REABILITAÇÃO DE FACHADAS DE EDIFÍCIOS ANTIGOS DO PORTO

JOÃO SANTOS VILELA MOREIRA

Dissertação submetida para satisfação parcial dos requisitos do grau de

MESTRE EM ENGENHARIA CIVIL – RAMO DE CONSTRUÇÕES

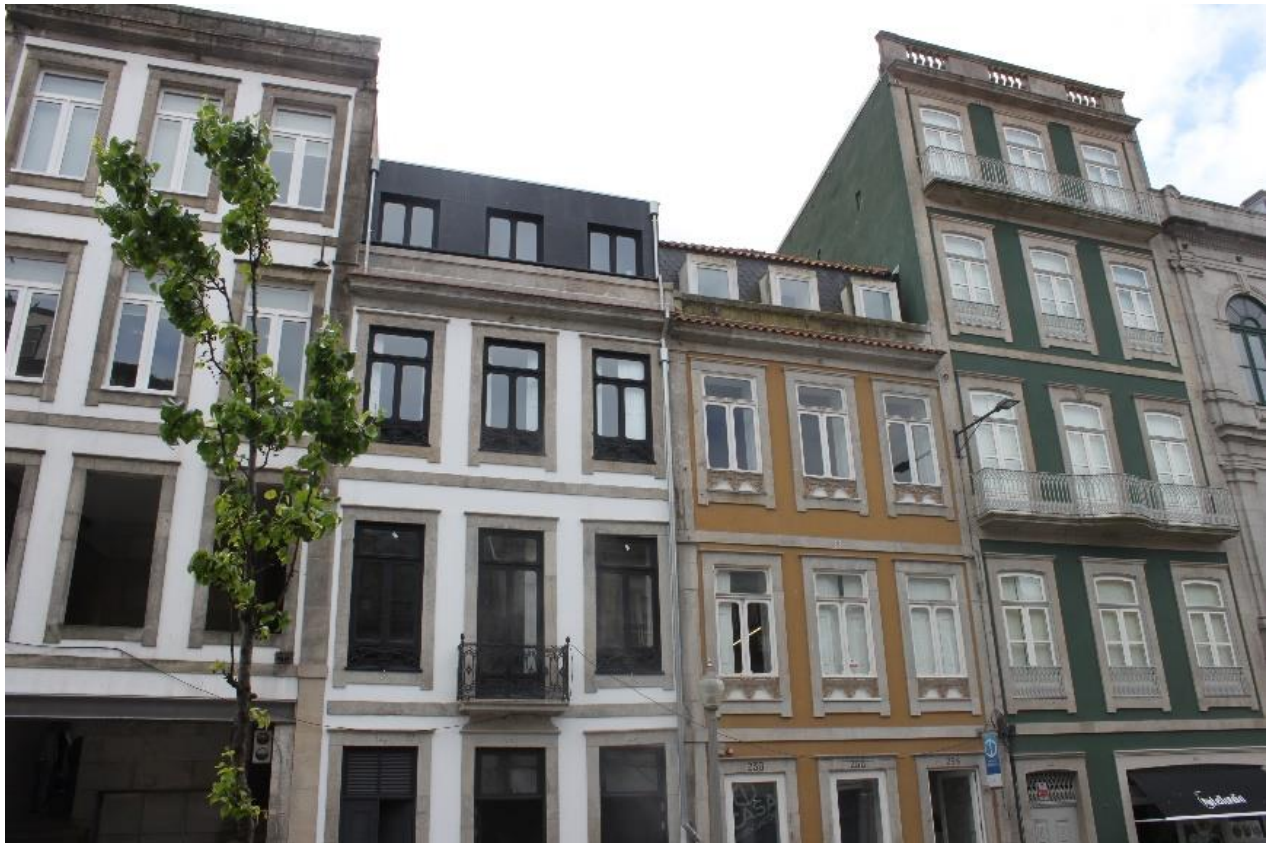
Figura 4.5 – Fachadas com revestimento a pintura na Rua Mouzinho da Silveira (foto do autor)

- Proteção, pela prevenção contra a penetração da água e desagregação da base;
- Intervenção de carácter estético, para adequação ou melhoria do aspeto arquitetónico [ver Figura 4.5].

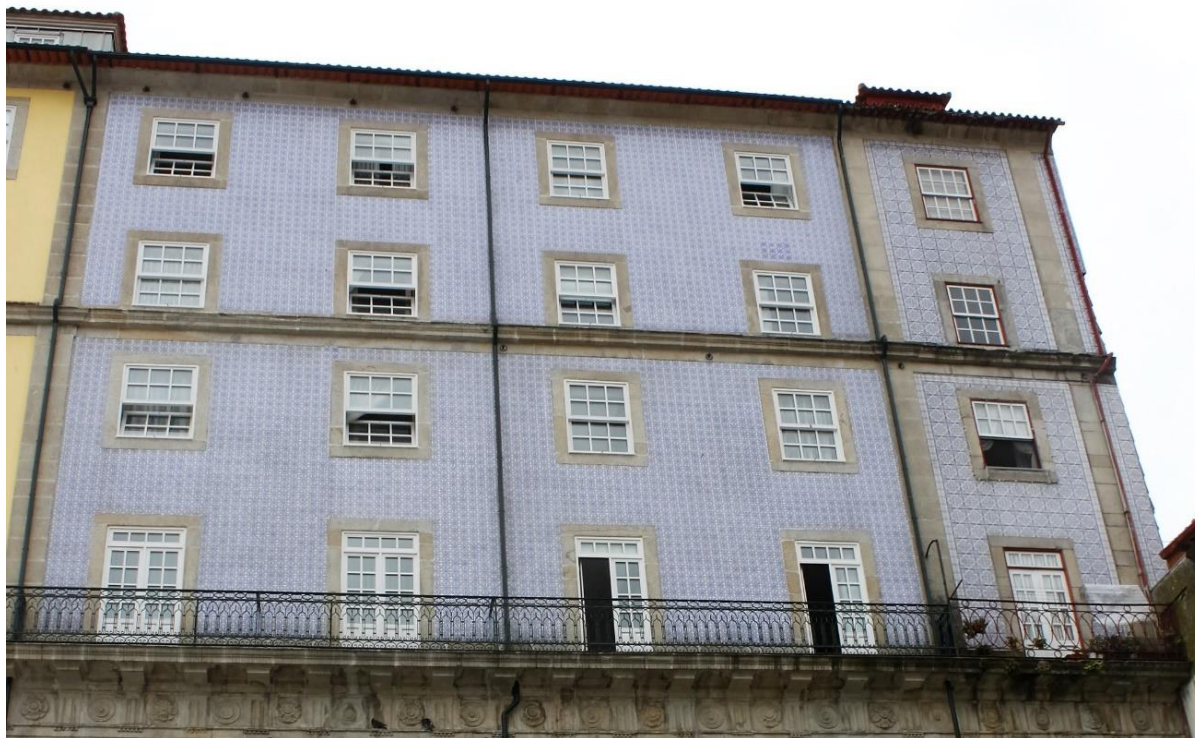
Figura 4.6 – Caixilharias de madeira de janelas de peito de guilhotina e janelas de sacada de batente reabilitadas em edifício situado na Praça da Ribeira (foto do autor)

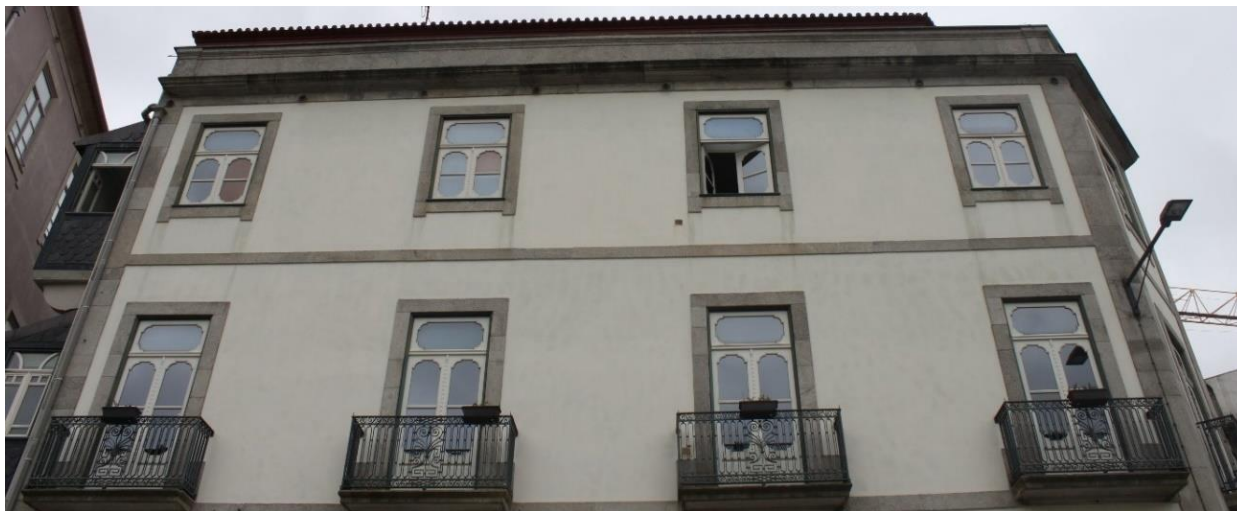
Figura 4.7 – Janelas de batente rehabilitadas na Rua Mouzinho da Silveira (foto do autor)

O esquema de pintura e a seleção da cor a aplicar nas caixilharias exteriores deve obedecer aos critérios estabelecidos pela entidade municipal responsável pela área urbana em causa, nomeadamente respeitando o mapa de cores aprovado para essa zona [ver Figura 4.7].” [12]

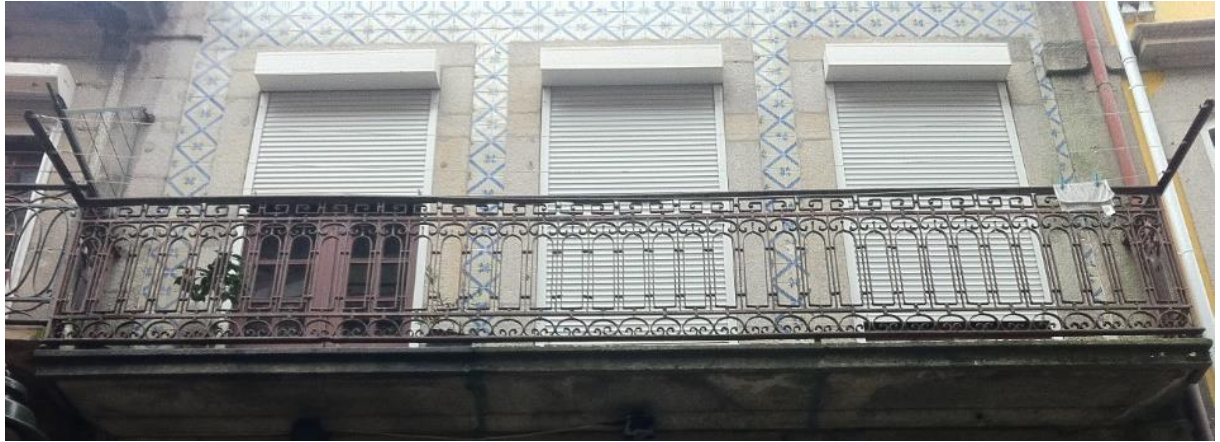
Figura 4.8 – Persianas exteriores em edifício situado na Rua do Comércio do Porto (foto do autor)

As persianas exteriores em PVC (e as caixas de estores exteriores agregadas), têm longa duração e apenas necessitam de pequenas operações de manutenção/substituição em alguns elementos. São elementos de grande utilidade e relativamente económicos. No entanto devemos, de novo, realçar que este tipo de persianas, não são consideradas como soluções tradicionais de

cerramento de vãos e perturbam a imagem tradicional dos edifícios antigos. Tal pode ser verificado na Figura 4.8.

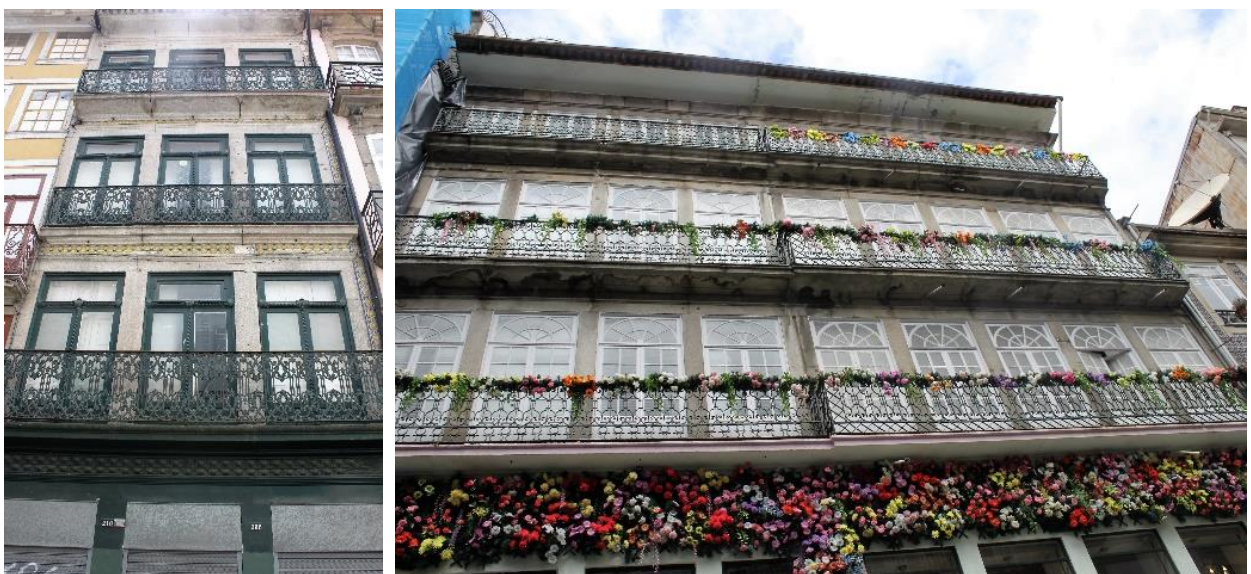
Figura 4.9 – Fachadas com guardas reabilitadas na Rua das Flores (fotos do autor)

“A reabilitação das guardas de varanda [ver figuras 4.8 e 4.9], na sua maioria em ferro forjado, deverá seguir o seguinte critério:

- Reparação ou eventual reconstrução de elementos degradados;
- Repintura de acordo com o já especificado para as caixilharias exteriores metálicas.” [12]

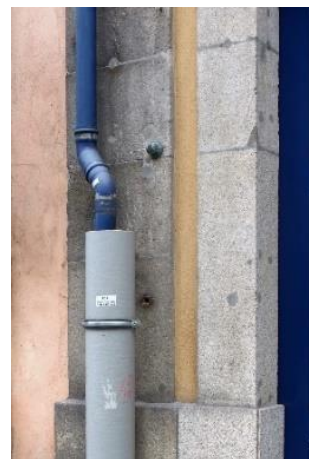
Figura 4.10 – Tubo de queda protegido (foto do autor)

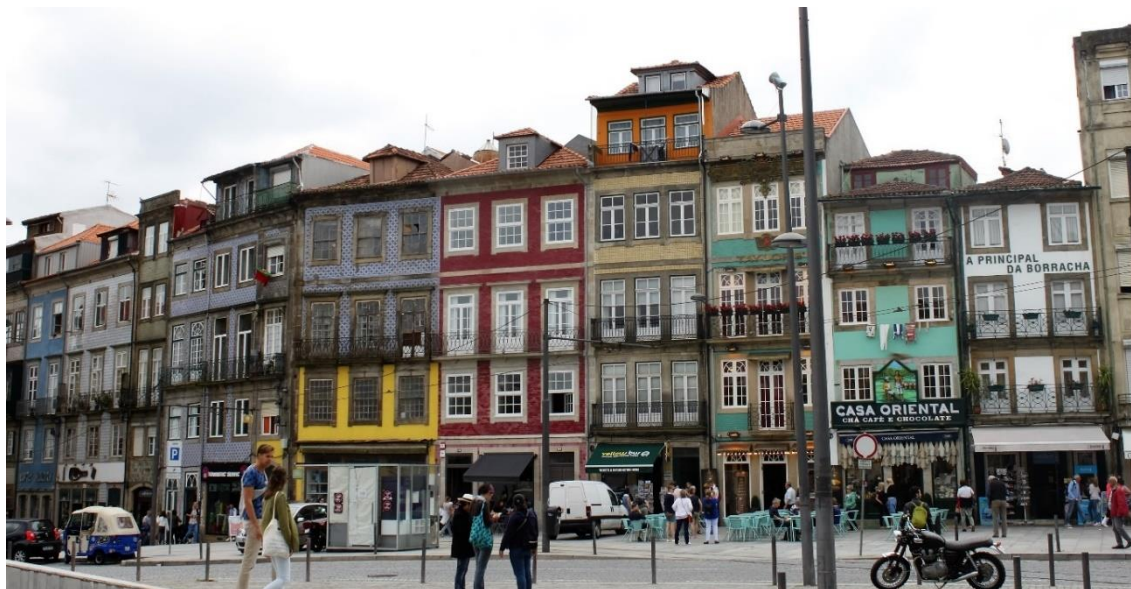
Figura 6.1 – Edifícios antigos na Praça de Parada Leitão (foto do autor)

É notório o benefício global dos edifícios com fachadas rehabilitadas, em face aos não intervencionados na zona histórica do Porto, tal como pode ser observado na Figura 6.1, e visto que estas estão mais sujeitas aos efeitos de degradação (natural, atmosférica, entre outras) que a restante construção, devem possuir planos de manutenção mais rigorosos.
