# **A Fiscalização no Controlo da Qualidade, Custos e Prazos da obra FairJourney Biologics**

Relatório de Estágio submetido para satisfação parcial dos requisitos do grau de

**MESTRE EM ENGENHARIA CIVIL – GESTÃO DA CONSTRUÇÃO**

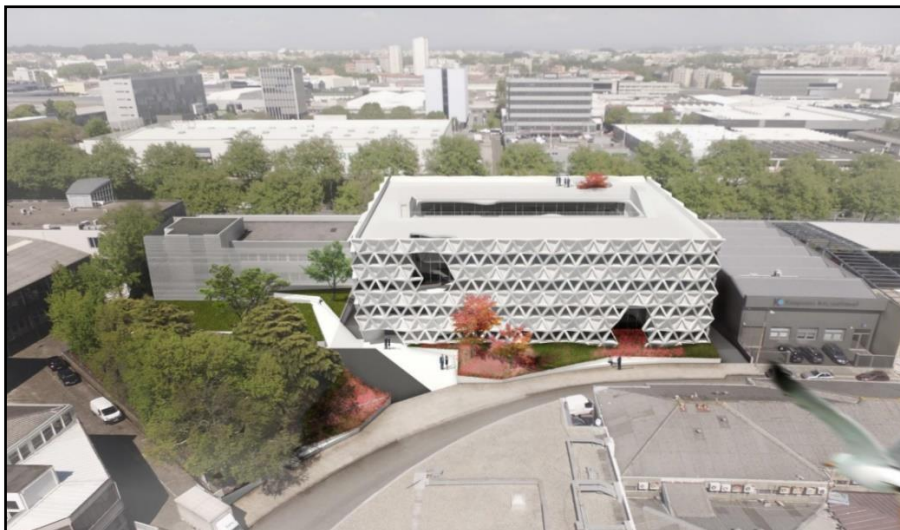
Figura 3. Esboço representativo da implantação do Edifício

A identidade e essência do projeto FairJourney Biologics inspirou-se na configuração externa e funcional que representa os anticorpos monoclonais. O painel de fachada pré-fabricado em betão branco envolve a estrutura protegendo-o da incidência solar prejudicial à investigação ocorrendo no seu interior.

A execução da obra implica a demolição do edifício existente assinalado a vermelho na imagem abaixo e por sua vez a construção de um edifício novo. Este é composto por 3 pisos enterrados e 4 elevados, possuindo uma dimensão em planta de aproximadamente 52 x 40 m<sup>2</sup>. O edifício existente assinalado a azul representa a construção a manter, destinado posteriormente ao estaleiro da direção de obra e fiscalização durante a execução dos trabalhos.

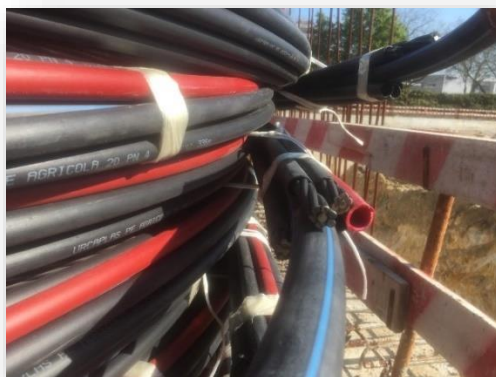
Figura 20. Cordões de pré-esforço em ancoragens (6 $\phi$ 0.6")

No controlo dos trabalhos das ancoragens provisórias executados pela RODIO, a fiscalização certificava-se previamente sobre a conformidade do aço utilizado tendo sido este preconizado em projeto como pré-montadas com certificação CE do tipo VSL, com duplo circuito de injeção.

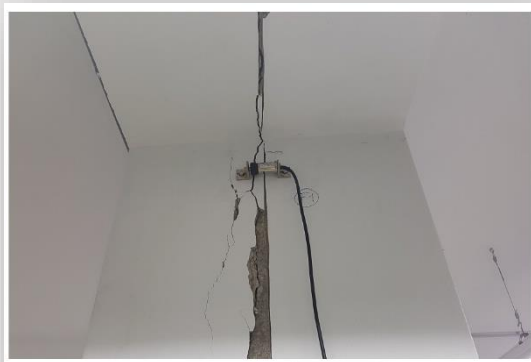
Figura 26. Fissura no interior da Koopman

Como descrito previamente em capítulo de desenvolvimento dos trabalhos, durante o processo de furação na parede confrontante ao edifício da Koopman, aquando da execução do primeiro nível de ancoragens verificou-se imediatamente deslocamentos nas sapatas do edifício da Koopman e consequentemente fissuras em elementos estruturais no interior do edifício.

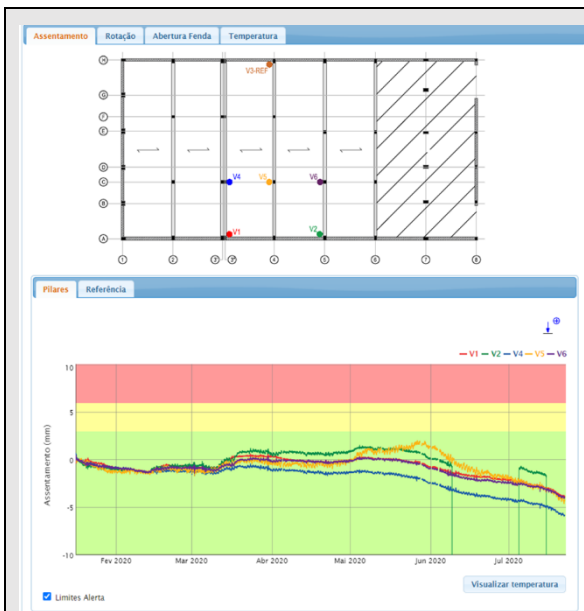
Figura 30. Valores de assentamento

Por conta, novamente, das condicionantes envolvendo a segurança da estrutura do edifício e proteção dos interesses do dono de obra, foram instalados no interior do edifício da Koopman equipamentos de monitorização contínua com acesso em tempo real de valores dos assentamento, rotação e abertura de fendas dos pilares, juntas de dilatação bem como o respetivo registo da temperatura. Portanto, amais uma vez a responsabilidade pela monitorização diária dos valores pertenceu à três entidades, nomeadamente a fiscalização, a direção de obra e a FEUP, sendo que esta última responsável pela instalação e produção de um relatório mensal de monitorização. Os trabalhos de monitorização mereciam especial atenção no decorrer dos trabalhos de escavação.

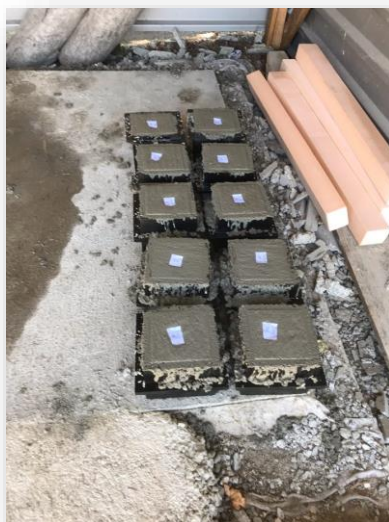
Figura 38. Recolha de amostras de cubos

Verificada e aprovada a consistência do betão, e quando aplicável a respetiva recolha de amostras (fotografia 4) descritas no ponto anterior o processo de betonagem era assim aprovado. Durante o período de estágio somente uma remessa de betão de aproximadamente 7 m<sup>3</sup> foi rejeitada devido ao nível de consistência relativamente baixo comparado ao pretendido.

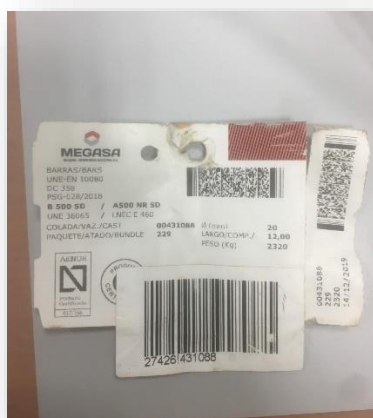
Figura 39. Etiqueta da remessa de varões de aço A500 NR SD

O controlo da qualidade dos varões de aço não foi objeto de aprovação por parte da fiscalização, pelo que não foram elaboradas BAM's. Contudo, a equipa de fiscalização inspecionou aquando das chegadas das remessas de varões as etiquetas a fim de atestar a conformidade do material.

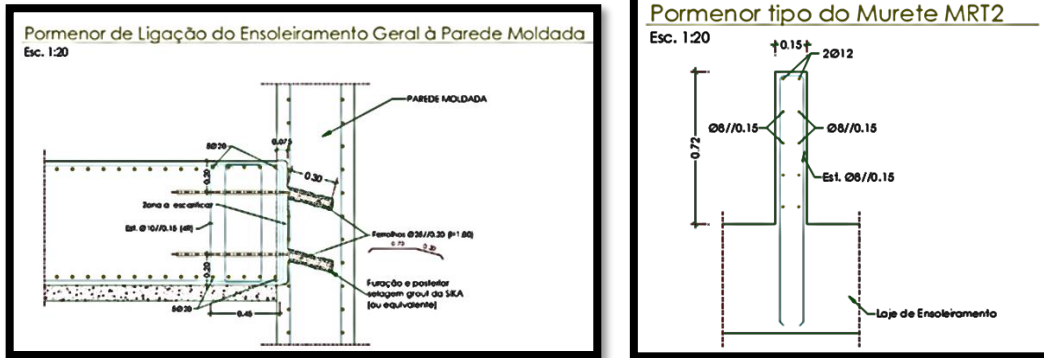
Figura 40. Pormenores de armaduras

A colocação das armaduras é igualmente objeto de verificação, e estas devem ser posicionadas de acordo com o projetado em cada peça, e devem também cumprir o posicionamento e fixação estabelecida nas tolerâncias indicadas na Pré-Norma Europeia NP ENV 13670-1:2007. Atestar a conformidade de colocação do aço de acordo com o projeto das peças implica verificar: o diâmetro e comprimento dos varões, espaçamento e distribuição dos varões, recobrimento e espaçadores, empalmes e comprimentos de amarração.

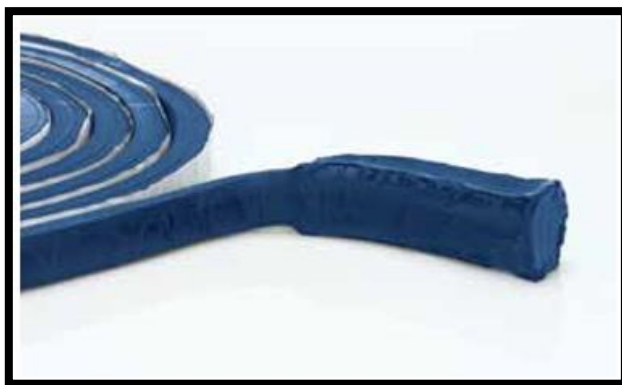
Figura 45. Waterstop XP

- Massa bentonítica (Voltex granular), utilizado nas sobreposições do Voltex
- Perfil bentonítico (Waterstop XP), utilizado nas juntas de betonagem e na ligação à parede moldadas.

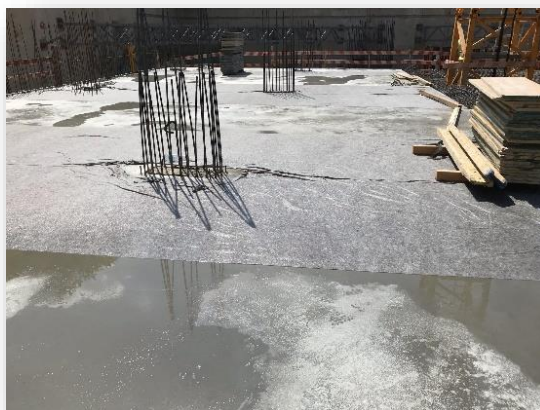
Figura 46. Cura e proteção da laje

Após a conclusão da betonagem, inicia-se a cura e proteção do betão, como forma de controlar a temperatura do betão durante o seu endurecimento, toda as peças betonadas deverão ser protegias após o lançamento e acabamento, para uma adequada cura. A fiscalização deve garantir que a cura seja iniciada imediatamente após a betonagem e deve durar por pelo menos 12 dias. A fiscalização deve também verificar a qualidade da água utilizada no processo sendo necessária que esta possua a mesma usada na amassadura.

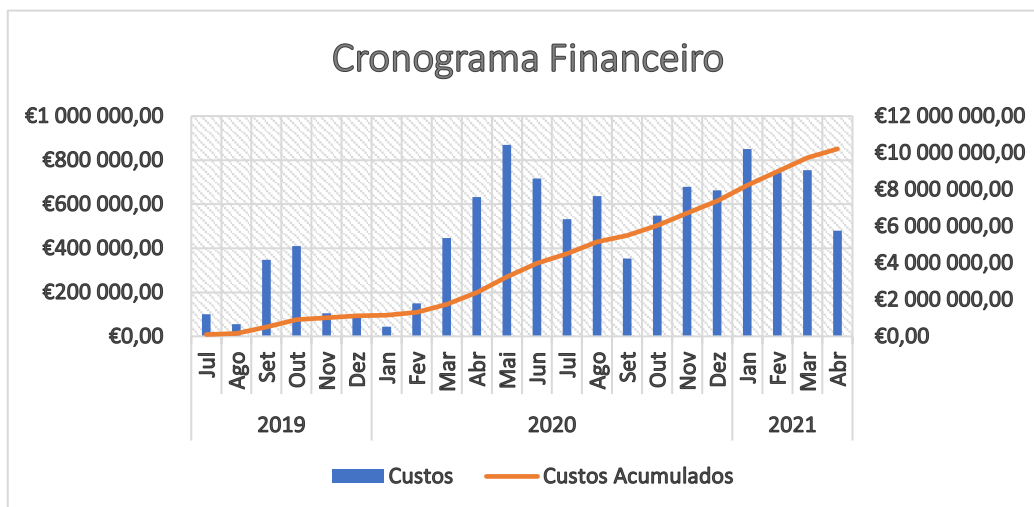
Figura 51. Cronograma Financeiro Global Base

curva. Desta informação é retirada a primeira métrica base do EVM, o *Planned Value* ou PV. Com esta informação tem-se compreensão sobre os possíveis custos da obra em qualquer período do projeto.
