ACOMPANHAMENTO DA CONSTRUÇÃO DO PARQUE EÓLICO DO PISCO

RELATÓRIO DE ESTÁGIO

INSTITUTO SUPERIOR DE ENGENHARIA DO PORTO

Mestrado em Engenharia Civil

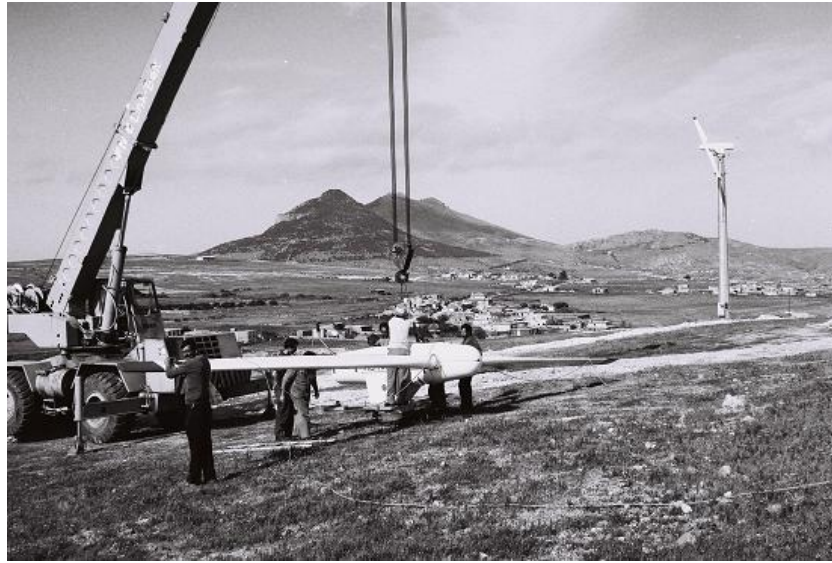
FIGURA 3.4 - CONSTRUÇÃO DO PARQUE EÓLICO DO CABEÇO DO CARVALHO, 1986 (FONTE: VISTADASERRA.BLOGSPOT.COM)

Três anos depois, em 1986 é construído o parque eólico do Cabeço do Carvalho na ilha de Porto Santo, Madeira. Nas Figura 3.4 e Figura 3.5, pode ver-se a fase de construção bem como o parque finalizado.

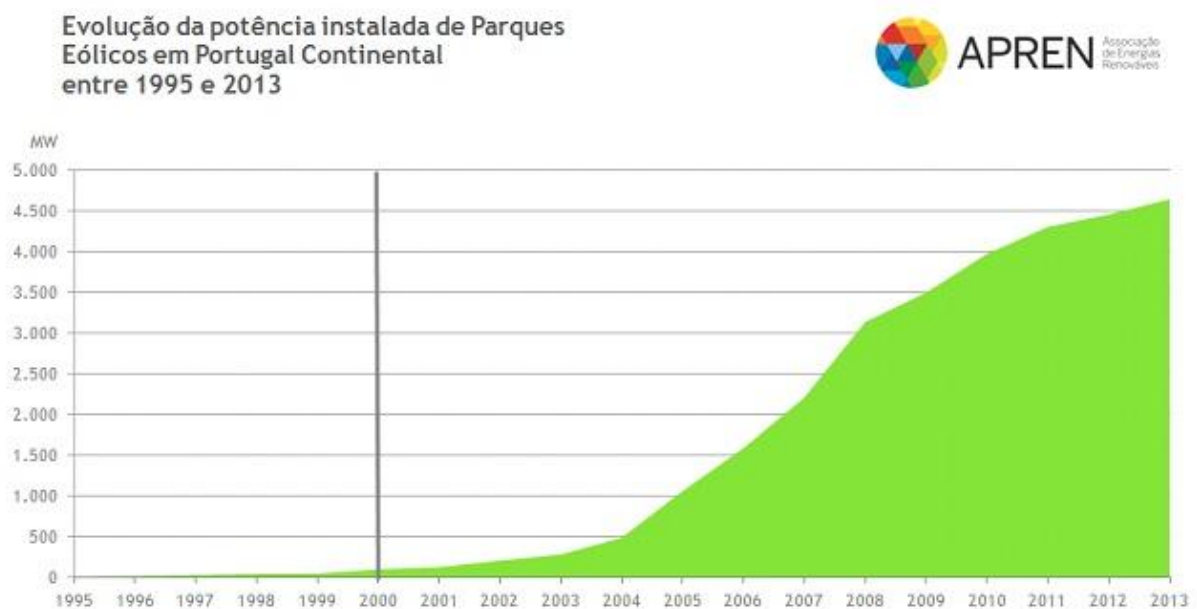
À data, a energia eólica desempenha um papel fundamental no panorama energético nacional. Na primeira década de 2000 verificou-se um crescimento enorme do sector, sendo instalados cerca de 4000 MW de potência neste período, representando aproximadamente 80% da potência instalada actualmente no país. O gráfico da Figura 3.7 permite uma melhor percepção desta evolução.

FIGURA 3.7 - EVOLUÇÃO DA POTÊNCIA INSTALADA EM PARQUES EÓLICOS EM PORTUGAL CONTINENTAL ENTRE 1995 E 2013 (FONTE: APREN)

Na figura anterior é possível verificar que o crescimento tem vindo a abrandar desde 2011, começando a aproximar-se de um patamar. Isto deve-se sobretudo à proximidade do esgotamento, estimado pelo LNEG, do potencial sustentável dos recursos eólicos do país. Neste estudo foram considerados os locais com viabilidade económica, mediante as restrições

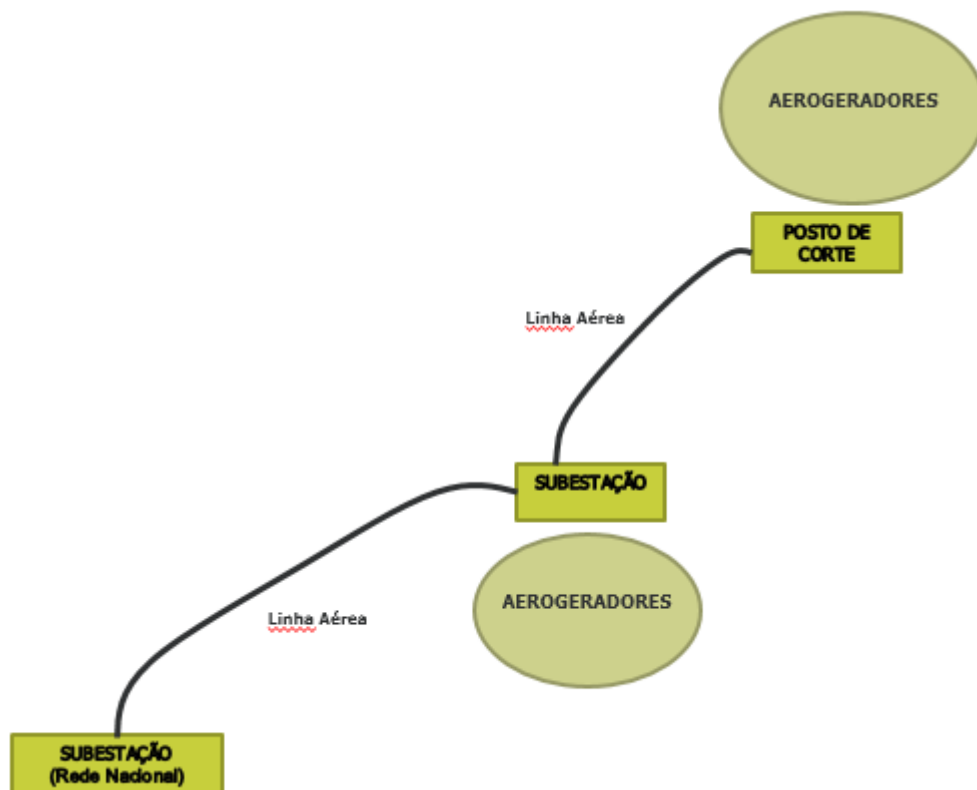
FIGURA 3.11 - ESQUEMA GERAL DE UM PARQUE EÓLICO

A construção de um parque eólico apresenta logo à partida uma grande particularidade relativamente a outras obras convencionais. Sendo o maior investimento realizado referente aos aerogeradores, a função de empreiteiro geral é por norma assumida pelo fabricante das máquinas, responsável pelo seu fornecimento e montagem, que subcontrata as especialidades da parte civil e eléctrica. Em paralelo, existe também a empreitada da linha aérea de transporte de energia, que fará a ligação entre a subestação do parque e a subestação onde é injectada a energia na rede nacional. Na Figura 3.11 apresenta-se um esquema representativo da constituição de um parque.

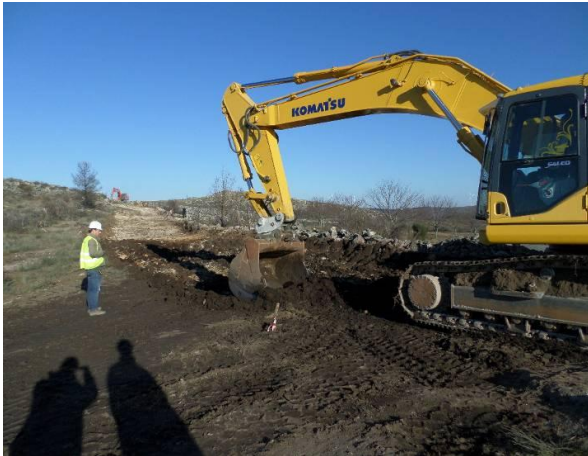
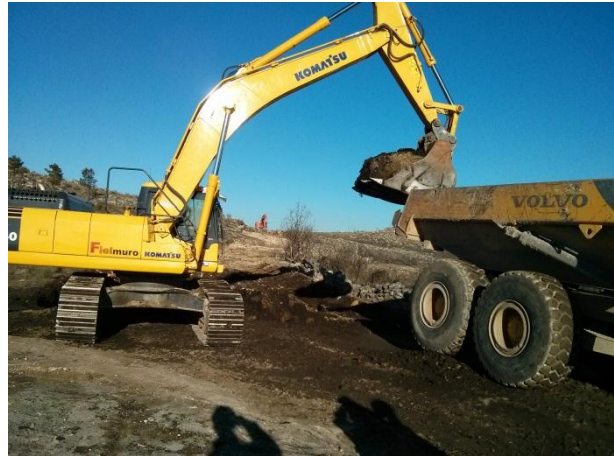
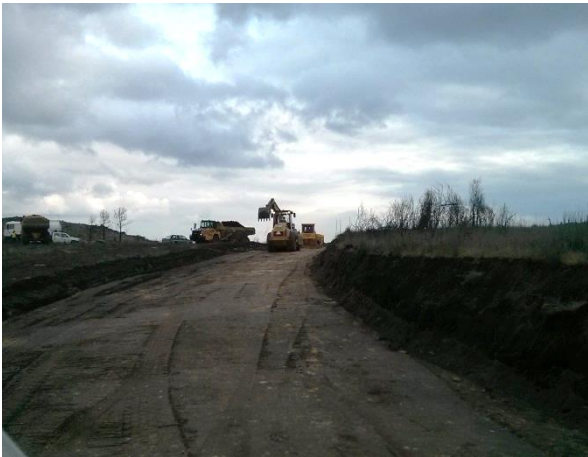
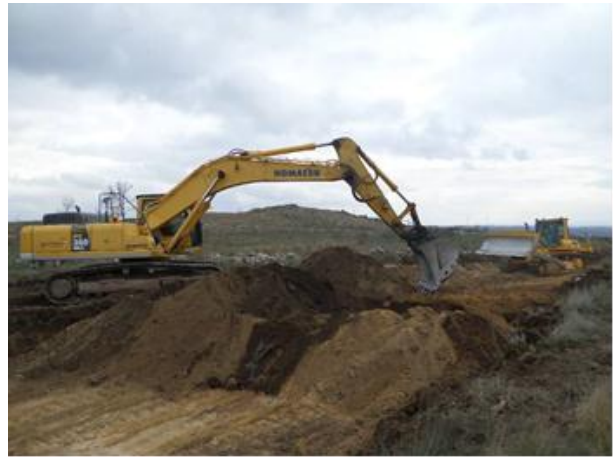
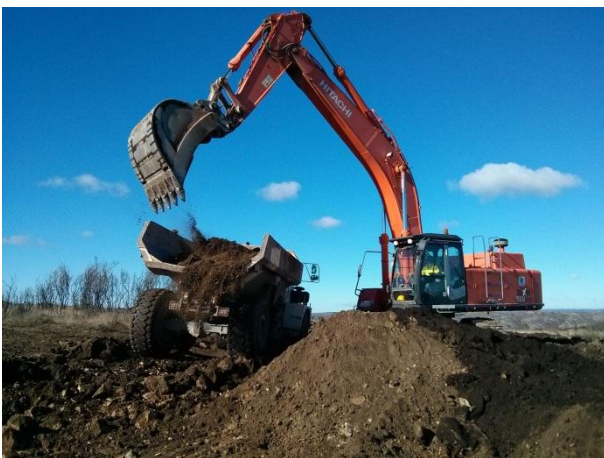
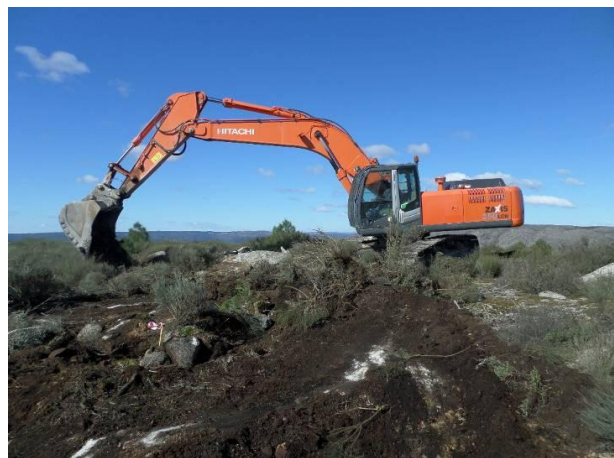
FIGURA 5.2 - DECAPAGEM A6, S. GENS
(09.02.2015)

FIGURA 5.3 - DECAPAGEM A6, S. GENS
(09.02.2015)

FIGURA 5.4 - DECAPAGEM A9, S. GENS
(11.02.2015)

FIGURA 5.5 - DECAPAGEM A9, S. GENS
(11.02.2015)

FIGURA 5.6 - DECAPAGEM A10, S. GENS
(17.02.2015)

FIGURA 5.7 - DESMATAÇÃO E DECAPAGEM TORRE
MET., S. GENS (17.02.2015)

Nas figuras seguintes é possível ver vários exemplos de trabalhos deste foro.

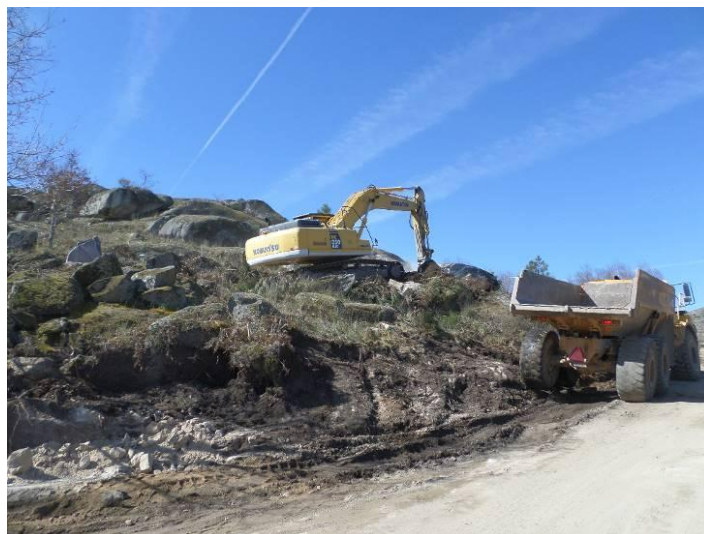
FIGURA 5.8 - DESMATAÇÃO E DECAPAGEM A6, PISCO (10.03.2015)

Neste núcleo, a desmatação e decapagem já tinha sido desenvolvida nos meses anteriores, voltando a haver este tipo de trabalhos, pontuais, em Março. Na Figura 5.8 apresenta-se um registo destes trabalhos.

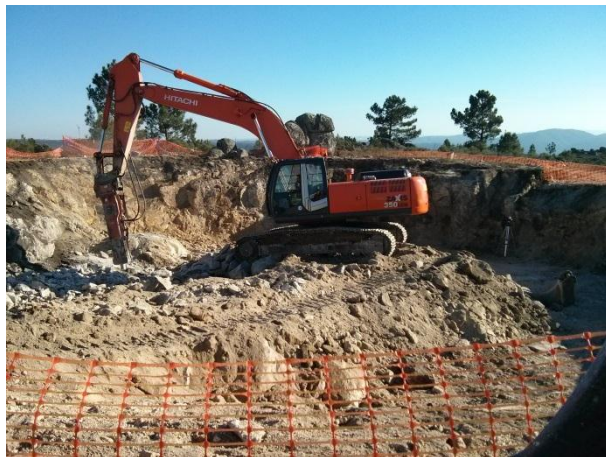
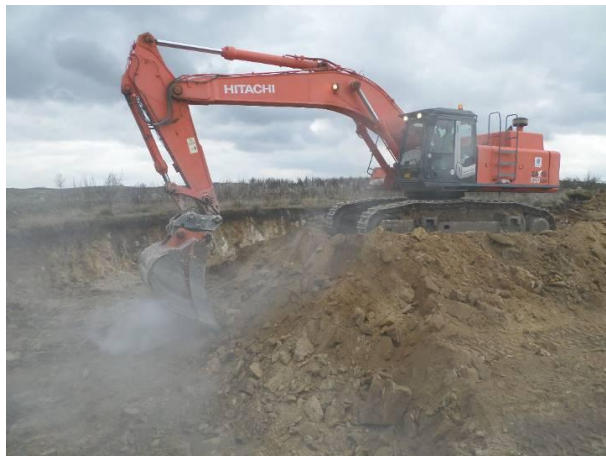
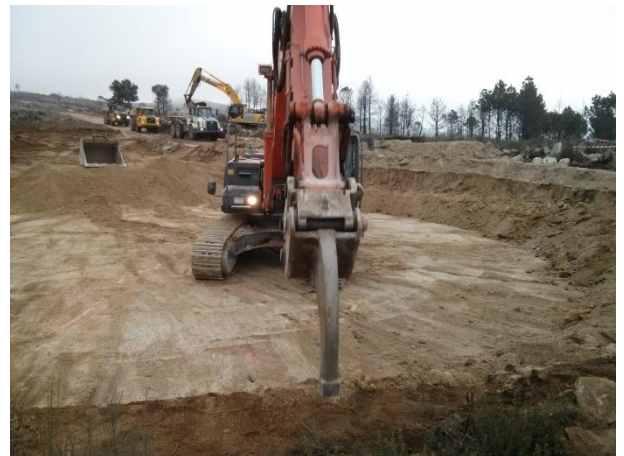
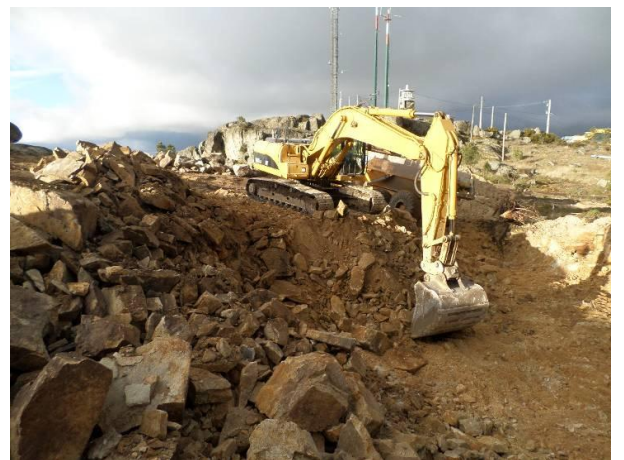
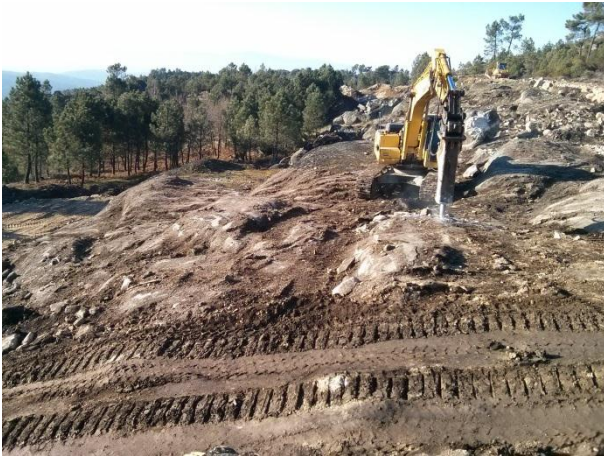
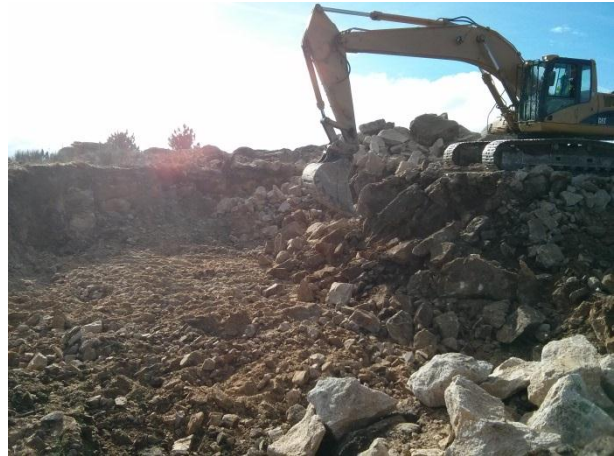
FIGURA 5.9 - ESCAVAÇÃO COM MARTELO AG21, S. GENS (09.02.2015)

FIGURA 5.11 - ESCAVAÇÃO COM BALDE AG17, S. GENS (11.02.2015)

FIGURA 5.12 - ESCAVAÇÃO COM RIPER AG20, S. GENS (13.02.2015)

FIGURA 5.14 - ESCAVAÇÃO COM BALDE AG1, PISCO (16.02.2015)

FIGURA 5.15 - ESCAVAÇÃO COM MARTELO P6,
PISCO (19.02.2015)

FIGURA 5.16 - ESCAVAÇÃO COM BALDE AG5,
PISCO (27.02.2015)

As figuras que se seguem ilustram os trabalhos de escavação acompanhados, nas várias componentes do parque: acessos, plataformas e fundações de aerogeradores.

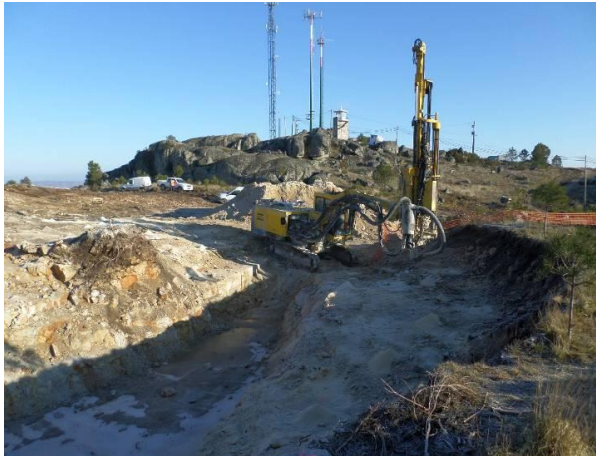
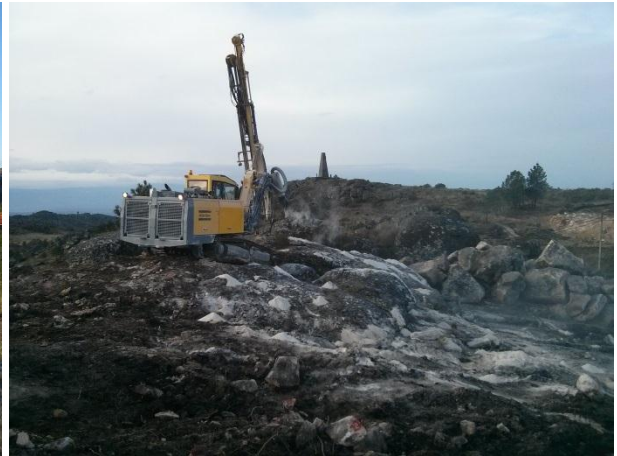
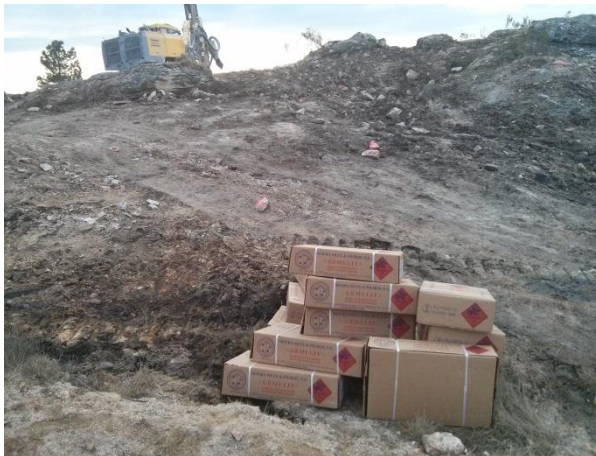
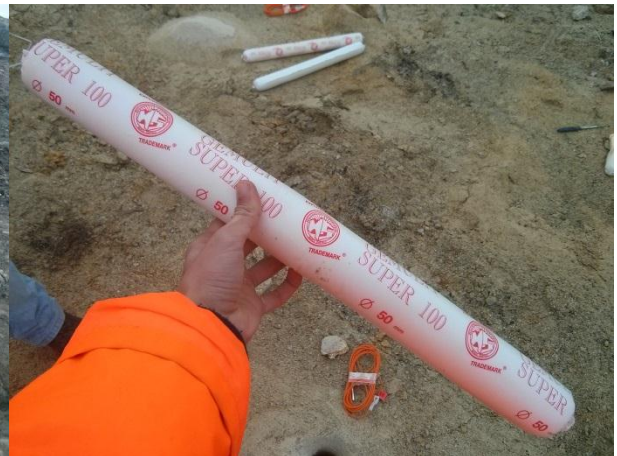
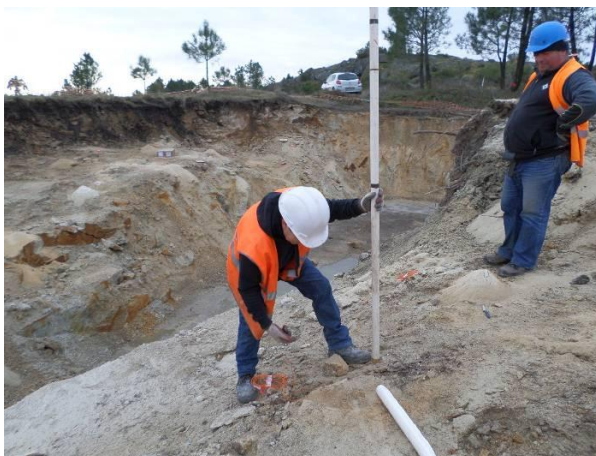
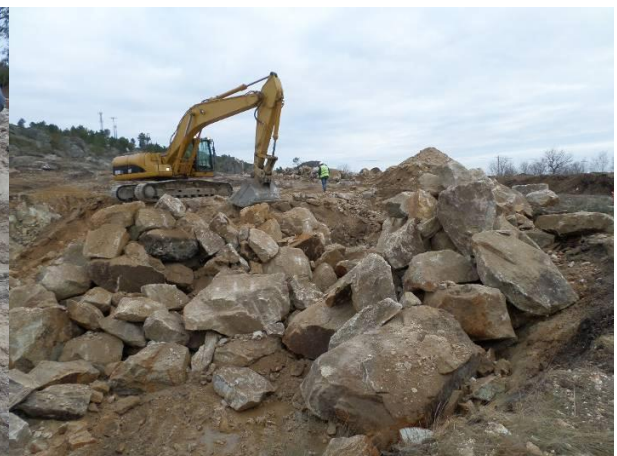
FIGURA 5.17 - FURAÇÃO PARA PEGA DE FOGO
AG1, PISCO (10.02.2015)

FIGURA 5.18 - FURAÇÃO PARA PEGA DE FOGO
SUBESTAÇÃO, PISCO (11.02.2015)

FIGURA 5.19 - CARREGAMENTO DE EXPLOSIVOS
SUBESTAÇÃO, PISCO (12.02.2015)

FIGURA 5.20 - CARGA EXPLOSIVA GEMULIT,
PISCO (12.02.2015)

FIGURA 5.21 - CARREGAMENTO DE EXPLOSIVOS
AG1, PISCO (12.02.2015)

FIGURA 5.22 - MACIÇO DESMONTADO AG2, PISCO
(12.02.2015)

No caso das pegas de fogo, o procedimento consiste na furação de uma malha nos maciços a desmontar e posterior carregamento com explosivos tipo Gemulit. Dado o parque situar-se em locais de natureza rochosa, foi necessária a utilização de uma grande quantidade de explosivos. No maior maciço desmontado, foram utilizados cerca de 2 toneladas de explosivos.

Nas figuras seguintes, ilustra-se o procedimento de desmonte de rocha com recurso a cargas explosivas.

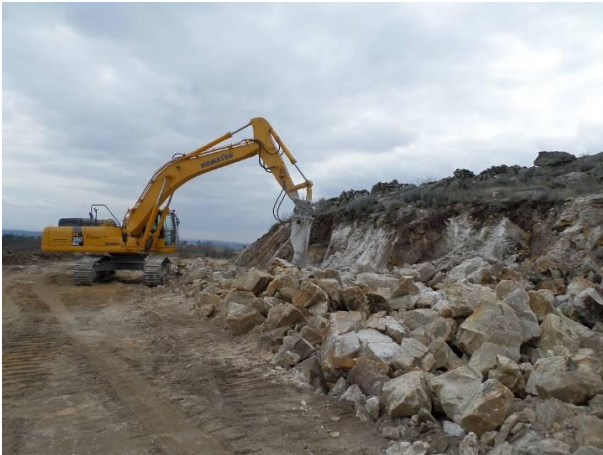
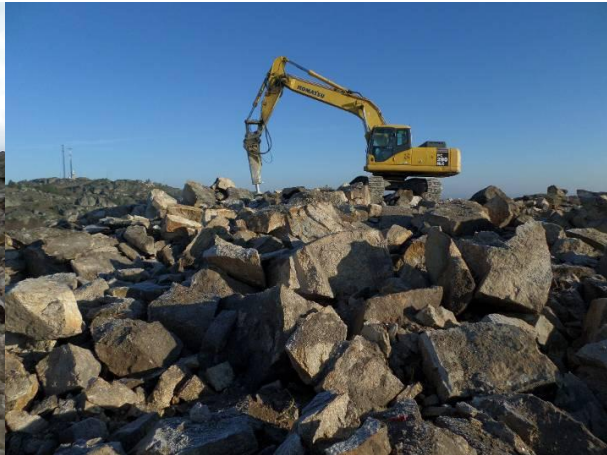
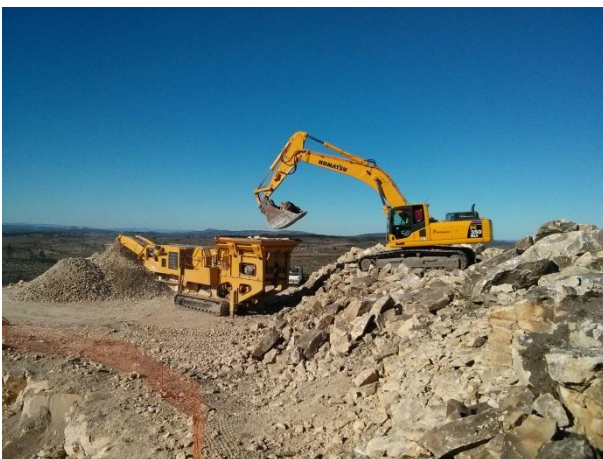
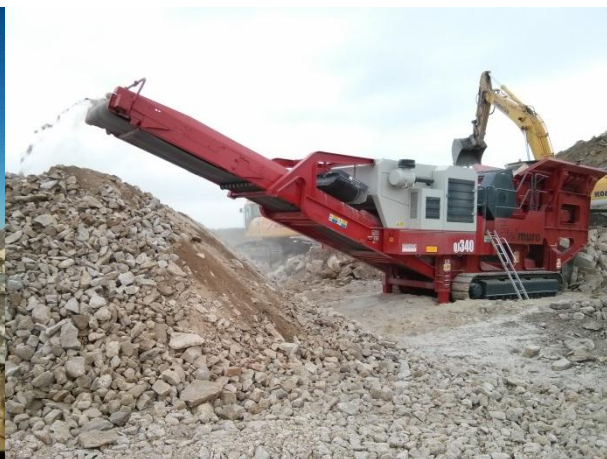
FIGURA 5.23 - TAQUEAMENTO DE PEDRA A6, S. GENS (06.02.2015)

FIGURA 5.24 - TAQUEAMENTO DE PEDRA AG3, PISCO (10.02.2015)

FIGURA 5.25 - BRITAGEM DE PEDRA, S. GENS (04.03.2015)

FIGURA 5.26 - BRITAGEM DE PEDRA, PISCO (17.03.2015)

Por norma, o material rochoso proveniente duma pega de fogo deve posteriormente ser reduzido a dimensões menores, através de taqueamento ou britagem, de maneira a possibilitar o seu transporte para depósito. As figuras seguintes ilustram estes procedimentos.

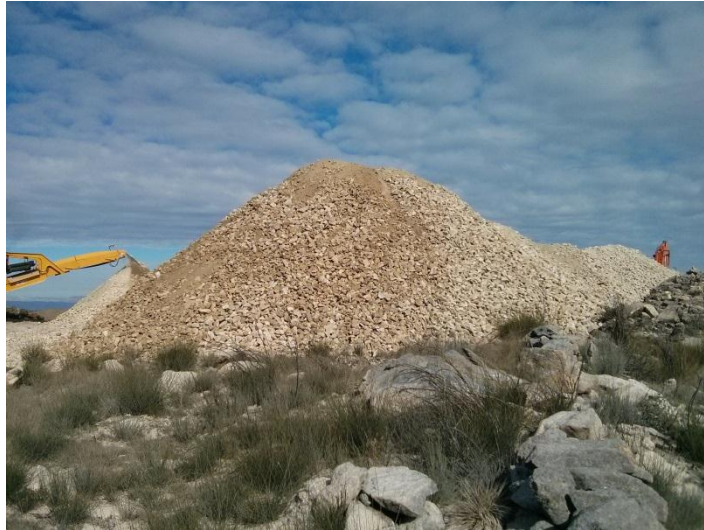
FIGURA 5.27 - LOCAL DE DEPÓSITO, S. GENS (27.02.2015)

Todo o material proveniente das escavações foi conduzido a depósitos para posterior reutilização em aterros. Na Figura 5.27 é possível ver um destes locais.

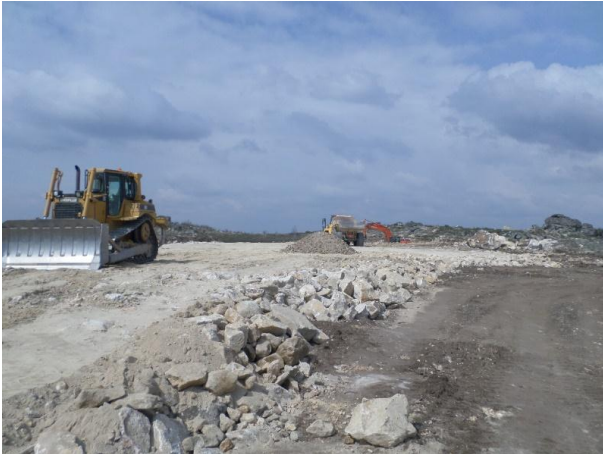
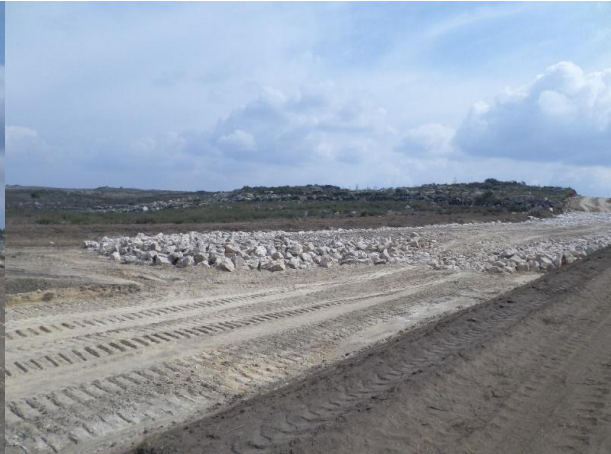
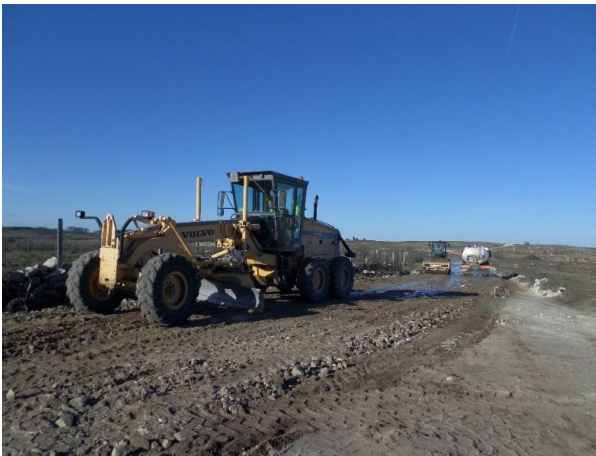
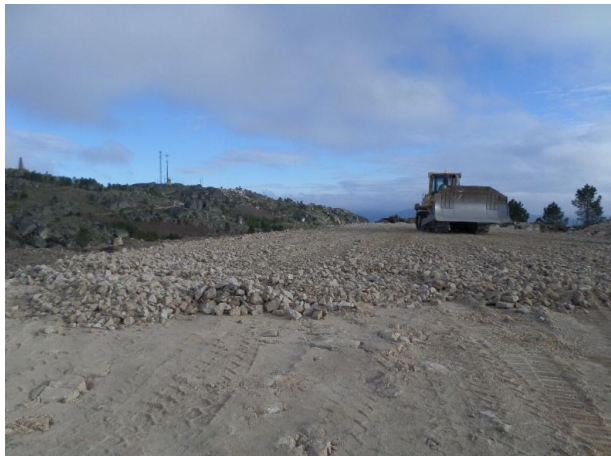
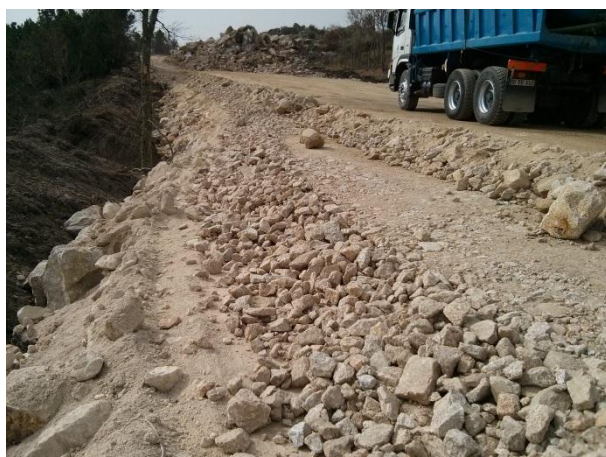
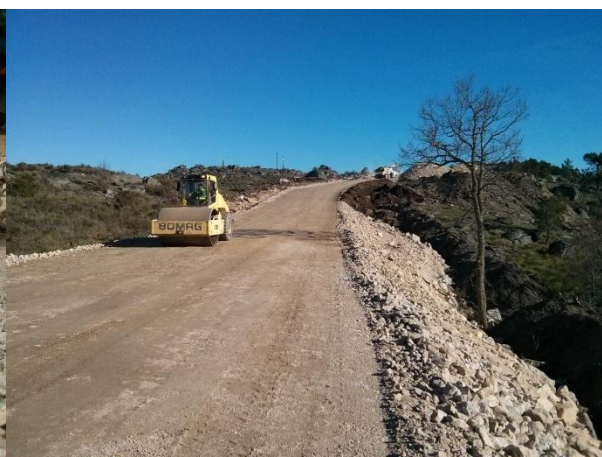
FIGURA 5.28 - EXECUÇÃO DE ATERRO P13, S.
GENS (18.03.2015)

FIGURA 5.29 - ATERRO A1, S. GENS (18.03.2015)

FIGURA 5.30 - EXECUÇÃO DE ATERRO A1, S.
GENS (25.03.2015)

FIGURA 5.31 - EXECUÇÃO DE ATERRO P3, PISCO
(19.03.2015)

FIGURA 5.32 - ATERRO A2, PISCO (20.03.2015)

FIGURA 5.33 - COMPACTAÇÃO DE ATERRO A2, PISCO (01.04.2015)

As figuras seguintes ilustram os trabalhos associados à execução de aterros.

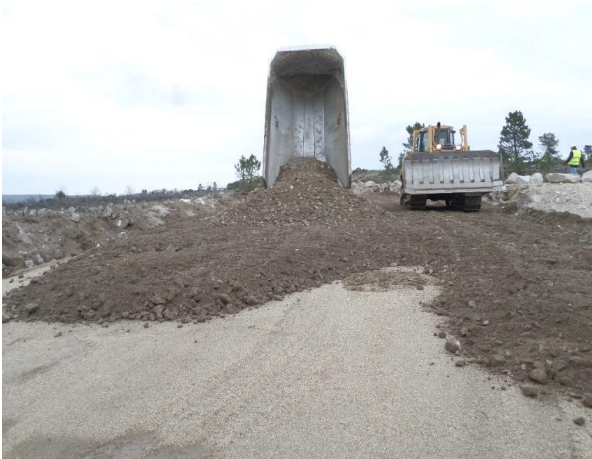
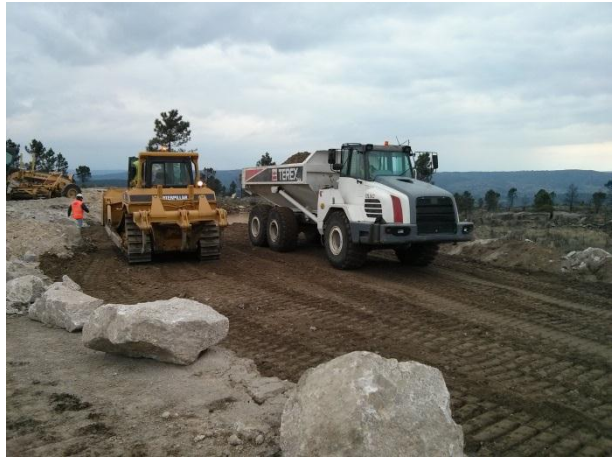
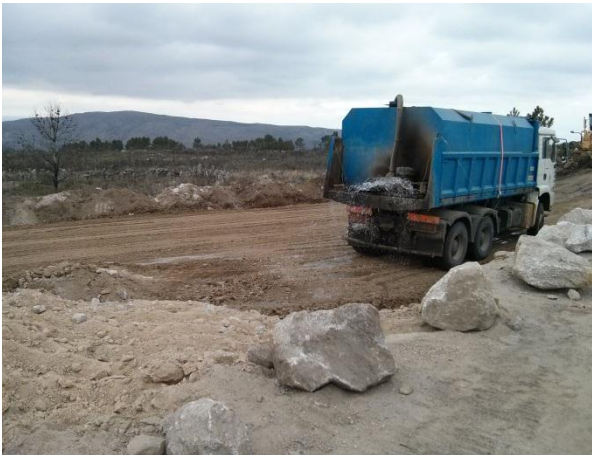
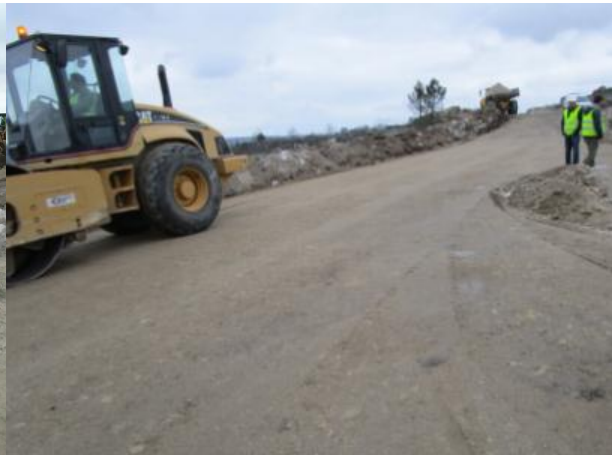
FIGURA 5.34 - EXECUÇÃO DE ATERRO EXPERIMENTAL, S. GENS (17.03.2015)

FIGURA 5.35 - EXECUÇÃO DE ATERRO EXPERIMENTAL, S. GENS (17.03.2015)

FIGURA 5.36 - ESPALHAMENTO DE ÁGUA EM ATERRO, S. GENS (17.03.2015)

FIGURA 5.37 - ATERRO EXPERIMENTAL, S. GENS (17.03.2015)

Num primeiro momento, verificou-se um descurar da importância de uma metodologia bem definida, bem como da necessidade de um controlo de qualidade nos aterros. Desta forma, foi necessário exigir à entidade executante a apresentação da mesma, e também um acompanhamento constante por parte de um técnico qualificado para a realização de ensaios de carga. De maneira a definir o procedimento, foi então realizado um aterro experimental, apresentado nas figuras seguintes.

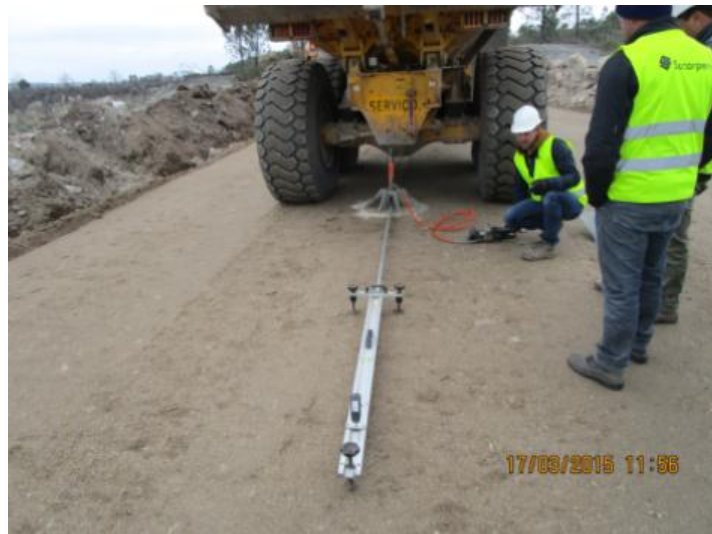
FIGURA 5.38 - ENSAIO DE CARGA EM PLACA NO ATERRO EXPERIMENTAL, S. GENS (17.03.2015)

O procedimento foi alvo de um controlo de qualidade semelhante ao exigido para os aterros dos acessos e plataformas, através de ensaios de carga em placa, como ilustrado na Figura 5.38.

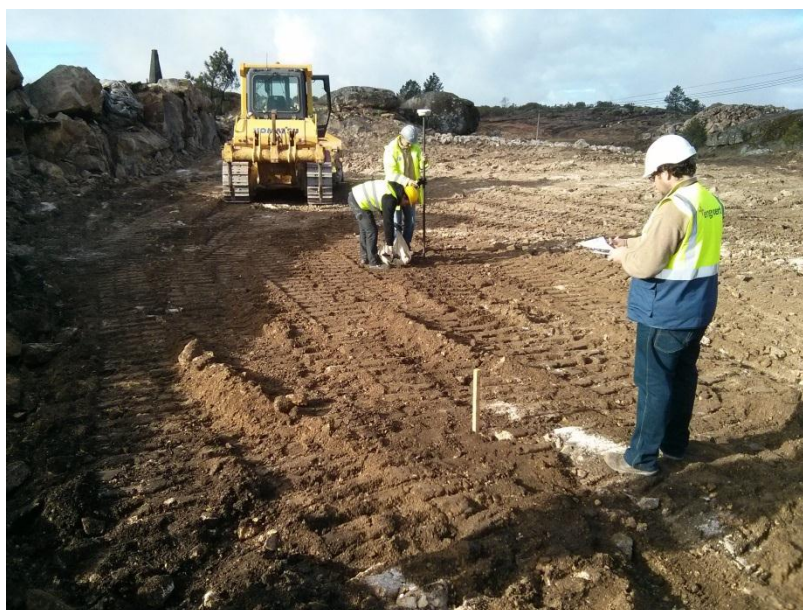
FIGURA 5.40 - LEVANTAMENTO TOPOGRÁFICO SUBESTAÇÃO, PISCO (03.03.2015)

Deve-se ainda referir a importância da presença constante de topógrafos em obra durante esta fase, por parte do empreiteiro. Isto prende-se com o facto de ser necessário verificar as cotas a que se encontram as escavações e aterros, de maneira a garantir o cumprimento do projecto, especialmente no que toca a inclinações dos acessos. A Figura 5.40 ilustra este acompanhamento, neste caso na Subestação.

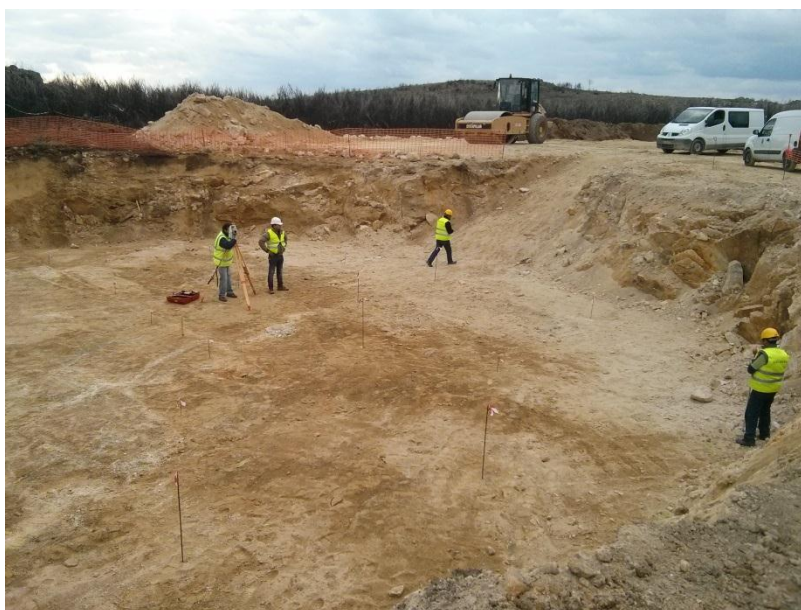
FIGURA 5.41 - FUNDO DE ESCAVAÇÃO E IMPLANTAÇÃO PARA BETÃO DE LIMPEZA DA FUNDAÇÃO AG23, S. GENS (11.02.2015)

Após a escavação até à cota definida em projecto, as fundações devem ainda receber um parecer favorável de um geólogo, antes de poderem ser iniciados os trabalhos de execução da mesma. Este parecer resulta duma inspeção visual a cada fundação, resultando desta uma nota técnica, servindo o Anexo E como exemplo. Na Figura 5.41 apresenta-se um exemplo da escavação de uma fundação terminada.

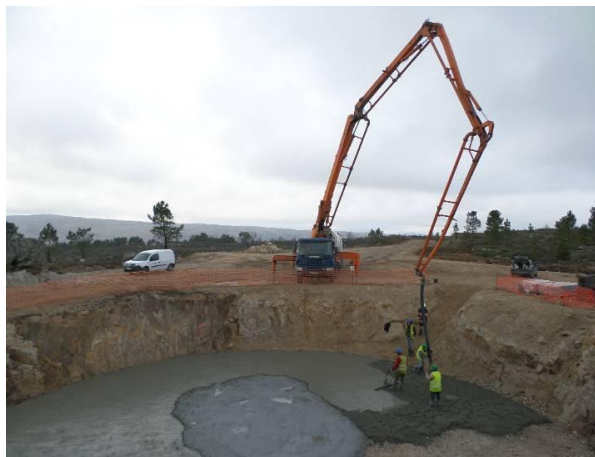
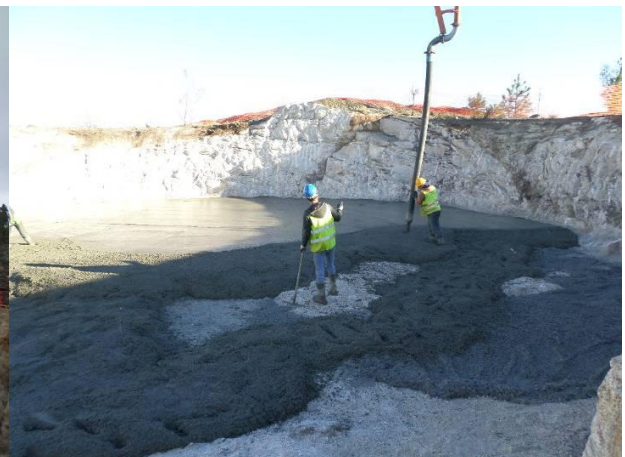
Começa-se então pela aplicação de betão de limpeza/regularização, conforme ilustrado nas Figura 5.42 e Figura 5.43.

FIGURA 5.42 - COLOCAÇÃO DE BETÃO DE LIMPEZA AG21, S. GENS (02.03.2015)

FIGURA 5.43 - COLOCAÇÃO DE BETÃO DE LIMPEZA AG19, S. GENS (04.03.2015)

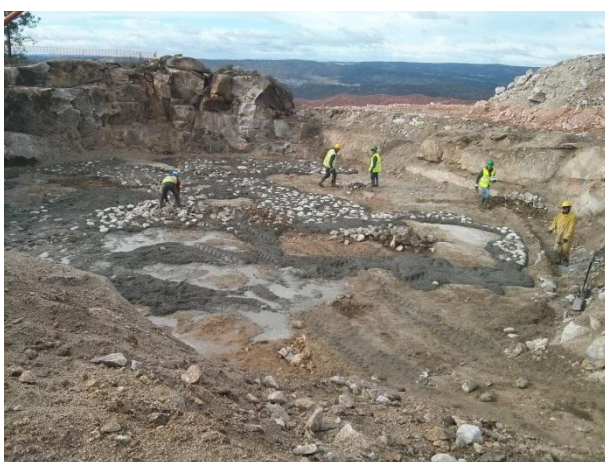
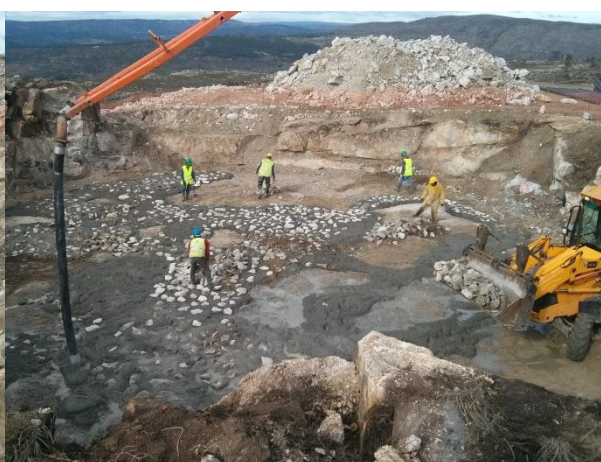
Nos casos em que se verificou uma grande sobre-escavação, situação que facilmente acontece na escavação em rocha, optou-se por utilizar betão ciclópico. Este é constituído pela dosagem de betão de limpeza e por um agregado grosso, geralmente designado por rachão, com dimensão de cerca de 20 cm de forma a economizar no volume de betão gasto. Nas Figura 5.44 e Figura 5.45 ilustra-se este caso.

FIGURA 5.44 - COLOCAÇÃO DE BETÃO DE LIMPEZA CICLÓPICO AG22, S. GENS (16.02.2015)

FIGURA 5.45 - COLOCAÇÃO DE BETÃO DE LIMPEZA CICLÓPICO AG22, S. GENS (16.02.2015)

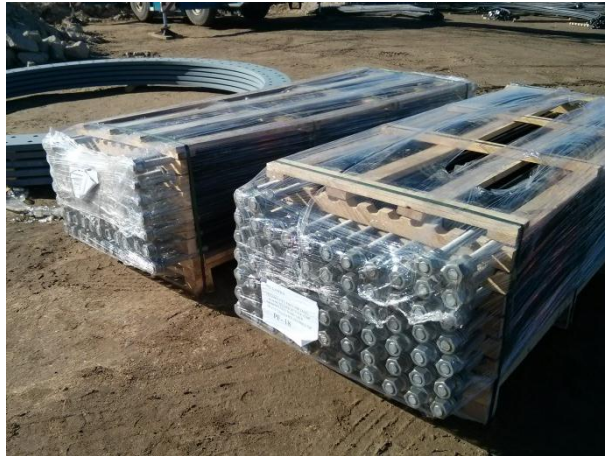
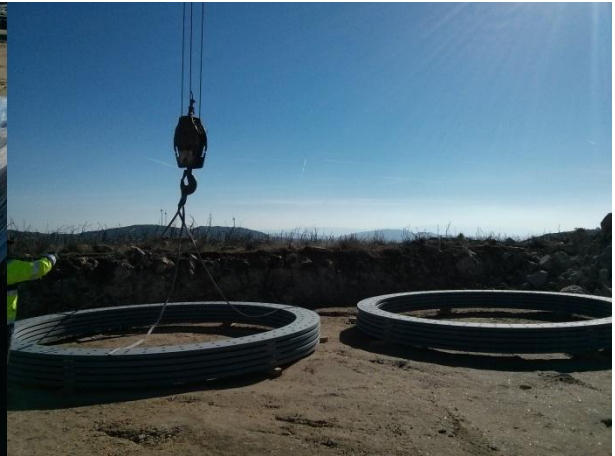
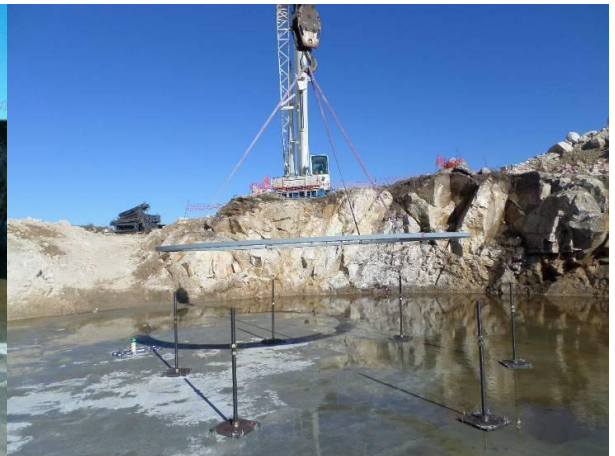
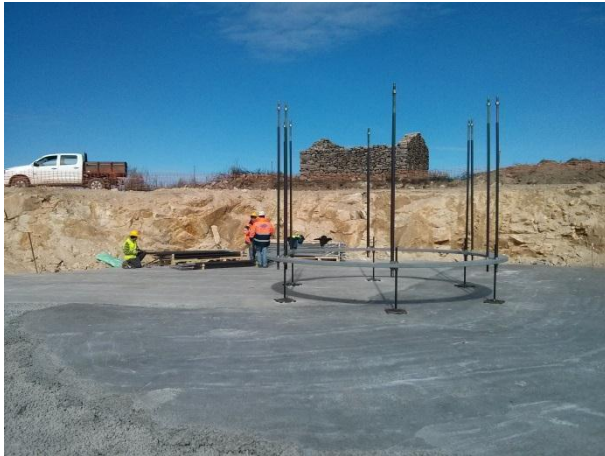
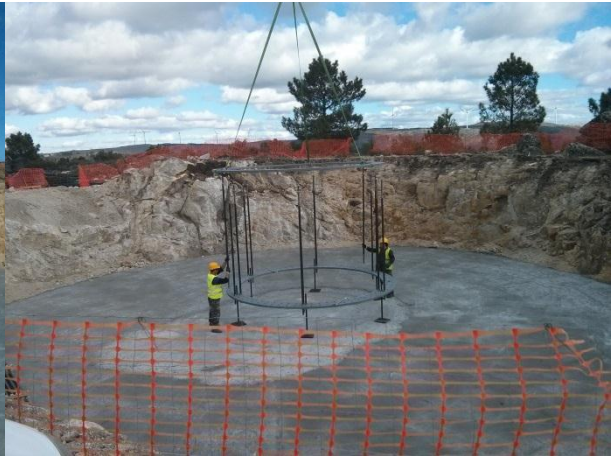
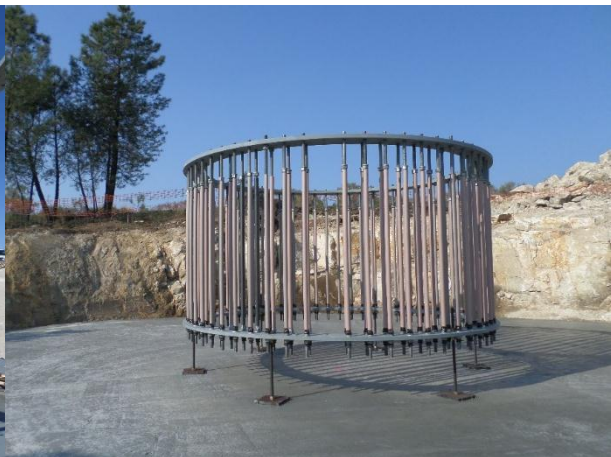
Após a colocação do betão de limpeza, tem início a montagem do sistema de fixação e da armadura. O sistema de fixação é composto por 2 anéis de ancoragem situados a diferentes cotas, ligados por 160 pernos de aço, e é implantado por meio de um sistema de nivelamento, conforme ilustrado nas Figura 5.46 a Figura 5.55.

FIGURA 5.46 - PERNOS PARA SISTEMA DE FIXAÇÃO, S. GENS (09.02.2015)

FIGURA 5.47 - ANÉIS DE ANCORAGEM, S. GENS (09.02.2015)

FIGURA 5.49 - MONTAGEM DO 1º ANEL DE ANCORAGEM AG9, S. GENS (09.02.2015)

FIGURA 5.52 - MONTAGEM DE PERNOS NO SISTEMA DE FIXAÇÃO AG23, S. GENS (27.02.2015)

FIGURA 5.53 - MONTAGEM DO 2º ANEL DE ANCORAGEM AG21, S. GENS (03.03.2015)

FIGURA 5.55 - SISTEMA DE FIXAÇÃO AG1, PISCO (18.03.2015)

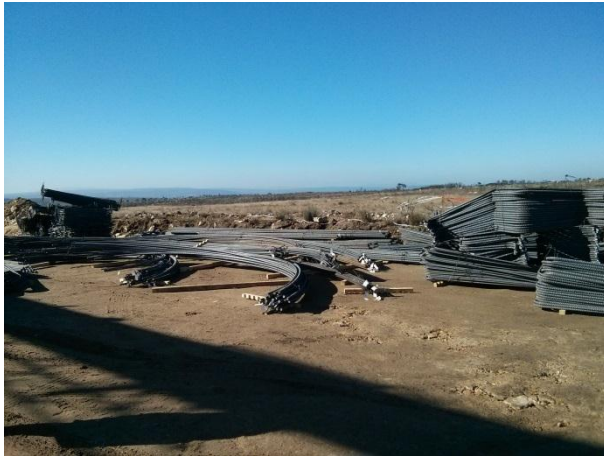
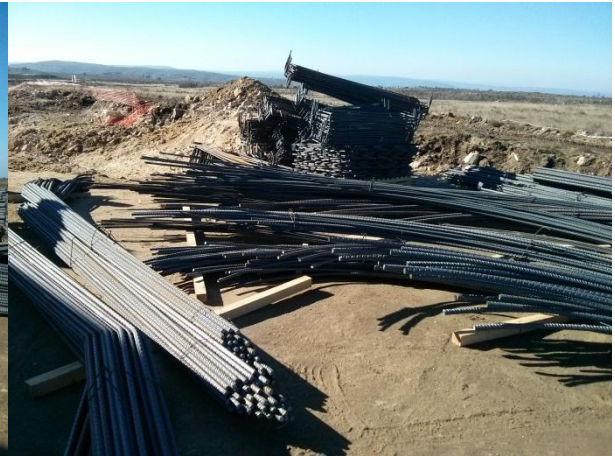
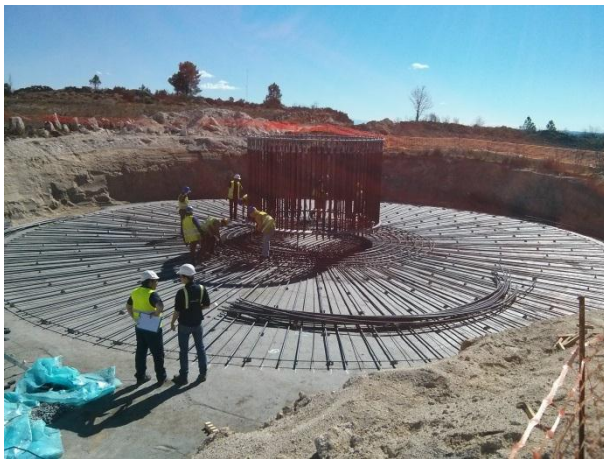
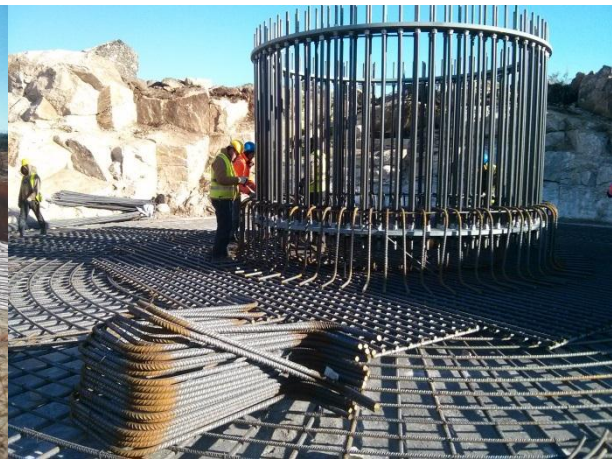
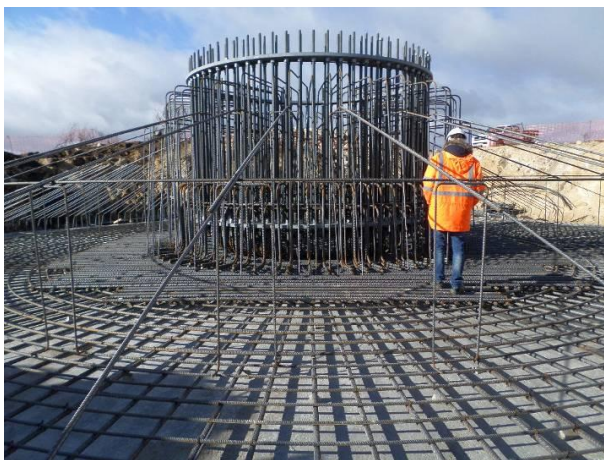
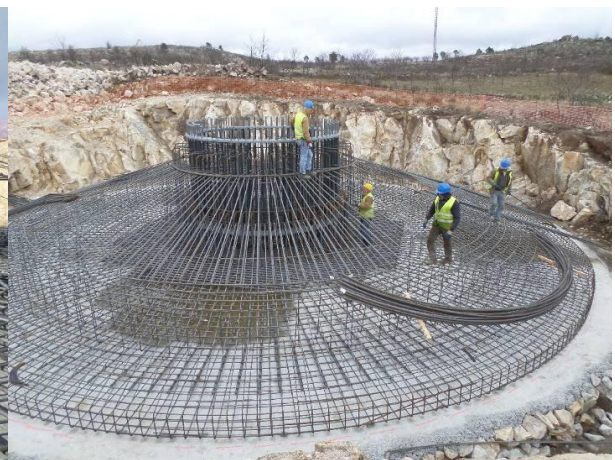
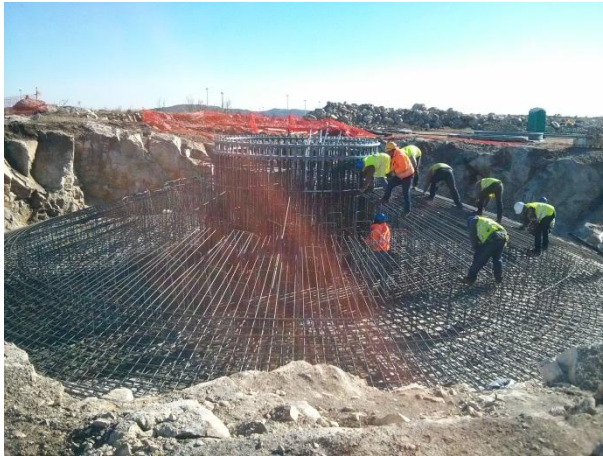
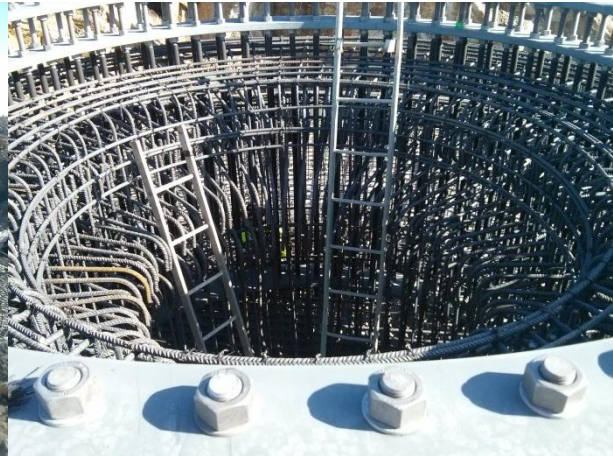
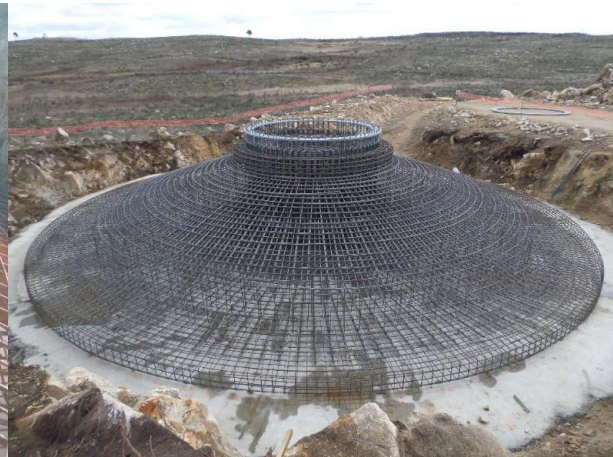
Nas Figura 5.56 a Figura 5.65 apresenta-se a sequência de montagem das armaduras das sapatas.

FIGURA 5.56 - ARMADURAS PARA MONTAGEM AG10, S. GENS (09.02.2015)

FIGURA 5.57 - ARMADURAS PARA MONTAGEM AG10, S. GENS (09.02.2015)

FIGURA 5.58 - MONTAGEM DE ARMADURAS AG20, S. GENS (27.03.2015)

FIGURA 5.59 - MONTAGEM DE ARMADURAS AG22, S. GENS (18.02.2015)

FIGURA 5.60 - MONTAGEM DE ARMADURAS AG24, S. GENS (24.02.2015)

FIGURA 5.61 - MONTAGEM DE ARMADURAS AG24, S. GENS (26.02.2015)

FIGURA 5.62 - MONTAGEM DE ARMADURAS AG10, S. GENS (09.02.2015)

FIGURA 5.63 - MONTAGEM DE ARMADURAS AG10, S. GENS (10.02.2015)

FIGURA 5.65 - ASPECTO FINAL DA ARMADURA DE FUNDAÇÃO AG16, S. GENS (24.03.2015)

Da perspectiva da fiscalização, é importante assegurar um acompanhamento mais próximo destes trabalhos especialmente nas primeiras armaduras a serem montadas. Dada a complexidade associada à armação de uma sapata destas dimensões, é compreensível que os trabalhos de montagem sejam mais morosos numa fase inicial – 3 a 4 dias por fundação, sendo expectável um aumento do rendimento das equipas com as montagens sucessivas – 1 dia e meio.

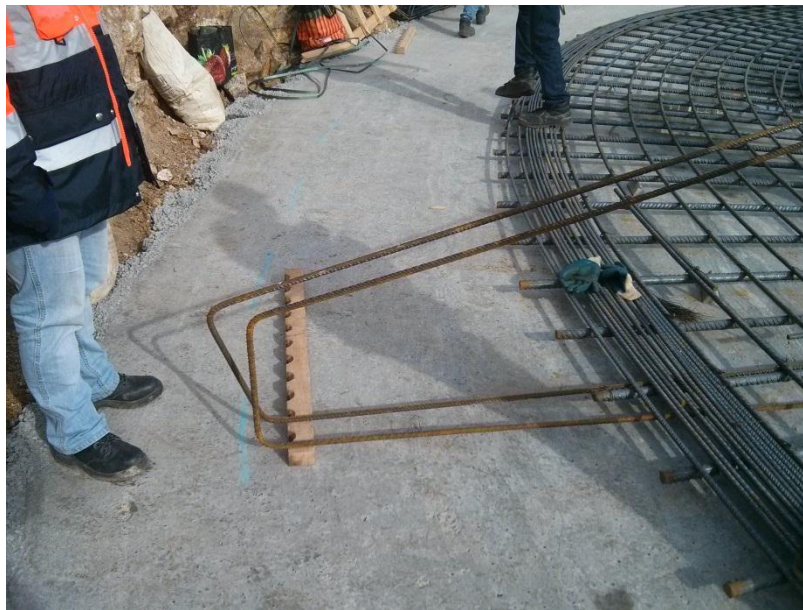
FIGURA 5.66 - VARÃO CONFORME EM 1º PLANO, VARÃO MAL DOBRADO ATRÁS, S. GENS (16.02.2015)

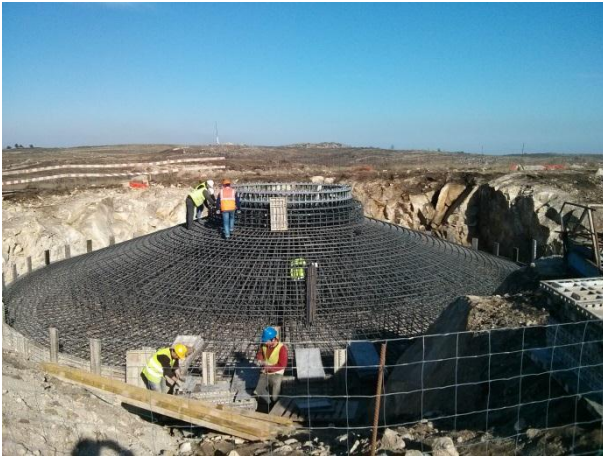
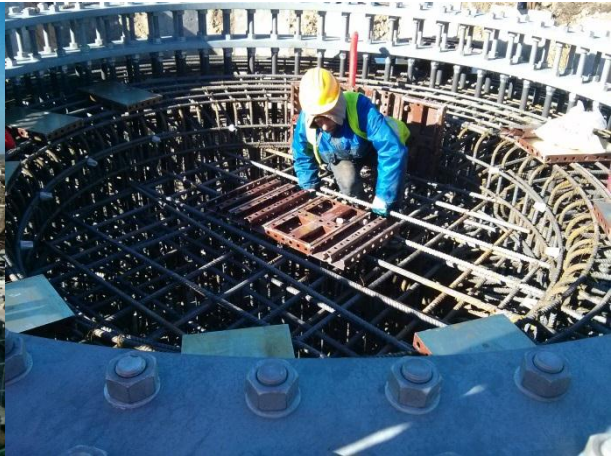
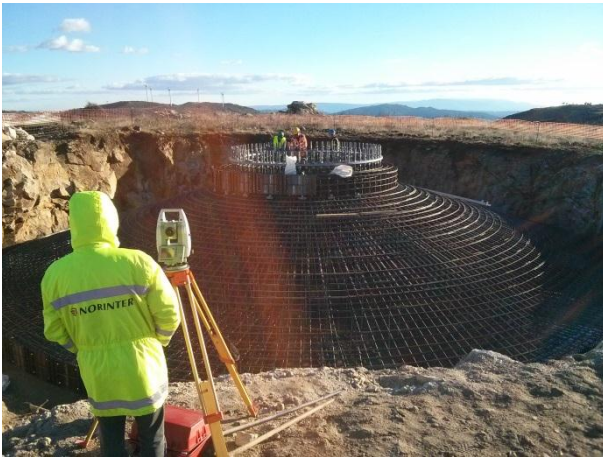
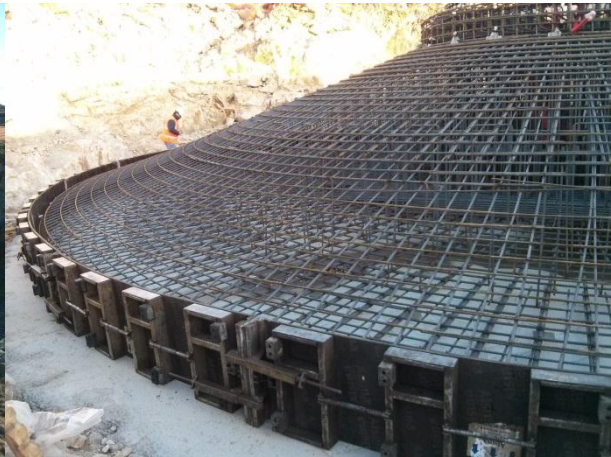
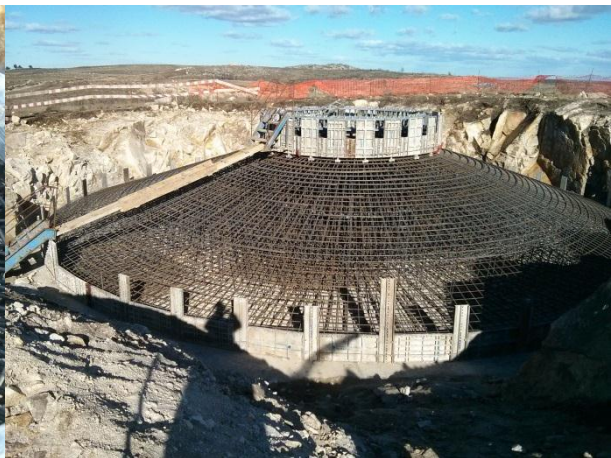
Segue-se a preparação das armaduras para a betonagem. Esta consiste na cofragem, montagem de uma passagem até ao pedestal e a colocação e nivelamento de um 3º anel de ancoragem provisório, com o objectivo de impedir deslocamentos dos pernos do sistema de fixação. As Figura 5.57 a Figura 5.72 ilustram esta fase.

FIGURA 5.67 - MONTAGEM DA COFRAGEM AG10, S. GENS (10.02.2015)

FIGURA 5.68 - MONTAGEM COFRAGEM AG9, S. GENS (17.02.2015)

FIGURA 5.69 - NIVELAMENTO DO 3º ANEL DE ANCORAGEM AG9, S. GENS (17.02.2015)

FIGURA 5.70 - MONTAGEM DA COFRAGEM AG25, S. GENS (25.02.2015)

FIGURA 5.72 - COFRAGEM AG10, S. GENS (16.02.2015)
