ACOMPANHAMENTO DA CONSTRUÇÃO DO PARQUE EÓLICO DO PISCO

RELATÓRIO DE ESTÁGIO

INSTITUTO SUPERIOR DE ENGENHARIA DO PORTO

Mestrado em Engenharia Civil

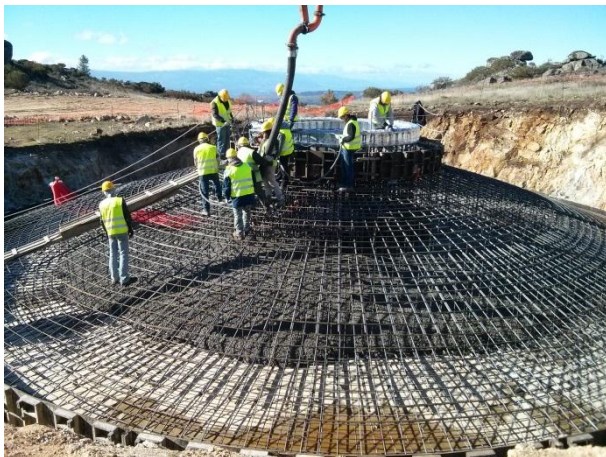
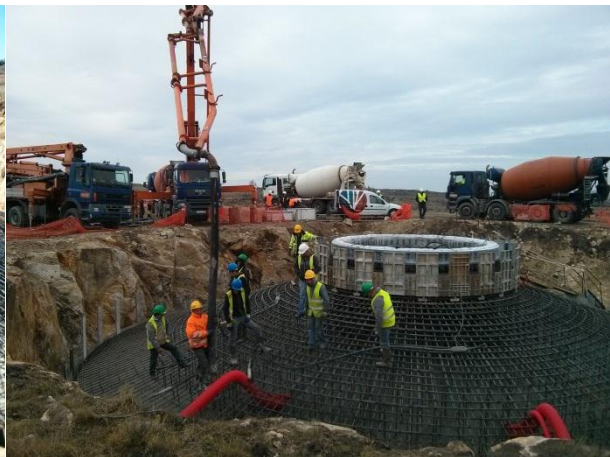
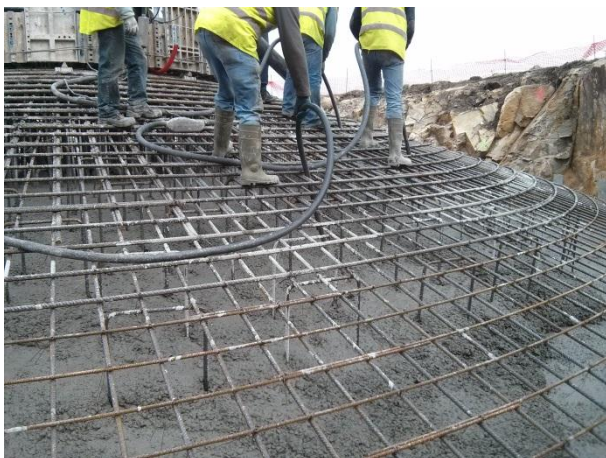
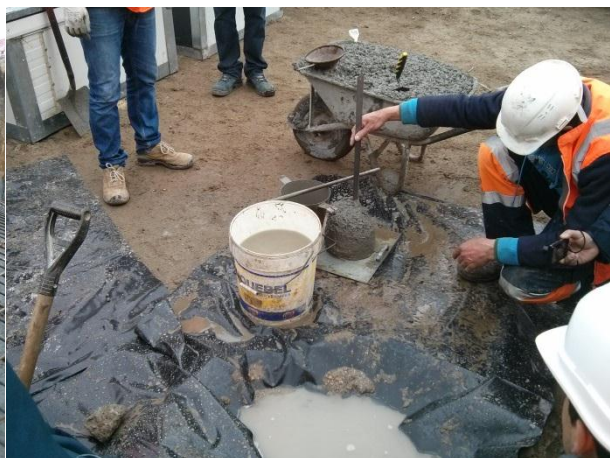
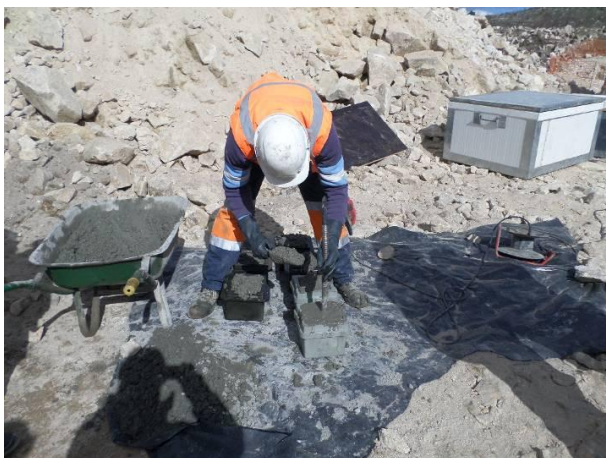
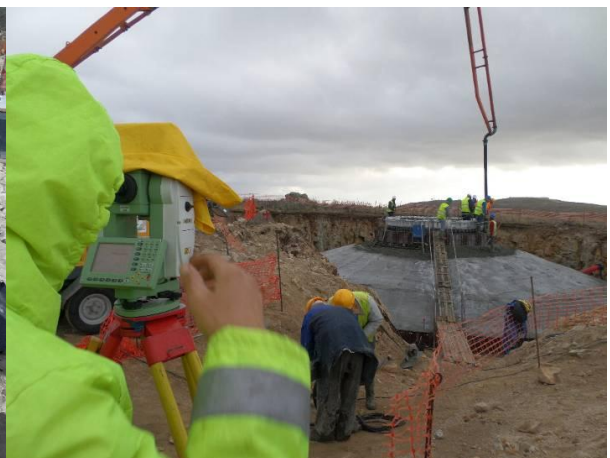
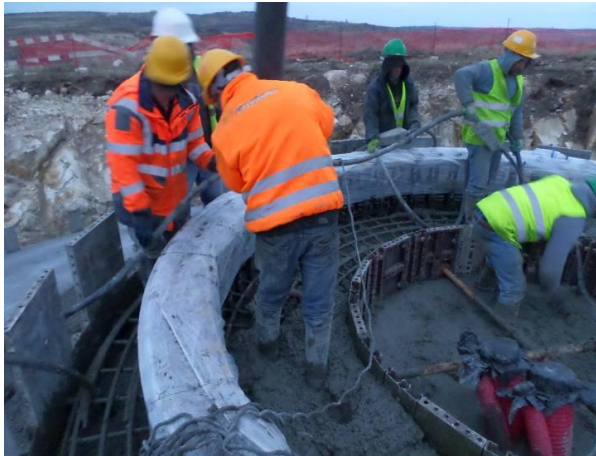
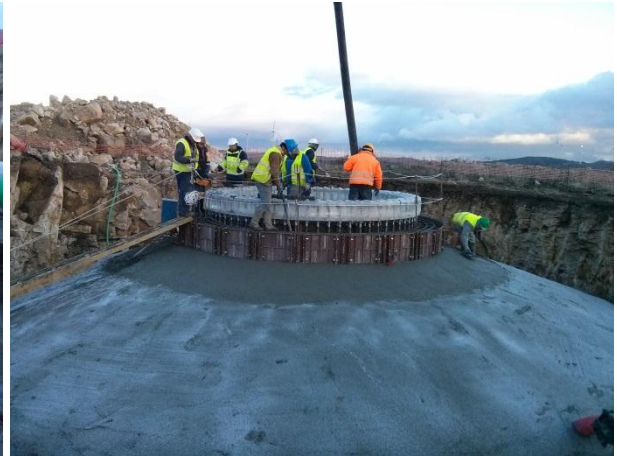
Durante as betonagens, no capítulo da garantia de qualidade, foram feitos vários ensaios de abaixamento do betão (pelo menos 1 por cada camião), sendo também recolhidos vários provetes tanto do betão do corpo da fundação como do pedestal, num total de cerca 80, os quais seriam posteriormente ensaiados à resistência à compressão aos 7, 14 e 28 dias. As betonagens foram ainda acompanhadas por um topógrafo, para garantir que não se verificavam deslocamentos nos pernos do sistema de fixação.

Nas Figura 5.73 a Figura 5.80 ilustra-se todo o processo de betonagem e controlo de qualidade.

FIGURA 5.73 - BETONAGEM AG2, PISCO
(25.03.2015)

FIGURA 5.74 - BETONAGEM AG10, S. GENS
(20.02.2015)

FIGURA 5.75 - BETONAGEM AG10, S. GENS
(20.02.2015)

FIGURA 5.76 - ENSAIO DE SLUMP AG10, S. GENS
(20.02.2015)

FIGURA 5.77 - PROVETES PARA ENSAIOS À
COMPRESSÃO AG23, S. GENS (03.03.2015)

FIGURA 5.78 - VERIFICAÇÃO DOS PERNOS AG9, S.
GENS (24.02.2015)

FIGURA 5.79 - BETONAGEM DO PEDESTAL AG10,
S. GENS (20.02.2015)

FIGURA 5.80 - BETONAGEM AG22, S. GENS
(24.02.2015)

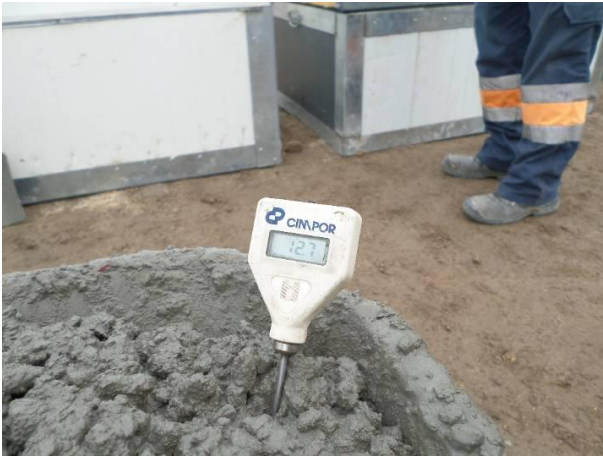
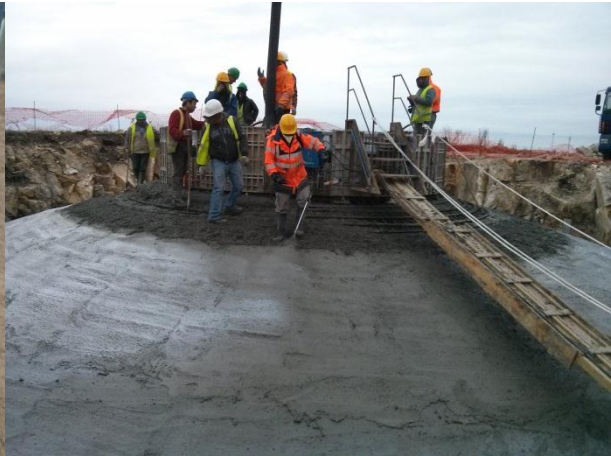
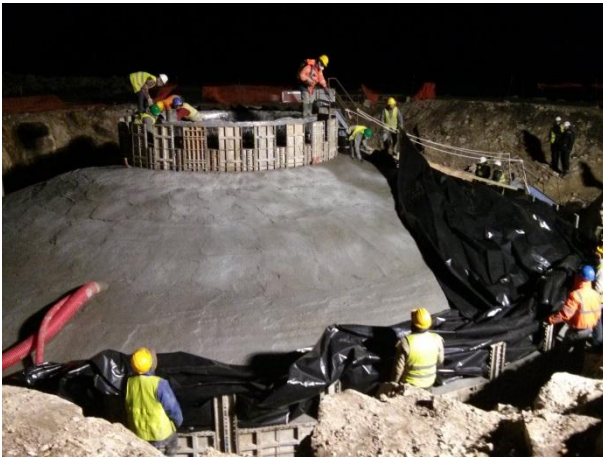
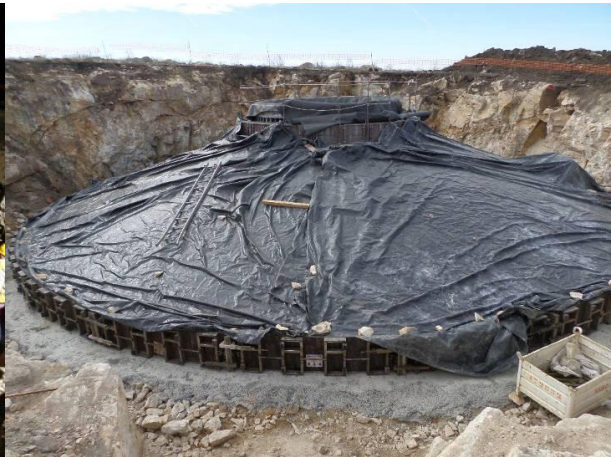
Devido às baixas temperaturas sentidas no mês de Fevereiro e Março, muitas vezes atingindo valores negativos, tornou-se necessário adoptar algumas medidas extra de garantia de qualidade, nomeadamente a inclusão de um aditivo anticongelante na mistura do betão e a colocação de uma cobertura para ajudar ao processo de cura. O recobrimento foi garantido de forma empírica, por parte do trabalhador responsável pelo acabamento da superfície da sapata. Foi também aplicada uma rega anti-sol em todas as fundações, com o mesmo objectivo. Nas Figura 5.81 a Figura 5.84 apresentam-se estes procedimentos.

FIGURA 5.81 - VERIFICAÇÃO DA TEMPERATURA DO BETÃO AG10, S. GENS (20.02.2015)

FIGURA 5.82 - APLICAÇÃO DE ANTI-SOL AG10, S. GENS (20.02.2015)

FIGURA 5.83 - COLOCAÇÃO DE COBERTURA AG10, S. GENS (20.02.2015)

FIGURA 5.84 - PROTECÇÃO DA FUNDAÇÃO AG25, S. GENS (27.02.2015)

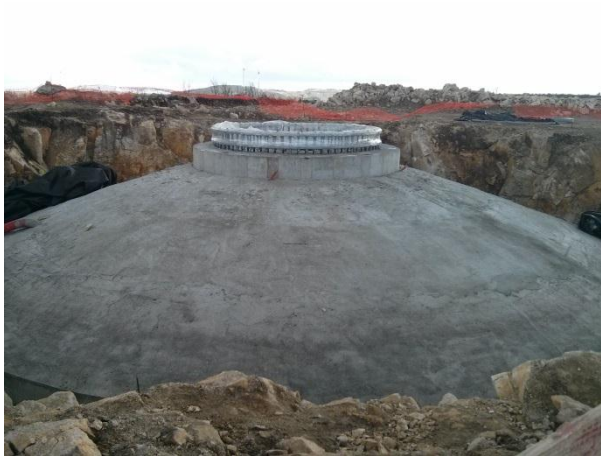
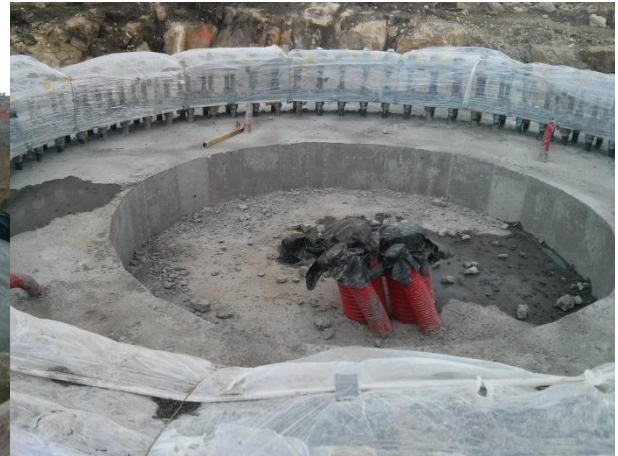
Após todo o processo, o aspecto final de uma fundação é o apresentado nas Figura 5.85 e Figura 5.86.

FIGURA 5.85 - ASPECTO FINAL DE UMA FUNDAÇÃO, S. GENS (23.02.2015)

FIGURA 5.86 - ASPECTO FINAL DE UMA FUNDAÇÃO - PEDESTAL, S. GENS (20.03.2015)

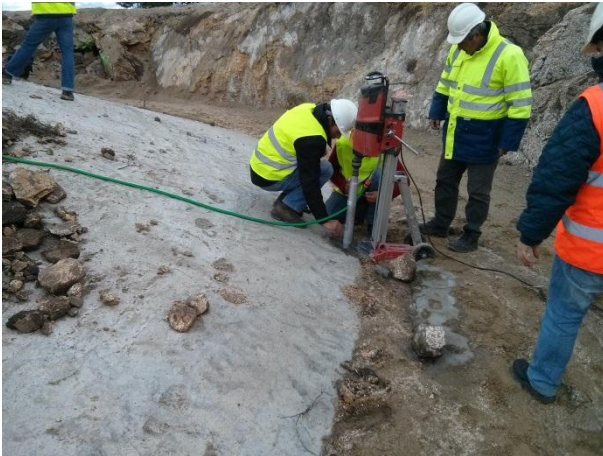
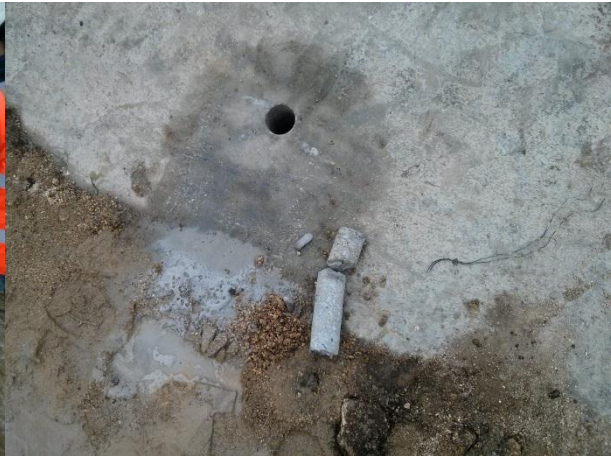
FIGURA 5.87 - INSPECÇÃO DO ESTADO DO BETÃO
AG21, S. GENS (24.03.2015)

FIGURA 5.88 - INSPECÇÃO DO ESTADO DO BETÃO
AG21, S. GENS (24.03.2015)

A primeira deveu-se à inexperiência de uma das equipas e a grandes tempos de paragem no ciclo dos camiões-betoneira. Esta situação, aliada a uma fraca trabalhabilidade do betão devido ao aditivo anti-congelante, levou a que o betão começasse a ganhar presa a meio da betonagem, sendo no entanto terminada no próprio dia. Por precaução, foi feita uma inspeção ao estado do betão através de carotes, de maneira a verificar a não-existência de juntas que poderiam comprometer a integridade estrutural da sapata. Nas Figura 5.87 e Figura 5.88 apresenta-se este procedimento.

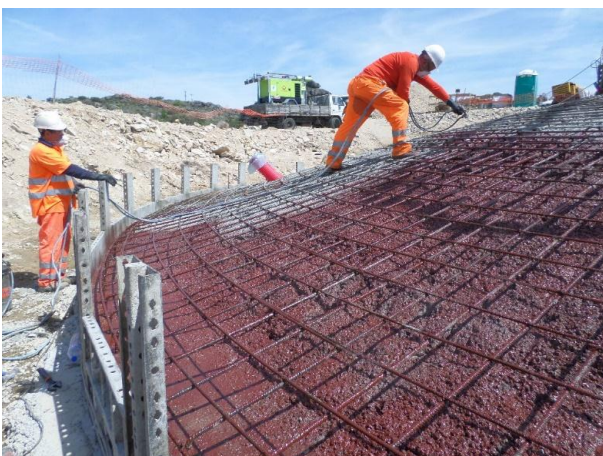
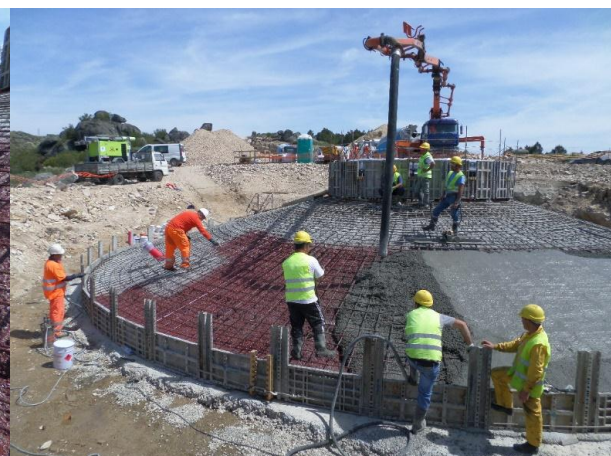
FIGURA 5.89 - APLICAÇÃO DE RESINA EPÓXI PARA
LIGAÇÃO DE BETÕES AG4, PISCO (21.04.2015)

FIGURA 5.90 - BETONAGEM AG4, PISCO
(21.04.2015)

A segunda situação verificou-se durante a betonagem do AG4, tendo esta que ser interrompida devido a uma avaria na central. Foi então necessário aplicar um material para a ligação de betões, nomeadamente resina epóxi, para se finalizar a betonagem, conforme ilustrado nas Figura 5.89 e Figura 5.90.

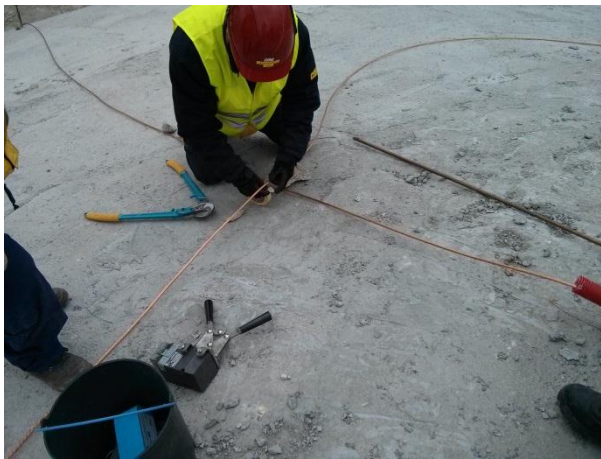
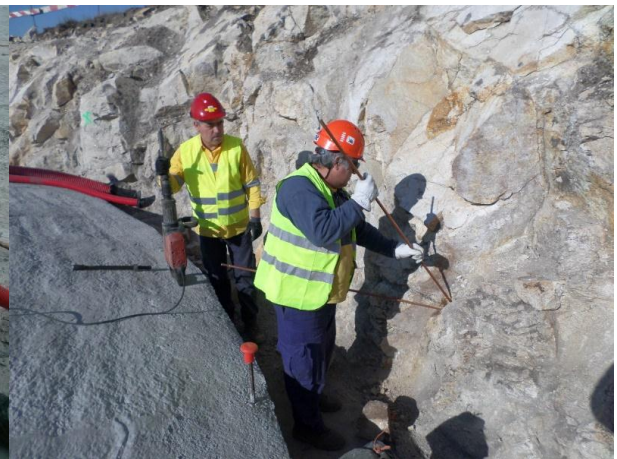
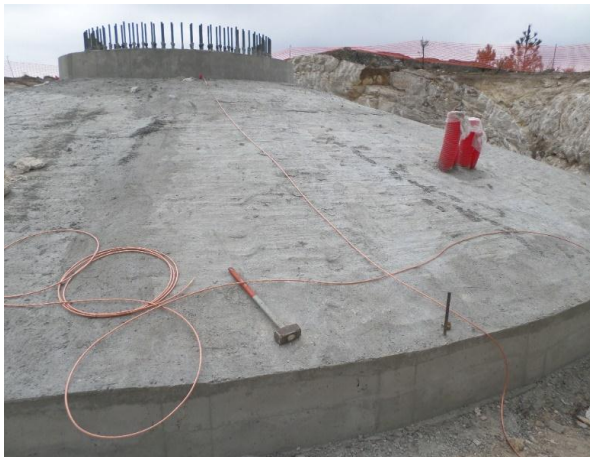
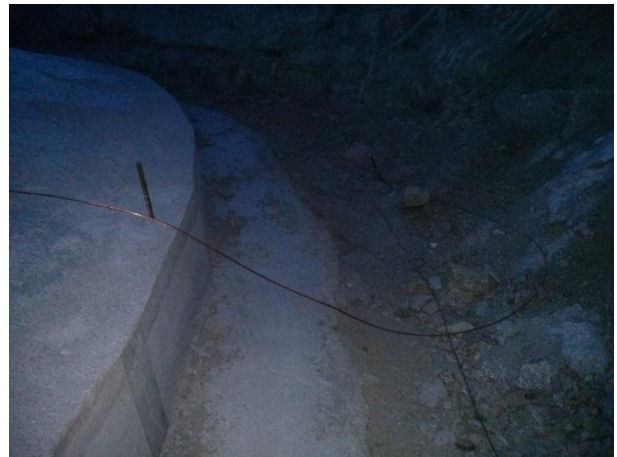
FIGURA 5.91 - EXECUÇÃO DA REDE DE TERRAS
AG19, S. GENS (17.03.2015)

FIGURA 5.92 - EXECUÇÃO DA REDE DE TERRAS
AG10, S. GENS (16.03.2015)

FIGURA 5.93 - EXECUÇÃO DA REDE DE TERRAS
AG19, S. GENS (17.03.2015)

FIGURA 5.94 - EXECUÇÃO DA REDE DE TERRAS
AG22, S. GENS (05.03.2015)

O passo seguinte na execução das fundações é a montagem da rede de terras. Este procedimento consiste na cravação de eléctrodos no terreno adjacente à sapata, ligados a uma malha de cobre ligada à armadura e posteriormente ao interior da torre do aerogerador. Nas Figura 5.91 a Figura 5.94 apresenta-se a execução da rede de terras.

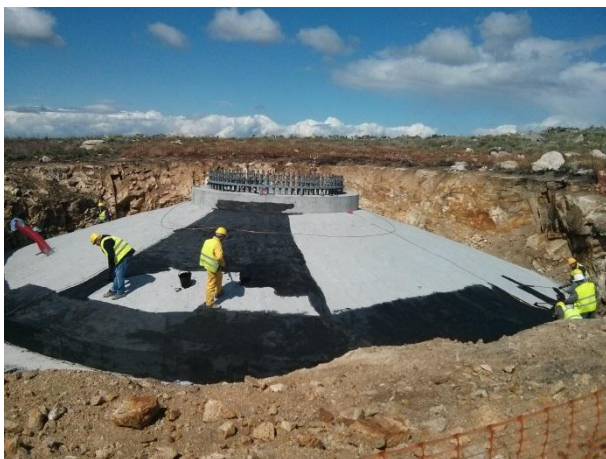
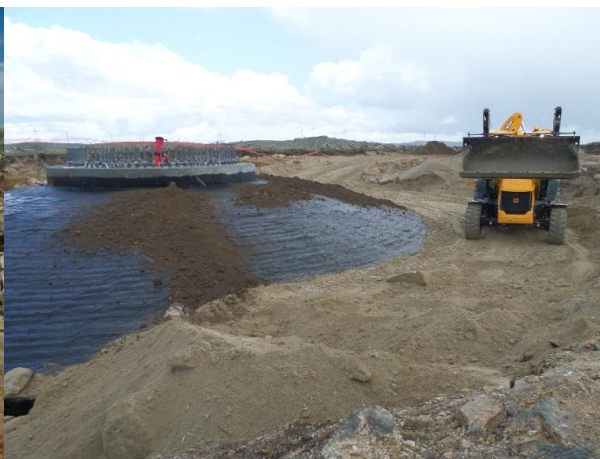
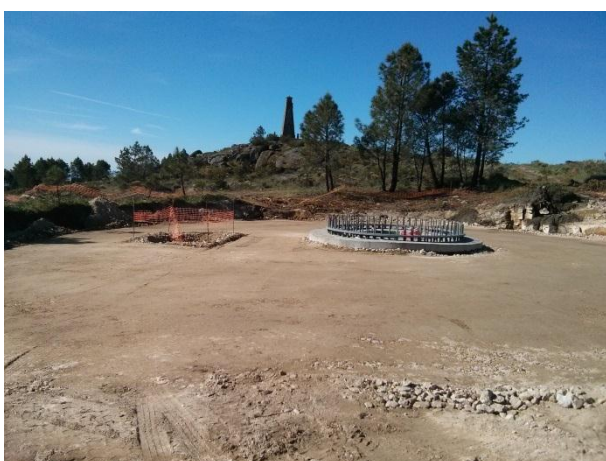
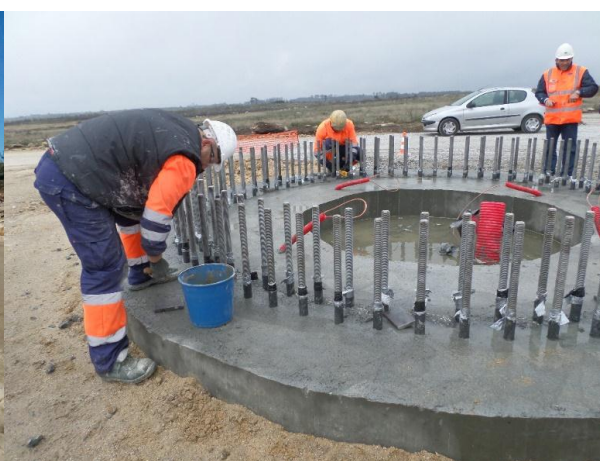
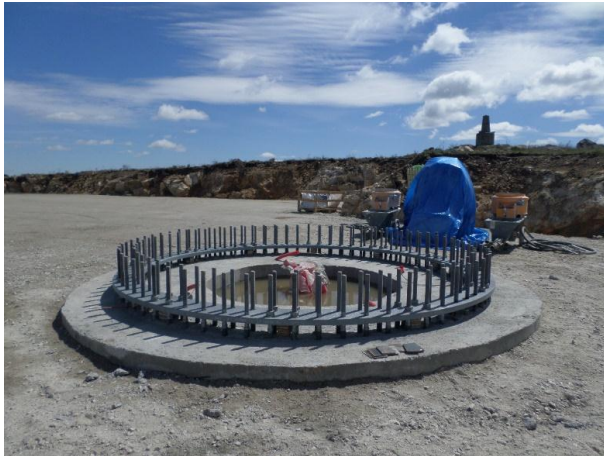
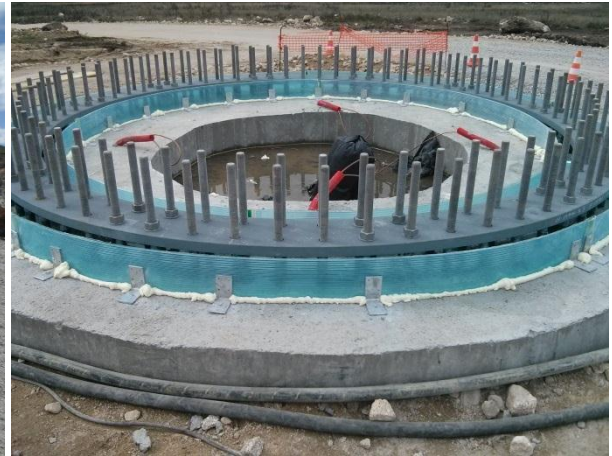
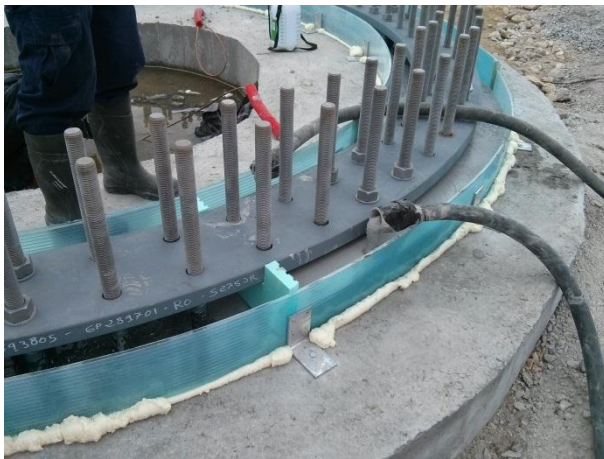
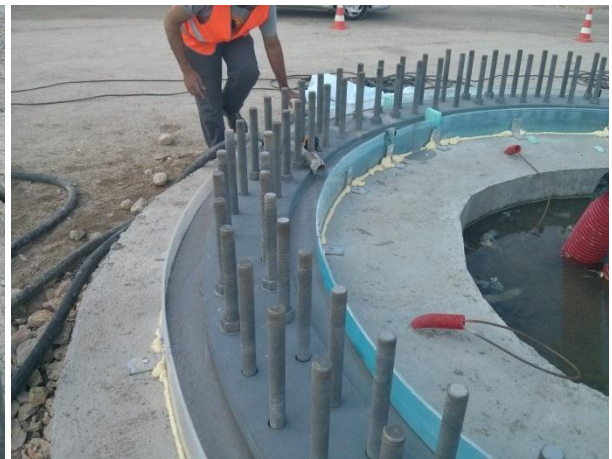
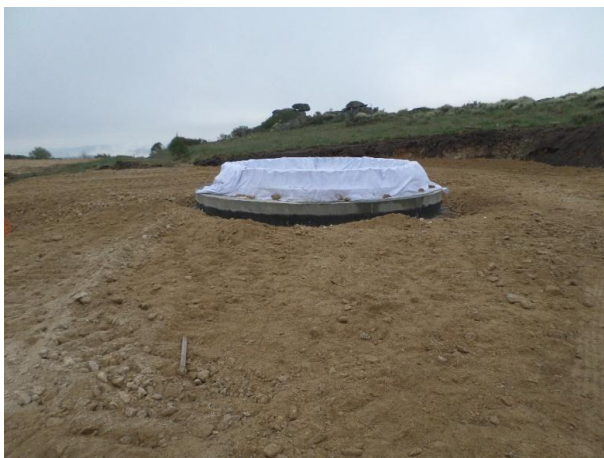
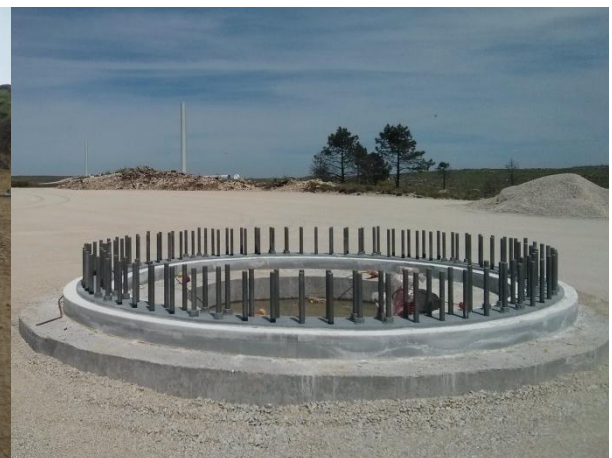
FIGURA 5.95 - IMPERMEABILIZAÇÃO DA FUNDAÇÃO AG14, S. GENS (21.04.2015)

FIGURA 5.96 - ATERRO DA FUNDAÇÃO AG18, S. GENS (27.04.2015)

FIGURA 5.97 - ATERRO DA FUNDAÇÃO AG1, PISCO (23.04.2015)

FIGURA 5.98 - EXECUÇÃO DO NIVELAMENTO NO PEDESTAL AG9, S. GENS (16.04.2015)

FIGURA 5.99 - EXECUÇÃO DO NIVELAMENTO NO PEDESTAL AG25, S. GENS (29.04.2015)

FIGURA 5.100 - COFRAGEM PARA APLICAÇÃO DO GROUT AG9, S. GENS (17.04.2015)

FIGURA 5.101 - BETONAGEM COM GROUT AG9, S. GENS (17.04.2015)

FIGURA 5.102 - BETONAGEM COM GROUT AG9, S. GENS (17.04.2015)

FIGURA 5.103 - PROTECÇÃO DO PEDESTAL PARA CURA AG2, PISCO (28.04.2015)

FIGURA 5.104 - ASPECTO FINAL DO PEDESTAL AG25, S. GENS (18.05.2015)

Com a rede de terras montada, pode então proceder-se aos trabalhos finais na fundação. Estes são a impermeabilização da mesma através de uma pintura betuminosa, o aterro da fundação e a execução do *grout* de nivelamento no pedestal. De referir que no aterro é imposto que a rede de terras deve ser coberta com uma camada de terra vegetal, por questões melhoria das características de dissipação de energia desta.

A execução do *grout* de nivelamento no pedestal pode considerar-se como o último trabalho a ser desenvolvido nas fundações, ficando assim aptas a receberem as torres de sustentação dos aerogeradores.

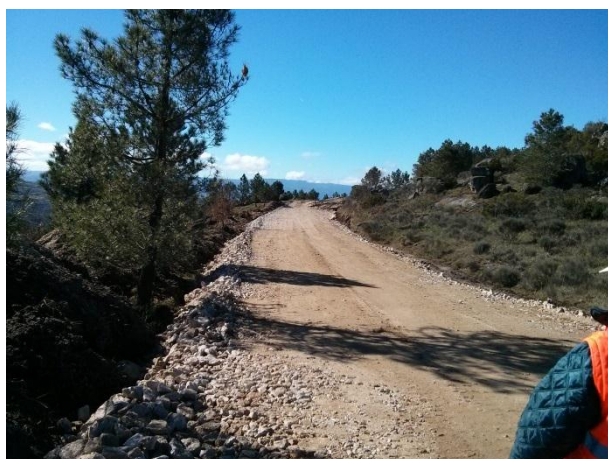
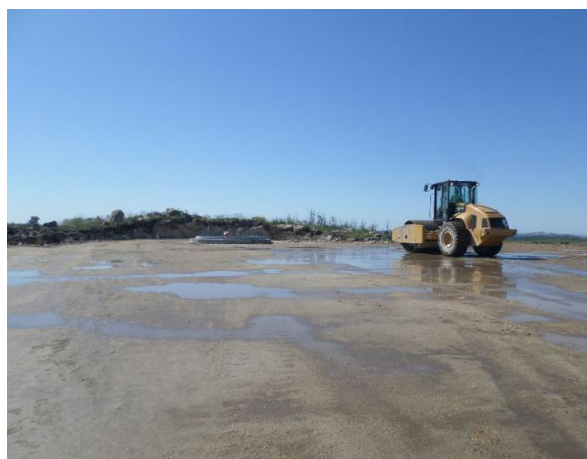
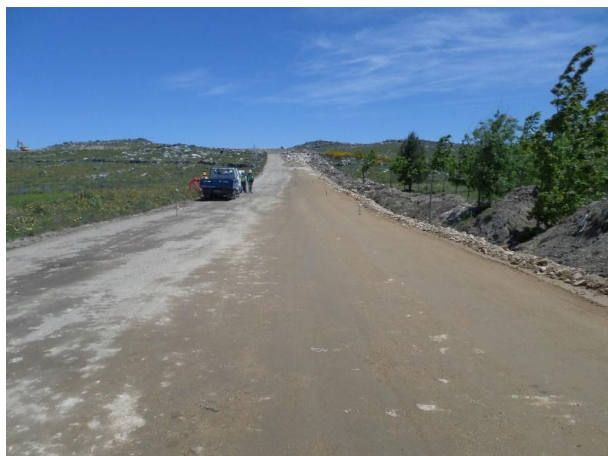
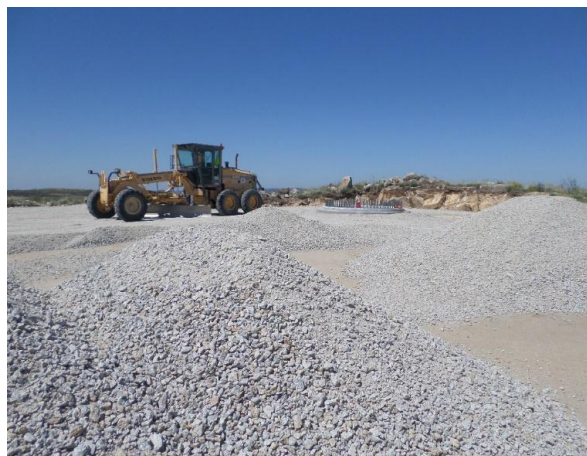
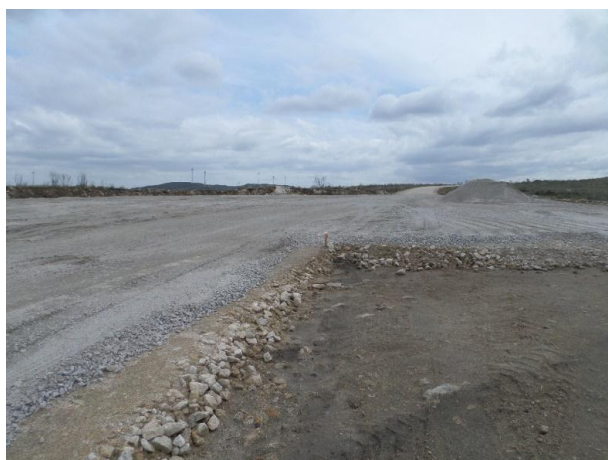
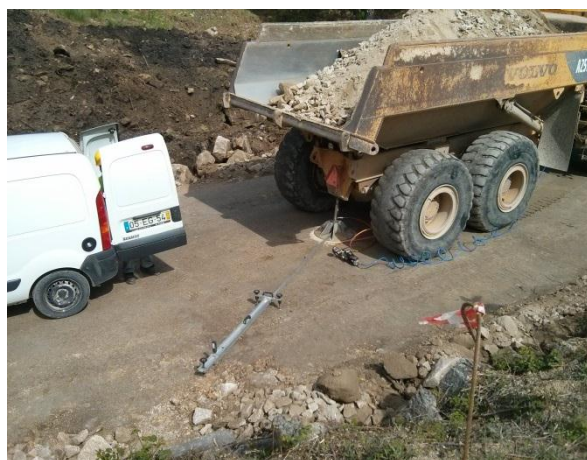
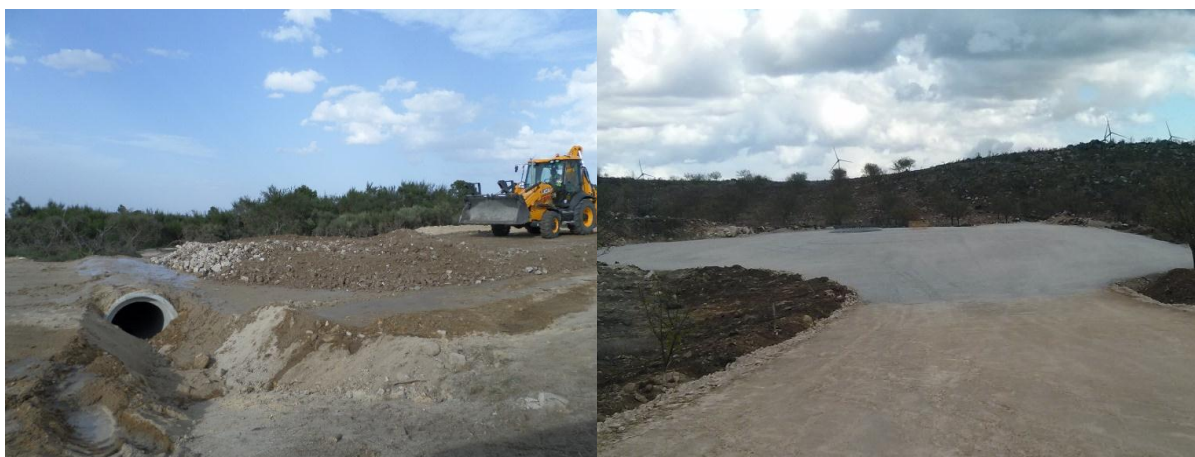
FIGURA 5.106 - ASPECTO DOS ACESSOS SEM ABGE A2, PISCO (27.03.2015)

FIGURA 5.107 - COMPACTAÇÃO DO ATERRO P12, S. GENS (19.05.2015)

FIGURA 5.108 - ASPECTO DOS ACESSOS SEM ABGE A1, S. GENS (21.05.2015)

FIGURA 5.109 - PAVIMENTAÇÃO COM ABGE P12, S. GENS (22.05.2015)

FIGURA 5.110 - PAVIMENTAÇÃO COM ABGE P10, S. GENS (17.04.2015)

FIGURA 5.111 - ENSAIO DE CARGA EM PLACA A1, PISCO (17.04.2015)

FIGURA 5.112 - EXECUÇÃO DE PH A1, S. GENS
(13.04.2015)

FIGURA 5.113 - PLATAFORMA CONCLUÍDA P24, S.
GENS (27.04.2015)

Tendo já sido apresentados anteriormente vários registos dos trabalhos de aterro em acessos e plataformas, serão de seguida apresentadas mais algumas imagens ilustrativas do estado dos acessos e das plataformas, nas Figura 5.106 a Figura 5.113, da pavimentação das últimas, da colocação de PH's e do controlo de qualidade por ensaios de carga em placa.

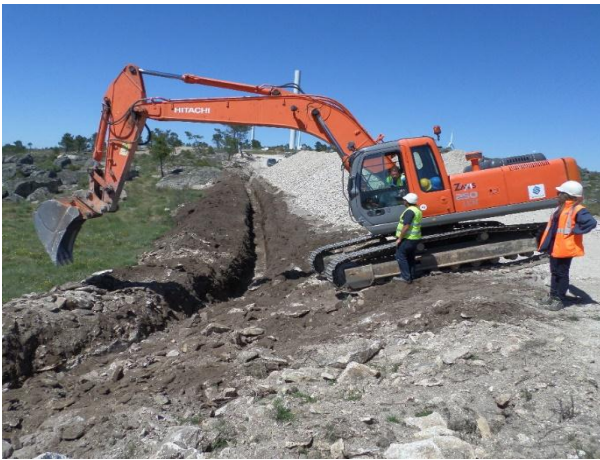
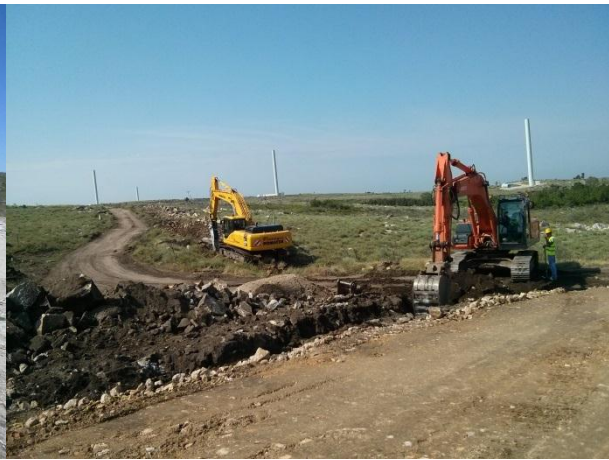
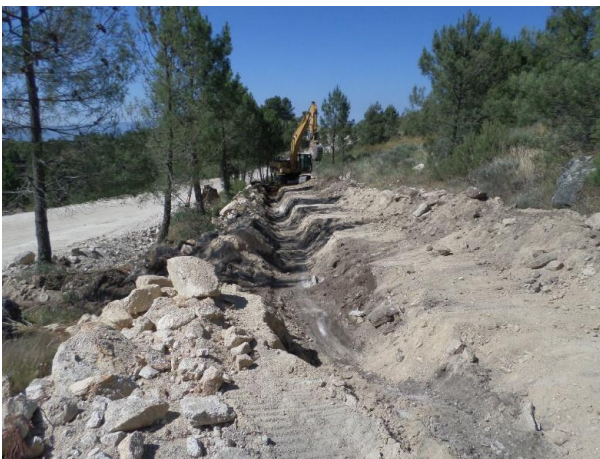
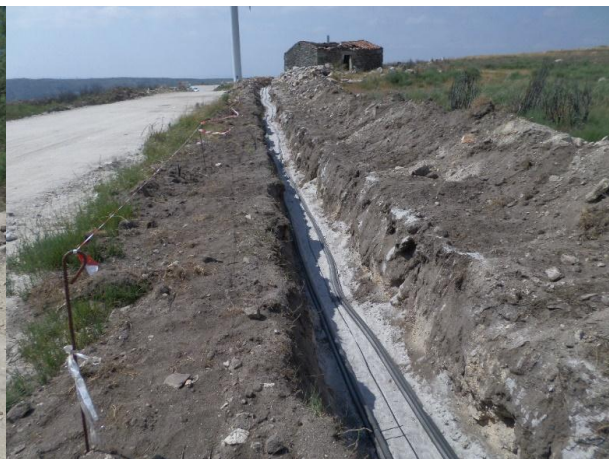
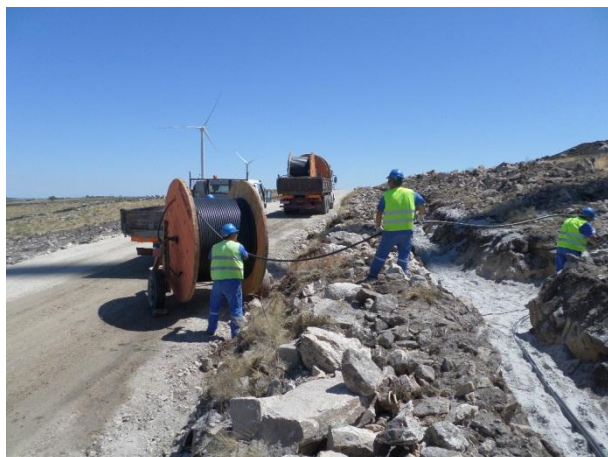
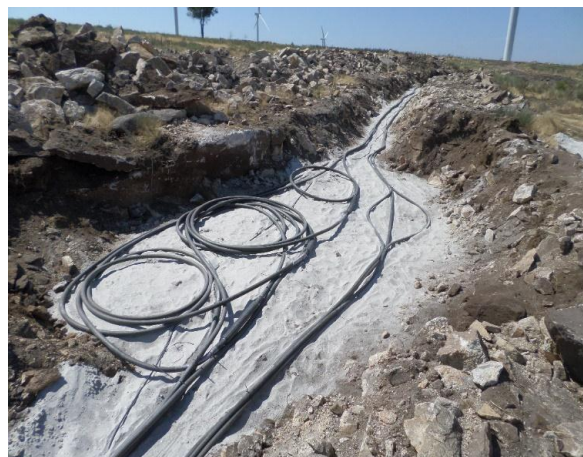
FIGURA 5.115 - ABERTURA DE VALAS PARA CABOS A6, S. GENS (26.05.2015)

FIGURA 5.116 - ABERTURA DE VALAS PARA CABOS A1, S. GENS (09.06.2015)

FIGURA 5.117 - ABERTURA DE VALAS PARA CABOS A2, PISCO (19.06.2015)

FIGURA 5.118 - COLOCAÇÃO DE CABOS EM VALA A6, S. GENS (23.06.2015)

FIGURA 5.119 - COLOCAÇÃO DE CABOS EM VALA
A10, S. GENS (09.07.2015)

FIGURA 5.120 - UNIÃO DE CABOS MT, S. GENS
(14.07.2015)

Nas Figura 5.115 a Figura 5.120 apresentam-se alguns registos dos trabalhos de abertura de valas e colocação de cabos de média tensão, fibra óptica e terras.

Nesta fase tornou-se necessária a intervenção do fiscal da parte eléctrica, dado a especificidade dos trabalhos em questão. De notar também que um dos pontos mais sensíveis de um parque eólico são as uniões de cabos, pelo que a exigência relativamente ao técnico responsável pela sua execução é bastante grande.

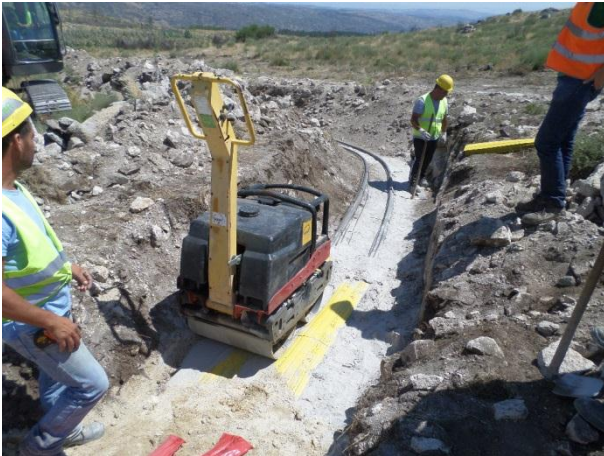
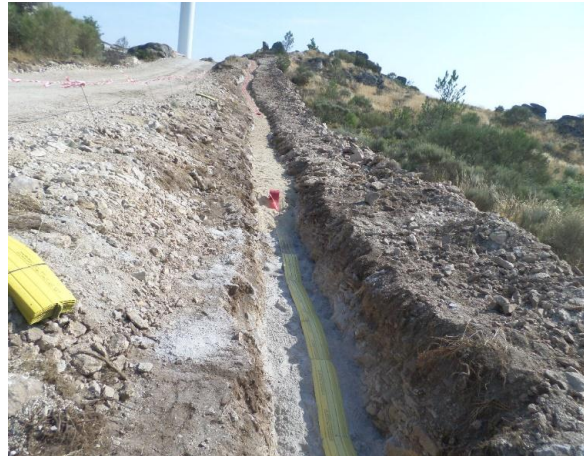
FIGURA 5.121 - ATERRO DA VALA DE CABOS AG18, S. GENS (06.07.2015)

FIGURA 5.122 - ATERRO DA VALA DE CABOS A2, PISCO (14.07.2015)

Com os cabos colocados, prossegue-se então com o aterro da vala, tendo o cuidado de retirar os agregados de maiores dimensões, que com a compactação do terreno pode ferir a cablagem.

Nas Figura 5.121 e Figura 5.122 é possível ver os níveis de sinalização colocados durante o aterro.

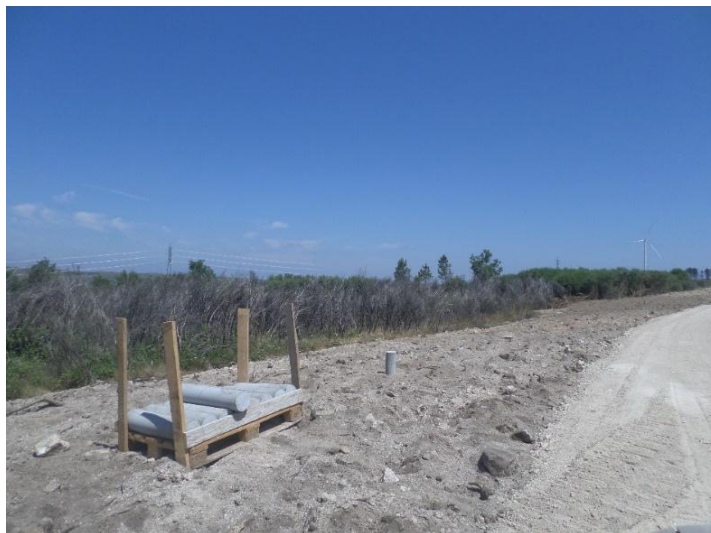
FIGURA 5.123 - SINALIZAÇÃO DA VALA DE CABOS, S. GENS (24.06.2015)

Com o aterro terminado devem ser colocados marcos de sinalização ao longo das valas, como ilustrado na Figura 5.123.

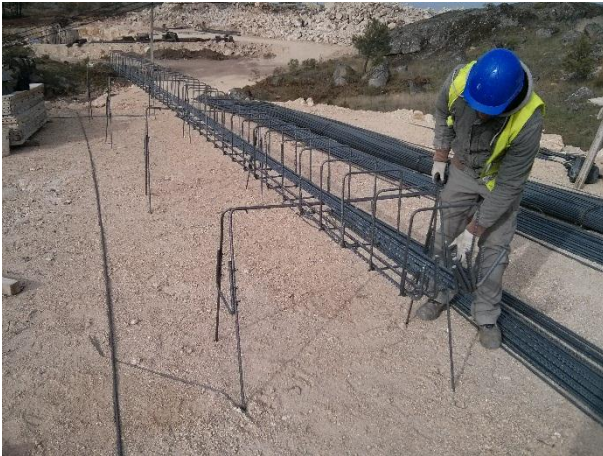
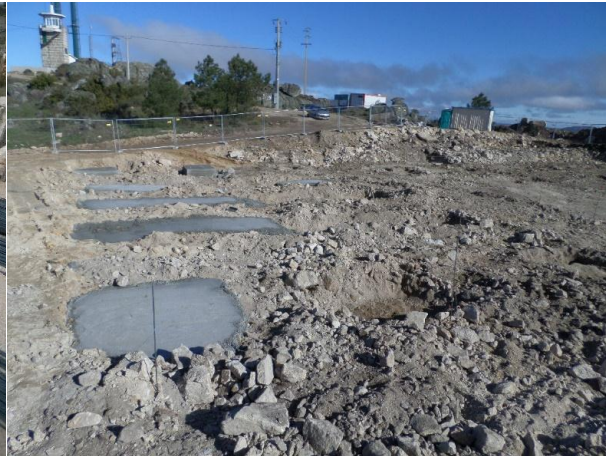
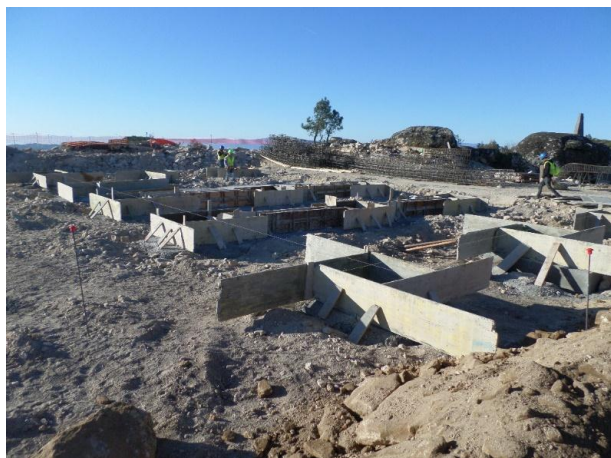
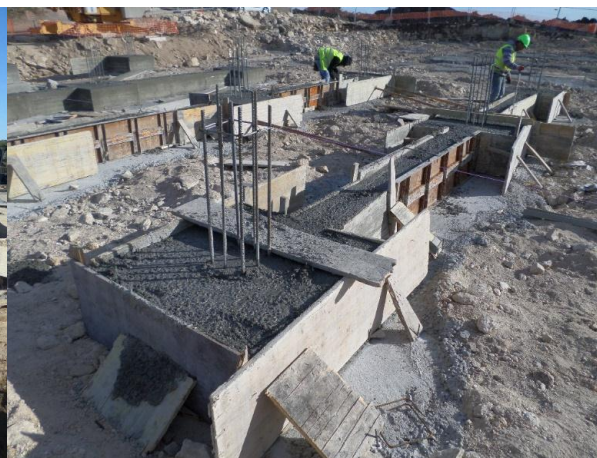
FIGURA 5.124 - MONTAGEM DE ARMADURAS DAS FUNDAÇÕES SUBESTAÇÃO, PISCO (20.03.2015)

FIGURA 5.125 - COLOCAÇÃO DE BETÃO DE LIMPEZA NAS FUNDAÇÕES SUBESTAÇÃO, PISCO (27.03.2015)

FIGURA 5.126 - COFRAGEM DE FUNDAÇÕES, PISCO
(01.04.2015)

FIGURA 5.127 - BETONAGEM DE FUNDAÇÕES
SUBESTAÇÃO, PISCO (02.04.2015)

Da perspectiva da fiscalização, foi necessário intervir em algumas ocasiões durante a construção deste elemento. Logo na fase inicial, a empresa subempreitada para a construção não disponibilizou trabalhadores suficientes para garantir um célere desenrolar dos trabalhos. Esta situação verificou-se por algumas semanas, até que eventualmente a equipa foi reforçada. Nas Figura 5.124 a Figura 5.127 é possível ver os trabalhos iniciais nas fundações.

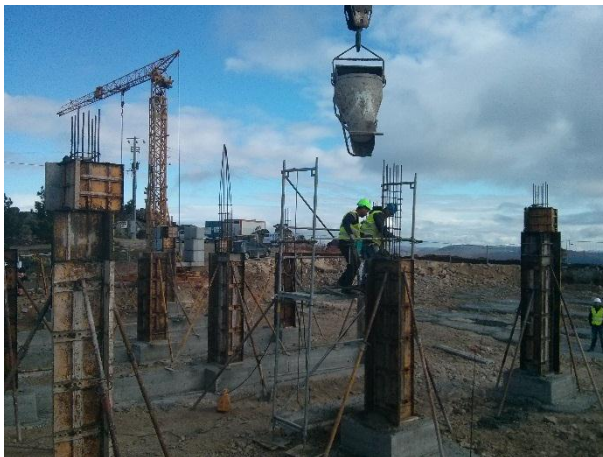
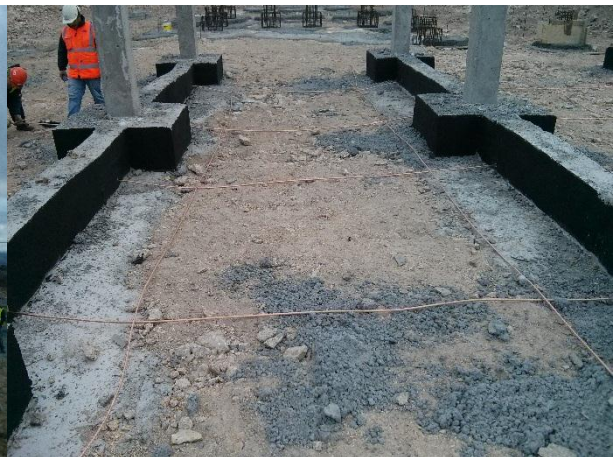
FIGURA 5.128 - COFRAGEM DOS PILARES
SUBESTAÇÃO, PISCO (08.04.2015)

FIGURA 5.129 – MONTAGEM DA REDE DE TERRAS
E IMPERMEABILIZAÇÃO DAS FUNDAÇÕES, PISCO
(15.04.2015)

A construção do edifício prosseguiu então com a cofragem e betonagem dos pilares e lajes térreas, passando-se de seguida para a laje superior e cobertura. Nas Figura 5.128 a Figura 5.131 apresentam-se alguns registos da evolução dos trabalhos.

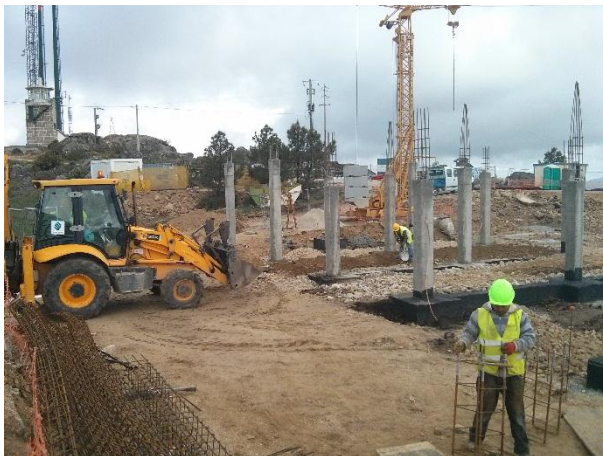
FIGURA 5.130 - ATERRO DAS FUNDAÇÕES
SUBESTAÇÃO, PISCO (17.04.2015)

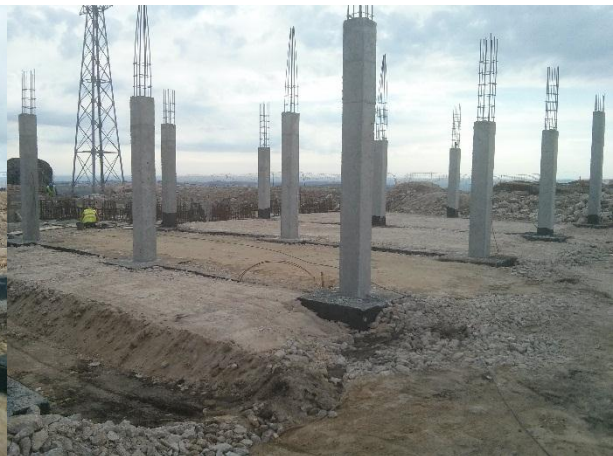
FIGURA 5.131 - FUNDAÇÕES ATERRADAS
SUBESTAÇÃO, PISCO (21.04.2015)

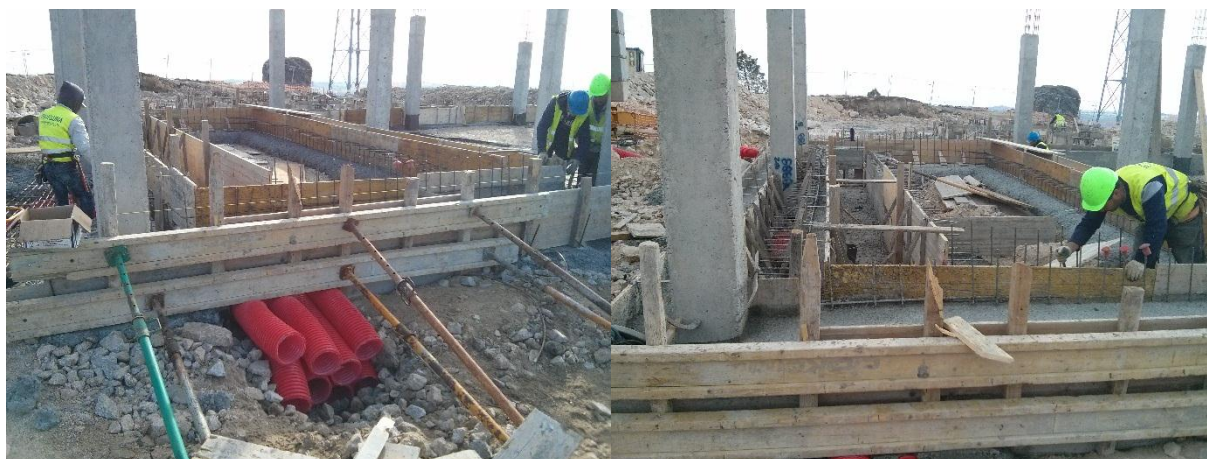
FIGURA 5.132 - COFRAGEM DA VALA DE ENTRADA DE CABOS SUBESTAÇÃO, PISCO (23.04.2015)

FIGURA 5.133 - BETONAGEM DO FUNDO DA VALA SUBESTAÇÃO, PISCO (24.04.2015)

No piso térreo são também previstas valas para entrada de cabos no edifício, apresentadas nas Figura 5.132 e Figura 5.133.

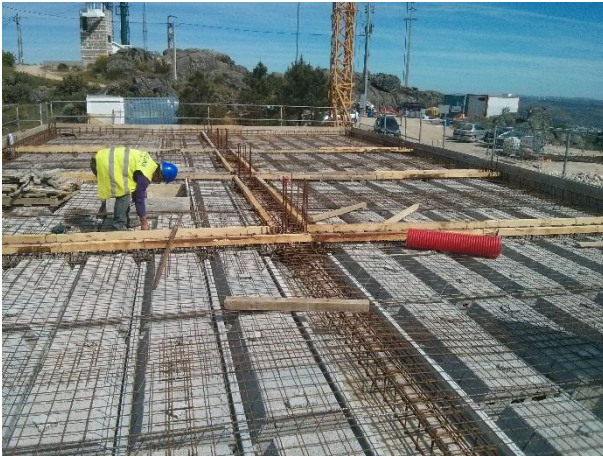
FIGURA 5.134 - COFRAGEM DA LAJE DE ESTEIRA
SUBESTAÇÃO, PISCO (18.05.2015)

Passando à cobertura, o encarregado responsável pela betonagem apresentou sinais de in experiência, pelo que se tornou necessário exigir que fossem tomadas medidas, de maneira a garantir a qualidade do trabalho executado. Neste âmbito, o empreiteiro civil optou por revogar a subempreitada, passando este a ser responsável por continuar os trabalhos de construção do edifício de controlo e da subestação. Nas Figura 5.134 e Figura 5.135 apresentam-se dois registos da betonagem da laje.

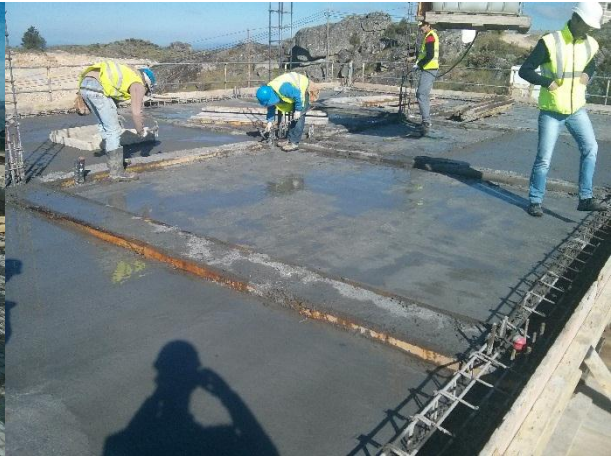
FIGURA 5.135 - BETONAGEM DA LAJE DE ESTEIRA
SUBESTAÇÃO, PISCO (19.05.2015)

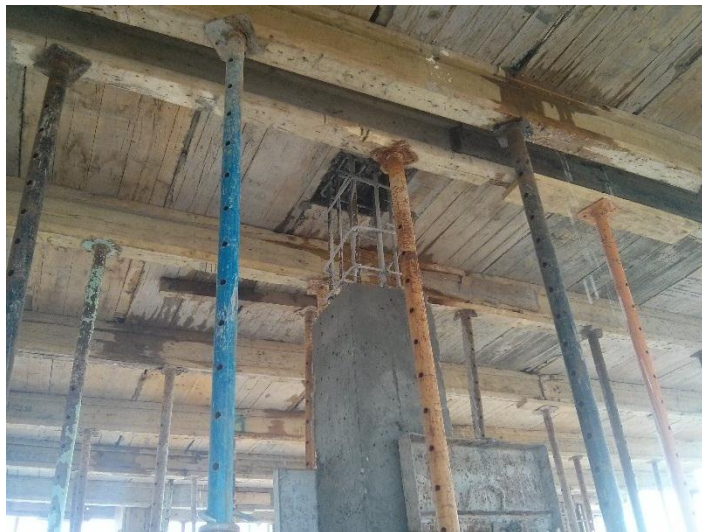
FIGURA 5.136 - PILAR MAL BETONADO SUBESTAÇÃO, PISCO (19.05.2015)

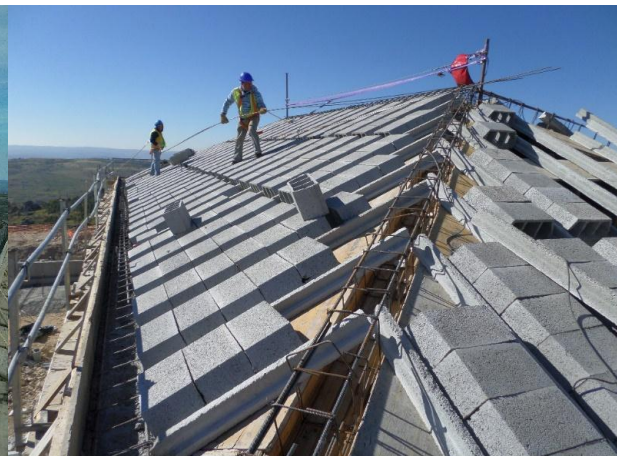
FIGURA 5.138 - MONTAGEM DAS LAJES DE
COBERTURA SUBESTAÇÃO, PISCO (27.05.2015)

Os trabalhos seguintes consistiram na betonagem das lajes inclinadas de cobertura, na aplicação de isolamentos e revestimento exterior, execução das paredes interiores e restantes trabalhos associados ao interior de um edifício – rebocos e pintura, na colocação de revestimento cerâmico no chão e instalações sanitárias e instalação de tubagens.

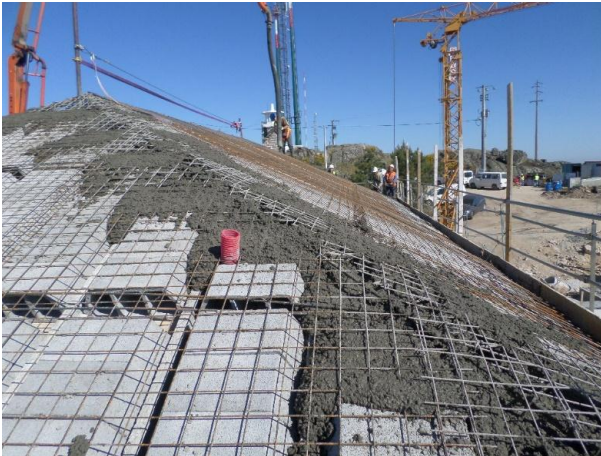
FIGURA 5.139 - BETONAGEM DAS LAJES DE COBERTURA SUBESTAÇÃO, PISCO (28.05.2015)

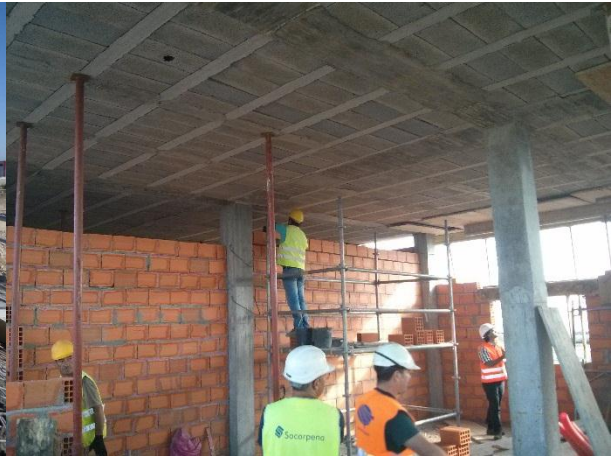
FIGURA 5.140 - EXECUÇÃO DAS PAREDES INTERIORES SUBESTAÇÃO, PISCO (09.06.2015)

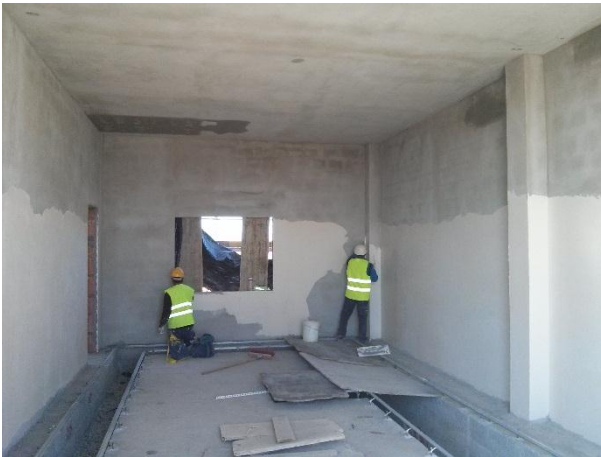
FIGURA 5.141 - ACABAMENTO DE PAREDES SUBESTAÇÃO, PISCO (16.06.2015)

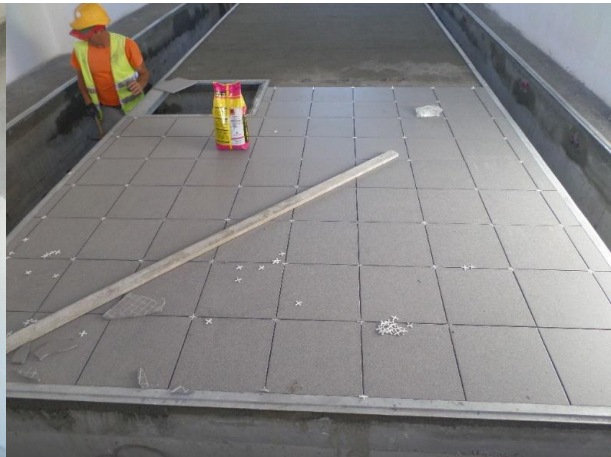
FIGURA 5.142 - ASSENTAMENTO DO PAVIMENTO SUBESTAÇÃO, PISCO (18.06.20015)

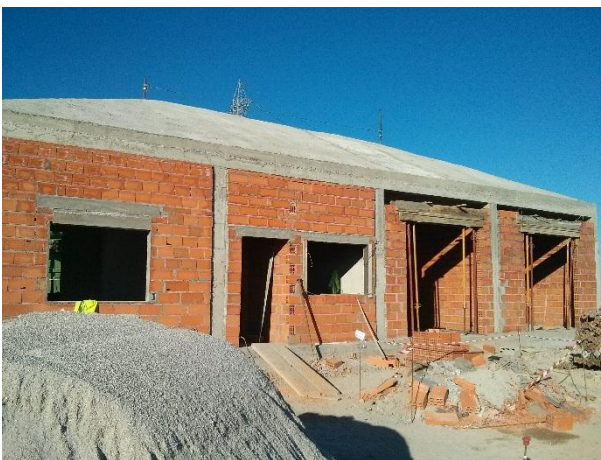
FIGURA 5.143 - EXECUÇÃO DE PAREDES EXTERIORES SUBESTAÇÃO, PISCO (18.06.2015)

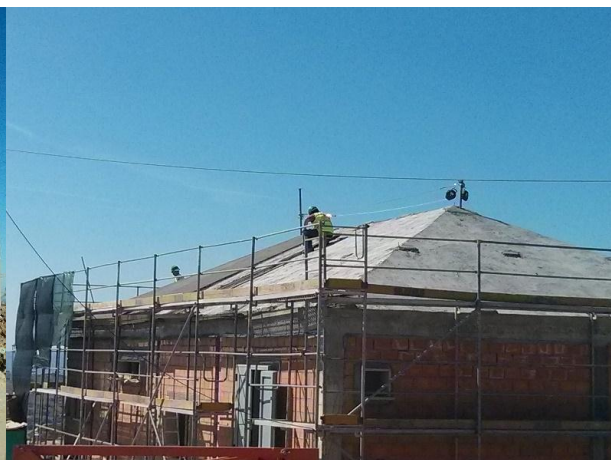
FIGURA 5.144 - REGULARIZAÇÃO DA COBERTURA SUBESTAÇÃO, PISCO (03.07.2015)

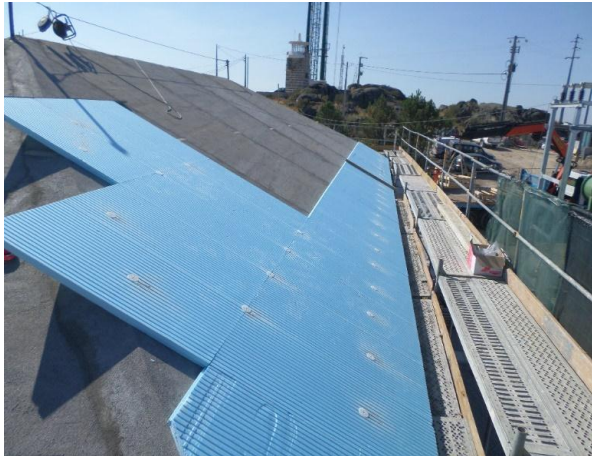
FIGURA 5.145 - COLOCAÇÃO DE ISOLAMENTO
SUBESTAÇÃO, PISCO (08.07.2015)

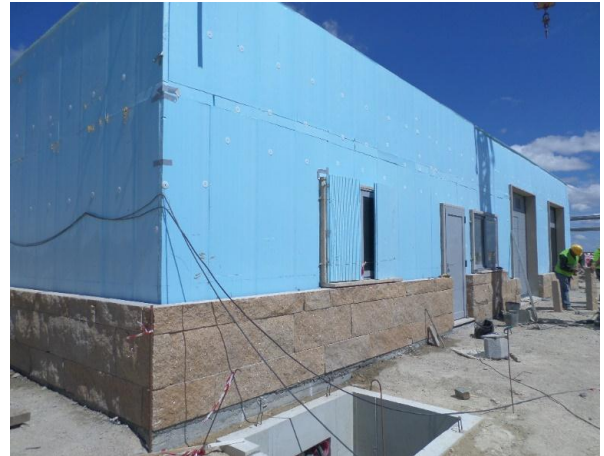
FIGURA 5.146 - EXECUÇÃO DA ALVENARIA
EXTERIOR SUBESTAÇÃO. PISCO (24.07.2015)
