ACOMPANHAMENTO DA CONSTRUÇÃO DO PARQUE EÓLICO DO PISCO

RELATÓRIO DE ESTÁGIO

INSTITUTO SUPERIOR DE ENGENHARIA DO PORTO

Mestrado em Engenharia Civil

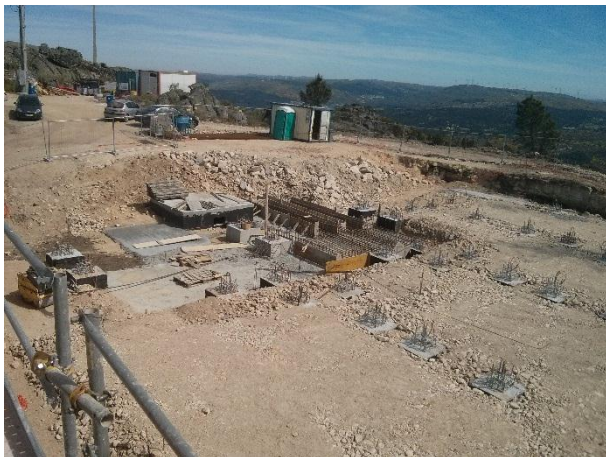
FIGURA 5.147 - EXECUÇÃO DE MACIÇOS NO P. EXTERIOR SUBESTAÇÃO, PISCO (18.05.2015)

Em paralelo com os trabalhos desenvolvidos no edifício de controlo, deu-se também a preparação do parque exterior para a montagem dos equipamentos eléctricos – a subestação propriamente dita. Apesar de ser parte integrante da componente eléctrica da obra, a construção da subestação contempla ainda um elemento de construção civil, nomeadamente na execução das fundações da estrutura metálica de suporte e dos maciços de fundação dos equipamentos.

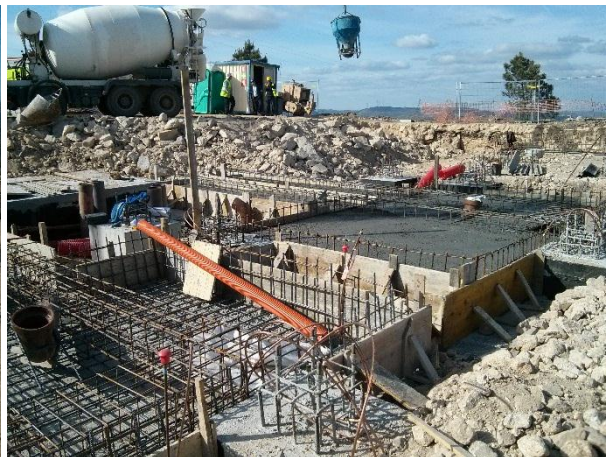
FIGURA 5.148 - BETONAGEM DE MACIÇOS NO P. EXTERIOR SUBESTAÇÃO, PISCO (20.05.2015)

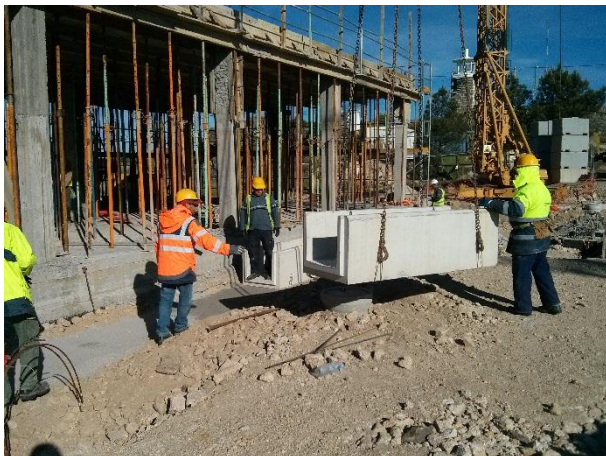
FIGURA 5.149 - COLOCAÇÃO DE CALEIRAS PARA CABOS SUBESTAÇÃO, PISCO (21.05.2015)

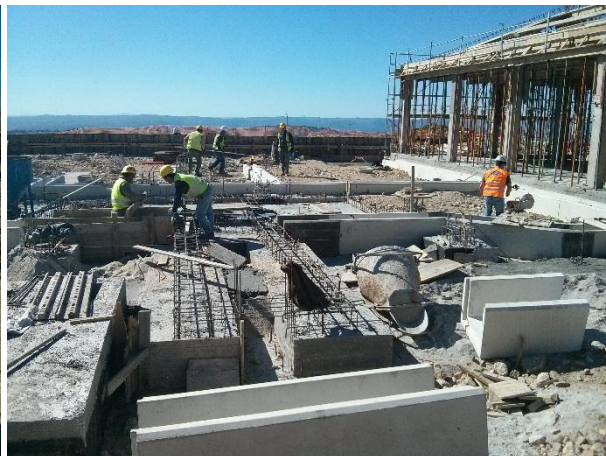
FIGURA 5.150 - TRABALHOS NO PARQUE EXTERIOR SUBESTAÇÃO, PISCO (26.05.2015)

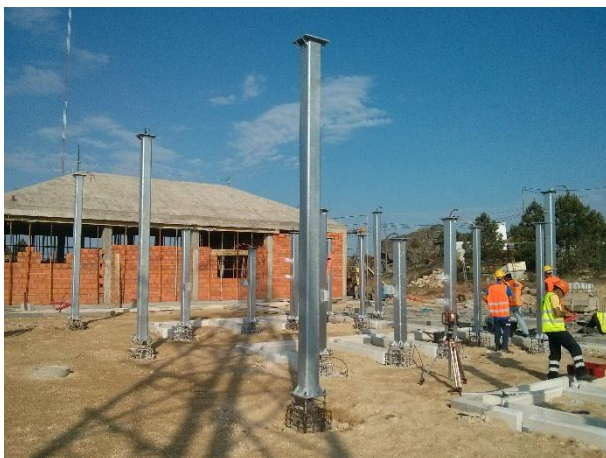
FIGURA 5.151 - MONTAGEM DE PERFIS METÁLICOS SUBESTAÇÃO, PISCO (09.06.2015)

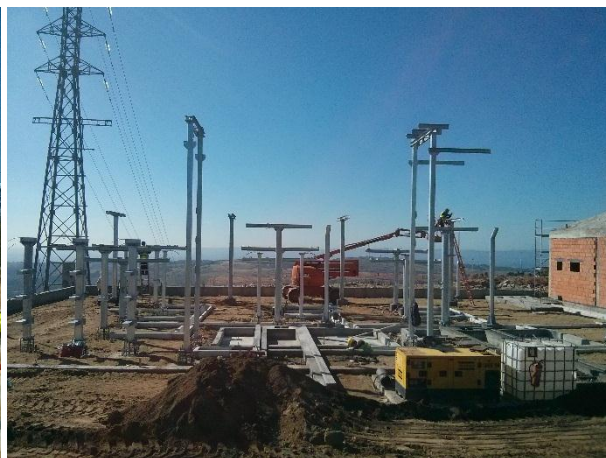
FIGURA 5.152 - MONTAGEM DE PERFIS METÁLICOS SUBESTAÇÃO, PISCO (16.06.2015)

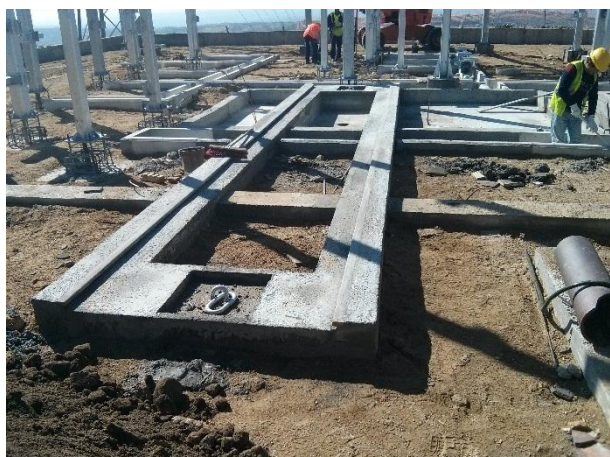
FIGURA 5.153 - CARRIS E MACIÇO DE TRACÇÃO PARA O POSICIONAMENTO DE TRANSFORMADORES SUBESTAÇÃO, PISCO (16.06.2015)

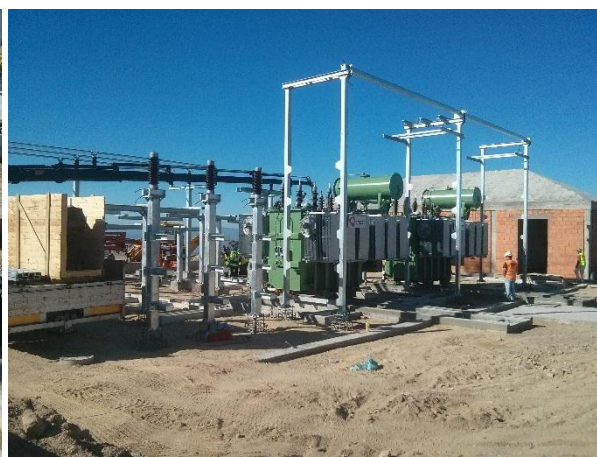
FIGURA 5.154 - TRANSFORMADORES DE POTÊNCIA (TR) SUBESTAÇÃO, PISCO (17.06.2015)

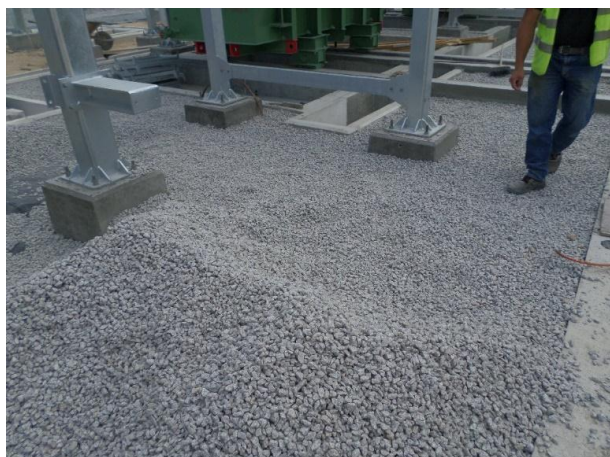
FIGURA 5.155 - ESPALHAMENTO DE GRAVILHA SUBESTAÇÃO, PISCO (25.06.2015)

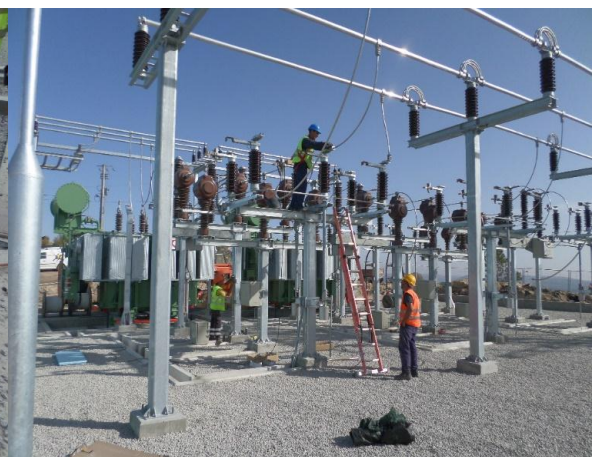
FIGURA 5.156 - EXECUÇÃO DE LIGAÇÕES SUBESTAÇÃO, PISCO (16.07.2015)

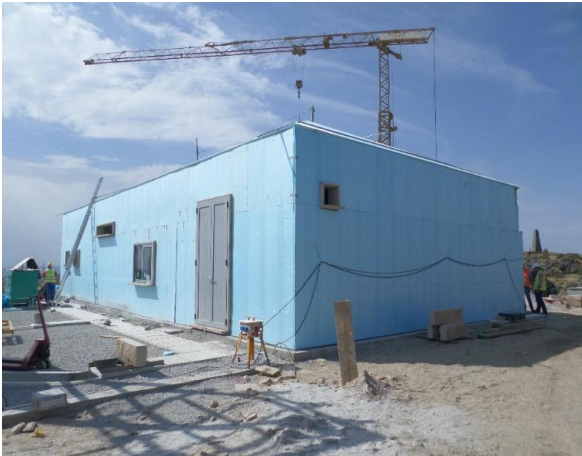
FIGURA 5.157 - EDIFÍCIO DE COMANDO
SUBESTAÇÃO, PISCO (18.07.2015)

No momento de término de estágio, o conjunto Edifício de Comando e Subestação encontrava-se como apresentado nas Figura 5.157 e Figura 5.158.

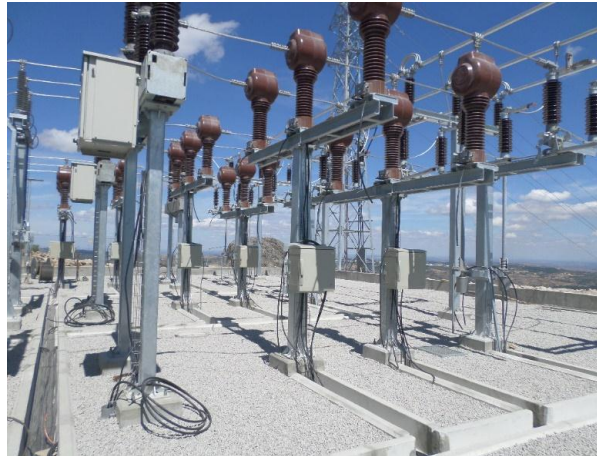
FIGURA 5.158 - PARQUE EXTERIOR SUBESTAÇÃO,
PISCO (18.07.2015)

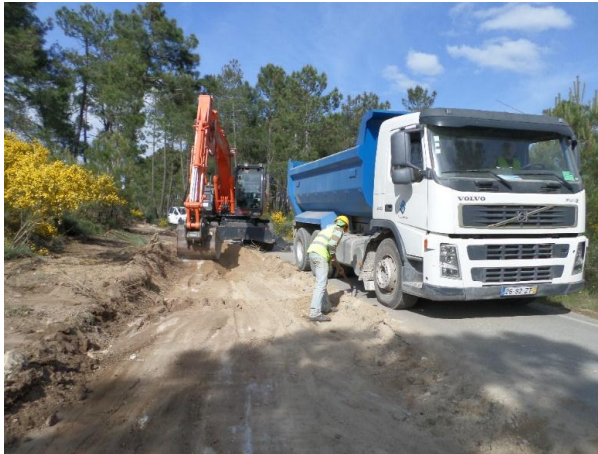
FIGURA 5.159 - TRABALHOS DE ALARGAMENTO NA VARIANTE, PISCO (20.05.2015)

Os trabalhos realizados, ilustrados nas Figura 5.159 a Figura 5.166 foram essencialmente de alargamento de estradas existentes com pavimentação em ABGE, corte de árvores e desmonte de rotundas e de rochas que impediam a passagem dos transportes em algumas curvas, e tiveram início em Maio.

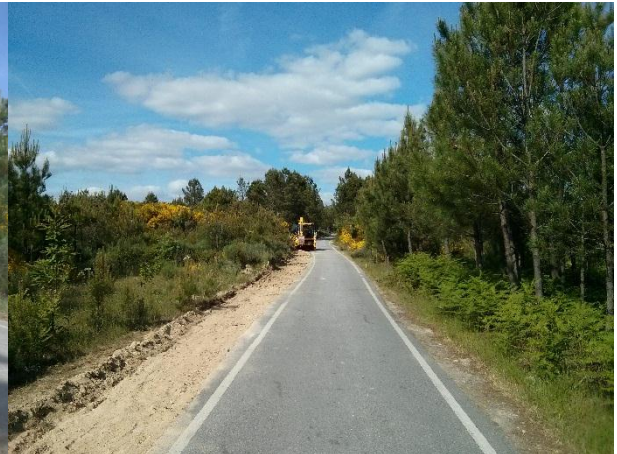
FIGURA 5.160 - ALARGAMENTO NA VARIANTE, PISCO (20.05.2015)

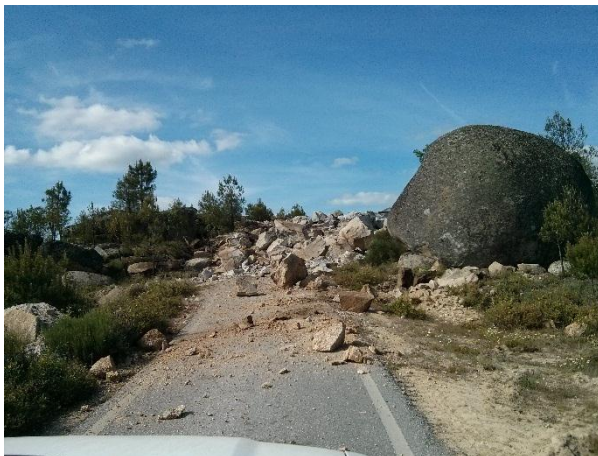
FIGURA 5.161 - DESMONTE DE ROCHA, PISCO (20.05.2015)

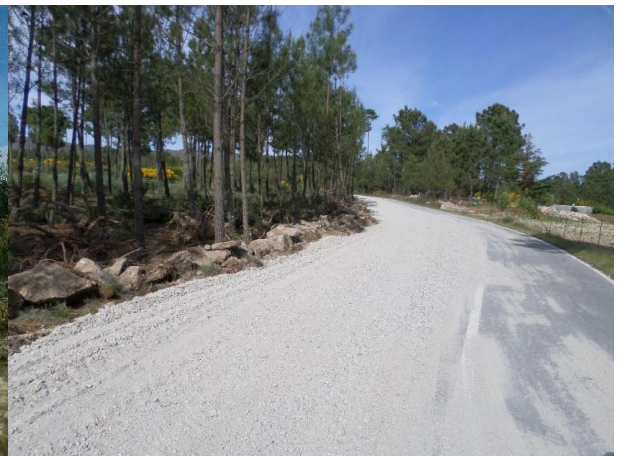
FIGURA 5.162 - PAVIMENTAÇÃO DO ALARGAMENTO COM ABGE, PISCO (22.05.2015)

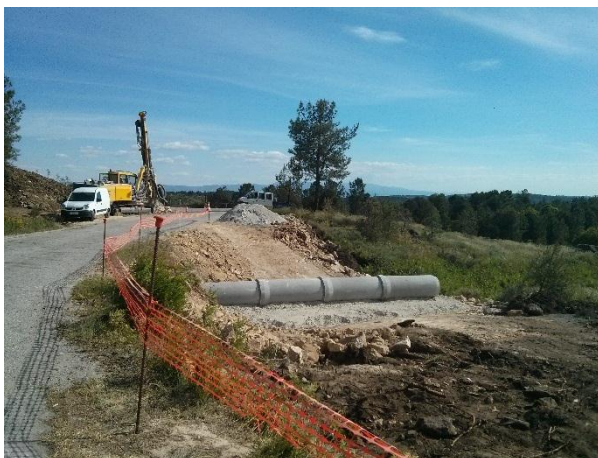
FIGURA 5.163 - EXECUÇÃO DE DRENAGEM TRANSVERSAL, PISCO (25.05.2015)

Relativamente às drenagens, não se deve descurar na sua execução, dado o grande impacto que a pluviosidade tem na degradação do acesso. Tanto as drenagens longitudinais como transversais desempenham um papel importantíssimo na manutenção das boas características do pavimento, e não devem ser olhadas como sendo um elemento supérfluo do projecto.

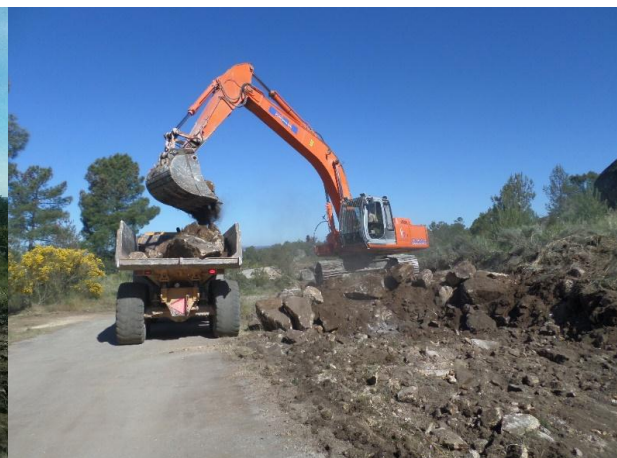
FIGURA 5.164 - ESCAVAÇÃO PARA ALARGAMENTO, PISCO (27.05.2015)

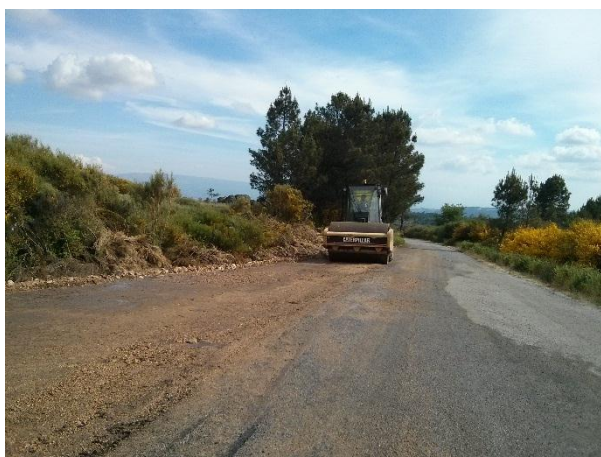
FIGURA 5.165 - COMPACTAÇÃO DO ATERRO,
PISCO (01.06.2015)

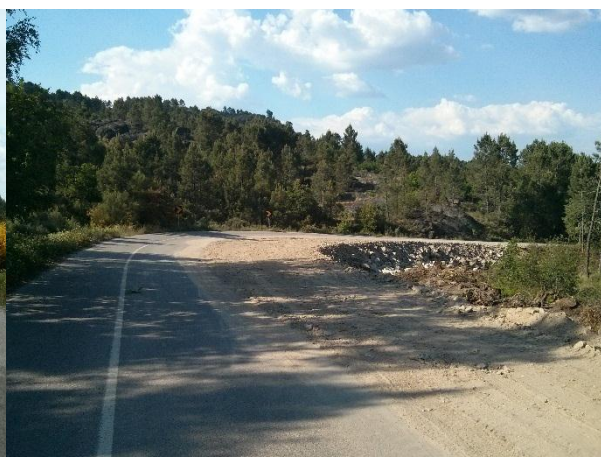
FIGURA 5.166 - ALARGAMENTO NO INTRADORSO
DE UMA CURVA APERTADA, PISCO (03.06.2015)

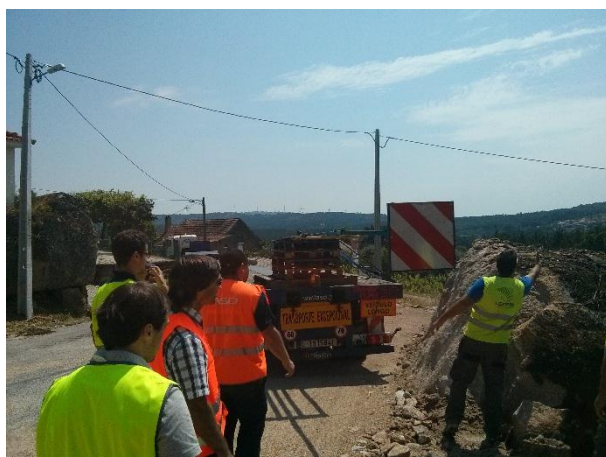
FIGURA 5.167 - PROVA EM VAZIO, PISCO
(09.06.2015)

Todo o trabalho desenvolvido nos acessos do parque e exteriores tem por objectivo possibilitar a passagem dos transportes com os componentes das máquinas. Este transporte é alvo de um teste em que os camiões passam pelos acessos até às plataformas de montagem, a chamada “prova em vazio”. Este ensaio geral tem por objectivo verificar a existência de situações pontuais que ainda necessitem de ser intervencionadas de maneira a permitir a passagem das pás.

Nas Figura 5.167 a Figura 5.170 apresentam-se alguns registos desta prova, bem como um exemplo de uma situação em que se verificou a necessidade de subir a cota do acesso, de maneira a permitir a passagem do camião.

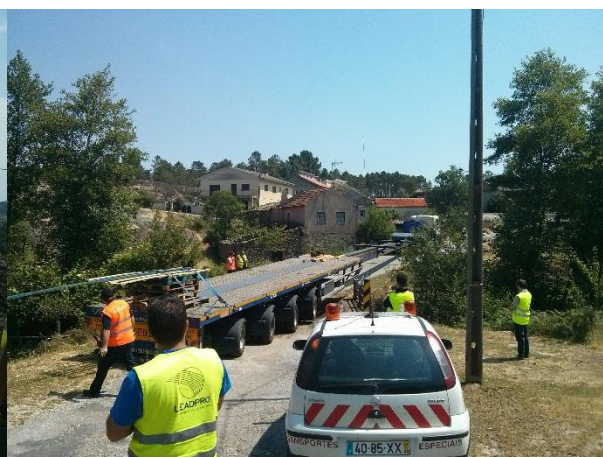
FIGURA 5.168 - PROVA EM VAZIO, PISCO
(09.06.2015)

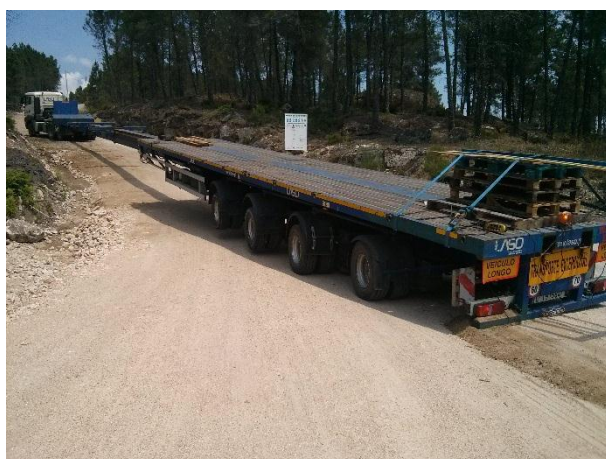
FIGURA 5.169 - PONTO A SER INTERVENCIONADO,
PISCO (09.06.2015)

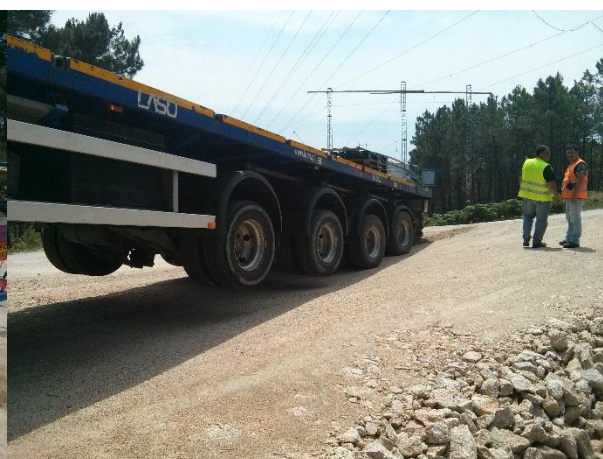
FIGURA 5.170 - PONTO A SER INTERVENCIONADO,
PISCO (09.06.2015)

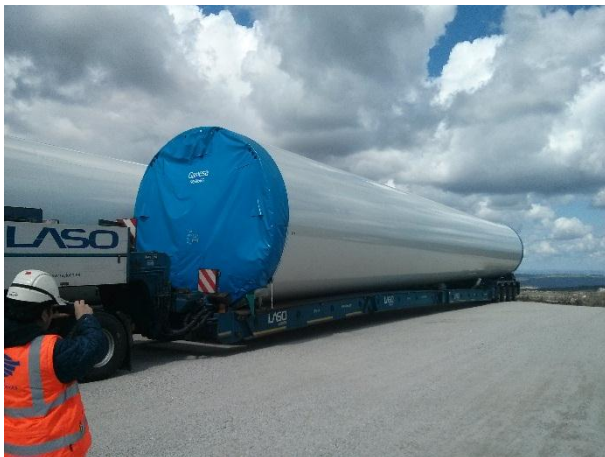
FIGURA 5.171 - TRANSPORTE DE UM TRAMO DA TORRE DE SUSTENTAÇÃO, S. GENS (27.04.2015)

Após se proceder à resolução de eventuais situações que não permitissem a passagem dos camiões, é possível passar efectivamente ao transporte dos componentes para a obra, onde são posteriormente descarregados nas plataformas, conforme apresentado nas Figura 5.171 a Figura 5.178.

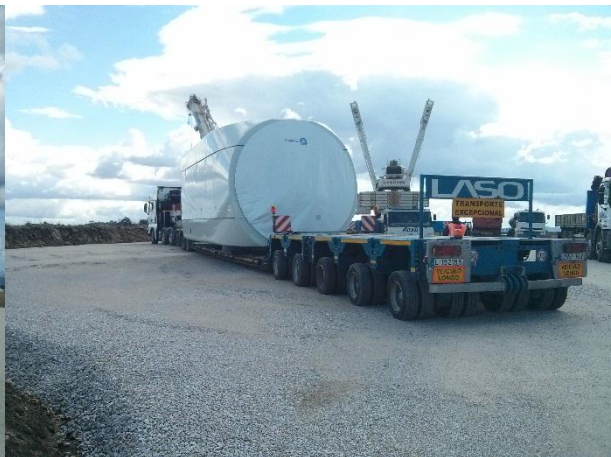
FIGURA 5.172 - TRANSPORTE DA NACELLE, S. GENS (27.04.2015)

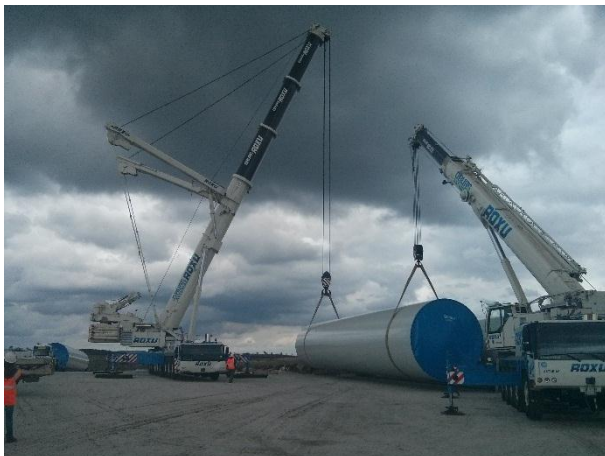
FIGURA 5.173 - DESCARGA DE UM TRAMO DA TORRE DE SUSTENTAÇÃO, S. GENS (28.04.2015)

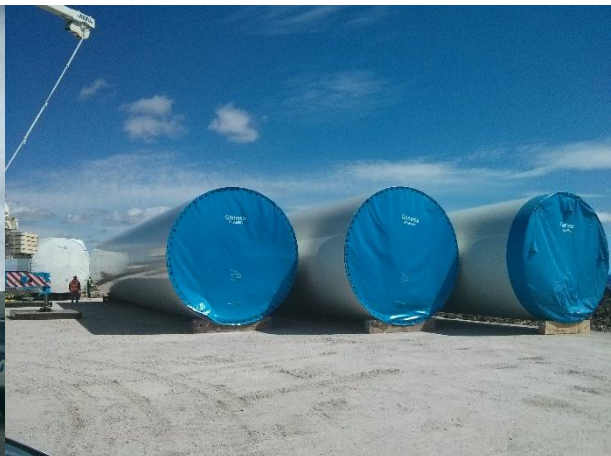
FIGURA 5.174 - TRAMOS DA TORRE DE SUSTENTAÇÃO, S. GENS (29.04.2015)

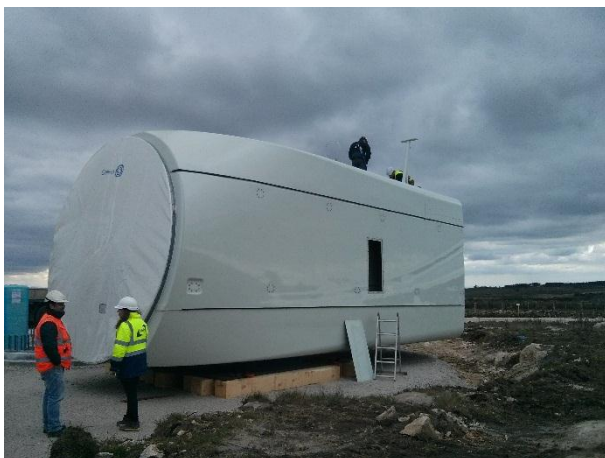
FIGURA 5.175 - NACELLE, S. GENS (29.04.2015)

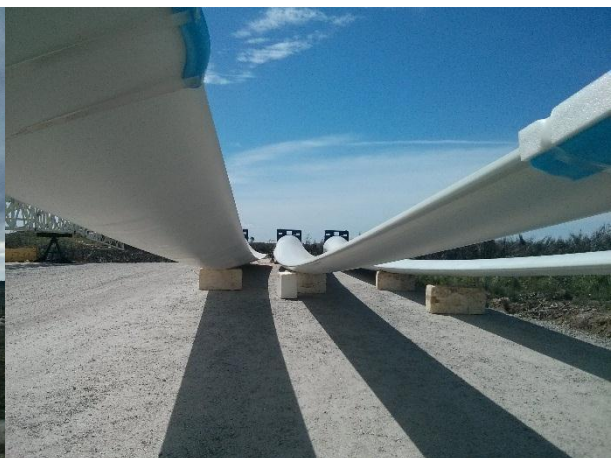
FIGURA 5.176 - SET DE PÁS (56M), S. GENS (14.05.2015)

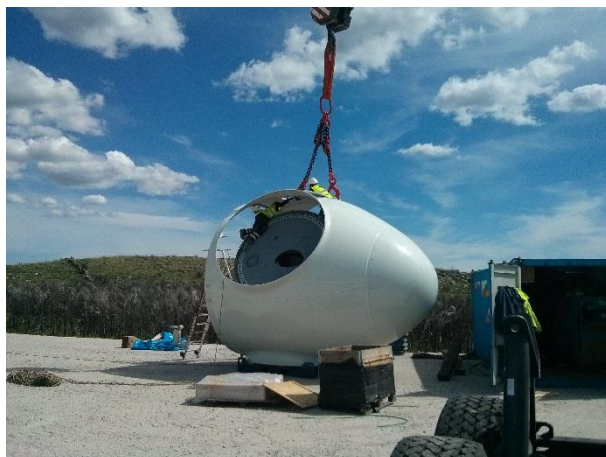
FIGURA 5.177 - HUB, S. GENS (18.05.2015)

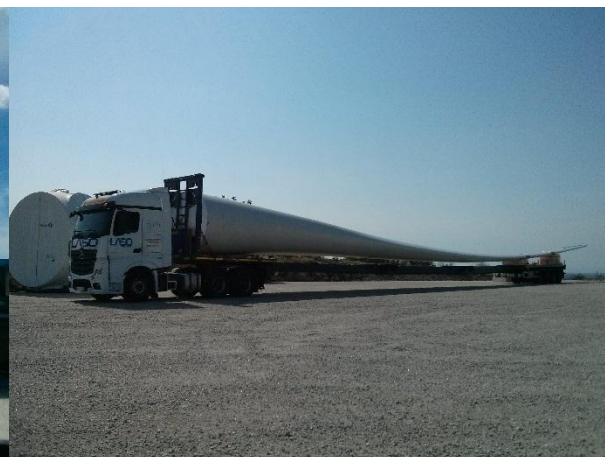
FIGURA 5.178 - TRANSPORTE DE PÁ (56M), S. GENS (09.06.2015)

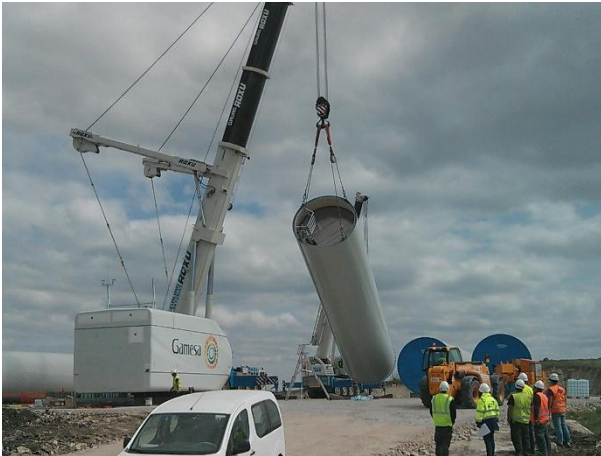
FIGURA 5.179 - LEVANTAMENTO DO 1º TRAMO DA TORRE DE SUSTENTAÇÃO, S. GENS (20.05.2015)

De seguida é possível então passar à pré-montagem. Esta consiste no levantamento e montagem dos primeiros 3 tramos da torre de sustentação em S. Gens, e 2 no Pisco.

São utilizadas 2 guias para colocar os tramos em posição, conforme ilustrado nas Figura 5.179 a Figura 5.182.

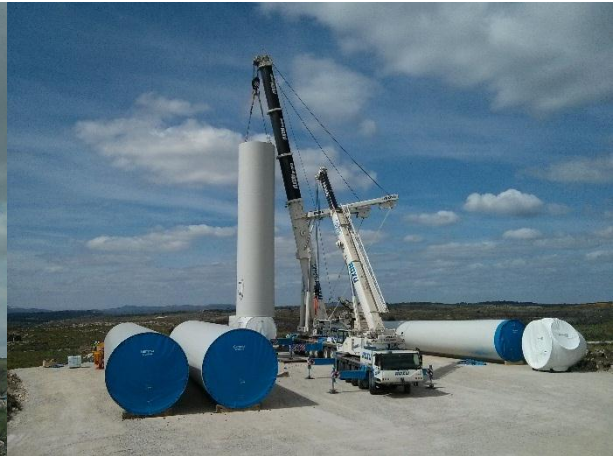
FIGURA 5.180 - POSICIONAMENTO DO 1º TRAMO DA TORRE DE SUSTENTAÇÃO, S. GENS (20.05.2015)

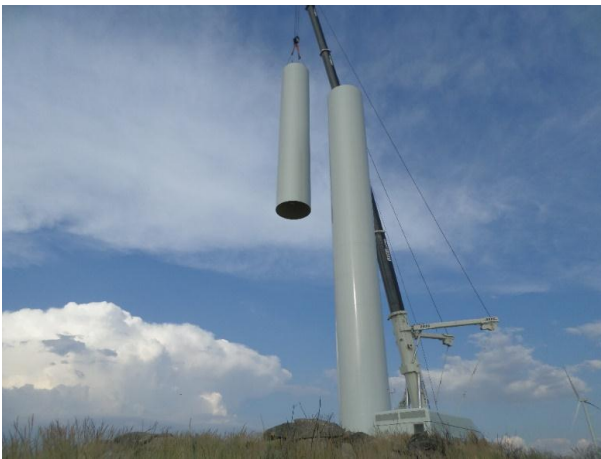
FIGURA 5.181 - LEVANTAMENTO DO 3º TRAMO DA TORRE DE SUSTENTAÇÃO, S. GENS (04.06.2015)

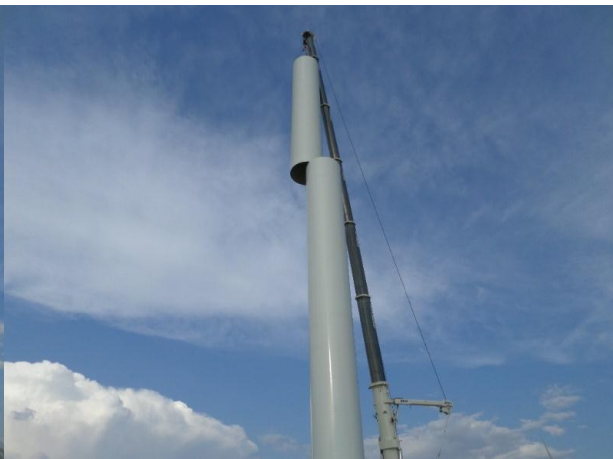
FIGURA 5.182 - MONTAGEM DO 3º TRAMO DA TORRE DE SUSTENTAÇÃO, S GENS (04.06.2015)

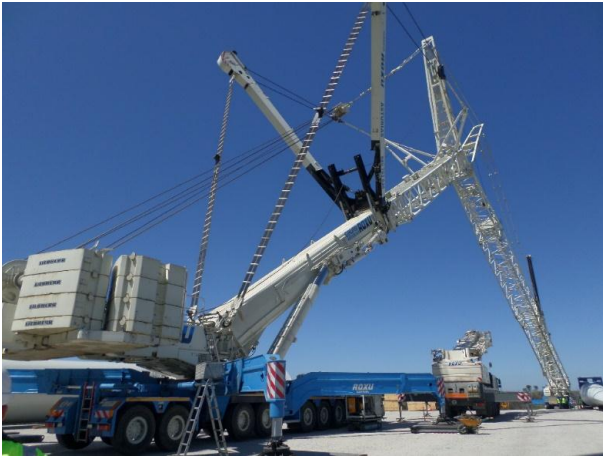
FIGURA 5.184 - MONTAGEM DA GRUA PRINCIPAL,
S. GENS (15.05.2015)

De seguida é montada na plataforma uma grua de 1200 ton, com a qual é montado o último tramo e os restantes componentes – nacelle, rotor e pás, designando-se este momento por montagem final.

Apresentam-se de seguida, nas Figura 5.184 a Figura 5.191, algumas fotografias ilustrativas desta fase da montagem.

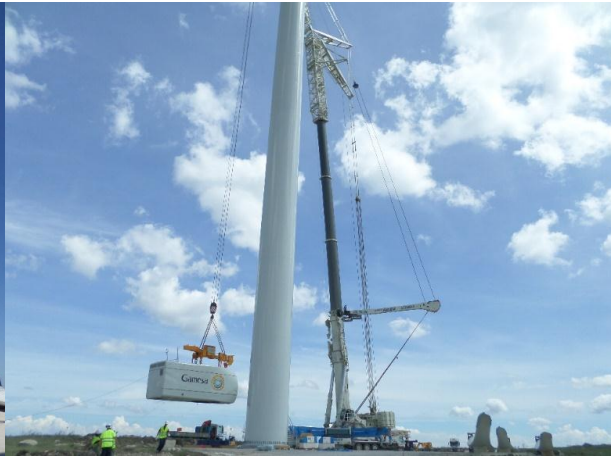
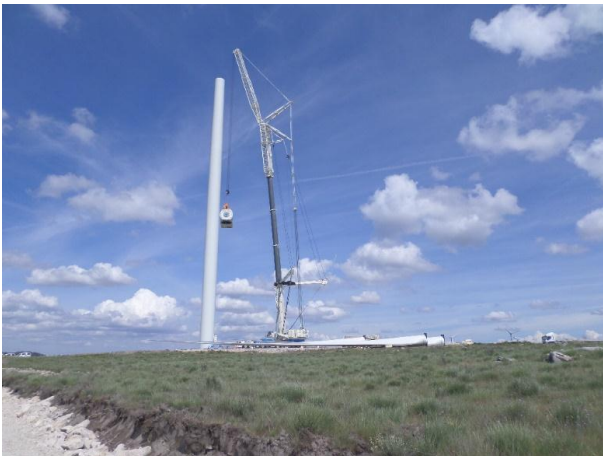
FIGURA 5.185 - SUBIDA DA NACELE, S. GENS
(01.06.2015)

FIGURA 5.186 - SUBIDA DA NACELE, S. GENS
(01.06.2015)

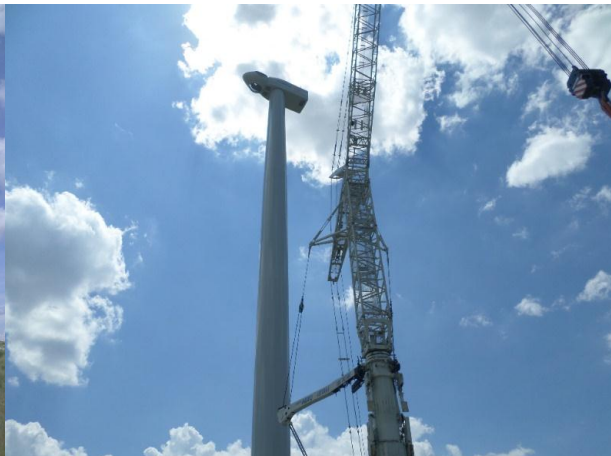
FIGURA 5.187 - MONTAGEM DO ROTOR, S. GENS
(29.05.2015)

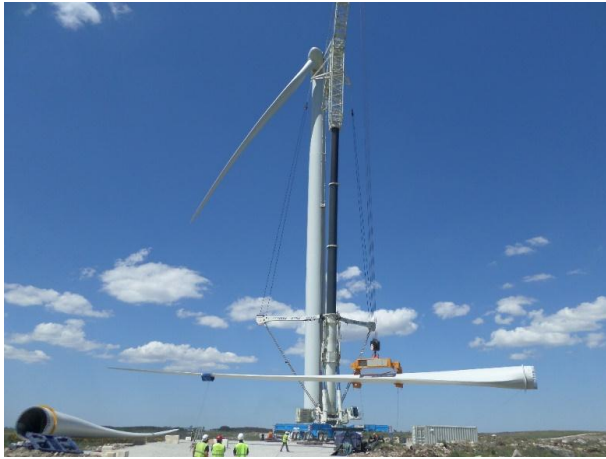
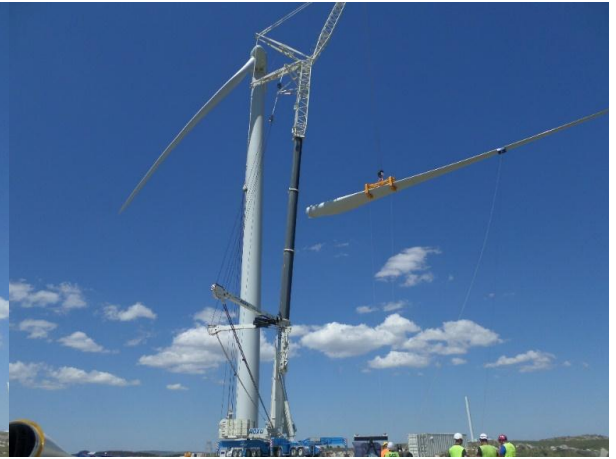
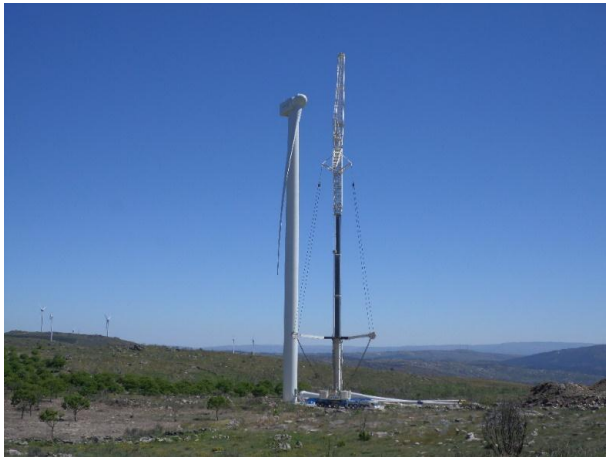
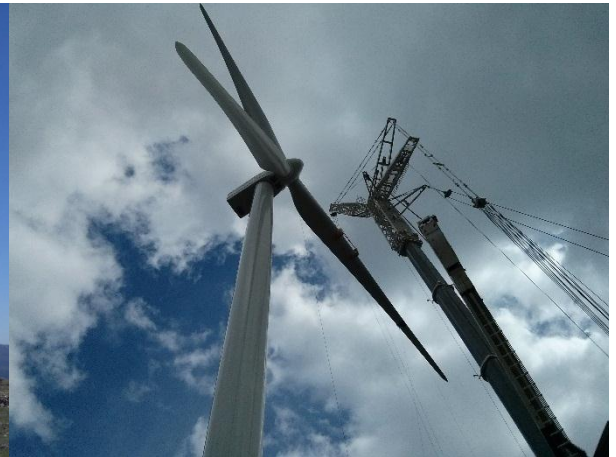
FIGURA 5.188 - MONTAGEM DAS PÁS, S. GENS
(02.06.2015)

FIGURA 5.189 - MONTAGEM DAS PÁS, S. GENS
(02.06.2015)

FIGURA 5.190 - MONTAGEM DAS PÁS, S. GENS
(27.05.2015)

FIGURA 5.191 - MONTAGEM DAS PÁS, S. GENS
(20.05.2015)
