# Análise de Processos Construtivos do Palacete Marechal 50 e Acompanhamento de Gestão de Obra

**MESTRE EM ENGENHARIA CIVIL – RAMO DE CONSTRUÇÕES**

Supervisor : Engenheiro Luís Silva (“Telhabel Construções, S.A.”)

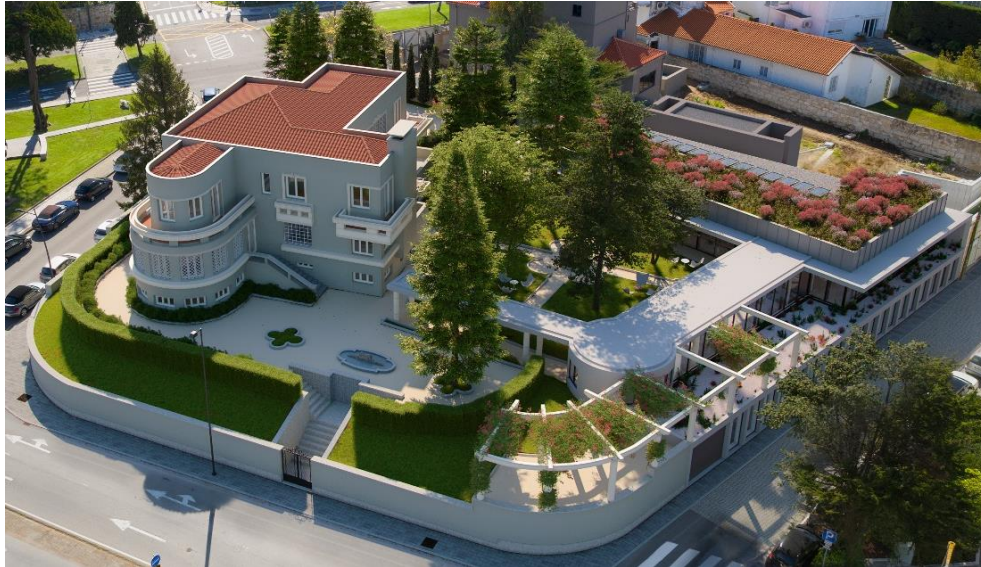
Na Figura 1-4 observa-se o conjunto dos dois tipos de construções, i.e., moderna e antiga. A cota final da construção nova é mais baixa do que a do palacete. Deste modo, o impacto visual é menor e o palacete continua a destacar-se.

Figura 1-4 – Desenho isométrico 3D do exterior do Palacete Marechal 50 (Extraído de: Telhabel, 2023b)

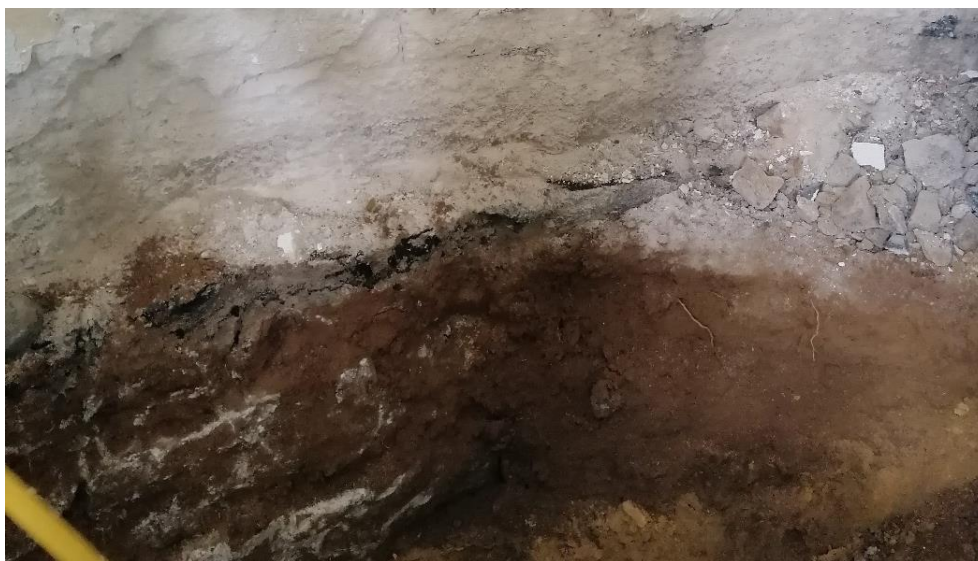
Na Figura 3-7 é possível observar-se vestígios na camada de asfalto.

Figura 3-7 – Camada de asfalto em fundações (Extraído de: Telhabel, 2023b)

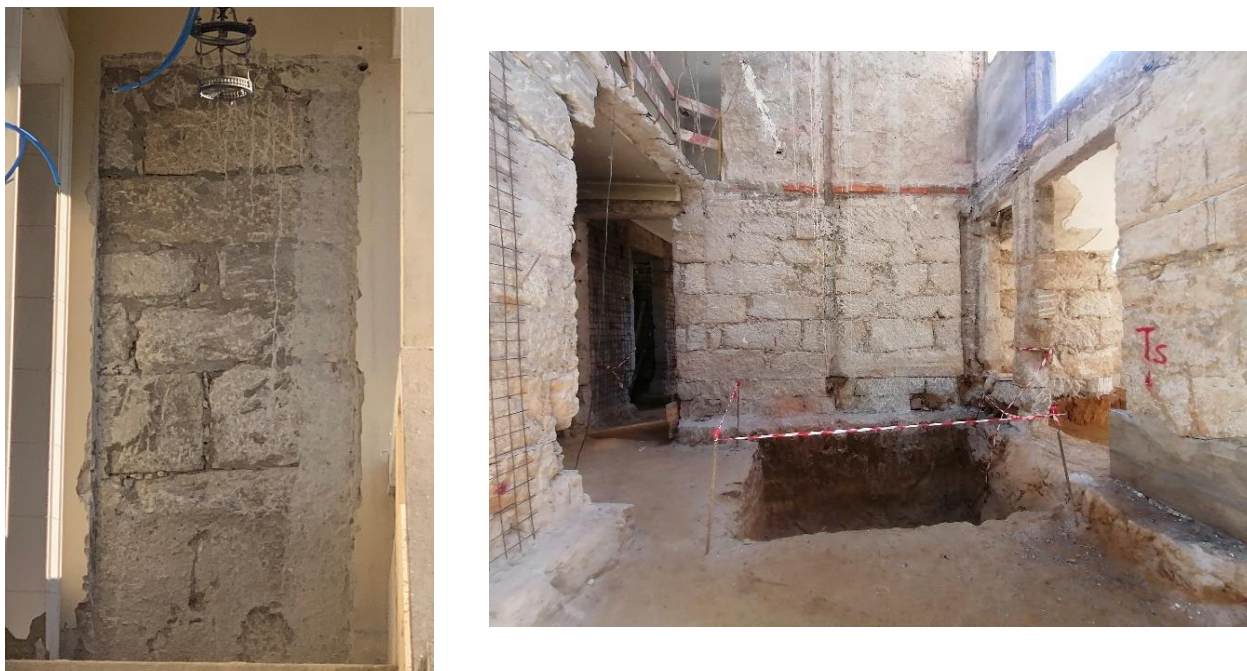
A Figura 3-10 representa uma amostra, do palacete, de alvenaria de pedra aparelhada, mais concretamente, uma parede de enxilharia.

Figura 3-10 – Parede de enxilharia (Extraído de: Telhabel, 2023b)

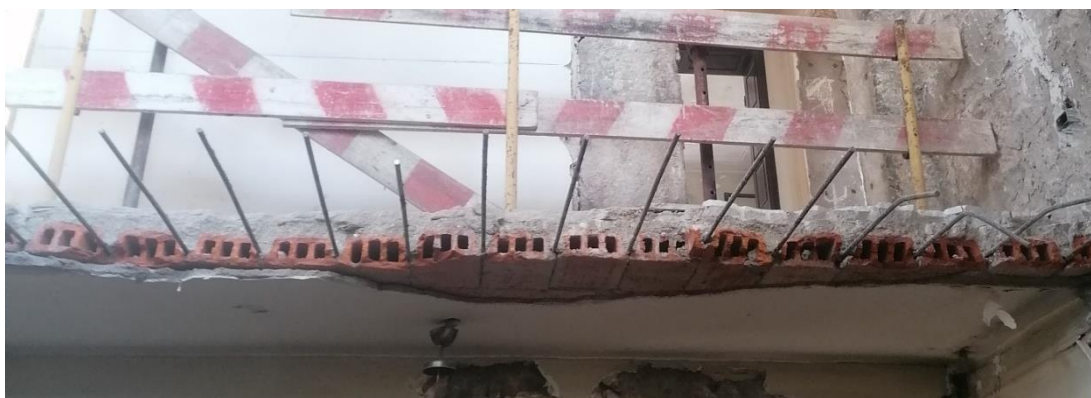
Através da Figura 3-11 é possível observar a “placa de tijolos armado”, onde se consegue distinguir os tijolos, as armaduras e o betão. Já na Figura 3-12 observa-se o aspeto final, da zona inferior, da placa de tijolo armado.

Figura 3-11 – Elementos constituintes de uma “placa de tijolo armado” (Extraído de: Telhabel, 2023b)

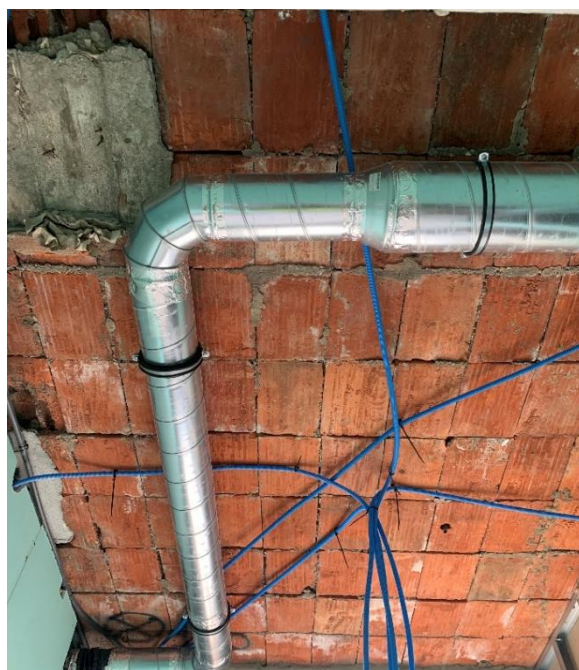
Figura 3-12 – Vista inferior de uma “placa de tijolo armado”

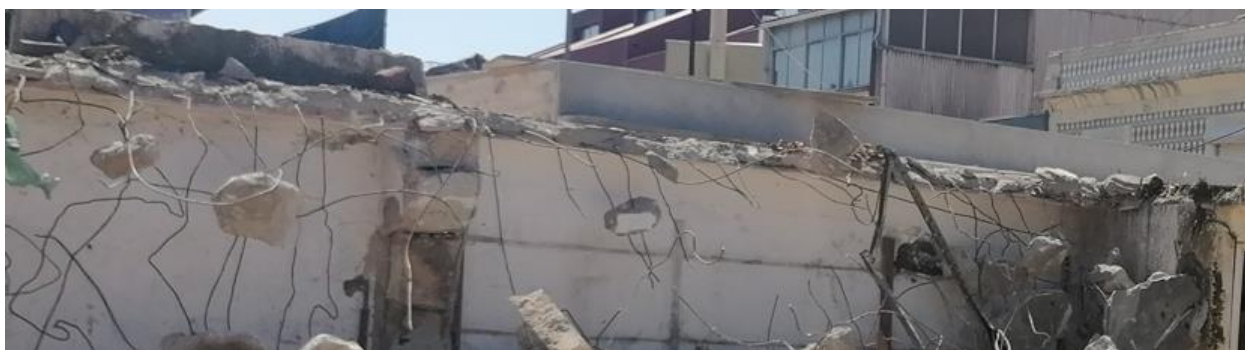
Outra solução construtiva utilizada na altura era denominada de “cimento armado” (Figura 3-13), que nos dias de hoje significa betão armado. No documento do cálculo do betão também se especifica a dosagem mínima regulamentar utilizada na altura, passando a citar “a dosagem normal, de 300 kg. de cimento, 400 l. de areia e 800 l. de gôdo, ou a necessária para se obter, aos 28 dias de endurecimento, a resistência específica mínima de 225 kg/cm<sup>2</sup>. A amassadura será feita mecanicamente e o apiloamento será normal.”(Araújo, 1944).

Figura 3-13 – Cimento armado(Extraído de: Telhabel, 2023b)

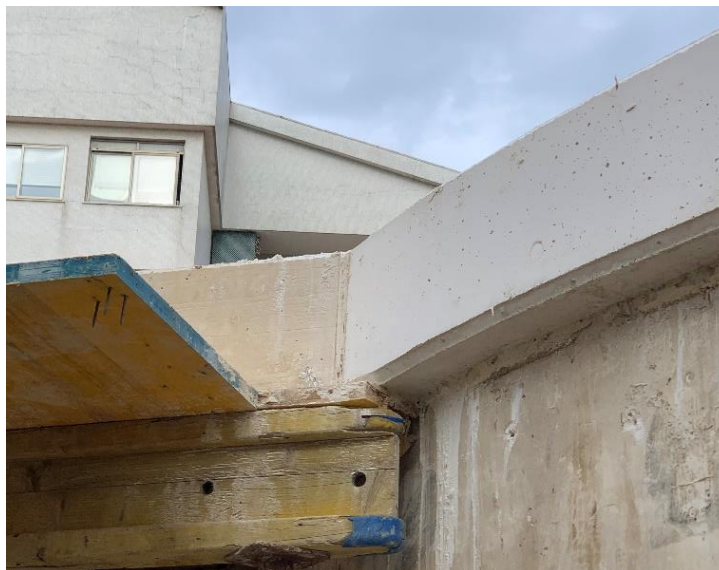
Durante os processos de execução, acima descritos, existem muitos cuidados essenciais. Contudo, também são necessários cuidados pela parte do fabricante do betão, nomeadamente nas quantidades dos constituintes do betão e na necessidade de limpeza da central de betão antes do fabrico do betão branco. Quando existem falhas na central de fabrico de betão, poderão existir problemas de cor como se pode observar na Figura 4-2. Esta figura demonstra uma falha na central, que resultou da má lavagem da central.

Figura 4-2 – Betão Branco com diferente pigmentação

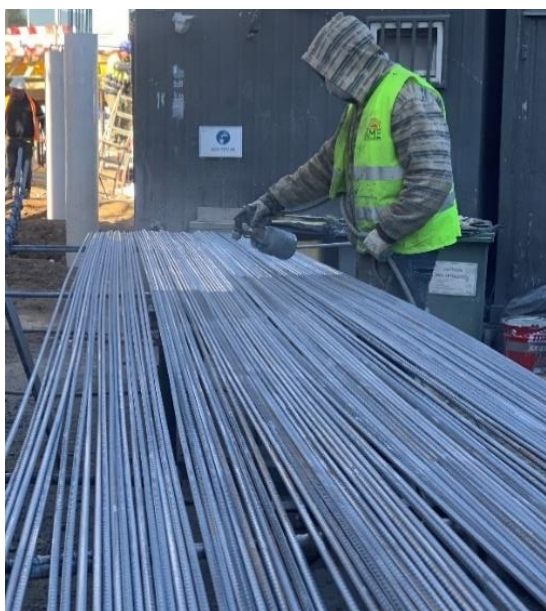
Figura 4-3 – Pintura das armaduras

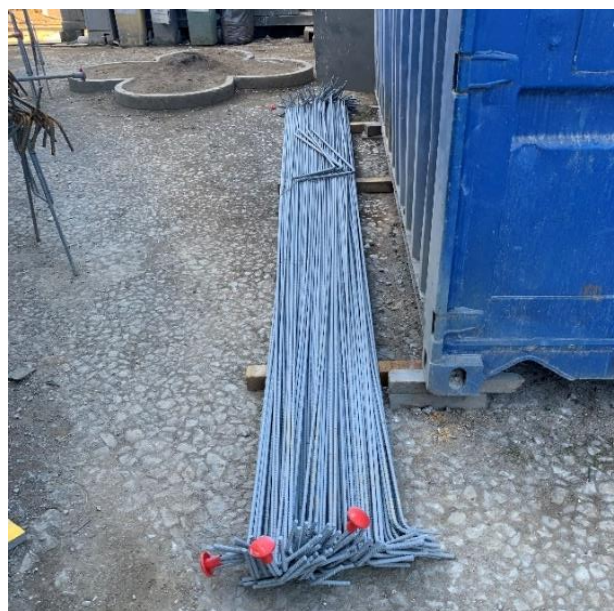
observar que estas estão assentes sobre três barrotos de madeira, de forma a não contactar com o pavimento.

Figura 4-4 – Acondicionamento das armaduras pintadas

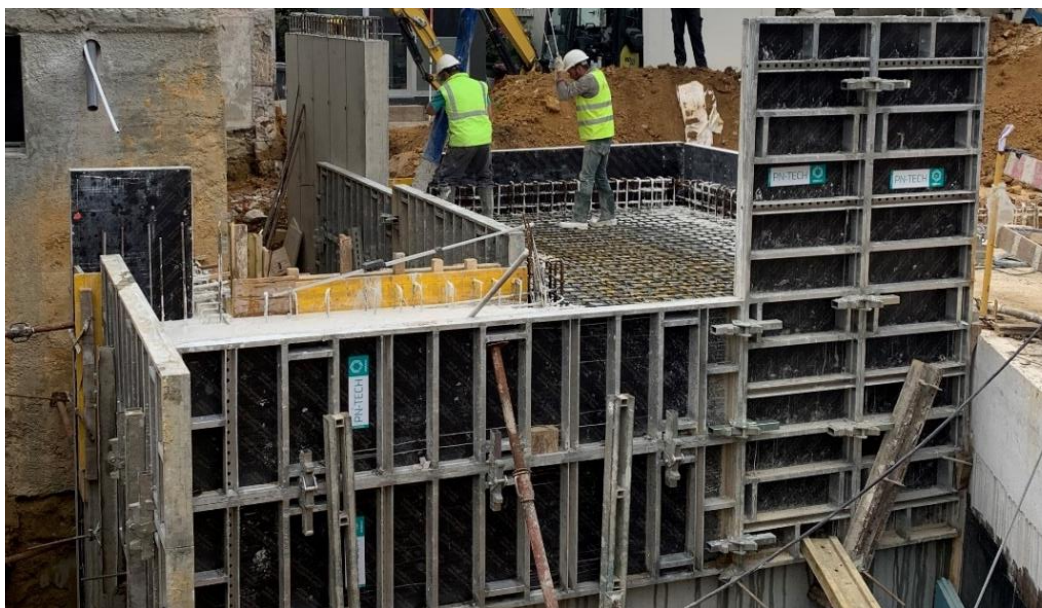
Em obra, foram utilizadas as cofragens em madeira, metálicas e de cartão. As cofragens de madeira foram utilizadas nas lajes e nas caixas de escadas. As cofragens metálicas revestidas a contraplacado marítimo foram utilizadas em elementos verticais, como paredes, pilares e muros de suporte. Por fim a cofragem de cartão foi utilizada nos pilares redondos em betão branco. Na Figura 4-7, Figura 4-8, Figura 4-9 e Figura 4-10 apresentam-se diversas imagens de diferentes tipos de cofragem utilizadas na obra em questão.

Figura 4-7 – Cofragem metálica com revestimento de contraplacado marítimo

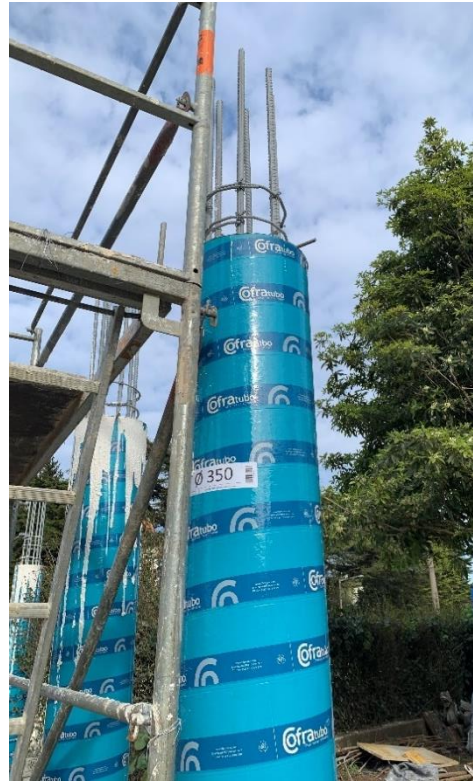
Figura 4-9 – Cofragem de cartão

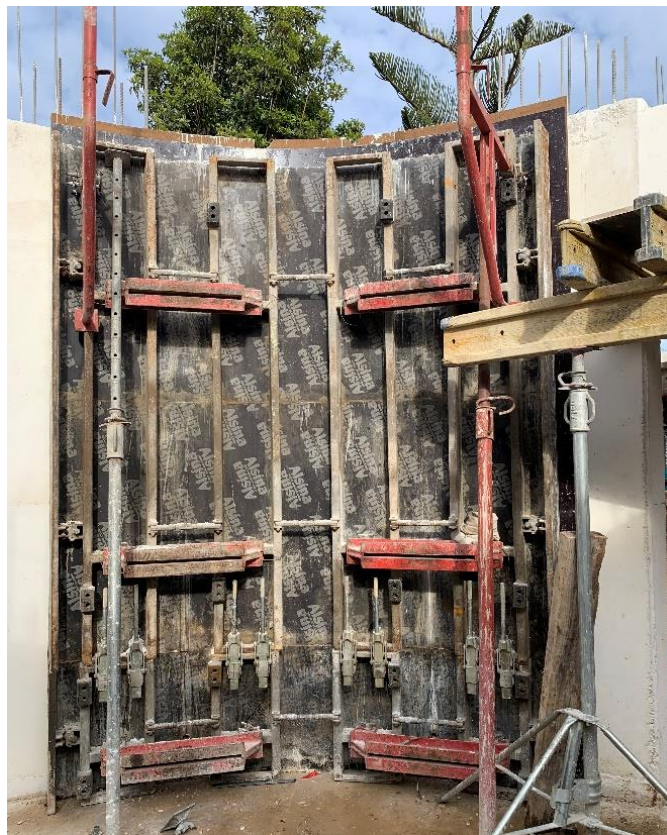
Figura 4-10 – Cofragem utilizada em zonas redondas

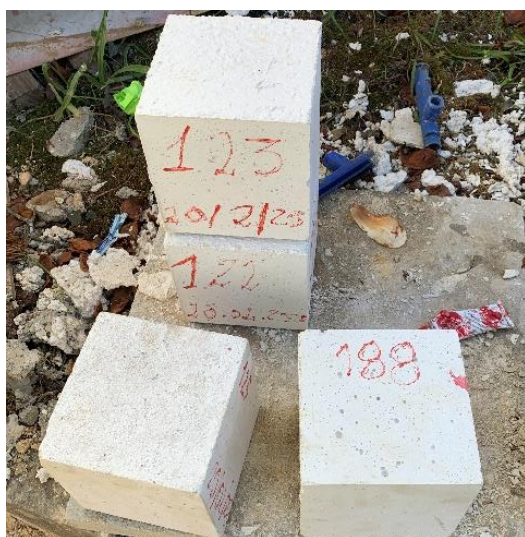
Figura 4-11 – Cubos para Ensaio de Compressão

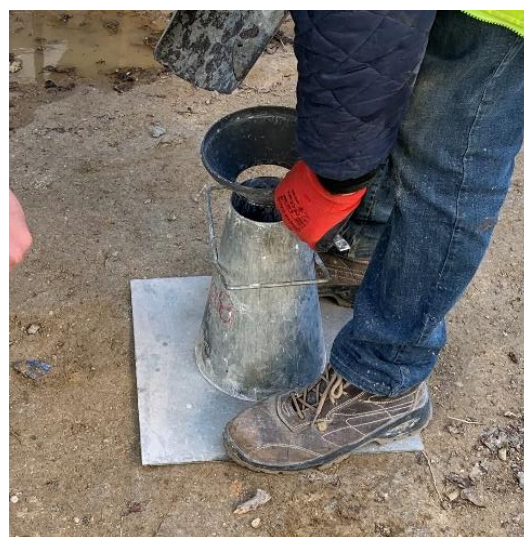
Figura 4-12 – Ensaio *Slump*

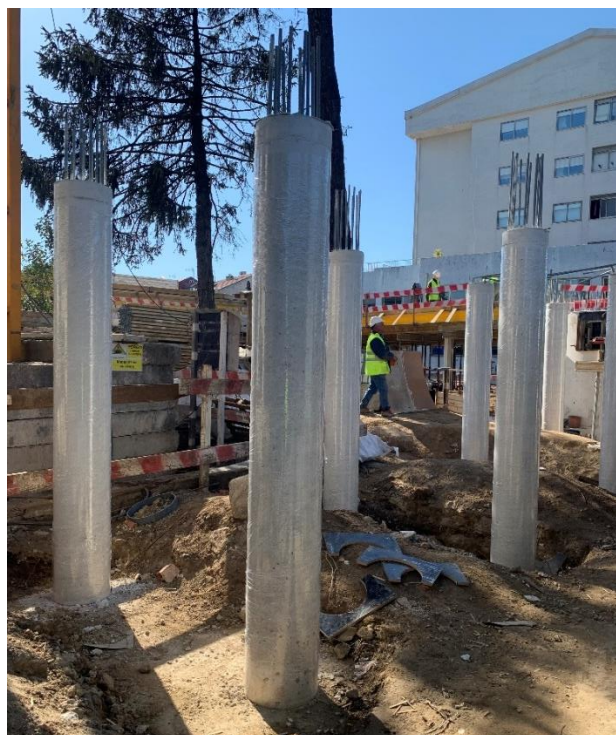
No fim da descofragem os elementos em betão à vista foram protegidos como se pode constatar através da Figura 4-13, em que os pilares foram protegidos com filme de plástico, deste forma protegeu-se contra sujidades.

Figura 4-13 – Elementos em betão branco com filme plástico

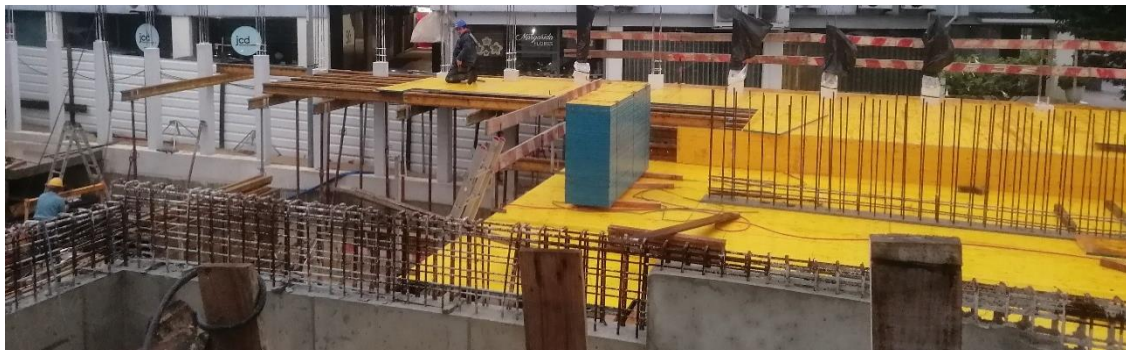
1. Colocação do escoramento e cofragem – Montagem da cofragem da laje, de modo idêntico ao das lajes maciças, representado na Figura 4-15.

Figura 4-15 – Colocação do escoramento e cofragem de uma laje fungiforme aligeirada com moldes perdidos (Extraído de: Telhabel, 2023b)

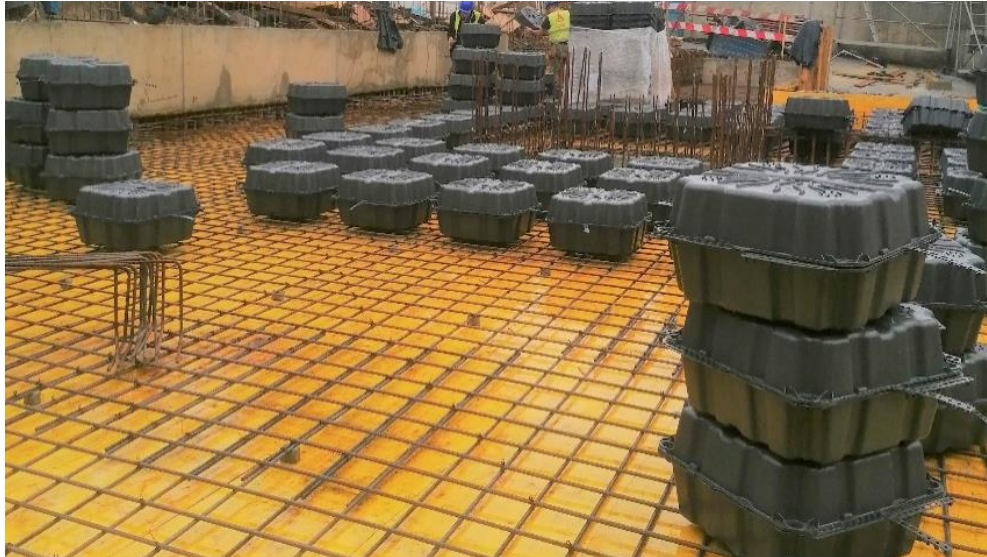
3. Colocação dos módulos de “Nautilus” – Colocação e alinhamento dos módulos sobre as armaduras. A montagem dos módulos tem de ser feita antes da sua colocação *in situ*. No caso desta obra em específico, como se tratava de lajes em betão branco, optou-se por não se colocar os pés de apoio dos “Nautilus”, uma vez que a laje é para ficar à vista e não existem apoios brancos, apenas pretos (Figura 4-17);

Figura 4-17 – Colocação dos módulos de “Nautilus” de uma laje fungiforme aligeirada com moldes perdidos (Extraído de: Telhabel, 2023b)

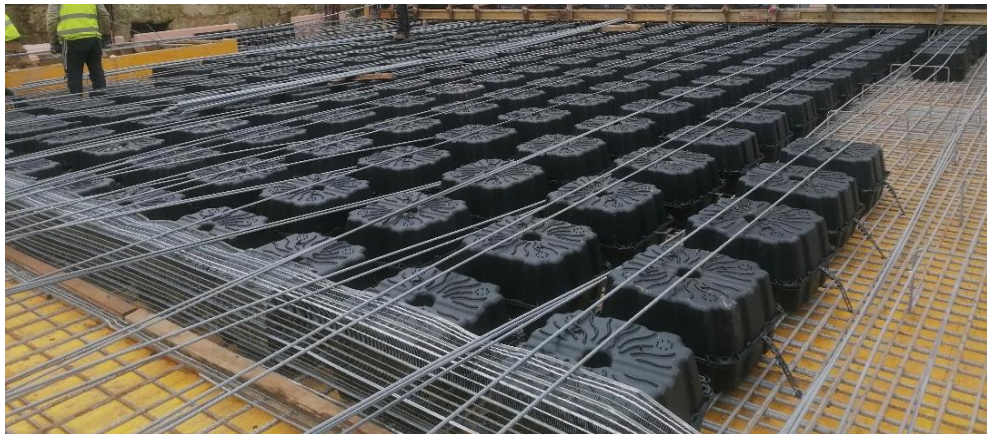
4. Colocação e amarração de armaduras superiores – Colocação da armadura superior da laje (Figura 4-18);

Figura 4-18 – Colocação e amarração de armaduras superiores de uma laje fungiforme aligeirada com moldes perdidos (Extraído de: Telhabel, 2023b)

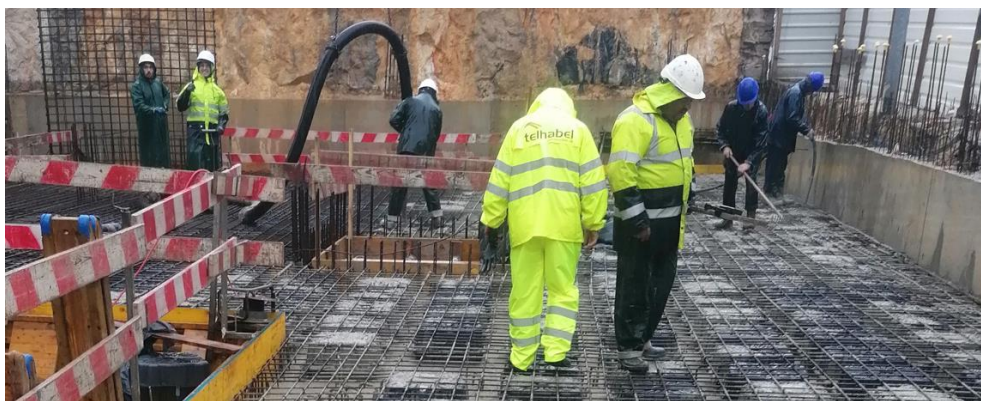
5. Betonagem da 1.<sup>a</sup> fase na lâmina inferior – A primeira fase da betonagem tem como objetivo formar a lâmina inferior da laje. Esta deve cobrir completamente a armadura inferior e garantir o envolvimento da face inferior do módulo. A empresa refere ainda que nesta fase se deve utilizar um betão de classe S5. A betonagem deve ser feita nas nervuras e nunca sobre os módulos. A vibração do betão deve ser feita com cuidado de modo a não colocar a agulha do vibrador em contacto com os módulos (Figura 4-19);

Figura 4-19 – Betonagem da 1.ª fase na lâmina inferior de uma laje fungiforme aligeirada com moldes perdidos (Extraído de: Telhabel, 2023b)

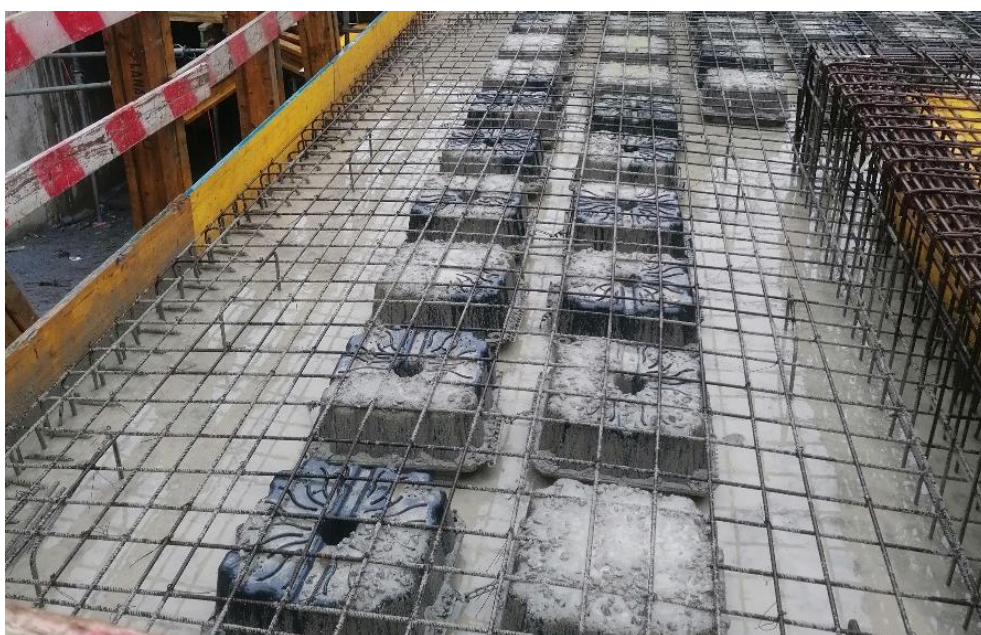
6. Tempo de espera entre fases de betonagem – O tempo de espera serve para o betão ganhar presa. A empresa indica tempos *standard* como 45 a 60 minutos no verão e 90 a 120 minutos no inverno. Este tempo pode variar e deverá ser adaptado em obra pelo diretor de obra (Figura 4-20);

Figura 4-20 – Tempo de espera entre fases de betonagem de uma laje fungiforme aligeirada com moldes perdidos (Extraído de: Telhabel, 2023b)

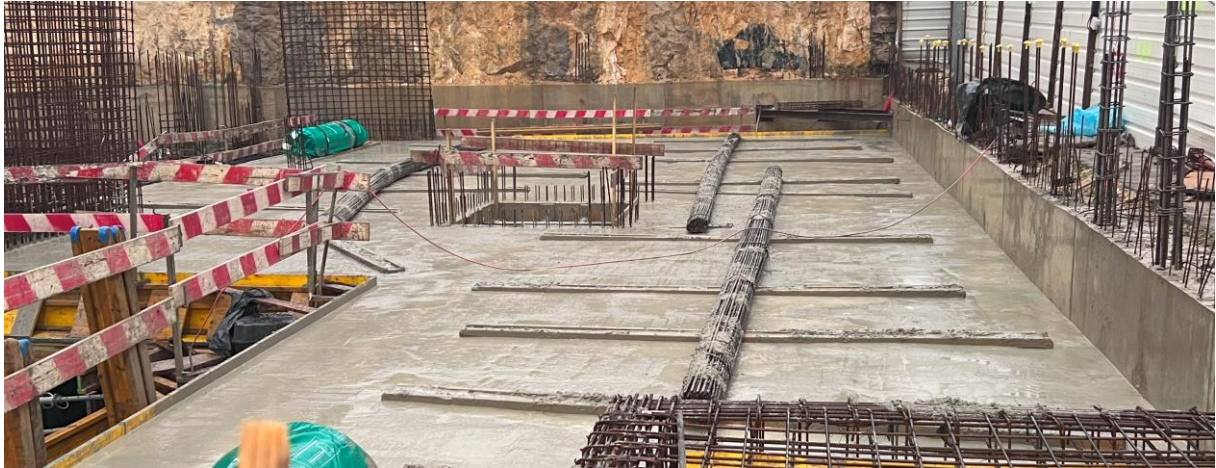
7. Betonagem da 2.ª fase – Após decorrer a etapa do tempo de espera, procede-se à betonagem da segunda fase. Nesta fase, a betonagem é realizada até à lâmina superior formando as nervuras. Se existir tendência dos módulos para levantar, deve-se aguardar um pouco. A empresa indica que nesta fase pode-se utilizar um betão de classe S4 (Figura 4-21);

Figura 4-21 – Betonagem da 2.ª fase de uma laje fungiforme aligeirada com moldes perdidos (Extraído de: Telhabel, 2023b)

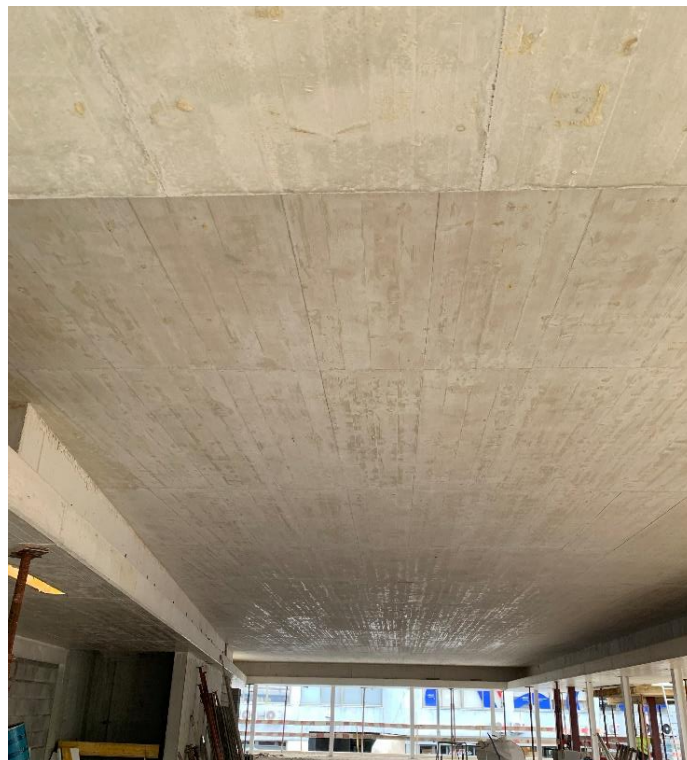
8. Descofragem – Poderá existir uma descofragem precoce da laje com aprovação do diretor de obra. No entanto, o escoramento deve ser mantido durante a cura completa, ou seja, 28 dias. Na Figura 4-22 é possível observar o aspeto final de uma face inferior da laje após a descofragem e a remoção do escoramento;

Figura 4-22 – Aspeto da face inferior de uma laje fungiforme aligeirada com moldes perdidos

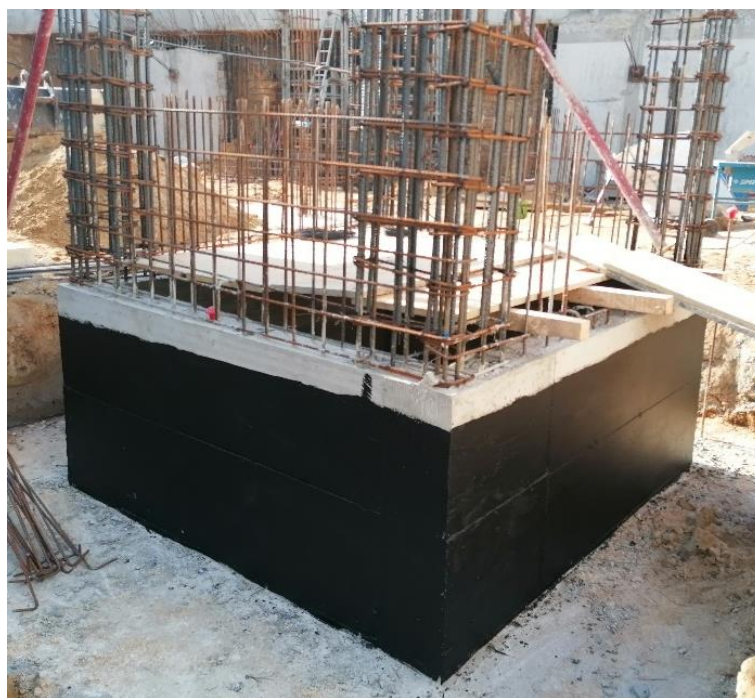
Na Figura 4-23 está presente uma sapata com a emulsão aplicada.

Figura 4-23 – Sapata com emulsão betuminosa (Extraído de: Telhabel, 2023b)

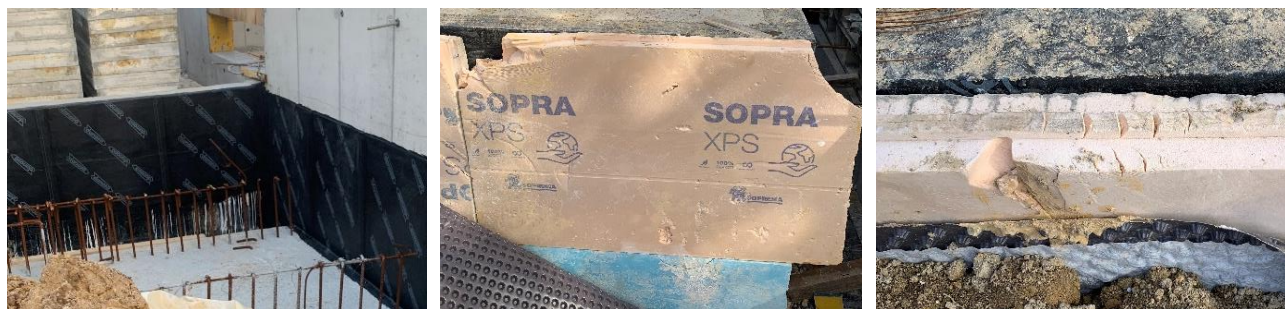
Em muros de suporte foram colocadas membranas betuminosas, XPS e por fim uma lâmina drenante com geotêxtil. Na Figura 4-24 pode observar-se a composição do sistema de impermeabilização.

a) Aplicação de membrana de betume

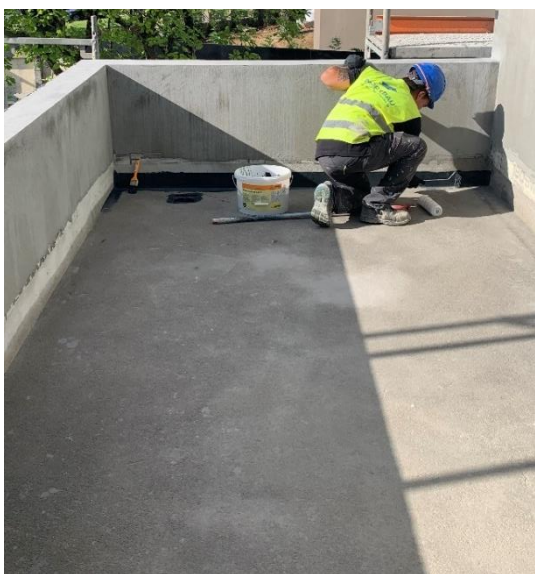
Na Figura 4-25 e Figura 4-26 demonstram a aplicação do “Primer Wet” sobre a betonilha e o aspeto final, respetivamente.

Figura 4-25 – Aplicação de “Primer Wet”

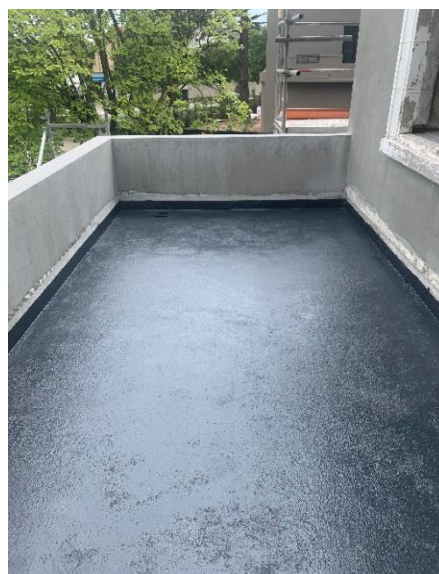
Figura 4-26 – Aspeto final da aplicação do primário “Primer Wet”

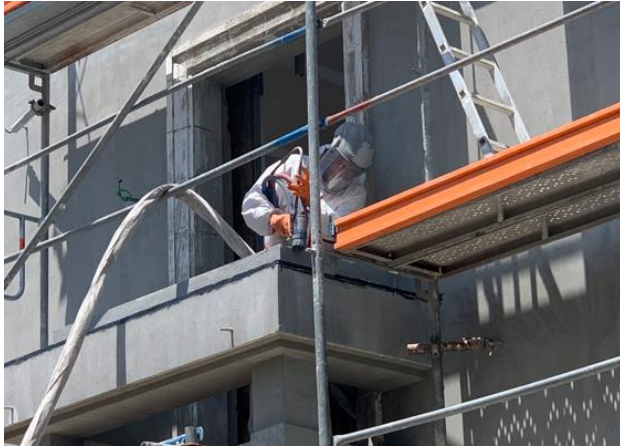
Figura 4-27 – Aplicação de poliureia pura

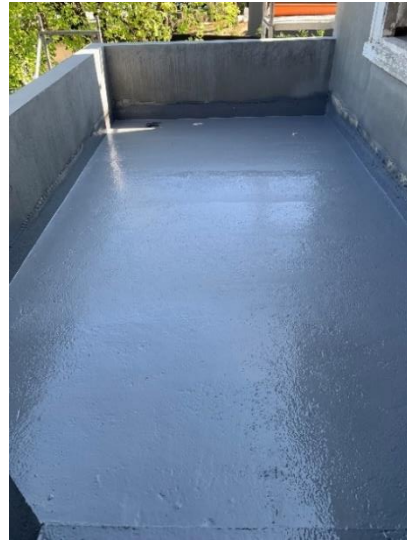
Figura 4-28 – Poliureia pura aplicada

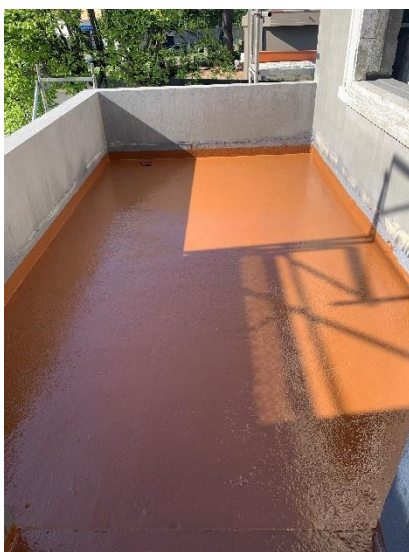
Na Figura 4-29 e Figura 4-30 apresentam-se imagens do “Tecnotop 2C” aplicado nas varandas e nas floreiras.

Figura 4-29 – “Tecnotop 2C” em varandas

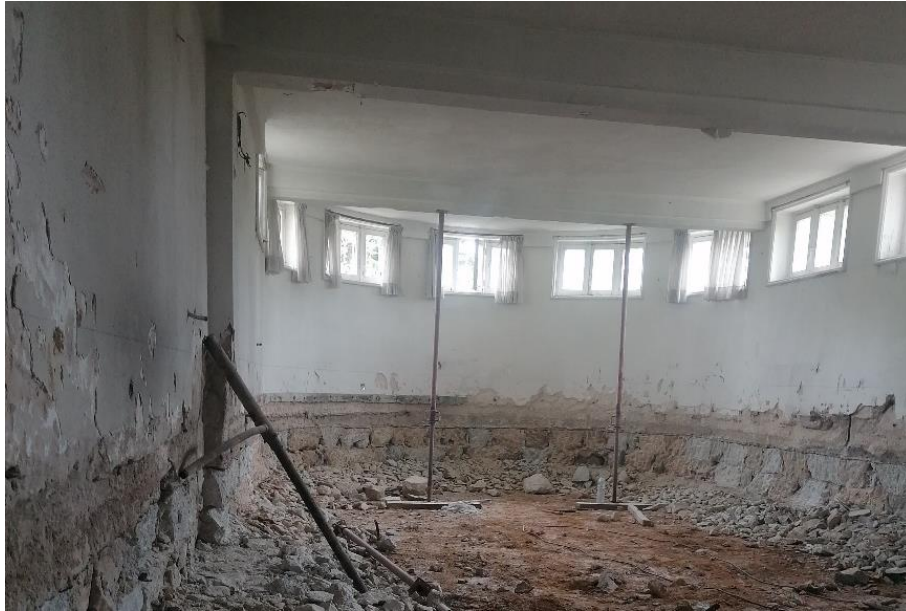
1. Remoção dos revestimentos/betão deteriorado. Na Figura 4-32 encontra-se uma das paredes antes da iniciação do processo de reparação. Na Figura 4-33 apresenta-se a parede sem os revestimentos;

Figura 4-32 – Parede antes de começar o processo de reparação (Extraído de: Telhabel, 2023b)

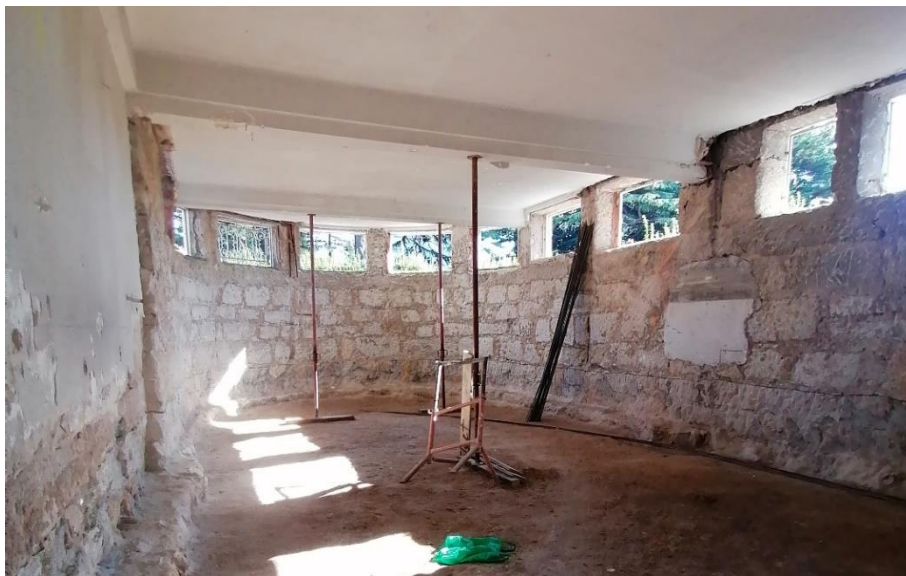
Figura 4-33 – Parede com os revestimentos retirados (Extraído de: Telhabel, 2023b)

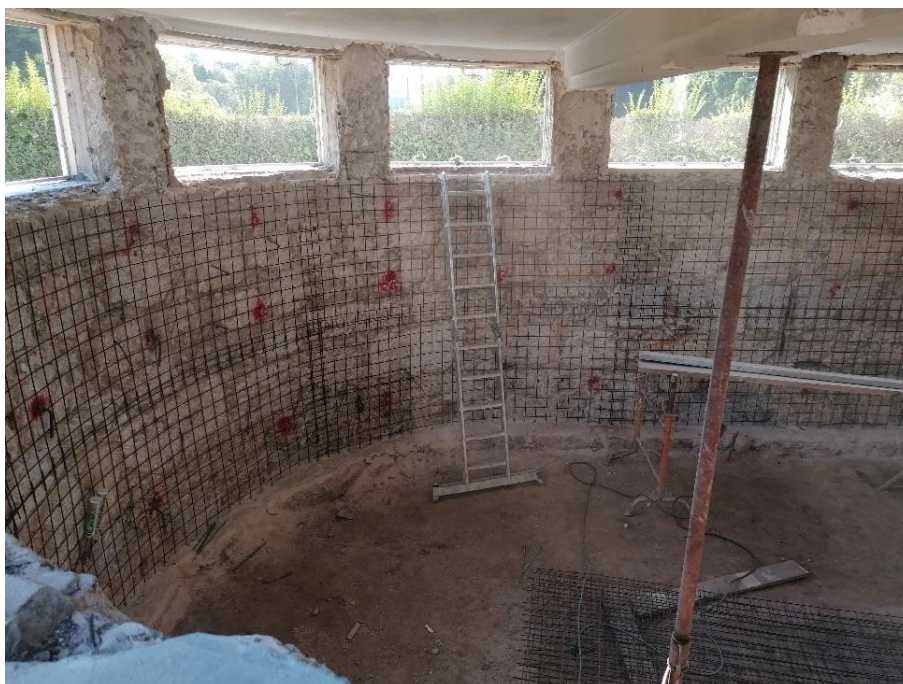
Figura 4-34 – Aplicação das armaduras nas paredes (Extraído de: Telhabel, 2023b)

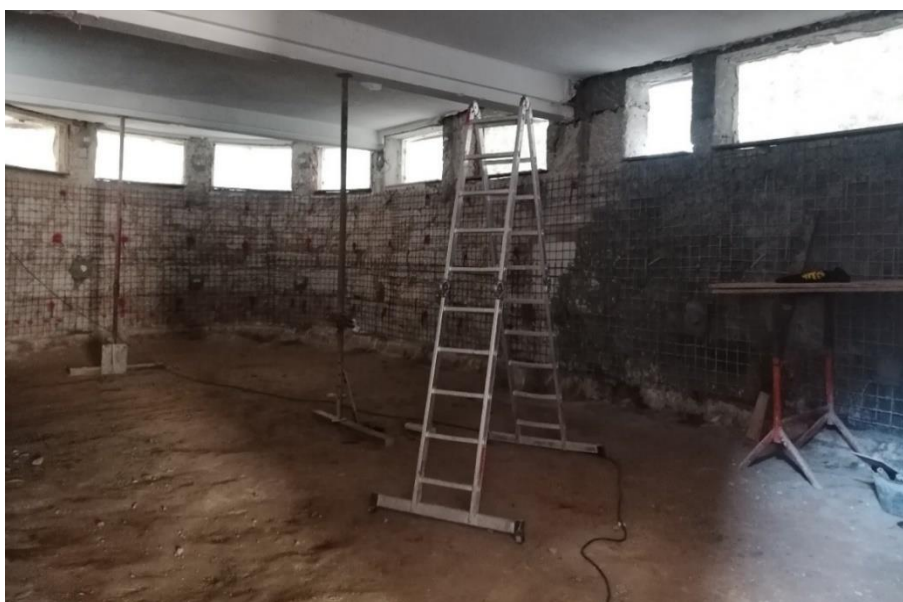
Figura 4-35 – Aplicação de betão projetado (Extraído de: Telhabel, 2023b)

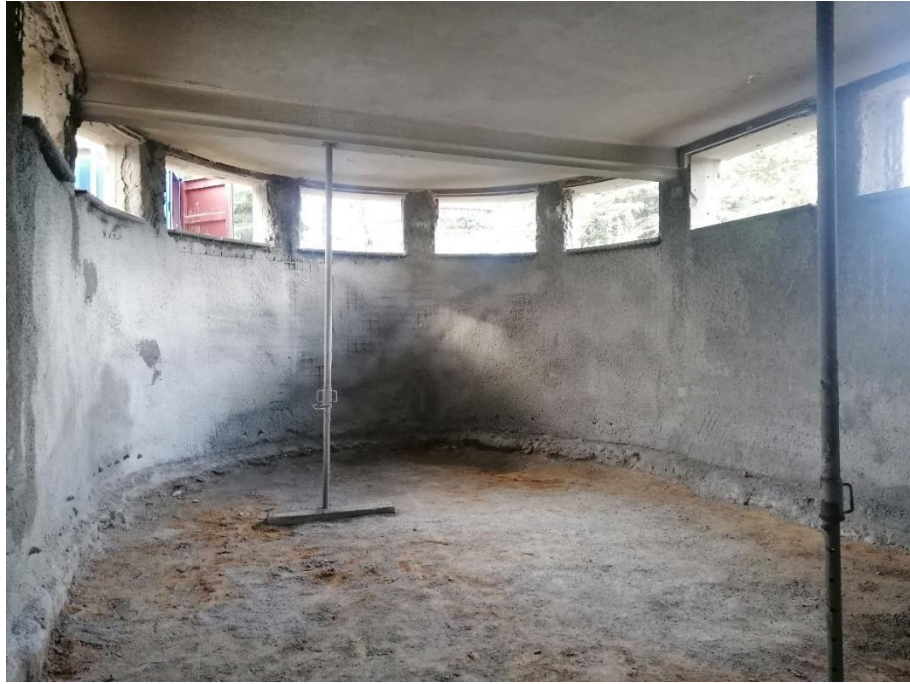
Figura 4-36 – Parede com betão projetado (Extraído de: Telhabel, 2023b)

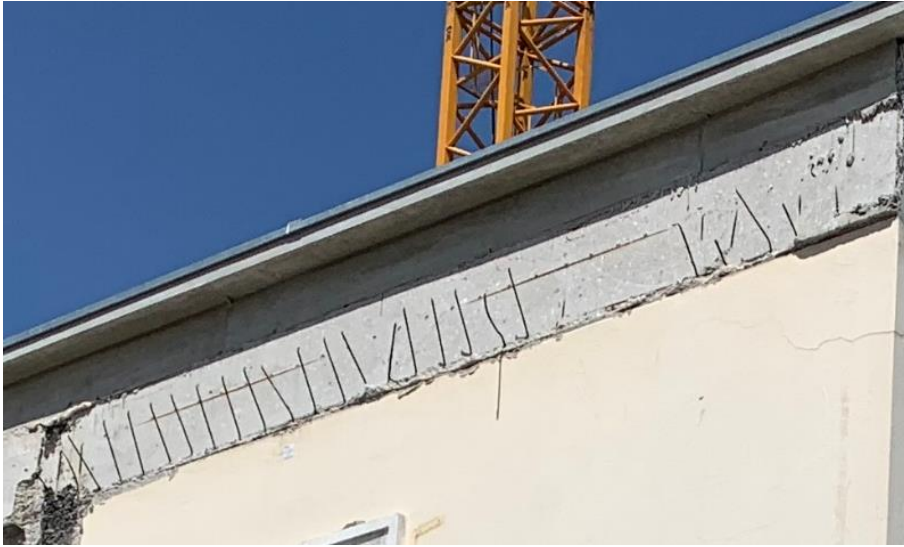
Figura 4-39 – Viga exposta antes da aplicação do microbetão

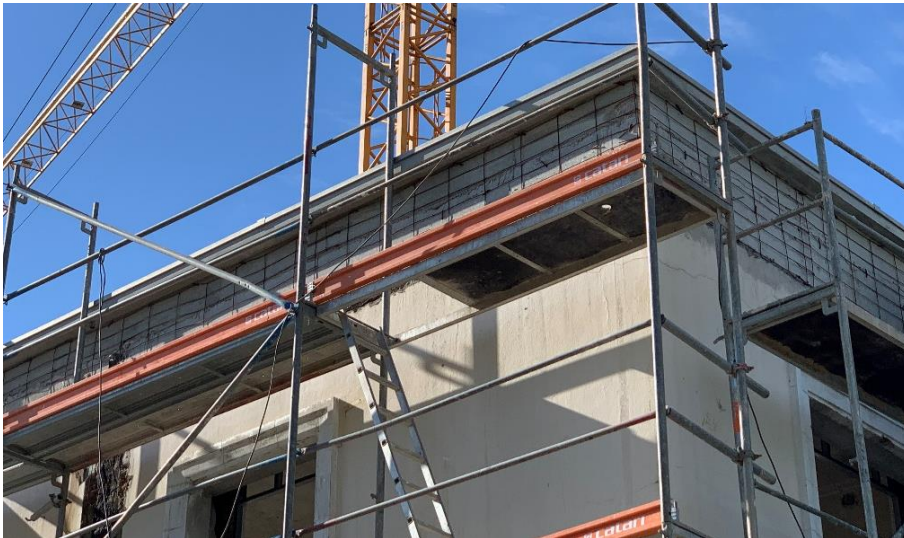
A Figura 4-40 apresenta a armadura colocada na viga.

Figura 4-40 – Colocação de armadura na viga

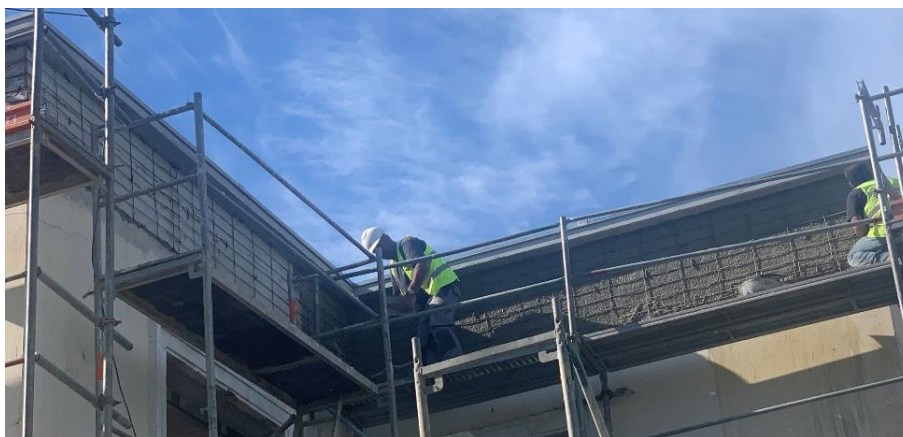
Figura 4-41 – Aplicação da primeira camada de microbetão

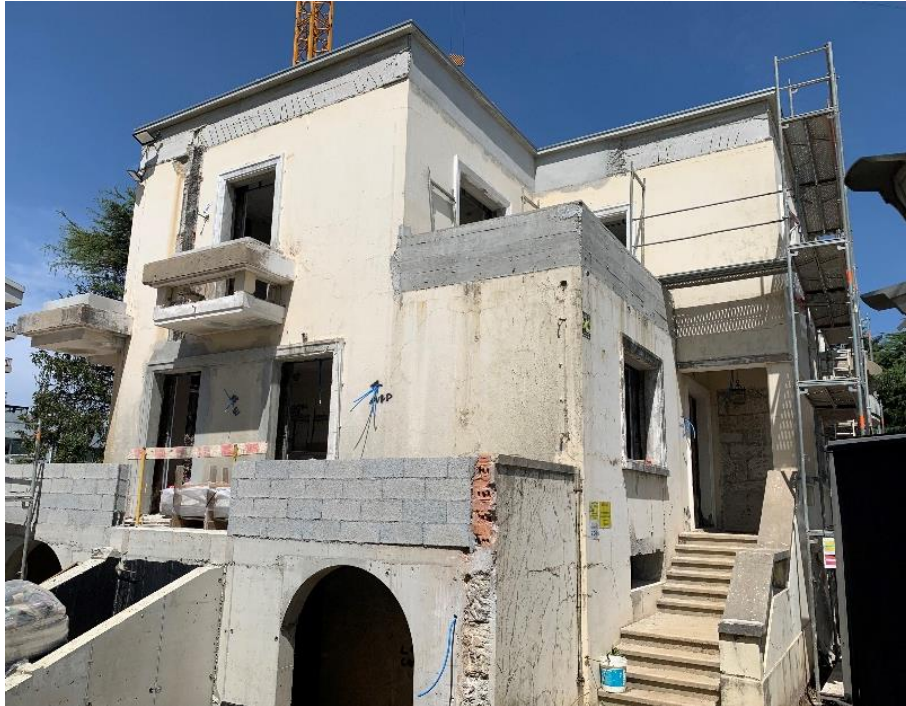
Como o edifício é antigo, este apresentava algumas fissuras. O procedimento utilizado em obra para a reparação consistiu na picagem em torno da fenda, criando uma superfície rugosa, para a posterior aplicação do microbetão nas mesmas. Na Figura 4-43 e Figura 4-44 estão apresentadas as imagens do edifício antes e depois do tratamento das fissuras.

Figura 4-43 – Fachada antes do preenchimento de fissuras

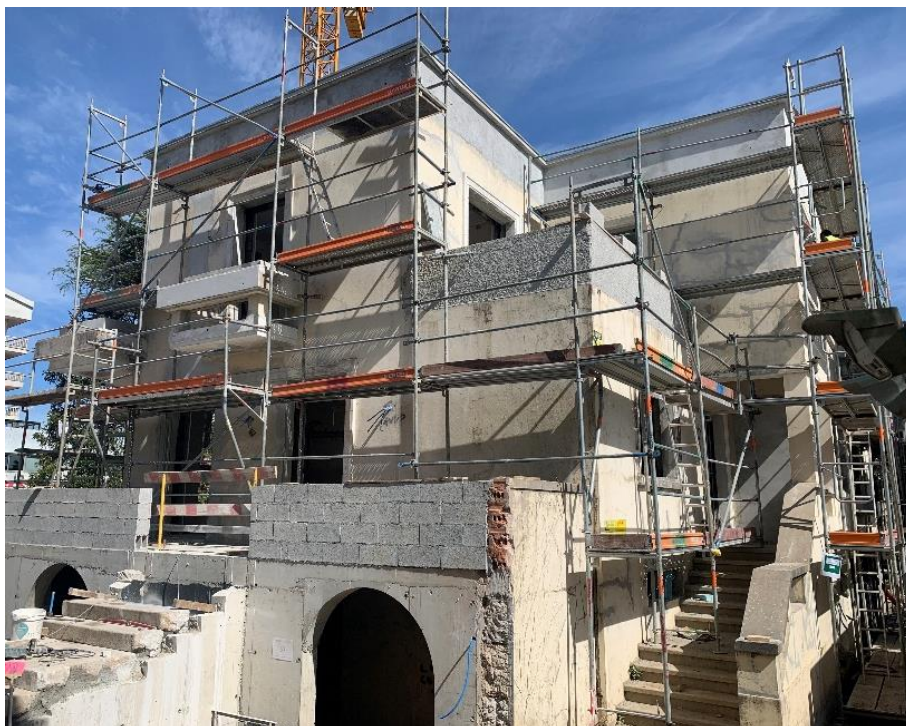
Figura 4-44 – Fachada depois do preenchimento das fissuras

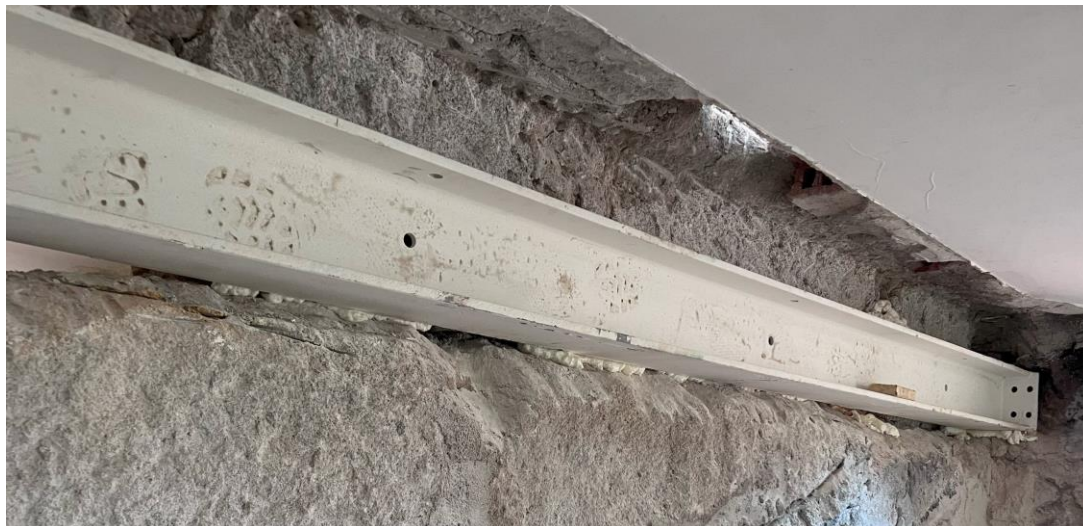
Figura 4-45 – Introdução de uma viga metálica na estrutura (Extraído de: Telhabel, 2023b)

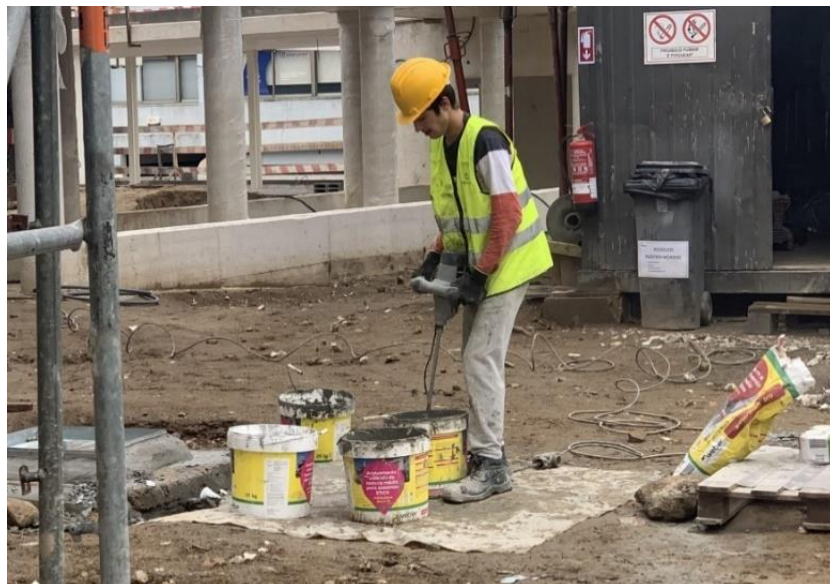
Figura 4-46 – Mistura do produto “Webertherm Pro” com água

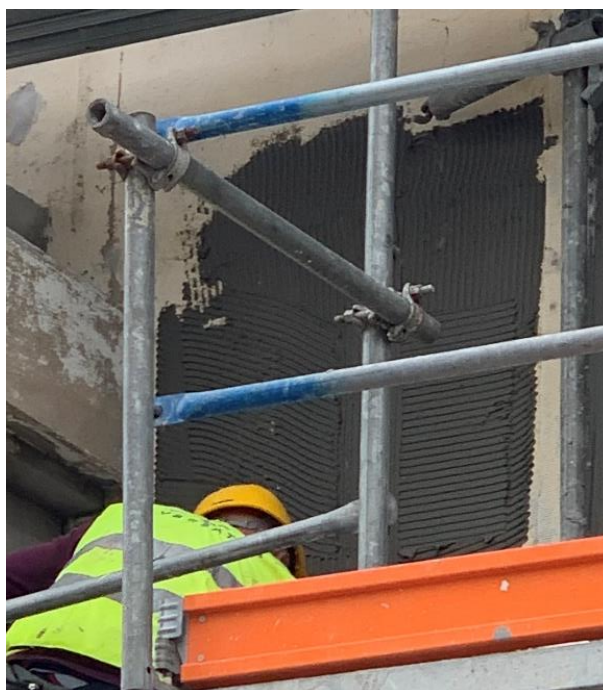
Figura 4-47 – Aplicação da 1.ª camada de argamassa “Webertherm Pro”

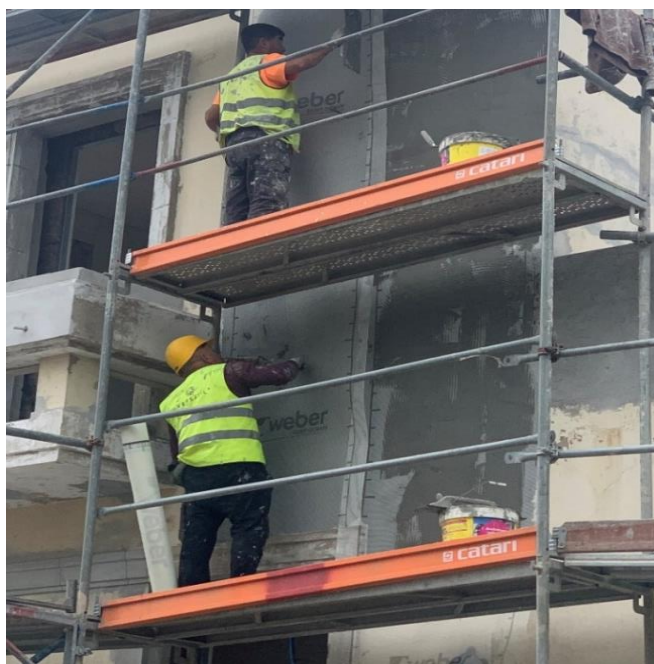
Figura 4-48 – Aplicação da rede sobre a 1.ª camada de argamassa “Webertherm Pro”

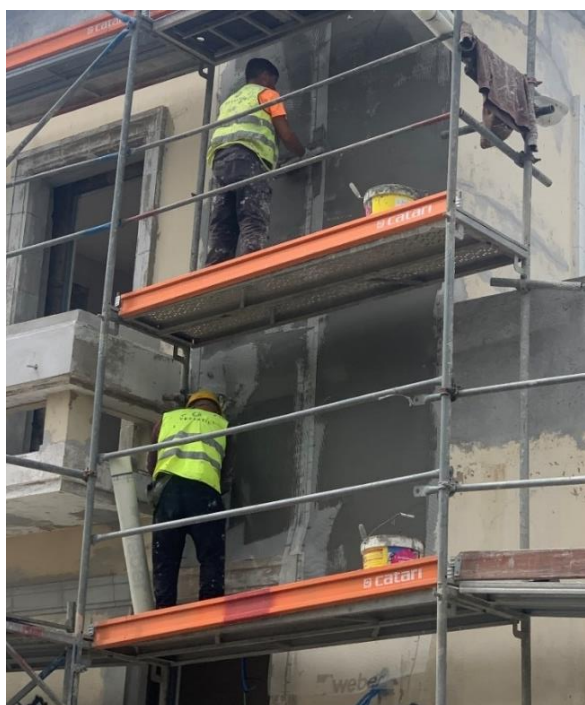
Figura 4-49 – Incorporar a “Webertherm rede normal” na argamassa “Webertherm Pro”
