# Análise de Processos Construtivos do Palacete Marechal 50 e Acompanhamento de Gestão de Obra

**MESTRE EM ENGENHARIA CIVIL – RAMO DE CONSTRUÇÕES**

Supervisor : Engenheiro Luís Silva (“Telhabel Construções, S.A.”)

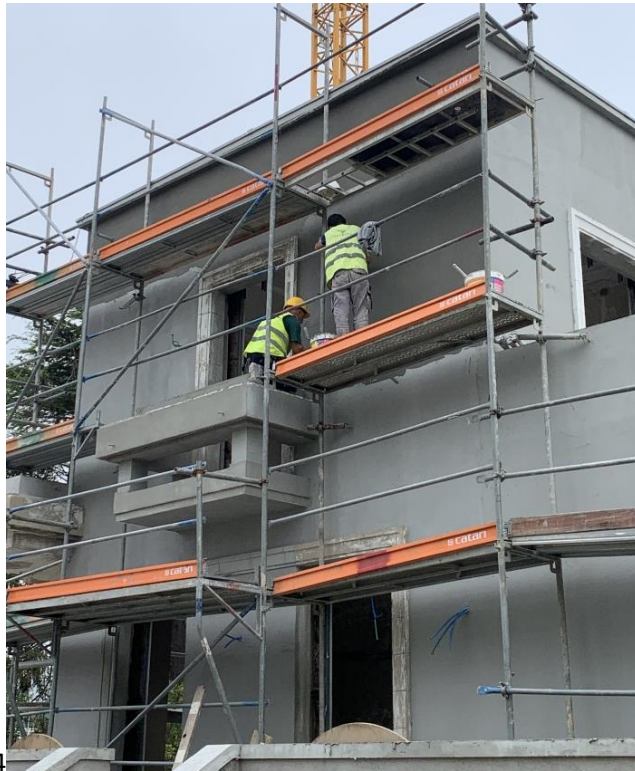
Figura 4-50 – Aplicação da 2.ª camada de “Webertherm Pro”

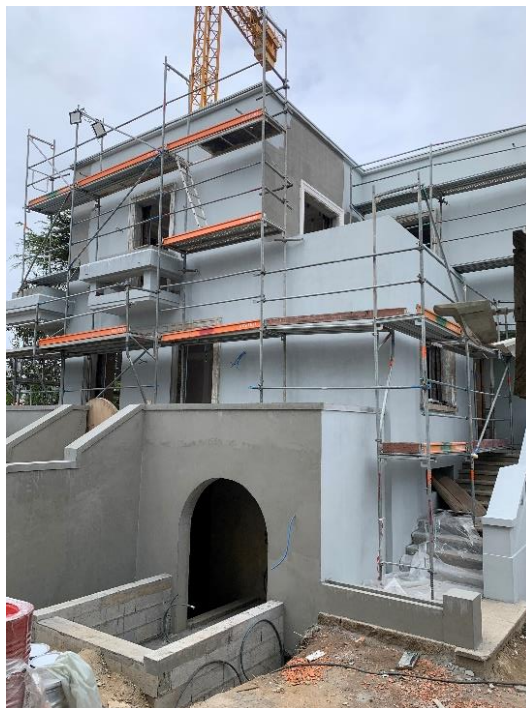
Figura 4-51 – Aplicação do primário “Weberprim Regulador”
