**Estudo geológico e geotécnico de taludes rochosos em S. Pedro da Afurada (Vila Nova de Gaia): contributos para a avaliação da estabilidade estrutural**

*Dissertação apresentada ao Instituto Superior de Engenharia do Porto para cumprimento dos requisitos necessários à obtenção do grau de Mestre em Engenharia Geotécnica e Geoambiente, realizada sob a orientação do Prof. Doutor Helder I. Chaminé, Professor Coordenador do Departamento de Engenharia Geotécnica do ISEP e da Dra. Maria José Afonso, Professora Adjunta do Departamento de Engenharia Geotécnica do ISEP.*

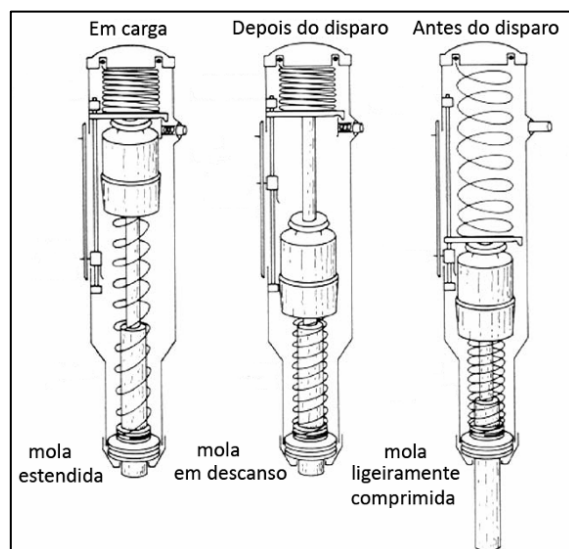
Figura 17 - Princípio de funcionamento do *Martelo de Schmidt* (adaptado de Basu & Aydin, 2004).

O ensaio em questão, permite avaliar de uma forma aproximada a resistência à compressão simples (a dureza do material rocha) através da medição do ressalto de uma massa de aço quando percutida sobre a superfície da rocha (figura 17). Para que o ensaio se realize em perfeitas condições, é essencial uma correcta limpeza do local de ensaio e a ausência de fissuras.

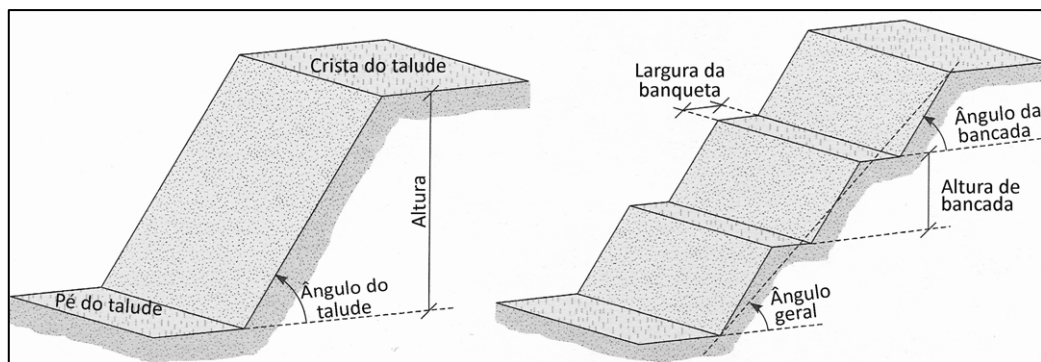
Figura 27 – Representação esquemática de taludes (adaptado de González de Vallejo et al., 2002)

Os taludes (figura 27) podem ser naturais — decorrentes de deslizamentos, desmoronamentos, por rotura e deslizamento da massa rochosa — ou artificiais, criados pelo Homem de modo a conceber plataformas que permitam a criação de estradas, caminhos-de-ferro ou construção (*e.g.*, edifícios). Os taludes artificiais são normalmente criados por escavação da rocha, por meios mecânicos ou com recurso a explosivos. Qualquer um destes métodos vai alterar a estabilidade do maciço rochoso, quer através da descompressão do maciço, quer pela sua exposição mais directa aos agentes atmosféricos, levando a processos de meteorização.

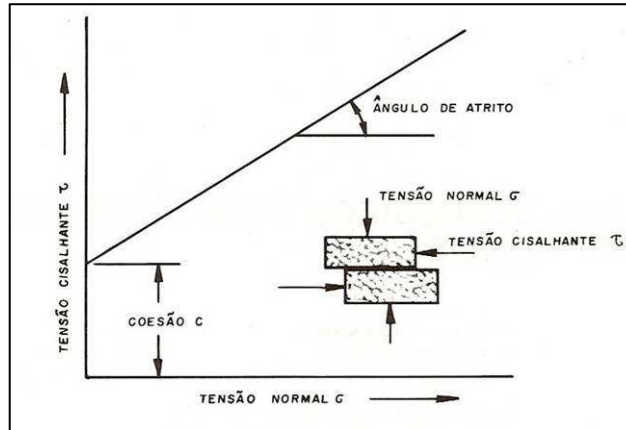
Figura 28 – Correlação entre a tensão de cisalhamento necessária para produzir escorregamento ao longo da descontinuidade e a tensão normal, que actua ao longo da mesma (adaptado de Hoek & Bray, 1981).

Relativamente aos factores geotécnicos, as propriedades geomecânicas mais significativas dos maciços rochosos são a coesão e o ângulo de atrito interno. Estes parâmetros encontram-se esquematizados na figura 28, que correlaciona as tensões normais e tensões tangenciais, num ensaio de corte directo (Hoek & Bray, 1981).

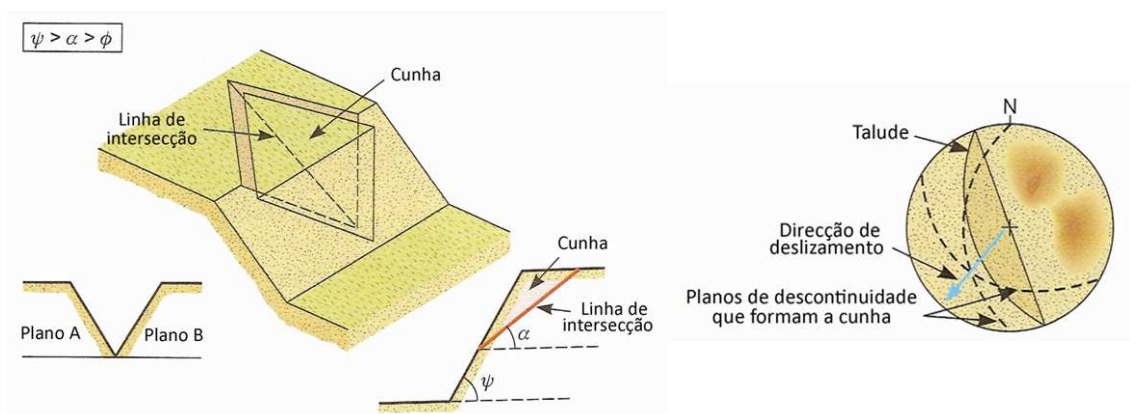
Figura 31 - Rotura em cunha devido à intersecção de duas descontinuidades (adaptado de González de Vallejo et al., 2002).

Para que aconteça este tipo de rotura, os dois planos devem aflorar na superfície do talude, cumprindo-se igualmente as condições referidas para a rotura planar ( $\psi > \alpha > \phi$ ), sendo neste caso  $\alpha$  a inclinação da linha de intersecção.

Geralmente, este tipo de rotura observa-se em maciços com várias famílias de descontinuidades, cuja orientação, espaçamento e continuidade determinam a forma e o volume da cunha (Wyllie & Mah, 2004).

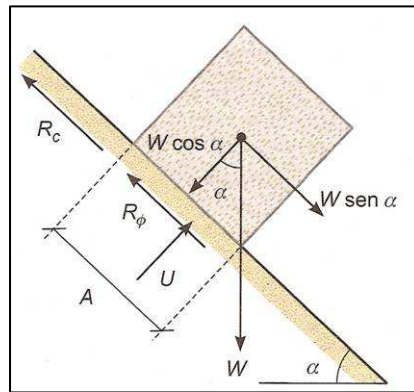
Figura 33 – Forças actuantes sobre uma superfície de rotura num talude (adaptado de González de Vallejo et al., 2002).

As forças que actuam sobre o plano de rotura ou deslizamento potencial, supondo que não existem forças externas a actuar, são as devidas ao peso do material,  $W$ , à coesão,  $c$ , e ao atrito,  $\phi$ , do plano (figura 33).

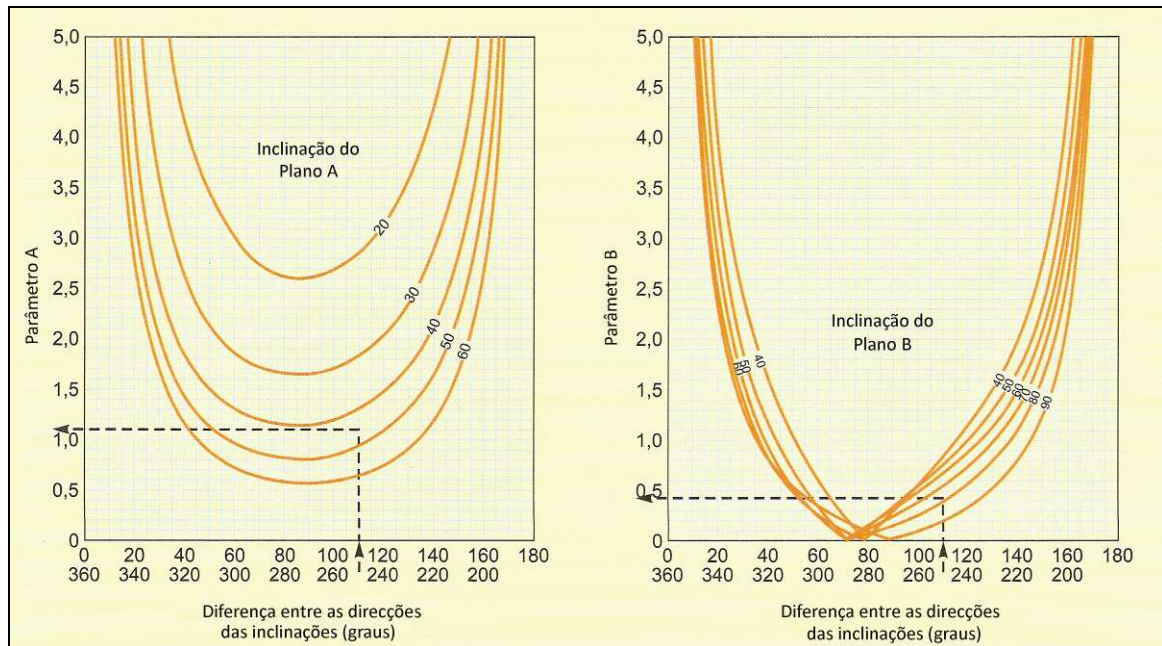
Figura 35 - Ábacos de Hoek & Bray (1981) para o cálculo do coeficiente de segurança de uma cunha (adaptado de González de Vallejo et al., 2002).

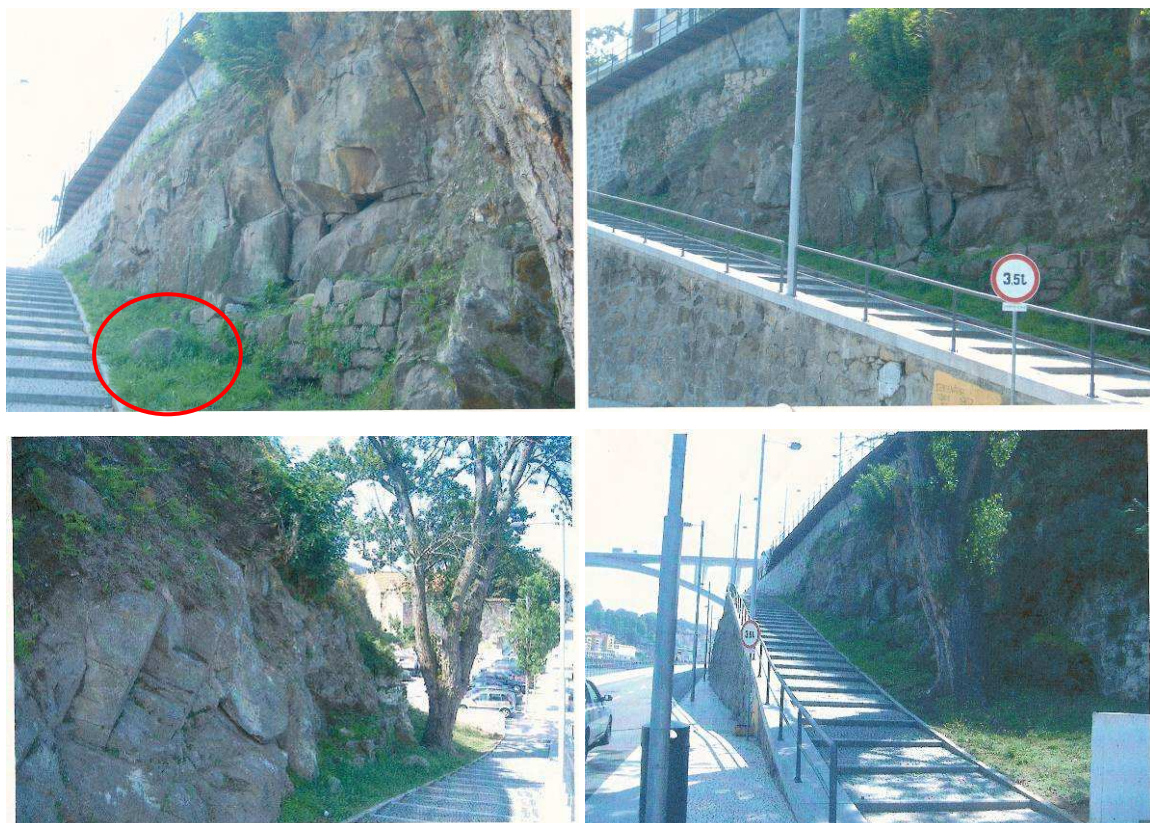
Figura 49 - Fotos do talude escadaria (Setembro de 2007), para ilustrar a exposição referida. O círculo vermelho representa um dos blocos das “pedras soltas” da queda de Julho de 2007.

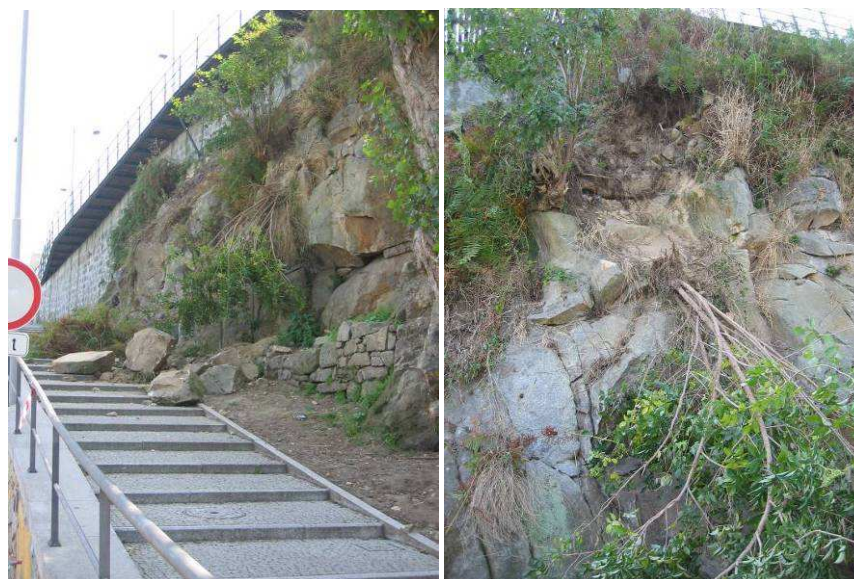
Figura 50 – Aspectos do talude da escadaria e dos blocos resultantes da queda de Agosto de 2008.

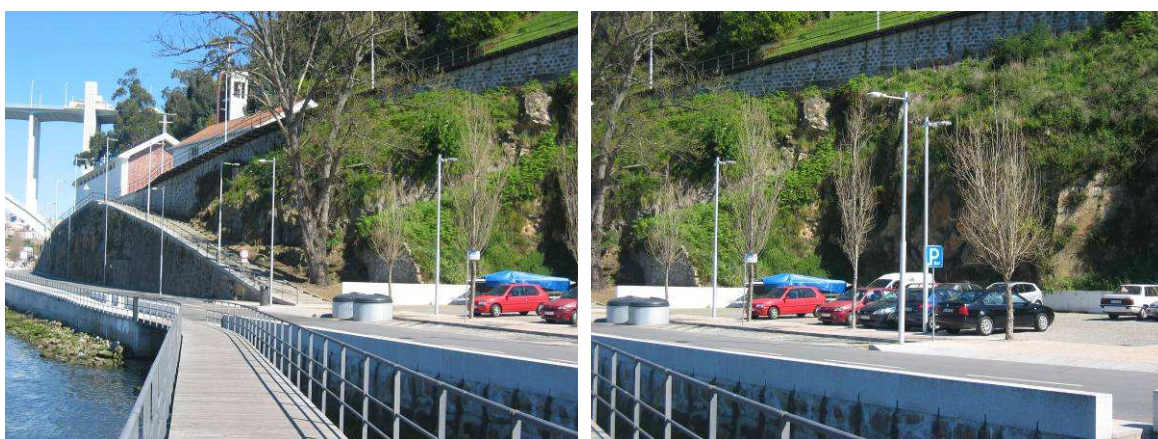
Figura 54 – Estado da vegetação no Talude da Escadaria (esquerda) e no Talude do Parque (direita).

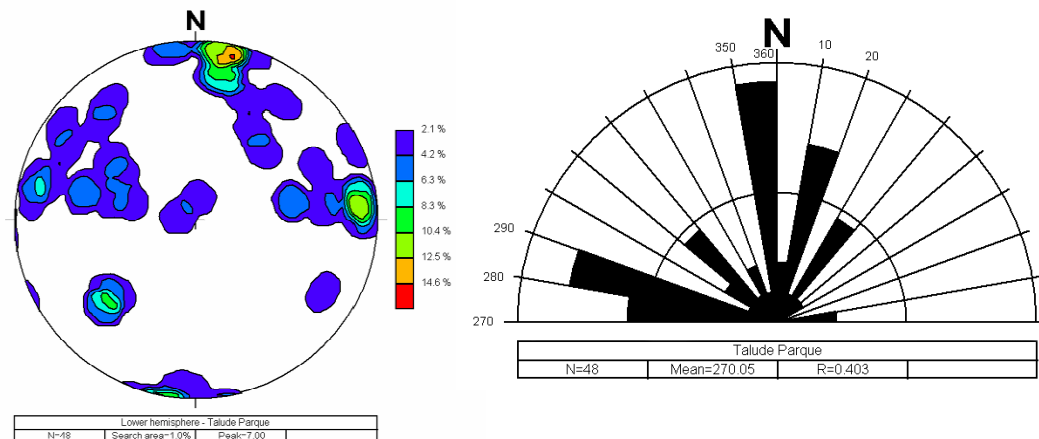
Figura 85 – Diagramas estruturais para a análise do talude parque.

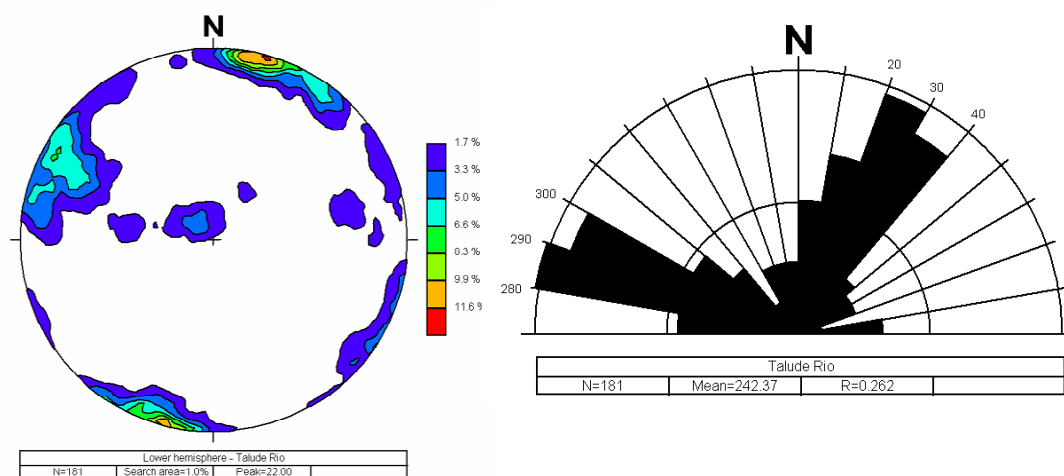
Figura 96 – Diagramas estruturais para a análise do talude rio.
