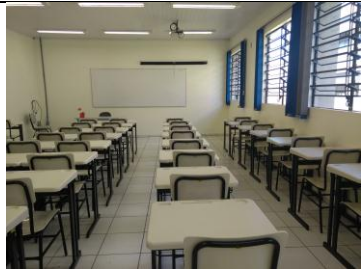
Figura 15: Vista geral de sala de aula Prédio G

A sala de aula está localizada em rota acessível, possibilitando o acesso às demais áreas do edifício.	✓
	Existe sinalização visual e tátil identificando as salas de aula.	✓
	No ambiente das salas de aula, não há contraste de cor entre piso, parede e móveis, que facilite a orientação de pessoas com baixa visão.	✗
	Ao longo do dia, o quadro/lousa não está sempre livre de incidência de luz que cause ofuscamento e dificulte a sua visualização.	✗
	Existe área de manobra junto à lousa (1,20m x1,20m para manobra de 90° e 1,50m x 1,20m para manobra de 180°).	✓
	Existe área de aproximação lateral junto à lousa.	✓
	O mobiliário (mesas e cadeiras) não possui dimensões que permitam seu uso com conforto de acordo com o tipo de usuários (ex.: baixa estatura, obesos).	✗
	Posição dos interruptores não está em altura entre 0,60 e 1,00 m.	✗
	Não há tecnologia assistiva para comunicação de usuário surdo/mudo na sala de aula.	✗

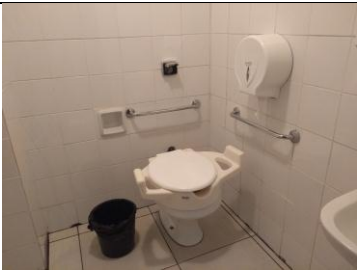
<p>incêndio.</p>	
<p>Figura 19: Sanitário acessível</p>	<p>Não tem barra de apoio da parede atrás da bacia a no máximo 0,11 m da sua face externa à parede.</p>	<p>✗</p>

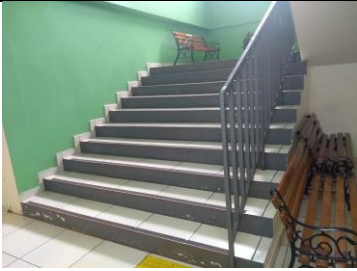
<p>Não há corrimãos e barras de apoio: seção em que a maior dimensão é 45 mm e a menor de 30 mm, com um arco livre útil de 270°.</p>	<p>✗</p>
<p>Figura 21: Escada com mais de 2,40 m sem corrimão intermediário</p>	<p>Não há corrimãos e barras de apoio afastados no mínimo 4,0 cm da parede ou do obstáculo.</p>	<p>✗</p>
	<p>Os corrimãos laterais não são contínuos, sem interrupção nos patamares das escadas e rampas e devem prolongar-se paralelamente ao patamar, pelo menos por 0,30 m nas extremidades.</p>	<p>✗</p>
	<p>Não Extremidades de corrimãos têm acabamento recurvado, fixadas ou justapostas à parede ou piso, desenho contínuo, sem protuberâncias.</p>	<p>✗</p>

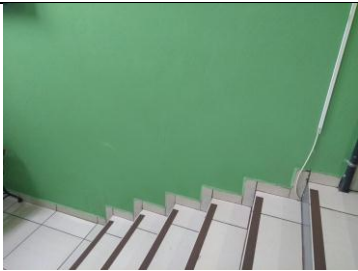
<p>Figura 22: Lateral da escada sem corrimão</p>	Não há corrimãos instalados em ambos os lados, a 0,92 m e a 0,70 do piso na escada.	✘
	Escadas com largura superior a 2,40 m não têm corrimão intermediário, interrompido quando o patamar é maior que 1,40m e têm espaçamento mínimo de 0,80 m entre o término de um segmento e o início da seguinte.	✘

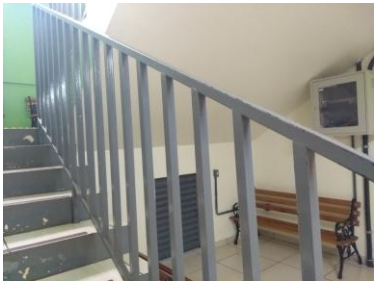
<p>Figura 23: Guarda corpo sem corrimão adequado</p>	Escada não isolada das áreas adjacentes por paredes não têm guarda-corpo associado ao corrimão.	✘
	O primeiro e o último degrau de um lance de escadas não estão a no mínimo 30 cm da área de circulação adjacente.	✘
	Patamares em mudança de direção têm dimensões iguais à largura da escada.	✓
	Degraus e escadas fixas em rotas acessíveis sem espelho vazado.	✓
	Largura das escadas de acordo com o fluxo das pessoas (NBR 9077).	✓
	As escadas são dimensionadas conforme Blondell.	✓
Plataforma Elevatória

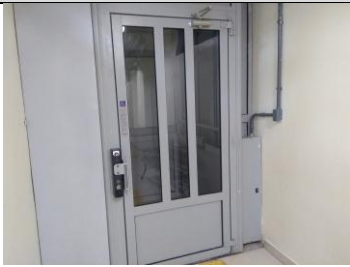
<p>Figura 24: Plataforma elevatória vertical</p>	Acesso ao segundo pavimento, além da escada, tem associada a esta, equipamento eletromecânico de transporte vertical.	✓
	A plataforma elevatória com caixa enclausurada (percurso fechado) vence desníveis de até 9,0 m.	✓
	A plataforma não possui dispositivo de comunicação para solicitação de auxílio nos pavimentos atendidos e no equipamento.	✘
	A plataforma de elevação vertical atende à ABNT NBR ISO 9386-1.	✓
Salas de Aula

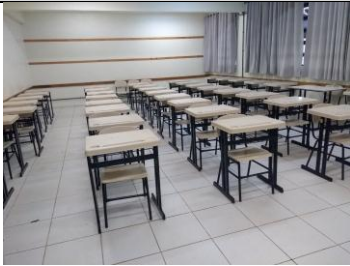
<p>Figura 25: Mobiliário da sala de aula</p>	As salas de aula estão localizadas em rota acessível, possibilitando o acesso às demais áreas do edifício.	✓
	Existe sinalização visual e tátil identificando as salas de aula.	✓
	Existe área de aproximação e área de manobra junto à lousa.	✓
	Ao longo do dia, o quadro/lousa não está sempre livre de incidência de luz que cause ofuscamento e dificulte a sua visualização?	✘
	O mobiliário (mesas e cadeiras) não possui dimensões que permitem seu uso com	✘

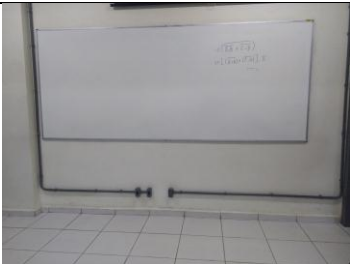
Figura 26: Lousa de sala de aula	conforto de acordo com o tipo de usuários (ex.: baixa estatura, obesos)	
	Não há tecnologia assistiva para comunicação de usuário surdo/mudo na sala de aula	X
	A posição dos interruptores está fora da faixa entre 0,60 e 1,00 m	X
	As tomadas estão posicionadas fora da faixa entre 0,40 e 1,00 m	X

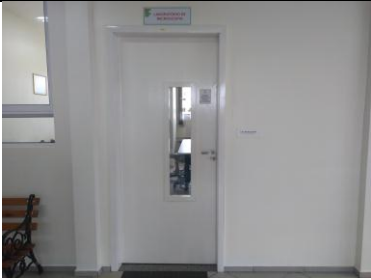
Figura 27: Porta com visor e sem batente na parte inferior	O acesso aos locais para atividades coletivas é efetuado por rota acessível.	✓
	Portas em rotas acessíveis não têm na parte inferior, inclusive batente, revestimento resistente a impactos provocados por bengalas, muletas e cadeiras de rodas, até a altura de 0,40 m a partir do piso acabado.	X
	Há possibilidade de identificar as diferentes atividades a partir de suporte informativo visual e tátil.	✓
	Nos ambientes complexos com mais de uma atividade, os diferentes setores são	✓

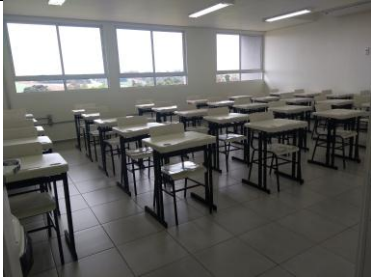
<p>Figura 36: Vista de sala de aula do Prédio I</p>	<p>As salas de aula estão localizadas em rota acessível, possibilitando o acesso às demais áreas do edifício.</p>	<p>✓</p>
	<p>Existe sinalização visual e tátil identificando as salas de aula.</p>	<p>✓</p>
	<p>O mobiliário (mesas e cadeiras) não possui dimensões que permitem seu uso com conforto de acordo com o tipo de usuários (ex.: baixa estatura, obesos).</p>	<p>✗</p>
	<p>No ambiente das salas de aula, não há contraste de cor entre piso, parede e móveis, que facilite a orientação de pessoas com baixa visão.</p>	<p>✗</p>
	<p>Não há tecnologia assistiva para comunicação de usuário surdo/mudo na sala de aula.</p>	<p>✗</p>
	<p>A posição dos interruptores está fora da faixa entre 0,60 e 1,00 m.</p>	<p>✗</p>

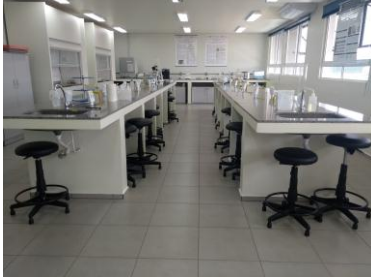
<p>Figura 37: Vista geral Laboratório de Química</p>	<p>Os laboratórios estão localizados em rota acessível, possibilitando o acesso às demais áreas do edifício.</p>	<p>✓</p>
	<p>Existe sinalização visual e tátil identificando os laboratórios.</p>	<p>✓</p>
	<p>Há pelo menos uma mesa sem obstáculos, como pés, gaveteiros, bancos fixos, com vão livre de 73 cm do pé ao tampo, que permita a aproximação de uma pessoa em cadeiras de rodas.</p>	<p>✓</p>
	<p>Os laboratórios atendem alunos de diferentes estaturas e suas mesas e cadeiras não se adaptam às dimensões de todos os usuários.</p>	<p>✗</p>
	<p>As pias existentes nos laboratórios estão em bancadas com alturas superiores ao alcance manual.</p>	<p>✗</p>
	<p>No ambiente dos laboratórios, não há contraste de cor entre piso, parede e móveis, que facilite a orientação de pessoas com baixa visão.</p>	<p>✗</p>
