## **Estudo de soluções para fundações de arruamentos**

# **ESTUDO DE SOLUÇÕES PARA FUNDAÇÕES DE ARRUAMENTOS.**

Relatório de Estágio submetido para satisfação parcial dos requisitos do grau de  
**MESTRE EM ENGENHARIA CIVIL – RAMO DE INFRAESTRUTURAS.**

Supervisor: Abel Tavares Abrantes (Engenheiro na Divisão e Conceção de Arruamentos e espaços públicos - Câmara Municipal de Vila Nova de Gaia).

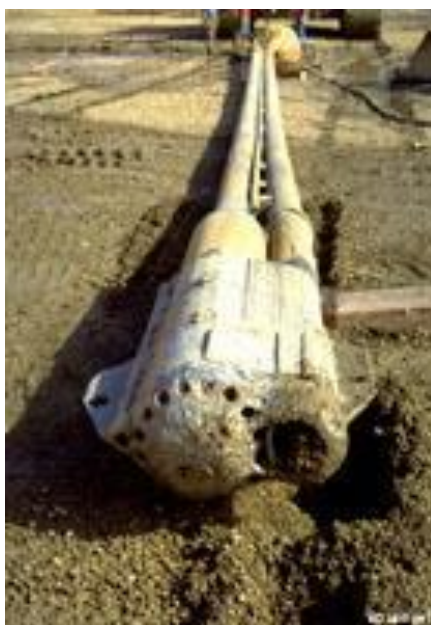
- “Bottom feed method” – Na qual a brita é adicionada no espaço criado, pela ponta da sonda, a partir de um tubo adjacente e acoplado à mesma. Na Figura 2.6 ilustra-se um equipamento de fornecimento inferior da brita (Domingues, 2006).

Figura 2.6 – “Bottom feed method” – Alimentação inferior (Keller Group, catálogo).

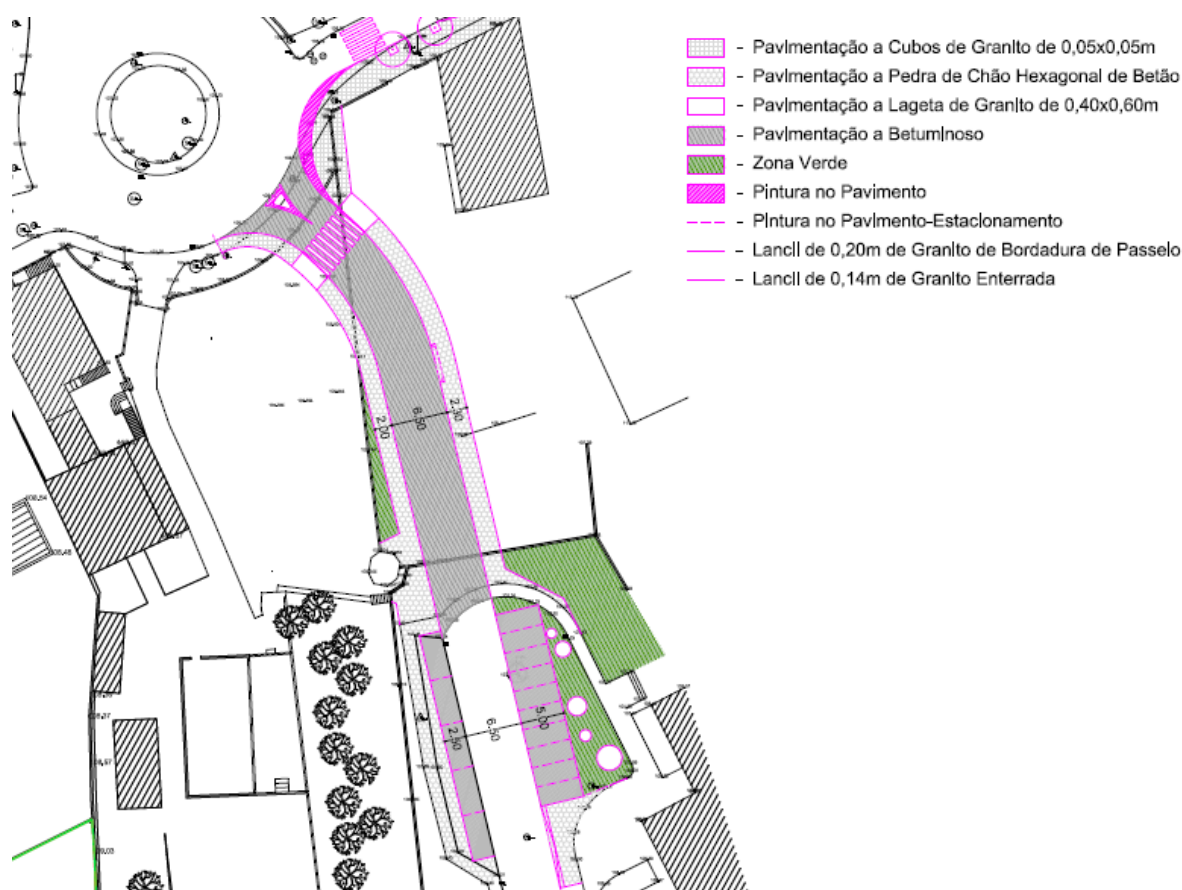
Figura 3.2 – Planta do Traçado a ser implementado para estabelecer a ligação entre a Rua D. Pedro V e a Rua Amaro da Costa.

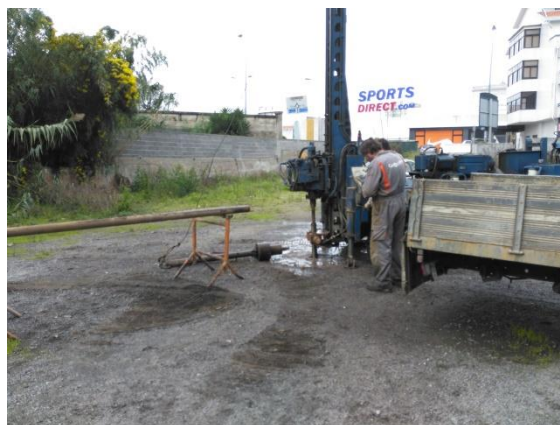
Neste projeto foi realizado, *a priori*, uma prospecção geotécnica idealizada pela empresa Geoprolífero, remetente aos dias 25 e 26 de Novembro de 2015 (ver Figura 3.3 – Ensaio de Prospecção realizado), com o objetivo de se obter um reconhecimento lito-estratigráfico e uma caracterização geotécnica dos terrenos existentes na área de afetação do Projeto, com intuito de fornecer à equipa projetista, parâmetros úteis para a escolha da técnica de fundações a ser adotadas para o dimensionamento da fundação da via, e eventuais muros de suporte de terras, em betão armado ou gabiões, e taludes de aterro ou escavação.

Figura 3.3 – Ensaio de Prospecção realizado.

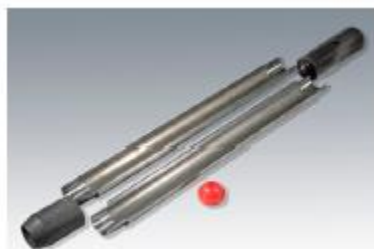
A prospecção geotécnica foi executada com recurso a um amostrador de Terzaghi (identificado na Figura 3.4), de reconhecida aplicabilidade na caracterização geomecânica de solos, e exerce um impacto no solo provocado por uma massa de 63,5 kg (Penetrómetro semi-automático TECSO PILCON) a partir de uma altura de queda de 76 cm. Este procedimento, para além de possibilitar a recolha de uma amostra integral do terreno ensaiado, permite retirar características de comportamento mecânico, do material, tais como: ângulo de atrito interno, coesão, módulo de deformabilidade, tensão de contacto admissível, entre outros.

Figura 3.4 – Amostrador de Terzaghi utilizado durante os ensaios.

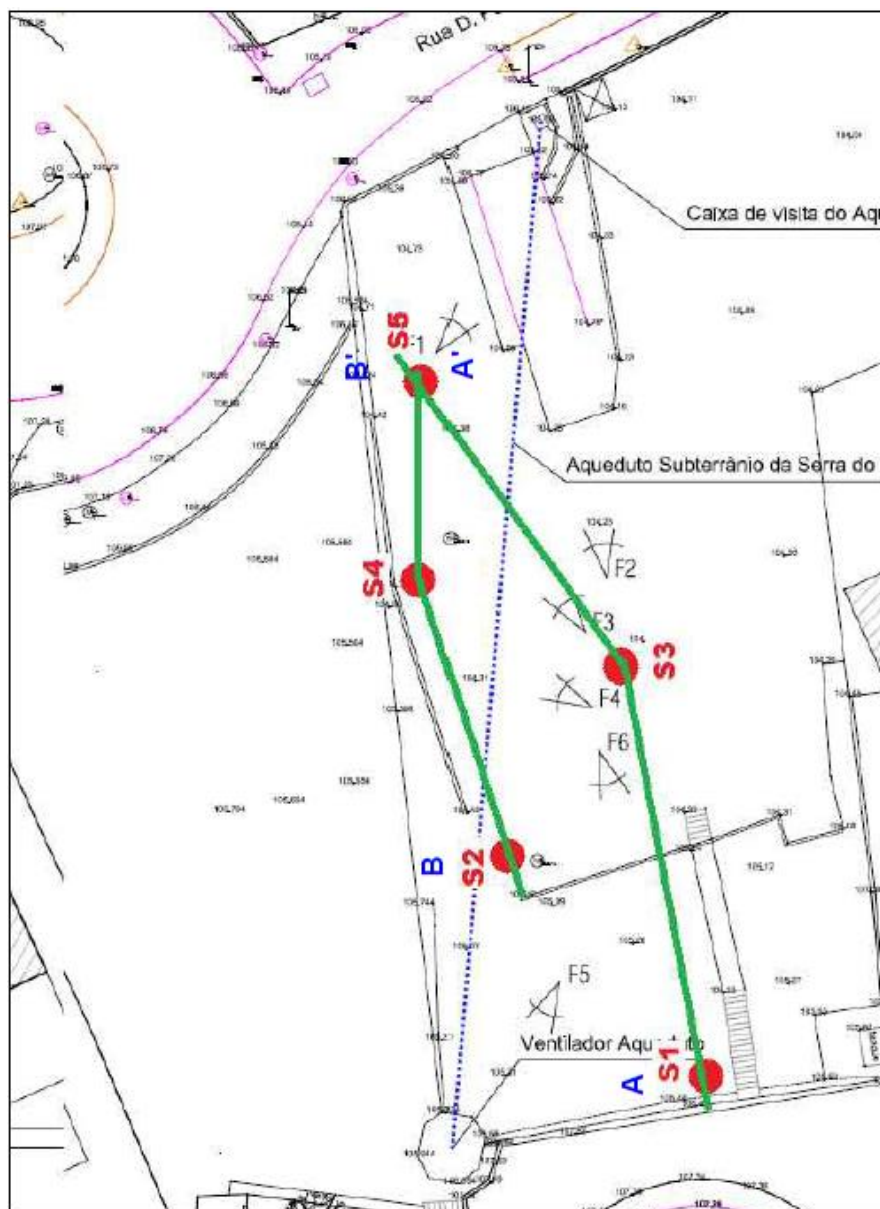
Figura 3.9 – Planta de Localização das sondagens realizadas no Prolongamento da Rua Amaro da Costa (Relatório Geotécnico da Geoprolífero).

Na Figura 3.9 é apresentado o local onde foram realizadas as diversas sondagens. De referir que estas sondagens ao não se localizarem todas no mesmo plano, originam a criação de dois alçados, apresentados na Figura 3.10 e Figura 3.11, nas quais se pode visualizar dois perfis interpretativos sobre os horizontes das diversas zonas geotécnicas apresentadas.

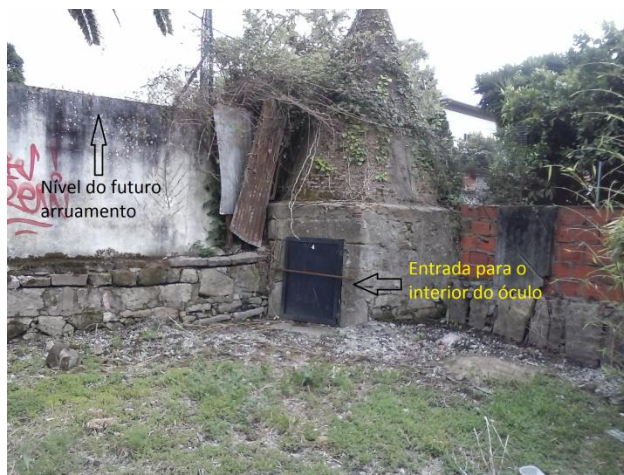
Figura 3.13 – Entrada para Óculo do aqueduto subterrâneo.

- Existência de um óculo (ver Figura 3.12), muito próximo do traçado da estrada a ser realizada, que serve para que sejam feitas manutenções periódicas, ao aqueduto subterrâneo de transporte de água para a Serra do Pilar que se encontra em uso exclusivo pelo exército português. Como a cota da rasante irá aumentar cerca de 2m em relação ao terreno natural existente, se não se prever uma estrutura de suporte as tensões que serão transmitidas pelo volume de terras e pela nova infraestrutura, estas irão descarregar diretamente na parede do óculo, podendo causar problemas no funcionamento do mesmo. Por outro lado, terá de se criar um espaço suficiente para que se possa ter acesso ao óculo, devido à entrada, para o mesmo se encontrar à cota do terreno natural. Portanto, deverá antecipar-se, para além de um muro de suporte, também uma escada técnica para que sejam previstas as manutenções necessárias. Na Figura 3.13 demonstra-se o desnível existente entre o futuro prolongamento da rua, bem como a forma como se acessa ao interior do óculo. Outro ponto a salientar é o

próprio estado em que este óculo se encontra, já que pelo aspeto exterior parece ser muito antigo, todavia como não se teve acesso ao mesmo não se consegue saber qual o estado do interior. Portanto, posto isto, acaba por de se ter de considerar uma técnica que não gere grandes vibrações no terreno e que possa desencadear um colapso da estrutura e de uma parte do ramal de transporte de água.

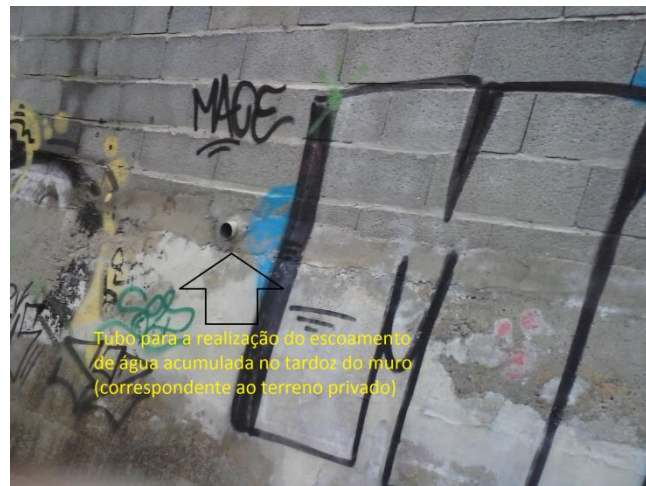
- Drenagem da água pluviais, retidas no terreno privado, pois como se encontra a uma cota inferior ao arruamento existente, a única forma de efetuar a drenagem da mesma era por escoamento realizado a partir de tubagem executada no muro de separação entre o terreno em questão e o terreno envolvente, no qual se pretende implementar o arruamento futuro, visto que este se encontrava a uma cota inferior, como se pode visualizar na Figura 3.14. Portanto, com a nova implementação, o terreno privativo fica a uma cota inferior, impedindo o escoamento de se realizar do mesmo modo, já que o corpo do aterro irá criar uma barreira, à sua passagem. Como forma de solucionar este problema apenas se colocam duas soluções plausíveis, que são: a criação de uma central de bombagem da água vença o desnível, positivo, imposto pela nova obra a ser realizada, sendo o pagamento da energia, consumida pelo equipamento, feito pelos

proprietários do referido terreno; ou a idealização de uma ramal de ligação que escoe a água diretamente para a rede de águas pluviais pública. Como a cota da rasante encontra-se a uma cota superior, a ligação deverá ser feita numa cota no qual a soleira da caixa de visita esteja a uma cota inferior à cota do terreno no interior do jardim da moradia. Por vezes esta solução não é aplicada, já que existe uma lei que impede a ligação de ramais provenientes de uma zona privada diretamente para a caixa de visita, do ramal público, devido a problemas que possam surgir se houver um entupimento do ramal principal de águas pluviais, existindo assim um retorno das águas, inundando o pátio da vivenda. Todavia, esta solução foi tida em atenção, admitindo-se a colocação de uma válvula antirretorno como forma de bloquear a passagem das águas para montante do novo ramal a implementar;

Figura 3.14 – Mecanismo de escoamento de água do terreno privado.

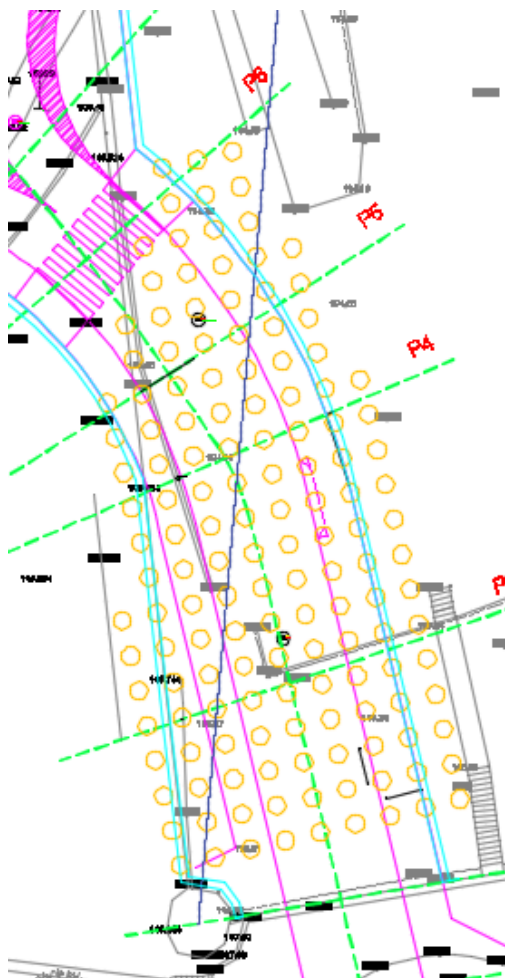
Posto isto, as colunas de brita serão realizadas numa extensão de 45m, variando o número transversal de estacas de 4 a 9 e serão colocadas um total de 146 colunas dispersas pela zona que, por um lado afeta a camada de, tal como se pode observar na Figura 3.16.

Figura 3.16 – Localização do conjunto de colunas de brita. Camada de brita destacada a amarelo.

De destacar a existência do aqueduto pode inviabilizar esta hipótese, pois como estas estão espaçadas de 2m, formando malhas quadradas, se o aqueduto se encontrar muito próximo da superfície (admitindo que se encontra na zona argilosa) há uma grande possibilidade de algumas das colunas intersectarem com o aqueduto, destruindo-o por completo. Por outro lado se este se encontrar a uma cota inferior o bolbo de pressões gerado no final de cada estaca, mesmo que pequeno, poderá gerar tensões suficientes para ocorrerem deslocamentos no aqueduto, algo que não poderá ser verificado.

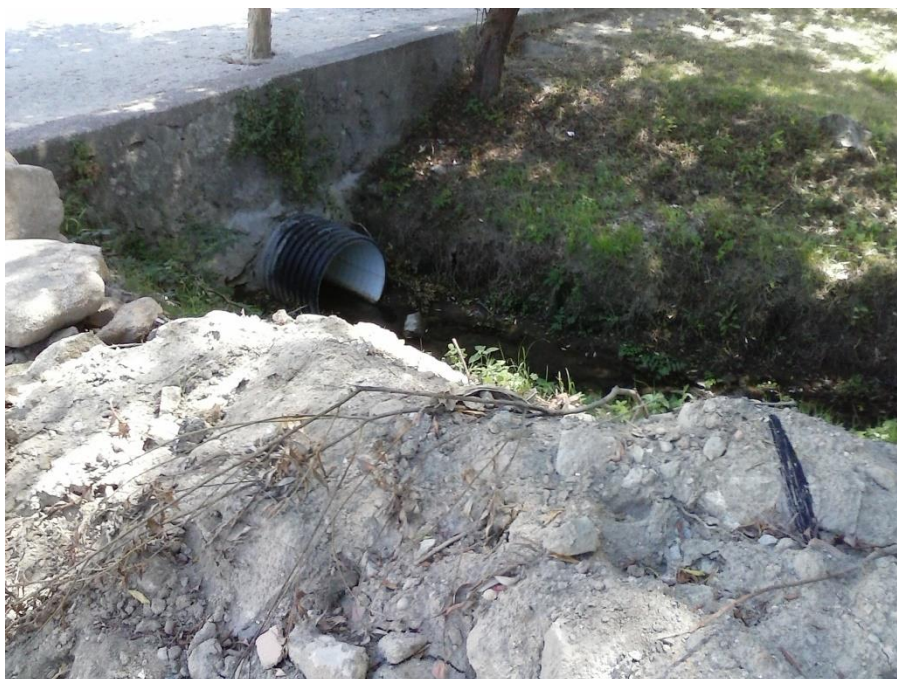
- Duas passagens hidráulicas – Isto implica que tal como foi especificado no ponto anterior, que o terreno possui água em movimento. O reforço da fundação do novo arruamento deverá: criar uma base estável para o pavimento rodoviário e suas diversas camadas constituintes e não formar uma barreira para a circulação da água. Na Figura 3.23 pode-se verificar uma das passagens hidráulicas existentes no local;

Figura 3.23 – Passagem hidráulica existente (km 0+110).

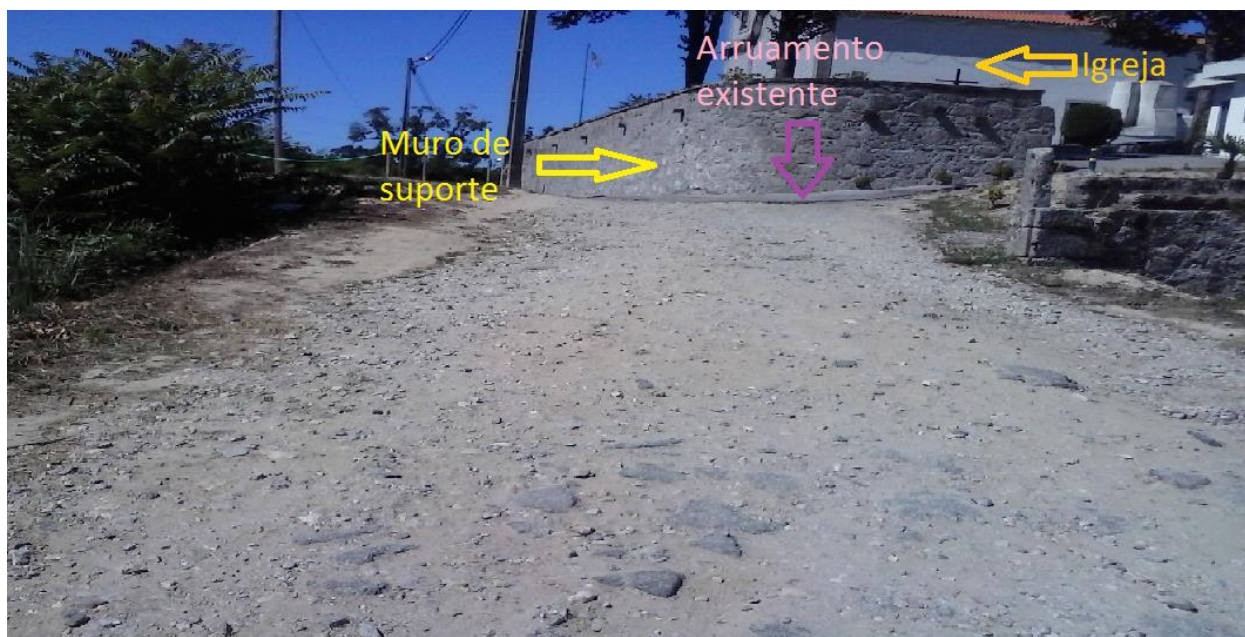
Figura 3.25 – Alguns marcos condicionantes existentes no local de implantação do novo arruamento: Igreja do Paraíso, muro de suporte em alvenaria de pedra, arruamento existente que será mantido.

1. A indústria que se encontra no local, que irá condicionar a obra tanto em efeito temporal (deverá se realizar o arruamento em duas etapas distintas), e condicionará o espaço para a colocação de uma possível camada de aterro mais alargada. Ou seja, como forma de suprimir possíveis deslocamentos diferenciais recorre-se, muitas vezes, ao alargamento da plataforma de aterro. Como a indústria se encontra muito próxima da nova via, inviabilizará esta solução, pois era necessário atuar no terreno da mesma, visualiza na Figura 3.24. Outro aspeto importante a salientar é a existência igreja que, tal e qual a industria também poderá acarretar alguns problemas aquando da escolha de uma solução viável para implementar esta via, tendo em atenção que se irá encontrar desnivelada com o arruamento, como se ilustra na Figura 3.25;

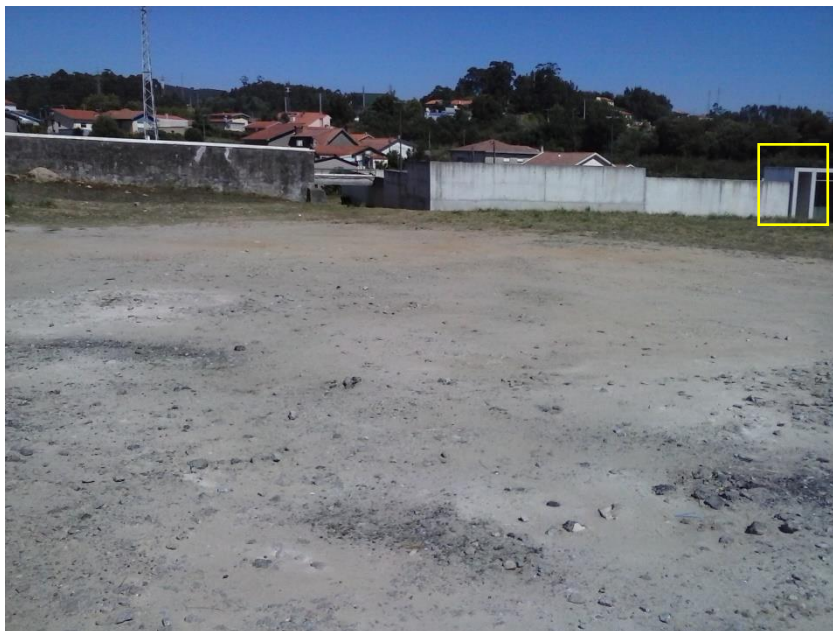
Neste projeto, a principal questão a resolver prendia-se na colocação de uma camada de “rachão”, tendo em vista as ações recomendadas pela GEOMA. Uma dessas atividades, consistia que nos primeiros 125m de extensão não se devia escavar em demasia, visto que o nível freático encontra-se muito próximo da superfície, levando a que se o aterro permanecesse em contato, permanente, com a água haveria uma retirada dos finos do solo por migração causada pela percolação e, conseqüentemente um abate do corpo do aterro, condicionando desta forma, o arruamento. Outros cuidados a ter seriam que perto do cemitério (Ver Figura 3.27) existe uma zona de aterro de más

características de suporte que deverá ser removido na sua totalidade, tendo esta uma espessura de 4m, até se atingir um material de boas características de suporte.

Figura 3.27 – Aterro de más características portantes, a ser removido (entrada do cemitério assinalada pelo quadrado amarelo).

- A própria necessidade de se retirar o material de aterro de 4m de espessura, que existe no local próximo do cemitério, como é apresentado na Figura 3.27 – Aterro de más características portantes, a ser removido (entrada do cemitério assinalada pelo quadrado amarelo)., leva a que haja enormes volumes de terras a serem retiradas, sendo que um dos valores que representa um maior orçamento é o próprio volume de escavação e sua substituição por material de aterro.
