Estudo dos mecanismos de desgaste de ferramentas revestidas na maquinagem de aços pré-tratados para moldes

**Dissertação para obtenção do Grau de Mestre em
Engenharia Mecânica, Área de Especialização em
Construções Mecânicas**

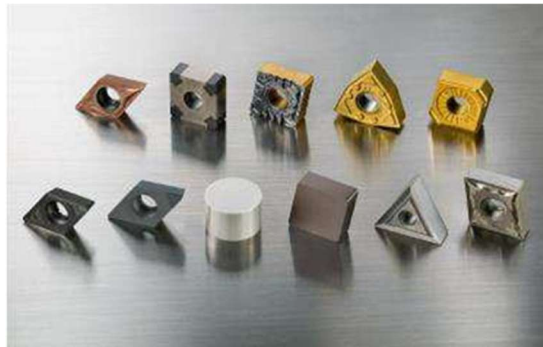
As fresas de insertos como o nome indica, possuem insertos de diferentes materiais nas arestas de corte da fresa. Estes insertos são bastante económicos e podem ser aplicados a uma grande variedade de processos. Normalmente são produzidos a partir de material mais frágil, como cermets, diamante e materiais cerâmicos. Devido a este facto as suas arestas de corte não podem ser perfeitamente afiadas, já que levaria à fratura do componente [8].

Figura 3 - Diferentes geometrias das pastilhas de corte [28].

Diferentes tipos de insertos e uma ferramenta de corte com insertos podem ser observados na Figura 3 e Figura 4, respetivamente.

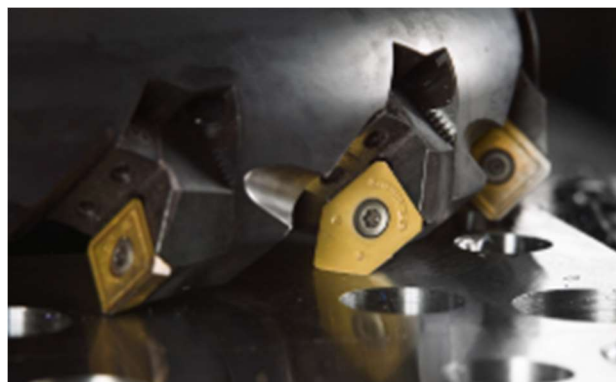
Figura 4 - Ferramenta de corte com insertos [28].
