**Direção de Obra e Controlo de
Materiais**

**Controlo da Qualidade e do
Desperdício de Betão**

**Dissertação para obtenção do Grau de Mestre em
Engenharia Civil, Área de Especialização em
Gestão da Construção**

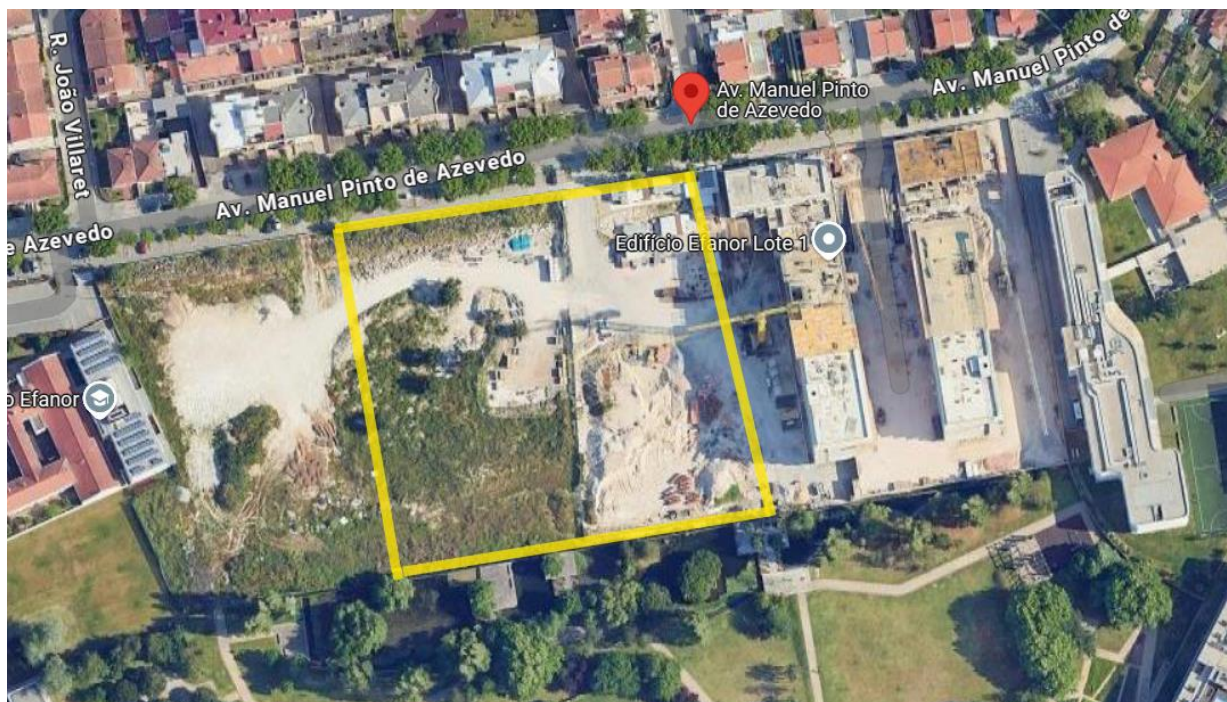
Figura 6 - Envolvente do Lote 2

A envolvente do Lote que irá ser acompanhado (Lote 2) está identificado pelas linhas a amarelo na figura 6.

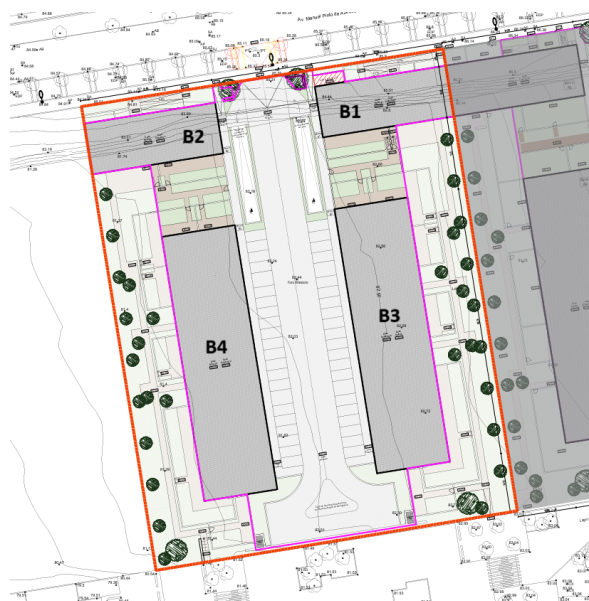
Figura 7 - Blocos B1, B2, B3 e B4 do edifício Lake

O edifício Lake do empreendimento The Garden será constituído por quatro edifícios visíveis em altura, sendo estes: B1, B2, B3 e B4 presentes na figura 7. Os edifícios B1 e B2 apresentam três pisos elevados, enquanto os B3 e B4 apresentam oito pisos elevados. Os dois pisos subterrâneos, pisos -1 e -2 são comuns a estes 4 edifícios elevados, o que torna então estes 4 edifícios num só, daí advém a denominação de edifício Lake no singular.

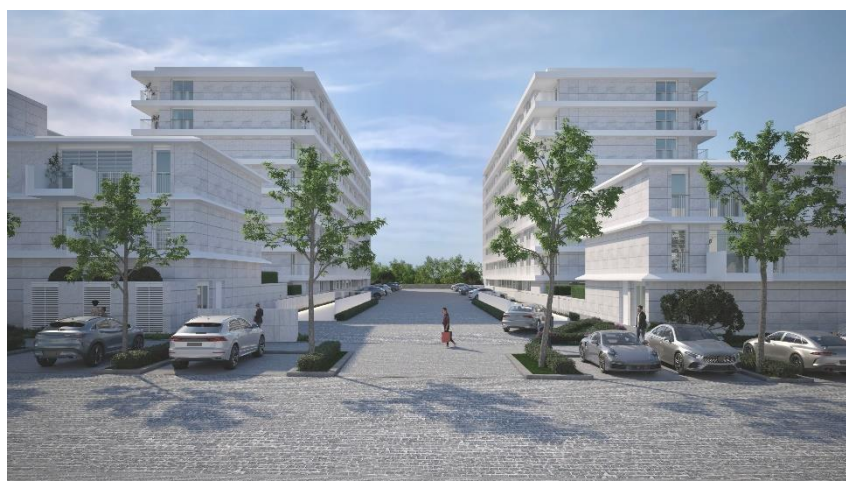
Figura 8 - Captação 3D do edifício Lake

Na figura 8 onde podemos ver uma captação do modelo 3D é perceptível que os edifícios da frente são referentes aos B1 e B2 enquanto os que se encontram atrás são os B3 e B4. No Anexo 1 encontram-se mais captações do modelo 3D do edifício onde conseguimos perceber a dimensão e contexto deste edifício no restante empreendimento The Garden.

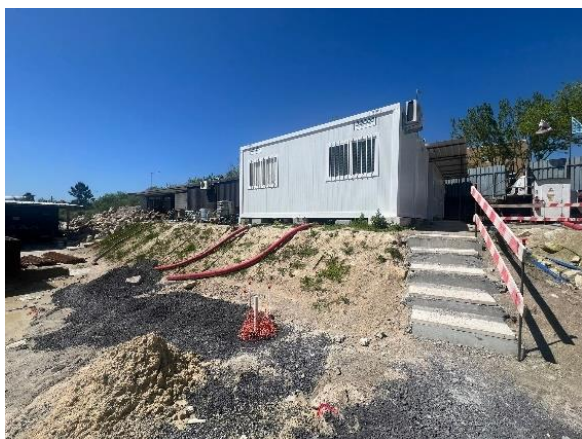
Figura 15 - Estaleiro afeto à Equipa de Direção de Obra

Aquando do início do estágio o estaleiro já se encontrava montado como podemos ver na figura 15.

A montagem do estaleiro inclui a montagem das vedações da zona de estaleiro, das instalações para fiscalização e gestão da obra (figura 15), sanitárias e de convívio, montagem e desmontagem de máquinas, sinalização de redes, entre outras. Também faz parte do estaleiro ocupando uma enorme

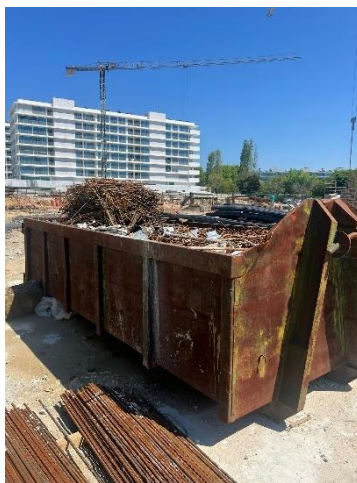
Figura 16 - Depósito de sobras de aço

Nas figuras seguintes podemos ver os locais de depósito de sobras de aço do estaleiro ferrageiro (figura 16) e de depósito de resíduos comuns (figura 17).

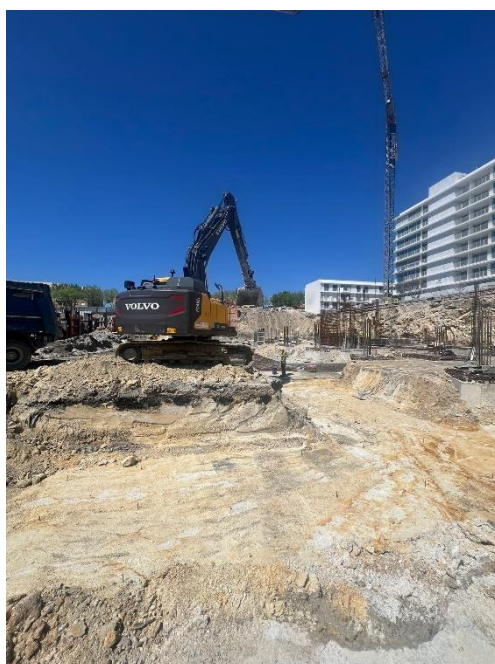
Figura 18 – Escavação para abertura de plataforma de projeto

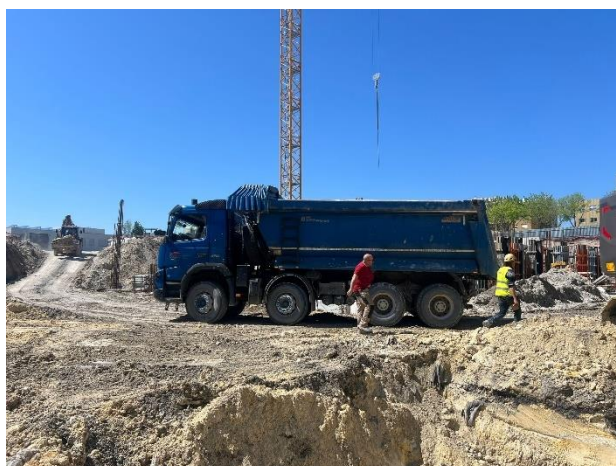
Figura 19 - Carga das terras provenientes da escavação

- Decapagens – decapagem de terra vegetal, calçada, vegetação, árvores e outros elementos existentes da área de implantação dos edifícios e dos espaços exteriores incluindo desmatamento, carga e transporte dos materiais escavados a vazadouro autorizado e licenciado;
- Escavação para abertura de plataforma do projeto (figura 18), para implantação dos elementos de fundação e arranjos exteriores - escavação do terreno com recursos a meios mecânicos (ripper, balde e martelo pneumático) em abertura de plataforma do projeto, para implantação dos elementos de fundação, e arranjos exteriores, considerando carga (figura 19), transporte e descarga a vazadouro autorizado e licenciado.

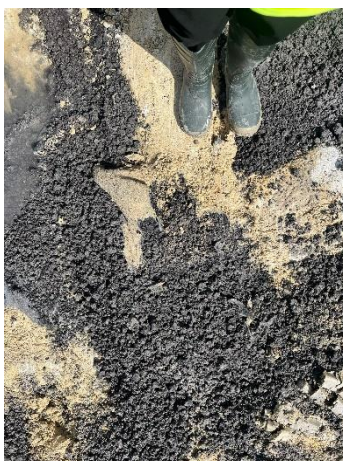
Visto que fomos alvo de algumas tempestades e condições adversas nos meses do estágio, o solo por vezes encontrava-se muito húmido e até lamacento então, de modo a possibilitar uma melhor circulação em obra tanto de veículos como de pessoas, foi aplicado no solo uma mistura de inertes como podemos ver na figura 20, que permite estabilizar a área onde é colocado melhorando a drenagem superficial, reduzir o teor de humidade do solo e criar uma superfície firme e transitável temporariamente.

Figura 20 - Mistura de inertes aplicada no solo

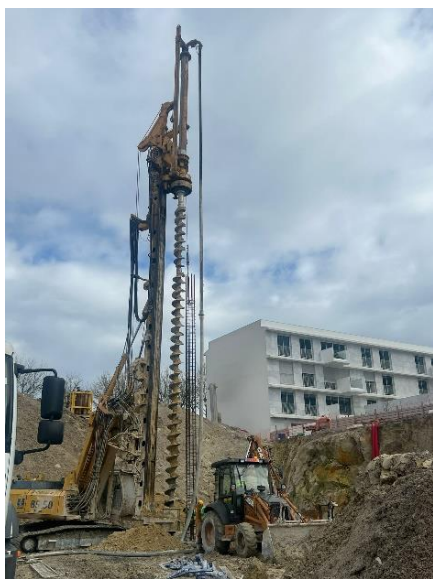
A execução de fundações indiretas consistiu na execução de estacas. As fundações indiretas são executadas quando: o solo superficial é fraco ou instável, há necessidade de alcançar grandes profundidades para atingir um solo resistente ou quando as cargas da estrutura são muito elevadas, que é o nosso caso. Esta atividade sofreu um atraso substancial devido ao facto do solo não se tratar do solo esperado inicialmente e, por isso, houve a necessidade de execução de bastantes estacas com o método Vara Kelly ao contrário do planeado inicialmente – estacaria em trado contínuo. A estacaria em trado contínuo é de rápida execução relativamente á estacaria com Vara Kelly, só que apresenta limitações em termos de profundidades e tipo de solo. Para executar estacas em trado contínuo, como podemos ver na figura 21, temos que garantir que estamos a lidar com solos moles a medianamente compactos, o que não seria o caso de toda a área da obra em estudo. A estacaria com Vara Kelly, apresentada na figura 22, apesar de mais lenta, barulhenta e de requerer mais espaço para manobra e transporte do solo escavado permite a execução de estacas em solos mais resistentes.

Figura 22 - Execução de estacas em trado contínuo

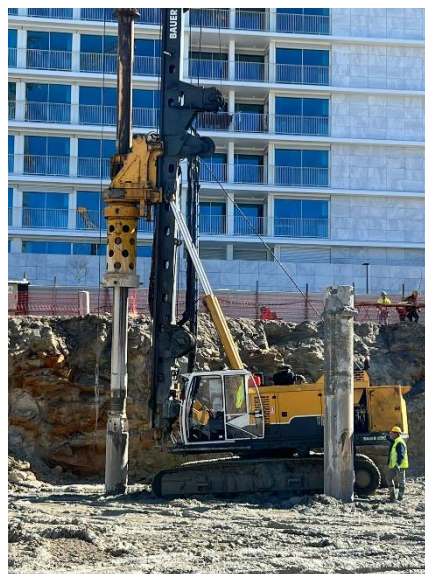
Figura 21 - Execução de estacas com Vara Kelly

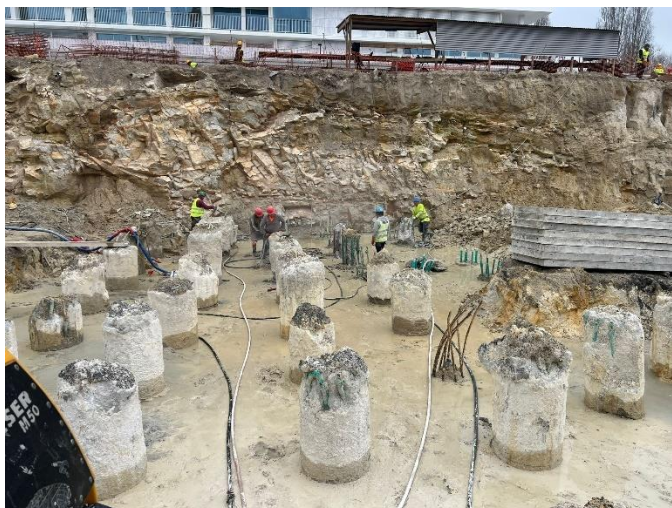
Depois de executadas as estacas e de realizada a escavação até á cota pretendida, procedemos ao saneamento das cabeças das estacas. Este processo consiste na demolição do betão que ficou á superfície retirando-o, pois este encontra-se contaminado pelas impurezas do solo e isso confere uma menor resistência á estaca. De modo a executar esta tarefa foram adotados dois métodos diferentes em obra. O primeiro método consiste na utilização do martelo pneumático. Este pica a superfície das estacas e o betão vai fissurando e desagregando, removendo assim por completo o betão contaminado. (figura 23) O segundo método adotado consistiu em efetuar um corte na parte inferior da estaca em

todo o seu perímetro tentando alcançar os varões de aço sem os atingir e posteriormente com auxílio da grua, uma das opções, extrai-se a cabeça da estaca, como podemos ver na figura 24.

Figura 23 - Método 1 de saneamento de estacas

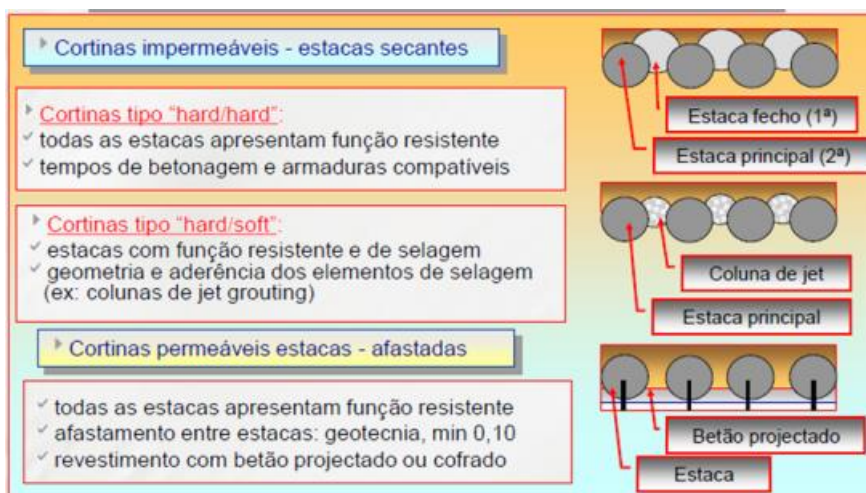
Figura 25 - Cortinas impermeáveis e permeáveis(Sousa, 2023)

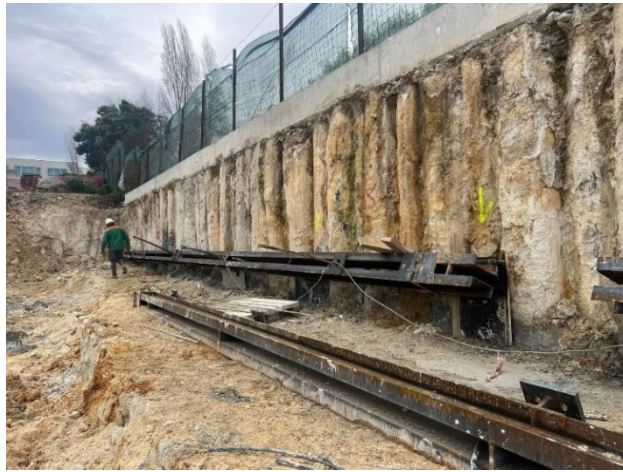
As ancoragens poderão estar diretamente ligadas às estacas, ou entre as estacas. No caso da obra em estudo, foi aplicada uma viga provisória pré-fabricada no nível onde iriam ser executadas as ancoragens (figura 29), como podemos ver na figura, pois necessário que haja um dispositivo de fixação que permita a instalação ancoragem e posterior aplicação do pré-esforço.

Figura 29 - Viga provisória pré-fabricada

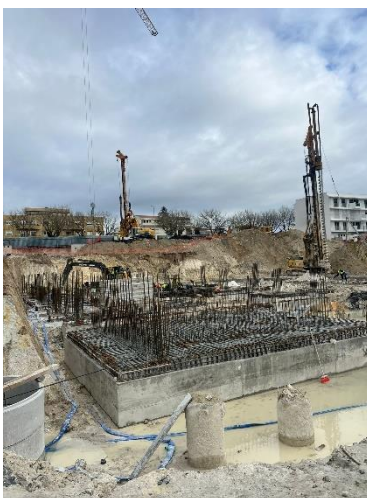
Figura 34 - Sapata do núcleo de escadas betonada

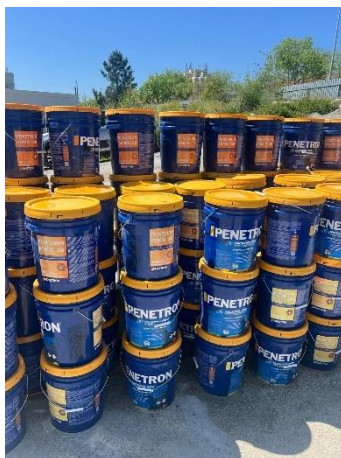
Figura 35 - Armazenamento do PENETRON em obra

No Lote 2 foi decidida a implementação de um sistema de impermeabilização diferente a nível das fundações, através de um produto aditivo ao betão. O Penetron é um sistema de impermeabilização cristalina utilizado no betão para aumentar a sua durabilidade e resistência à água. Este produto é á base de cimento, sílica e agentes químicos ativos e, quando aplicado ao betão por adição à mistura (quando este entra em obra), os seus componentes reagem com a água e com os compostos livres do cimento formando cristais preenchendo assim os poros e microfissuras. Este produto é comprado e armazenado em obra até à sua utilização, como podemos ver na figura 35.

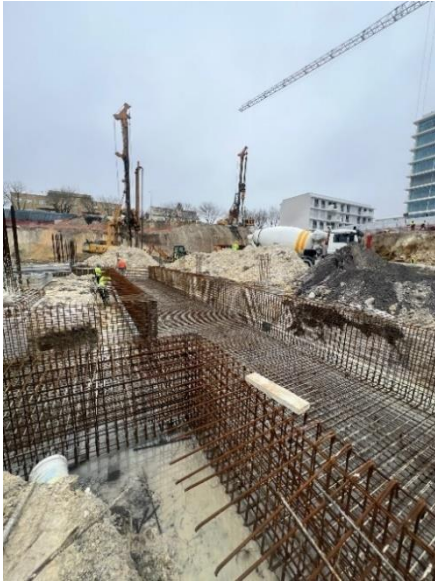
Com as fundações desta zona executadas e com o avanço dos trabalhos de contenção e estacaria na restante envolvente da obra, é executada parcialmente a galeria técnica e laje de ensoleiramento. Nas figuras apresentadas abaixo, é perceptível a grandiosa quantidade de aço utilizada na galeria (figura 36), assim como a imensa dimensão da mesma. Na figura 37, podemos observar a cofragem da galeria que permitiu a betonagem da mesma até á cota de desejada

Figura 36 - Armadura da galeria técnica

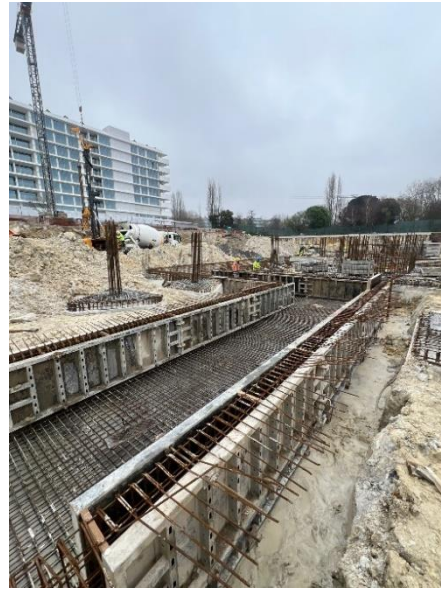
Figura 37 - Cofragem da galeria técnica

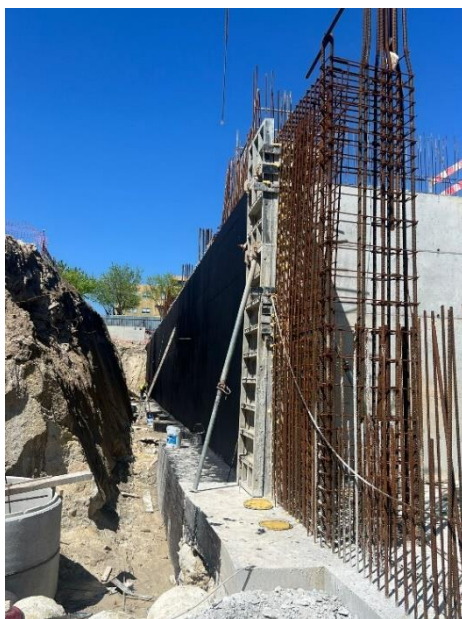
Foi executado o muro de contenção lateral referente ao edifício B4 (figura 39), de modo a dar suporte às restantes atividades seguintes. Após a realização deste muro foi possível a construção de pilares e posteriormente a construção de paredes e lajes intermédias, que dizem respeito às lajes das boxes de estacionamento.

Figura 39 - Muro de contenção lateral do bloco B4

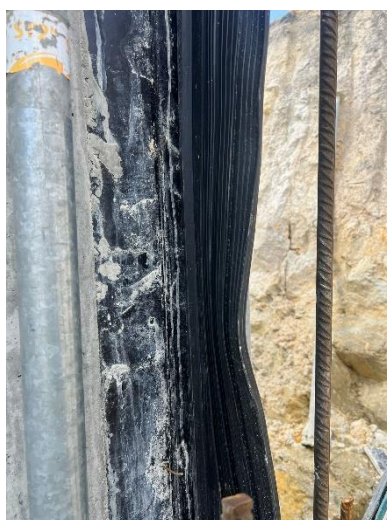
Devido ao facto de a construção do empreendimento ter sido dividida em duas partes: sendo a primeira os blocos B3 e B4 e a segunda os blocos B1 e B2, houve a necessidade da execução de uma junta de dilatação que divide exatamente essas duas partes. O que vemos na figura 40 é a junta de dilatação em PVC do tipo “*waterstop*”, embutida no muro de contenção lateral. Esta junta foi posicionada a meio da espessura total do muro antes da betonagem do mesmo, de modo a ficar integrada. Este tipo de junta permite a impermeabilização, evitando a passagem de água através da junta e a absorção de movimentos, permitindo ligeiros deslocamentos. Esta junta permite então a divisão da execução em duas fases e foi acompanhada a aplicação da mesma durante a betonagem do muro de contenção.

Figura 40 - Junta de dilatação

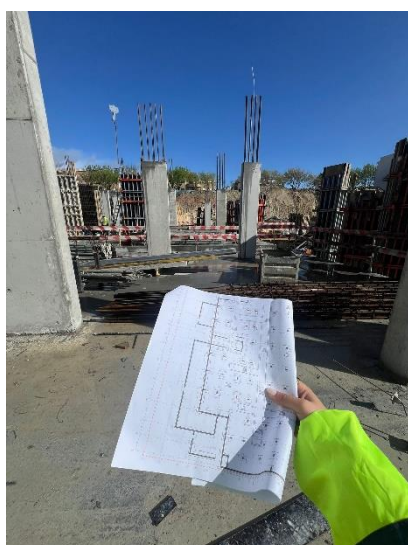
Durante a execução do piso -2 foi verificada a conformidade com todos os detalhes do projeto, nomeadamente a aplicação de quebra-cantos em pilares. No projeto é especificada a execução de quebra-cantos em todos os cantos visíveis dos pisos -2 e -1 (figura 42) e, para isso, em obra foi realizada uma medição de metros lineares de quebra-cantos necessários para esse efeito e estes foram identificados numa planta, entregue aos subempreiteiros. Assim sendo, verifica-se a aplicação de quebra-cantos na cofragem e, posteriormente no momento da descofragem, verificam-se os pilares que haviam sido identificados na planta anteriormente de forma a garantir a conformidade com o projeto. Fez parte das tarefas da Diretora de Obra Adjunta estagiária esta verificação, como podemos ver na figura 41, assim como as medições necessárias associadas a este aspeto.

Figura 41 - Verificação da execução dos quebra-cantos em pilares

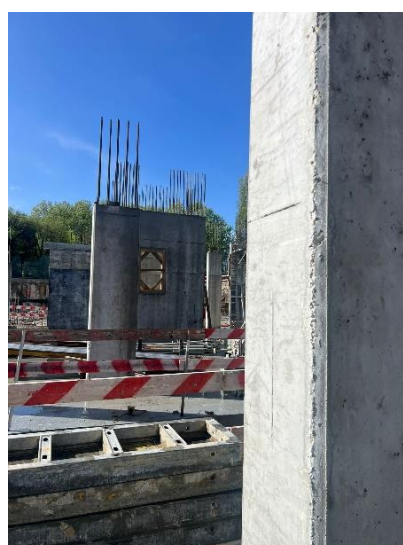
Figura 42 - Quebra-cantos em pilares

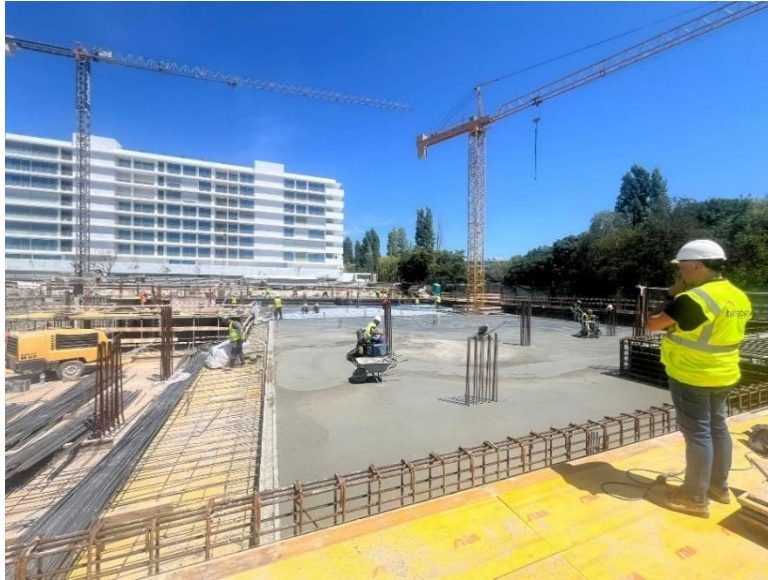
O volume de betão por semana foi aumentando e o edifício foi crescendo, semana após semana e gradualmente o bloco B3 foi atingindo as cotas do bloco B4. A conclusão do estágio deu-se aquando da betonagem da laje superior do piso -2 que une os blocos B3 e B4 (figura 43).

Figura 43 - Betonagem da laje superior do piso -2

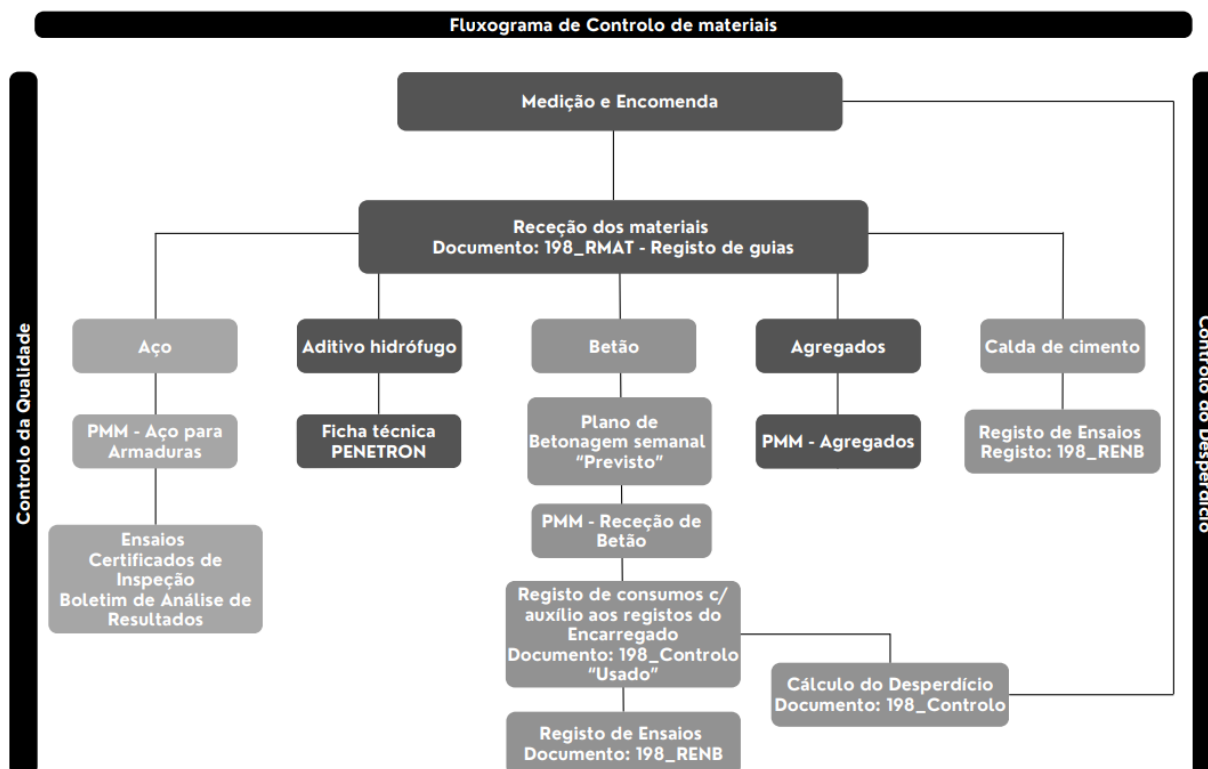
De forma a ser mais intuitiva a perceção do trabalho realizado em obra no que diz respeito ao controlo de materiais é apresentado de seguida um Fluxograma de Controlo de materiais (figura 44). Este fluxograma apresenta um procedimento a seguir de modo a garantir o eficaz controlo da qualidade dos materiais designados anteriormente e desperdício de betão.

Figura 44 - Fluxograma de controlo de materiais

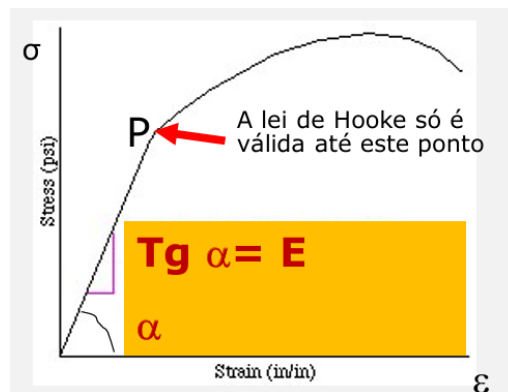
Como já foi dito anteriormente, através do ensaio de tração é possível obter o gráfico tensão-deformação (figura 54) onde é possível verificar a proporcionalidade entre a tensão σ e a deformação ε até ao ponto P.

Figura 54 - Gráfico tensão - deformação do ensaio de tração do aço (Garcia, 2025)

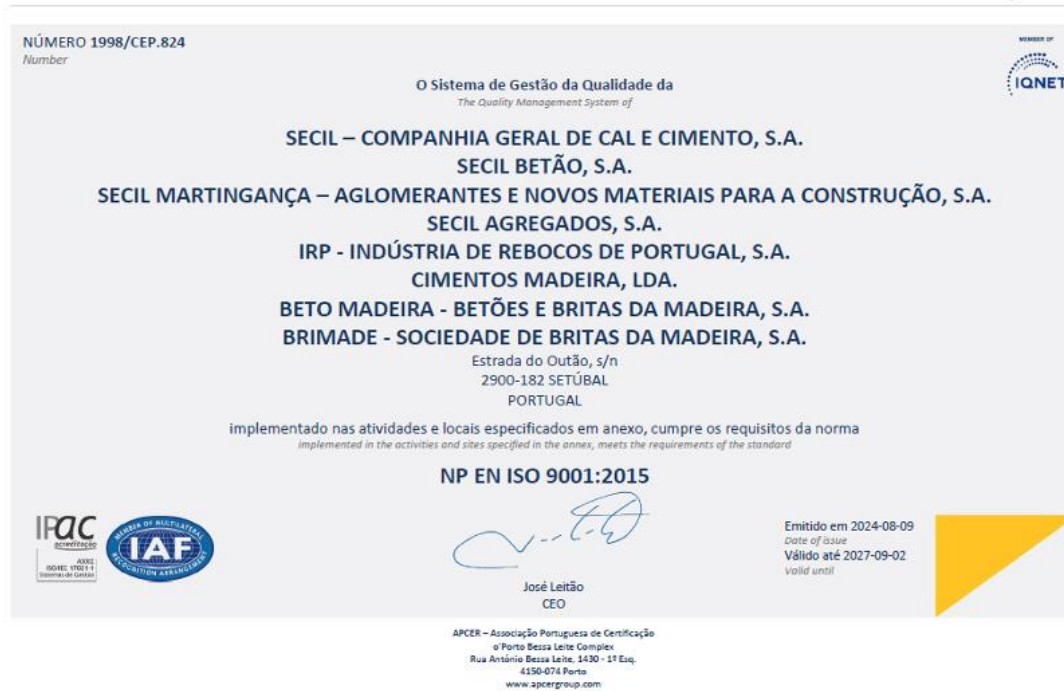
Figura 64 - Certificado de betão SECIL (continuação)

qualidade e cumpre todos os requisitos normativos através de um Relatório de Betão que contém um certificado. Esta certificação (figuras 63 e 64) é realizada pelo IPAC e pelo IAF garantindo que os materiais utilizados em obra atendem aos requisitos de qualidade estabelecidos na NP EN ISO 9001:2015.

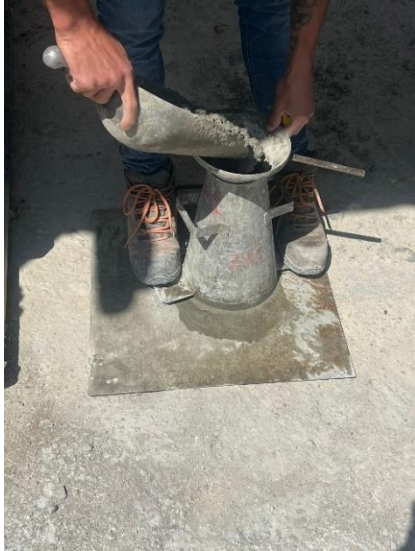
Figura 67 – Slump test (2º passo do procedimento)

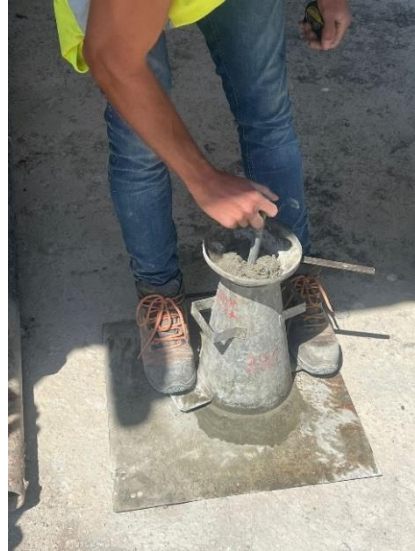
Figura 68 – Slump test (4º passo do procedimento)

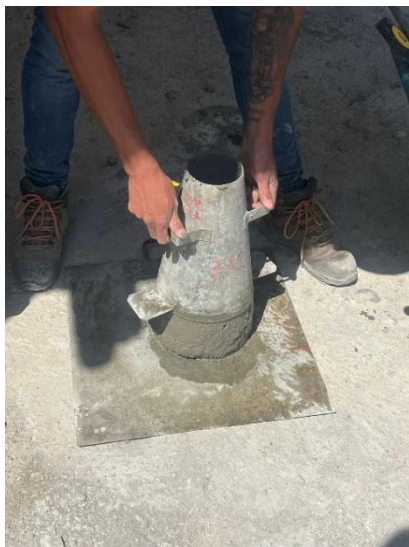
Figura 66 – Slump test (7º passo do procedimento)

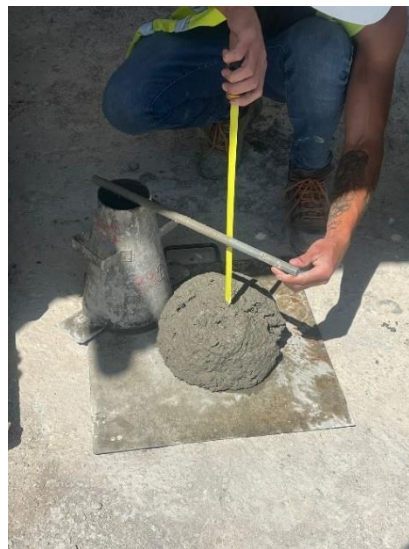
- 8º. Efetuar a operação, desde o início do enchimento até à remoção do molde, sem interrupção, durante 150 s no máximo.
- 9º. Imediatamente após remover o molde, medir e registar o abaixamento h , como mostra na figura 68, determinando a diferença entre a altura do molde e o ponto mais alto do provete que assentou, como representado na figura 69.

Figura 65 - Slump test (9º passo do procedimento)

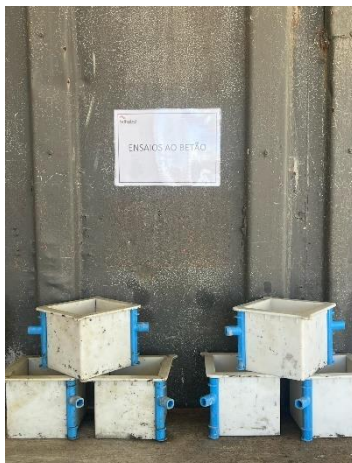
- São formados 3 cubos de betão com recurso aos moldes apresentados na figura 71 enquanto ocorre a betonagem de elementos;

Figura 71 – Moldes para cubos de betão

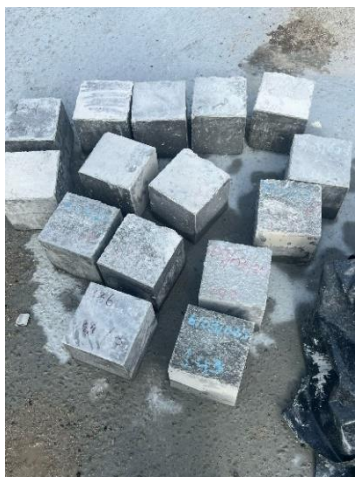
- Quando estes estiverem secos são imersos em água limpa durante cerca de 24 horas devidamente identificados com o seu número e dia de desenformação, como podemos ver na figura 72. Estes são os procedimentos realizados em obra;

Figura 72 - Cubos desenformados e identificados
