RELATÓRIO DE ESTÁGIO

CONSTRUÇÃO DE UM CENTRO COMERCIAL EM LOULÉ

MESTRE EM ENGENHARIA CIVIL – RAMO DE CONSTRUÇÕES

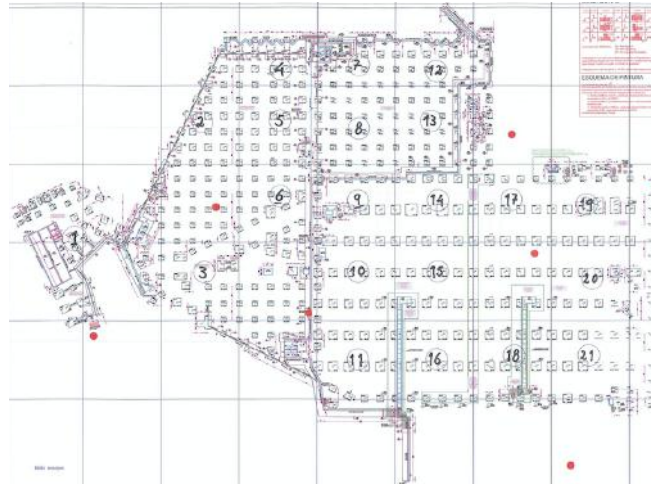
Figura 3.1 - Localização em planta dos 21 pontos objeto de prospecção

No caso de estudo foi realizada uma campanha de observação destinada a detetar cavidades cársticas nos locais de fundação onde foram executados 21 furos (figura 3.1) à roto-percussão em malha regular com espaçamento de 40 x 40 m². Este sistema de furação é destrutivo pois desintegra e descaracteriza a amostra, com rotação associado é bastante rápido e torna possível o atravessamento de níveis rochosos de elevada dureza. Recorreu-se para o efeito a Roc Ranger 700 dotado de ferramenta de corte com 76 mm de diâmetro (figura 3.2).

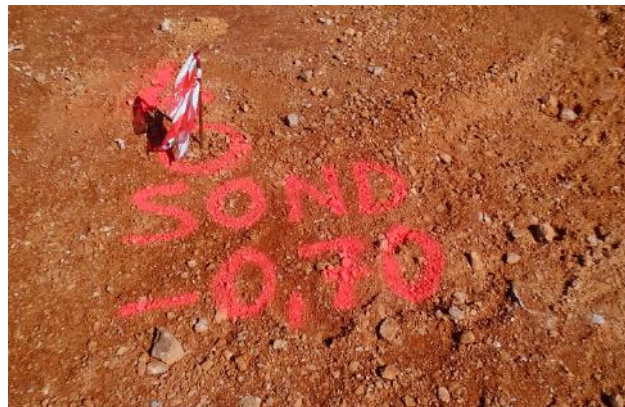
Figura 3.3 - Implantação de um furo

Após a implantação de cada furo (figura 3.3) procedeu-se ao posicionamento do equipamento que foi estabilizado em local apropriado à execução do furo. A perfuração foi executada através da ação rotativa transmitida pela cabeça de rotação da máquina perfuradora (figura 3.4).

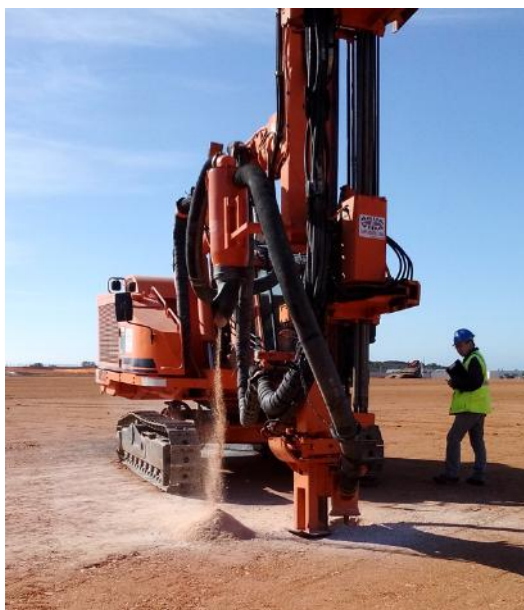
Figura 3.4 - Execução da perfuração

Foi usada água para arrefecimento da coroa de corte e remoção dos detritos. Conforme as condições geológicas adicionou-se polímero à água de modo a modificar as suas características de viscosidade e densidade, evitando fugas e melhorando a remoção dos detritos. A furação terminou de forma sistemática aos 5 metros de profundidade.

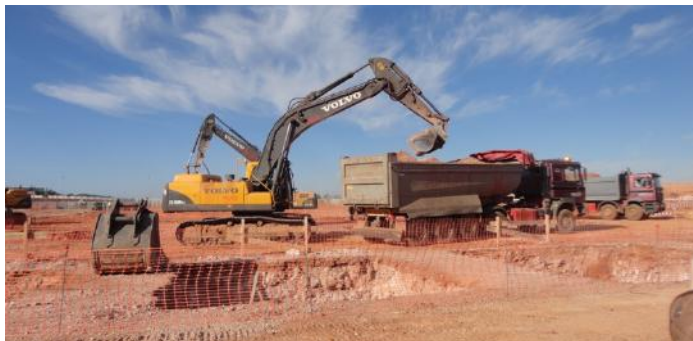
Figura 3.5 - Escavadora rotativa equipada com balde

A escavação foi executada com recurso a meios mecânicos, nomeadamente por escavadoras rotativas equipadas com balde para solos (figura 3.5) e martelo demolidor (figura 3.6) destinado a terrenos de

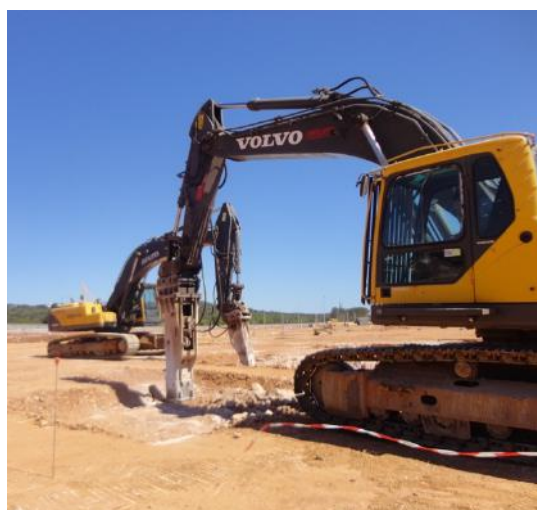
Figura 3.6 - Giratória com martelo

maior dureza. Foram tomadas todas as precauções no sentido de evitar o remeximento ou decomposição do terreno.

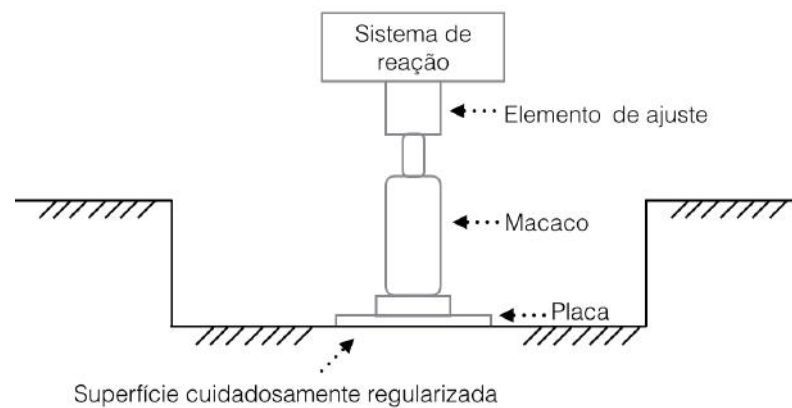
Figura 3.7 - Esquema do sistema de ensaio de carga em placa

O ensaio de carga em placa apoiado na norma ASTM D 1194-94, também denominado por PLT (plate loading test), consistiu na colocação de uma placa circular rígida de 0,30 m de diâmetro e 0,07 m² de secção sobre a rocha e medição do deslocamento vertical produzido pelas cargas aplicadas, cargas essas que vão desde os 7,1 KN até aos 35,4 KN (figura 3.7).

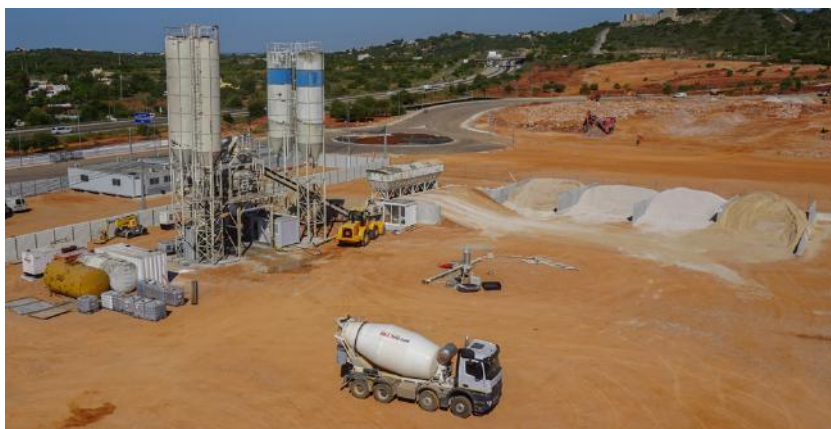
Figura 4.1 - Central de betão instalada em obra

A composição, fabrico e colocação em obra dos betões e restantes operações complementares seguiram as regras estabelecidas pela *NP EN 206-1 - Especificação, desempenho, produção e conformidade*. Esta norma classifica os betões, define exigências para os constituintes e composições, descreve as características que o betão deve cumprir, cria regras para o controlo do seu fabrico e avalia a conformidade do que foi especificado.

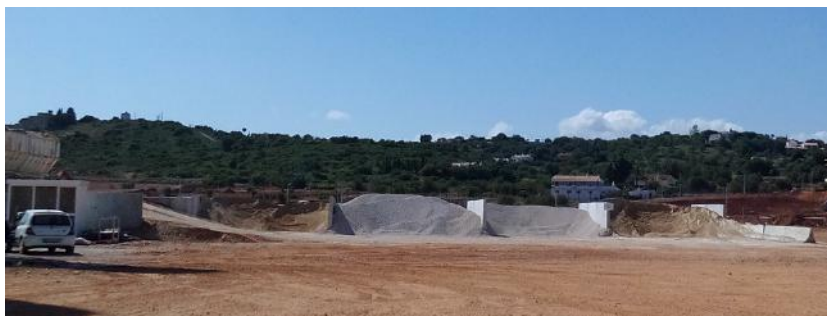
Figura 4.2 – Alguns dos materiais constituintes do betão na central de betão

O betão é um material que resulta da mistura, em proporções adequadas, de cimento, agregados (compostos por britas e areias), água e do endurecimento da pasta de cimento e água; além destes componentes básicos, podem conter adjuvantes e adições (figura 4.2).

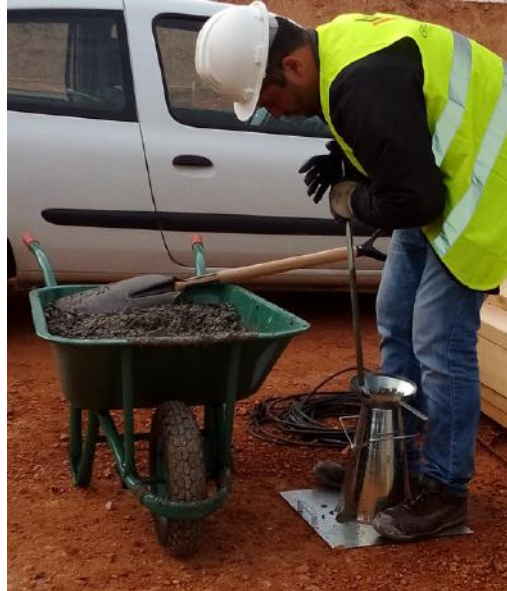
Figura 4.3 - Ensaio de abaixamento. Execução das 25 pancadas

(cone de Abrams) em três camadas apiloadas com 25 pancadas e posterior regularização da terceira camada (figura 4.3) rolando o varão com que foram executadas as pancadas para remover os excessos de betão. De seguida levanta-se o molde sem se fazer qualquer movimento lateral (figura 4.4) e regista-se o abaixamento, medindo a diferença de altura entre o molde e a amostra de betão (figura 4.5). Esta diferença de altura estabelece a medida de consistência do betão tal como já foi referido no ponto 4.3.2.

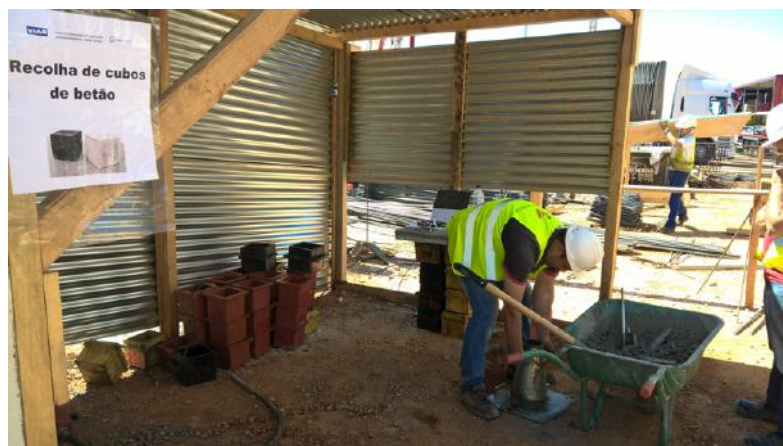
Figura 4.6 - Espaço da recolha de cubos de betão

Após a realização deste ensaio e antes de se proceder à betonagem foram recolhidas amostras para posteriores ensaios (figuras 4.6 e 4.7) para posteriormente se compreender o comportamento do betão no estado endurecido e para se ter a certeza que a resistência do betão empregue no caso de estudo correspondia à resistência pretendida.

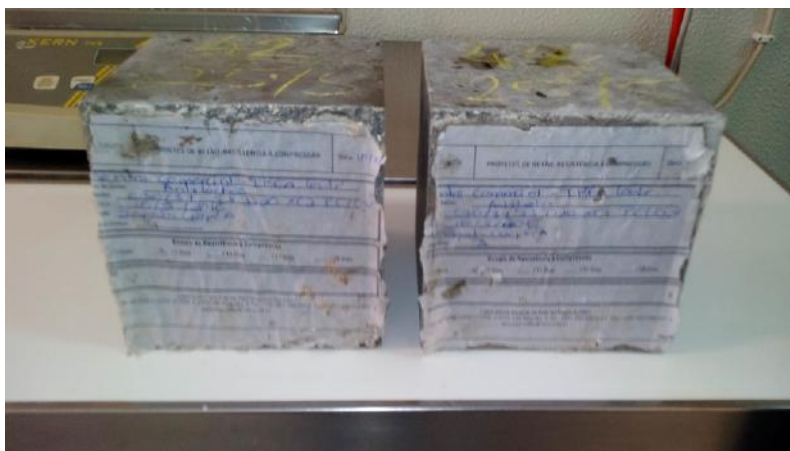
Figura 4.8 - Provetes de betão

Existiu também a necessidade de controlar as características do betão no seu estado endurecido, nomeadamente a sua capacidade de resistência à compressão. Nos ensaios de resistência à compressão, os provetes recolhidos em obra (figura 4.8) foram submetidos a uma força axial que comprimiu toda a peça, distribuída uniformemente por toda a secção transversal do corpo de prova. Para a execução deste ensaio foram utilizados provetes cúbicos. Os provetes foram ensaiados aos 3, 7 e 28 dias de idade. A resistência do betão aumenta com o endurecimento, o que acontece com o passar dos dias. O coeficiente de variação da tensão de rotura à compressão para as idades em que foram realizados os ensaios está presente na tabela 4.6. Como ao fim dos 28 dias o betão atinge a resistência prevista o coeficiente de endurecimento é 1.

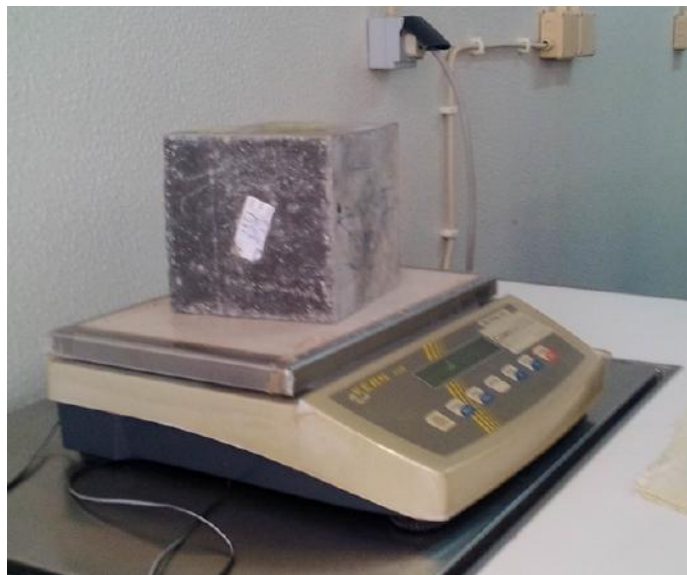
Figura 4.9 - Balança com provete de betão

- Limpeza dos pratos da máquina de forma a evitar ou diminuir o coeficiente de atrito entre os provetes e o mesmo;
- Medição e pesagem dos provetes numa balança (figura 4.9);

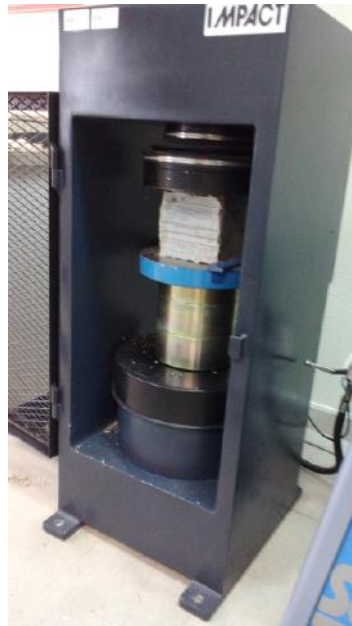
Figura 4.10 - Máquina de ensaio (prensa)

- Colocação do provete sobre a parte central do prato inferior de modo a permitir que a força de aplicação à qual está sujeito se distribua uniformemente por todos os pontos da superfície do mesmo;
- Descida do prato superior de modo a contactar uniformemente com o provete mas sem o comprimir (figura 4.10);

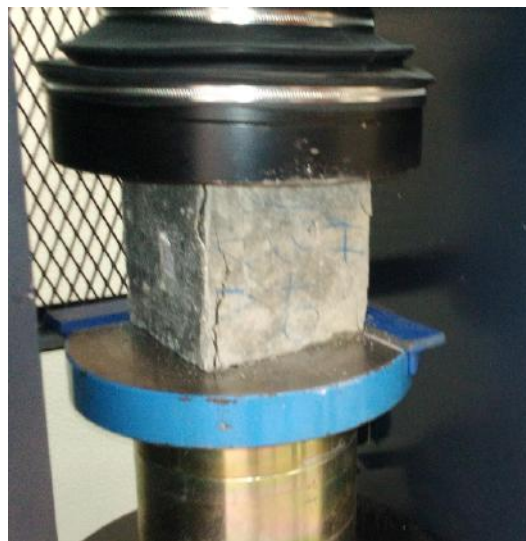
Figura 4.11 - Aplicação de forças no provete

- Aplicação gradual de forças de forma contínua, a velocidade constante, até que não seja possível suportar uma carga superior, ou seja até se dar a rotura (figura 4.11);

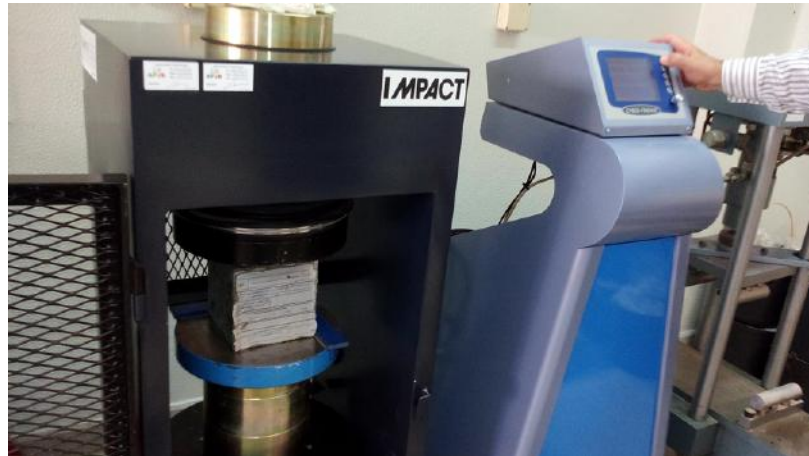
Figura 4.12 - Apresentação dos resultados

- Registo da força de rotura (figura 4.12) e avaliação da forma de rotura (figura 4.13). A tensão de rotura de cada provete será obtida através do quociente entre o valor máximo de força suportado pela amostra ao longo do ensaio e a área de contato entre o provete e os pratos da máquina de ensaio.

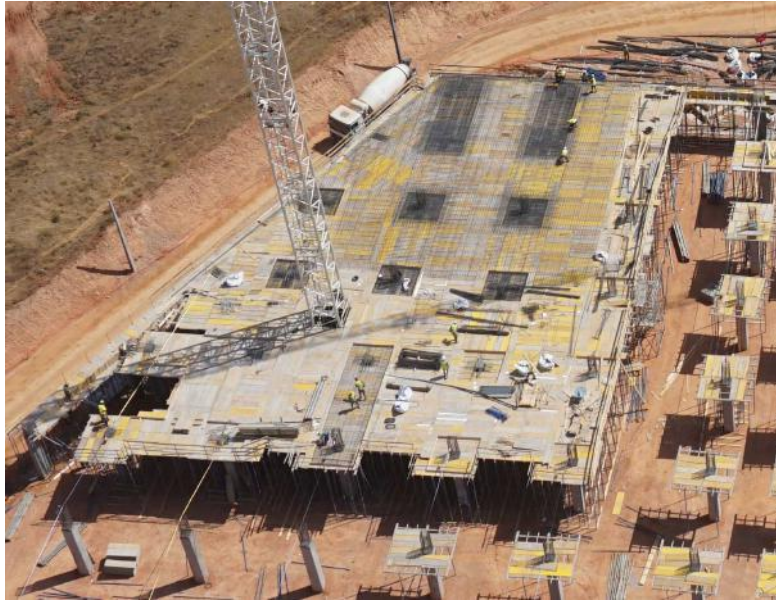
Figura 5.5 - Preparação para execução de laje fungiforme

As lajes fungiformes (figura 5.5) apresentam espessuras que vão desde os 0,18 m aos 0,26 m consoante os Corpos. Nesta situação as vigas a colocar na estrutura são as estritamente necessárias para um bom comportamento estrutural, utilizando-se apenas nos bordos de laje ou quando existam grandes aberturas na laje. São considerados capitéis sob os pilares com 0,40 m de altura de modo a evitar-se o fenómeno de punçoamento.

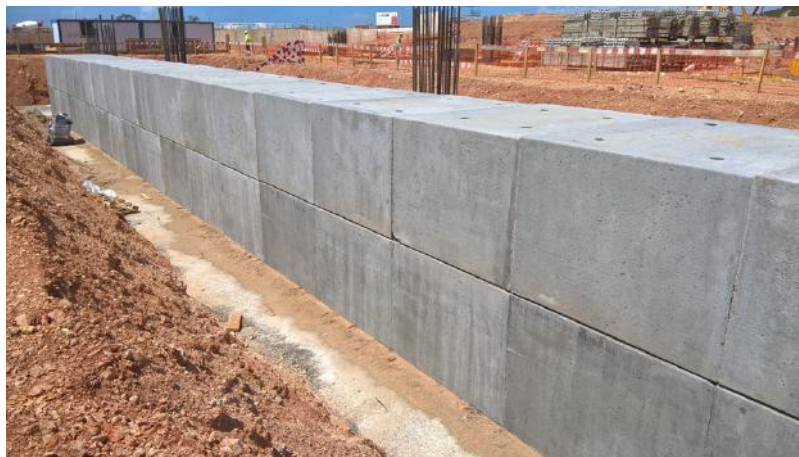
Figura 5.7 – Assentamento das peças

- Abertura da vala e acerto de cotas;
- Assentamento das peças com recurso a grua (figura 5.7);
- Selagem das juntas transversais e longitudinais e impermeabilização exterior com recurso a uma tela asfáltica (figura 5.8);
- Colocação de betão ciclópico nas laterais exteriores da *box culvert* (figura 5.9).

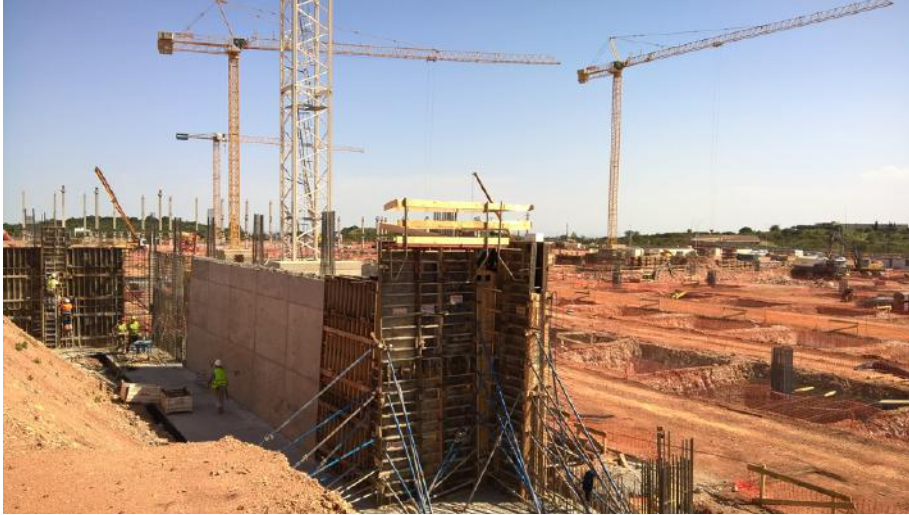
Os muros enterrados são o conjunto de todas as paredes de betão armado, que funcionam como suporte de terras, que também contribuem para o cálculo integrado do edifício. (figuras 5.10 e 5.11)

Figura 5.10 - Esquema representativo tipo dos muros enterrados

Figura 5.11 - Muro enterrado

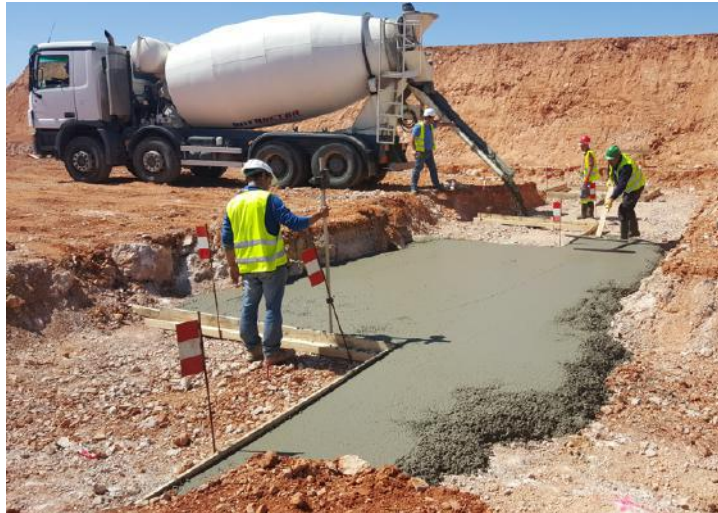
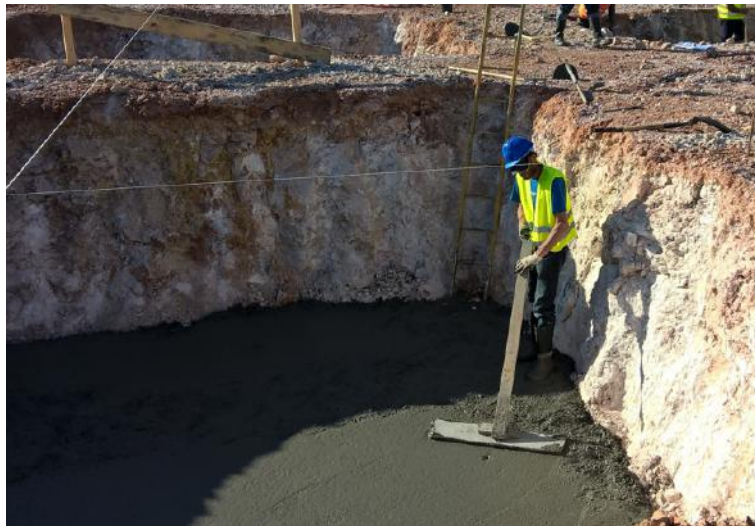
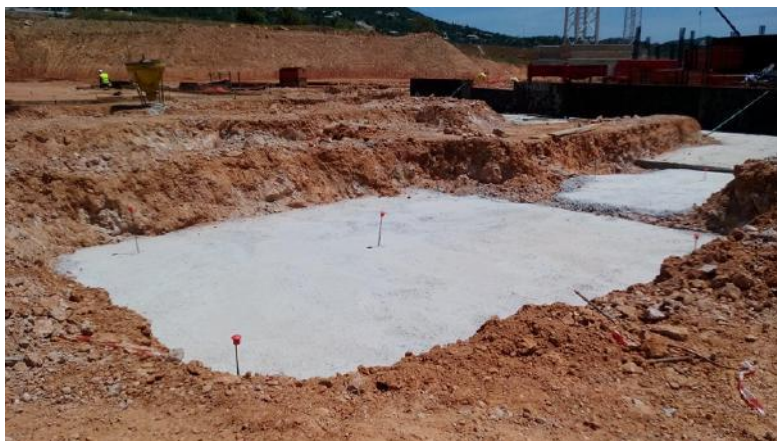
Logo após os movimentos de terras e de realizadas todas as verificações necessárias foi executada a colocação do betão de limpeza de classe C12/15, com 5 cm de espessura, de forma a ser criada uma superfície plana nos elementos de fundação para dar início do processo de construção (figura 5.12). Da superfície superior do betão de limpeza foi retirada toda a goma depositada até ao aparecimento da parte sã do betão (figura 5.13). A figura 5.14 apresenta o aspeto final da aplicação do betão de limpeza.

Figura 5.12 - Descarga do betão de limpeza nos elementos de fundação

Figura 5.13 - Regularização do betão de limpeza

Figura 5.14 - Betão de limpeza para arranque das estruturas de fundação

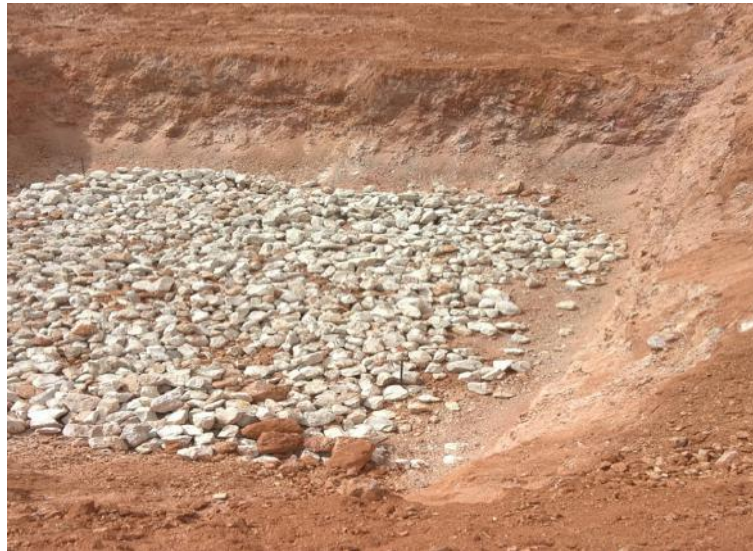
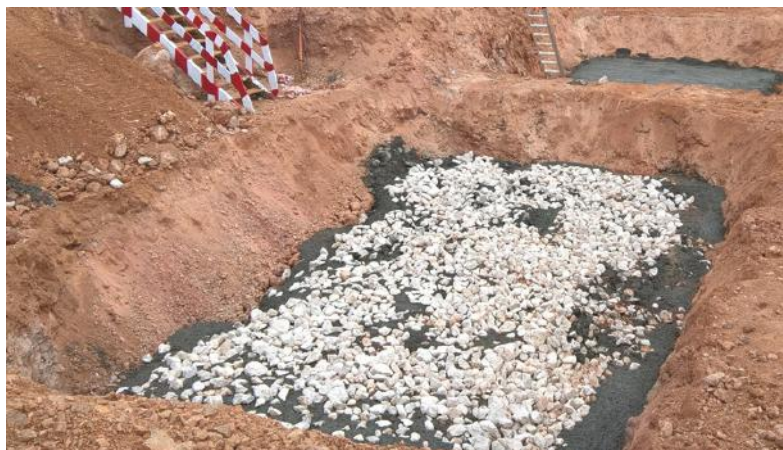
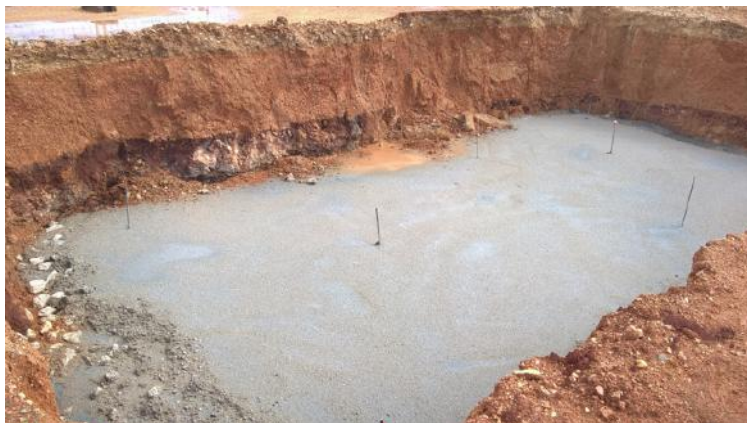
O betão ciclópico foi utilizado em fundações de grande volume. Quando o terreno firme se encontrou a uma cota profunda procedeu-se à aplicação de betão ciclópico sobre o qual as sapatas se fundaram. Esta atividade consiste na incorporação de pedras colocadas à mão (figura 5.15) numa proporção de cerca de 30% do volume de betão tendo como objetivo aumentar o volume. Posteriormente adicionou-se betão da classe C12/15 para preencher os espaços entre as pedras (figura 5.16) e regularizou-se a superfície (figura 5.17). Apesar da resistência deste betão ser menor que a dos betões normais a sua utilização em fundações não tem qualquer inconveniente.

Figura 5.15 - Colocação das pedras no fundo da sapata

Figura 5.16 - Adição de betão

Figura 5.17 - Aspeto final com a regularização da superfície

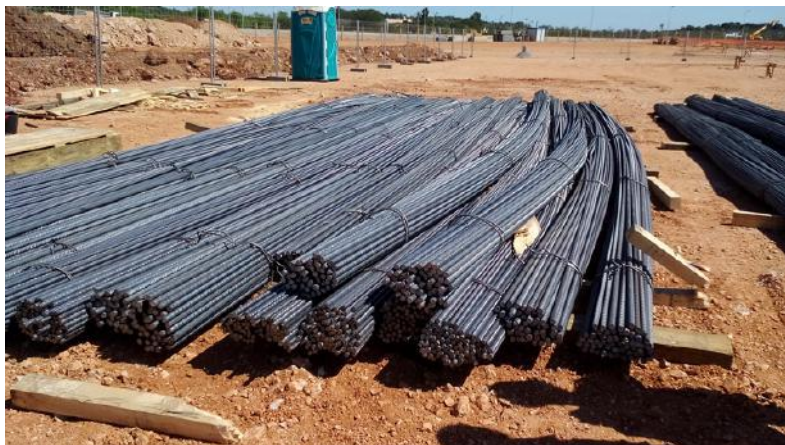
Figura 5.18 - Aço empregue em obra

Todos os varões de aço entregues em obra (figura 5.18) fizeram-se acompanhar do respetivo certificado dos fabricantes comprovando a sua conformidade (figura 5.19). Na montagem das armaduras os varões foram amarrados com arame queimado de forma a manter a posição correta dos elementos que constituem a armadura antes e durante a betonagem.

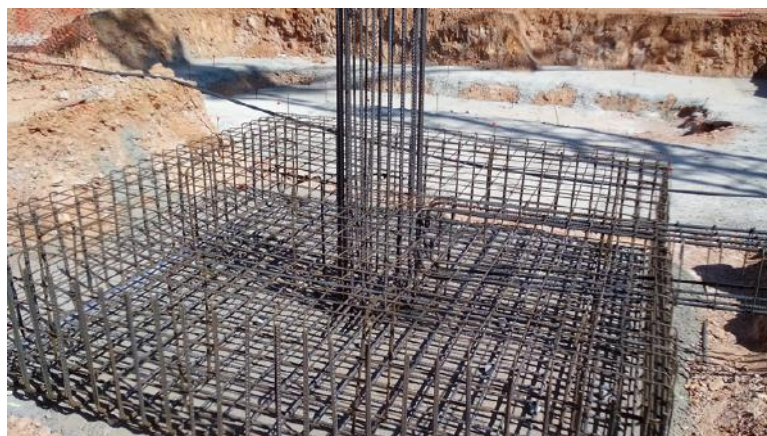
Figura 5.20 - Armadura de sapata

As figuras seguintes exibem exemplos de armaduras de vários elementos estruturais (figuras 5.20, 5.21, 5.22 e 5.23).

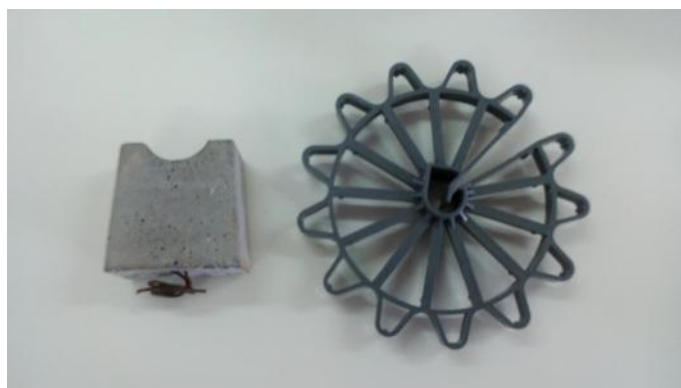
Figura 5.24 – Espaçadores

Tal como as armaduras, a cofragem foi movimentada com recurso à grua-torre ou a camiões-grua. Em todos os painéis foi aplicado óleo descofrante para betão. A armadura ficou afastada da cofragem através de espaçadores (figura 5.24) de modo a garantir o recobrimento necessário nos elementos estruturais.

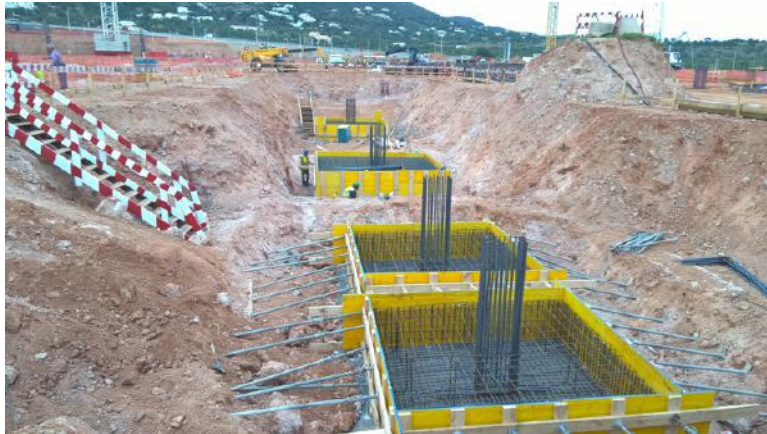
Figura 5.25 - Cofragem de sapatas

As figuras 5.25 e 5.26 demonstram cofragens utilizadas em obra em sapatas e pilares, respetivamente.

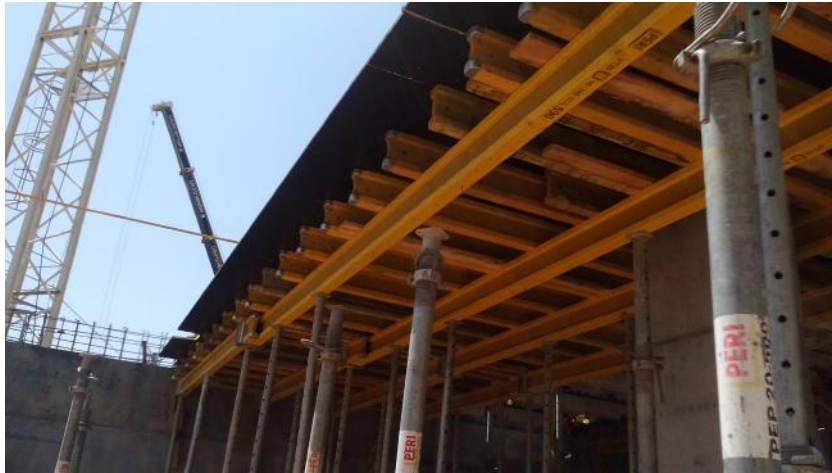
Figura 5.27 - Prumos e painéis para cofragem de lajes

No caso de cofragens horizontais obteve-se uma plataforma onde se possam construir as lajes. Esta é constituída por prumos reguláveis, vigas de prumos, vigas do estrado e o topo painéis madeira (figuras 5.27 e 5.28).

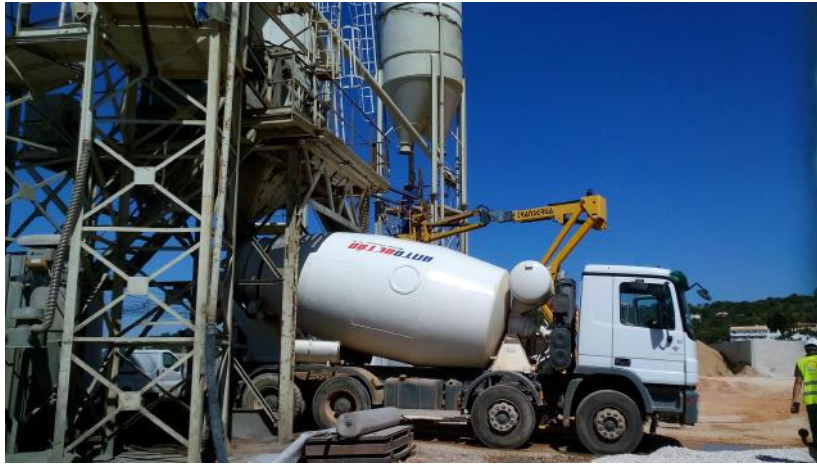
Figura 5.29 - Auto-betoneira

Após se obter o resultado pretendido no ensaio de abaixamento e reunidas todas as condições favoráveis ocorreu a betonagem dos elementos estruturais. Este processo iniciou-se com a chegada da autobetoneira (figura 5.29) ao local pretendido. Antes de se iniciar qualquer betonagem toda a cofragem foi limpa, deixada sem detritos e humedecida e foram feitas aberturas nas armaduras quando esta era muito densa de forma a permitir a entrada do vibrador e da mangueira para executar vazamento do betão.

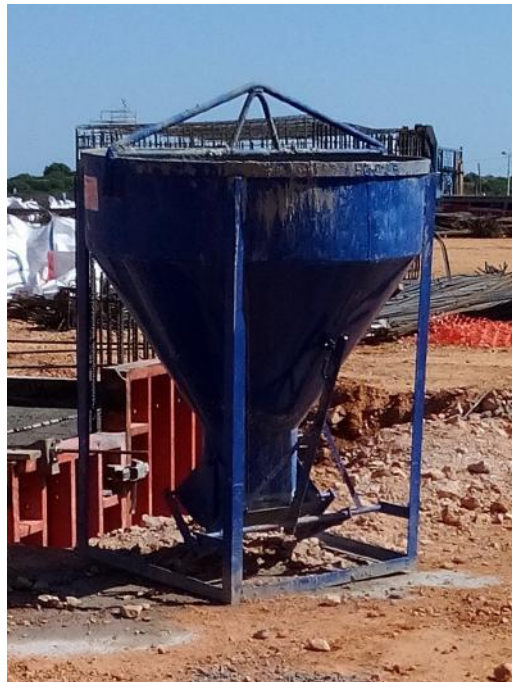
Figura 5.30 - Balde de betonagem

O vazamento do betão foi efetuado por meio de balde (figura 5.30) ou de auto-bomba (figura 5.31). A betonagem foi realizada com todo o cuidado para que não houvesse segregação, isto é, para que os inertes maiores não ficassem no fundo.

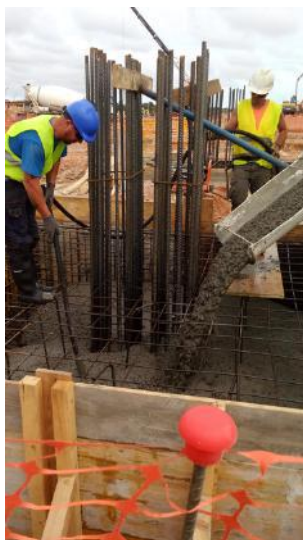
Figura 5.33 - Betonagem de sapata

As figuras que se seguem apresentam vários elementos estruturais, nomeadamente sapatas (figura 5.33), pilares (figura 5.34), vigas (figura 5.35) e lajes (figuras 5.36 e 5.37) em processo de betonagem.

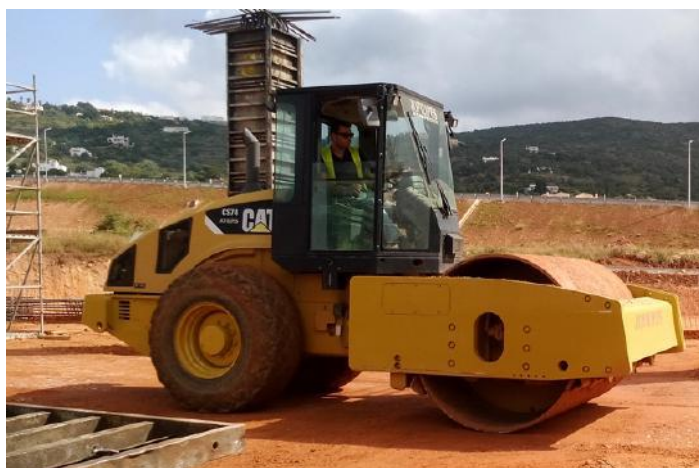
Figura 5.38 - Cilindro de rasto liso

Após a construção do primeiro nível de elementos verticais procedeu-se à materialização dos aterros necessários para a execução do pavimento térreo. Foi necessário inspecionar os camiões com o material de aterro a fim de se detetar ramos, troncos ou qualquer outro material que não fosse aconselhável para a realização do aterro. Quando o material não era proveniente de escavações realizadas em obra a sua origem foi comprovada mediante a apresentação da guia de carga de modo a controlar o material para aterro. Na execução do aterro o solo foi espalhado em camadas com cerca de 20 cm e compactado com teor em água ótimo, garantindo um grau de compactação igual ou superior a 95% no ensaio Proctor modificado. A compactação foi efetuada com recurso a meios mecânicos, ou seja, um cilindro vibratório de rasto liso (figura 5.38) que realizou um número mínimo de passagens. Cada camada depois de compactada ficou com uma regularização superficial e inclinação transversal de modo a impossibilitar uma eventual retenção de águas das chuvas. Após efetuado um determinado número de passagens do equipamento compactador foram realizados ensaios de compactação utilizando o método radioativo.

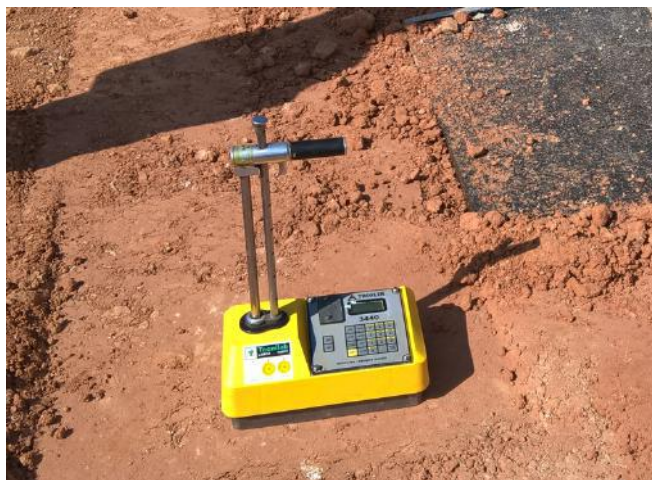
Figura 5.39 - Gamadensímetro

Apesar deste método ser rápido e fácil de refazer é de salientar o cuidado que se deverá ter no manuseamento e transporte devido à presença de materiais radioativos e que o equipamento requer calibrações periódicas.

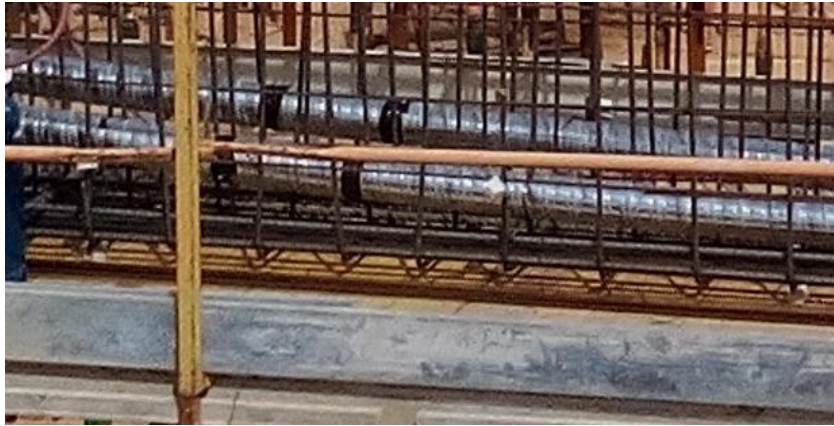
Figura 5.42 - Ligação entre bainhas

A junção das bainhas (figura 5.42) foi efetuada a cada 6 m utilizando-se para o efeito ligadores, em que metade da união foi inserida na extremidade da bainha, e posteriormente selada com fita isoladora para garantir a estanquidade. A figura 5.43 expõe um exemplo do posicionamento de bainhas de cabos em vigas.

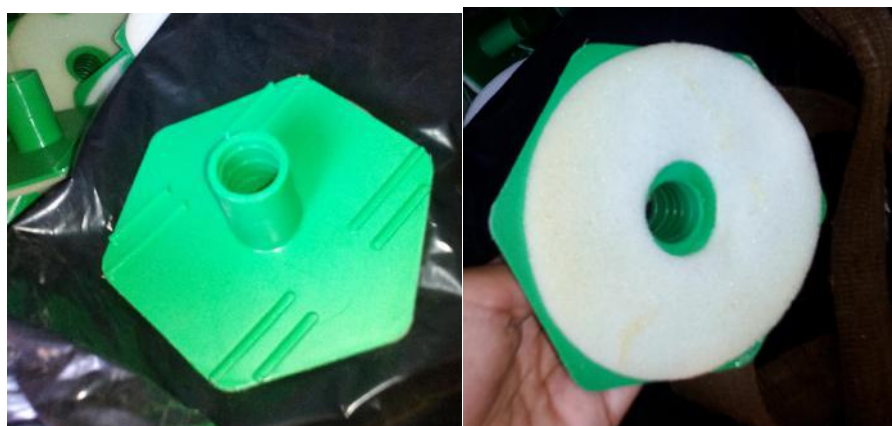
Figura 5.44 - Purga

As bainhas foram fixadas com suportes denominados de travincas espaçadas de 1 m que foram fixos à armadura ordinária por meio de arame. Nos pontos mais elevados e nas extremidades das bainhas foram colocados tubos de purga (figuras 5.44 e 5.45) que permitem a saída de ar para o exterior durante a operação de injeção das bainhas.

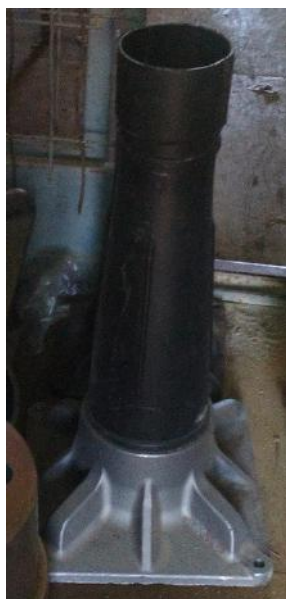
Figura 5.46 - Trompeta

Nas zonas de ancoragem foram fixadas trompetes (figura 5.46) à cofragem, que apresentam um aspeto de funil, com recurso a parafusos de aço, evitando deslocamentos, antes e durante a betonagem. A cofragem foi efetuada em madeira e com as dimensões adequadas para garantir que o macaco tenha um correto posicionamento no momento do tensionamento. Nesta zona as bainhas apresentam um troço reto de aproximadamente 1 m.

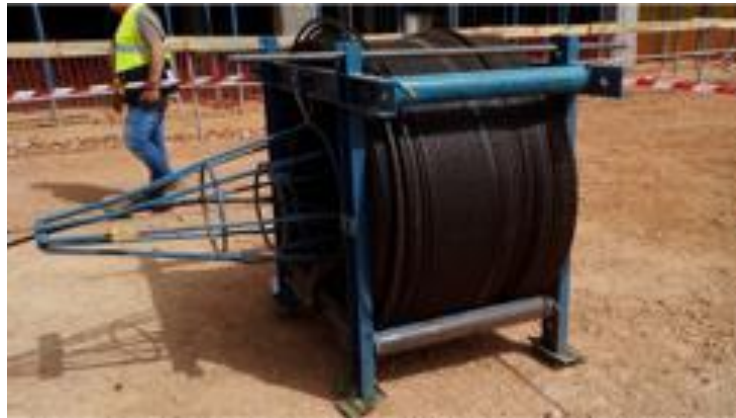
Figura 5.47 - Desenrolador com a bobine de aço

colocação da bobine no desenrolador (figura 5.47) e posteriormente instalou-se a máquina de enfiar os cordões (figura 5.48) que foi colocada em frente à ancoragem e bainhas. Posteriormente a máquina, acionada por comando, coloca os cordões dentro das bainhas.

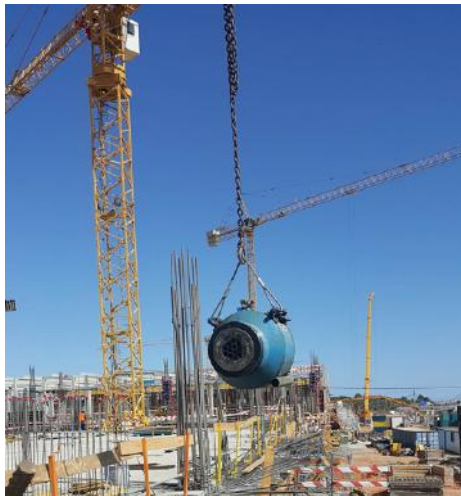
Figura 5.49 - Transporte do macaco hidráulico

- Colocação do macaco hidráulico (figura 5.49) com o auxílio de uma grua;
- Ajuste do macaco até este estar alinhado com a cabeça de ancoragem (figuras 5.50 e 5.51);

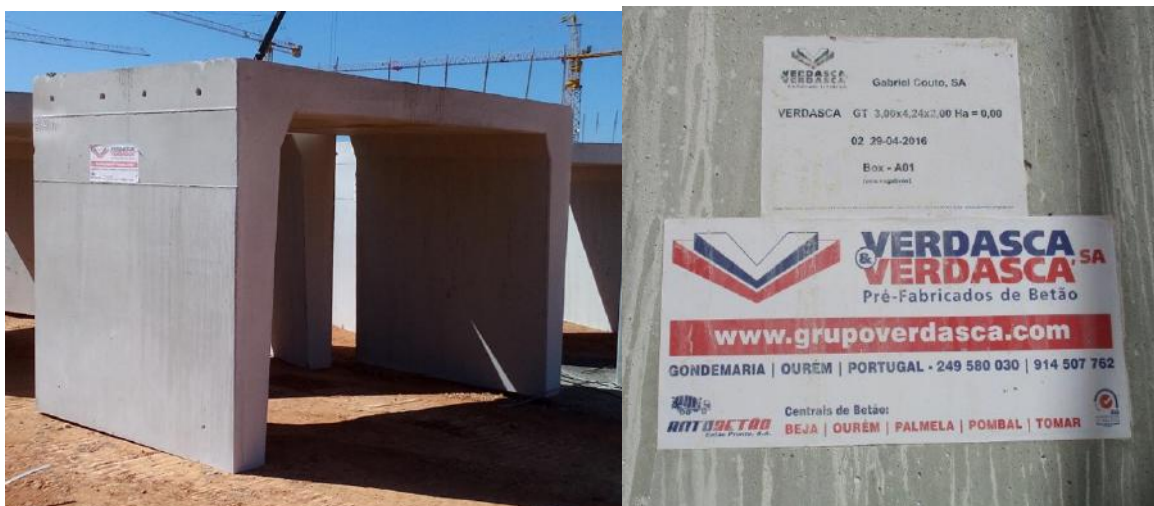
Figura 6.7 - Registo fotográfico que acompanha a ficha de Inspeção de receção da box- culvert

Todos os materiais e equipamentos presentes em obra foram aprovados pela fiscalização utilizando o modelo “Inspeção de Recepção” para o efeito (figura 6.6) que consistia na identificação, caracterização e descrição do elemento em análise. Este modelo foi sempre acompanhado por um registo fotográfico (figura 6.7).

Observações : 0 equipamento recepcionado tem a dimensão solicitada Fotos em anexo

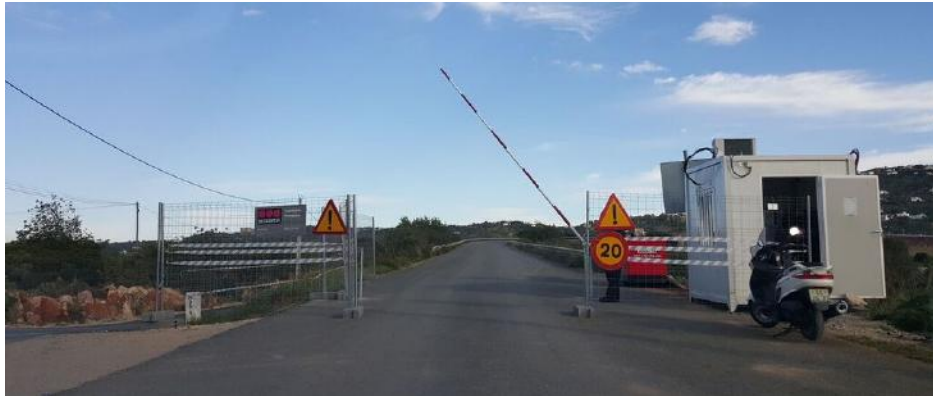
Figura 7.10 - Portaria para acesso ao empreendimento

- c) Sinalização das entradas e saídas para visitantes e transporte de mercadorias (figura 7.10).

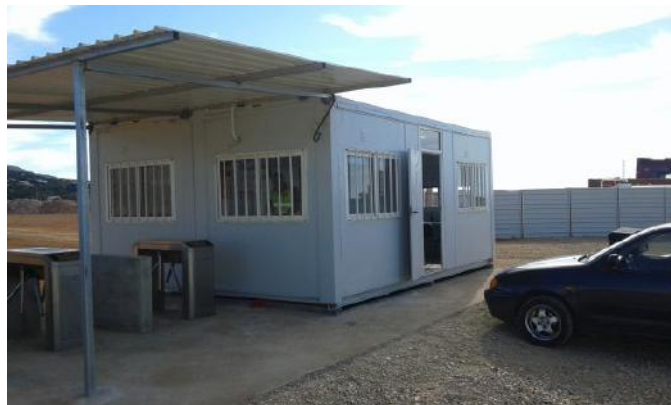
Figura 7.11 - Portaria da obra do centro comercial

- d) Sinalização da recepção ou acompanhamento das pessoas externas à obra até à mesma (figura 7.11).

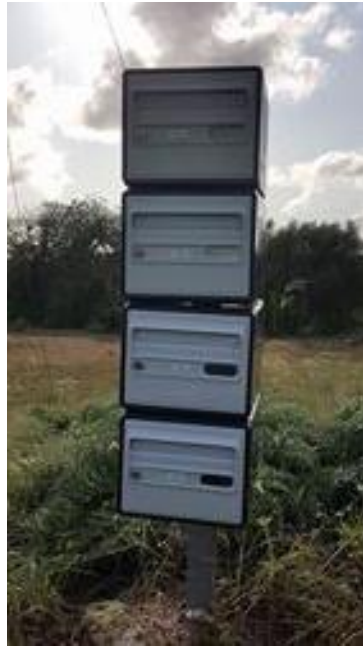
Figura 7.12 - Caixa do correio

- e) Colocação da caixa do correio num local de forma a evitar a entrada do carteiro em obra (figura 7.12).

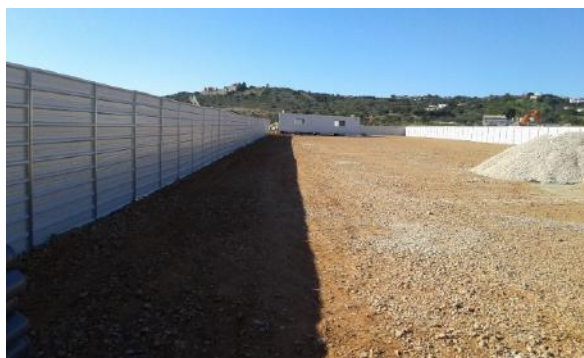
Figura 7.15 - Vedação da obra de cor clara

- c) Limitação e sinalização da obra de forma clara, segura e apropriada à envolvência, nomeadamente em termos de cor da vedação (figura 7.15), caminhos pedestres desimpedidos e protegidos em redor dos limites da obra e sinalização bem iluminada em benefício dos peões e dos utilizadores das ruas.

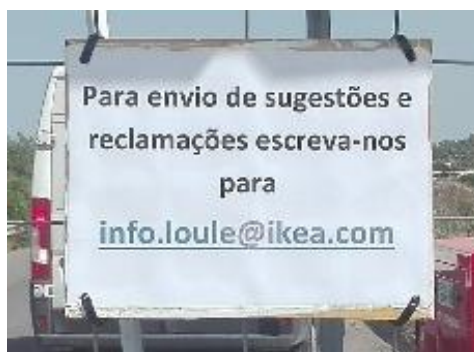
Figura 7.16 - Afixação de e-mail junta à portaria para gestão de reclamações

- d) Existência de um livro de reclamações e garantia que as mesmas são tratadas de imediato (figura 7.16).

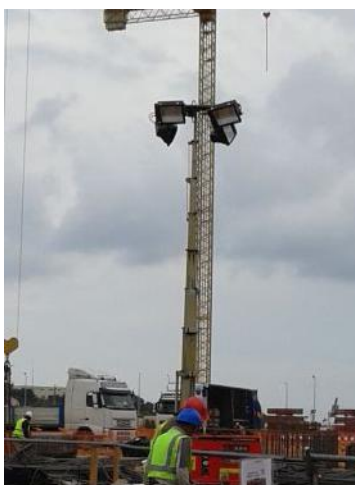
Figura 7.17 - Focos direccionáveis

- f) Garantia que a vizinhança está resguardada da luz gerada pela obra (figura 7.17).

- a) Existência de restrições sobre os efeitos da poluição luminosa e garantia que todas as luzes são direcionais (figura 7.17) e não poluentes.

Justificação: esta evidência encontra-se constante na alínea f) do ponto 7.2.2.

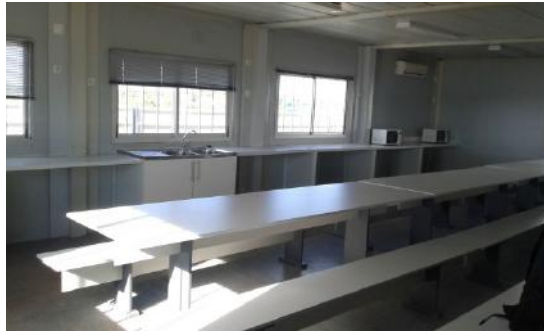
Figura 7.18 - Refeitório da obra

- g) Promoção para que a obra possua cantina (figura 7.18), descansos escalonados entre as diferentes equipas, balneários com cacifos (figura 7.19) e local apropriado para deixar os equipamentos de proteção individual de forma a desencorajar a utilização da roupa de trabalho fora da obra (figura 7.20).

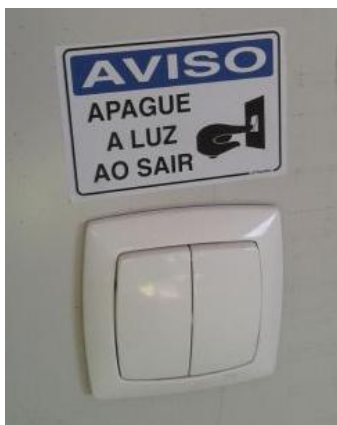
Figura 7.22 - Aviso de sensibilização para poupança de consumo de energia

- b) Implementação de medidas de poupança de energia, tais como, uso lâmpadas de baixo consumo e de equipamentos eficientes, instalação de termóstatos e temporizadores e quando os equipamentos não estão em uso deixá-los desligados (figura 7.22).

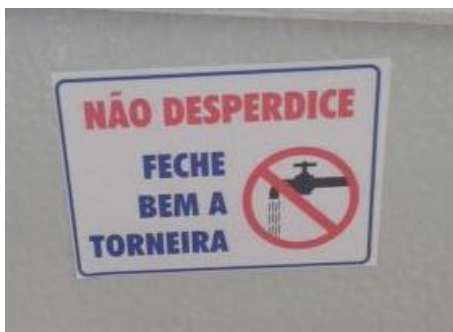
Figura 7.23 - Aviso de sensibilização para poupança no consumo de água

- d) Implementação e monitorização de medidas de minimização do consumo de água (figuras 7.23 e 7.24).

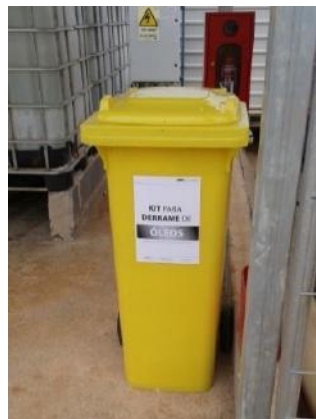
Figura 7.26 - Kit de contenção de derrames junto ao depósito de combustível

- f) Existência de equipamentos para controlo de derrame de líquidos (figura 7.26).

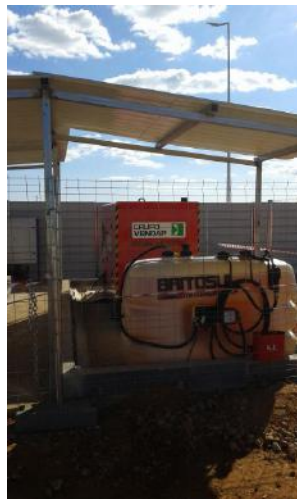
Figura 7.28 - Telheiro no depósito de combustível

- h) Organização dos materiais e equipamentos, devidamente empilhados, protegidos e cobertos sempre que necessário (figuras 7.28 e 7.29). Existência de espaço para receber novos materiais em locais seguros e cobertos de forma a evitar danos e roubo e protegidos do estado meteorológico (figura 7.30).

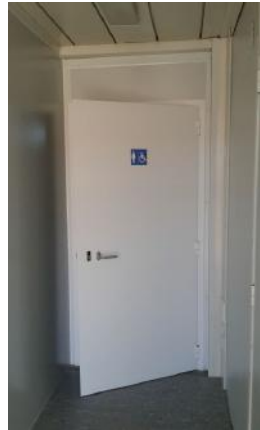
Figura 7.32 - Instalações sanitárias para pessoas com mobilidade reduzida

- a) Existência de instalações adequadas para os trabalhadores e visitantes, nomeadamente, instalações sanitárias separadas por género (figura 7.31) e para pessoas de mobilidade reduzida (figura 7.32), chuveiros funcionais (figura 7.33) e zonas apropriadas para mudança de roupa, cacifos nos vestuários (figura 7.19) e locais para fumadores e dormitórios (figura 7.34).

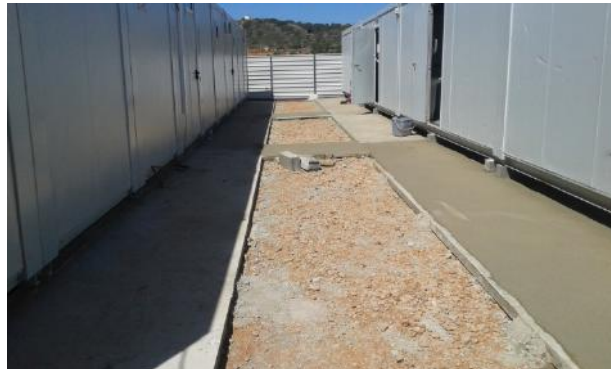
Figura 7.35 - Vestuários e sanitários localizados num local resguardado

- c) Proteção das zonas privadas ou de impacto visual, tais como, áreas envolventes da cantina, escritórios, contentores, instalações sanitárias (figura 7.35) e locais para fumadores.

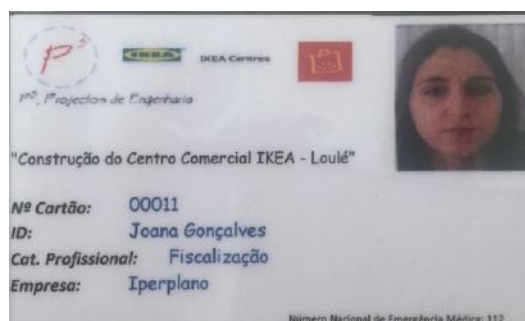
Figura 7.36 - Cartão de identificação para acesso à obra

- Incidentes e acidentes de trabalho;
- Formação de todos os trabalhadores para a compreensão das melhores práticas de higiene e segurança;
- Exposição ao sol;
- Identificação de trabalhadores (figura 7.36);
- Socorristas e material de primeiros socorros em número adequado.

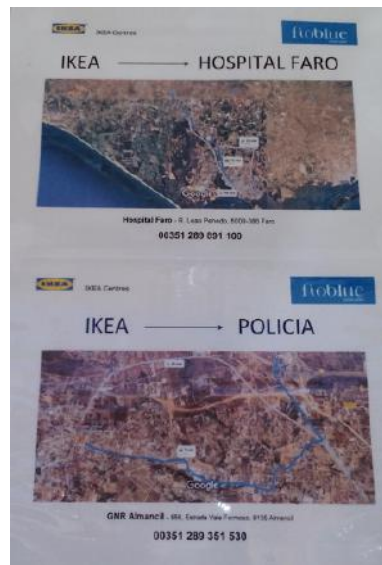
Figura 7.37 - Mapa e contacto do hospital e polícia mais próximos

- f) Afixação dos contactos da polícia e do hospital pelo menos na recepção e escritório principal (figura 7.37).
