Projeto de Reabilitação da EM 607 no Concelho de Valongo

RICARDO DANIEL DE SOUSA PEREIRA

Outubro de 2014

Pretende-se com este trabalho fazer um estudo detalhado de um troço da Estrada Municipal 607, situado no concelho de Valongo, caracterizando o seu estado de degradação e definindo qual ou quais as soluções mais convenientes de reabilitação a adotar. O pavimento alvo deste trabalho é abrangido por três ruas pertencentes à EM 607, Rua de Vilar, Rua de Cabeda e Rua D. Pedro IV e apresenta uma extensão total de 4,8 km.

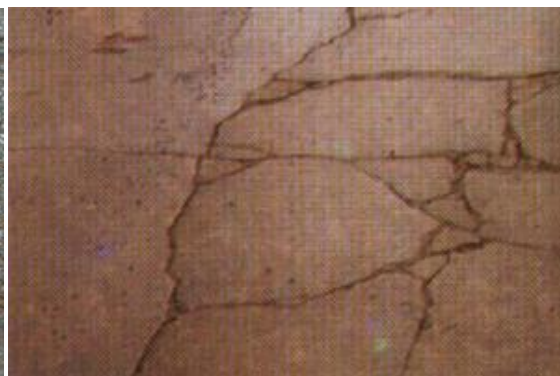
Figura 19 – Malha Larga (Souza 2004)

Malha larga:

- Deficiência da espessura ou fadiga das camadas;
- Deficiência da capacidade de carga do pavimento;
- Má qualidade de algumas das camadas do pavimento.

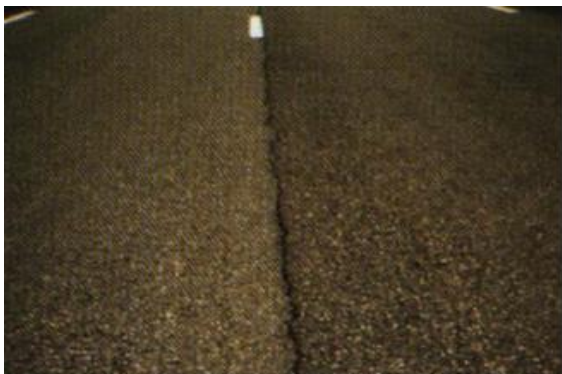
Figura 20 – Fenda Longitudinal no Eixo da Faixa (Souza, 2004)

Fenda longitudinal no eixo da faixa:

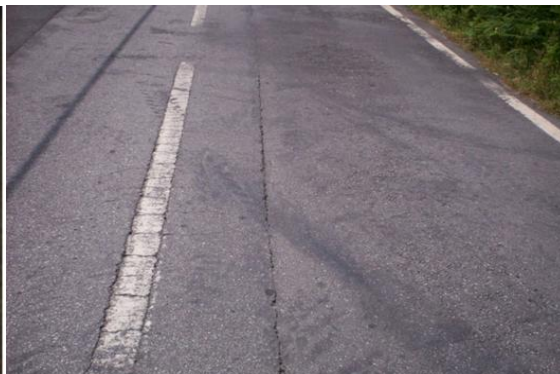
Figura 21 – Fenda Longitudinal Lateral (Jacob, 2013)

Fenda longitudinal lateral:

- Fadiga devido às ações do tráfego
- Deficiências de acabamento de junta longitudinal
- Reflexão de fendas ou de junta de construção das camadas inferiores;
- Assentamentos diferenciais, nos casos em que se realizaram alargamentos.

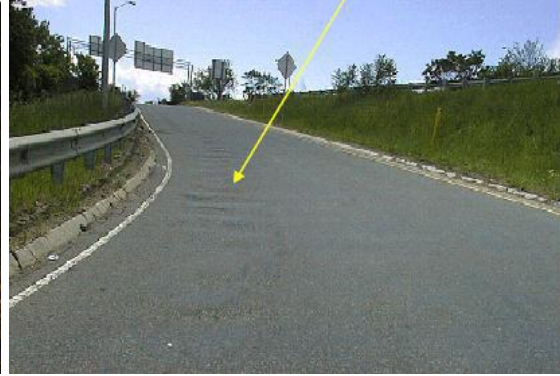
Figura 24 – Pavimento Ondulado (Jacob, 2013)

Pavimento Ondulado:

- Assentamentos diferenciais da fundação;
- Deficiente estabilidade das misturas betuminosas;
- Deficiências de qualidade ou de aplicação em obra da camada de desgaste.

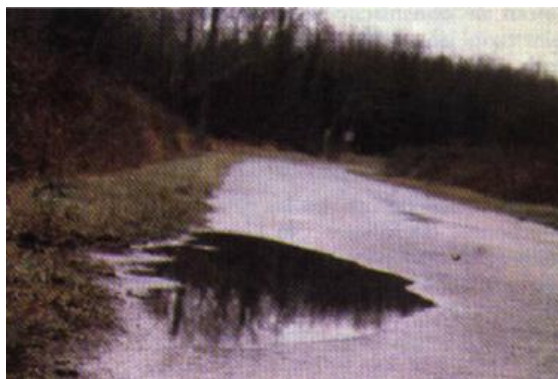
Figura 25 – Deformação Localizada (Souza, 2004)

Deformação Localizada:

- Degradação das camadas inferiores num local específico;
- Deficiências locais de construção ou contaminação local;
- Rotura de canalização;
- Falta de drenagem devida a ausência ou rotura dos órgãos de drenagem.

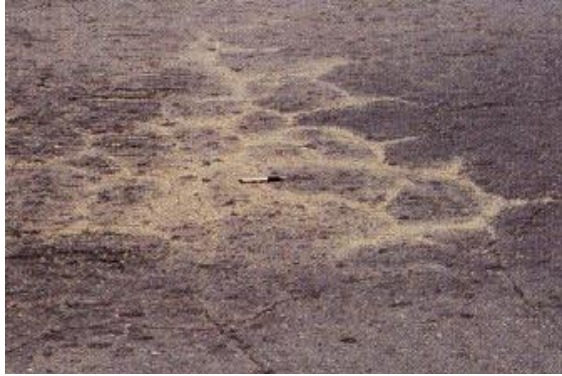
Figura 27 – Desprendimento de Agregados (Souza, 2004)

Desprendimento de Agregados:

- Falta de adesividade entre agregados e ligante;
- Ligante envelhecido e muito duro;
- Deficiente dosagem de ligante;
- Falta de compactação da camada de desgaste;
- Abertura de tráfego precoce.

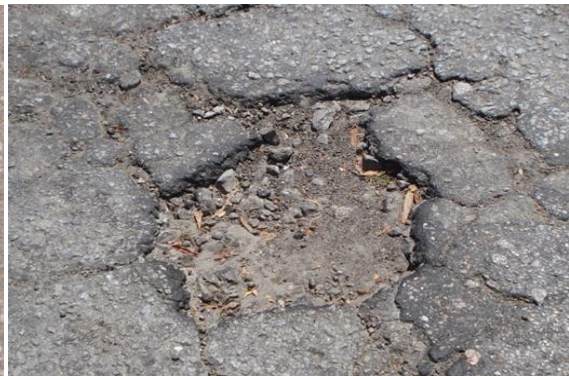
Figura 29 – Desagregação Superficial (Jacob, 2013)

Desagregação superficial:

- Separação da película de ligante e dos agregados, devido à ação da água ou de produtos químicos ou a ações mecânicas;
- Envelhecimento do ligante;
- Deficiências construtivas (segregação, má formulação, sobreaquecimento da mistura, entre outros);
- Decomposição dos agregados.

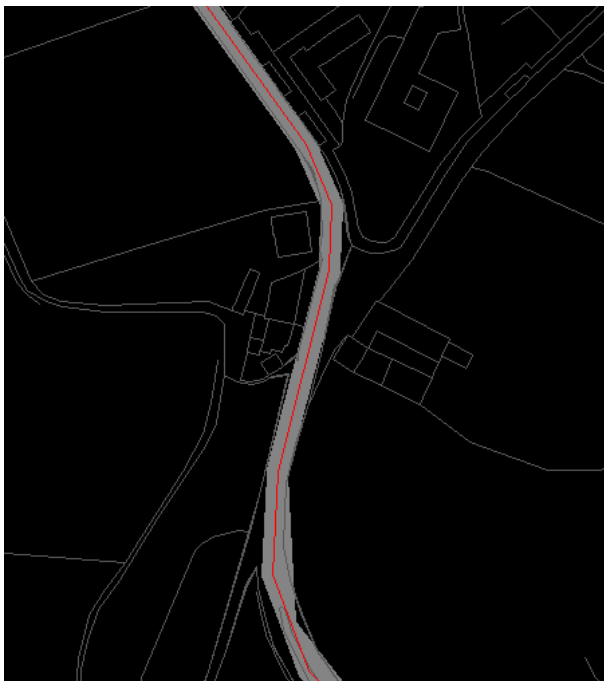
Figura 40 – Troço da Planta em AutoCad com o Eixo da Estrada

Com todos os constituintes do pavimento devidamente assinalados, para concluir a segunda etapa geometrizou-se o eixo do pavimento com alinhamentos retos concordados com curvas circulares simples. O eixo do pavimento pode ver-se na seguinte figura, que ilustra um pequeno troço em alinhamento reto e curva, onde o eixo da estrada está assinalado a vermelho.

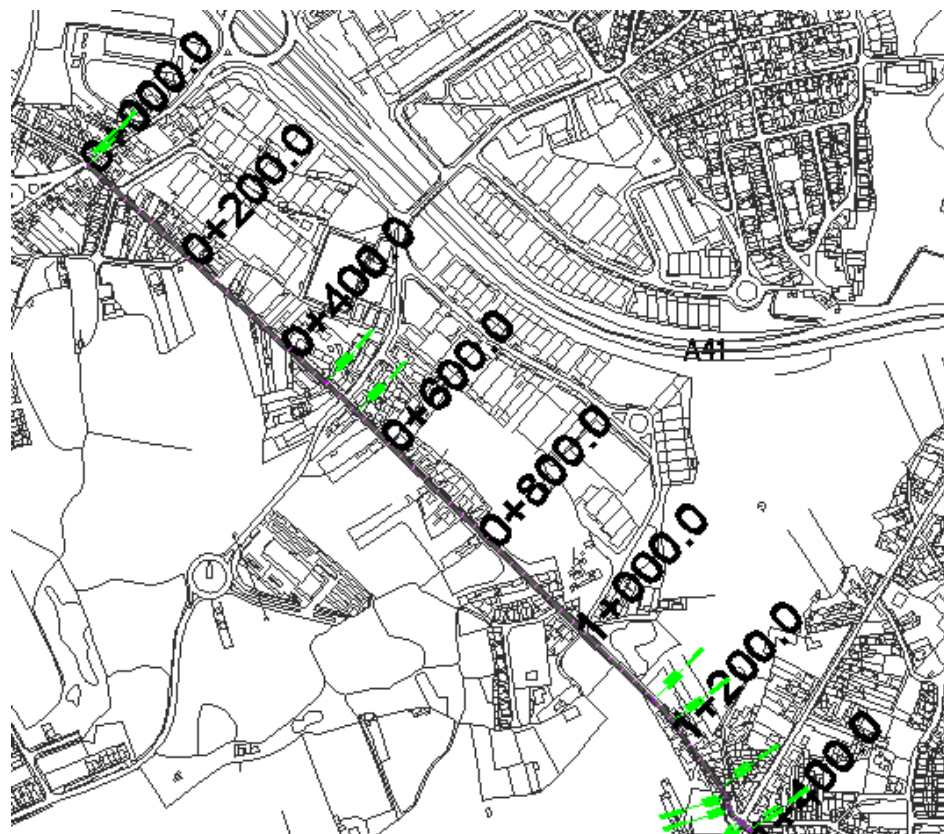
Figura 41 – Rua de Vilar Quilometrada

Esta rua corresponde ao início do pavimento a reabilitar. O seu pavimento apresenta uma grande variedade de patologias superficiais, mas é também caracterizada por patologias estruturais principalmente devido ao efeito da infiltração da água. Tem uma extensão total de 1350 metros e a sua análise foi dividido em troços de 200 em 200 metros. Apresenta-se de seguida uma figura com o pavimento devidamente quilometrado.

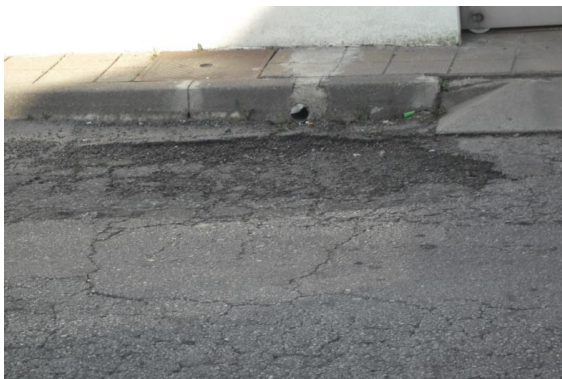
Figura 42 - Desagregação Superficial

Observações: Na figura 42 é possível ver um caso de desagregação superficial originada pela descarga de água para o pavimento. A descarga é feita por um tubo que pressupõe-se estar ligado a uma habitação. A água ao atingir o pavimento sofre uma pressão dos veículos que acabaram por causar a desagregação do pavimento naquela zona.

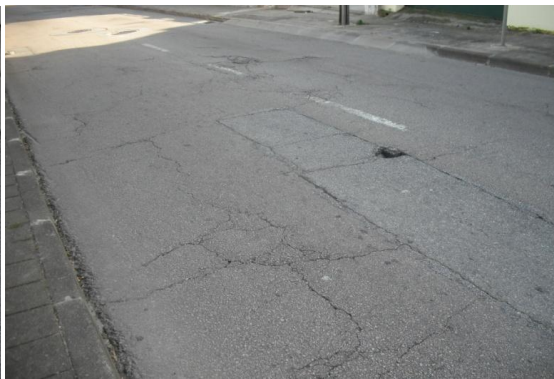
Figura 43 - Fendas Longitudinais e Ninho

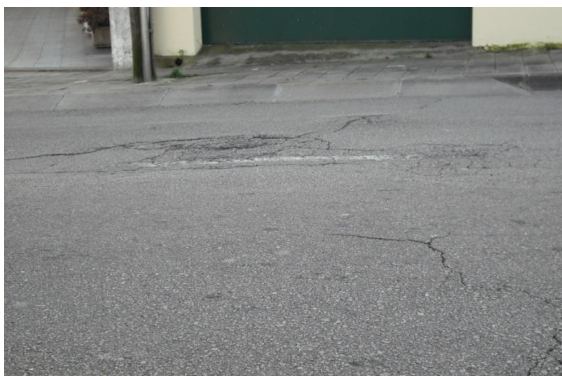
Figura 44 - Ondulações

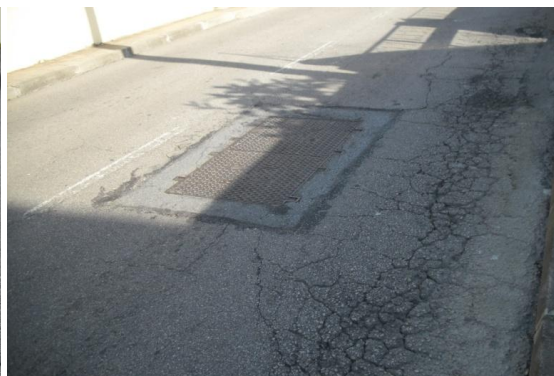
Figura 45 - Pele de Crocodilo

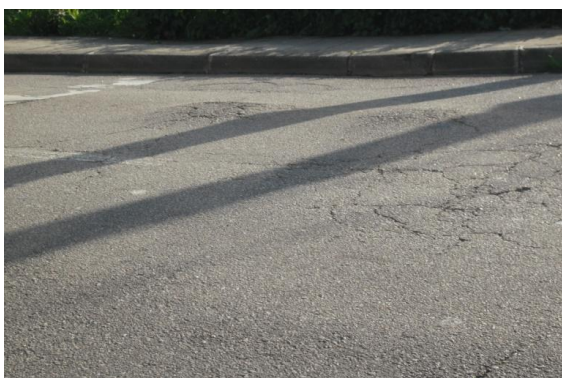
Figura 46 - Ondulações

Observações: A figura 49 mostra um ninho no pavimento junto ao passeio. Esta patologia foi causada por um conjunto de fissuras que deu origem a uma desagregação localizada profunda na camada betuminosa. Existe ainda ondulações, figura 46, causadas por água subterrânea na sub-base devido a infiltrações.

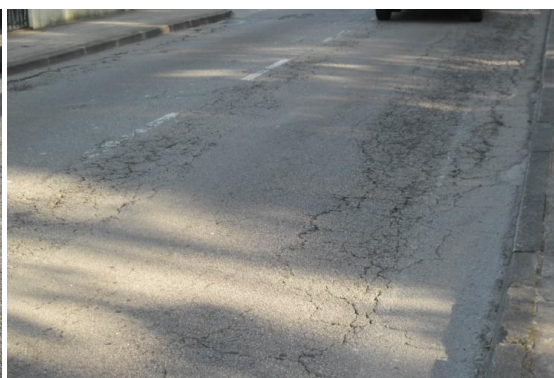
Figura 47 - Deformações Localizadas

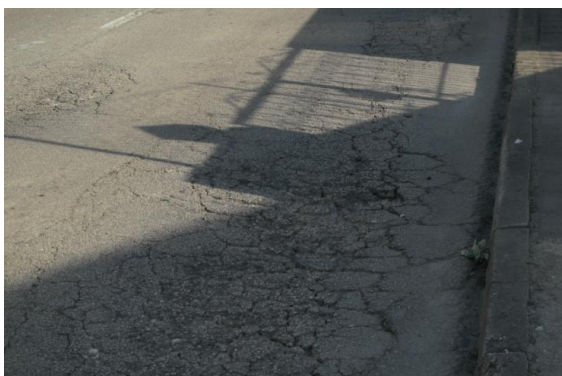
Figura 48 - Desagregação Superficial

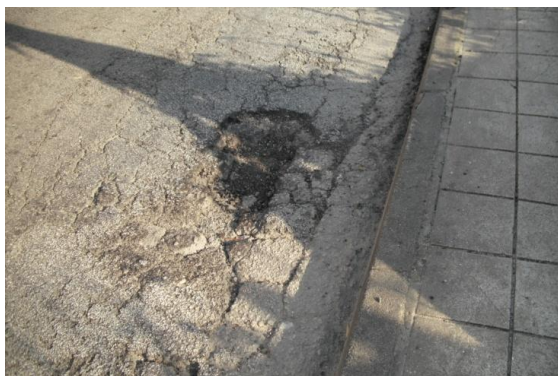
Figura 49 - Ninhos

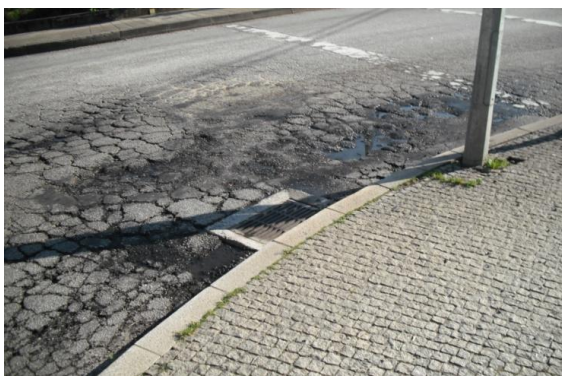
Figura 50 - Zona não Pertencente ao Projeto

Observações: Na zona do cruzamento entre duas estradas existe uma parte de pavimento pertencente a outra estrada que não é alvo deste trabalho, mas que devido ao seu mau estado foi decidido englobar neste projeto de reabilitação. É possível ver na figura 50 o seu estado, apresentando pele de crocodilo e desagregação superficial. A origem destas patologias deve-se ao facto de as duas estradas terem inclinações que escoam a água na mesma direção, concentrando-a no mesmo local que, através da inclinação transversal do pavimento acumula a água junto da sargeta apresentada na imagem. Desde logo esta sargeta apresenta um problema por estar a uma elevação superior ao pavimento quando deveria ser inferior e devido ao acumular de resíduos na grelha da sargeta reduz a área de entrada de água. Com isto, em dias de chuva há um acumular de água naquele local e com a passagem dos veículos originou uma pressão da água sobre o pavimento, abrindo pequenas fissuras que com o tempo degradaram-se cada vez mais.

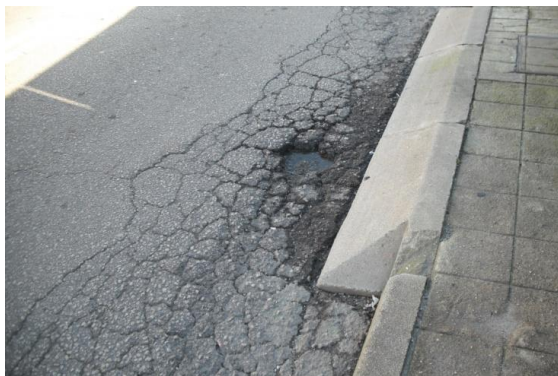
Figura 51 - Ninhos

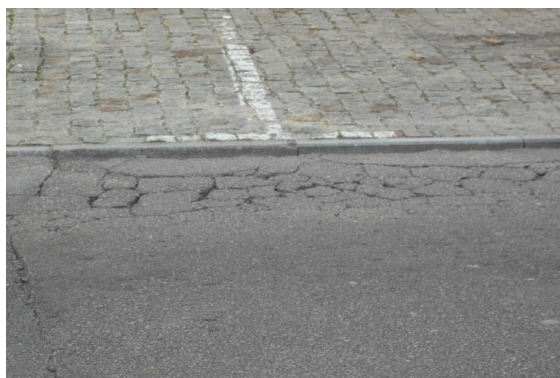
Figura 52 - Pele de Crocodilo

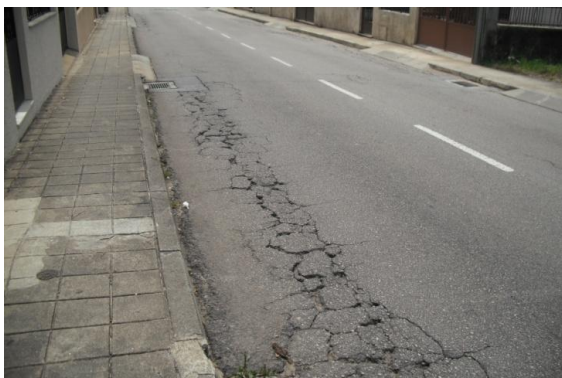
Figura 53 - Pele de Crocodilo e Ninhos

Observações: As figuras 53 e 55 mostram uma pele de crocodilo bastante avançada, originada pela fadiga do pavimento. A fadiga do pavimento é o resultado do tráfego pesado e intenso e dos agentes erosivos e climáticos. A ação da água é também importante para alastrar as fissuras existentes criando ninhos como mostra a figura 53.

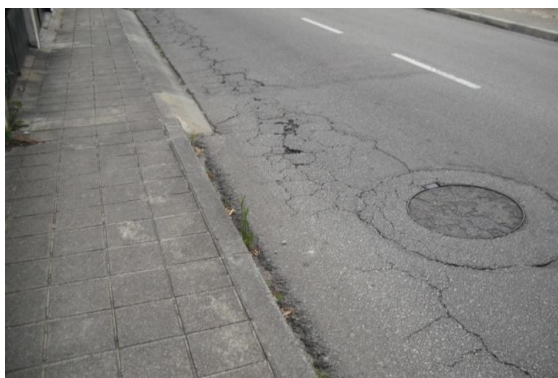
Figura 54 - Fissuras Superficiais

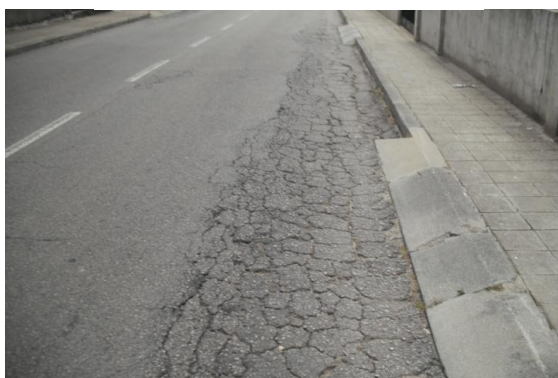
Figura 56 - Pele de Crocodilo

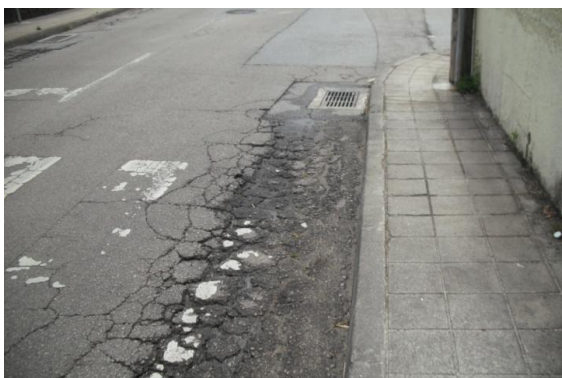
Figura 57 - Desagregação Superficial

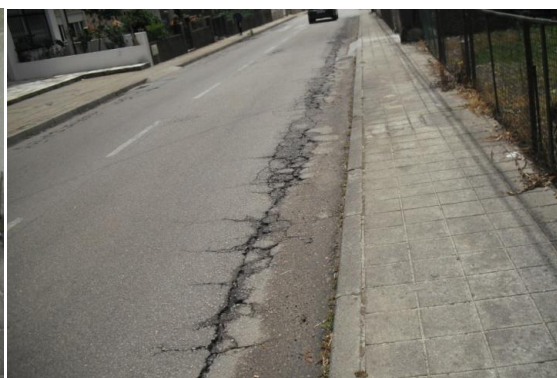
Observações: Este troço de pavimento afigura-se muito crítico com graves patologias e bem visíveis. A figura 58 apresenta uma fenda longitudinal lateral profunda, causada pela ação do tráfego e dos agentes erosivos, mas também poderá estar na sua origem assentamentos diferenciais no solo de fundação e infiltração da água nas camadas estruturais

Figura 58 - Fendas Longitudinais

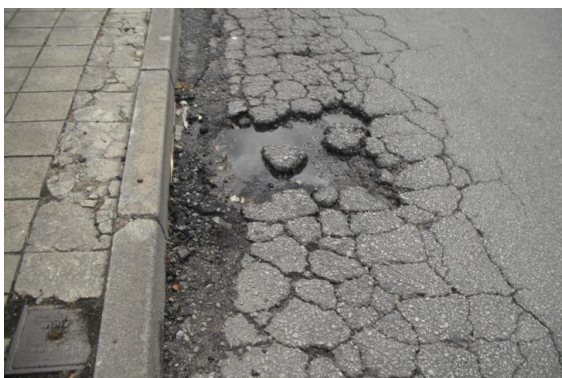
Figura 59 - Ninhos

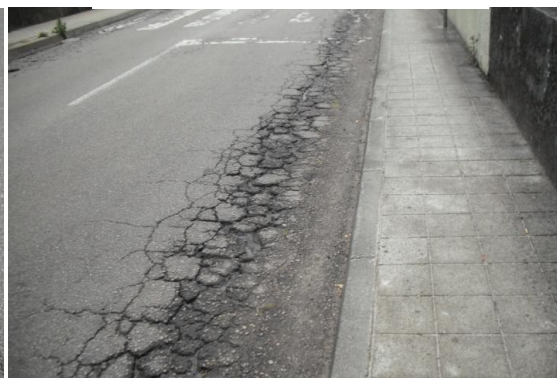
Figura 60 - Pele de Crocodilo

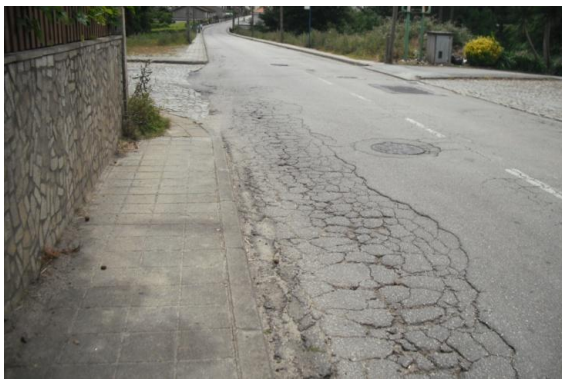
Observações: O início deste troço apresenta-se crítico com algumas grandes patologias. Existem duas fendas longitudinais, na figura 64, causada pela abertura de valas mal tapadas originando duas superfícies diferentes. As figuras 61 e 63 mostram pele de crocodilo bastante avançada fruto da fadiga do pavimento.

Figura 61 - Pele de Crocodilo

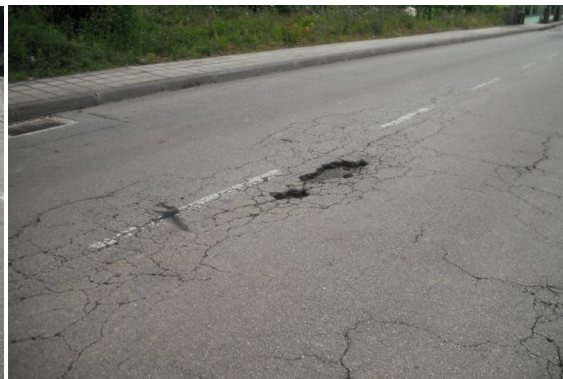
Figura 62 - Ninhos

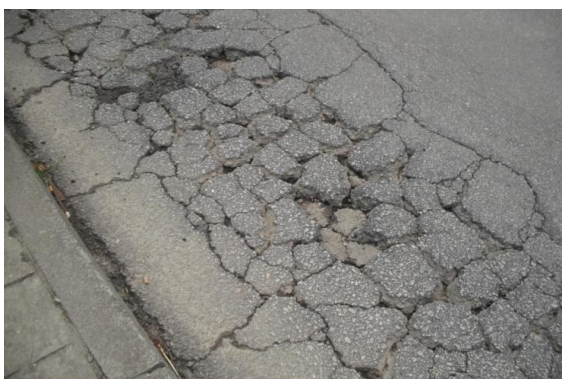
Figura 63 - Degradação Superficial

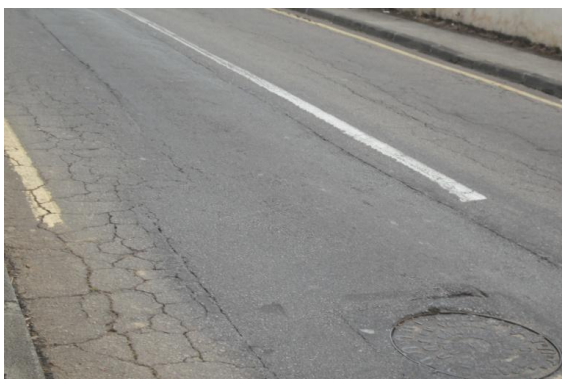
Figura 65 - Fendas Longitudinais

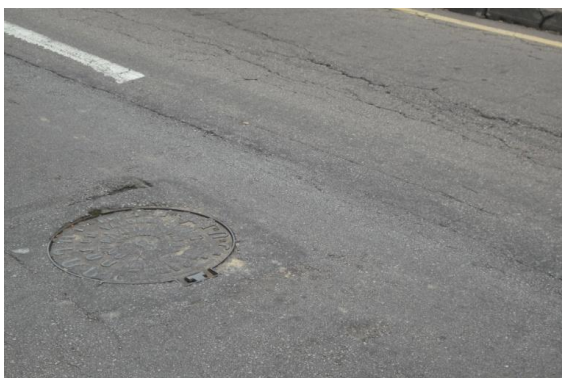
Figura 67 - Deformações Localizadas

Observações: Este troço de pavimento é caracterizado por deformações localizadas, figura 67, bastante acentuadas originadas por água na sub-base, causando assentamentos na camada granular e por consequente nas camadas betuminosas. É visível também na figura 68 uma fenda transversal causada pela ligação de dois tipos de pavimentos diferentes e aplicados em momentos diferentes.

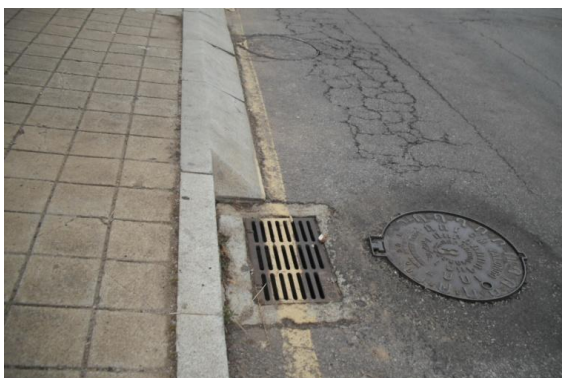
Figura 69 - Pele de Crocodilo

Observações: Trata-se de um pavimento recente, que apresenta muito poucas patologias.

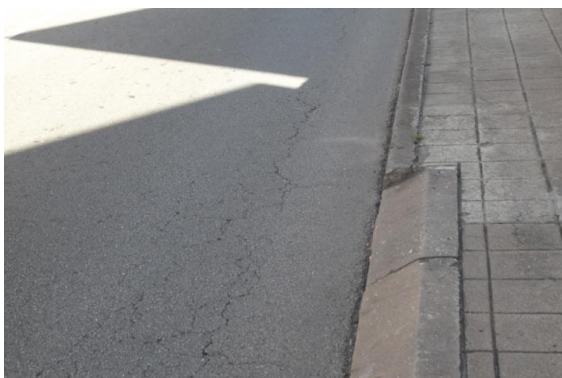
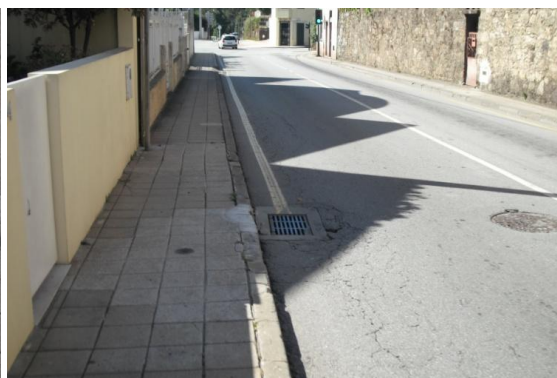
Observações: Troço com muito poucas patologias visíveis mostrando-se em boas condições de circulação, apresentando apenas algumas fissuras superficiais.

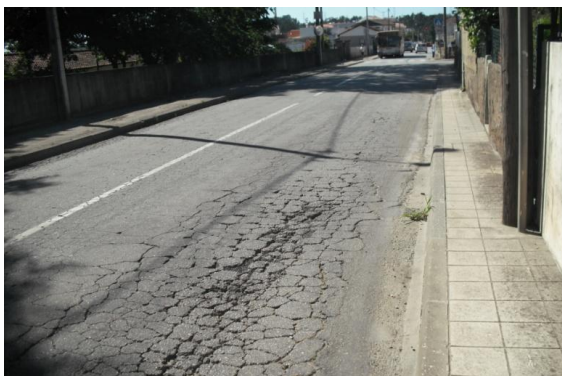
Figura 74 - Degradação Superficial

Observações: Troço de pavimento em bastante mau estado com patologias bem desenvolvidas. A figura 76 é exemplo deste nível de degradação, com pele de crocodilo e desagregação superficial. Estas patologias foram causadas pela pressão exercida da água sobre o pavimento

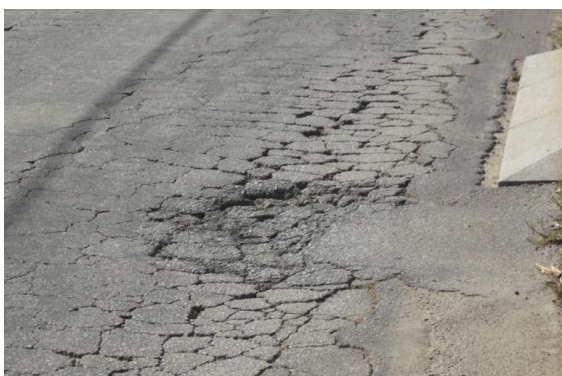
Figura 76 - Pele de Crocodilo e Degradação Superficial

que, quando pressionados pelo peso dos veículos exercem pressão sobre a água que por sua vez exerce pressão sobre o pavimento, contribuindo para o alargamento das fissuras já existentes e causadas pela fadiga do pavimento.

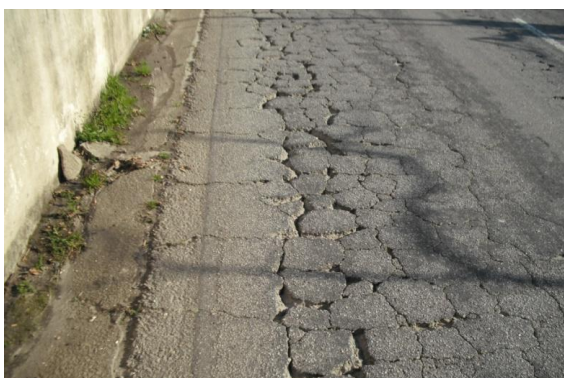
Figura 82 - Pele de Crocodilo e Malha Larga

Observações: Troço com patologias bem visíveis e bem desenvolvidas. Supõe-se que neste pavimento as suas camadas betuminosas estejam completamente degradadas pela infiltração das águas superficiais que têm grande facilidade em penetrar as camadas superficiais por estas apresentam fissuras muito desenvolvidas, figura 82.

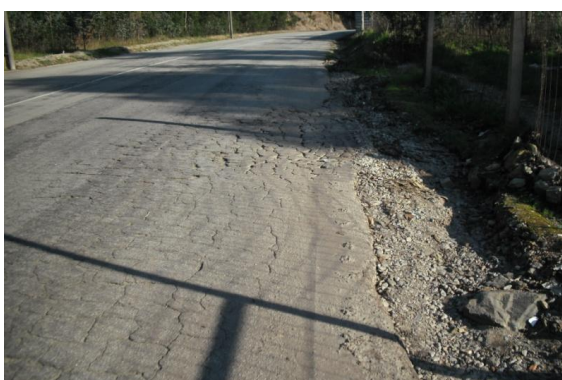
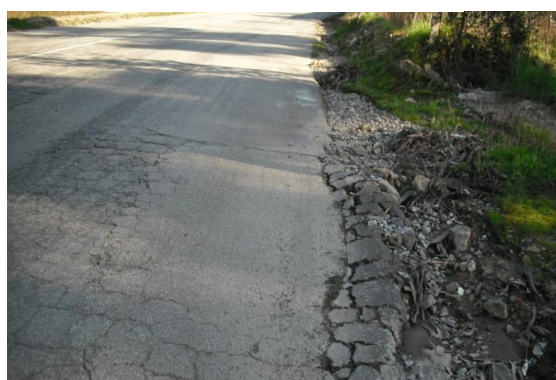
Observações: Este troço de pavimento apresenta patologias bem acentuadas. Nas figuras 96 e 97 são visíveis as consequências que as deformações localizadas podem causar no pavimento. Existe uma deslocação da camada superficial para a berma da estrada, havendo uma acumulação de betuminoso neste local e uma redução na zona dos rodados. Este tipo de acontecimento reduz

a resistência das camadas betuminosas, deixando ainda mais sensível a camada de desgaste e mais exposta a camada de sub-base.

Figura 96 - Deformações Localizadas

Figura 97 - Deformações Localizadas

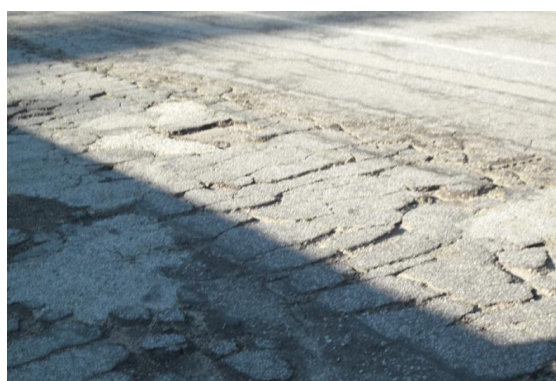
Figura 99 - Desagregação Superficial

Observações: Troço de pavimento com elevado desgaste caracterizado por uma forte desagregação superficial. É possível ver na figura 99 a desagregação superficial que este pavimento sofreu, resultando em perdas bastante assinaláveis de mistura betuminosa com a camada superficial a ser a principal afetada com redução da sua espessura.

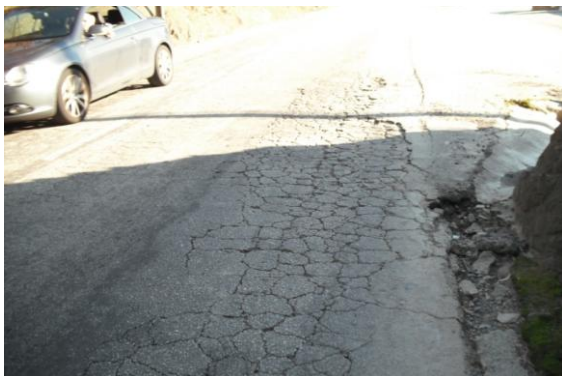
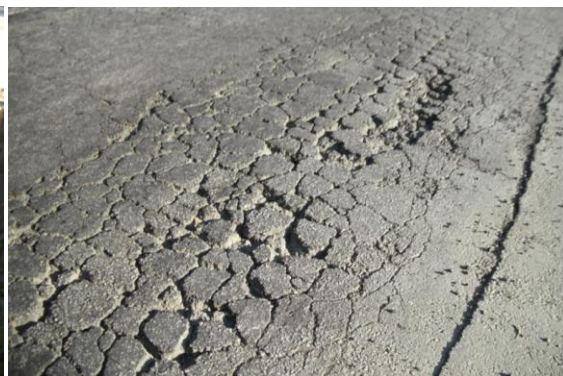
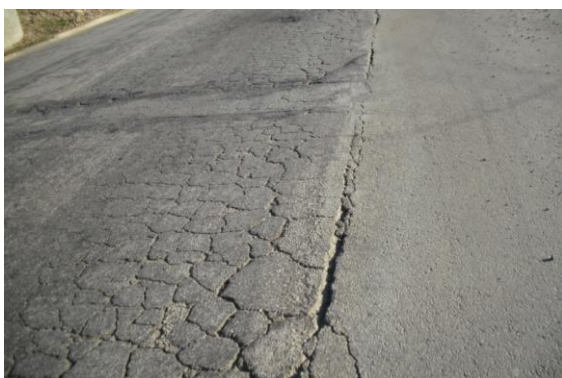
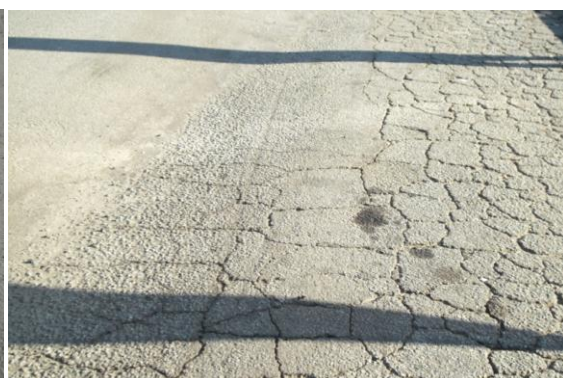
Observações: Troço de pavimento caracterizado por elevado grau de fissuras superficiais como pele de crocodilo e malha larga em longo da sua extensão. As patologias identificadas foram originadas pela fadiga do pavimento e pela pressão exercida pela água no pavimento quando pisada por veículos pesados.

Figura 102 - Pele de Crocodilo

Figura 103 - Desagregação Superficial

Figura 104 - Pele de Crocodilo e Fendas Longitudinais

Figura 105 - Malha Larga

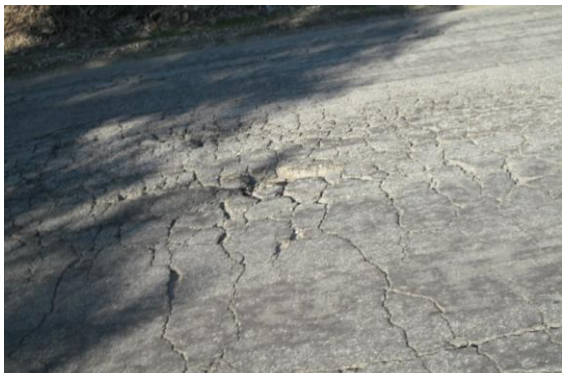
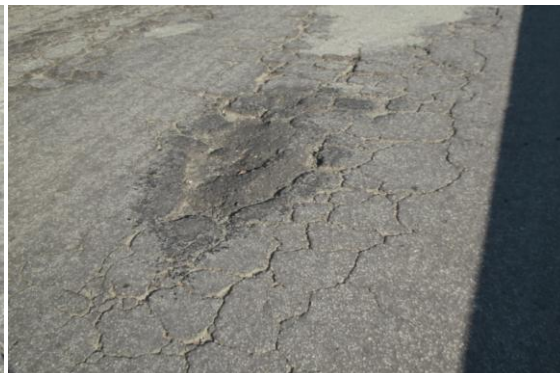
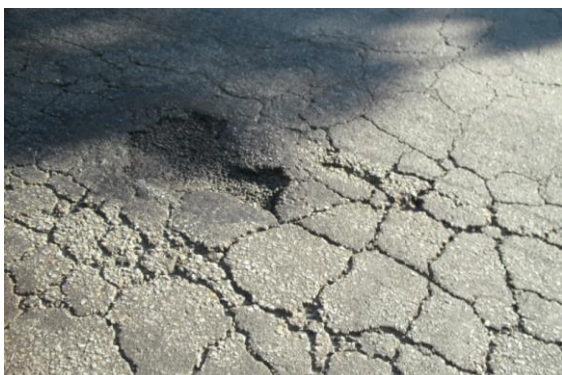
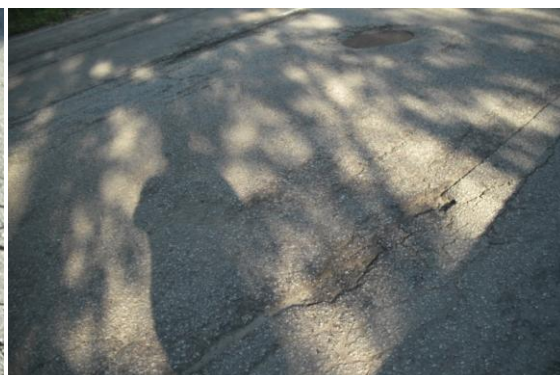
Observações: Patologias bem desenvolvidas com a camada superficial bastante fissurada originadas pela fadiga do pavimento e pela pressão entre o veículo e a água no pavimento.

Figura 106 - Pele de Crocodilo

Figura 107 - Desagregação Superficial

Figura 108 - Ninhos e Pele de Crocodilo

Figura 109 - Ninhos

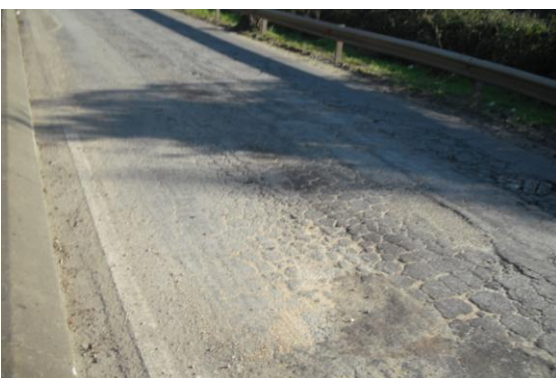
Figura 113 - Subida de Finos e Rodeiras

Observações: Troço de pavimento com patologias bem visíveis e acentuadas. A figura 113 mostra areia na superfície do pavimento, levando a crer que poderá ter havido uma subida de finos resultado de uma descompactação da camada granular devido à presença de água na sub-base, levando à subida do agregado até à superfície.

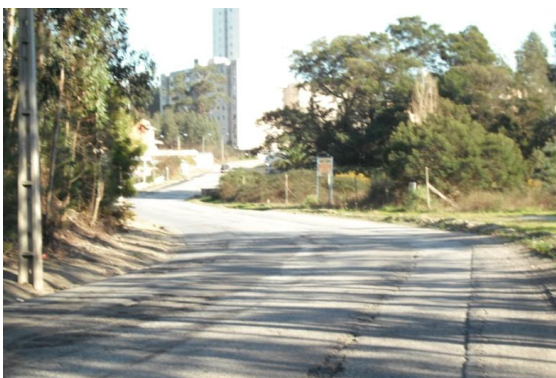
Figura 116 - Deformações Localizadas

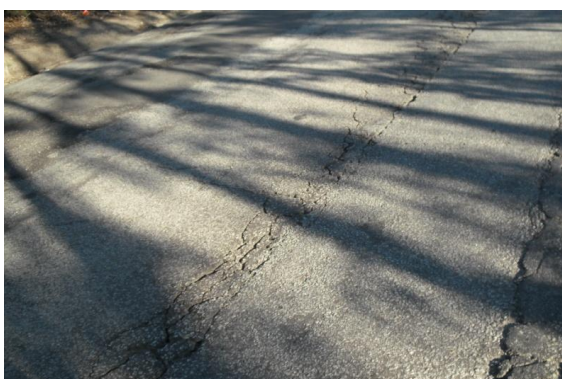
Observações: Troço de pavimento com diversos tipos de patologias provocadas essencialmente pela fadiga do pavimento. A figura 117 mostra uma rodeira que demonstra a deficiência de capacidade de carga do pavimento. Esta patologia foi causada sobretudo pelo tráfego pesado que com passagens sucessivas na zona dos rodados origina deformações superficiais em forma de flecha devido a fraca capacidade de suporte da sub-base granular.

Figura 117 - Rodeiras

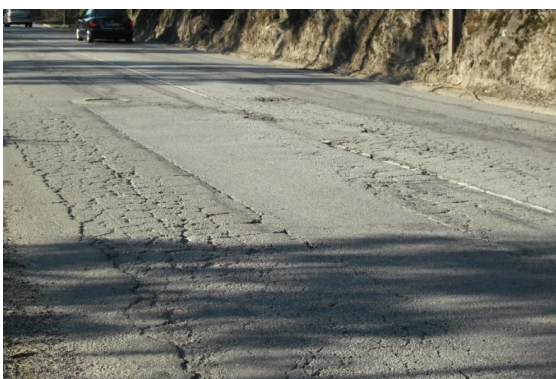
Figura 118 - Desagregação Superficial

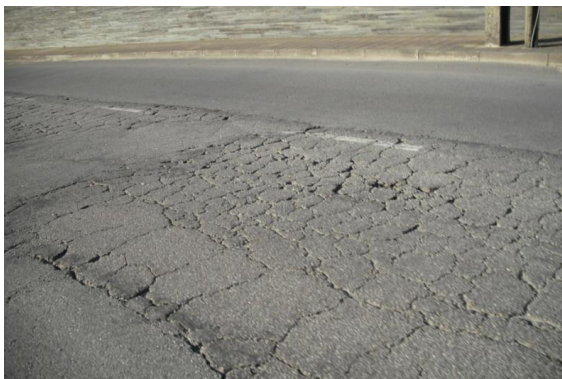
Figura 119 - Pele de Crocodilo

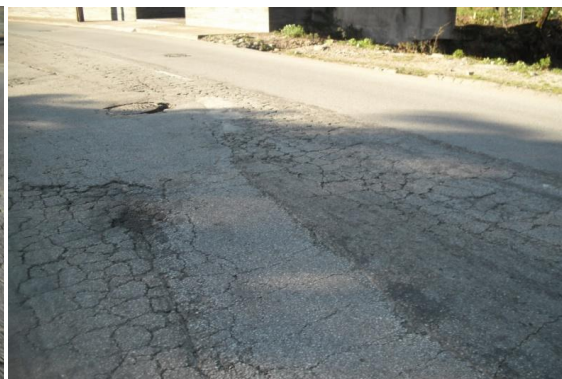
Figura 120 - Desagregação Superficial

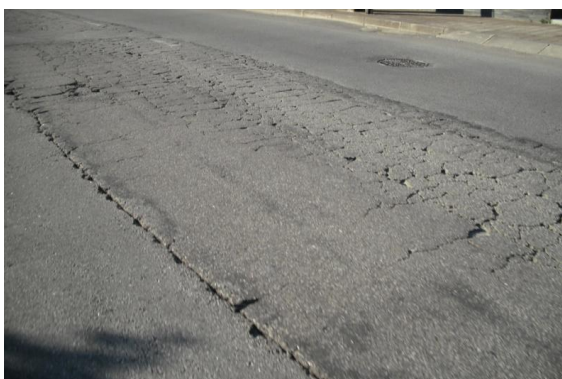
Figura 121 - Fendas Longitudinais e Rodeiras

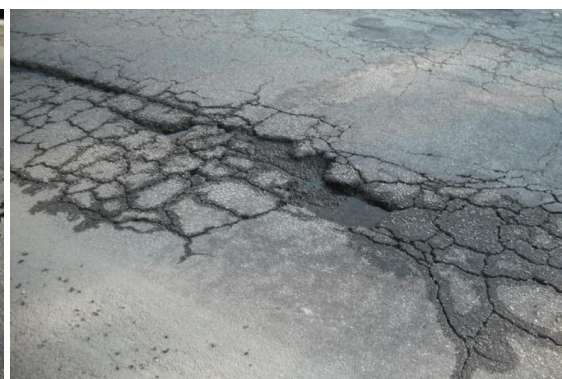
Observações: Troço de pavimento com degradações muito elevadas e com um vasto número de patologias. Na figura 122 é possível ver a estagnação da água vinda das habitações no pavimento e a forma como ela penetra nas fissuras ao nível da camada superficial, passando com a ajuda da pressão exercida pelo peso dos veículos para as camadas inferiores. O ideal neste tipo de situações é garantir desde logo que a água seja drenada longitudinalmente pelas valetas ou rapidamente drenada transversalmente.

Figura 122 - Ninhos

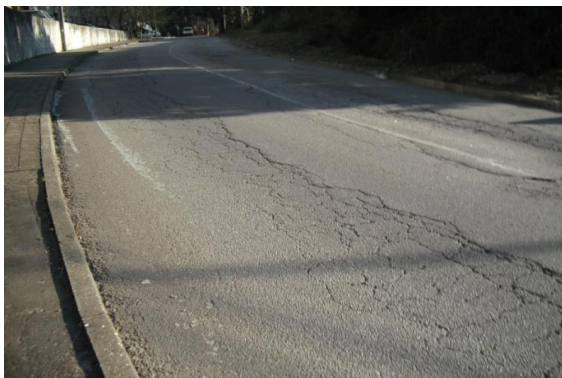
Figura 123 – Rodeiras

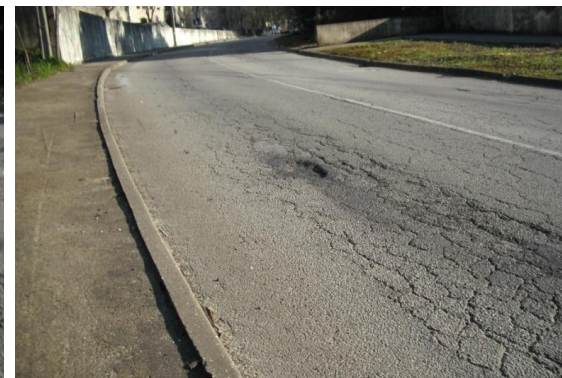
Figura 124 - Ninhos e Pele de Crocodilo

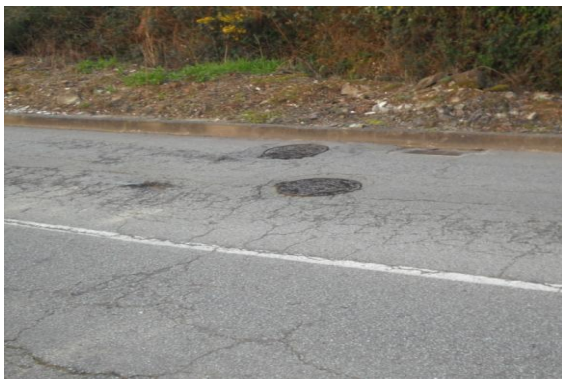
Figura 125 - Fissuras Superficiais

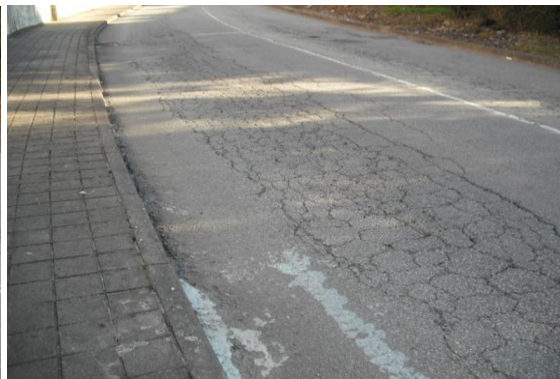
Figura 126 - Pele de Crocodilo

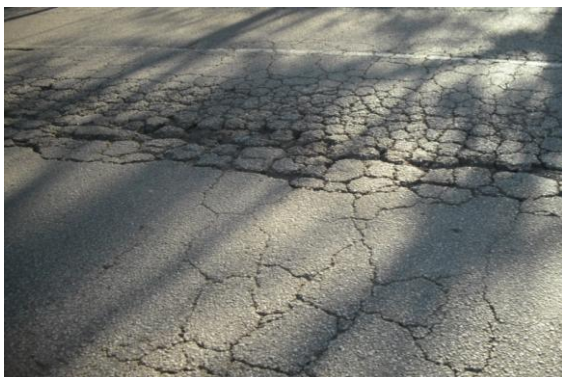
Figura 127 - Desagregação Superficial

Observações: Troço com algumas patologias acentuadas em determinados locais do pavimento. A figura 127 apresenta pele de crocodilo bastante avançada e já com indícios de desagregação superficial.

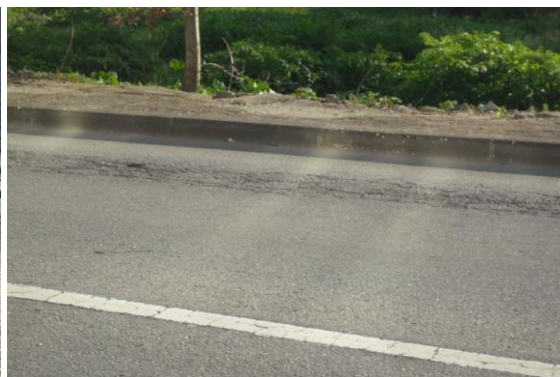
Figura 128 - Desagregação Superficial

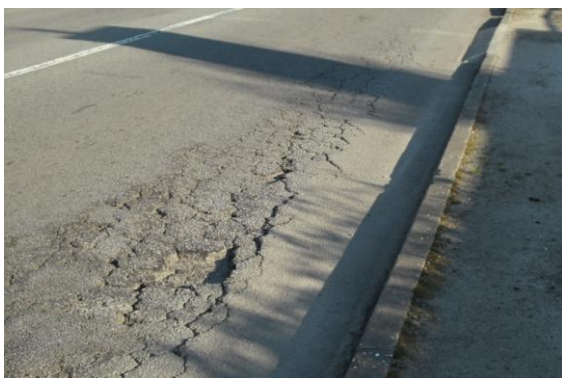
Figura 129 - Desagregação Superficial e Ninhos

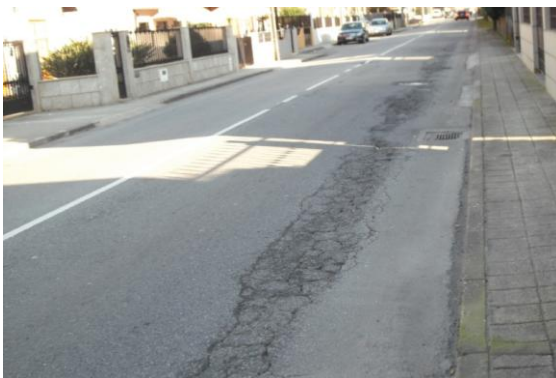
Observações: Troço com algumas patologias acentuadas principalmente pele de crocodilo bastante avançada. A figura 130 mostra uma tampa na zona dos rodados com pele de crocodilo nas suas extremidades. Esta tampa está sujeita à pressão do peso dos veículos quando o ideal é estar estrategicamente situada no eixo da faixa de rodagem ou no meio da via, evitando serem pisadas pelos veículos.

Figura 130 - Pele de Crocodilo

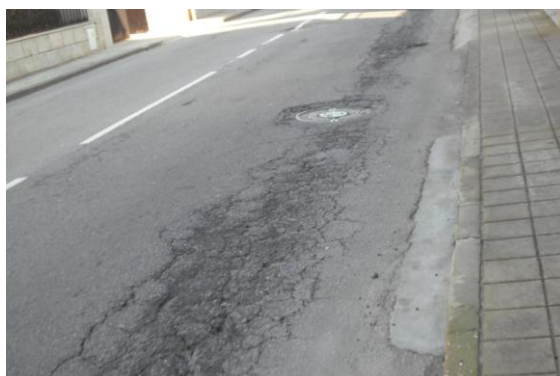
Figura 131 - Desagregação Superficial e Pele de Crocodilo

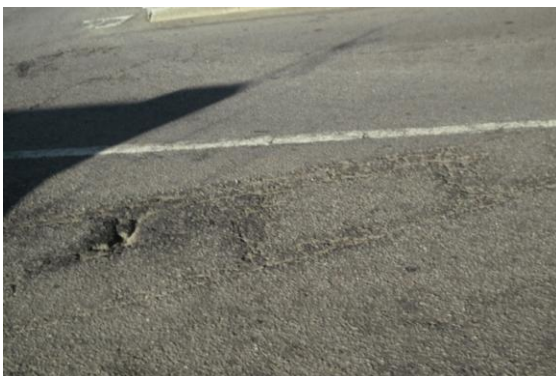
Figura 133 - Ninhos

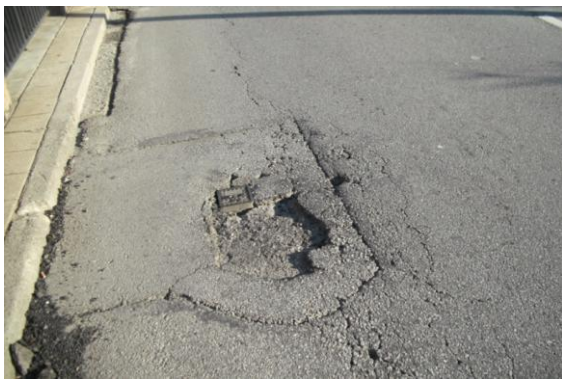
Figura 134 - Ninhos

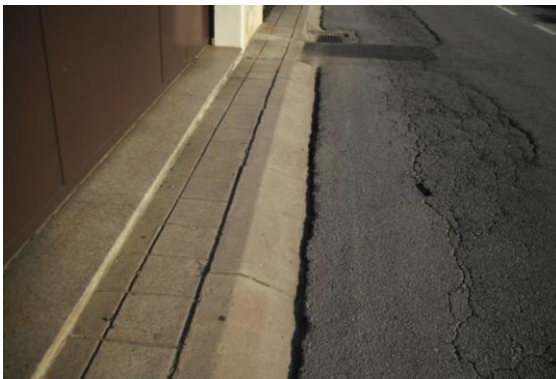
Figura 135 - Fissuras Superficiais

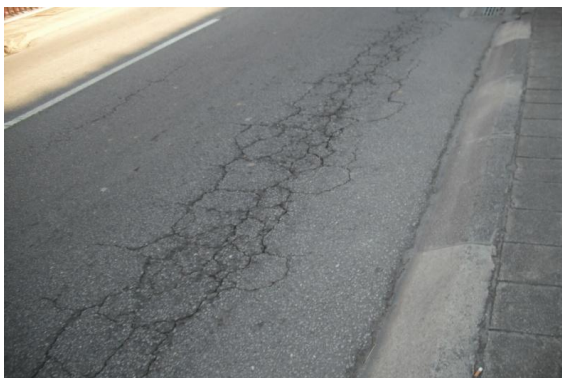
Figura 137 - Pele de Crocodilo

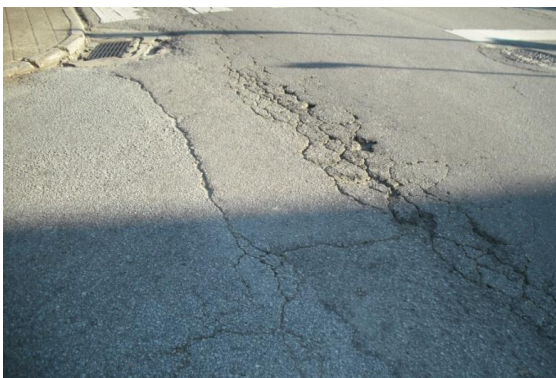
Figura 138 - Ninhos

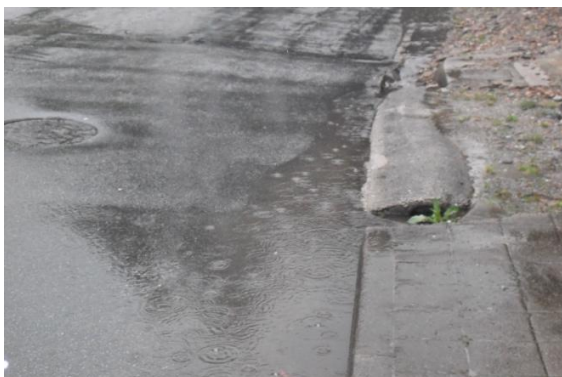
Figura 139 - Acumulação de Água no Pavimento

Os dias de chuvas são os mais preocupantes para a degradação do pavimento. Existe uma grande acumulação de água, fruto das deformações superficiais que o pavimento possui, originando locais de acumulação de água (poças de água) e agravado por uma drenagem deficiente. Nas seguintes figuras pode ver-se mais pormenorizadamente a acumulação de água no pavimento.

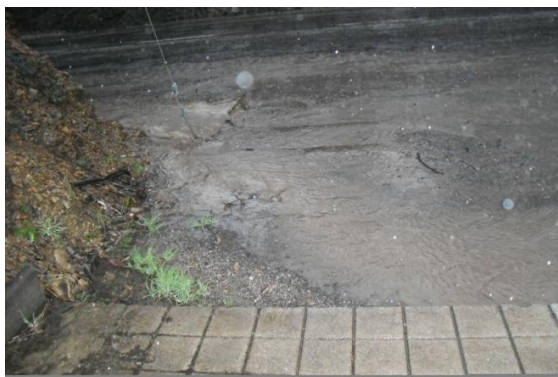
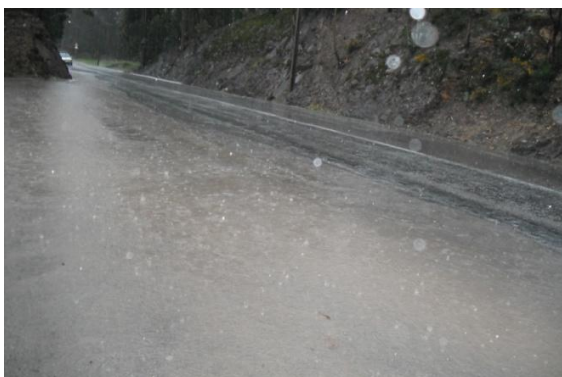
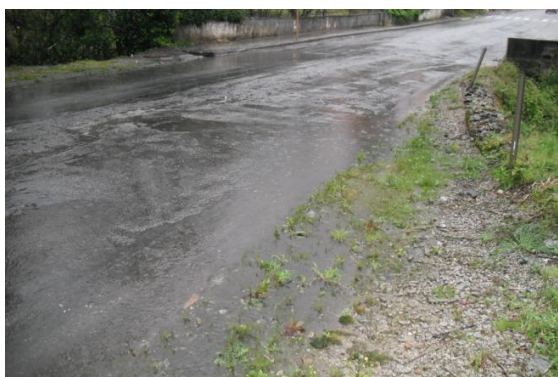
Figura 140 - Acumulação de Água no Pavimento

Figura 141 - Acumulação de Água no Pavimento

Figura 142 - Acumulação de Água no Pavimento

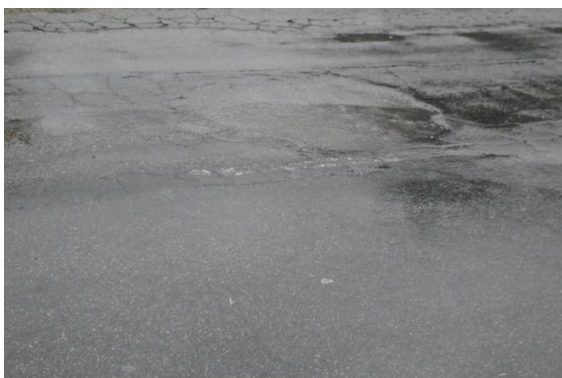
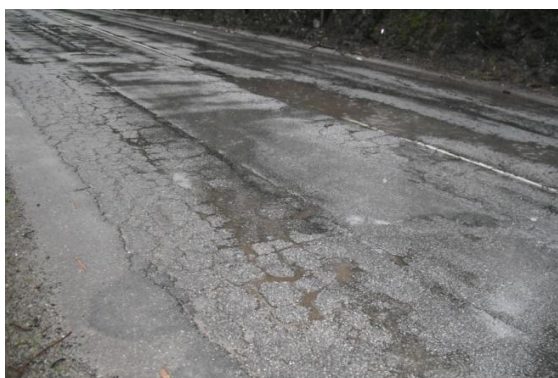
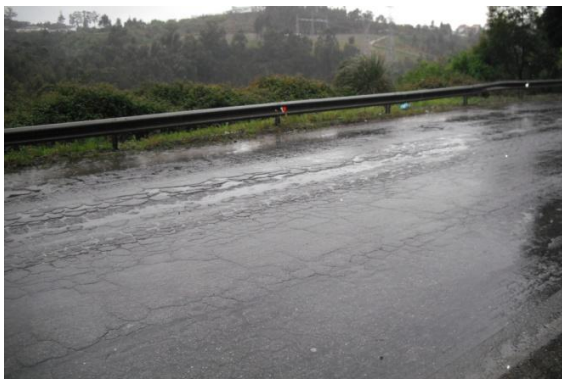
Figura 143 - Poças de Água

Figura 144 - Poças de Água

Figura 145 - Poças de Água

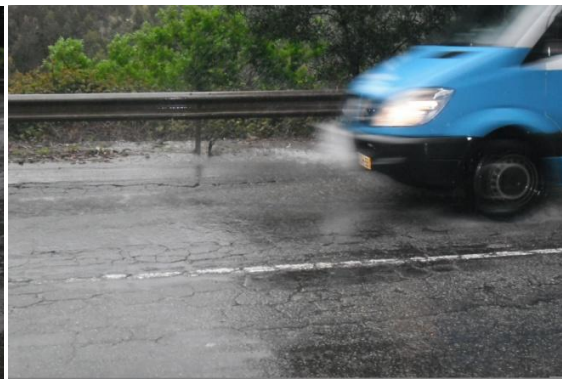
Figura 146 - Pressão Entre a Água e o

Tal como já tinha sido referido anteriormente, a figura 146 é um bom exemplo para explicar a pressão que os veículos, principalmente os pesados, ao passar na zona de acumulação de água, exercem uma pressão vertical que por sua vez exerce pressão sobre o pavimento. Caso estes não estejam totalmente impermeável, a água consegue infiltrar-se em pequenas fissuras, obrigando estas a expandir-se. Se nada for feito é uma questão de tempo até atingirem a camada granular e provocarem deformações na superfície do pavimento. Na figura 144 pode ver-se a água na pele de crocodilo, antecedendo a passagem do veículo na figura 146, que exerce pressão e origina as infiltrações.

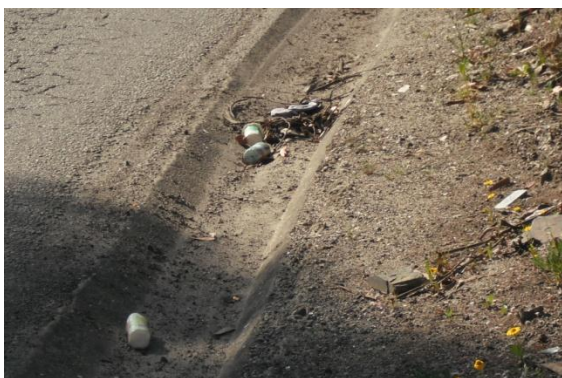
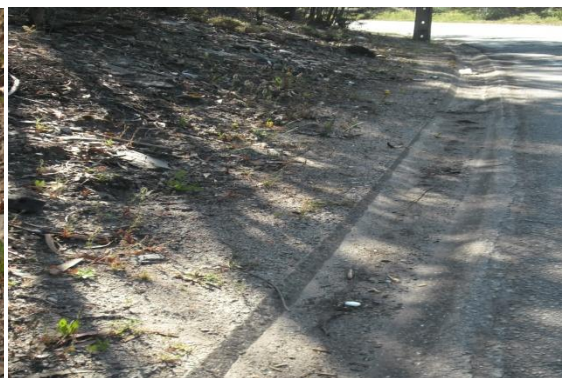
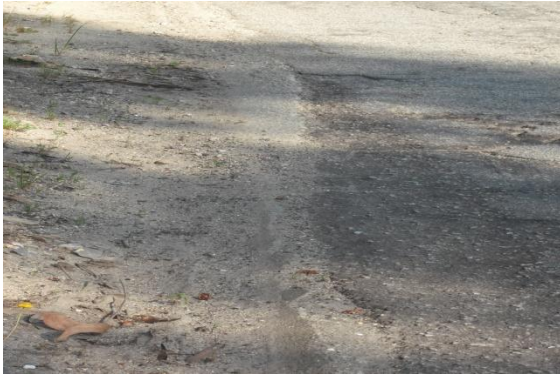
A drenagem do pavimento é feita de forma deficiente. As valetas são demasiado pequenas e em certos locais estão mesmo danificadas ou inexistentes, tendo uma grande necessidade de serem limpas, pois estão acumuladas de lixo que impede uma correta drenagem.

Figura 147 - Valeta Obstruída com Lixo

Figura 148 - Valeta Obstruída com Lixo

Figura 149 - Valeta Obstruída com Lixo

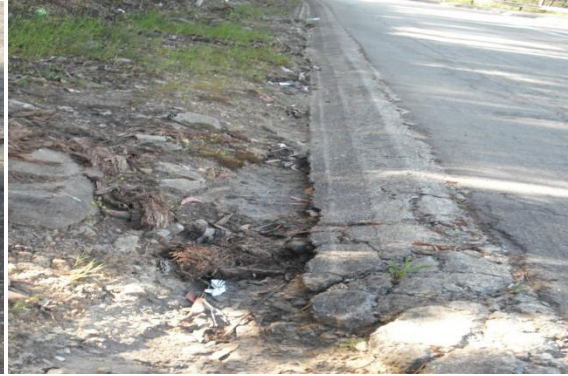
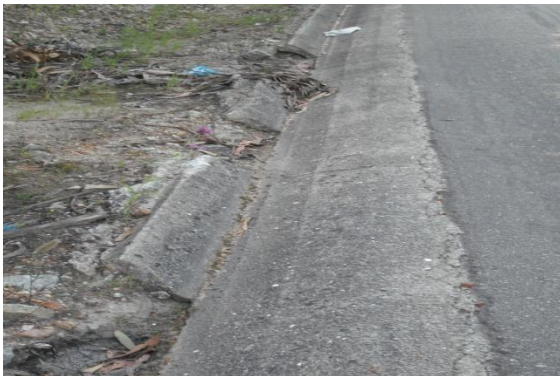
Figura 150 - Valeta Partida de um dos Lados

Figura 151 - Valeta Partida de um dos Lados
