Projeto de Reabilitação da EM 607 no Concelho de Valongo

RICARDO DANIEL DE SOUSA PEREIRA

Outubro de 2014

Pretende-se com este trabalho fazer um estudo detalhado de um troço da Estrada Municipal 607, situado no concelho de Valongo, caracterizando o seu estado de degradação e definindo qual ou quais as soluções mais convenientes de reabilitação a adotar. O pavimento alvo deste trabalho é abrangido por três ruas pertencentes à EM 607, Rua de Vilar, Rua de Cabeda e Rua D. Pedro IV e apresenta uma extensão total de 4,8 km.

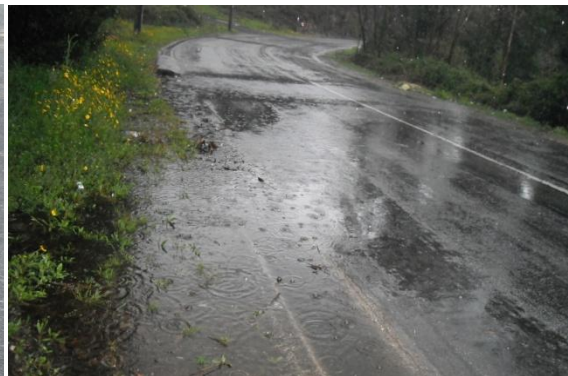
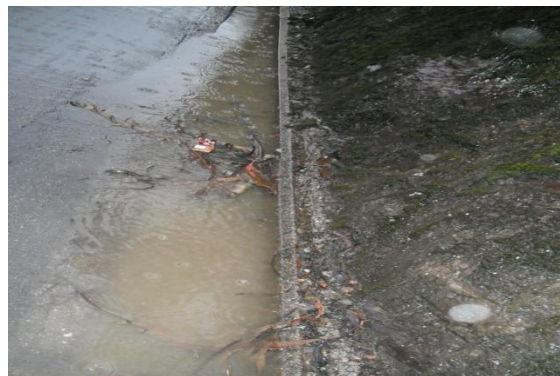
Figura 152 - Incapacidade da Valeta Drenar

Figura 153 - Incapacidade da Valeta Drenar

É visível nas figuras 152 e 153 a dificuldade das valetas em circular a água devido à acumulação de lixo que obstrói a circulação e à falta de capacidade para dar vazão ao escoamento longitudinal.

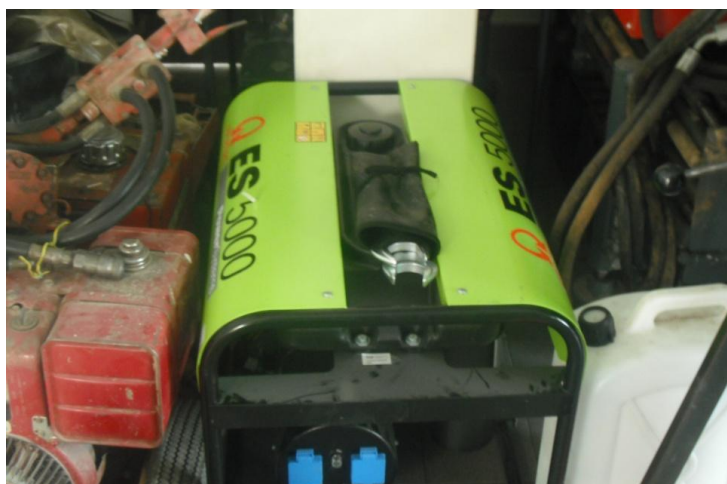
Figura 154 – Gerador

A figura 154 representa o gerador a gasolina, fonte de energia, gerando eletricidade para a caroteadora trabalhar. A figura 157 representa a caroteadora, também designada extrator de carotes, que liga através de um cabo elétrico ao gerador, fazendo o cilindro girar em torno do seu eixo. Este cilindro metálico, como se pode ver na figura 155, tem na ponta uma boca com dentes, que ao rodar furam o pavimento. Existe uma alavanca do lado esquerdo da caroteadora, que não é muito perceptível na figura 157, mas é de elevada importância, pois faz subir e descer o cilindro metálico, possibilitando um controlo por parte do utilizador em relação à profundidade de serragem do pavimento. Como as camadas dos pavimentos são duros, o que dificultariam muito o trabalho de serragem com este equipamento, existe uma bomba de água, figura 156, que faz a ligação à boca da caroteadora através de uma mangueira. Ao mesmo tempo da serragem, a água ajuda a reduzir o atrito, facilitando este trabalho. A seguinte figura mostra o equipamento em trabalho, permitindo ver a alavanca e a água.

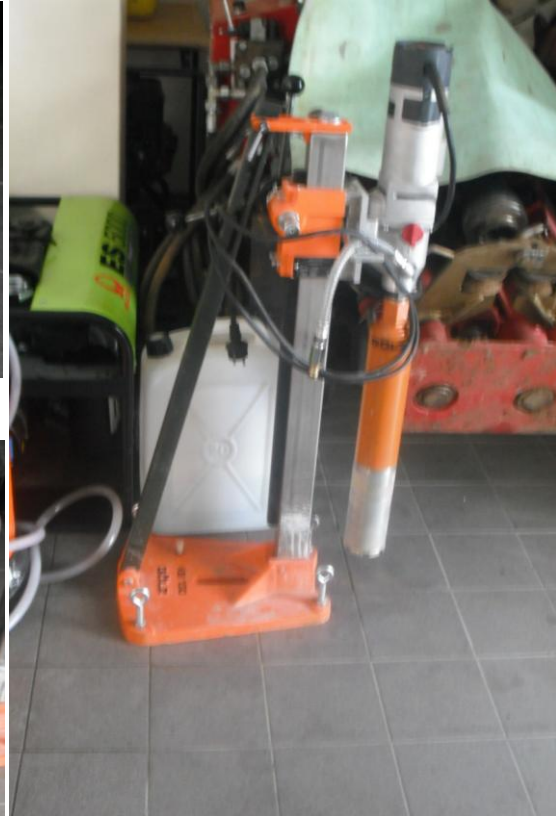
Figura 157 - Caroteadora

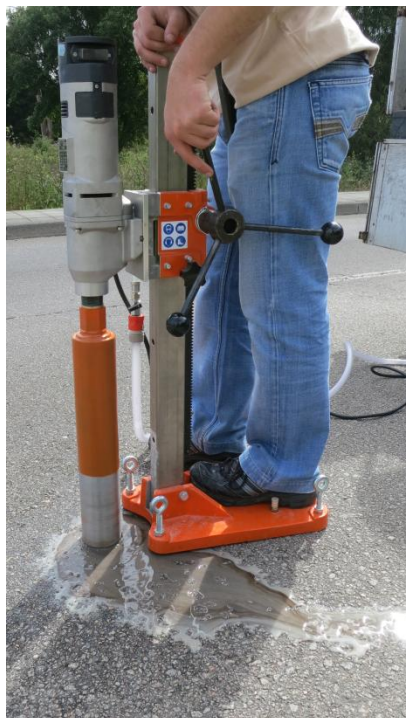
Figura 158 – Perfuração do Pavimento

A serragem do pavimento acaba quando a água à superfície se encontra branca e com areia, significando ter-se atingido a camada de sub-base, tal como mostra a figura 158. Em geral, conhece-se a espessura a perfurar e marca-se no cilindro, finalizando quando for atingida essa marca. Neste caso, como não é conhecido com verdadeiro rigor a profundidade, tendo por isso de se adotar outra solução. Finalizando a perfuração, com a alavanca move-se o cilindro para fora do pavimento e retira-se a carote, que normalmente já se encontra solta, mas caso não aconteça, pode-se recorrer à ajuda de uma chave de fendas. Por fim, à cavidade deixada tapa-se com areia, onde os funcionários da Câmara Municipal de Valongo ficaram responsável por uma nova deslocação ao local no sentido de colocar betuminoso na cavidade e respetiva compactação. O processo de retirar a carote, incluindo a tapagem da concavidade, preparação do material e análise da carote, demorou cerca de 20 a 30 minutos.

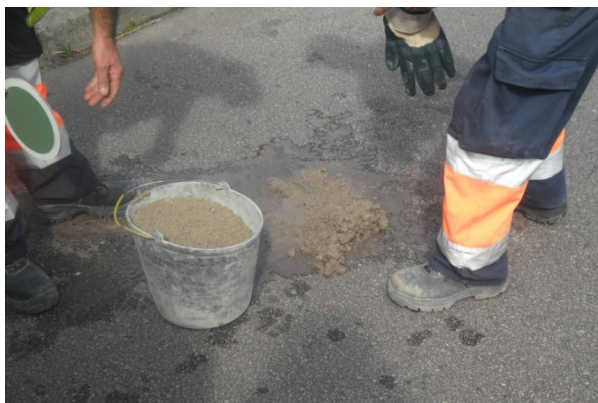
Figura 159 – Preenchimento da Concavidade Deixada pela Carote

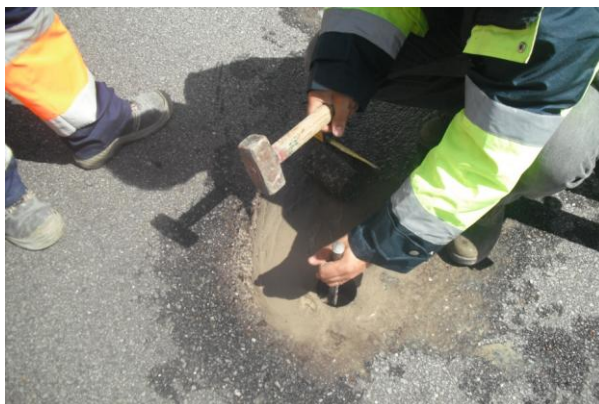
Figura 160 – Fragmentação do Topo da Sub-base

Para a determinação do material na sub-base, este muitas vezes encontrava-se duro e compacto, sendo difícil de retirar fora da concavidade. Com recurso a uma ponteira e um martelo, colocando a ponta da ponteira dentro da concavidade e martelando na cabeça da mesma, como mostra a figura 160, conseguiu-se soltar alguns fragmentos do agregado compactado, sobretudo na zona da rega de impregnação.

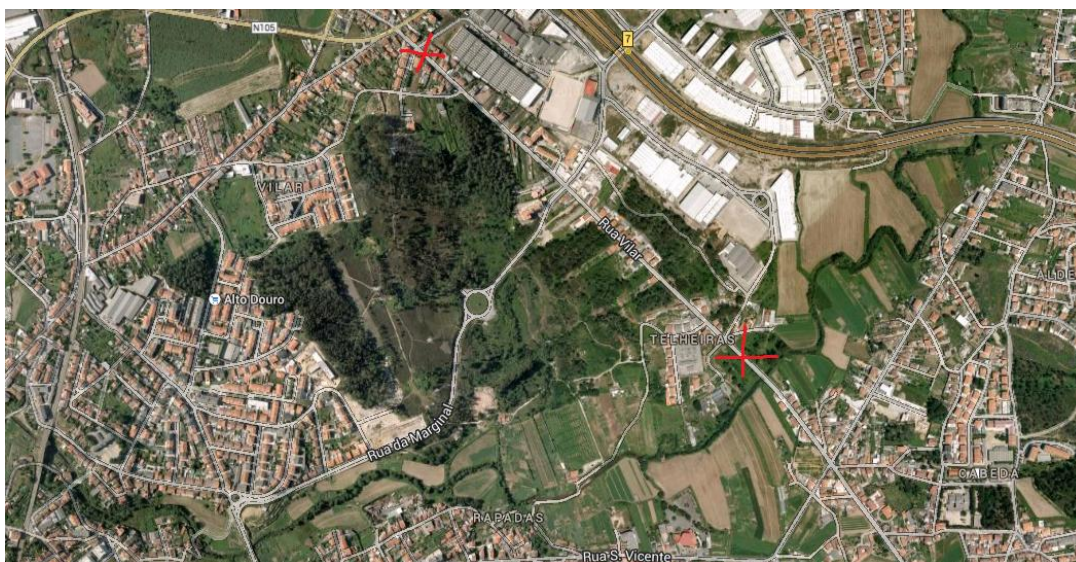
Figura 161 - Localização das Carotes Retiradas na Rua de Vilar

No total foram retiradas 5 carotes, duas na Rua de Vilar, duas na Rua de Cabeda e uma na Rua D. Pedro IV. Na Rua de Vilar, a primeira carote foi retirada no início da rua ao quilómetro 0+075 e outra ao quilómetro 1+025. No final da rua havia inicialmente a intenção de retirar uma carote nesse local, mas foi decidido não o fazer, pois esse pavimento era recente e estava numa zona de semáforos com vias separadas, onde iria dificultar muito o tráfego. Pode ver-se na figura seguinte, marcada com o símbolo X a vermelho, o local da intervenção.

Tanto a primeira, como a segunda carote, foram retiradas na via de 2º sentido (sentido de Alfena para Valongo ou mais propriamente da Rua de Vilar para a Rua D. Pedro IV, já a via de 1º sentido diz respeito à direção contrária de Valongo para alfena). A primeira carote está

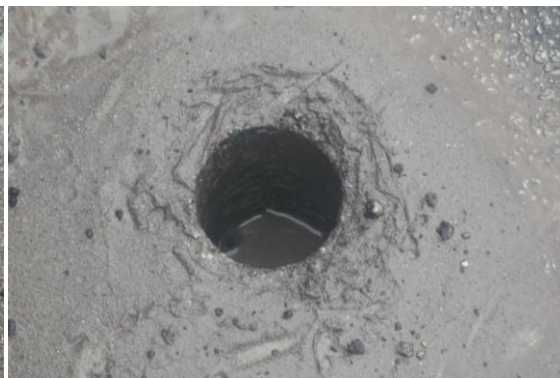
Figura 163 - Cavidade Deixada pela 1ª Carote

representada na figura 162, onde em baixo da carote estão fragmentos da camada granular. Esta apresenta duas camadas, onde a primeira tem cerca de 8 cm de espessura com granulometria 0/14, e a segunda 8 cm com granulometria 0/20. A segunda camada não está solida nem ligada à primeira camada, uma vez que partiu facilmente. Quanto à sub-base, esta é constituída por ABGE 0/40. Para as outras quatro carotes, as espessuras não se diferenciaram muito da primeira carote, com exceção na quarta carote, que foi relativamente mais pequena que as restantes.

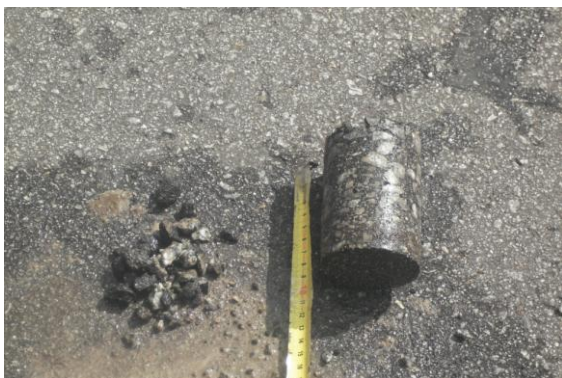
Figura 167 – 3ª Carote

Como já foi referido, em termos de constituintes e respetivas espessuras, a terceira carote é idêntica as anteriores, apenas a quarta carote difere sendo mais pequena como é possível identificar na figura 169. Em ambos os casos, as carotes foram retiradas na via de 2º sentido.

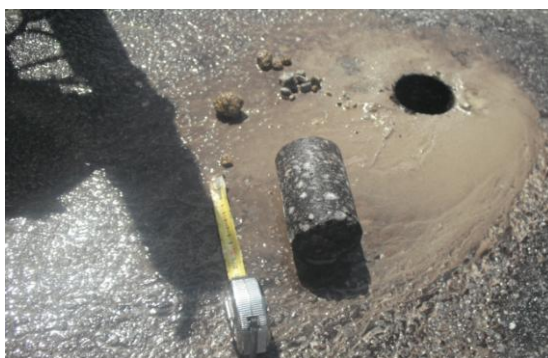
Figura 171 – 5ª Carote e Respetiva Cavidade

Por fim, na Rua D. Pedro IV, retirou-se apenas uma carote, por se entender que este troço de pavimento encontrava-se em melhor estado que os anteriores e não se justificava mais que uma carote ao quilómetro 3+875. Neste caso, a carote foi retirada na via de 1º sentido.

Apresenta-se de seguida uma figura ilustrativa com a 5ª carote e alguns agregados da sub-base com a respetiva cavidade.

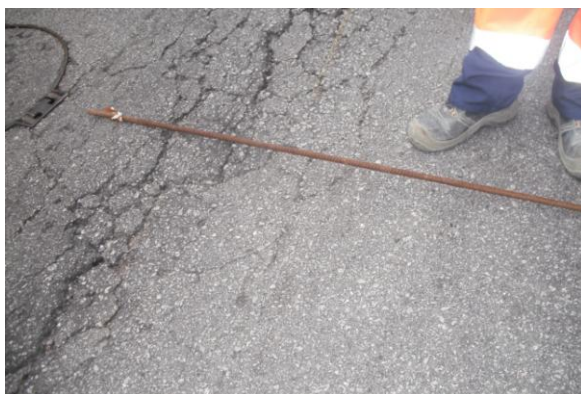
Figura 172 – Varão de Ferro Colocado na Zona da Rodeira

Para o estudo das rodeiras, foi novamente necessário a colaboração da Câmara de Municipal de Valongo, cedendo dois funcionários para orientação do trânsito, enquanto o trabalho era executado. Assim, marcou-se um dia pelas 8h30 no início da Rua de Vilar para iniciar o estudo das rodeiras. Foi necessário um varão de ferro com aproximadamente 1,5 metros de comprimento e uma fita métrica para medir as deformações. O varão de ferro é colocado na horizontal na zona da rodeira tal como mostra a figura.

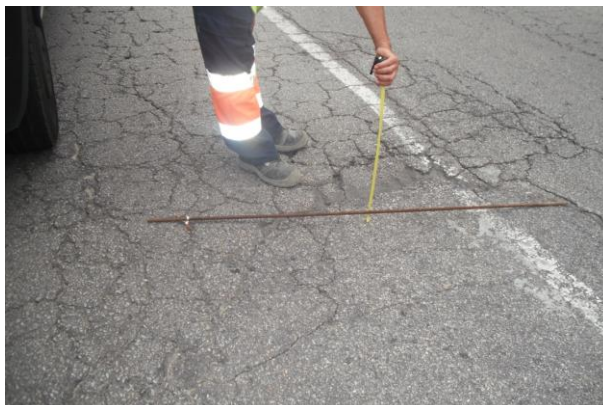
Figura 173 – Medição de uma Rodeira

De seguida coloca-se a fita métrica na vertical, até tocar no pavimento e mede-se a distância desde o pavimento até ao varão.

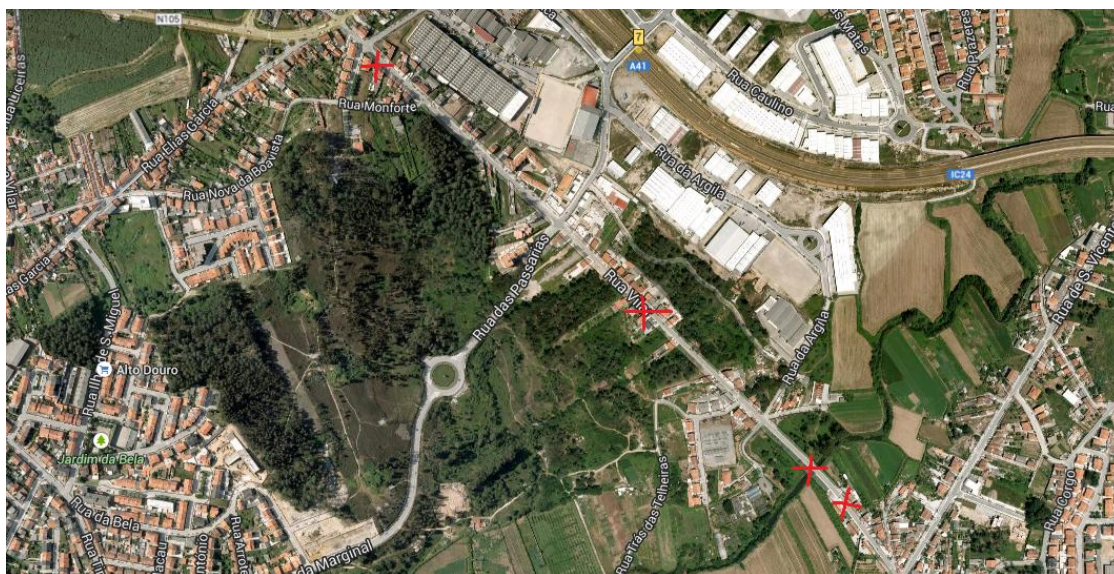
Figura 174 – Localização das Rodeiras Medidas na Rua de Vilar

No total foram medidas 10 rodeiras, quatro na Rua de Vilar, três na Rua de Cabeda e três na Rua D. Pedro IV. Relativamente aos critérios de seleção do local das rodeiras, foram medidas as que apresentam maiores deformações por serem as mais gravosas e com uma certa separação entre si. Apresenta-se de seguida uma figura com os locais assinalados com o símbolo x a vermelho, alvo de medições de rodeiras na Rua de Vilar.

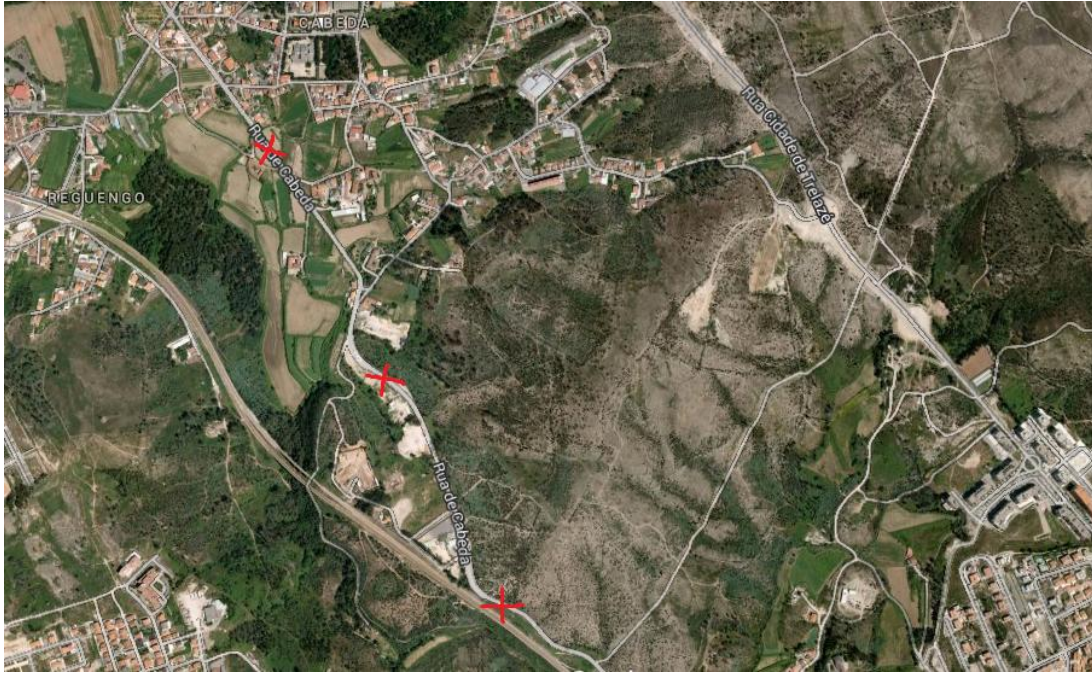
Figura 175 - Localização das Rodeiras Medidas na Rua de Cabeda

De seguida apresenta-se uma figura da Rua de Cabeda com a sinalização dos locais de medições das rodeiras.

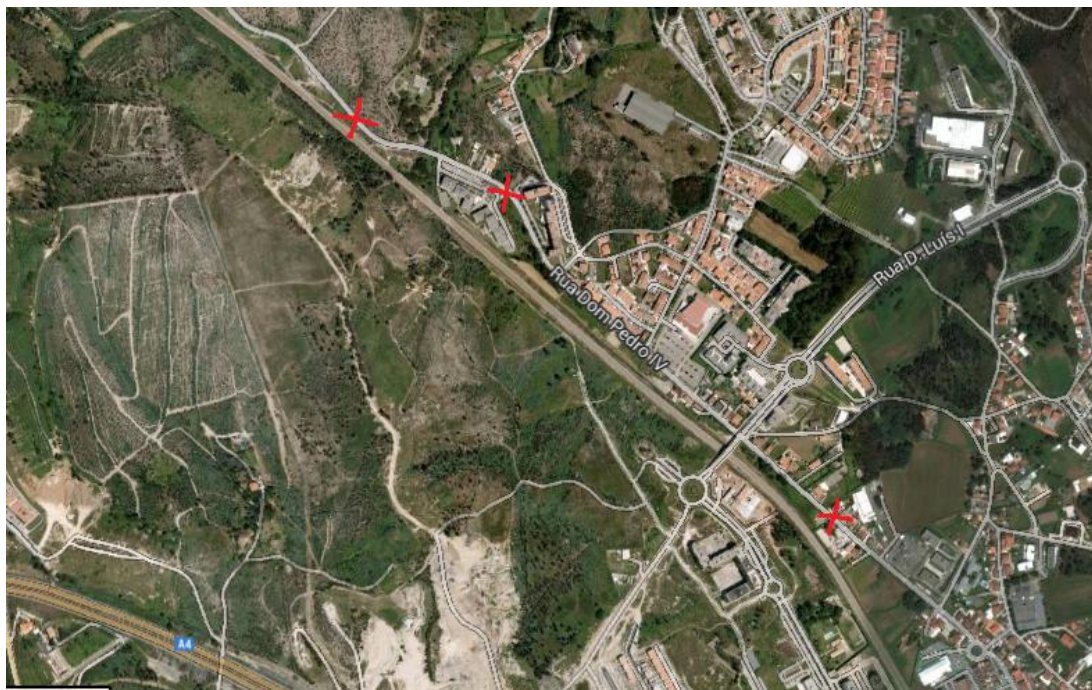
Figura 176 - Localização das Rodeiras Medidas de Rua de D. Pedro IV

Por último, a figura seguinte mostra os locais das rodeiras medidas na Rua D. Pedro

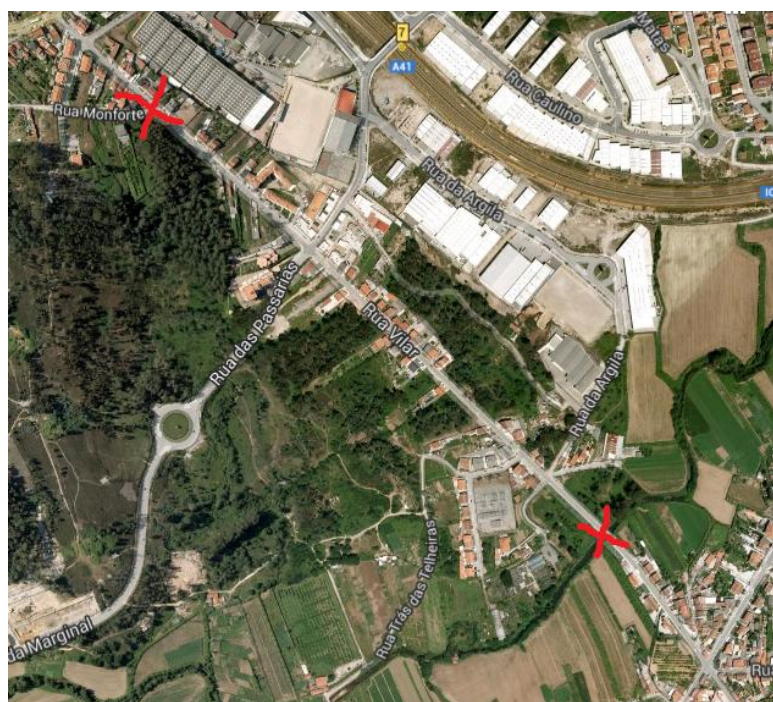
Figura 177 – Localização dos Pontos de Medição da Rua de Vilar

A medição da largura da via rodoviária foi feita à noite, perto das 24h, para não interferir com a passagem de veículos. Com auxílio de uma fita métrica, fez-se a medição da faixa de rodagem em seis pontos diferentes, dois em cada rua.

Relativamente aos critérios de seleção dos locais de medição da faixa de rodagens, apenas foi tido em conta haver uma distância entre medições e duas por rua. Não se justifica mais que seis medições no total para estimar a largura típica da faixa de rodagem. A seguinte figura mostra os locais onde foram medidas as faixas de rodagem na rua de Vilar.

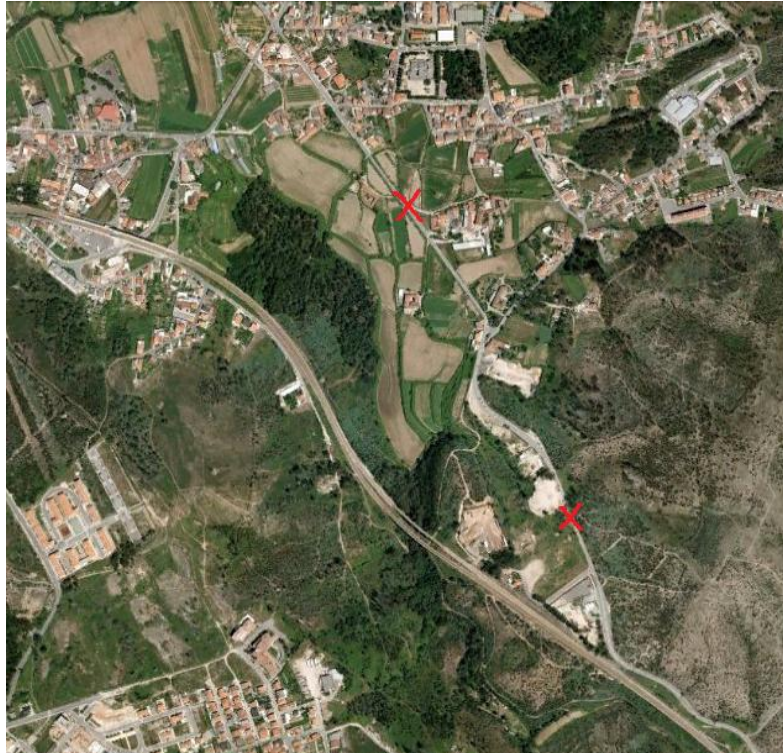
Figura 178 – Localização dos Pontos de Medição da Rua de Cabeda

A figura seguinte mostra os locais de medições da faixa de rodagem na Rua de Cabeda.

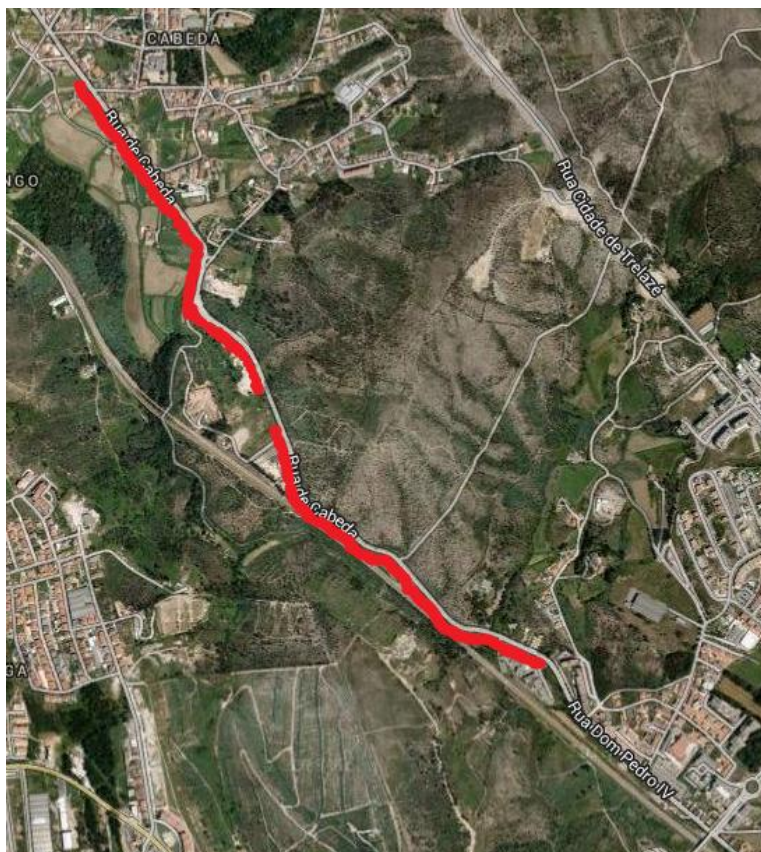
Figura 202 – Passeio Novo

O passeio a construir terá 2,5 metros de largura, com 2% de inclinação. Começa ao 1+625 Km acabando em 3+425Km, tendo pelo meio uma interrupção entre 2+500 Km e 2+600 Km, porque essa zona é recente e já contém passeio. A figura seguinte mostra a cor vermelha a zona onde será construído um passeio novo.

Este estará situado no lado do talude em aterro, no lado direito do 1º sentido, para evitar que, as águas provenientes do talude em escavação caiam sobre os passeios, dificultando a circulação pedonal e aumentando o seu desgaste, onde aumentariam o risco de essas águas atingirem o pavimento rodoviário. Em vez disso, os taludes em escavação terão valetas nas bermas, para facilitar a interceção das linhas águas que descem a ravina e intercetam a estrada.

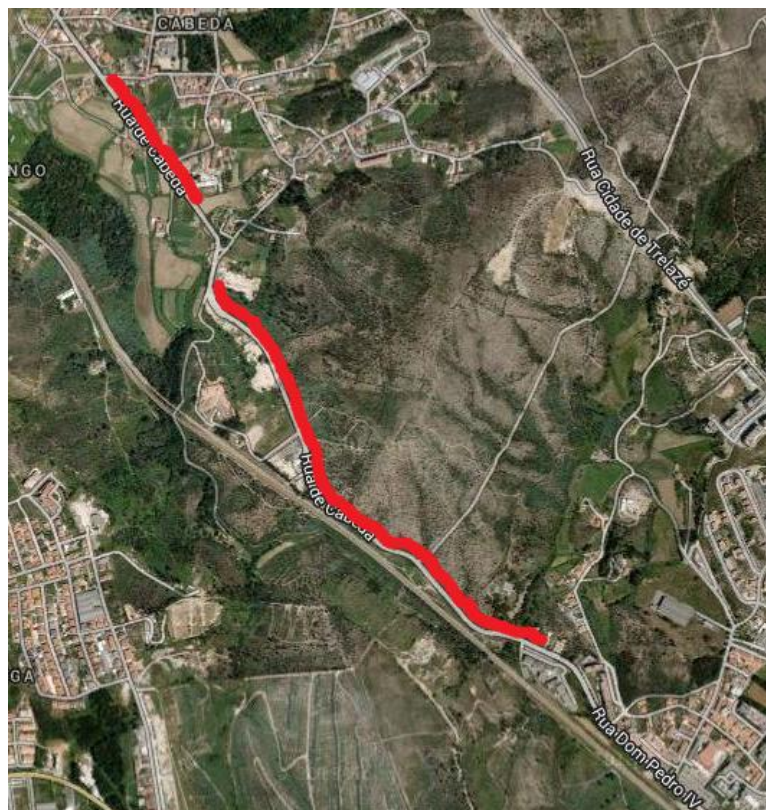
Figura 214 – Colocação das Valetas

As valetas são geralmente usadas em locais fora das habitações, em zonas sem passeio e do lado dos taludes em escavação. A solução para as valetas será a remoção total das já existentes, que estão degradadas e são insuficientes para escoar o caudal atual e colocação de novas valetas, apenas do lado dos taludes em escavação. As valetas serão colocadas entre o quilómetro 1+625 até 3+425 como mostra a seguinte figura assinalado a cor vermelha.
