## **Reforço Estrutural de Vigas de Madeira Apoiado em Soluções de Pré-esforço**

**REFORÇO ESTRUTURAL DE VIGAS DE MADEIRA**  
**APOIADO EM SOLUÇÕES DE PRÉ-ESFORÇO**

**MESTRE EM ENGENHARIA CIVIL – RAMO DE CONSTRUÇÕES**

**NOVEMBRO DE 2016**

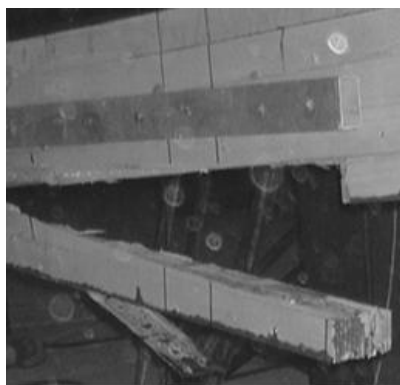
Figura 2.7 – Modos de ruína (Dias, Branco, e Cruz, 2006).

b) Sistema curado "in situ":  
Reforço externo

Segundo o autor, os modos de rotura foram variados de acordo com a forma de adesão reforço, tendo na viga sem reforço uma rotura por tração nas lamelas (Figura 2.7-a); as vigas reforçadas na face exterior inferior por manta tiveram rotura do reforço (Figura 2.7-b) e as reforçadas com laminado, uma por descolamento do laminado (Figura 2.7-c) e outra por esgotamento do CFRP. No caso das vigas com reforço interno, a rotura deu-se pela última lamela, tendo o reforço a continuar a funcionar mas acabando por descolar-se ou atingir a sua rotura (Figura 2.7-d, e).

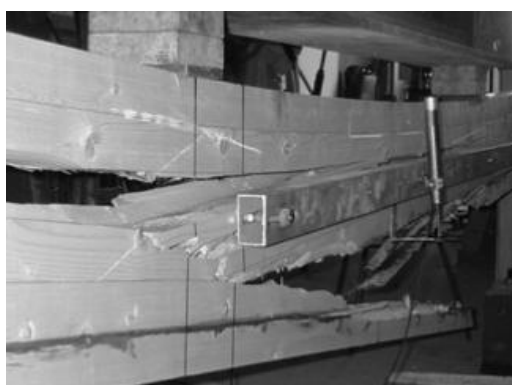
d) Sistema curado "in situ": Reforço interno

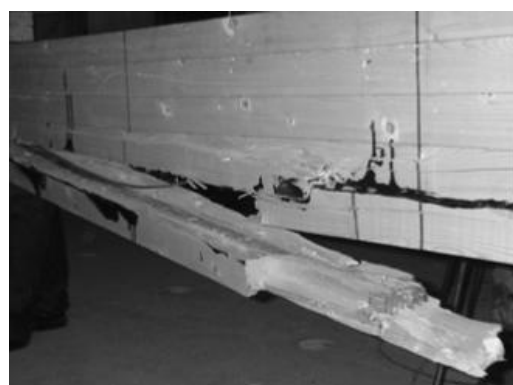
e) Sistema pré-fabricado: Reforço interno

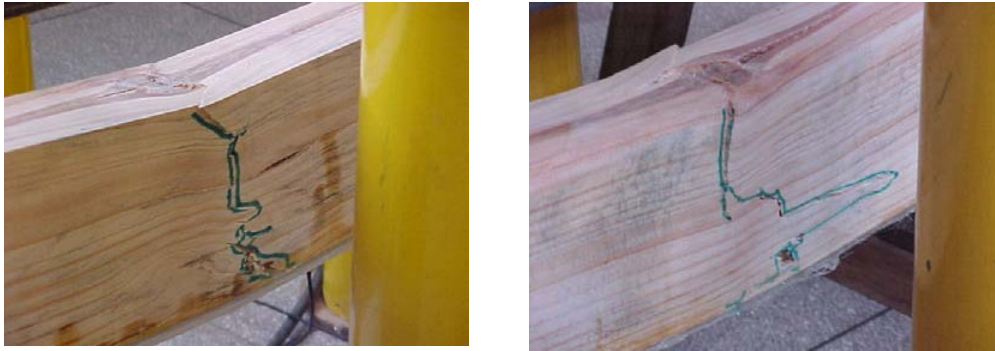
Foi observado que o modo de rotura era iniciado pelo esmagamento das fibras na região comprimida e terminava pela rotura da viga por tração, como visto na Figura 2.8. Outro fator importante, segundo os autores, é que a rotura das vigas reforçadas deu-se de modo menos frágil, após elevado deslocamento vertical, característica importante para a confiabilidade dos elementos estruturais.

Figura 2.8 – Rotura por tração na madeira (Fiorelli e Dias, 2005).

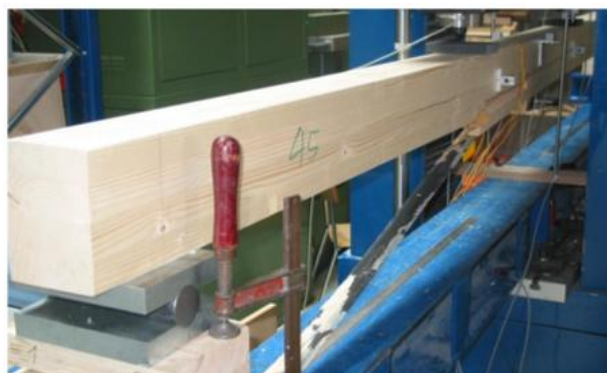
Em estudo realizado por Lehmann (2015), foi avaliado o método de pré-esforço por arqueamento da viga. O método consiste em aplicar uma força no centro da viga até que se atinja a deformação desejada, então é feita a união do laminado de CFRP à viga por meio de resina específica, e após a cura da resina a força é retirada, fazendo com que o CFRP seja solicitado pela viga, estando com pré-esforço. O estudo foi desenvolvido com 35 modelos em tamanho reduzido para que fossem testados diferentes tipos de resinas para efetuar a colagem, e também diferentes níveis de pré-esforço aplicados aos modelos, após análise dos resultados, 10 modelos em tamanho real foram ensaiados (Figura 2.10).

Figura 2.10 – Delaminação do sistema CFRP por falha de ancoragem na madeira (Lehmann , 2015).

Segundo o autor, o reforço pelos laminados de CFRP pré-esforçadas obteve um aumento de 50% para o Estado Limite Último e de até 70% para o Estado Limite de Serviço. O estudo comprovou que

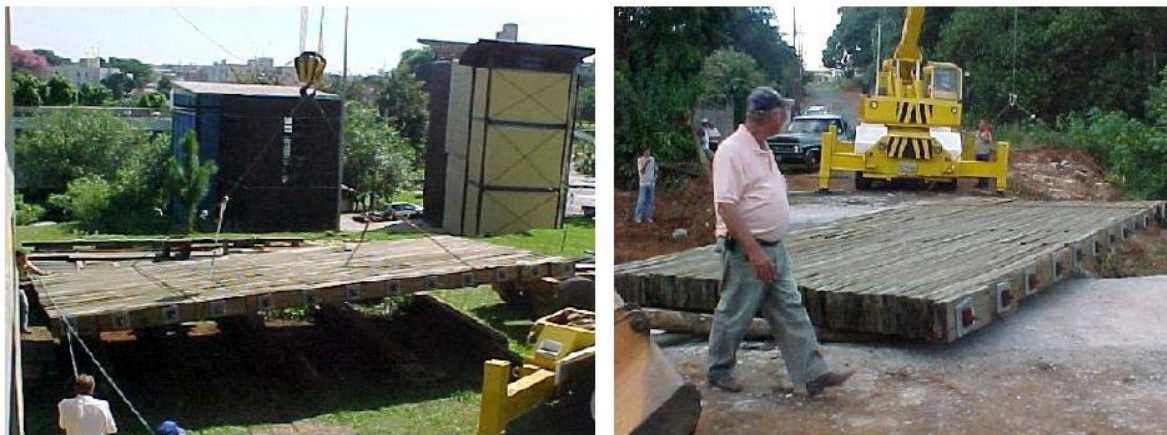
O tabuleiro foi levado já pronto para o local definitivo da ponte, tendo o módulo um peso total de 8 toneladas. O transporte foi realizado por meio de um caminhão e içado por um guindaste. A Figura 2.15 mostra o momento do içamento e a instalação do tabuleiro.

Figura 2.15 – Instalação do tabuleiro da ponte (Fonte e Júnior, 2006).

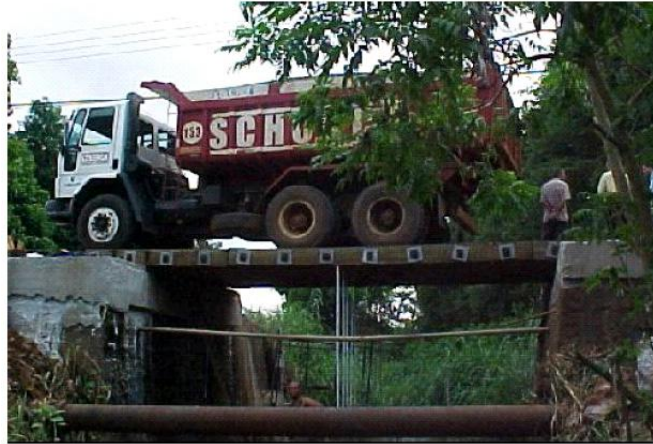
Foram realizados ensaios de carga no início e ao final dos 6 meses para avaliação do comportamento da ponte, principalmente quanto aos deslocamentos sofridos pela aplicação de carga. A Figura 2.16 demonstra o veículo utilizado no procedimento.

Figura 2.16 – Prova de carga realizada na ponte (Fonte e Júnior, 2006).

De acordo com as informações recolhidas, foi concluído que de maneira geral a protensão transversal mostrou um ótimo desempenho. Os resultados foram superiores ao que era esperado na maioria dos aspectos. Para Fonte e Júnior (2006), a ponte foi de fácil construção, aliada ao baixo custo de material e construção. O pré-esforço definitivo pode ser realizado no local, sendo a perda de pré-esforço médio após 6 meses de tráfego normal sobre a ponte de 27%, sendo realizada apenas uma reaplicação de pré-esforço.

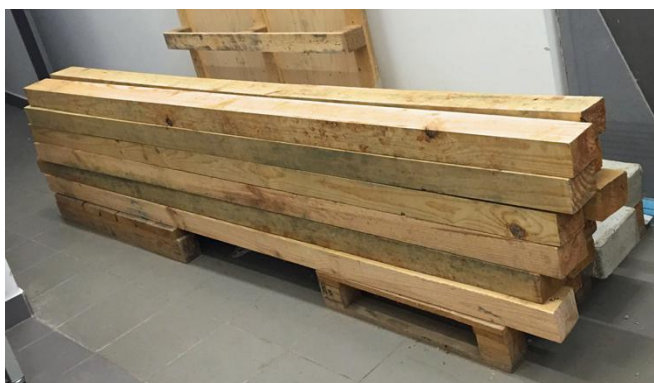
A seguir na Figura 4.1 são apresentadas as vigas a serem reforçadas, um total de seis vigas da espécie Pinheiro Bravo (*Pinus pinaster*) empilhadas em dois paletes para a conservação das mesmas acima do solo.

Figura 4.1 – Vigas a serem ensaiadas.

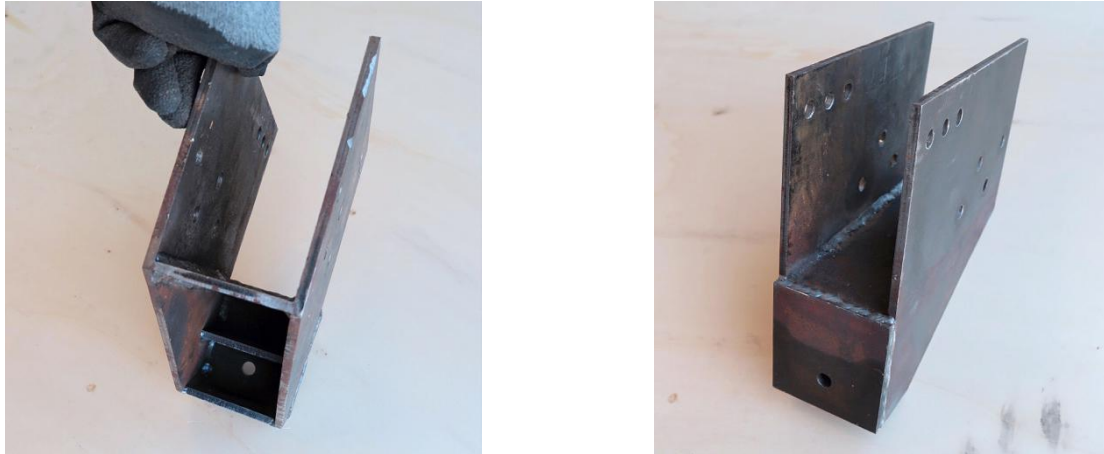
Foi possível estabelecer a espessura da chapa em 6 mm. Somente onde o varão é ancorado será necessário o uso de uma chapa extra, funcionando como uma anilha, devido ao elevado nível de tensão aplicado pelo varão. Decidiu-se também que o principal apoio para a reação vertical será efetuado por três parafusos alinhados na face superior da peça. Entre os parafusos e a madeira será encaixada uma chapa metálica, com intuito de dissipar as tensões no apoio e não causar esmagamento local da madeira. Mostra-se o resultado final da peça executada em serralheria na Figura 4.13.

Figura 4.13 – Chapa de ancoragem do varão executada em serralheria.

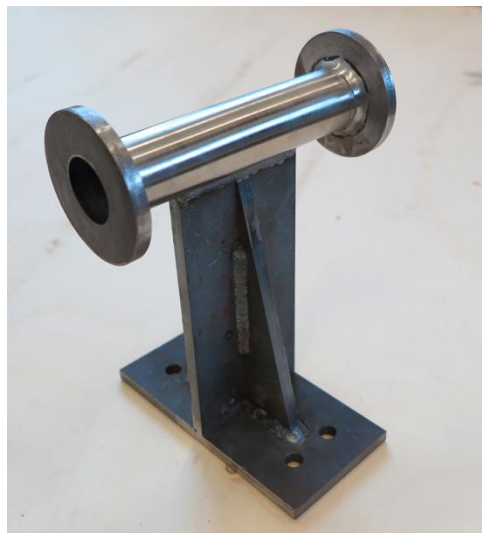
É possível observar na Figura 4.19 o resultado final da peça executada em serralharia.

Figura 4.19 – Desviador para cabos de aço pré-esforçados.

Como resultado da modelação dada na Figura 4.18, notou-se ser essencial a presença de enrijecedores na direção dos esforços causados pelo atrito do cabo com o afastador, para suportar a tensão de cedência do aço. Com base nesta informação, a espessura das chapas adotada foi de 8 mm.

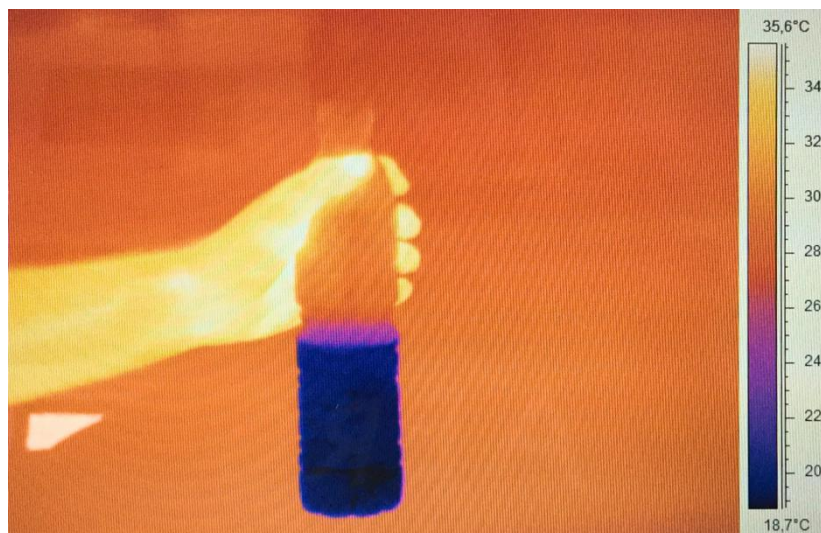
Nas imagens da câmera, as cores mais claras representam as temperaturas mais altas, enquanto as cores mais escuras representam temperaturas mais baixas, conforme exemplo na Figura 5.3, onde uma mão segura uma garrafa de água gelada.

Figura 5.3 – Imagem da câmera termográfica.

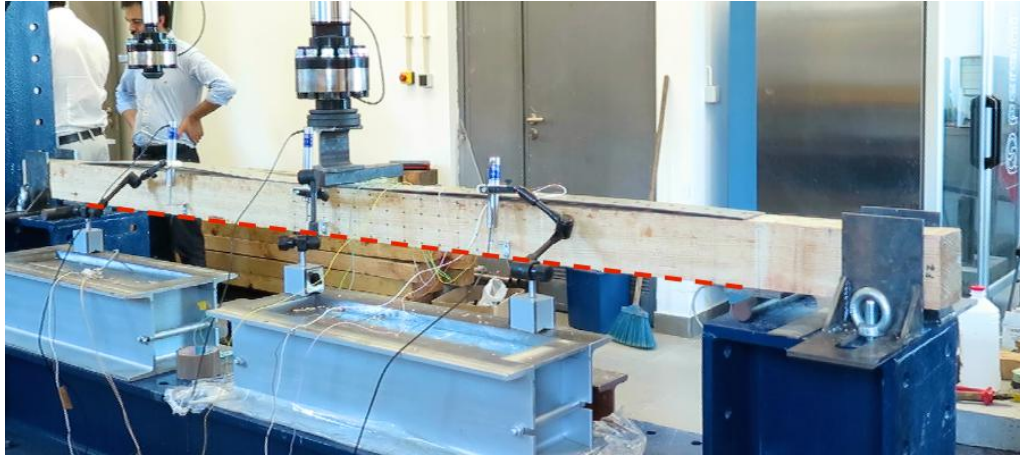
Na primeira fase, o atuador aplicou a carga de 7,04 kN estabelecida na modelação numérica sobre a chapa metálica. A mesma não tinha qualquer tipo de ligação com a viga, fazendo com que a viga se deslocasse e a chapa não acompanhasse seu movimento.

a) Viga posicionada de topo invertido instantes antes do arqueamento

Para iniciar o processo de pré-esforço, o primeiro passo foi a imposição de uma contra-flecha à viga. Na metodologia de reforço enunciada do Item 3.2, o arqueamento de uma viga em um caso de reforço em obra pode ser realizado com um macaco hidráulico, pois é levado em consideração que a viga tem suas extremidades fixas na estrutura existente, restringindo o deslocamento ascendente provocado pelo macaco hidráulico. Esta é uma condição diferente da situação no laboratório, onde temos uma viga sem restrição ao deslocamento ascendente. A solução encontrada foi girar a viga invertendo seu topo para baixo e fazer com que o atuador hidráulico do pórtico simulasse a ação de um macaco hidráulico, conforme ilustra a Figura 5.8.

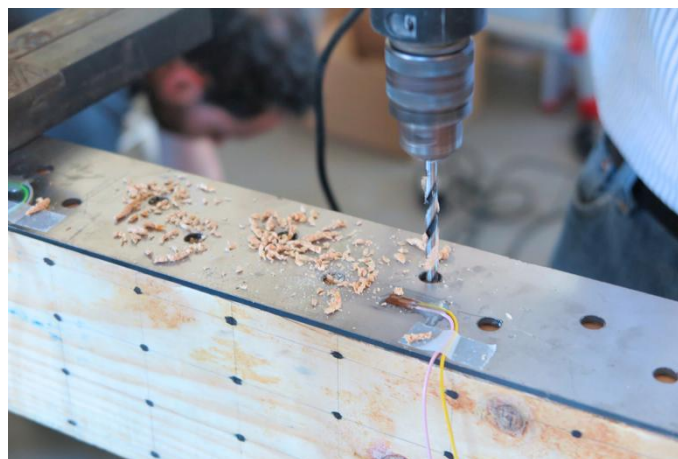
Na sequência o pistão do atuador foi travado e se deu início a união da chapa com a viga através de parafusos. Antes da introdução dos parafusos, foi executado um pré-furo com broca de 5 mm, conforme Figura 5.10, procedimento aconselhado pelo fabricante dos parafusos para obtenção de maior resistência mecânica ao corte dos mesmos.

Figura 5.10 – Execução do pré-furo.

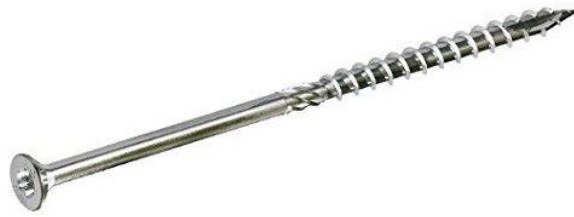
Simultaneamente com a abertura dos pré-furos, foram instalados os parafusos HBS 8 x 100, com cabeça escareada, produzido a partir de aço carbônico com zincagem galvânica branca, conforme Figura 5.11.

Figura 5.11 – Parafuso HBS com cabeça escareada (Rothoblaas, 2014).

A montagem do sistema de reforço com cabos compreendeu etapas como a execução de entalhes na madeira, fixação das peças de ancoragem do reforço e o travamento do próprio cabo de aço. Para fixação dos perfis reforçados UPN, que são os responsáveis pela ancoragem dos cabos, foram executados entalhes na viga como é apresentado na Figura 5.59. Os perfis foram fixos na viga por dois parafusos HBS 8 x 100 da Rothoblass, os mesmos utilizados para o reforço com chapa de aço, apresentados na Figura 5.11.

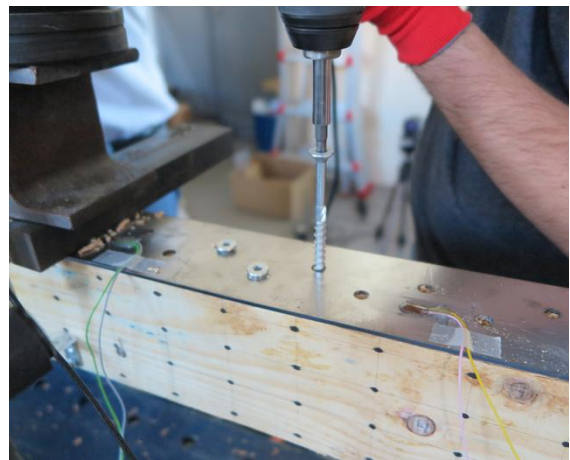
Os parafusos foram inseridos nos furos com auxílio de uma furadeira com torque ajustado, diminuindo o tempo de instalação, conforme Figura 5.12.

b) Pormenor da instalação do parafuso

Figura 5.12 – Instalação dos parafusos no modelo.

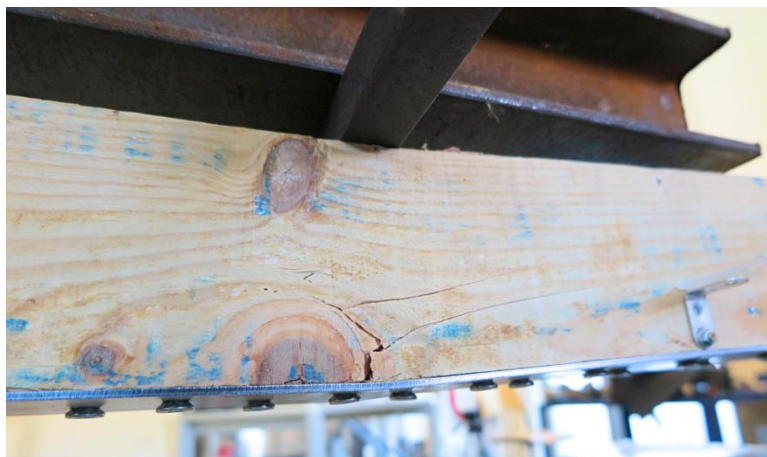
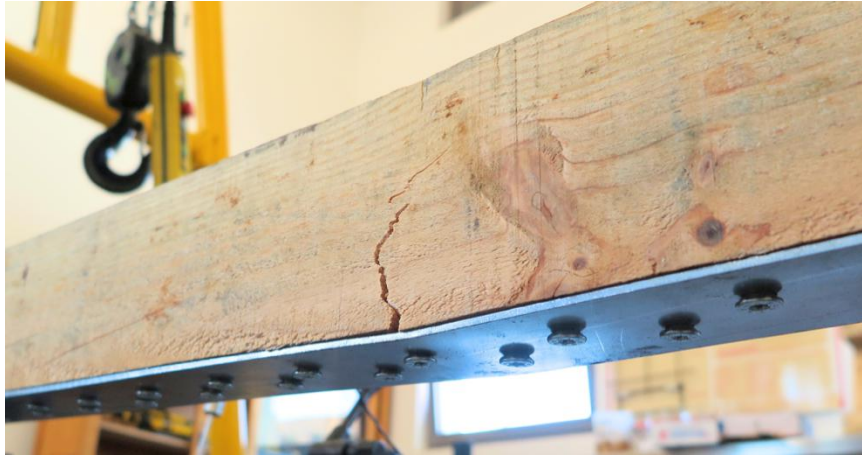
Como visto nas imagens da termografia e em pormenores na Figura 5.23 e Figura 5.24, a rotura da viga VCH1 se deu ao redor do nó localizado logo abaixo da aplicação da carga, em uma zona com agrupamento de nós, sendo o maior ponto de fragilidade na viga.

Figura 5.23 – Rotura da viga VCH1 (vista frontal).

Figura 5.24 – Rotura da viga VCH1 (vista traseira).

A viga VCH1 foi classificada como classe “E” devido a vários fatores, entre eles a presença massiva de nós no decorrer da viga, e dentre eles um grupo na linha de aplicação da carga nas fibras mais solicitadas à tração, onde se deu a rotura da mesma. O sistema de reforço com a chapa de aço foi escolhido para a VCH1 justamente para que a chapa e os parafusos pudessem ajudar no desempenho da viga à tração por conta dos nós, de forma a promover algum enrijecimento aos mesmos.

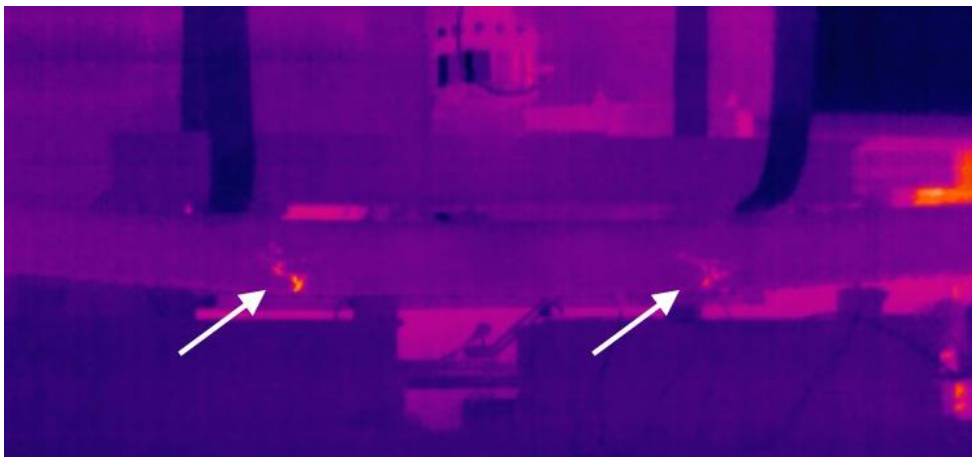
A seguir é apresentada a imagem da câmera termográfica no instante da rotura da viga VCH2, pela Figura 5.26.

Figura 5.26 – Rotura simultânea em dois pontos captada pela câmera termográfica.

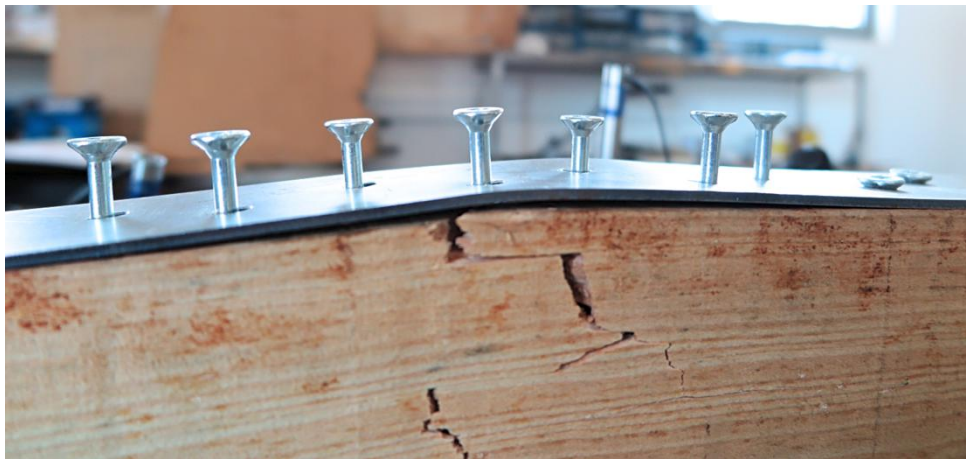
Como na viga VCH1, os parafusos da viga VCH2 também foram desaparafusados para constatação da integridade dos parafusos. Como se pode avaliar na Figura 5.29, os mesmos se apresentaram sem quaisquer sinais de deformação ou atrito na zona da cabeça do parafuso, onde foram solicitados pela chapa de aço.

Figura 5.29 – Inspeção dos parafusos após ensaio, VCH2.

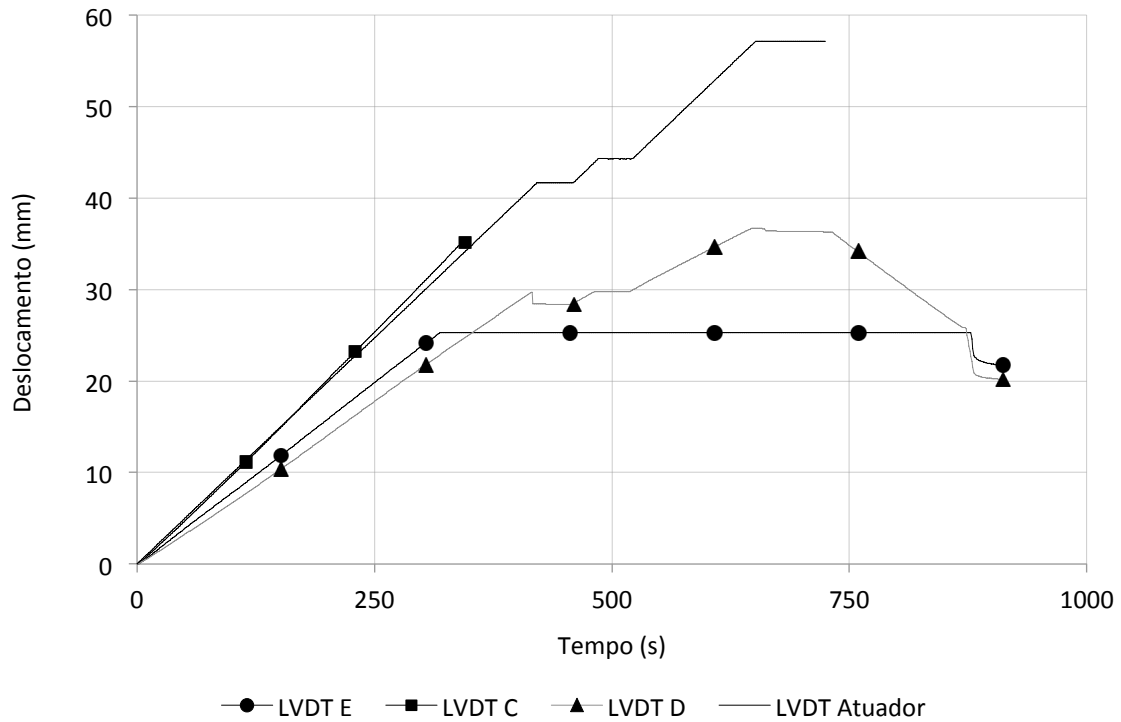
Conforme observado no gráfico, o LVDT D revela que o lado direito da viga teve um maior deslocamento que o lado esquerdo, revelando desde o início uma menor rigidez neste lado, que foi confirmada quando ocorreu a rotura.

É importante ressaltar que a posição das vigas no momento do ensaio é diferente da posição no momento de aplicação do pré-esforço, pois as mesmas foram rotacionadas 180 graus para que se pudessem ser invertidas, então o LVDT D na Figura 5.15 é o LVDT E na Figura 5.31 e na Figura 5.32, a mesma inversão serve para o LVDT E.

Figura 5.31 — Deformações colhidas pelos LVDTs no decorrer do ensaio da viga VCH1.

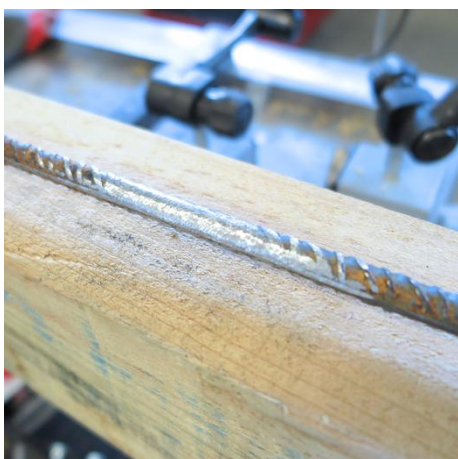
Para instalar os sensores no varão de aço A500, foi necessário um desbaste prévio das ranhuras do varão com um esmeril, pois o strain gauge deve ser instalado em uma superfície lisa e uniforme, como é ilustrado na Figura 5.34-a. Após o desbaste foi efetuada a limpeza da superfície com acetona, e por último foi realizada a colagem do sensor, conforme Figura 5.34-b.

a) Superfície do varão A500 após desbaste

Figura 5.34 – Preparação da superfície do varão e colagem do strain gauge.

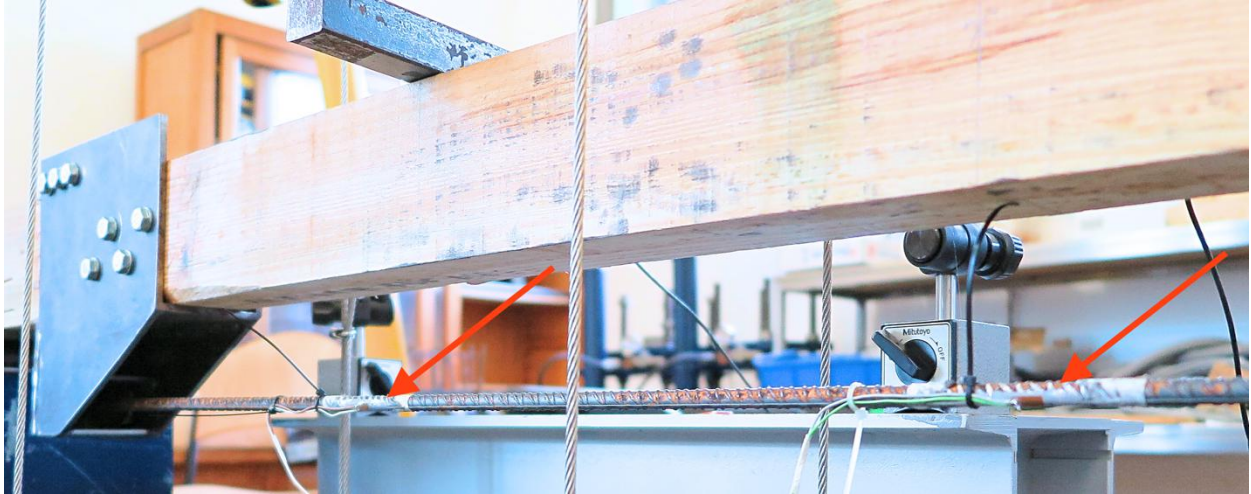
Após o processo de colagem e solda dos fios nos elétrodos do sensor, foi aplicada uma camada de adesivo bicomponente à base de resina epóxi para envolver o strain gauge, protegendo o sensor e as

soldas de quaisquer ameaça mecânica exterior. Na Figura 5.35, é possível ver a viga VV2 instrumentada com os strain gauges para ensaio.

Figura 5.35 – Instalação concluída dos strain gauges na viga VV2.

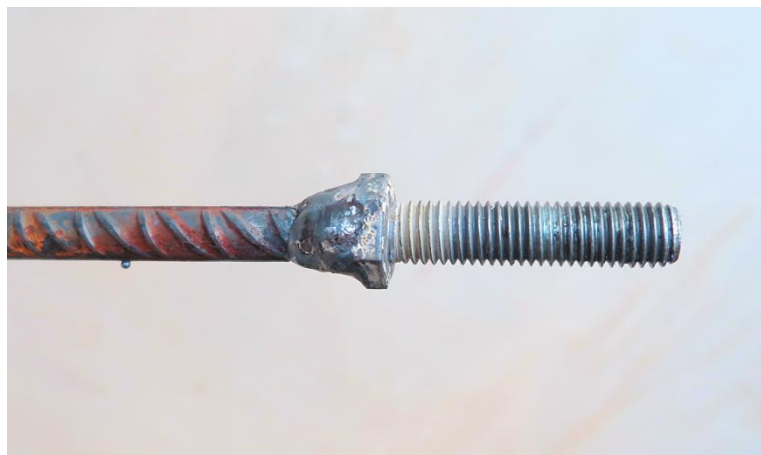
Conforme enunciado no Item 3.3, o pré-esforço no varão foi dado através do aperto de porcas em suas extremidades. Foi estabelecido em projeto que ao invés de se rosquear o varão, seriam soldados parafusos M12 classe 8.8 em suas extremidades para atender a função de rosca, conferindo ao varão sua seção transversal total sem necessidade de abertura de rosca. Na Figura 5.36 é ilustrado o varão A500 com o parafuso soldado em sua extremidade.

Figura 5.36 – Parafuso M12 classe 8.8 soldado na extremidade do varão A500.

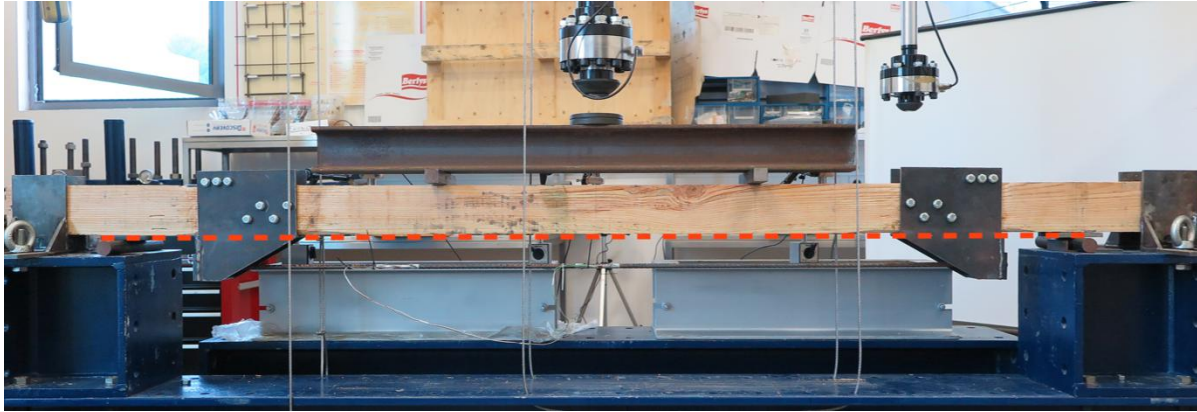
Todo o processo de pré-esforço do varão foi monitorado, tanto pelos LVDTs, para que a operação não superasse a flecha máxima pré estabelecida em fase de modelação numérica por segurança, tanto pelos strain gauges, a fim de instalar no varão o nível de tensão correto. A seguir na Figura 5.40-a é possível ver o início do processo de reforço, sem nenhum deslocamento imposto, e o final, na Figura 5.40-b, onde é possível notar o deslocamento imposto pelo pré-esforço do varão.

a) Início do processo de pré-esforço do varão

Figura 5.40 – Aplicação de pré-esforço no varão.

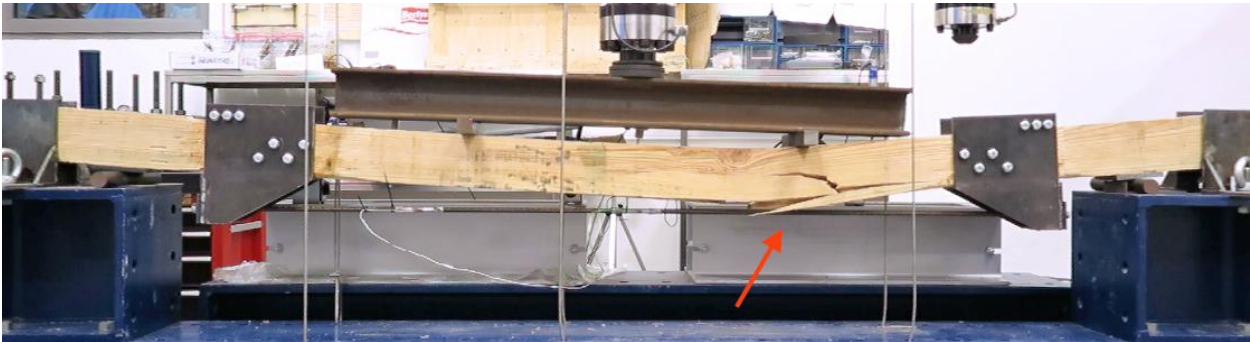
Mesmo com o desprendimento das fibras, a viga reforçada retomou a carga e alcançou um 1 kN a mais, com mais 20,8 mm de deformação, até que então houve a rotura da viga por tração nas fibras

inferiores no ponto logo abaixo da aplicação de carga, condizente com um nó, como é visto na Figura 5.46.

Figura 5.46 – Ruína da viga VV2.

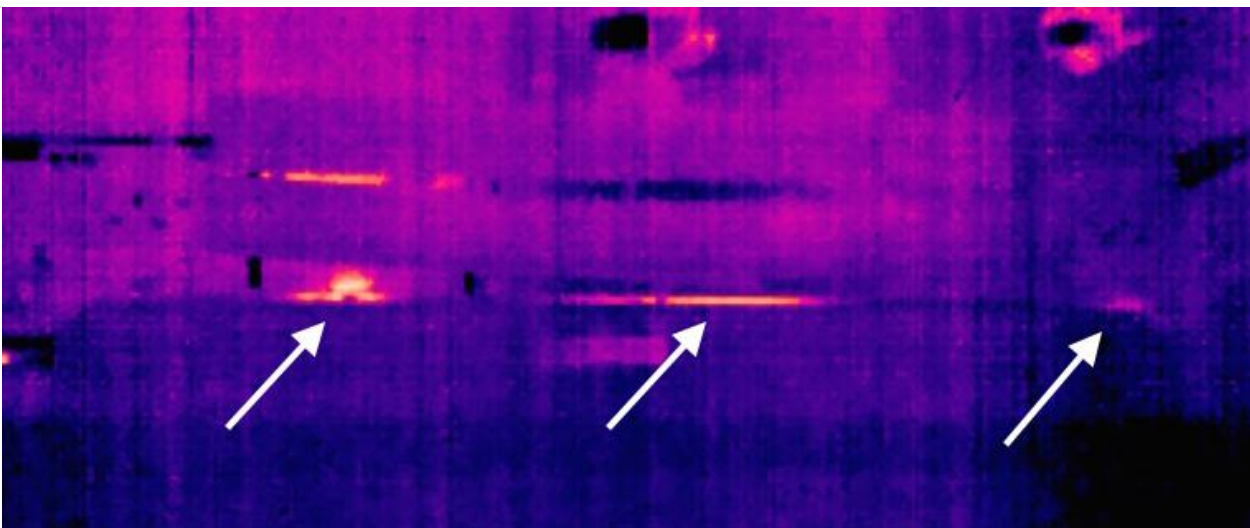
A seguir são apresentadas as imagens captadas pela câmera termográfica no ensaio à flexão da VV2. Na primeira imagem, Figura 5.47, temos indicado pelas setas três pontos lineares onde a temperatura se distingue do resto do varão, indicando que o mesmo entrou no patamar de cedência do aço. Os dois primeiros pontos da esquerda para a direita da imagem são onde o varão fora desbastado para a colagem dos strain gauges, o ultimo ponto é próximo da solda entre o varão e o parafuso. Por conta da seção minimamente inferior as demais foram as primeiras regiões do varão a entrar no patamar de cedência

Figura 5.47 – Início da cedência do varão A500 na viga VV2.

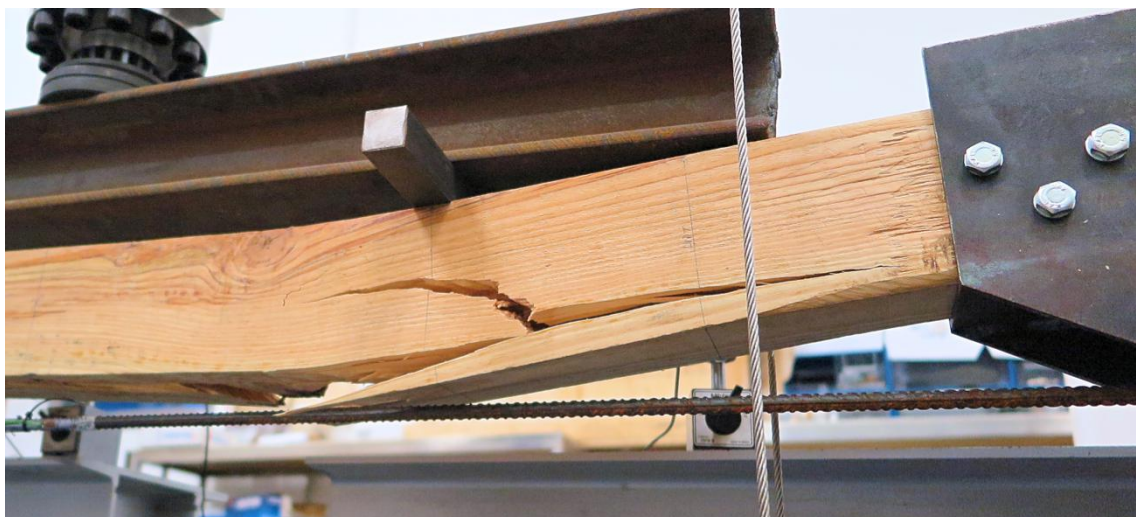
A Figura 5.50 apresenta a rotura vista pela câmara termográfica na Figura 5.48, na face traseira da viga. O modo de rotura apresentado é devido as forças de tração ultrapassarem a capacidade máxima a ser resistida nas fibras inferiores, provocando o desprendimento das mesmas.

Figura 5.50 – Vista traseira da rotura da viga VV2.

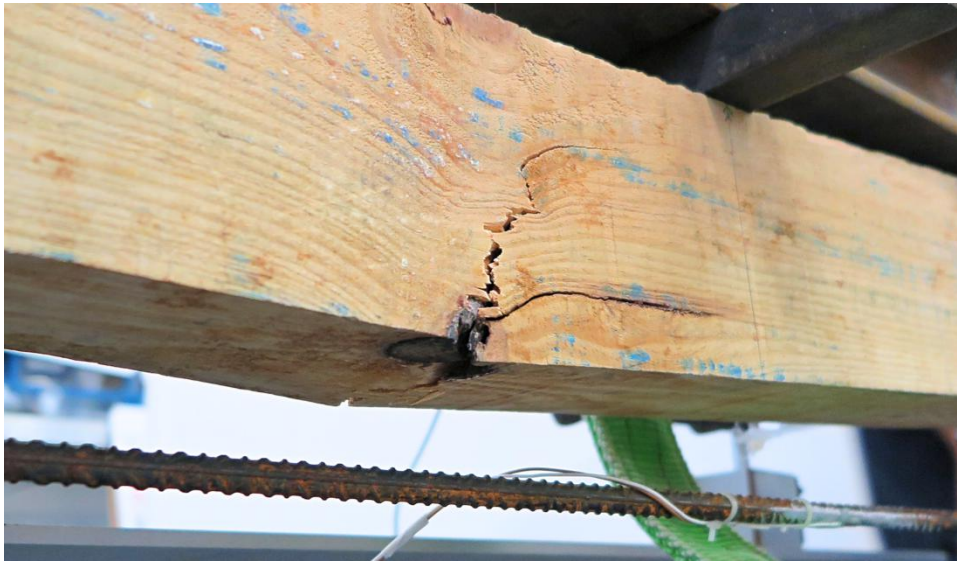
Na Figura 5.52, temos o pormenor da rotura da VV1, onde a rotura se deu especificamente no nó número 3 (Anexo A).

Figura 5.52 – Vista traseira da rotura da VV1.

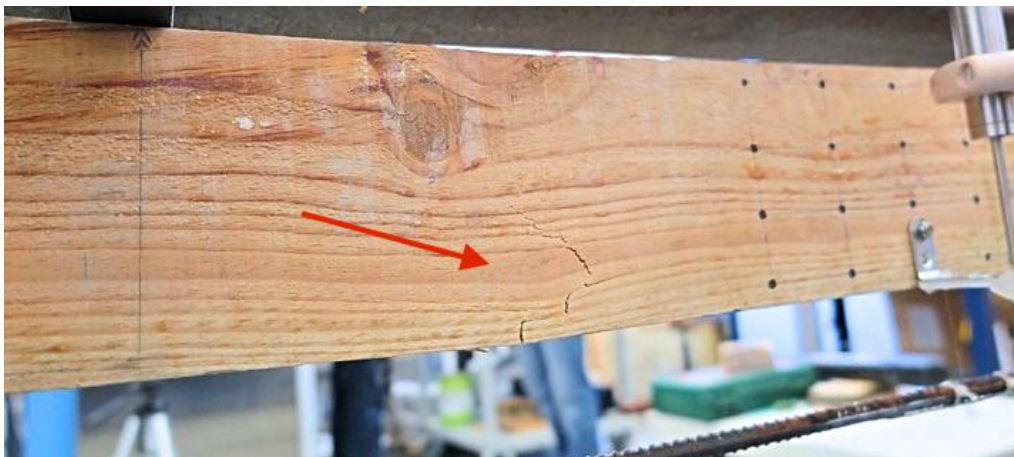
Podemos observar através da Figura 5.53 que a rotura transpassou para a outra face da viga após ter rompido no nó, transversalmente às fibras.

Figura 5.53 – Vista frontal da rotura da VV1.

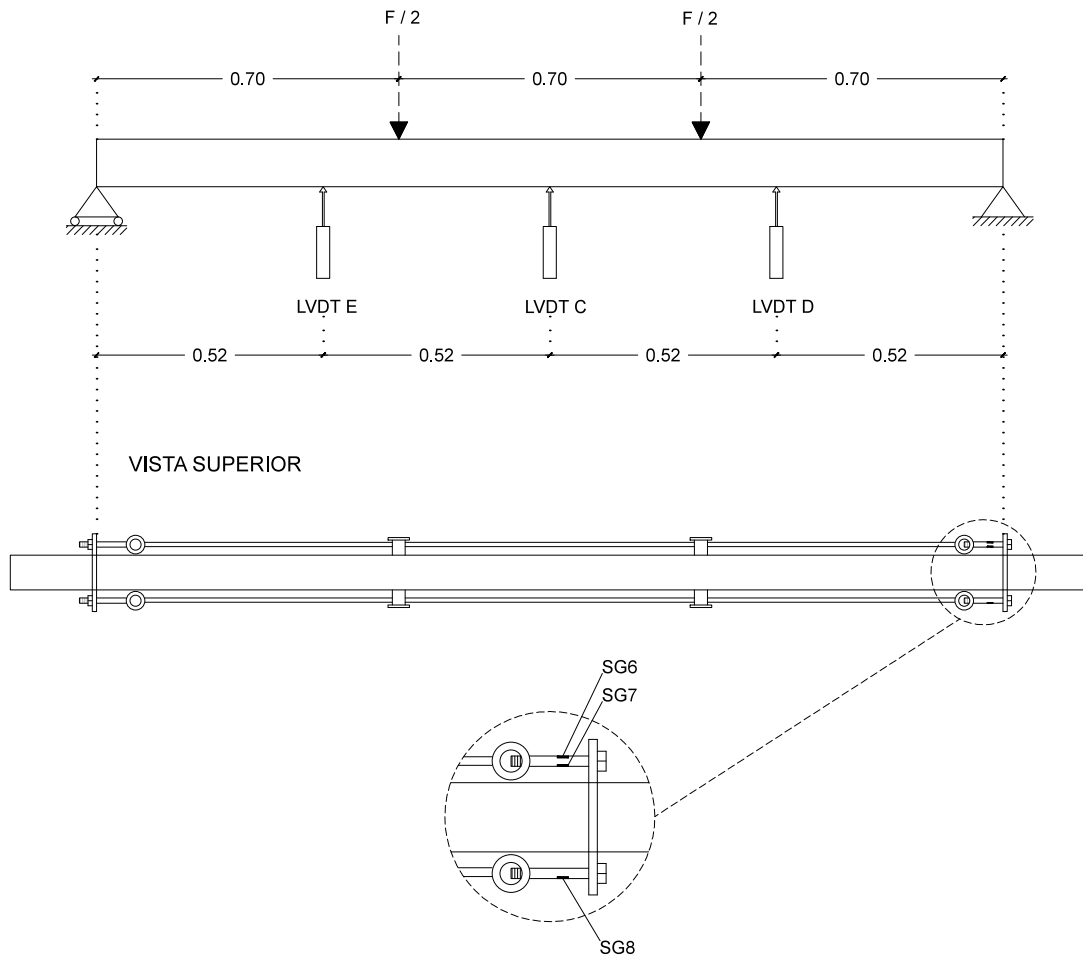
Figura 5.57 – Instrumentação do modelo reforçado com cabos de aço (medidas em m).

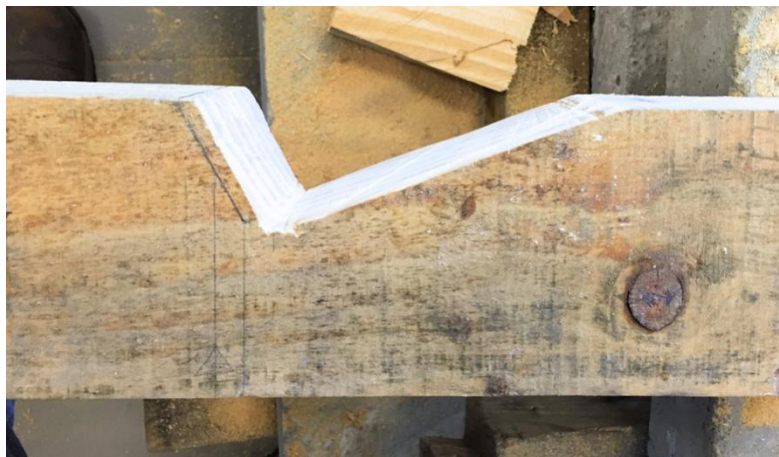
Figura 5.59 – Entalhe executado na madeira para ancoragem do perfil UPN.

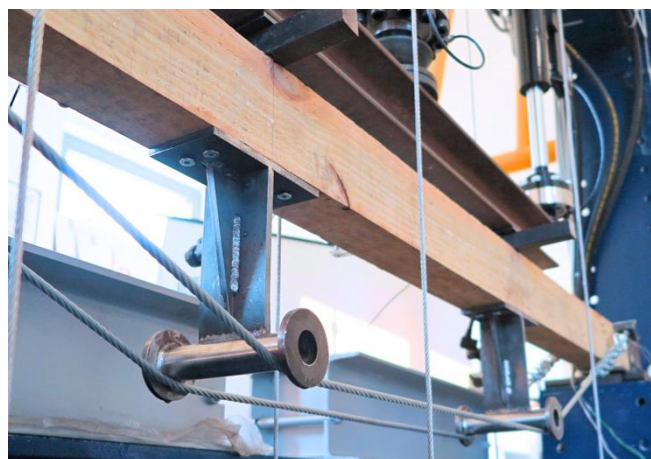
Após a fixação dos perfis UPN foram instalados na face inferior da viga os desviadores dos cabos de aço, responsáveis por garantir excentricidade ao pré-esforço, fixos por dois parafusos HBS 8 x 100 em cada extremidade e posicionados exatamente na linha na aplicação da aplicação da carga, conforme Figura 5.60.

Figura 5.60 – Instalação dos afastadores dos cabos de aço.

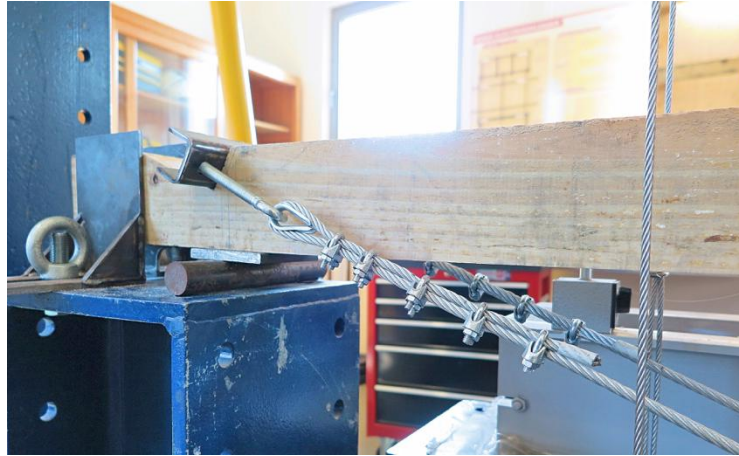
Na sequência foram instalados os cabos de aço com alma de fibra 19 x 6+ 1, sendo inseridos nos olhais dos parafusos, passando sobre sapatilhas de aço para composição do raio mínimo do cabo. Por fim, o travamento dos mesmos foi realizado por meio de cinco serra-cabos em cada uma das extremidades, conforme Figura 5.61.

Figura 5.61 – Cabo de aço fixo ao sistema de ancoragem ativo.

O aperto das porcas foi realizado somente do lado da Figura 5.61 que é o lado direito, sendo este lado com ancoragem ativa, e outro lado onde foram instalados os sensores, ancoragem passiva, para evitar ao máximo interferência na coleta de extensões pelos sensores. Para realizar o aperto das porcas foi necessário o uso de uma chave dinamométrica, como no caso do varão, sendo ilustrado na Figura 5.62.

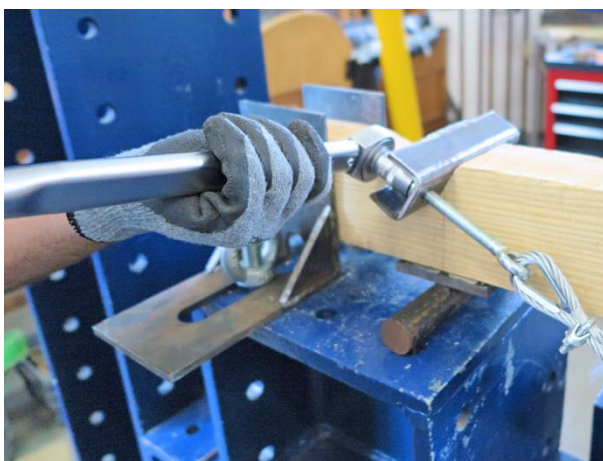
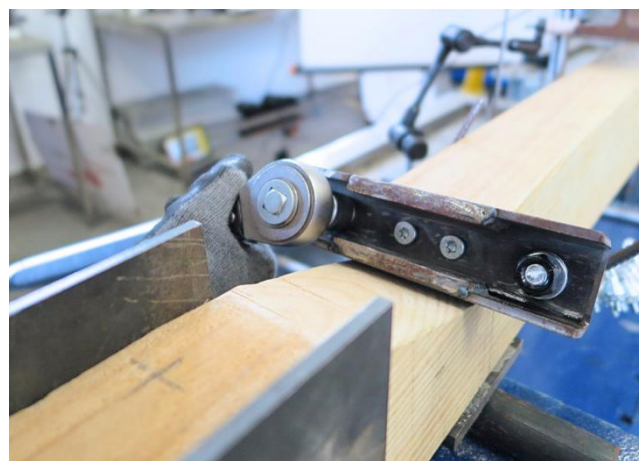
Figura 5.62 – Aperto das porcas com chave dinamométrica.

a) Aperto do cabo da face traseira

b) Aperto do cabo da face frontal

Durante o processo de pré-esforço, ao se apertar um cabo este permanecia estável ou decaía sua força, e o cabo do lado oposto tinha incremento de força, ora os dois cabos tinham acréscimo de força, ora o sentido da flexão no parafuso se invertia, não houve uma regra de comportamento. A explicação do aperto de um cabo influenciar no outro cabo é que os dois estavam interligados em suas extremidades pelo perfil UPN de ancoragem, como visto anteriormente na Figura 5.62.

A Figura 5.67 ilustra o fim do processo de aperto das porcas, nota-se a entrada do parafuso para dentro do perfil se comparado com a Figura 5.62-b, indicando o alongamento dos cabos.

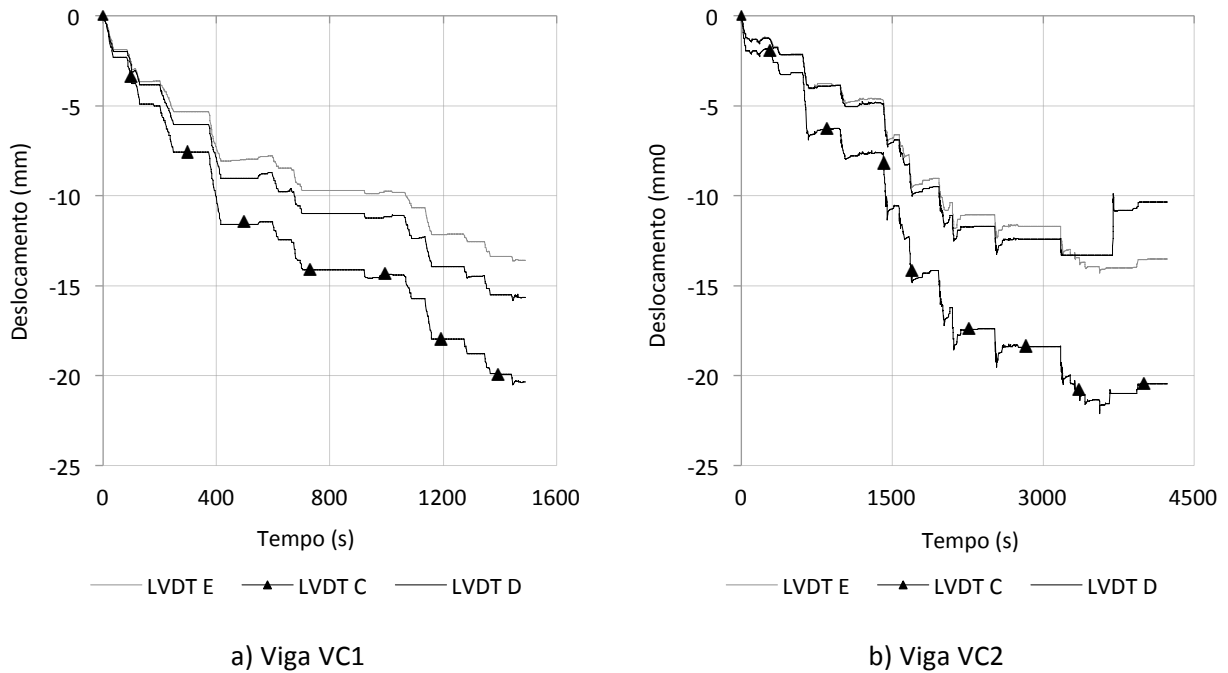
Figura 5.66 – Deformação das vigas da série VCH durante a aplicação do pré-esforço.

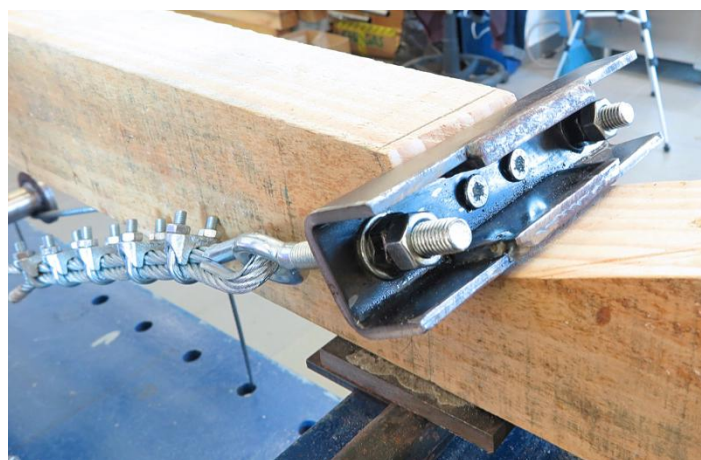
Figura 5.67 – Fim do processo de rosqueamento dos parafusos e pré-esforço dos cabos.

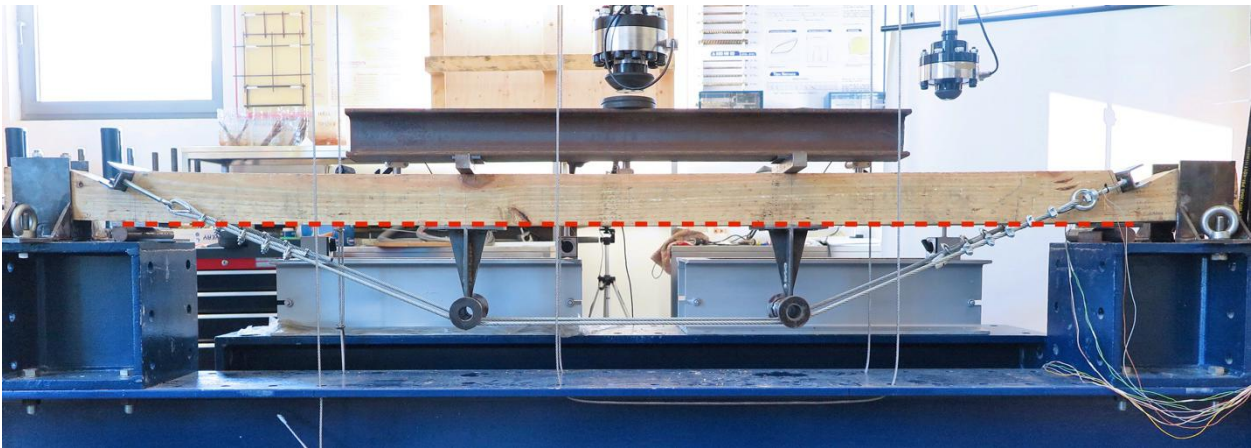
Na Figura 5.68 temos a viga VC1 preparada para o início do processo de reforço. A viga em questão possuía cerca de 15 mm de deformação vertical no centro do vão (Anexo A), desenvolvida no processo natural de secagem da madeira. Tal deformação é vista na Figura 5.68.

Tal deformação não pode ser usada a favor da viga, pois caso fosse, teria uma zona de nós na camada inferior superficial, alterando significativamente a resistência da seção à tração. Por este motivo foi decidido usar esta face comprometida para cima, trabalhando à compressão, mesmo com a deformação não sendo a favor da viga.

Figura 5.68 – Viga VC1 preparada para receber o pré-esforço.

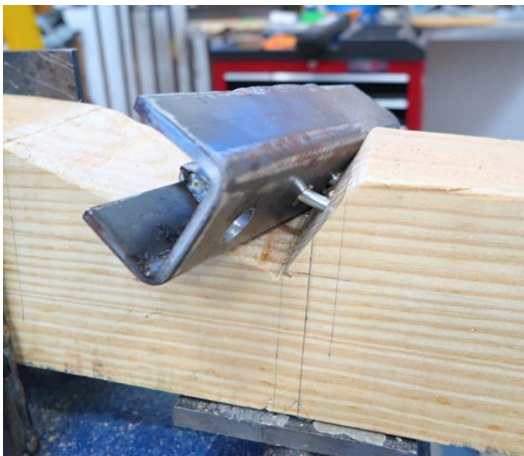
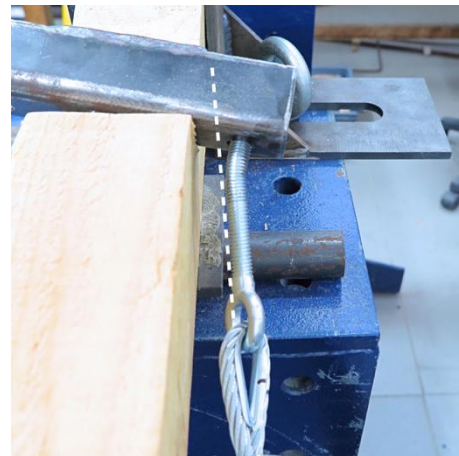
Na sequência temos outro efeito após a rotura do parafuso ilustrando na Figura 5.75. Ao se romper, o cabo que antes suportava parte da carga do sistema deixou de fazer parte do conjunto, fazendo com que o equilíbrio fosse alterado. Como o outro cabo não se rompeu e ainda tinha o nível de tensão elevado devido ao pré-esforço, devido a ausência da força de equilíbrio do conjunto o cabo que ainda estava íntegro deslocou o perfil UPN para buscar novamente o equilíbrio do sistema. A força ainda presente no cabo de aço era muito alta e originou a deformação do parafuso de olhal, que foi dobrado.

a) Perfil UPN deslocado

b) Parafuso de olhal deformado

Figura 5.75 – Efeitos da rotura do parafuso no sistema de ancoragem ativa.

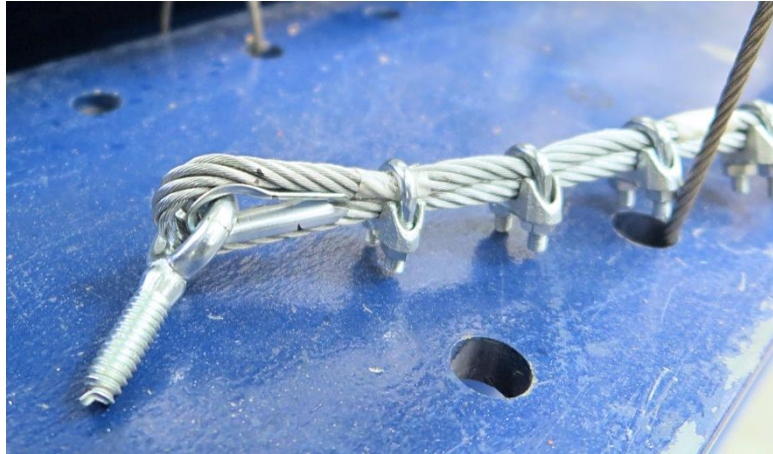
Figura 5.76 – Pormenor da rotura do parafuso de olhal.

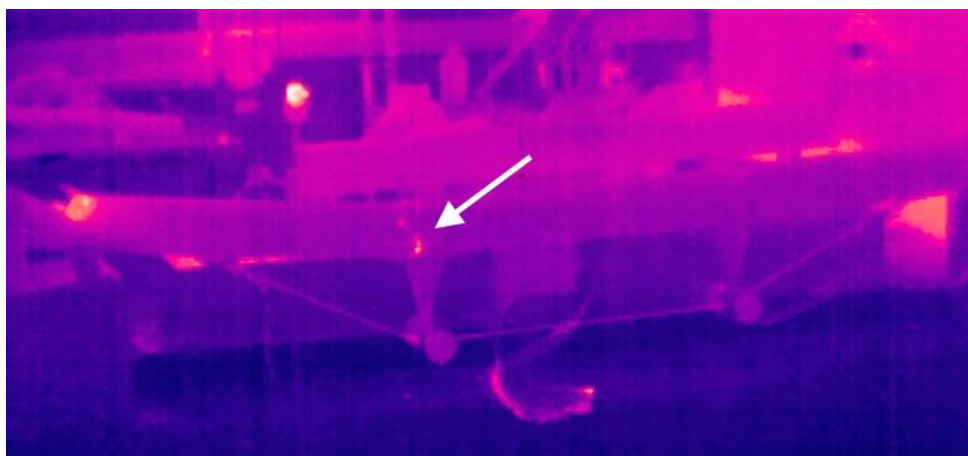
Após este ocorrido a viga tentou uma recuperação de carga. Porém pelo estado avançado de alongamento do parafuso de olhal o mesmo rompeu, ocasionando a rotura da viga no mesmo local do desprendimento interno das fibras, como ilustra a Figura 5.79, processo semelhante ao relatado na viga VC2.

Figura 5.79 – Rotura da viga VC1 captada pela camera termográfica.

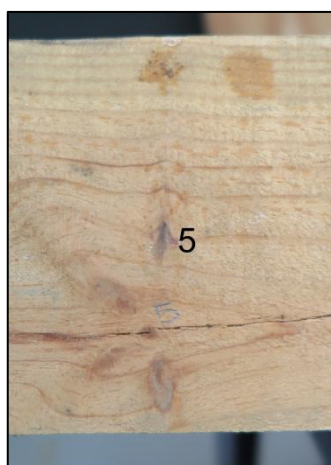
Classificação Visual – Amostra VCH1	
Nós

Ficha de Classificação Visual			
Amostra		VCH1	
Propriedades			
Espécie		Pinheiro Bravo	
Seção Transversal (cm)		Comprimento (cm)	Massa Volúmica (kg/m <sup>3</sup> )
h	b		
11,2	8,0	266,5	540,7
Características e Defeitos da Madeira		Amostra	Classificação
Nós	KAR Marginal	0,39	E
	KAR Total	0,32	E
Inclinação do Fio		0,07	EE
Taxa de Crescimento		8,08	E
Fendas	Não Repassadas	Não	EE
	Repassadas	Não	EE
Descaio		Não	EE
Empenos	Arco de Face	6,2 mm	EE
	Arco de Canto	2,3 mm	EE
	Em Hélice	Não	EE
	Em Meia Cana	Não	EE
Bolsas de Resina e Casca Inclusa	Não Repassadas	Não	EE
	Repassadas	Não	EE
Medula		Sim	E
Classificação Final		Aprovada, classe E
