## **Reforço Estrutural de Vigas de Madeira Apoiado em Soluções de Pré-esforço**

**REFORÇO ESTRUTURAL DE VIGAS DE MADEIRA**  
**APOIADO EM SOLUÇÕES DE PRÉ-ESFORÇO**

**MESTRE EM ENGENHARIA CIVIL – RAMO DE CONSTRUÇÕES**

**NOVEMBRO DE 2016**

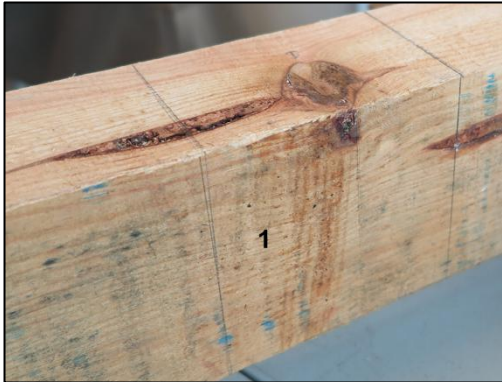
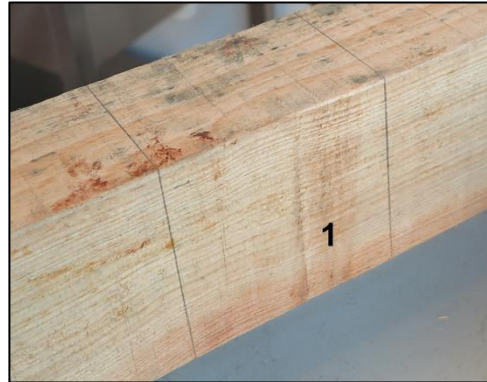
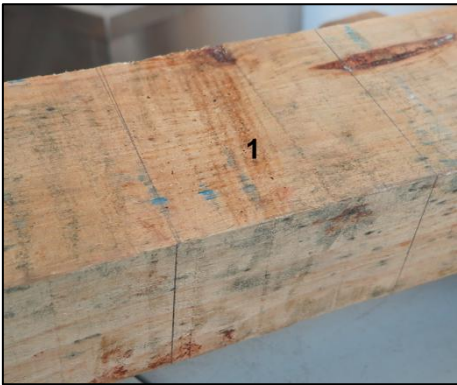
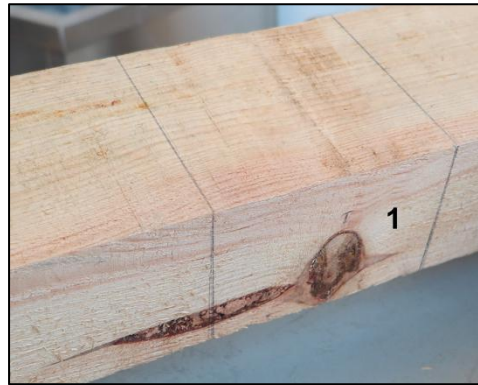
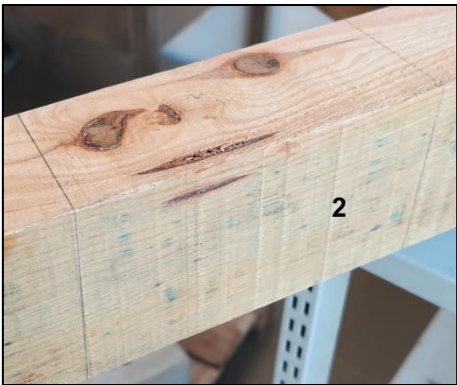
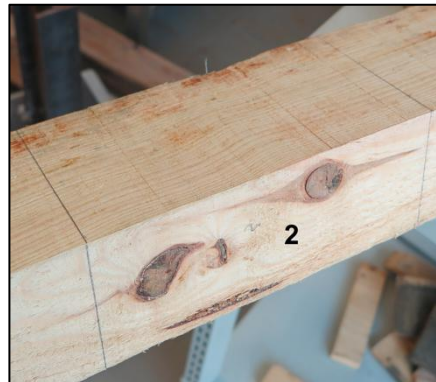
Ficha de Classificação Visual			
Amostra		VCH2	
Propriedades			
Espécie		Pinheiro Bravo	
Seção Transversal (cm)		Comprimento (cm)	Massa Volúmica (kg/m <sup>3</sup> )
h	b		
10,5	8,1	268,0	-
Características e Defeitos da Madeira		Amostra	Classificação
Nós	KAR Marginal	0,15	EE
	KAR Total	0,04	EE
Inclinação do Fio		0,03	EE
Taxa de Crescimento		4,2	EE
Fendas	Não Repassadas	Não	EE
	Repassadas	Não	EE
Descaio		Não	EE
Empenos	Arco de Face	Não	EE
	Arco de Canto	4,4 mm	EE
	Em Hélice	Não	EE
	Em Meia Cana	Não	EE
Bolsas de Resina e Casca Inclusa	Não Repassadas	Sim	EE
	Repassadas	Sim	EE
Medula		Não	EE
Classificação Final		Aprovada, Classe EE

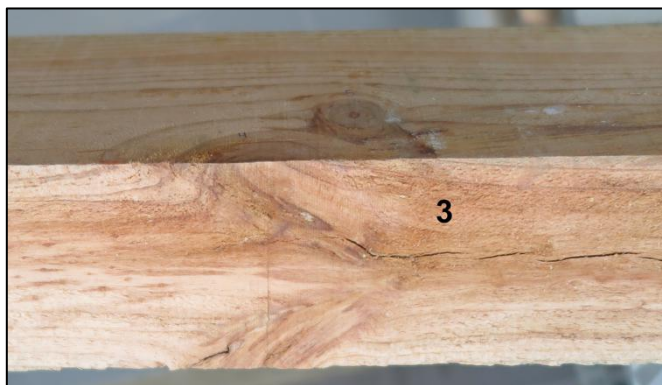
Classificação Visual – Amostra VV1	
Nós

Ficha de Classificação Visual			
Amostra		VV1	
Propriedades			
Espécie		Pinheiro Bravo	
Seção Transversal (cm)		Comprimento (cm)	Massa Volúmica (kg/m <sup>3</sup> )
h	b		
11,2	8,3	264,5	-
Características e Defeitos da Madeira		Amostra	Classificação
Nós	KAR Marginal	0,39	E
	KAR Total	0,15	EE
Inclinação do Fio		0,04	EE
Taxa de Crescimento		4,4	EE
Fendas	Não Repassadas	54 cm	EE
	Repasadas	Não	EE
Descaio		Não	EE
Empenos	Arco de Face	3 mm	EE
	Arco de Canto	4,8 mm	EE
	Em Hélice	Não	EE
	Em Meia Cana	Não	EE
Bolsas de Resina e Casca Inclusa	Não Repassadas	Não	EE
	Repasadas	Não	EE
Medula		Sim	E
Classificação Final		Aprovada, classe E

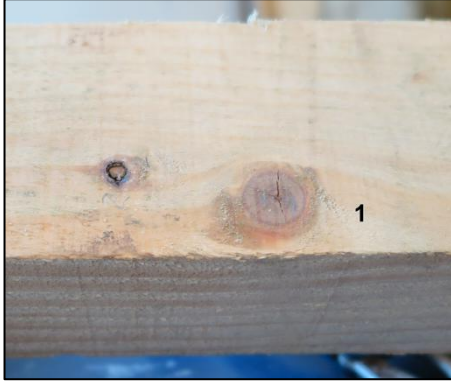
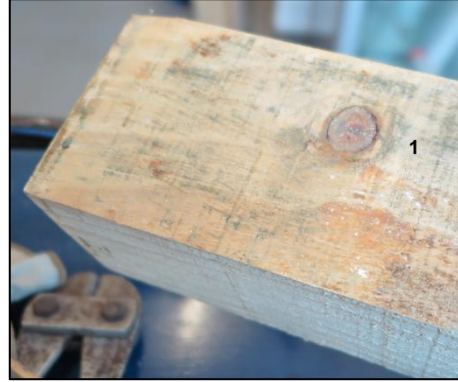
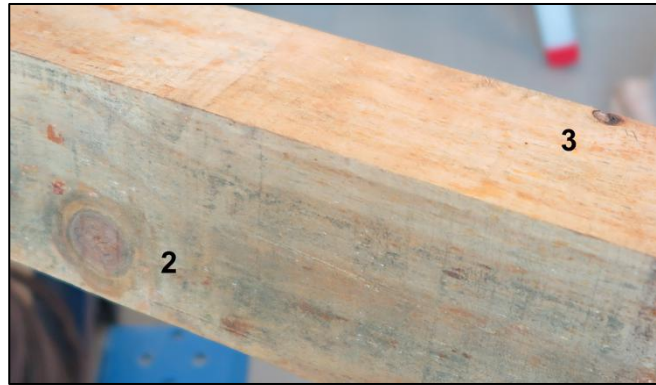
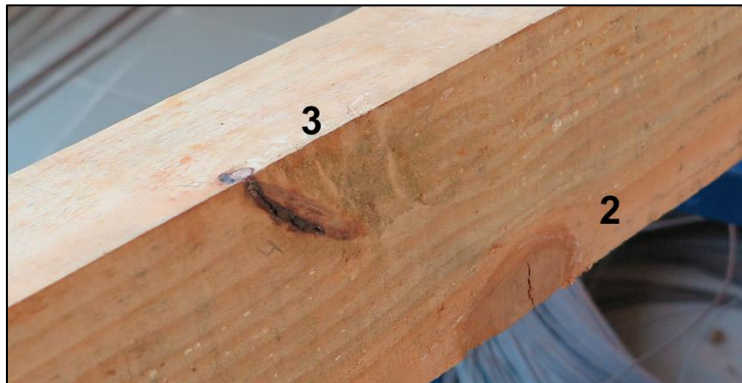
Ficha de Classificação Visual			
Amostra		VC1	
Propriedades			
Espécie		Pinheiro Bravo	
Seção Transversal (cm)		Comprimento (cm)	Massa Volúmica (kg/m <sup>3</sup> )
h	b		
10,9	8,5	265,3	535,4
Características e Defeitos da Madeira		Amostra	Classificação
Nós	KAR Marginal	0,81	E
	KAR Total	0,27	E
Inclinação do Fio		0,04	EE
Taxa de Crescimento		13,5	Reprovada
Fendas	Não Repassadas	Não	EE
	Repasadas	Não	EE
Descaio		Não	EE
Empenos	Arco de Face	3 mm	EE
	Arco de Canto	12 mm	Reprovada
	Em Hélice	Não	EE
	Em Meia Cana	Não	EE
Bolsas de Resina e Casca Inclusa	Não Repassadas	Sim	EE
	Repasadas	Não	EE
Medula		Não	EE
Classificação Final		Reprovada para uso estrutural

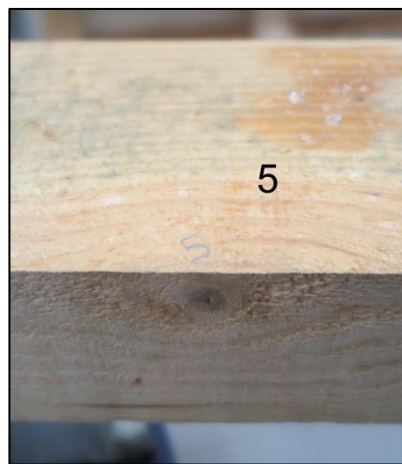
Taxa de Crescimento

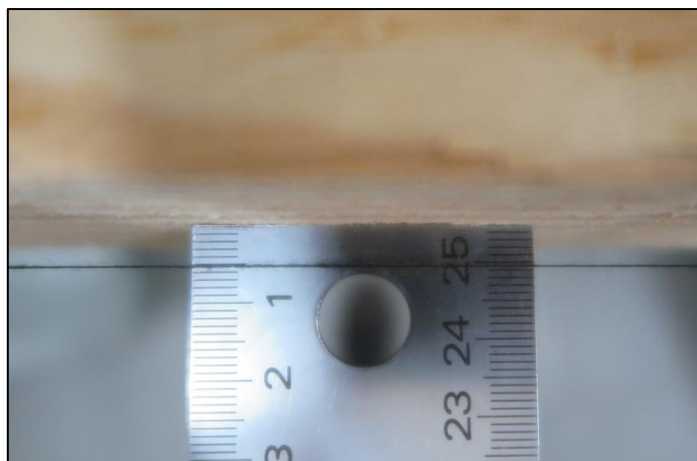
Empenos – Arco de canto
