Imagens aéreas na análise de risco de estabilidade de taludes costeiros: estudo exploratório através da ferramenta Google Earth

Instituto Superior de Engenharia do Porto

DEPARTAMENTO DE ENGENHARIA GEOTÉCNICA

*Dissertação apresentada ao Instituto Superior de Engenharia do Porto para cumprimento dos requisitos necessários à obtenção do grau de **Mestre em Engenharia Geotécnica e Geoambiente**, realizada sob a orientação do Doutor António Agostinho Martins Mendonça, Professor Adjunto Convidado no Departamento de Engenharia Geotécnica do ISEP.*

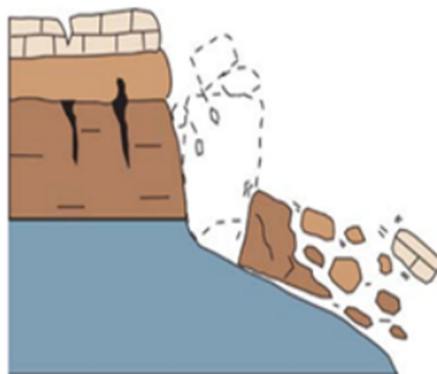
Balanceamento/tombamento (“topple”) – é traduzido pelo movimento de rotação em queda-livre de um bloco em torno de um eixo fixo, por a ação da gravidade e de forças exercidas por unidades próximas a este bloco ou fluidos presentes em diaclases e fraturas (Soares, 2013).

Figura 2 - Balanceamento/tombamento (Bezerra, 2019).

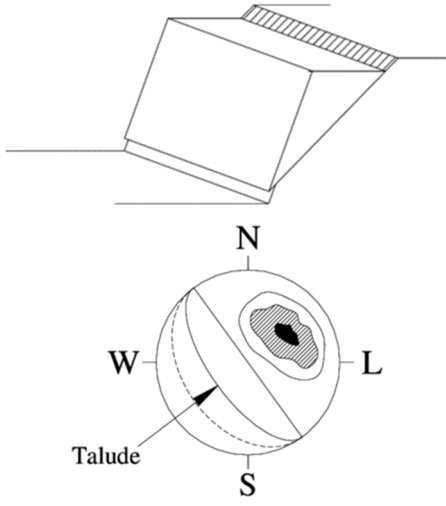
<p>Rotura planar</p>	<ul style="list-style-type: none">• Estes tipos de roturas ocorrem por conta de descontinuidades (diáclases tectónicas ou falhas) já existentes no talude, ou planos de estratificação. A particularidade é que para a ocorrência desta rotura é necessário que o ângulo do talude seja superior ao da superfície pré-existente, e este por sua vez maior que o ângulo de atrito da descontinuidade (Pereira, 2012).• Além disso a direção de inclinação da superfície de descontinuidade deve estar, aproximadamente, a 20° da direção de inclinação da face do talude (Marques, 2013).

<p>Figura 6 - Rotura planar (Rodrigues, 2013).</p>
----------------------	---	--

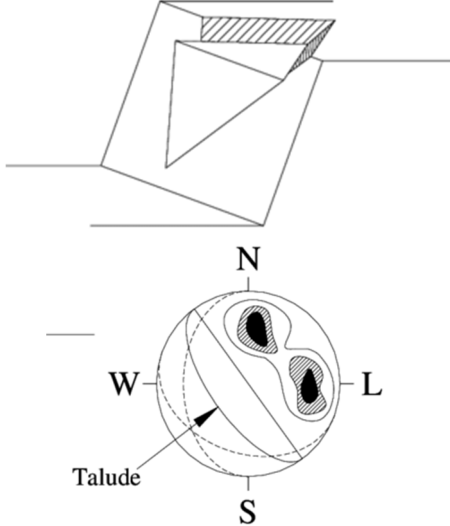
<p>Rotura por cunha</p>	<ul style="list-style-type: none"> • Consiste em dois planos de descontinuidade que se intersectam formando uma linha que determina o sentido e direção do movimento de deslizamento de um bloco em forma de cunha (Pereira, 2012). Este escorregamento é possível quando o ângulo de inclinação do talude é maior que o ângulo formado pela interseção das descontinuidades que, por sua vez, é maior que o ângulo de atrito das mesmas • Neste caso a direção de inclinação da linha de interseção deve estar, aproximadamente, a 25° da direção de inclinação da face do talude (Marques, 2013).

<p>Figura 7 - Rotura por cunha (Rodrigues, 2013).</p>
<p>'Toppling'</p>	<ul style="list-style-type: none"> • Ocorrem normalmente em maciços com pequenas espessuras de estratificação, xistosidade ou ainda em maciços com baixo espaçamento entre fraturas. • Consiste na rotação de colunas ou blocos de rocha sobre uma base fixa. Para que o tombamento ocorra, tem de existir uma família de descontinuidades ou superfícies quase paralelas à face do talude com inclinação contrária à do talude. • 'Toppling' à flexão - A inclinação das descontinuidades tem de ser aproximadamente perpendicular à inclinação a face do talude. Estas descontinuidades devem ter um ângulo superior ao ângulo de atrito e inclinações iguais ou inferiores a 30° relativamente à inclinação do talude. • 'Toppling' de blocos - A inclinação do plano basal tem de ser superior ao ângulo de atrito e a inclinação do plano basal tem de estar, aproximadamente, a 20° da direção de inclinação da face do talude. Além disso, a inclinação das linhas de interseção, têm de exceder o valor da subtração dos 90° pelo ângulo de atrito (Marques, 2013).

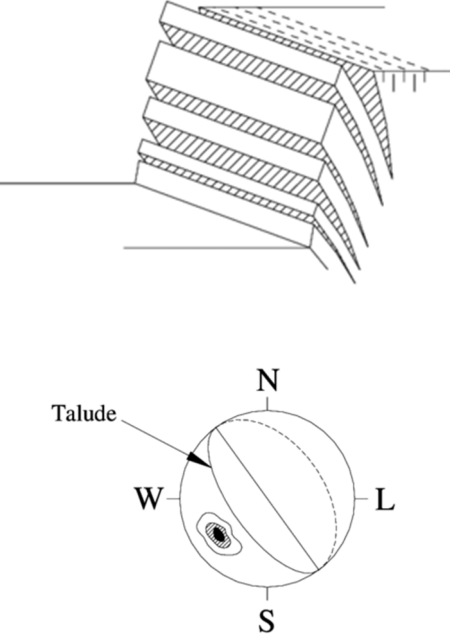
<p>Figura 8 - 'Toppling' (Rodrigues, 2013).</p>

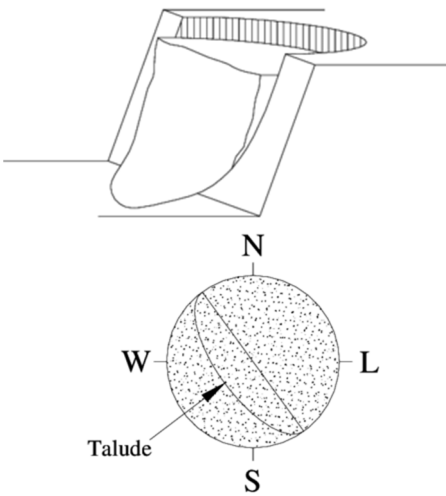
<p>Rotura Circular</p>	<ul style="list-style-type: none"> Ocorrem em maciços muito alterados ou maciços de rochas brandas, que apresentem um comportamento isotrópico onde, normalmente, as descontinuidades não controlam o comportamento mecânico do maciço (Marques, 2013).

<p>Figura 9 - Rotura Circular (Rodrigues, 2013).</p>
------------------------	--	---

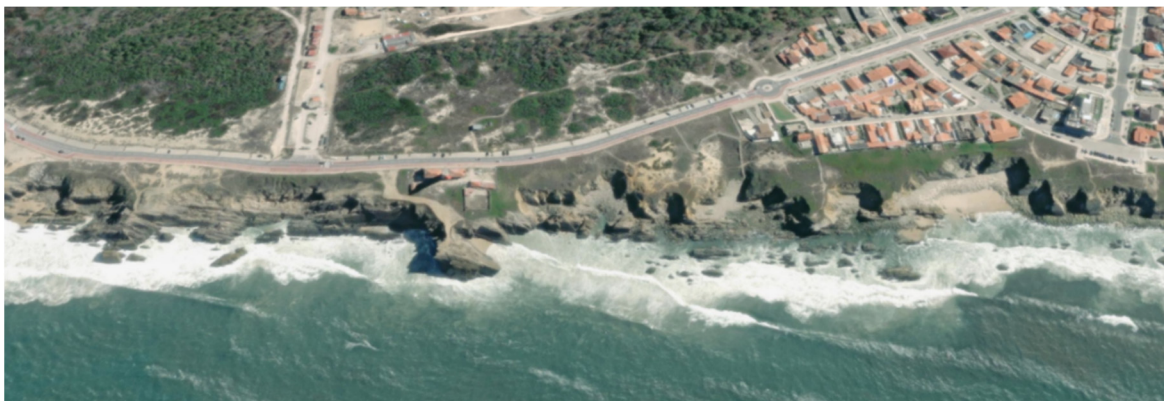
Figura 12 - Imagem 3D de São Pedro de Moel (Geoportal visualizador 3D).

Para todos os casos foram utilizados os mesmos métodos para avaliação de cada tópico da matriz de forma a uniformizar o processo. Nas Figura 12, Figura 14 e Figura 14 são observados, em imagens 3D, os taludes analisado, onde se denota, a grande irregularidade e altura dos taludes.

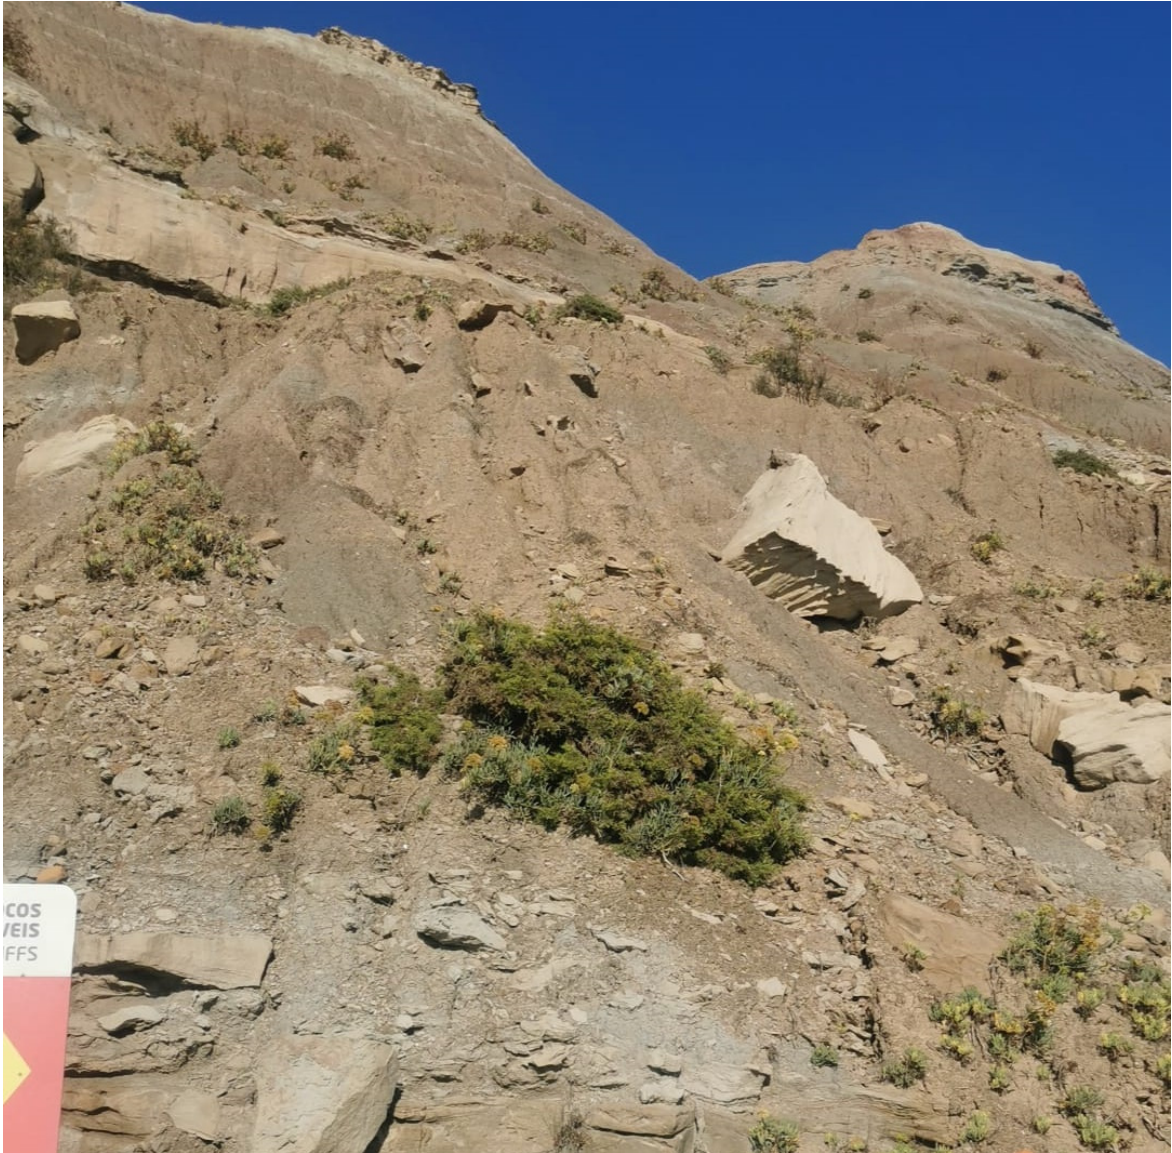
Após preenchimento das duas primeiras Tabelas, e conforme previsto pela metodologia (ver Capítulo 3) foi programada uma ida ao local de forma a completar os parâmetros da terceira Tabela e confirmar os tópicos das primeiras duas Tabelas. A análise de campo iniciou-se pela identificação dos taludes no local e pela recolha das atitudes das faces taludes ou estratificação e das coordenadas de cada talude assim como uma análise visual de algumas características de alerta que chamavam a atenção e que podiam compreender um maior risco. De entre estas destaca-se a alteração da face dos taludes que se encontrou em grande parte dos taludes observados.

Figura 20 - Alteração da face do talude de Paimogo.

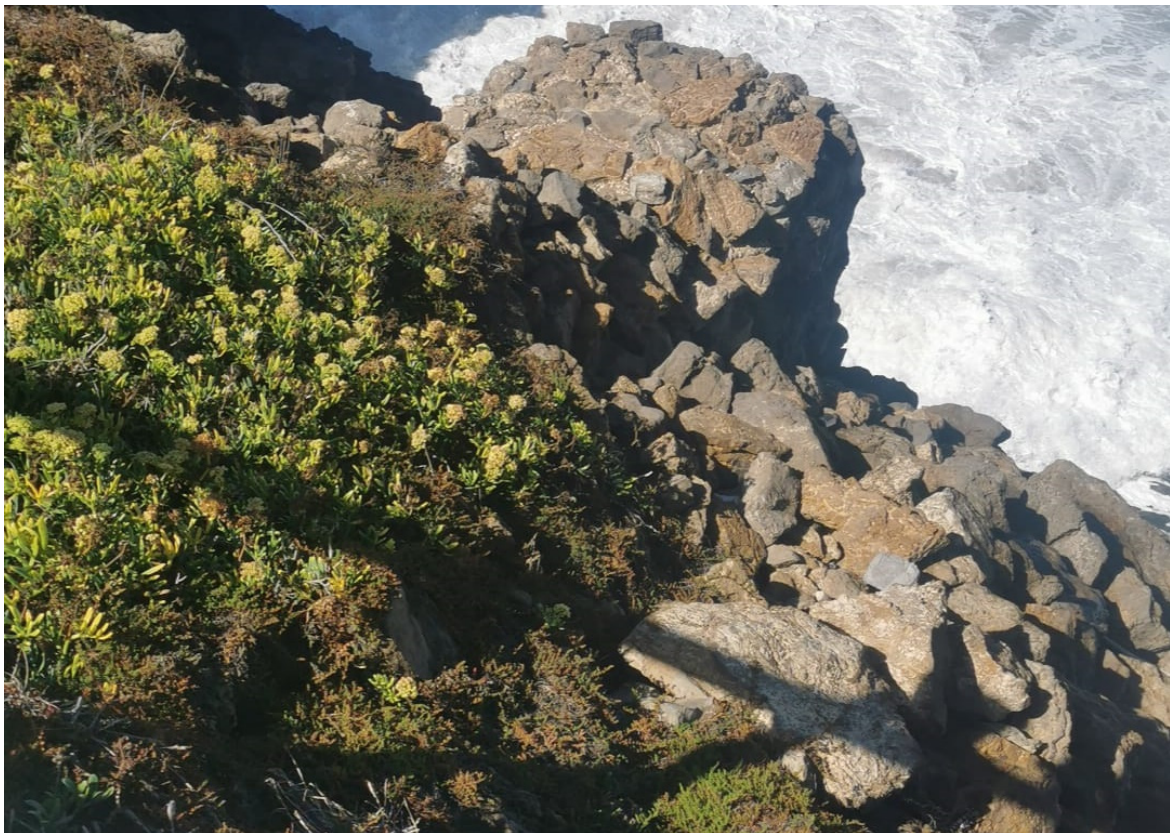
Figura 21 - Intervenção talude 2 de São Pedro de Moel.

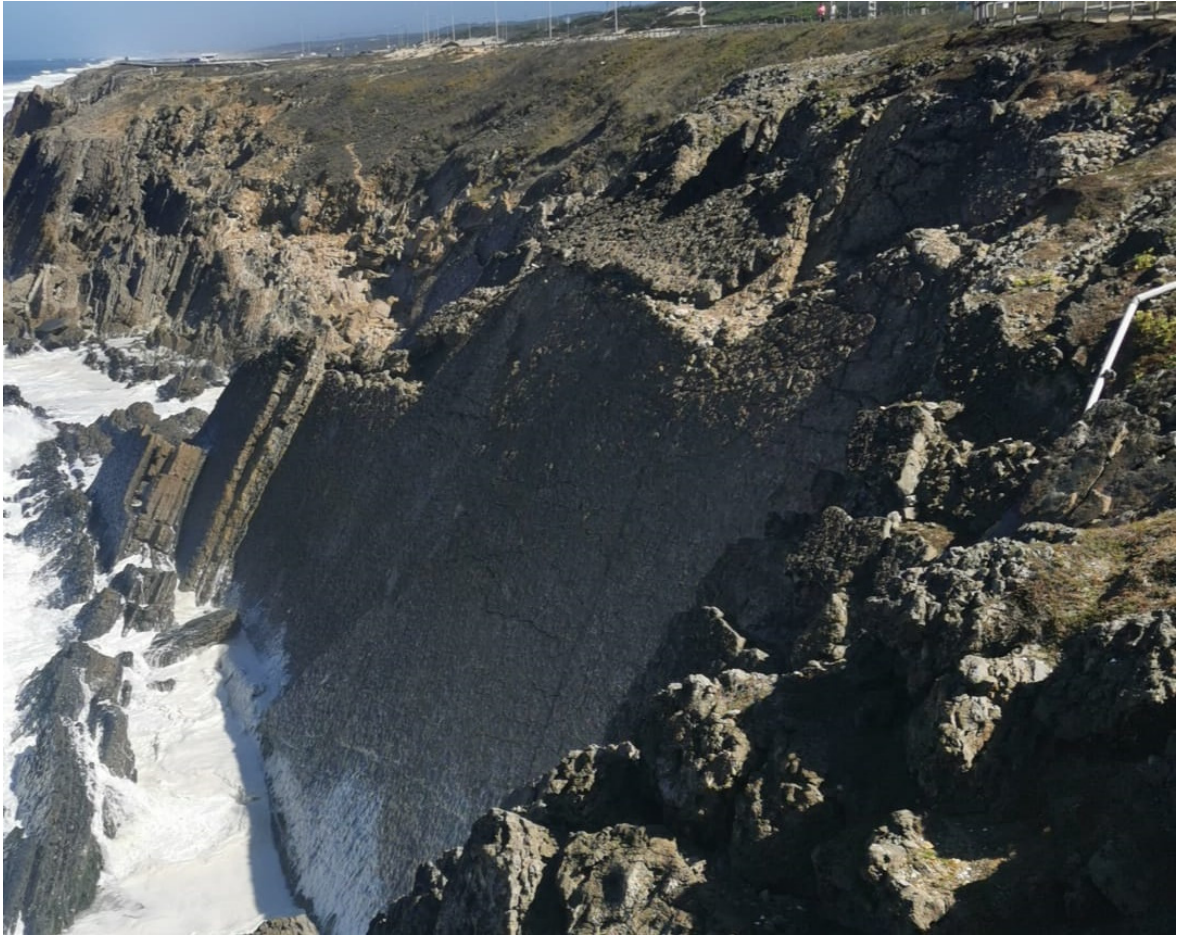
Figura 22 - Possível diáclase em São Pedro de Moel.

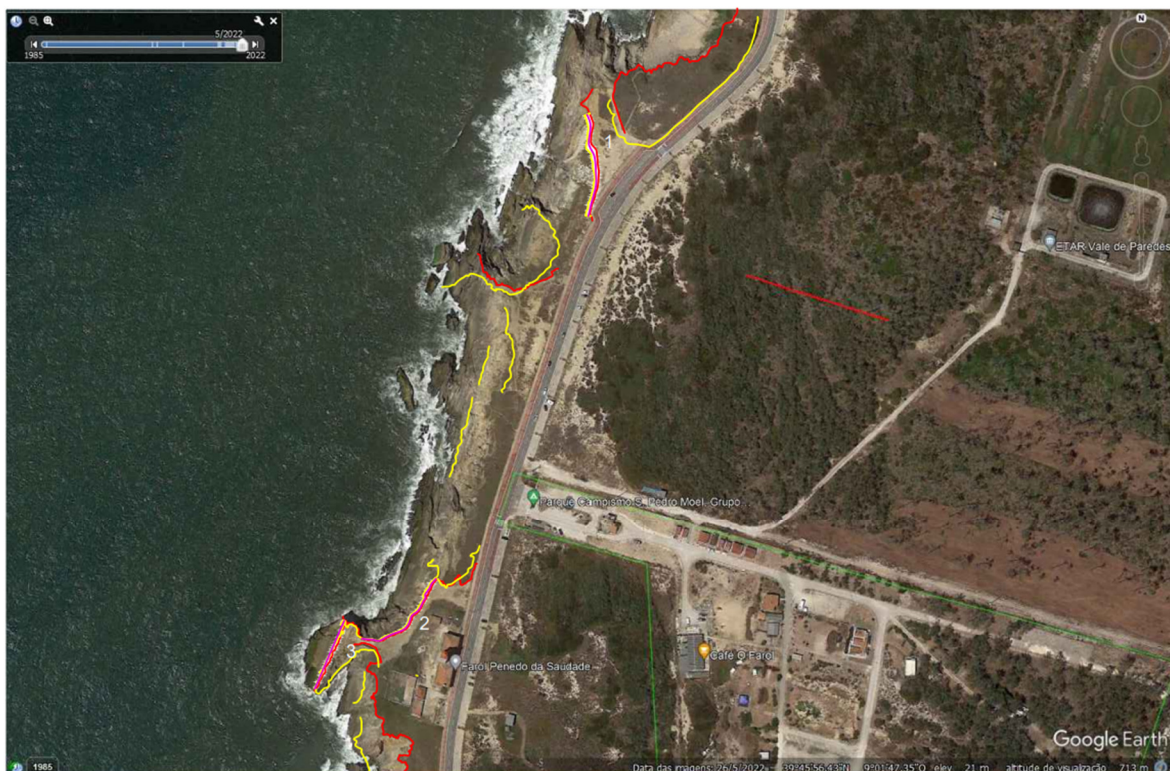
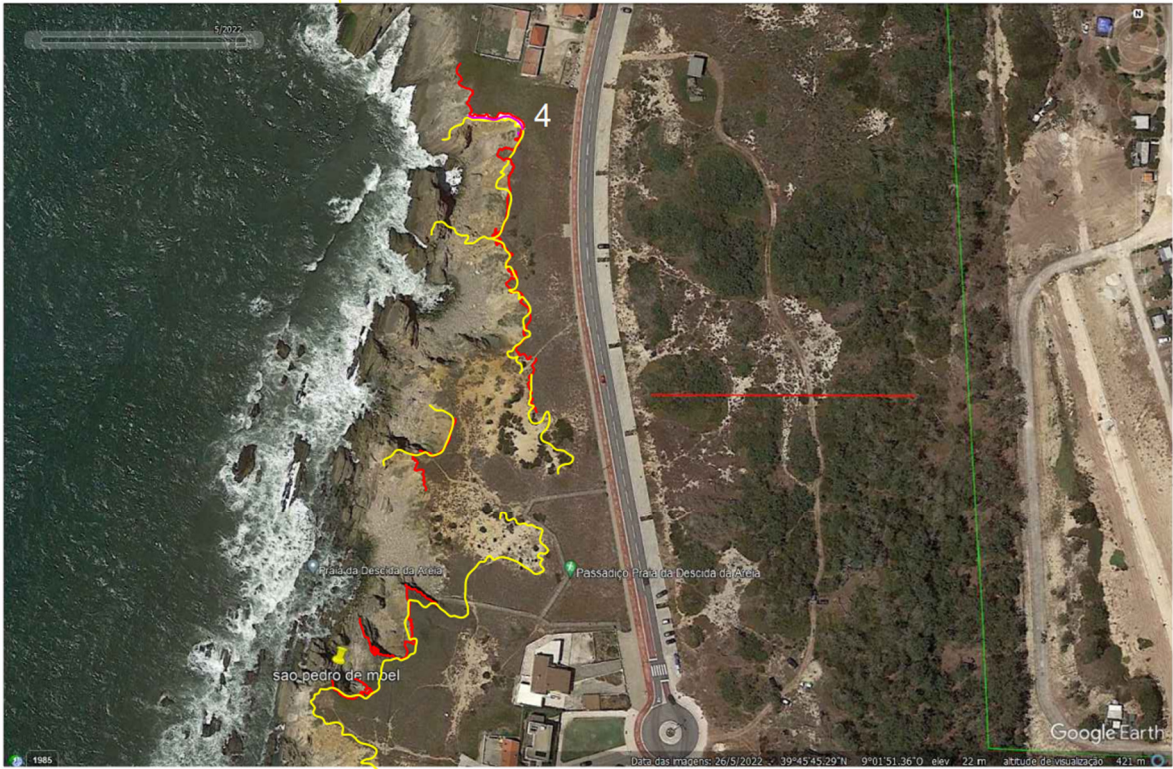
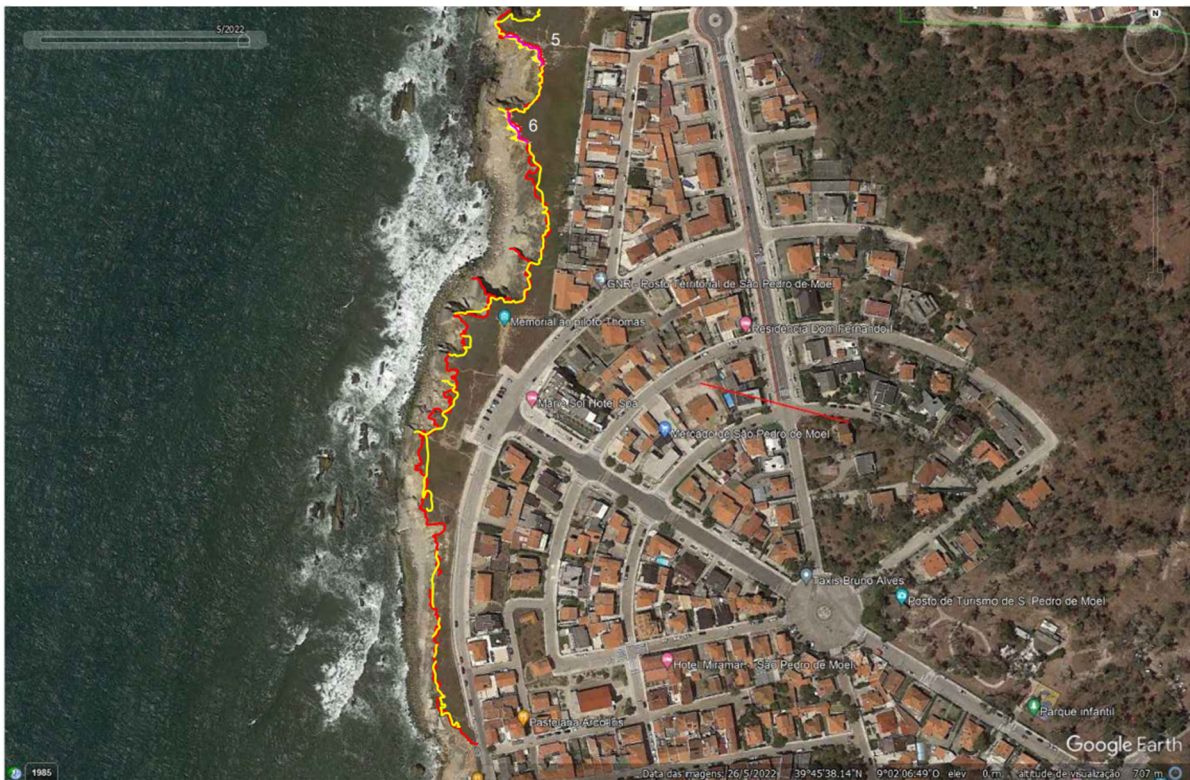
O primeiro local analisado foi São Pedro de Moel, no qual foram identificados 6 taludes onde ocorreu recuo, como se encontra explicito nas imagens seguintes. Numa grande extensão litoral analisada em São Pedro de Moel não existiu alterações evidentes mantendo uma linha de crista mais ou menos constante. Além dessa zona noutra grande parte foi difícil identificar a crista uma vez que a imagem não é muito elucidativa. Para este caso em concreto foram identificados os 6 taludes divididos por 3 imagens de satélite (Figura 23, 24 e 25) para uma extensão de cerca de 1km, nos quais as imagens mais antiga são do ano de 2005 (Anexo 1) e as mais recentes, do ano de 2022 (Figura 23, 24 e 25).

Figura 23 - Imagem de satélite 1 de São Pedro de Moel - Talude 1/2/3.

Figura 24 - Imagem de satélite 2 de São Pedro de Moel - Talude 4.

Figura 25 - Imagem de satélite 3 de São Pedro de Moel - Talude 5/6.

As Tabela 7 - Dados imagem de satélite 1 de São Pedro de Moel têm três parâmetros de cálculos, sendo eles, o recuo, a quantidade de blocos e a inclinação do talude. O recuo foi determinado através da área formada pelas duas linhas de crista (vermelha e amarela) a dividir pela extensão com recurso uma reta média, representada a roxo nas imagens anteriores. No caso da inclinação utilizou-se a relação trigonométrica entre a altura e dimensão da projeção horizontal do talude. Por fim, a quantidade de blocos foi determinada comparando o comprimento de uma linha até ao limite dos blocos pelo comprimento do talude. Estes cálculos foram adotados para o caso de todos os taludes das praias investigadas usando então o mesmo procedimento em todas.

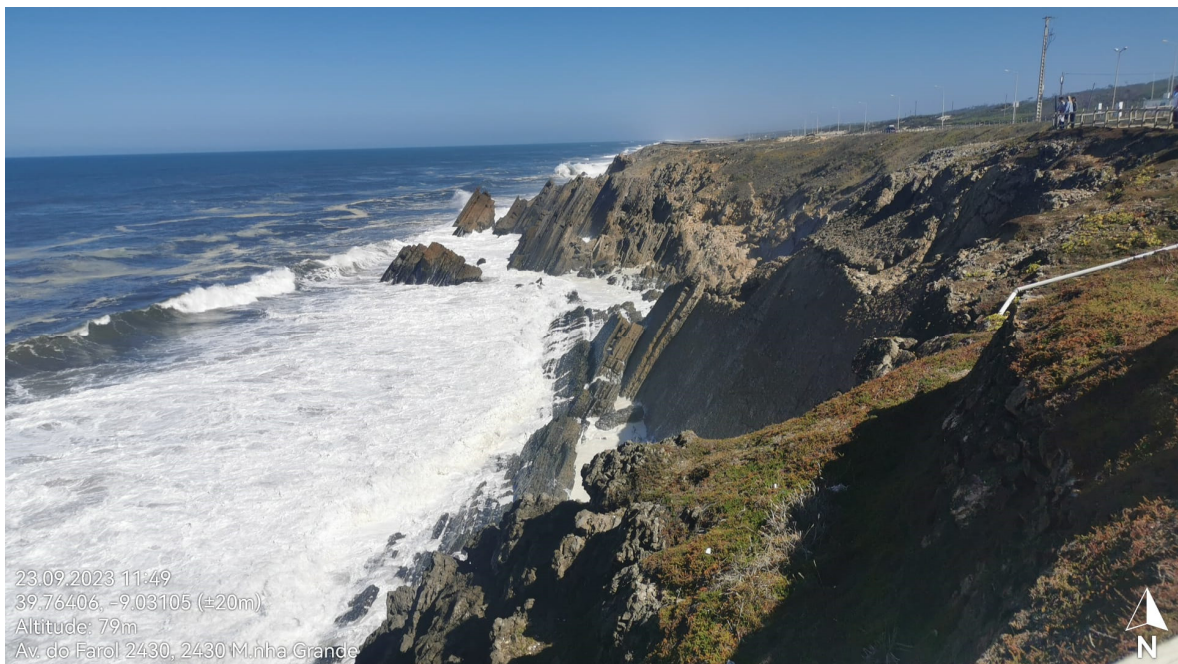
Observando localmente os taludes de São Pedro de Moel é denotado uma costa bastante recortada e irregular. Os taludes observados encontravam-se próximos da linha do mar o que resulta num grande processo erosivo no local. Denota-se que estamos perante uma zona bastante estratificadas e como inclinação da estratificação, que propicia a queda de blocos e movimentos instabilizadores, com uma direção entre os 15 e os 28 e inclinação abrupta de cerca de 50 ° para SE. Verifica-se ainda uma porção de estratificação muito mais inclinada no Talude 1, com 80° para NW, o que justifica o maior recuo observado. É de notar ainda que esta estratificação apresenta um grande preenchimento de solo com características silto-argilosas.

Figura 26 - Planos definidos de estratificação.

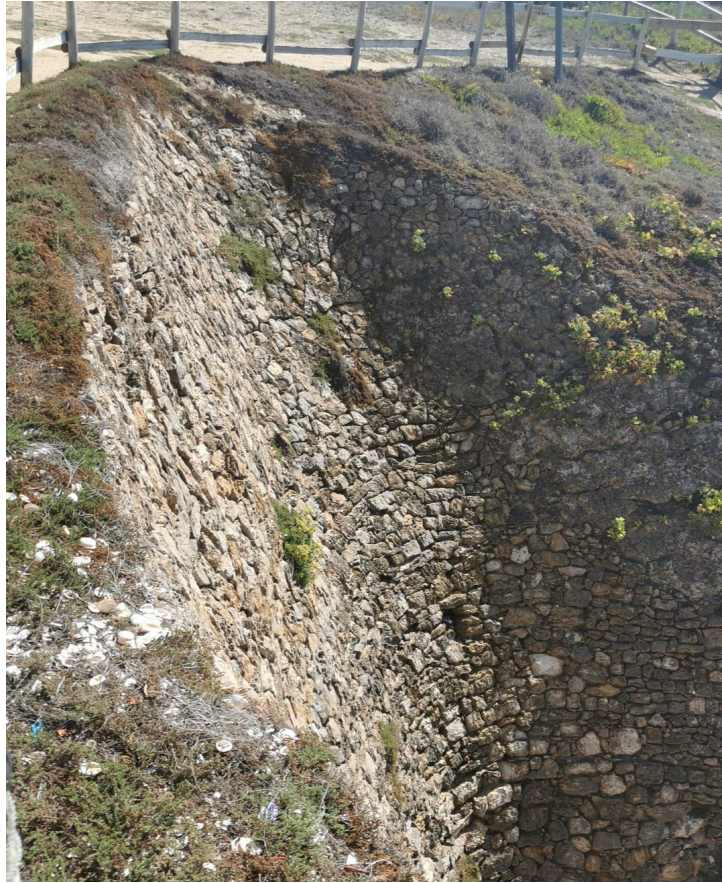
Este local é já frequentemente mencionado pelos seus problemas de estabilidade, existindo várias placas de alerta para a possível queda de blocos. No trabalho de campo, foi possível observar que existe intervenções efetuadas no local para a estabilização dos taludes o que denota esse mesmo problema de estabilidade, sendo necessária mais intervenções para os restantes taludes. Além disso existe um maior risco para este local uma vez que existem várias casas implantadas próximo do limite da crista potencialmente instável.

Figura 27 - Intervenções em São Pedro de Moel.

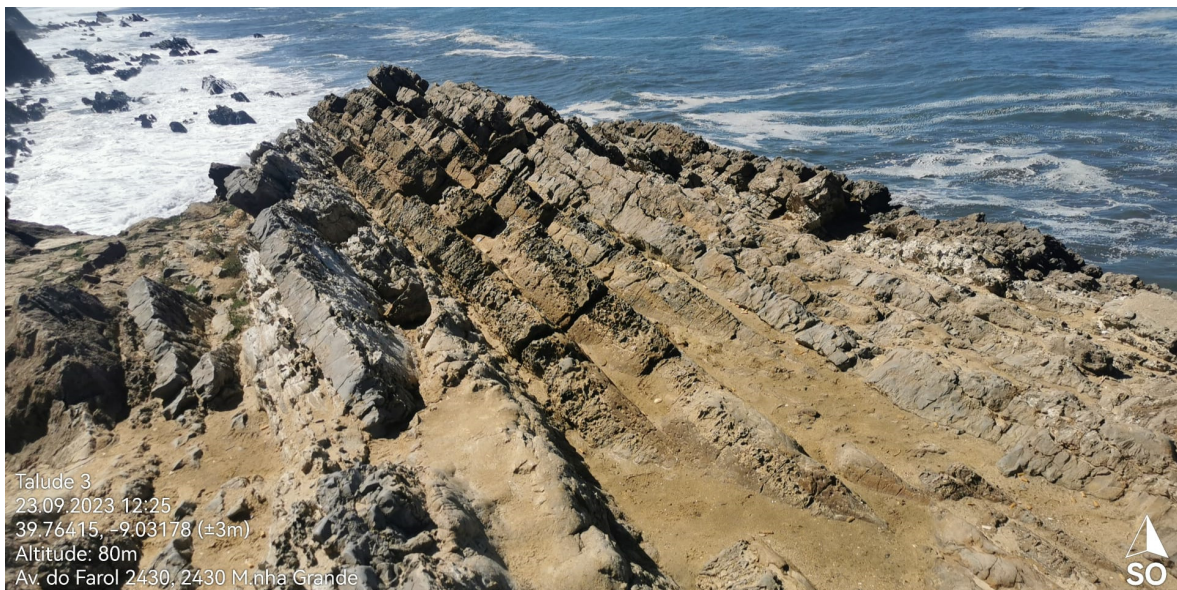
No trabalho de campo existiram algumas limitações além da impossibilidade de observação das descontinuidades, como já referido anteriormente. O Talude 3 não permitiu a observação direta da sua face dado que o acesso era apenas disponível por cima e corresponde a um local mais extraído da costa na direção do mar. O Talude 4 também não permitiu a observação próxima ao local, no entanto este notava-se bastante alterado.

Figura 28 - Talude 3 e seu preenchimento

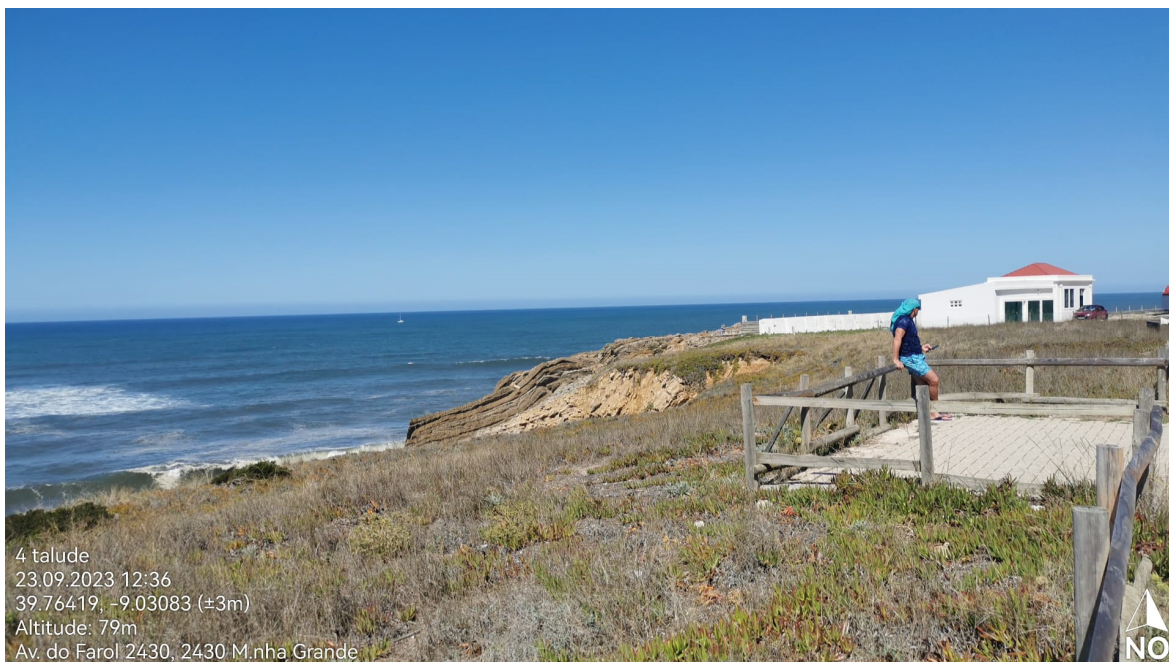
Figura 29 - Talude 4.

Os Taludes 5 e 6 foram classificados de igual modo pelo facto de serem observados a distância e o último talude cobrir o Talude 5. Estes Taludes, juntamente com o Talude 4, apresentam uma pior qualidade de materiais encontrando-se nitidamente mais alterados que os restantes.

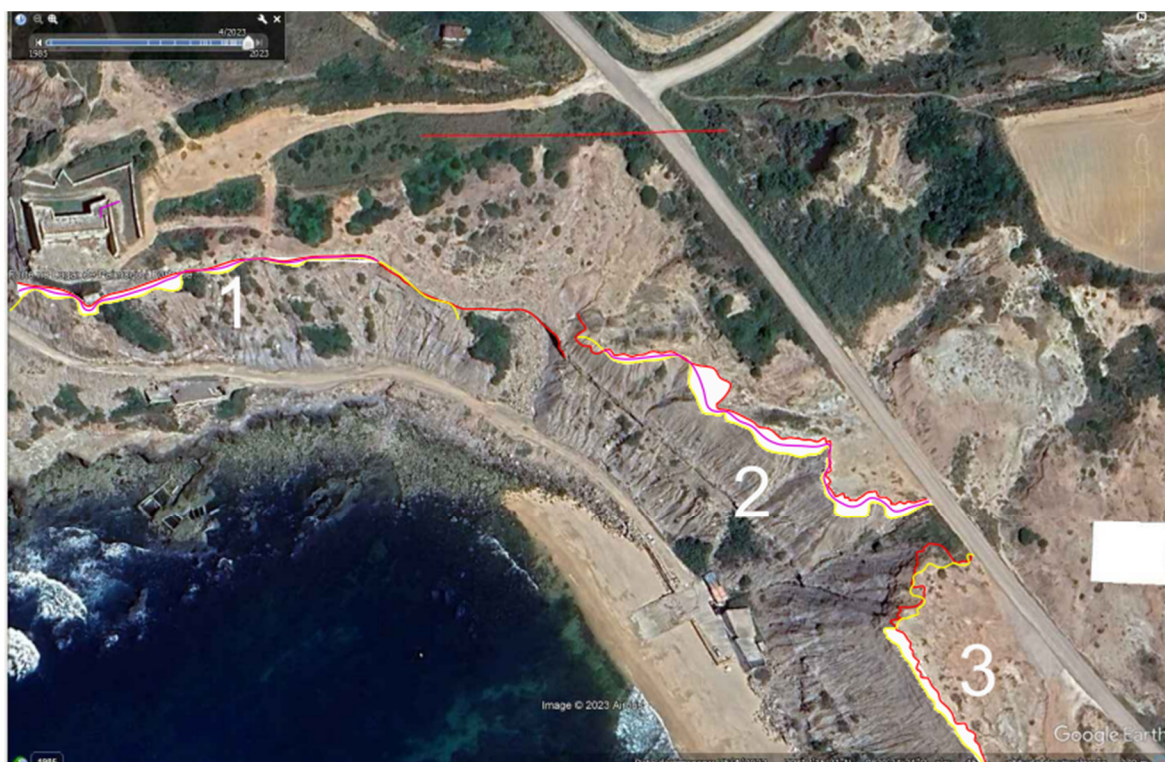
Figura 31 - Imagem de satélite 1 de Paimogo - Talude 1/2/3.

Este local é frequentemente noticiado pelo facto de o Forte de Paimogo, visível no lado esquerdo da Figura 31, se encontra em risco de derrocada por conta dos recuos observados do talude.

Para este local foram analisadas as imagens aéreas de 2009 (Anexo 1) e de 2023 (Figura 31 e Figura 32 e Figura 33 e 34). Nestas imagens é observado que este local, em grande parte dos taludes, o recuo evidente da crista. Na Figura 31 é ainda de notar que na zona do Talude 1 foram efetuadas algumas obras, para materialização de acessos, fazendo com que estas cortem o talude em questão. Estas obras resultaram na acumulação de blocos na base esquerda do Talude 2 junto ao final da estrada que, por tal motivo, não foram considerados na análise.

O Talude 2 é bastante irregular comparativamente com os restantes, por conta de um canal que existe, ou existiu, proporcionando grande recuos para esta porção do talude.

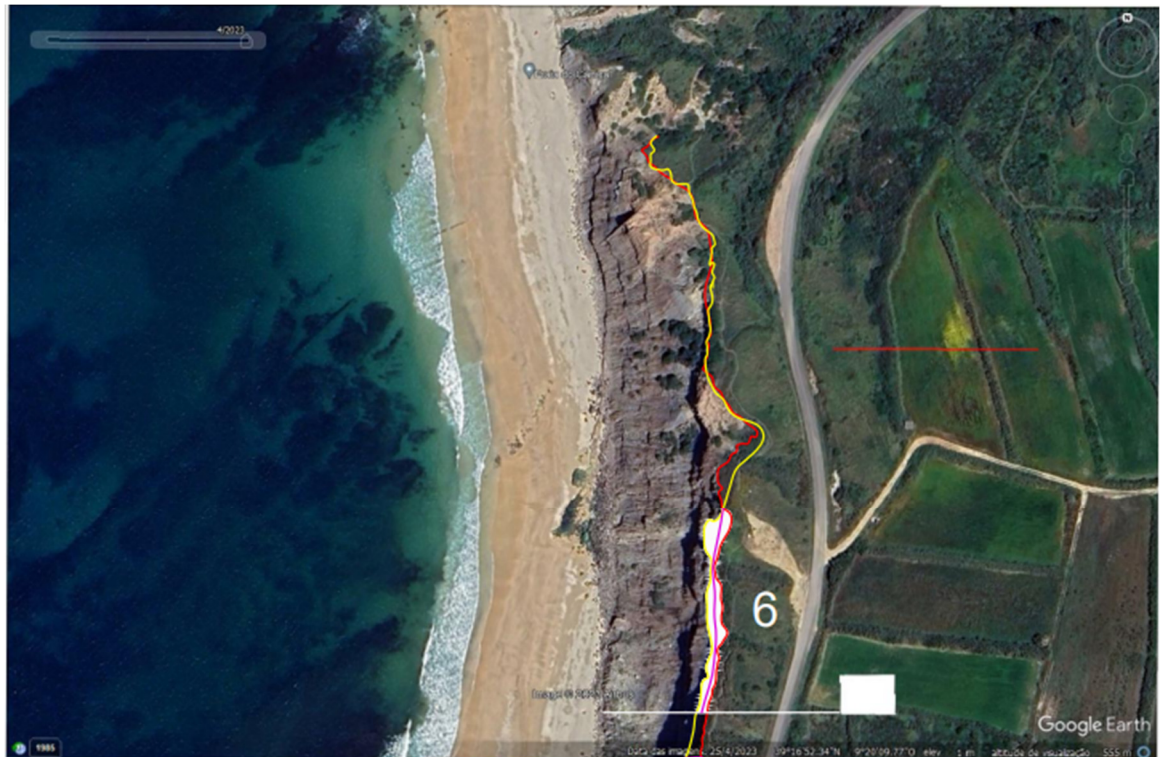
Figura 33 - Imagem de satélite 3 do Caniçal - Talude 6.

Na praia do Caniçal é evidente que este talude se encontra com uma tonalidade diferente dado que, como referido anteriormente, a geologia do local é um pouco distinta.

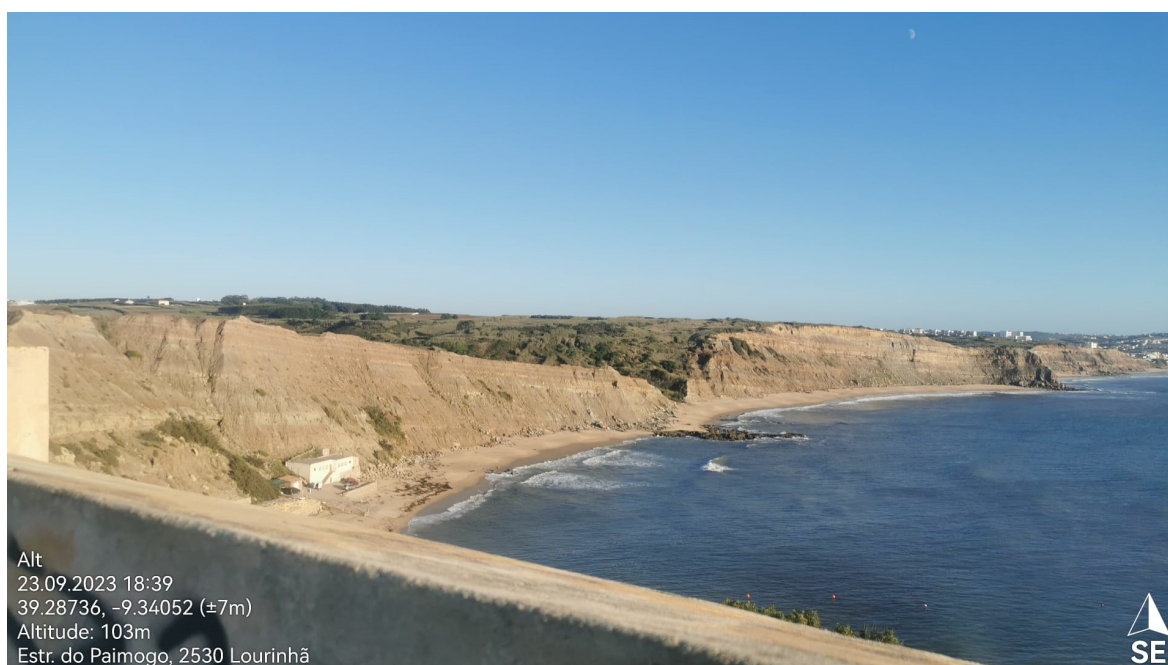
Ao observar localmente verifica-se que Paimogo apresenta maiores alturas de talude e materiais mais alterados que o caso anterior. Em todos os taludes notam-se formas na face resultantes da escorrência da água da chuva pelo talude denotando a fraca qualidade do material.

Figura 35 - Visão completa da praia de Paimogo e Caniçal.

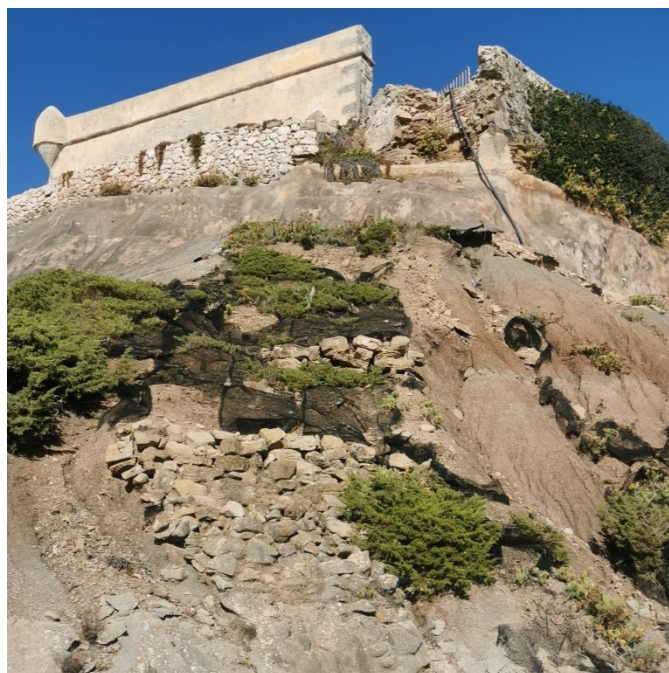
Como já havia sido constatado existem algumas obras realizadas no Talude 1 para facilitar o acesso a praia. Além disso como já havia sido referido o Forte que se encontra sobre este mesmo talude e que se encontra bastante degradado e em risco de quedas por se encontrar junto ao limite do talude. Neste talude observa-se também a presença de betão projetado com vista a evitar a queda de pequenos blocos para a estrada.

Figura 36 - Degradação do Forte e cimento projetado.

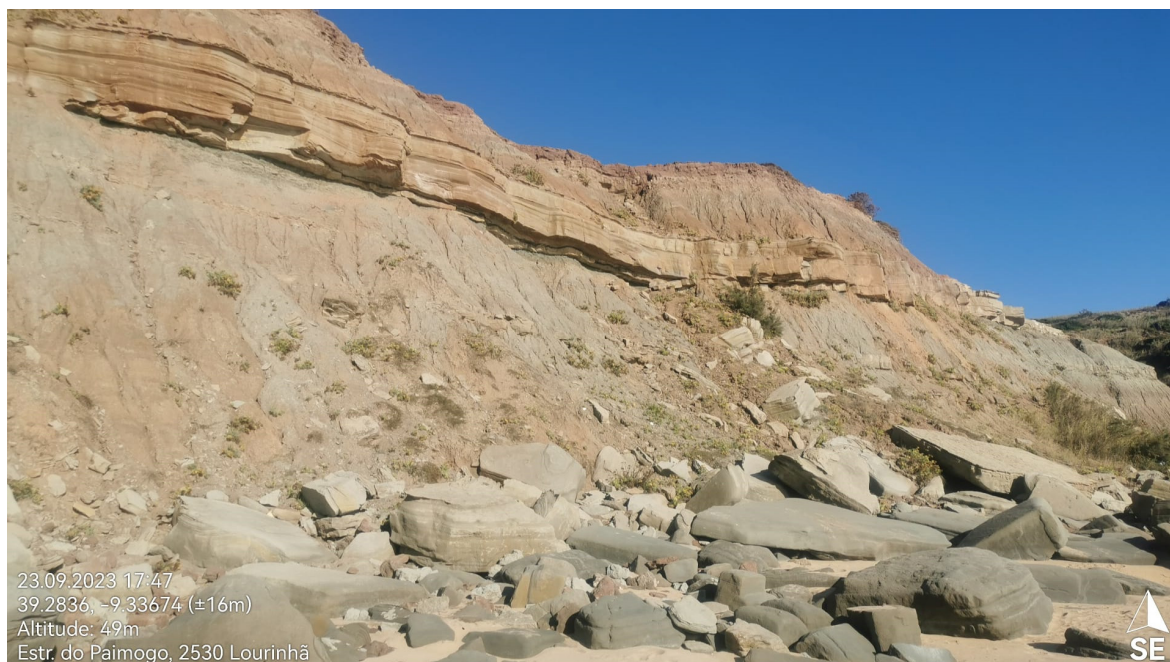
Fazendo uma análise integral da extensão do talude percebe-se que existe uma camada mais resistente no meio de camadas mais frágeis. Esta camada, provavelmente, criou os blocos de maior dimensão que se encontram ao longo de toda a praia.

Figura 37 - Alteração do talude, camada mais resistente e blocos.

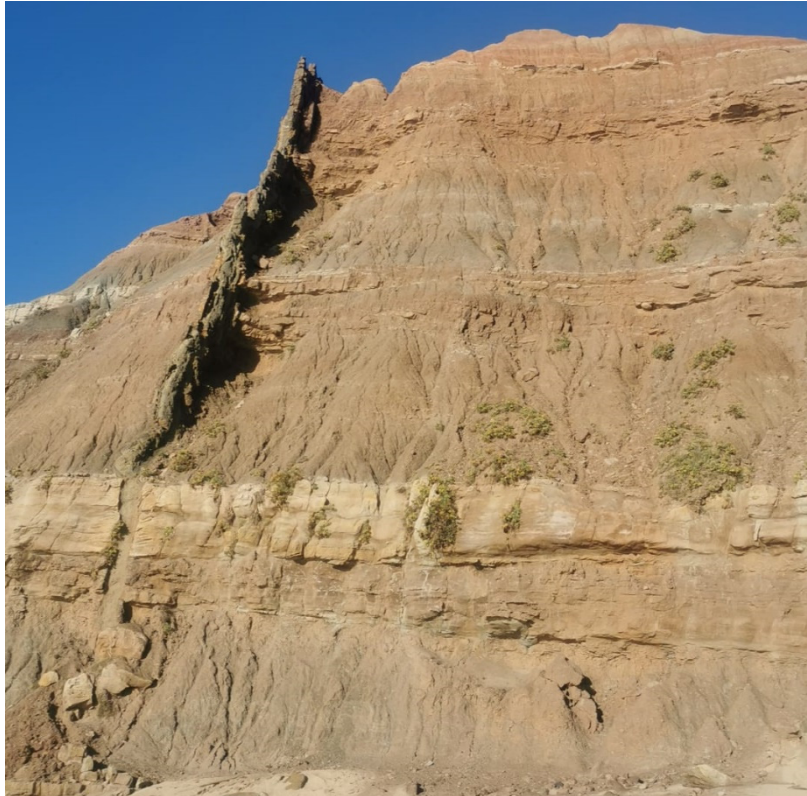
Figura 38 – Filão.

O último Talude na praia do caniçal tinha uma morfologia muito côncava, encontrando-se mais íngreme e abrupto na parte superior que os restantes, indicando que pode ocorrer grandes quedas de blocos num futuro próximo. No início do Talude, que compreende a praia do Caniçal, apesar de não ser uma faixa que tenha sido analisada em AutoCad, por não apresentar recuo, é importante referir que é perfeitamente visível a separação causada pelo filão referido no enquadramento. Confirmou-se que este apresenta maior resistência que o material envolvente, uma vez que se encontra sobressaído em relação ao restante

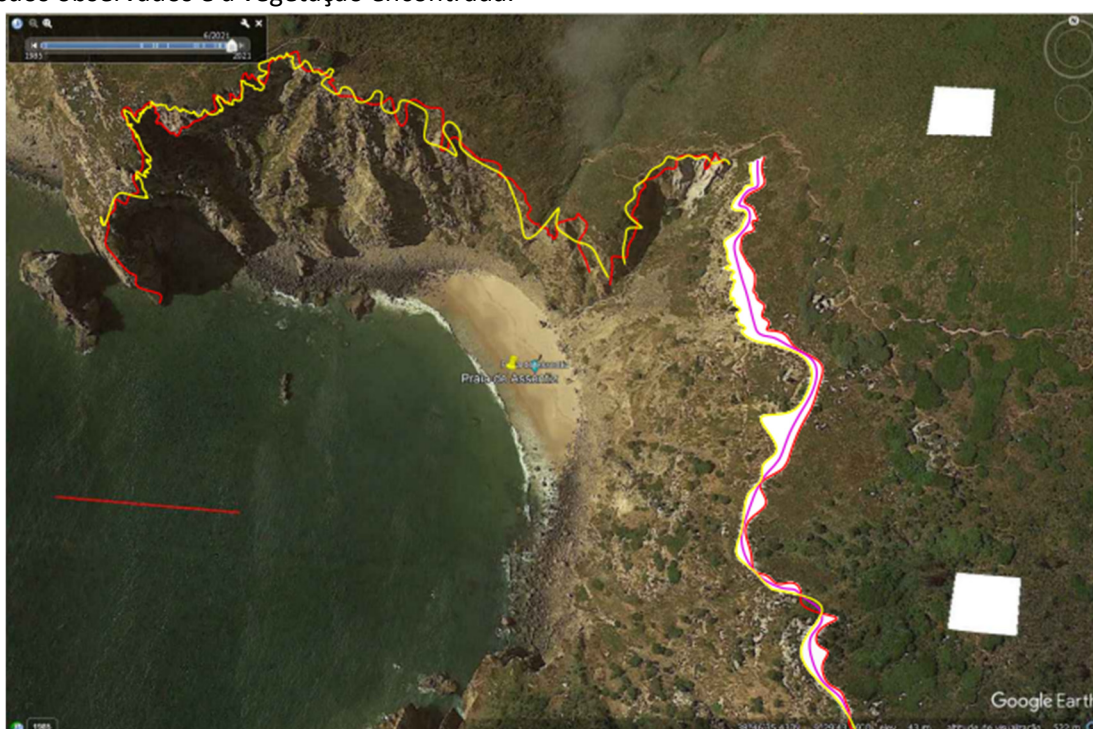
Figura 39 - Imagem de satélite 1 de Assentiz - Talude 1.

Tendo em conta a geologia em questão e o facto de ser uma praia encaixada fez com que se criasse uma praia com taludes muito íngremes e de grande altura. É ainda importante referir que este talude apresenta muito mais vegetação do que os casos anteriores o que nos leva a acreditar que a camada superior, possivelmente, corresponde a uma camada de substrato granítico resultante da meteorização do maciço rochoso, e pelas suas condições geotécnicas, promove os elevados recuos observados e a vegetação encontrada.

Observando o talude é de notar o grande recuo observado, as elevadas alturas e a grande inclinação notando-se assim um local com um potencial de elevado risco. Além disso ainda é possível observar a queda de alguns blocos sendo um perigo para a população que frequenta esta praia, dado que esta tem um areal relativamente reduzido.

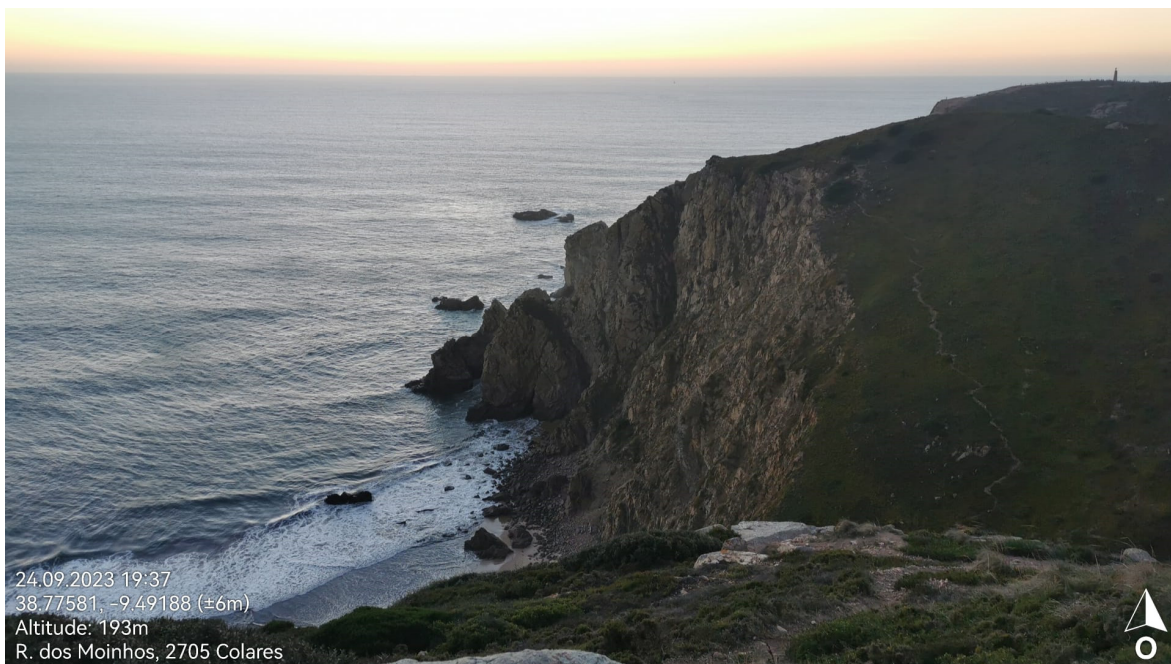
Do que foi possível observar viu-se uma grande camada de substrato totalmente coberta por vegetação, denotando a fraca qualidade do material, sendo ainda composta por grandes blocos dispersos sobre a camada. O talude contrário, a norte do observado e que faz continuação da praia, encontra-se muito menos alterado e mais verticalizado o que comprova ainda mais a teoria de uma grande camada de substrato sob o talude analisado. Na Base do talude eram visíveis alguns blocos de pequenas dimensões, em ambos os taludes, junto à extremidade da praia, onde existia uma maior ação do mar, como anteriormente foi observado em Google Earth.

Figura 41 - Talude oposto.

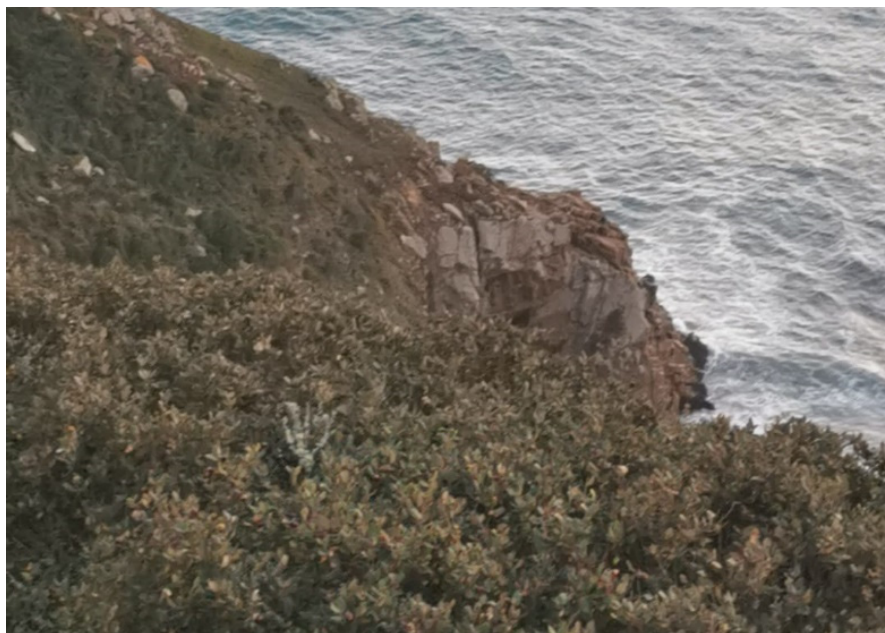
Figura 42 - Alteração parte final do talude.

Verificou-se, à distância, que o talude apresentava uma direção aproximada de N200 e inclinação de 60 e as fotografias foram tirada a uma altitude de cerca de 150 metros.
