PROSPEÇÃO DE ARMADURAS EM ESTRUTURAS DE BETÃO ARMADO: MAPEAMENTO

Relatório de Estágio submetido para satisfação parcial dos requisitos do grau de

MESTRE EM ENGENHARIA CIVIL – RAMO DE ESTRUTURAS

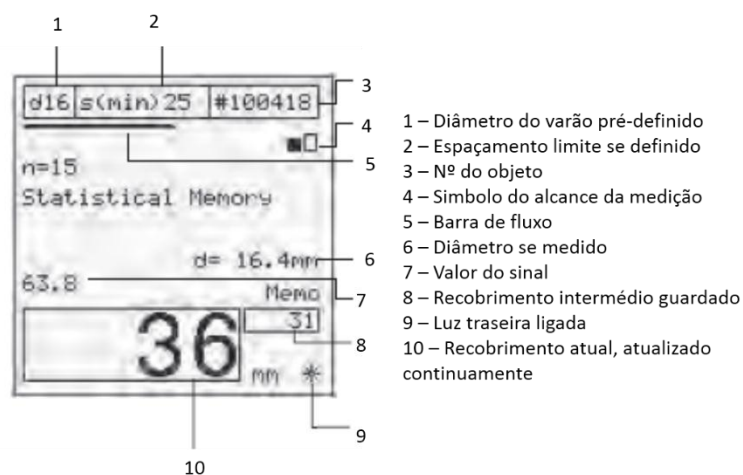
Figura 3.3 – Display do *Profometer*[6]

No display (Figura 3.3) para além dos valores de recobrimento e da barra de fluxo, também são apresentados o ultimo diâmetro encontrado após pressionar a tecla “↑”, o valor do sinal, o diâmetro pré-indicado, o número do objeto em que está memorizada a análise (que será necessário saber para leitura no computador) e o espaçamento limite se indicado pelo utilizador.

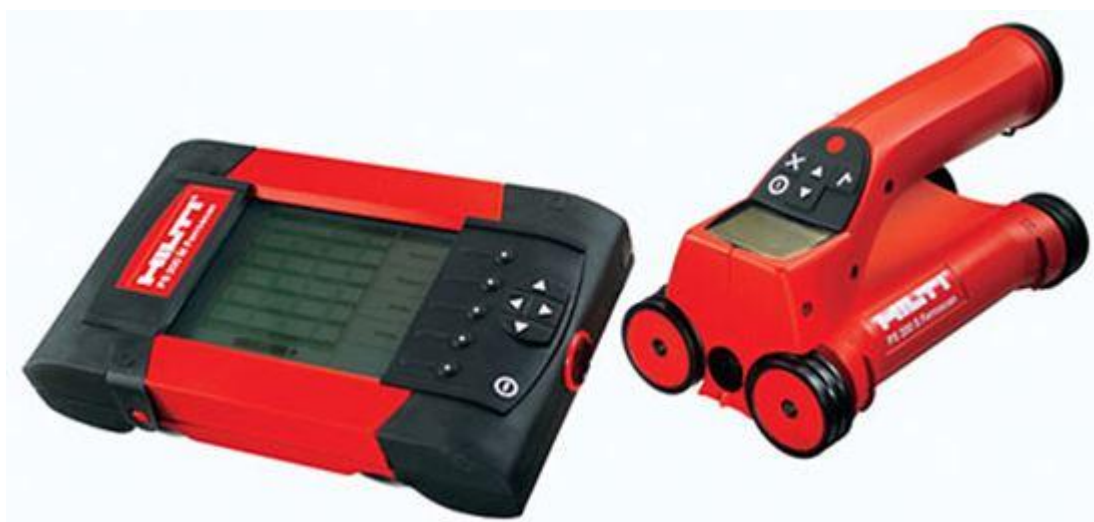
Figura 3.7 – Equipamento de leitura e Monitor[8]

Apresenta vários modos de detecção dependendo do trabalho exigido sendo que é um grande auxílio quando se pretende manter intacta a estrutura.

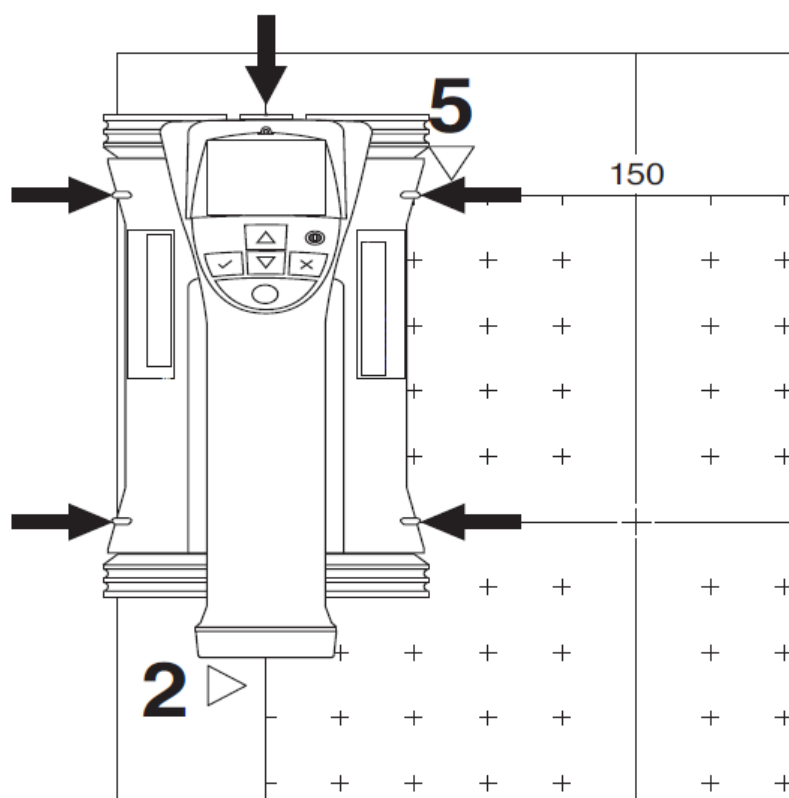
Figura 3.10 – Posicionamento do equipamento na grelha de referência[9]

Após isto será necessário colocar o equipamento no local exato da grelha de referência (Figura 3.10), e pressionar a tecla de registo (Figura 3.11) para iniciar a leitura.

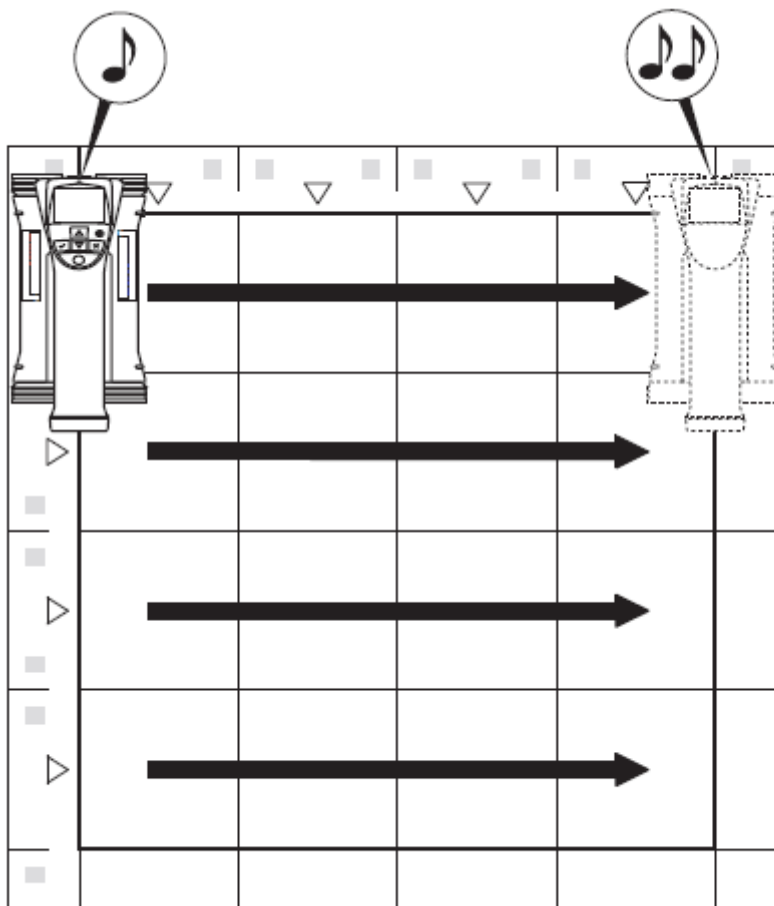
Figura 3.12 – Emissão dos sinais sonoros[9]

Ao iniciar-se a leitura é emitido um sinal sonoro uma vez, no final dessa linha da análise é emitido duas vezes (Figura 3.12).

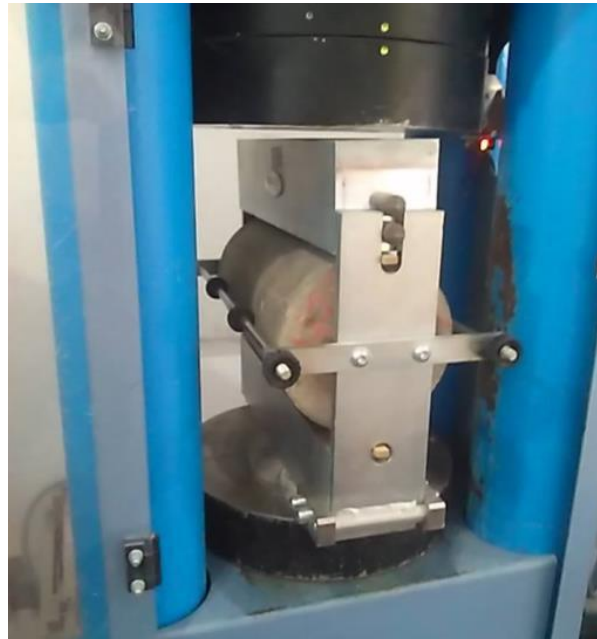
Figura 4.2 – Provede submetido à compressão diametral

Este ensaio está descrito na norma NP EN 12390-6 e tem como base a determinação de resistência à tração de um provete de betão por compressão diametral de provetes cilíndricos. A resistência é medida através do posicionamento de um provete numa prensa sendo então aplicada uma força de compressão num alinhamento da face lateral do provete cilíndrico, que depois se fratura devido à tração. Como está exemplificado na figura 4.2, durante o ensaio é colocado o provete cilíndrico num suporte próprio, permitindo assim um posicionamento e aplicação de carga no alinhamento correto.

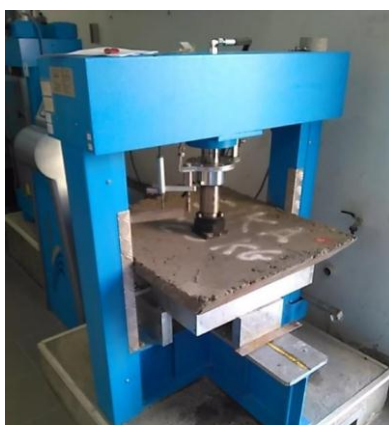
Figura 4.4 – Ensaio de carga em placa

Este ensaio está descrito na norma NP EN 14488-5. A partir da curva de carga/flecha é possível realizar o traçado do diagrama de energia em função do deslocamento. O resultado do ensaio é o valor da energia que é necessária de forma a se conseguir uma deformação na placa de betão de 25mm.

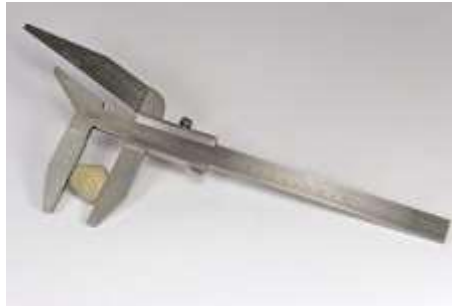
Figura 4.6 – Paquímetro de forma para ensaio do índice de forma[1]

Este ensaio é executado após ser feita uma análise granulométrica sendo que o material já se encontra separado em várias frações. A norma NP EN 933-4 descreve este ensaio, sendo o objetivo a avaliação individual das partículas de uma amostra de agregado grosso. Para classificar as amostras é necessário relacionar o comprimento e a espessura de cada amostra da fração analisada através de um paquímetro de forma (Figura 4.6).

A forma está relacionada com as características geométricas das amostras, podendo ser arredondada, angulosa ou achatada. Índice de forma está relacionado com a média da relação entre o comprimento e a espessura dos grãos do agregado, ponderada pela quantidade de grãos que compõe cada fração, sendo que o comprimento é medido pela maior dimensão possível do grão, e a espessura a menor distância possível entre planos paralelos.

Durante o estágio este ensaio era realizado na avaliação de britas produzidas numa pedreira.

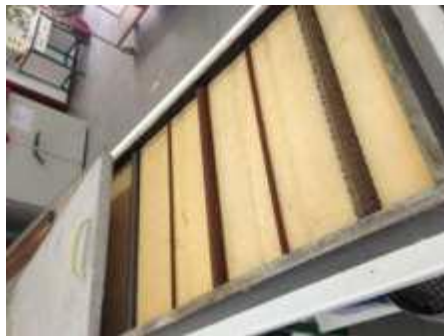
Figura 5.1 – Placa móvel onde foi executada a deteção[1].

Para verificar o desempenho dos equipamentos foi utilizada uma placa de betão móvel (Figura 5.1) que tinha sido executado aquando do trabalho realizado pela Ana Seabra [1].

Essa placa de betão não contém nenhum tipo de armaduras e tem como altura 30 mm. O sistema para a deteção de dimensões 1.0x0.5 m² é composto por uma caixa de madeira, uma esponja de 30 mm colocada no fundo da caixa e a placa de betão que cobrirá a esponja.
