Análise do Processo de Enrolamento de Material Calandrado

Dissertação apresentada ao Instituto Superior de Engenharia do Porto para cumprimento dos requisitos necessários à obtenção do grau de Mestre em Engenharia Mecânica, realizada sob a orientação da Doutora Rafaela Carla Barros Casais.

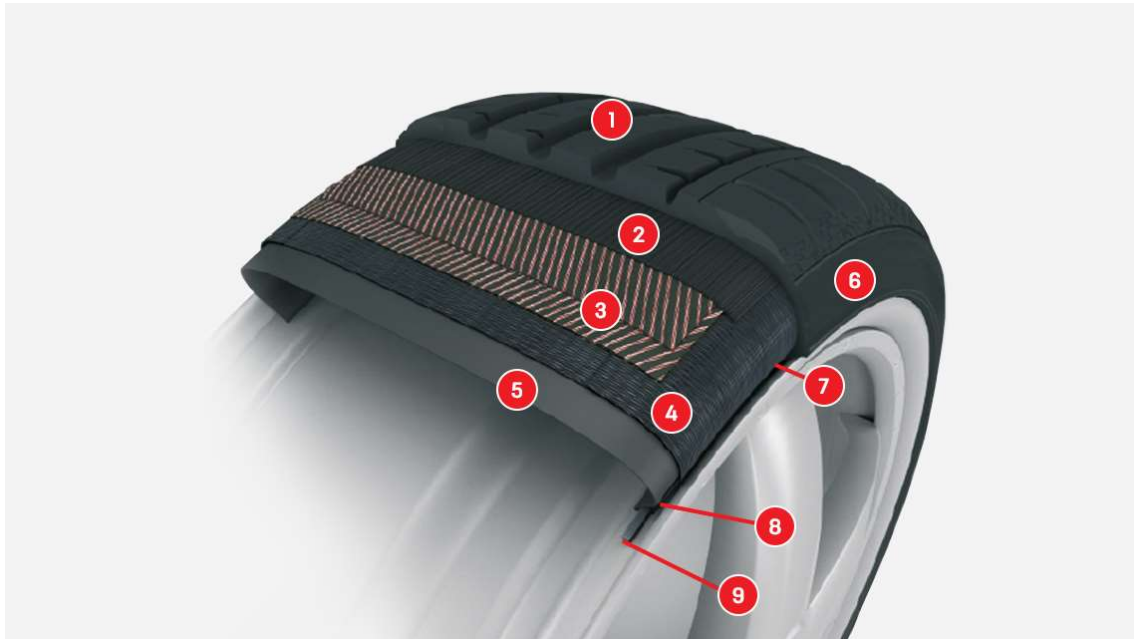
Figura 7 - Esquema de componentes do pneu (Uniroyal, 2021)

Considerando a descrição anterior sobre o processo, de uma forma simplificada, da criação de um pneu, é importante distinguir os diferentes componentes do pneu abordados na etapa da Construção. Assim, na Figura 7, é possível verificar um esquema básico que distingue os componentes e a respetiva ilustração descrita, posteriormente, na Tabela 3.

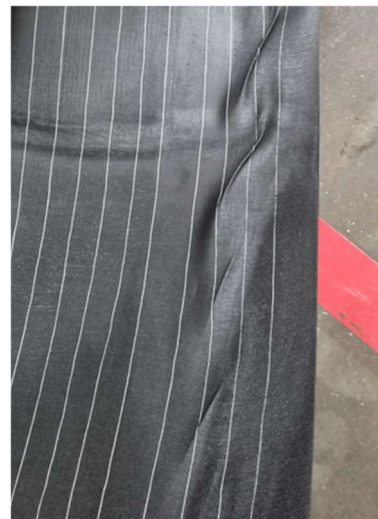
Figura 13 - Rugas na direção do enrolamento

Este tipo de rugas são na direção da entrada do material no rolo. Normalmente são causadas devido à falta de tensão no material. Ao entrar no rolo, uma zona do material menos tensionada que a restante secção do material, pode sobrepor-se sobre si própria, levando à formação de uma ruga paralela à lateral.

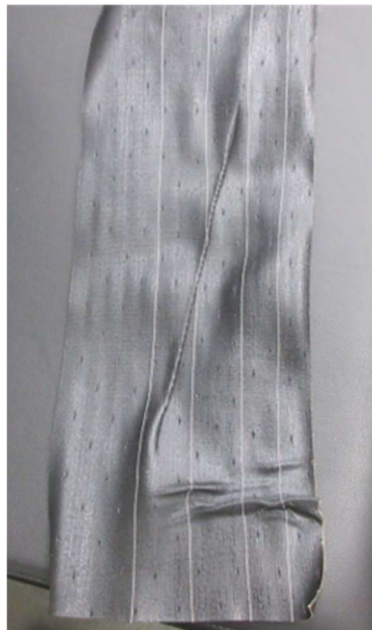
Figura 16 - Ruga direção do enrolamento

As rugas na direção do enrolamento estão relacionadas com a falta de tensão de uma secção do material à entrada do rolo. Devido a uma porção do material se encontrar praticamente solta, é possível observar este defeito antes do desenrolamento. Similarmente, pode ser denominado de “efeito bandeira”, em consequência da vibração significativa, podendo originar rugas de elevada dimensão.

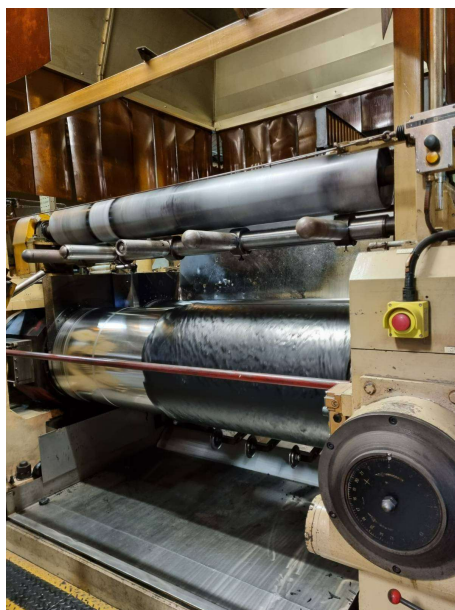
Figura 23 - Moinho da calandra 2

Para que o processo de calandragem se inicie, é necessário, primeiramente, alimentar os moinhos de borracha (Figura 23) com os compostos adequados, e alimentar a zona de *LetOff* (Figura 24) com o rolo de cordas.

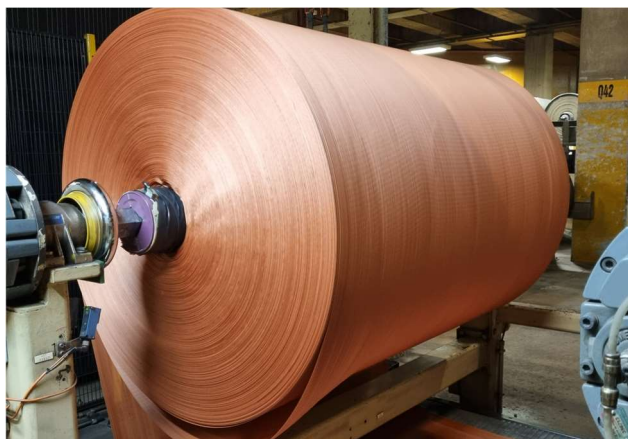
Figura 25 - Rolo de tecido em verde colocado numa estação de *LetOff*

Adicionalmente, importa referir que estes rolos de cordas são adquiridos a fornecedores externos, enquanto os compostos de borracha são produzidos internamente (Figura 25).

Simultaneamente, nas duas estações de *LetOff* de material em verde, os rolos vão sendo consumidos alternadamente, considerando que, antes do tecido de um rolo terminar, o acumulador de tecido em verde entra em ação para que possa ser efetuada a troca de material sem que a calandragem abrande ou seja suspensa.

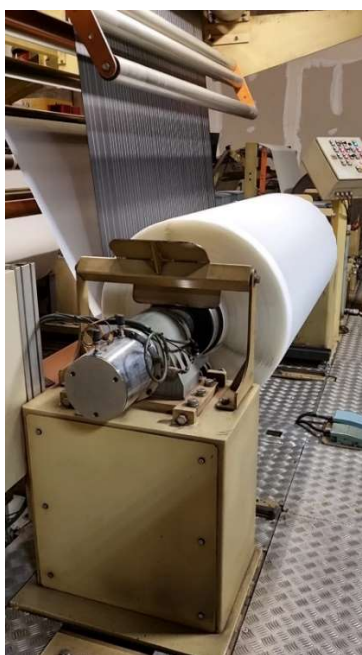
Figura 26 - Estação de enrolamento

Nesta fase, o material é enrolado em torno de um núcleo denominado de Caneleira, juntamente com um tecido de Poliéster (intitulado de *Liner*), para evitar que a borracha não cole nela própria, tal como é possível visualizar na Figura 26. Importa referir que, a tela preta corresponde ao material calandrado e o tecido branco ao *Liner*.

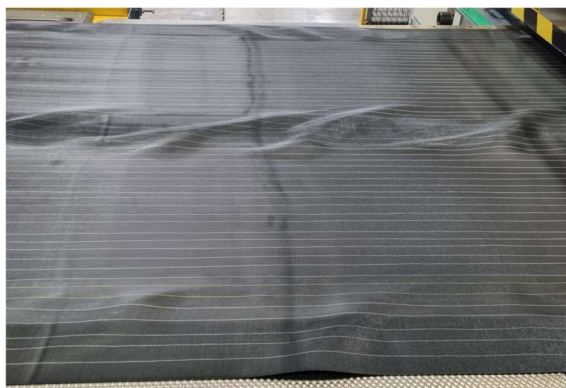
Tipo de ruga	Imagem exemplo
Deslizamento entre camadas

Início ou fim de rolo

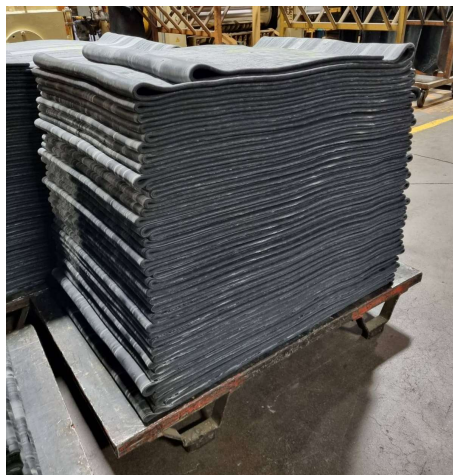
Figura 29 - Mesa de composto

Neste sentido, enquanto a máquina labora em contínuo, várias mesas de compostos (Figura 29) são colocadas na zona de alimentação dos moinhos (Figura 30) e consumidas desfasadamente de forma a garantir a alimentação ininterrupta de borracha.

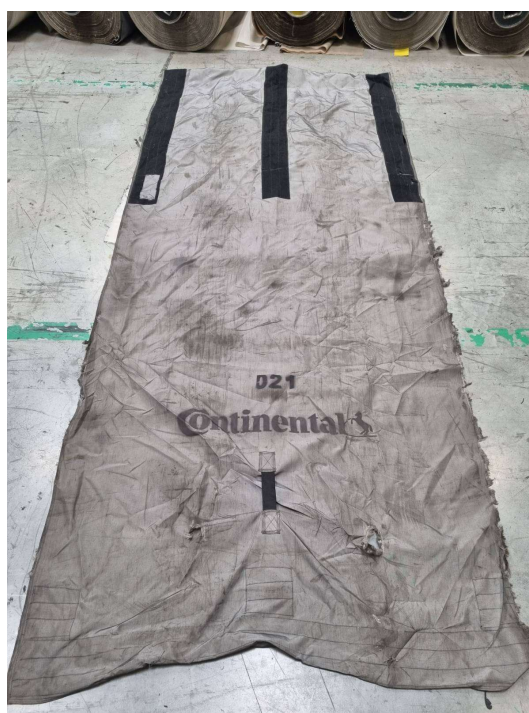
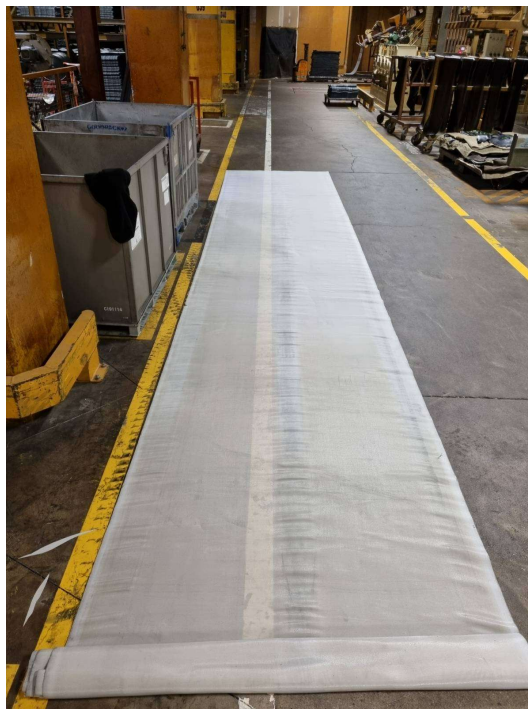
Figura 38 - Terminal de *liner* com *layout* de velcro antigo

Figura 39 - Tecido de *liner* deformado devido a velcros

Visto que o objetivo destes velcros consiste em acoplar o tecido ao núcleo de enrolamento, em discussão de equipa, foi tomada a decisão de alterar o *layout* dos velcros no tecido cinzento. Neste sentido, alterou-se a orientação do velcro, passando a ser colocado apenas na direção transversal ao enrolamento, como se verifica na Figura 40 e Figura 41.

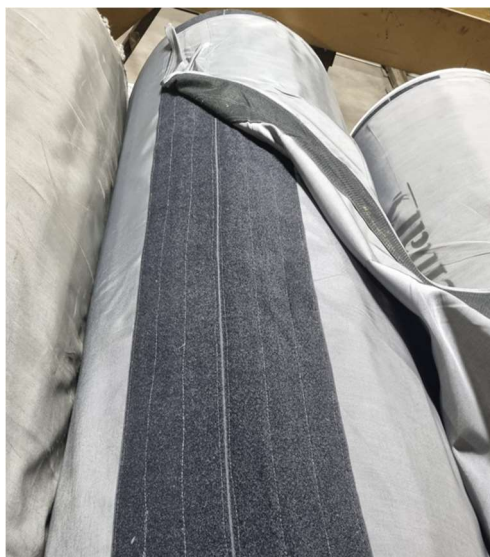
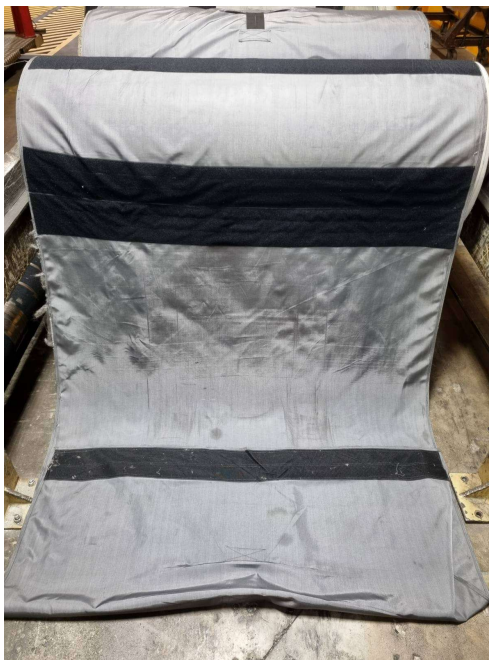
Figura 40 - Novo *layout* de velcro

Figura 41 - Novo *layout* de velcro

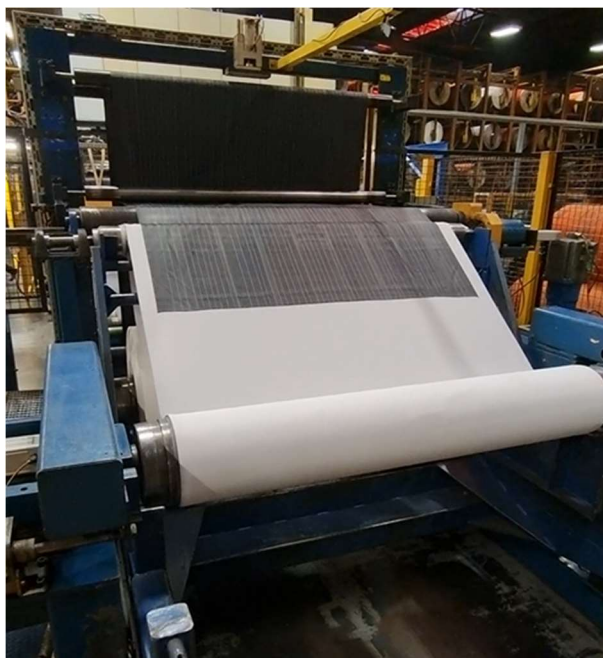
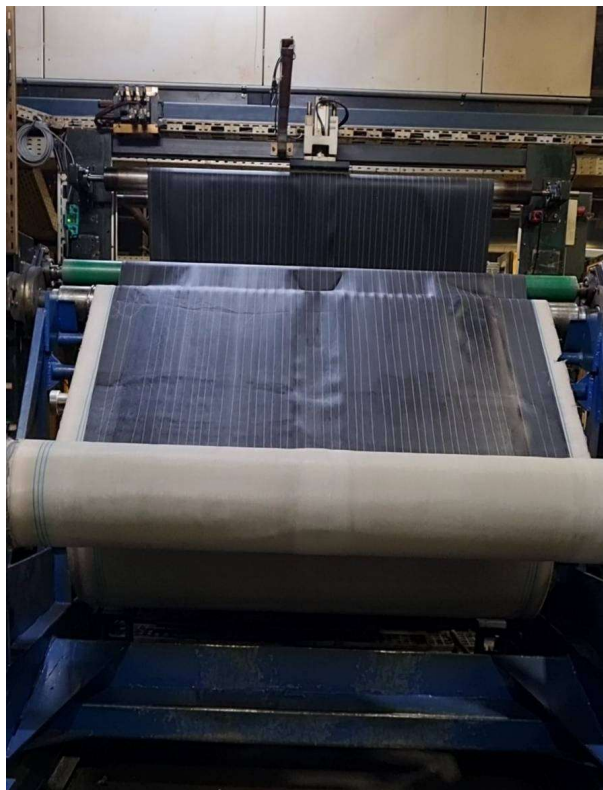
O final do material encontra-se completamente esticado (Figura 42), algo que, com os velcros colocados na direção do enrolamento do material, não acontecia devido ao excesso de diâmetro em certos pontos, como se pode verificar na Figura 43.

Figura 42 - Final do material com velcro novo

Figura 43 - Final do material com velcro antigo

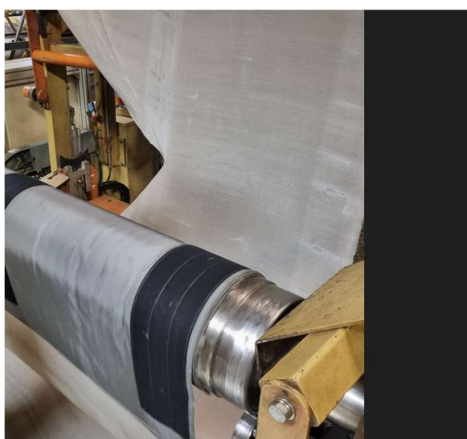
Figura 47 - Liner rasgado

Tendo sido verificado que os *liners* danificados constituíam potenciais causas de defeito proveniente de desequilíbrios de tensão aplicados ao próprio *liner*, na secção transversal, era essencial que a manutenção fosse realizada, independentemente do estado de um *liner*, isto é, implementar manutenção preventiva (Figura 47).

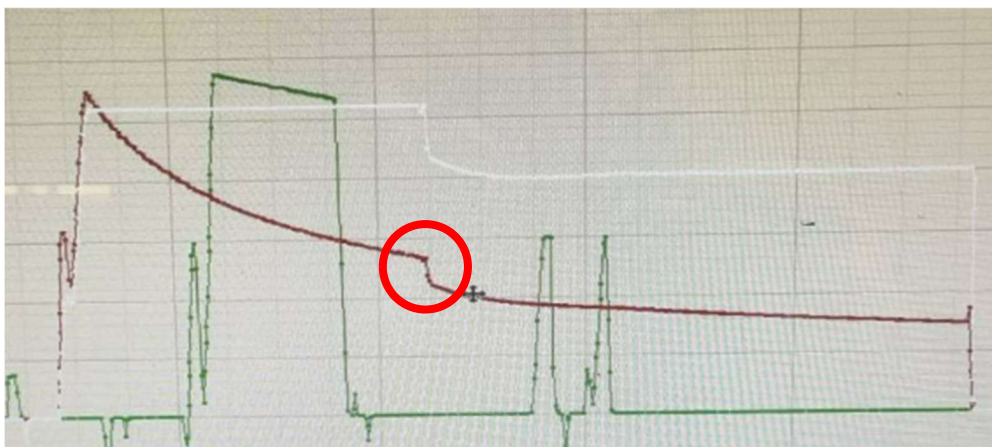
Figura 54 - Velocidades de enrolamento na Calandra 2

Na Figura 54, é apresentada a curva de velocidade de enrolamento da estação em trabalho, gerada pela leitura de sensores do posto de enrolamento (linha vermelha) e a leitura da velocidade do material à saída do acumulador (linha branca). Sensivelmente a meio do rolo, representado num círculo vermelho, constata-se uma redução abrupta da velocidade de enrolamento, no qual, grande parte dos escorregamentos são observados.

Efetuada uma comparação entre as curvas de velocidade da Calandra 1 (Figura 55) com a Calandra 2 (Figura 54) constata-se, semelhantemente, uma redução de velocidade a meio do enrolamento, todavia, a redução na Calandra 1 é mais suave, originando acelerações menos elevadas. Tal como é possível verificar na Figura 55, na qual, a curva (a preto) representa a velocidade de enrolamento da estação em trabalho na Calandra 1, e o círculo (a vermelho), evidencia o ponto de redução de velocidade mais brusca.

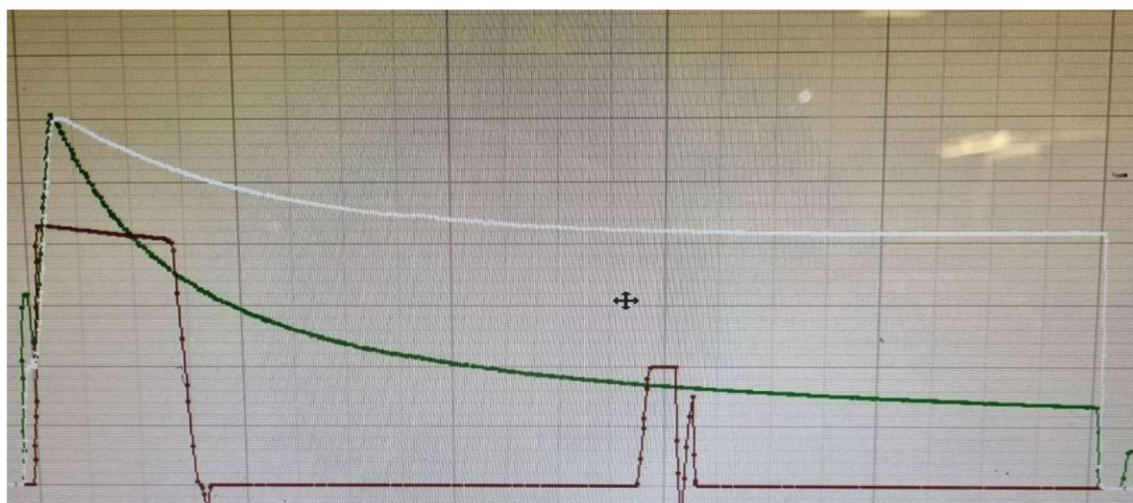
Figura 56 - Nova curva de velocidade de enrolamento na Calandra 1

Assim, não só a redução de velocidade do rolo apresenta um movimento suave sem nenhuma ocorrência de redução súbita de velocidade, como também foi minimizada a variação brusca de velocidade, como é possível verificar na Figura 56. De salientar que, a curva verde, representa a velocidade de enrolamento da estação em trabalho da Calandra 2, e a curva branca a libertação de material do acumulador.

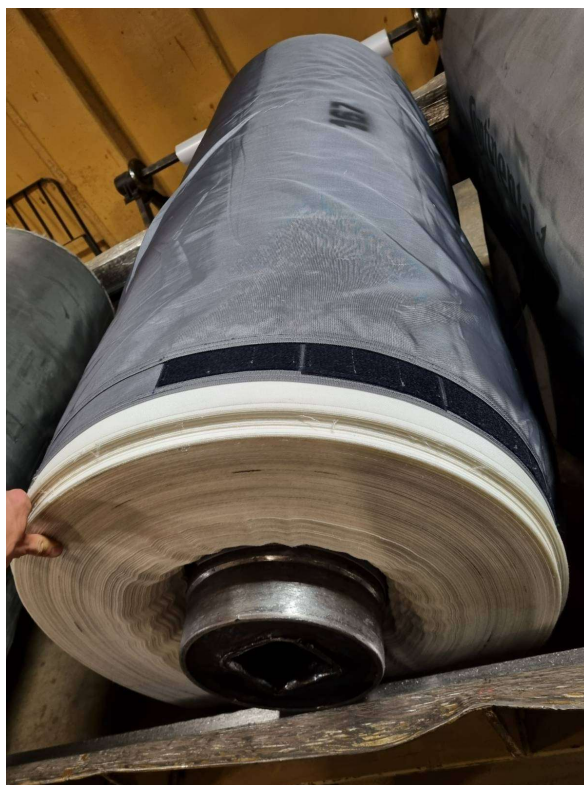
Figura 57 - *Liner* fechado em vazio

Conforme já referido anteriormente, os terminais do *liner* desempenham uma função fundamental, isto é, o acoplamento do *liner* à caneleira. Adicionalmente, quando o rolo se encontra fechado (Figura 57), tanto em cheio como em vazio, desempenha a função de proteção contra sujidade e pancadas.

Considerando que os *liners* são transportados pelo empilhador (com recurso aos garfos), sem os terminais, o empilhador ao iniciar o transporte, poderia rasgar o material nas diversas camadas (com a frente dos garfos) o que resultava numa remoção de dezenas de metros de *liner*.

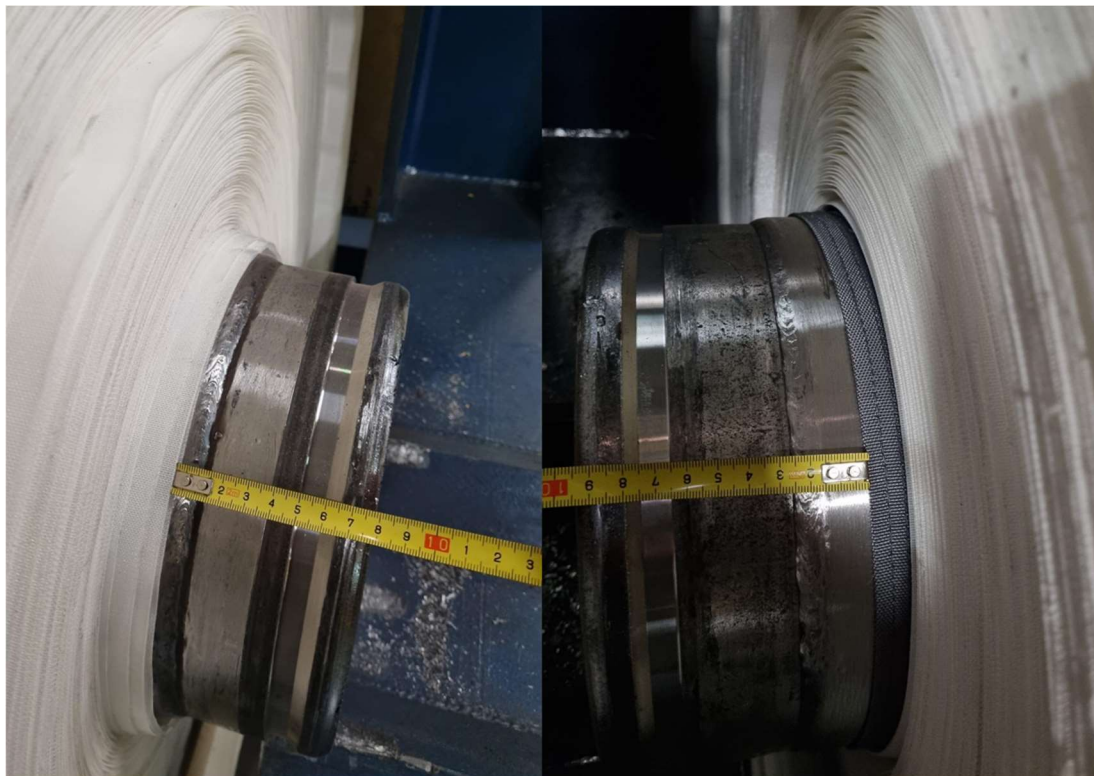
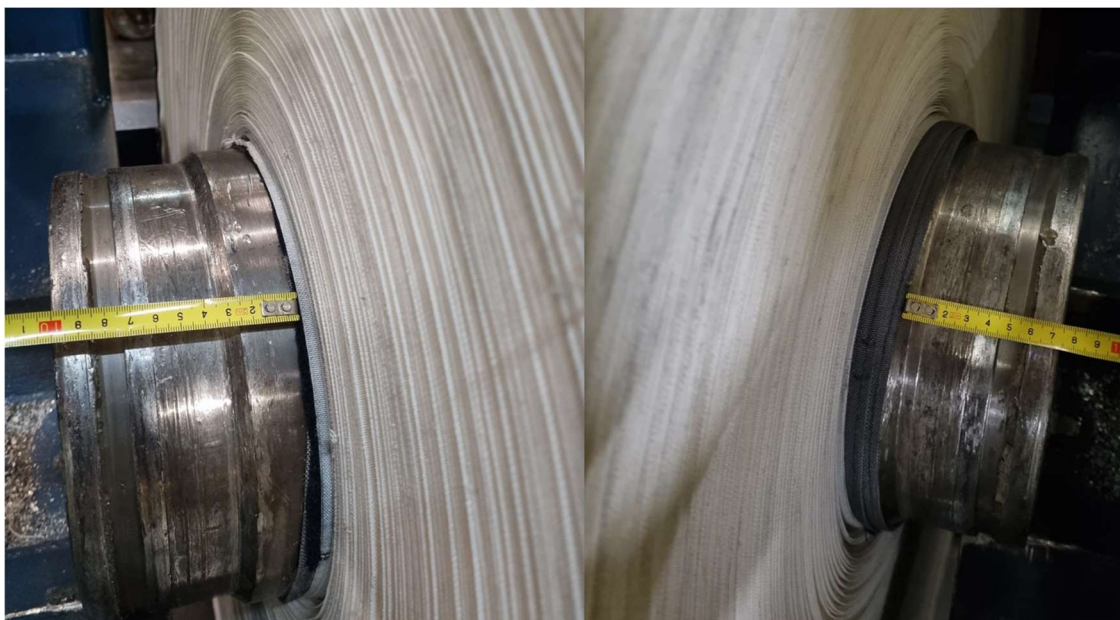
Através da observação do enrolamento e dos *liners* enrolados, quer em cheio quer em vazio, foi verificado que existe uma incorreta colocação do velcro do terminal, na caneleira. Devido à elevada capacidade dos velcros se acoplarem ao núcleo do enrolamento, na fase inicial do ciclo de vida, uma má centragem do terminal pode gerar defeitos não absorvidos pelo escorregamento do velcro. De seguida, na Figura 61 e Figura 62, verificam-se alguns exemplos do problema mencionado.

Figura 61 - Exemplo 1 de rolo descentrado do núcleo

Figura 62 - Exemplo 2 de rolo descentrado do núcleo

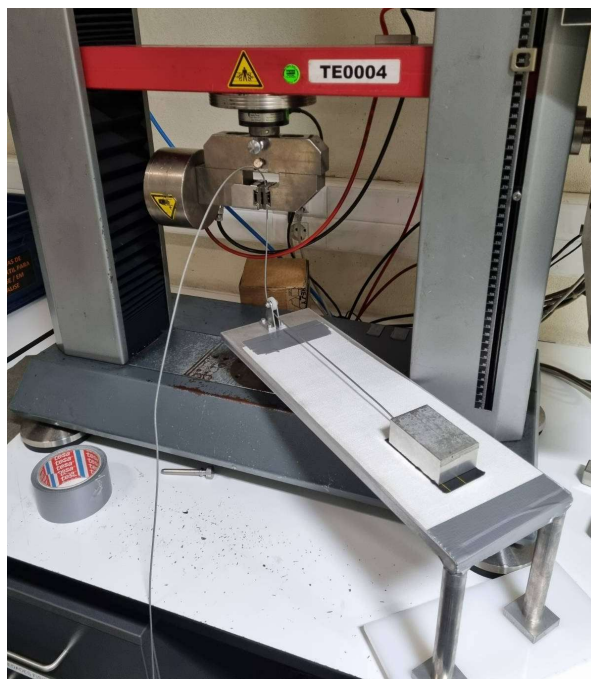
Figura 64 - Equipamento para ensaios de coeficiente de atrito

Seguidamente, na Figura 64, é apresentado um equipamento desenvolvido pela equipa para viabilizar a realização dos testes de coeficiente de atrito. Salienta-se que o tipo de utensílios e dimensões-tipo para o equipamento definidos, tiveram como princípio basilar o que está indicado na Norma ASTM D1894 (American Society for Testing and Materials, 2016).

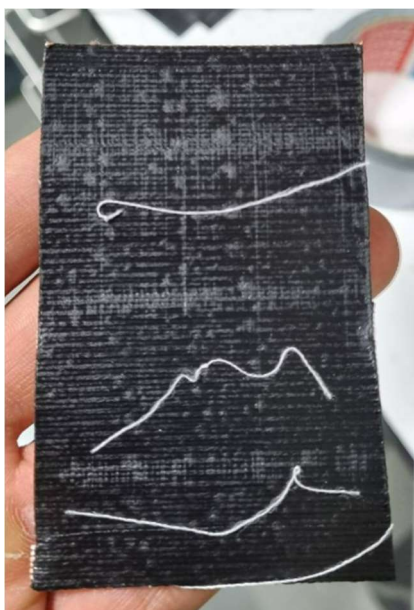
Figura 67 - Arrancamento de *Bleeders*

Destaca-se o problema de arrancamento de *bleeders* que, durante o movimento do bloco, se traduziu numa instabilidade da curva de força aplicada, tal como é possível verificar na Figura 67.

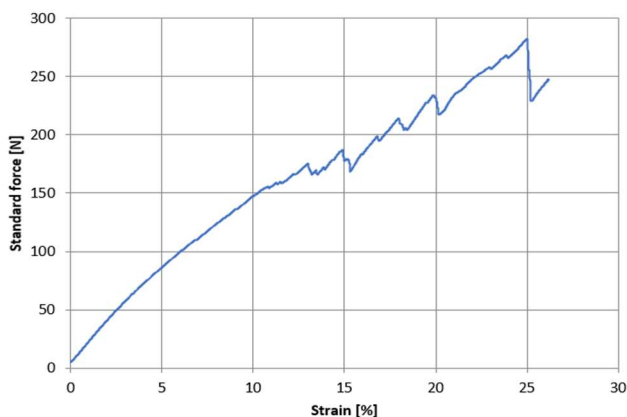
Figura 71 - Gráfico exemplo alongamento *Liner* Antigo

Figura 72 - Gráfico exemplo alongamento *Liner* Novo

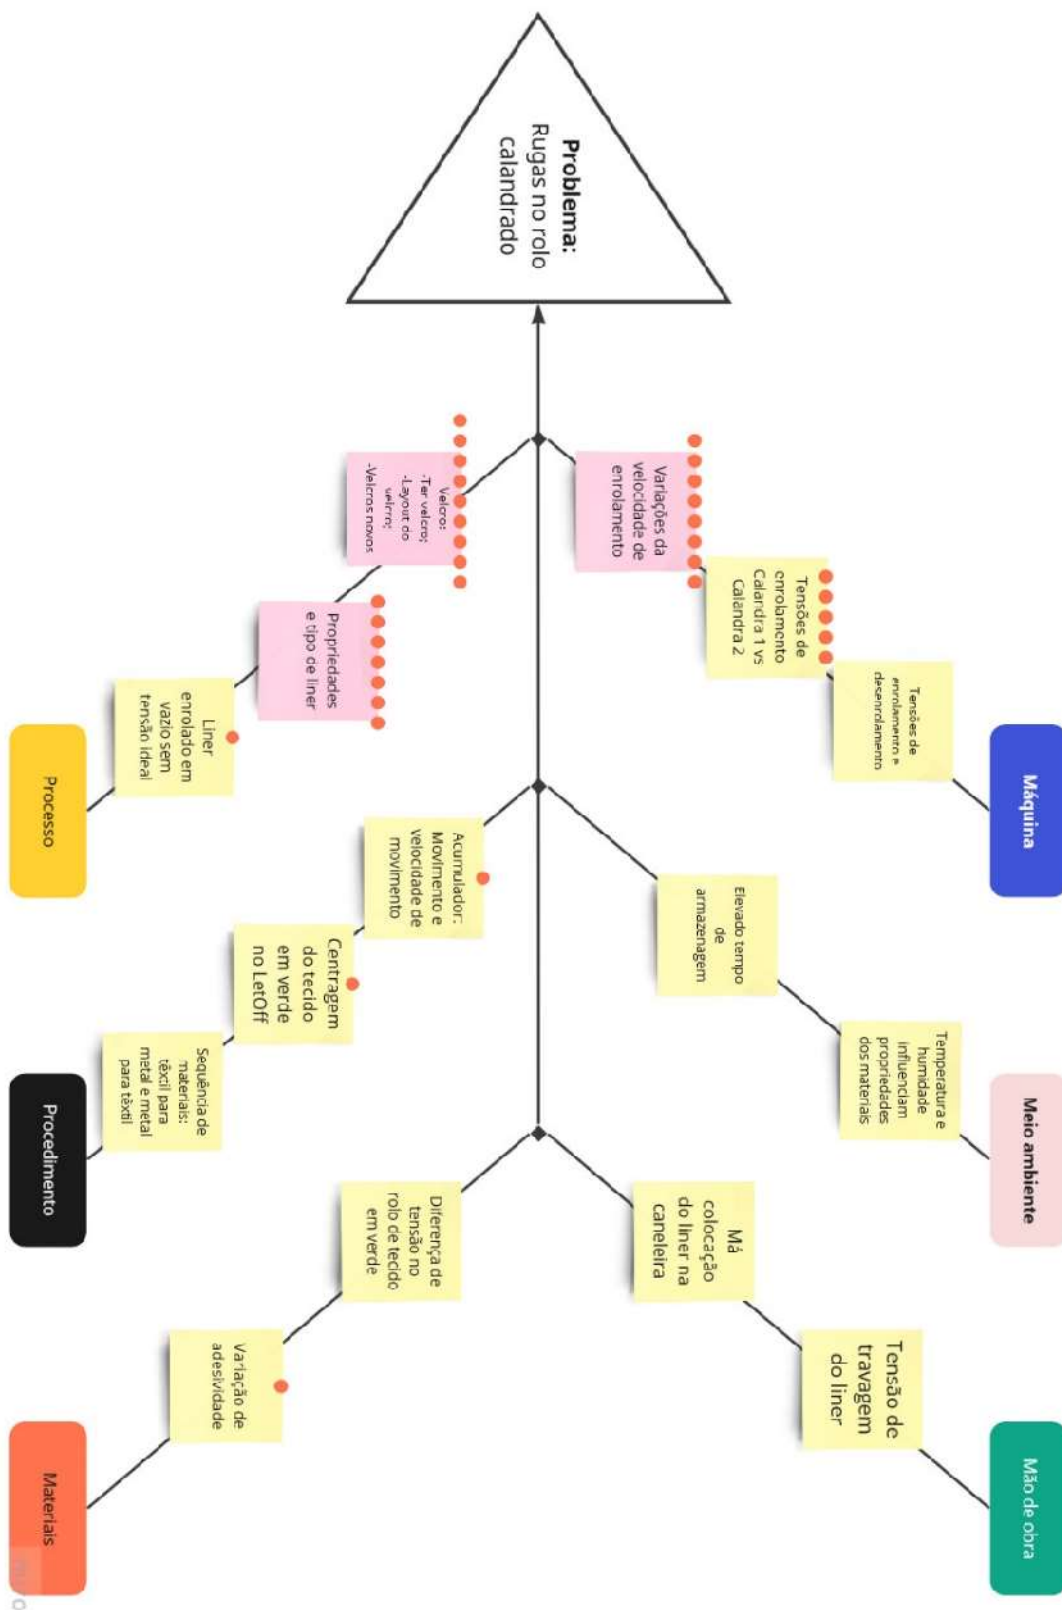
6.2 Diagrama Causa Efeito

Through the participation of several stakeholders associated with the product and winding process, it was possible to prioritise and assemble the set of aspects considered critical. As a result, a Cause-and-Effect diagram was developed.
