Reforço em Estruturas de Betão Armado com Chapas de Aço

**REFORÇO DE ESTRUTURAS DE BETÃO ARMADO
COM CHAPAS DE AÇO**

Dissertação submetida para satisfação parcial dos requisitos do grau de

MESTRE EM ENGENHARIA CIVIL – RAMO DE ESTRUTURAS

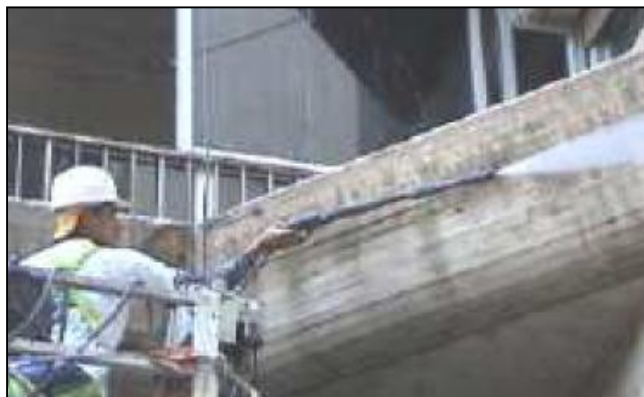
Figura 2.1 – Limpeza do concreto a jatos de água (SOUSA,2008).

Após tornar a superfície de concreto a reforçar uniformemente rugosa, a mesma deve ser limpa a jatos de água sob pressão (Figura 2.1) e seca pela aplicação de jatos de ar comprimido, devendo atingir uma umidade superficial de no máximo 6% no ato da aplicação da resina.

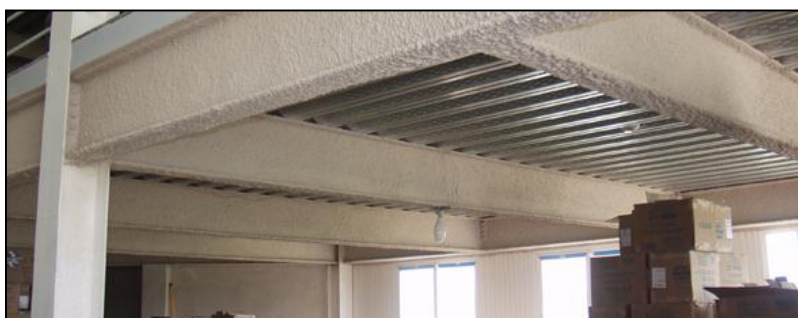
Figura 2.4 – Argamassa Projetada (GRUPO REFRASOL, 2016).

De entre os materiais projetados, tem-se a argamassa projetada (Figura 2.4), que consiste em produtos de baixa, média ou alta densidade (utilizados dependendo do tipo de aplicação) e são constituídos de gesso, cimento Portland, resinas acrílicas e cargas inertes. No ramo dos materiais projetados, tem ainda a fibra projetada, que está disponível em produto de baixa e média densidade, contendo fibras obtidas a partir de rocha basáltica que são misturadas com escória de alto forno. Além desses materiais projetados, pode-se recorrer as placas de gesso acartonado, placas de lã de rocha e mantas cerâmicas, e tintas intumescentes (PANNONI, 2016).

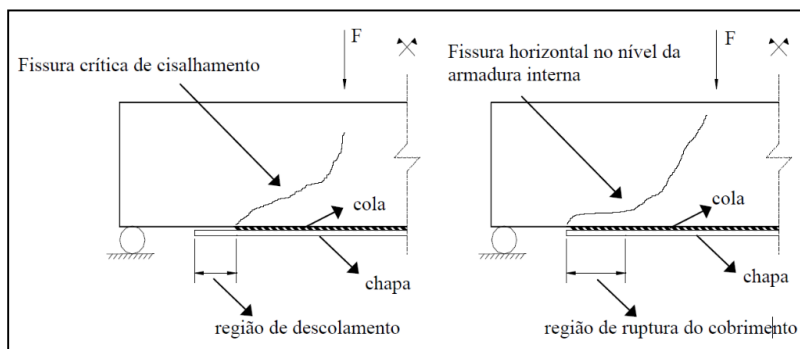
Figura 2.5 – Modos de rotura prematura em vigas reforçadas com chapas de aço (REIS, 1998).

Além dos modos de rotura convencionais em uma peça de concreto, causadas por ação do momento fletor ou esforço cortante, podem ocorrer rotura por deslocamento da chapa ou por arrancamento do concreto de cobertura (REIS, 1998). A Figura 2.5 ilustra esses modos de rotura.

A rotura por deslocamento, como se vê na Figura 2.5, pode estar relacionada com a má execução na colagem ou com elevada espessura da chapa de aço, ou ainda ocorrer devido a um impacto na estrutura, ou seja, quando o carregamento for muito rápido. A rotura por arrancamento do recobrimento é caracterizada por uma fissura surgida na seção transversal coincidente com a extremidade da chapa, que se horizontaliza ao nível das armaduras internas. Essas fissuras quando ligadas as fissuras de cisalhamento provocam o colapso brusco da viga de concreto armado (Figura 2.6) (SILVEIRA, 1997).

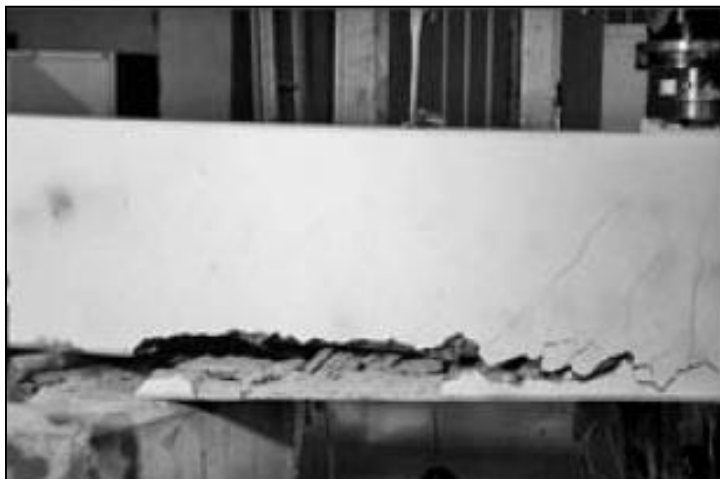
Figura 2.6 – Ilustração do arrancamento da extremidade da chapa (RODRIGUES, 2015).

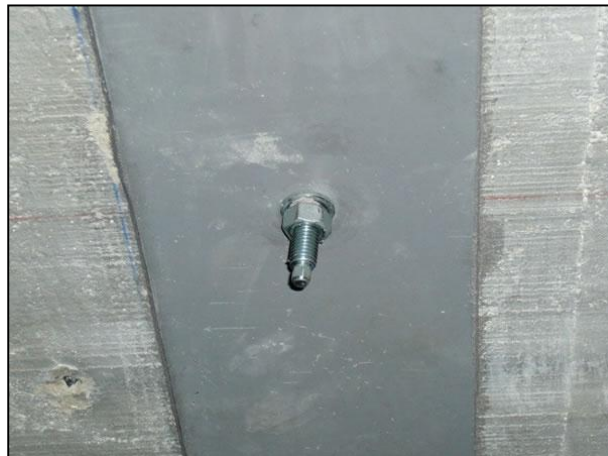
Figura 2.10 – Detalhe na colocação de buchas expansivas no reforço de uma laje (HTECNIC, 2016).

O complemento de fixação por buchas expansivas, representada na Figura 2.10, deve incidir nas zonas onde as tensões tangenciais mobilizadas entre os dois materiais são maiores, evitando assim o deslocamento, a rotura por arrancamento do recobrimento ou o seu deslizamento.

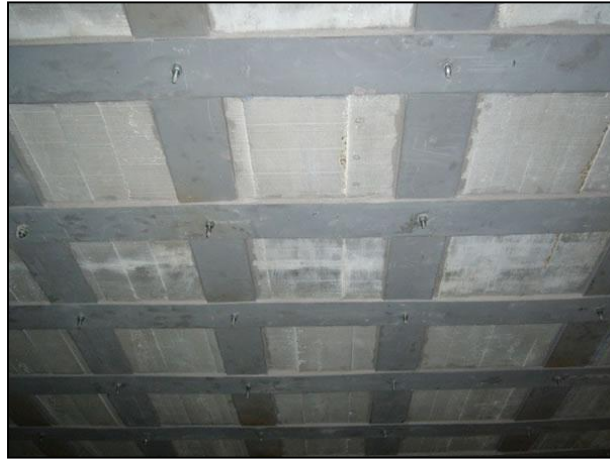
Figura 3.5 – Reforço à flexão com chapas de aço em uma laje (HTECNIC, 2016).

As lajes apresentam o reforço apenas para a ação do momento fletor, devido à deficiência nas armaduras longitudinais comprimidas e/ou tracionadas.

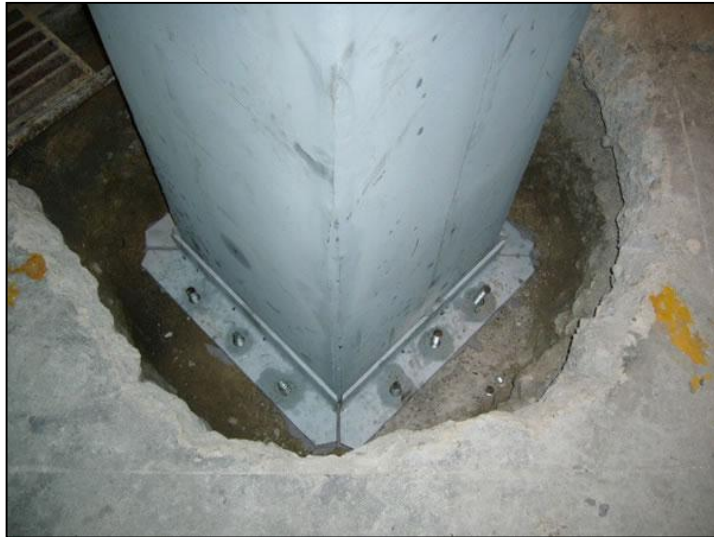
a) Encamisamento

A ligação entre as chapas e o pilar é feita com uma argamassa não retrátil e parafusos metálicos que são assegurados por meio de resina epóxi.

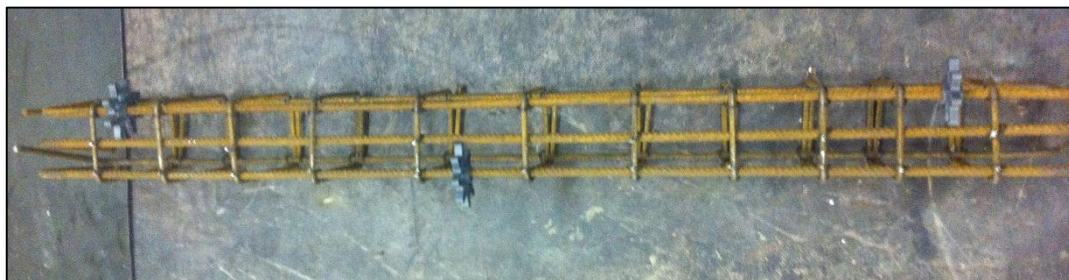
Figura 5.9 – Armadura das vigas.

As armaduras utilizadas em aço de classe CA-50, apresentam valor característico da resistência de escoamento (f_{yk}) de 500 MPa. Obteve-se resultados satisfatórios na sua confecção, como pode ser observado na Figura 5.9. Utilizou-se espaçadores de 2 cm, dispostos a cada terço da viga.

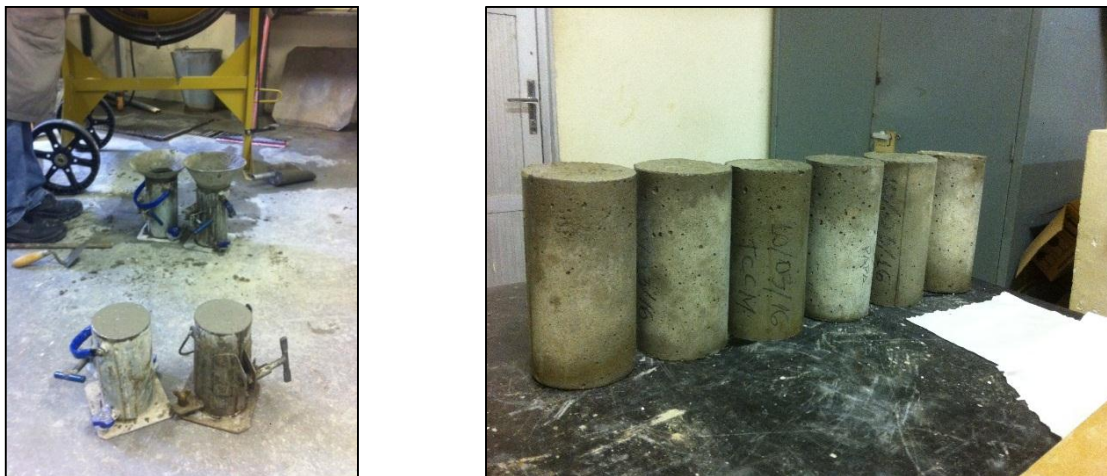
Figura 5.11 – Corpos de prova

Foram moldados seis corpos de prova cilíndricos para o controle da resistência à compressão do concreto, como mostra a Figura 5.11.

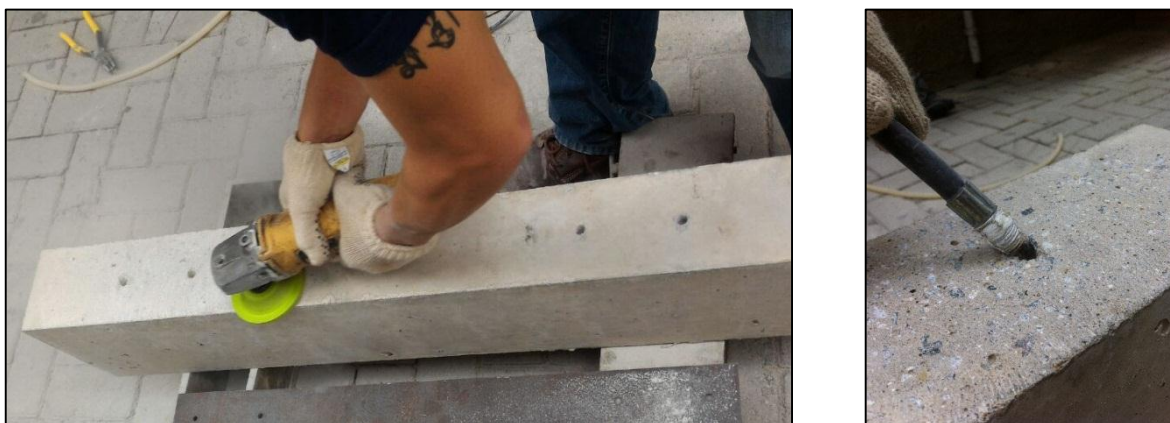
Figura 5.12 – Desbaste e limpeza da superfície de concreto.

O desbaste do concreto foi executado com uma esmerilhadeira Dewalt e um disco específico para o desbaste de concreto. Na Figura 5.12 mostra-se à esquerda a execução do desbaste e, à direita, o detalhe da superfície uniformemente rugosa.

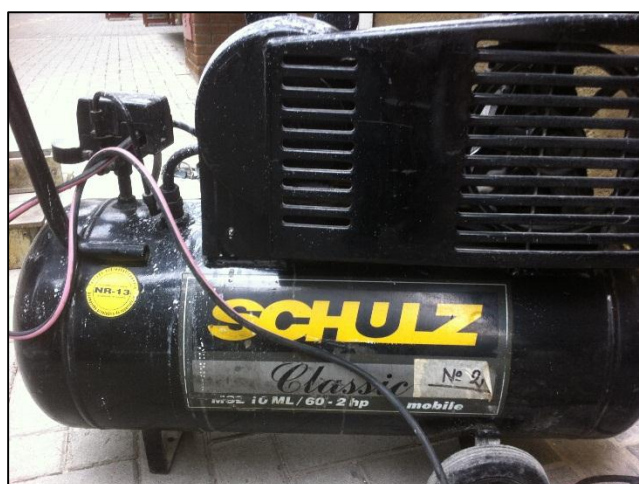
Figura 5.13 – Compressor de ar Schulz.

A limpeza da superfície de concreto após o desbaste, para a retirada final das impurezas, realizou-se através do compressor de ar Schulz Msl 10 ml/60 (Figura 5.13).

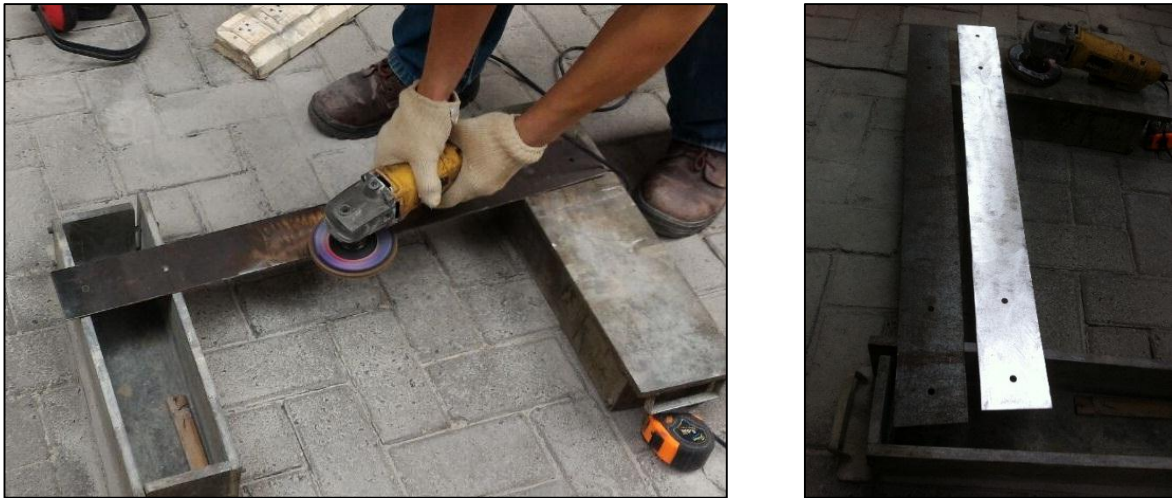
Figura 5.14 – Limpeza das chapas de aço.

As superfícies das chapas de aço foram lixadas através de uma lixa mecânica específica para o aço, de forma a obter uma superfície livre de agentes contaminantes e partículas soltas que pudessem prejudicar a reação com o adesivo a base de epóxi. Posteriormente foram limpas com álcool (Figura 5.14).

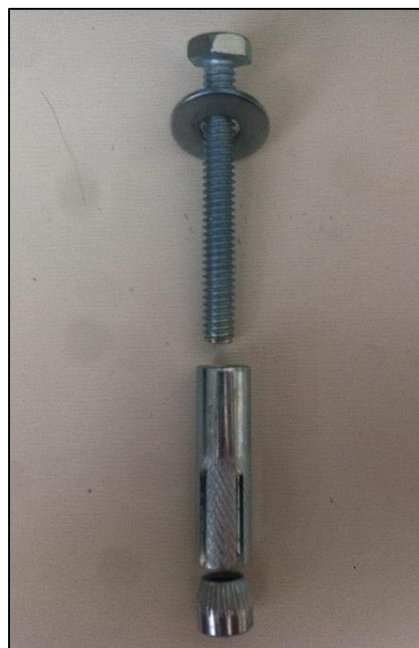
Figura 5.15 – Sistema de ancoragem.

O sistema de ancoragem é composto por 01 jaqueta, 01 parafuso, 01 chumbador, 01 arruela – CBA com Parafuso 1/4" x 2" (Figura 5.15). As características geométricas e mecânicas são resumidas na Tabela 5.3.

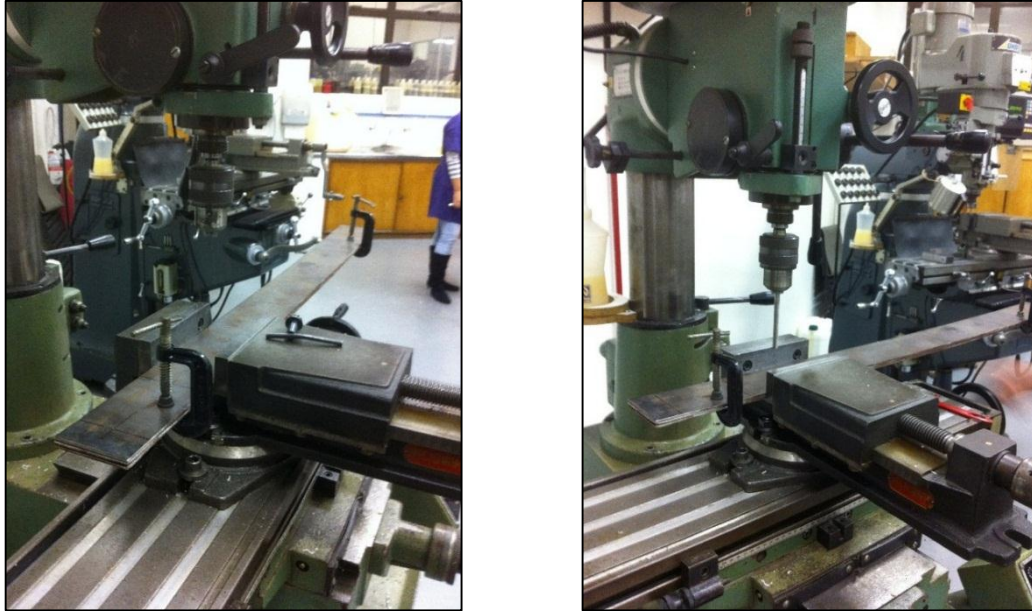
Figura 5.16 – Furos nas chapas de aço.

Para a instalação dos chumbadores executou-se furos nas chapas de aço com furadeira de bancada, procurando-se manter a precisão dos furos e evitando-se qualquer perda de seção das chapas por furos alargados (Figura 5.16). Para otimização do processo e para manter as chapas com os furos iguais, executou-se os furos com as chapas sobrepostas umas sobre as outras.

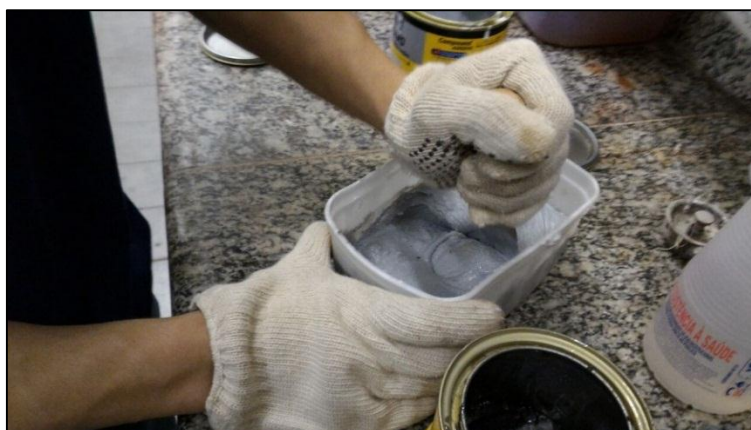
Figura 5.19 – Mistura do adesivo estrutural a base de epóxi.

Antes da mistura dos dois componentes do adesivo, suas dosagens foram feitas de acordo com a proporção dada pelo fabricante. As superfícies de misturas devem estar limpas e isentas de qualquer material particulado e umidade.

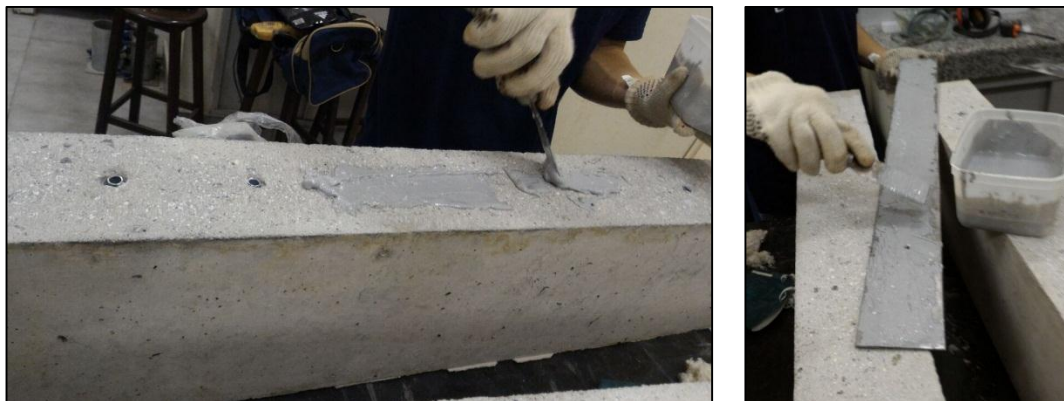
Figura 5.20 – Aplicação do adesivo nas superfícies de concreto e aço.

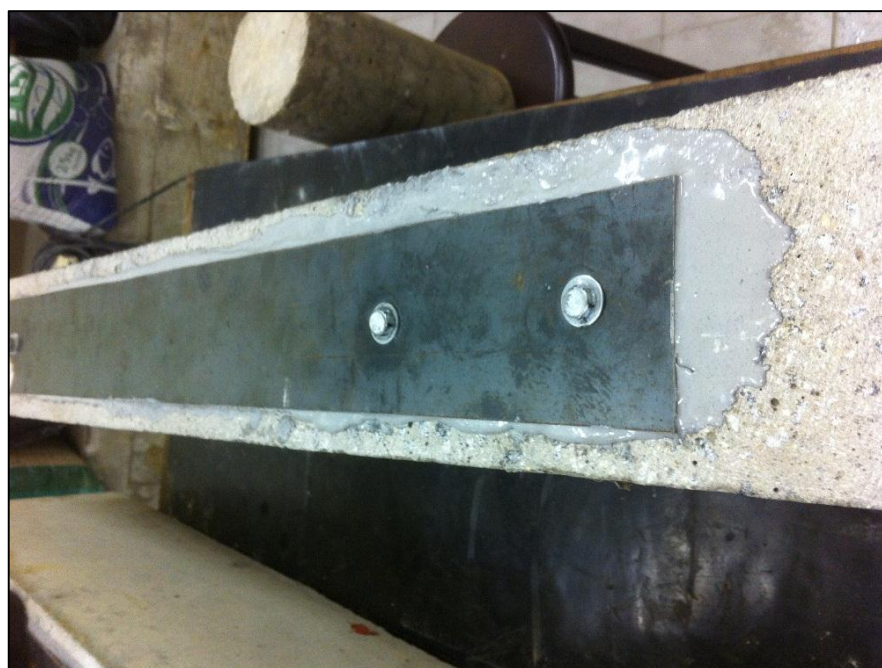
Figura 5.21 – Chapa de aço colada na superfície de concreto.

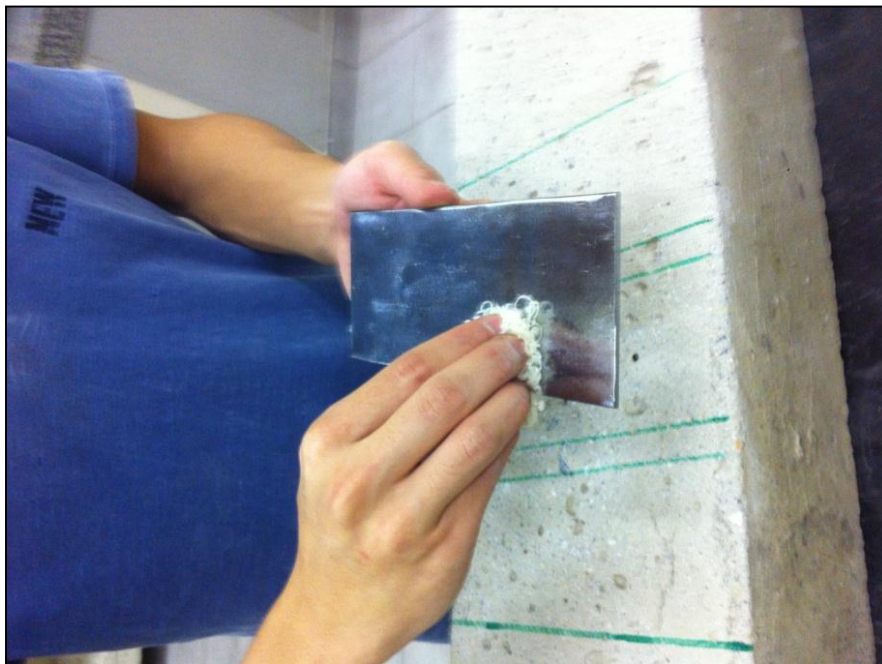
Figura 5.23 – Limpeza da chapa de aço.

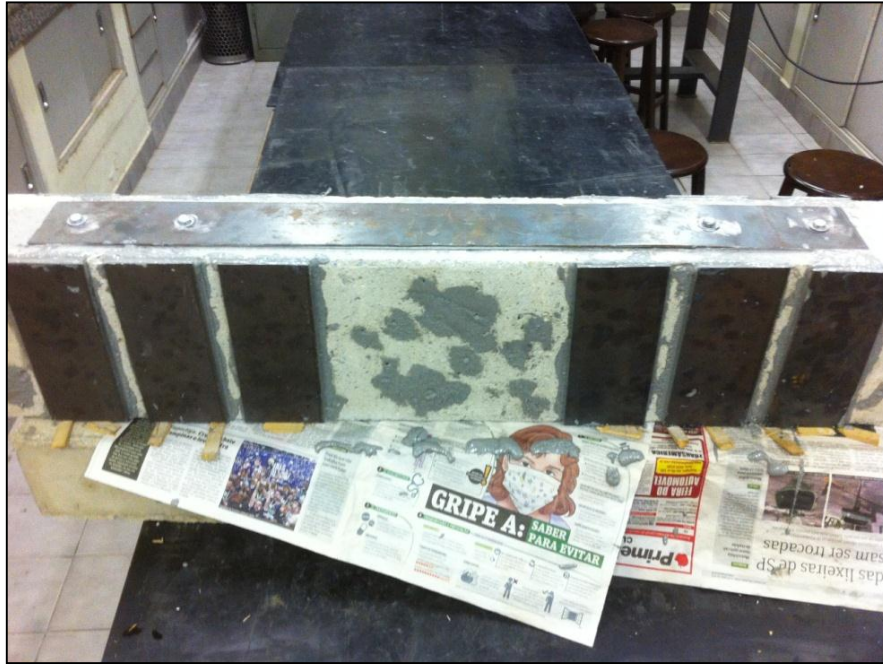
Figura 5.24 – Reforço com chapas de aço à flexão e força cortante.

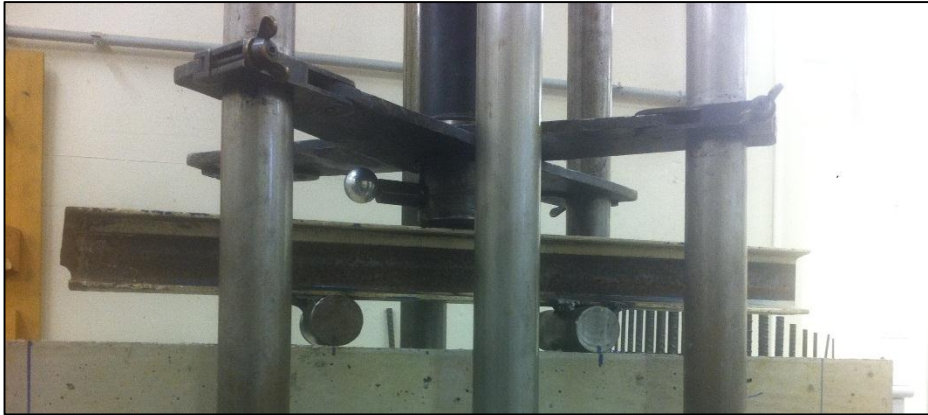
Figura 5.26 – Detalhe da transmissão de carga para a viga.

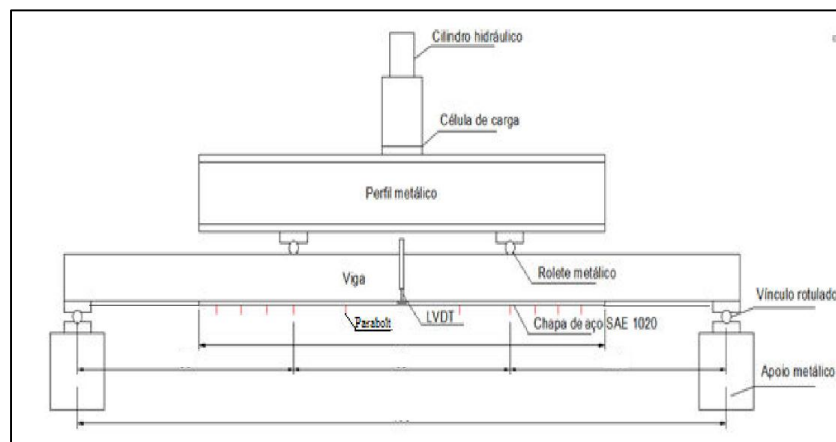
Figura 5.30 – Disposição final do ensaio.

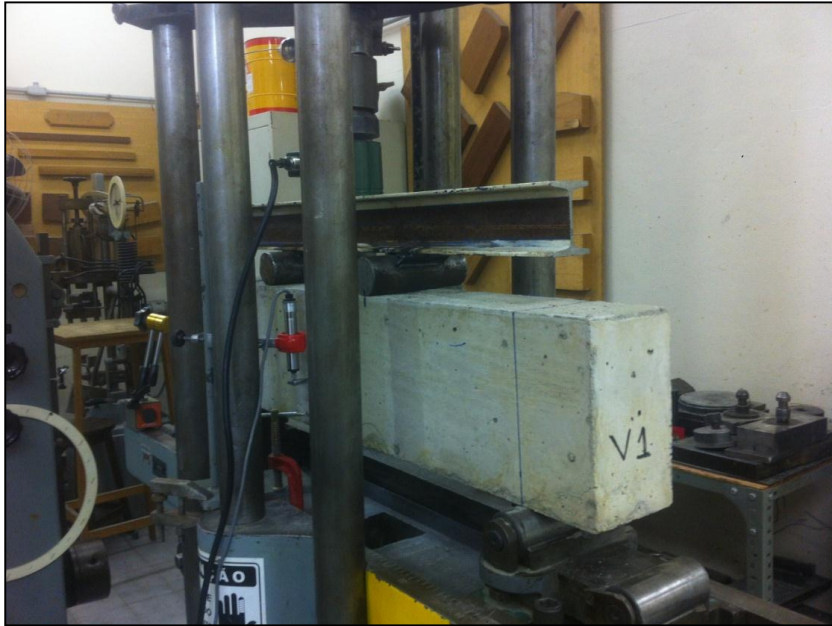
Figura 5.31 – viga V1 início do ensaio.

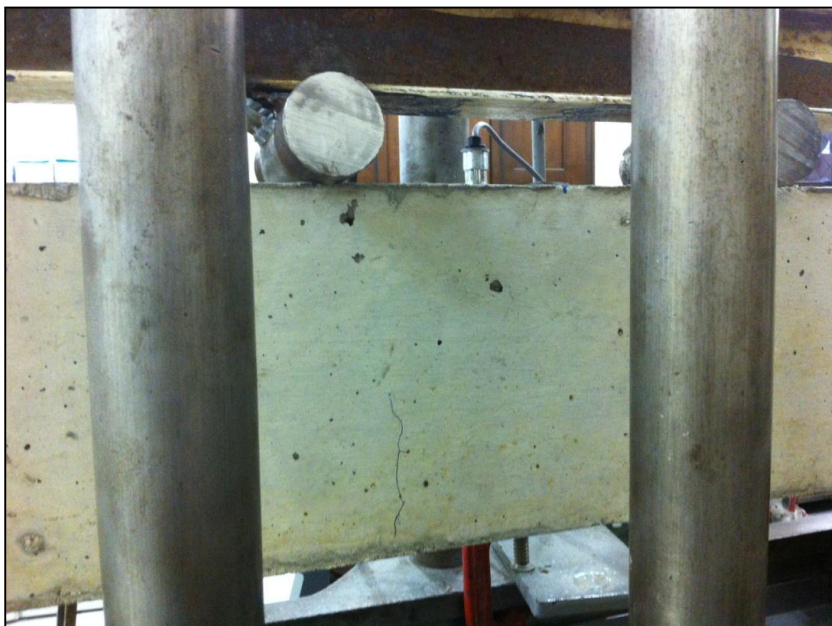
Figura 5.32 – Primeiras fissuras na viga V1.

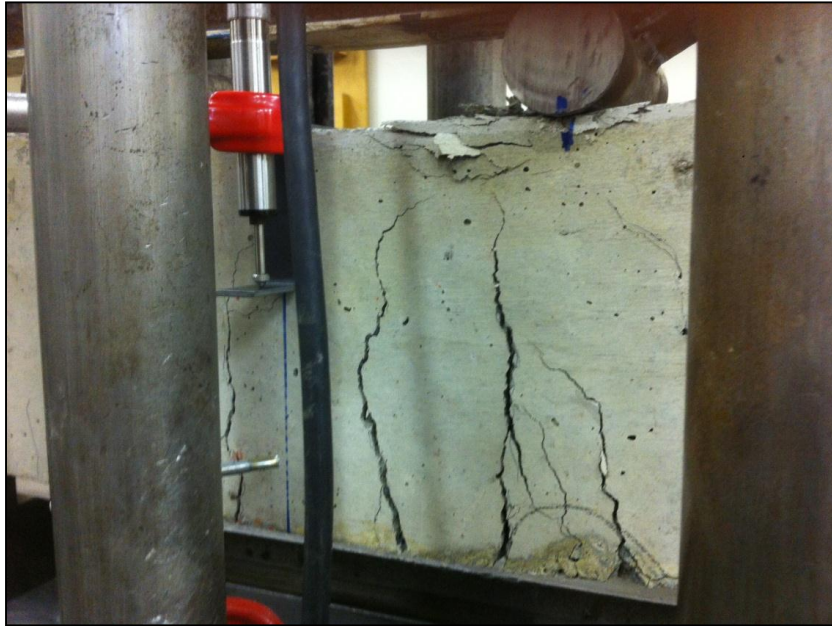
Figura 5.33 – Escoamento da armadura na viga V1.

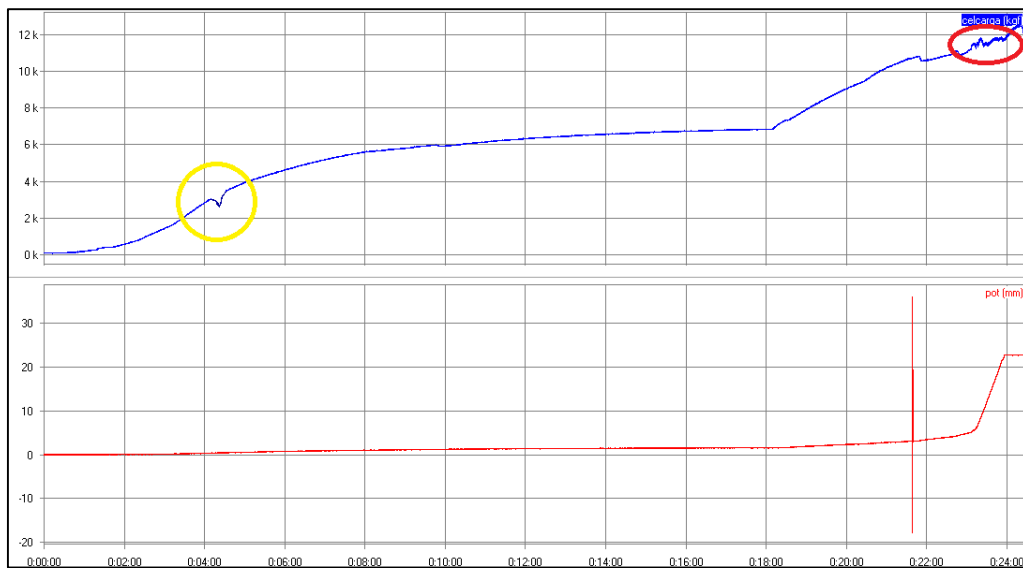
Figura 5.34 – Carga x Tempo e Deslocamento x Tempo viga V1.

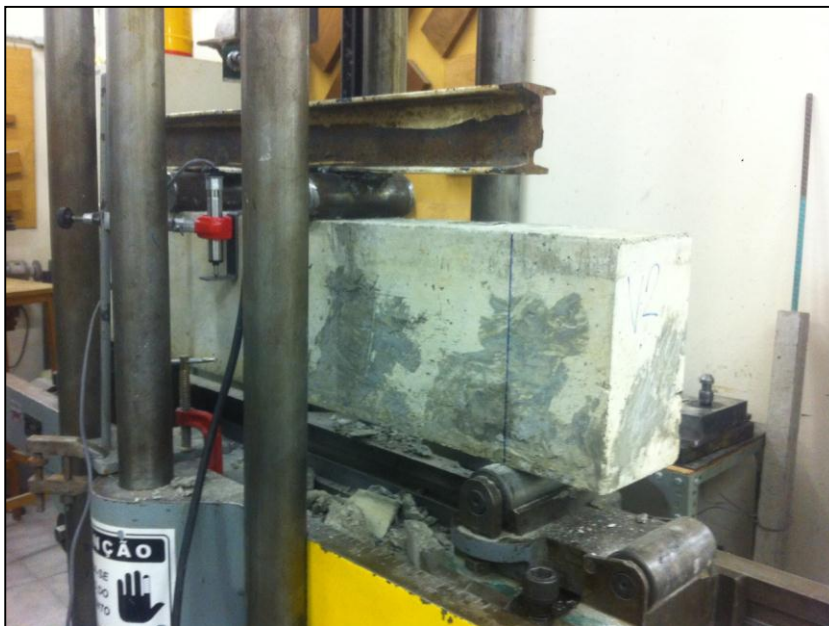
Figura 5.35 – Ensaio à flexão da viga V2.

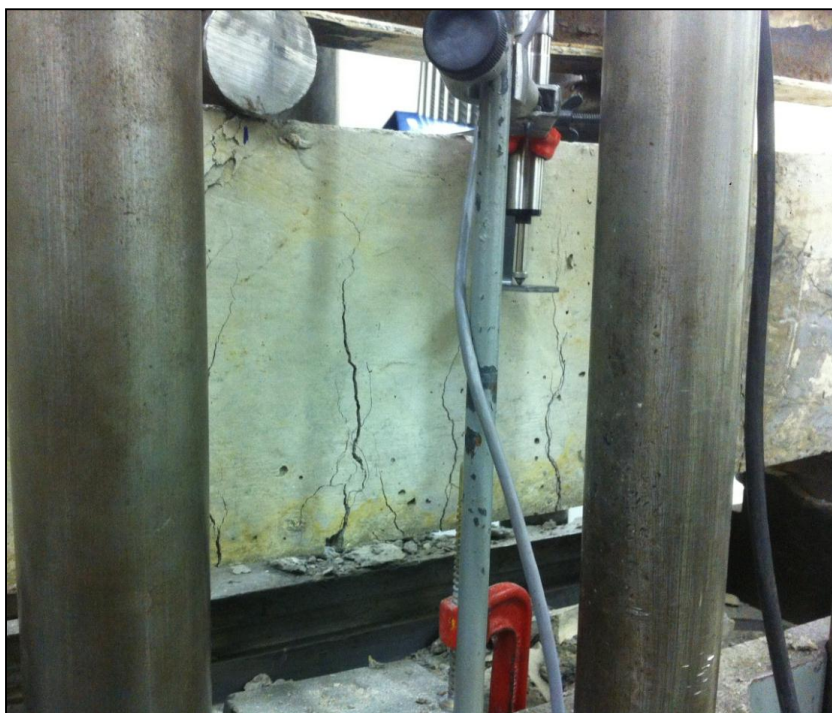
Figura 5.37 – Escoamento das armaduras na viga V2.

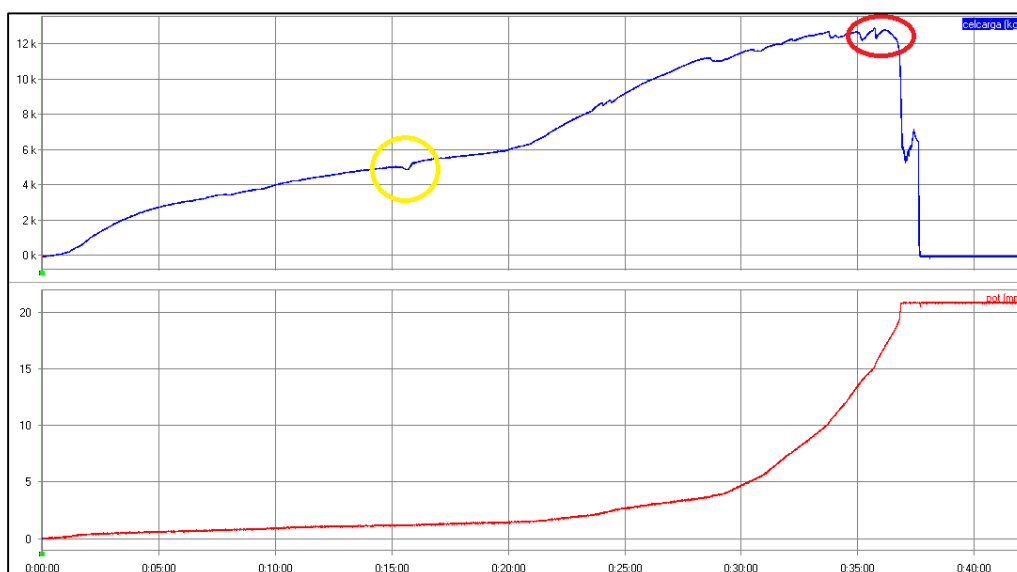
Figura 5.38 - Carga x Tempo e Deslocamento x Tempo viga V2.

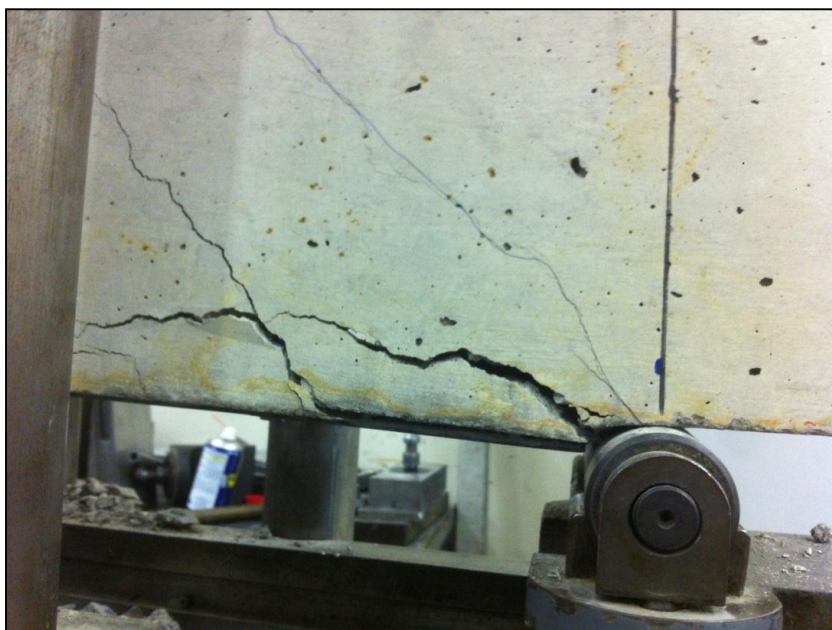
Figura 5.40 – Rotura por arrancamento do cobrimento.

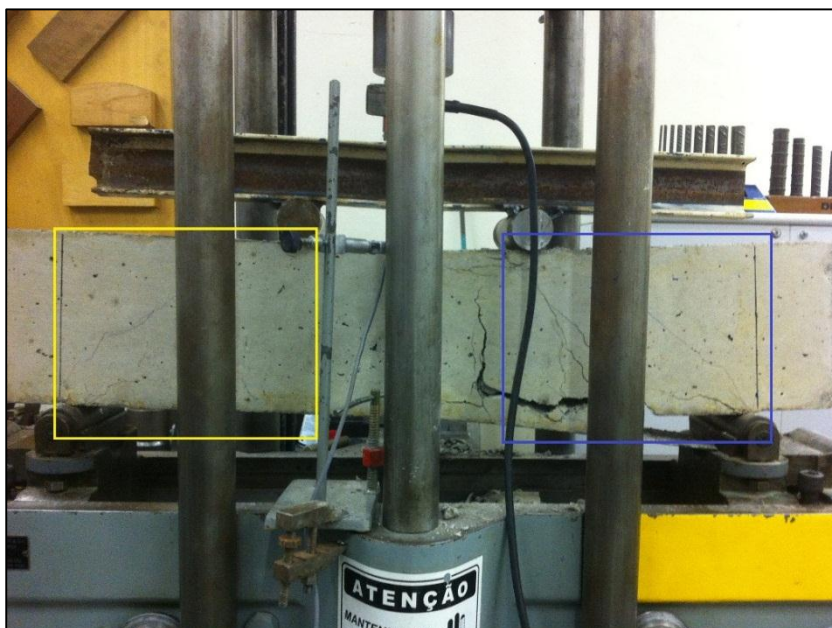
Figura 5.41 – Viga V3 próxima à rotura.

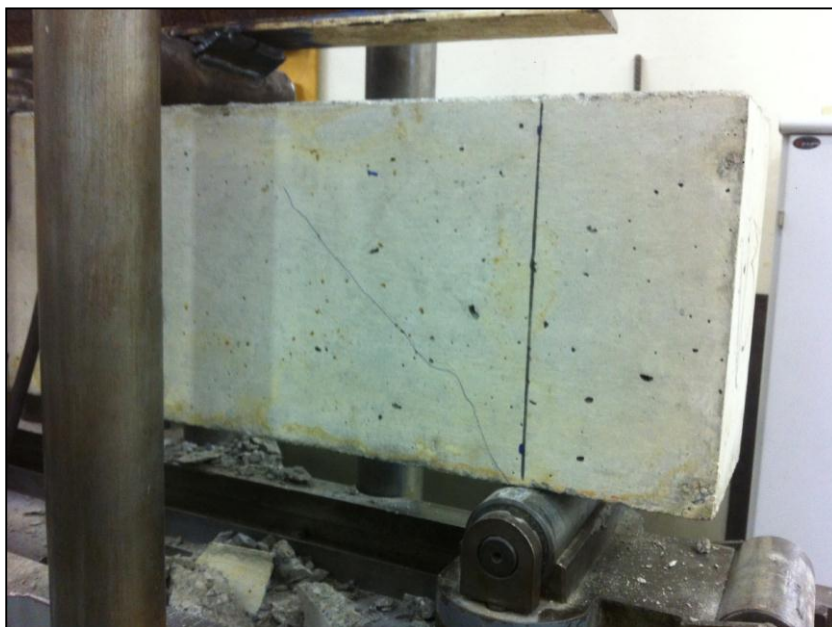
Figura 5.42 – Fissuras por cisalhamento.

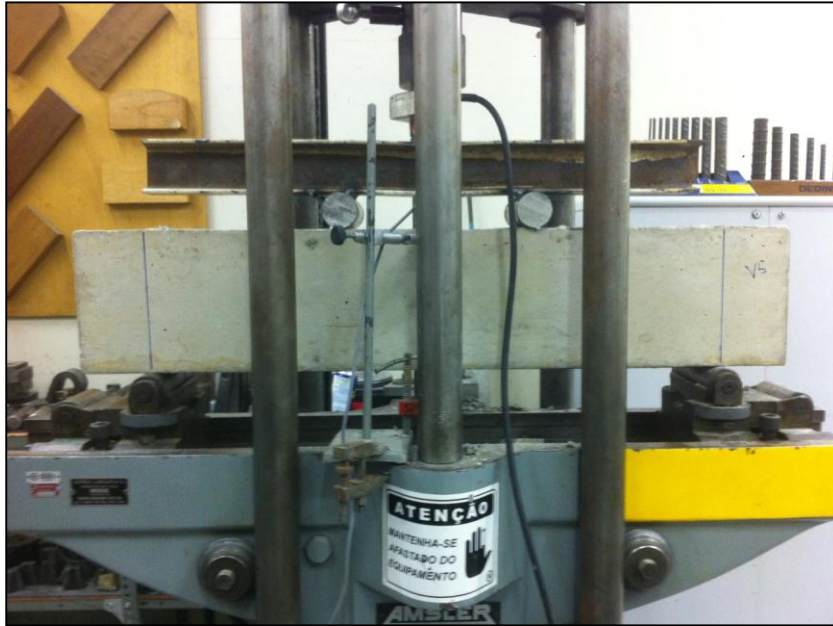
Figura 5.44 – Ensaio viga V4.

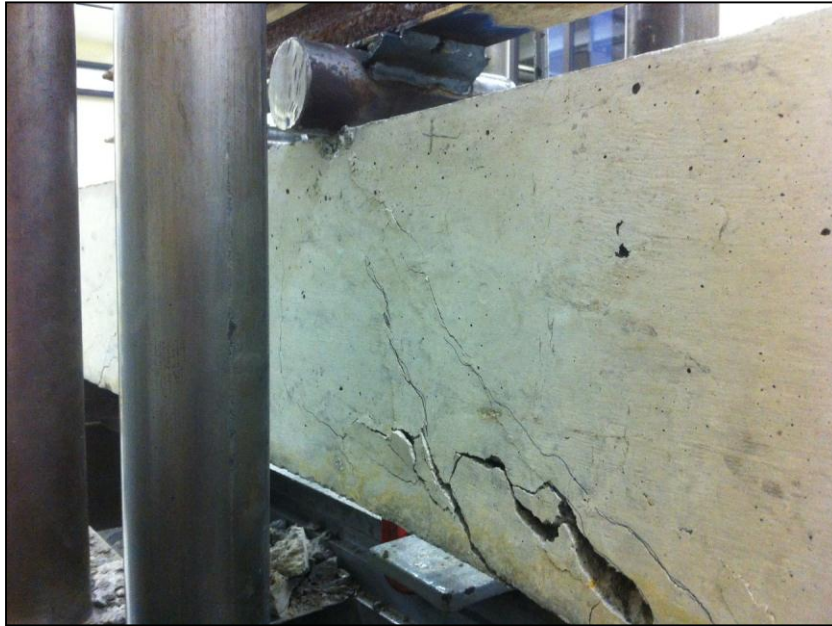
Figura 5.46 – Viga V4 próximo a rotura por cisalhamento.

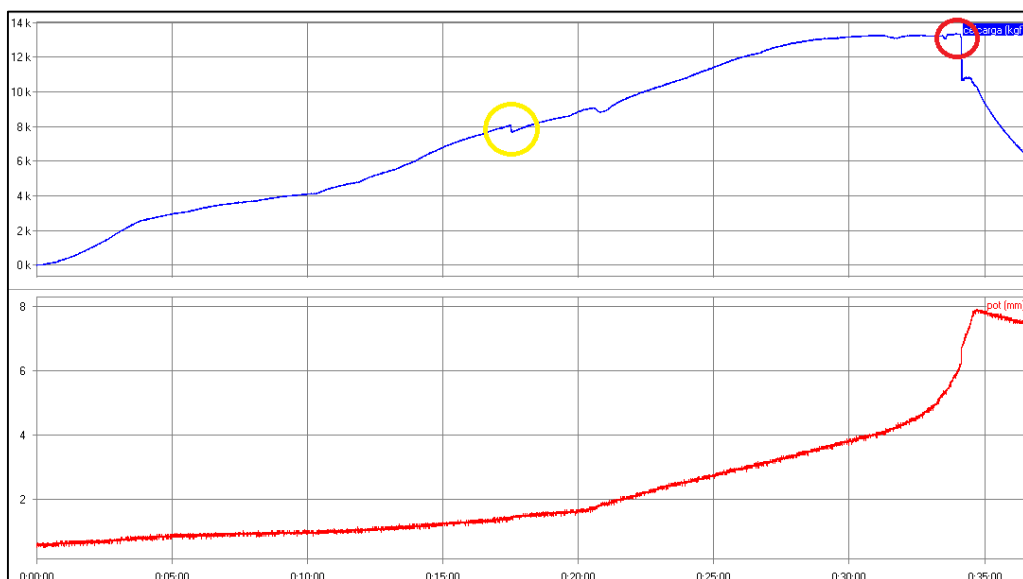
Figura 5.47 - Carga x Tempo e Deslocamento x Tempo viga V4.

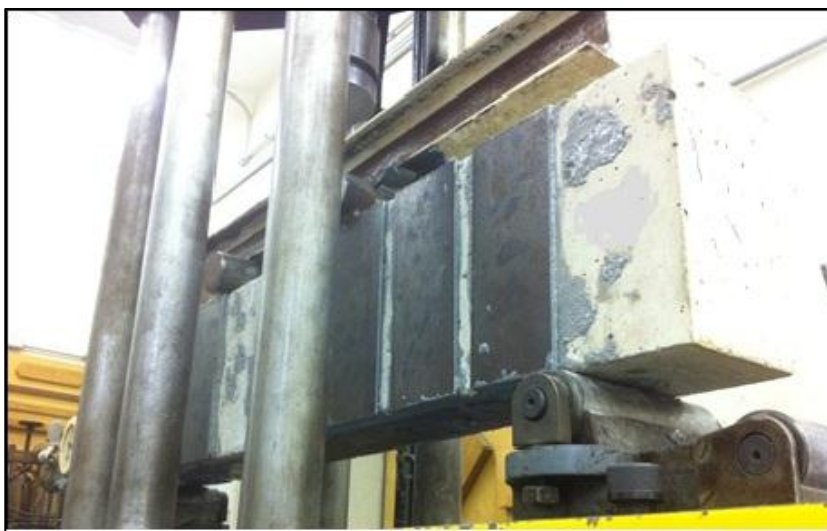
Figura 5.48 – Ensaio da Viga V5.

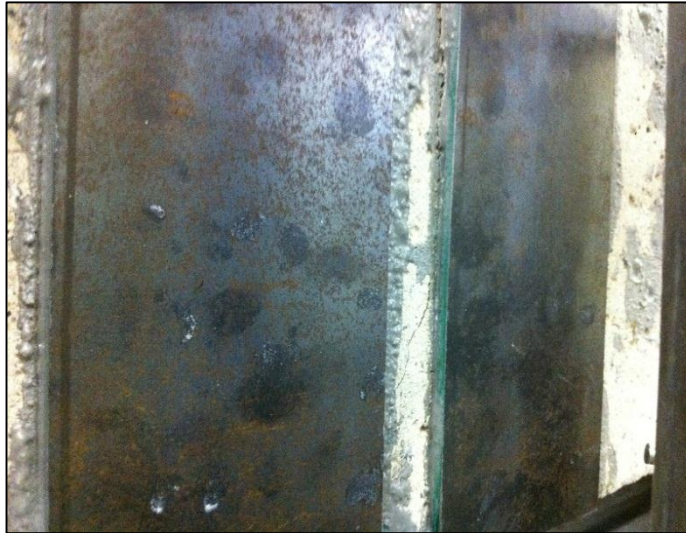
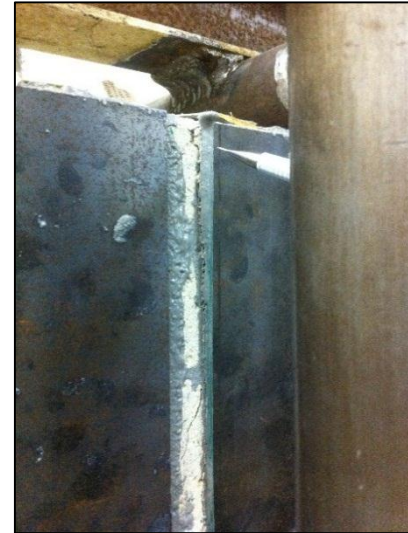
a) Fissuras Horizontais

b) Detalhe do deslocamento da chapa

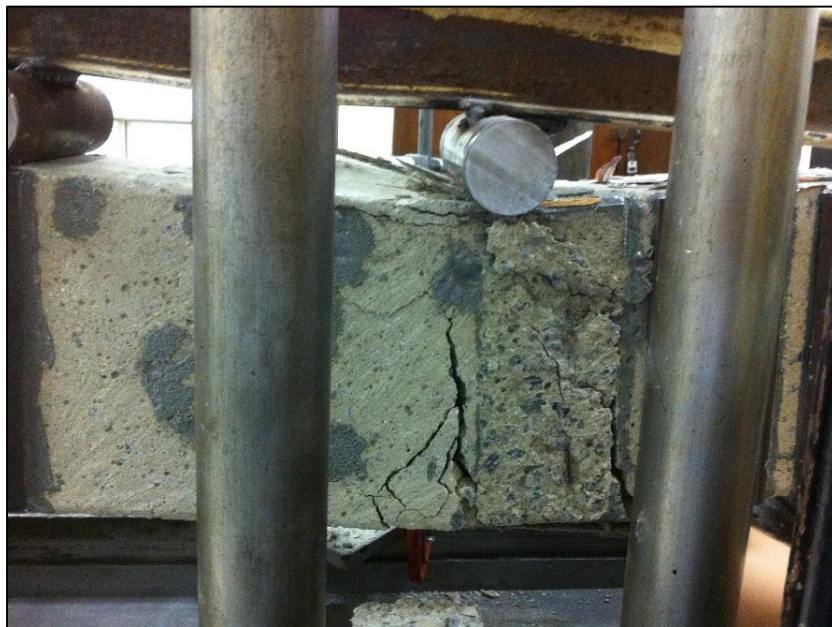
Figura 5.50 – Fissuras verticais e deslocamento da chapa lateral na viga V5.

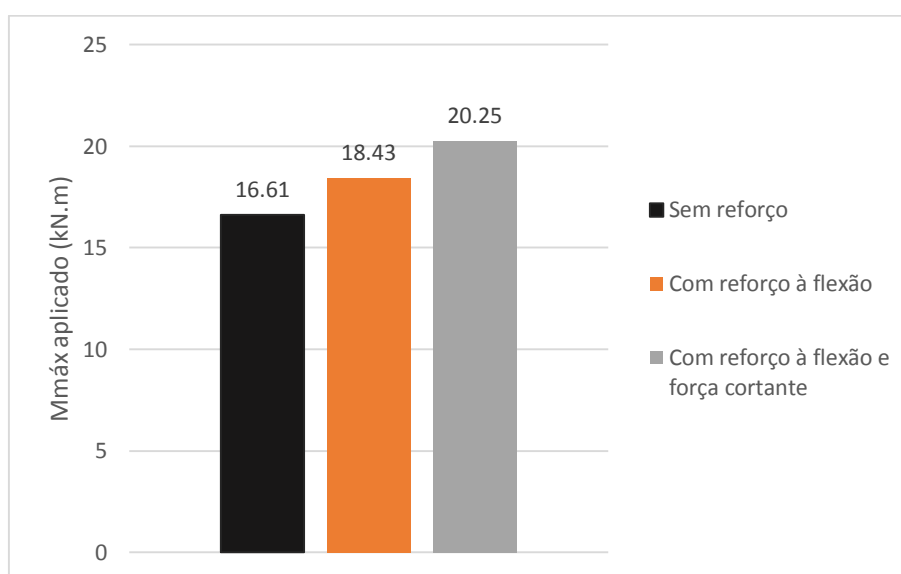
Figura 5.52– Comparação dos momentos atuantes nas vigas.

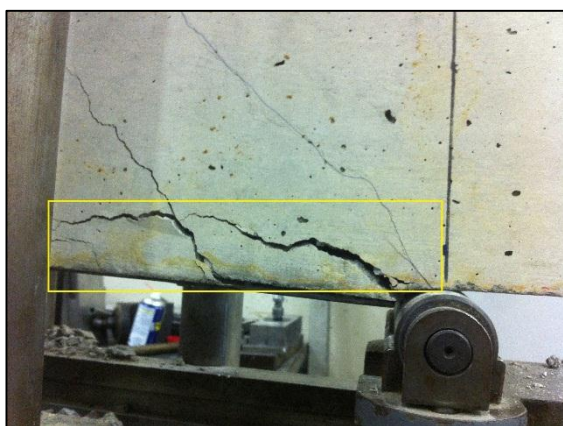
Viga V3 – Rotura por arrancamento do recobrimento.

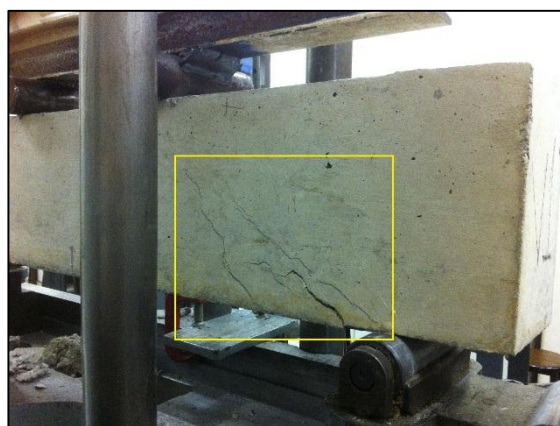
Viga V4 – Rotura por cisalhamento.
