# **AVALIAÇÃO DOS IMPACTOS AMBIENTAIS DA REABILITAÇÃO ESTRUTURAL POR ANÁLISE DE CICLO DE VIDA**

REGINA PEREIRA DE LIMA

**MESTRE EM ENGENHARIA CIVIL – RAMO DE ESTRUTURAS**

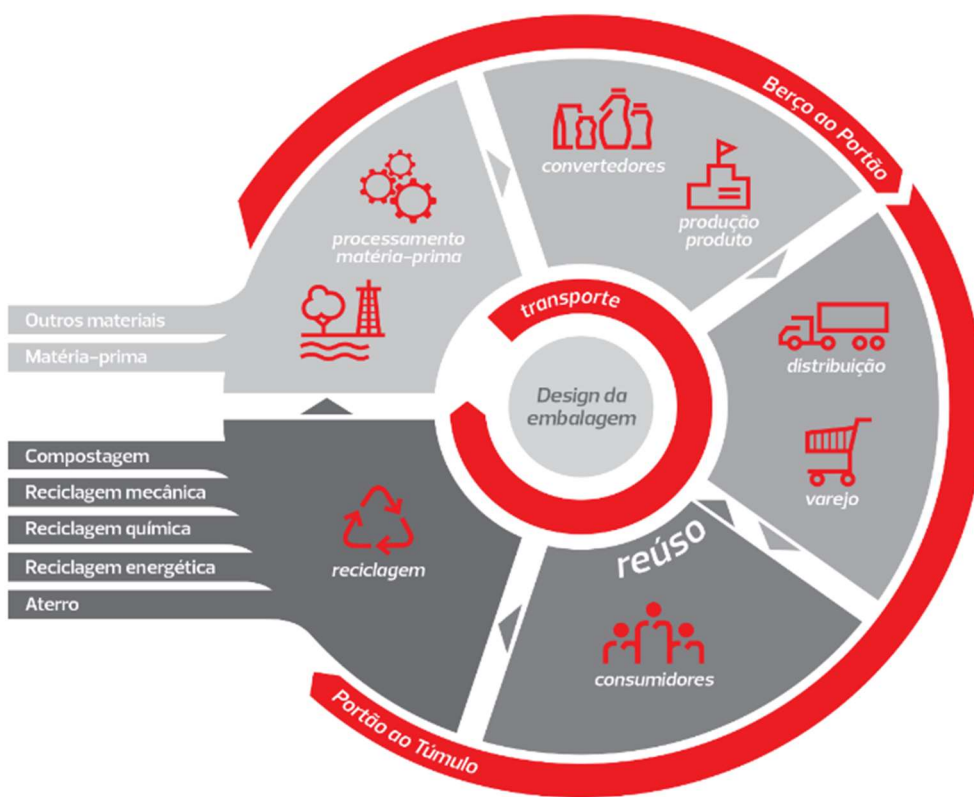
Na Figura 2.1 é possível analisar os diferentes níveis de aprofundamento em uma ACV, vale ressaltar que a imagem não apresenta uma parte desse ciclo que seria do berço ao local da obra, que nessa ilustração seria do processamento da matéria prima até a distribuição.

Figura 2.1 – Níveis da ACV<sup>1</sup>

d) Por fim, no quarto nível, cradle-to-cradle ("do berço ao berço"), a ACV considera não apenas a reciclagem dos resíduos, mas também a reutilização profunda deles, visando fechar o ciclo de vida dos materiais e minimizar os impactos ambientais.

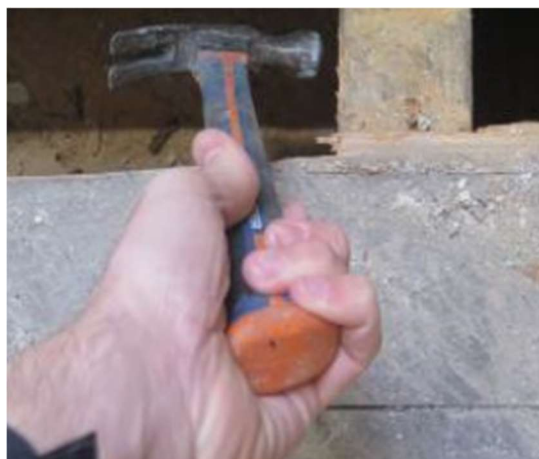
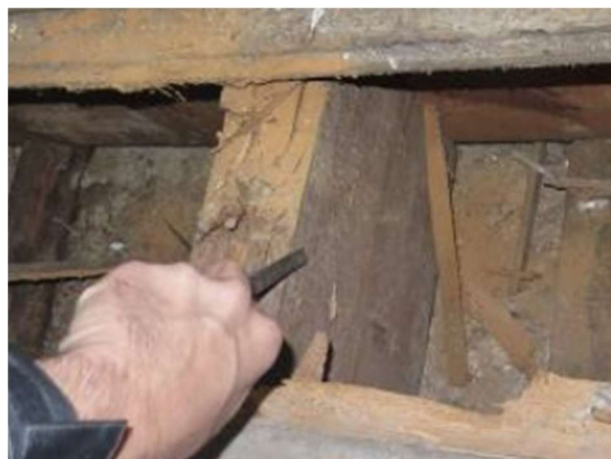
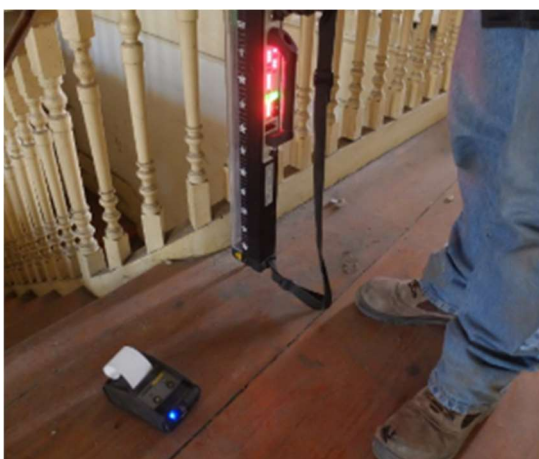
Figura 2.4 - Instrumentos utilizados na inspeção do edifício: a) martelo; b) formão; c) Resistograph; d) detector de metais

- a) Martelo, fornece a partir do som após algumas batidas na estrutura, o estado de conservação da madeira.
- b) Formão, permite avaliar a dureza da madeira e a existência de superfícies degradadas.
- c) Resistograph, avalia o estado de conservação interno e superficial da madeira, por meio de um furo pequeno.
- d) Detector de metais, detecta pregos de fixação em assoalhos e vigas de madeira, não sendo necessário a remoção dos assoalhos para inspeção direta.

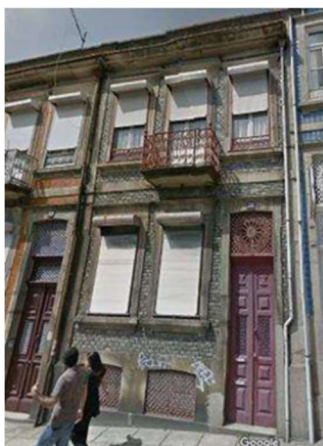
a) Fachada

O prédio teve o piso 0 do edifício anexo demolido para que a cota do pavimento fosse igualada a da edificação principal, conforme solicitado no projeto arquitetônico. As demais alterações foram feitas de acordo com a necessidade estrutural respeitando o sistema construtivo antigo da edificação, assim como manteve a preservação da identidade do edifício.

Figura 3.2 – Fachada do edifício 1 e localização da edificação mapa

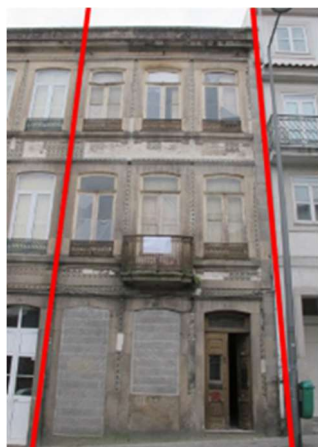
a) Fachada

O edifício teve parte das vigas de madeira do piso 1 e 2 substituídas, o piso 3 com todas as vigas trocadas, a cobertura totalmente demolida. Foi construído um novo pavimento (piso 4) e uma nova cobertura.

Figura 3.4 - Fachada do edifício 2 e localização da edificação no mapa

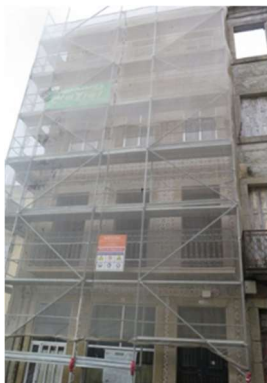
a) Fachada

Os pisos 1 e 2, tiveram parte das vigas substituídas e os pavimentos reforçados, já o piso 3 continha vigas subdimensionadas que não atendiam as condições necessárias para segurança, portanto, esses elementos foram substituídos.

Figura 3.7 - Fachada do edifício 4 e localização da edificação no mapa

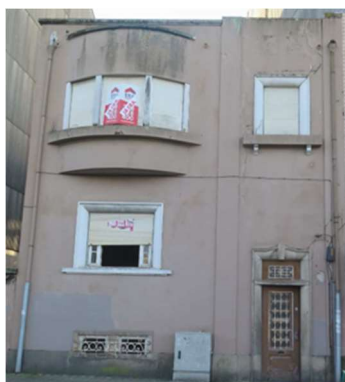
a) Fachada

O prédio apresentou um bom estado de conservação, foi necessário a substituição de poucos elementos dos pisos e cobertura, e o tratamento contra ataques de insetos e umidade.

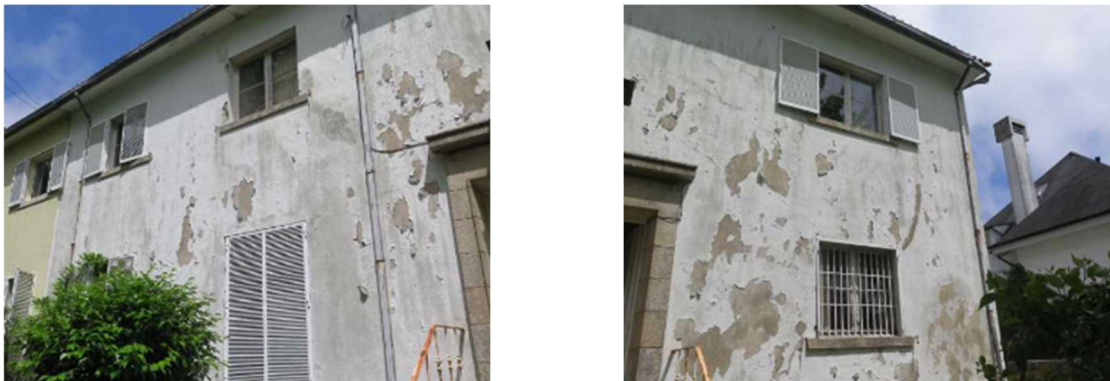
Foi realizado um reforço no piso 0, substituição de alguns elementos estruturais da cobertura devido ao ataque de insetos e reparação nas armaduras que apresentavam corrosão na laje de concreto.

Figura 3.11 - Fachada frontal do edifício 6

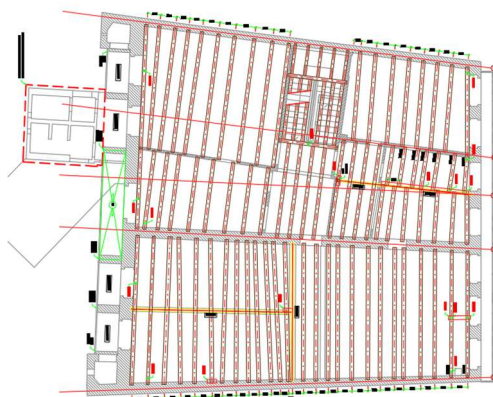
Figura 3.17 - Projeto estrutural do piso 1 (Edifício 12)

A edificação 12 está localizada na rua Entreparedes, na cidade do Porto em Portugal. O edifício possui 1047 m<sup>2</sup> e 4 pisos (0, 1, 2 e 3). É um edifício tradicional do Porto, construído em meados de 1844, portanto, possui paredes em alvenaria de granito, com paredes interiores de tabique, pavimentos e cobertura em madeira.

A edificação teve toda sua cobertura demolida e reconstruída, parte das escadas removidas para adição de um elevador, reconstrução no pavimento térreo, e reforço estrutural nos demais pisos.

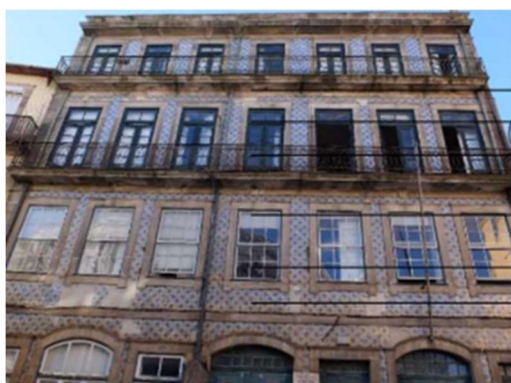
a) Fachada

Figura 3.18 - Fachada do edifício 12 e localização da edificação no mapa

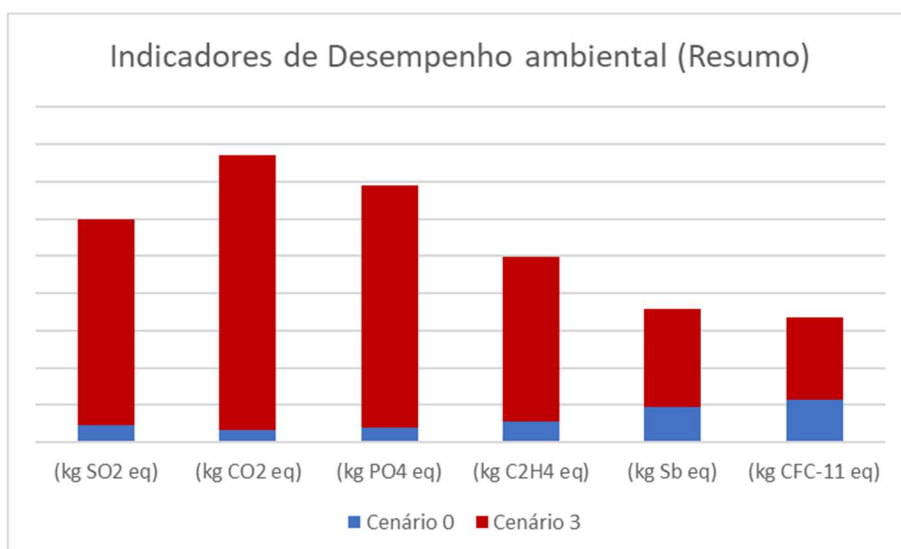
Figura 3.25 – Resumo gráfico dos impactos ambientais do edifício 1

Já na Figura 3.25 é possível observar em nível de escala de cores, a proporção do cenário 3 em relação ao cenário 0 no edifício 1.

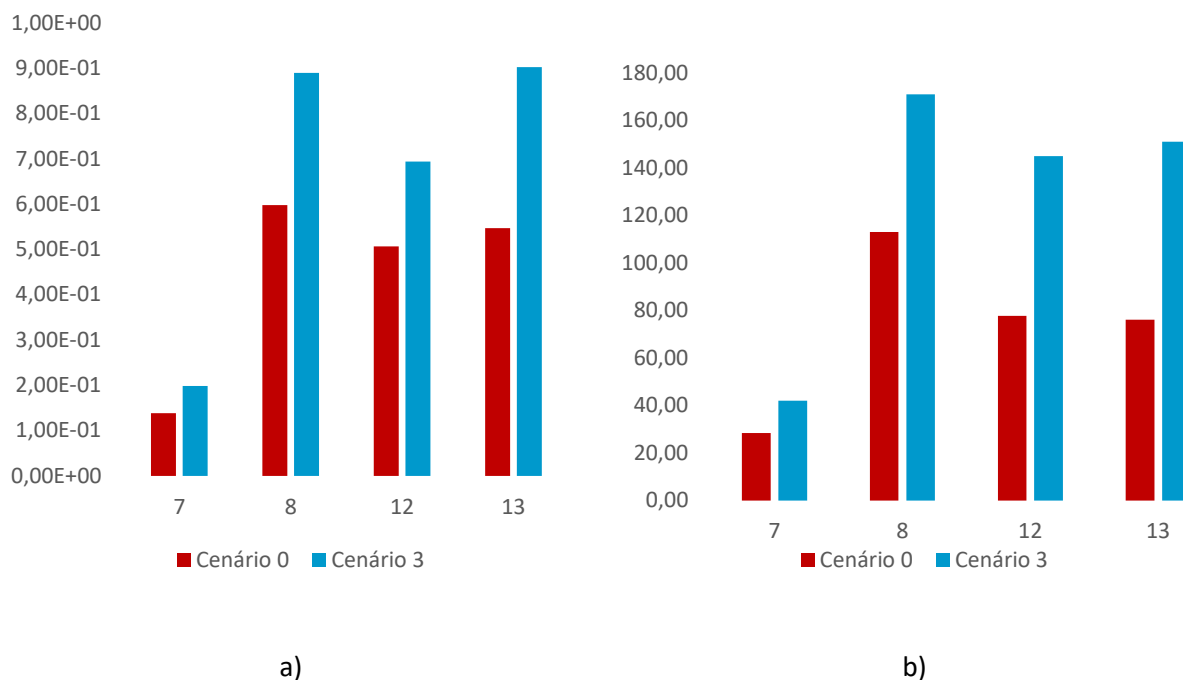
Figura 4.3 - Impactos dos edifícios com alta intrusividade - a) Potencial de acidificação, b) Potencial de Dióxido de carbono, c) Potencial de Eutrofização, d) Potencial de Oxidação, e) Depleção de recursos abióticos, f) Depleção da camada de ozônio.

Os edifícios com alta intrusividade representam aproximadamente 31% dos estudos de caso. Os dados apresentados na Figura 4.3 representam os impactos ambientais gerados em cada um dos cenários.

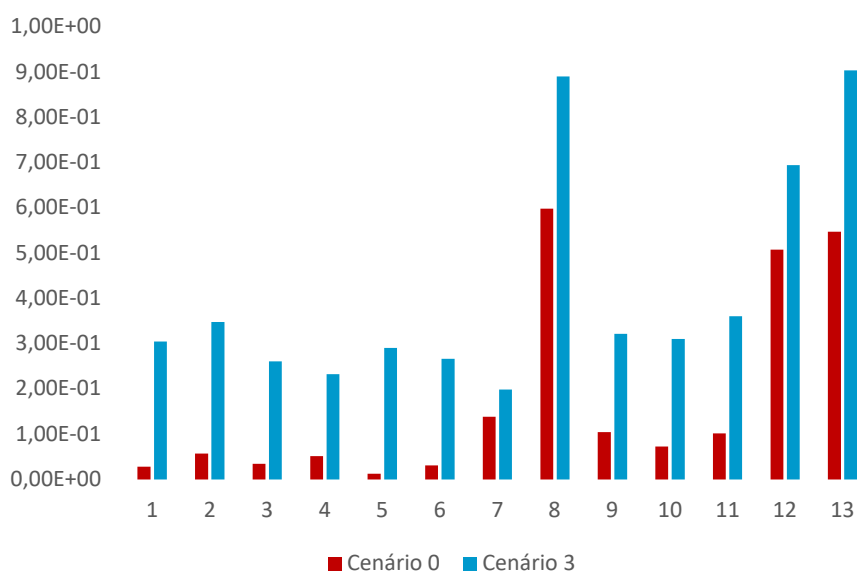
Figura 4.4 - Potencial de acidificação em todos os edifícios

A partir das análises realizadas, o potencial de acidificação do cenário 3 em relação ao cenário 0 (referencial) em edifícios de BI representam 0,29 kg SO2 eq por metro quadrado, enquanto os edifícios de MI representam 0,31 kg SO2 eq aproximadamente 7% do BI, já nos impactos das edificações com AI o número representa um valor que extrapola os outros, com uma emissão de 0,67 kg SO2 eq por metro quadrado. De acordo com os dados obtidos por Renata Silva em 2021 a média era de 0,26 kg SO2 eq por metro quadrado, essa média está mais próxima dos valores de BI e MI [3]. A média de todos os edifícios sem discriminação de acordo com sua intrusividade, está em torno de 0,40 kg SO2 eq por metro quadrado o que representa um impacto 606% maior em relação ao cenário referencial. Na Figura 4.4 está o gráfico que representa todos os edifícios no potencial de acidificação.

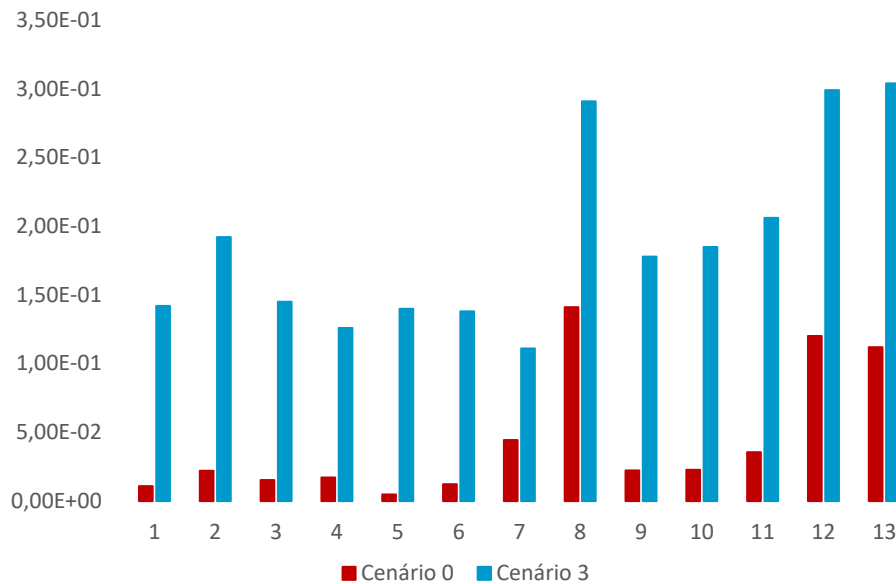
Figura 4.6 - Potencial de eutrofização em todos os edifícios

kg PO<sub>4</sub> eq por metro quadrado, o que representa um valor 32% maior que a média, comparando referencial em relação ao cenário 3. Assim como o dióxido de carbono o potencial de eutrofização também se dá pelo alto potencial de eco toxicidade dos materiais de construção, em especial o cimento Portland [7]. Na Figura 4.6 está o gráfico que representa o potencial de eutrofização de todos os edifícios.

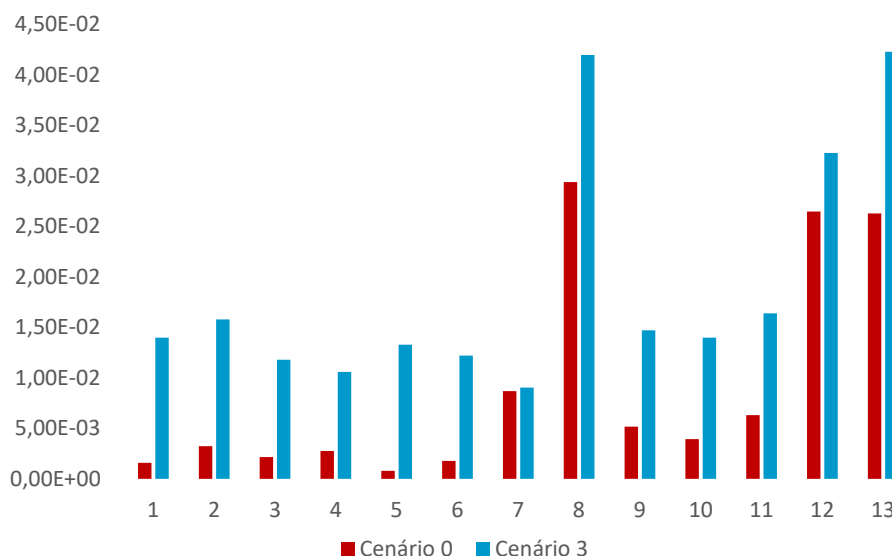
Figura 4.7 - Potencial de oxidação em todos os edifícios

O potencial de oxidação corresponde ao valor de 0,013 kg C<sub>2</sub>H<sub>4</sub> eq por metro quadrado em edifícios com BI, já nas edificações com MI o número se aproxima de BI com 0,014 kg C<sub>2</sub>H<sub>4</sub> eq por metro quadrado, o cenário3 em relação ao referencial atinge o valor de 0,030 kg C<sub>2</sub>H<sub>4</sub> eq por metro quadrado mais que o dobro em relação aos valores. A média geral de todos os edifícios é de 0,02 kg C<sub>2</sub>H<sub>4</sub> eq por metro quadrado, maior que a média da cidade do Porto que equivale a 0,012 kg C<sub>2</sub>H<sub>4</sub> eq por metro quadrado [3]. A oxidação fotoquímica, que é o principal indicador que gera uma faixa escura de poluente na atmosfera conhecida como névoa fotoquímica, diminui a visibilidade das pessoas no dia a dia [8]. Na Figura 4.7 está o gráfico que representa o potencial de oxidação de todos os edifícios.
