## Aplicação da Metodologia Lean à Gestão e Organização de Estaleiros - Utilização das Ferramentas 5S e Controlo Visual

**MESTRE EM ENGENHARIA CIVIL – RAMO DE GESTÃO DA CONSTRUÇÃO**

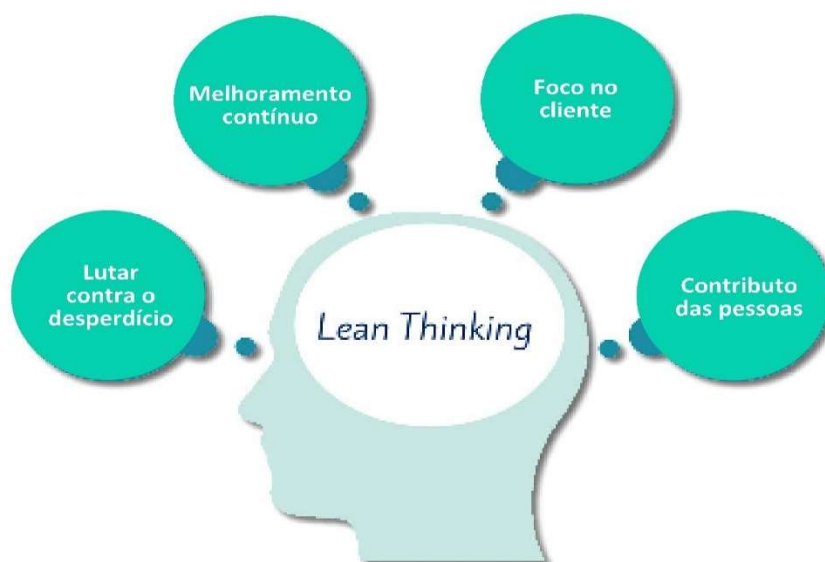
Figura 2.3 – Abordagem do Pensamento *Lean* [Autor]

O mérito desta abordagem que começou a ser reconhecida e adotada no ocidente a partir do final da década de 1980 assenta em quatro pilares como se apresenta na Figura 2.3.

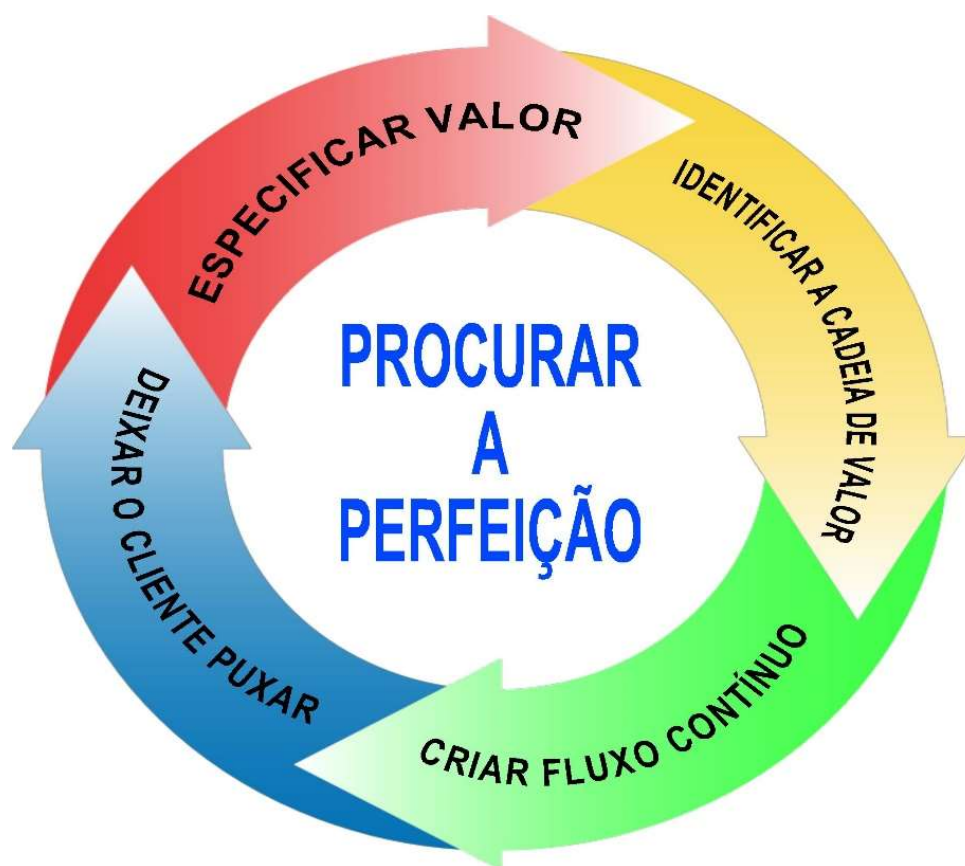
Figura 2.4 – Cinco princípios do pensamento *Lean* [Autor]

Womack *et al.* (2004) analisaram a metodologia do TPS, e compilaram os cinco princípios do Pensamento *Lean* no livro com o mesmo nome, em 1998:

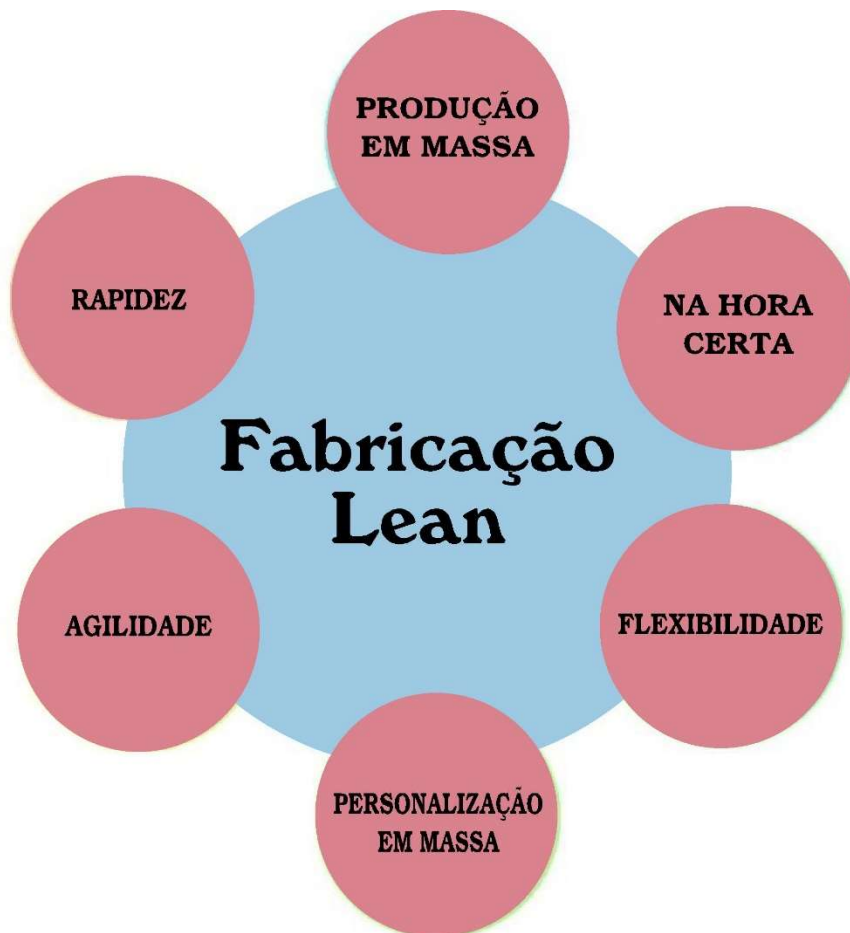
Figura 2.5 – Conceito Fabricação *Lean* [Autor]

Este conceito procura dar resposta à crescente necessidade de se efetuarem produções em massa com o mínimo de tempo possível, com elevado grau da variabilidade e de personalização que implicam uma maior flexibilidade por parte de todos os intervenientes, e uma elevada capacidade de rapidez e agilidade na execução, como se pode verificar na Figura 2.5.

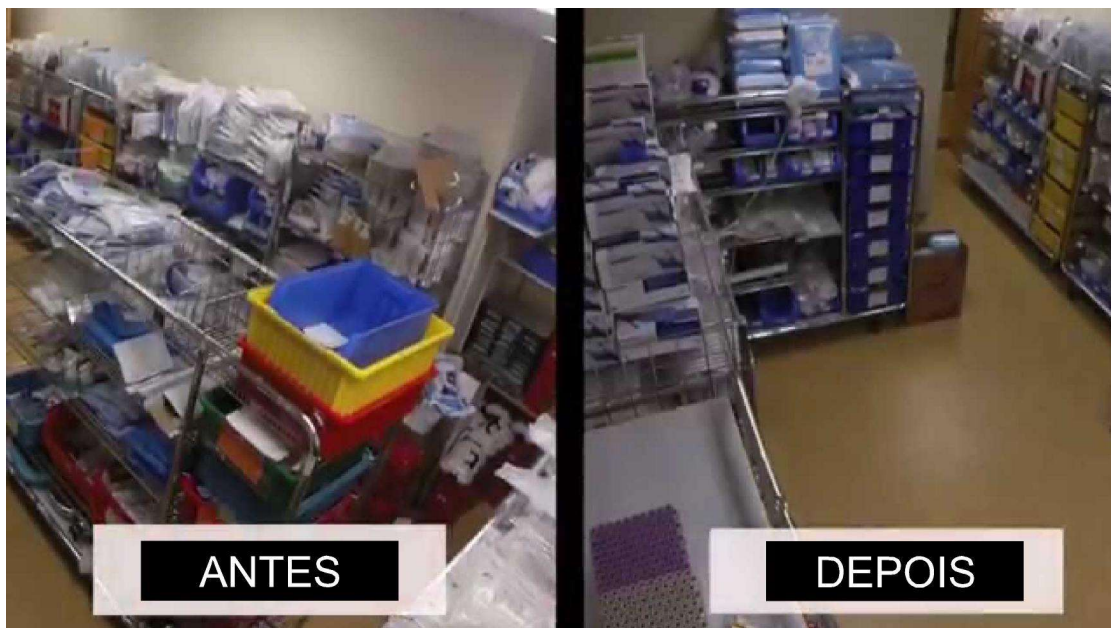
Figura 2.8 – Espaço de trabalho antes e depois da aplicação da técnica 5S  
 a) Antes  
 b) Depois

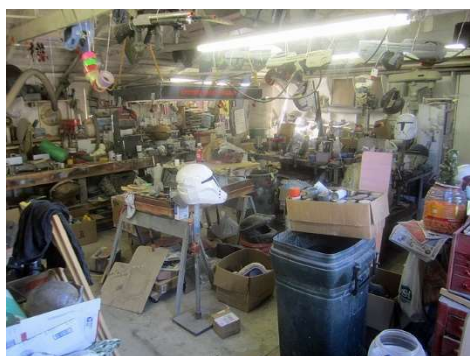
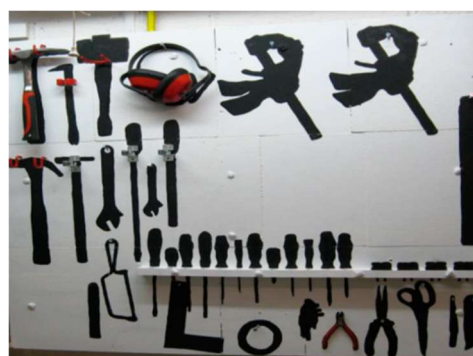
Figura 2.12 - Antes e depois da organização do armazém de ferramentas

a) Armazém de ferramenta sem organização

- Controlo da arrumação de ferramentas, de equipamentos e de materiais, recorrendo a painéis nos quais são desenhadas as silhuetas de cada ferramenta de trabalho. A visualização permite a arrumação correta das ferramentas e o conhecimento de quais se encontram em falta (Figura 2.12b);

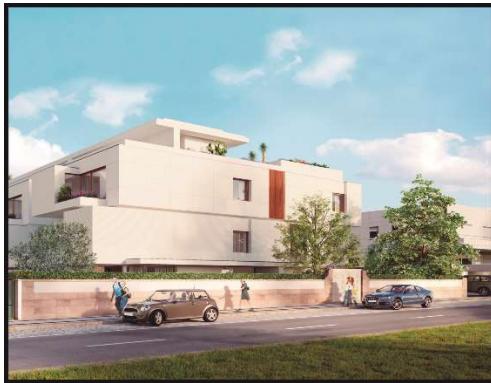
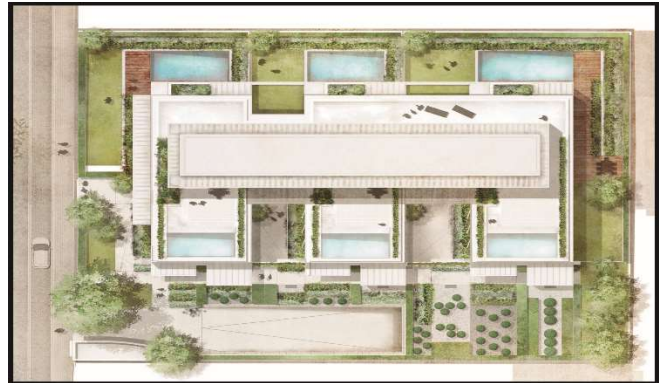
Figura 3.2 – Modelação 3D

O empreendimento foi modelado em 3D para melhor visualização na promoção, conforme a Figura 3.2.

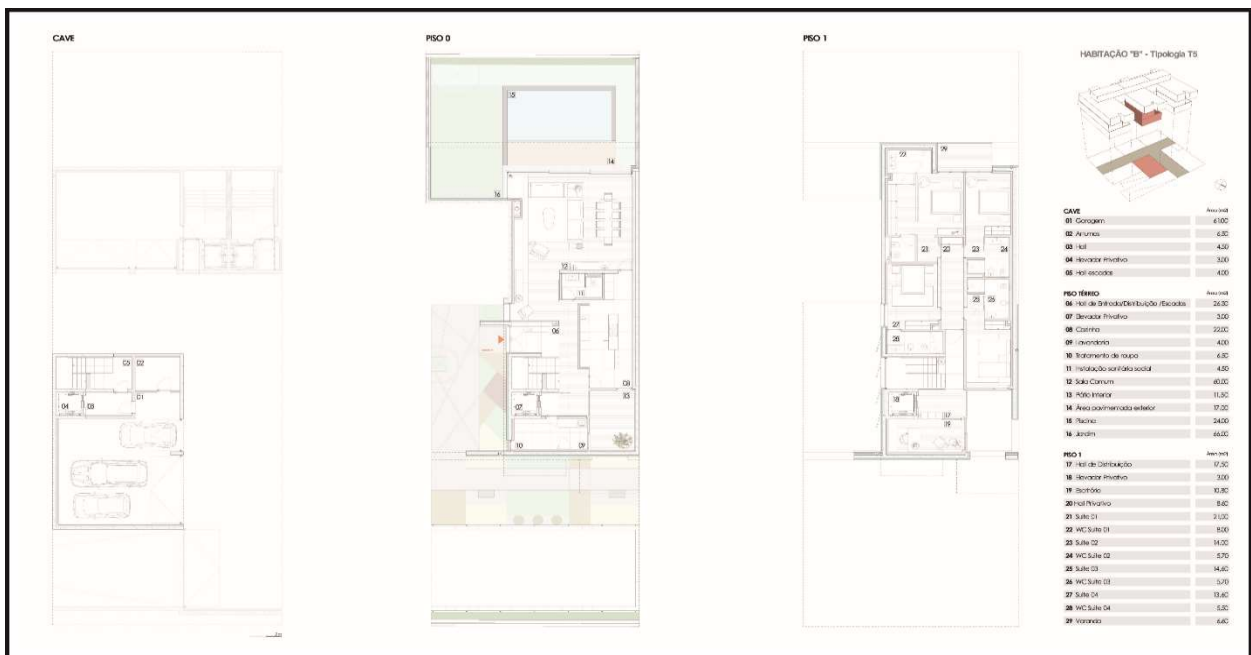
Figura 3.3 – Planta da habitação com tipologia T5

O edifício é constituído por seis habitações independentes distribuídas por quatro pisos, sendo 3 deles acima da cota da rua e um em cave onde estão localizadas as garagens e arrumos. No piso superior estão localizadas as tipologias T3 e T3+1 com áreas compreendidas entre 365 e 418 m<sup>2</sup>, incluindo piscina, terraço e varandas. No piso inferior encontram-se as tipologias T5 que além de piscina também estão dotadas de jardim e pátio privado. É um edifício de construção média alta constituído por áreas espaçosas. Este facto implicou que a área de implantação fosse quase coincidente com a área do terreno. Toda a parte estrutural irá ser concebida em betão armado.

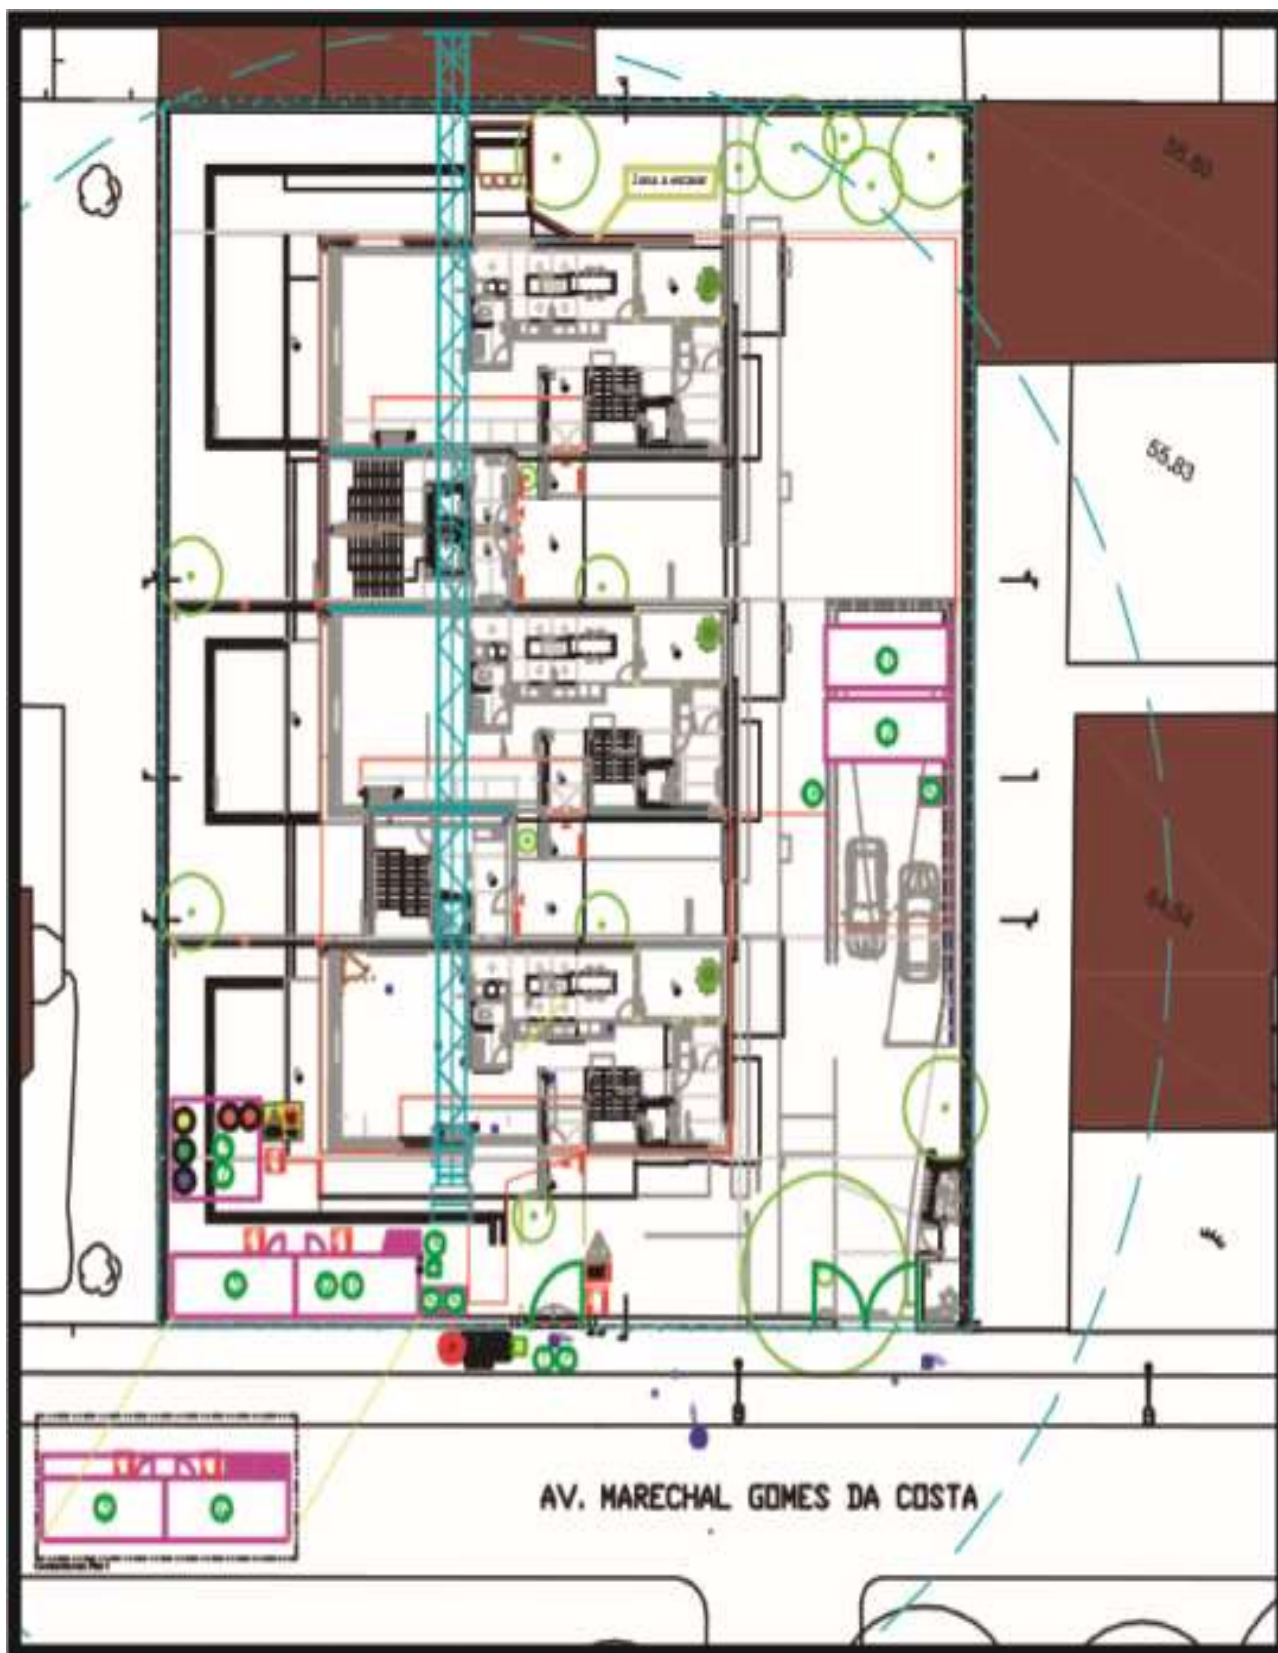
Figura 3.4 – Planta do estaleiro

O estaleiro incorpora uma grua cuja lança cobre quase toda a área da obra, possui diversos contentores onde estão inseridos os escritórios, a ferramentaria, o armazém e a zona social.

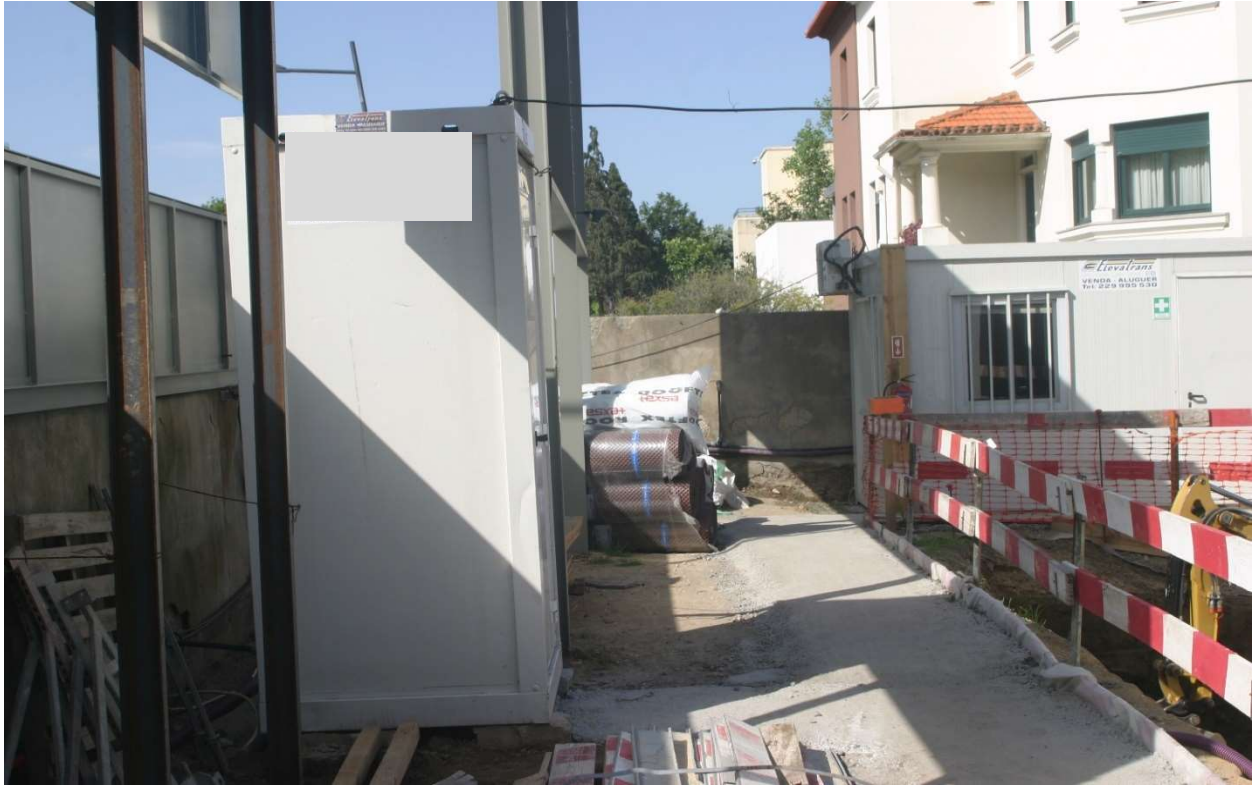
Figura 3.5 – Zona destinada em projeto para os contentores

Nas Figuras 3.5 e 3.6 é visível a zona que em projeto do estaleiro estava destinada para a colocação dos contentores e para colocação de material para reciclagem.

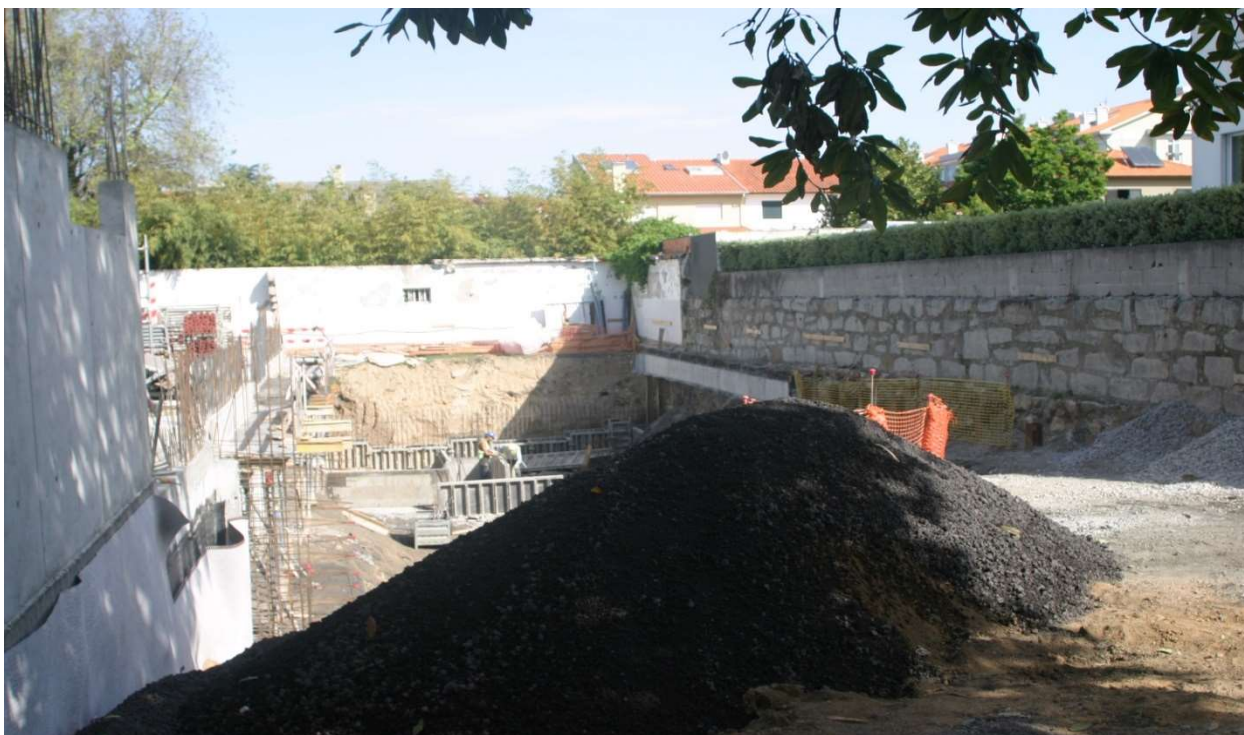
Figura 3.7 – Rampa de acesso às garagens

O registo fotográfico apresentado através das Figuras 3.7 e 3.8 é referente à rampa de acesso às garagens que durante a execução constituíam a principal forma de acesso ao estaleiro, sendo mesmo a única possível para entrega de materiais e betonagem através de camiões.

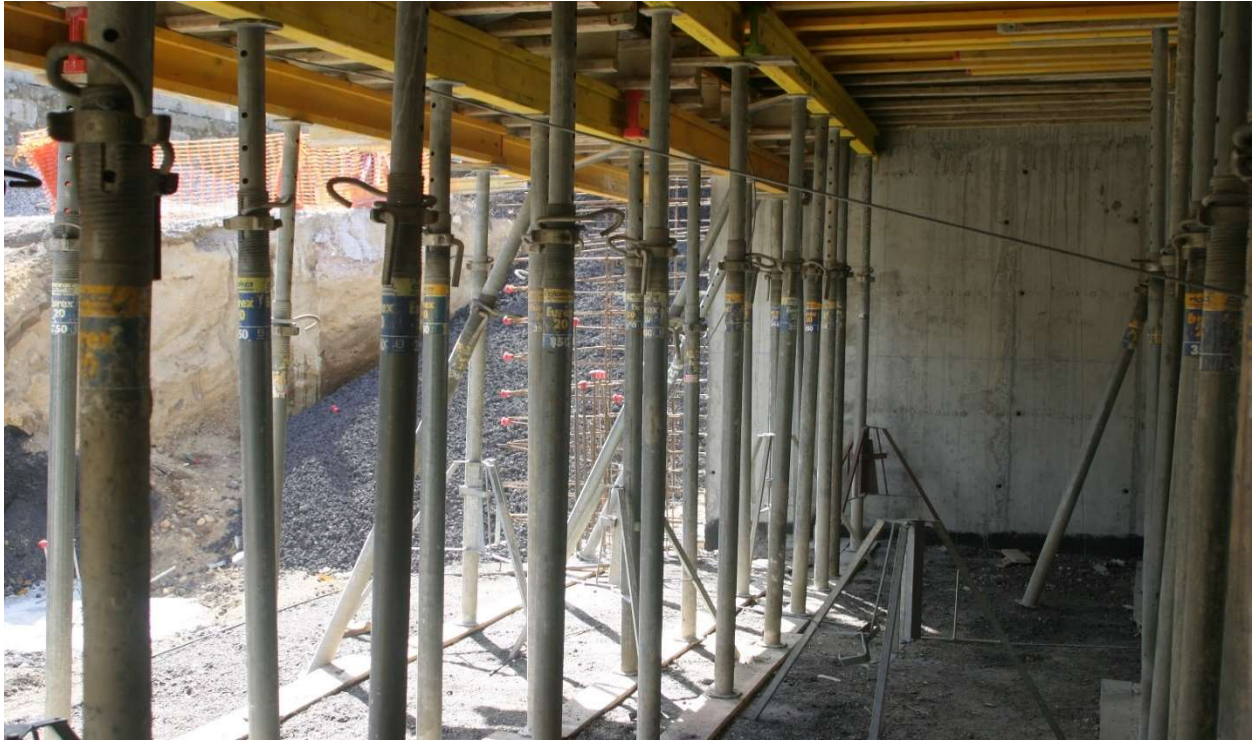
Figura 3.9 – Escoramento da laje do piso 0

As imagens seguintes, Figuras 3.9 e 3.10, mostram o interior do piso das garagens ainda com escoramento para fazer face à cura do betão, bem como ao excesso de peso resultado do depósito temporário de material, por necessidade física de área de depósito em estaleiro da obra.

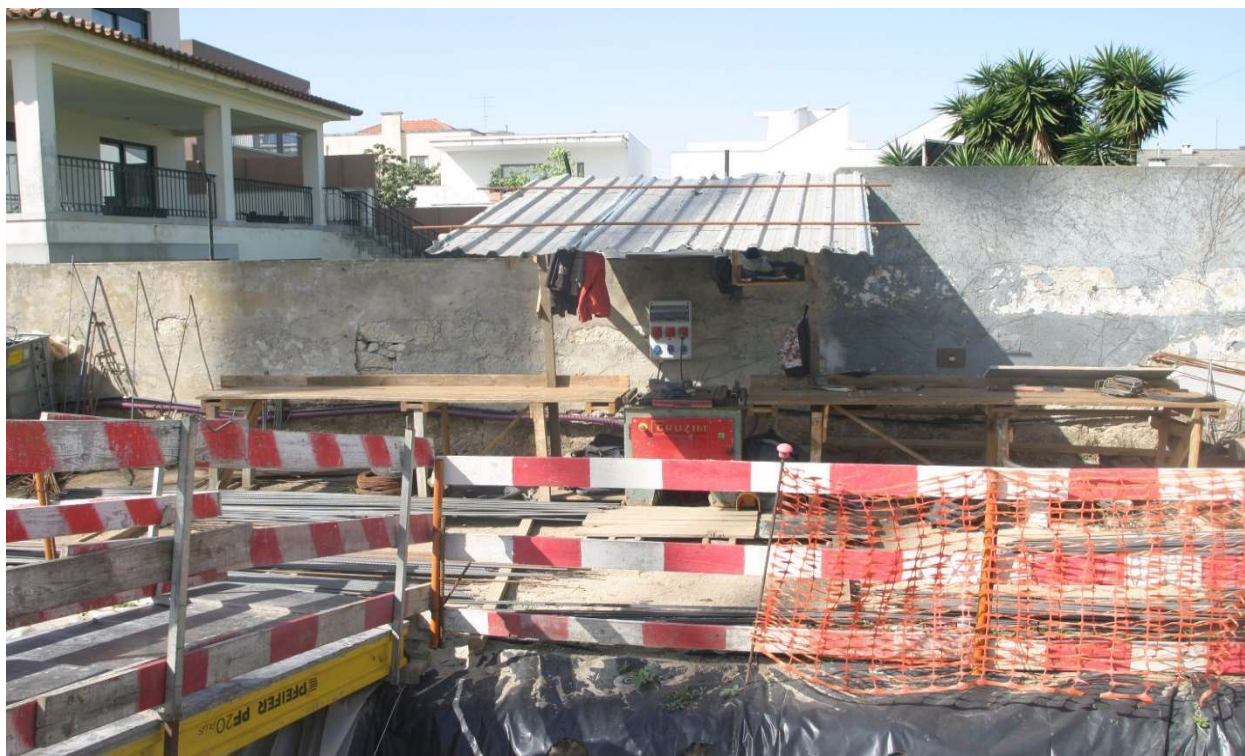
Figura 3.11 – Zona de fabrico de armaduras

O fabrico de armaduras era efetuado numa das poucas zonas circundantes à implantação da obra, numa mesa improvisada para o efeito, sendo o armazenamento dos varões de aço para a sua execução feito numa área contígua, a única existente para esse efeito.

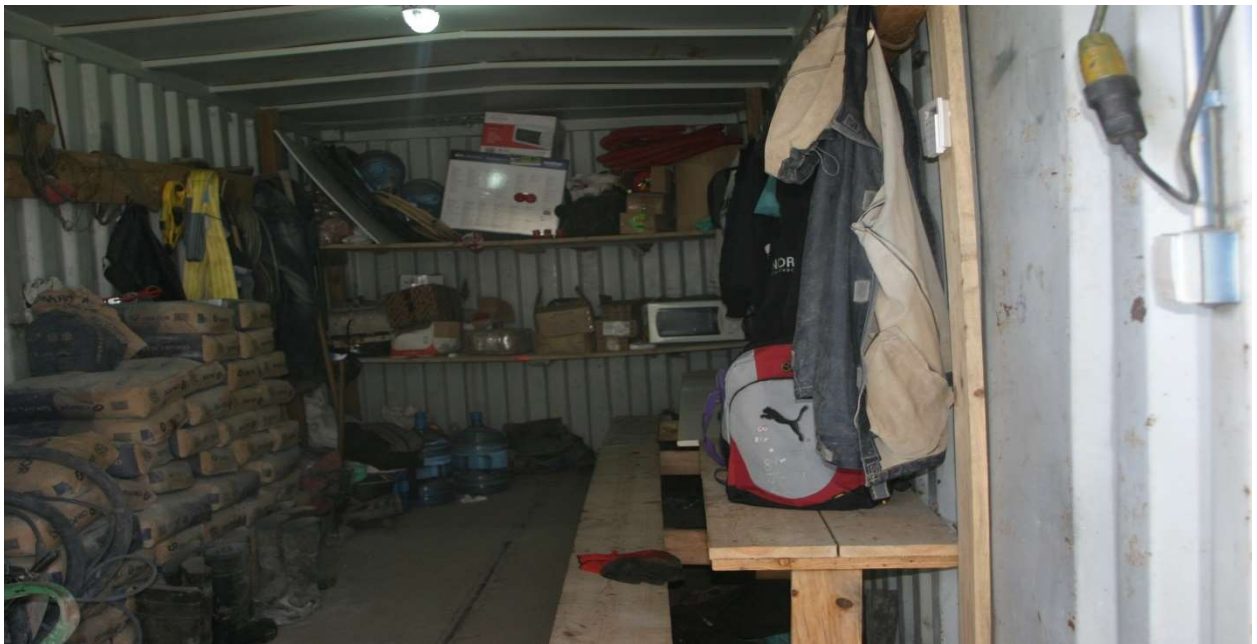
Figura 3.13 – Zona Social e Armazém

Para a área social, de escritórios e de ferramentaria foram usados módulos pré-fabricados e contentores marítimos, como se pode verificar nas Figuras 3.13 e 3.14, que após a colocação em obra, na fase de arranque, sofreram uma alteração de localização do previsto em projeto para a execução, fruto de melhor análise em obra e necessidade de no espaço previamente estabelecido ser necessário colocar um stand de promoção do empreendimento. Para esse efeito foi adotado o sistema de contentores sobrepostos para fazer face ao pouco espaço em estaleiro existente.

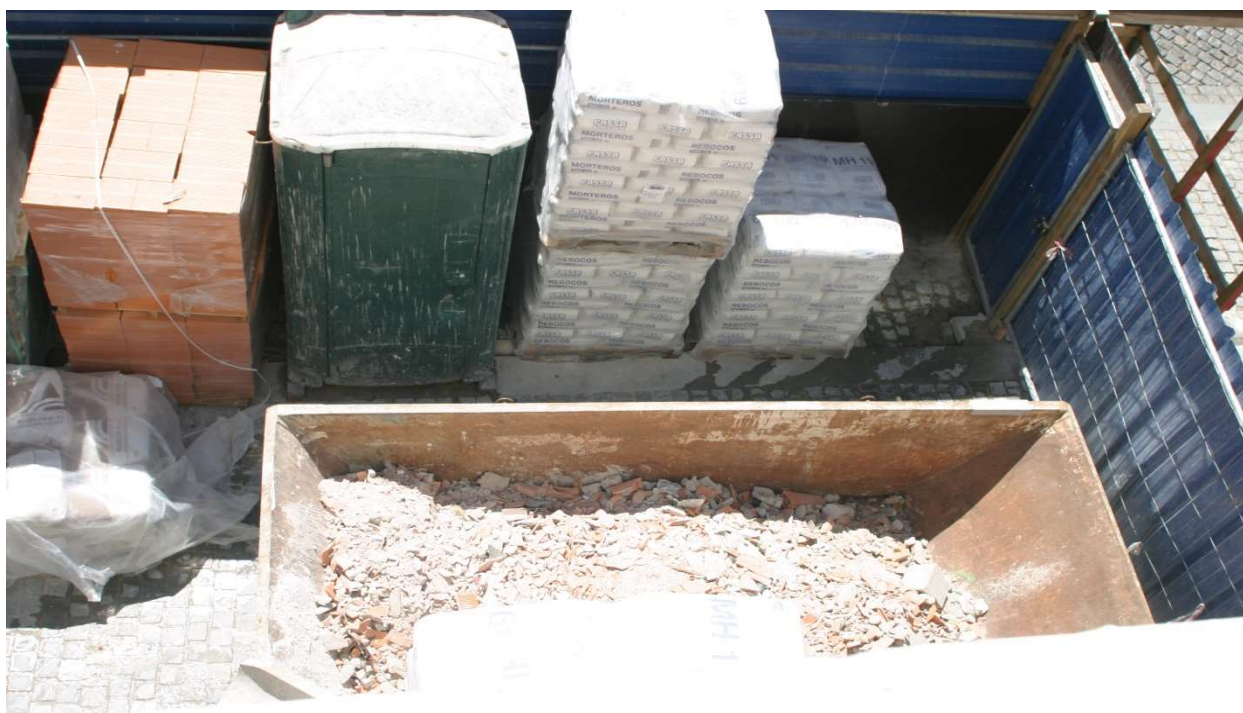
Figura 3.19 – Depósito de materiais no exterior

Os materiais resultantes das demolições eram depositados num contentor no exterior do edifício e posteriormente eram encaminhados para um centro de reciclagem.

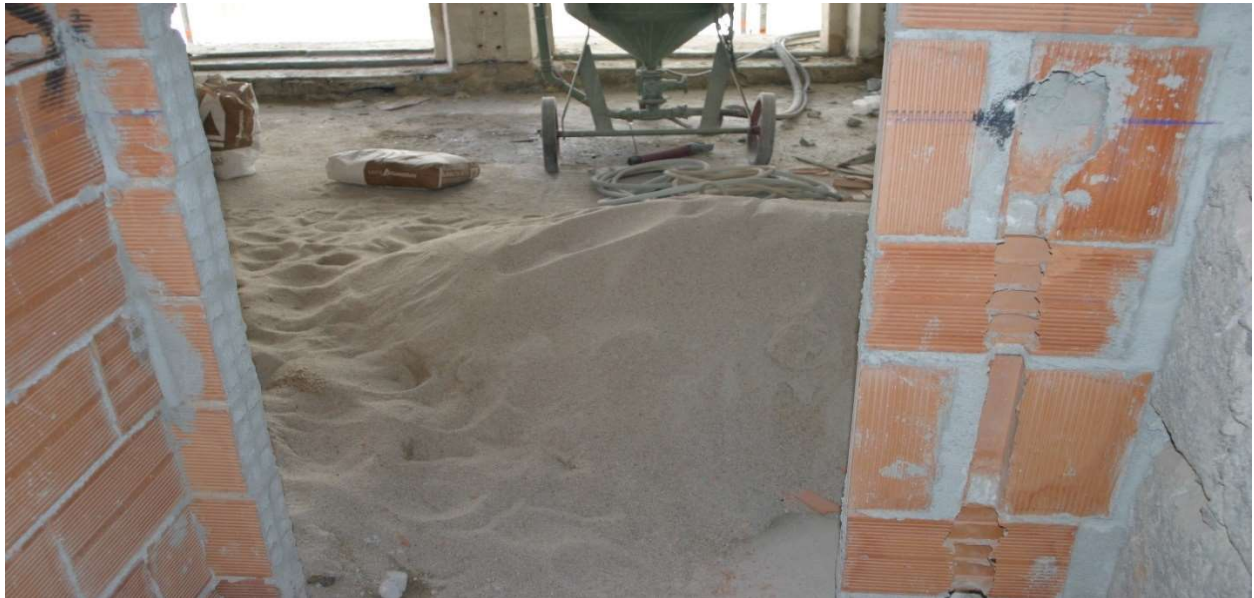
Figura 3.20 – Zona de fabrico de argamassas para reboco

As argamassas necessárias para reboco eram confeccionadas numa das divisões do edifício que serviam também para armazenamento dos restantes materiais necessários diariamente.

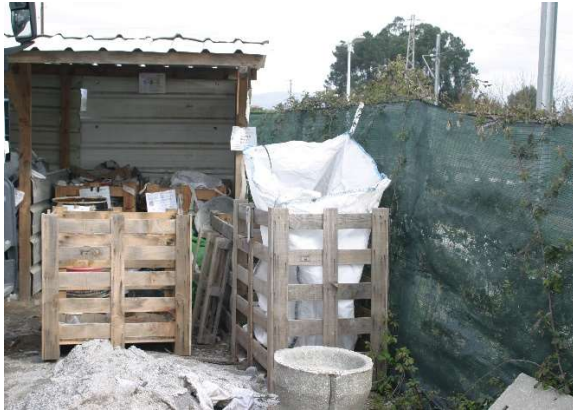
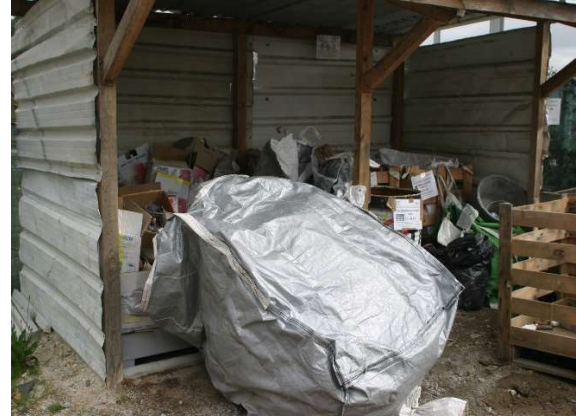
Uma das principais obrigações e preocupações consiste no armazenamento e tratamento dos materiais para reciclagem, nomeadamente madeiras, papel e plástico que eram depositados num barracão para posteriormente serem transportados e encaminhados para um centro de reciclagem.

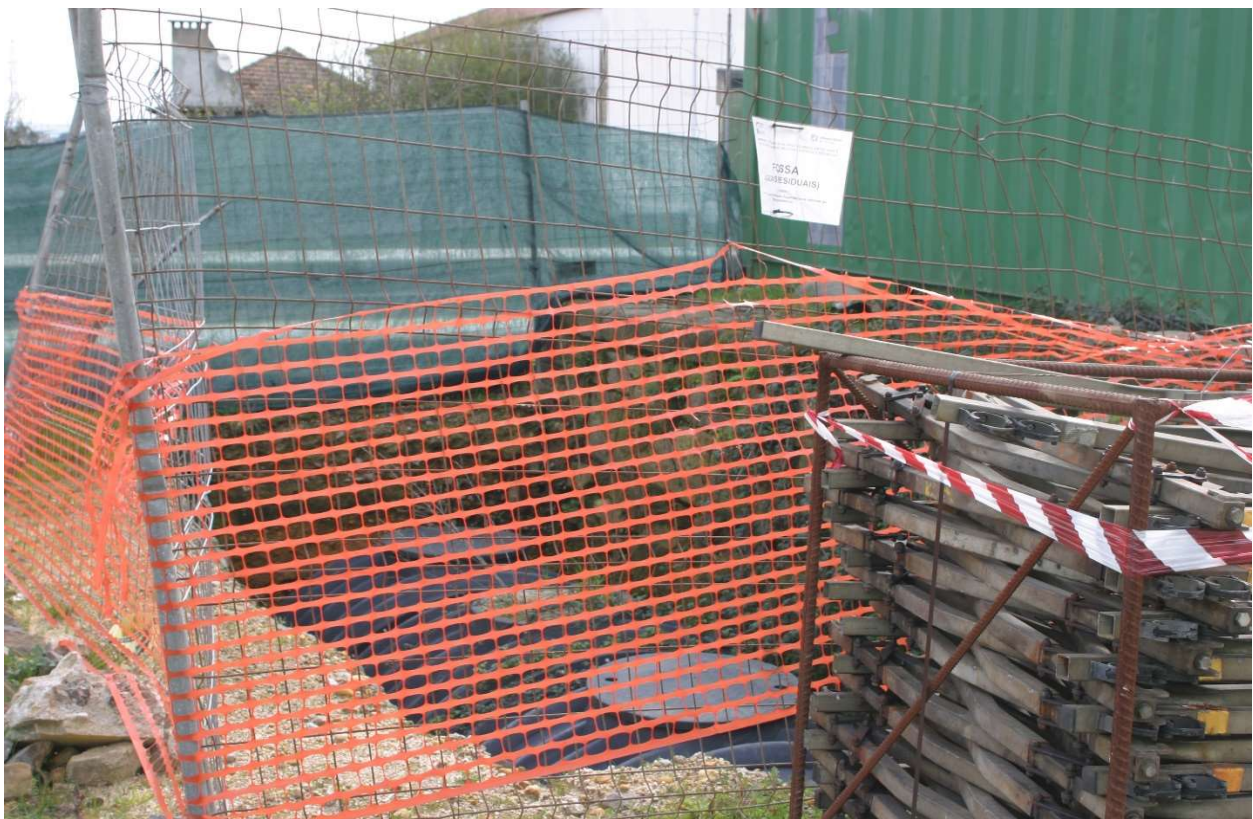
Figura 3.24 – Depósito de líquidos para reciclagem

Também no que diz respeito ao ambiente um dos cuidados tidos em conta foi a colocação de um depósito de armazenamento dos resíduos líquidos produzidos, óleos e águas de lavagens, os quais eram encaminhados dos diversos estaleiros para posteriormente também serem alvo de tratamento.

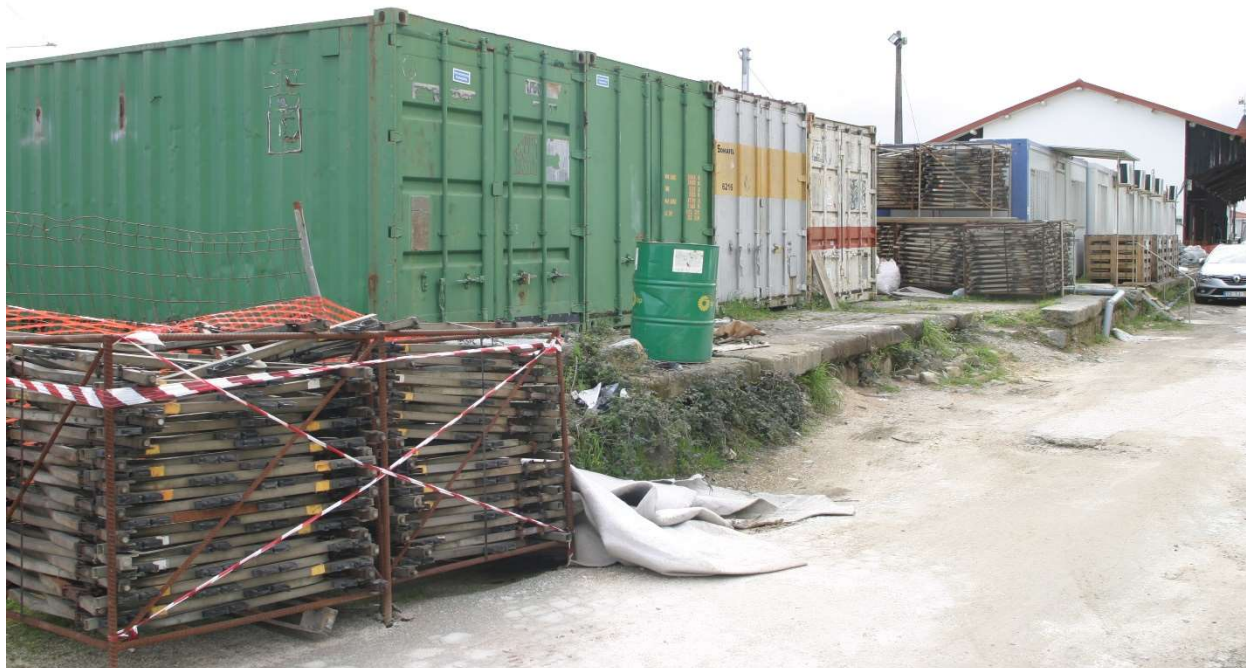
Figura 3.25 – Contentores de armazenamento dos equipamentos dos subempreiteiros

No estaleiro principal estavam localizados contentores dos diversos subempreiteiros envolvidos no empreendimento, onde eram guardados máquinas e materiais necessários pontualmente na frente de obra, uma vez que este estaleiro, ao contrário dos restantes, tinha vigilância permanente, bem como os escritórios principais.

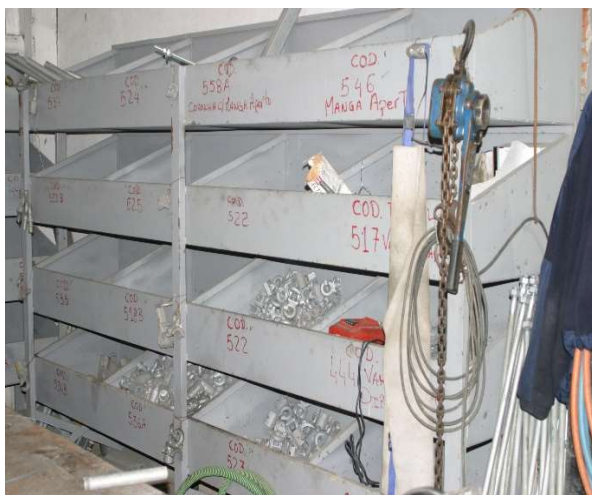
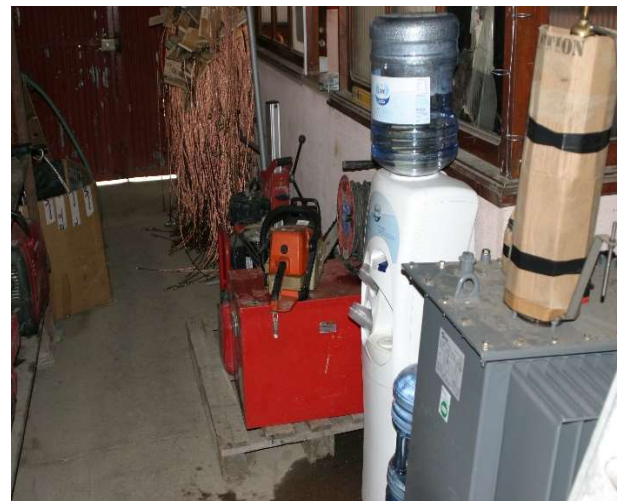
Figura 3.27 – Armazém de peças

Neste armazém deveria também ser usada a ferramenta **5S** promovendo uma melhor organização e localização dos diversos materiais, conseguindo desta forma um lugar para tudo e tudo no lugar. O corte dos tubos e dos cabos necessários para posterior montagem ao longo do traçado era também elaborado nestas instalações.

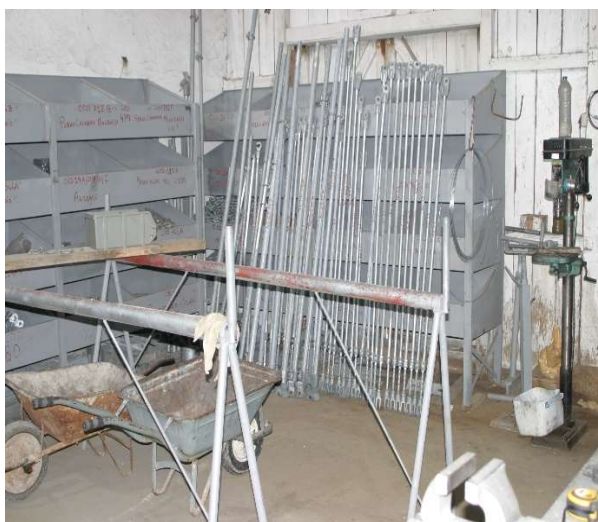
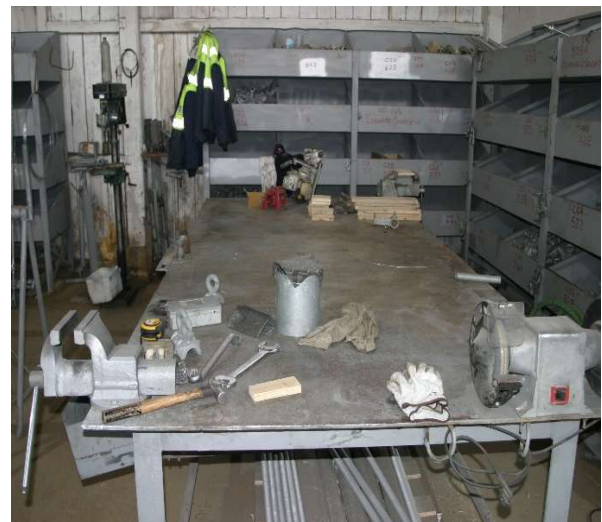
Figura 3.28 – Mesas de trabalho

a) Corte dos tubos

b) Montagem dos cabos

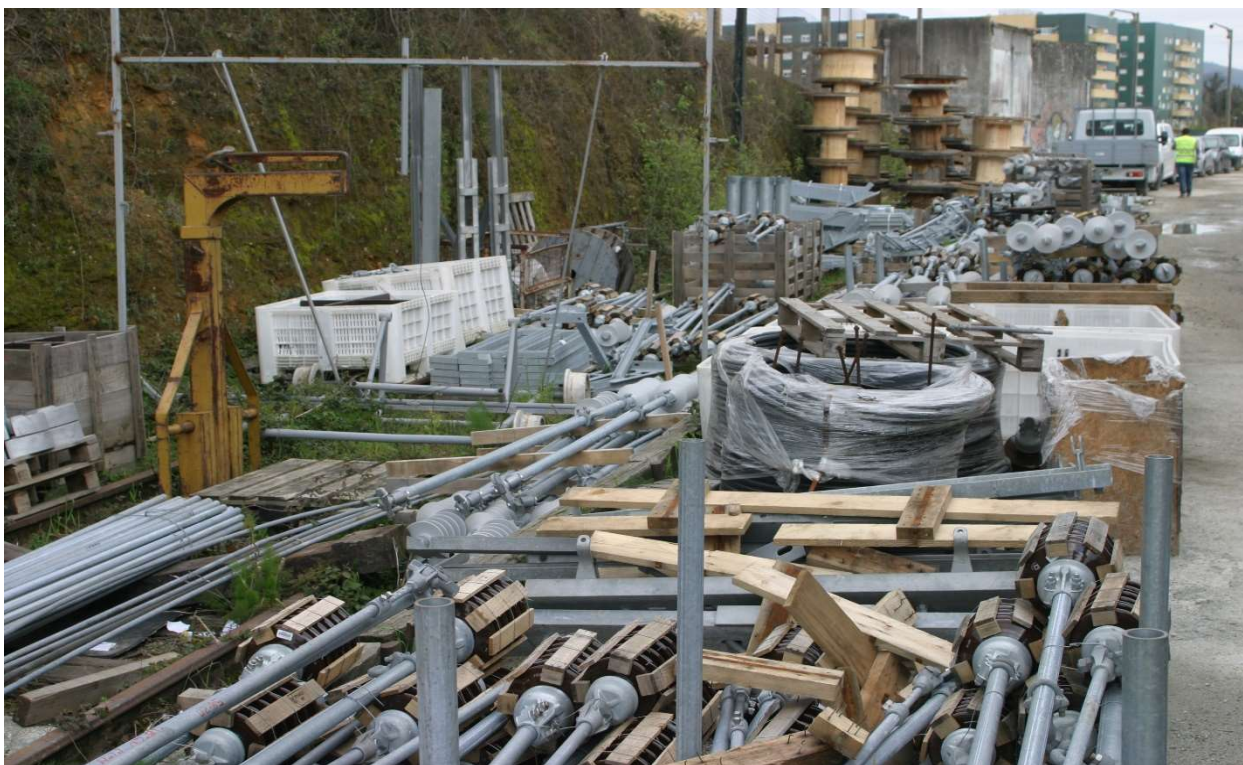
Figura 3.29 – Elementos da catenária

Os diversos elementos montados no armazém eram posteriormente armazenados no exterior com a finalidade de serem transportadas e encaminhadas para as frentes de obra como se pode verificar nas Figuras 3.29 e 3.30.

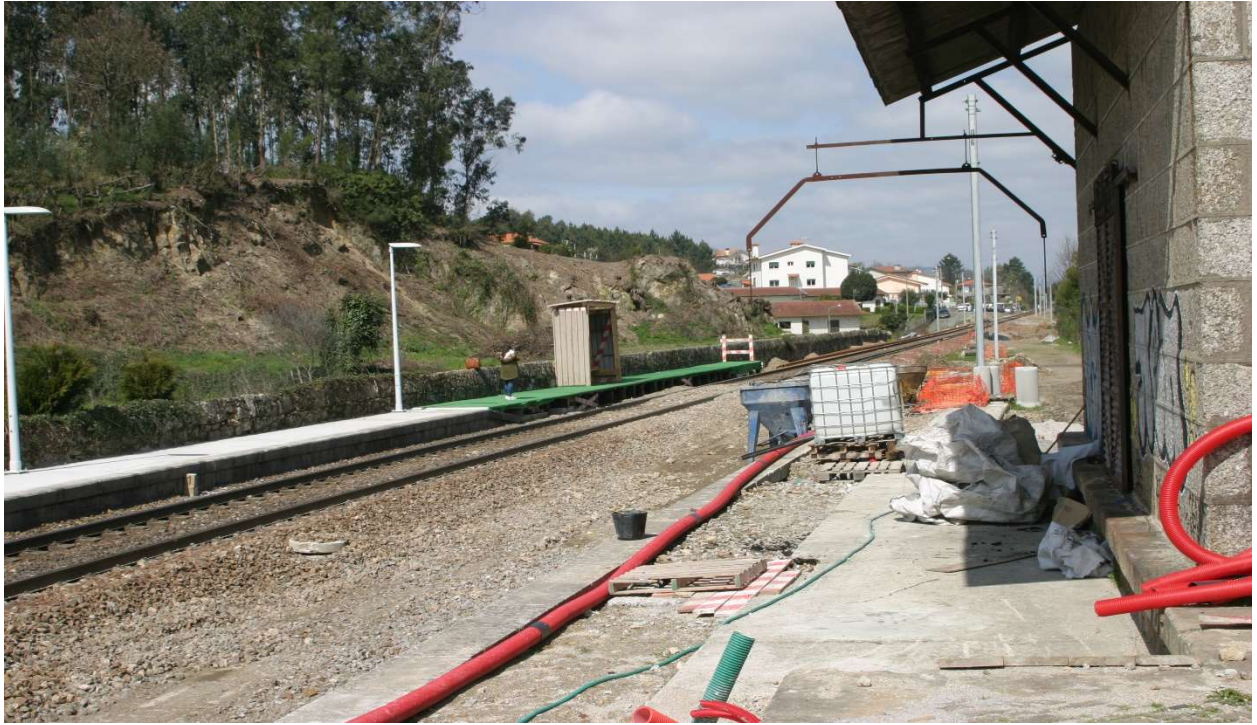
Figura 3.31 – Vista parcial de uma estação intervencionada

Nas estações da ferrovia incluídas no traçado do projeto foi necessário proceder ao alargamento e subida das plataformas (Figura 3.31). Também se pode observar a preparação, alargamento e compactação da área para a colocação da segunda via na estação. Estes estaleiros móveis estavam dotados de contentores, onde era armazenado algum material e ferramentaria.

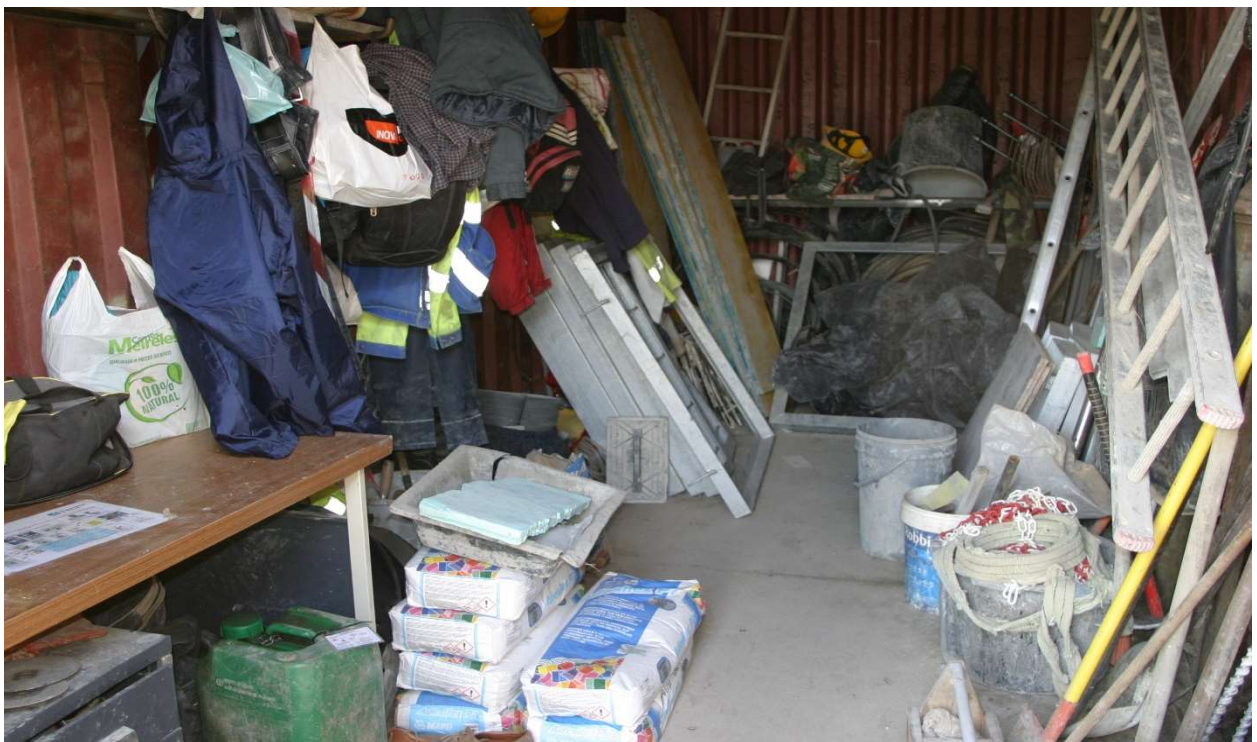
Figura 3.32 – Armazém de material / Ferramentaria

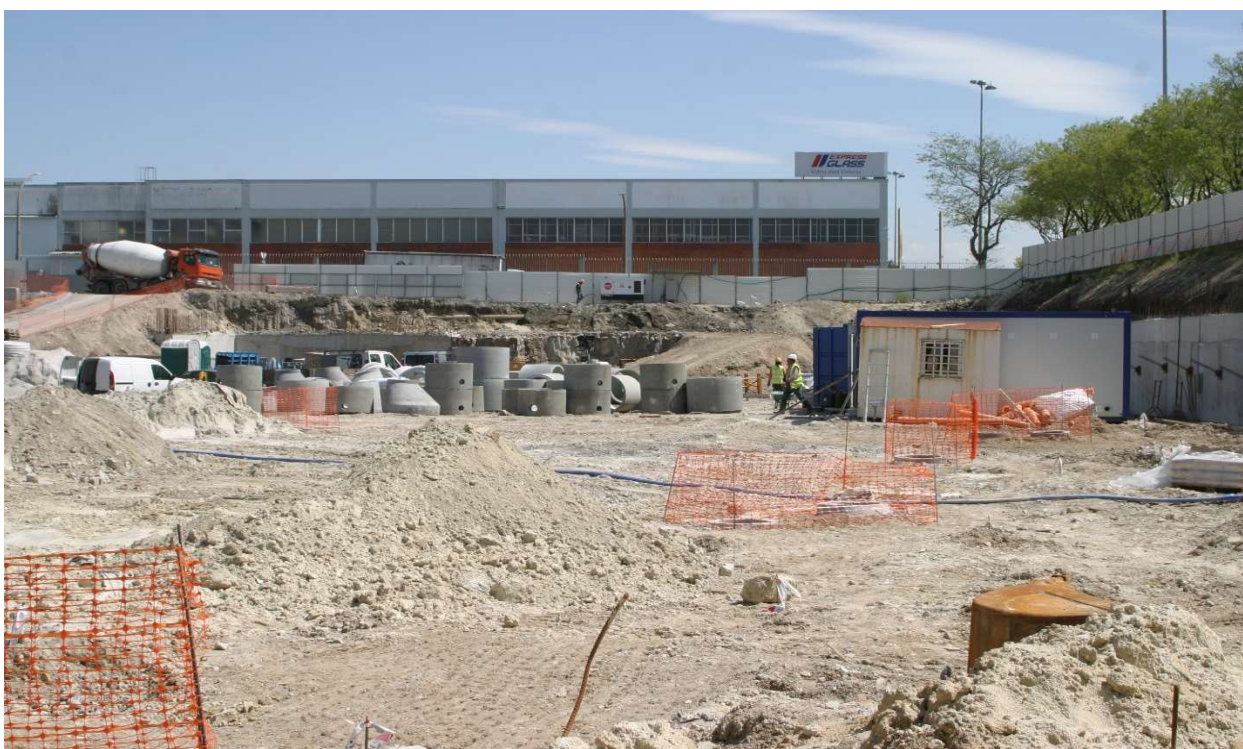
Figura 3.36 – Contentores de ferramentaria e entradas do estaleiro

A entrada e saída de viaturas de apoio à obra era efetuada através de duas rampas como se verifica pela Figura 3.36, possibilitando dessa forma uma melhor circulação devido à escassez de espaço. A ferramentaria numa primeira fase foi localizada numa cota inferior à dos escritórios por forma a que fosse mais fácil o seu acesso por parte dos operários.

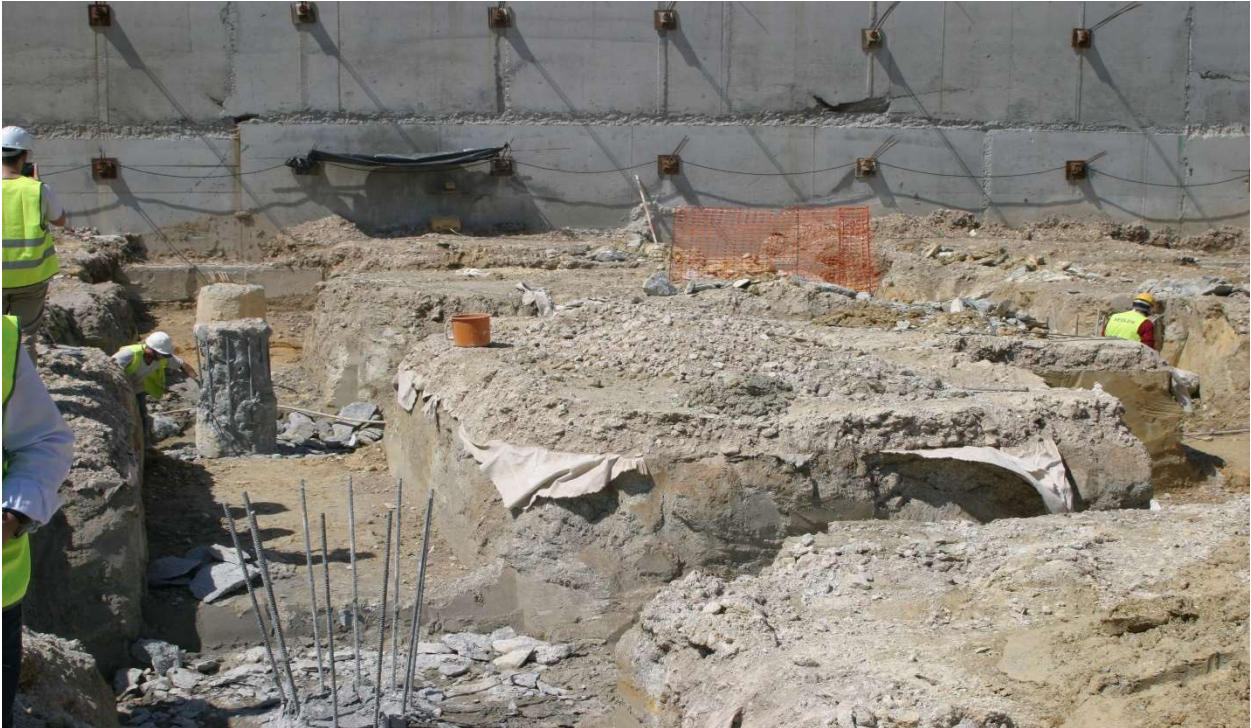
Figura 3.37 – Remoção da cabeça das estacas
