## Aplicação da Metodologia Lean à Gestão e Organização de Estaleiros - Utilização das Ferramentas 5S e Controlo Visual

**MESTRE EM ENGENHARIA CIVIL – RAMO DE GESTÃO DA CONSTRUÇÃO**

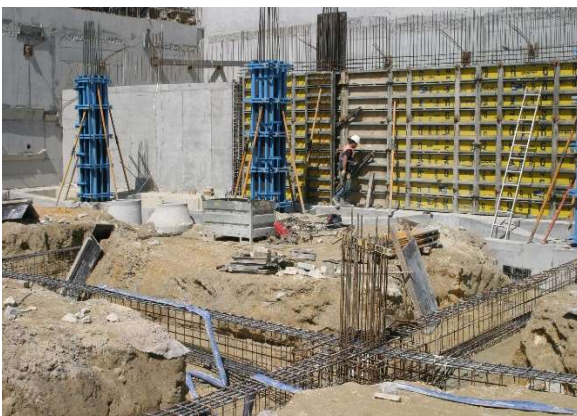
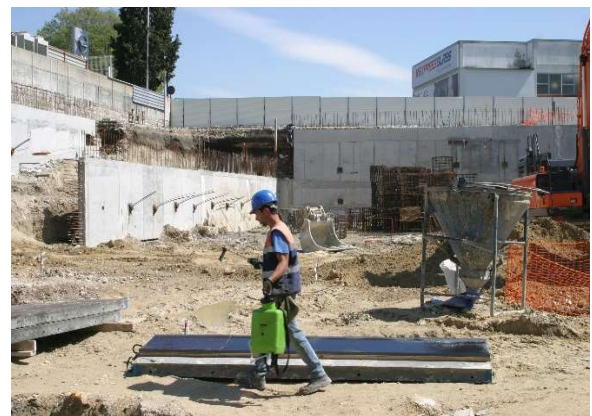
O acesso aos dois pisos inferiores era efetuado através de uma rampa apoiada nos muros de suporte como se pode verificar na Figura 3.38.

Figura 3.38 – Muros de suporte da rampa de acesso aos pisos inferiores  
 a) Momento de descofragem dos muros de contenção  
 b) Lubrificação dos painéis de cofragem, para posterior colocação

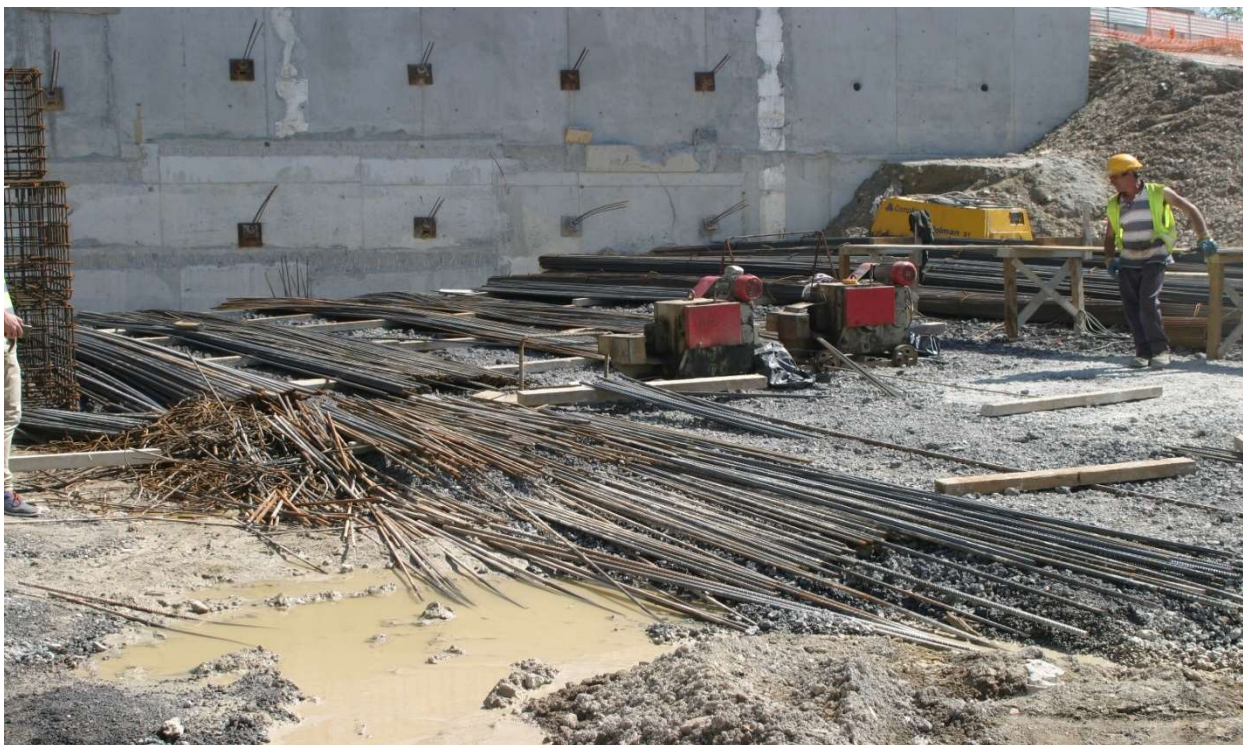
Figura 3.39 – Zona de fabrico de armaduras e depósito de varões

Como a configuração do estaleiro era bastante dinâmica, originou regularmente a ocorrência de situações de não conformidade com as regras básicas dos estaleiros. No caso, foram detetadas na zona do estaleiro das armaduras a colocação dos varões de aço sem qualquer apoio físico, por forma a ser evitado o contacto com o solo bem como o contacto com águas provenientes da compactação e aumento das cargas originadas pela implantação. (Figura 3.39).

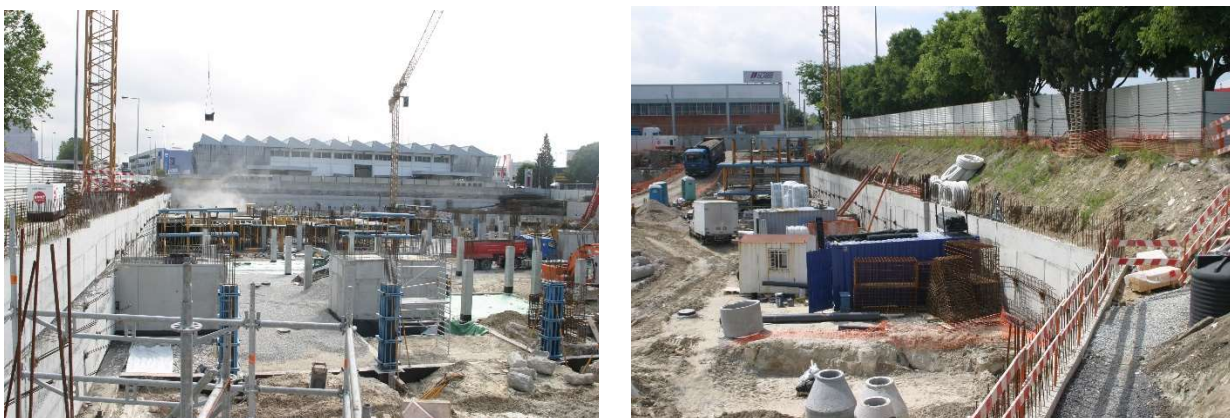
Figura 3.40 – Localização e ancoragem das gruas

Quinze dias após a primeira visita, verificou-se que as três gruas já estavam montadas e totalmente operacionais como se pode verificar na Figura 3.40.

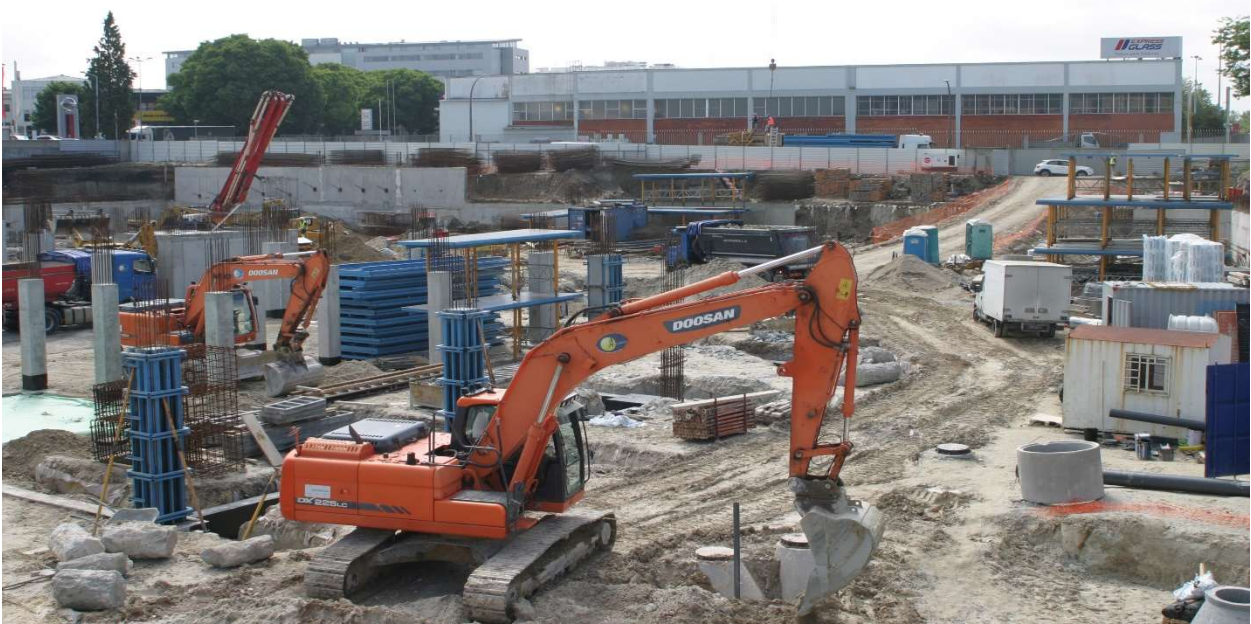
Figura 3.41 – Vista parcial do estaleiro / Rampa de acesso

Devido à falta de espaço necessário para circulação, a direção da obra tomou a opção de prescindir de uma das rampas de acesso ao estaleiro, por forma a que no seu lugar fosse possível armazenar mais armaduras para a execução das lajes dos pisos das caves, uma vez que estes pisos, abaixo da cota da rua, são totalmente construídos em betão armado.

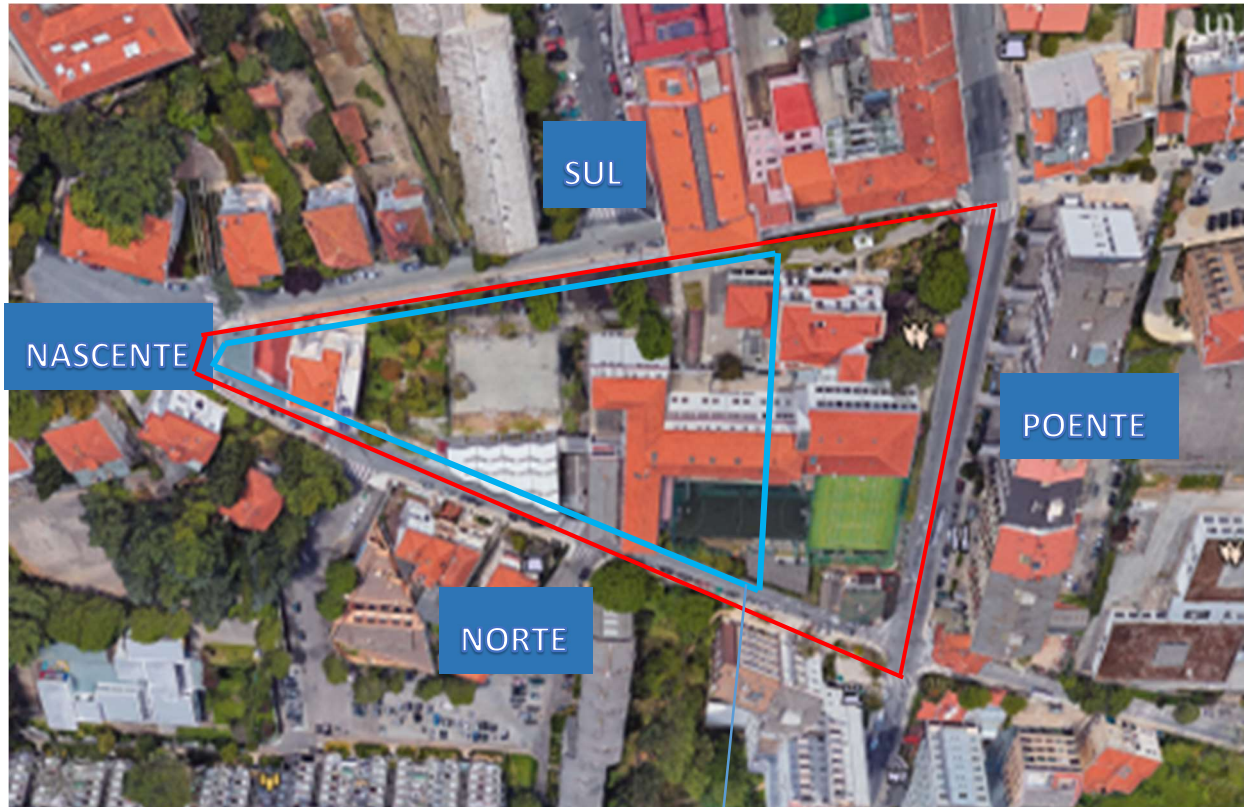
Figura 4.6 – Edifícios existentes antes da intervenção

A figura 4.6 diz respeito a uma foto aérea do terreno e das construções existentes antes da empreitada das demolições e da construção do novo empreendimento. Comparando as edificações existentes e a nova implantação, conclui-se que mais de cinquenta por cento da edificação existente foi alvo de demolição e a sobrança será remodelada ou reabilitada.

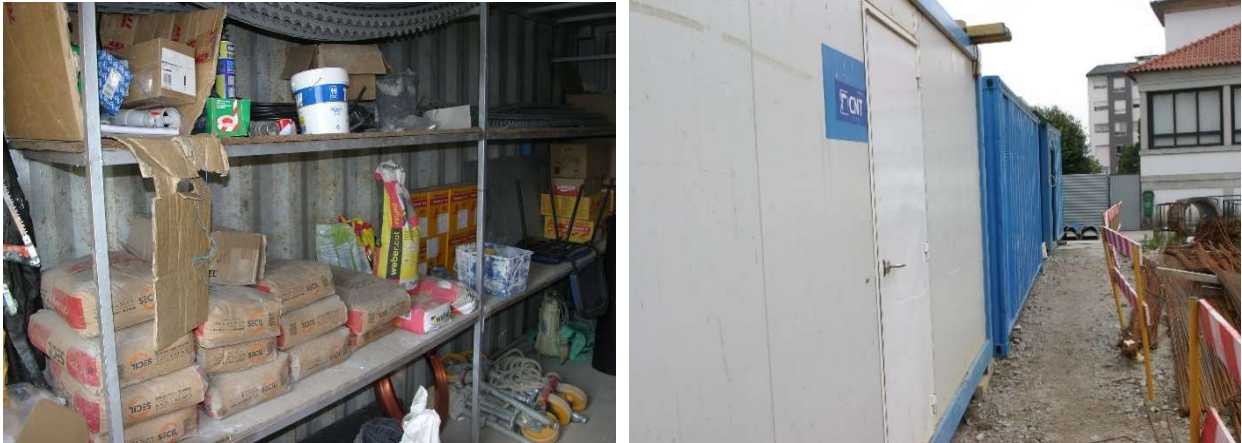
Figura 4.10 – Armazém de materiais

O armazém de materiais (Figura 4.10) estava numa primeira fase localizado na zona B do estaleiro. Devido à falta de espaço foi deslocalizado para a zona C. Estava instalado num contentor marítimo. No seu interior os materiais estavam armazenados em prateleiras e no chão. Apresentavam algum tipo de organização, mas com muitas lacunas.

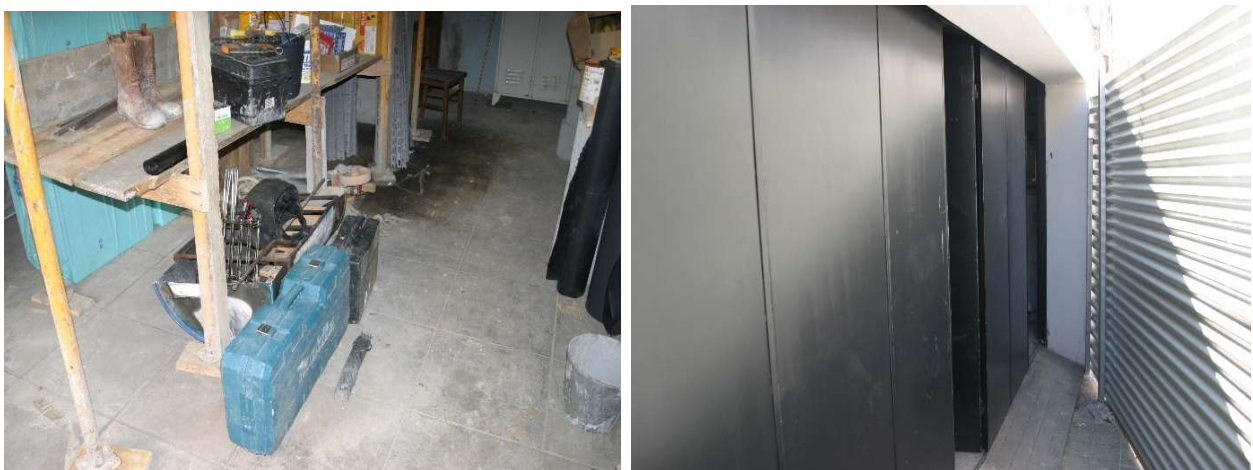
Figura 4.11 – Armazém de ferramentas

O armazém de ferramentas (Figura 4.11) estava localizado na zona G do estaleiro por baixo dos contentores de escritórios e fiscalização. A solução encontrada foi a ocupação de um edifício existente, o qual posteriormente irá ser alvo de demolição. As ferramentas armazenadas estavam localizadas em prateleiras e no chão.
