ANÁLISE DO CONFORTO TÉRMICO NA REABILITAÇÃO DE UM EDIFÍCIO

Relatório de Estágio submetido para satisfação parcial dos requisitos do grau de

MESTRE EM ENGENHARIA CIVIL – RAMO DE CONSTRUÇÕES

Supervisor: Arquiteto Paulo de Queiroz Valença (Porto Vivo, SRU)

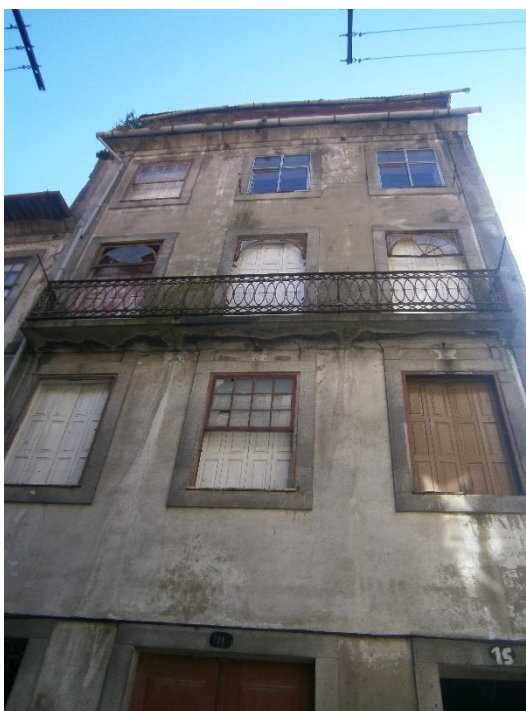
Figura 4.10 - Fachada Principal do edifício

Foi realizada uma primeira vistoria para a determinação do nível de conservação de um edifício situado na Rua de São João Novo inserido no Quarteirão de São João Novo. Trata-se de um edifício do século XVIII, com quatro pisos acima do solo e recuado. Constatou-se que o edifício se encontrava em mau estado de conservação. A nível exterior apresentava anomalias muito graves, segundo as instruções de aplicação do método de avaliação do estado de conservação de imóveis do NRAU, com extensa fissuração nas paredes e caixilharias e vidros partidos. Relativamente à estrutura interior, os pavimentos em madeira apresentavam já um avançado estado de degradação, com falta de elementos e indiciando risco de desabamento. As paredes interiores também revelavam um muito mau estado de conservação, apresentando o revestimento removido.

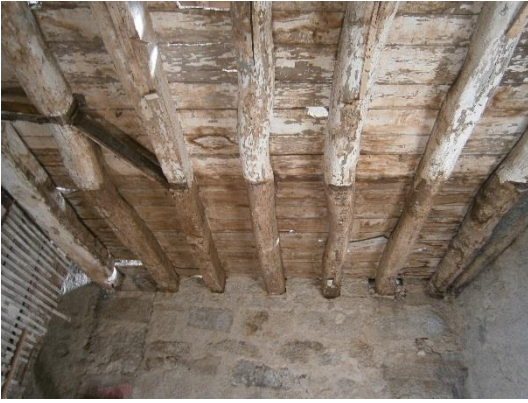
Figura 4.11 - teto

Como se pode observar através das Figuras seguintes, a estrutura em madeira do pavimento do edifício apresentava sinais de podridão e desagregação e nos tetos encontravam-se em falta grandes áreas de reboco. As Figuras 4.13 e 4.14 ilustram o grau de degradação das paredes interiores.

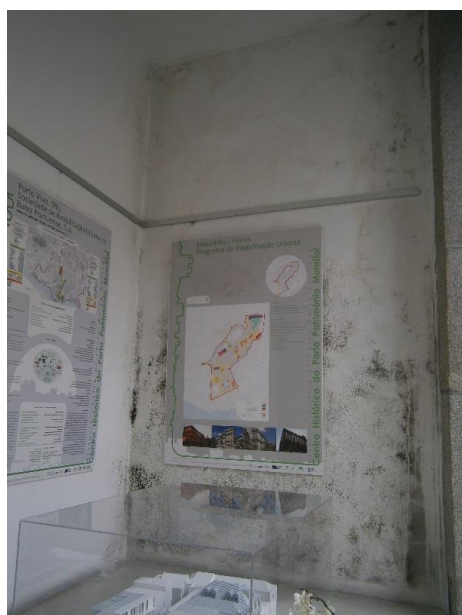
Figura 4.17 - Parede da Porto Vivo

Nas figuras seguintes podem-se verificar algumas das anomalias, tais como infiltrações oriundas do edifício do lado direito, com as paredes interiores apresentando condensações e ataque biológico, pavimentos empolados e com presença de humidade, e tetos fissurados.

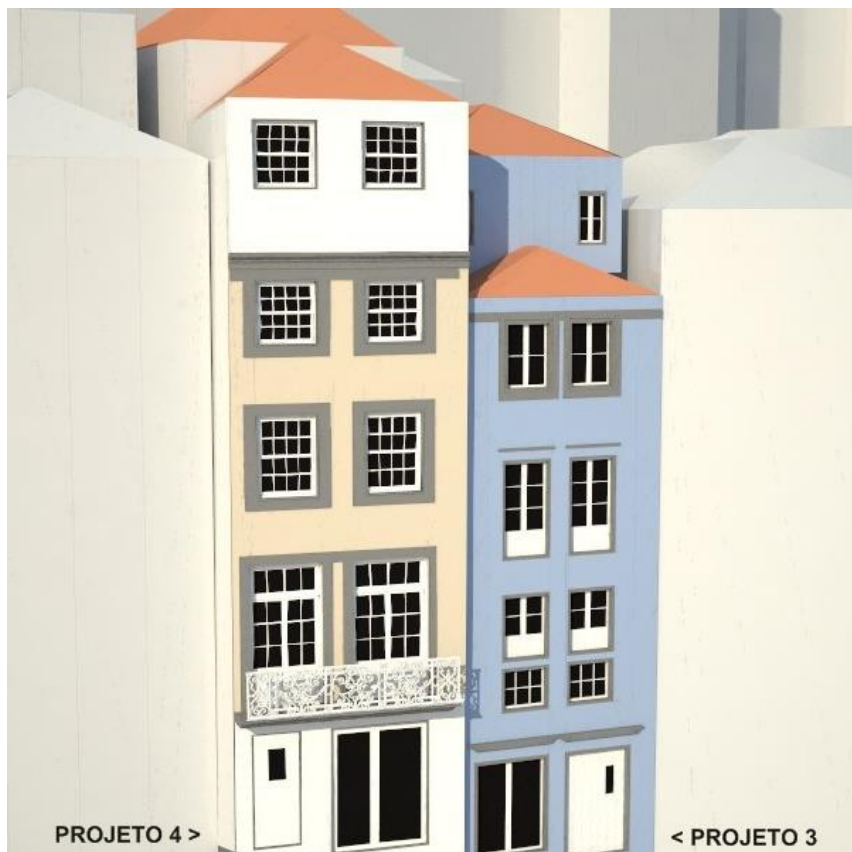
Figura 4.25 - Alçado da Operação C - Proposto (Fonte: Porto Vivo, SRU)

Este projeto refere-se à reconstrução de uma Casa Torre de origem medieval, já algo adulterada ao longo dos tempos [10]. Para a nova construção só foram aproveitadas as paredes da fachada e da empena, que, aparentemente, oferecem garantias para serem utilizadas como parte integrante da nova estrutura.

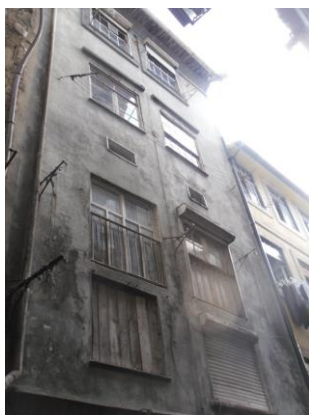
Figura 4.26 - Fachada Principal – Antes de intervenção (Fonte: Porto Vivo, SRU)

Antes de qualquer intervenção o edifício encontrava-se conforme o observado na Figura seguinte.

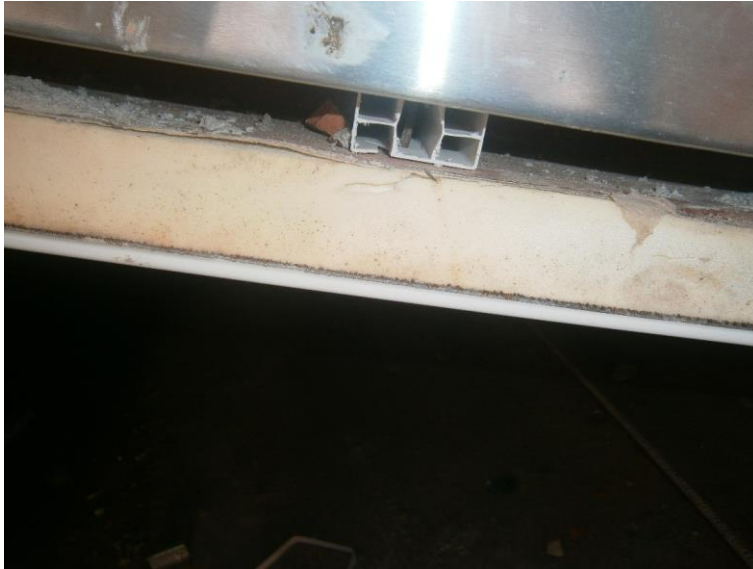
Figura 4.28 - Painéis Sandwich

Nas figuras seguintes pode observar-se a cobertura em painéis *sandwich* depois de colocados e a colmatação das juntas.

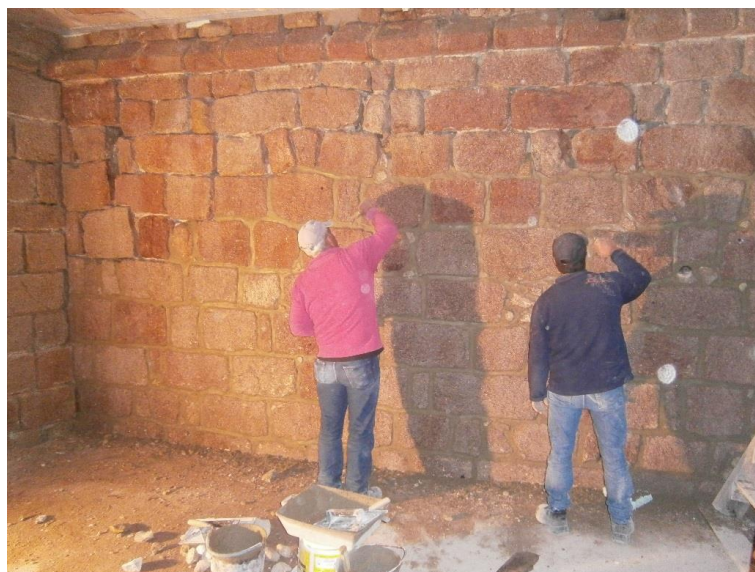
Figura 4.30 - Execução das juntas

No projeto 3 da Operação C foi possível acompanhar a execução da cobertura e os trabalhos de colmatação das juntas das paredes interiores em pedra natural.

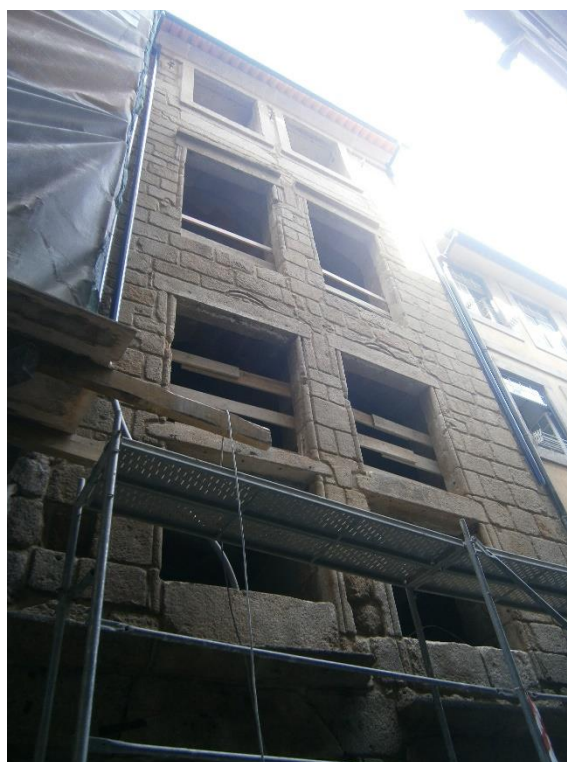
Figura 4.31 - Fachada depois da intervenção

Depois da intervenção na fachada, o edifício encontrava-se conforme o observado na Figura seguinte.

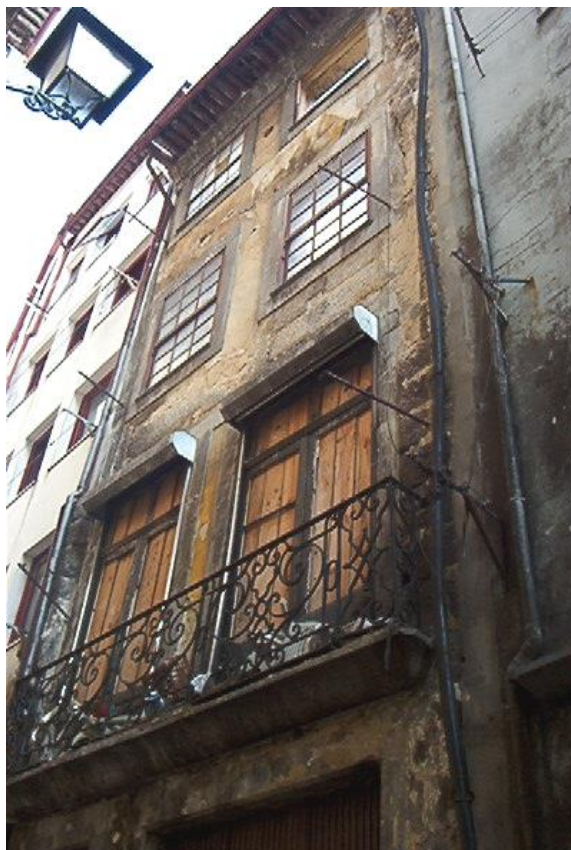
Figura 4.32 - Fachada principal - Antes de intervenção (Fonte: Porto Vivo, SRU)

Antes de qualquer intervenção o edifício encontrava-se conforme o observado na Figura seguinte.

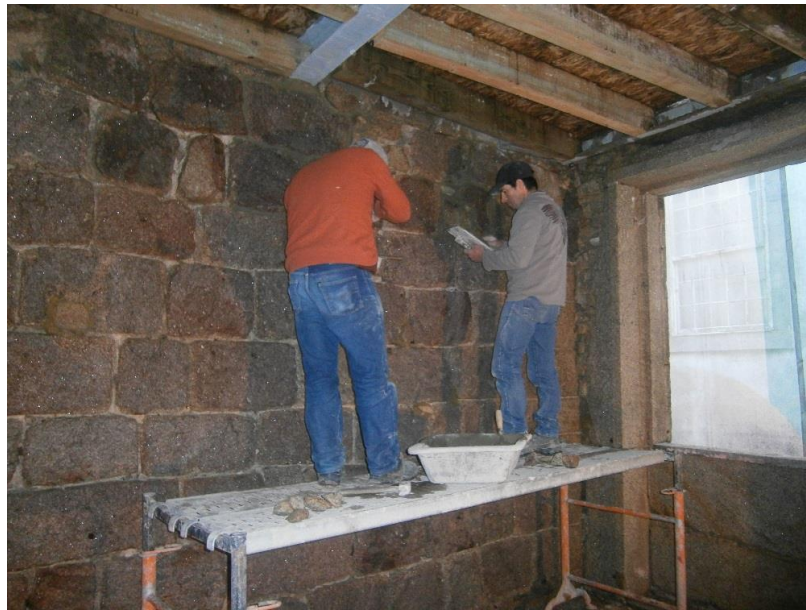
Figura 4.34 - Execução das juntas

Relativamente ao Projeto 4, foi possível observar a colocação da estrutura da cobertura metálica. Não foram executados grandes avanços na obra devido ao facto de existir uma indefinição da estrutura da caixa de escadas, condicionando assim a realização dos trabalhos previstos. As Figuras 4.34 a 4.38 ilustram os trabalhos de construção acompanhados pelo estagiário.

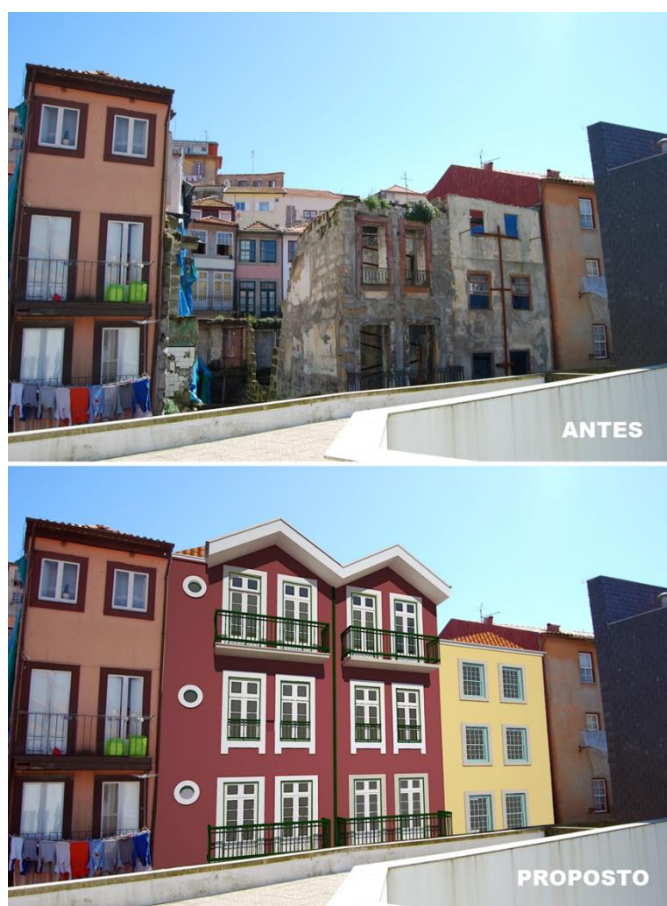
Figura 4.40 - Alçado Tardoz da Operação G (Fonte: Porto Vivo, SUR)

A figura seguinte ilustra o estado de conservação das parcelas referentes a este projeto antes das obras de reabilitação e a nova proposta.

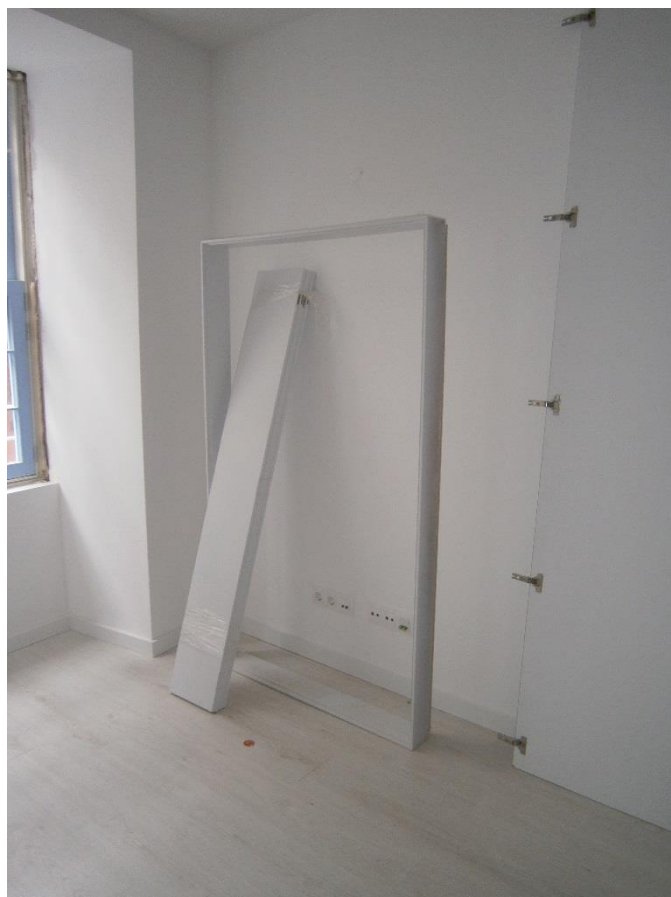
Figura 4.41 - Caixilharia de madeira

Aquando do estágio, esta operação encontrava-se já na sua fase final, sendo apenas possível verificar os acabamentos finais, com a colocação de caixilharias, sinalização de emergência conforme ilustrado nas Figuras 4.41 a 4.43.

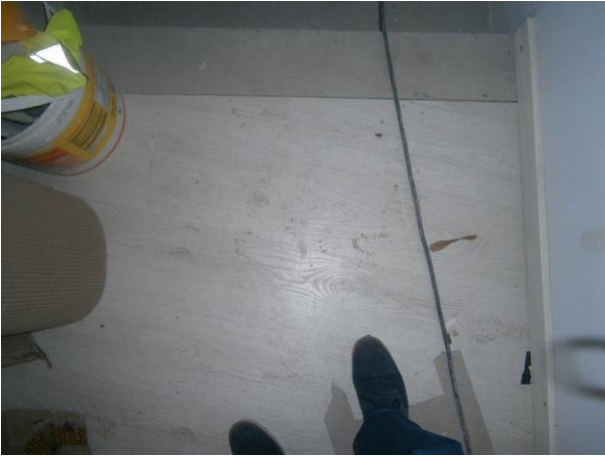
Figura 4.53 - Pavimento Flutuante

O estagiário assistiu à Recepção Provisória desta Operação, estando a empreitada praticamente concluída, conforme exemplificado nas figuras seguintes.

À semelhança do Projeto 12, esta empreitada encontrava-se também em acabamentos, tendo sido possível verificar alguns trabalhos finais, tais como a introdução do pavimento flutuante, pinturas, caixilharias e janelas, portas interiores e vidros interiores.

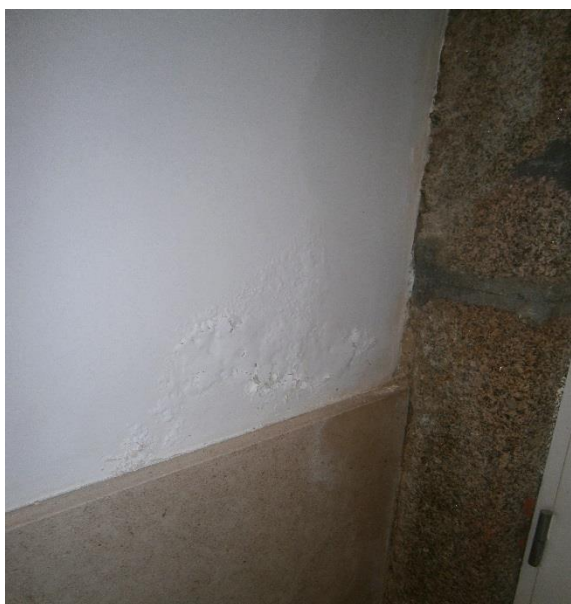
Piso: Final das escadas entre R/C e 1º Andar

Anomalia: Descascamento da tinta da parede no final das escadas de acesso ao 1º piso;

Origem: Presença de humidade na parede.

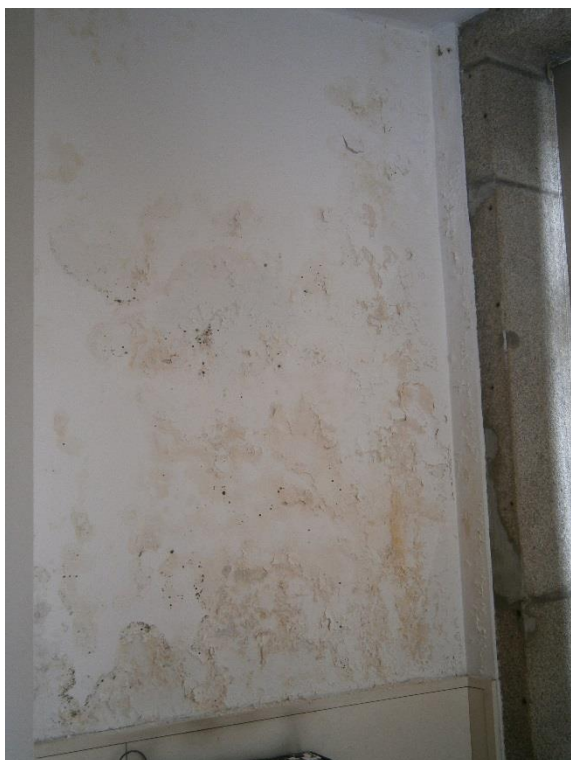
Piso: 1º Andar

Anomalia: Infiltrações e condensações na parede do 1º andar do edifício;

Origem: Infiltrações oriundas do edifício do lado direito com o número 202.

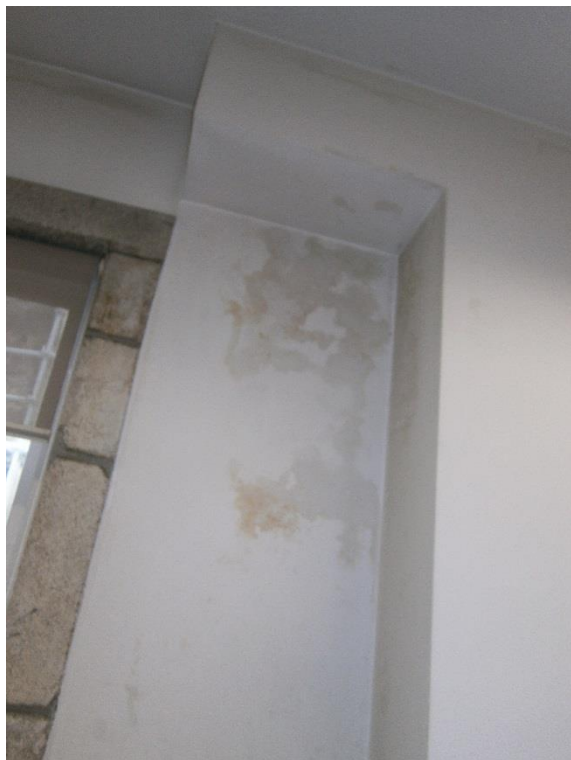
Piso: 2º Andar – Gabinete Arqº Paulo Valença

Anomalia: Infiltrações e condensações na parede do 1º andar do edifício;

Origem: Infiltrações oriundas do edifício do lado direito com o número 202.

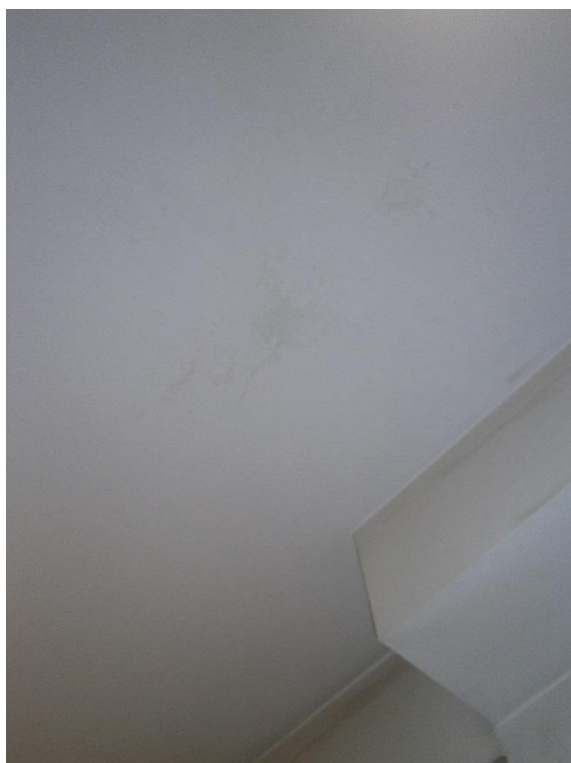
Piso: 2º Andar – Gabinete Arqº Paulo Valença

Anomalia: Infiltrações no teto do 1º andar do edifício;

Origem: Possíveis infiltrações oriundas do terraço existente no piso superior.

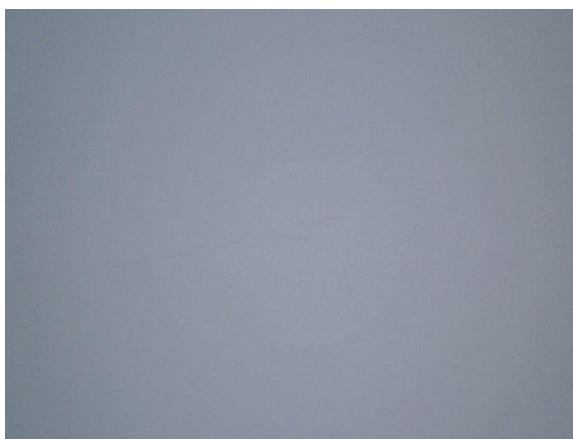
Piso: 2º Andar – Gabinete Arqº Paulo Valença

Anomalia: Fissuração no teto do 2º andar;

Origem: Possível infiltração pelo terraço existente no piso superior.

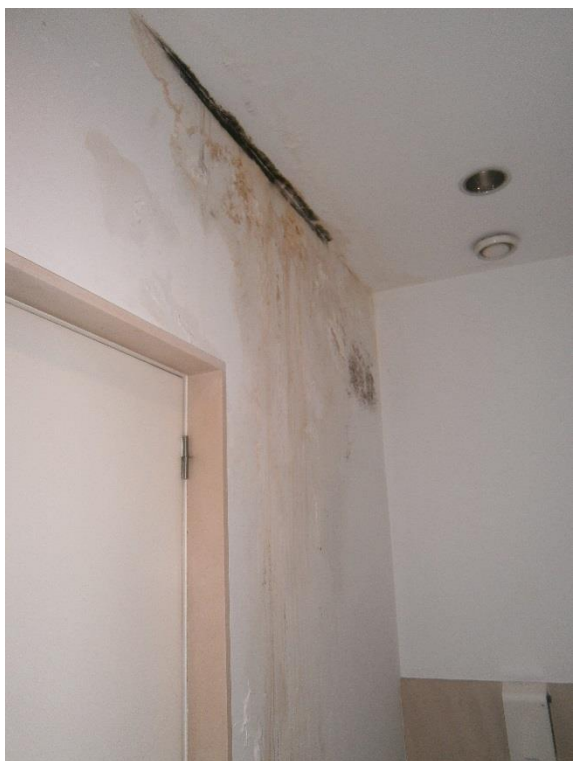
Piso: 2º Andar

Anomalia: Infiltrações e condensações na parede do WC do 2º piso;

Origem: Possível infiltração pelo terraço existente no piso superior.

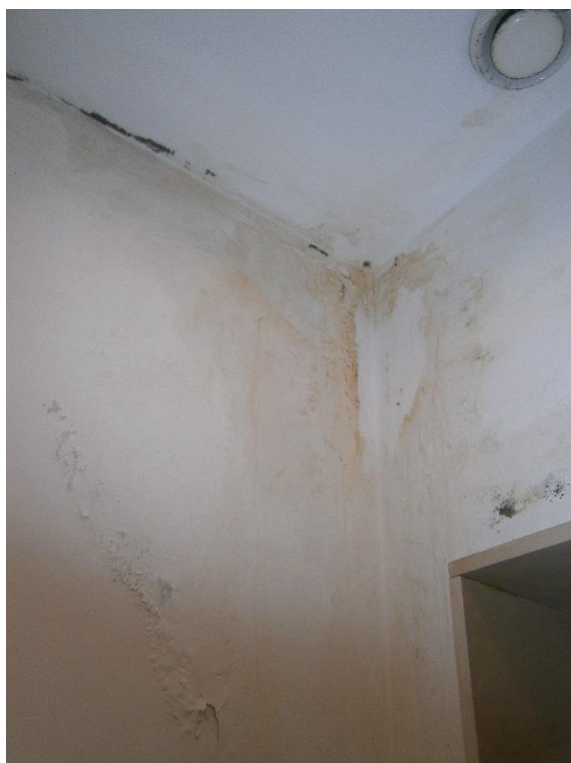
Piso: 2º Andar

Anomalia: Infiltrações e condensações na parede do WC do 2º piso;

Origem: Possível infiltração pelo terraço existente no piso superior.

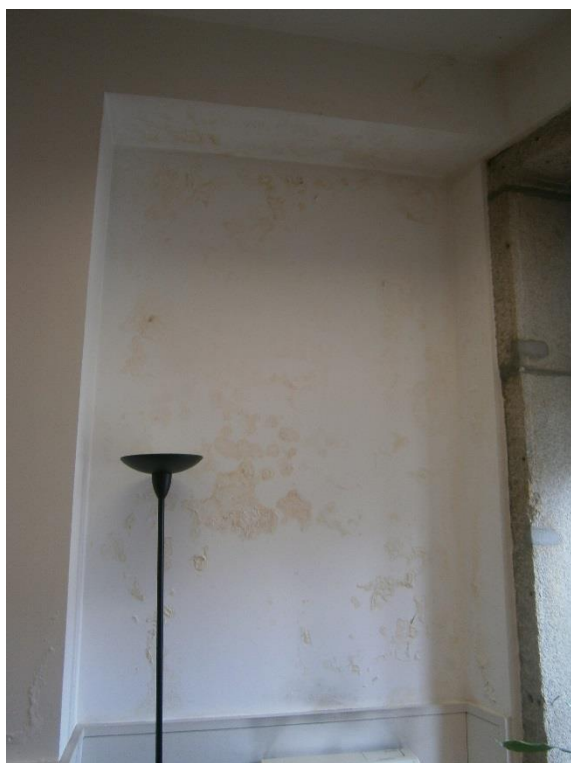
Piso: 2º Andar – Gabinete Presidente

Anomalia: Infiltrações e condensações na parede do 1º andar do edifício;

Origem: Infiltrações oriundas do edifício do lado direito com o número 202.

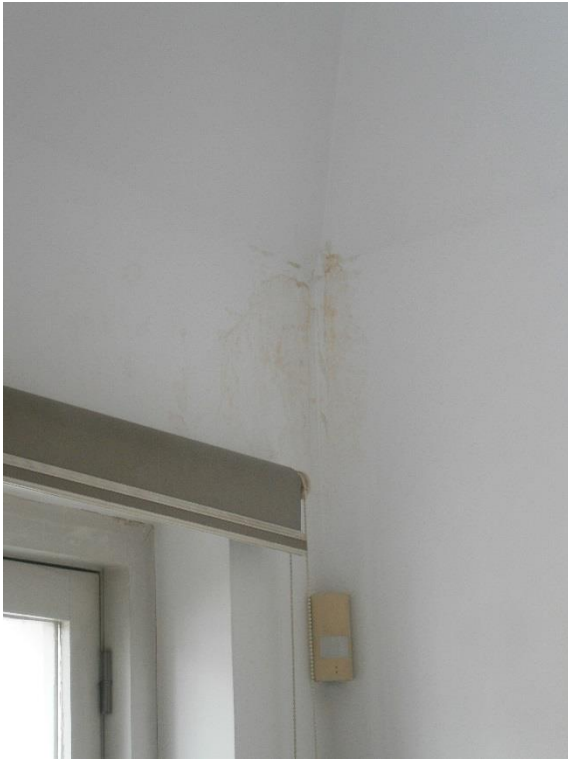
Piso: 3º Andar

Anomalia: Infiltrações e condensações na parede no 3º andar;

Origem: Provável infiltramento pela cobertura do edifício.
