Aplicação da metodologia DMAIC no aumento yield da conformidade do produto

**Dissertação Submetida como requisito parcial para a obtenção do grau de Mestre em
Engenharia Química, ramo da Qualidade**

O estudo foi desenvolvido na Continental Mabor, tendo como objetivo aumentar a conformidade do produto final. Assim, foi necessário realizar um estudo intensivo deste problema, analisando a conformidade dos pneus ao longo de 2019 e identificando as causas deste problema, com o objetivo de melhorar o processo e o seu controlo contínuo.

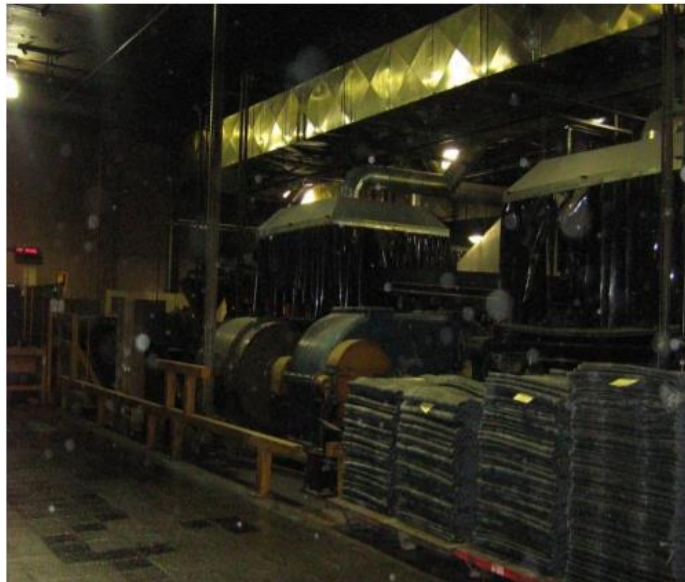
Figura 1.6. Fase da Misturação. [2]

Misturação: Esta é a primeira fase do processo produtivo onde são misturados todos os componentes da borracha, tais como borracha natural e sintética, pigmentos, sílica, negro de fumo e óleo mineral. Após esta etapa, a borracha é colocada numas mesas passando para a etapa seguinte [4]. A fase da misturação encontra-se representada na figura 1.6.

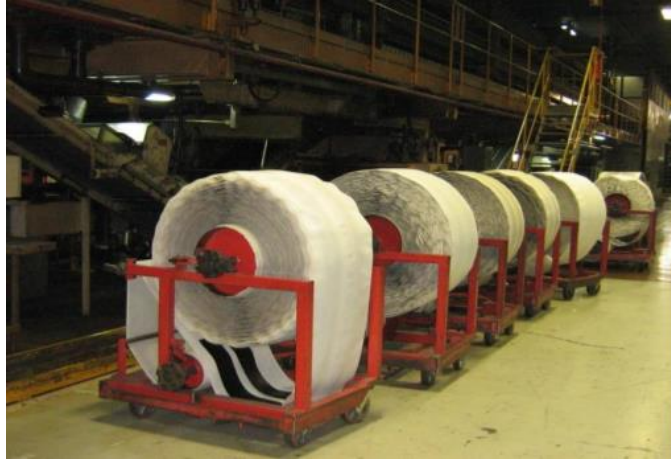
Figura 1.7. Fase da Preparação. [2]

Preparação: Nesta etapa há a produção dos elementos chave na constituição de um pneu, em extrusoras, calandras e máquinas de corte, sendo esta subdividida em Preparação a Frio e Preparação a Quente. Na Preparação a Frio produz-se a camada estanque, a tela têxtil, a tela metálica, a cinta têxtil em espiral e a cinta metálica. Na Preparação a Quente produz-se o piso, a parede lateral, o talão e o talão com cunha [4]. A fase da preparação encontra-se representada na figura 1.7.

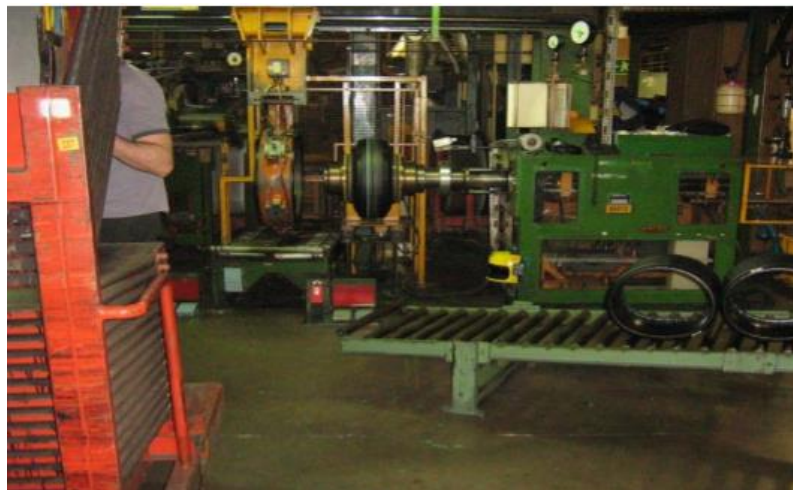
Figura 1.8. Fase da Construção. [2]

Construção: Esta etapa produz o chamado pneu “verde” ou “cru” com os componentes provenientes das fases anteriores. Aqui existem duas máquinas, as KM (*Karcass Machine*), onde se constrói a chamada carcaça do pneu e as PU (*Pressure Unity*), onde se une à carcaça as cintas metálicas, as telas têxteis e o piso [4]. A fase da construção encontra-se representada na figura 1.8.

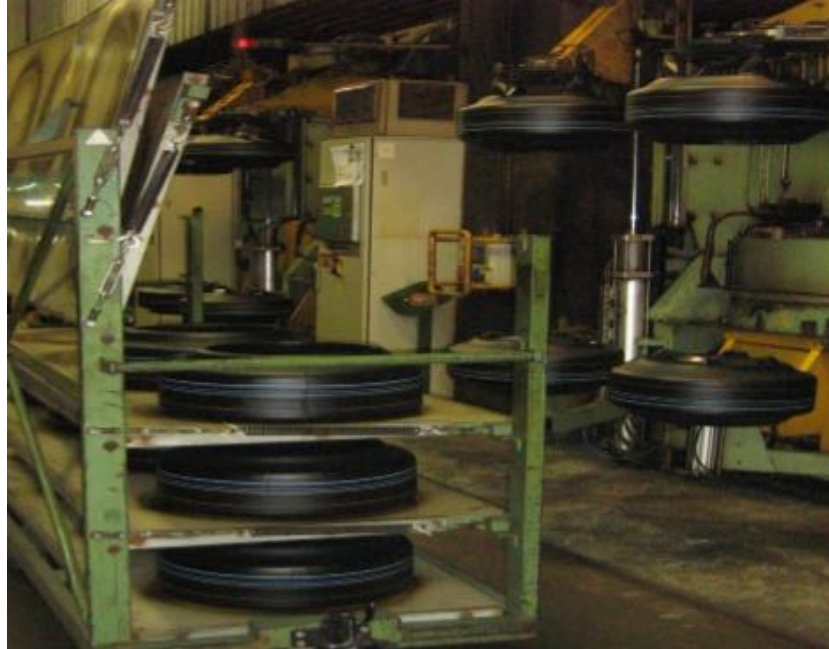
Vulcanização: Nesta etapa, como o próprio nome indica, ocorre a vulcanização do pneu. O pneu em “cru”, proveniente da construção, entra na prensa onde é moldado até se obter o aspeto final pretendido [4]. A fase da vulcanização encontra-se representada na figura 1.9.

Figura 1.9. Fase da Vulcanização. [2]

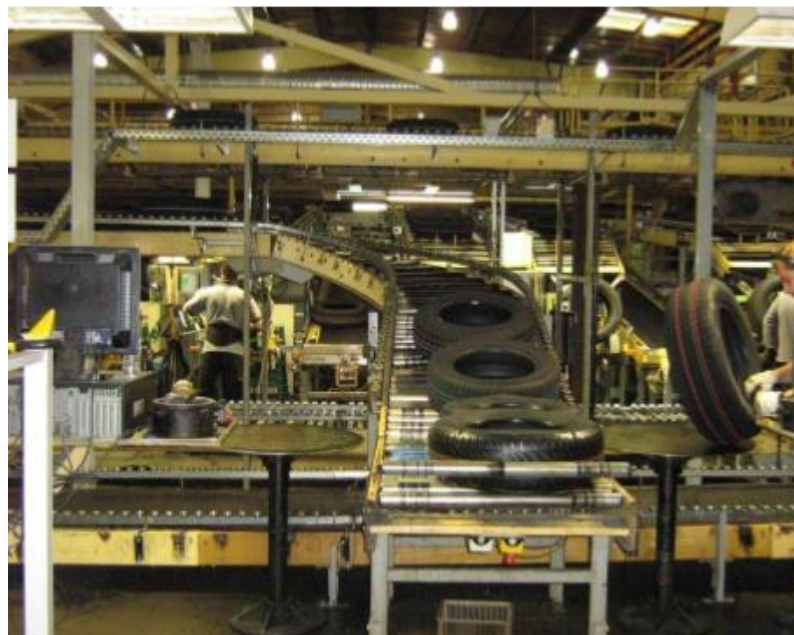
Inspeção Final: Esta é a última etapa do processo produtivo. É aqui que são feitas todas as verificações visuais, inspeções automáticas e ensaios necessários para garantir a qualidade do produto final. Após esta etapa, os pneus são armazenados no armazém do produto acabado, onde irão permanecer até serem expedidos para os clientes finais [4]. A fase da inspeção final encontra-se representada na figura 1.10.

Figura 1.10. Fase da Inspeção Final. [2]

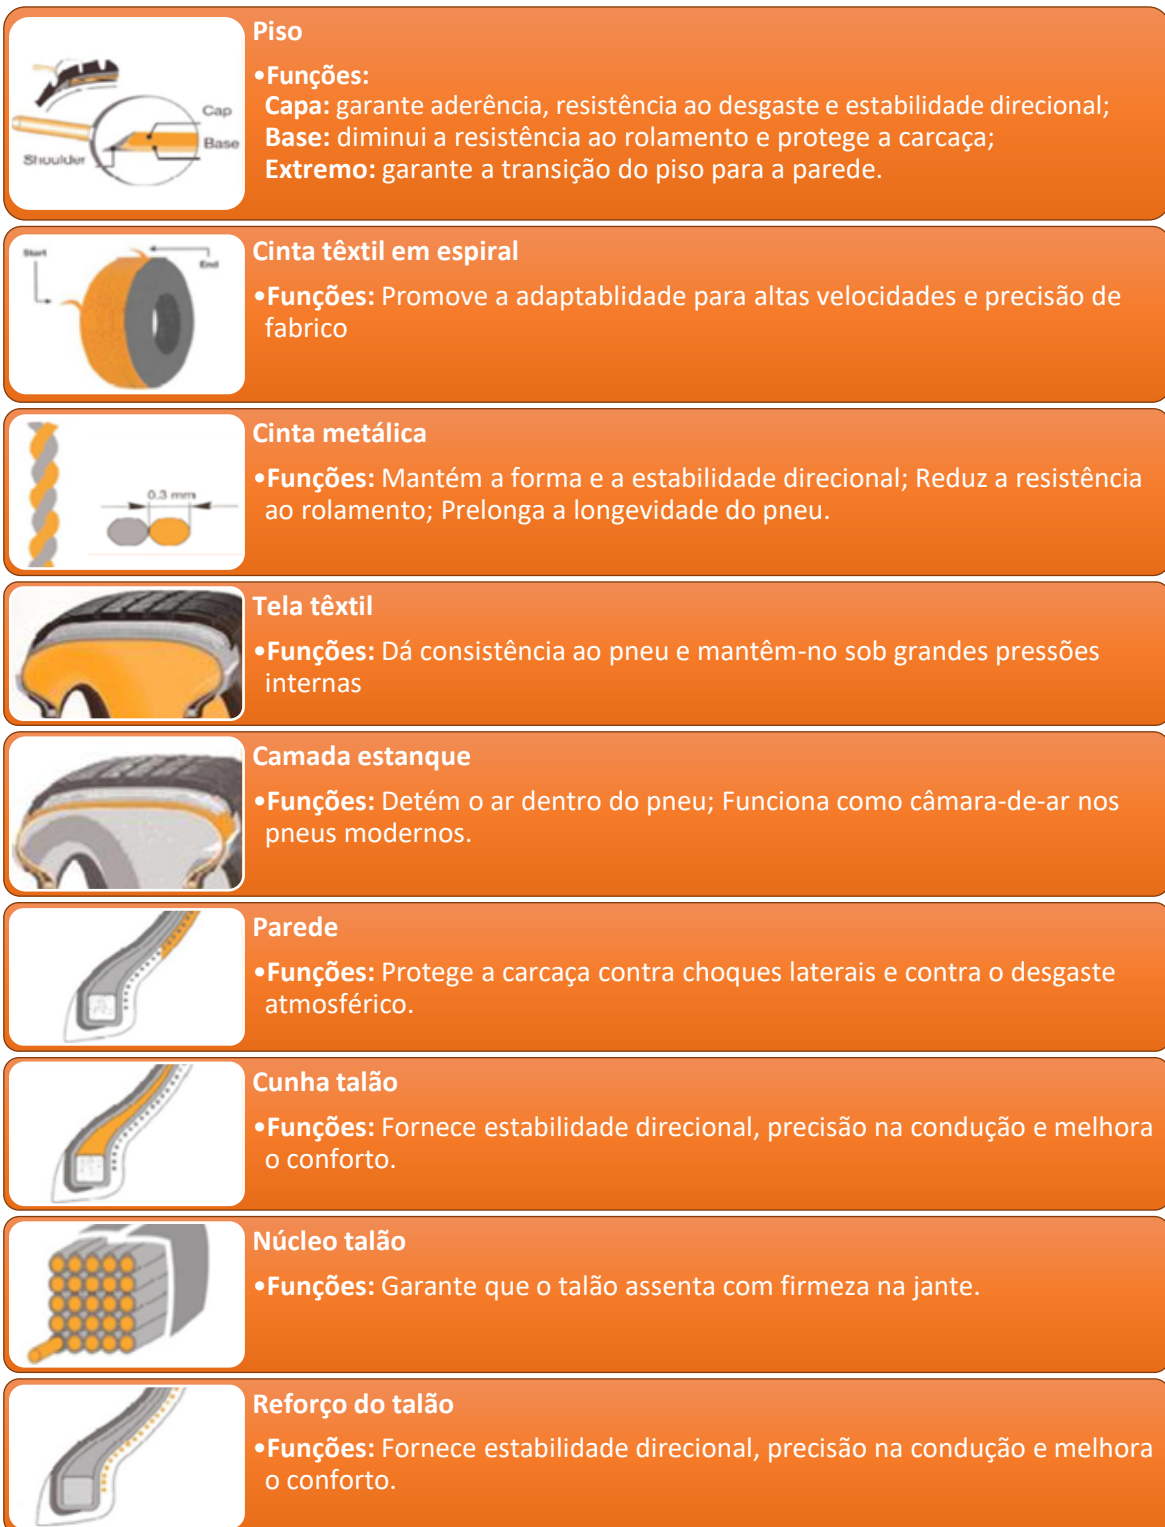
Na figura 1.12 encontra-se representado um esquema com os constituintes do pneu e as suas funções no mesmo.

Figura 1.12. Constituintes do pneu e as respetivas funções [4].

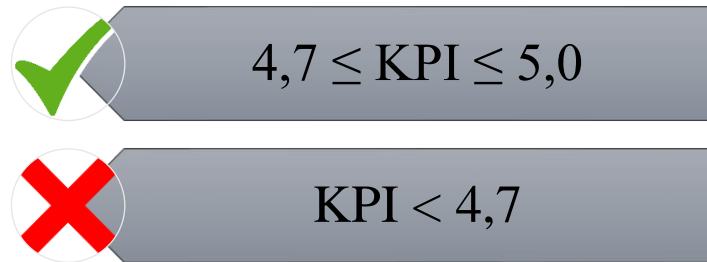
Assim, quando os parâmetros são medidos em CTD, inicialmente o KPI é de 5,0. O KPI, isto é, *Key Performance Indicator* ou Indicador-Chave de Desempenho está relacionado com o facto de ser possível avaliar um conjunto de medidas adotadas e

verificar se estão de acordo com o objetivo da empresa. Resumidamente, o valor do KPI define a conformidade do pneu. Se o KPI for igual ou superior a 4,7 o pneu está conforme, se o KPI for inferior a 4,7 então o pneu é considerado não conforme. O valor de 4,7 é definido pela empresa com base nos resultados obtidos ao longo dos anos.

Quando um parâmetro não *blue item* está fora do especificado é descontado 0,1 ao valor do KPI inicial (5,0). Quando um parâmetro *blue item* está fora da especificação é descontado 1,5 ao valor do KPI inicial. Isto mostra que quando um parâmetro *blue item* está fora do estipulado, automaticamente o pneu é considerado não conforme.

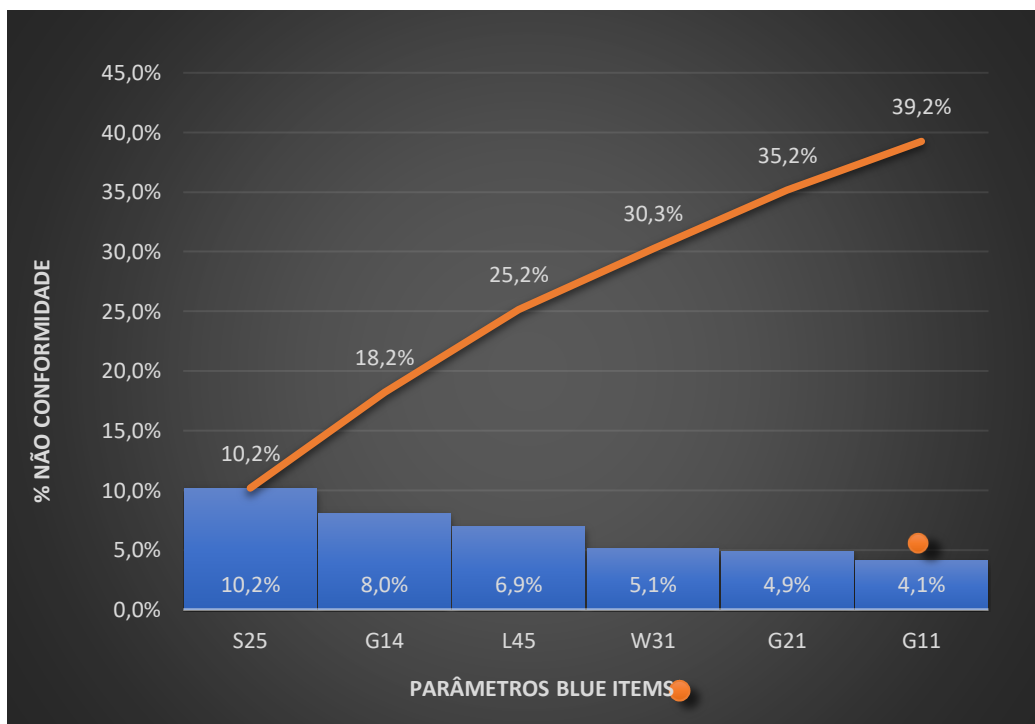
Pela figura 3.2 pode-se verificar quais os 6 *blue items* mais analisados na empresa, e as suas respetivas percentagens de não conformidade no ano de 2019.

Figura 3.2. Não conformidade dos 6 blue items mais analisados no ano de 2019.

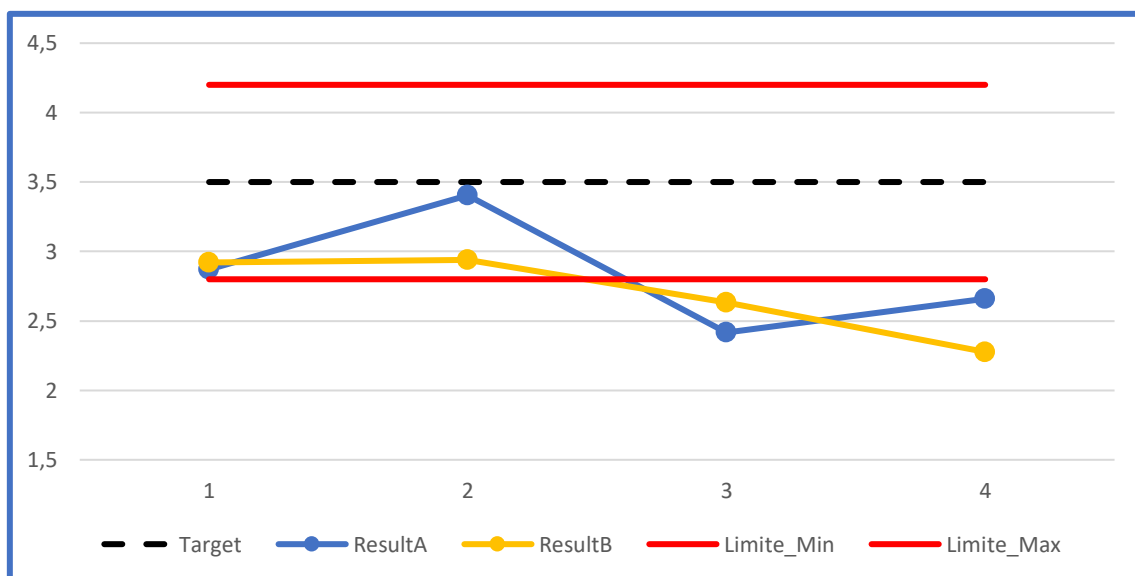
A tabela 3.3 representa apenas a média dos resultados das secções A e B para cada artigo, sendo que todas as medições dos três artigos se encontram no anexo B. Contudo nas cartas de controlo é facilmente perceptível a variação das medições e se estas estão centradas com o *target*. Assim, nas figuras 3.10, 3.11 e 3.12 encontram-se as cartas de controlo referentes às medições dos artigos A.1, A.2 e A.3.

Figura 3.10. Representação gráfica das medições do artigo A.1.

Figura 3.11. Representação gráfica das medições do artigo A.2.

Figura 3.12. Representação gráfica das medições do artigo A.3.

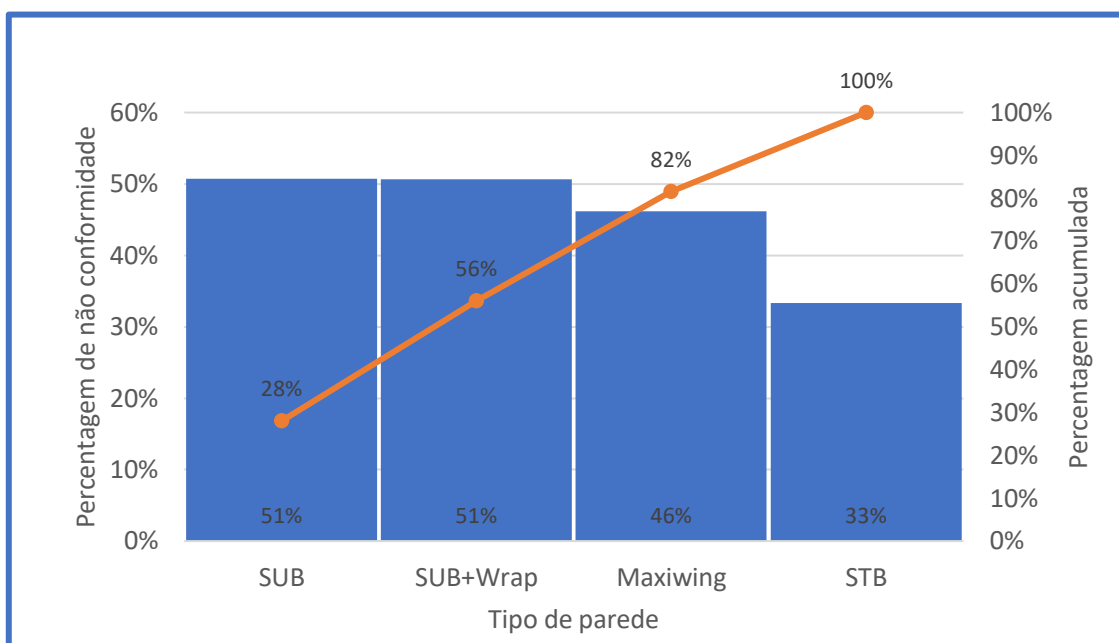
Posteriormente, foi realizado um estudo sobre quais as paredes laterais que obtiveram percentagem de não conformidade no ano de 2019, com o objetivo de compreender quais as paredes laterais com maior variação em termos de conformidade. As paredes *Thin Sidewall* não serão consideradas neste estudo, tendo em conta que a sua utilização é diminuta. Na figura 3.14 encontra-se um diagrama de Pareto com essas informações.

Figura 3.14. Diagrama de Pareto com a percentagem de não conformidade das paredes no ano de 2019.

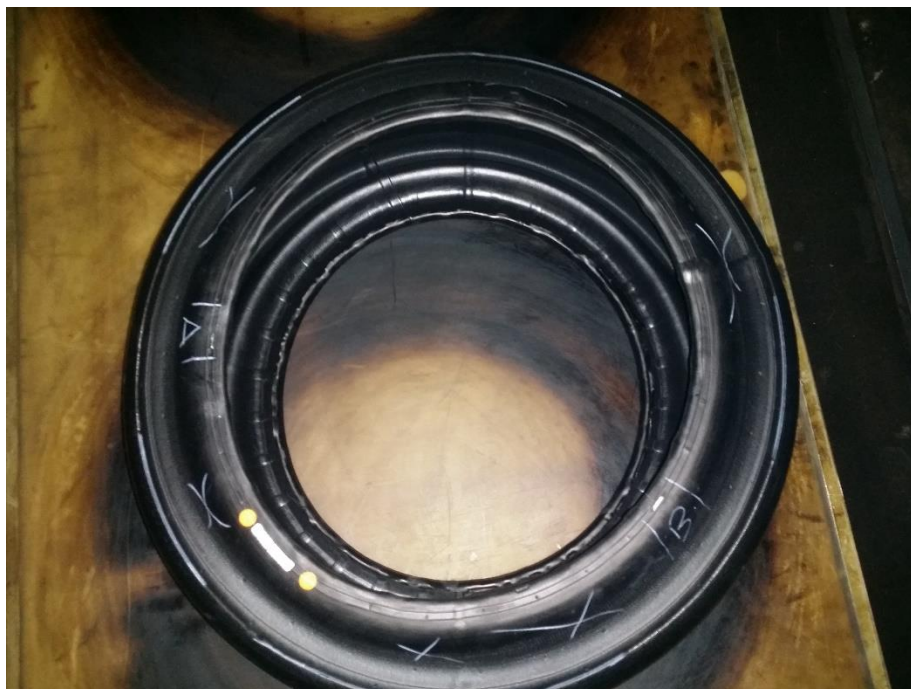
Figura 3.15. Pneu acompanhado na produção com as respectivas marcações, antes de ingressar na Vulcanização.

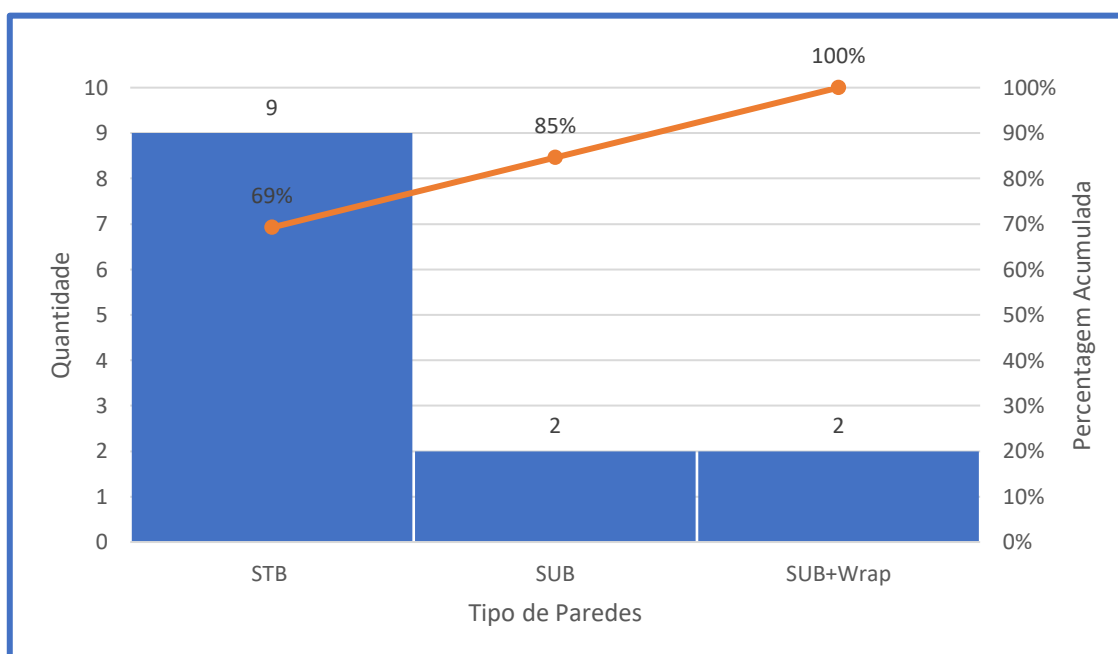
Figura 3.21. Diagrama de Pareto com o número de artigos afetados pelo S25 e, conseqüentemente, qual a parede lateral mais afetada por esta causa.

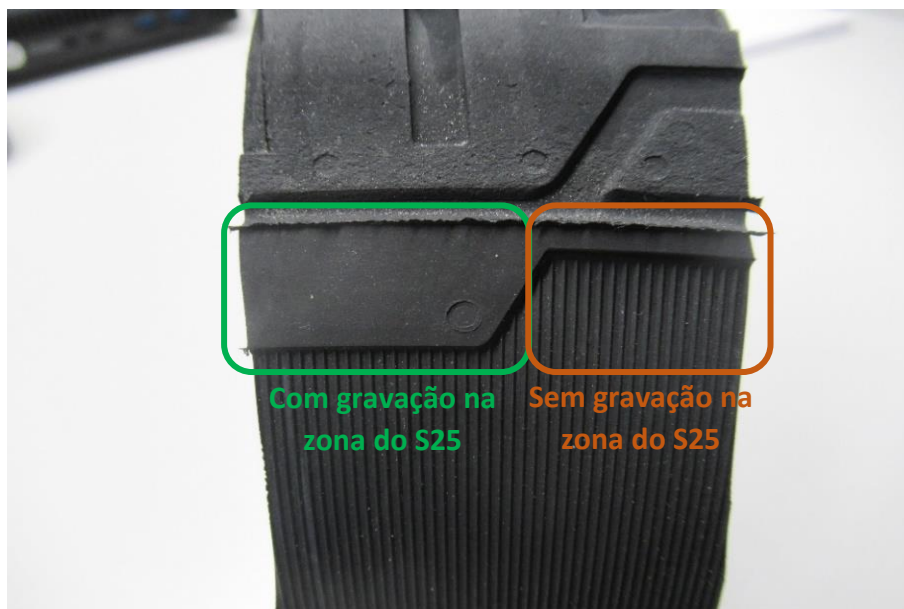
Figura 3.24. Exemplo de uma secção que contém gravações na zona do S25.

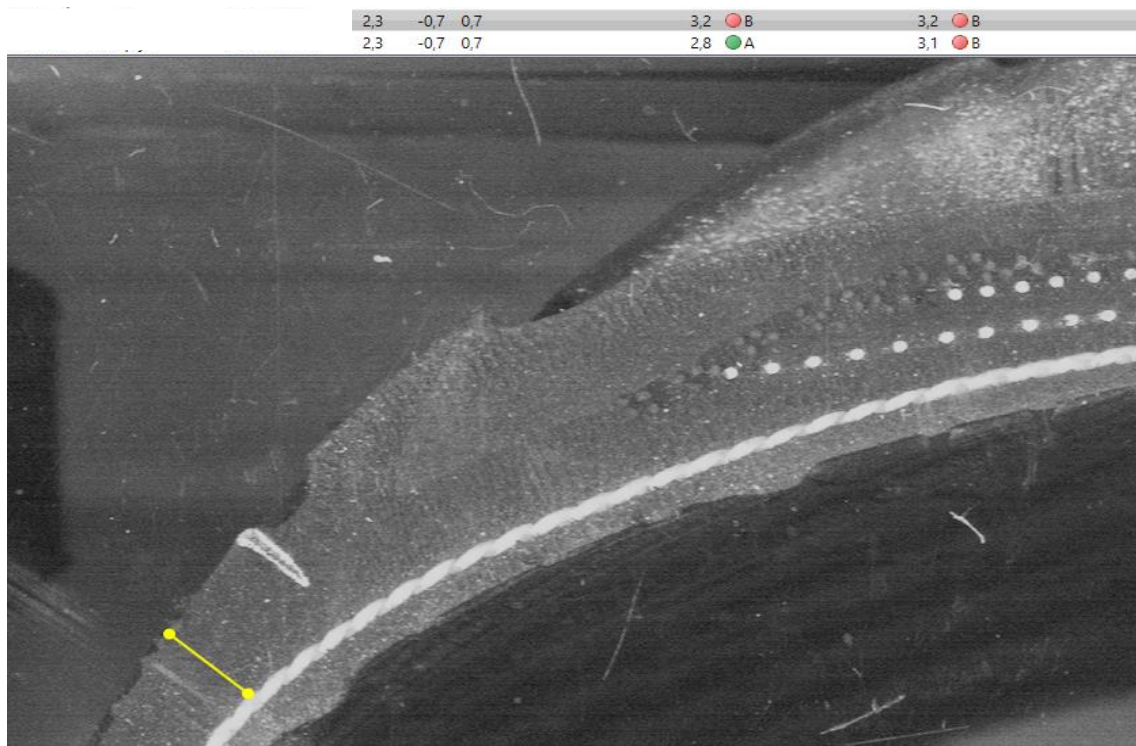
Figura 3.32. Medições em CTD do parâmetro, S25, no artigo D.2.

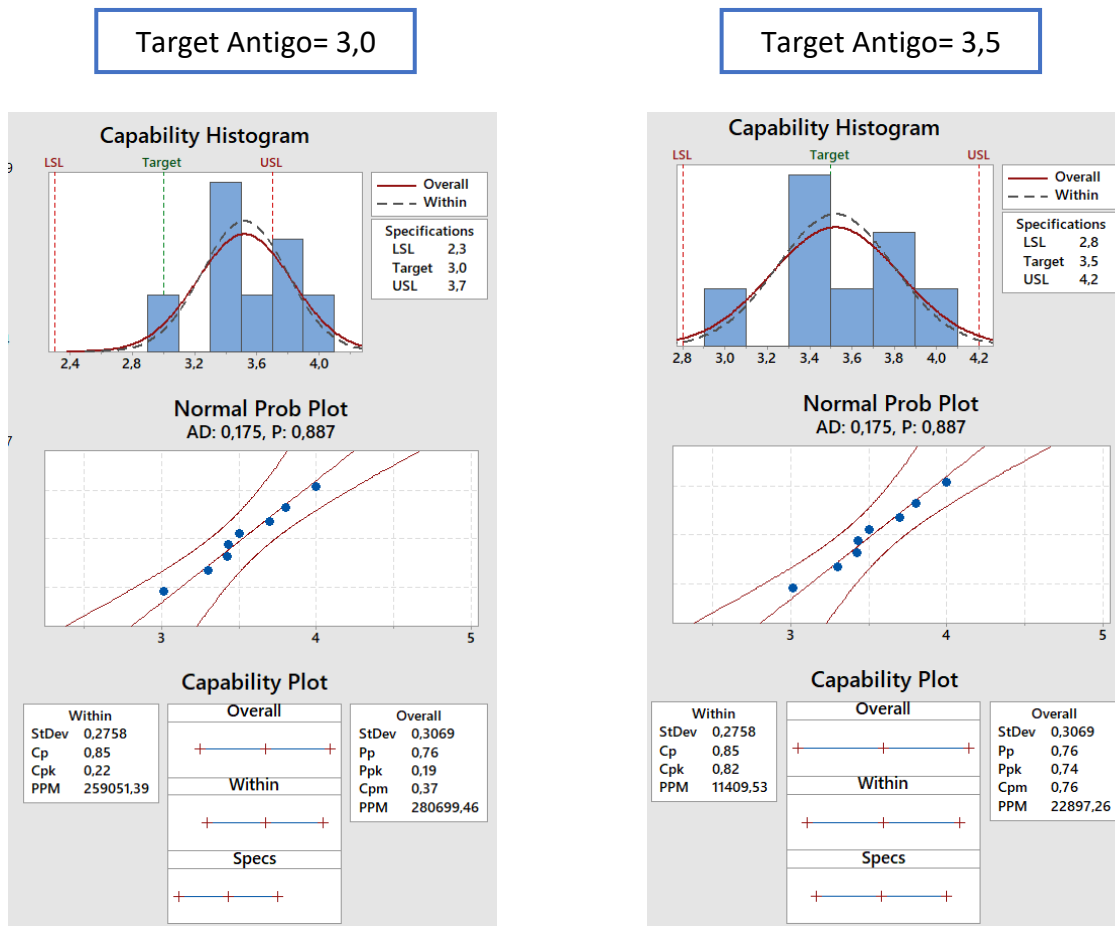
Figura 3.40. Artigo B.2 com o target que foi inicialmente definido (antigo) e o target que foi definido como ideal (novo).

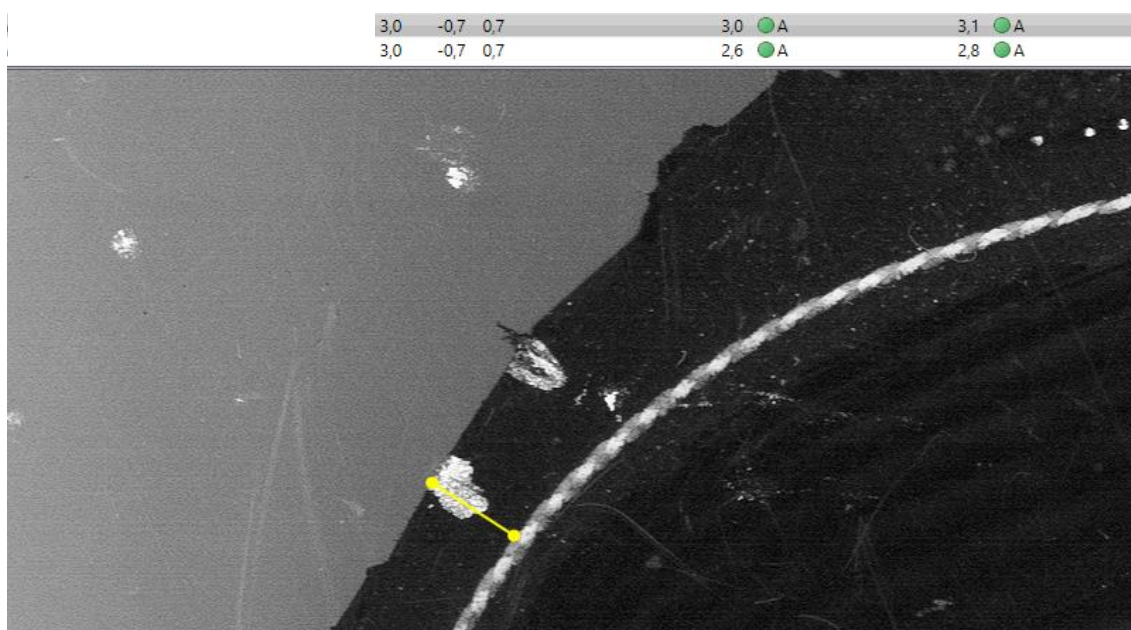
Figura 3.47. Medição do S25 no artigo D.2, após correção de feiras.
