REABILITAÇÃO DE EDIFÍCIOS EM CIDADES LUSO BRASILEIRAS

MARCELLO MELO PEREZ

MESTRE EM ENGENHARIA CIVIL – RAMO DE GESTÃO DA CONSTRUÇÃO

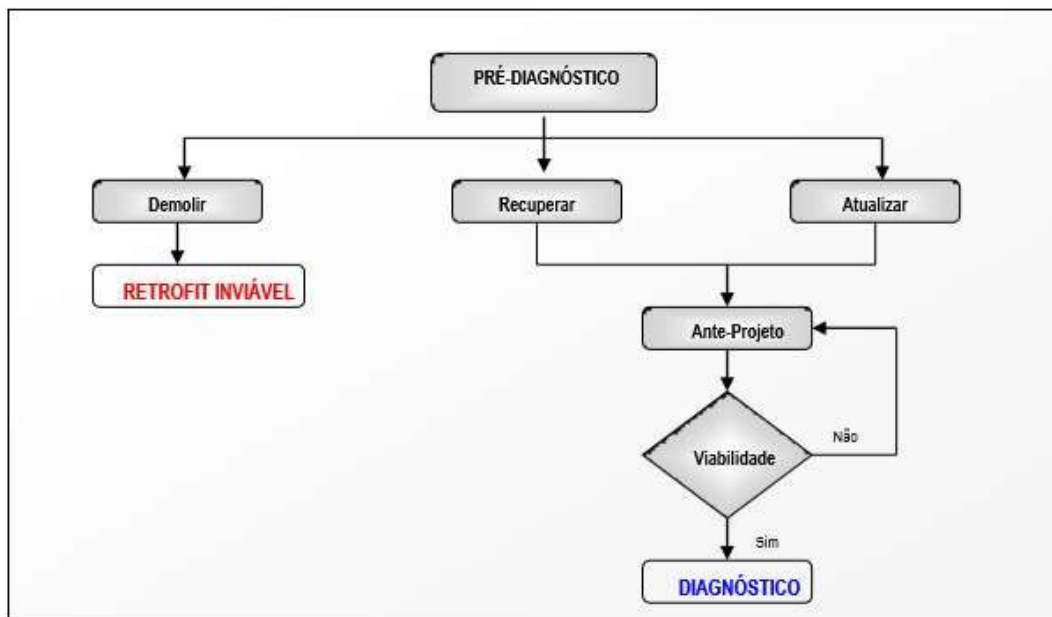
Ilustração 2.1 – Fluxograma de pré-diagnóstico de reabilitação de um empreendimento.

A partir do momento em que fica determinada a possibilidade de fazer uma reabilitação do edifício, autores como Barrientos e Qualharini (2004) falam da necessidade de conhecer o estado de conservação da construção, para assim ver a possibilidade de acréscimo de carga geradas por mudanças no layout, condições de degradação da estrutura por desgaste e tempo, entre outros fatores. Assim, os autores propõem um fluxograma que demonstra como deve-se interpretar uma reabilitação (Ilustração 1).

- a) Demolição, onde não será possível executar o retrofit, pois o grau de degradação da estrutura está demasiado podendo causar instabilidade na estrutura do edifício;
- b) Recuperação, quando se é necessário recuperar o imóvel em sua questão estrutural ou adapta-lo a uma nova utilização, gerando um retrofit mais custoso;
- c) Atualização, quando o edifício não tem muitos problemas estruturais e a o objetivo é melhorar as condições de habitação da construção, geralmente configurando um retrofit com orçamentos reduzidos.

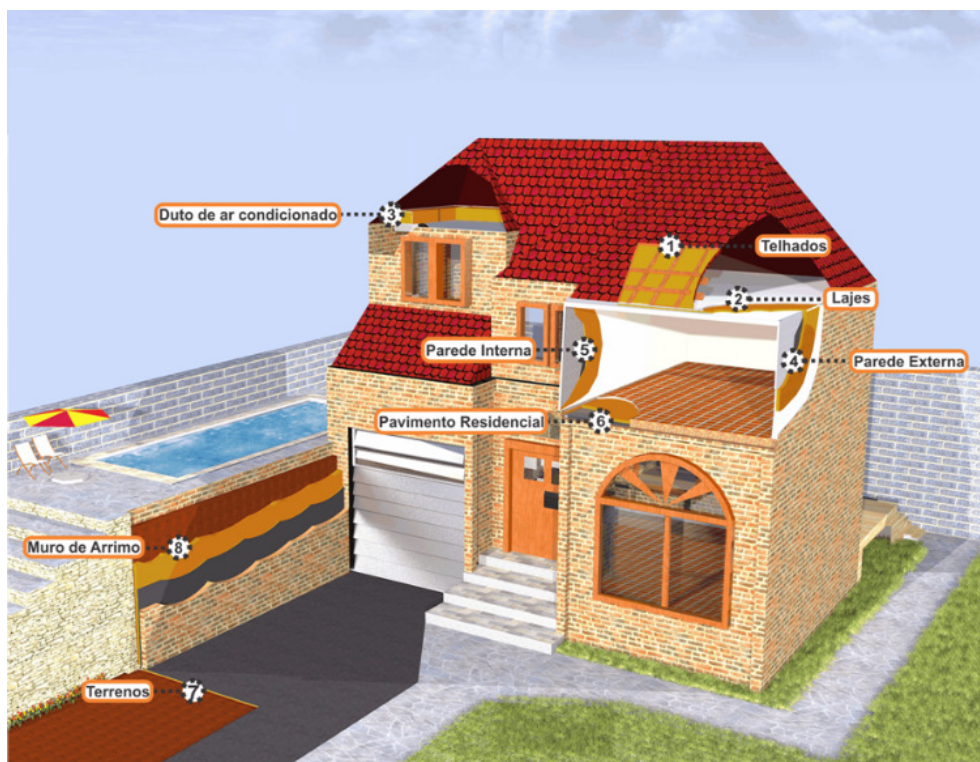
Ilustração 2.5 – Locais de Aplicação do Poliestireno Extrudido.

Placas de Poliestireno Extrudido. Assim como apresentado na Ilustração 5 a seguir, este material pode ser utilizado em diversos setores da construção para garantir um isolamento tanto térmico quanto acústico, sendo empregado em dutos de ar, telhados, lajes, paredes internas e externas, lajes, muros de arrimo e até no próprio terreno caso necessário:

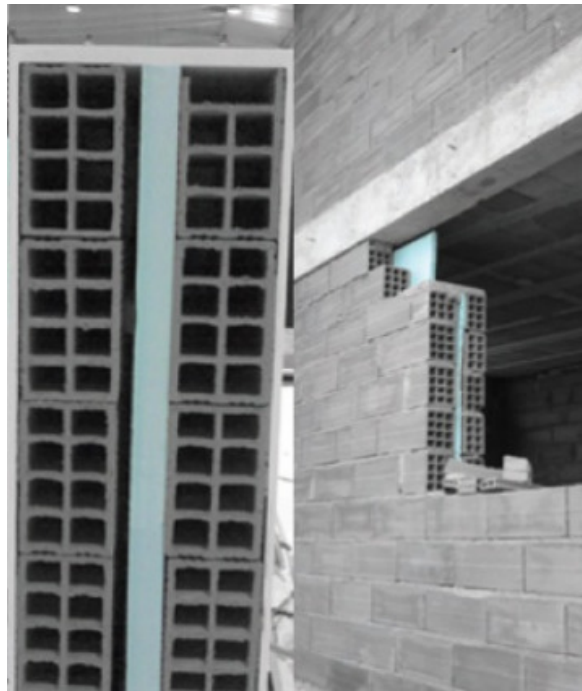
Ilustração 2.6 – Exemplo de Aplicação do Poliestireno Extrudido em Construções.

Para garantir sua maior conforto do usuário e eficiência é indicado que o mesmo seja aplicado entre a alvenaria estrutural e a alvenaria interna, formando assim uma proteção mecânica eficiente no bloqueio da transmissão de vibrações e calor, assim como apresentado na Ilustração 6 a seguir.

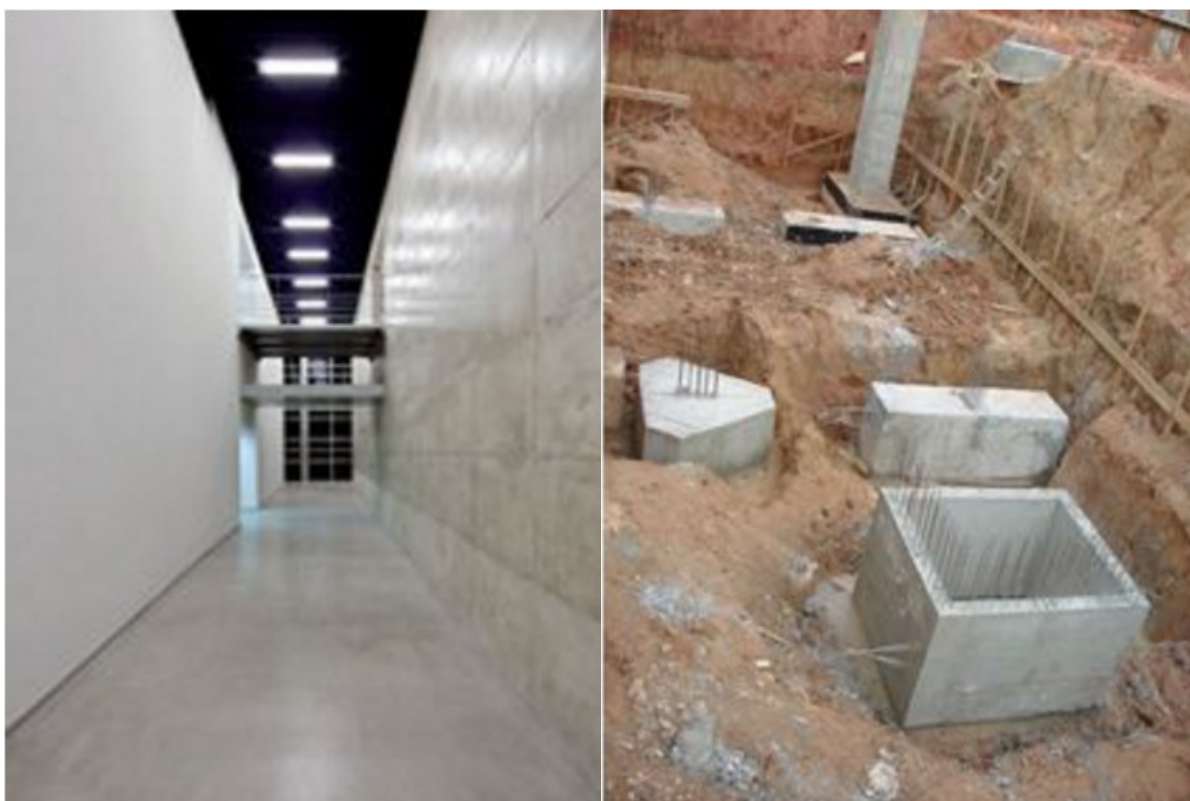
Ilustração 2.7 – Demonstração das técnicas construtivas utilizadas para garantir o conforto térmico e acústico da construção em estrutura mista.

concreto pré moldado, como mostrado do lado esquerdo da Ilustração 7 apresentada a seguir. Outro desafio foi o correto posicionamento dos pilares (como apresentado no lado direito da Ilustração 7 a seguir), para evitar assim a propagação de vibrações entre pilares próximos, tal resultado satisfatório só foi possível com a utilização de fundações excêntricas, com isso foi necessário travar os blocos com vigas para compensar os momentos gerados. Além de evitar a propagação de vibrações as estruturas separadas receberam vedações diferenciadas, onde a parte interna foi revestida com uma película de concreto e a parte externa foi envelopada por uma caixilharia de vidro especial, que tem como função filtrar a radiação solar e luminosa gerando também um conforto luminoso para o usuário.

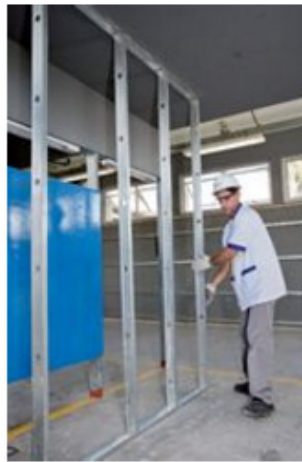
1. As guias metálicas são fixadas no chão e no teto. Depois, os montantes apurados são fixados na guia com o alicate de punção, observando o espaçamento indicado pelo fabricante.

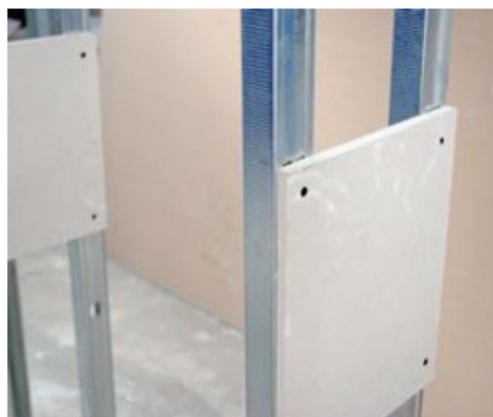
2. No caso de estrutura dupla, os montantes devem ser contraventados, normalmente com um pedaço de chapa de drywall. A espessura varia de acordo com a especificação de cada projeto.

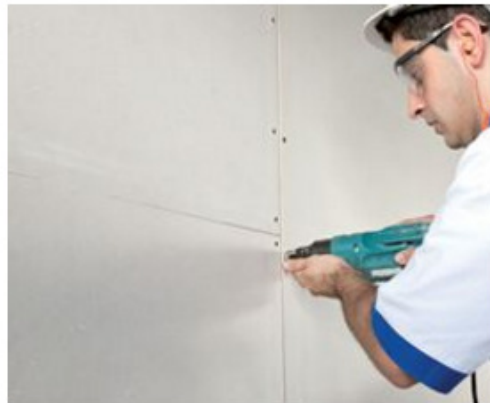
3. Após o contraventamento dos montantes, as chapas de drywall são fixadas nos perfis verticais com uma parafusadeira. Se, devido à altura da parede, for necessário usar mais de uma chapa de drywall, elas devem ser fixadas intercaladas, de modo que as juntas horizontais não coincidam. As juntas verticais também não podem coincidir, nem na mesma face da parede, nem entre faces distintas.

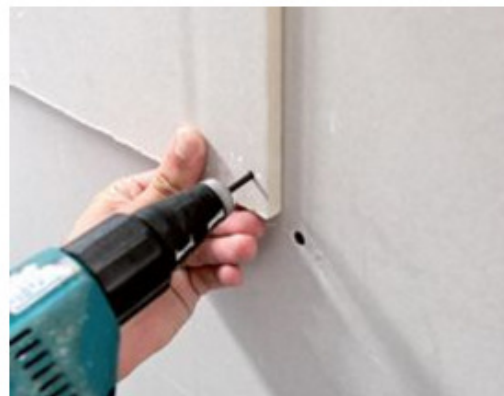
4. Quando a primeira camada estiver pronta, o trabalho prossegue com a fixação da segunda camada de chapas de drywall. As chapas também são parafusadas aos montantes, com parafusos maiores, capazes de atravessar a camada interna.

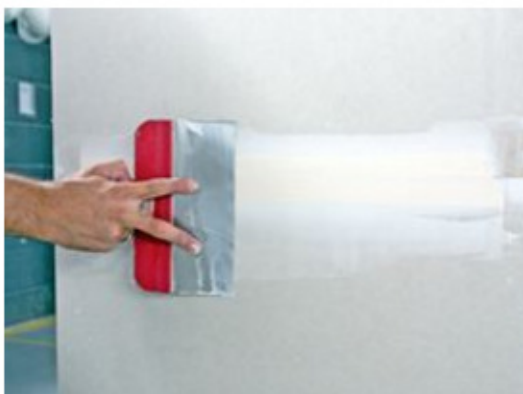
5. O tratamento das juntas, com massa e fita, é feito nas duas camadas. Depois de seca, a parede está pronta para receber qualquer acabamento, exceto caiação.

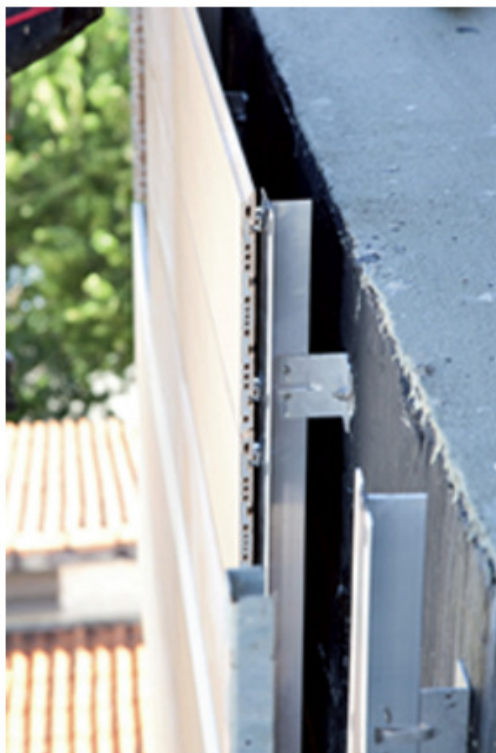
Ilustração 2.8 – Exemplo de Aplicação de fachadas ventiladas.

Fachadas ventiladas são uma solução recorrente há mais de 30 anos em países do hemisfério norte. A fachada ventilada vem aos poucos se dissiminando no mercado brasileiro, proporcionando um sombreamento nas paredes da fachada principal do edificado é uma ótima solução para garantir o conforto térmico das estruturas. Além de prolongar a vida útil da estrutura, esta fachada gera uma camada de ar entre ambas as estruturas que reduz o fluxo de calor entre os ambientes externos e internos e conseqüentemente diminuindo o consumo de energia ligado ao ar condicionado (ROCHA, 2011). A fachada ventilada é composta por uma subestrutura reticulada de alumínio parafusada no edifício, e por placas de revestimento de materiais como vidro, granito, mármore, porcelanatos, cerâmicas (extrudadas, esmaltadas, grés e cotto) como pode se observar no exemplo da Ilustração 8. No caso das placas de cerâmica extrudada as mesmas possuem de 18mm a 25mm de espessura com formas que variam de 25 a 50 centímetros de altura por 60 a 180 centímetros de comprimento.

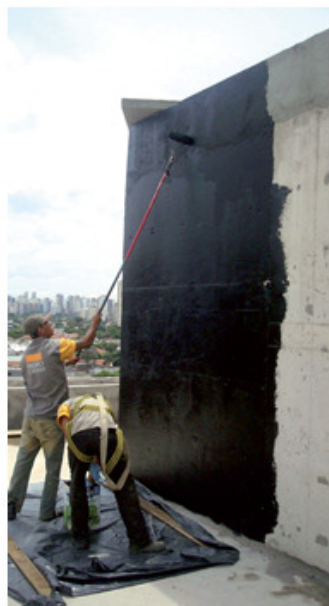
Preparação da base inclui apenas a impermeabilização, não é preciso fazer nenhuma regularização ou acabamento

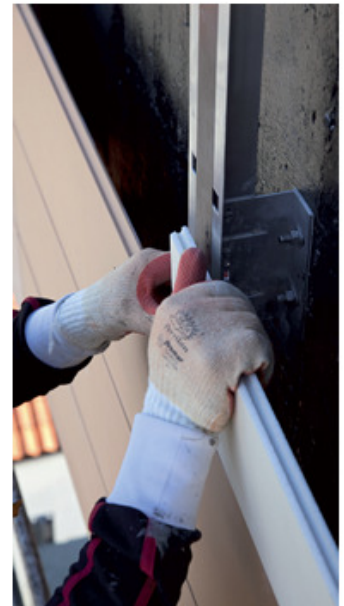
Ilustração 2.9 – Exemplo de montagem da fachada ventilada.

Placas cerâmicas possuem encaixe do tipo macho e fêmea

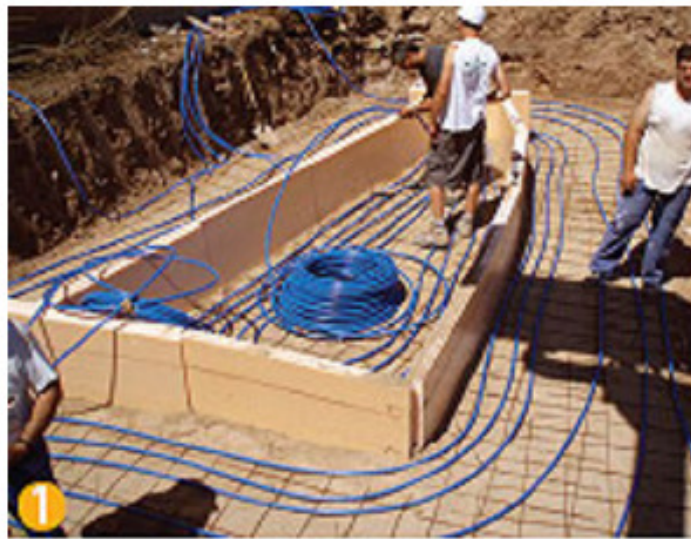
1- Primeiramente se faz necessário criar um núcleo de armazenamento e circuitos intermediários utilizando isolamento térmico.

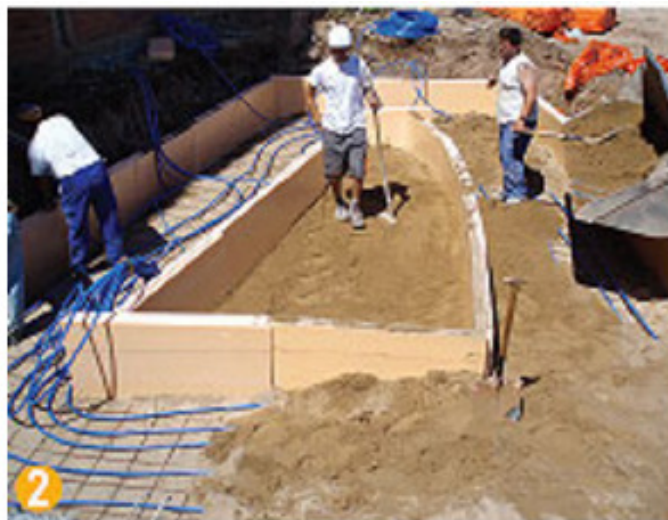
2- Depois fazer uma cobertura de areia sobre circuitos de PPR.

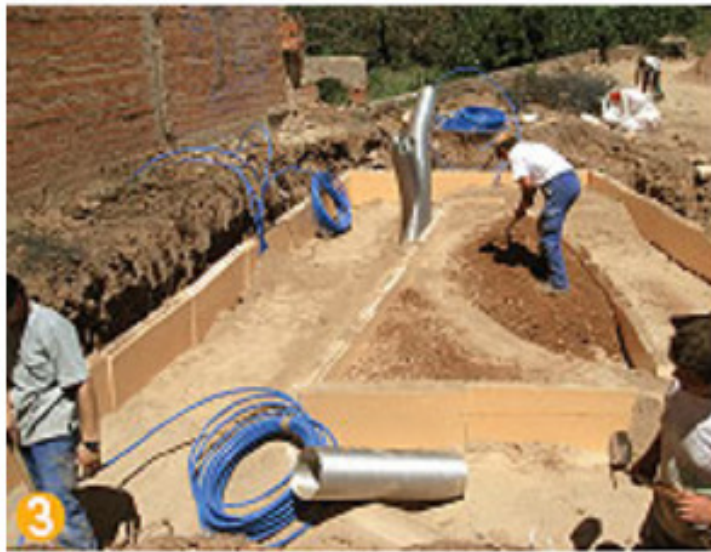
3- Tubos de ventilação concêntricos (aço inoxidável).

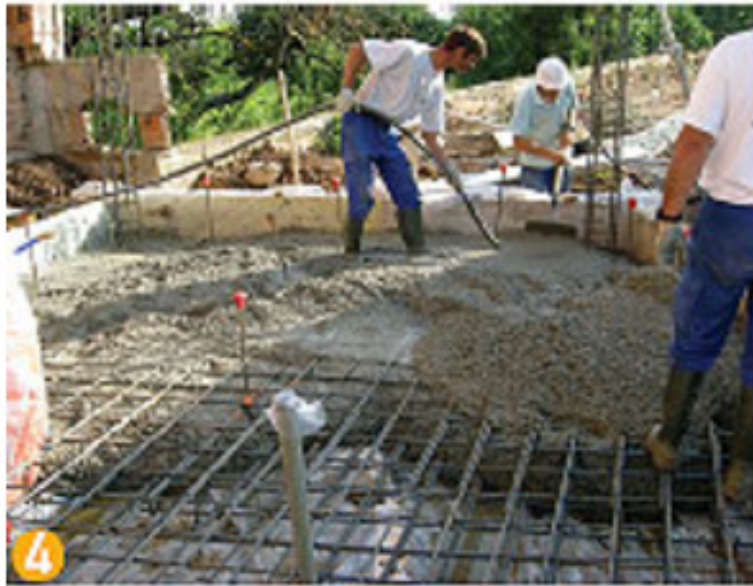
4- Concretar um radier sobre acumuladores, formando uma proteção mecânica sobre a estrutura.

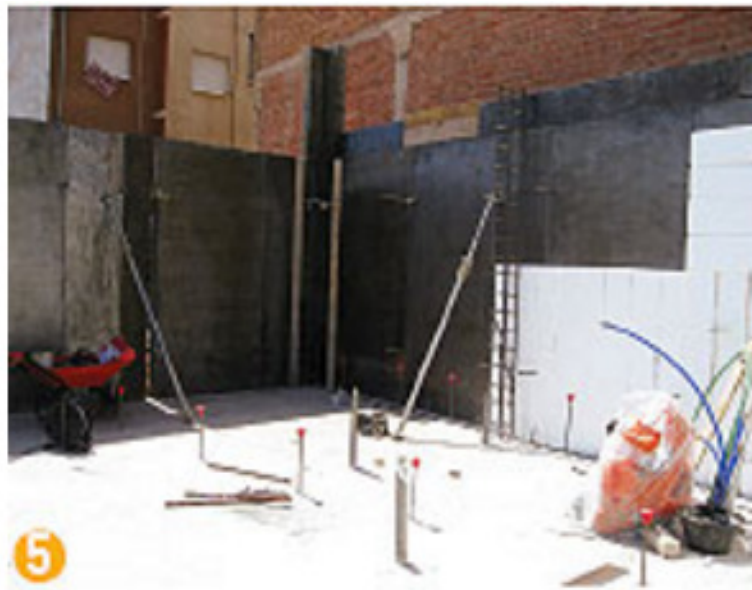
5- Execução de fôrmas com cobertura de EPS para concretagem de paredes.

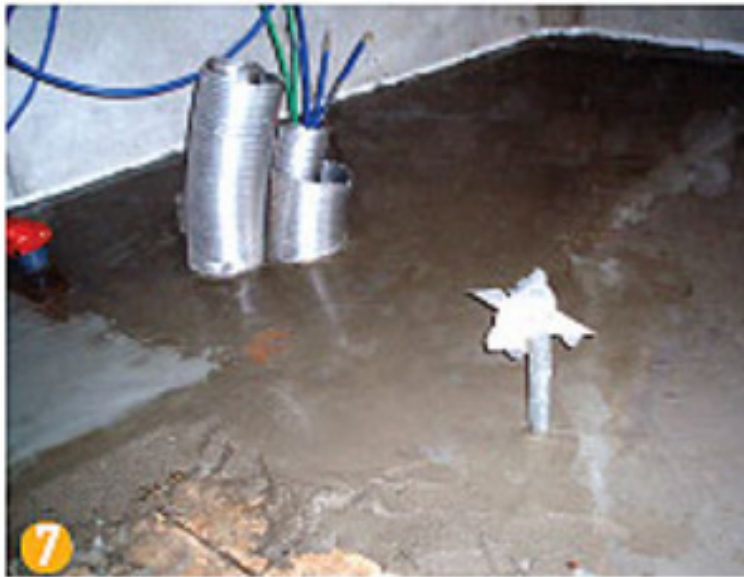
7- Contrapiso sobre material isolante térmico. Esperas para sistema de climatização por tubos contracorrente.

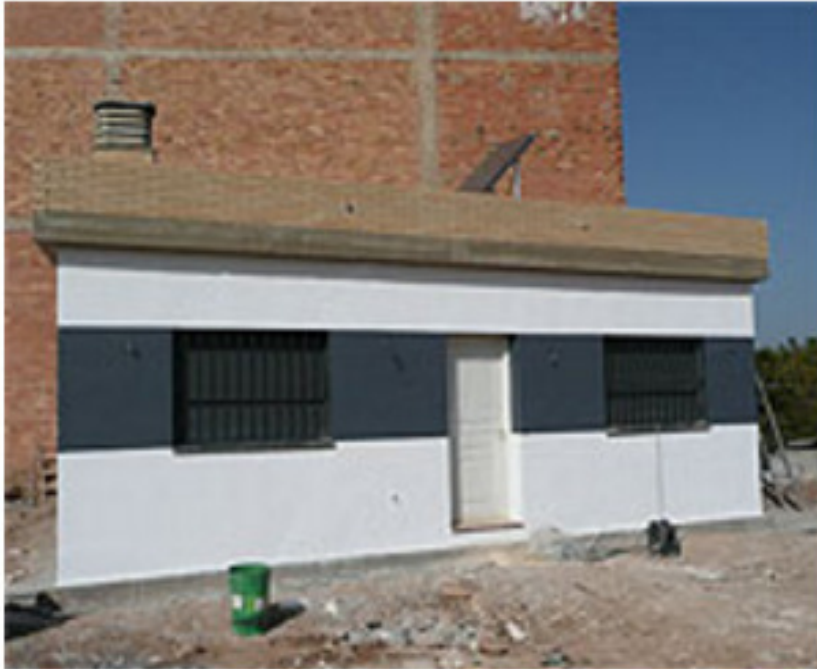
Por fim a edificação fica com este aspecto.

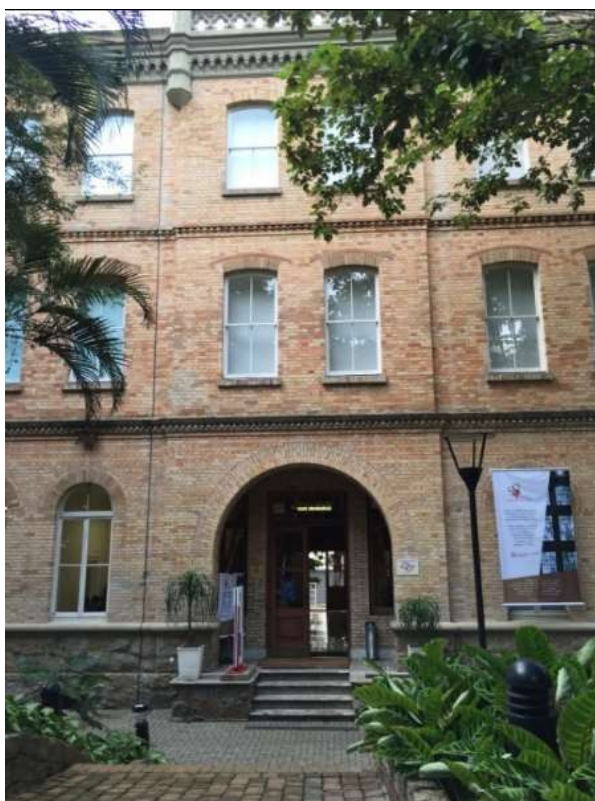
Ilustração 3.1 – Fachada do Edifício Mackenzie.

O primeiro objeto de estudo é o Edifício Mackenzie (Ilustração 13), localizado dentro do Campus da Universidade Presbiteriana Mackenzie (Mapa 1).

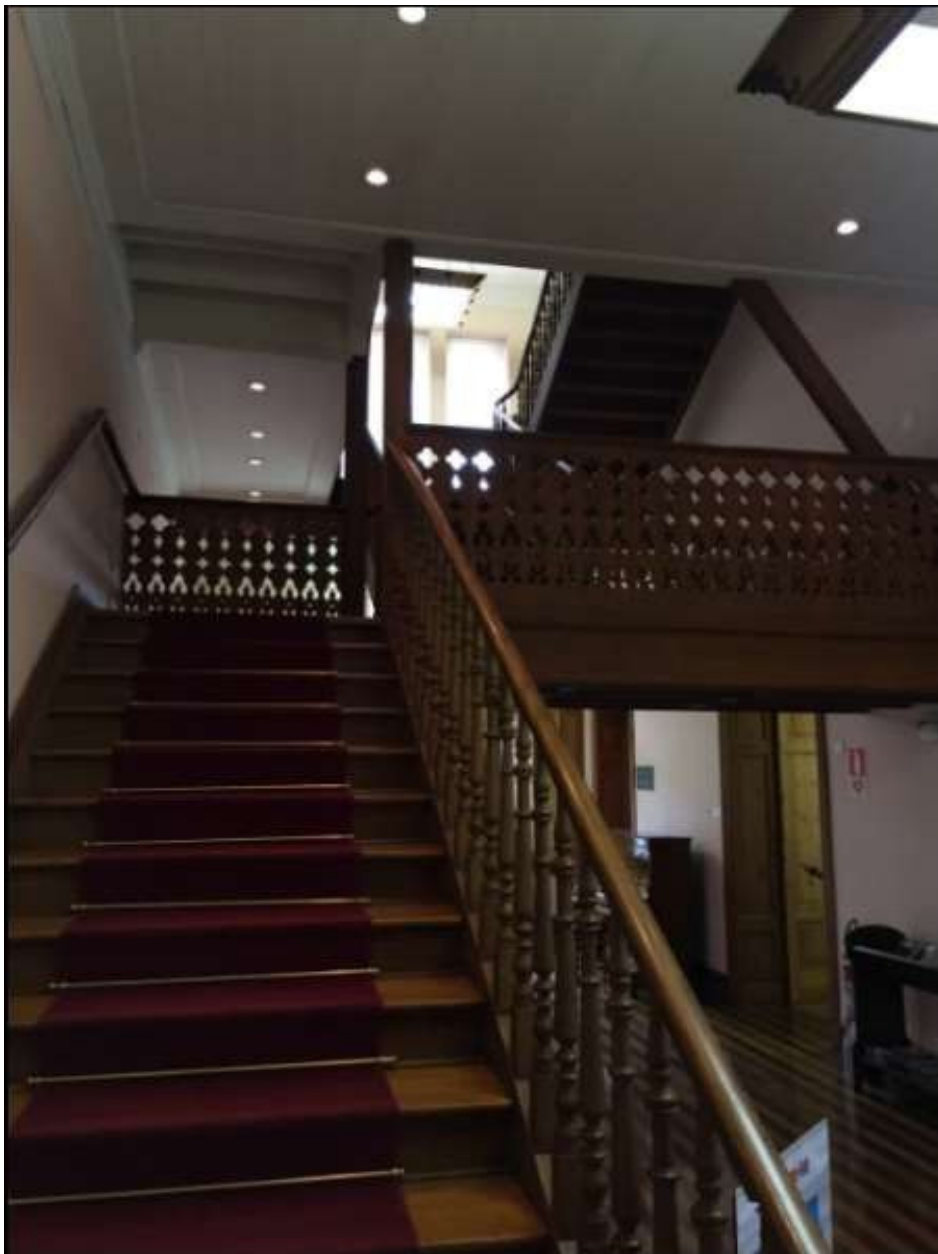
Ilustração 3.3 – Exemplo de elementos arquitetônicos que foram restaurados.

O diagnóstico do estado de conservação previa preservar os elementos estilísticos e materiais de acabamento utilizados no projeto inicial, mantendo a base de granito, bem como a ornamentação arquitetônica utilizada (Ilustração 15), considerar adaptações de ambientes necessárias as novas utilizações (por meio de demolição de paredes e elementos construtivos), seguindo a tipologia da arquitetura original reconstruir paredes e portas originais, adaptar as áreas molhadas ao novo uso além de revisar os sistemas elétricos, de segurança, telefonia, hidráulico, de ar-condicionado e estrutural adaptando ao novo projeto.

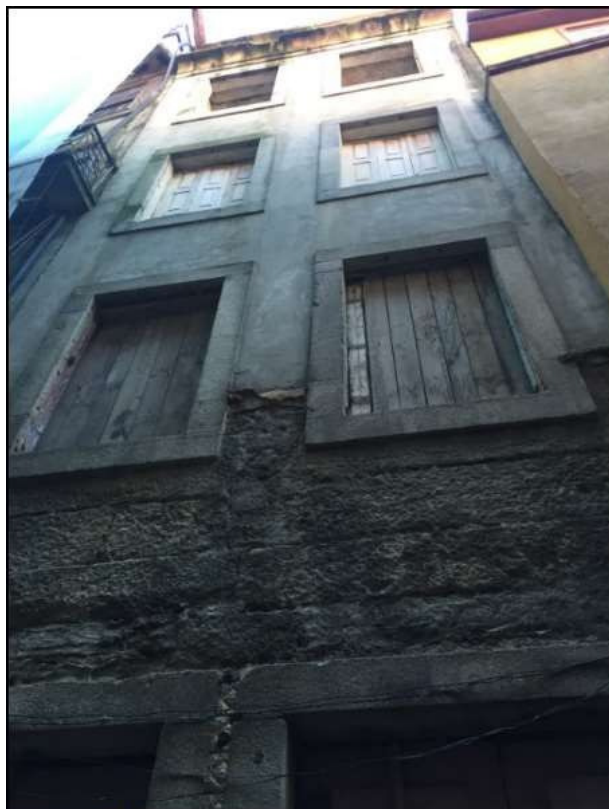
Ilustração 3.4 – Fachada do Edifício da R. dos Mercadores 160-162.

As janelas e portas desta parcela estavam totalmente degradadas, assim se fez necessário a retirada destes elementos e uma substituição por elementos de igual valor arquitetônico. As janelas da fachada foram refeitas, seguindo a fachada original, buscando melhores condições de iluminação e ventilação natural.

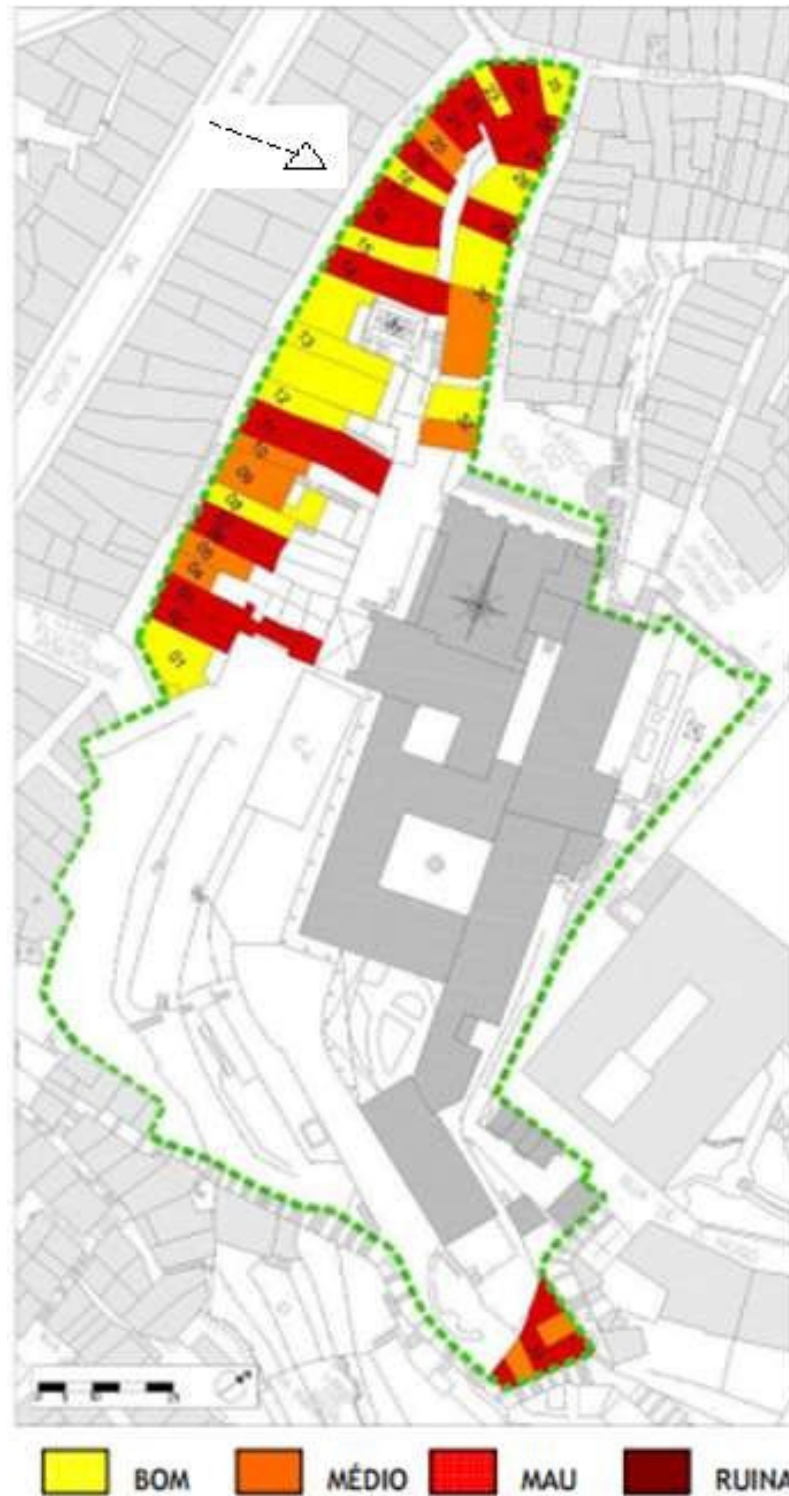
Ilustração 3.6 – Estado de conservação das edificações do Morro da Sé.

Na Ilustração 18 pode ser observado o estado de conservação das edificações do Morro da Sé.

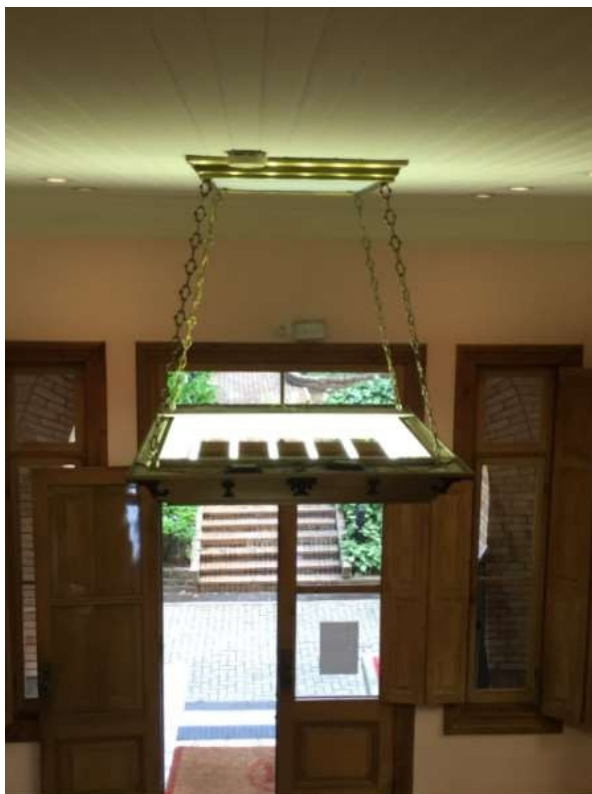
Ilustração 5.1 – Exemplo de sistema luminoso restaurado do Edifício Mackenzie.

Apesar de ambos edificados estarem preocupados com as novas utilizações dos ambientes, o único que pode realmente reutilizar alguma parte do sistema luminoso antigo foi o edifício Mackenzie (Ilustração 33), pois o edifício da rua dos Mercadores estava em completa ruína, não tendo nenhuma prova do que era utilizado anteriormente.
