# ACOMPANHAMENTO DA REMODELAÇÃO E AMPLIAÇÃO DA CASA DE SAÚDE SÃO MATEUS

Relatório de Estágio submetido para satisfação parcial dos requisitos do grau de  
**MESTRE EM ENGENHARIA CIVIL – RAMO DE CONSTRUÇÕES**

Supervisor: Eng.<sup>º</sup> Élio Afonso Cardoso (Embeiral – Engenharia e Construção, S.A.)

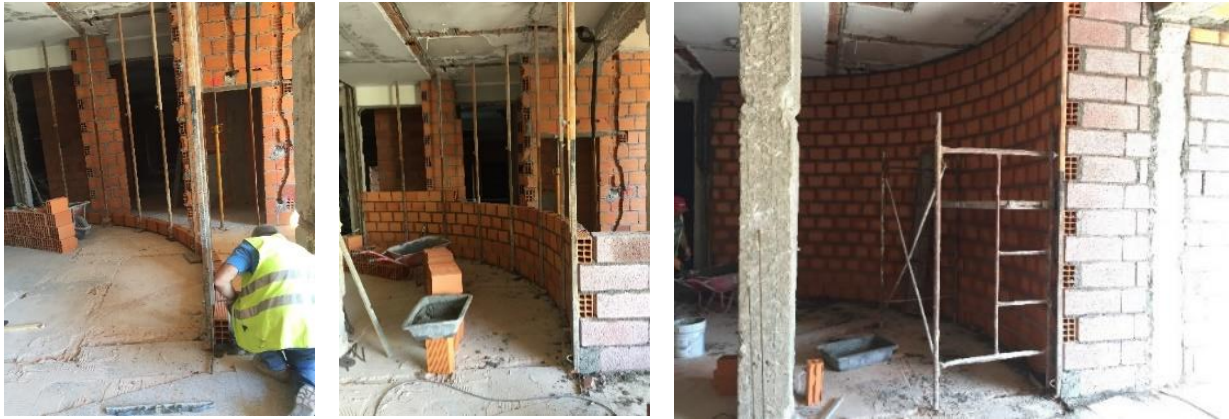
- i. Marcação da delimitação da parede com recurso a fio de marcação;
- ii. Aplicação da primeira camada, com a prumagem devidamente executada utilizando por norma o fio de prume com a intenção de obter superfícies bem desempenhadas, garantindo dessa maneira a sua verticalidade – Figura 3.24 a);
- iii. Construção da alvenaria assente por fiada, longitudinalmente e levemente batidas contra a argamassa (CIMENTO PORTLAND DE CALCÁRIO) com o objetivo de ganhar presa – Figura 3.42 b).

a) Aplicação da primeira camada      b) Construção da parede por camadas      c) Aspetto final da parede de alvenaria de tijolo cerâmico

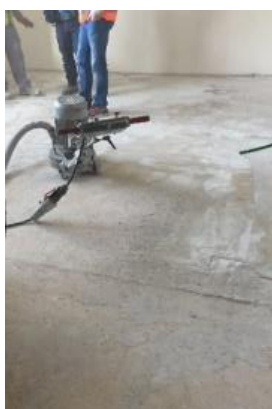
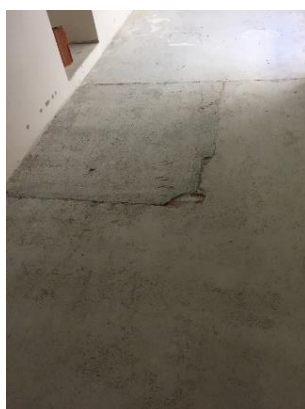
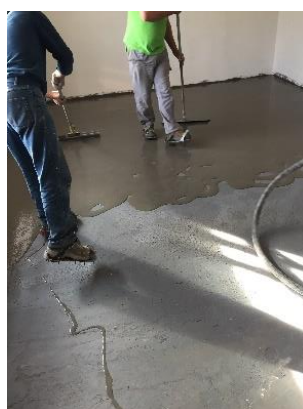
- i. Com recurso a lixadeiras industriais, nivelamento do chão existente o máximo possível, removendo as partes mais elevadas – Figura 3.31 a);
- ii. Enchimento com argamassa de cimento Portland, eventuais fissuras para garantir um pavimento sem quaisquer buracos, podendo prejudicar a aplicação do autonivelante – Figura 3.31 b);
- iii. Aplicação de um primário com o objetivo de permitir uma melhor aderência do autonivelante ao pavimento – Figura 3.31 c);
- iv. Aplicação do caldo, preparado em obra, sobre as superfícies pretendidas, espalhando de forma a uniformizar todo o pavimento, que após secagem de aproximadamente 12h, resulta num piso de alta resistência pronto para ser revestido – Figura 3.31 d).

a) Arranque das colas do pavimento

b) Fissuras ou buracos existentes

c) Aplicação do autonivelante

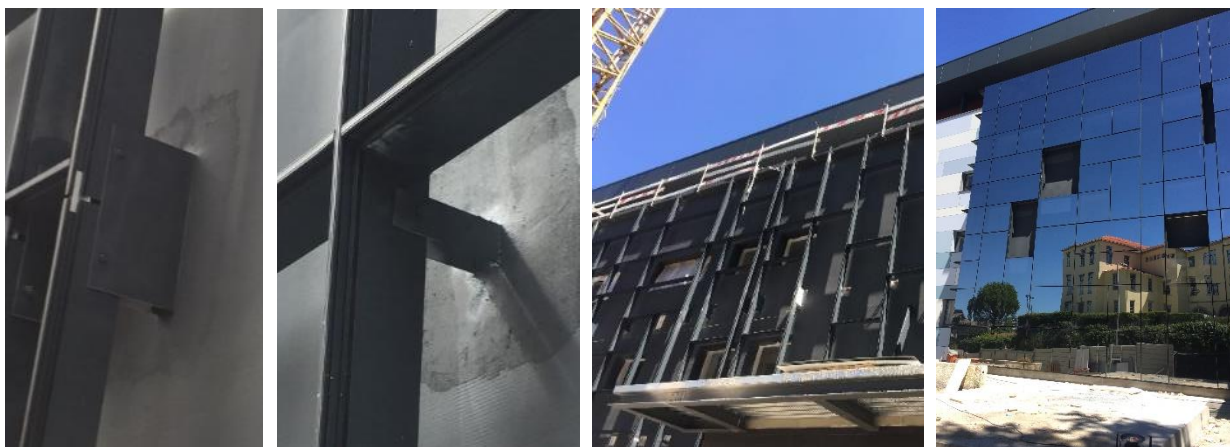
- ii. Montagem das travessas – Figura 4.12 b);
- iii. Encaixe dos caixilhos dos vidros aos perfis de alumínio – Figura 4.12 c);
- iv. Colagem e fixação por meio de parafusos, dos caixilhos com o vidro aos perfis de alumínio – Figura 4.12 d).

a) Sapata de travamento

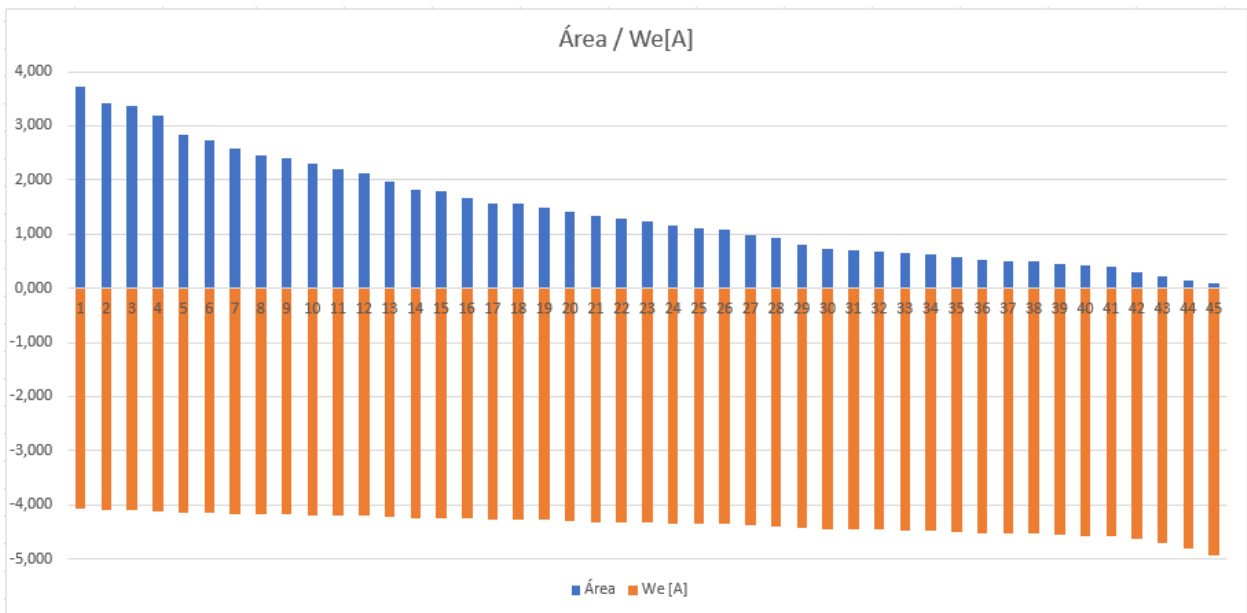
O Gráfico 4.1 identifica a relação da área de 45 elementos com as respectivas intensidades da pressão exercida pelo vento para a zona A,  $w_e[A]$ . Identificam-se que os elementos com grandes áreas estão relacionados a níveis de intensidade pequenos, ou seja, identifica-se uma maior intensidade na medida em que a área do elemento diminui.

Gráfico 4-1 – Relação área/pressão exercida pelo vento para a zona A

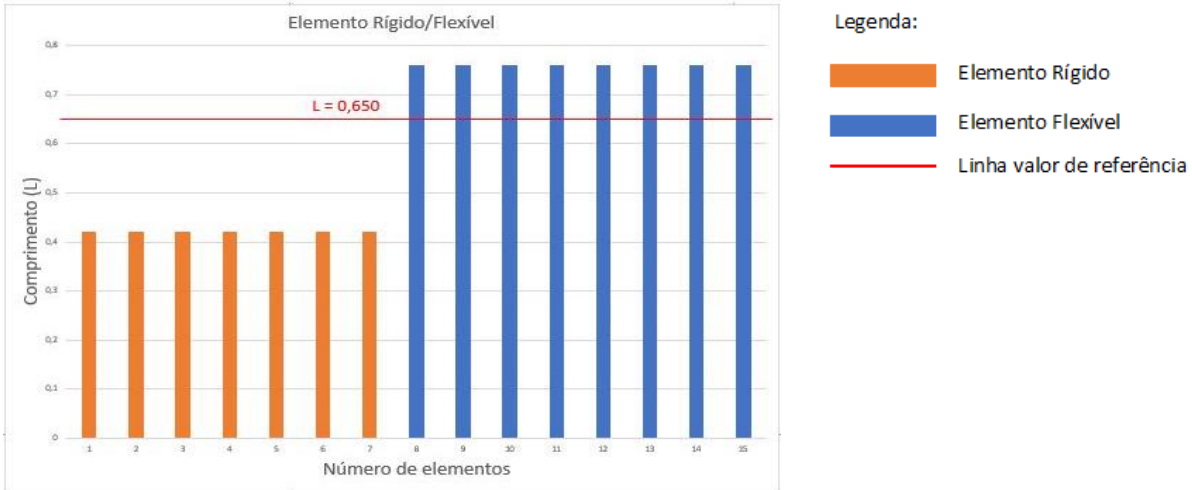
Gráfico 4-7 – Relação elemento rígido/flexível para os elementos em fenólico

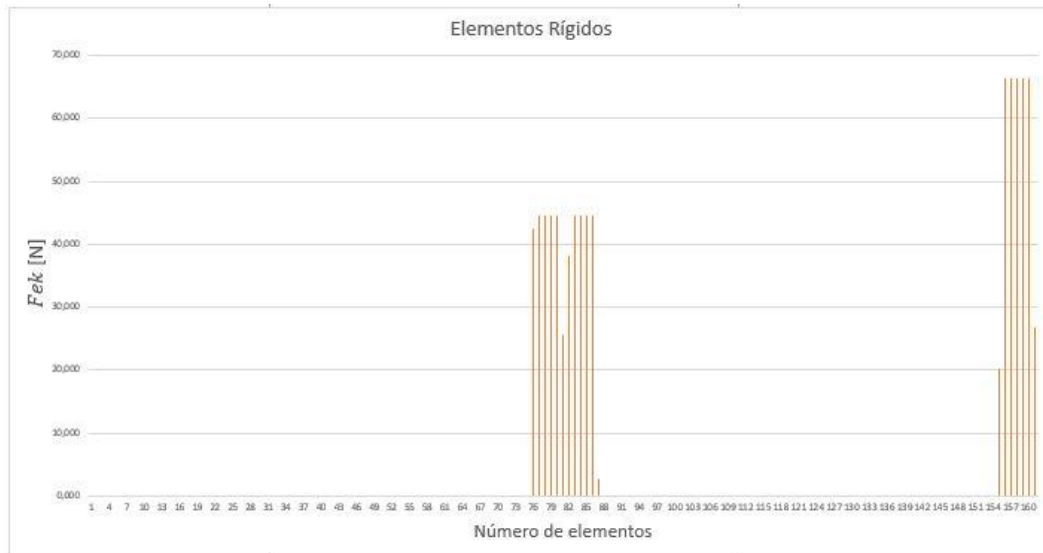
Gráfico 4-8 – Força característica do sismo para elementos rígidos

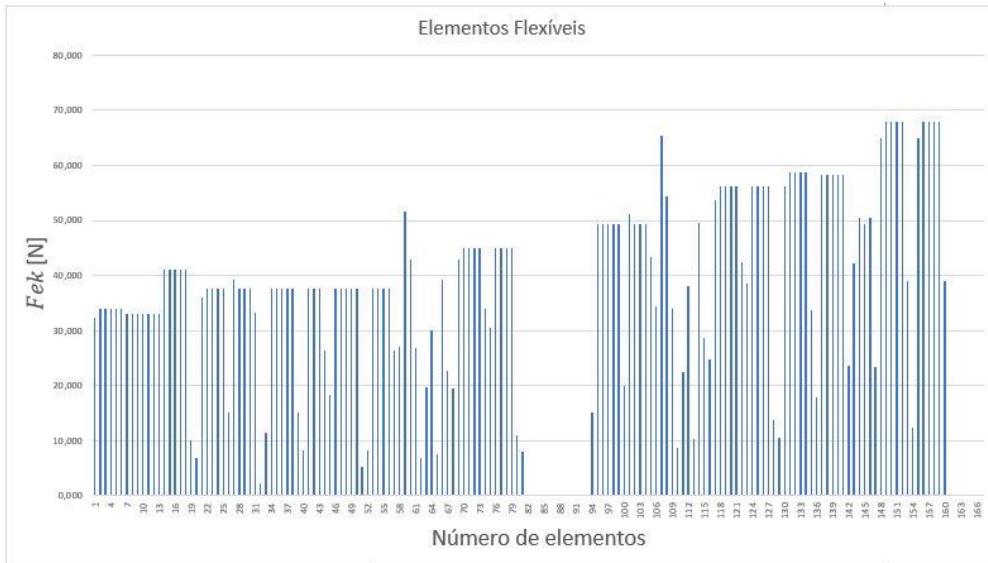
Gráfico 4-9 – Força característica do sismo para elementos flexíveis

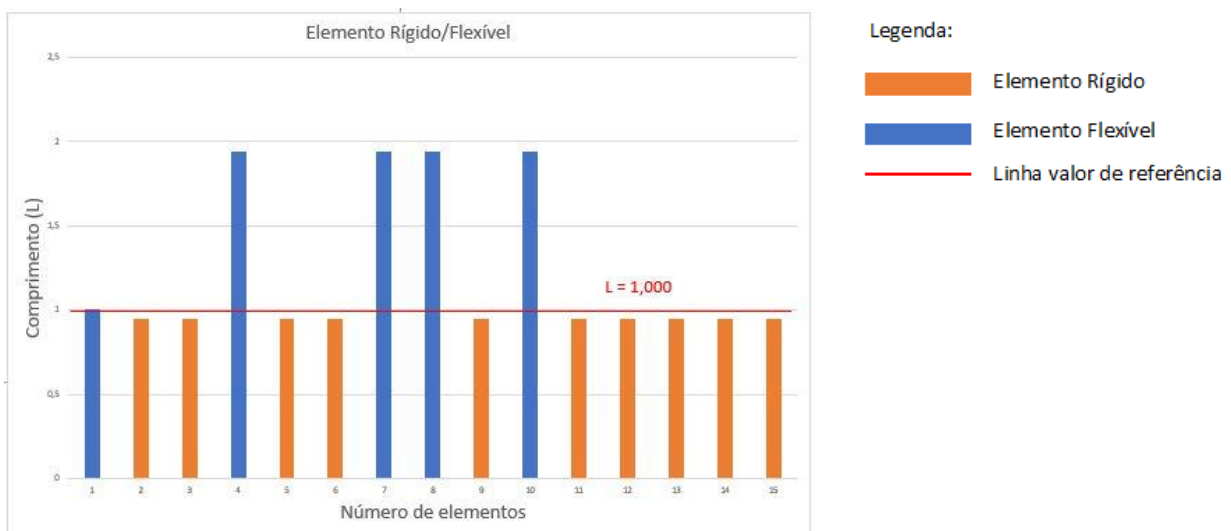
Gráfico 4-10 – Relação elemento rígido/flexível para os painéis de vidro simples

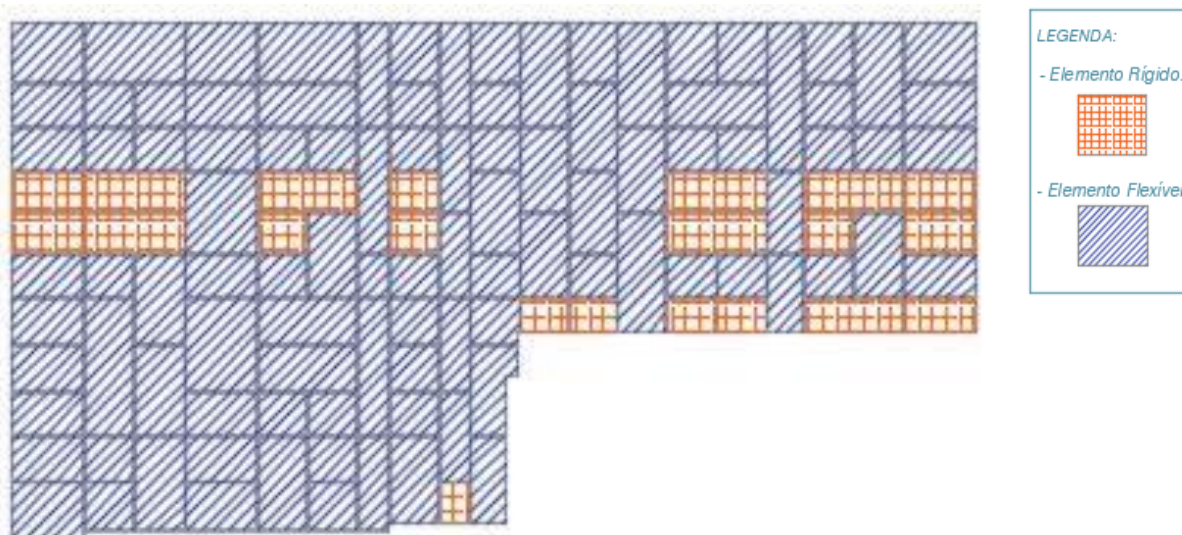
Figura 4.24 – Elementos rígidos/flexíveis identificados na fachada

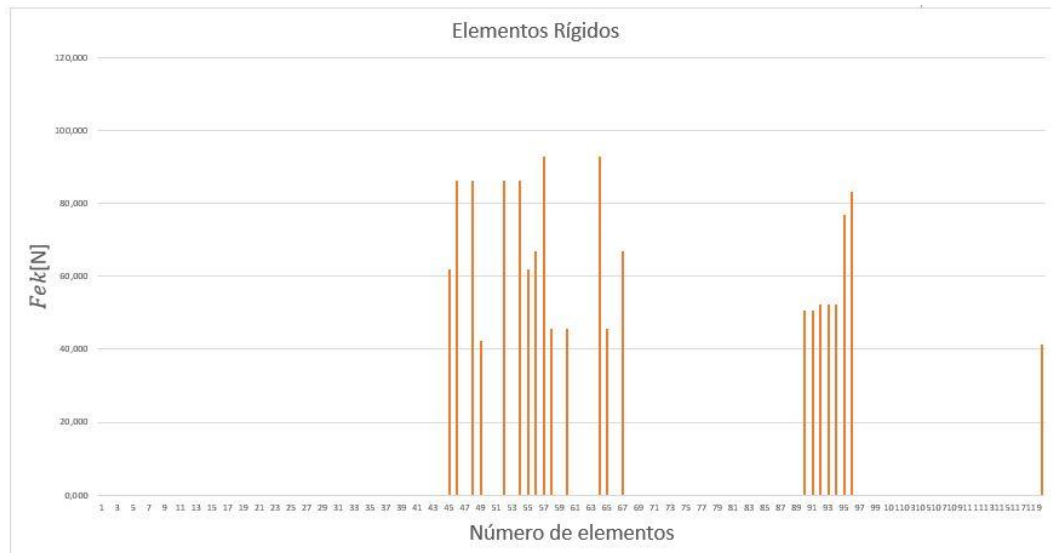
Gráfico 4-11 – Força característica do sismo para elementos rígidos

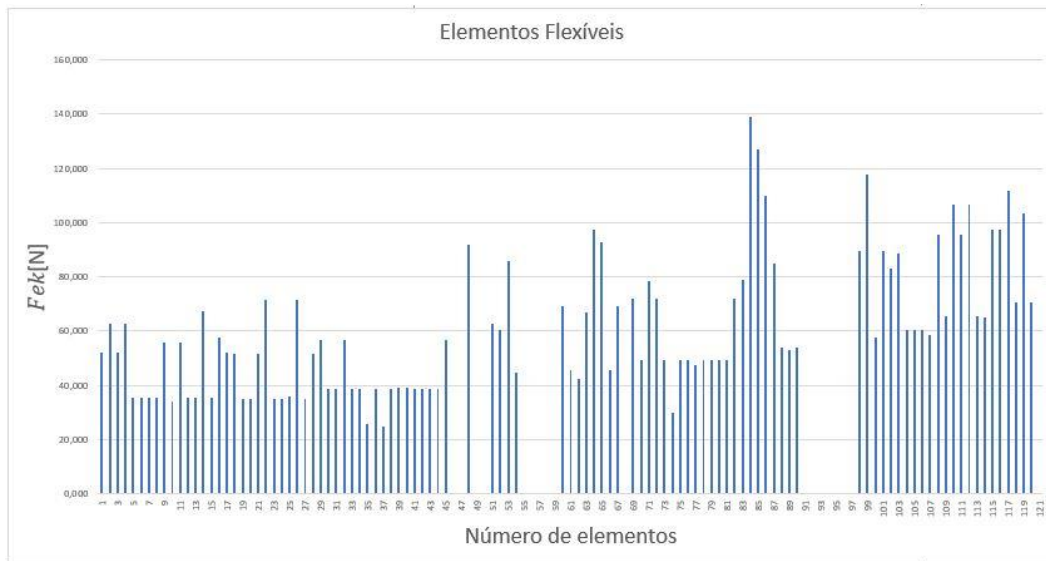
Gráfico 4-12 – Força característica do sismo para elementos flexíveis

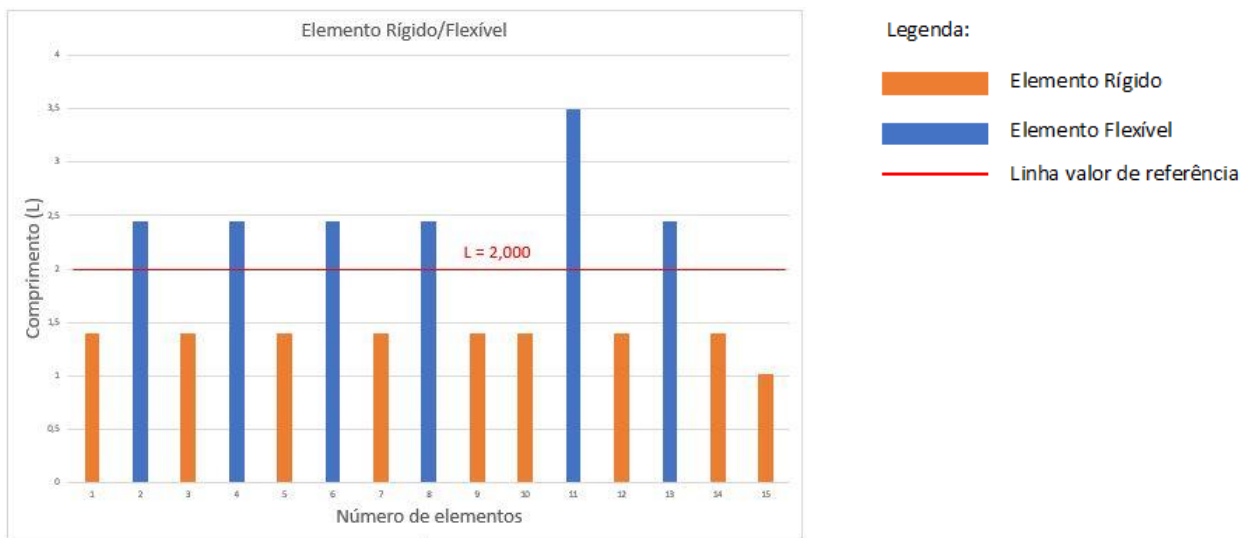
Gráfico 4-13 – Relação elemento rígido/flexível para os painéis de vidro duplo

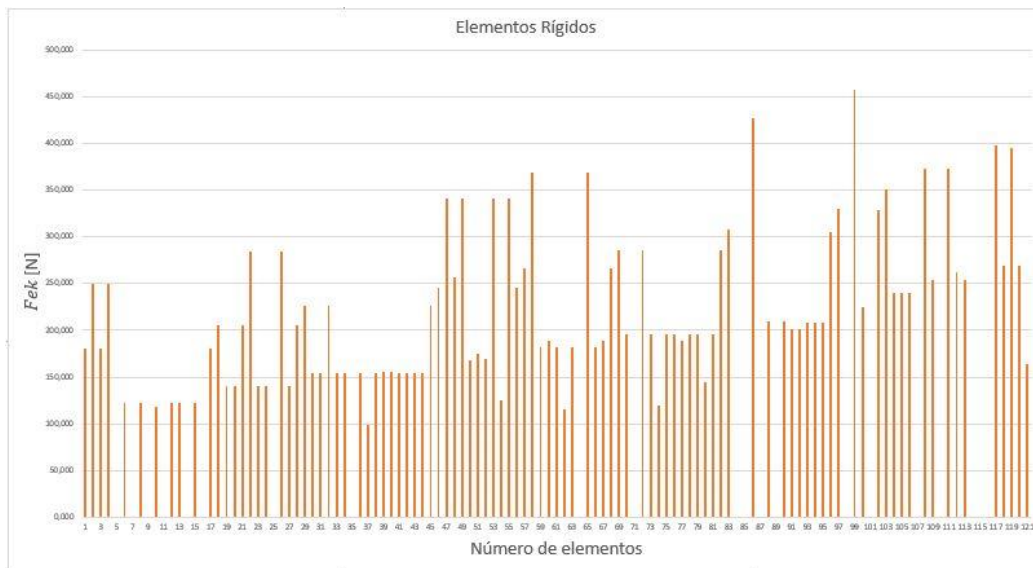
Gráfico 4-14 – Força característica do sismo para elementos rígidos

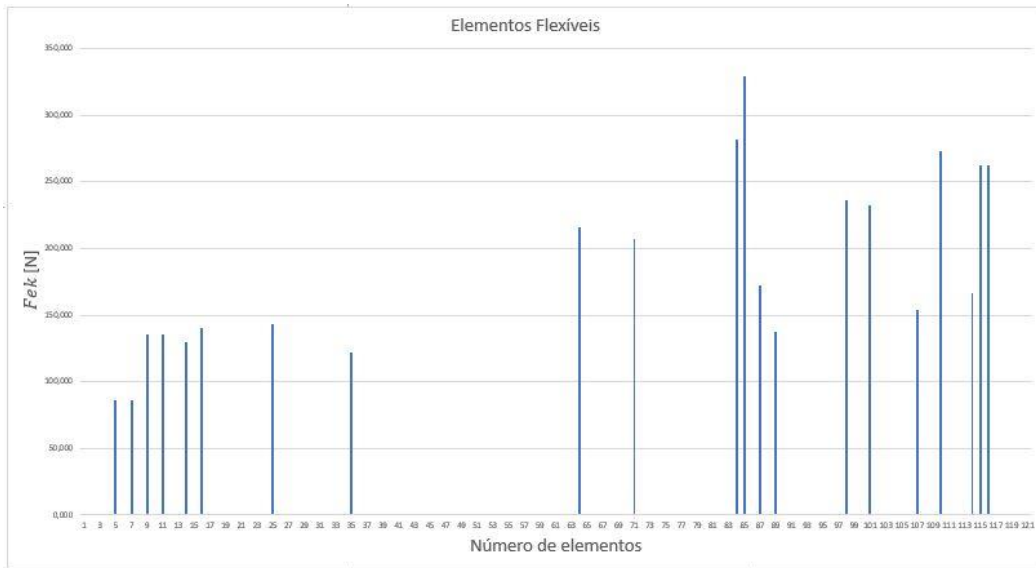
Gráfico 4-15 – Força característica do sismo para elementos flexíveis

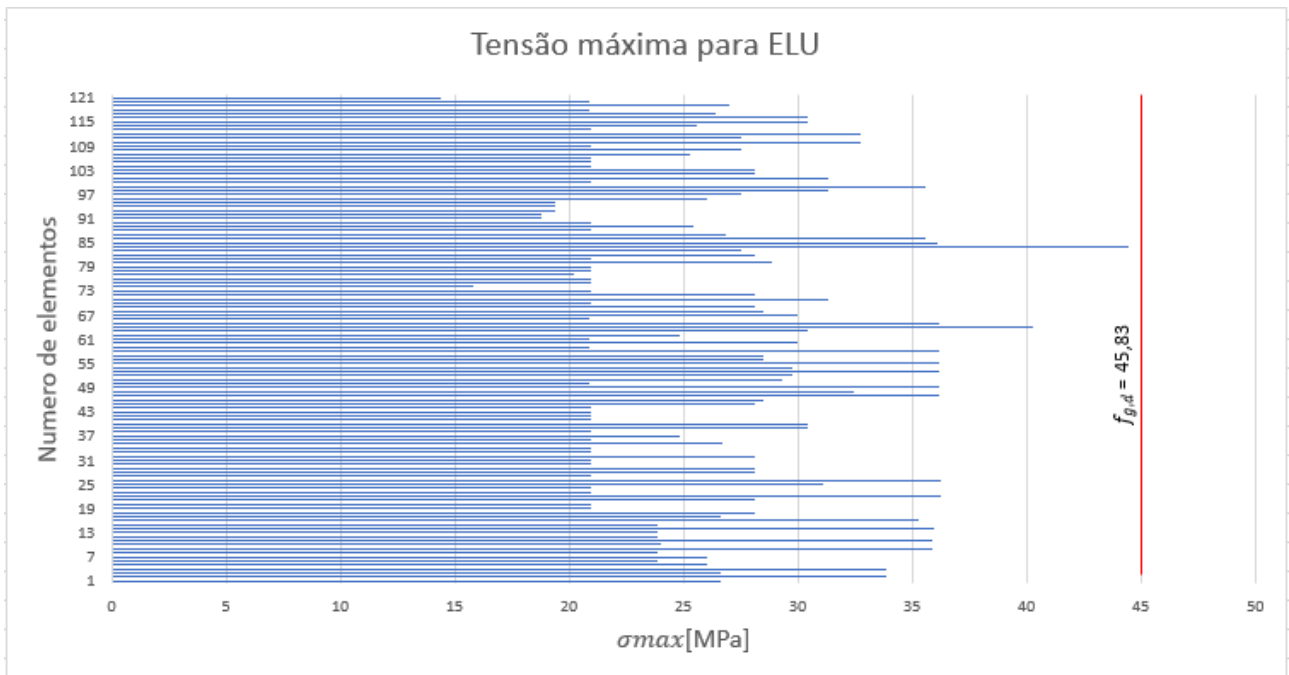
Gráfico 4-16 – Tensão máxima

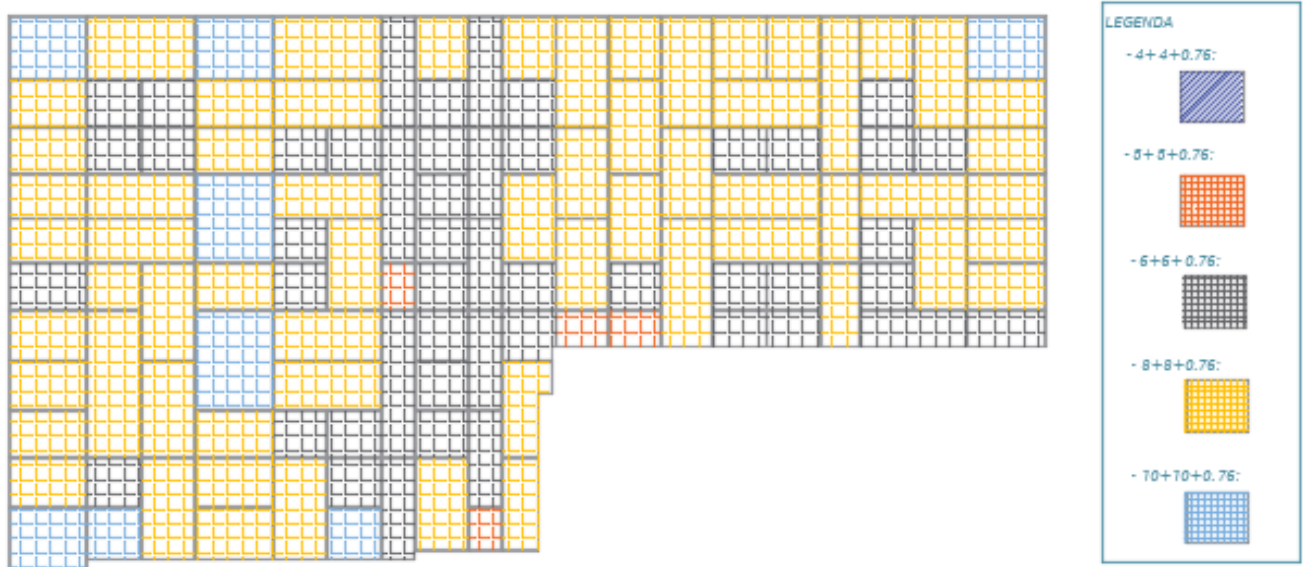
Figura 4.29 – Verificação da flecha consoante a espessura do painel de vidro

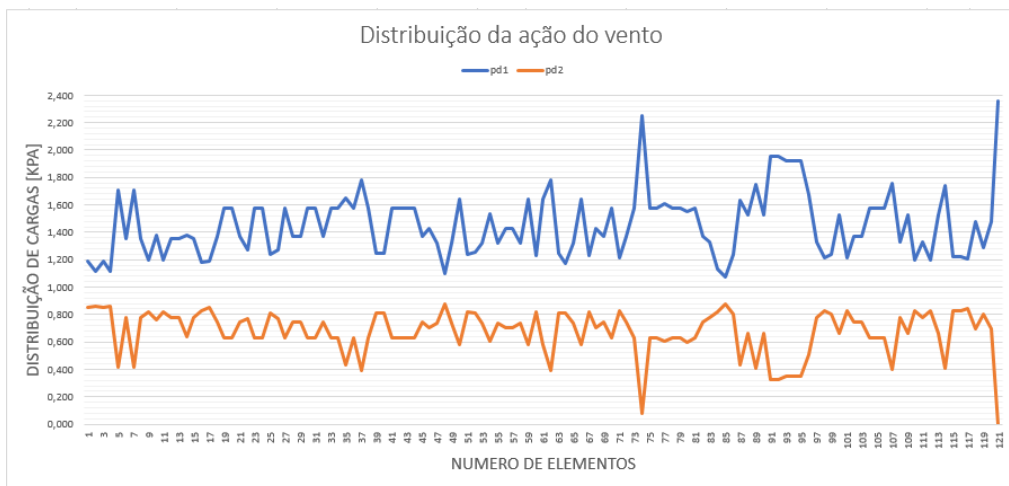
Gráfico 4-19 – Distribuição da ação do vento
