## **Fiscalização e Coordenação de Empreitadas de Construção de Edifícios**

# **FISCALIZAÇÃO E COORDENAÇÃO DE EMPREITADAS DE CONSTRUÇÃO DE EDIFÍCIOS**

**MESTRE EM ENGENHARIA CIVIL – RAMO DE GESTÃO DA CONSTRUÇÃO**

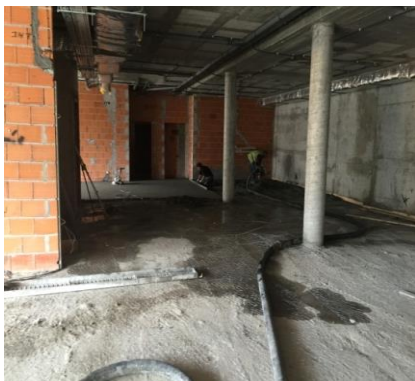
Figura 4.1 - Enchimento e incorporação de rede de galinheiro no pavimento do piso -1

- A incorporação da rede galinheiro no pavimento, o que melhora definitivamente a prestação das betonilhas contra as fissurações originadas pela retração do betão ou por juntas de dilatação;

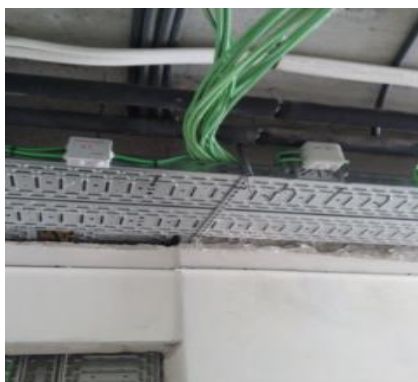
Figura 4.3 - Assentamento de caixas, tubagens de eletricidade e caminhos de cabos

- Na figura 4.3 apresentam-se duas caixas de duas especialidades, uma com o acessório próprio de fixação à esteira e outra fixada diretamente à esteira. O assentamento da segunda, foi uma questão que mereceu o registo e ação da Fiscalização, uma vez que os requisitos especificados em projeto foram comprometidos;

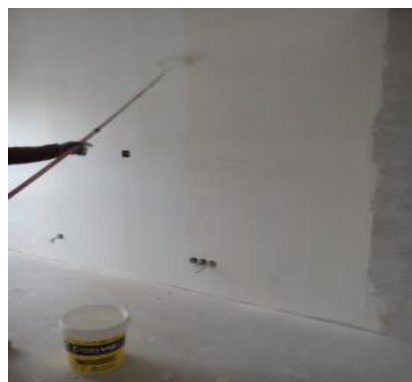
Figura 4.4 – Aplicação do primário nas paredes do piso 3

- Por fim, apresenta-se a figura 4.4 que corresponde ao início das pinturas. Para além de se poder perceber o atraso para obra ser concluída, convém realçar que as condições atmosféricas eram de chuva e não se podia aplicar o primário nas paredes dos envidraçados por estarem com elevada humidade.

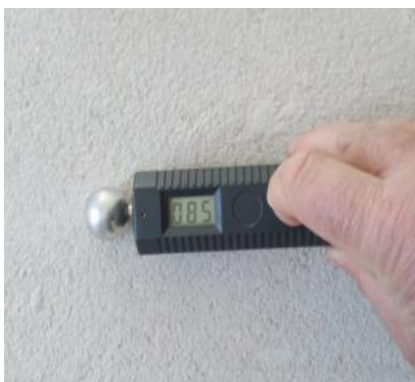
Figura 4.5 - Ensaio ao teor de humidade nas betonilhas

- Tal como foi referido anteriormente a dificuldade em aplicar o primário nas paredes dos envidraçados, houve de igual forma dificuldade em conseguir aplicar os vinílicos nos pavimentos. Foram realizados e acompanhados ensaios ao teor de humidade nas betonilhas, para verificar a adequabilidade dentro dos limites para aplicação do revestimento final. Este impasse na aplicação dos vinílicos alongou-se por 3 a 4 semanas aproximadamente, uma vez que os limites considerados máximos, 2,5%, para colocar o revestimento eram ultrapassados nos diversos ensaios realizados, situando-se em 3,5%;

- Aplicação dos Vinílicos – O teor de humidade nas betonilhas era superior ao limite estabelecido, 2,5%, para aplicação dos vinílicos, atrasando esta atividade. Porém, também foi registado que nenhuma solução foi implementada para contornar este problema. A Fiscalização sugeriu usar desumidificadores para acelerar o processo, mas o Empreiteiro não adoptou a solução;

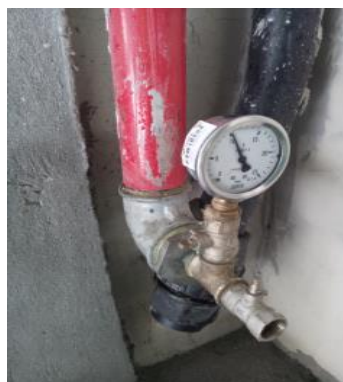
Figura 4.6 – Ensaio à pressão de carga na rede de incêndio

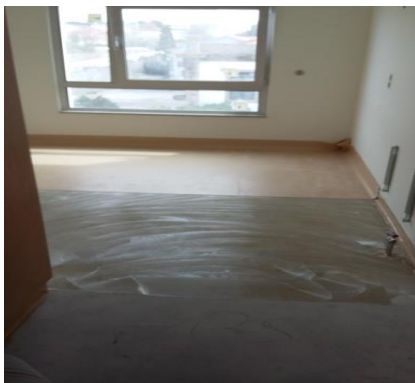
Figura 4.9 – Aplicação da cola e posterior assentamento de vinílicos, nas zonas secas - EMPREENDIMENTO 1

- Acompanhamento da atividade de colocação de vinílicos, nas zonas secas. A atividade foi realizada por uma equipa especializada e consiste primeiramente na limpeza e regularização do pavimento, seguidamente na execução de meias canas nos rodapés, para que o vinílico dobre sobre essa zona e, por fim, na colocação da cola especial para aplicação dos vinílicos e colocação os mesmos. Apesar de se ter alertado para o não cumprimento das betonilhas quanto ao seu teor de humidade, o Empreiteiro decidiu executar o trabalho para evitar atrasar mais os trabalhos;

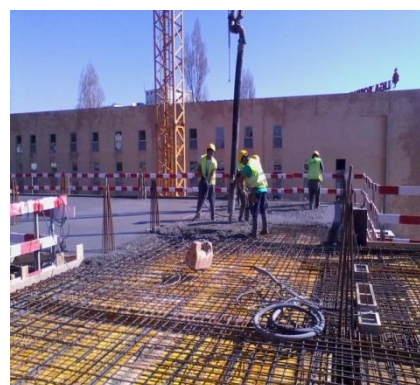
Figura 4.12 - Betonagem da laje do piso 3 - EMPREENDIMENTO 2

- Os trabalhos de betonagem, como ilustra a figura 4.12, foram acompanhados e controlados consoante as recomendações e/ou obrigações dos regulamentos aplicáveis, tal como se refere em 4.2.3 no controlo da atividade de betonagem.

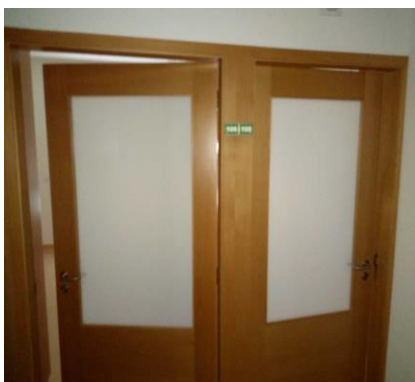
Figura 4.13 – Mainel e bandeira a ladear portas envidraçadas PM6 dos quartos individuais - EMPREENDIMENTO 1

- A colocação dos painéis de revestimento, figura 4.13, que foi uma atividade em que se identificaram não conformidades, nomeadamente na falta de colocação do mainel entre as portas individuais como previsto no projeto, ficando a parede à vista. Estas não conformidades foram comunicadas ao Diretor de fiscalização e ao Empreiteiro que se prontificou a corrigir o problema;

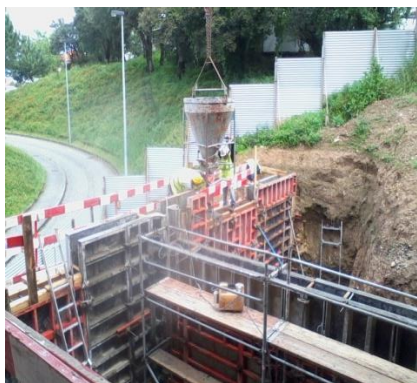
Figura 4.15 – Betonagem das paredes dos muros M1.1,

- O acompanhamento e controlo das betonagens dos muros representados na figura 4.15, com a respetiva verificação prévia da colocação da armadura, cofragens e escoramentos, de acordo com as especificações em projeto;

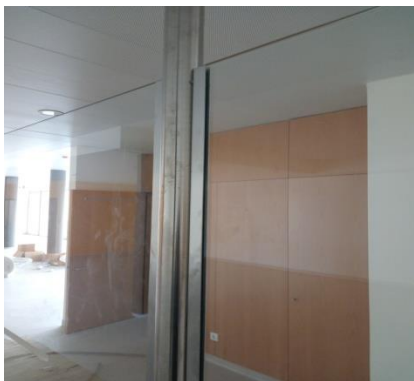
Figura 4.17 - Biombo no piso -1 não conforme com o projeto - EMPREENDIMENTO 1

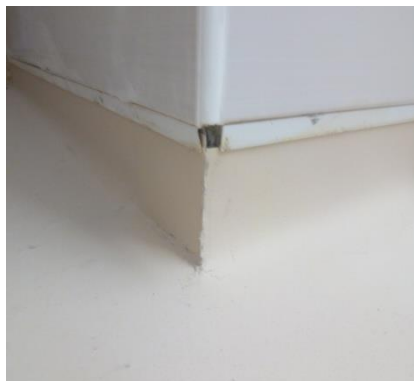
Figura 4.18 - Perfil de remate do vinílico com os cerâmicos nas instalações sanitárias da sala e convívio - EMPREENDIMENTO 1

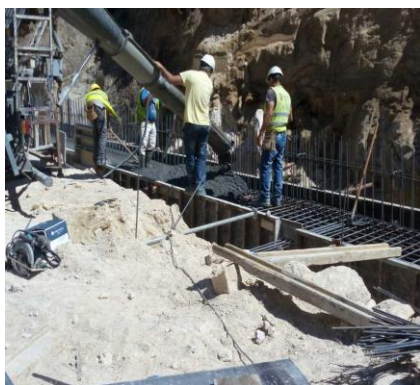
Figura 4.19 - Aplicação e compactação do betão na sapata do muro M14 - EMPREENDIMENTO 2

A primeira imagem corresponde a trabalhos de betonagem na sapata de um muro em que foram verificadas todas as questões anteriormente mencionadas. Considera-se importante referir que a experiência desenvolvida no acompanhamento da obra do Empreendimento 2, também em fase estrutural, tornou a função de controlo no empreendimento 3 mais eficiente.

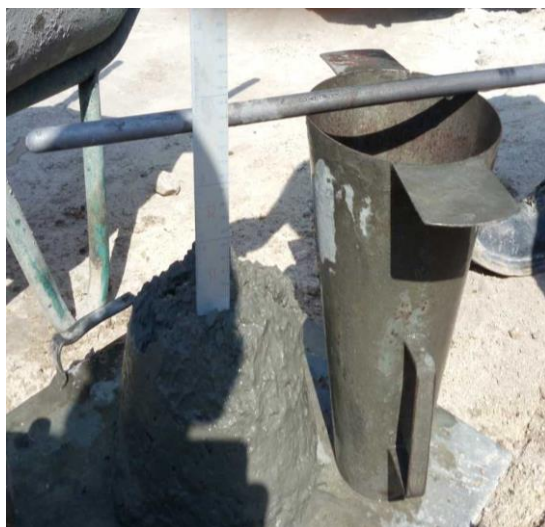
Nas obras acompanhadas, a classe do betão utilizado era S3 e, como tal, o resultado do ensaio de abaixamento deverá situar-se entre os 100 mm e 150 mm, que corresponde à distância entre o topo do betão e o varão de aço pousado em cima do molde. A figura 4.23 ilustra um dos vários exemplos dos ensaios *slump test* realizados em obra, em que o resultado foi de 130 mm, estando em conformidade com os valores da norma NP EN 206-1, 2007, representados na tabela 4.1.

Figura 4.23 – Ensaio *slump test*

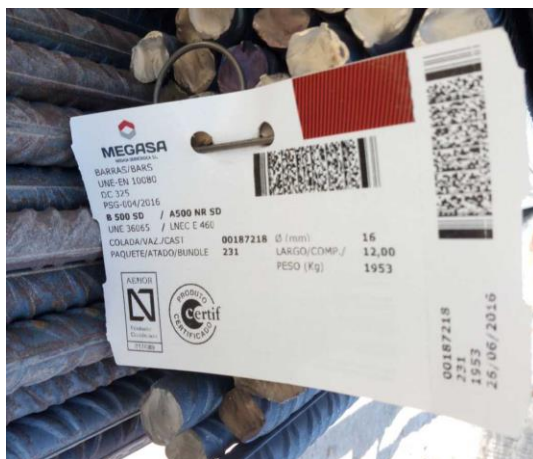
A ação da Fiscalização em obra foi inspecionar as etiquetas das remessas e verificar a conformidade do material com a documentação fornecida pelo Empreiteiro. Apresenta-se em seguida, na figura 4.24, a etiqueta do aço e descreve-se o procedimento de verificação.

Figura 4.24 – Etiqueta de remessa dos varões A500 NR SD

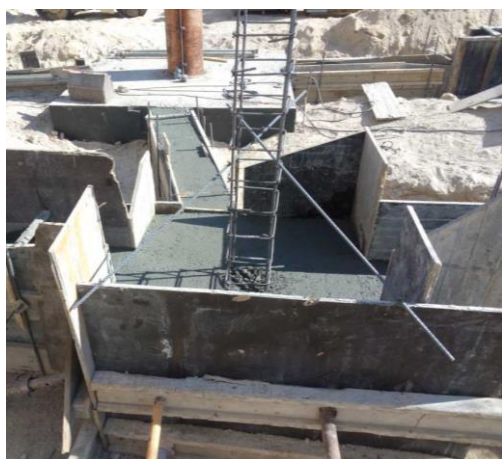
Na figura 4.27 apresenta-se uma situação bastante comum em obra, aquando da aplicação e compactação do betão numa sapata, em que a armadura do pilar necessita de ser travada para que não sofra movimentos que provoquem a perda da sua resistência estrutural no futuro. Como ilustra a figura 4.28, verificou-se em obra, antes do início da aplicação do betão, a falta de recobrimento numa zona da laje. Esta última situação ocorre com frequência e, como podemos observar através da figura, numa zona foi considerado recobrimento e na outra zona as armaduras estão praticamente encostadas ao taipal, o que significa que a Fiscalização teve de verificar o cumprimento destas regras de forma minuciosa, alertando os responsáveis quando estas não foram cumpridas.

Figura 4.25 – Travamento da armadura do pilar

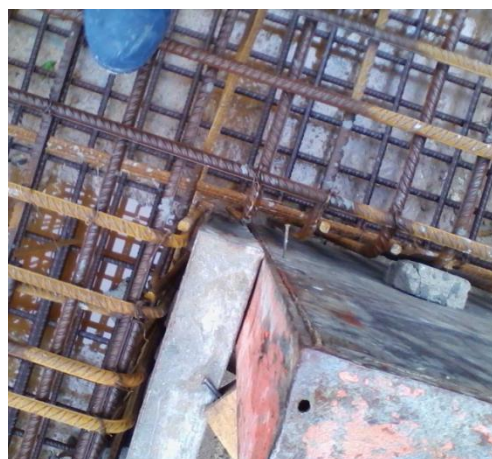
Figura 4.26 – Armadura de laje sem recobrimento

- O período de cura do betão, em que a taxa de evaporação da superfície de betão deverá ser baixa [34]. No que diz respeito a esta regra, a Fiscalização sugeriu que os elementos estruturais fossem regados nos primeiros três dias de cura, devido à temperatura ser um pouco acima dos 25 Cº. Esta sugestão foi no sentido de preservar a humidade na superfície do betão, se bem que «A cura natural é suficiente quando as condições atmosféricas durante o período de cura requerido forem tais que a taxa de evaporação da superfície do betão seja baixa, por exemplo em clima húmido, chuvoso ou enevoado.»[34] Após descofragem dos elementos foram verificadas algumas irregularidades no betão, porém irrelevantes por serem de pequena dimensão e não apresentarem risco para a estrutura.

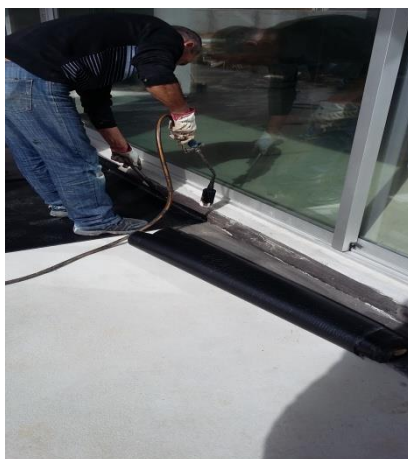
Esta atividade foi controlada no âmbito da construção do Empreendimento 1. Depois da aprovação do material, fez-se a receção do mesmo, em obra, verificando a conformidade da sua referência com a documentação especificada. Quanto à aplicação do material, a figura 4.30 ilustra a sua colocação sobre a laje do piso -2.

Figura 4.28 – Colocação da tela asfáltica sobre a laje do piso -2

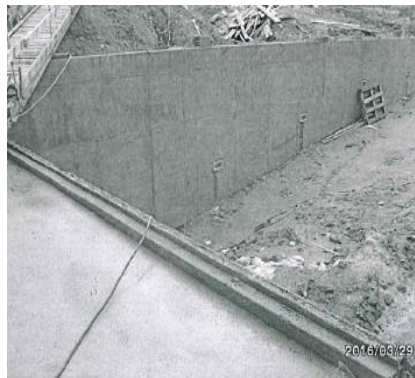
Figura 4.31 – Falta de guarda-corpos

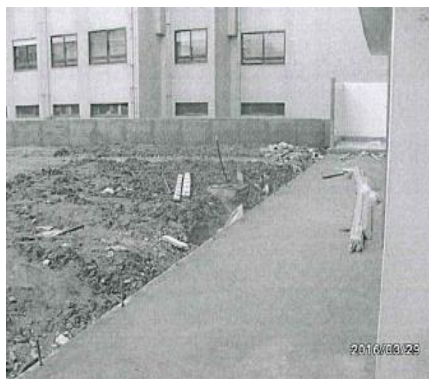
Figura 4.32 – Ferros em espera sem proteção

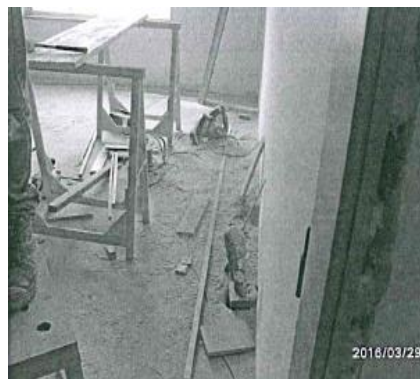
A última figura, 4.34, ilustra uma situação recorrente em obra, ou seja, a falta de limpeza durante a execução dos trabalhos. Neste caso concreto, solicitou-se a arrumação da frente de trabalho de modo a não acumular serrim, bem como a ventilação do espaço.

Figura 4.33 – Limpeza e ventilação das frentes de trabalho

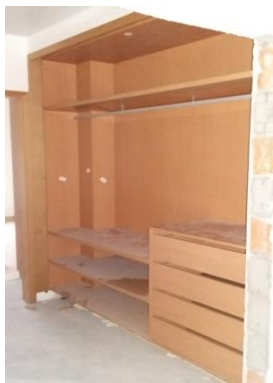
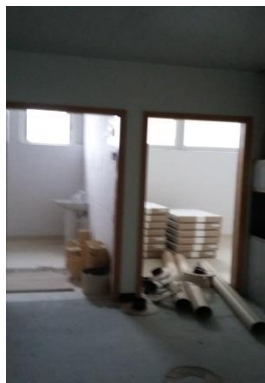
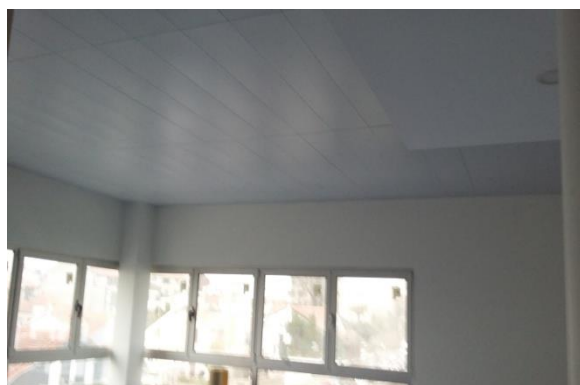
Registou-se o atraso das seguintes atividades: Montagem de armários nas antecâmaras dos quartos; Montagem de portas interiores, no que diz respeito ao compartimento dos sujos e arrumos; Montagem de luminárias, nos quartos, antecâmaras e sala de estar; Aplicação de vinílicos no corredor.

As portas corta-fogo ainda não possuem data definitiva para serem colocadas.

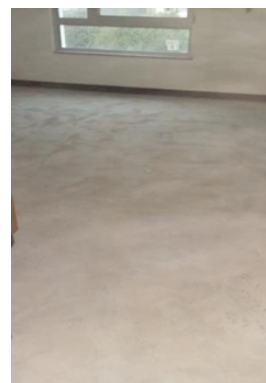
Registou-se o atraso das seguintes atividades: Montagem de armários nas antecâmaras dos quartos e montagem de portas interiores, no que diz respeito ao compartimento dos sujos e arrumos, tal como no piso 4; Montagem de luminárias, nos quartos, antecâmaras e sala de estar; Aplicação de vinílicos nas zonas secas.

As portas corta-fogo ainda não possuem data definitiva para serem colocadas.

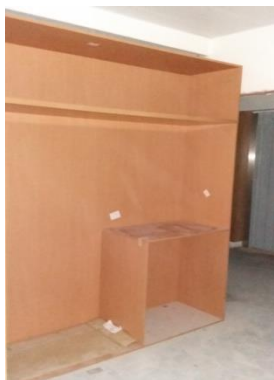
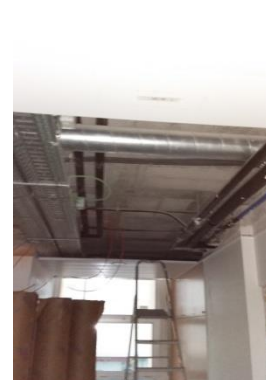
Registou-se o atraso das seguintes atividades: Montagem de armários nas antecâmaras e nos quartos duplos; Montagem de portas interiores, no que diz respeito ao compartimento dos sujos e arrumos; Montagem de luminárias; Aplicação de vinílicos nas zonas secas.

As portas corta-fogo ainda não possuem data definitiva para serem colocadas.

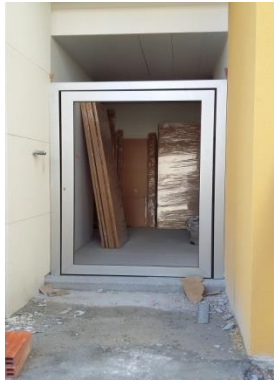
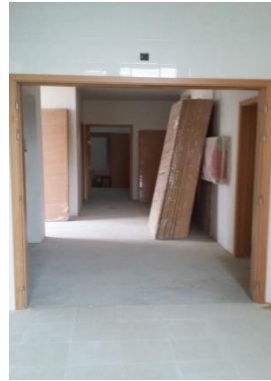
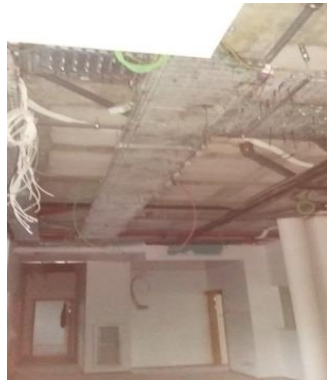
Registou-se o atraso das seguintes atividades: Montagem de caixilharias, nomeadamente no elemento superior do acesso de serviço; Montagem de portas interiores e ferragens; Montagem de tetos falsos.

As portas corta-fogo ainda não possuem data definitiva para serem colocadas.

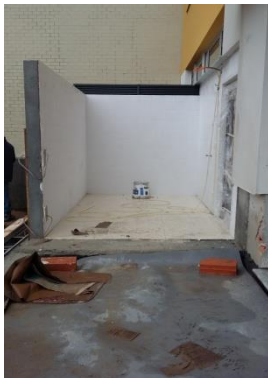
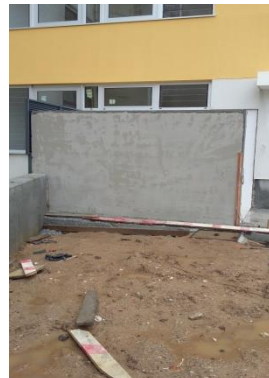
**PISO -1**

Registou-se o atraso da montagem de serralharias de ferro, nomeadamente na colocação da cobertura, porta e grelha metálica da zona do compartimento dos lixos.

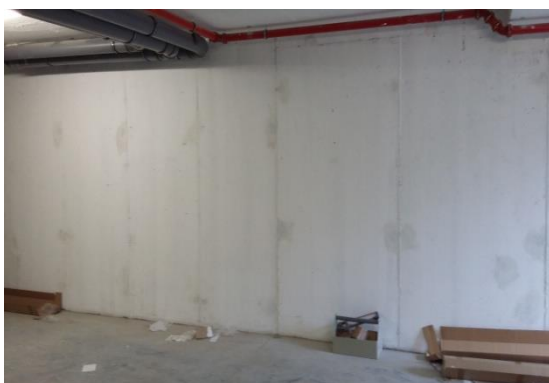
**PISO -2**

Registou-se o atraso da montagem de serralharias de ferro, nomeadamente a colocação da grelha metálica no canto noroeste, a complementar a saída de emergência. Registou-se ainda, que a 2ª demão das pinturas se encontra também em atraso.

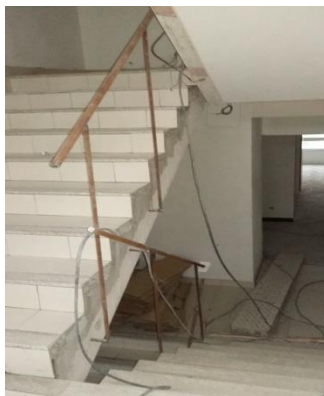
### Caixa de escadas

Registou-se o atraso da colocação das guardas.

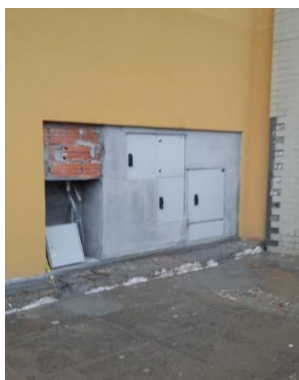
### Fachadas

Registou-se o atraso da conclusão das pinturas na fachada nascente, devido aos trabalhos de ligação do ramal da EDP.

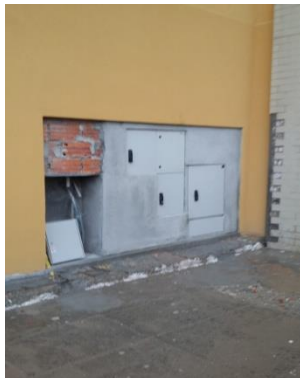
Registou-se o atraso da conclusão das pinturas na fachada nascente, devido aos trabalhos de ligação do ramal da EDP.
