**PROJETO DE ESTRUTURAS DE UM EDIFÍCIO**

Relatório de Estágio submetido para satisfação parcial dos requisitos do grau de Mestre em  
Engenharia Civil – Ramos de Estruturas

**Morada Unifamiliar Tipologia T4**

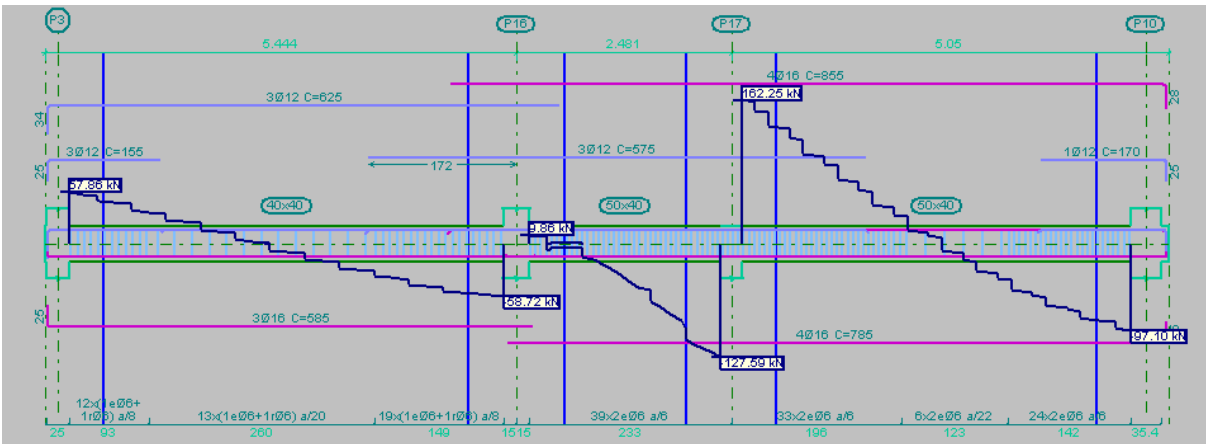
A seguinte Figura 4.31 apresenta o diagrama de esforços transversos atuantes da viga anterior, bem como os valores máximos e mínimos instalados.

Figura 4.31 – Diagrama de esforços transversos e quantificação da armadura transversal.

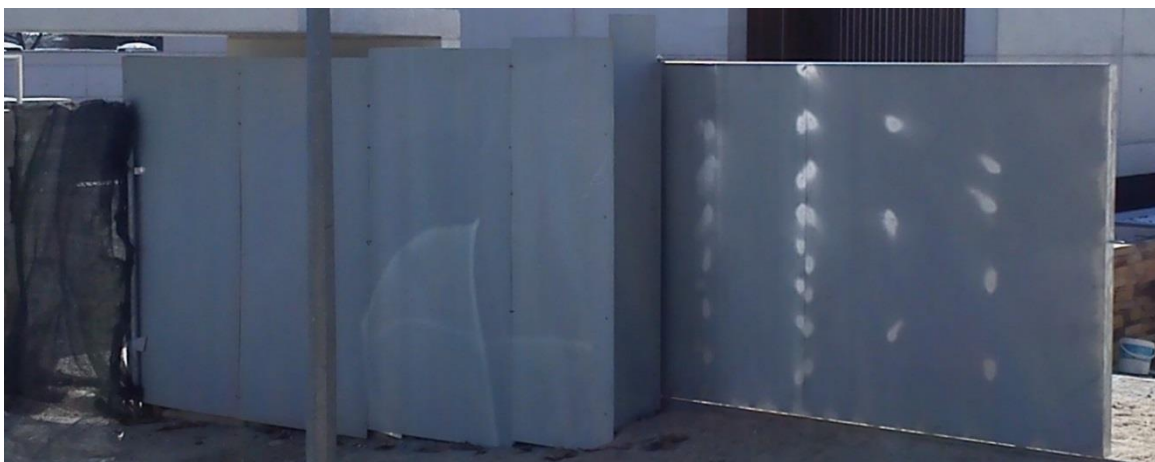
2.09 – Portão por acabar (Acabamentos, forras laterais, videoporteiro, remates inferiores, batente, tratamento dos perfis, outros);

Figura 5.8 – Portão da entrada principal por terminar.

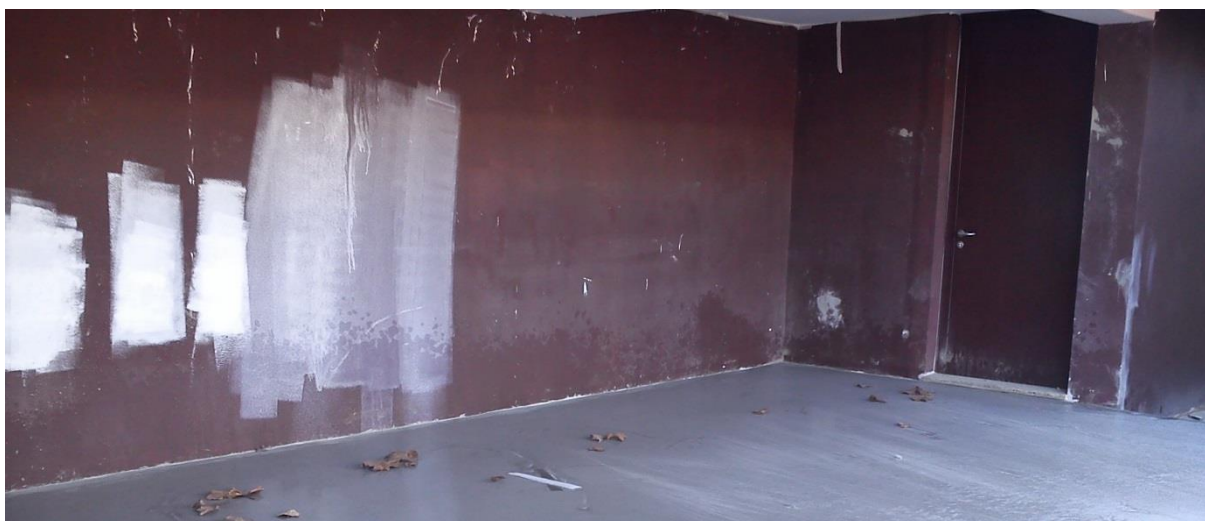
Figura 5.17 – Pavimento e paredes da garagem por terminar.

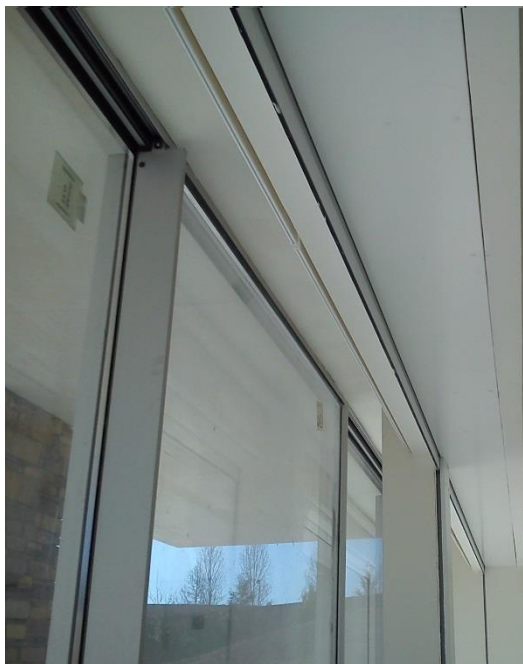
2.09 – Sancas junto aos estores por terminar/arranjar;

Figura 5.20 – Sanca a abrir.
