# **ANÁLISE DE RISCO DE ARRIBAS COSTEIRAS: PROPOSTA E APLICAÇÃO DE METODOLOGIA EM DOIS CASOS DE ESTUDO**

**RISK ANALYSIS OF COASTAL CLIFFS: PROPOSAL AND APPLICATION OF  
METHODOLOGY IN TWO CASE STUDIES**

**Dissertação para obtenção do Grau de Mestre em  
Engenharia Geotécnica e Geoambiente**

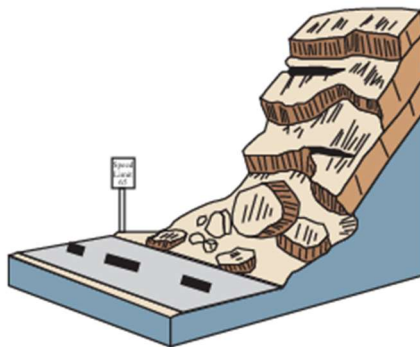
As quedas (Figura 1) correspondem a movimentos de massa, de qualquer dimensão, de blocos de rocha, solo ou detritos, que se soltam da face de um talude, vertical ou bastante inclinado, ao longo de uma superfície na qual ocorre pouco ou nenhum deslocamento por cisalhamento, e que descem através do ar, em queda livre, em saltos, ressaltos ou até, em rolamentos (Varnes 1978; Sunamura 1992). São movimentos muito a extremamente rápidos e que podem ou não ser precedidos por movimentos menores que levam a uma separação progressiva da massa de origem (Varnes 1978).

Figura 1 - Representação esquemática das quedas (extraído de Cruden & Varnes 2004).

Embora sejam mais comuns em rochas, podem ocorrer em maciços terrosos coesos ou parcialmente cimentados, após a erosão na base do talude, ação elevada da gravidade, presença de água ou até de atividade sísmica (Cruden & Varnes 2004). Os materiais resultantes das quedas acumulam-se na base dos taludes.

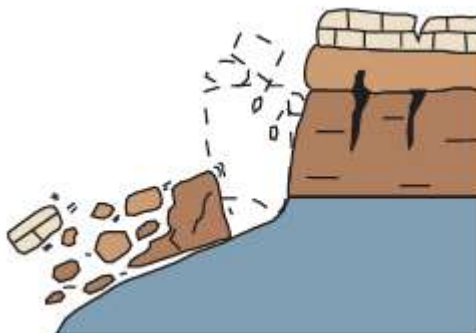
Os tombamentos (Figura 2) consistem no movimento de rotação, para a frente, de massas em torno de um eixo fixo durante o movimento, situado na base ou perto da base da massa, sob a ação da gravidade e de forças exercidas por unidades adjacentes ou até por fluidos presentes nas descontinuidades (Sunamura 1992; Cruden & Varnes 2004).

Figura 2 - Representação esquemática dos tombamentos (extraído de Cruden & Varnes 2004).

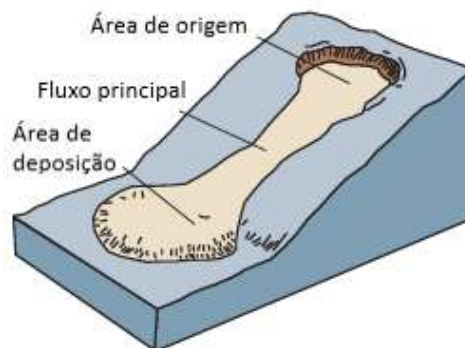
Os fluxos de terra (Figura 8) ocorrem quando o material constituinte do talude se liquefaz e escorre pela encosta, formando uma depressão com a forma de taça, no topo do movimento. Apresentam, geralmente, uma forma característica de ampulheta. O movimento do fluxo é alongado e ocorre principalmente em materiais de grão fino, saturados, sendo também possível, no entanto, ocorrerem em materiais granulares, secos (Cruden & Varnes 2004).

Figura 8 - Representação esquemática dos fluxos de terra e de lama (adaptado de Cruden & Varnes 2004).

Se os fluxos de terra forem constituídos por material que contenha pelo menos 50% de partículas do tamanho de areia, silte e argila, e suficientemente húmido para fluir rapidamente, são denominados de fluxo de lama (Figura 8). Os fluxos de terra e os fluxos de lama são vulgarmente referidos como deslizamentos de lama (Cruden & Varnes 2004).

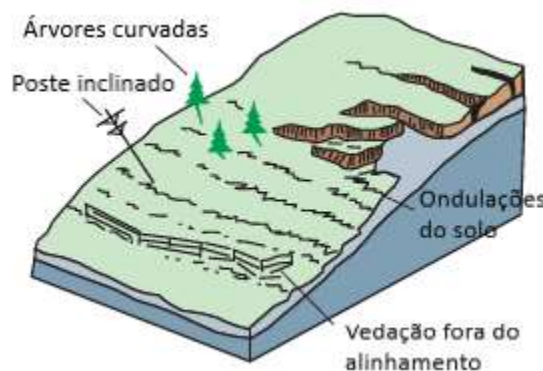
Os movimentos de fluxo, denominados de *creep* (Figura 9), correspondem a um movimento descendente, lento e impercetível, de solo ou rocha dos taludes. São causados por tensões de cisalhamento capazes de provocar uma deformação permanente, mas demasiado fracas para provocar uma rotura. Existem três tipos de *creep*: o *creep* sazonal, com um movimento que ocorre em profundidade no solo, causado por variações sazonais de humidade e temperatura; o *creep* contínuo, onde a tensão de cisalhamento excede continuamente a resistência do material; e o *creep* progressivo, quando as encostas estão próximas de atingir o ponto de rotura. Este tipo de fluxo geralmente é impercetível podendo, no entanto, ser detetado pela presença, nos taludes, de troncos de árvores curvadas, vedações ou postes inclinados e pequenas ondulações ou cristas no solo (Cruden & Varnes 2004).

Figura 9 - Representação esquemática do *creep* (adaptado de Cruden & Varnes 2004).

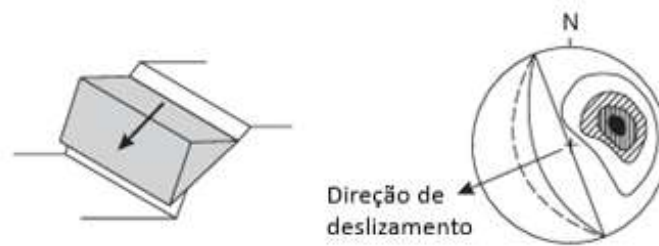
As roturas planares (Figura 10), ocorrem ao longo de uma superfície pré-existente, como planos de estratificação, descontinuidades ou falhas. Para que estas aconteçam, é necessário que as superfícies de descontinuidades apresentem uma direção de inclinação igual à do talude, que o plano de rotura esteja exposto “a céu aberto” na face do talude, e que apresente uma inclinação superior ao seu ângulo de atrito (Vallejo & Ferrer 2011; Deb & Verma 2016). Em taludes onde exista uma escavação paralela às superfícies de estratificação, a rotura planar pode ocorrer através de deslizamento ao longo dos planos de estratificação, sendo típico em rochas como xistos, com os planos de rotura gerados ao longo da xistosidade (Vallejo & Ferrer 2011). Na Figura 10 é possível observar a representação estereográfica típica dos planos de rotura planar, com a representação dos planos de descontinuidade em relação à orientação do talude, com a identificação do plano do talude, do plano de descontinuidade e da direção da rotura planar (Wyllie & Mah 2005; Vallejo & Ferrer 2011).

Figura 10 - Representação esquemática da rotura planar (a) e representação estereográfica típica dos planos de rotura planar (b) (adaptado de Wyllie & Mah 2005).

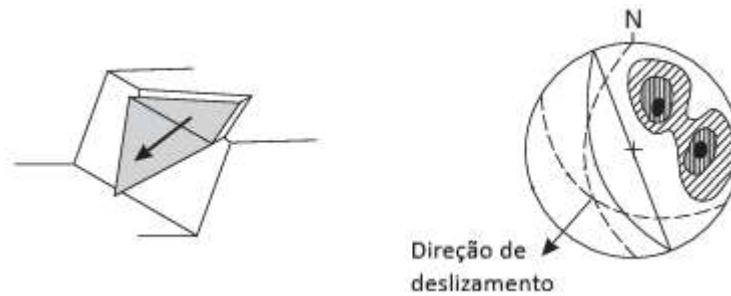
As roturas por cunha (Figura 11) correspondem a deslizamentos translacionais em forma de cunha, que ocorrem quando planos de descontinuidade se combinam para formar um bloco de rocha que pode deslizar ao longo de uma linha de interseção de dois planos de descontinuidades, com mergulho na direção da face do talude. Para que este tipo de rotura ocorra, os dois planos devem aflorar à superfície do talude e cumprir as mesmas condições da rotura planar anteriormente referidas. A probabilidade de ocorrência de rotura por cunha aumenta quando a direção das descontinuidades corta a face do talude de forma oblíqua, e a sua linha de interseção encontra-se na face do talude (Vallejo & Ferrer 2011; Deb & Verma 2016). Para que um bloco, formado por cunha, deslize ao longo da linha de interseção de dois planos de descontinuidades, é necessário que a inclinação da linha de interseção seja significativamente maior do que o ângulo de atrito interno do maciço, e que o mergulho da linha de interseção esteja entre a base e o topo do talude (Deb & Verma 2016). Este tipo de rotura geralmente ocorre em maciços rochosos com vários planos de descontinuidades, onde a sua orientação, espaçamento e continuidade determinam a forma e o volume do bloco em cunha (Vallejo & Ferrer 2011). Na Figura 11 é possível observar a representação estereográfica típica dos planos de rotura por cunha, com a representação da interseção de dois planos de descontinuidade e a direção da inclinação das cunhas formadas num talude com determinada inclinação. Com a comparação da atitude do talude, dos planos de descontinuidade, da linha de interseção dos planos da cunha, e do ângulo de atrito, determina-se se o movimento é cinematicamente possível, e se a cunha é estável ou instável (Wyllie & Mah 2005; Vallejo & Ferrer 2011).

Figura 11 - Representação esquemática da rotura por cunha (a) e representação estereográfica típica dos planos de rotura por cunha (b) (adaptado de Wyllie & Mah 2005).

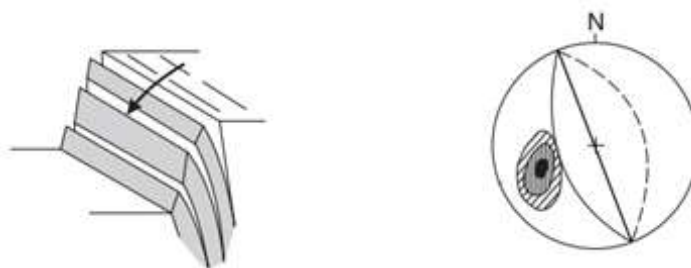
A rotura por *toppling* ou tombamento (Figura 12) ocorre em taludes de maciços rochosos caracterizados por estratos ou descontinuidades com uma direção paralela ou sub-paralela à face do talude, e com um mergulho acentuado para o seu interior. Estas descontinuidades, que podem corresponder a fraturas, foliações ou mesmo estratificações, formam estruturas em forma de colunas ou lajes, com uma geometria alta e estreita. Este tipo de rotura pode ocorrer por tombamento em blocos ou tombamento por flexão. No tombamento por blocos, os estratos estão frequentemente organizados em colunas definidas por sistemas de descontinuidades ortogonais, enquanto que o tombamento por flexão ocorre em estratos finos, contínuos e fortemente inclinados, que se curvam progressivamente com o tempo, até fraturarem por flexão. A estabilidade dos blocos ou das lajes não depende exclusivamente da resistência ao cisalhamento das descontinuidades, dado que podem estar sujeitos a um movimento rotacional. A rotura ocorre quando o centro de gravidade da uma laje ultrapassa a sua base de apoio, favorecendo desta forma o tombamento. As roturas por tombamento podem-se iniciar por deslizamento, escavação e/ou erosão da base do talude, promovendo o desenvolvimento de fendas de tração e o recuo da instabilidade para o interior do maciço rochoso (Vallejo & Ferrer 2011; Deb & Verma 2016). Na Figura 12 observa-se a representação estereográfica típica dos planos de rotura por *toppling* ou tombamento, com a representação do plano de descontinuidade com direção de inclinação para dentro da face do talude e com a direção do tombamento (Wyllie & Mah 2005; Vallejo & Ferrer 2011).

Figura 12 - Representação esquemática da rotura por *toppling* ou tombamento (a) e representação estereográfica típica dos planos de rotura por *toppling* ou tombamento (b) (adaptado de Wyllie & Mah 2005).

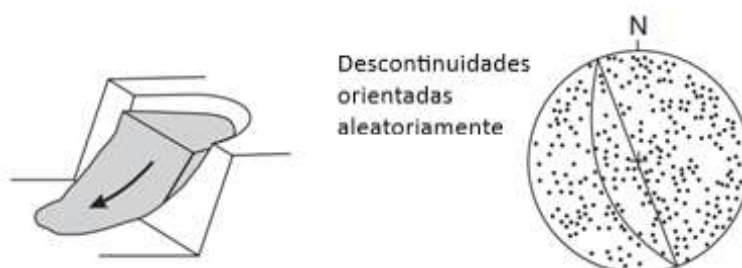
A rotura circular ou não planar (Figura 13) pode ocorrer em taludes de maciços rochosos muito brandos e até mesmo em maciços rochosos bastante fraturados, com um grande número de descontinuidades, provocando no maciço, um comportamento isotrópico. Os conjuntos individuais de planos de descontinuidade não controlam a resposta mecânica do maciço, sendo que, nestes casos, o maciço rochoso comporta-se como um solo (Vallejo & Ferrer 2011). Na Figura 13 observa-se a representação estereográfica para este tipo de rotura, com a distribuição aleatória de descontinuidades (Wyllie & Mah 2005).

Figura 13 - Representação esquemática da rotura circular ou não plana (a) e representação estereográfica da rotura circular com uma distribuição aleatória de descontinuidades (b) (adaptado de Wyllie & Mah 2005).

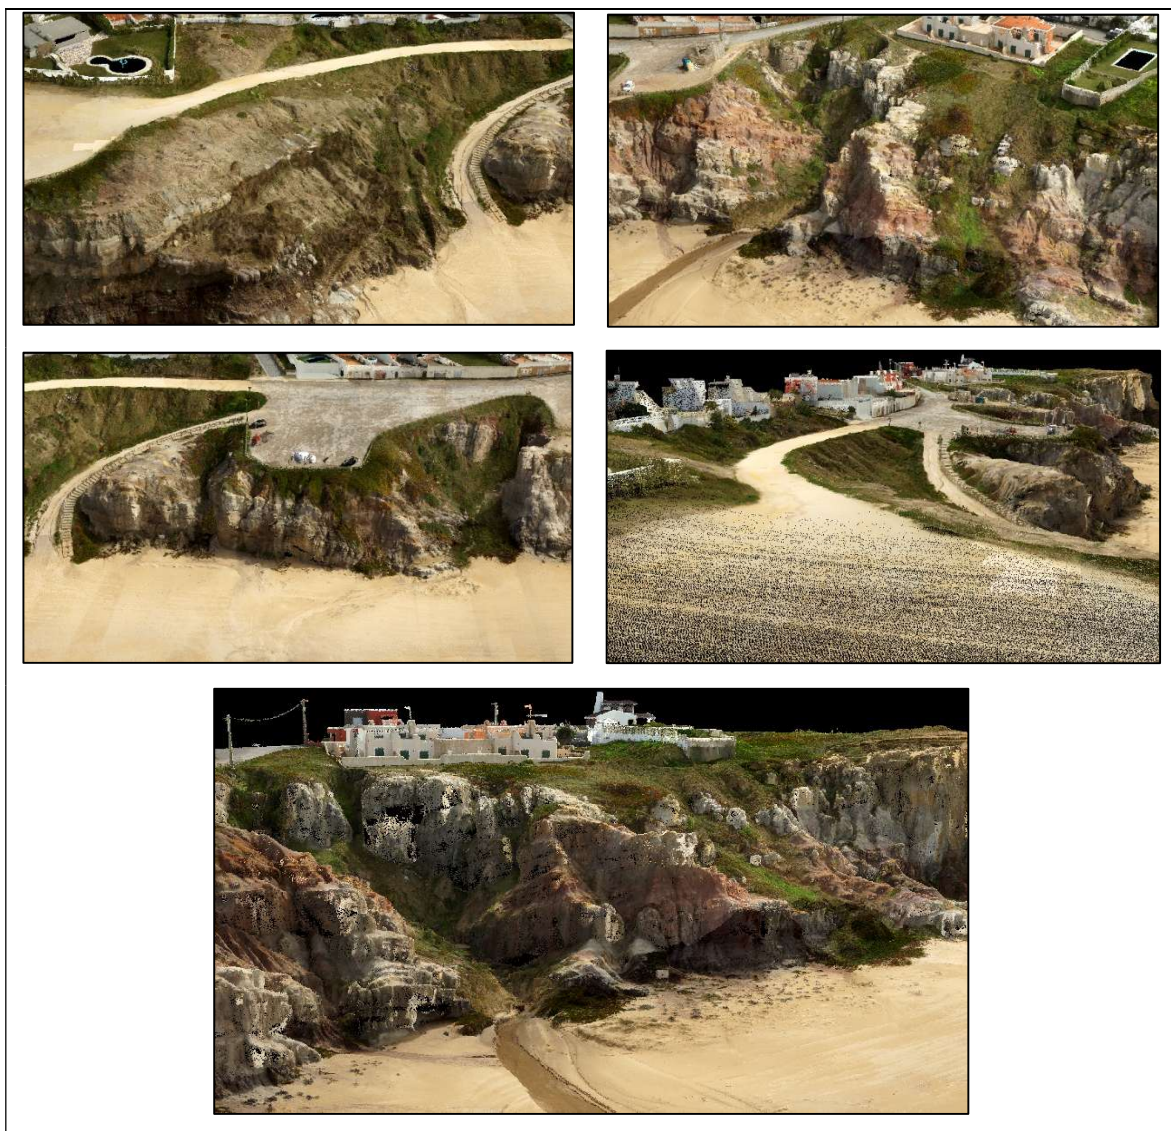
Na Figura 23, estão representadas imagens das arribas costeiras da área Amanhã/Vigia, resultantes do levantamento topográfico das arribas de Santa Cruz.

Figura 23 - Imagens das arribas costeiras da área Amanhã/Vigia, resultantes do levantamento topográfico das arribas de Santa Cruz.

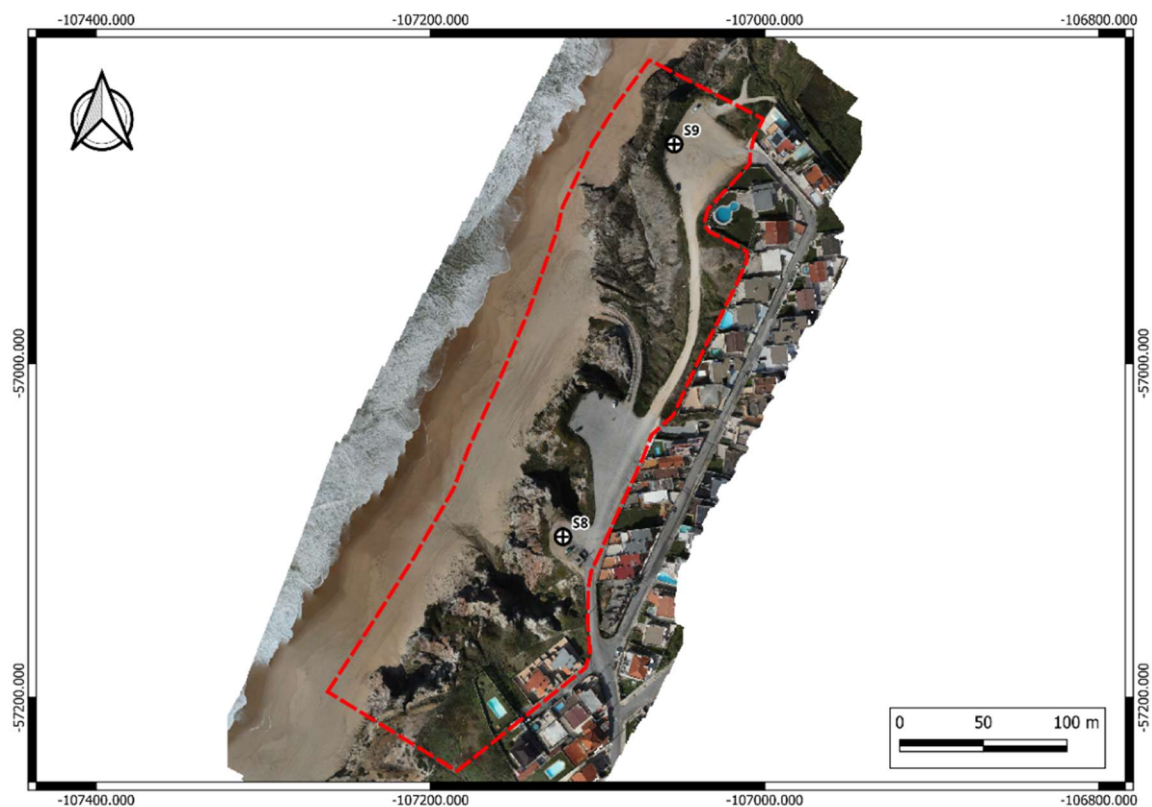
Na Figura 34, estão representadas, sobre fotografia aérea, a localização das sondagens executadas na área do caso de estudo Amanhã/Vigia. Na Figura 35 e Figura 36 estão representados os locais de execução dos furos de sondagem, bem como o equipamento de perfuração utilizado. As sondagens foram realizadas nos dias 17, 18, 19 e 20 de fevereiro de 2025.

Figura 34 - Localização das sondagens executadas na área do caso de estudo Amanhã/Vigia, sobre fotografia aérea.

Na Tabela 9 encontra-se sintetizado os dados referentes às sondagens realizadas na área do caso de estudo Amanhã/Vigia, nomeadamente as coordenadas geográficas, a cota da boca do furo de sondagem, a profundidade atingida e o número de ensaios SPT realizados. Os boletins de sondagens mecânicas realizados podem ser consultados no Anexo III.

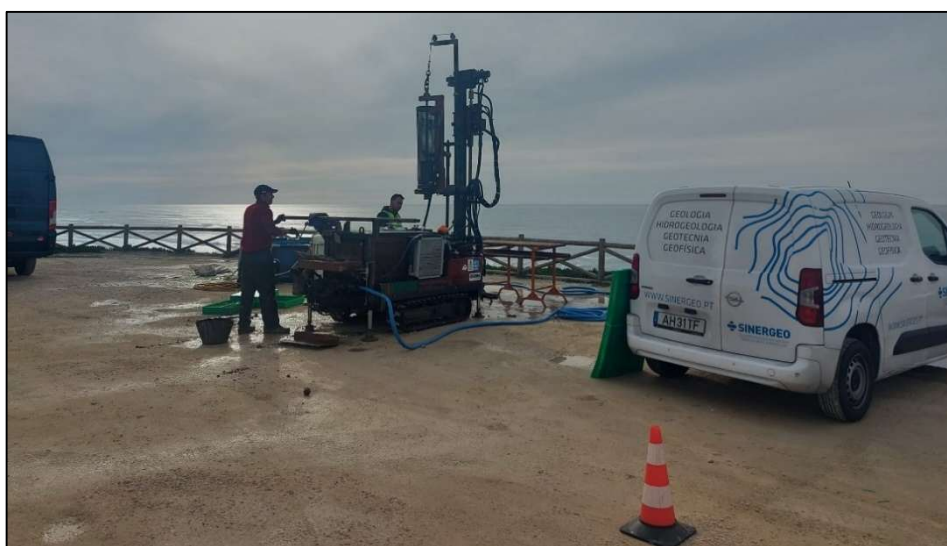
Figura 35 - Local de execução da sondagem S9 na área do caso de estudo Amanhã/Vigia.

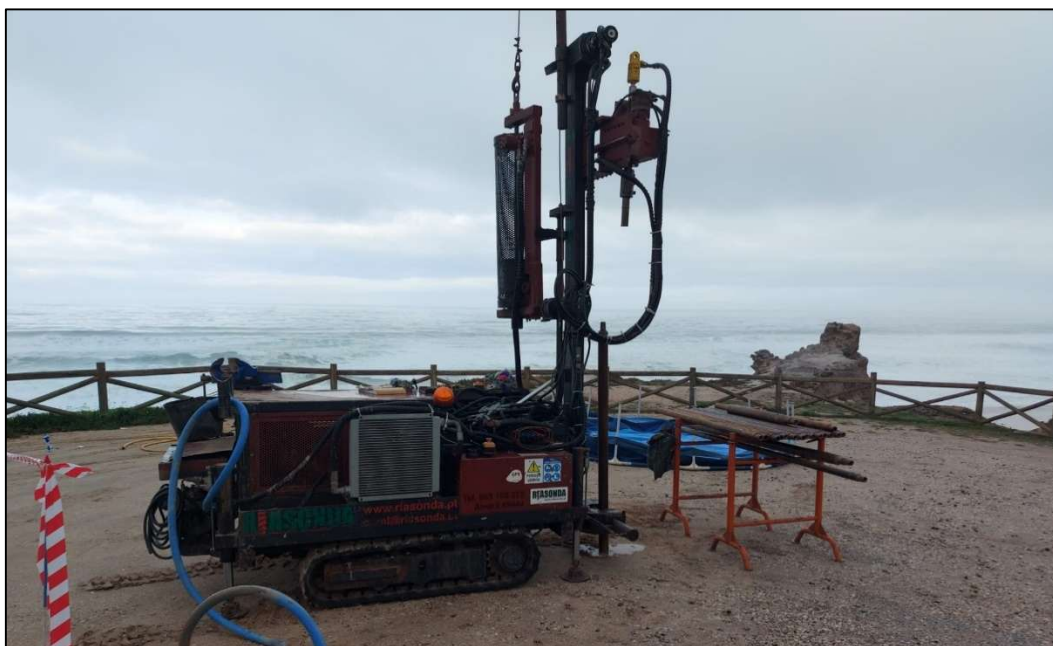
Figura 36 - Local de execução da sondagem S8 na área do caso de estudo Amanhã/Vigia.

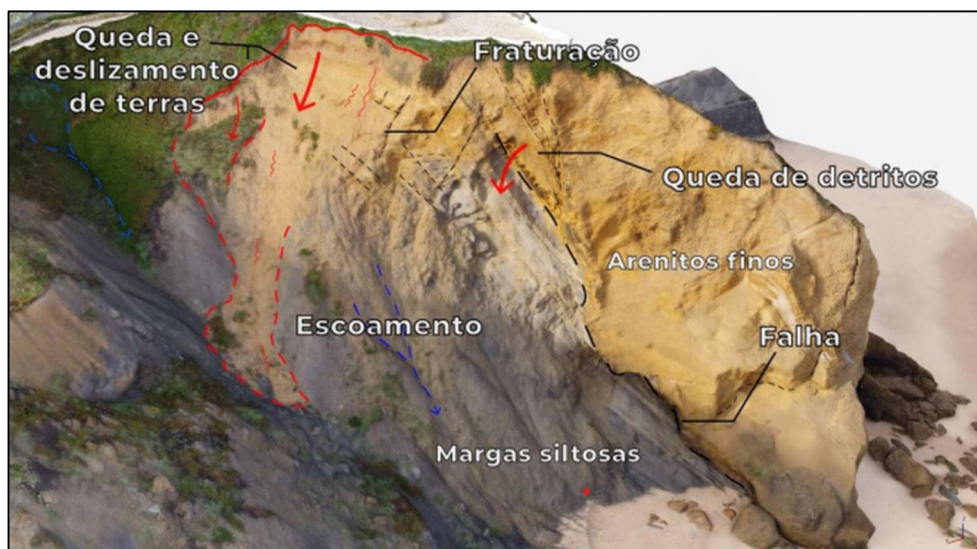
Figura 40 - Processos erosivos no Miradouro da praia da Formosa (14/04/2021), com a identificação da queda de terras e deslizamento de material registado a 10 de abril de 2021 (extraído de Ramos 2021).

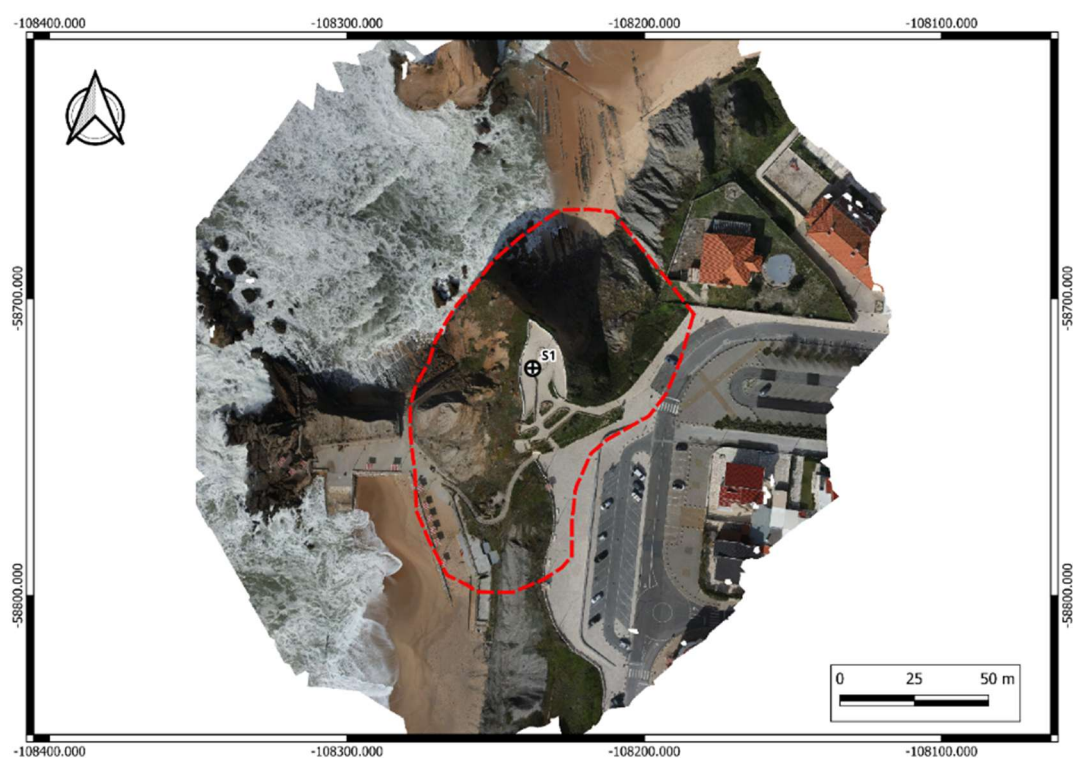
Na Figura 45, está representada, sobre fotografia aérea, a localização da sondagem executada na área do caso de estudo Formosa. Na Figura 46 está representado o local de execução do furo de sondagem, bem como o equipamento de perfuração utilizado. A sondagem foi realizada nos dias 18 e 19 de março de 2025.

Figura 45 - Localização da sondagem executada na área do caso de estudo Formosa, sobre fotografia aérea.

Na Tabela 15 encontra-se sintetizado os dados referentes à sondagem realizada na área do caso de estudo Formosa, nomeadamente as coordenadas geográficas, a cota da boca do furo de sondagem, a profundidade atingida e o número de ensaios SPT realizados. O boletim de sondagem mecânica realizado pode ser consultado no Anexo III.

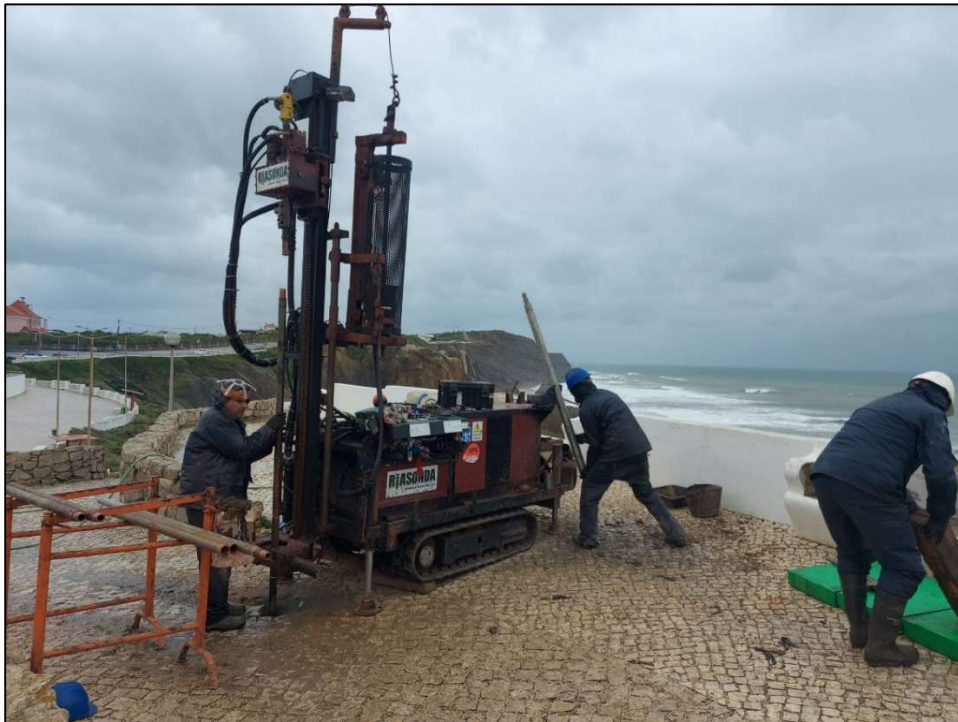
Figura 46 - Local de execução da sondagem S1 na área do caso de estudo Formosa.

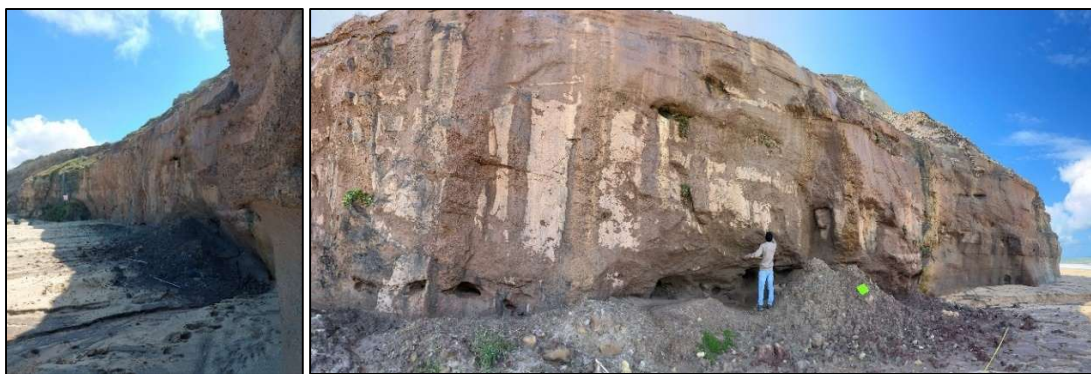
A arriba L1-L2 (Figura 47), com uma altura aproximada de 29 metros e comprimento de 45 metros, com uma orientação N50º, apresenta uma inclinação predominantemente vertical. De um ponto de vista geral, o maciço encontra-se muito alterado (W4), moderadamente fraturado, afetado por erosão ativa, com escorrência pluvial concentrada e descalçamento basal devido às marés e

observam-se igualmente movimentos antigos, com indícios de deslizamentos recentes. Algumas zonas vegetadas denotam uma estabilidade superficial relativa.

Figura 47 - Arriba L1-L2 na área do caso de estudo Amanhã/Vigia, estação de observação L2 (22/04/2025).

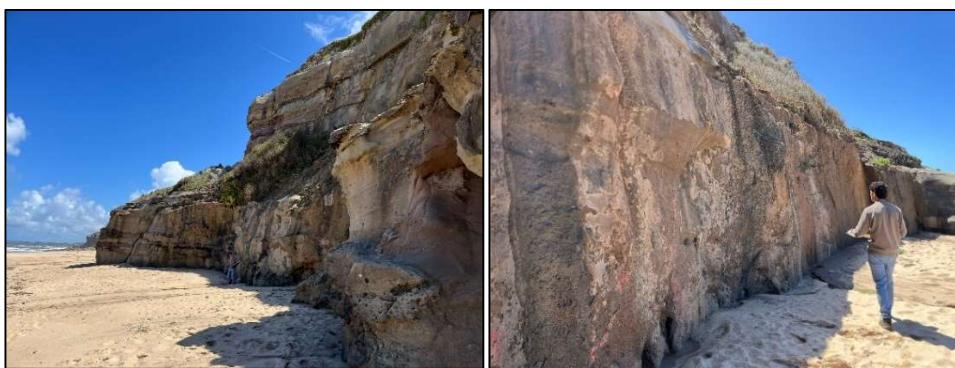
A arriba L3-L4 (Figura 48), com uma altura aproximada de 25 metros, comprimento de 64 metros e orientação N20º, apresenta uma inclinação predominantemente vertical, embora com três patamares morfológicos (vertical-inclinado-vertical). De um ponto de vista geral, o maciço encontra-se muito alterado (W4), moderadamente fraturado, e afetado por erosão ativa, evidenciando escorrência pluvial concentrada e acentuado descalçamento basal associado à ação das marés. Verificam-se ainda movimentos antigos, bem como indícios de deslizamentos recentes. Algumas zonas vegetadas, nomeadamente no patamar intermédio da arriba, menos inclinado, evidenciam estabilidade superficial relativa.

Figura 48 - Arriba L3-L4 na área do caso de estudo Amanhã/Vigia, estação de observação L3 e L4, respetivamente (22/04/2025).

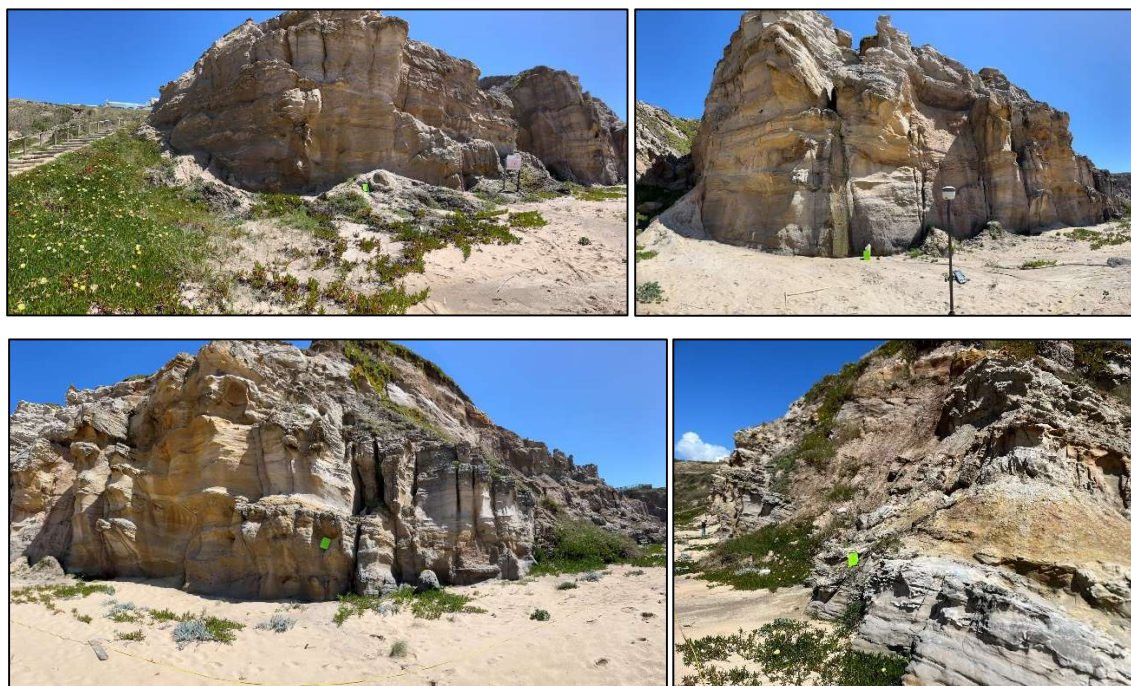
A arriba L6-L7 (Figura 49), com uma altura aproximada de 17,5 metros e comprimento de 72,5 metros, orientada a N50º, apresenta uma inclinação predominantemente vertical a inclinada 80ºNW. De um ponto de vista geral, o maciço encontra-se muito alterado a decomposto (W4-5), moderadamente fraturado, afetado por erosão ativa, com escorrência pluvial concentrada e erosão diferencial nos níveis menos competentes. Observa-se um considerável descalçamento basal devido às marés, bem como movimentos antigos, evidências de deslizamentos recentes, fissuração e ravinamentos no topo, além de blocos inclinados em situação metaestável. Zonas pontuais de vegetação, em áreas menos inclinadas, evidenciam uma estabilidade superficial relativa.

Figura 49 - Arriba L6-L7 na área do caso de estudo Amanhã/Vigia, estação de observação L6, L6b, L6c e L7, respetivamente (22/04/2025).

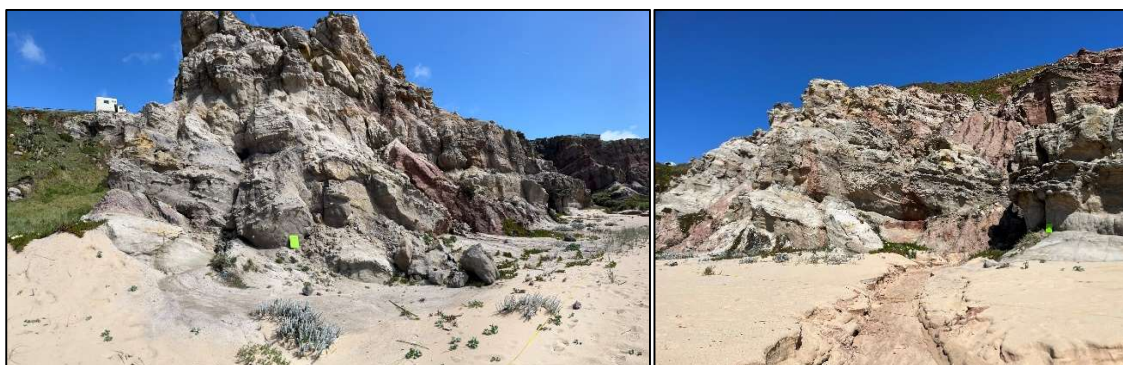
A arriba L9-L10 (Figura 50), com cerca de 18 metros de altura e 49,4 metros de comprimento, com uma orientação N20º, apresenta uma inclinação predominantemente vertical a inclinada 50ºNW. De um ponto de vista geral, o maciço, idêntico ao anteriormente descrito, encontra-se muito alterado a decomposto (W4-5), moderadamente fraturado, afetado por erosão ativa, com escorrência pluvial concentrada e erosão diferencial nos níveis menos competentes. Observa-se ainda parcial descalçamento basal devido à ação das marés, bem como movimentos antigos, evidências de deslizamentos recentes, fissuração e ravinamentos no topo, além de alguns blocos inclinados em situação metaestável. Pontualmente, registam-se zonas vegetadas no topo da arriba.

Figura 50 - Arriba L9-L10 na área do caso de estudo Amanhã/Vigia, estação de observação L9 e L10, respetivamente (22/04/2025).

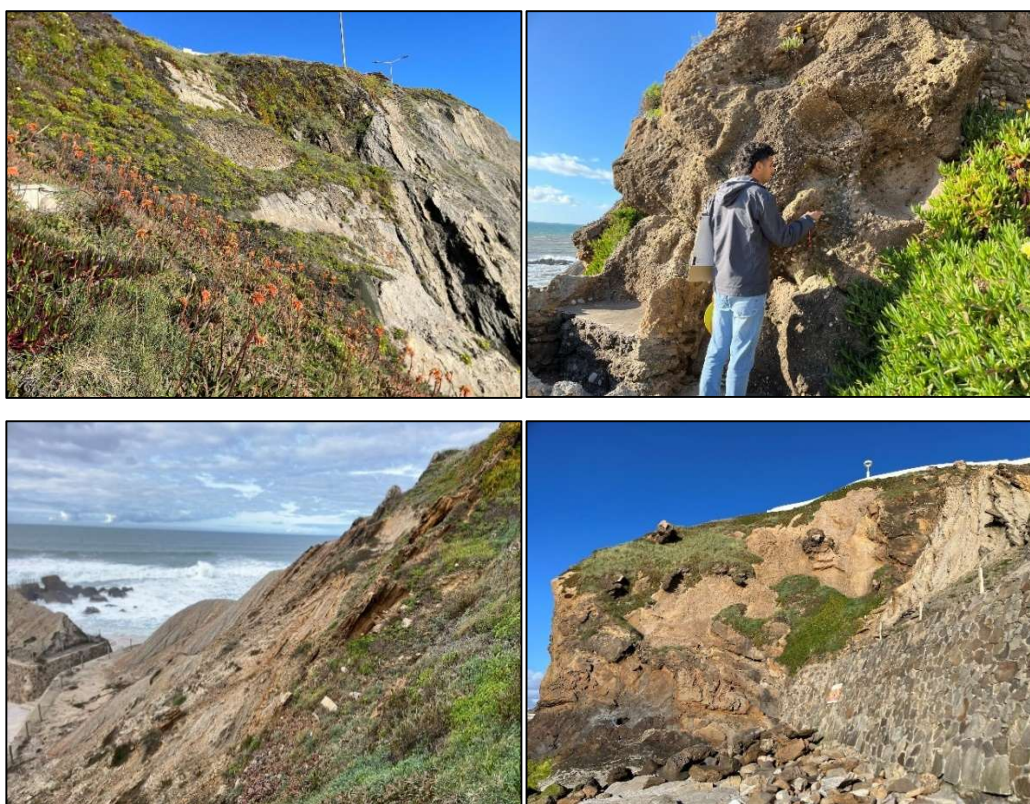
A arriba L2-L5 (Figura 52), com uma altura aproximada de 29 metros e comprimento de 55 metros, com uma orientação N40º, apresenta uma inclinação predominantemente vertical a inclinada 70º. De um ponto de vista geral, o maciço encontra-se muito alterado (W4), moderadamente fraturado e afetado por erosão ativa, com ravinamentos e fenómenos de descompressão. Observam-se desprendimentos de blocos na crista, provocadas pela estratificação das margas, bem como movimentos antigos com evidências de quedas de blocos, cuja acumulação ocorre na base, onde a erosão basal contribui para a instabilidade da arriba. Zonas pontualmente vegetadas, localizadas em áreas menos inclinadas, evidenciam estabilidade superficial relativa.

Figura 52 - Arriba L2-L5 na área do caso de estudo Formosa, estação de observação L2, L3, L4 e L5 (22/04/2025 e 23/04/2025).

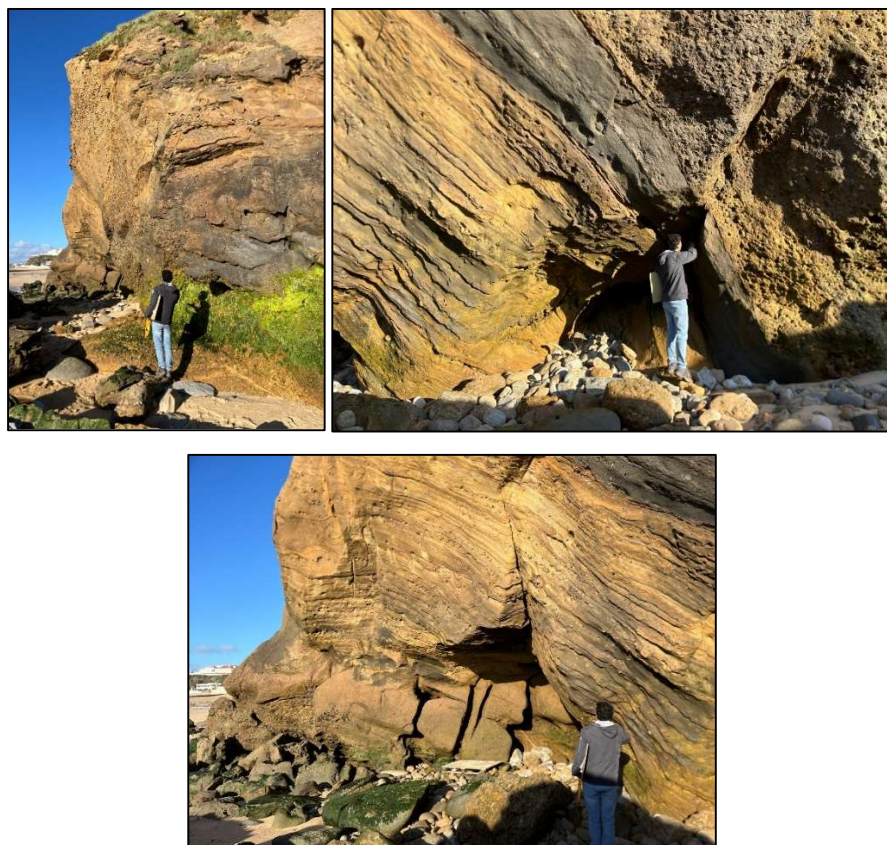
A arriba L6-L8 (Figura 53), com uma altura aproximada de 32 metros e comprimento de 25 metros, com uma orientação N30°, apresenta uma inclinação predominantemente vertical. De um ponto de vista geral, o maciço encontra-se muito alterado (W4), moderadamente fraturado e afetado por erosão ativa, apresentando fenómenos de descompressão e desprendimentos de blocos na crista, associados à estratificação das margas. Observam-se ainda movimentos antigos, com evidências de quedas de blocos, bem como erosão basal acentuada que compromete a estabilidade da arriba. Pontualmente, algumas zonas vegetadas no topo evidenciam estabilidade superficial relativa.

Figura 53 - Arriba L6-L8 na área do caso de estudo Formosa, estação de observação L6, L9 e L8 (22/04/2025 e 23/04/2025).

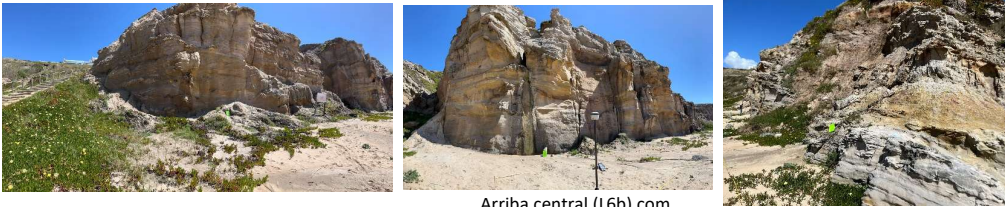
| Arriba lado esquerdo (L6)      Arriba central (L6b) com escorrência e ravinamentos visíveis      Arriba lado direito (L7) | | | | | | | | | | | | |

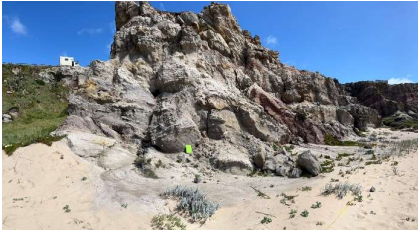
| <div><div>Arriba lado esquerdo (L9)</div></div> <div><div>Arriba lado direito (L10)</div></div> | | | | | | | | | | | | |

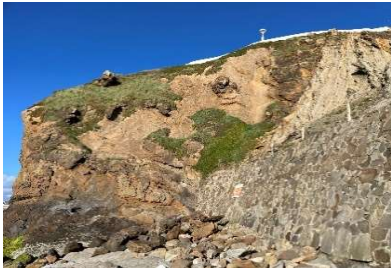
| <div><div><div>Arriba lado direito (L2)</div></div><div><div>Fracturação nos conglomerados (L3)</div></div><div><div>Vista geral da arriba (L4)</div></div><div><div>Arriba lado esquerdo (L5)</div></div></div> | | | | | | | | | | | | |

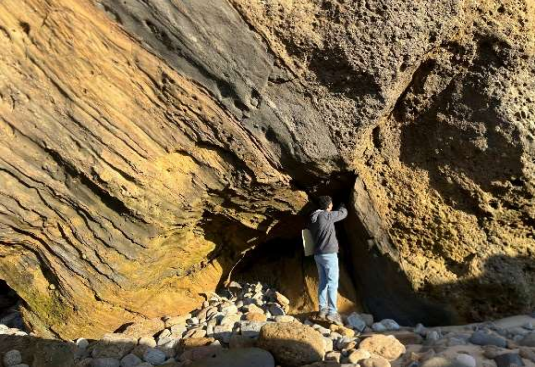
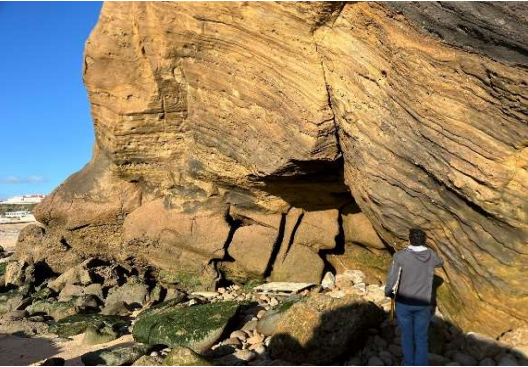
| <div><div>Arriba lado direito (L6)</div></div> <div><div>Arriba central, com descalçamento basal (L9)</div></div> <div><div>Arriba lado direito, com descalçamento basal (L8)</div></div> | | | | | | | | | | | | |

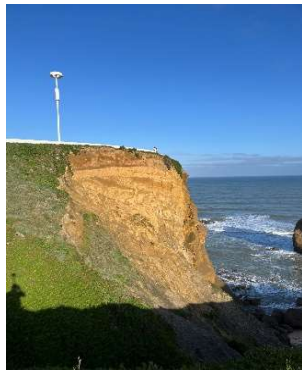
Arriba lado esquerdo (L10) com evidências de deslizamentos

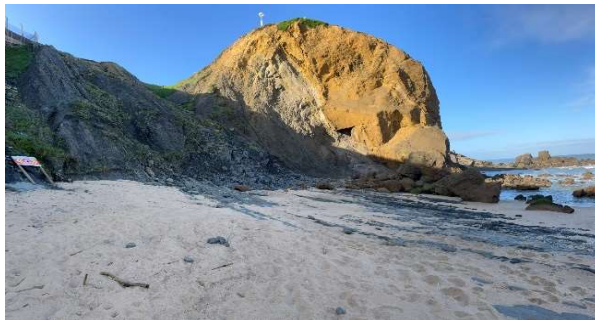
Arriba central (L12) com evidências de deslizamentos e queda de blocos

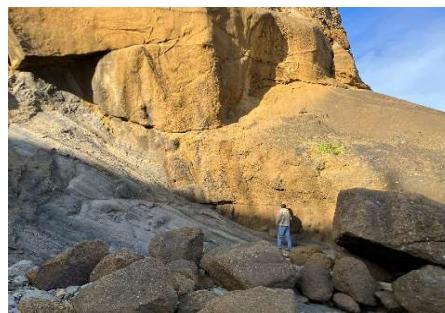
Arriba lado direito (L12)

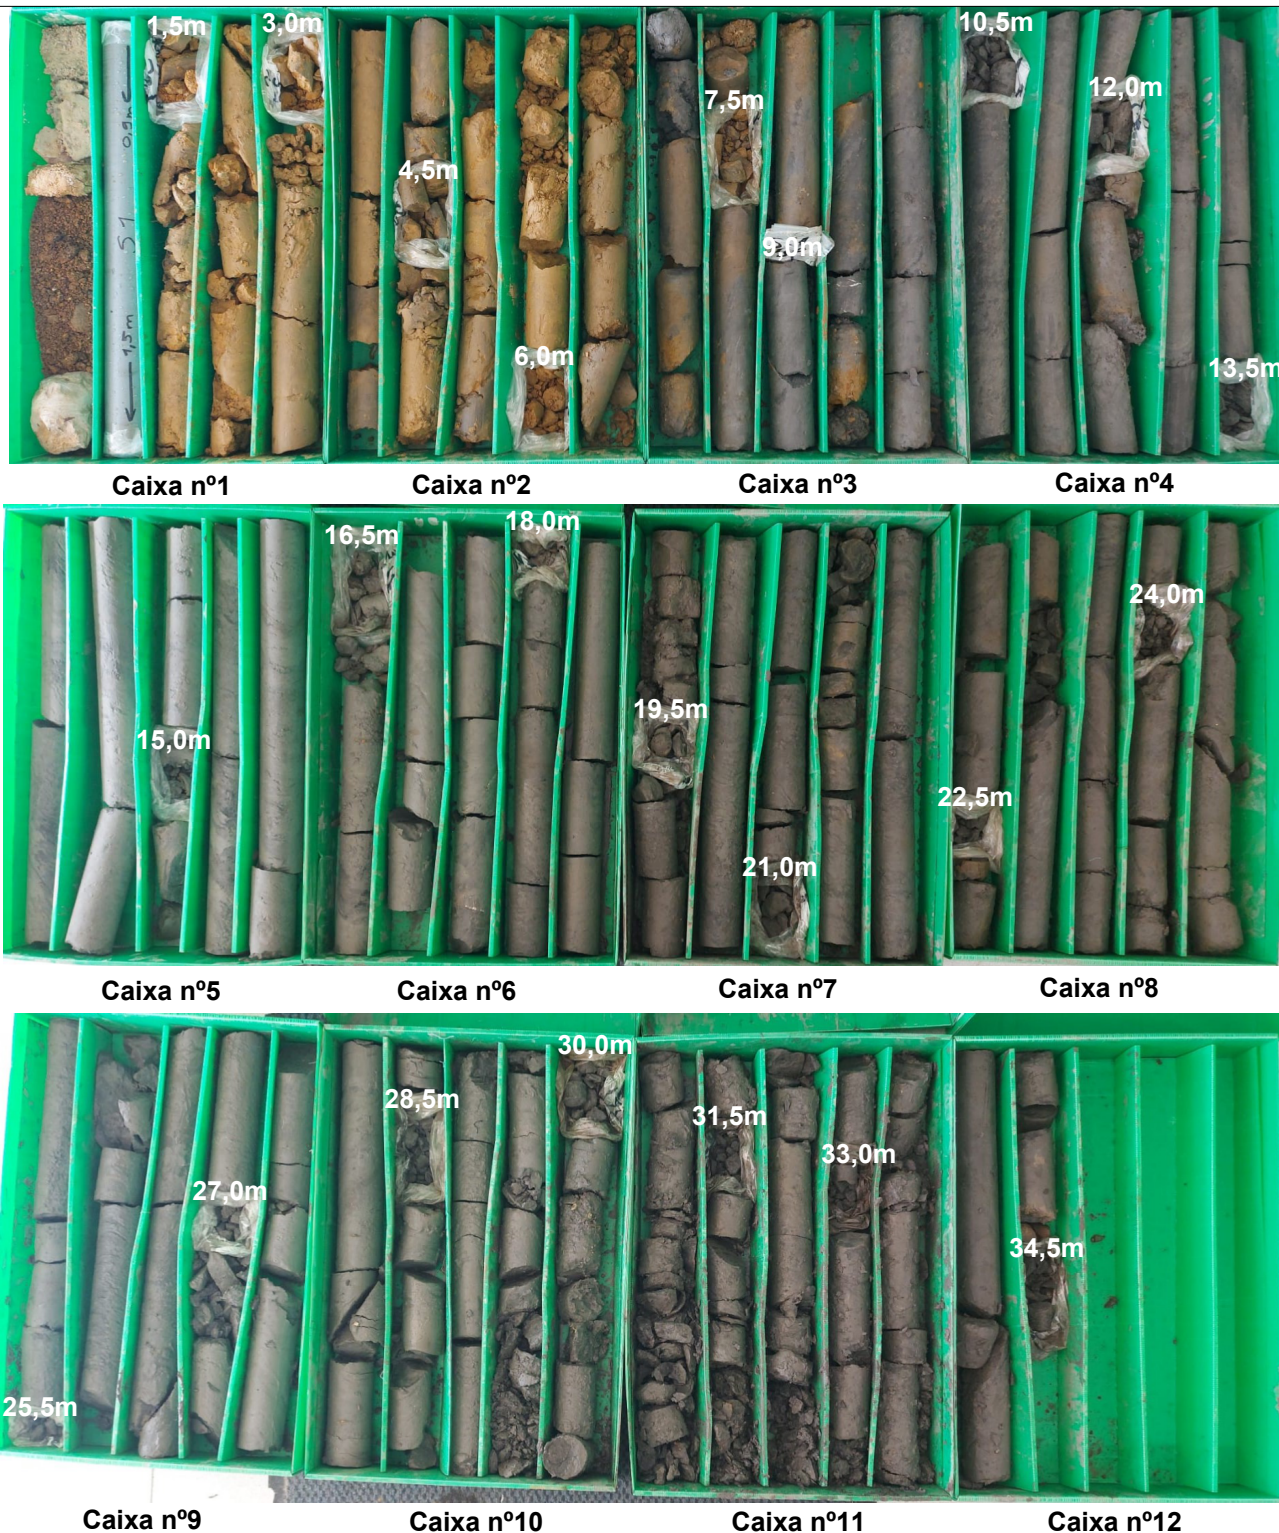
## Caixa de sondagem S1

Método de furação:  
Furação com caroteiro tipo T2-76, com tubo de revestimento 77/84 mm de diâmetro para garantir estabilidade do furo e permitir a execução de ensaios SPT, recorrendo à utilização de água como fluido de circulação.

Profundidade (m): 34.59 m

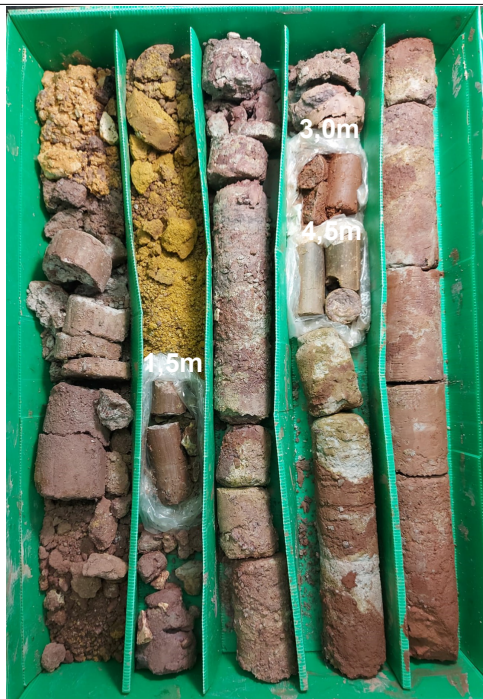
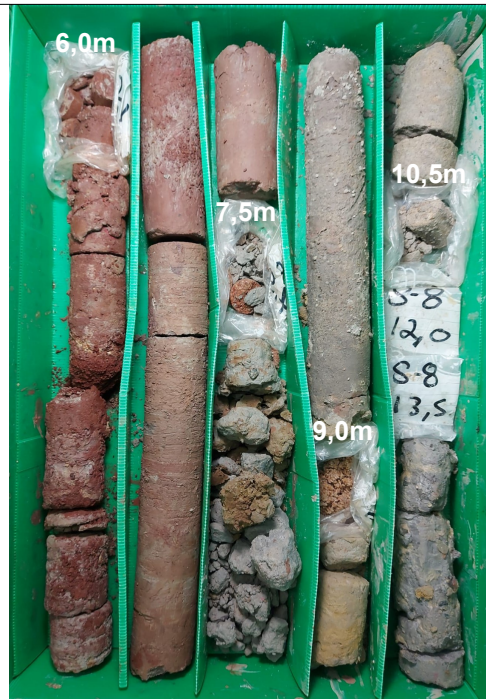
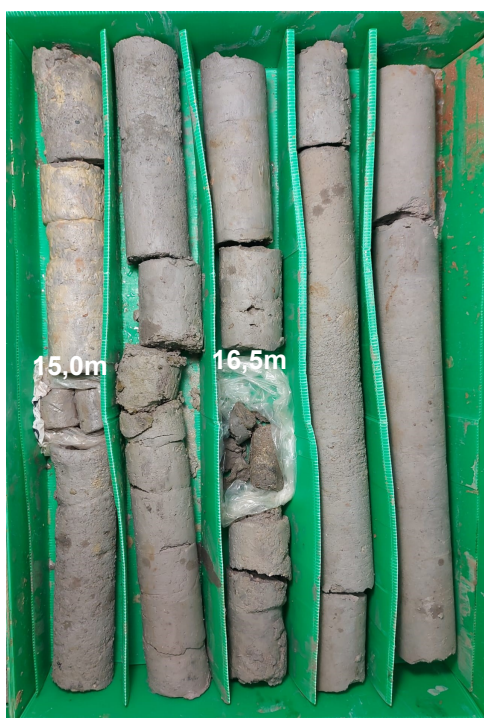
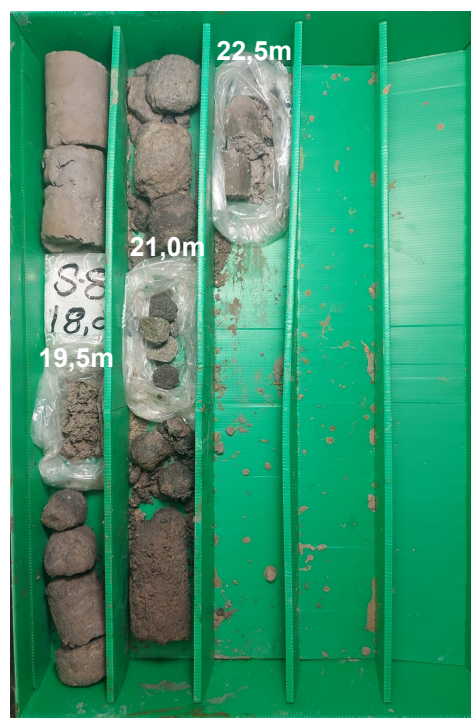
## Caixa de sondagem S8

Método de furação:  
Furação com caroteiro tipo T2-76, com tubo de revestimento 77/84 mm de diâmetro para garantir estabilidade do furo e permitir a execução de ensaios SPT, recorrendo à utilização de água como fluido de circulação.

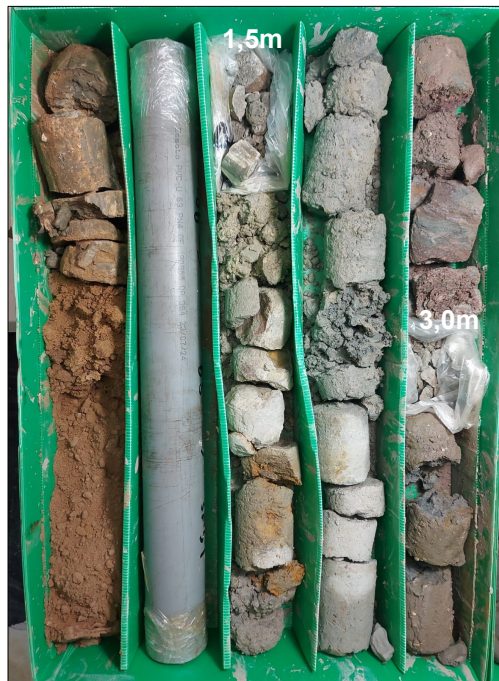
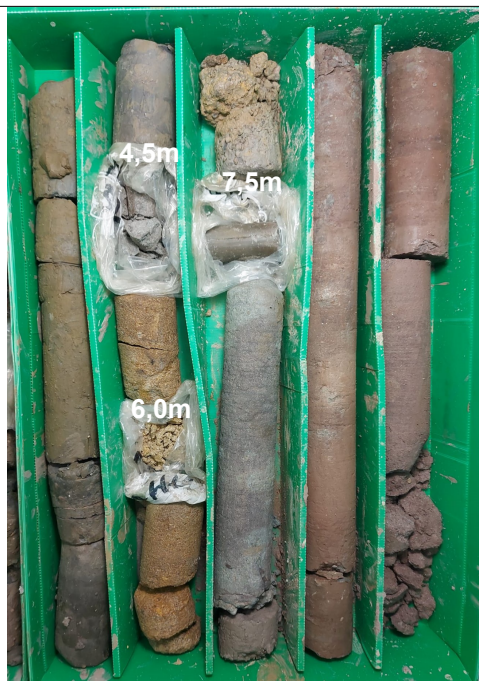
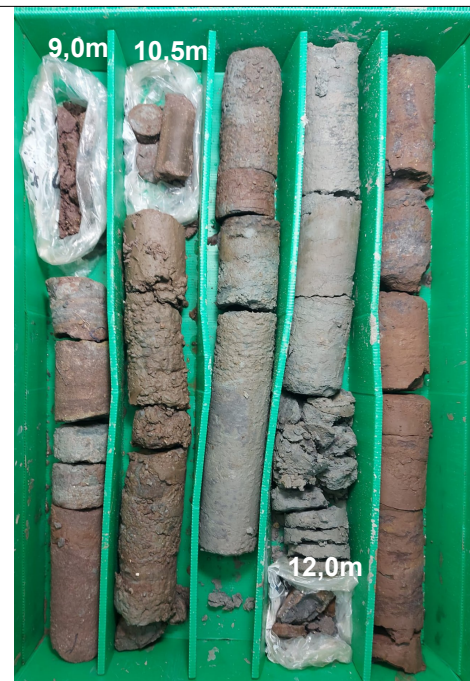
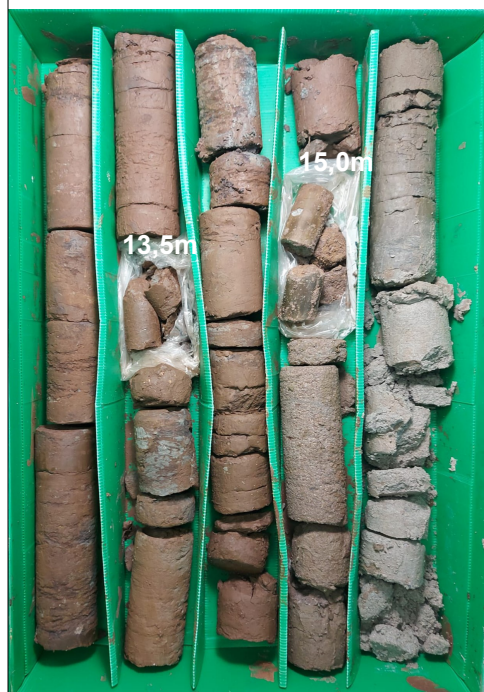
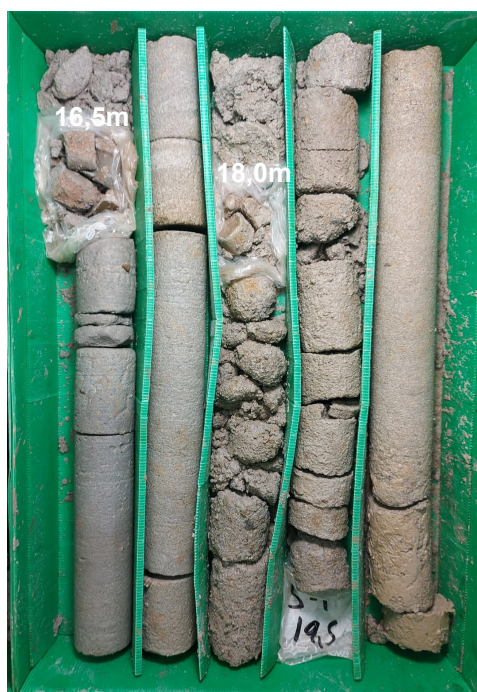
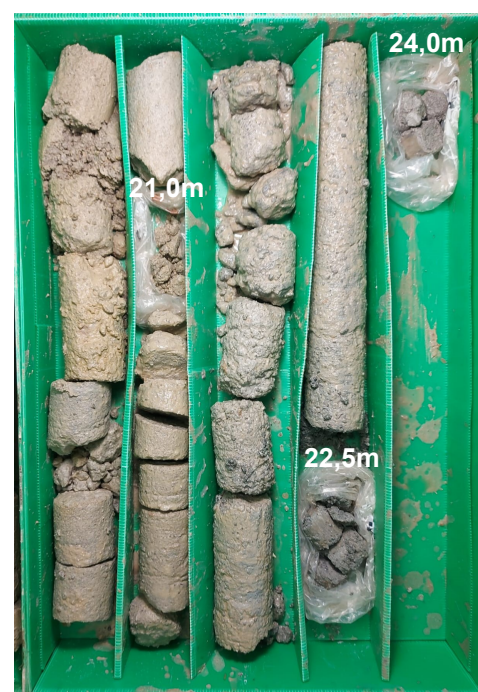
## Caixa de sondagem S9

Método de furação:  
Furação com caroteiro tipo T2-76, com tubo de revestimento 77/84 mm de diâmetro para garantir estabilidade do furo e permitir a execução de ensaios SPT, recorrendo à utilização de água como fluido de circulação.
