Projeto de Reabilitação de Edifício Antigo

PROJETO DE REABILITAÇÃO DE EDIFÍCIO ANTIGO

MESTRE EM ENGENHARIA CIVIL – RAMO DE CONSTRUÇÕES

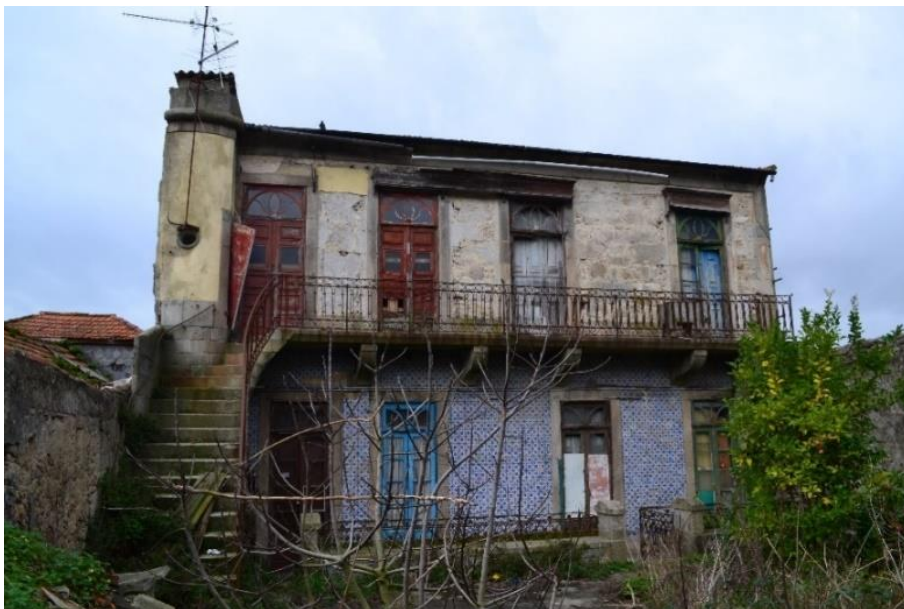
Figura 2.3 - Fachada em pedra, revestida a reboco e material cerâmico

Os revestimentos exteriores foram variando ao longo dos tempos, passando da pedra à vista para os rebocos lisos, passando desde o século XIX, com a proliferação da indústria cerâmica, a serem revestidas de azulejos, acabamento este que veio melhorar substancialmente a impermeabilização das paredes.

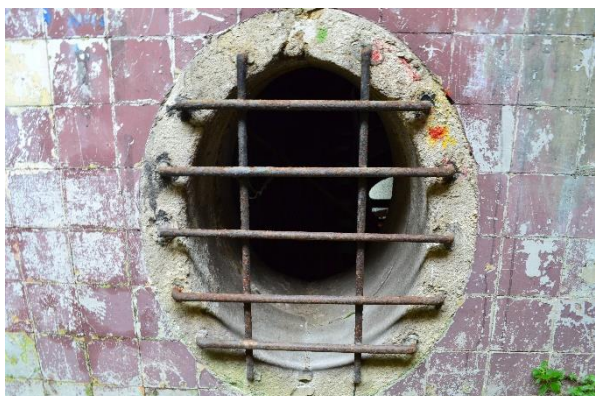
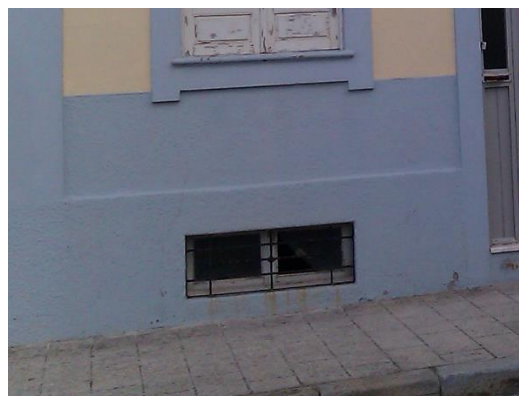
Figura 2.4 - Aberturas de pequenas dimensões

Nos edifícios tradicionais da região do Porto é comum a existência de aberturas de pequenas dimensões (Figura 2.4) tendo como objetivo a iluminação e a ventilação. Como elementos de iluminação e ventilação temos os óculos, que são elementos de formato circular encerrados por caixilho em vidro e os postigos, de forma retangular ou quadrangular, tendo ambos a serventia os pisos da cave ou casas de banho. Unicamente como elemento de ventilação existem as goteiras que são pequenas aberturas executadas ao nível do pavimento com o objetivo de ventilar a caixa-de-ar do piso do rés-do-chão.

a) Óculo

b) Postigo

Relativamente aos vãos, na fachada frontal as portas de entrada e janelas exteriores estão confinadas em cantarias de granito e são constituídas por duas folhas de abrir de madeira e vidro (Figura 3.2). Já na fachada tardoz (Figura 2.3), para além das janelas com duas folhas de abrir, surgem também na zona do saguão, janelas de guilhotina (Figura 3.7) e óculo (Figura 2.4).

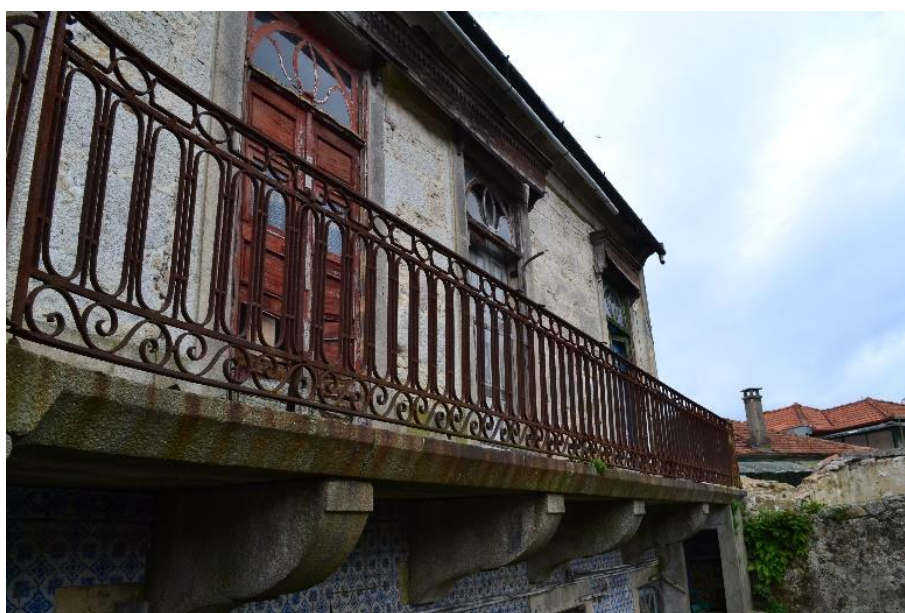
Os cachorros em pedra (Figura 2.5) são elementos característicos das fachadas dos edifícios do Porto tendo como função não só a decoração da fachada, mas também o suporte de beirais e varandas.

Figura 2.5 - Cachorros de suporte de varanda

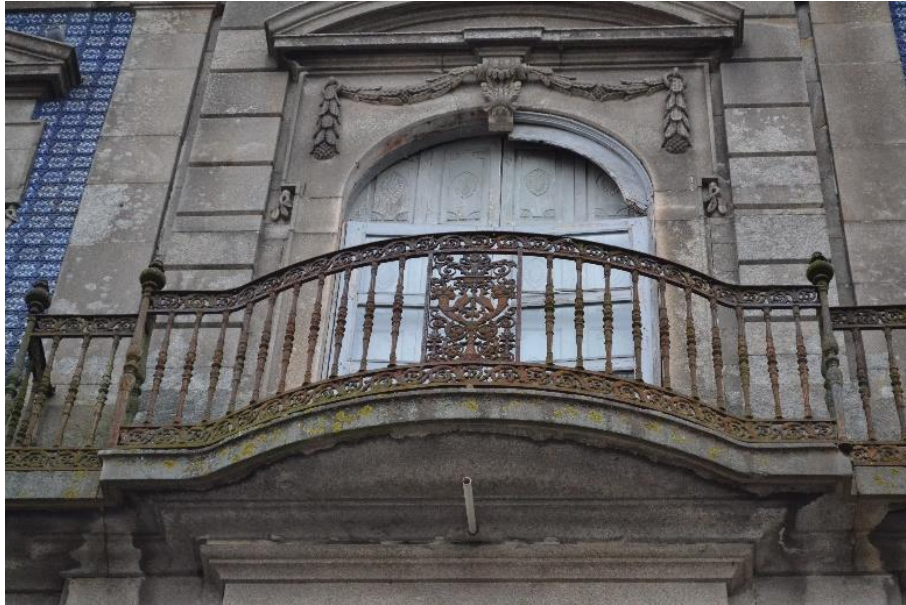
As varandas (Figura 2.6) eram elementos da fachada que em muito caracterizavam o carácter mais nobre do edifício. Inicialmente eram construídas em madeira, mas com o evoluir da tecnologia de corte da pedra e da sua maior facilidade de transporte e manuseamento foram desaparecendo. As guardas das varandas eram na sua maioria constituídas por elementos trabalhados em ferro.

Figura 2.6 - Varanda em pedra

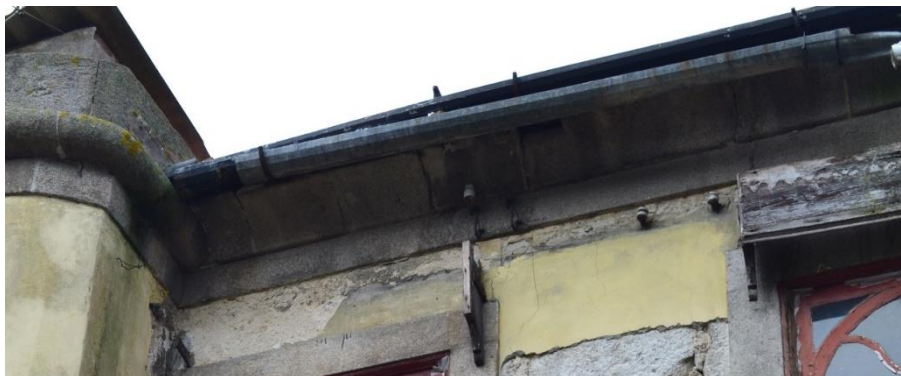
Figura 2.7 - Cornija em pedra

As cornijas (Figura 2.7) têm como função o de prolongarem os beirados de telhões e telhas de canal de forma a conduzirem as águas pluviais para fora do alcance das fachadas ou tão longe quanto possível [6].

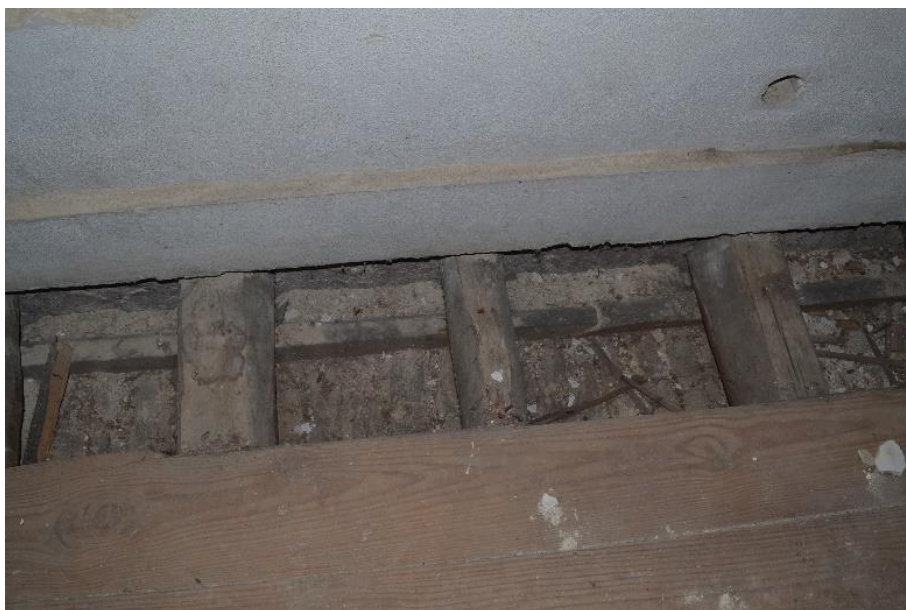
Os pavimentos eram constituídos por tábuas em madeira (normalmente em pinho) pregadas sobre o vigamento. Essas tábuas tinham por norma uma espessura entre os 2,5 e os 5 cm, larguras entre os 12 e os 30 cm, podendo ter no máximo 10 m de comprimento, unidas entre si por encaixe. Este tipo de pavimento é vulgarmente conhecido por soalho [6].

Figura 2.9 - Soalho aplicado sobre o vigamento

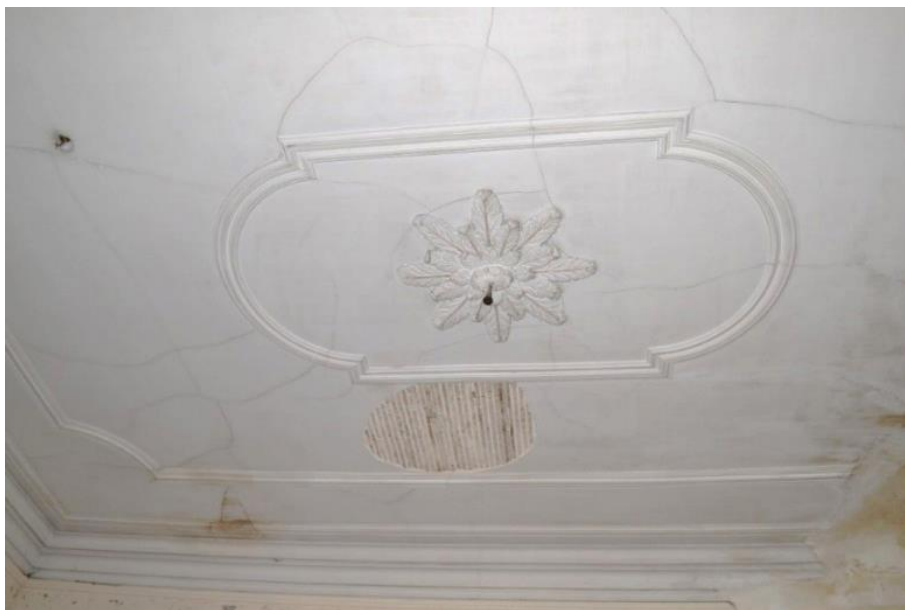
Figura 2.10 - Teto fasquiado com ornamentações em gesso

Durante o século XIX os tetos passam a ser executados em fasquiado estucado. Esta nova forma de revestir os tetos consistia na pregagem de estreitos fasquios de madeiras com pouco espaçamento entre si no vigamento. Antes da aplicação do soalho era colocada uma argamassa pela parte superior do vigamento sobre os fasquios. Uma segunda camada de argamassa era aplicada já pela parte inferior para regularizar a superfície para posterior aplicação do acabamento final em estuque.

Os tetos, de acordo com as possibilidades económicas dos donos de obra, poderiam ser mais ou menos ornamentados com molduras, ter sancas e outros elementos decorativos em gesso ou estuque [6].

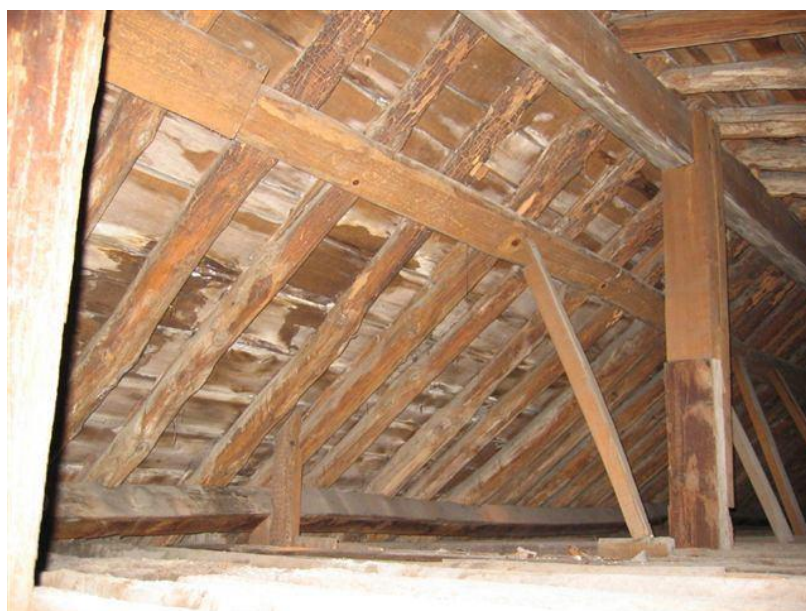
Figura 2.12 - Guarda-pó [8]

Os revestimentos superiores das coberturas são as telhas cerâmicas, que em edifícios anteriores a meados do século XIX são do tipo canal ou romana, fixas diretamente sobre o guarda-pó (Figura 2.12), que é um tabuado pregado sobre as varas. Como este tipo de telhas não continham encaixes entre si eram fixas com argamassa.

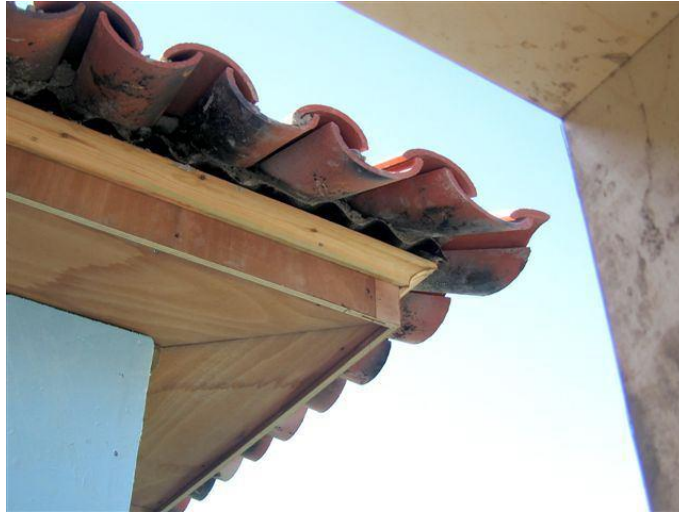
Figura 2.13 - Beirado [8]

Nas extremidades das águas na junção entre as paredes e a cobertura são formados os beirados (Figura 2.13) que são formados por fiadas de telhas sobrepostas, com dimensões superiores às da restante cobertura para poderem dirigir as águas pluviais o mais possível para o meio das ruas [6].

Antes da entrada em vigor de legislação que obrigou a drenar as águas pluviais a sua drenagem era efetuada diretamente para o arruamento pelas telhas de canal dos beirados (Figura 2.13).

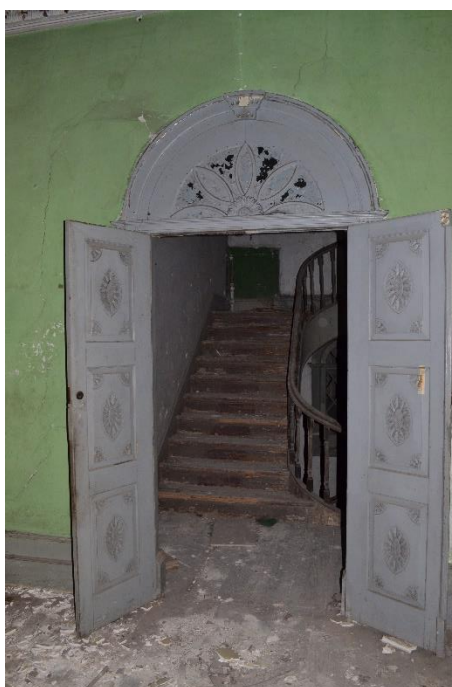
Figura 2.21 - Porta interior

As portas interiores são em tudo idênticas às exteriores distinguindo-se pelo maior número de almofadas, aros e guarnições e pinturas decorativas. A junção das portas interiores com as paredes é em estrutura de madeira denominada por aro que é pregado às vergas e prumos das paredes de tabique sendo posteriormente aplicados como peças de remate e embelezamento as mata-juntas. As ferragens são as dobradiças fixas às portas e ao aro e os fechos [6].

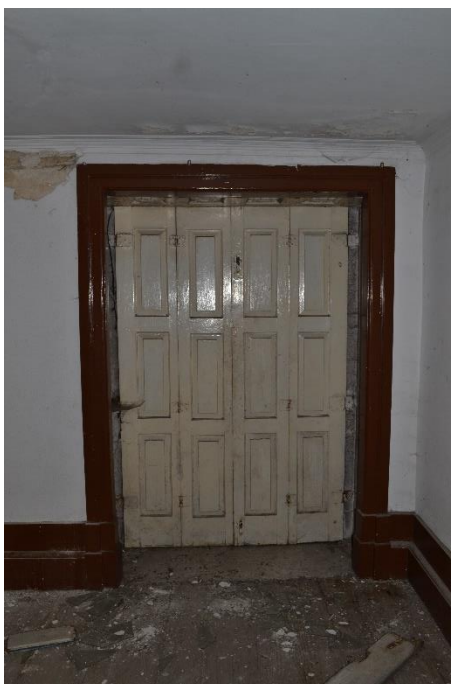
Figura 2.22 - Portadas interiores

As portadas interiores têm como função a proteção solar e visual do interior dos compartimentos em contacto com o exterior. Por norma são divididas em três ou quatro folhas de forma a poderem recolher quando abertas na parte interior das ombreiras de pedra. A sua constituição e acabamento é o mesmo que as portas interiores [6].

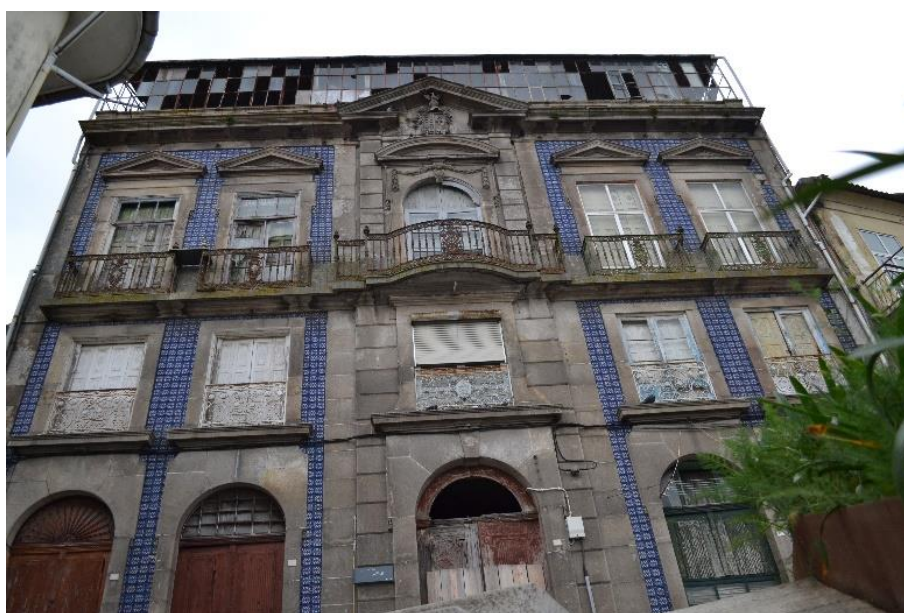
Figura 3.2 - Alçado frontal do edifício

Podemos concluir que os seus 930,00 m² de área bruta de construção classificam-no como um edifício de grande dimensão para o local e a sua época de construção (Figura 3.2).

Os vãos exteriores apresentam um estado de degradação muito elevado, estando muito danificados devido à ação do tempo, ausência de elementos das caixilharias, e elementos de tal forma empenados que já não se conseguem abrir. Na fachada frontal pôde-se verificar que houve adição de outro tipo de material nas caixilharias (alumínio) e de estores exteriores que descaracterizam o edifício (Figura 3.2).

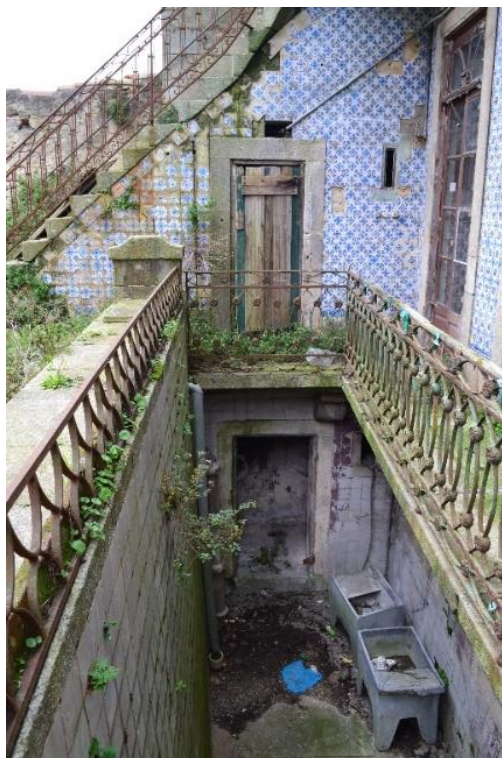
Figura 3.5 - Saguão

O alçado tardoiz (Figura 2.3) também apresenta cantarias e é revestido a azulejo até ao nível do 2º piso, ao contrário de outros edifícios da mesma época que raramente tinham esse tipo de revestimento sendo apenas rebocados. Ao nível do 1º piso, no alçado tardoiz, existe um saguão que permite iluminar os compartimentos em contacto com o exterior e aceder ao logradouro (Figura 3.5).

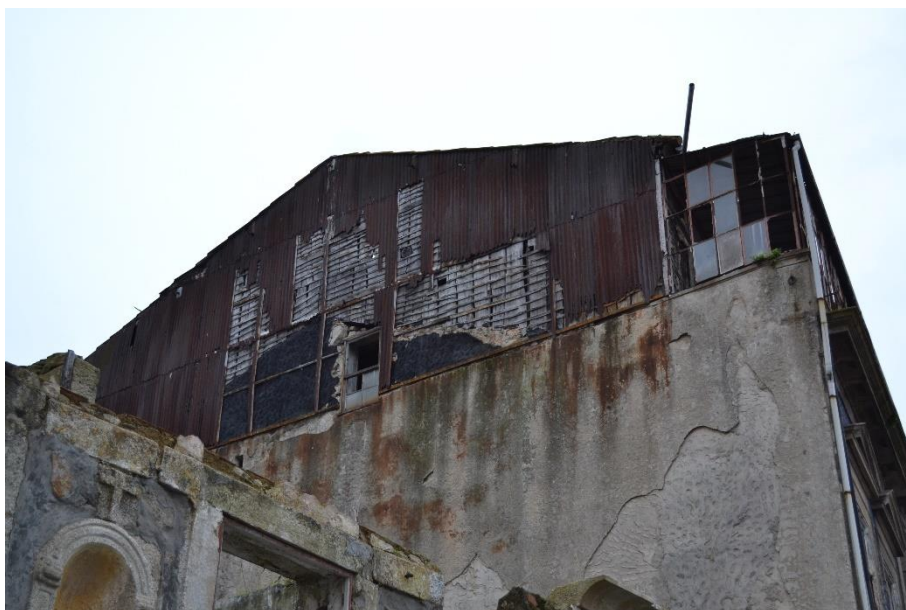
As paredes exteriores são em pedra com tipo de aparelho horizontal desalinhado, conforme se pode verificar na Figura 2.3. Na Figura 3.6 pode-se verificar que as paredes de empena são em pedra até cerca de meia altura do último piso passando a ser em tabique até à cobertura.

Figura 3.6 - Parede da empena Norte

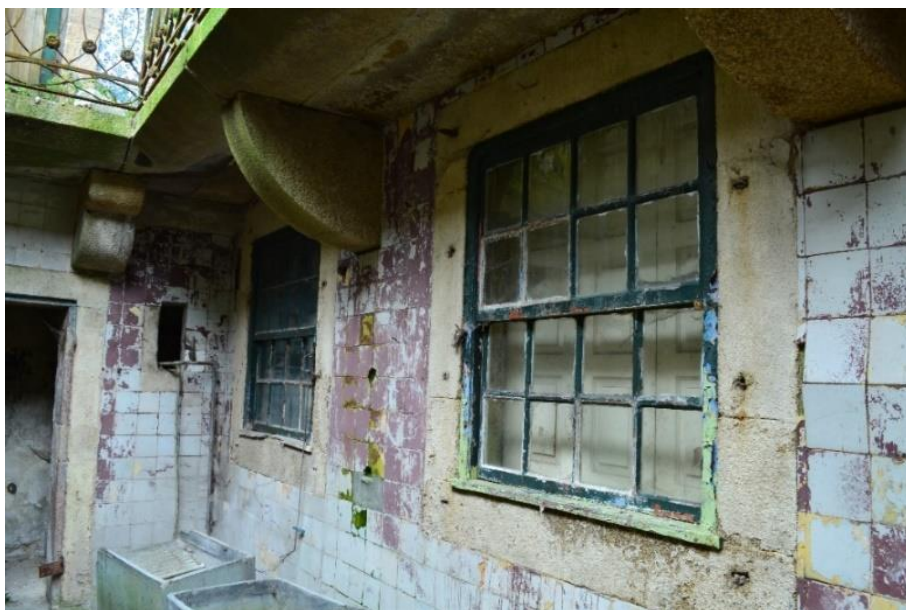
Figura 3.7 - Janela de guilhotina

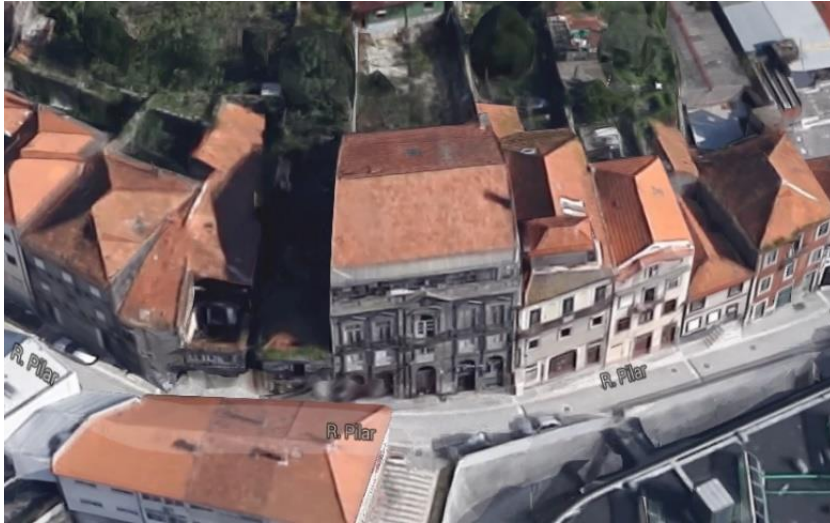
Figura 3.8 - Cobertura do edifício [11]

A cobertura do edifício é constituída por duas águas revestidas a telha do tipo marselha com inclinações para o alçado frontal e tardo (Figura 3.8).

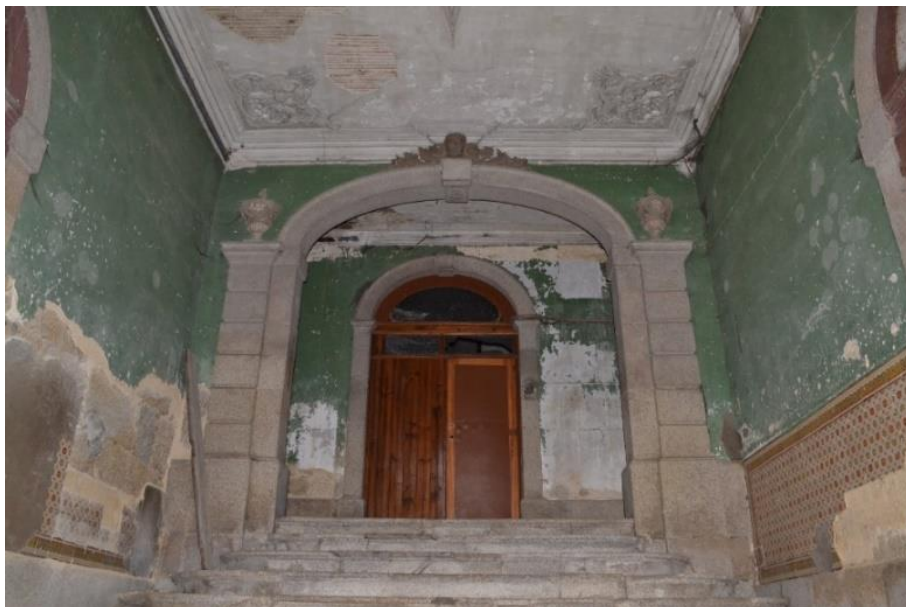
Figura 3.9 - Átrio de entrada

Os traços que restam da nobreza apresentada no exterior do edifício também se refletem no seu interior, onde logo após a entrada principal nos deparamos com um grande átrio ornamentado com cantarias nos vãos e escadas, e tetos em fasquiado com ornamentações em gesso (Figura 3.9).

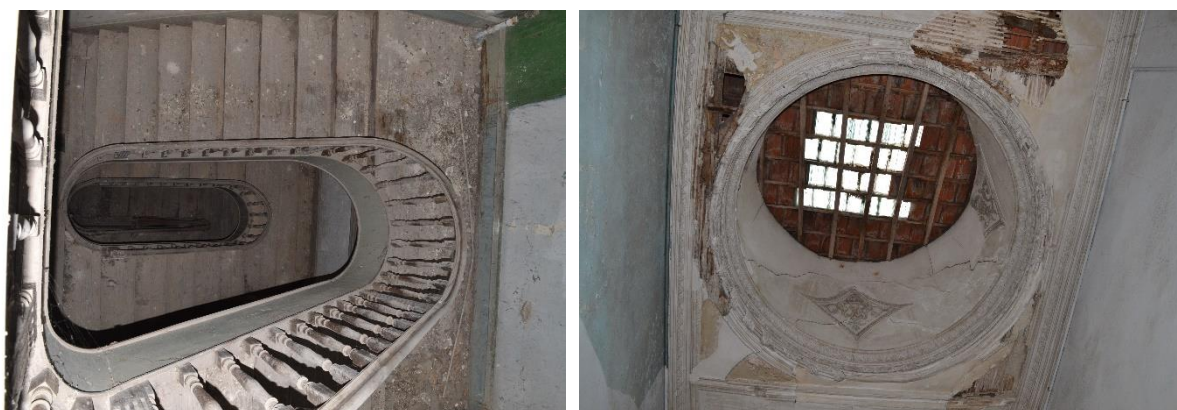
Figura 3.10 - Escada e claraboia

As escadas interiores são em madeira com pormenores de requinte, e servem todo o edifício do piso térreo até ao piso recuado, iluminadas por claraboia de iluminação na cobertura (Figura 3.10).

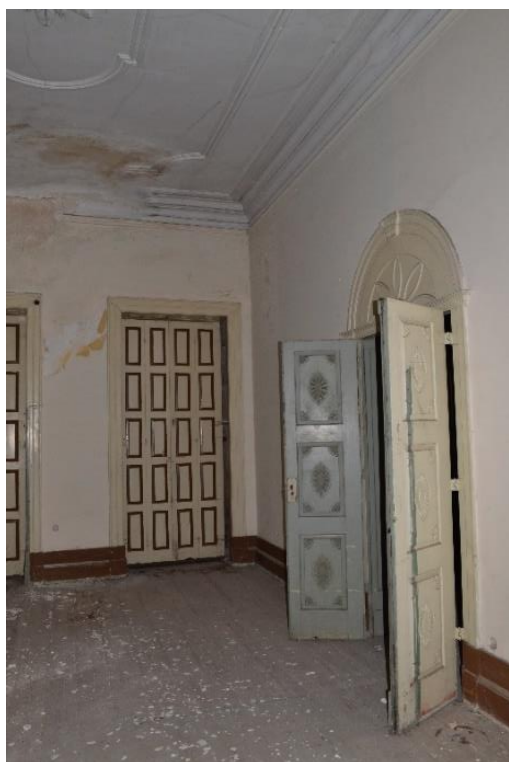
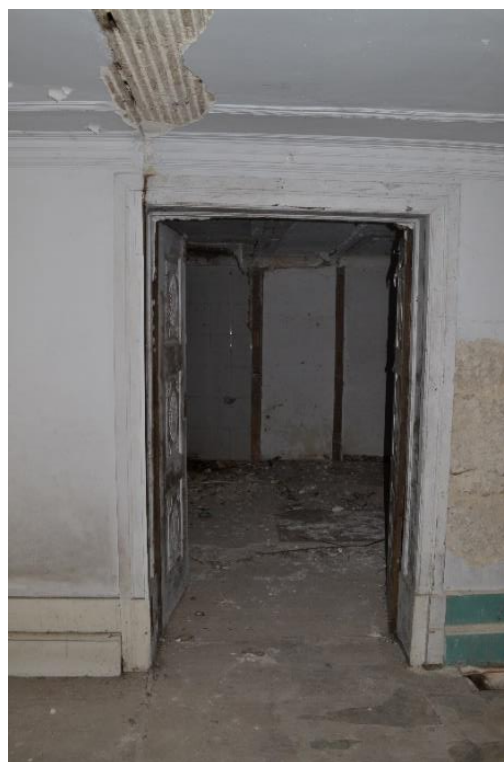
Figura 3.11 - Acabamentos interiores

O pé-direito dos pisos do r/chão, 1º piso e 3º piso recuado são altos (com cerca de 3 m) sendo o mais baixo o do 1º Piso (2,50 m). A maioria dos compartimentos apresentava nos tetos fasquiados ornamentos em gesso e no encontro das paredes com os pavimentos em soalho de madeira, grandes rodapés em madeira trabalhada (Figura 3.11).

a) Acabamentos interiores

b) Parede interior em pedra

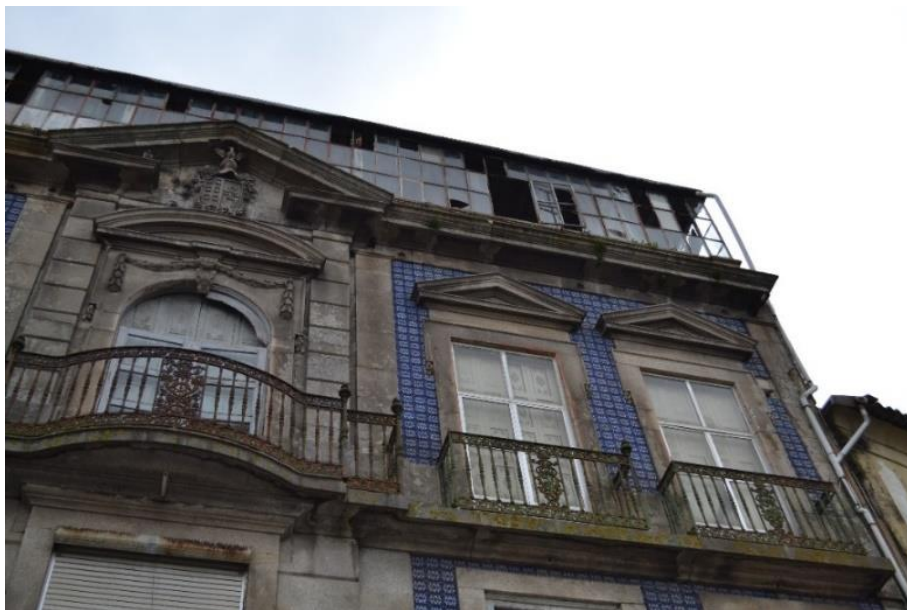
As paredes exteriores são em alvenaria de pedra maciça de granito. A fachada frontal apresenta-se num estado razoável de conservação, onde se verificam apenas a falta de alguns azulejos e as cantarias apresentam aparecimento de fungos vegetais e ervas nas juntas (Figura 3.14).

Figura 3.14 - Fungos e ervas nas cantarias

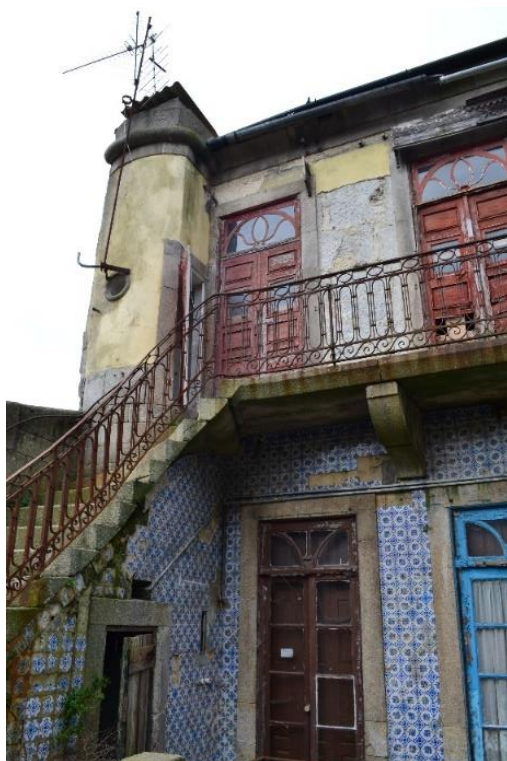
Figura 3.15 - Anomalias da fachada tardoz

A fachada tardoz encontra-se em mau estado de conservação, denotando-se a ausência de alguns azulejos, ausência de grande parte do reboco exterior e as cantarias apresentam sinais de óxidos provenientes das grades de proteção das varandas (Figura 2.3 e Figura 3.15).

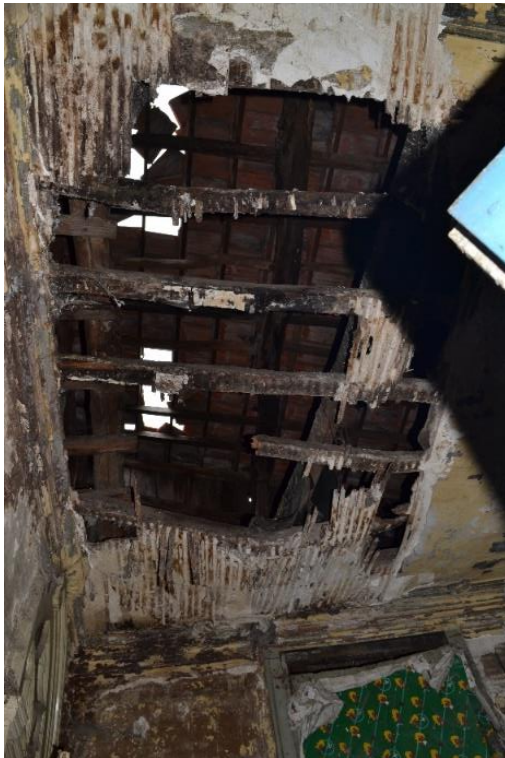
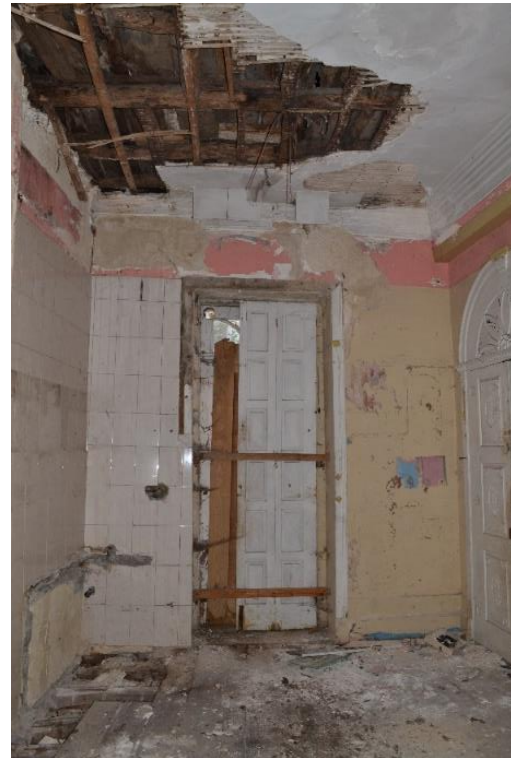
Figura 3.16 - Anomalias na cobertura

A cobertura, nas partes às quais foi possível aceder, está em mau estado de conservação devido à ausência de algumas telhas que levaram à danificação da estrutura em madeira e dos pavimentos interiores.

a) Ausência de telhas

b) Pavimentos danificados

Os elementos estruturais em madeira, pavimentos e cobertura, estão bastante degradados devido à já referida ausência de telhas na cobertura que permitiu a entrada de água, que apodreceu os elementos em madeira (Figura 3.17).

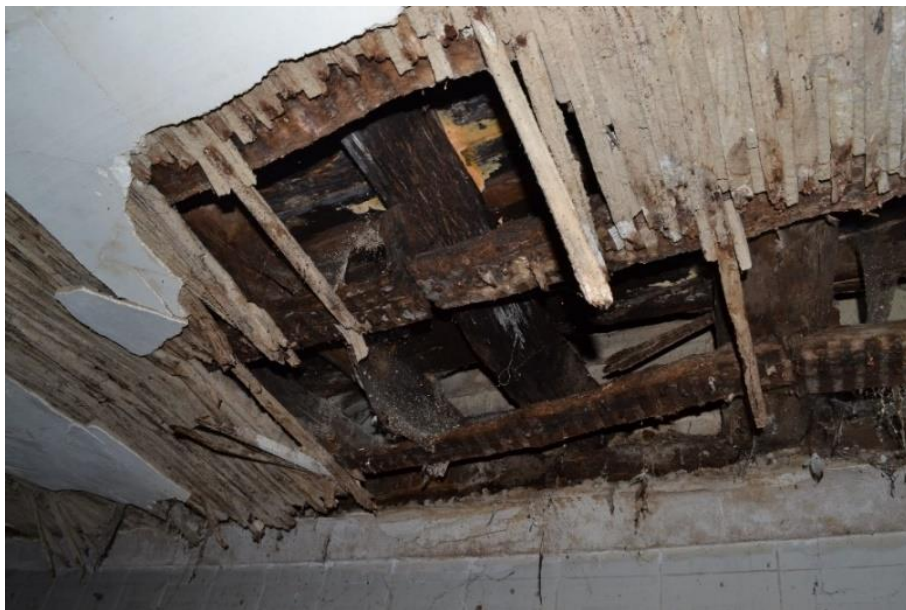
Figura 3.17 - Vigamentos apodrecidos

A maior causa das anomalias que o edifício apresenta é consequência de estar parcialmente abandonado, existindo apenas, ao nível do r/chão, um estabelecimento em funcionamento. Esse abandono acelerou o processo de degradação dos elementos construtivos, sendo os mais degradados os pavimentos e a cobertura do edifício.

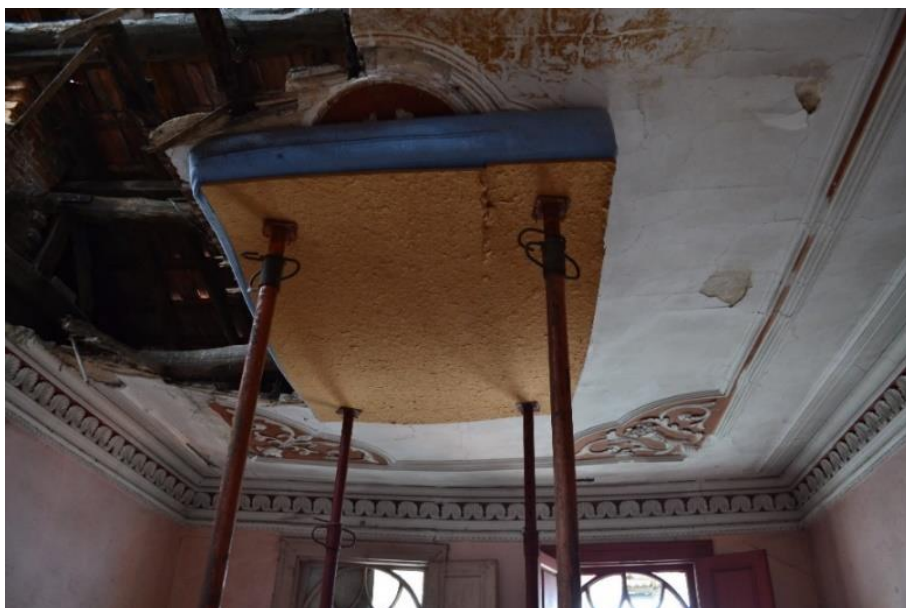
Os tetos em tabique e gesso, na sua generalidade, estão todos em mau estado de conservação estando alguns em risco de colapso e outros sem gesso.

Figura 3.18 - Teto em risco de colapso

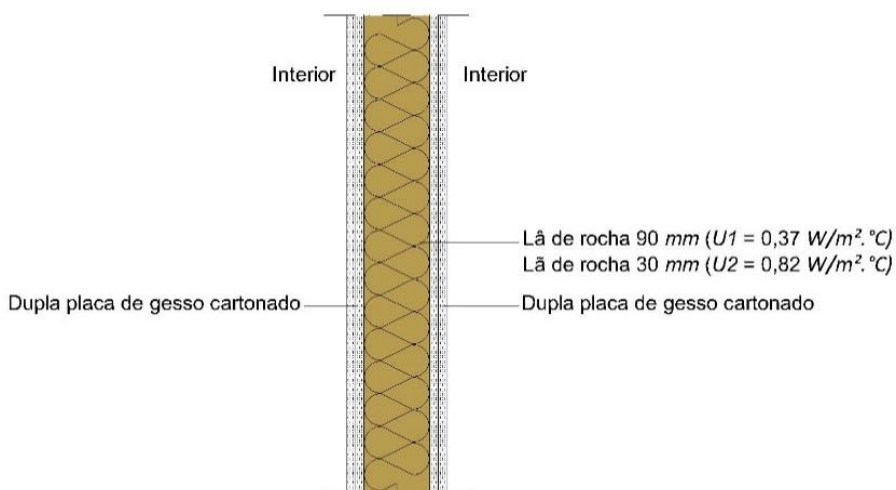
*- Espessura comercial mínima das placas. Sem isolamento $U=2,14$ W/m². °C.

Figura 5.16 - Pormenor construtivo Parede PI1

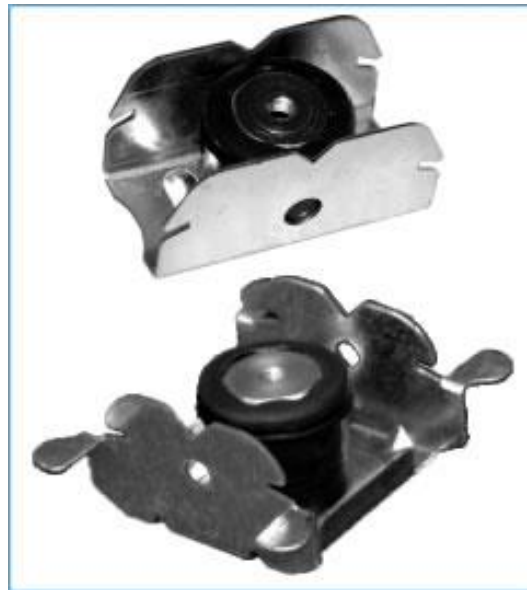
Figura 5.22 - Pivots acústicos [39]

As Figuras Figura 5.20 e Figura 5.21, representam duas soluções que asseguram os índices de isolamento regulamentares que quando comparadas com a solução adotada concluiu-se que a mesma apresenta opções assemelham-se ao melhor que os dois pavimentos referência oferecem, nomeadamente, ao soalho aplicado sobre camada de XPS que ajuda à absorção do ruído e à consideração de suspensores elásticos (Figura 5.22) que suportam o teto com camada espessa de lã de rocha no tardo da dupla placa de gesso cartonado.

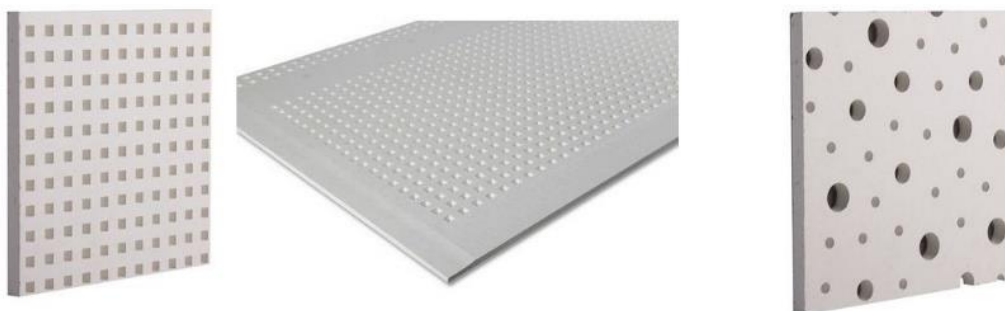
Figura 5.23 - Tipos de placas de gesso perfurado [40]

Optou-se pela aplicação no teto falso de uma área com placas de gesso cartonado perfurado, complementado com a camada de lã de rocha no tardo, com α de 0,50 (500 Hz), 0,60 (1000 Hz) e 0,70 (2000 Hz).

Com base no valor de T exigido obteve-se uma área de correção de 32 m² de aplicação de revestimento no teto com placas de gesso perfurado.
