O Papel das Prestadoras de Serviços Externos de  
Segurança e Saúde no Trabalho no Acompanhamento de  
Construção Civil e Obras Públicas: Um Estudo de Caso

Relatório de Estágio submetido à Escola Superior de Saúde do Instituto Politécnico do Porto para o cumprimento dos requisitos necessários à obtenção do grau de Mestre em Higiene e Segurança nas Organizações, realizada sob a orientação científica de Professora Doutora Joana Carvalho dos Santos, Professora Adjunta da Área Técnico-Científica de Saúde Ambiental da Escola Superior de Saúde do Instituto Politécnico do Porto e do Professor Doutor José Castela Torres da Costa, Professor Auxiliar Convidado da Faculdade de Medicina da Universidade do Porto

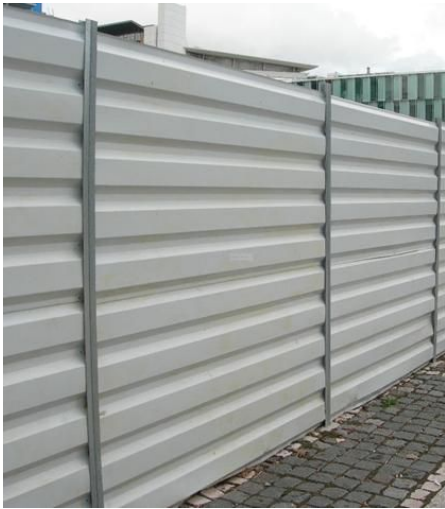
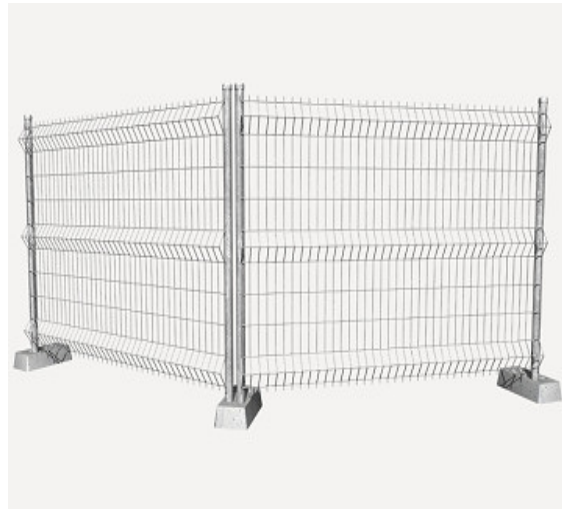
**Figura 5:** Tipos de Vedação.

*Vedação em tapume metálico*

*Vedação em bekaert*

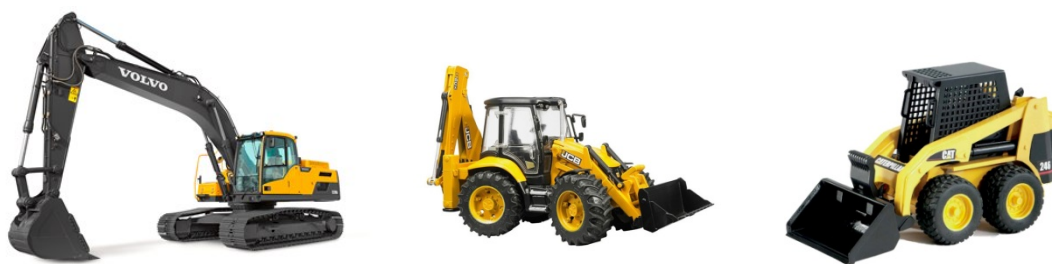
**Figura 6:** Exemplos de Máquinas de Terraplanagem.

A movimentação de terras ou terraplanagem consiste na execução de aterros ou desaterros do terreno para definir a cota a que o projeto será construído. Nesta fase poderão ser utilizadas máquinas de grande porte (ver Figura 6), como é o caso da giratória ou da retroescavadora. Em pequenos estaleiros poderão recorrer ao trabalho de uma *bobcat*.

*Giratória de rastos*

*Retroescavadora*

*Bobcat*

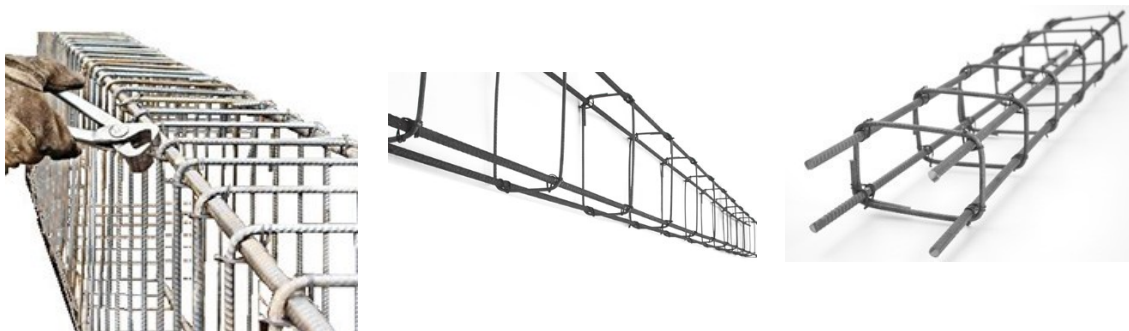
**Figura 7:** Exemplos de Armação de Ferro.

A fase de armação do ferro (ver Figura 7) consiste na execução dos moldes das armaduras que constituirão o betão armado da edificação. É um trabalho muito associado à adoção de posturas erradas e aos movimentos repetitivos. As quedas devem-se à constante desarrumação dos locais de trabalho, bem como à regular marcha sobre materiais ou armaduras já prontas. A necessidade de utilização de luvas de proteção mecânica nesta fase deve-se ao constante contacto com objetos perfurantes (as pontas do ferro). Regra geral, a máquina de moldar o ferro não é alvo de manutenção periódica pelo que os riscos elétricos são uma constante.

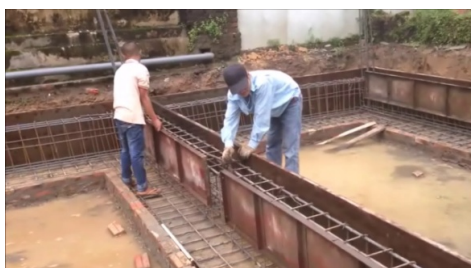
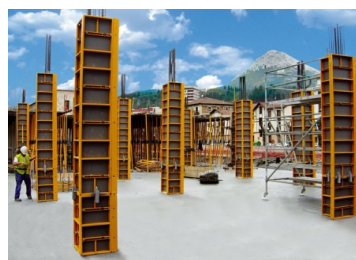
**Figura 8:** Tipos de Cofragem.

Durante os trabalhos de cofragem os principais riscos são:

- Sobre esforço muscular;
- Quedas ao mesmo nível;
- Queda em altura de materiais;
- Choque contra objetos;
- Perfuração.

*Tipo de cofragem (viga)*

*Tipo de cofragem (pilar)*

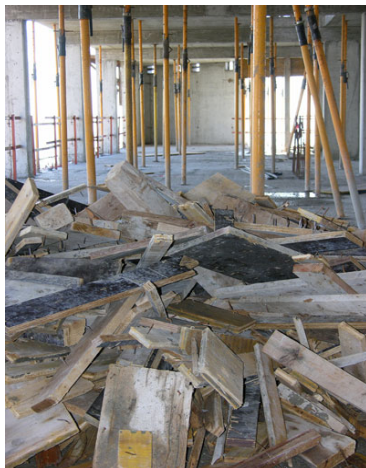
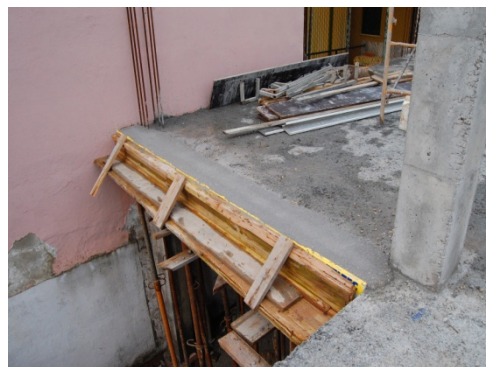
**Figura 10:** Exemplos de Descofragem.

A descofragem é a retirada dos painéis após a secagem do betão. É desenformar as estruturas (ver Figura 10).

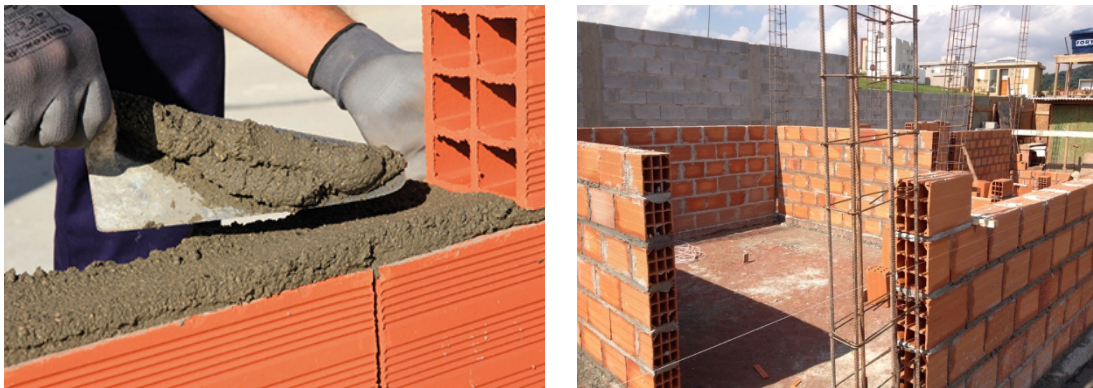
**Figura 11:** Exemplos de Alvenarias.

O trabalho de alvenarias pode ser definido como um conjunto de pedras, de tijolos ou de blocos – com argamassa ou não – que formam paredes, muros e alicerces. Quando esse conjunto sustenta a casa, chama-se alvenaria estrutural (ver Figura 11).

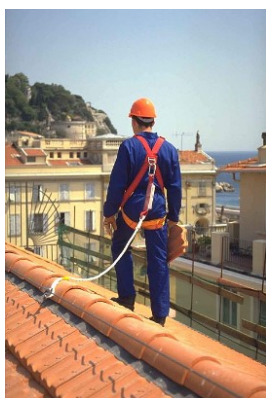
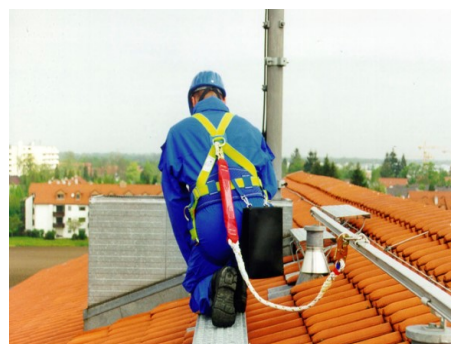
**Figura 12:** Trabalhos na Cobertura.

Os trabalhos na cobertura (ver Figura 12) comportam os riscos com as consequências mais danosas na construção civil. Quando se fala em acidentes que resultaram da queda em altura do trabalhador, normalmente o mesmo encontrava-se na cobertura, desprovido de qualquer tipo de proteção coletiva e muito menos individual. Aceder a uma cobertura deve ser com recurso a uma torre de andaime e/ou caso a obra possua um acesso interior à cobertura, deve a mesma desde já estar provida de um sistema que permita ligar uma linha de vida para que o trabalhador aceda em segurança com o arnês de proteção.

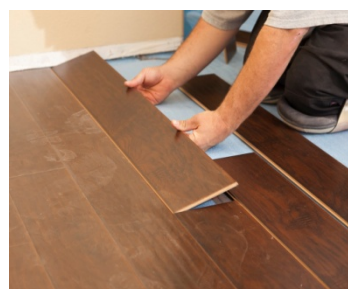
**Figura 13:** Exemplos de Especialidades.

Quando se iniciam os acabamentos, entram várias especialidades na ordem de trabalhos. Como é o caso da Eletricidade, Pichelaria, a instalação Aquecimento, Ventilação e Ar Condicionado (AVAC, carpintaria, entre outros) (ver Figura 13).

*Carpintaria*

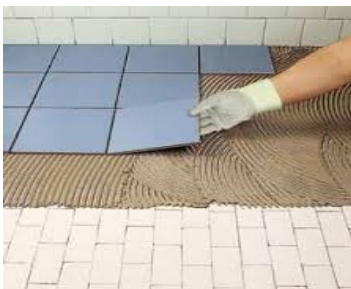
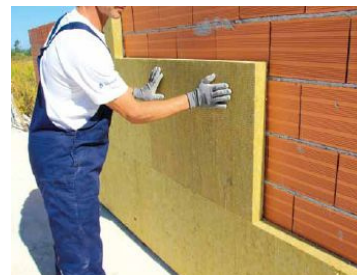
**Figura 14:** Tipos de Acabamentos.

Na fase de acabamentos os trabalhadores podem estar expostos a vários riscos difíceis de controlo, dado que todos os trabalhos na obra começam a ser acelerados, devido à aproximação do prazo de entrega ao dono de obra (ver Figura 14). Nesta fase os riscos são muito pouco valorizados mas não menos presentes, nomeadamente:

*Assentamentos*

*Impermeabilizante*

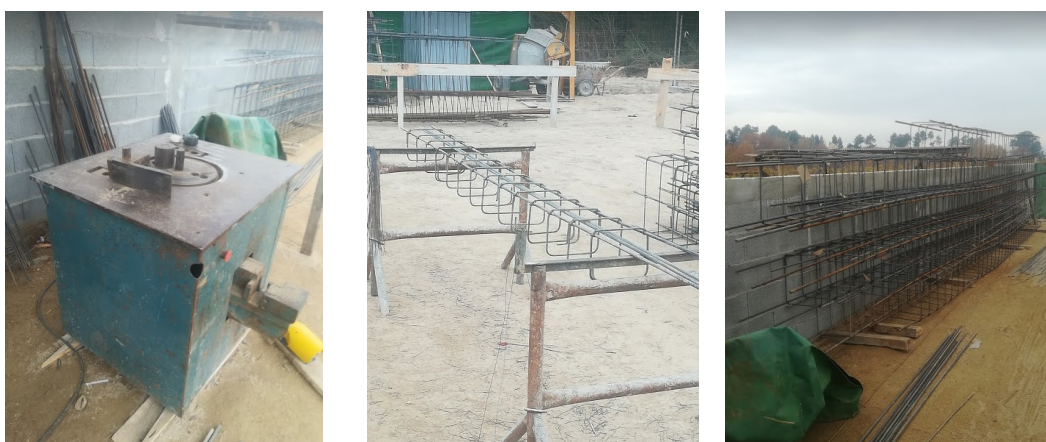
**Figura 19:** Fotografias da Fase de Armação de Ferro - empresa A.

Na primeira avaliação de riscos desenvolvida durante a fase de Armação de Ferro na Empresa A (ver Figura 19), determinou-se que, à exceção do perigo “Depositar pontas soltas diretamente no pavimento” cujo risco era “Contaminação do solo” e que resultou num Nível de Controlo IV (180), quase todos os outros riscos enunciados ficaram abaixo dos 100, isto é, num Nível de Controlo V. A maioria das situações de perigo com riscos associados estavam controladas.

Efetuada a avaliação, a mesma foi enviada via *email* para o cliente com a indicação que deveria vigorar no Anexo correspondente no Plano de Segurança e, que assim que fosse possível seria agendada uma visita para expor aos trabalhadores os resultados da mesma. Porém esta situação só pode ser possível no mês seguinte. Neste momento, foi verificada a **não** existência da avaliação de riscos no anexo previsto no Plano de Segurança. A armação do ferro já estava concluída, já haviam efetuado a cofragem da laje do pavimento e iriam proceder à betonagem. A Figura 20 exemplifica o processo de trabalhos de betonagem.

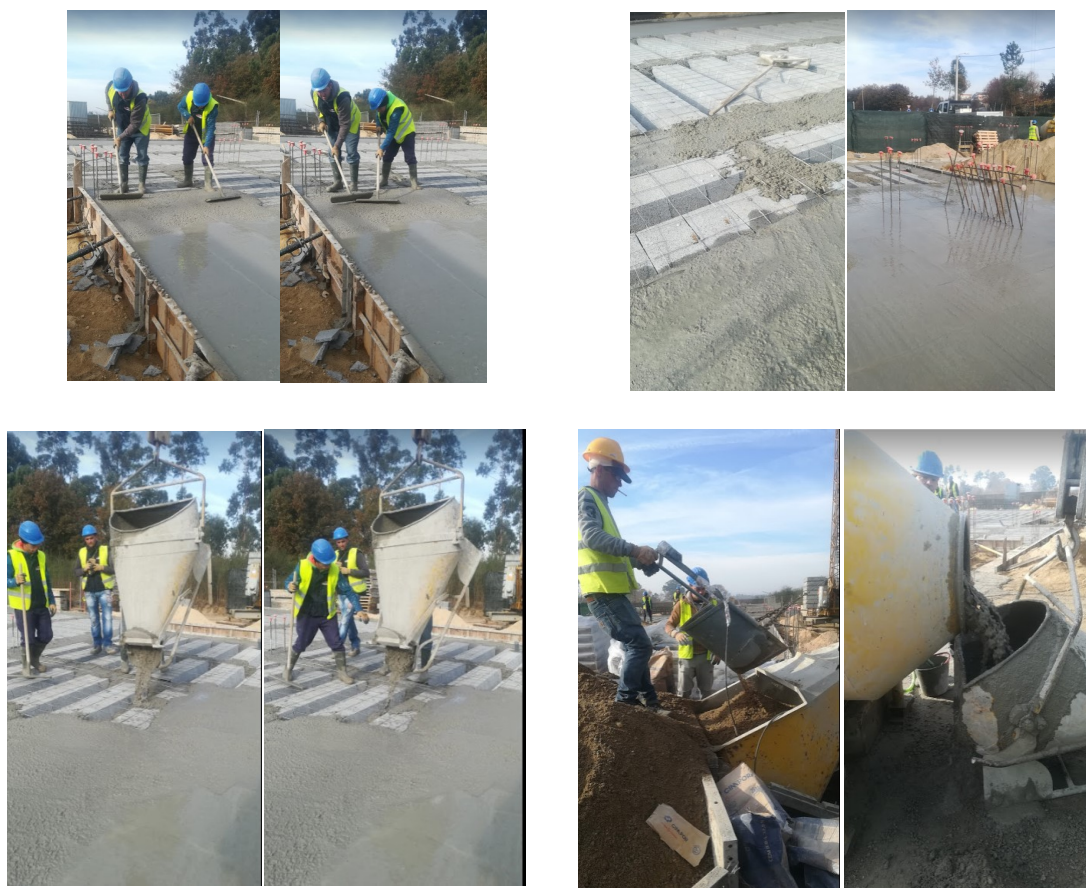
**Figura 20:** Fotografias do Processo de Betonagem - empresa A.

Dos perigos identificados na avaliação de riscos aos trabalhos de betonagem, dois foram os mais importantes e que necessitavam de correção quase imediata, ou seja, “Patilha de segurança do gancho partida” e “Carregar sacos de cimento”. O primeiro perigo associado, obviamente, à utilização da grua e cuja patilha de segurança do gancho (ver Figura 21) estava partida. A este perigo foi atribuído um Nível de Controlo II – 2400, o que quer dizer que era uma situação a corrigir. Foi imediatamente levantada uma não conformidade ao responsável em obra.

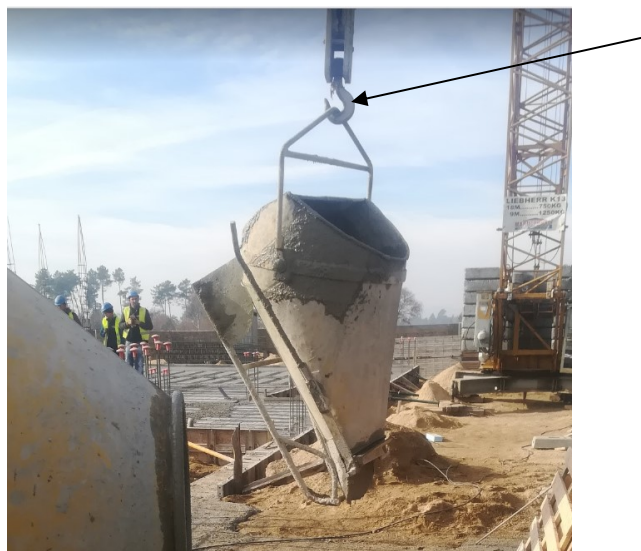
**Figura 21:** Fotografia Gancho com patilha partida.

A patilha de segurança do gancho da grua é um requisito obrigatório. *O gancho é uma haste curva de metal que é utilizado para suspender qualquer peso* (Pinto, 2012).

A patilha é uma espécie de bloqueador que é utilizada para fechar o circuito, ou seja, não permite que durante a movimentação e, caso haja uma oscilação, a carga se desprenda do gancho. A patilha é como um meio de proteção coletiva durante o transporte do betão na obra. Neste caso levantou-se uma não conformidade e, por comum acordo ficou estabelecido que nessa semana esta situação seria resolvida. Não foram efetuadas ações de sensibilização durante o processo de betonagem, mas a situação da patilha de segurança da grua foi algo muito discutido. A obra tinha um encarregado que já se havia deparado com este problema e, por diversas vezes, em conversa com o responsável da empresa, tinham discutido esta situação. A estabilidade da carga durante o transporte é muito importante. No mesmo dia e em conversa telefónica com este último foi dada a garantia que o problema seria resolvido. Na análise desta situação compreendeu-se que existe falta de autonomia do TST dos Serviços Externos para determinar a paragem da obra até resolução deste problema grave. Contudo, foi levantada e registada uma **Não conformidade** e, foi dado conhecimento ao encarregado da obra. Esta situação perigosa apenas foi resolvida quando o equipamento se encontrava noutra obra da responsabilidade da mesma empresa e cujo TST também realizava consultadoria. Apenas, o alerta de uma possível inspeção da ACT e a chamada de atenção para as consequências por parte do TST é que levaram à resolução do problema. O receio da “multa” e a burocracia a ser entregue, juntamente com o *stress* da inspeção levam muitas vezes a que alguns problemas em obra sejam imediatamente resolvidos. Poucas vezes pelo receio de que algum acidente aconteça com os trabalhadores.

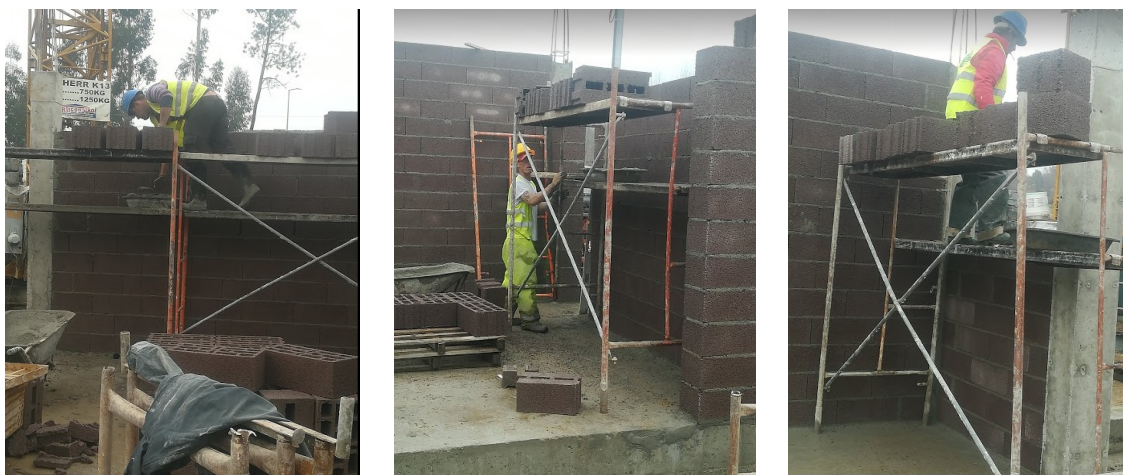
**Figura 22:** Fotografias da Fase de Alvenaria no Exterior.

Em dezembro e no espaço de uma semana voltou-se à obra e esta estava já na fase de alvenarias. Alvenaria é sinónimo de trabalho em altura. Todos os colaboradores desceram das plataformas utilizadas para receber uma ação de sensibilização *in loco*, relativa aos trabalhos em cima de uma estrutura de andaime que não era certificada e a sua montagem apresentava vários problemas de segurança, conforme mostram as fotografias da Figura 22.

A primeira abordagem na ação foi sobre a problemática associada ao tipo de estrutura utilizada para os trabalhos em altura neste caso. Todos os trabalhadores foram unânimes ao dizer que utilizavam o que a empresa disponibiliza. Ainda referiram que mesmo perante as dificuldades em cumprir com as regras de segurança (como podemos ver na Figura 21), a estrutura estava adaptada, ou seja, desciam a plataforma de trabalho para a escada do andaime e utilizavam-na para trabalhar. Por outro lado, a plataforma superior era utilizada para armazenamento dos tijolos e ao mesmo tempo servia como proteção do trabalhador. A subida é realizada pelas laterais do andaime que, até à alteração das regras impostas aos andaimes eram as escadas de acesso do mesmo. Mas, uma vez que por vezes são providenciadas tábuas de madeira em cima de cavaletes, a preferência recaí no andaime artesanal.

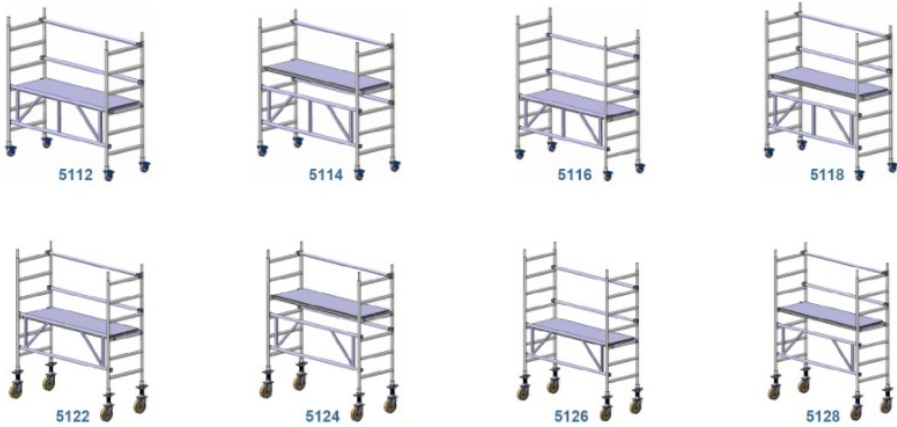
A utilização de uma base modular simples (ver Figura 23) permite trabalhar a alturas de 2,70 m a 3,30 m. A plataforma possui um alçapão com escada interior embutida que permite a subida e descida pelo interior e não pelas laterais do andaime, garantindo a segurança do trabalhador. Estas estruturas são homologadas pela EN 1004, que certifica as estruturas móveis.

Artigo n.º	5112	5114	5116	5118	5122	5124	5126	5128
Altura da Plataforma	0,94	1,22	0,94	1,22	1,12 / 1,38	1,40 / 1,66	1,12 / 1,38	1,40 / 1,66
Altura de Trabalho	2,70	3,00	2,70	3,00	3,00	3,30	3,00	3,30
Altura Total	1,96	1,96	2,24	2,24	2,14 / 2,40	2,14 / 2,40	2,42 / 2,68	2,42 / 2,68
Peso Total (kg)	45,5	45,5	47,5	47,5	59,5	59,5	61,5	61,5

0,75 x 1,85 m  
Medidas em metros

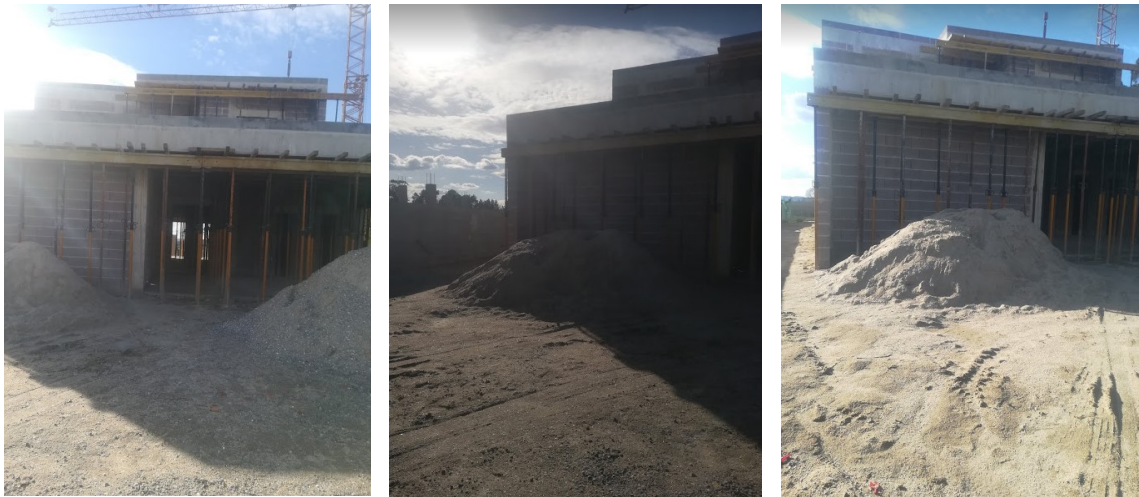
**Figura 24:** Fotografias da obra da empresa A.

Nesta obra não foi possível verificar a implementação das medidas referidas acima, dado que o responsável da empresa decidiu suspender os trabalhos e encaminhar os trabalhadores para outras obras (ver Figura 23). Deste modo, não foram realizadas as avaliações de riscos previstas inicialmente. Muitas vezes, o Técnico Externo de Segurança no Trabalho não consegue dar continuidade ao acompanhamento das obras, interrompendo o processo de gestão da prevenção.
