**Instituto Superior de Engenharia do Porto**

## **A influência das zonas geotécnicas nos rendimentos da produção de estacas. Caso de Estudo — Estação da Boavista | Metro do Porto**

## A influência das zonas geotécnicas nos rendimentos da produção de estacas. Caso de Estudo — Estação da Boavista | Metro do Porto

*Estágio apresentado ao Instituto Superior de Engenharia do Porto para cumprimento dos requisitos necessários à obtenção do grau de **Mestre em Engenharia Geotécnica e Geoambiente**, realizada sob a orientação do Doutor José Augusto Fernandes, Professor Coordenador no Departamento de Engenharia Geotécnica do ISEP.*

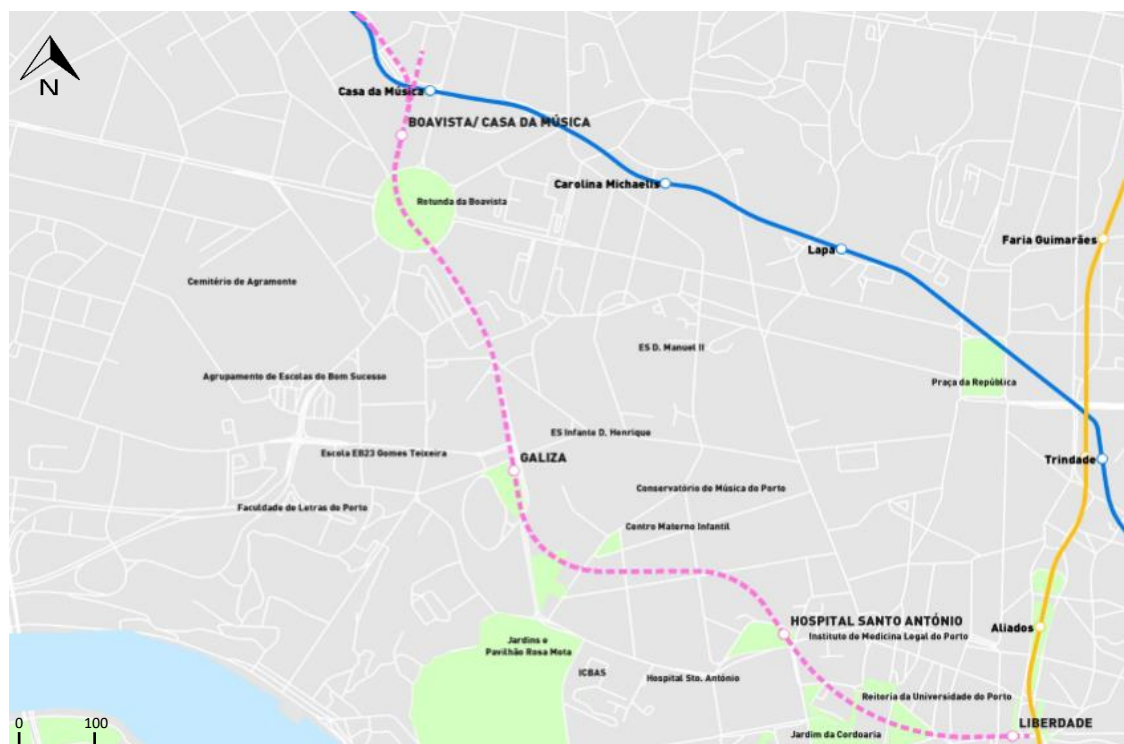
Figura 1 – Traçado da nova Linha Rosa e suas estações (Metro do Porto, 2022).

A Linha Rosa (G), presente na figura 1, com uma extensão de 3 km, dos quais 2,45 operacionais, e 4 estações subterrâneas (duas adjacentes às já existentes, São Bento e Casa da Música), assegurará a ligação entre S. Bento e a Rotunda da Boavista, servindo o Hospital de Santo António, o Pavilhão Rosa Mota, o Centro Materno-Infantil, a Praça de Galiza e as faculdades do polo do Campo Alegre. Desenvolve-se totalmente em túnel e via dupla. Melhorará o acesso às áreas centrais do Porto, zonas com importantes componentes empresariais, residenciais e de saúde, captando muitos passageiros ao transporte individual. Como resultados a atingir a entidade *Metro do Porto, S.A* prevê um acréscimo de procura estimado em mais de 30 milhões de passageiros quilómetro no primeiro ano completo de operação e uma redução da emissão de CO<sub>2</sub> de quase 1500 toneladas no mesmo período (Metro do Porto, 2022).

Como se pode observar na figura 1, a nova linha do metro está inserida numa zona densamente populacional e como se trata de uma obra tão exigente a mesma requer diferentes conceções e sequências construtivas:

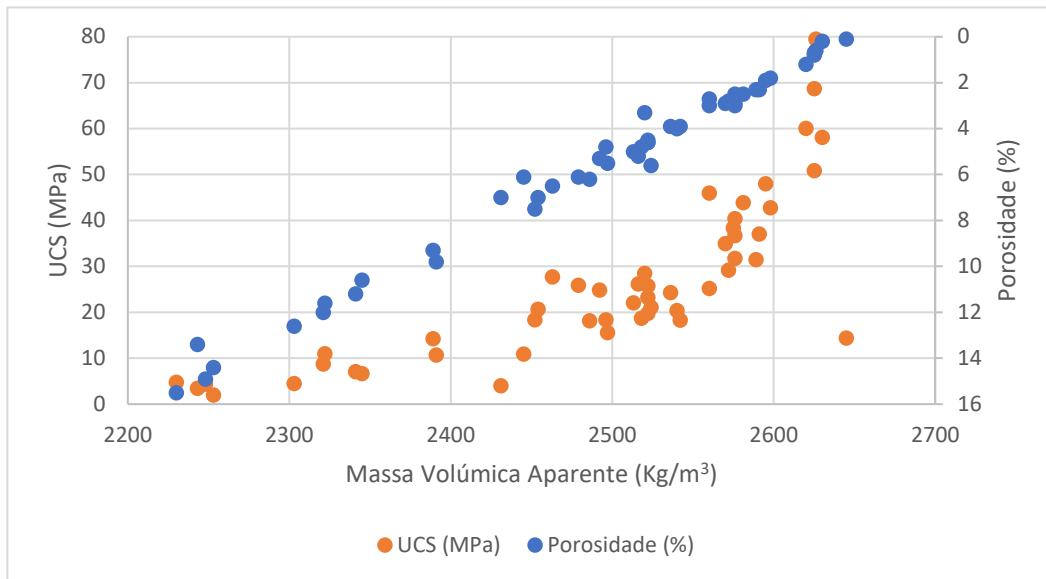
Gráfico 1 - Variação da resistência à compressão uniaxial (UCS), da porosidade e da massa volúmica aparente (adaptado de Metro do Porto, 2019).

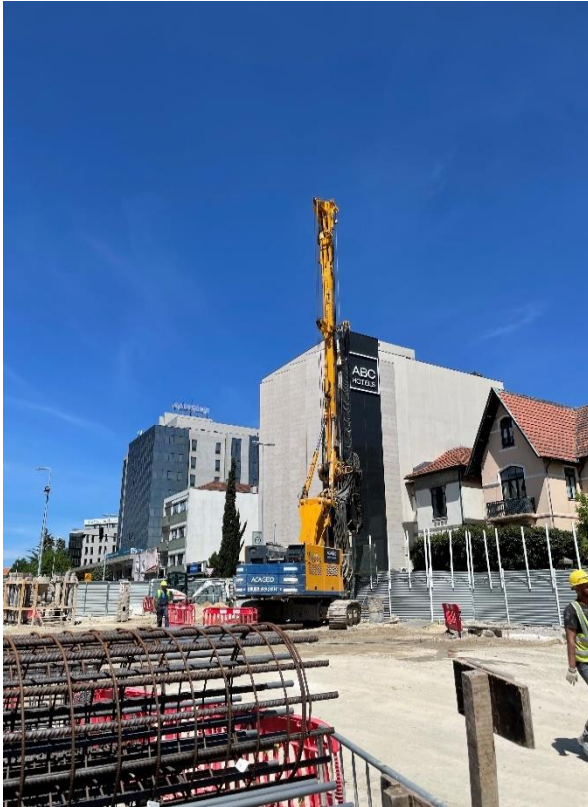
Figura 17 – Exemplo de equipamento de perfuração BG 28.

As figuras 17 a 27 demonstram os equipamentos utilizados no decorrer da obra, a figura 28 apresenta uma amostra de tarolo de sondagem, onde é possível visualizar o seu grau de alteração, diferente do previsto e a figura 29 a estação de tratamento do polímero.

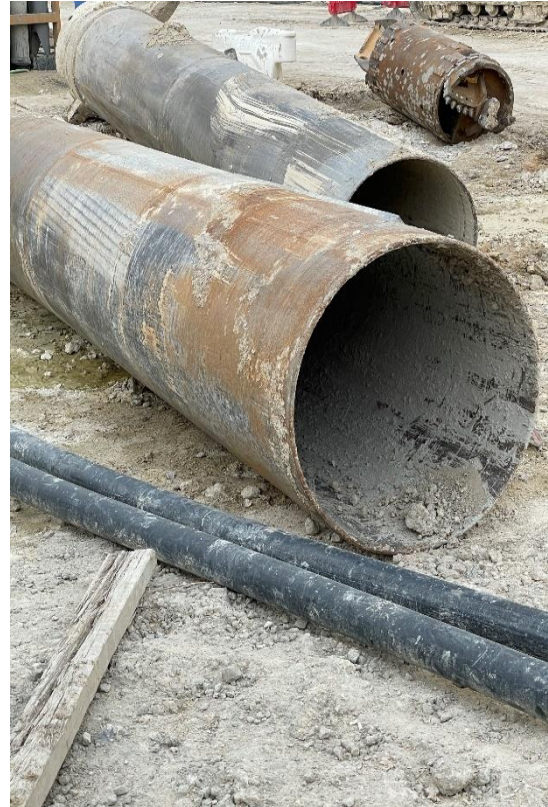
Figura 18 – Exemplos de tubos moldadores de parede simples utilizado.

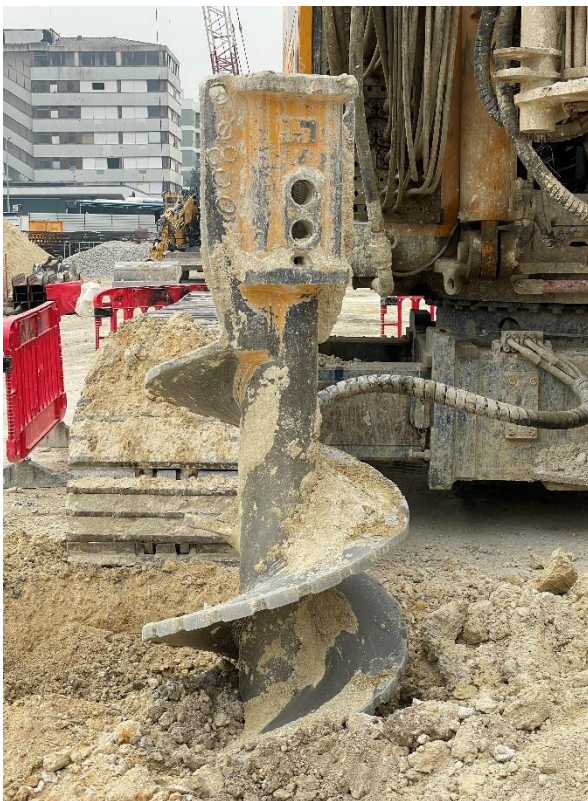
Figura 19 – Ferramenta de corte trado curto.

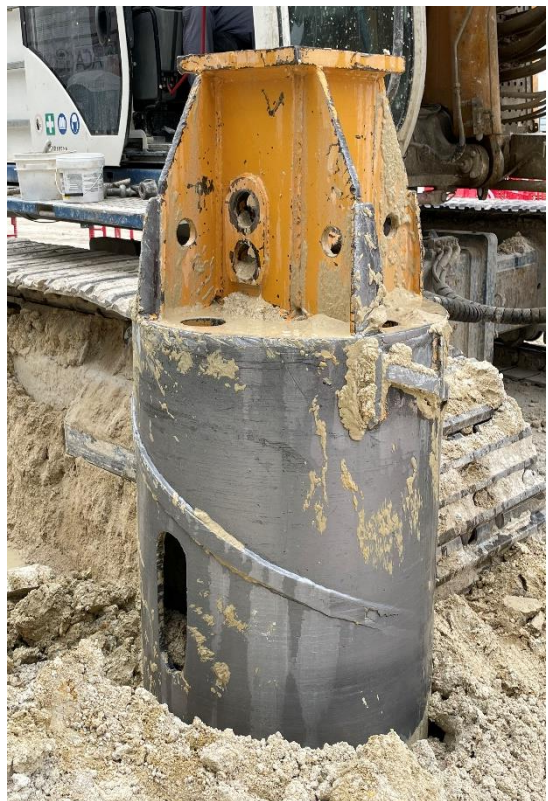
Figura 20 – Ferramenta de corte carotier.

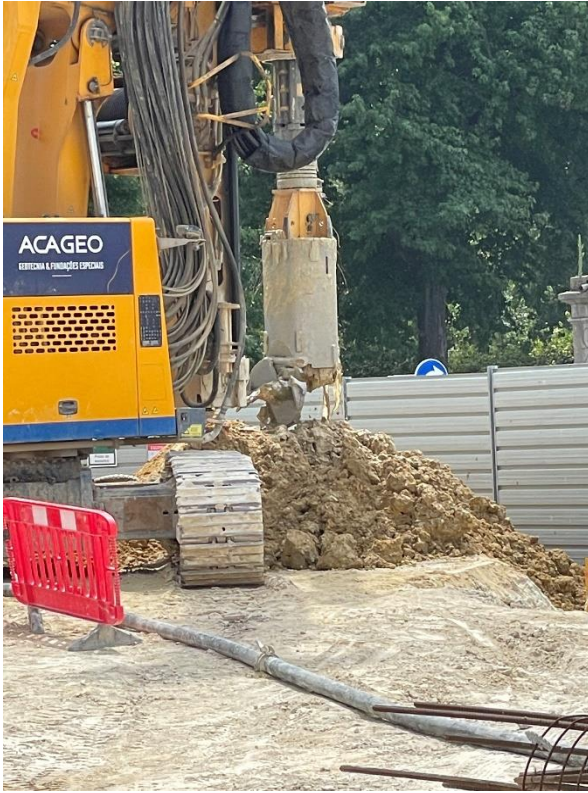
Figura 21 – Utilização da limpadeira.

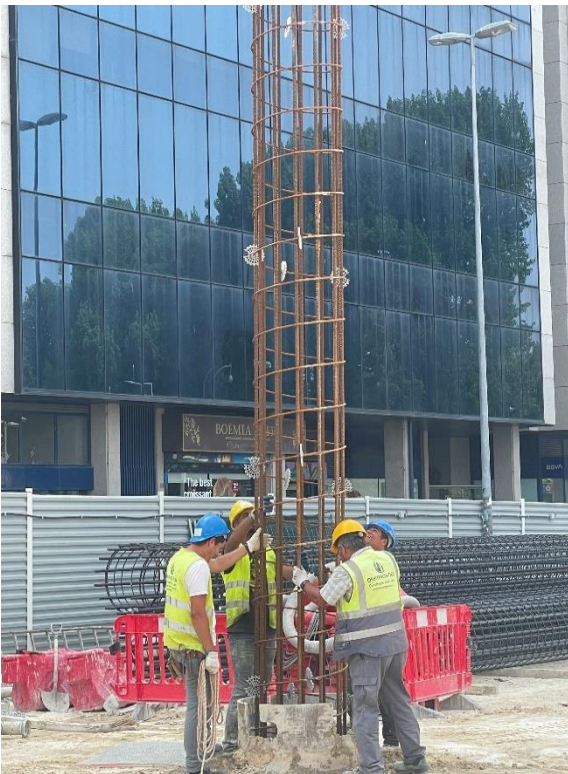
Figura 23 – Colocação minuciosa da armadura.

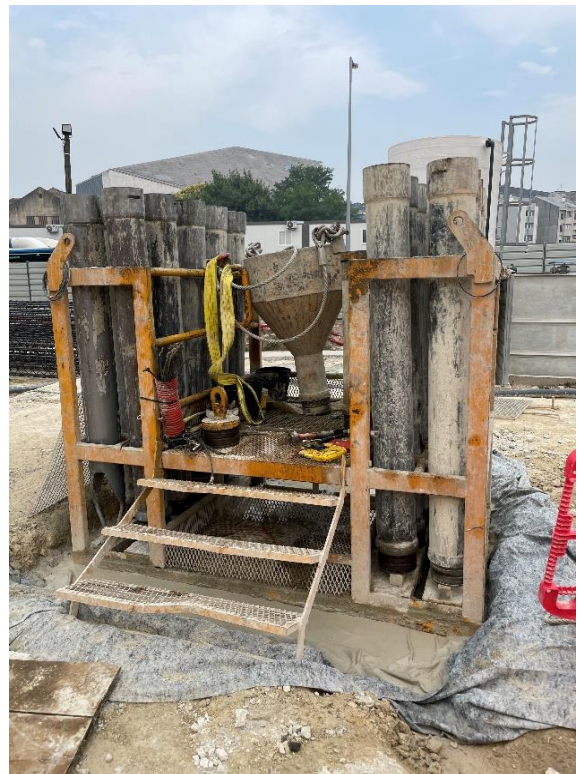
Figura 24 – Armazenamento de tubos trémie.

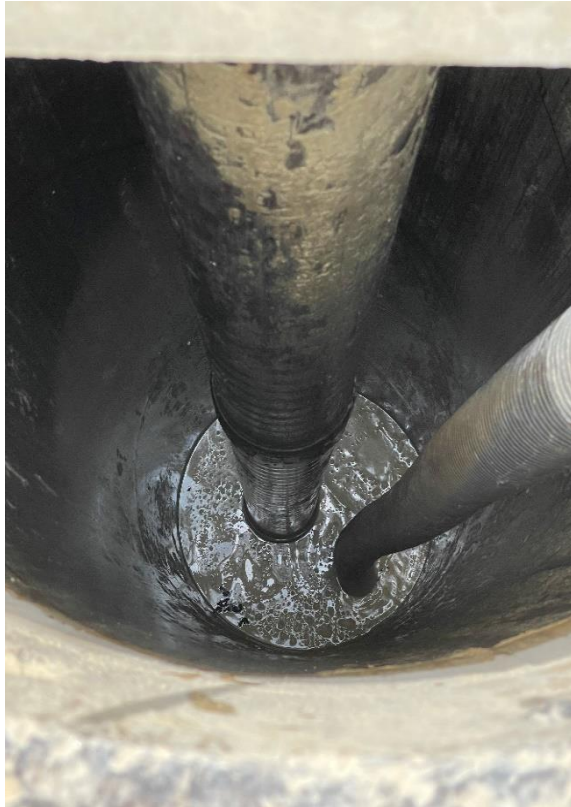
Figura 25 – Colocação de tubos trémie e polímero.

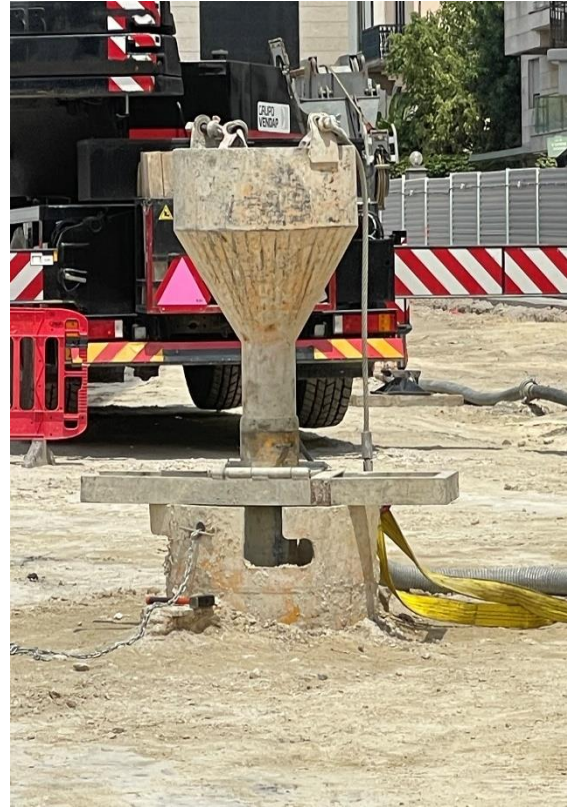
Figura 26 – Colocação de tubos trémie numa estaca.

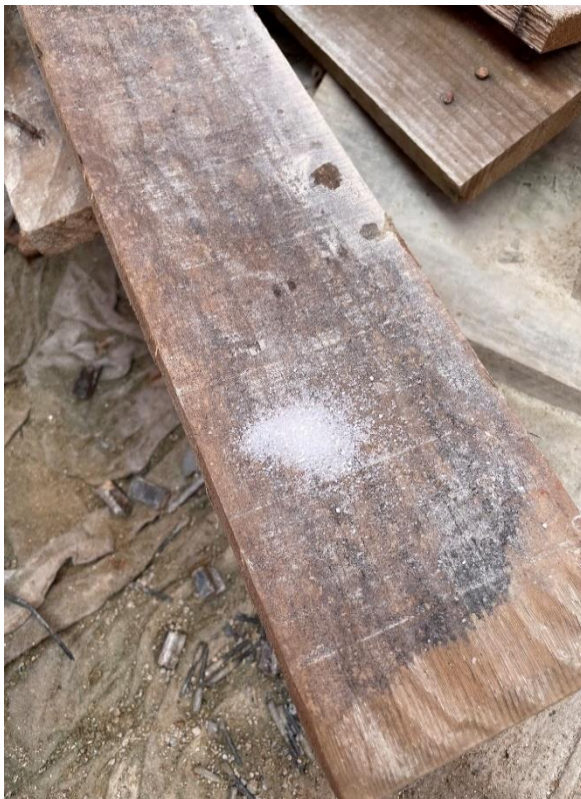
Figura 27 – Pormenor de polímero em estado sólido.

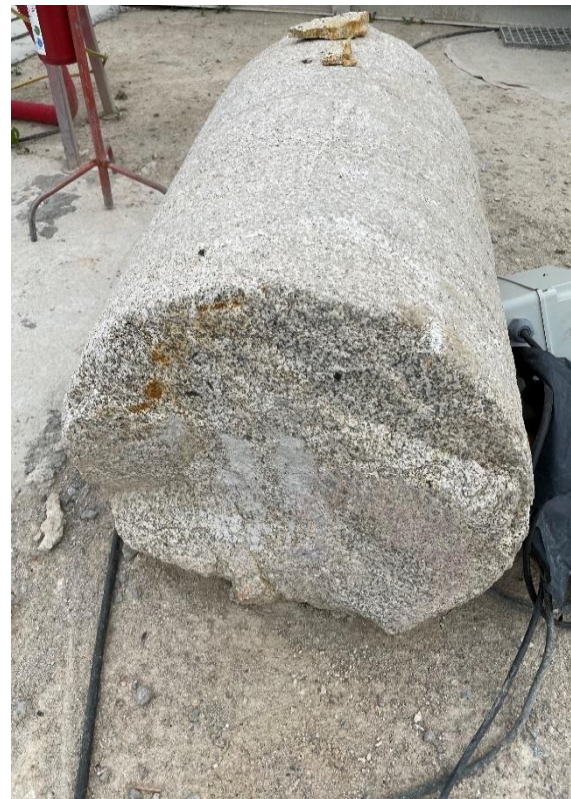
Figura 28 - Testemunho de sondagem com litologia granítica de estado  $W_3$  a  $W_2$  (ISRM, 1981).

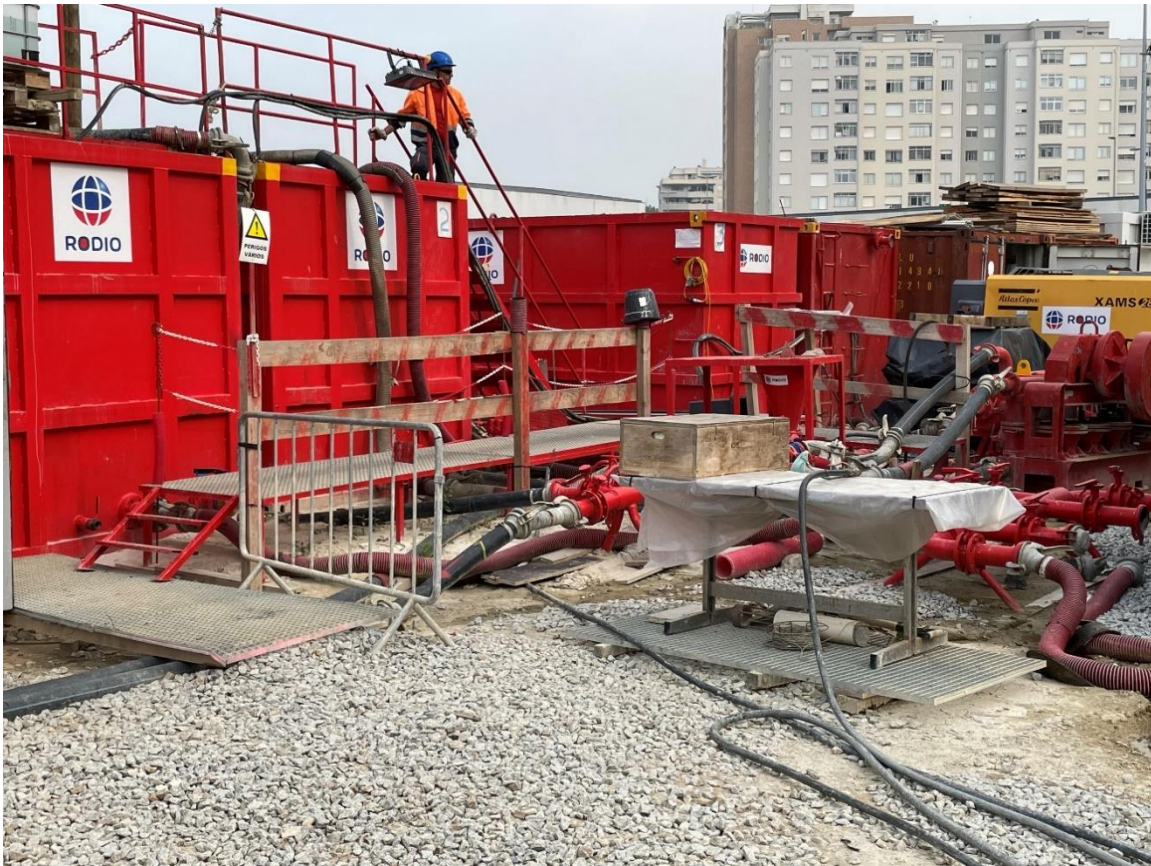
Figura 29 – Estação de tratamento de polímero.

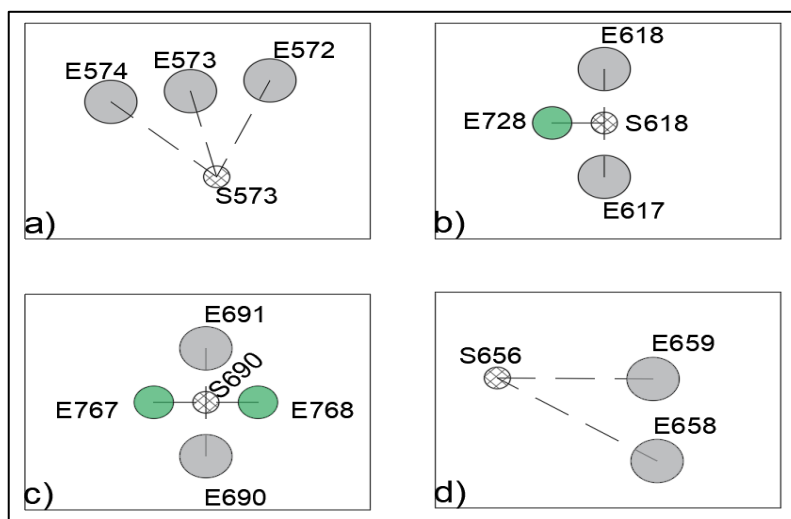
As sondagens foram efetuadas posteriormente à execução das estacas a distâncias inferiores a 3 metros para se encontrar boa concordância com os registos de execução, validando a quantificação de horas de uso de ferramenta de corte *caroutier* apresentadas anteriormente, atravessando formações  $W_2$  e  $W_3$  (ISRM, 1981) que se referem a zonas geotécnicas G2 e G3, presentes no tópico 3.6. A disposição espacial das mesmas encontra-se representada na figura 35.

Figura 35 – Disposição das sondagens relativamente às estacas mais próximas.

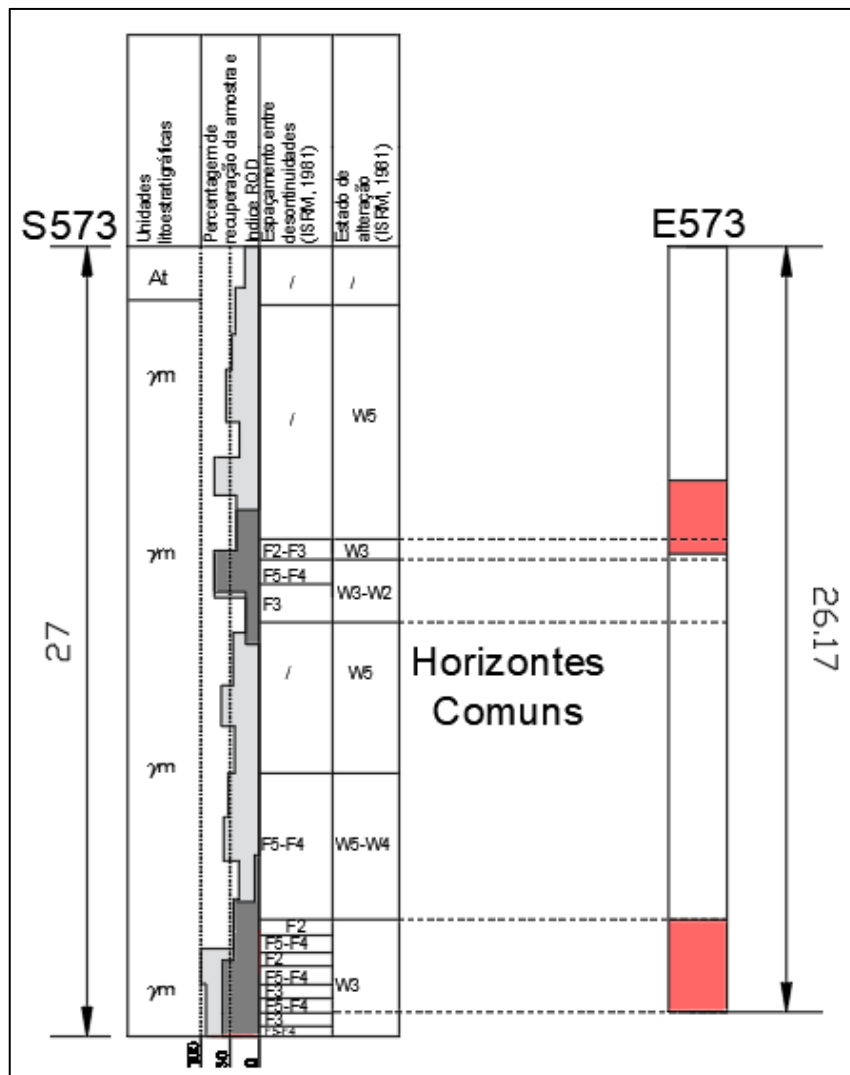
Apresenta-se, seguidamente, em detalhe, o boletim de controlo da estaca 573 que identifica o material atravessado da seguinte forma: solo, de 0,00 a 8,00 metros considerado saibro; rocha de 8,00 a 10,5 metros, solo, de 10,50 a 23 metros considerado saibro e rocha, dos 23,00 a 26,17 metros, com um rendimento de 1,51 m/h nesta última. Por comparação com o registo “log” da sondagem S573 a mesma informação confirma-se, existindo dos 9,00 aos 12,00 metros rocha, com estado  $W_3$  a  $W_2$  (ISRM, 1981) e índice RQD até 77%, e dos 23,00 aos 27,00 metros, rocha com grau de fracturação predominantemente  $F_2$  (ISRM, 1981), alteração  $W_3$  (ISRM, 1981) e índice RQD até 63% (ISRM, 1981). Complementando esta informação com os resultados do ensaio de resistência à compressão simples, observa-se que o valor médio da resistência à compressão aos 24 metros é de 64,6 MPa. As figuras 36 e 37 exibem cortes detalhados, tendo por base a disposição a) da figura 35, onde as zonas avermelhadas indicam horizontes comuns do uso da ferramenta de corte *caroutier* para litologia rochosa com médio grau de alteração.

Figura 36 – Comparação em corte entre S573 e E573.

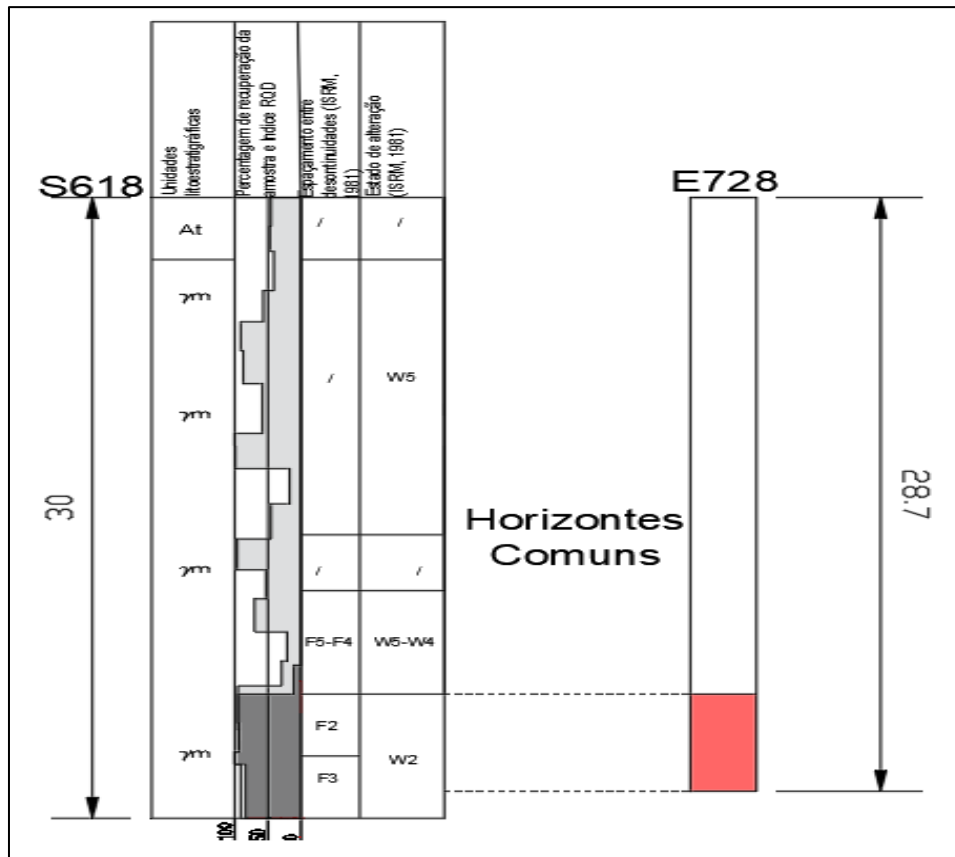
Figura 38 – Comparação em corte entre S618 e E728.
