Cartografia geomecânica de vertentes rochosas (S. Simão, Amarante): estudos de perigosidade geotécnica

**Cartografia geomecânica de vertentes rochosas (S. Simão,
Amarante): estudos de perigosidade geotécnica**

*Projeto apresentado ao Instituto Superior de Engenharia do Porto para cumprimento dos requisitos necessários à obtenção do grau de **Mestre em Engenharia Geotécnica e Geoambiente**, realizado sob a orientação do Doutor Helder I. Chaminé, Professor Coordenador com Agregação do Departamento de Engenharia Geotécnica do ISEP e coorientação da Doutora Maria José Afonso, Professora Adjunta do Departamento de Engenharia Geotécnica do ISEP*

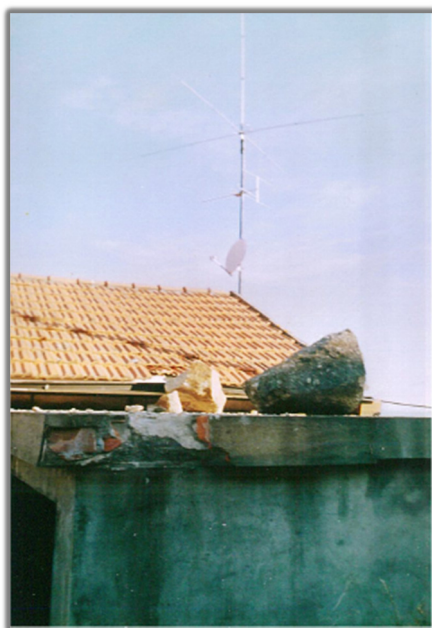
Figura 1. Fotografia do bloco que atingiu a habitação no Verão de 2004 (foto gentilmente cedida pela Câmara Municipal de Amarante; Pormenores em NEC & LABCARGA (2015).

No ano de 2004, entre o final do mês de Julho e o início do mês de Agosto, ocorreu o desprendimento de um bloco rochoso¹. Com efeito, não foi possível precisar com exatidão a altura e o dia, em que um dos blocos rochosos existentes na vertente do lugar do Casal, freguesia de São Simão, se destacou do maciço e deslizou ao longo da vertente até atingir a garagem de uma das habitações (figura 1) e, bem assim, alarmando naturalmente quem habitava naquele lugar, bem como os responsáveis do Município de Amarante. Felizmente, não existe registo de consequências graves em termos de perdas de vida ou ferimentos na população.

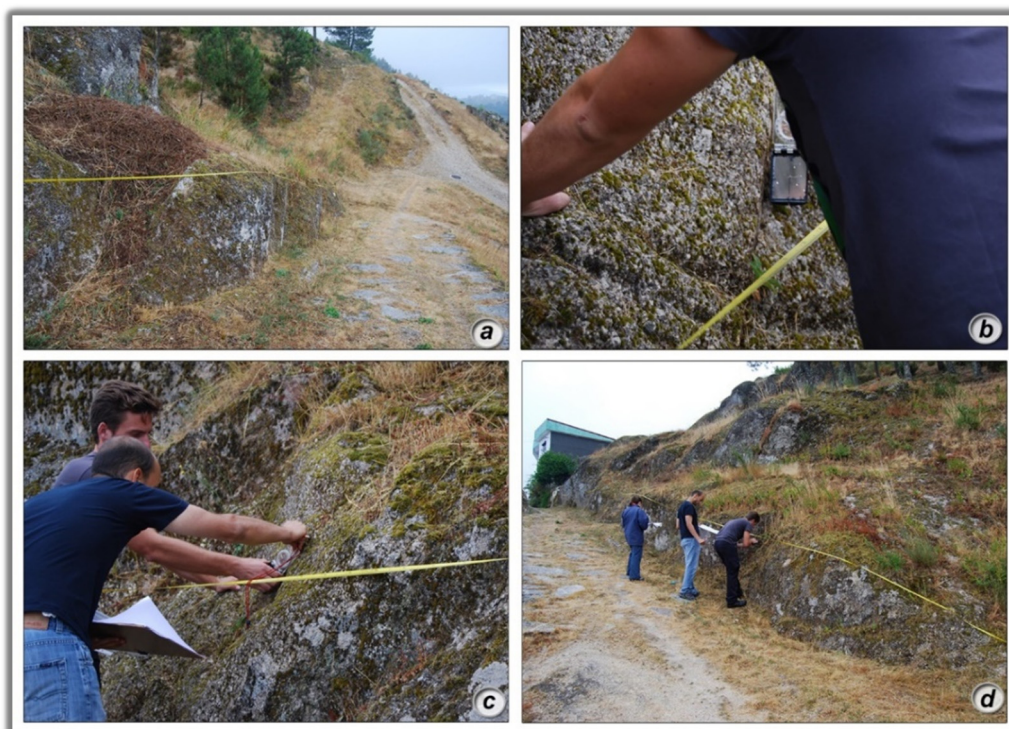
Figura 4. Aspectos ilustrativos da aplicação da técnica de amostragem linear [a) a d) cartografia de “scanlines” em S. Simão, Amarante].

Todos os dados respeitantes a cada linha de amostragem são devidamente registados numa ficha de levantamento de descontinuidades na qual constam, além dos parâmetros já mencionados, os seguintes: número da linha de amostragem; localização da linha de amostragem; atitude da linha de amostragem; orientação do talude (ou hasteal, no caso de a aplicação desta metodologia a túneis) estudado; litologia; grau de alteração; data do levantamento; rubrica do responsável pelo levantamento. Para a síntese e tratamento dos inúmeros dados cartografados no terreno foram usadas a calculadora dos parâmetros básicos geológico-geotécnicos, “GeoTech|CalcTools: ScanGeoData|BGD & SchmidtData|UCS” (Fonseca et al., 2010; Chaminé et al., 2013), e a calculadora geomecânica MGC–RocDesign|CALC (Pinheiro et al., 2014). Estas permitem efetuar um cruzamento exaustivo de toda a informação e a interpretação de todos os geo-dados, de modo a apoiar o estabelecimento da compartimentação dos maciços rochosos, de cartografia de zonamento geotécnico, da avaliação geomecânica e de modelos geotécnicos conceptuais.

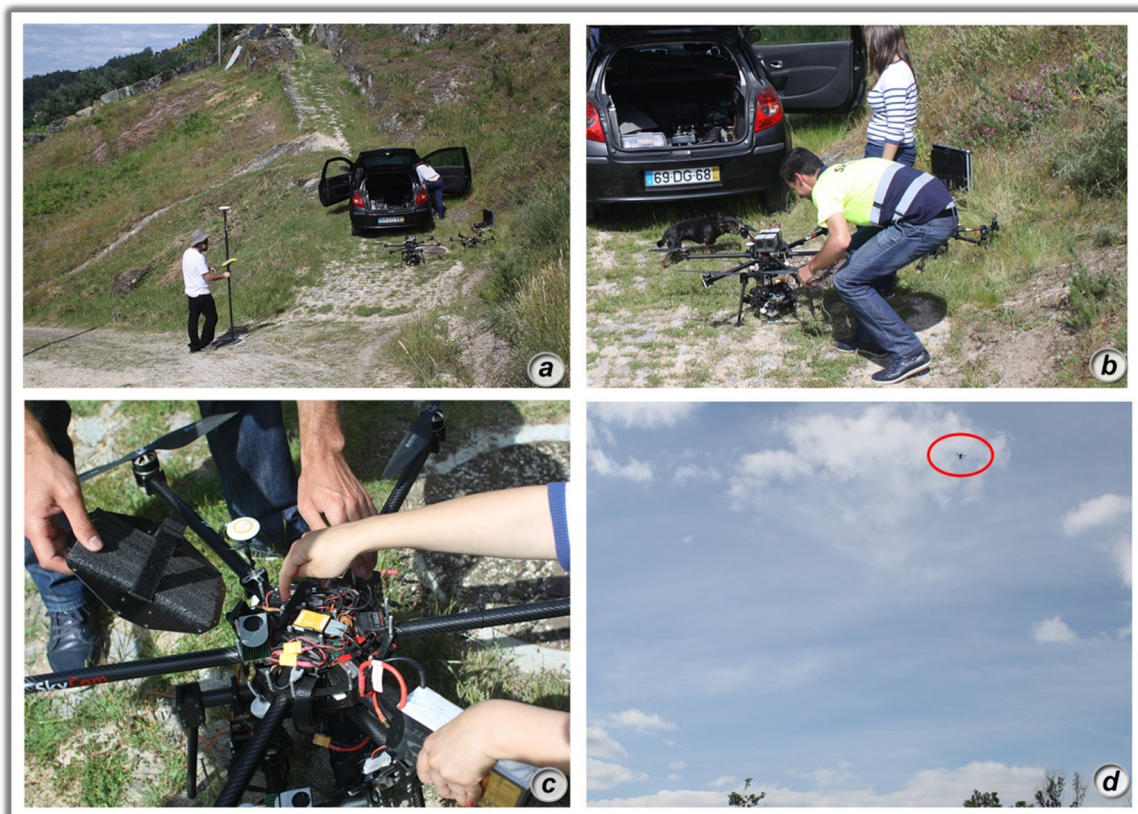
Figura 5. Aspectos do voo com o VANT, na vertente rochosa de S. Simão: a) levantamento de pontos de controlo por GPS para georreferenciação das imagens; b e c) operações de preparação do VANT, antes do voo; d) VANT em operação.

O VANT é controlado de duas formas; uma através do programa *Mission Planner*, onde são inseridos os parâmetros de voo necessários e onde é definida a área a sobrevoar pelo VANT; outra através de um comando, utilizado para fazer as aterragens e descolagens do veículo. No caso do voo realizado na vertente de S. Simão (figura 5) foram obtidas fotografias com um intervalo de 2 segundos, e uma sobreposição superior a 60%. O voo foi efetuado a uma altitude de 100 m relativamente ao solo, o que permite resoluções na ordem dos 2 cm/pixel. No entanto, utilizou-se na exportação final do modelo uma resolução de 5 cm/ pixel, para facilitar as operações subsequentes, sem perda substancial de informação.

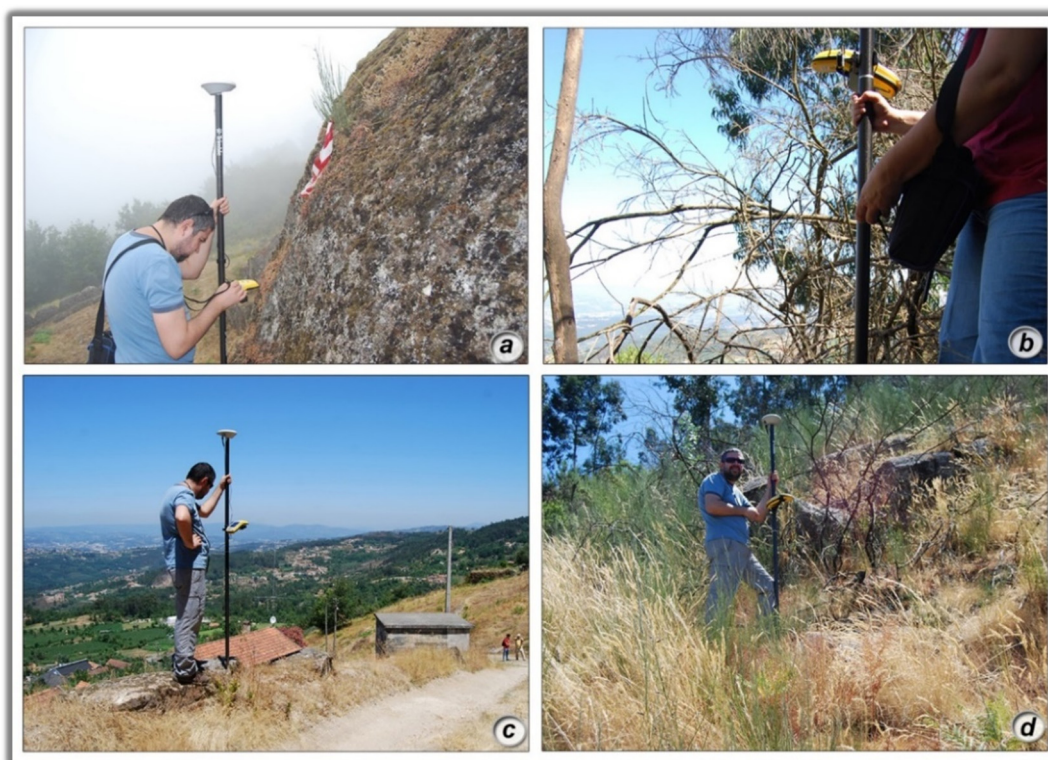
Figura 6. Exemplo da utilização do GPS de alta precisão Trimble® GeoExplorer na georreferenciação de blocos instáveis; (a) e (b), na georreferenciação de pontos de controlo para o levantamento VANT; (c) e (d) para a fixação dos pontos de início dos painéis estudados durante os levantamentos geotécnico e geomecânico.

Nesta fase, georreferenciaram-se ainda blocos instáveis, que ocorrem ao longo da vertente, tendo-se recorrido para tal aos equipamentos GPS de alta precisão, GPS Trimble GeoExplorer GeoXH2005 e GeoXH2008 (figura 6)

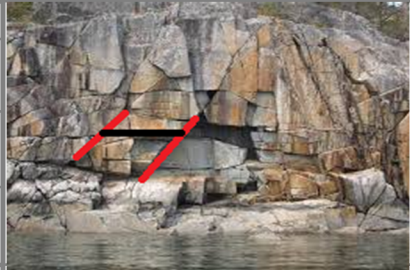
>200	F1	F1 - 2	Muito afastadas		Afastadas
			60 - 200	F2		Afastadas		
			20 - 60	F3	F3	Medianamente afastadas		Medianamente afastadas
			6 - 20	F4	F4 - 5	Próximas		Próximas
<6	F5	Muito próximas						
Abertura	A abertura corresponde à medida na perpendicular das paredes próximas de uma determinada discontinuidade. A abertura tem a tendência de diminuir à medida que se avança para o interior do maciço.	Régua com precisão e marcação dos milímetros, colocada perpendicularmente às paredes da discontinuidade medida.	Abertura (mm)	Descrição

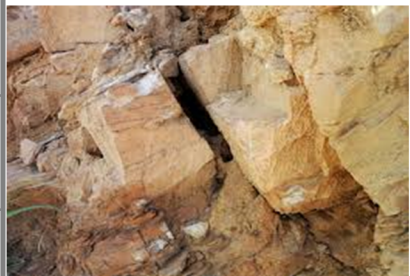
<0,1	Muito fechadas			Fechadas	
			0,10 - 0,25	Fechadas				
			0,25 - 0,50	Parcialmente Abertas				
			0,50 - 2,50	Abertas			Entreabertas	
			2,50 - 10	Medianamente amplas				
			>10	Amplas				
			10 - 100	Muito amplas			Abertas	
			100 - 1000	Extremamente amplas				
>1000	Cavernosas							
Preenchimento	Este parâmetro refere-se ao material que se encontra no local anteriormente designado com sendo a abertura, ou seja, entre as paredes de uma dscontinuidade.	Inspeção visual, usando por vezes o tato e sensibilidade para definir o tipo de material de preenchimento ou enchimento.	Alguns Tipos de Enchimento

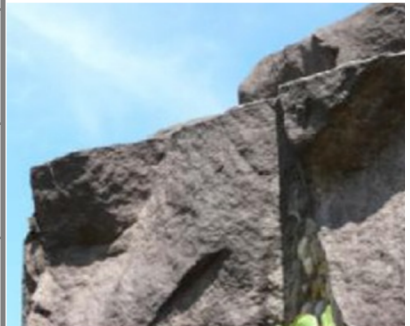
I	Rugosa	R1 - 2	Plana		
			II	Lisa	Pouco rugosa			
			III	Estriada	R3	Ondulada		
			IV	Rugosa				
			V	Lisa				
			VI	Estriada	R4 - 5	Denteada		
			VII	Rugosa				
			VIII	Lisa	Muito rugosa			
IX	Estriada							
Continuidade	Define o comprimento de uma discontinuidade. Não sendo de muito fácil determinação é fundamental verificar a extremidade da superfície, ou seja, onde termina o comprimento da discontinuidade. Este parâmetro tem influência nas características mecânicas que potenciam as superfícies de rotura.	Para este parâmetro é usada uma fita graduada para medir todo o comprimento da discontinuidade.	Comprimento, L (m)		Continuidade

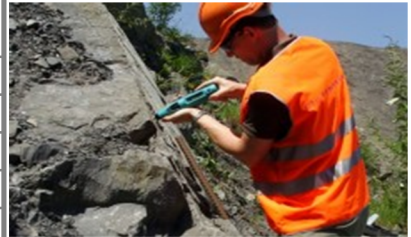
Parâmetro	Descrição	Equipamento	Exemplo de Aplicação Prática e/ou Quadros de Classificação			Representação Esquemática
			Nomenclatura	Designação	Descrição	
Terminação	Neste parâmetro tem-se em linha de conta a terminação de uma dada descontinuidade. Poderá terminar numa linha formada por outra descontinuidade, numa zona pertencente ao maciço ou não permitir a observação da sua terminação e dessa forma designar-se como "obscuro".	Inspeção visual.	D	Descontinuidade	Termina numa outra descontinuidade	
			R	Rocha	Termina na própria rocha	
			O	Obscuro	Continuidade ao longo do maciço ou não é possível determinar a sua terminação	
Resistência Mecânica	Este parâmetro corresponde à resistência à compressão uniaxial nas paredes das descontinuidades. A resistência ao corte e a deformabilidade estão diretamente ligadas ao grau de resistência das paredes das descontinuidades.	Existem duas possibilidades mais comuns, sendo elas para duas situações diferentes: Ensaio in situ - Martelo de Schmidt; Ensaio laboratoriais: ensaios de compressão uniaxial.	Classificação	Resistência à compressão simples (MPa)	Designação

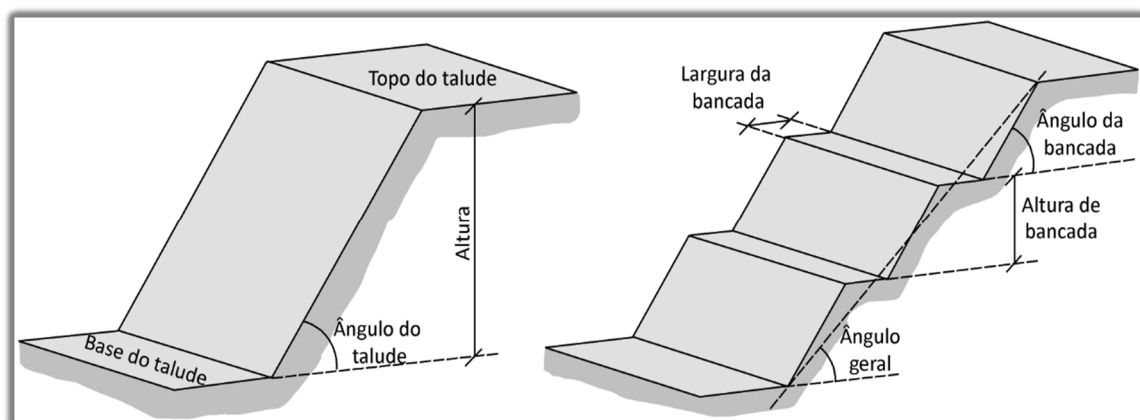
Figura 7. Representação esquemática de taludes (adaptado de González de Vallejo & Ferrer, 2011).

Os taludes podem ser caracterizados como sendo de dois tipos: naturais e artificiais (figura 7). Os taludes naturais são decorrentes de deslizamentos, desmoronamentos, por rotura do maciço e deslizamento da massa rochosa. Os taludes artificiais são executados pelo Homem com o objetivo de criar plataformas que permitam a criação de estradas, construção de edifícios, etc. Qualquer uma destas intervenções, seja natural ou artificial, cria uma certa instabilidade no maciço rochoso presente no talude, pelo que, a análise de todo o comportamento resultante da alteração decorrente é fundamental para evitar que os processos de meteorização posteriores agravem a referida instabilidade (e.g., Wyllie & Mah, 2004; Chaminé et al., 2010b; González de Vallejo & Ferrer, 2011).

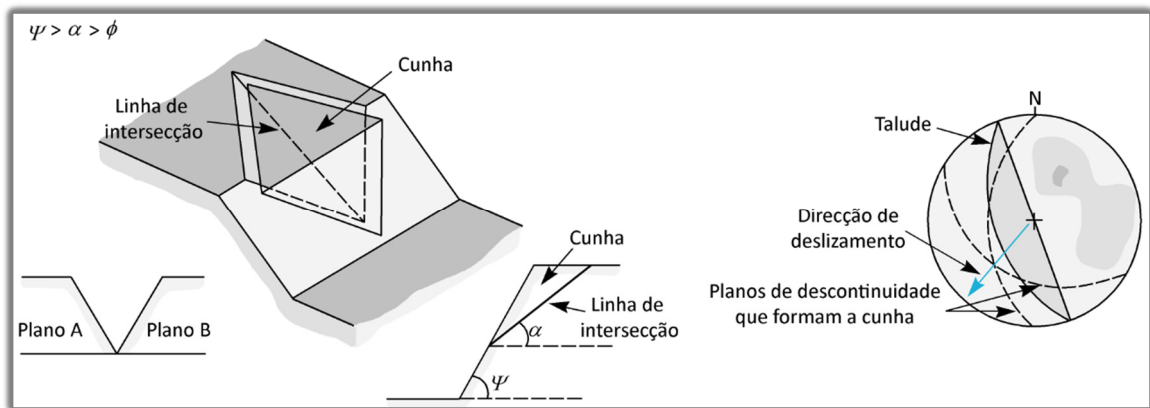
Figura 9. Representação esquemática de uma rotura em cunha (adaptado de González de Vallejo & Ferrer, 2011).

Este tipo de roturas em cunha são muito comuns em maciços rochosos com muitas famílias de discontinuidades, sendo limitadas as referidas cunhas, por três tipos de parâmetros: a orientação, o espaçamento e a continuidade, que interligados entre si serão determinantes para a formação de cunhas de blocos (Wyllie & Mah, 2004) (figura 9).

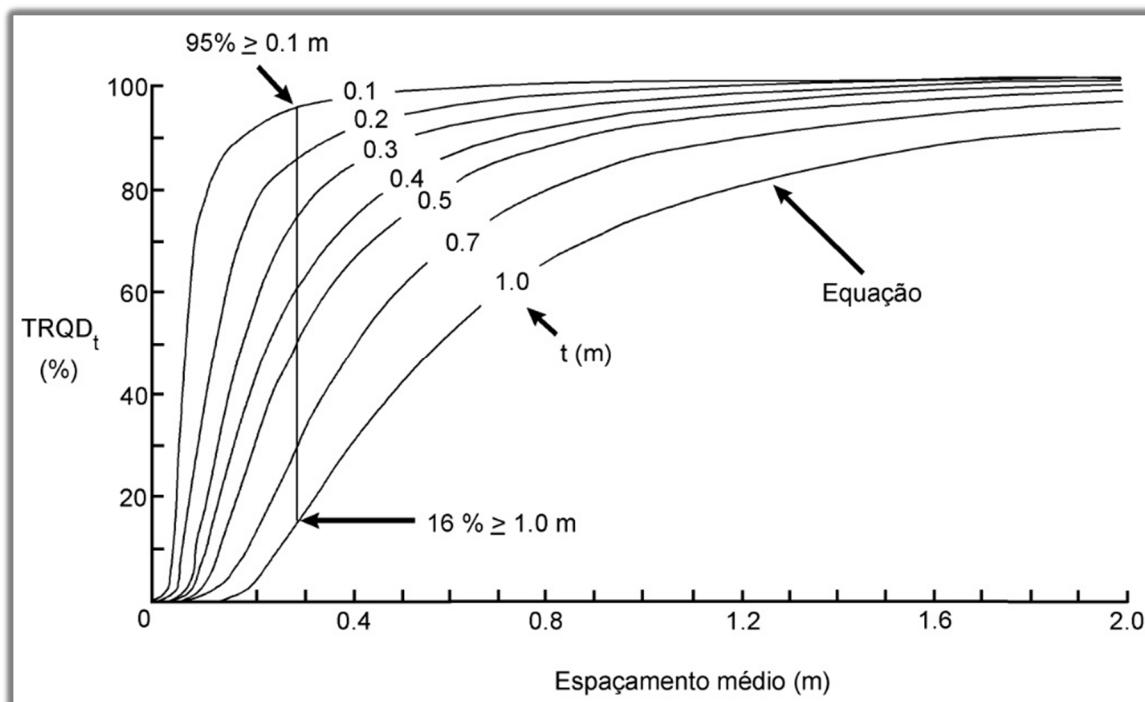
Figura 16. Ábaco para a determinação do $RQD_{teórico}$ através do espaçamento médio das descontinuidades (adaptado de Priest, 1993).

Uma outra forma de avaliar o RQD, mas de forma indireta, é através do denominado ábaco de Priest (1993) que utiliza o espaçamento médio das descontinuidades e dessa forma obtém-se o limiar do $RQD_{teórico}$ (%) a aplicar posteriormente na classificação GSI. A figura 16 representa o ábaco de Priest (1993).

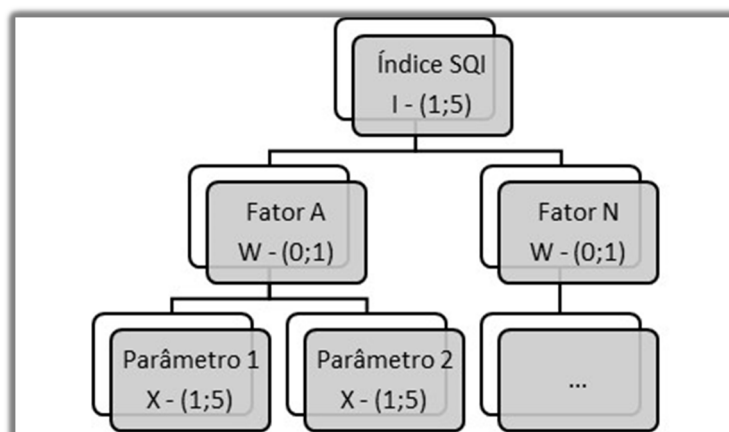
Figura 19. Metodologia para obtenção do SQI (adaptado de Pinheiro et al., 2015).

O SQI (Pinheiro et al., 2015) passa por determinar um índice de qualidade final, com uma cotação entre 1 e 5 (Figura 19), onde representa muito boa ou muito má condição do talude, respetivamente (quadro 23). Para que se possa obter este índice de qualidade serão avaliados vários parâmetros e cujas cotações a serem atribuídas a cada um deles é também variável entre 1 e 5. Os fatores que influenciam esta análise e avaliação de qualidade do talude já foram apresentados anteriormente no quadro 22, sendo aos mesmos atribuídos pesos ponderados por grau de importância.

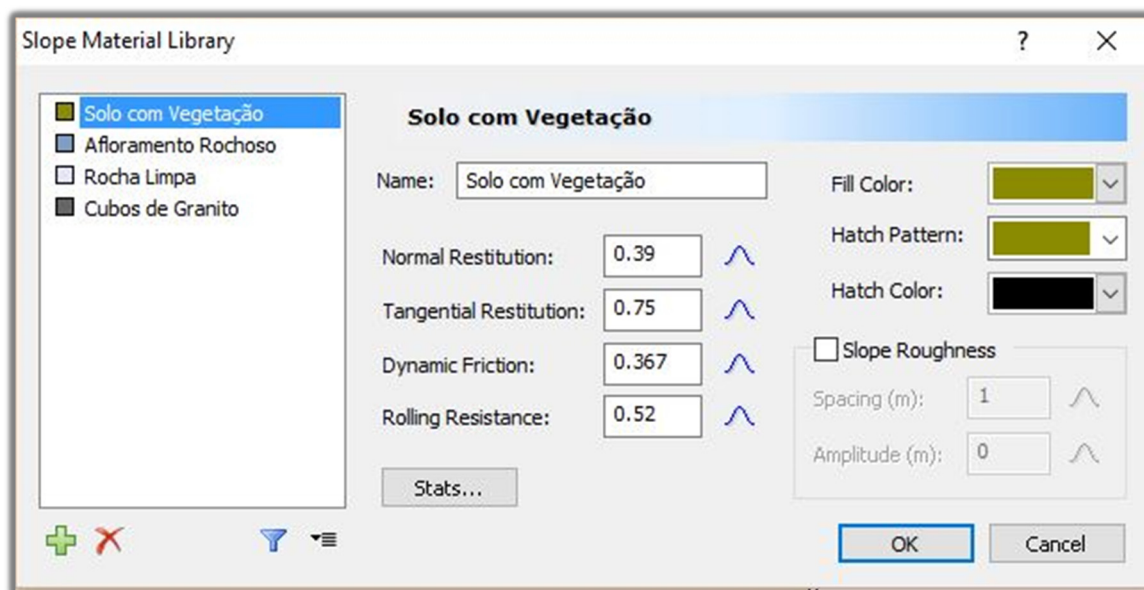
Figura 21. Caracterização dos diferentes materiais de acordo com as características específicas: coeficiente de restituição (normal e tangencial), coeficiente de atrito dinâmico e coeficiente de resistência ao rolamento (RocScience – <https://www.rocscience.com/>).

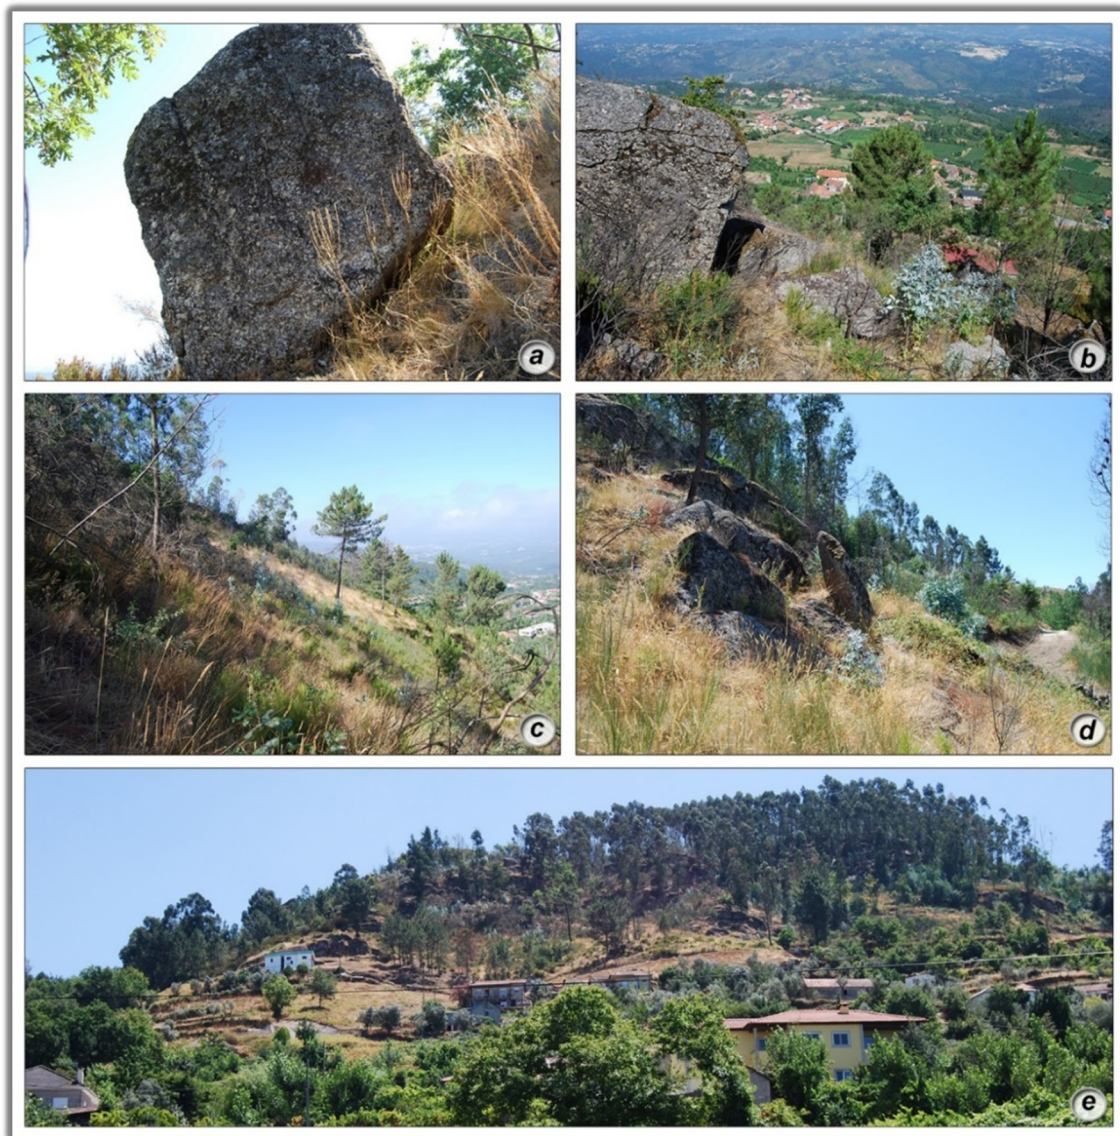
Figura 24. Aspetos gerais da vertente rochosa de S. Simão: a e b – blocos instáveis; c e d – inclinação geral da vertente; e – vista panorâmica da vertente e as habitações no sopé da vertente.

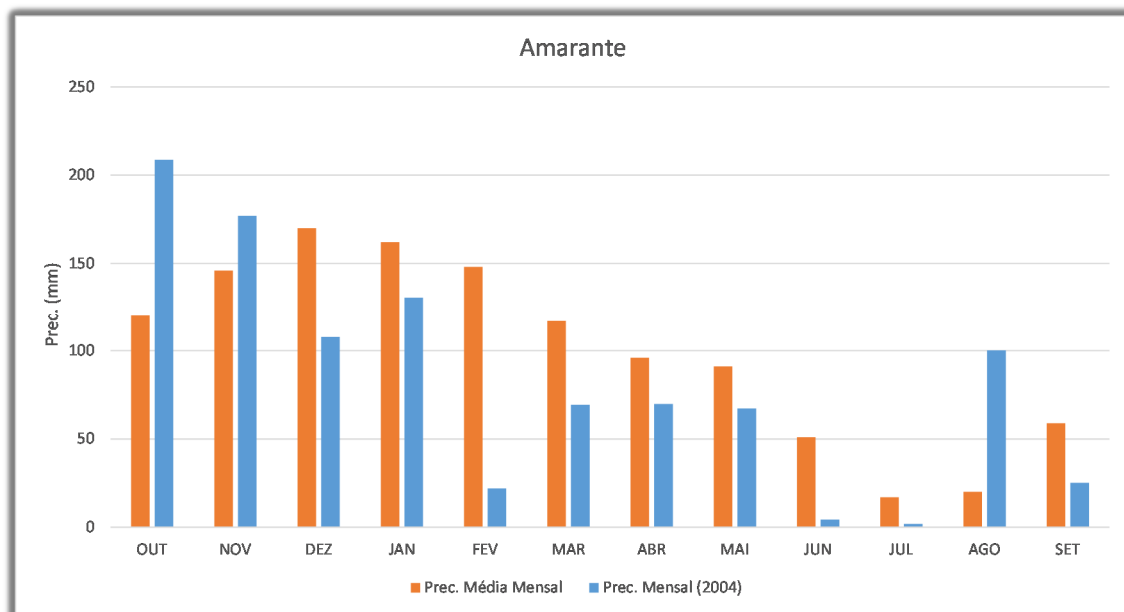
Figura 29. Precipitação média mensal e precipitação mensal no ano de 2004, na estação de Amarante (SNIRH, 06I/01G).

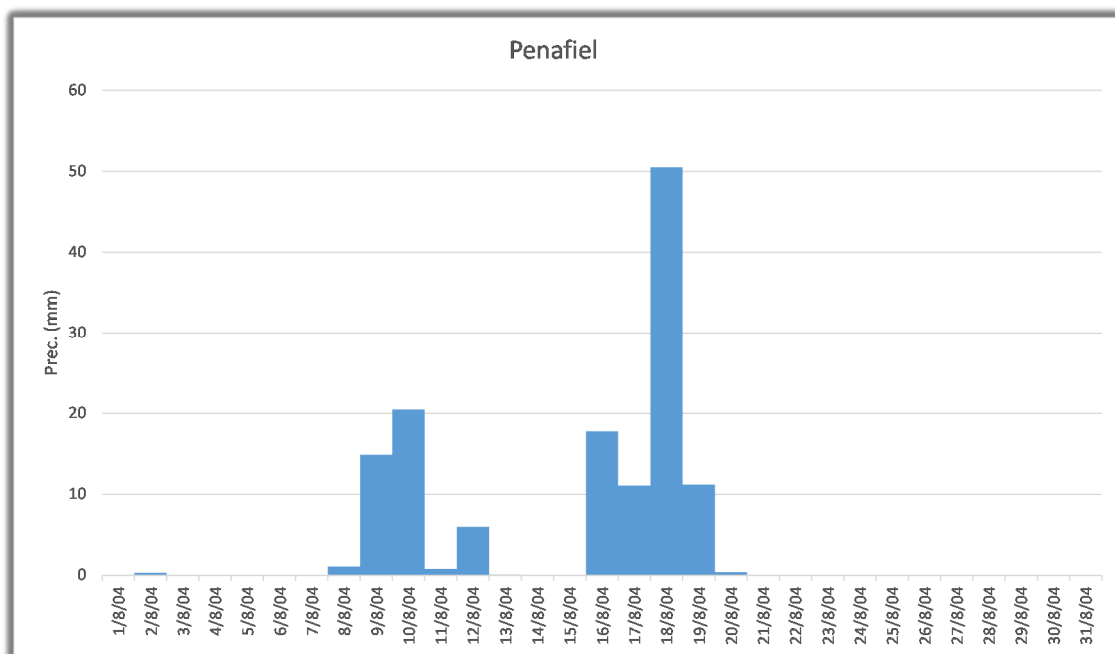
Figura 30. Precipitação diária no mês de Agosto de 2004, na estação de Penafiel (SNIRH, 06H/01UG).

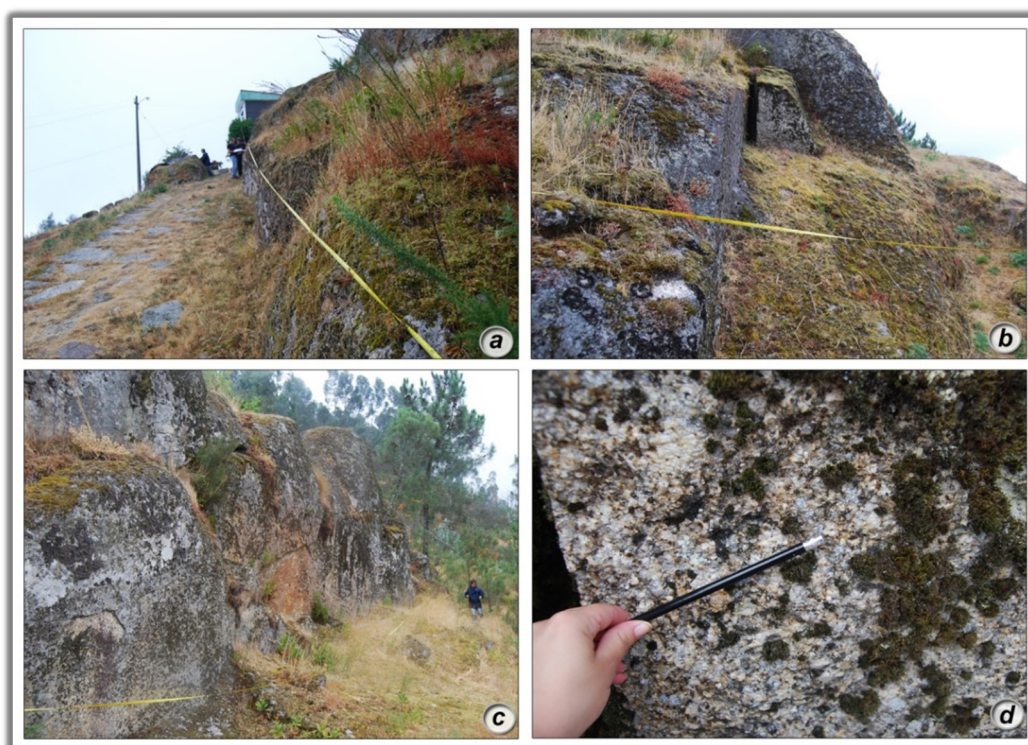
Figura 33. Aspetos gerais do Setor I.

Neste setor foram definidos 4 perfis, o perfil P1 com uma extensão de 24,8 m, o perfil P2 com 25,0 m, o perfil P3 com 20,9 m e o perfil P4 com 11,5 m (figura 33).

No quadro 27 apresenta-se uma síntese dos parâmetros geológico-geotécnicos e geomecânicos resultantes do levantamento de campo, sendo esta uma análise global dos 4 perfis estudados. O maciço apresenta-se medianamente a pouco alterado (W_3 a W_{1-2}). Foram registados 59 planos de discontinuidades, a maioria dos quais diaclases, que permitiram definir três famílias: uma dominante subvertical, $N20^\circ-40^\circ E; 70^\circ-80^\circ SE$, e das restantes, uma é subvertical, $N110^\circ-130^\circ E; 75^\circ-$

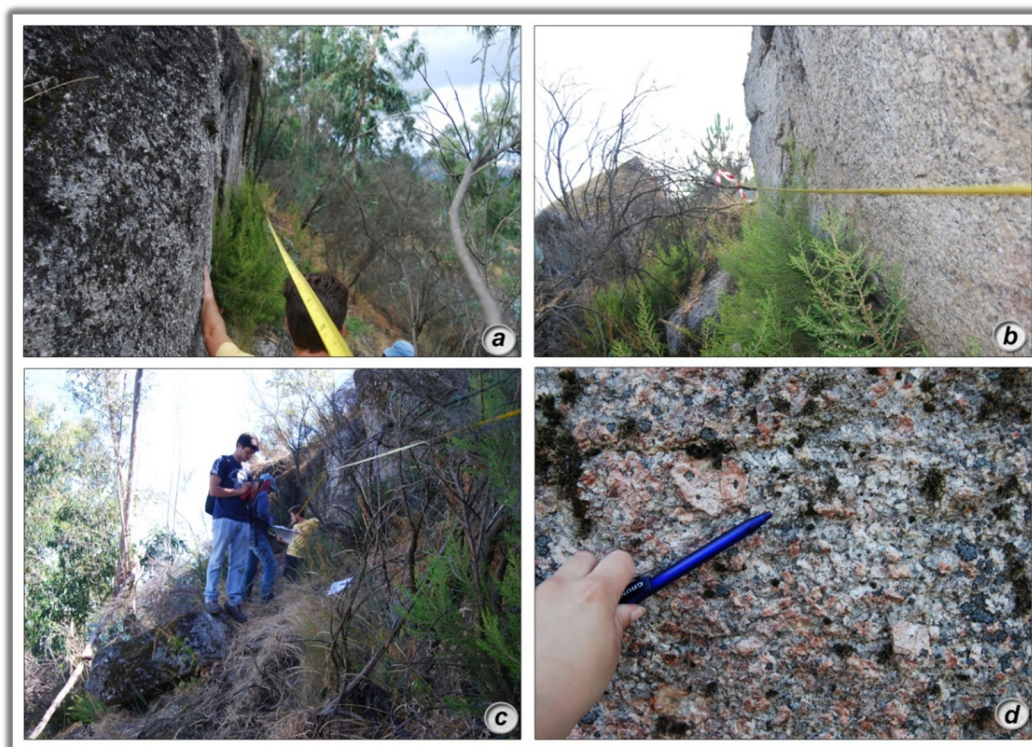
Figura 34. Aspectos gerais do Setor III.

Neste setor foram definidos 2 perfis, o perfil P5 com 20,8 m de extensão e o perfil P6 com 23,8 m (figura 34).

No quadro 28 apresenta-se uma síntese dos parâmetros geológico-geotécnicos e geomecânicos resultantes do levantamento de campo, sendo esta uma análise global dos 2 perfis estudados. O maciço apresenta-se pouco alterado a são (W_{1-2}). Foram registados 46 planos de discontinuidades, a maioria dos quais diaclases, que permitiram definir três famílias, duas sub-verticais e uma sub-horizontal: a dominante é $N30^{\circ}-40^{\circ}E;70^{\circ}-80^{\circ}SE$ e as restantes $N115^{\circ}-135^{\circ}E;60^{\circ}-80^{\circ}SW$ e $N45^{\circ}-85^{\circ}E;15^{\circ}-30^{\circ}SE$.

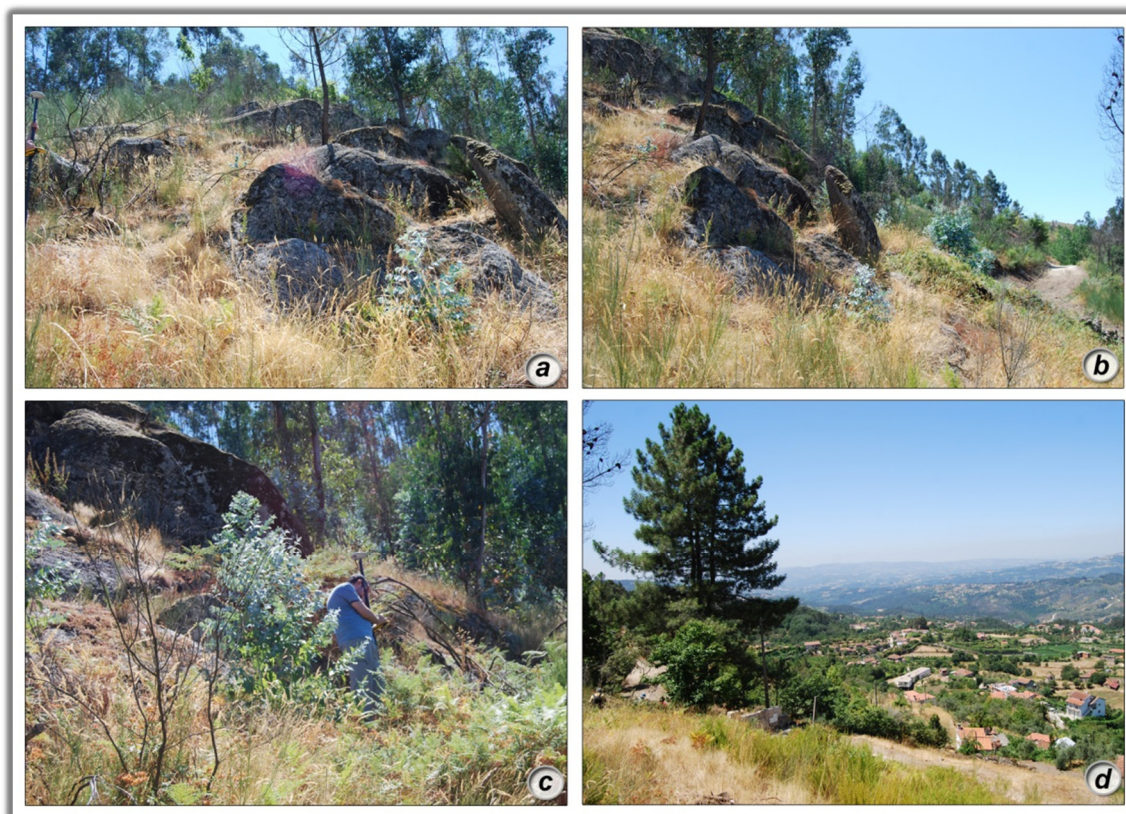
Figura 35. Aspectos gerais do Setor IV.

Neste sector foi apenas definido um perfil, o perfil P8 com 17,3 m de extensão (figura 35), com características meramente exploratórias e comparativas com os restantes sectores.

No quadro 29 apresenta-se uma síntese dos parâmetros geológico-geotécnicos e geomecânicos resultantes do levantamento de campo. O maciço apresenta-se medianamente alterado (W_3). Foram registados 17 planos de descontinuidades, correspondendo a diaclases, que permitiram definir três famílias, sendo a dominante subvertical, $N130^\circ-140^\circ E; 60^\circ-80^\circ SW$, e das restantes duas, uma é sub-horizontal, a saber, $N105^\circ-115^\circ E; 55^\circ-70^\circ SW$ e $N130^\circ-140^\circ E; 30^\circ-40^\circ SW$. As descontinuidades apresentam, fundamentalmente, espaçamentos afastados (F_{1-2}) com um valor médio de 88,5 cm. As descontinuidades apresentam-se, principalmente, abertas, com uma abertura média de 2,8 mm, sem preenchimento e pouco contínuas. Neste setor foram realizadas 6 estações geomecânicas (ensaio esclerométrico), as quais conduziram a uma resistência à compressão uniaxial média (S_3 ; $\approx 30-45$ MPa). O $RQD_{teórico}$ estimado para este sector é da ordem de 65 a 75%. Este sector corresponde à zona geotécnica ZGI.

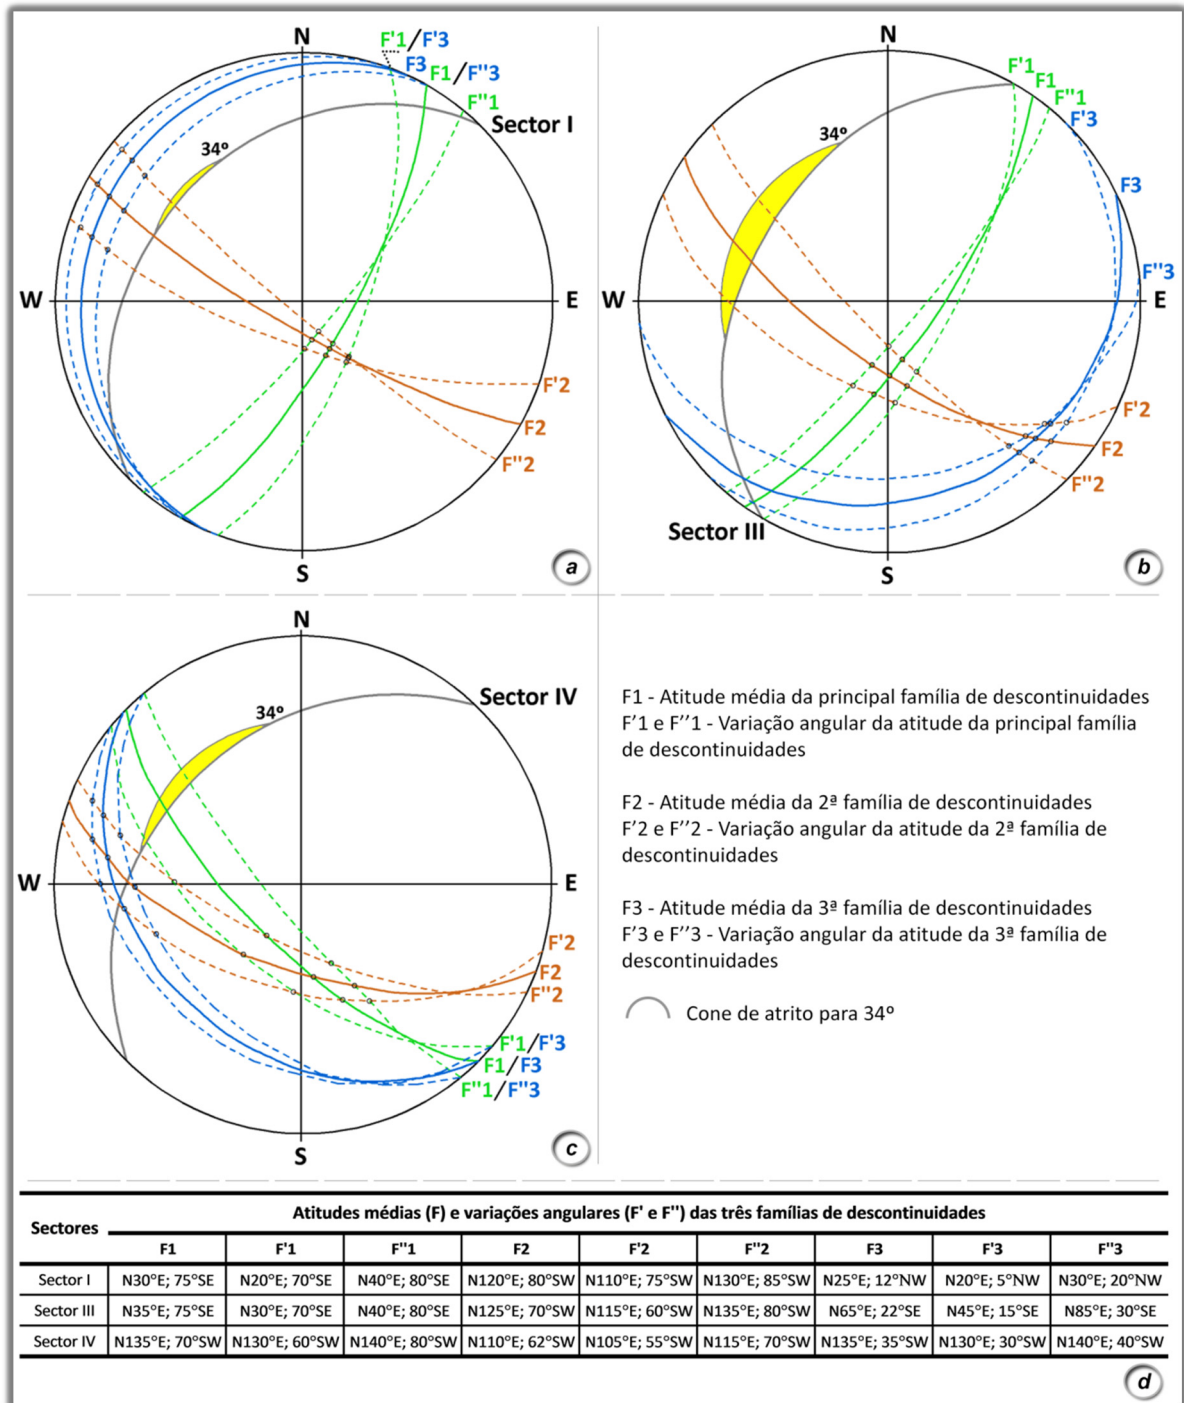
Figura 39. Análise da estabilidade para a vertente de S. Simão: a - Setor I; b – Setor III; c – Setor IV; d - atitudes médias e variações angulares das três famílias de descontinuidades nos 3 setores.

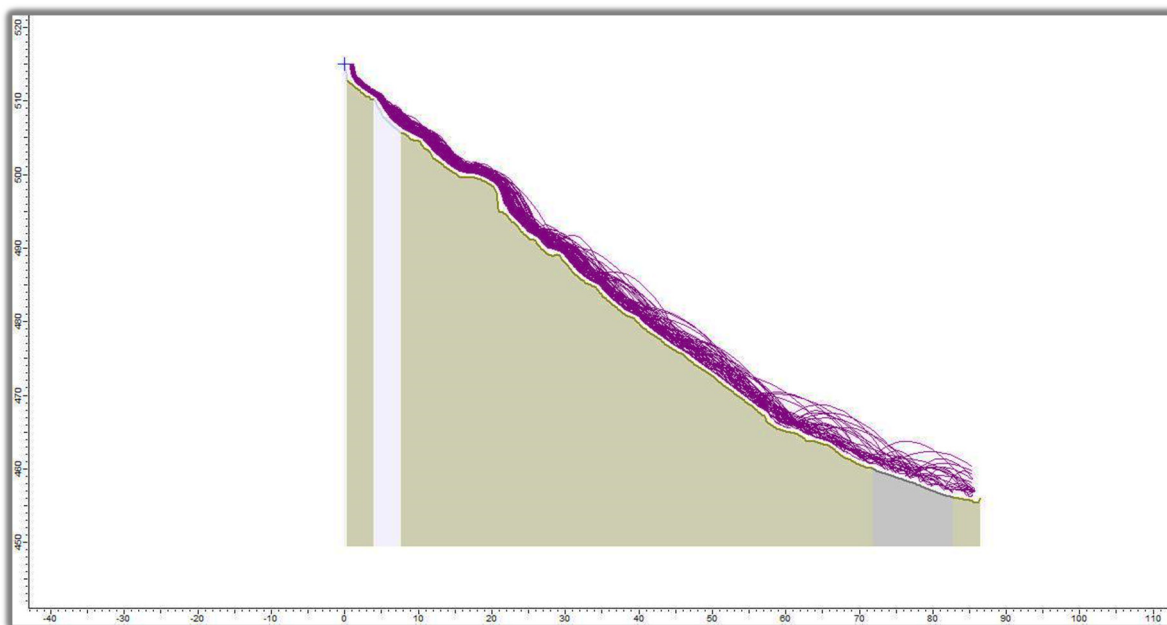
Figura 44. Simulação da trajetória do bloco BL5.

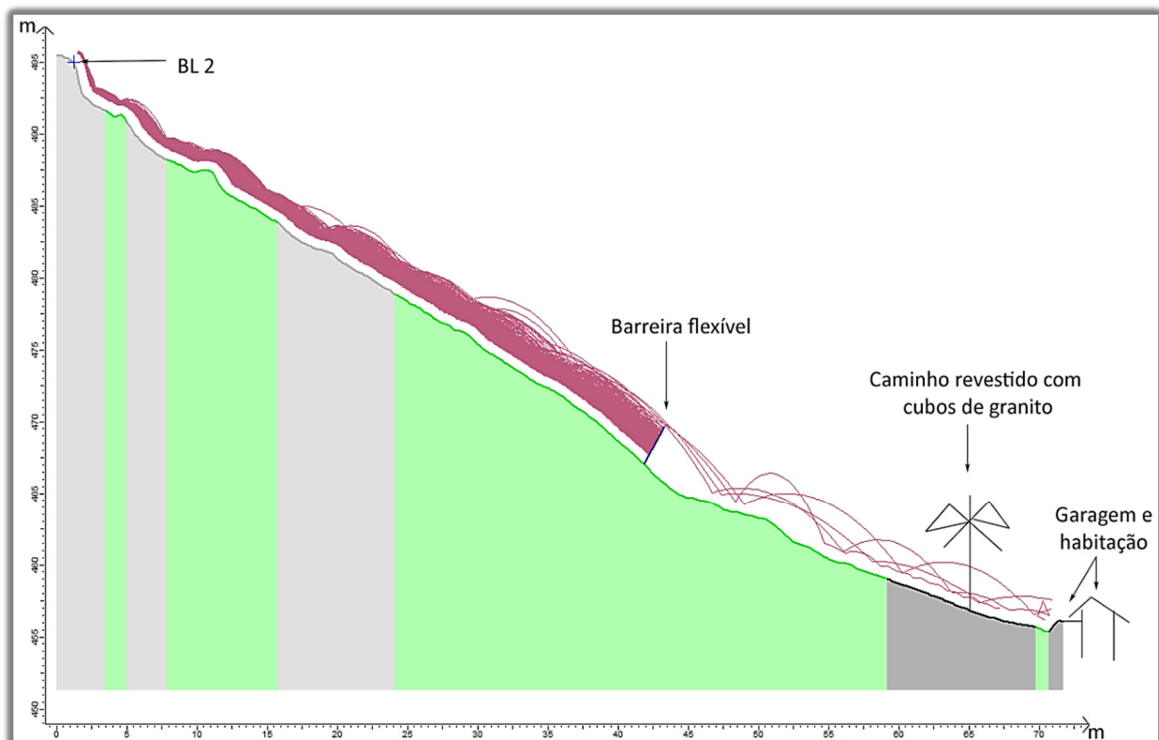
Figura 45. Modelação do bloco rochoso BL2 com a barreira flexível instalada (adaptado de NEC & LABCARGA, 2015).
