APLICAÇÃO DO FMEA NA AVALIAÇÃO DE RISCO DE TALUDES E MUROS DE CONTENÇÃO TRADICIONAIS EM ALVENARIA DE PEDRA

Relatório de Estágio desenvolvido na Câmara Municipal de Amarante

Outubro de 2015

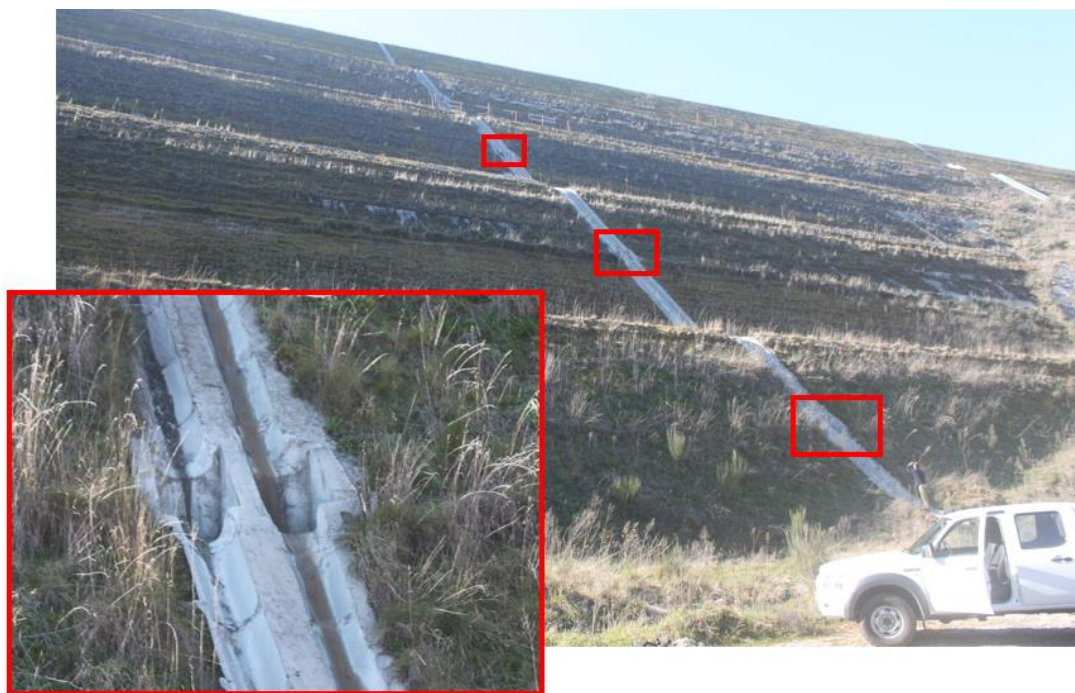
Figura 3-14 – Exemplo de um bom encaminhamento das águas pluviais, com dissipadores da velocidade das águas. Talude entre a A4 e a N15, Várzea – Amarante.

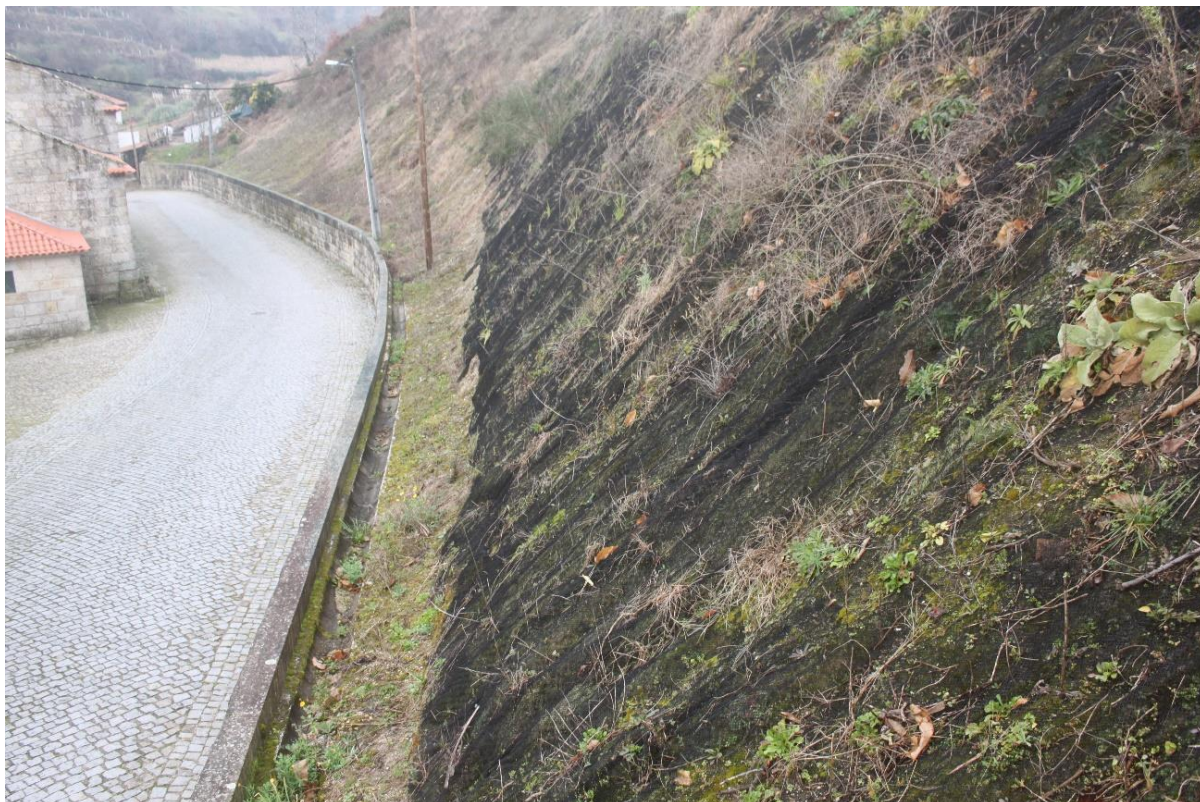
Figura 3-17 – Utilização de geocoleção para consolidação do talude. Rua do Mosteiro, Freixo de Baixo. (Caso 13.01)

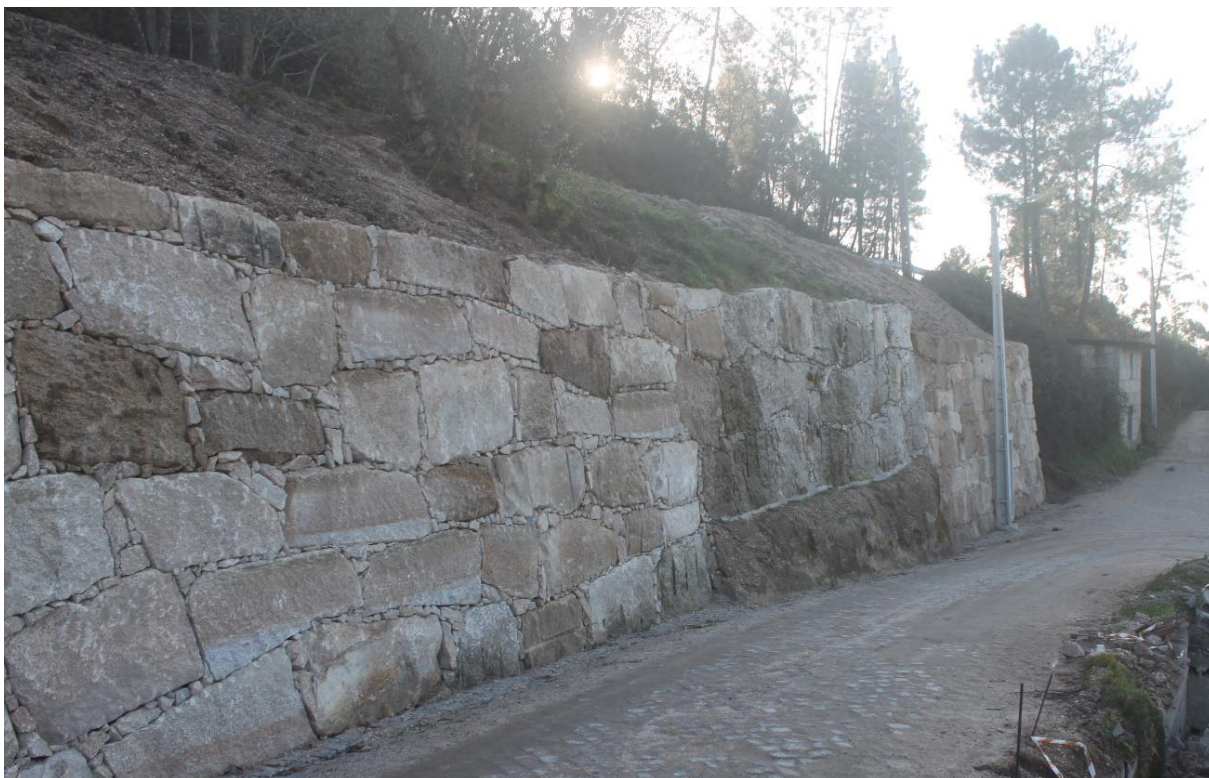
Figura 4-2 – Muro de contenção em alvenaria de pedra granítica. Rua de Gavim, Bustelo. (Caso 05.01)

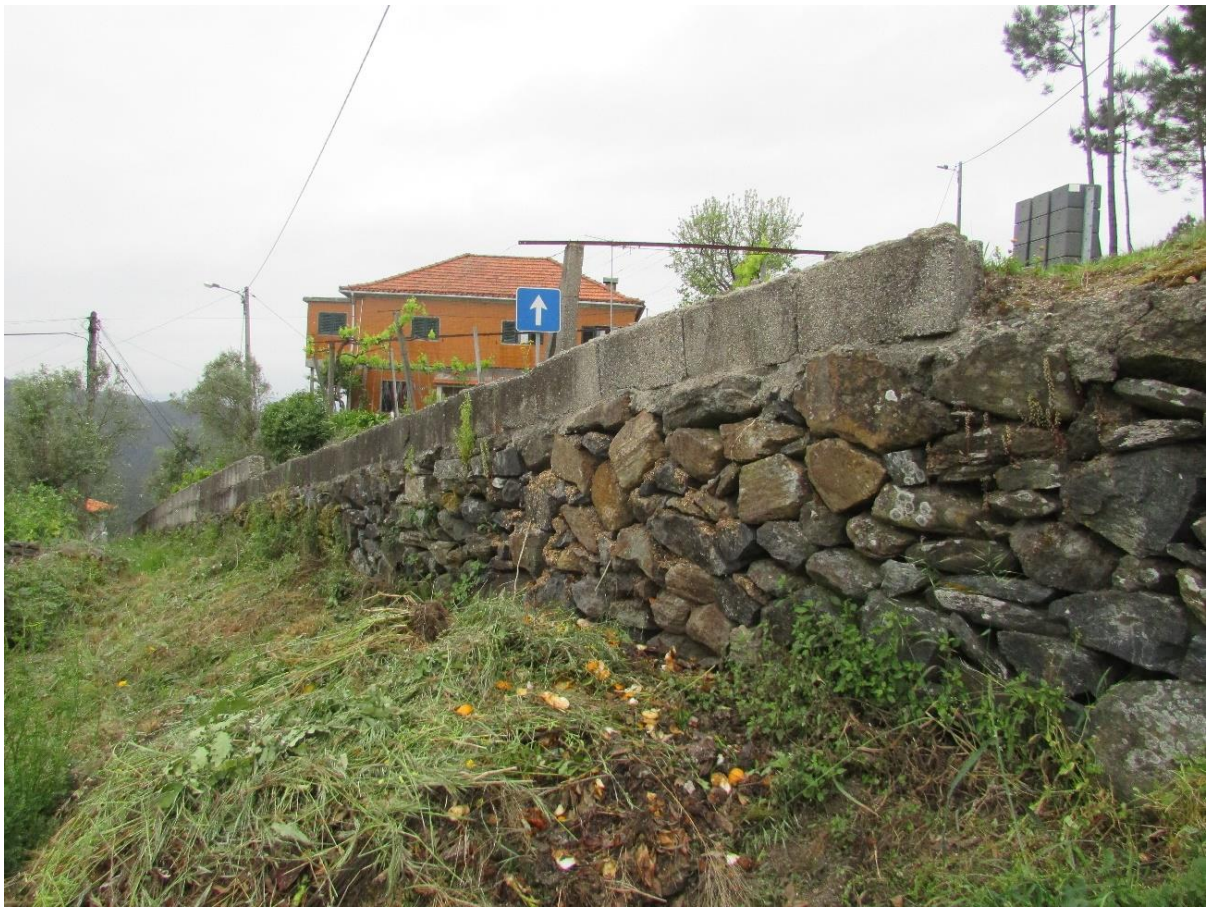
Figura 4-3 – Muro de contenção em alvenaria de pedra xistosa. Rua da Portela, Rebordelo. (Caso 28.02)

As características das pedras a utilizar para a edificação destes muros são elementos condicionais para sua estabilidade estrutural. A funcionalidade destes muros é-lhes concebida pela interligação de diferentes blocos de pedra. Naturalmente que um muro com blocos de pedra de pequenas dimensões, como é o caso da maioria dos muros de contenção em pedra xistosa, estará sujeito a maiores deslocamentos desses blocos, levando a maiores deformações no muro, é portanto aconselhado a utilização de blocos de grandes dimensões.

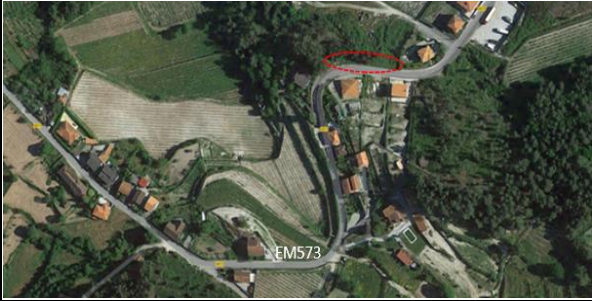
<p>Planta de Localização</p>	ID:	21.02																																																								
	Freguesia:	Lufrei																																																								
	Rua:	Rua de Pepim																																																								
	Via:	N573																																																								
	Coordenadas (Latitude / Longitude):			41.277333, -8.044720																																																						
	Elemento em Estudo :			Talude de suporte de via (Aterro)																																																						
	Observações:																																																									
Geologia Envolvente:																																																										
Unidade Geológica																																																										
Granitos porfíroides de grão grosseiro

Estado de conservação muito deficiente	Crítico.	<table border="1"> <tr> <td>RPN Global</td> </tr> <tr> <td>20</td> </tr> </table>		RPN Global	20																																																					
RPN Global																																																										
20																																																										
Priorização:																																																										
Reparação imediata!																																																										
Observações:																																																										
Elaboração de estudo e posteriormente projeto para repor as condições de estabilidade do talude, salvaguardando as condições de <u>drenagem</u> .																																																										
Inevitavelmente todo o terreno orgânico do talude terá de ser substituído por terra de empréstimo.
