Avaliação do estado de conservação e tecnologias construtivas na reabilitação urbana

**AVALIAÇÃO DO ESTADO DE CONSERVAÇÃO E TECNOLOGIAS CONSTRUTIVAS
NA REABILITAÇÃO URBANA**

MESTRE EM ENGENHARIA CIVIL – RAMO DE CONSTRUÇÕES

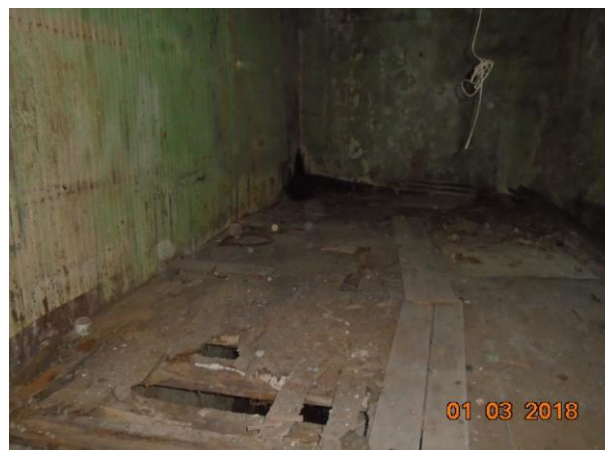
b) Pavimento indicando risco de desabamento.

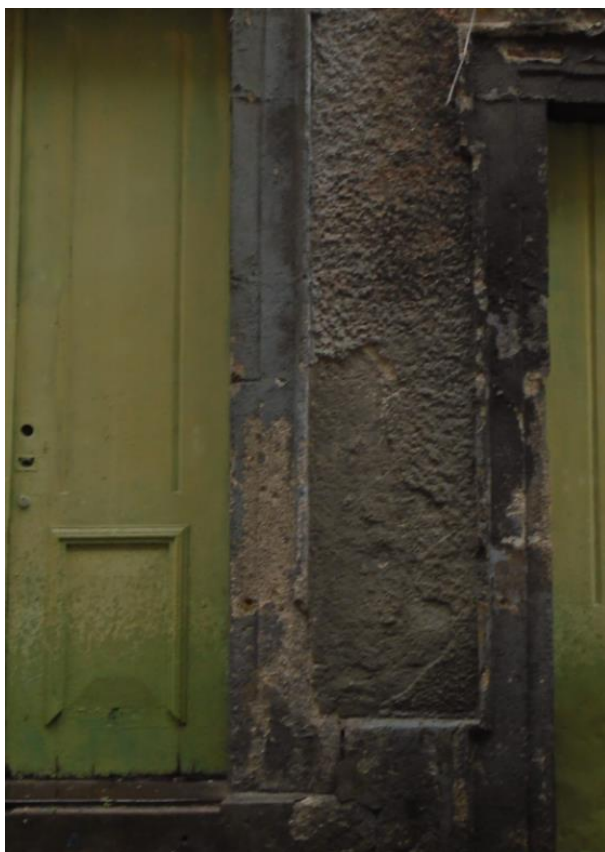
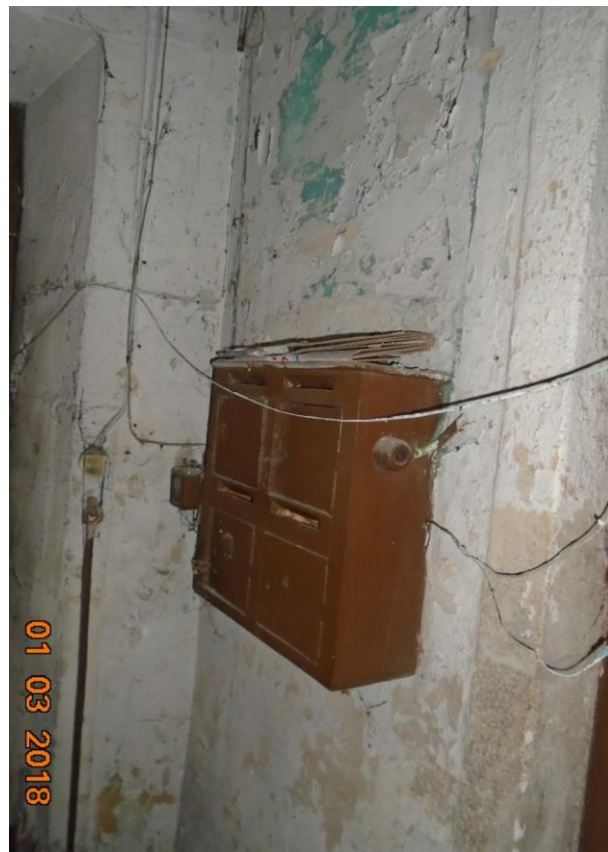
Figura 3.9 – Ilustração das anomalias do elemento funcional paredes.

| Elementos funcionais | Descrição de anomalias | Grau da anomalia |
|--|--|---|
| 4. Paredes (Figura 3.9) | Revestimento por pintura com destacamento generalizado e reboco em desagregação. | Grave |

a) Reboco em desagregação.

b) Revestimento por pintura com destacamento.

| Elementos funcionais | Descrição de anomalias | Grau da anomalia |
|---|--|---|
| 18. Paredes exteriores (Figura 3.9) | Revestimento por pintura com destacamento generalizado e reboco em desagregação. | Grave |

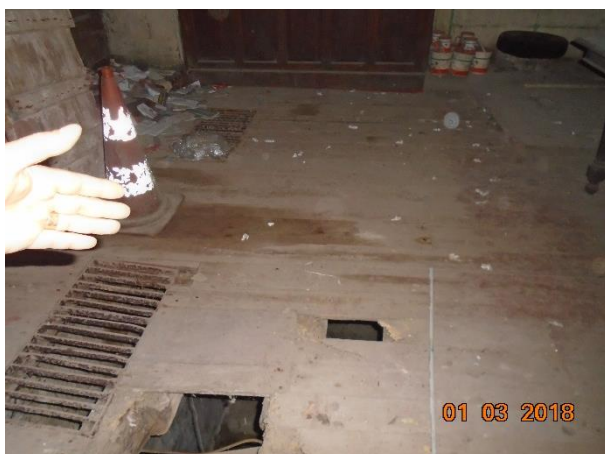
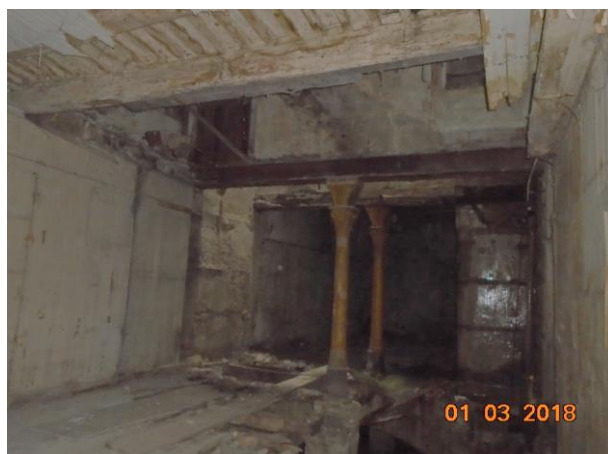
Figura 3.10 – Ilustração das anomalias do elemento funcional revestimento de pavimentos.

| Elementos funcionais | Descrição de anomalias | Grau da anomalia |
|--|--|---|
| 5. Revestimentos de pavimentos (Figura 3.10) | Revestimentos de piso em falta, soltos, empolados e em desagregação, em grandes áreas, exigindo substituição total. Apresentam também ataque biológico em grandes áreas. | Muito grave |

a) Revestimento em falta e soltos.

b) Revestimento em desagregação e grandes áreas.

| Elementos funcionais | Descrição de anomalias | Grau da anomalia |
|---|--|---|
| 21. Revestimentos de pavimentos interiores (Figura 3.10) | Revestimentos de piso em falta, soltos, empolados e em desagregação, em grandes áreas, exigindo substituição total. Apresentam também ataque biológico em grandes áreas. | Muito grave |

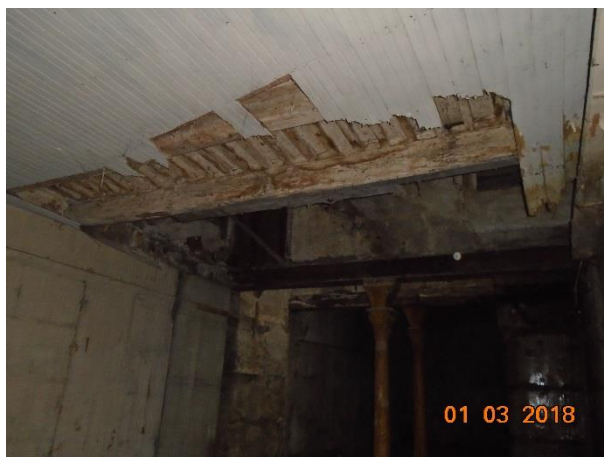
Figura 3.11 – Ilustração das anomalias do elemento funcional tetos.

| Elementos funcionais | Descrição de anomalias | Grau da anomalia |
|--|--|---|
| 6. Tetos (Figura 3.11) | Revestimento de teto com destacamentos em grandes áreas, indicando risco de desabamento. | Muito grave |

| Elementos funcionais | Descrição de anomalias | Grau da anomalia |
|---|--|---|
| 22. Tetos (Figura 3.11) | Revestimento de teto com destacamentos em grandes áreas, indicando risco de desabamento. | Muito grave |

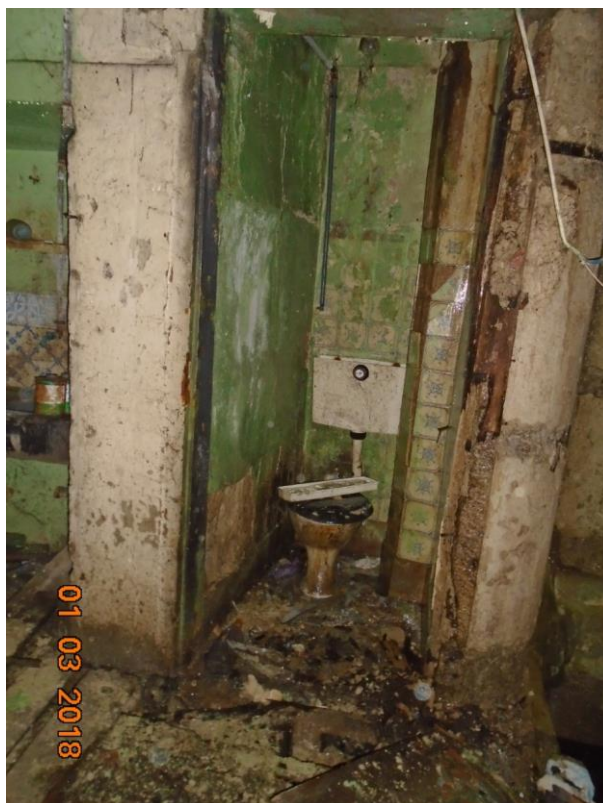
Figura 3.14 – Ilustração das anomalias do elemento funcional instalação de distribuição de água e instalação de drenagem de águas residuais.

| Elementos funcionais | Descrição de anomalias | Grau da anomalia |
|--|--|---|
| 10. Instalação de distribuição de água (Figura 3.14) | Instalação inexistente e/ou inoperacional. | Muito grave |
| 11. Instalação de drenagem de águas residuais (AR) (Figura 3.14) | Instalação inexistente e/ou inoperacional. | Muito grave |

| Elementos funcionais | Descrição de anomalias | Grau da anomalia |
|---|--|---|
| 28. Equipamento sanitário (Figura 3.14) | Louças sanitárias inoperacionais ou removidas. | Muito grave |

| Elementos funcionais | Descrição de anomalias | Grau da anomalia |
|---|--|---|
| 30. Instalação de distribuição de água (Figura 3.14) | Instalação inexistente e/ou inoperacional. | Muito grave |
| 31. Instalação de drenagem de AR (Figura 3.14) | Instalação inexistente e/ou inoperacional. | Muito grave |

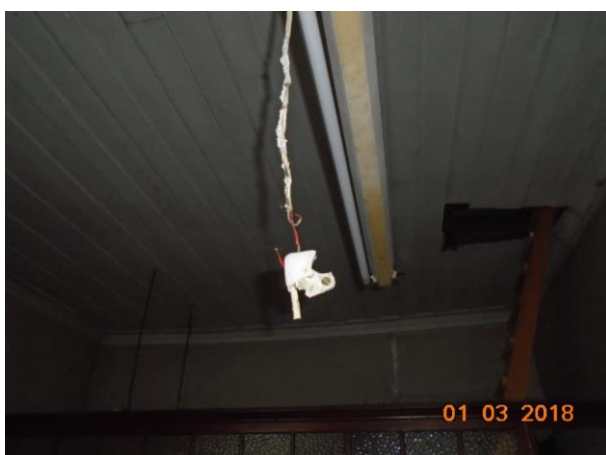
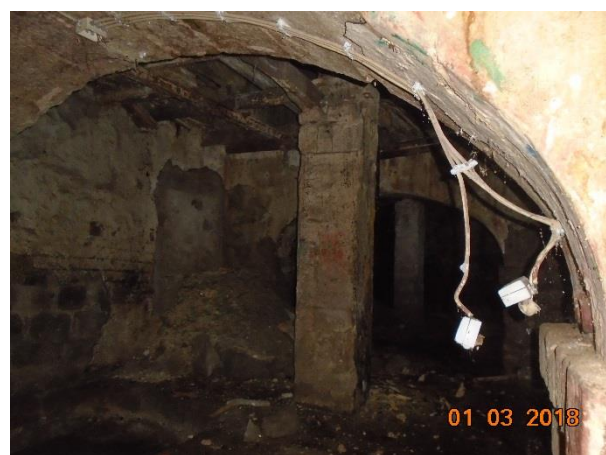
Figura 3.15 – Ilustração das anomalias do elemento funcional instalação elétrica e de iluminação.

| Elementos funcionais | Descrição de anomalias | Grau da anomalia |
|--|--|---|
| 13. Instalação elétrica e de iluminação (Figura 3.15) | Aparelhagem elétrica inexistente, inoperacional ou removida. | Muito grave |

a) Aparelhagem elétrica inoperacional.

b) Aparelhagem elétrica inoperacional

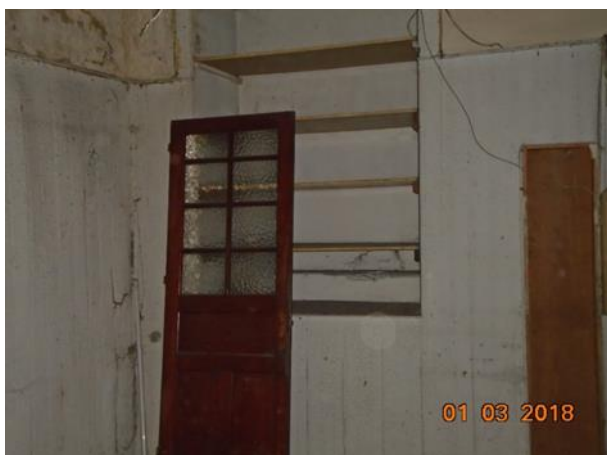
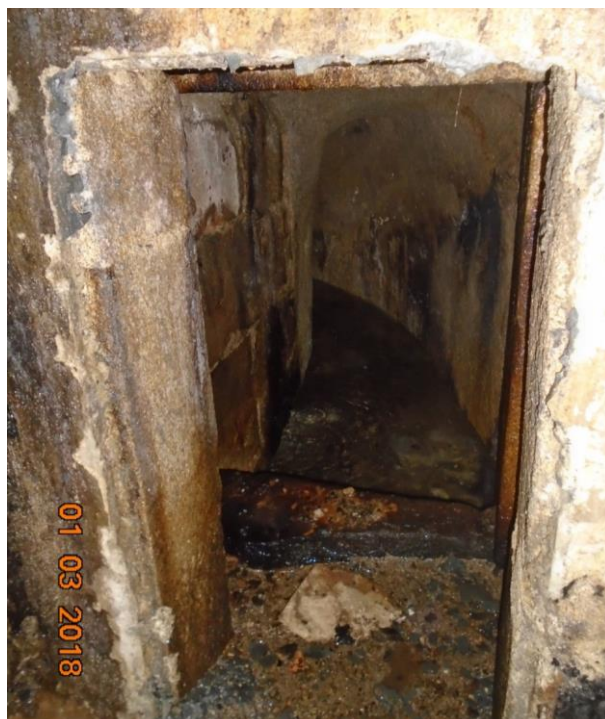
| Elementos funcionais | Descrição de anomalias | Grau da anomalia |
|---|--|---|
| 25. Caixilharias e portas interiores (Figura 3.14 e Figura 3.16) | Caixilharias e portas com elementos deteriorados ou removidos. Nas instalações sanitárias encontram-se removidos. | Muito grave |

a) Porta removida.

b) Porta removida e caixilharia com ataque biológico.

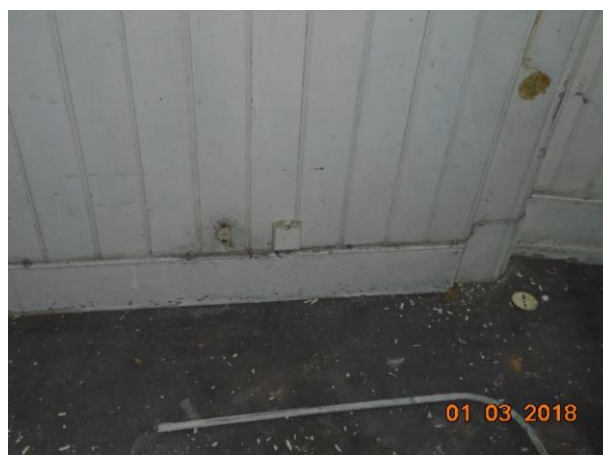
Figura 3.17 – Ilustração das anomalias do elemento funcional instalação elétrica.

| Elementos funcionais | Descrição de anomalias | Grau da anomalia |
|---|--|---|
| 33. Instalação elétrica (Figura 3.15 e Figura 3.17) | Aparelhagem elétrica inexistente, inoperacional ou removida. | Muito grave |

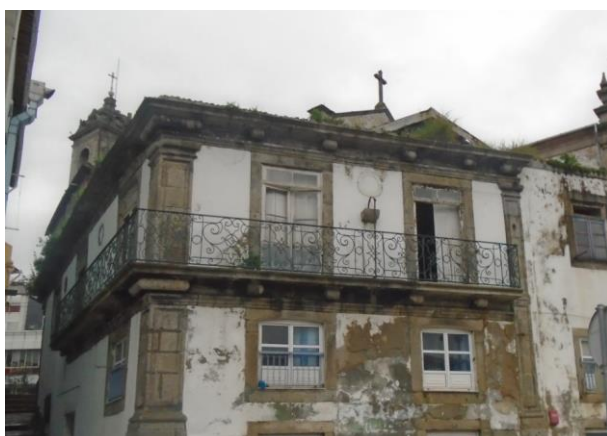
a) Beirado com vegetação parasita.

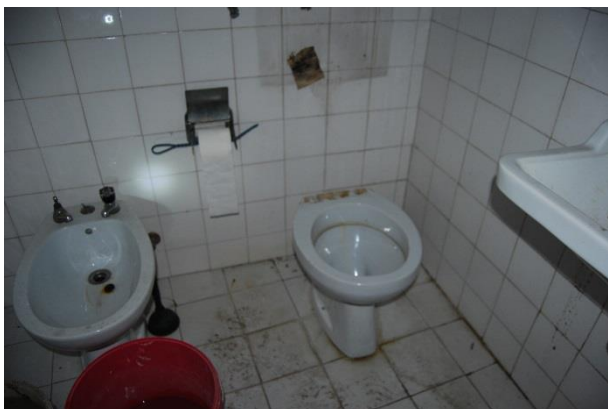
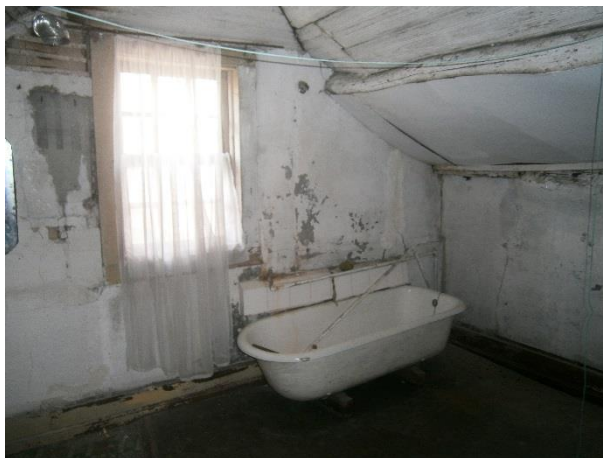
Figura 3.30 – Equipamento sanitário.

- As instalações sanitárias apresentam 70% de anomalias muito graves, pois encontram-se inoperacionais ou removidas;
- Em 60% das parcelas, as cozinhas não têm instalados os armários e respetivos equipamentos, ou encontram-se inoperacionais. Uma das parcelas abordadas neste estudo não é destinada ao uso habitacional e como tal o elemento funcional em assunto não se aplica.

a) Louças sanitárias com dispositivos de utilização em falta.

b) Banheira sem torneiras.

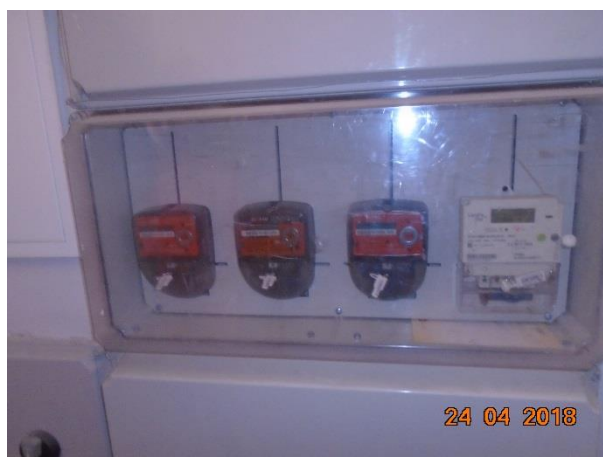
Figura 3.39 – Instalações elétricas e de iluminação.

| | Muito ligeiras | Ligeiras | Médias | Graves | Muito graves | Não se aplica |
|---|---|---|---|---|---|---|
| 13. Instalação elétrica e de iluminação (Figura 3.39) | 10 | | | | | |

b) Contadores elétricos.

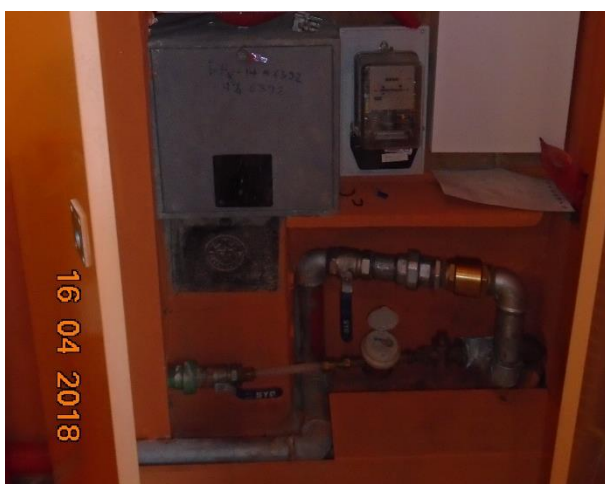
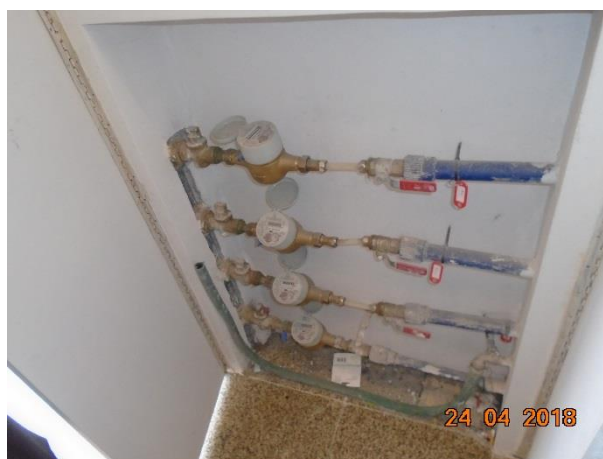
Figura 3.40 – Instalações de distribuição de água.

| | Muito ligeiras | Ligeiras | Médias | Graves | Muito graves | Não se aplica |
|---|---|---|---|---|---|---|
| 10. Instalação de distribuição de água (Figura 3.40) | 10 | | | | | |

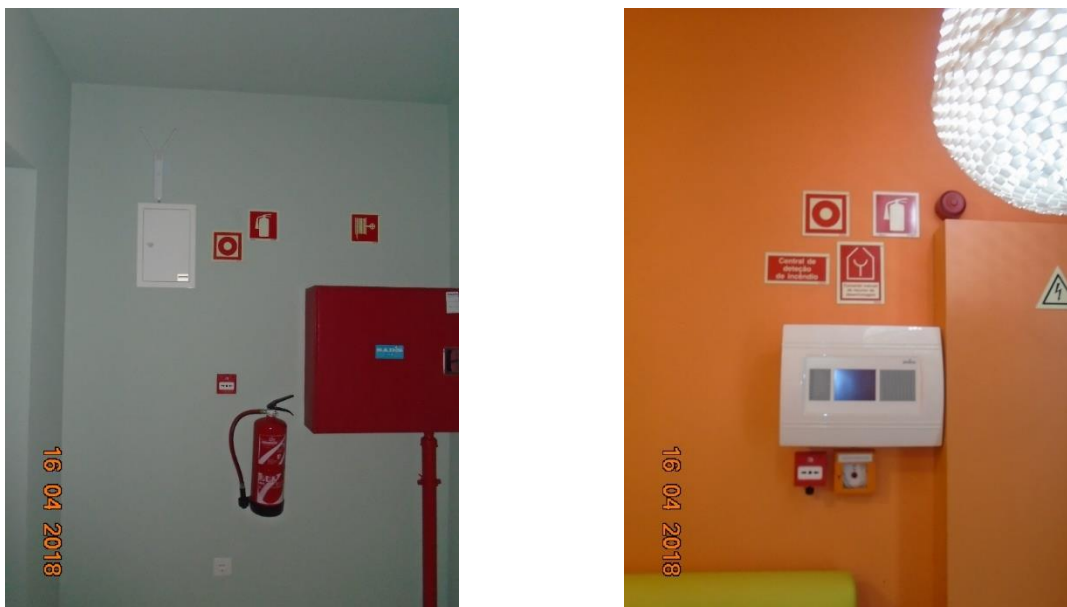
Figura 3.41 – Instalações de segurança contra incêndios.

| | Muito ligeiras | Ligeiras | Médias | Graves | Muito graves | Não se aplica |
|---|---|---|---|---|---|---|
| 16. Instalação de SCI (Figura 3.41) | 8 | | | | | 2 |

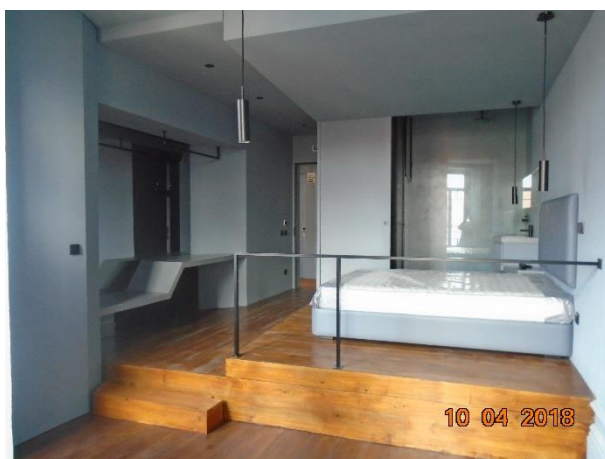
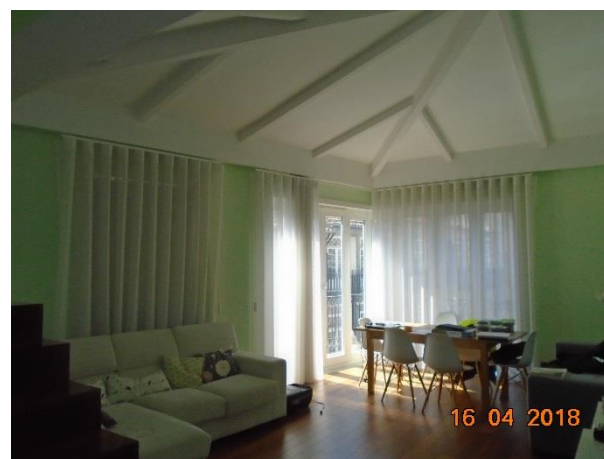
Figura 3.42 – Paredes, pavimentos e tetos.

| | Muito ligeiras | Ligeiras | Médias | Graves | Muito graves | Não se aplica |
|--|---|---|---|---|---|---|
| 18. Paredes exteriores (Figura 3.42) | 10 | | | | | |
| 19. Paredes interiores (Figura 3.42) | 10 | | | | | |
| 21. Revestimentos de pavimentos interiores (Figura 3.42) | 10 | | | | | |
| 22. Tetos (Figura 3.42) | 10 | | | | | |

a) Local destinado a alojamento local.

b) Habitação.

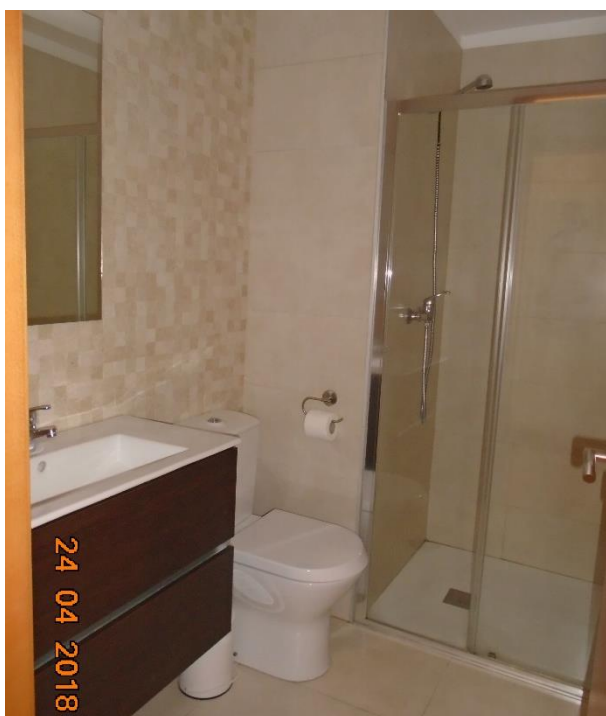
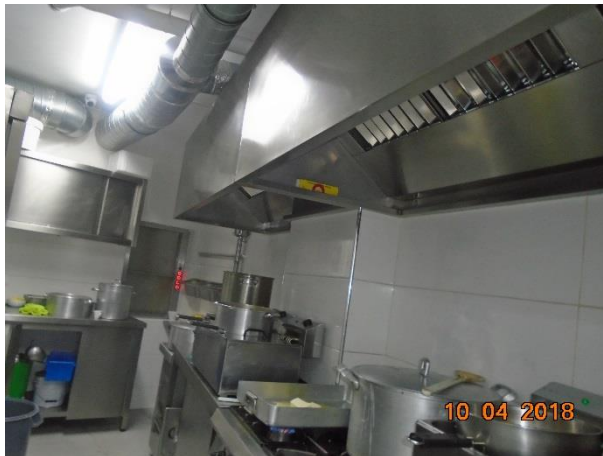
Os equipamentos sanitários encontram-se sempre em excelente estado de conservação.

Os equipamentos de cozinha são classificados como não se aplica quando a fração em causa não é dotada dos mesmos, caso seja dotado dos equipamentos estes não apresentam anomalias.

a) Equipamentos sanitários de um apartamento.

b) Equipamentos de cozinha de um restaurante.

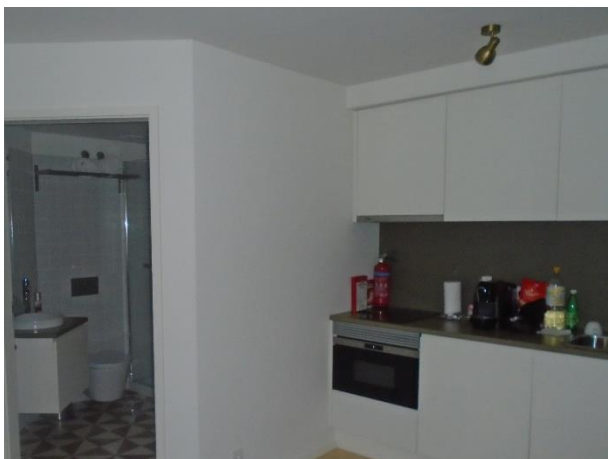
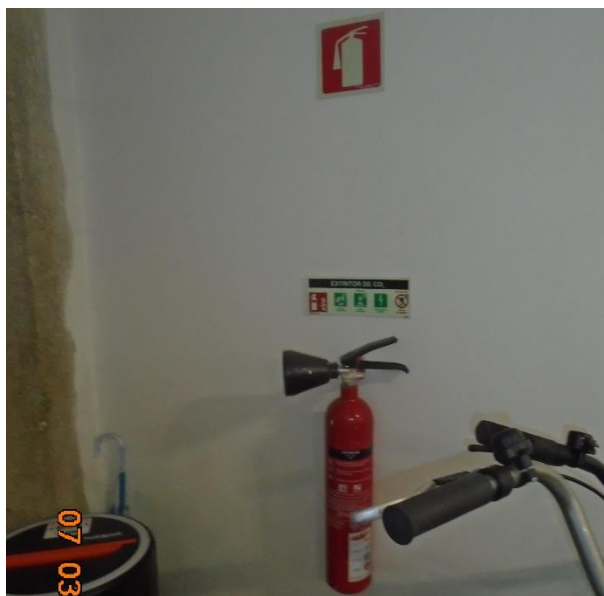
Figura 3.45 – Instalação de segurança contra incêndios.

a) Equipamento de SCI numa fração destinada a alojamento local

b) Equipamentos de SCI num estabelecimento comercial

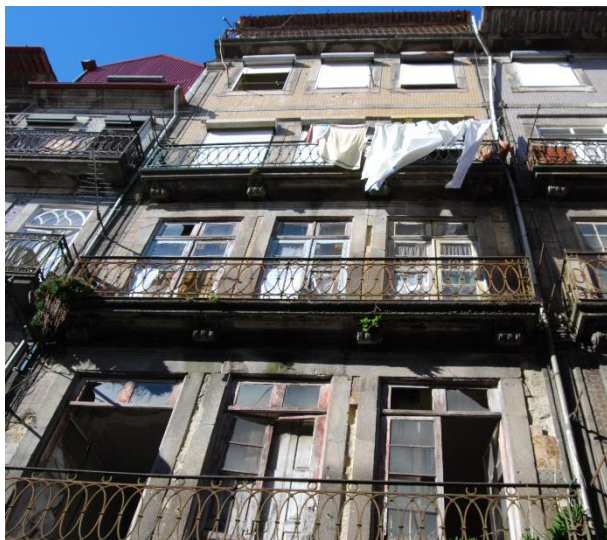
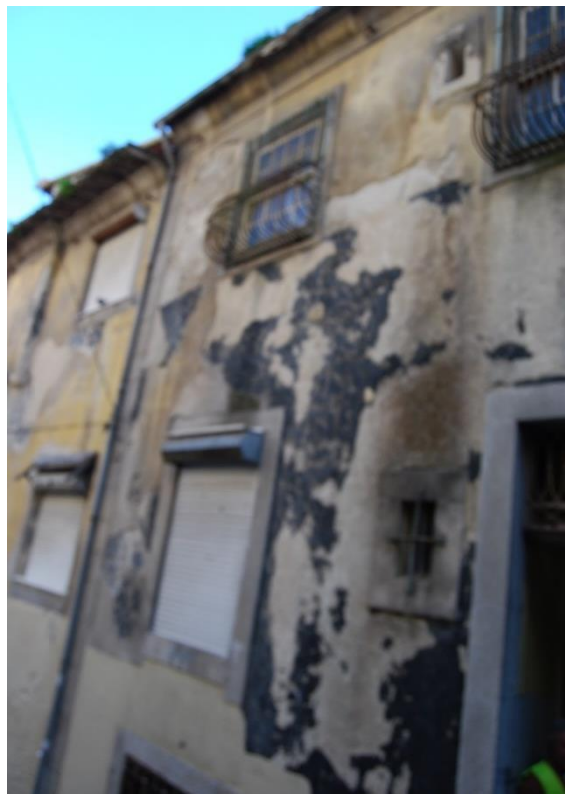
Figura 4.2 – O edifício.

Pela análise dos documentos referidos anteriormente, é evidente que, ao longo dos anos o edifício sofreu alterações, dadas as soluções construtivas apresentadas. Por exemplo, alguns vãos envidraçados têm apenas portadas interiores em madeira, outros tem também estores pelo exterior e outros tem grades metálicas de proteção pelo exterior, como se pode comprovar observando a Figura 4.2.

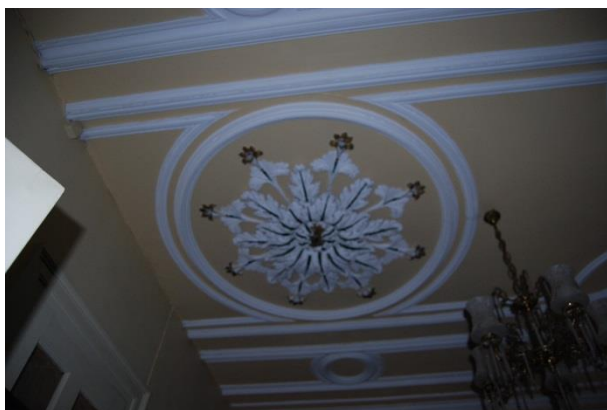
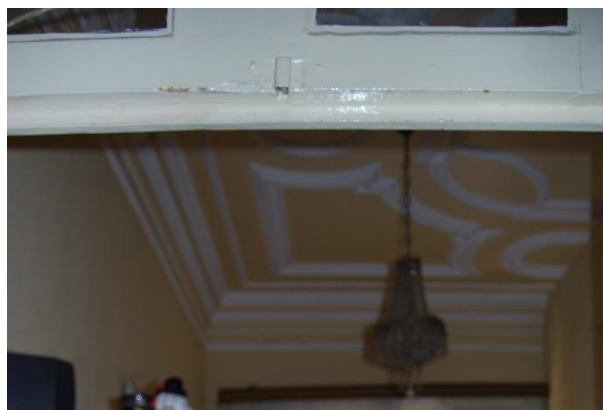
Figura 4.3 – Molduras interrompidas por paredes divisórias.

No interior do edifício é evidente a alteração na compartimentação, observando as paredes divisórias que intersejam as molduras dos tetos e sancas como ilustrado na Figura 4.3.

a) Sala de uma frações.

b) Corredor de uma fração.

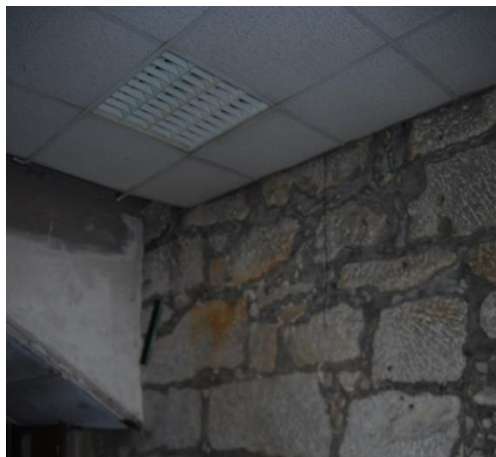
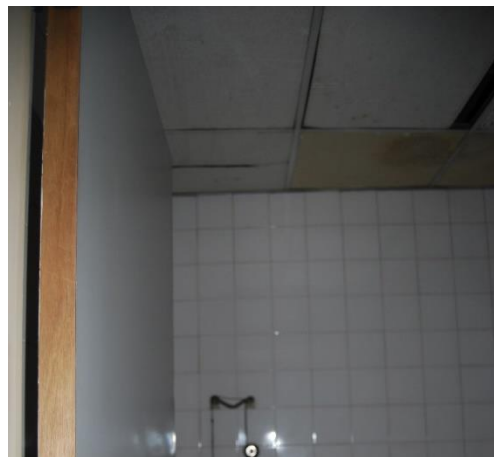
Figura 4.4 – Teto do rés-do-chão.

Ao nível do rés-do-chão são também visíveis alterações relativamente ao inicialmente construído, o comércio apresentava teto falso, como ilustrado na Figura 4.4.

a) Zona comercial.

b) Casa de banho.

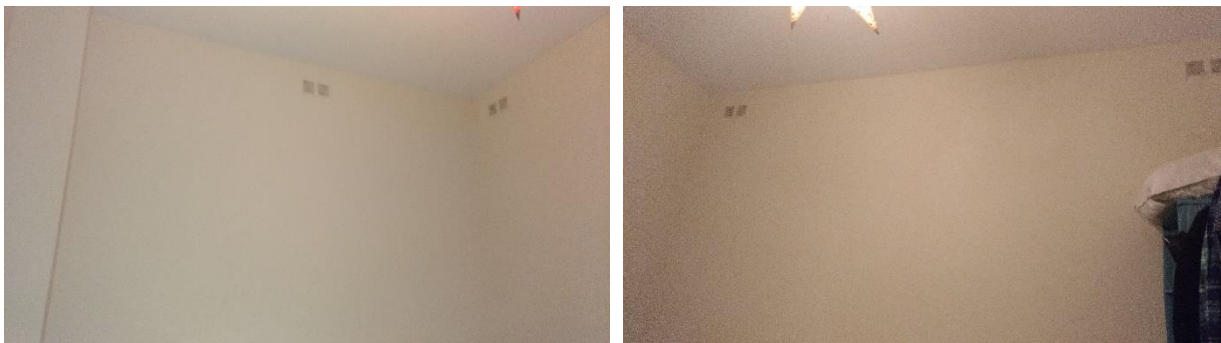
Figura 5.4 – Grelhas de ventilação do quarto.

A fração C é constituída por um quarto, uma casa de banho, uma cozinha e uma sala, sendo que os dois últimos são num só compartimento. Apenas existem vãos envidraçados na sala, como se pode ver na planta apresentada na Figura 5.5. No quarto existem três grelhas de ventilação (Figura 5.4), no entanto após visita ao local e consulta do projeto de arquitetura e especialidades, conclui-se que não devem estar a funcionar em pleno. Aliás, no projeto final de arquitetura apenas é visível uma conduta de ventilação

no canto deste quarto, pelo que eventualmente estas grelhas serão para ventilar o espaço de ar nesta parede em contacto com o solo.

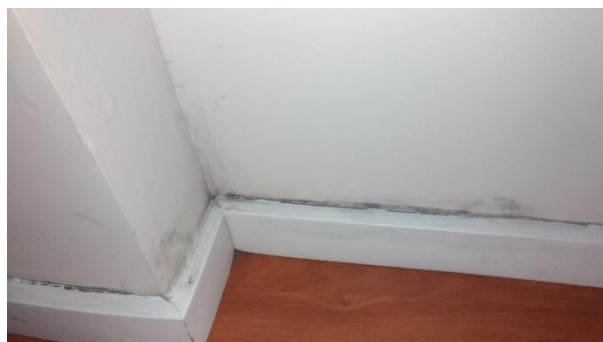
O rodapé junto dos vãos envidraçados apresenta sinais de empolamento e fendilhação com ataque biológico (Figura 5.6). A parede exterior, junto à janela, apresenta desenvolvimento de fungos devido à presença de humidade.

b) Marca da linha da ascensão da água.

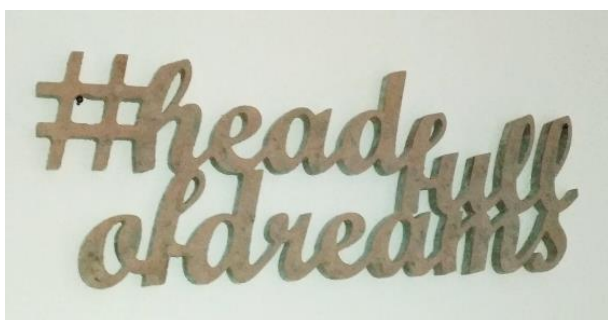
Alguns elementos decorativos apresentam desenvolvimento de fungos (Figura 5.7).

a) Elemento decorativo na parede da sala.

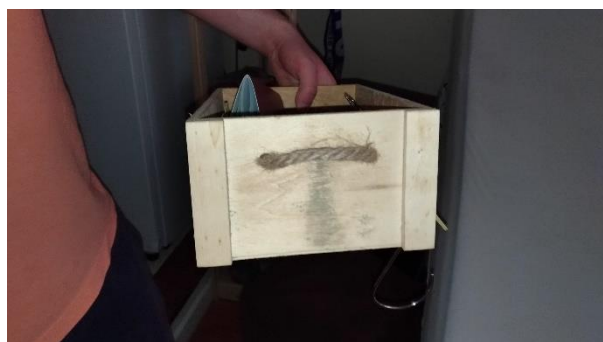
b) Elementos decorativo exposto na cozinha.
