INSPEÇÃO DA TORRE DO MONTE DA VIRGEM COM O AUXÍLIO DE VEÍCULO AÉREO NÃO TRIPULADO

Outubro de 2019

Dissertação submetida para satisfação parcial dos requisitos do grau de

MESTRE EM ENGENHARIA CIVIL – RAMO DE ESTRUTURAS

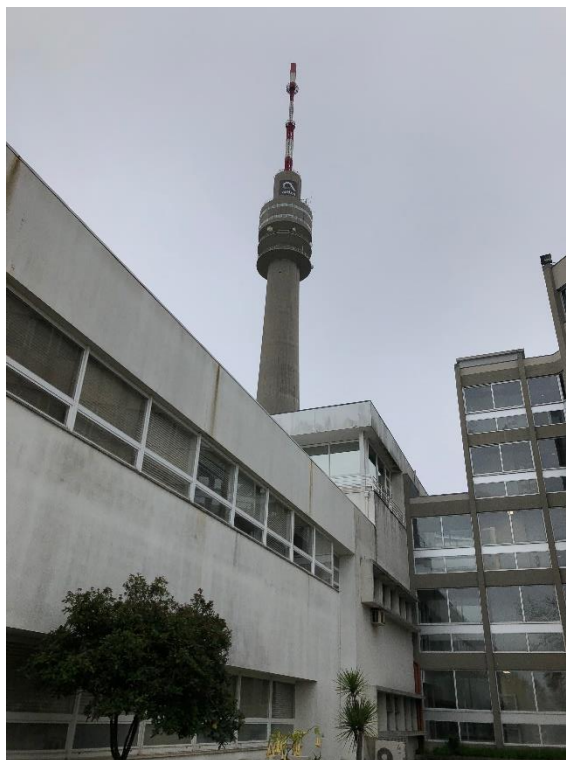
Figura 1.3 – Torre do Monte da Virgem (Acervo do autor)

Pretende-se, então, por meio deste trabalho realizar a inspeção da torre de telecomunicações do Monte da Virgem (Figura 1.3), localizada em Vila Nova de Gaia (Portugal), construída de 1993 a 1995. A torre é feita em estrutura mista de betão armado e estrutura metálica, composta por um fuste de betão com altura de 125 m e 52m de torre metálica no topo, totalizando 177 m.

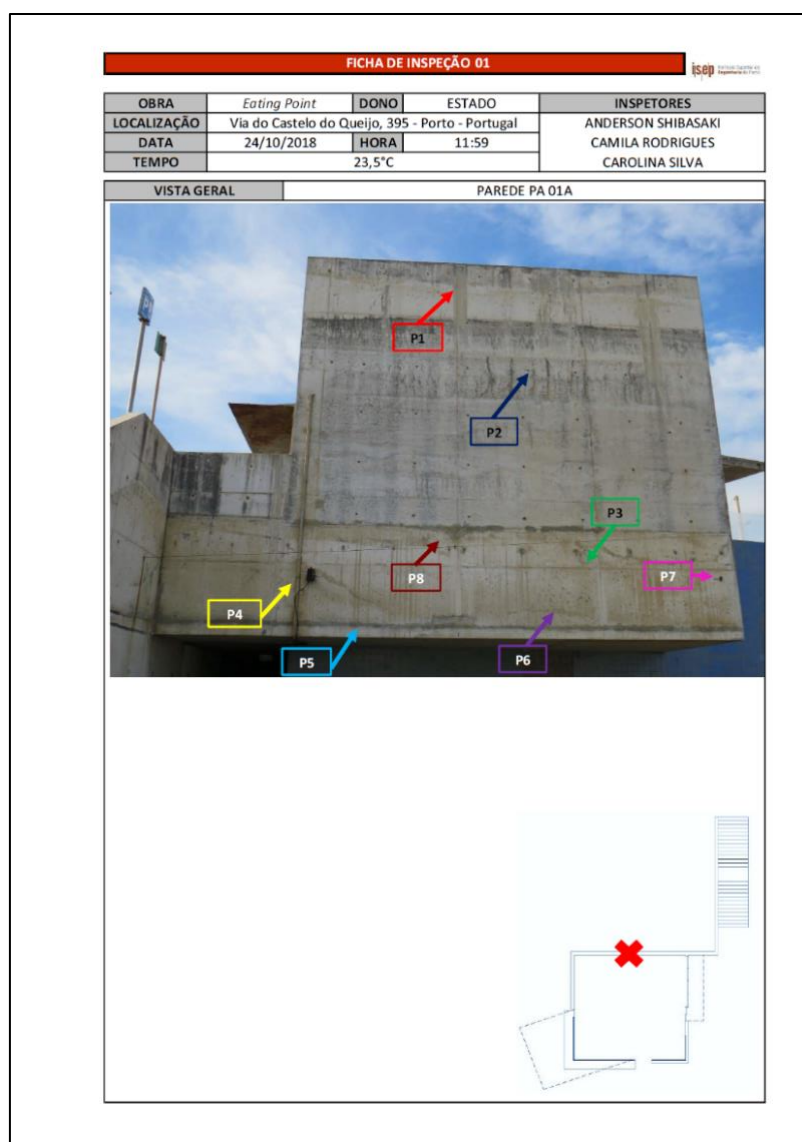
Figura 3.1 – Primeira página da ficha de inspeção. (Acervo do autor)

<p>Observa-se a ocorrência de efloração (A7), bolhas de ar (A14) e corrosão da armadura (A5).</p> <p>A efloração é de cor acastanhada na parte inferior da parede e branca na superior. As bolhas de ar são generalizadas.</p> <p>As possíveis causas para a efloração é descalcificação do betão (C3) ou reação álcali sílica (C24). As regiões de cor castanha indicam que há corrosão na armadura, causada por carbonatação (C5) e/ou penetração de cloretos (C6). As bolhas de ar decorrem da má execução das cofragens (C1) e/ou má vibração do concreto (C2).</p>

<p>Regista-se a ocorrência de fendilhação (A2), manchas de humidade (A8), manchas de ferrugem (A9) e corrosão da armadura (A5). Fendilhação na direção vertical de forma regular coincidente com a posição das armaduras. As manchas de humidade e manchas de ferrugem estão generalizadas.</p> <p>A possível causa para fendilhação é o assentamento plástico (C26) do betão fresco junto das armaduras.</p> <p>As manchas de humidade ocorrem devido à exposição ao tempo (C11). As manchas de ferrugem indicam que há corrosão na armadura, causada por carbonatação (C5) e/ou penetração de cloretos (C6).</p>

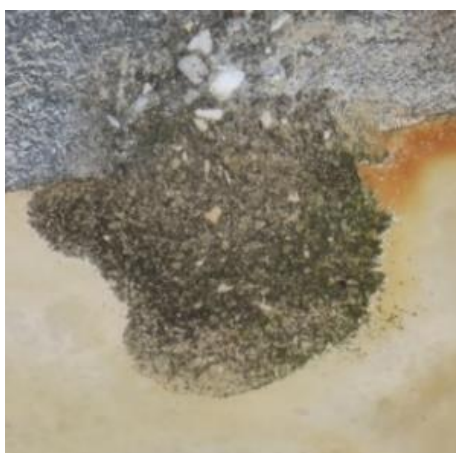
O destacamento do betão (Figura 3.4) ocorre quando uma camada do betão se desprende do resto do elemento. Isso acontece em regiões mais frágeis em que o betão perde aderência com a armadura ou em regiões onde o betão sofreu algum impacto grande ou contínuo não previsto em projeto.

Figura 3.4 – Exemplo de destacamento do betão. (Acervo do autor)

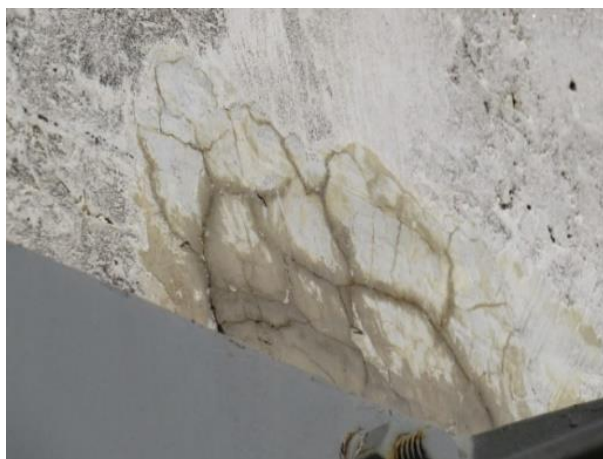
A fendilhação (Figura 3.5) consiste no surgimento de fendas na superfície do betão. As fendas são um reflexo da existência de forças de tração, podendo ter diversas causas, como por exemplo: colocação incorreta das armaduras, cura deficiente do betão, assentamento plástico do betão, remoção prematura das cofragens, esforços maiores que os previstos, variação da temperatura no betão, assentamento nos apoios ou impactos físicos.

Figura 3.5 – Exemplo de fendilhação . (Acervo do Autor)

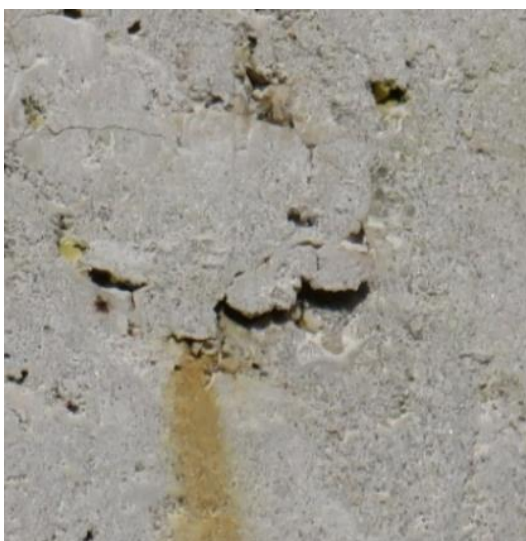
A delaminação do betão (Figura 3.6) ocorre quando uma camada não está aderida totalmente ao betão, mas ainda existe uma ligação com o resto do elemento estrutural, ou seja, ele ainda não se desprende como no destacamento. Isso ocorre em regiões mais frágeis em que o betão perde aderência com a armadura ou em regiões onde o betão sofreu algum impacto grande ou contínuo não previsto em projeto.

Figura 3.6 – Exemplo de delaminação do betão. (Acervo do autor)

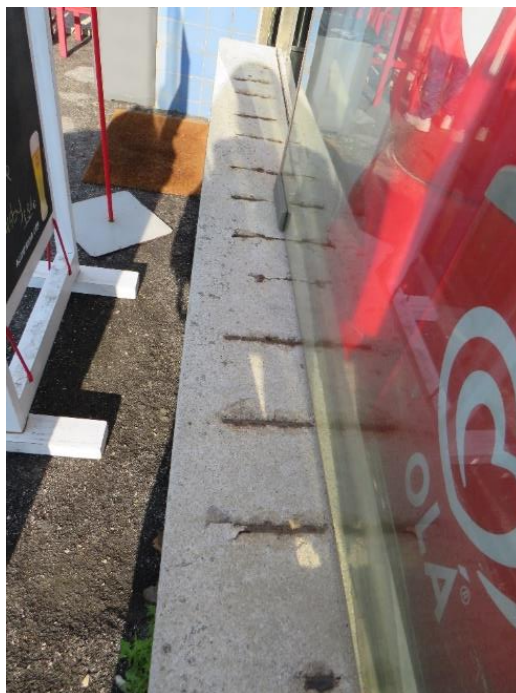
A armadura fica exposta (Figura 3.7) quando não há uma camada de betão para protegê-la. A proteção dos varões de aço pelo betão é necessária pela grande facilidade de corrosão das armaduras em contato com água e ar. Quando há recobrimento insuficiente ou destacamento do betão, a armadura fica exposta exponenciando o processo de corrosão.

Figura 3.7 – Exemplo de armadura exposta. (Avervo do autor)

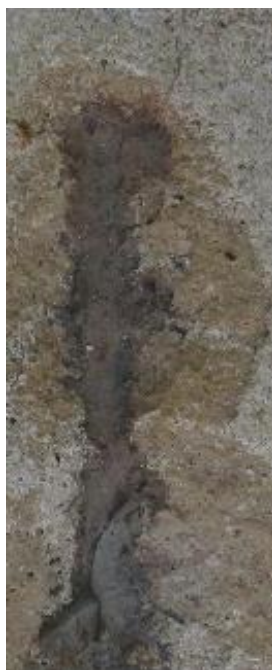
O processo da corrosão das armaduras (Figura 3.8) pode ocorrer quando há perda da película passivante ou das propriedades alcalinas do betão. Por conta dessas perdas, o betão deixa de ser suficiente para a proteção da armadura. Esses processos são exacerbados quando há falta de recobrimento, quando as fissuras chegam à armadura, quando o betão sofre carbonatação ou quando há penetração de cloretos no betão.

Figura 3.8 – Exemplo de armadura corroída. (Acervo do autor)

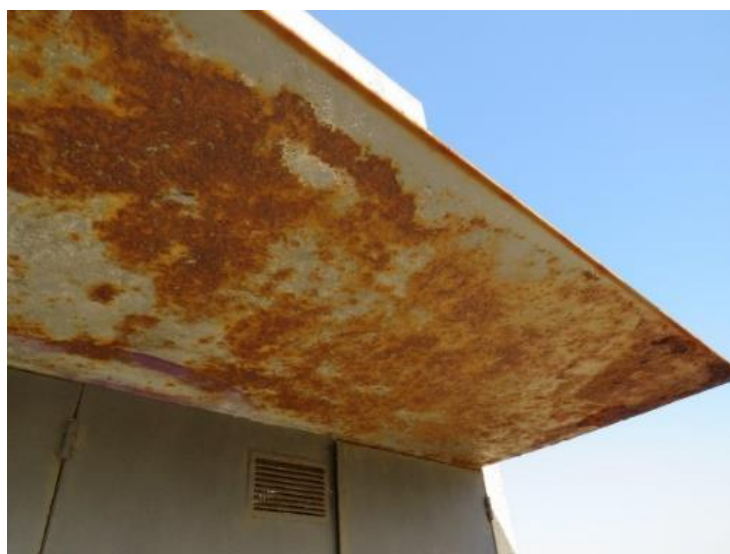
As chapas e perfis metálicos não protegidos, quando em contato com a atmosfera, água ou solo estão sujeitas a corrosão. A corrosão em chapas e perfis metálicos (Figura 3.9) representa alterações prejudiciais indesejáveis sofridas pelo material, tais como: desgaste, variações químicas ou modificações estruturais. Assim, a região corroída passa a ser mais frágil que as outras. Quando em contato com o betão, este por ser danificado pelo material metálico corroído.

Figura 3.9 – Exemplo de corrosão de chapas e perfis metálicos. (Acervo do autor)

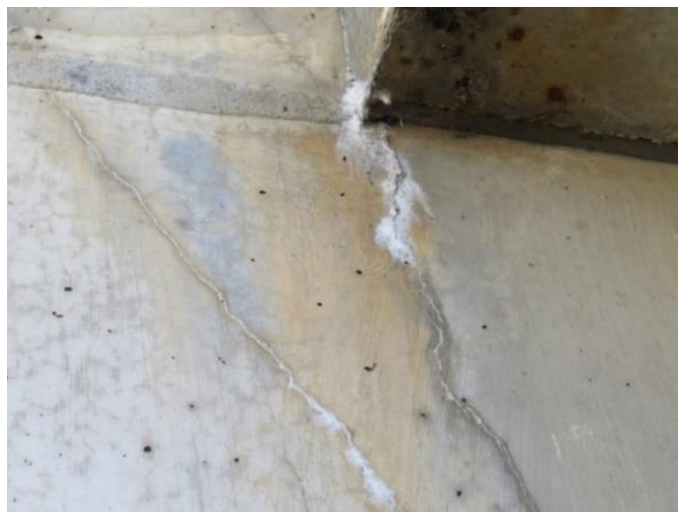
As eflorescências (Figura 3.10) são depósitos de sais cristalizados que aparecem na superfície do betão endurecido pela percolação de água no interior do betão. Desenvolvem-se sobretudo devido à sais solúveis e matéria orgânica existente nos agregados ou na água de amassamento. Possuem cor branca e quando há corrosão da armadura ou de perfis metálicos a coloração é acastanhada.

Figura 3.10 – Exemplo de eflorescência. (Acervo do autor)

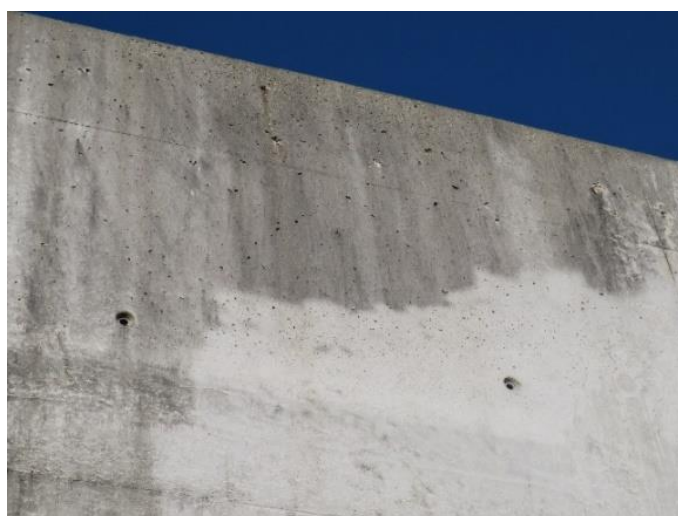
As manchas de humidade (Figura 3.11) são causadas pela exposição do betão ao tempo. Isso indica presença de água absorvida pela superfície do betão, que pode gerar fragilidade em pontos onde o betão tem menos qualidade e propicia corrosão da armadura, além de ser prejudicial esteticamente.

Figura 3.11 – Exemplo de mancha de humidade. (Acervi do autor)

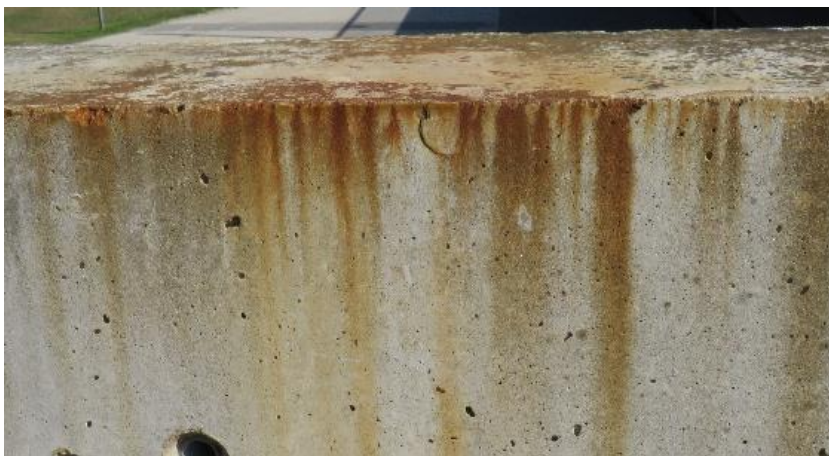
Manchas de ferrugem (Figura 3.12), são manchas castanhas ou avermelhadas no betão. Elas indicam a presença de armadura corroída no interior do betão ou a presença de algum elemento de metal corroído na estrutura. O óxido de ferro desses materiais corroídos carregado pela água na superfície do betão também pode gerar tais manchas.

Figura 3.12 – Exemplo de manchas de ferrugem. (Acervo do autor)

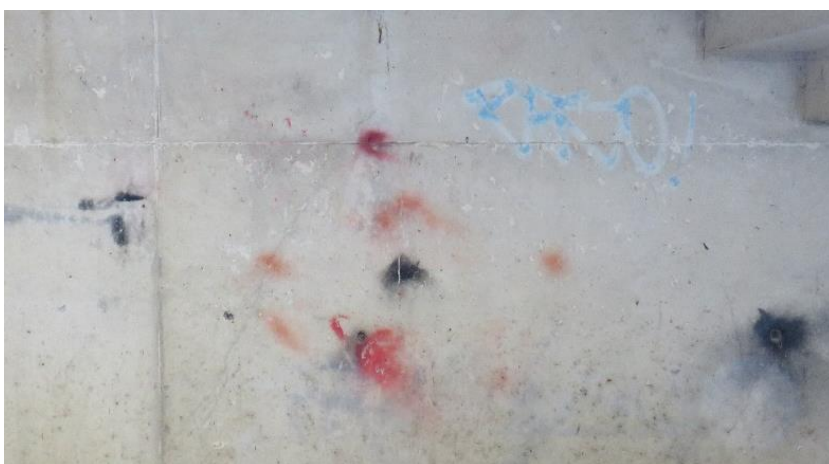
Pinturas indesejadas (Figura 3.13) ocorrem por atos de vandalismo em superfícies expostas do betão. As tintas podem ser prejudiciais ao betão por conter componentes não previstos no projeto da estrutura que possam afetar os componentes do betão

Figura 3.13 – Exemplo de pinturas indesejadas. (Acervo do autor)

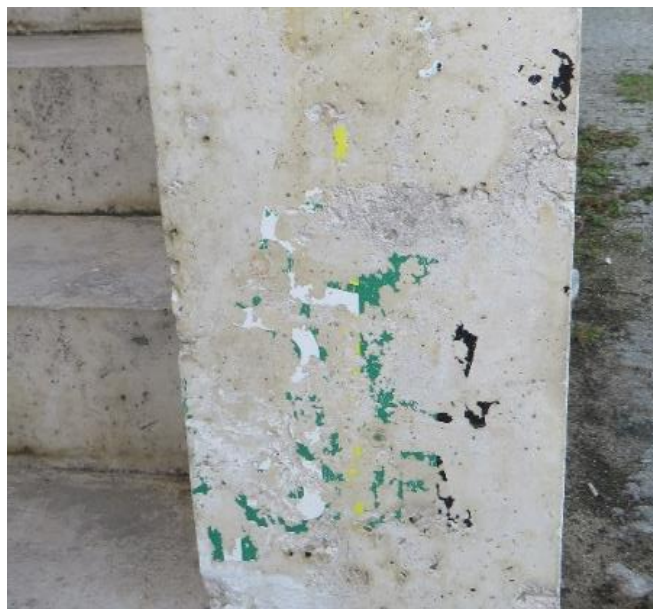
Colagens indesejadas (Figura 3.14) ocorrem por atos de vandalismo em superfícies expostas do betão. Assim como as tintas, as colas e o material colado podem ser prejudiciais ao betão por conter componentes não previstos no projeto da estrutura que possam afetar os componentes do betão.

Figura 3.14 – Exemplo de colagem indesejada. (Acervo do autor)

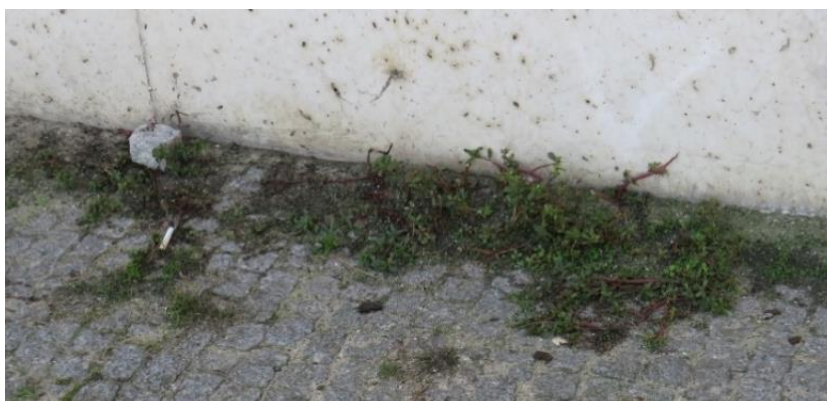
Vegetações indesejadas (Figura 3.15) são tufo de grama que surgem na junção dos elementos de betão com o solo quando não é feito o isolamento correto do solo. Isso permite que a água acumulada no solo fique em contato com o betão, tornando a área em um local com humidade constante e promover outras anomalias.

Figura 3.15 – Exemplo de vegetação indesejada. (Acervo do autor)

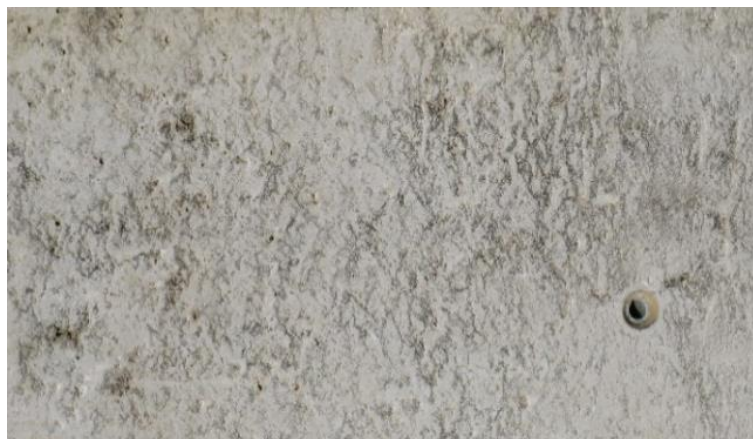
A rugosidade do betão (Figura 3.16) ocorre quando não se tem o cuidado de deixá-lo com a superfície lisa. Isso é prejudicial ao betão, porque agrava os efeitos da erosão e causa acúmulo de água e sais. A rugosidade é geralmente causada por erros no projeto, execução das cofragens, ou erosão.

Figura 3.16 – Exemplo de rugosidade do betão. (Acervo do autor)

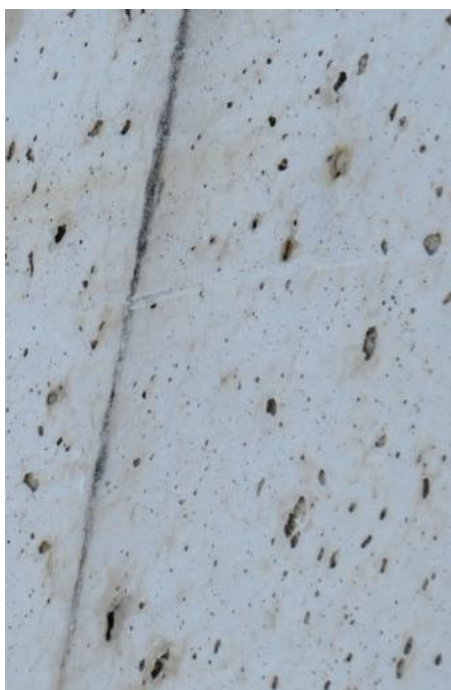
As bolhas de ar (Figura 3.17) são anomalias que ocorrem junto à superfície dos elementos de betão armado, podendo também ocorrer no seu interior. As principais causas desta anomalia são: granulometria mal escolhida dos agregados (ausência dos finos), segregação dos agregados, baixa razão água/cimento, deficiente vibração (má compactação do betão), ou cofragem mal executada.

Figura 3.17 – Exemplo de bolhas de ar. (Acervo do autor)

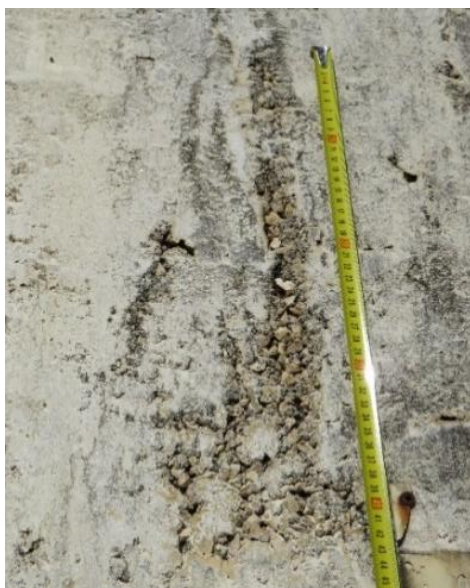
Também popularmente conhecido por bicheira, os ninhos de brita (Figura 3.18) ocorrem quando o betão não foi bem executado. Por conta disso há um acúmulo de agregados em determinadas regiões do betão sem a pasta de cimento os envolvendo. Quando o betão não está homogêneo, facilita-se a entrada de agentes agressivos indesejados no seu interior, que causam corrosão das armaduras e deterioração do betão.

Figura 3.18 – Exemplo de ninho de brita. (Acervo do autor)

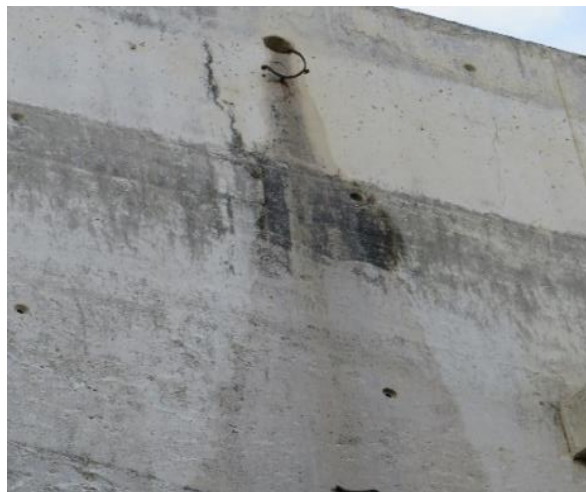
A escorrência (Figura 3.19) ocorre quando um fluído circula na superfície ou interior do betão. Quando o material que está a escorrer é a água, isso indica que há presença de grande humidade na região. Quando a água está acompanhada de pasta de cimento é um indicativo de perda de constituintes do betão.

Figura 3.19 – Exemplo de escorrência. (Acervo do autor)

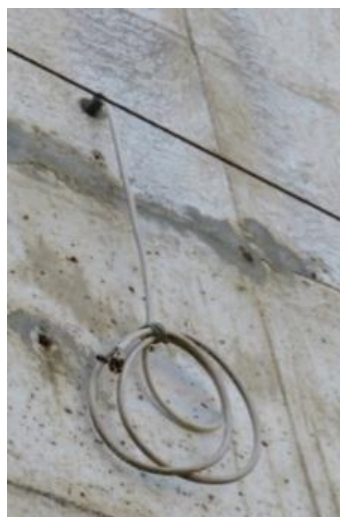
Fios indesejados (Figura 3.20) são causados pelo uso inadequado dos mesmos nas estruturas de betão quando o projeto de instalações é deficiente. Os fios quando não previstos em projetos e mal protegidos podem gerar uma carga elétrica maior que a esperada em algumas seções. Além disso, dependendo da forma que estão colocados podem representar pontos de acúmulo de água e também afetar visualmente a estrutura, podendo afetar a resistência da estrutura quando executados furos para passagem dos mesmos sem estudo de viabilidade prévio.

Figura 3.20 – Exemplo de fio indesejado. (Acervo do autor)

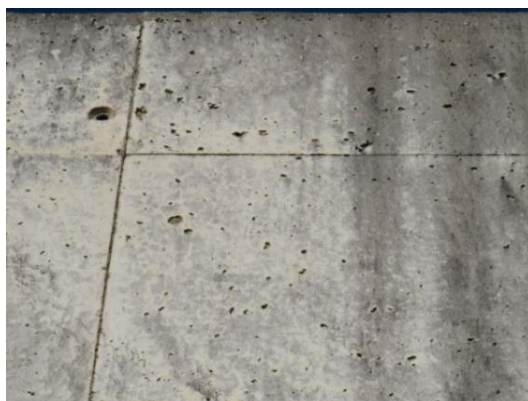
O desalinhamento do betão (Figura 3.21) são descontinuidades visíveis onde o betão não tem uma ligação forte e uniforme. Acontecem quando um betão novo é colocado sobre um betão com mais idade ou em fase de execução. Dessa forma, o novo betão não adere corretamente ao betão inicial ficando entre eles uma separação visível. É também ocasionado por erro de execução das cofragens.

Figura 3.21 – Exemplo de desalinhamento do betão nas juntas das cofragens. (Acervo do autor)

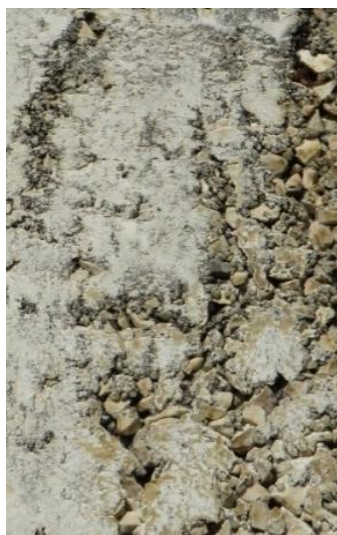
A segregação (Figura 3.22) corresponde a distribuição não uniforme dos constituintes do betão. Há a deposição dos agregados com surgimento da pasta e finos à superfície, fazendo com que a separação dos agregados finos dos maiores crie passagens para que agentes agressivos penetrem no betão. Ocasionalmente ocasionada geralmente pela má escolha da composição do betão, incorreto lançamento do betão ou excesso de vibração.

Figura 3.22 – Exemplo de segregação do betão. (Acervo do autor)

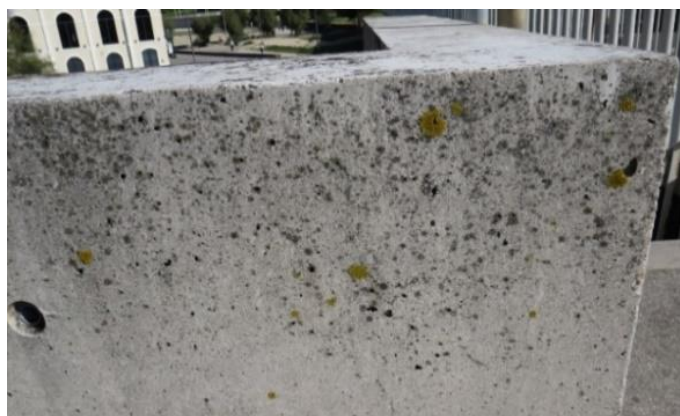
Os líquens (Figura 3.23) são formados pela associação mutualística entre fungos e algas. Como essa anomalia resulta da ação de organismos vivos, os fatores condicionantes para que esta anomalia se estabeleça são: água (ambientes húmidos), disponibilidade de nutrientes (aditivo orgânico utilizado na preparação do betão ou argamassa), pH mais básico e temperaturas entre 20°C e 30°C.

Figura 3.23 – Exemplo de proliferação de líquens. (Acervo do autor)

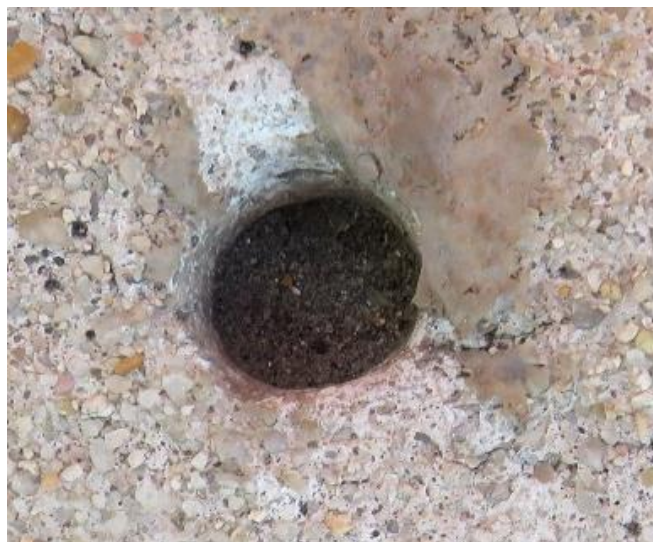
Figura 3.24 – Exemplo de furos para instalação de equipamentos. (Acervo do autor)

Os furos para instalação de equipamentos (Figura 3.24) decorrem do impacto de algum equipamento de forma a perfurar o betão. Esses furos devem ser fechados para que não virem uma passagem de agentes agressivos ou ambiente para acúmulo de água.

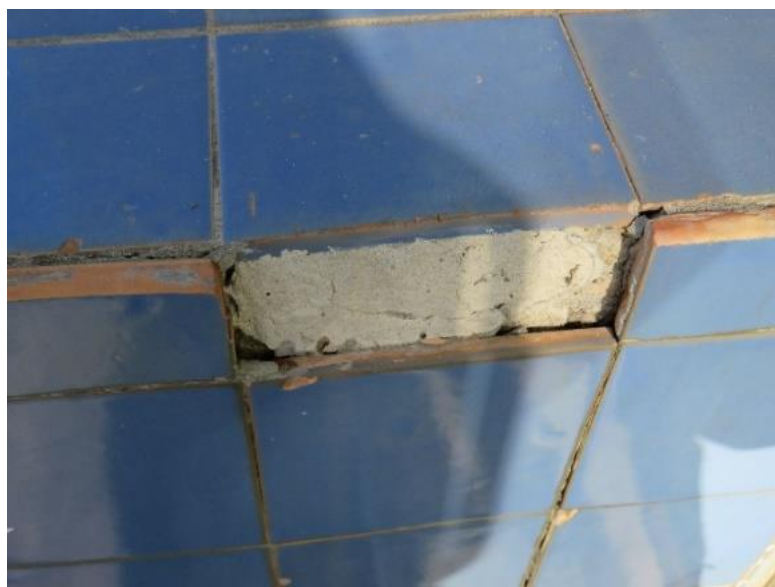
O destacamento do revestimento (Figura 3.25) ocorre quando a camada de revestimento se desprende do betão. Isso ocorre por uso inadequado de material aderente ou humidade do local. A ausência do revestimento torna o betão mais suscetível à ação de agentes agressivos.

Figura 3.25 – Exemplo de destacamento do revestimento. (Acervo do autor)

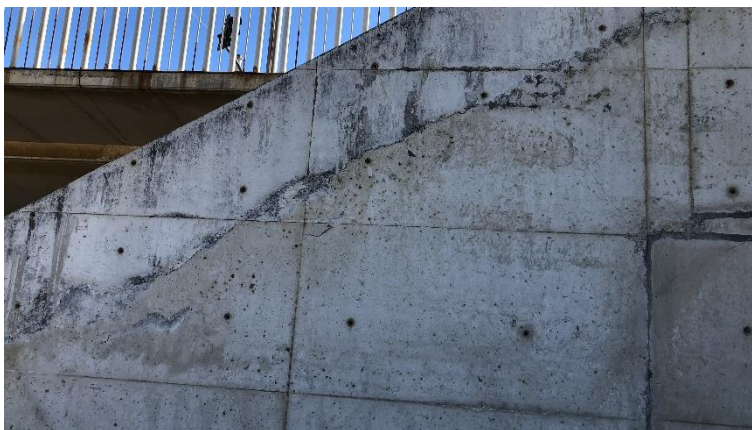
A junta de betonagem (Figura 3.26) ocorre quando a estrutura é executada por etapas diversas, sendo constituída por betões de diferentes idades, não aderidos entre si. Isso ocorre devido à um grande volume de betão, característicos de betonagens em etapas, ou por má execução das cofragens.

Figura 3.26 – Exemplo de junta de betonagem. (Acervo do autor)

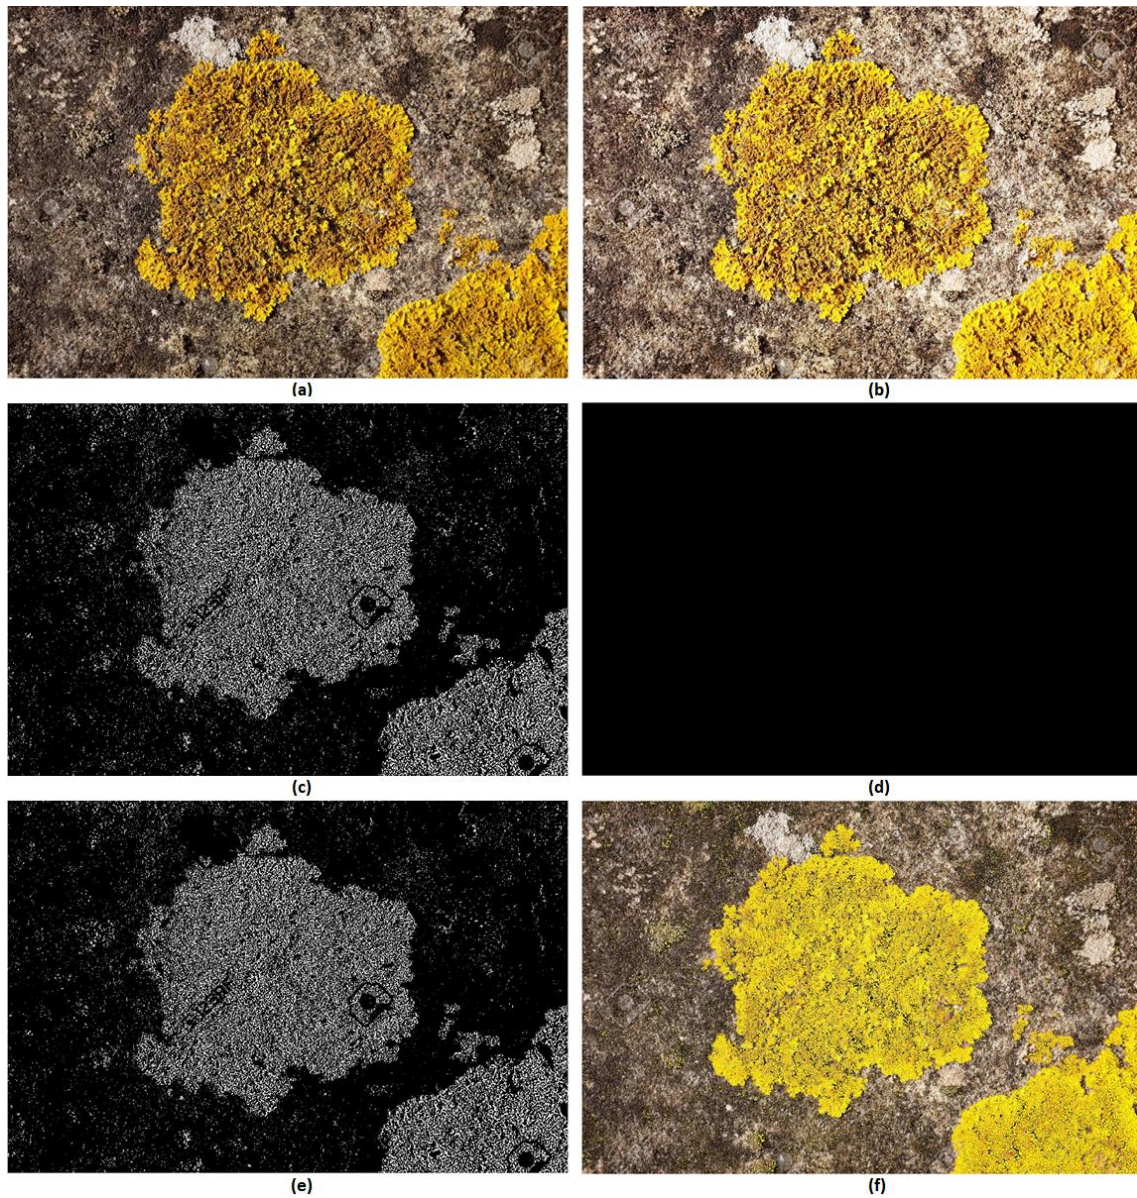
Figura 5.14 – Resultado 1 do algoritmo para detecção de líquens: (a) imagem RGB original; (b) imagem contrastada; (c) imagem original segmentada; (d) imagem contrastada segmentada; (e) somatório das imagens (c) e (d); (f) imagem com líquens evidenciados por falsa cor. (Adaptado de Marchant, 2014)

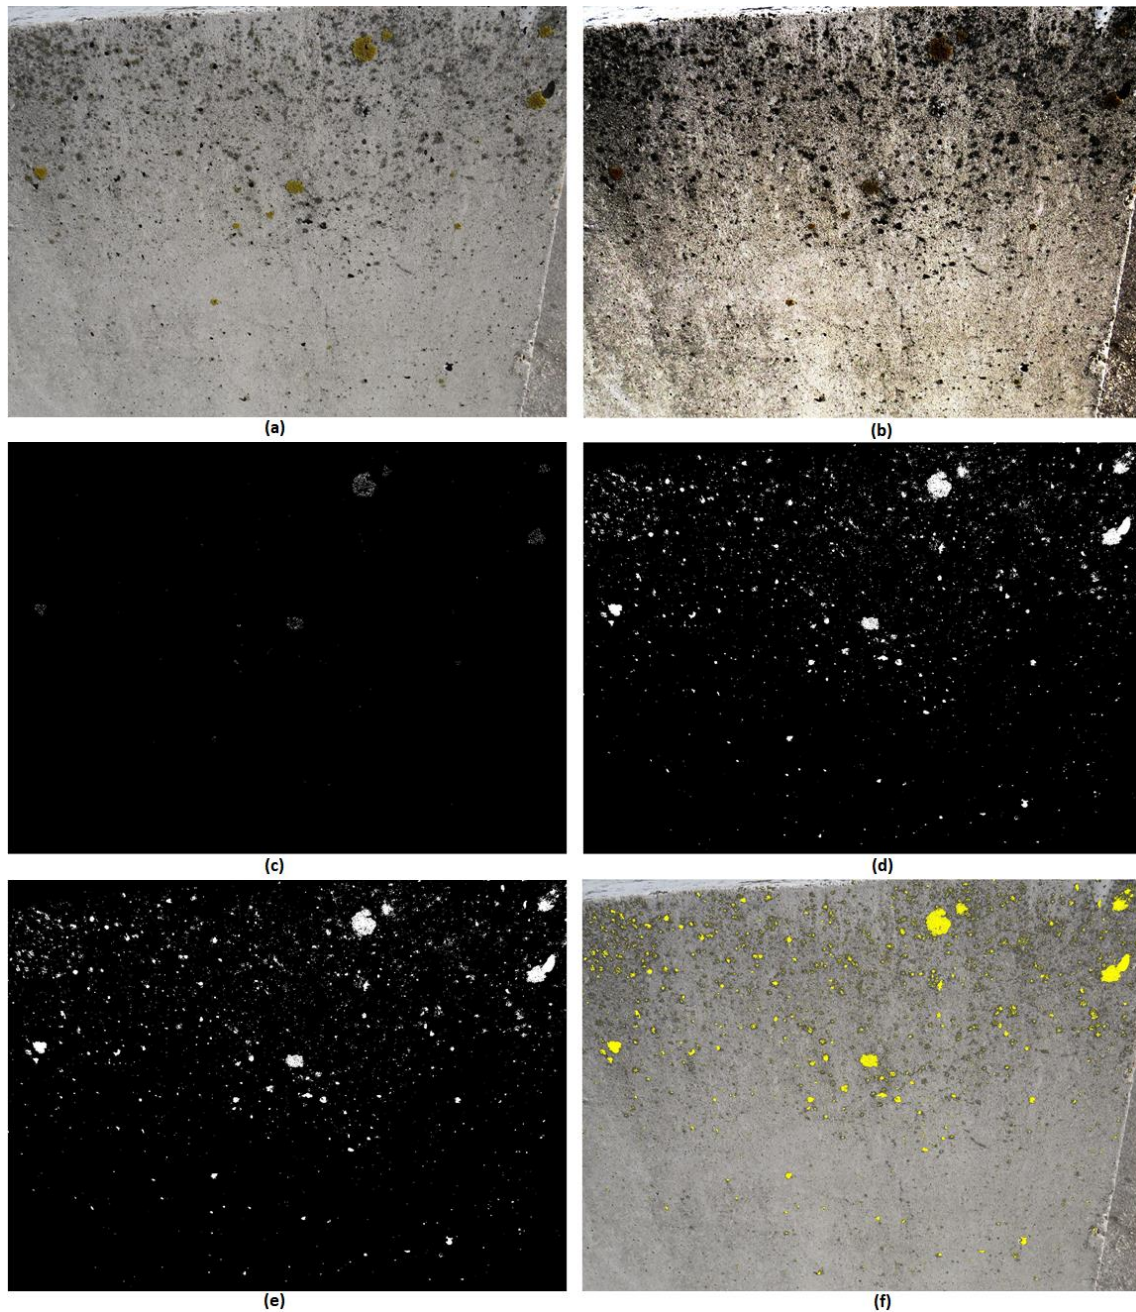
Figura 5.15 – Resultado 2 do algoritmo para detecção de líquens: (a) imagem RGB original; (b) imagem contrastada; (c) imagem original segmentada; (d) imagem contrastada segmentada; (e) somatório das imagens (c) e (d); (f) imagem com líquens evidenciados por falsa cor. (Acervo do autor)

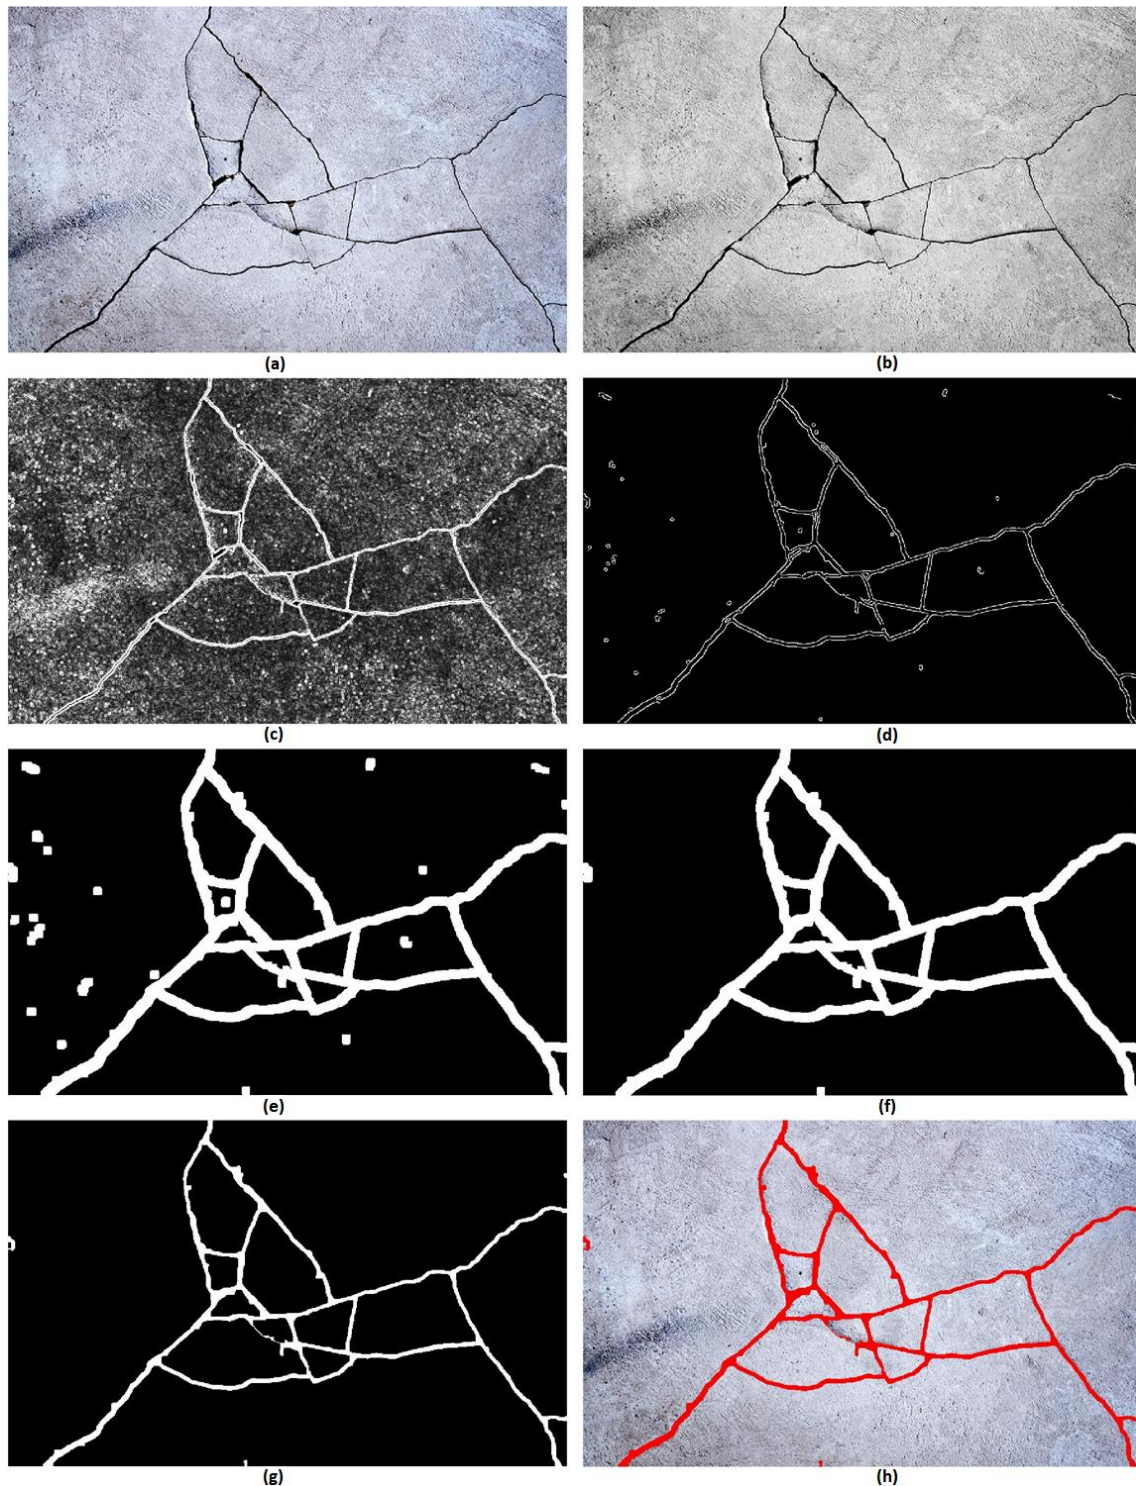
Figura 5.17 – Resultado 1 do algoritmo para detecção de fissuras: (a) imagem original RGB; (b) imagem original transformada em escala de cinzas; (c) gradiente da imagem pelo método de *Prewitt*; (d) detecção de bordas pelo método de *Canny*; (e) dilatação das bordas detectadas; (f) preenchimento das bordas detectadas e limpeza de itens fora do padrão; (g) erosão da imagem com as fissuras detectadas; (h) fissuras detectadas e evidenciada por uma cor falsa. (Adaptado de Votorantim Cimentos, 2018)

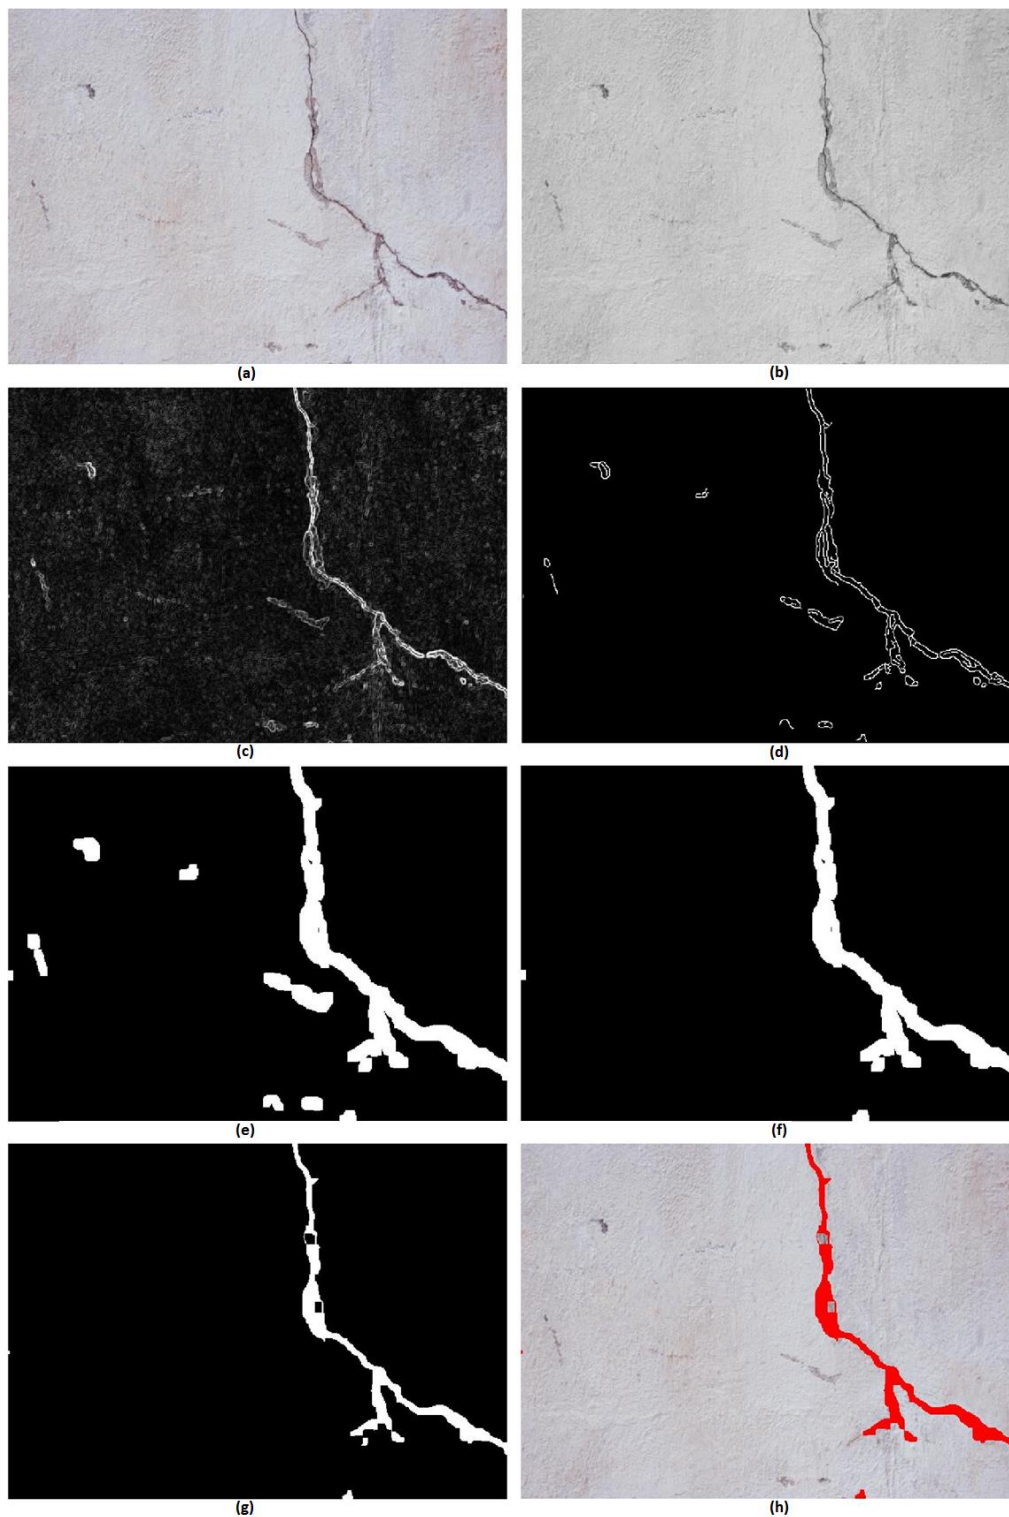
Figura 5.18 – Resultado 2 do algoritmo para detecção de fissuras: (a) imagem original RGB; (b) imagem original transformada em escala de cinzas; (c) gradiente da imagem pelo método de *Prewitt*; (d) detecção de bordas pelo método de *Canny*; (e) dilatação das bordas detectadas; (f) preenchimento das bordas detectadas e limpeza de itens fora do padrão; (g) erosão da imagem com as fissuras detetadas; (h) fissuras detetadas e evidenciada por uma cor falsa. (Adaptado de Pereira, 2015)

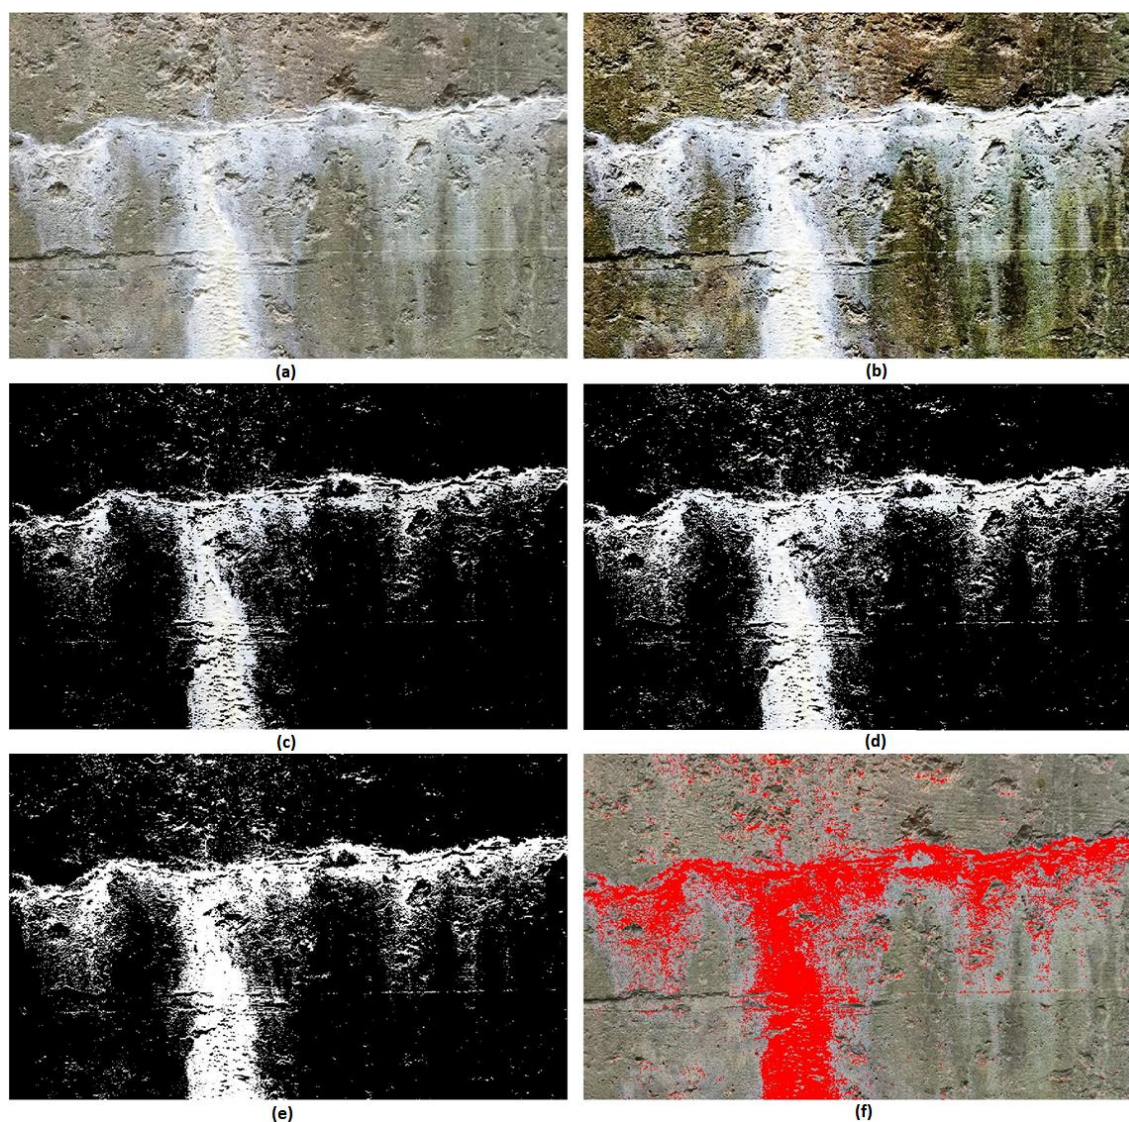
Figura 5.22 – Resultado 1 do algoritmo para detecção de eflorescências: (a) imagem RGB original; (b) imagem contrastada; (c) imagem original segmentada; (d) imagem contrastada segmentada; (e) somatório das imagens (c) e (d); (f) anomalia evidenciada por uma falsa cor. (Adaptado de Votorantim Cimentos, 2017)

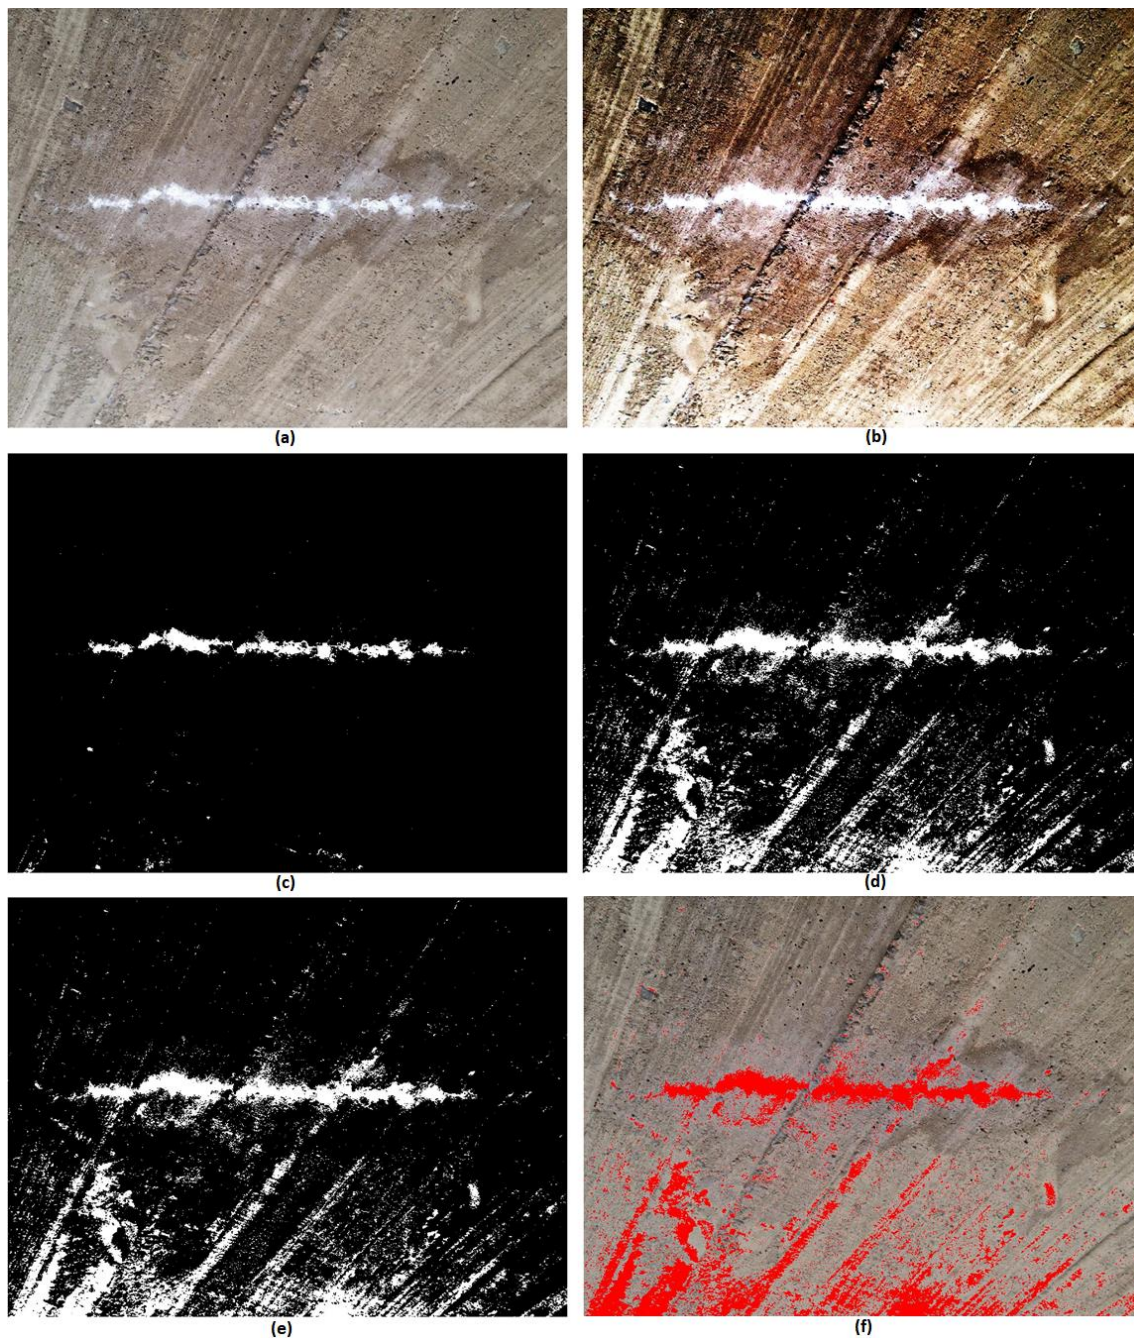
Figura 5.23 – Resultado 2 do algoritmo para detecção de efluorescências: (a) imagem RGB original; (b) imagem contrastada; (c) imagem original segmentada; (d) imagem contrastada segmentada; (e) somatório das imagens (c) e (d); (f) anomalia evidenciada por um falsa cor.(Adaptado de tresuno, [s.d.]

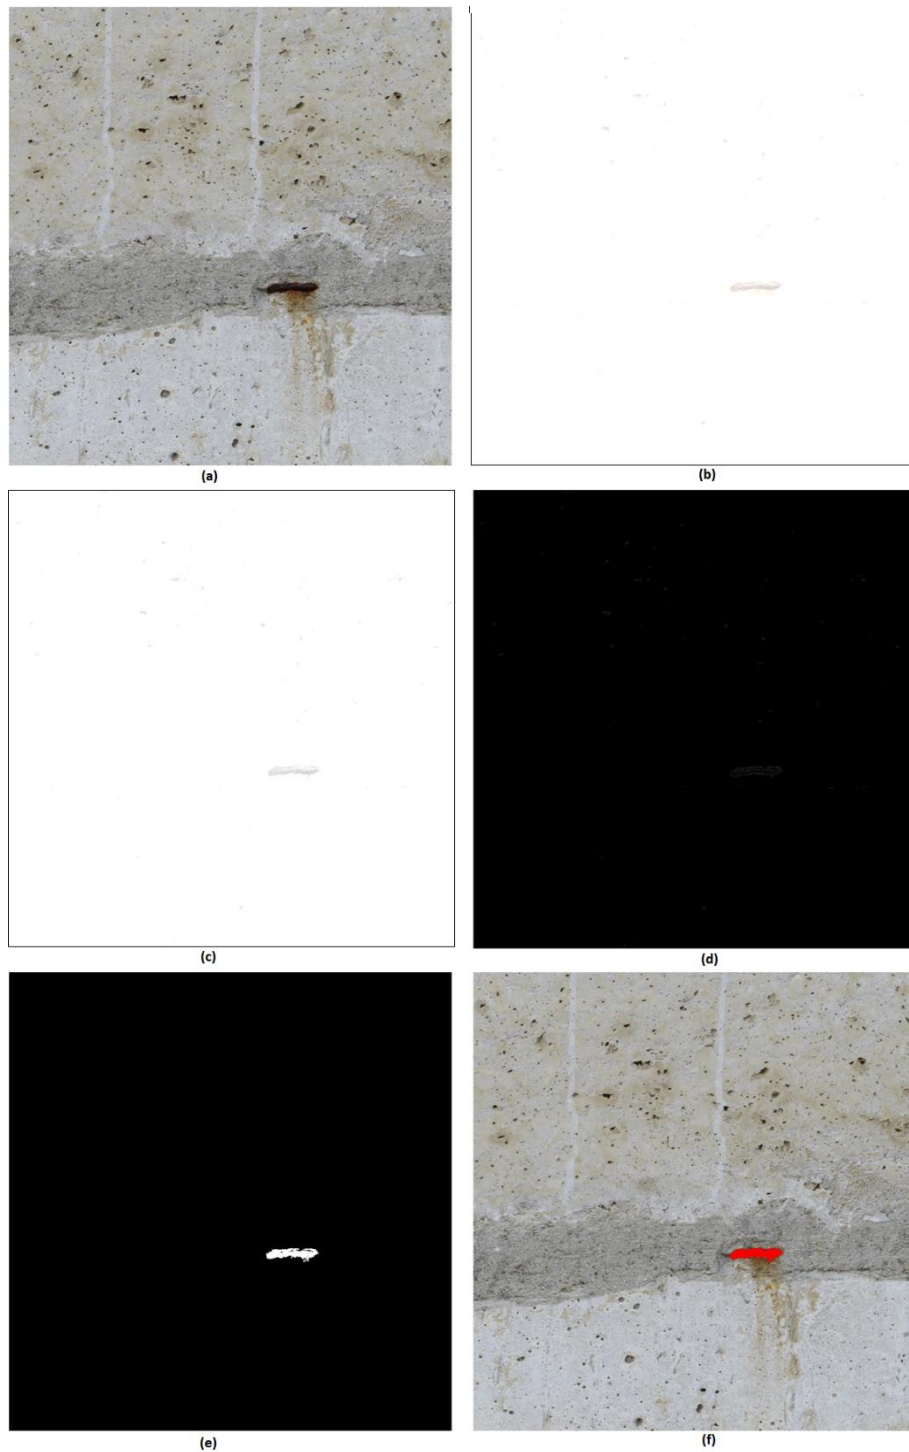
Figura 5.25 – Resultado 1 do algoritmo para detecção de varões expostos corroídos: (a) imagem RGB original; (b) imagem com brilho aumentado em 210; (c) imagem da banda G; (d) imagem do gradiente; (e) imagem do gradiente limpo; (f) anomalia evidenciada por uma falsa cor. (Acervo do autor)
