INSPEÇÃO DA TORRE DO MONTE DA VIRGEM COM O AUXÍLIO DE VEÍCULO AÉREO NÃO TRIPULADO

Outubro de 2019

Dissertação submetida para satisfação parcial dos requisitos do grau de

MESTRE EM ENGENHARIA CIVIL – RAMO DE ESTRUTURAS

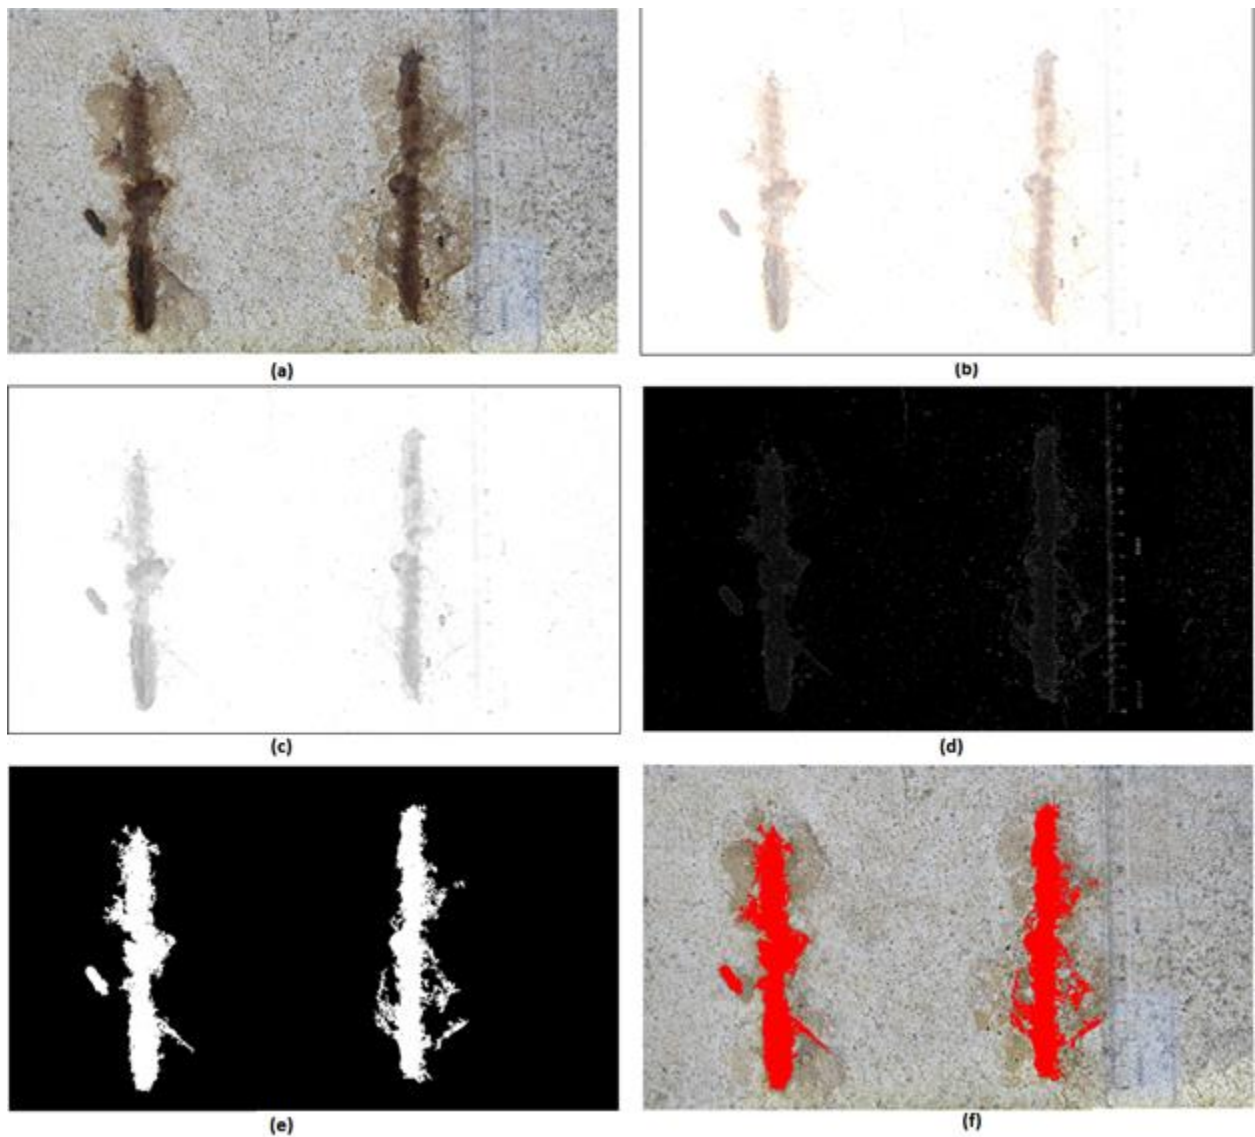
Figura 5.26 – Resultado 2 do algoritmo para detecção de varões expostos corroídos: (a) imagem RGB original; (b) imagem com brilho aumentado em 210; (c) imagem da banda G; (d) imagem do gradiente; (e) imagem do gradiente limpo; (f) anomalia evidenciada por uma falsa cor. (Acervo do autor)

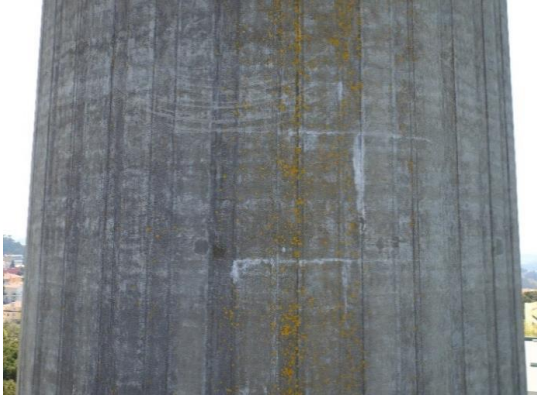
ELEMENTO ESTRUTURAL		ALÇADO NORTE	
Foto da anomalia		Descrição	
<div style="border: 1px solid red; padding: 2px; width: fit-content; margin: 0 auto;">P2</div>

<p>Regista-se a presença de eflorescências (A7) na estrutura. As eflorescências apresentam-se na cor branca, de forma generalizada pelo elemento estrutural. As possíveis causas para esta anomalia são descalcificação do betão (C3) ou reação álcalis-sílica (C24).</p>		
<div style="border: 1px solid blue; padding: 2px; width: fit-content; margin: 0 auto;">P3</div>

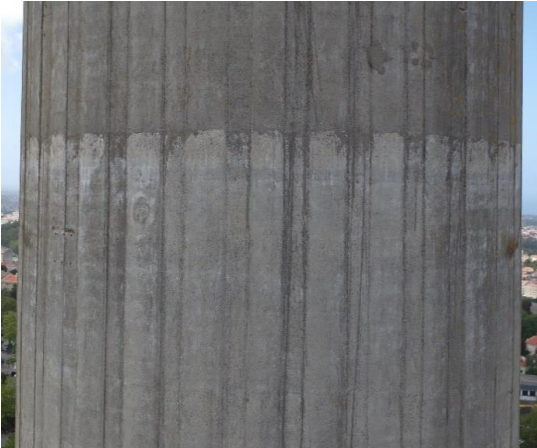
<p>Verifica-se a presença de junta de betonagem (A23) na estrutura, orientada na direção horizontal, evidenciada por linha horizontal divisória de betões de cores diferentes. As possíveis causas para esta anomalia são a má execução das cofragens (C1) e/ou grande volume de betão (C30), caracterizando a betonagem por etapas que possuem duração em dias diferentes.</p>

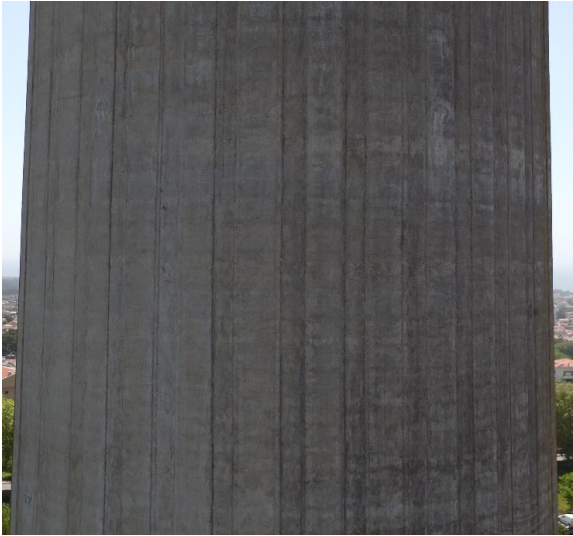
ELEMENTO ESTRUTURAL	ALÇADO NORTE	
Foto da anomalia	Descrição	
<p>P4</p>

<p>Observa-se a ocorrência de desalinhamento da estrutura (A18), através de juntas de cofragem, que ocorrem de forma generalizada por toda a superfície da estrutura. O desalinhamento apresenta-se na direção vertical, evidenciados por linhas verticais. A possível causa para esta anomalia é a má execução das cofragens (C1).</p>	
<p>P5</p>

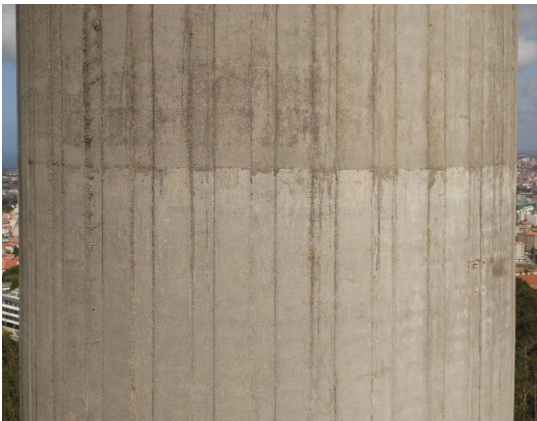
ELEMENTO ESTRUTURAL	ALÇADO LESTE	
Foto da anomalia	Descrição	
<div style="border: 1px solid red; padding: 2px; display: inline-block;">P2</div>

<p>Verifica-se a existência de junta de betonagem (A23) na estrutura, orientada na sob direção horizontal, evidenciada por linha divisória de betões de cores diferentes. As possíveis causas para esta anomalia são a má execução das cofragens (C1) e/ou grande volume de betão (C30), caracterizando a betonagem por etapas que possuem duração em dias diferentes.</p>	
<div style="border: 1px solid blue; padding: 2px; display: inline-block;">P3</div>

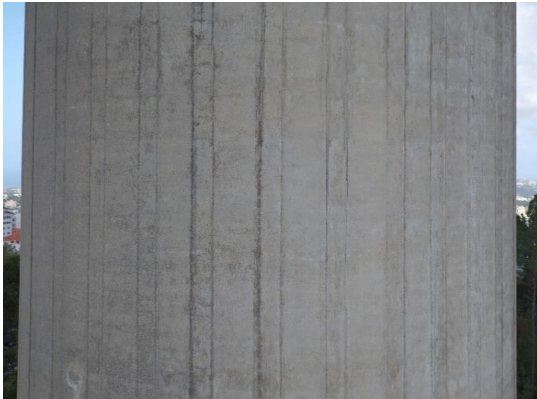
<p>Observa-se a ocorrência de desalinhamento da estrutura (A18), através de juntas de cofragem, que ocorrem de forma generalizada por toda a superfície da estrutura. O desalinhamento apresenta-se na direção vertical, evidenciado por linhas verticais. As prováveis causas para esta anomalia são a má execução das cofragens (C1) e/ou má vibração do betão (C2).</p>

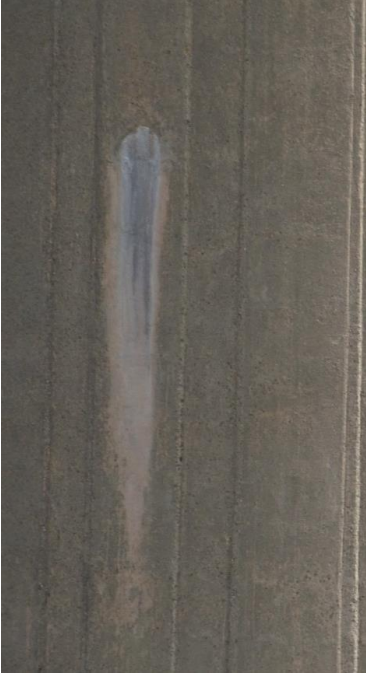
ELEMENTO ESTRUTURAL	ALÇADO OESTE	
Foto da anomalia	Descrição	
<div style="border: 1px solid red; padding: 2px; display: inline-block; margin-bottom: 5px;">P2</div>

<p>Observa-se a ocorrência de eflorescências (A7) na estrutura. As eflorescências apresentam-se na cor branca, de forma generalizada pelo elemento estrutural. As possíveis causas para esta anomalia são descalcificação do betão (C3) ou reação álcalis-silica (C24).</p>	
<div style="border: 1px solid blue; padding: 2px; display: inline-block; margin-bottom: 5px;">P3</div>

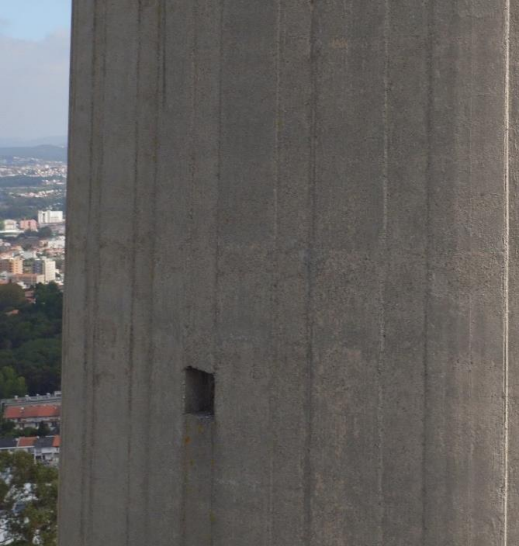
<p>Verificar-se a existência de furo para instalação de equipamentos (A21). Esta anomalia ocorre de forma pontual. A abertura na superfície da estrutura possui como possível causa a má execução das cofragens (C1), sendo esta abertura caracterizada pela passagem do elemento de travamento das cofragens.</p>

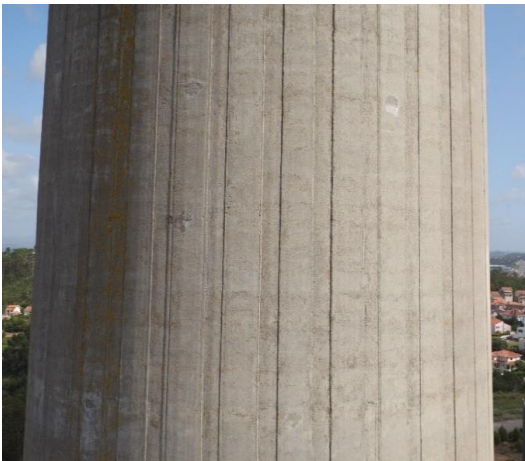
ELEMENTO ESTRUTURAL		ALÇADO OESTE					
Foto da anomalia		Descrição					
<p>P4</p>

<p>Regista-se a existência de desalinhamento da estrutura (A18), através de juntas de cofragem, que ocorrem de forma generalizada por toda a superfície da estrutura. O desalinhamento apresenta-se na direção vertical, evidenciados por linhas verticais. As possíveis causas para esta anomalia são a má execução das cofragens (C1) e/ou má vibração do betão (C2).</p>					
<p>P5</p>

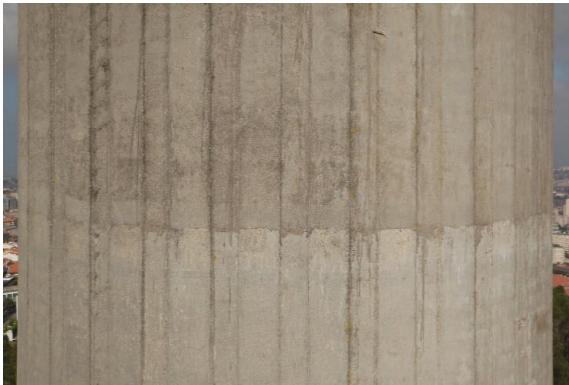
<p>Observa-se a presença de junta de betonagem (A23) na estrutura, orientada na direção horizontal, evidenciada por linha divisória de betões de cores diferentes. As possíveis causas para esta anomalia são a má execução das cofragens (C1) e/ou grande volume de betão (C30), caracterizando a betonagem por etapas que possuem duração em dias diferentes.</p>					
RESUMO DE ANOMALIAS:		A7; A13; A18; A20; A21; A23					
ESTADO DE CONSERVAÇÃO
