Relatório de Estágio - Casa Burguesa do Porto

RELATÓRIO DE ESTÁGIO
CASA BURGUESA DO PORTO

MESTRE EM ENGENHARIA CIVIL – RAMO DE CONSTRUÇÕES

Supervisor: Rui Manuel Lopes de Sousa (GNS BUILDING SOLUTIONS, SA)

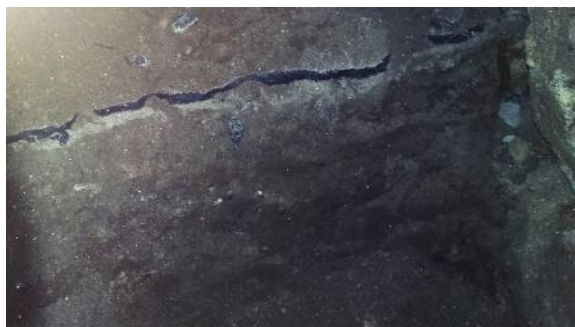
A habitação encontra-se assente em fundações igualmente em pedra. Observando cuidadosamente a Figura 4.3 verifica-se as fundações em pedra e a existência de uma camada de betume de canteiro, utilizado para impermeabilização dos pavimentos e paredes, sobre a mesma.

b) Camada de betume entre fundações em pedra

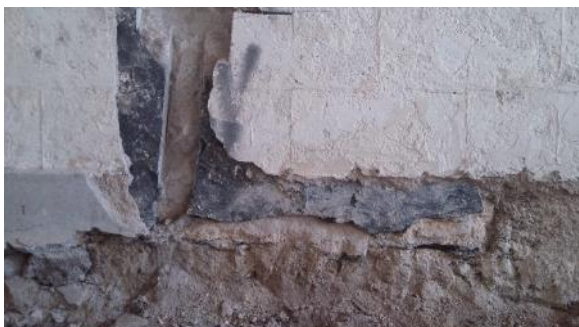
c) Paredes de meação em pedra
