INSTITUTO SUPERIOR DE ENGENHARIA DO PORTO

RELATÓRIO DE ESTÁGIO – COORDENAÇÃO E FISCALIZAÇÃO DE UMA EMPREITADA

FÁBIO ALMEIDA CARVALHO

OUTUBRO 2015

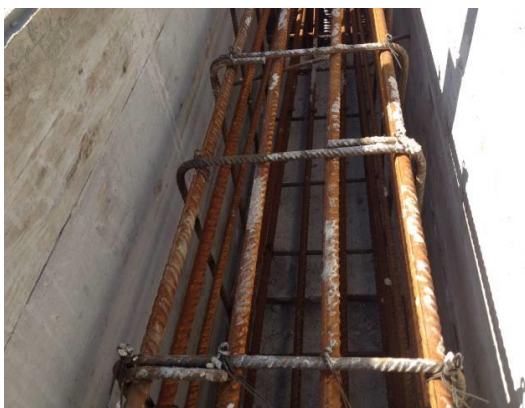
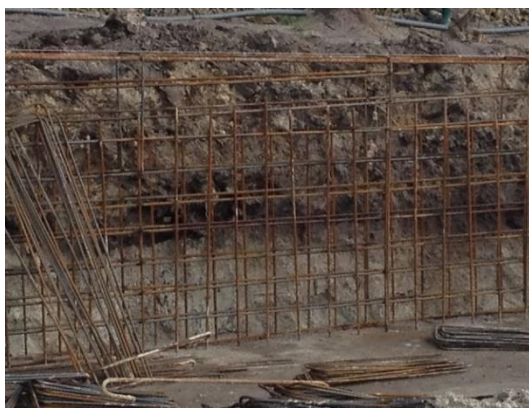
Fotografia 5.57 - Colocação de armadura de viga de fundação

Fotografia 5.58 - Colocação de armadura do muro de contenção

Através da realização de um controlo diário no local, recorrendo a medições com a fita métrica e observando os projetos relativos à execução dos elementos construtivos, verificou-se que nos alinhamentos referidos o número de varões, bem como os seus diâmetros, espaçamentos e recobrimentos correspondiam ao preconizado no projeto. Concluiu-se, depois de observar e verificar que todos os parâmetros foram cumpridos, que a atividade referida foi executada em conformidade com o preconizado no projeto.

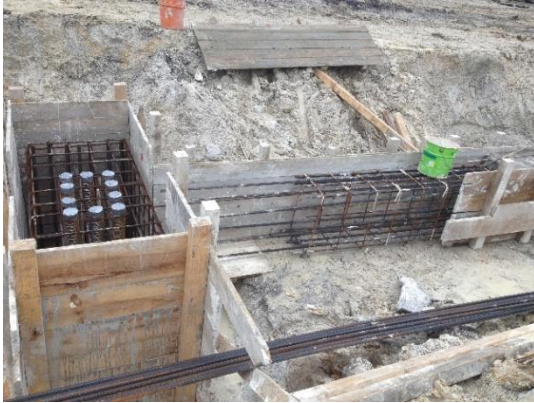
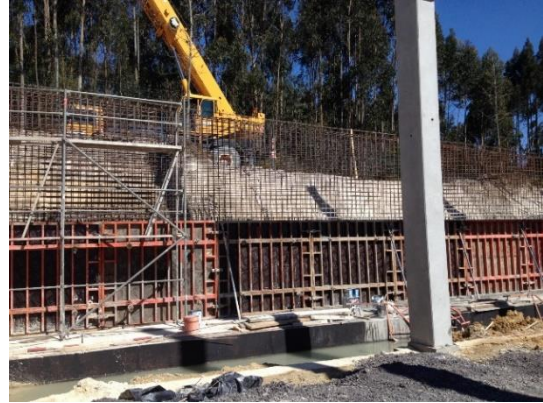
Fotografia 5.59 - Cofragem dos elementos construtivos: maciços e vigas de fundação

Fotografia 5.60 - Cofragem de muro de contenção

Procedeu-se a uma verificação diária da atividade de montagem da cofragem dos elementos resistentes da estrutura, com o intuito de se verificar a conformidade dos trabalhos. Para tal inspecionou-se visualmente os elementos usados para a realização da cofragem.

Através da inspeção visual procurou-se aferir se os elementos encontravam-se não só em boas condições, mas também limpos de forma a não interferir com a betonagem dos elementos resistentes da estrutura.

Concluiu-se que a atividade referida foi bem executada, cumprindo todos os parâmetros observados e verificados, estando em conformidade com o preconizado no projeto.

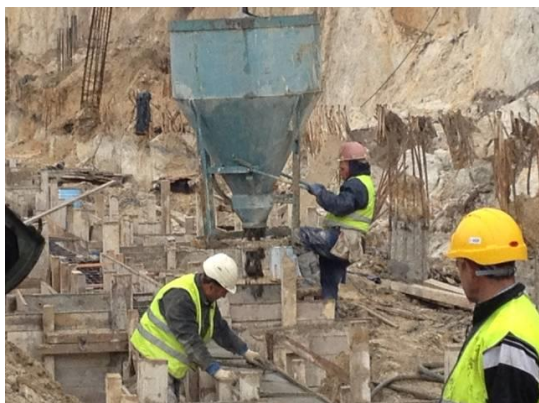
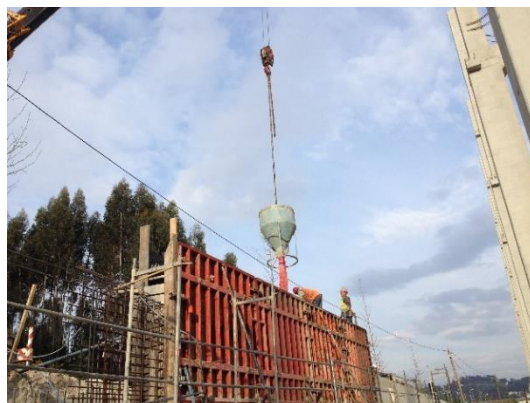
Fotografia 5.61 - Betonagem de maciços e vigas de fundação

Fotografia 5.62 - Betonagem de muro de contenção

De forma a realizar uma verificação cuidada *in situ* recorreu-se ao uso de fita métrica para se verificar a espessura da betonagem bem como o recobrimento de armaduras, sendo que se verificou de forma visual o nivelamento de superfícies, e sempre que possível verificou-se a guia de remessa do betão *in loco*, e em caso de impossibilidade a verificação fazia-se à *posteriori*. Para comprovar a verificação desta atividade obteve-se registo fotográfico, acompanhando diariamente os trabalhos de betonagem.

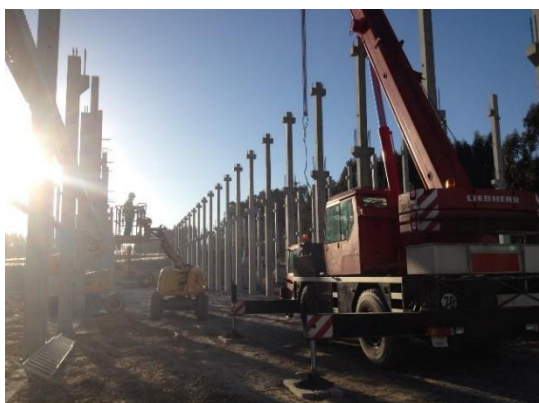
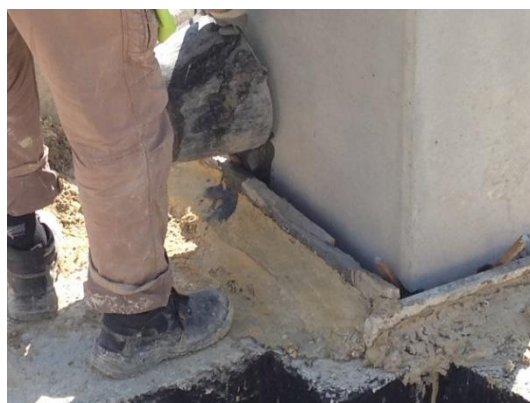
Fotografia 5.63 - Colocação de pilares em betão armado pré-fabricados

Fotografia 5.64 - Selagem da base dos pilares em betão armado pré-fabricados, com *Sika Grout*

Através de realização de controlo diário no local, recorrendo à consulta dos documentos de referência e verificando o tipo de pilar através de visualização da inscrição feita aquando da produção do pilar

pré-fabricado e apenso ao mesmo, verificou-se que cada tipo de pilar foi colocado no sítio correspondente ao preconizado no projeto, do qual se elaborou registo fotográfico.

Para uma correta montagem, os pilares foram elevados através de veios metálicos aplicados no negativo superior existente nas peças. De seguida os pilares foram movimentados até às cavidades das sapatas, alinhados e encaixados nas bainhas e apoiados nos plintos. Com os pilares apurados e ainda engatados aos acessórios de elevação procedeu-se à aplicação de escoramento. As escoras foram fixas ao lintel sempre que possível e às sapatas dos pilares em redor ou em maciços de betão pré-fabricados no caso de inexistência de sapatas ou lintéis à distância suficiente para as escoras terem a inclinação aconselhada (as escoras que ficaram no sentido dos caminhos de circulação e fixas a maciços de betão pré-fabricados foram sempre sinalizadas com fita sinalizadora). Só após os pilares estarem apurados e completamente travados pelas escoras é que se procedeu à remoção dos acessórios de elevação, com recurso a plataforma elevatória. O escoramento dos pilares foi realizado de forma correta e as escoras foram sempre retiradas, no mínimo, após 24 horas de se proceder à selagem dos mesmos. Por pilar foram colocados quatro sacos de *SikaGrout*, sendo que, por cada saco de 30 kg foram adicionados entre 3,9 a 4,5 litros de água. Esta atividade foi verificada visualmente e concluiu-se que a selagem dos pilares foi realizada sempre de forma correta, bem como a preparação de *SikaGrout*. Assim a atividade de colocação de pilares pré-fabricados foi executada em conformidade com o desejado no projeto.

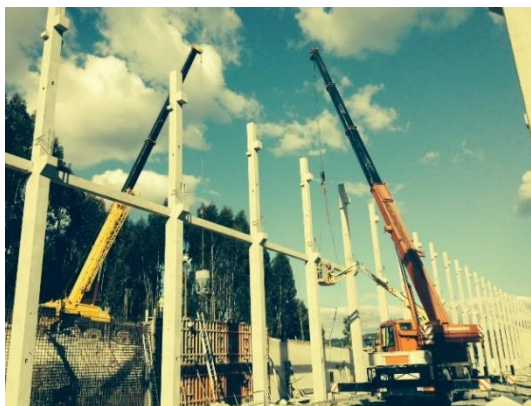
Fotografia 5.65 - Colocação de vigas pré-fabricadas

Através de realização de controlo diário no local, recorrendo à consulta dos documentos de referência e verificando o tipo de viga através de visualização da inscrição feita na mesma a quando da produção

da viga pré-fabricada verificou-se que cada tipo de viga foi colocada no sítio de acordo com o referido no projeto.

Quanto à fixação das vigas, verificou-se que as mesmas foram elevadas utilizando ganchos que engataram nas argolas ou nos pinos das vigas, dependendo do tipo da mesma. Utilizou-se uma corda numa das extremidades da viga com o intuito de manusear e auxiliar o movimento da mesma até ao local pretendido. Para colocar os respetivos acessórios, orientação/encaixe das peças nos pinos e desengatar as correntes de elevação foram utilizadas plataformas elevatórias.

Concluiu-se que a atividade referida foi bem executada, cumprindo com todos os parâmetros observados e verificados, estando em conformidade com o preconizado no projeto.

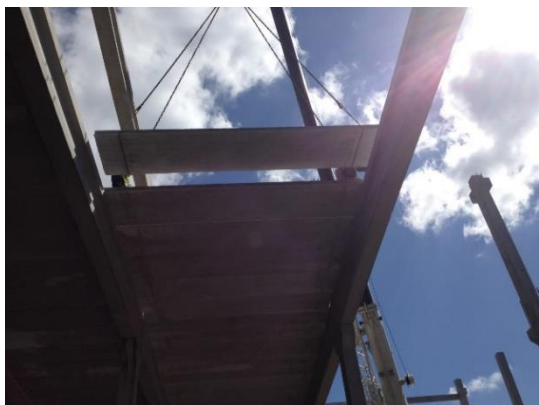
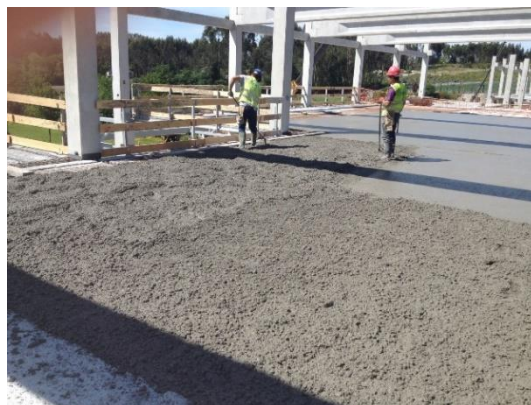
Fotografia 5.66 - Colocação de lajes aligeiradas alveolares pré-fabricadas

Fotografia 5.67 - Betonagem complementar das lajes aligeiradas alveolares pré-fabricadas

Através de realização de controlo diário no local, recorrendo à consulta dos documentos de referência e verificando o tipo de laje através de visualização da inscrição feita na mesma aquando da produção da laje alveolar pré-fabricada verificou-se que cada tipo de laje foi colocada no sítio correspondente ao preconizado no projeto, tendo as mesmas sido movimentadas com recurso a cintas. No que concerne à betonagem complementar das lajes, acompanhou-se diariamente a atividade quer visualmente, quer com recurso a documentos de referência. Observou-se que a mesma foi executada em conformidade com o esperado. Verificou-se através da consulta das guias de remessa de betão que a classe do betão utilizado para se proceder à betonagem complementar corresponde com o

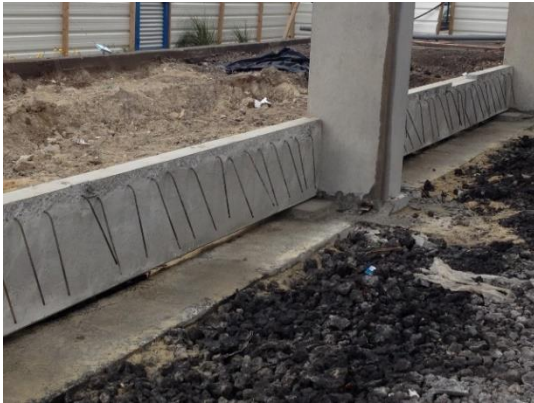
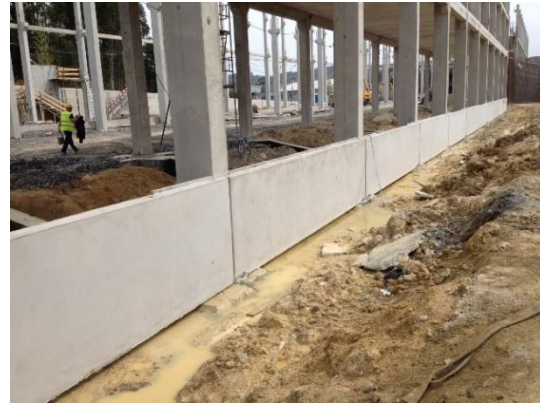
Fotografia 5.68 - Colocação de lintéis pré-fabricados

Fotografia 5.69 - Colocação de muretes pré-fabricados

Através de realização de controlo diário no local, recorrendo à consulta dos documentos de referência e verificando o tipo de murete e lintel através de visualização da inscrição feita aquando da produção do pilar pré-fabricado e presente no mesmo verificou-se que cada tipo de murete e de lintel foi colocado de acordo com o projeto. Os muretes pré-fabricados foram transportados e descarregados na horizontal, tendo sido colocados ao nível do solo e foram devidamente alinhados e colocados no sítio correto. Concluiu-se ainda, que a atividade em análise foi realizada em conformidade com o desejado.

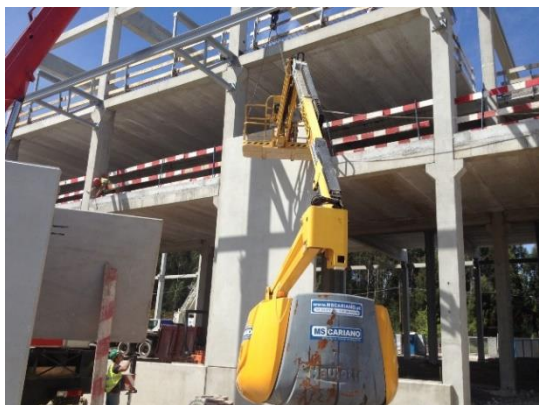
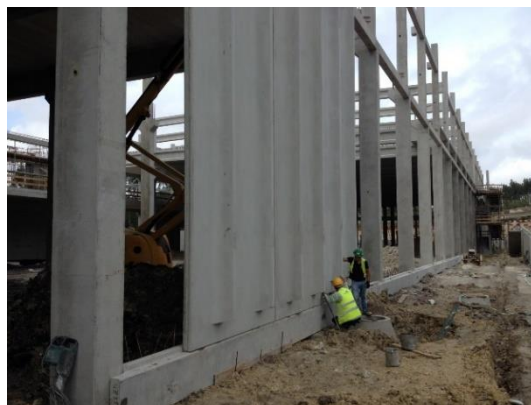
Fotografia 5.70 - Colocação de painéis lisos pré-fabricados

Fotografia 5.71 - Colocação de painéis nervurados (PI) pré-fabricados

Através de realização de controlo diário no local, recorrendo à consulta dos documentos de referência e verificando o tipo de painel através de visualização da inscrição feita na mesma aquando da produção do painel pré-fabricado verificou-se que cada tipo de painel foi colocado de acordo com o projeto. Os painéis pré-fabricados foram elevados na vertical por 2 pinos equidistantes, sendo que os mesmos foram movimentados com recurso a uma corda guia numa das extremidades para auxiliar a movimentação/orientação da peça até ao local definitivo de montagem.

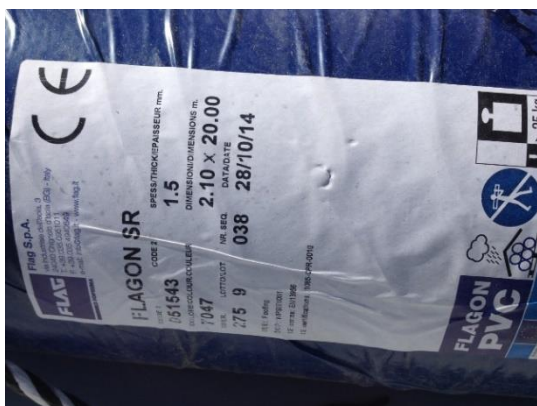
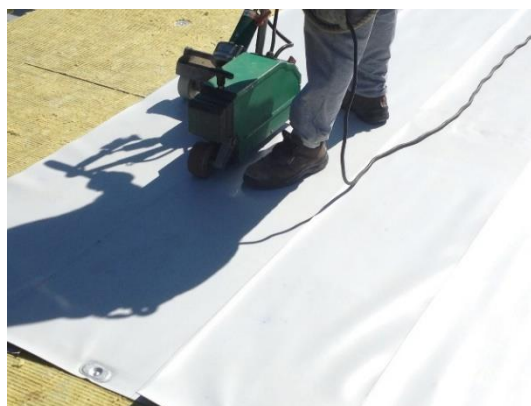
Fotografia 5.72 - Marcação CE Tela PVC

Fotografia 5.73 - Solda da tela PVC

Através de realização de controlo no local e recorrendo à consulta do BOLETIM DE APROVAÇÃO DE MATERIAIS E EQUIPAMENTOS (BAME), verificou-se que os materiais colocados para se proceder à execução do sistema de revestimento, isolamento e impermeabilização de cobertura tipo *deck* estavam de acordo com os preconizados no BAME em questão. Quanto à execução do sistema verificamos *in situ* que a tela de PVC foi colocada corretamente sendo a sua solda realizada quer manualmente quer com recurso a *robot* na temperatura indicada na ficha técnica do material. Os painéis de lã de rocha foram fixados mecanicamente à chapa de suporte e a tela de PVC aplicada foi fixada mecanicamente à chapa de suporte.

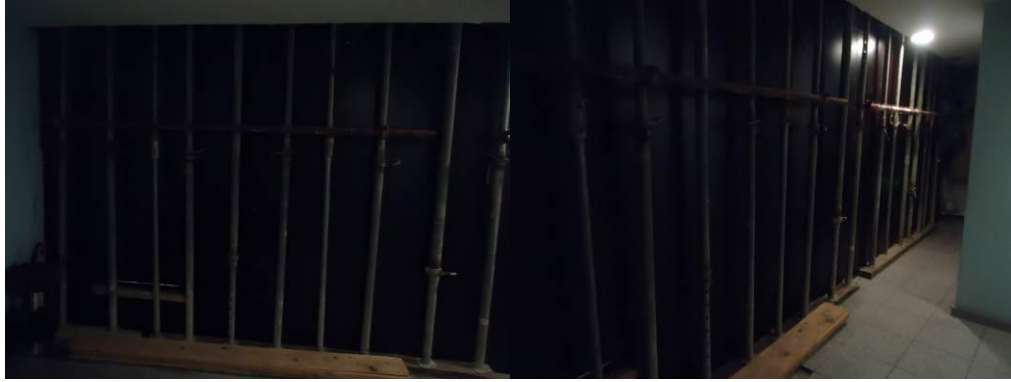
Figura 4 e 5 – Fotos enviadas pela CASAIS por forma a esclarecer as dúvidas existentes

Verificou-se ainda que por cada 3 metros de largura do vão encontram-se colocadas 8 escoras, embora de diâmetros diferentes como anteriormente referido, mas as escoras de maior diâmetro encontram-se em maioria. Observou-se ainda que as escoras estão ligadas entre si através de um tubo metálico (comprimento de 2,5 metros) colocado horizontalmente, que tem como função assegurar a resistência às cargas que a laje esteja sujeita em caso de cedência de alguma escora, sendo que para comprovar tal facto, obteve-se registo fotográfico.

Questionada pela ENESCOORD, de forma a encerrar o tema a CASAIS procedeu à mudança dos prumos tendo aumentado o número de prumos com maior diâmetro e tendo também mantido o número de escoras e a presença de tubos metálicos na horizontal por forma a estabilizar as escoras.
