Inspeção, diagnóstico e projecto no âmbito da reabilitação de edifícios antigos do Porto

Relatório de Estágio

Relatório de Estágio apresentado ao Instituto Superior de Engenharia do Porto para obtenção do grau de Mestre em Engenharia Civil, Especialização em Estruturas, realizada sob orientação do Professor Alexandre Costa, do Departamento de Engenharia Civil do Instituto Superior de Engenharia do Porto, e co-orientação do Eng.º Tiago Ilharco, da NCREP - Consultoria em Reabilitação do Edificado e Património, Lda.

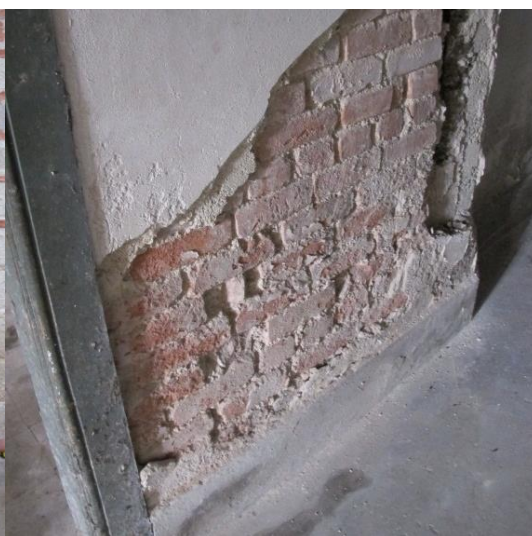
Figura 20 – Outro tipo de danos observados em elementos de alvenaria.

As principais causas dos danos referidos são: falta de manutenção, presença de água no interior da alvenaria, movimentação das fundações, aumento das cargas actuantes e intervenções descuidadas ao longo dos anos.

a) Delaminação das unidades na parede resistente em alvenaria de tijolo maciço, (NCREP, 2014k).

b) Desintegração das unidades na parede de alvenaria de tijolo maciço, (NCREP, 2013d).

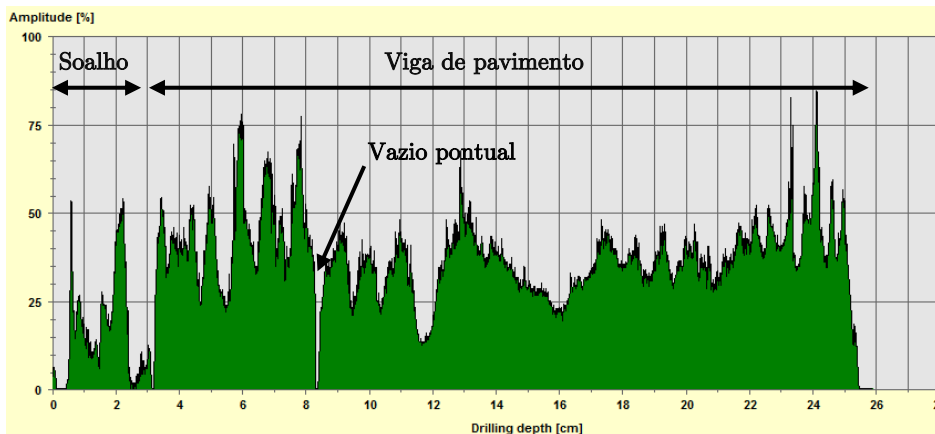
Secção em bom estado de conservação.
VR = 37%

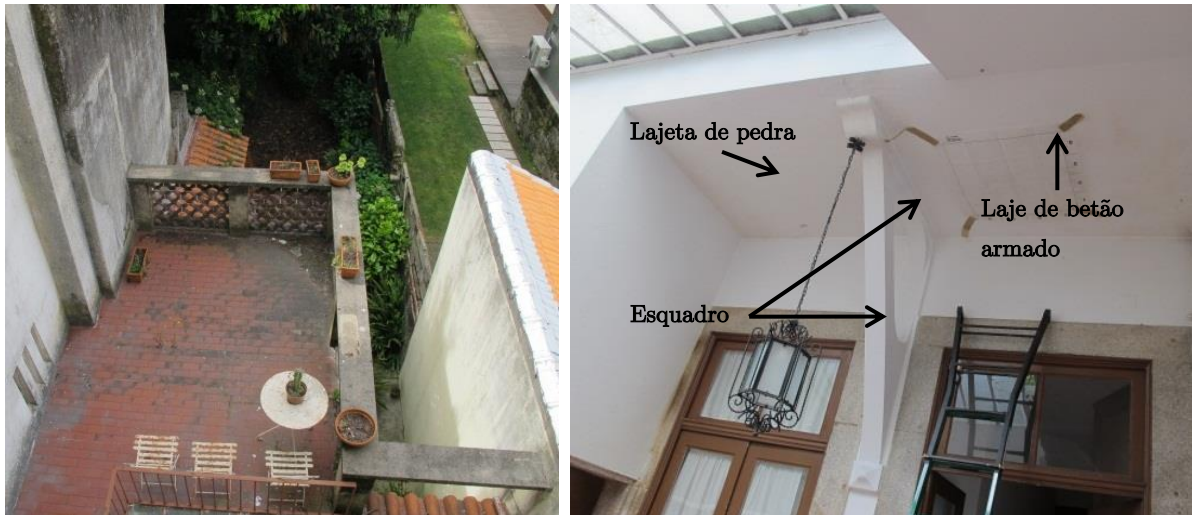
Figura 42 – Elementos em betão armado no Edifício Rua da Torrinha.

a) Terraço acessível no piso 1 a demolir. b) Pormenor da face inferior da varanda do piso 1.

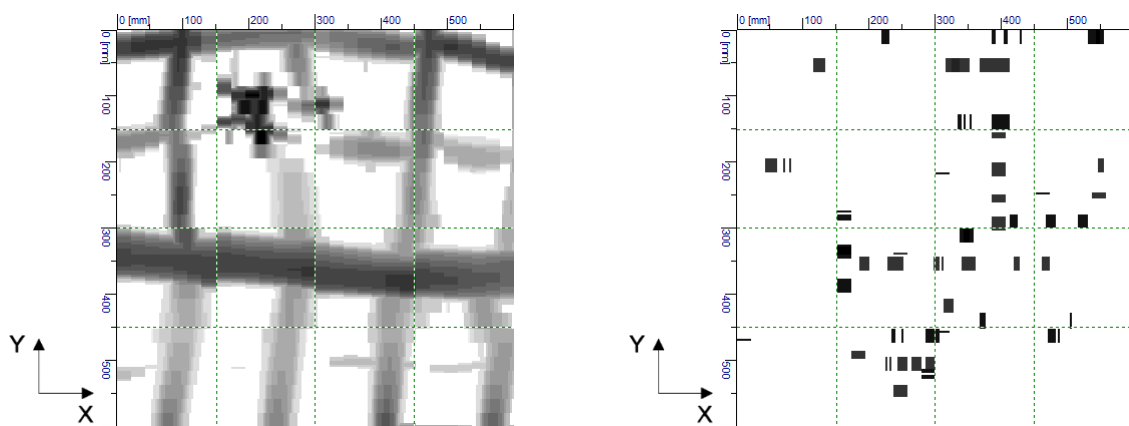
Figura 43 – Resultados dos ensaios com Ferroskan PS200 no Edifício Rua da Torrinha.

No que respeita à varanda existente na fachada posterior ao nível do piso 1, de acordo com os resultados dos dois ensaios com o Ferroskan PS200, designados por EF na Figura 43, é composta por uma laje de betão armado e uma lajeta de pedra, Figura 42.b)., apoiada nas paredes de empena e num elemento de suporte existente na fachada posterior, constituído por um esquadro (viga e escora) em betão armado, Figura 42.b).

a) Armadura de momentos positivos do ensaio EF01. b) Inexistência de armaduras no ensaio EF02.

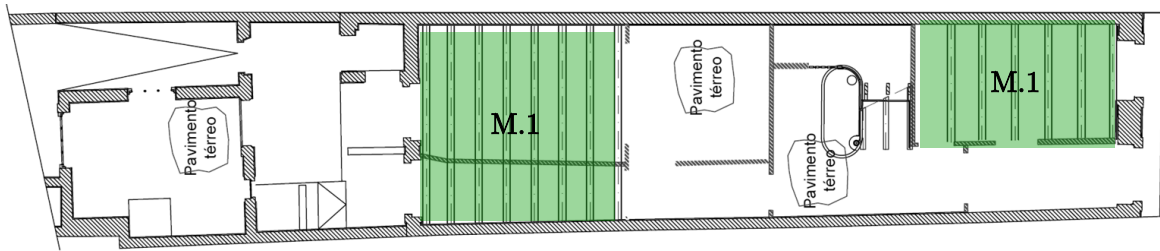
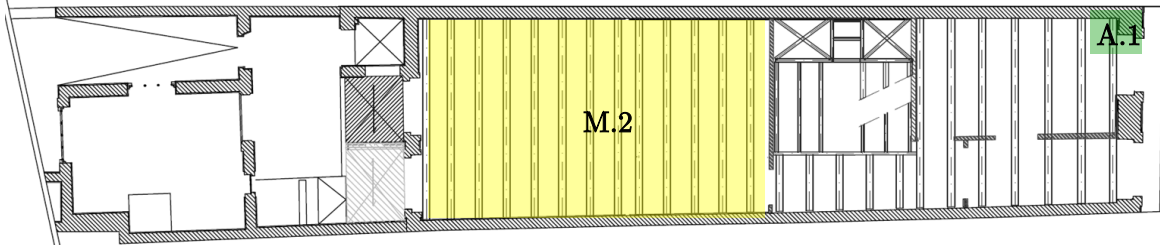
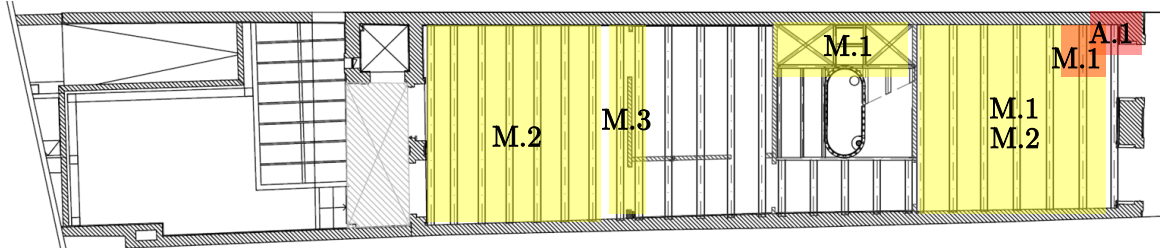
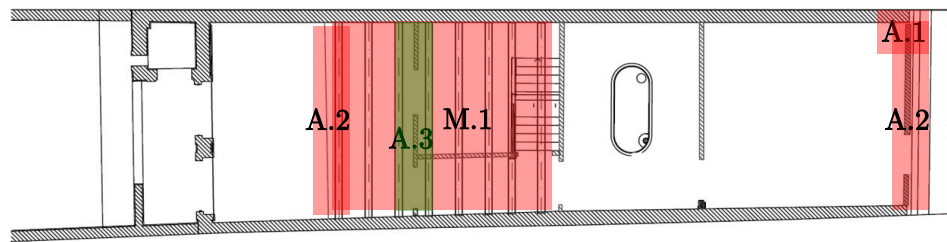
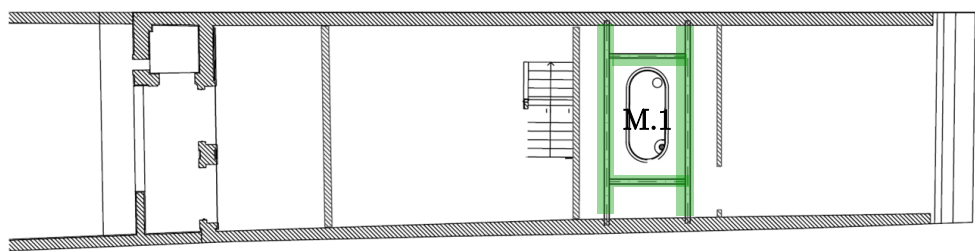
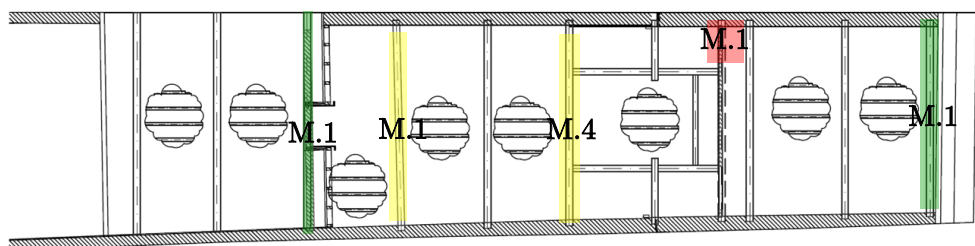
Figura 49 – Mapeamento de danos do Edifício Rua da Torrinha.

Com o objectivo de ilustrar a caracterização dos danos estruturais deste capítulo, na Figura 49 é apresentado o mapeamento de danos nas plantas estruturais. No mapeamento são utilizados os critérios definidos no Quadro 1 de modo a distinguir os vários danos, com uma designação em função do tipo de elemento afectado (os danos na alvenaria corresponde a letra A e na madeira a letra M) e nível de dano com escala de cores (os danos a verde não apresentam gravidade estrutural, os danos a amarelo correspondem a possibilidade de ser necessário um reforço ligeiro e os danos a vermelho ilustram a necessidade de proceder se a intervenção).

Cor	Nível de dano
Verde	Dano ligeiro.
Amarelo	Dano médio.
Vermelho	Dano grave.

Designação	Descrição do dano
A.1	Manchas de humidade na alvenaria de pedra.
A.2	Degradação acentuada e teores em água elevados na parede de tabique.
A.3	Deformação na parede de tabique
M.1	Degradação dos elementos de madeira.
M.2	Vibração acentuada no pavimento de madeira.
M.3	Deformação no pavimento de madeira.
M.4	Fendas nas madres de cobertura.

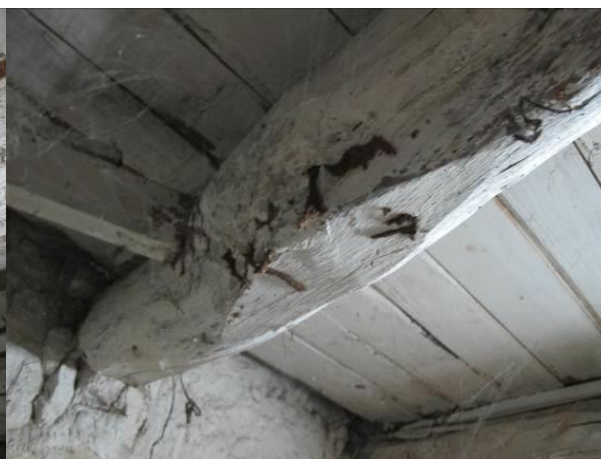
xilófagos (caruncho), Figura 64.a), potenciada pelas condições de humidade e falta de ventilação do piso -1. Foram também encontrados em algumas vigas com vários indícios de presença de insectos sociais, térmitas, Figura 64.b). Estes três agentes bióticos provocaram o colapso parcial do pavimento junto à entrada principal, Figura 64.c), e indícios de rotura nas vigas de secção rectangular que já se encontram escoradas, Figura 64.d).

b) Indícios da presença de insectos sociais (térmitas).

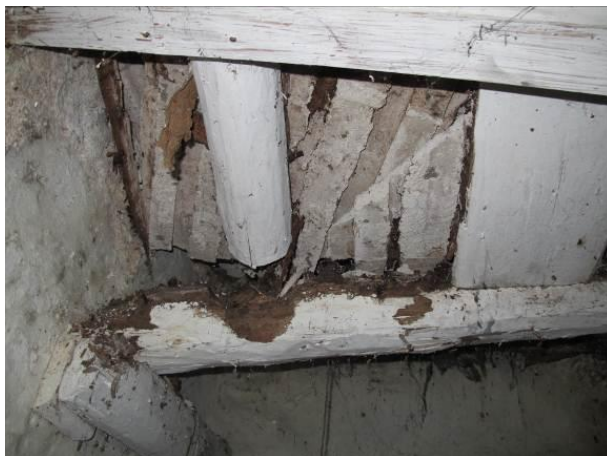
c) Colapso parcial do pavimento de madeira.

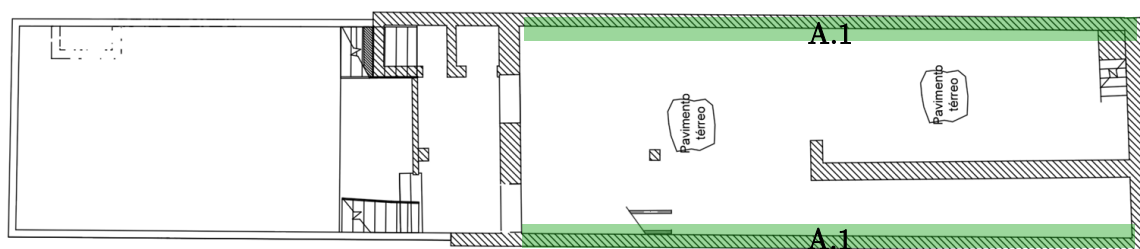
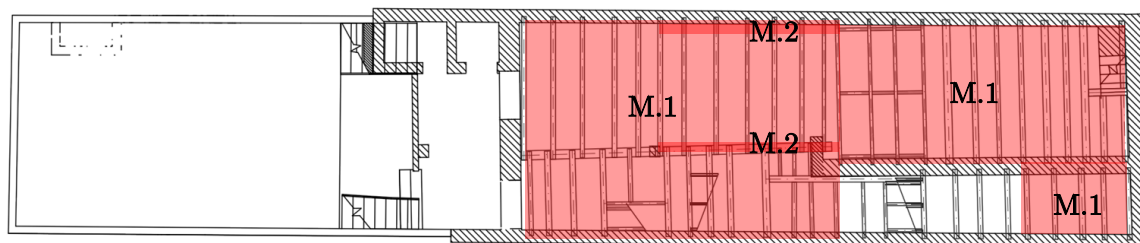
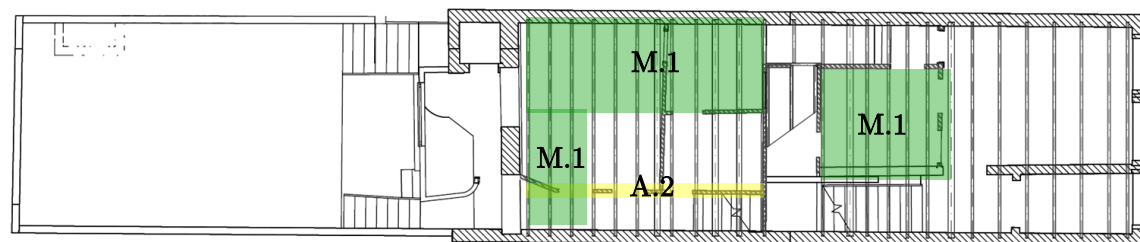
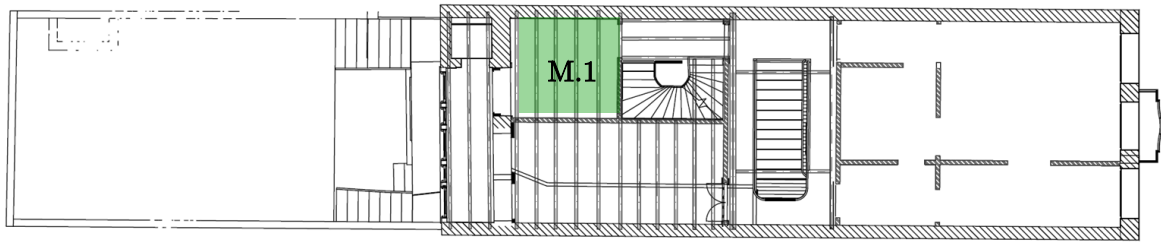
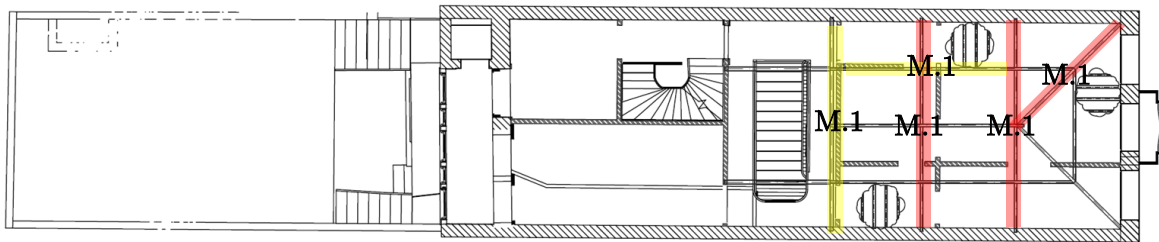
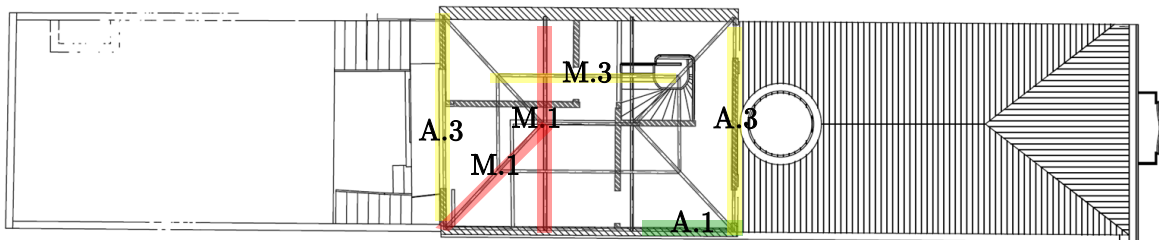
Figura 70 – Mapeamento de danos do Edifício Rua Barão São Cosme.

Com o objectivo de ilustrar a caracterização dos danos estruturais deste capítulo, na Figura 70 encontra-se o mapeamento de danos nas plantas estruturais. Da mesma forma que se procedeu para o Edifício Rua da Torrinhã, no mapeamento são utilizados os critérios definidos no Quadro 2 de modo a distinguir os vários danos, com uma designação em função do tipo de elemento afectado (os danos em alvenaria corresponde a letra A e na madeira a letra M) e nível de dano com escala de cores (os danos a verde não apresentam gravidade estrutural, os danos a amarelo correspondem a possibilidade de ser necessário

um reforço ligeiro e os danos a vermelho ilustram a necessidade de proceder se a intervenção).

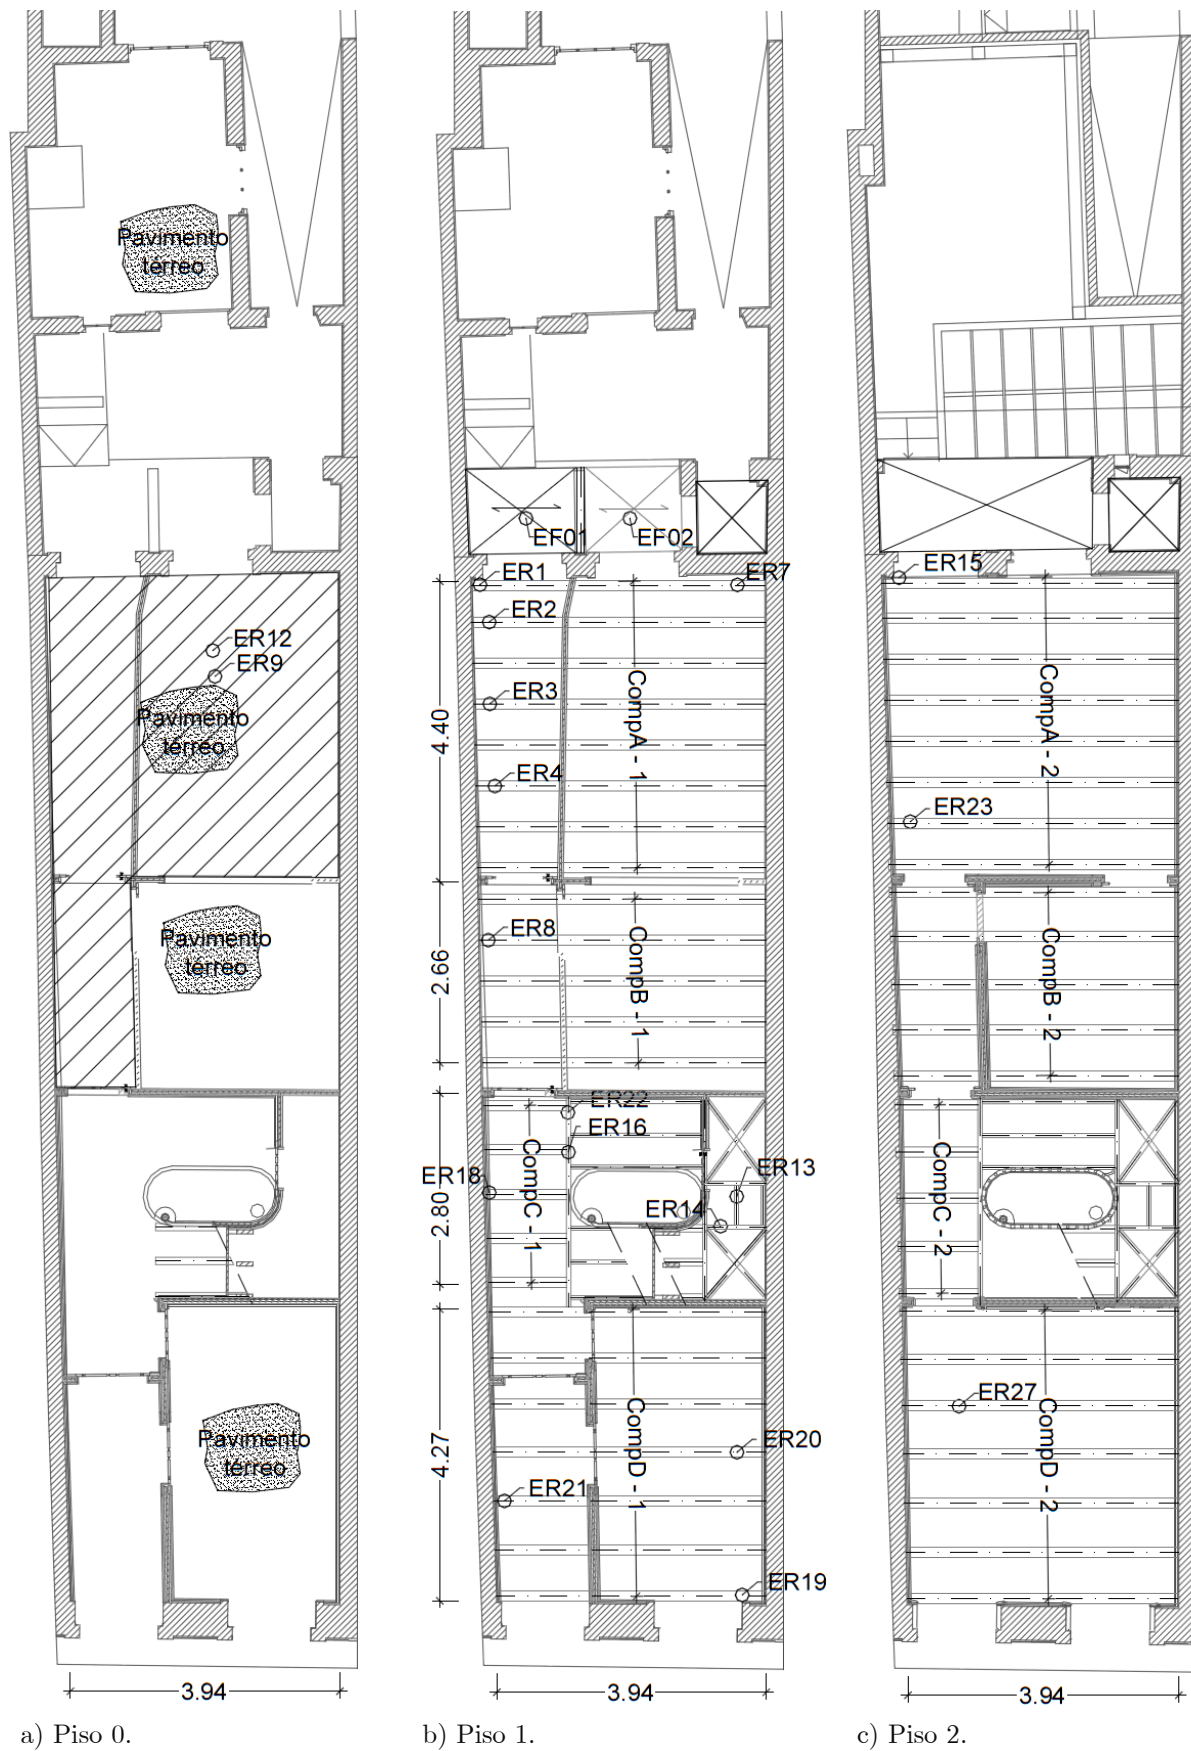
Figura 1 – Plantas estruturais do piso 0, 1 e 2, com a localização dos ensaios (sem escala).

No Quadro 1 apresentam-se os resultados dos registos aos ensaios realizados, assim como um comentário das acções a realizar, nomeadamente manter (✓ - verde), ou substituir/reforçar (✗ - vermelho).

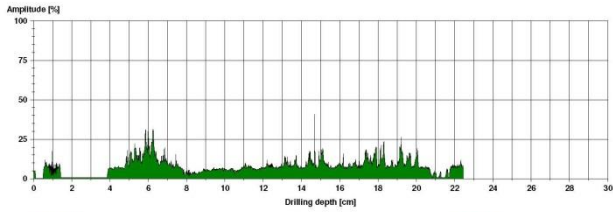
Comment
Seção em bom estado de conservação.

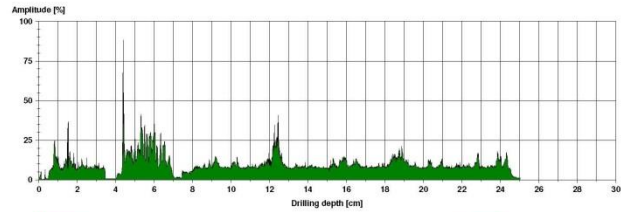
Measurement22_2x04a.rtf

Comment
Seção em bom estado de conservação.

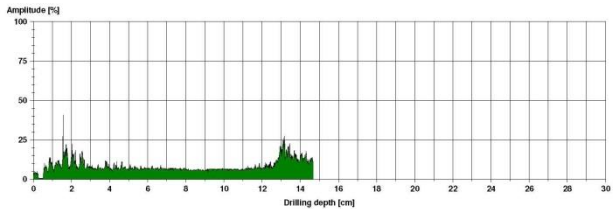
Comment
Higrómetro = 15%
Seção em bom estado de conservação.

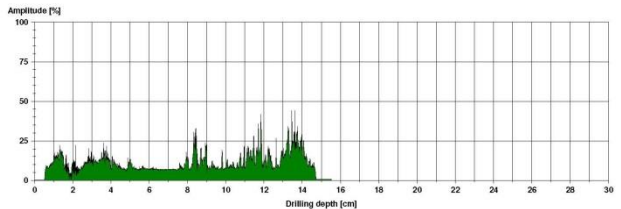
Measurement24_2x04a.rtf

Comment
Higrómetro = 15%
Seção em bom estado de conservação.

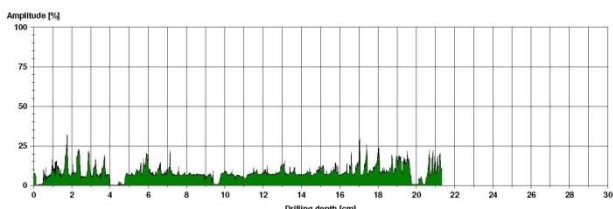
Comment
Higrómetro = 15%
Seção em bom estado de conservação.

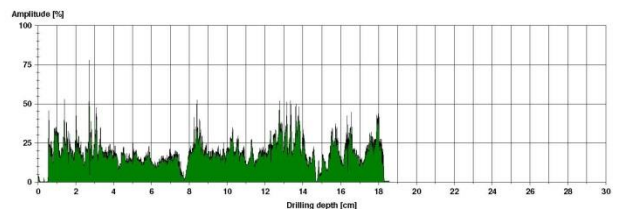
Measurement26_2x04a.rtf

Comment
Higrómetro = 15%
Piledyn = 22mm
Seção em rasca/bom estado de conservação, com vazio interno pontual.

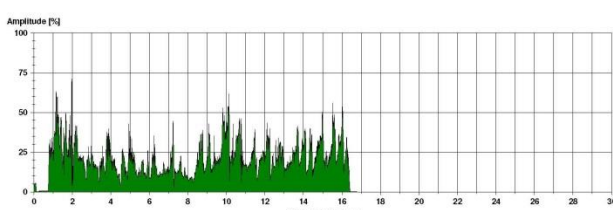
Comment
Higrómetro = 16%
Seção em bom estado de conservação.

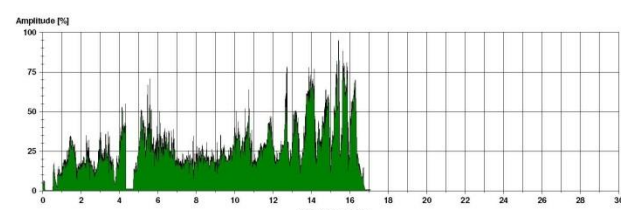
Measurement28_2x04a.rtf

Comment
Seção em bom estado de conservação.

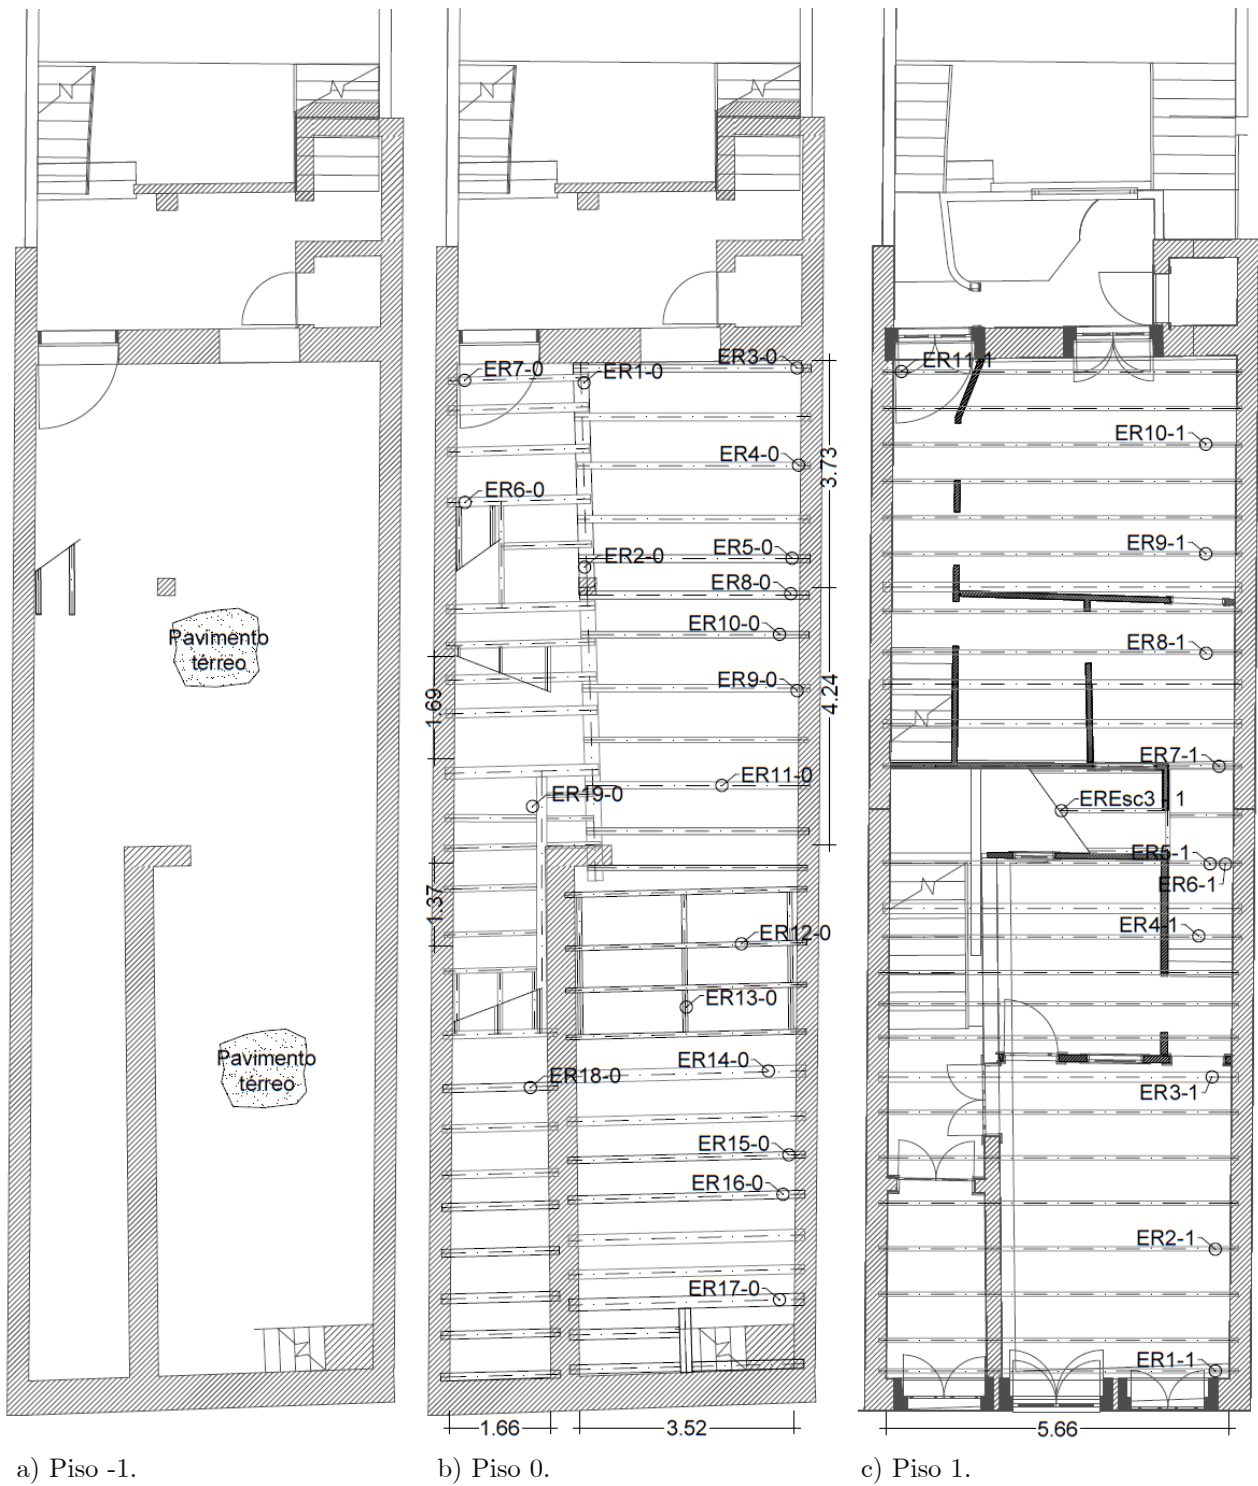
Figura 1 – Plantas estruturais do piso -1, 0 e 1 com a localização dos ensaios (sem escala).

Os resultados do Resistógrafo são apresentados no Quadro 2. Optou-se por mostrar os gráficos obtidos directamente no papel impresso pelo equipamento de ensaio, cujas abcissas correspondem à dimensão da peça ensaiada (mm) e as ordenadas a um valor designado “valor de Resistógrafo”, é possível observar alguma heterogeneidade na gama de valores obtidos existindo inclusivamente, nalguns casos, degradações internas e superficiais com alguma importância.

Os ensaios são identificados pela enumeração “ER” designado nas plantas estruturais (Figura 1 e Figura 2) e no resumo dos ensaios experimentais (Quadro 1).
