**Met. de abord. de cen. de inst. geotecn..
Casos de est. do talude de Mourilhe, das
minas de S. Cristóvão, do talude dos Esc. e
da Ponte sob. o rio Lo.**

METODOLOGIAS DE ABORDAGEM DE CENÁRIOS DE INSTABILIZAÇÃO GEOTÉCNICA. CASOS DE ESTUDO.

Relatório de Estágio submetido para satisfação parcial dos requisitos do grau de

MESTRE EM ENGENHARIA CIVIL – RAMO DE ESTRUTURAS

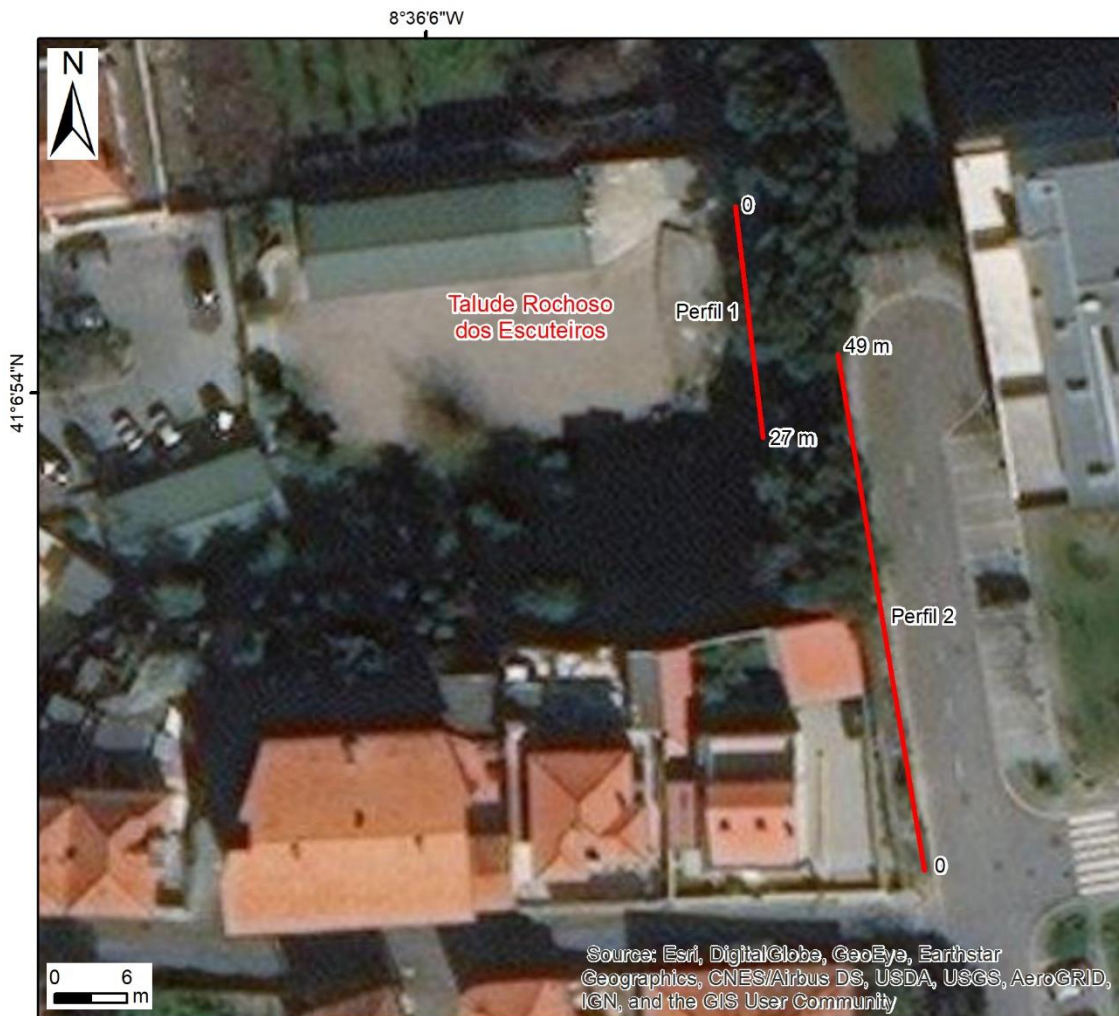
Uma avaliação prévia, permitiu definir uma intervenção de caracterização com definição de dois perfis [1 e 2] (Figura 4.1). O Perfil 1, situa-se na zona frontal do talude rochoso, e prende-se com o facto de ter ocorrido, na área, a queda de material terroso/rochoso para o espaço destinado às atividades dos escuteiros, o que demonstra uma certa instabilidade do talude e torna este local o foco principal de caracterização. O Perfil 2 está localizado precisamente nas traseiras do Perfil 1 e a uma cota superior em relação a este, permitindo relacionar algumas características e avaliar a zona mais no topo do Perfil 1, dado o desnível verificado destes dois perfis, um em relação ao outro. Este último talude não será objeto de estudo neste relatório, focando a avaliação de caracterização e intervenção, no talude rochoso dos Escuteiros (Perfil 1).

Figura 4.1 – Localização esquemática dos perfis aplicados para o desenvolvimento da técnica de amostragem linear no talude rochoso dos Escuteiros, Santo Ovídio (Vila Nova de Gaia).

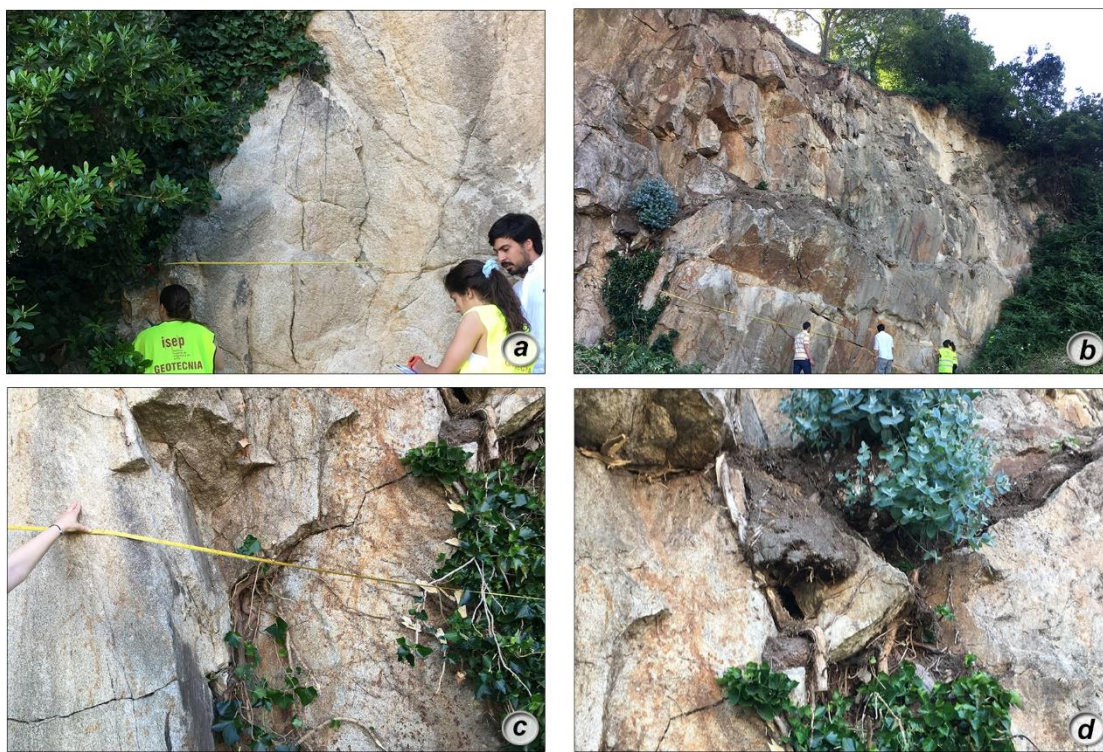
Na Figura 4.5 podem ser observados vários aspetos do talude rochoso dos Escuteiros, nomeadamente: a zona mais alterada do maciço, condições de estabilidade estrutural, a existência de raízes no interior das descontinuidades e evidência de um bloco rochoso isolado.

Figura 4.5 – Aspetos gerais do talude rochoso dos Escuteiros, Santo Ovídio (Vila Nova de Gaia): a) zona mais alterada do maciço; b) aplicação da técnica de amostragem linear (“scanline”); c) presença de raízes no interior de descontinuidades; d) evidência de um bloco isolado existente no talude.

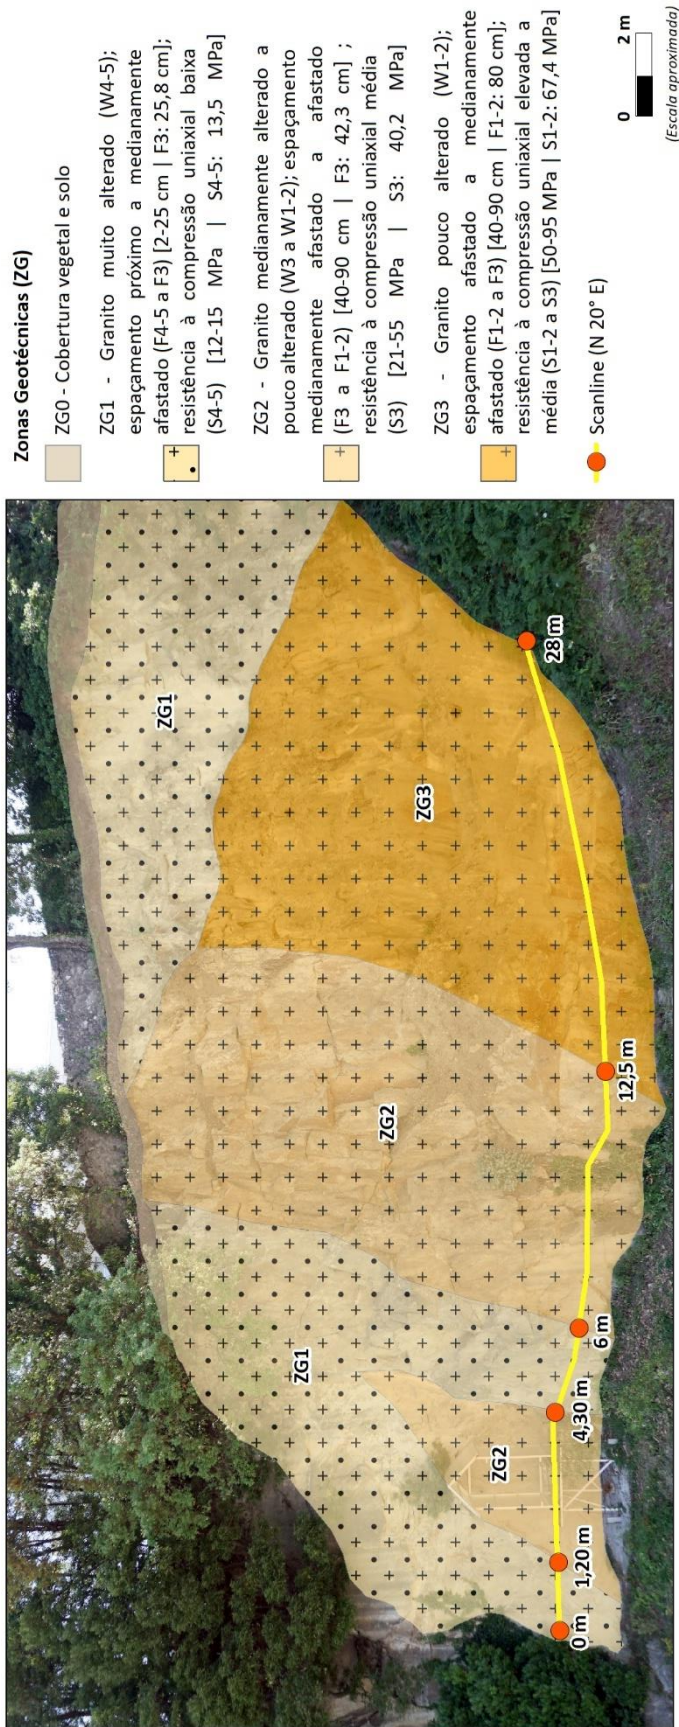
Figura 4.12 – Cartografia do zonamento geotécnico do talude rochoso dos Escuteiros, Santo Ovídio (Vila Nova Gaia).

Conjugando toda a informação anterior e as investigações geológico-geotécnicas realizadas no terreno foi possível definir uma cartografia de zonamento geotécnico para o talude dos Escuteiros. A Figura 4.12 apresenta o zonamento geotécnico para o talude dos Escuteiros.

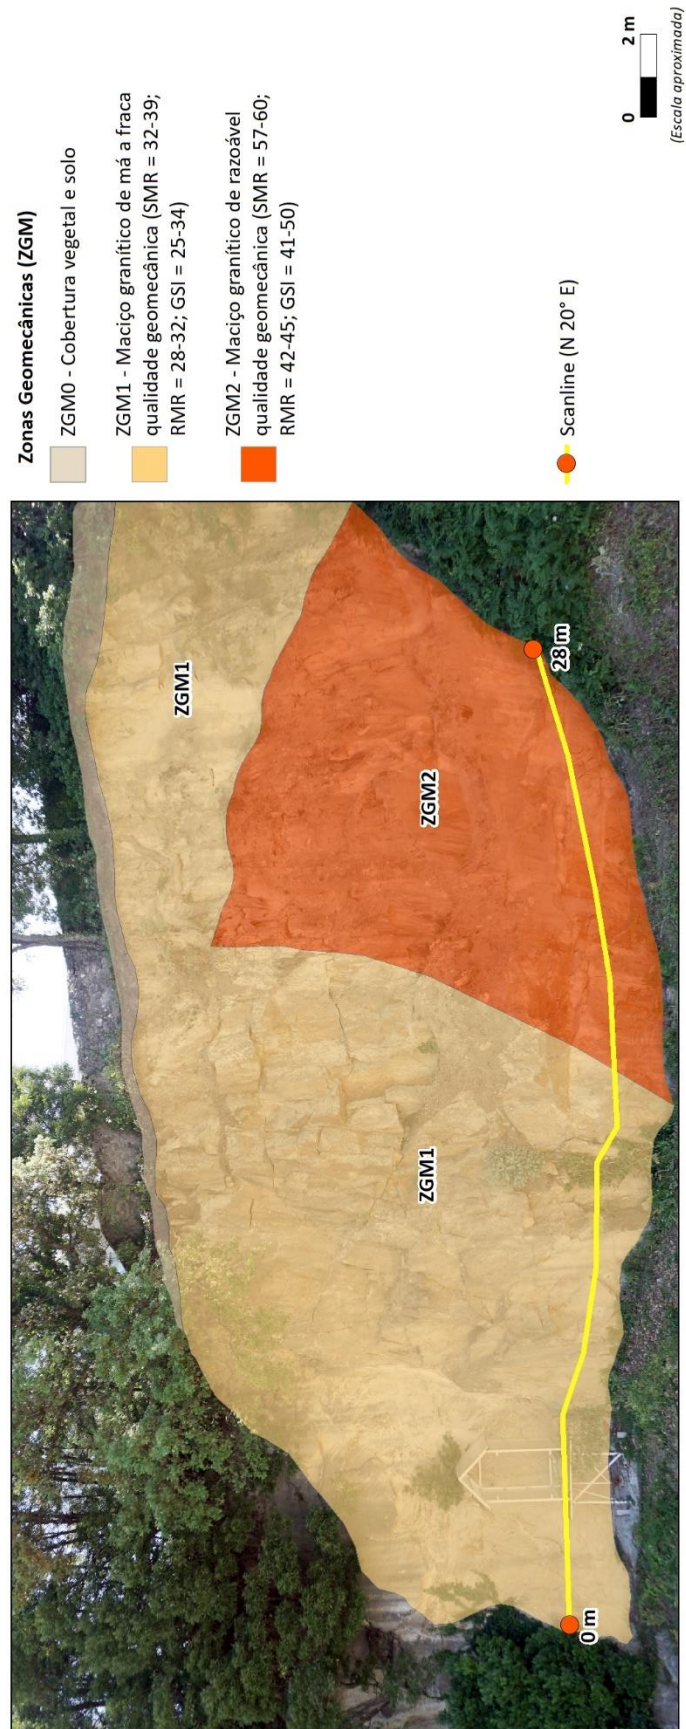
Figura 4.13 - Cartografia do zonamento geomecânico do talude rochoso dos Escuteiros, Santo Ovídio (Vila Nova Gaia).

A Figura 4.13 ilustra a cartografia de zonamento geomecânico, evidenciando duas zonas geomecânicas, ZGM1 e ZGM2, do talude rochoso dos Escuteiros.

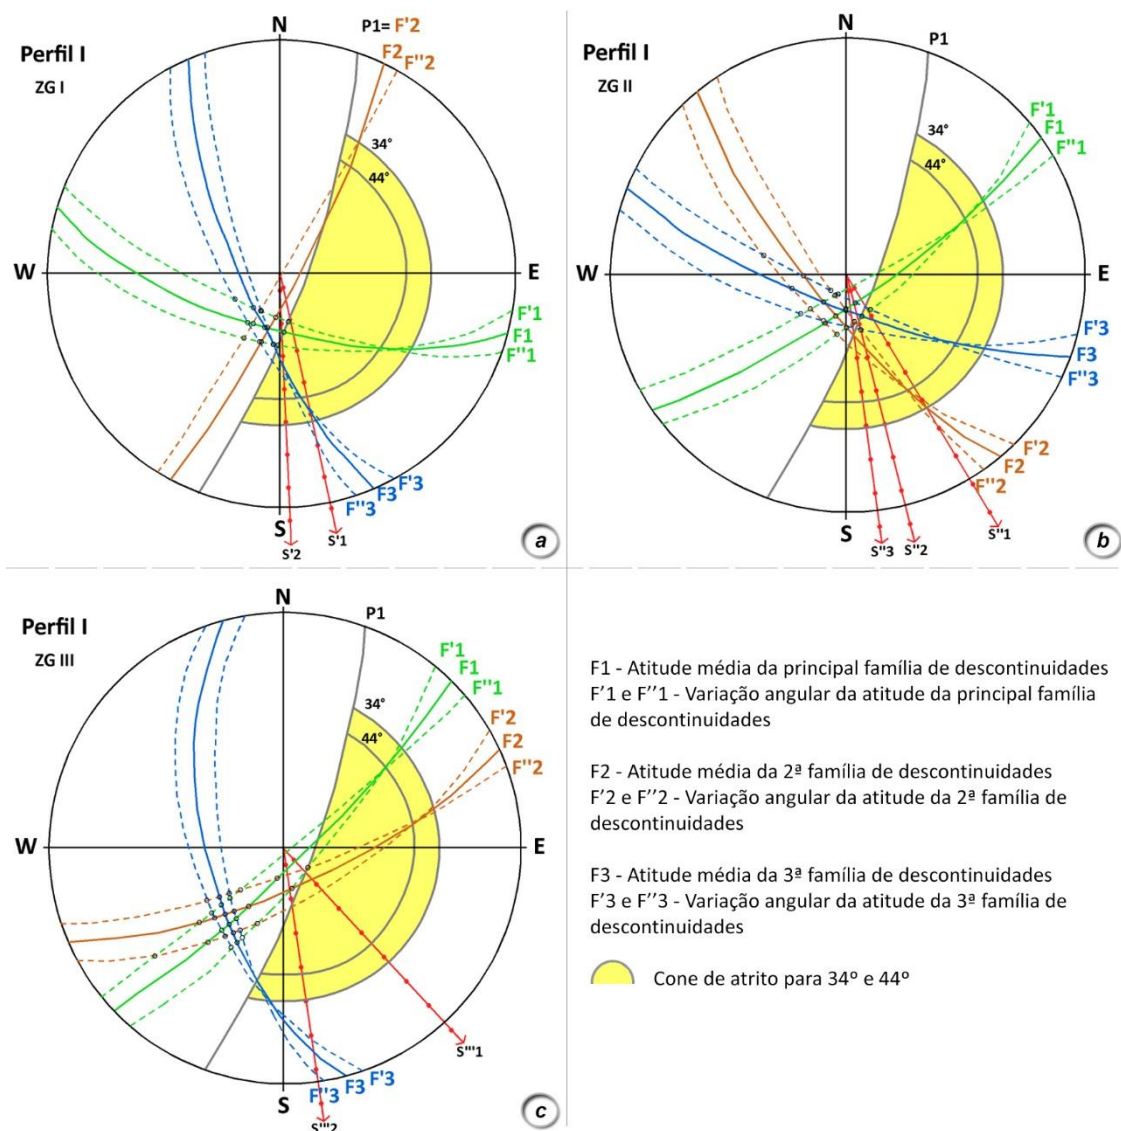
A análise de estabilidade realizada na zona ZG1 (Figura 4.14a) permite verificar que as roturas por tombamento não são prováveis de acontecer. Por outro lado, poderão ocorrer roturas planares envolvendo a segunda família de descontinuidades família (F2), uma vez que estas descontinuidades apresentam uma direção sub-paralela à do talude e inclinações direcionadas para o mesmo quadrante e por vezes superiores à do mesmo. Além disso, as interseções de duas das famílias de descontinuidades, F1 e F2, poderão dar origem a roturas em cunha, com sentidos de escorregamento efetivos para o quadrante SSE, com atitudes médias de $73^\circ/\text{N}166^\circ\text{E}$ (S'1) e $65^\circ/\text{N}178^\circ\text{E}$ (S'2).

A análise de estabilidade realizada na zona ZG2 (Figura 4.14b) permite verificar que as roturas por tombamento e as roturas planares não são prováveis de ocorrer. Por outro lado, as interseções das três famílias de descontinuidades, F1, F2 e F3, poderão dar origem a roturas em cunha, com sentidos de escorregamento efetivos para o quadrante SSE, com atitudes médias de $75^\circ/\text{N}149^\circ\text{E}$ (S''1, F1-F3); $70^\circ\text{-}80^\circ/\text{N}166^\circ\text{E}$ (S''2, F2-F3) e $72^\circ/\text{N}173^\circ\text{E}$ (S''3, F1-F2).

A análise de estabilidade realizada na zona ZG3 (Figura 4.14c) permite verificar que as roturas por tombamento e as roturas planares não são prováveis de ocorrer. Por outro lado, as interseções de duas das famílias de descontinuidades, F1 e F2, poderão dar origem a roturas em cunha, com sentidos de escorregamento efetivos para o quadrante SSE, com atitudes médias de $78^\circ/\text{N}138^\circ\text{E}$ (S'''1) e $74^\circ/\text{N}172^\circ\text{E}$ (S'''2).

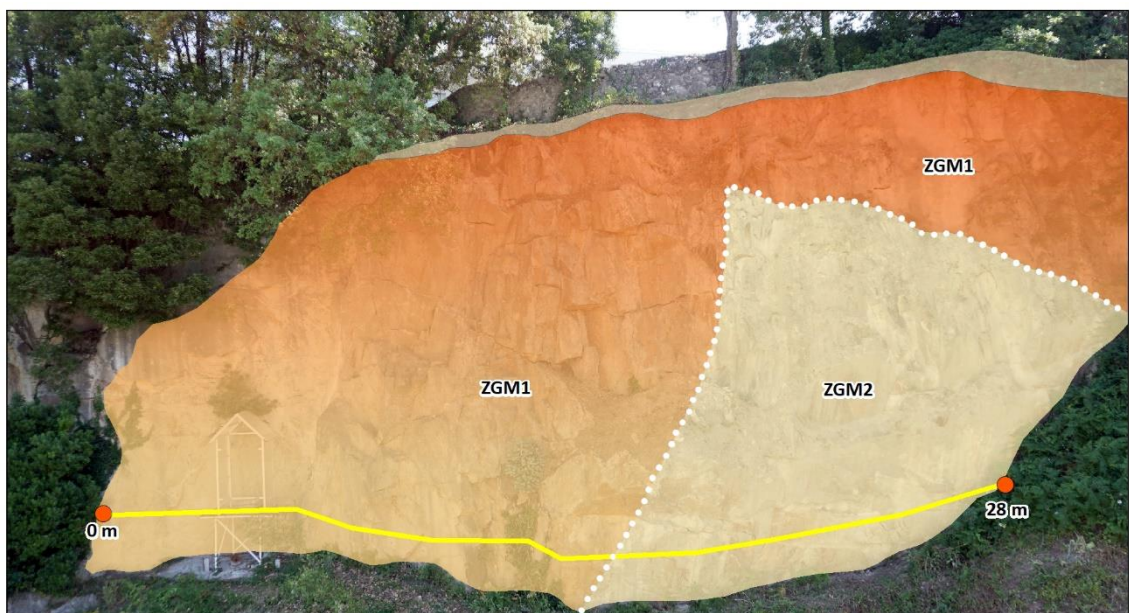
Figura 4.15 - Cartografia da suscetibilidade e grau de perigosidade para o talude rochoso dos Escuteiros, Santo Ovídio (Vila Nova Gaia).

Desta forma, é possível verificar que, em ambas as análises, a zona geomecânica mais crítica é a ZGM1.

- iv) A avaliação da suscetibilidade e do nível de perigosidade do talude rochoso dos Escuteiros, realizada com base nos métodos *Rockfall Hazard Rating System* (RHRSm2) e *Slope Quality Index* (SQI), permitiu concluir que a zona geomecânica ZGM1 é a mais crítica, requerendo uma intervenção urgente;

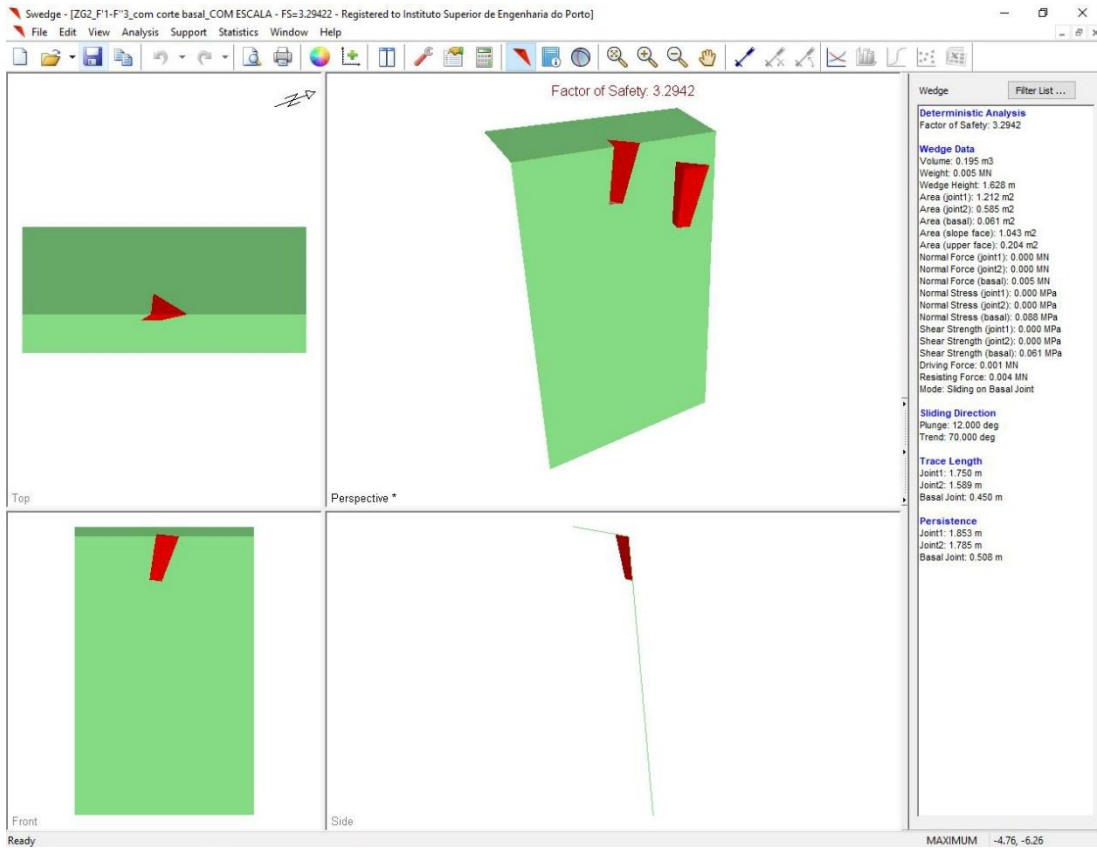
Figura 4.18 – Cunha formada pela interseção das famílias de descontinuidades F'1 e F'3.

Da modelação realizada verificou-se que os fatores de segurança avaliados para as cunhas identificadas são bastante superiores à unidade, contendo significativa reserva de segurança.

Nas Figuras 4.18 e 4.19 apresentam-se os resultados da avaliação da estabilidade de duas cunhas: a que resulta da interseção das descontinuidades F'1 e F''3, na qual se considerou um plano adicional no tardo da cunha, e uma outra que resulta do cruzamento das descontinuidades F''2 e F'3. Em ambas as situações considerou-se ainda a existência de um corte basal, de modo a materializar a forma e a blocometia das cunhas que se evidenciam no talude. A modelação com o *Swedge* permite visualizar as cunhas estudadas.

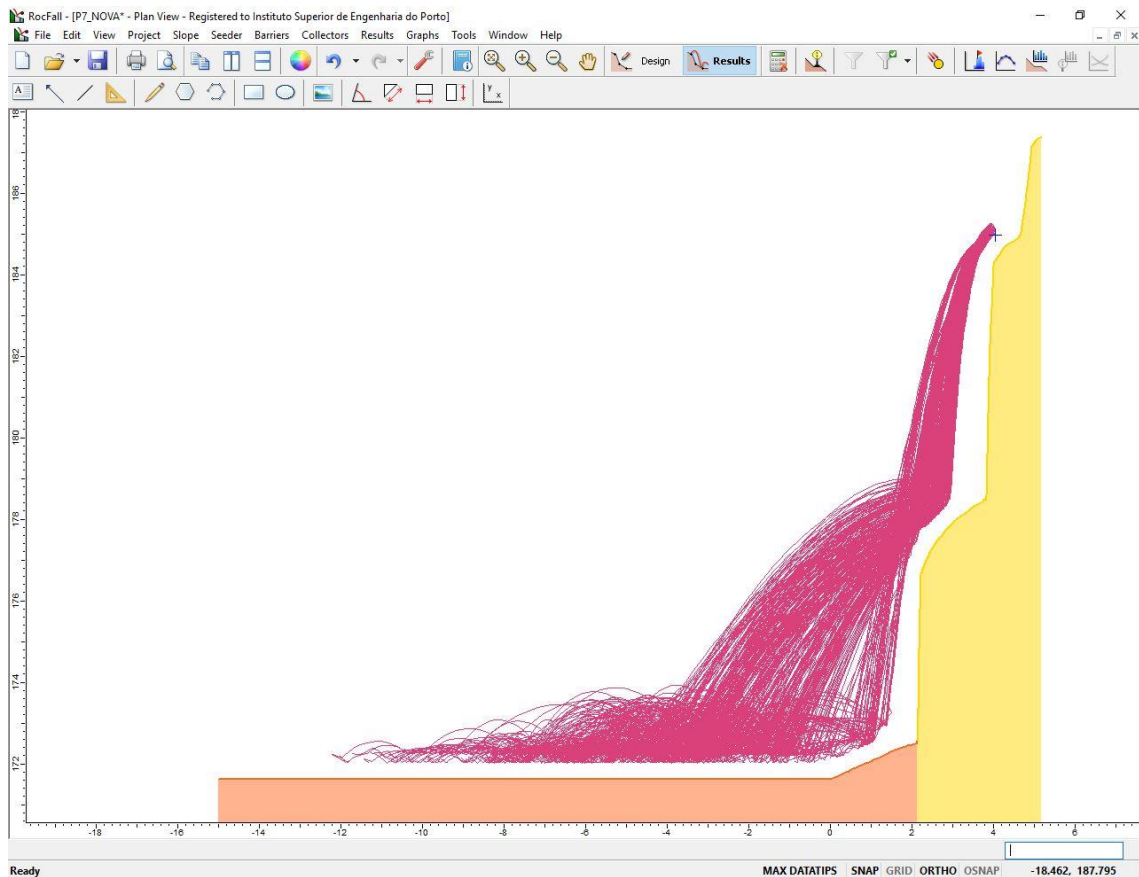
Figura 4.23 – Trajetórias das quedas do bloco rochoso BL1 ao longo do perfil transversal P7.

Na Figura 4.23 apresentam-se as trajetórias evidenciadas pelos 500 blocos lançados, verificando-se que atingem uma zona consideravelmente afastada (14 m) do pé do talude.

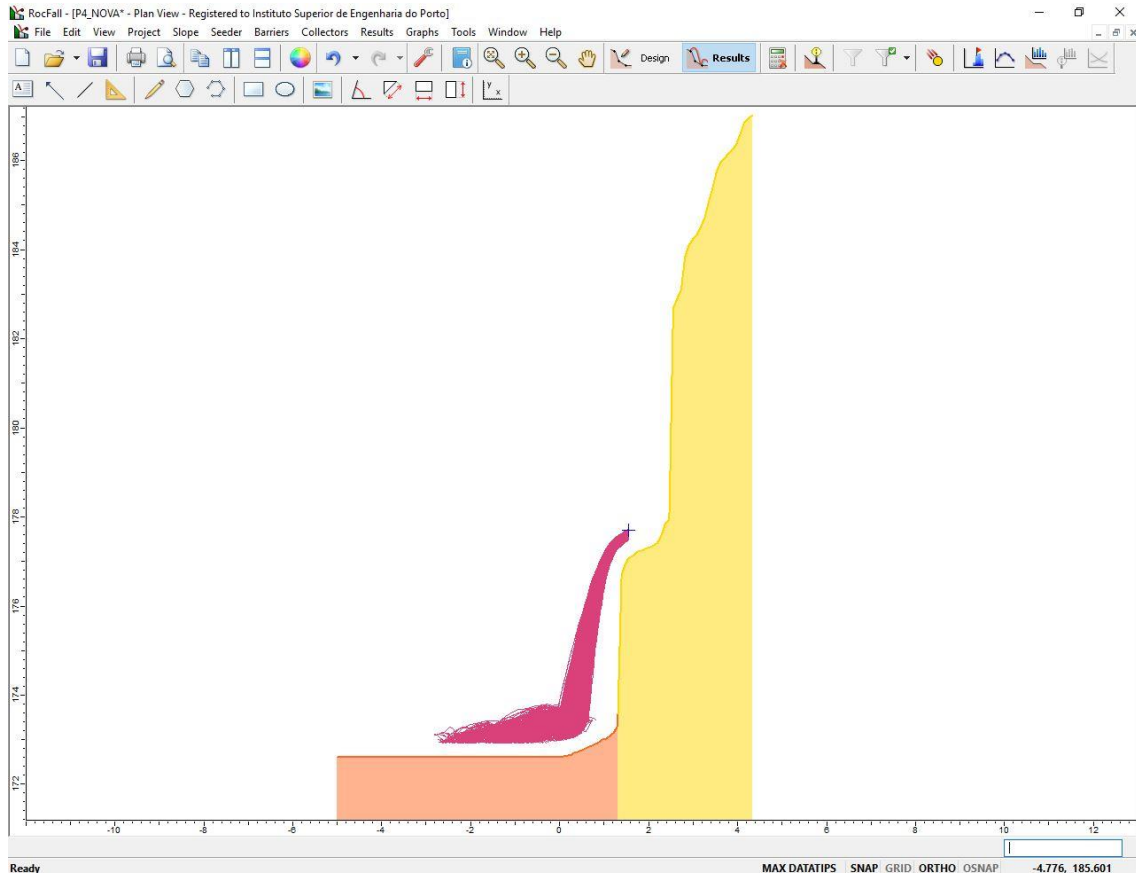
Figura 4.25 - Trajetórias das quedas do bloco rochoso B11 ao longo do perfil transversal P4.

Na Figura 4.25 apresentam-se as trajetórias evidenciadas pelos 500 blocos lançados, verificando-se que atingem uma zona consideravelmente afastada (3,5 m) do pé do talude.

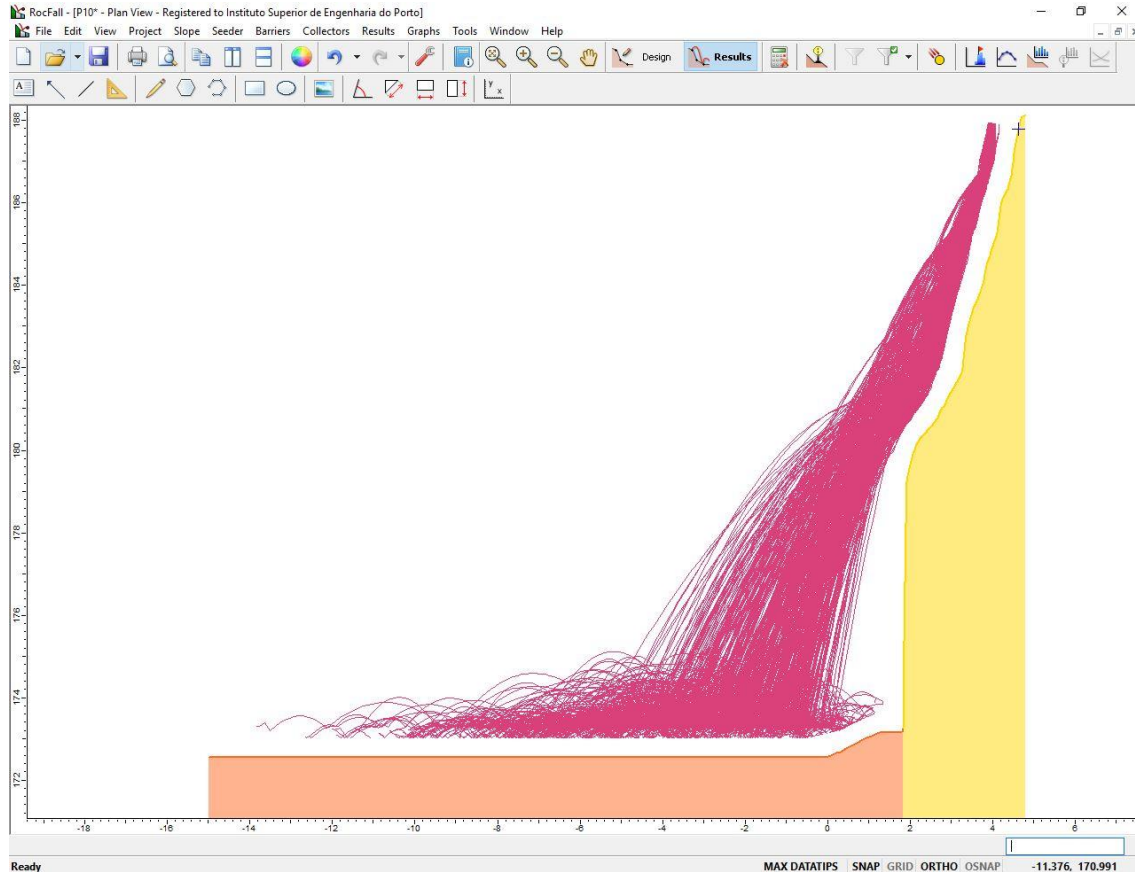
Figura 4.27 - Trajetórias das quedas do bloco rochoso BL2 ao longo do perfil transversal P10.

Na Figura 4.27 apresentam-se as trajetórias evidenciadas pelos 500 blocos lançados, verificando-se que atingem uma zona consideravelmente afastada (16 m) do pé do talude.

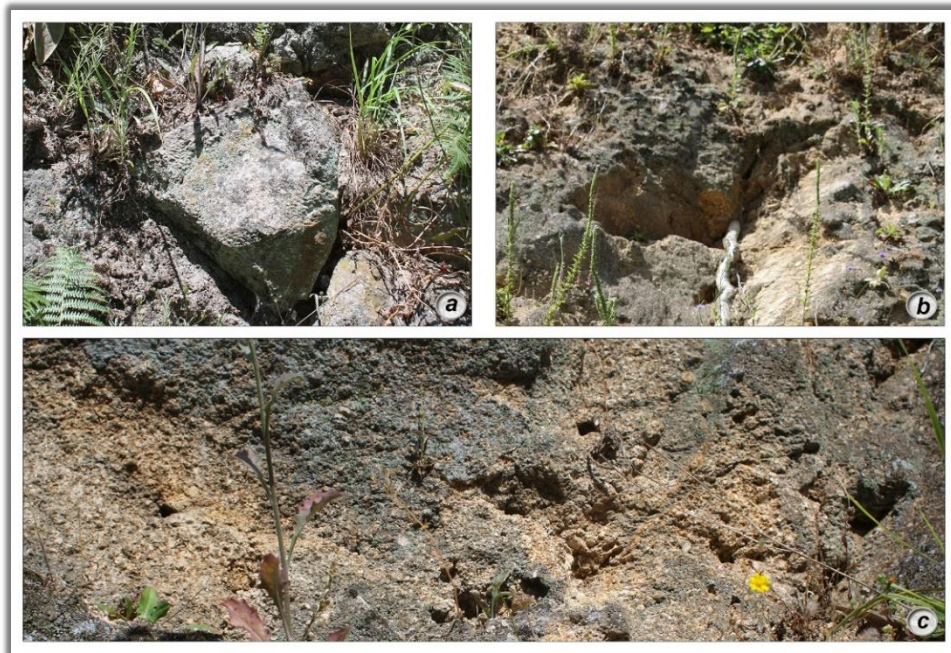
Na Figura 5.4, podem ser observados vários aspetos do talude rochoso de Mourilhe, nomeadamente: a evidência da existência de blocos rochosos muitas vezes envoltos numa matriz granítica terrosa; condições de estabilidade estrutural, nomeadamente a existência de raízes no interior das descontinuidades que potenciam a sua instabilidade; e a apresentação de um pormenor da matriz rochosa muito arenizada.

Figura 5.4 – Aspetos gerais do talude rochoso de Mourilhe: a) evidência de um dos blocos rochosos existente no talude; b) presença de raízes no interior de descontinuidades, na zona mais alterada e arenizada do maciço; c) pormenor da matriz terrosa e arenizada.

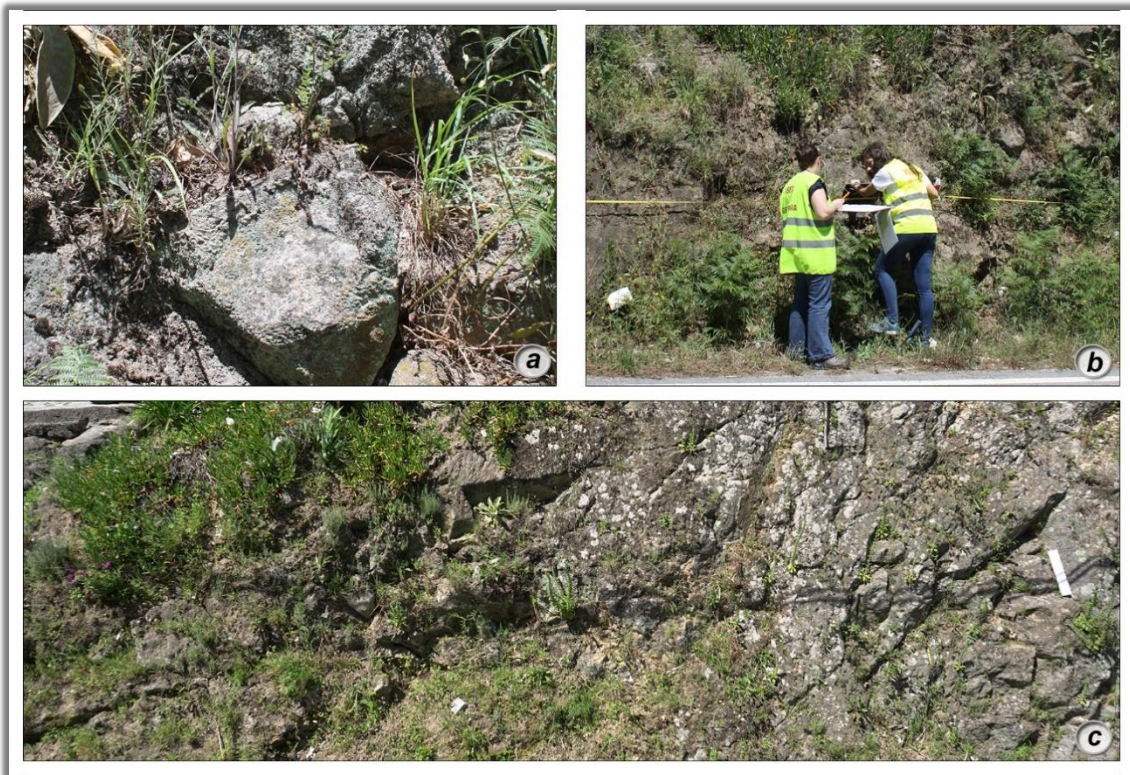
Esta zona inicia-se aos 6,5 m e termina aos 29,7 m, apresentando uma extensão de 23,2 m, sendo a sua orientação média de N35°E (Figura 5.8). Na Tabela 5.3, apresenta-se uma síntese dos parâmetros geológico-geotécnicos e geomecânicos resultantes do levantamento de campo.

Figura 5.8 - Aspectos de campo genéricos do talude de Mourilhe, em que se observa a compartimentação do maciço rochoso com a definição de blocos (fotografia a) e as imagens b) e c) ilustram o maciço da zona geotécnica 1 com dominância de um maciço W_3 .

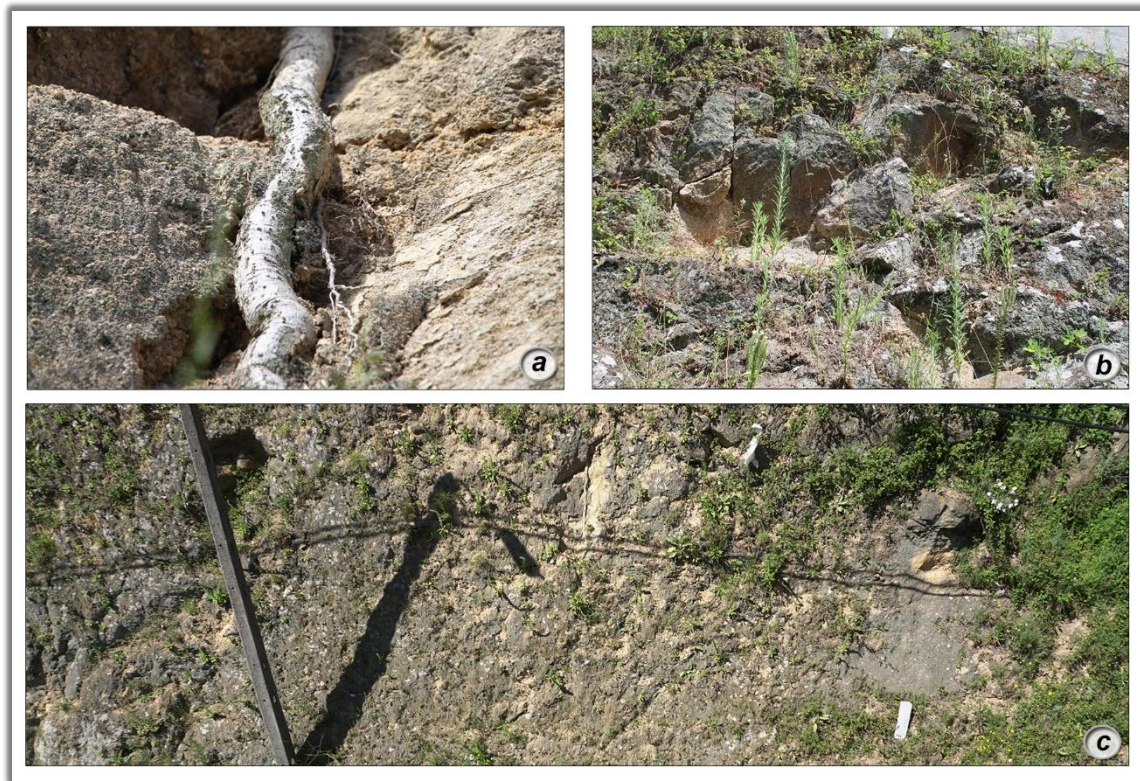
O maciço apresenta-se nesta zona muito alterado (W_{4-5}). Foram registados 13 planos de descontinuidades, correspondendo, maioritariamente, a diáclases. Foi possível identificar três famílias principais: duas dominantes N95°-130°E;80°-85°SW, N30°-50°E;65°-89°SE/NW e outra N70°-90°E;45°-55°NW. As descontinuidades apresentam-se maioritariamente afastadas (F_{1-2}) a medianamente afastadas (F_3), com uma mediana global de 45 cm, abertas a fechadas e, em termos de enchimento cerca de 77% não apresentam preenchimento. No geral, as descontinuidades apresentam-se algo rugosas (R_3) e são, maioritariamente, onduladas. Em termos de continuidade, são medianamente contínuas com uma mediana de cerca de 5 m, algo curvas (C_3) e as suas terminações são obscuras, mas cerca de 46% da totalidade terminam noutras descontinuidades. Relativamente à presença de água, esta zona apresenta-se completamente seca.

Aqui foram realizadas 4 estações geomecânicas, as quais conduziram a uma resistência à compressão uniaxial média (S_3) a baixa (S_{4-5}), com uma mediana estimada no intervalo 18 – 20 MPa.

Figura 5.9 - Aspectos de campo genéricos do talude de Mourilhe, que ilustram o maciço da zona geotécnica 2, com dominância de um maciço W_{4-5} , muito arenizado e decomposto (fotografia c), com zonas muito circunscritas com a definição de blocos W_3 (fotografia b) e com a observação de raízes bem destacadas em zonas estruturais mais frágeis ao longo de discontinuidades (fotografia a).

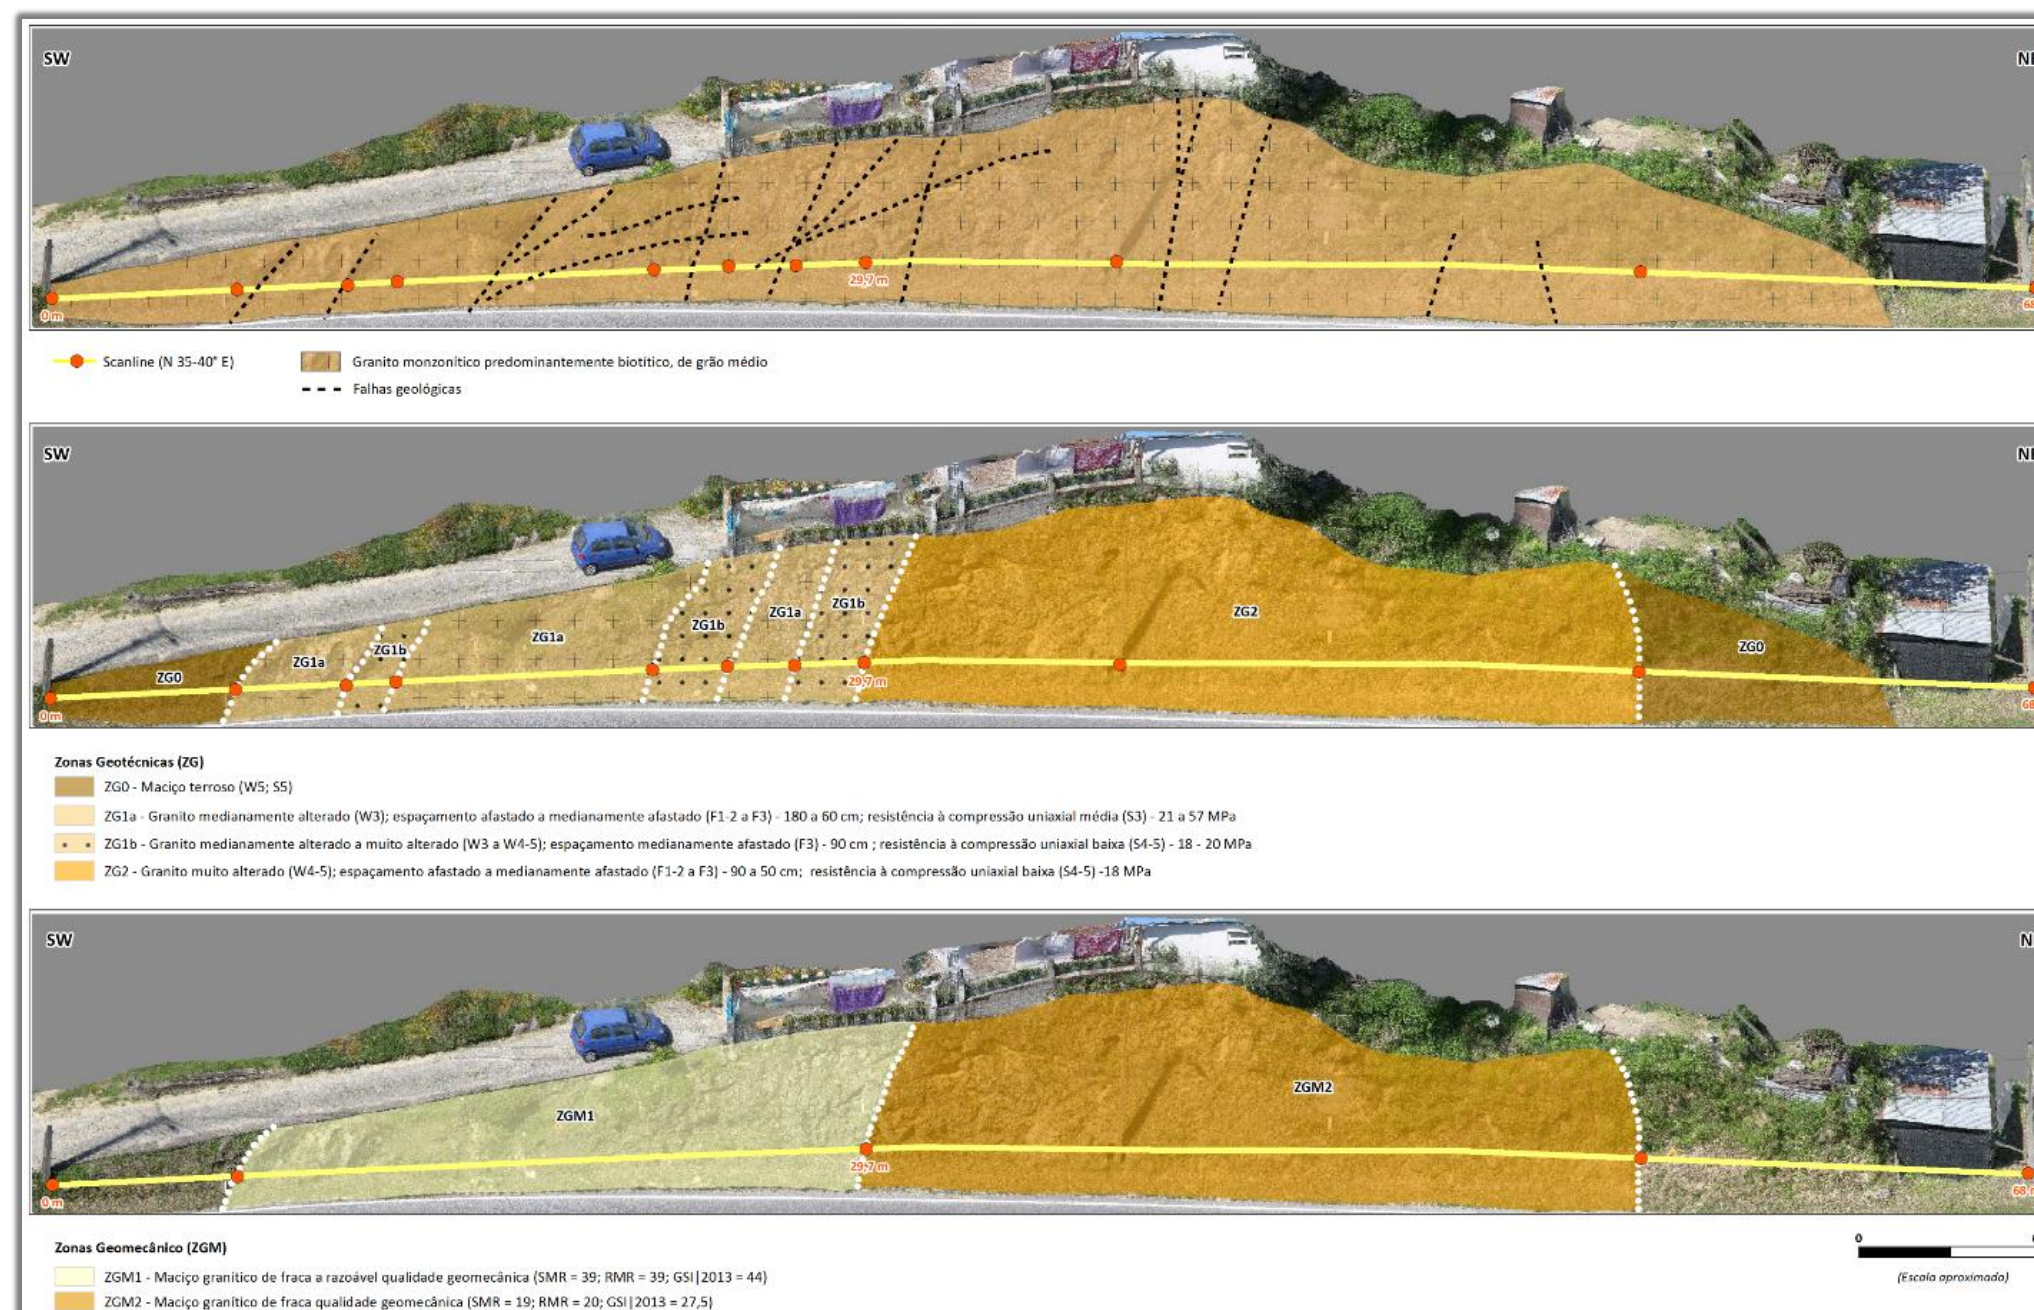
A Figura 5.11 ilustra ainda a cartografia geomecânica, evidenciando as duas zonas geomecânicas, ZGM1 e ZGM2, para o talude de Mourilhe. Do cruzamento de toda a informação resultou que:

- i) ZGM1 - Maciço granítico de fraca a razoável qualidade geomecânica (SMR = 39; RMR = 39; GSI|2013 = 44);
- ii) ZGM2 - Maciço granítico de fraca qualidade geomecânica (SMR = 19; RMR = 20; GSI|2013 = 27,5).

Figura 5.11 - Esquema representativo da “scanline” do talude rodoviário de Mourilhe, segundo um perfil com orientação geral NE-SW: a) Esboço da cartografia geológica; b) Cartografia do zonamento geotécnico; c) Cartografia do zonamento geomecânico.

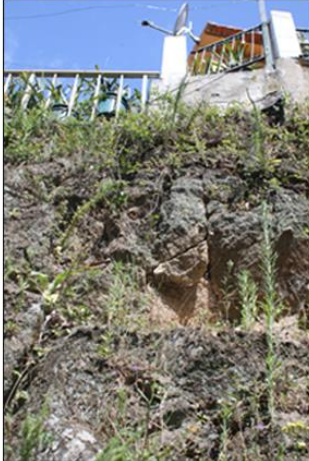
ZGM2

Desta forma, é possível verificar que, em ambas as análises, a zona geomecânica mais crítica é a ZGM2.

Figura 5.12 - Cartografia de suscetibilidade e grau de perigosidade para o talude rodoviário de Mourilhe, Cinfães.

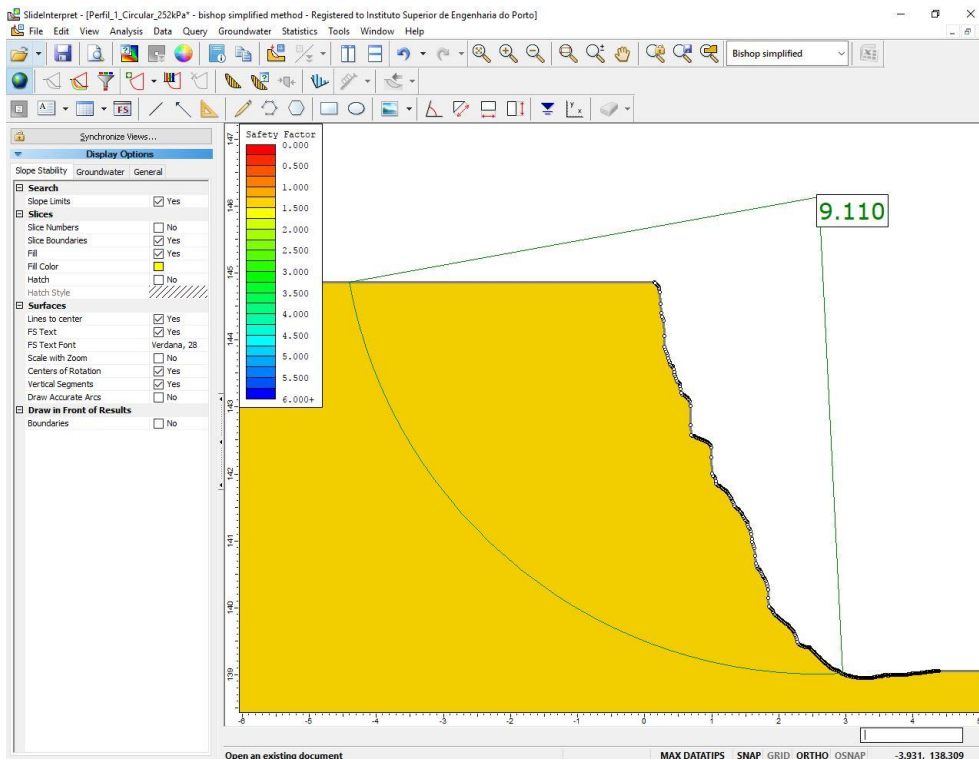
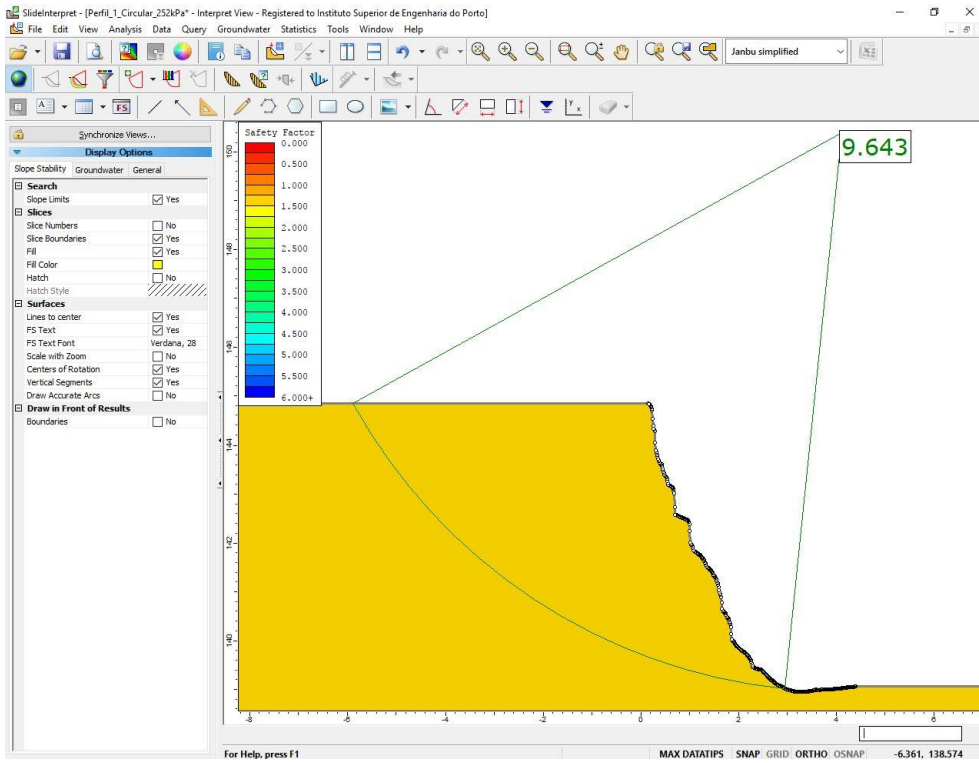
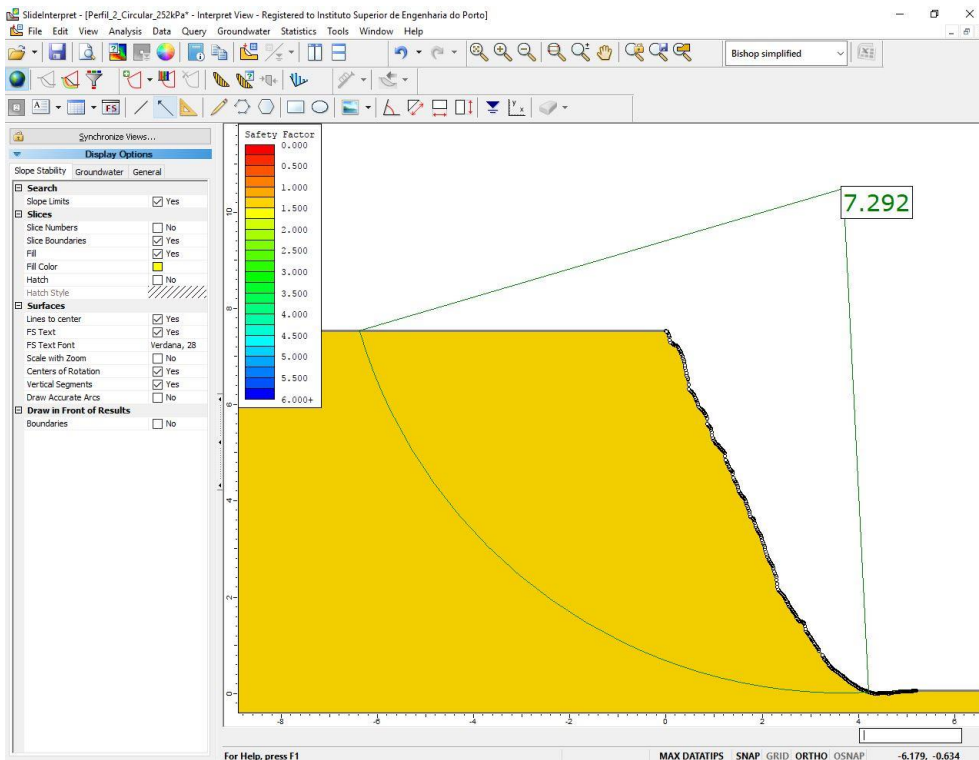
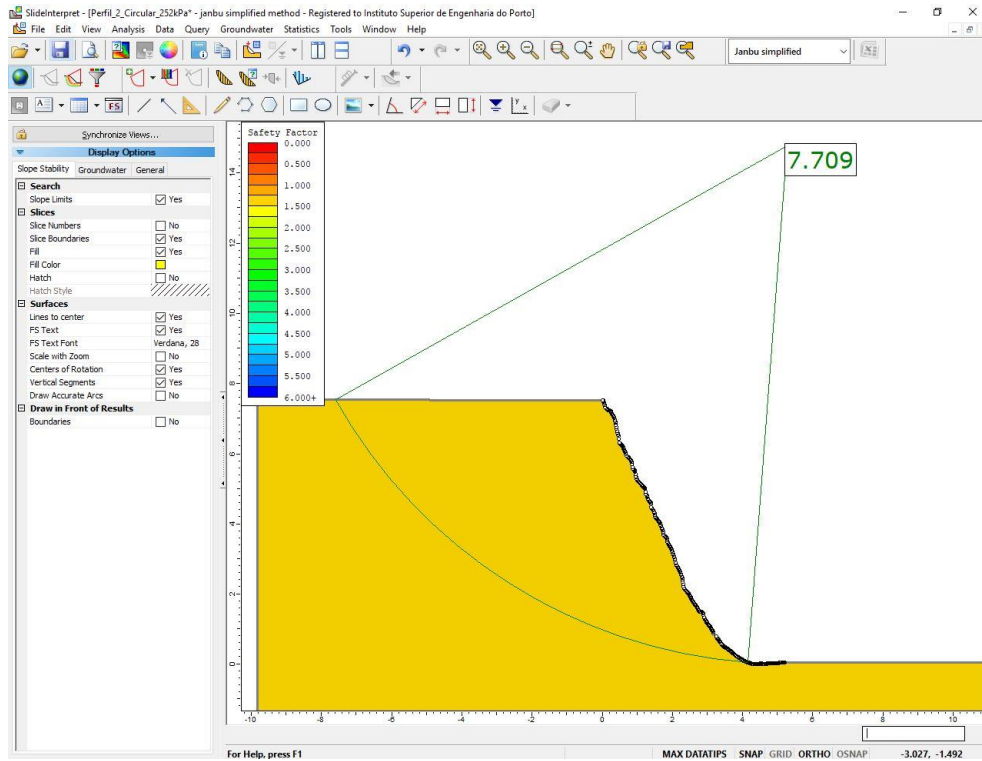
No Perfil P1 os valores mínimos dos fatores de segurança assumem valores elevados, de ordem dos 9, já no Perfil P2 os valores rondam valores, de ordem dos 7.
