**Met. de abord. de cen. de inst. geotecn..
Casos de est. do talude de Mourilhe, das
minas de S. Cristóvão, do talude dos Esc. e
da Ponte sob. o rio Lo.**

METODOLOGIAS DE ABORDAGEM DE CENÁRIOS DE INSTABILIZAÇÃO GEOTÉCNICA. CASOS DE ESTUDO.

Relatório de Estágio submetido para satisfação parcial dos requisitos do grau de

MESTRE EM ENGENHARIA CIVIL – RAMO DE ESTRUTURAS

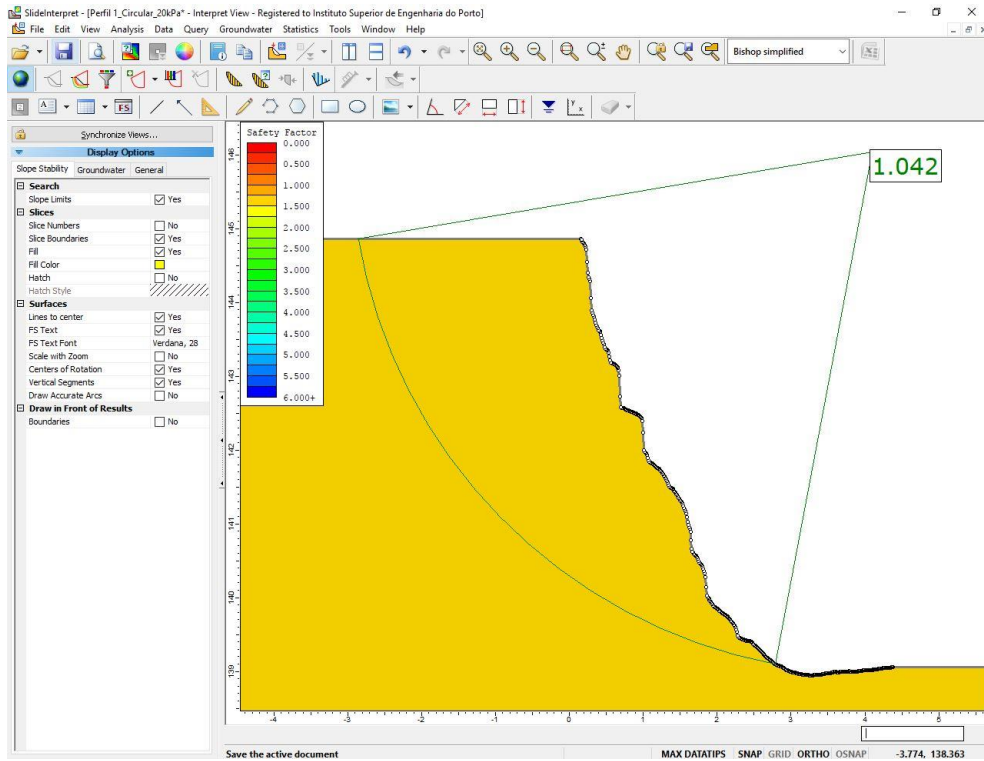
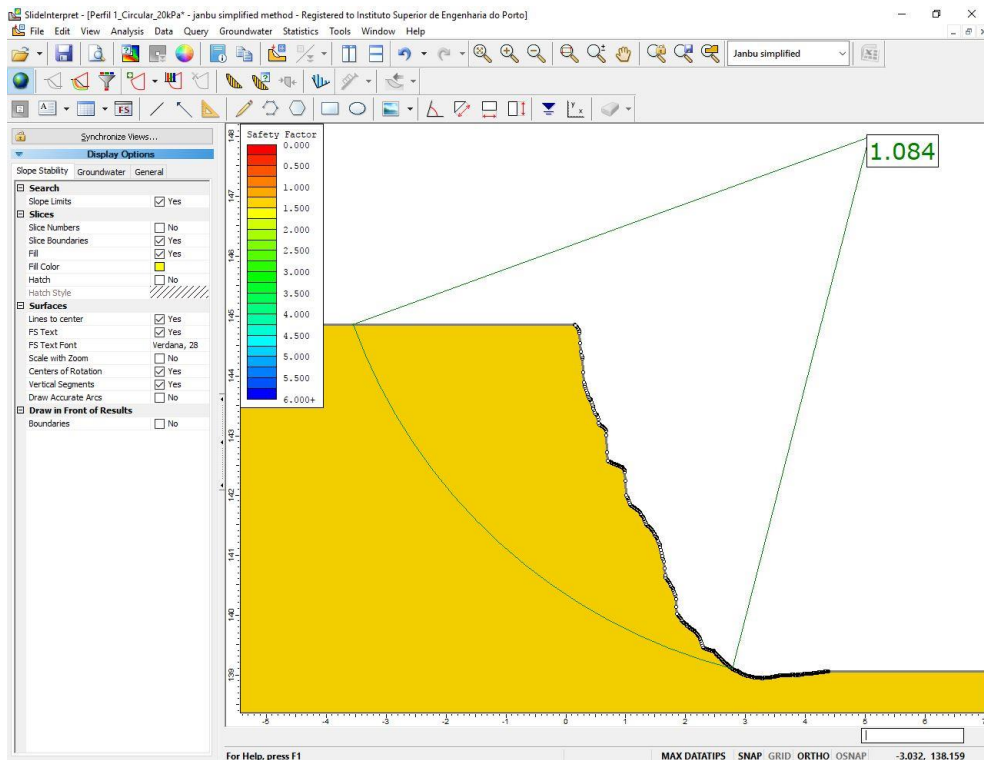
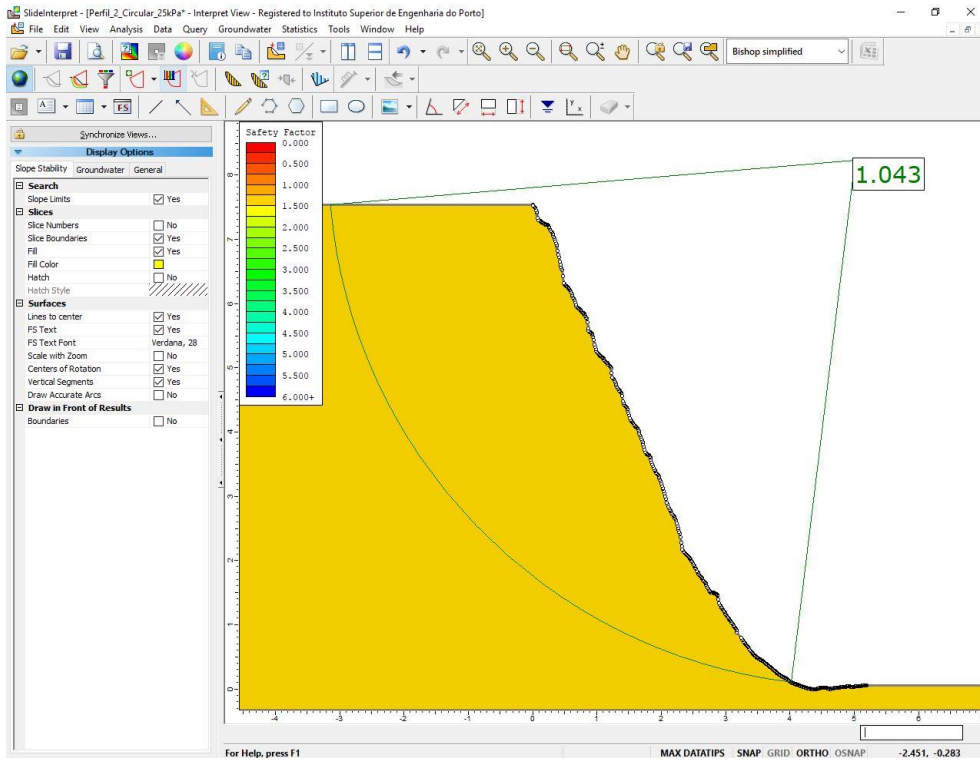
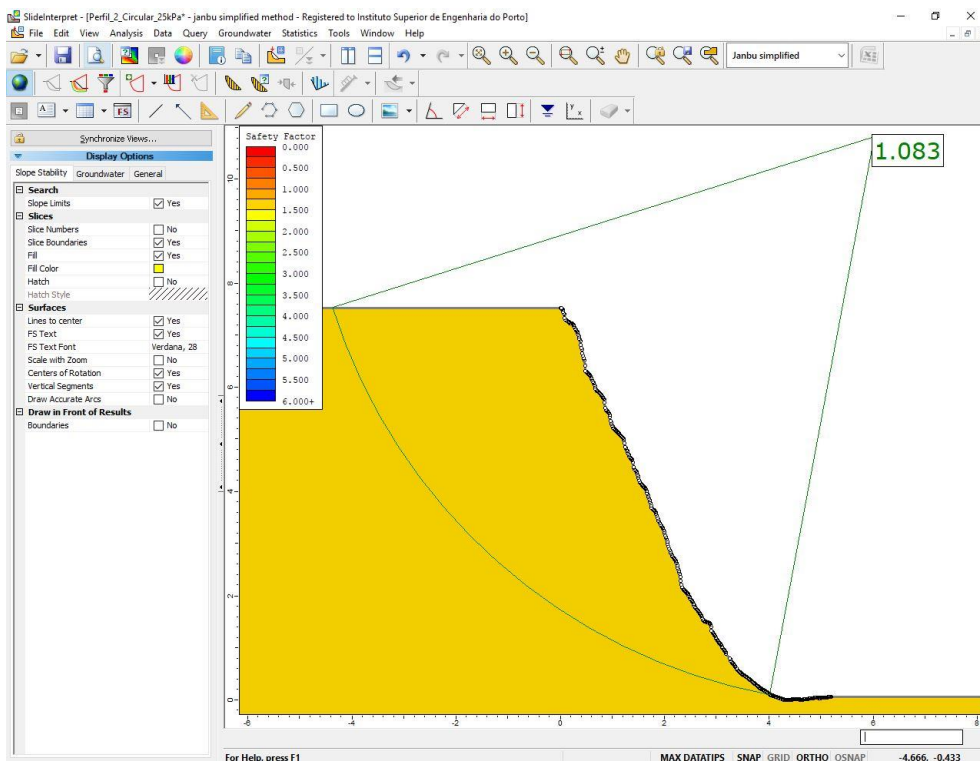
Reduzindo a coesão, em ambos os perfis, para valores da ordem de 20 kPa, para o Perfil P1, e 25 kPa para o Perfil P2, os fatores de segurança diminuem para níveis da ordem da unidade (Figuras 5.19 a 5.22), o que, aparentemente, revela uma significativa reserva de segurança.

Convém aqui, no entanto, realçar o facto de a real resistência à compressão uniaxial do material rochoso, na Zona Geotécnica 2, poder assumir valores inferiores aos considerados, que resultaram de uma avaliação suportada pela correlação com ensaios esclerométricos executados *in situ*, cuja realização envolve maior dificuldade e se reveste de menor fiabilidade em taludes de maciços rochosos que evidenciam uma superfície significativamente alterada. Este facto poderá encaminhar para níveis inferiores a reserva de segurança identificada nas modelações efetuadas.

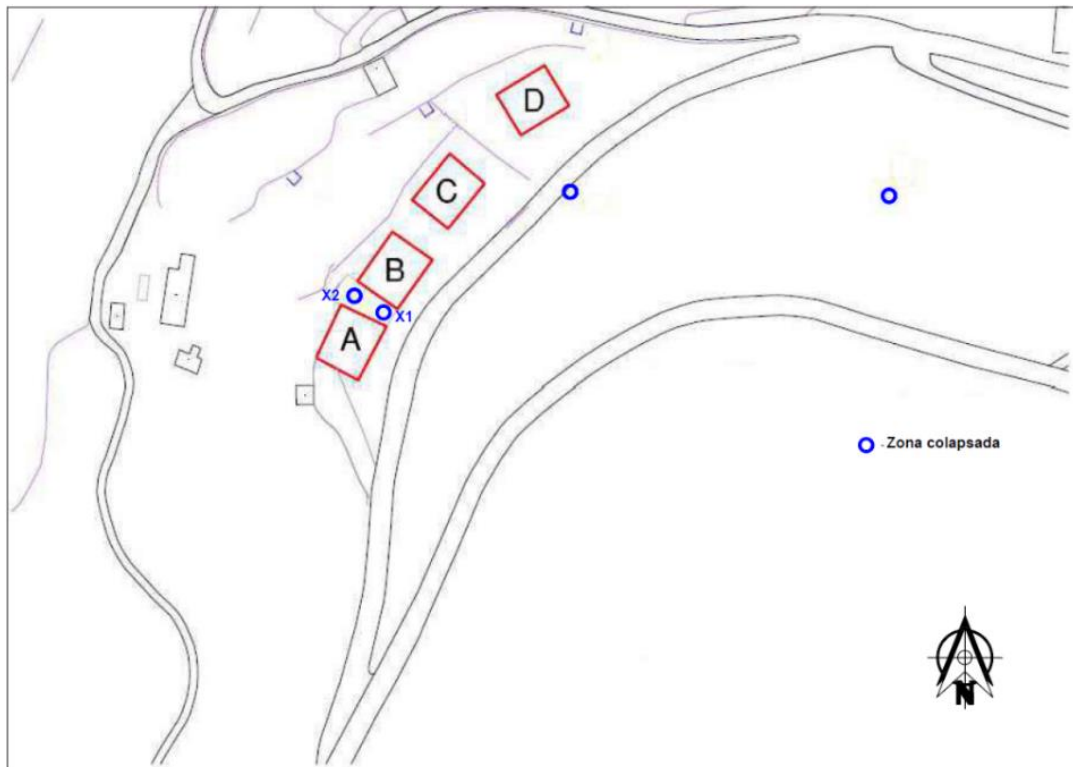
O primeiro evento terá acontecido em 27 de abril de 2001, de acordo com informação escrita da CMC. De facto, nesse registo afirma-se que a vereação tomou conta da ocorrência de um aluimento do terreno entre as moradias identificadas na Figura 6.2 (A-B).

Figura 6.2 - Localização dos aluimentos (ou, abatimentos ou colapsos) entre as moradias (adaptado de LNEC, 2013).

Na sequência desse evento, de acordo com o transcrito na ata da reunião da CMC, de 14 de Maio de 2001, *“foram evacuadas as casas e retirado o recheio, colocaram-se escoras de ferro entre as casas, para evitar a sua derrocada e foram abertos furos para bombagem da água da mina, para evitar o arrastamento de inertes do subsolo, o que poderia originar consequências mais graves.”*. Nessa ata refere-se também a dificuldade na realização das perfurações e a necessidade de adotar uma outra metodologia de perfuração.

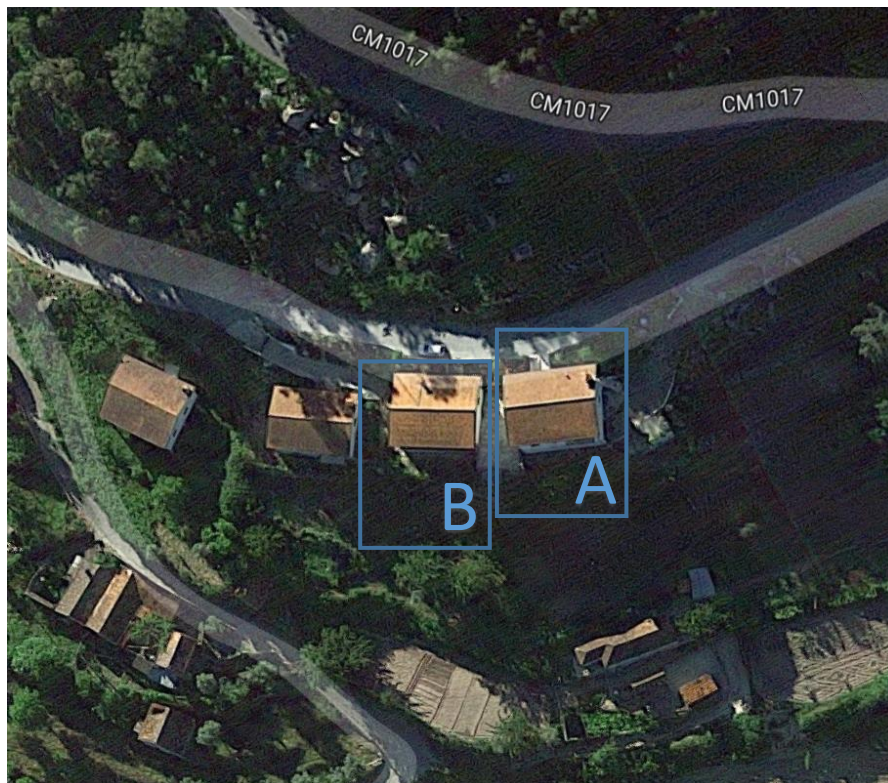
Figura 6.12 - Localização das moradias existentes na área em estudo.

As moradias mais danificadas são propriedade de Paulo Jorge da Costa Leite (a identificada por A na Figura 6.12) e de Rosária Emília de Jesus Leite (a identificada por B na Figura 6.12) e foram construídas em 1997 e 1998, respetivamente.

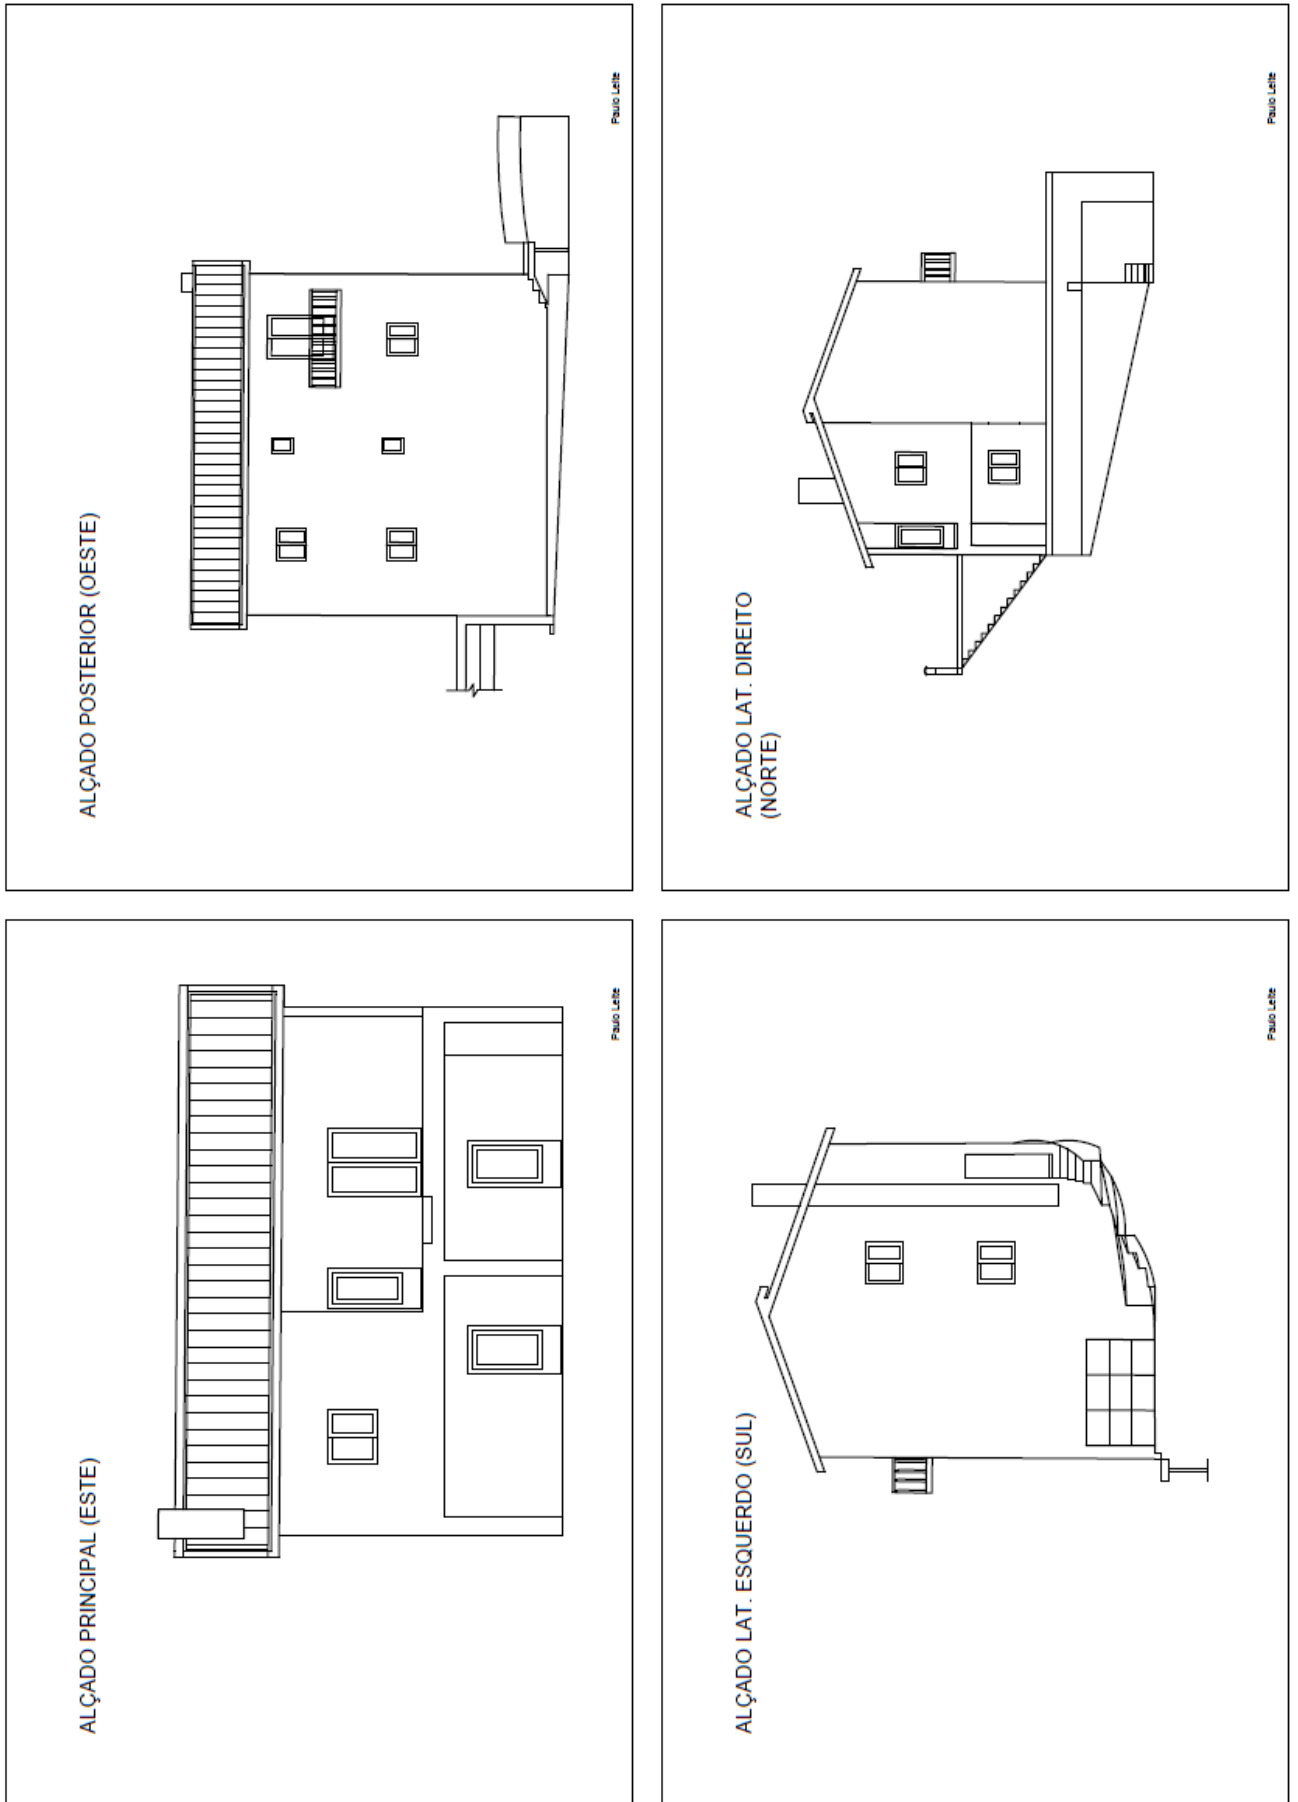
Figura 6.25 - Desenhos dos alçados da moradia de Paulo Jorge da Costa Leite (situação existente).

Na moradia A dois dos alçados encontram-se revestidos com uma solução de isolamento térmico, não permitindo observar a fissuração que neles se terá instalado na sequência dos movimentos do terreno, identificados em 2001 e em 2013. No entanto, no alçado Oeste verifica-se a presença de uma fissura, no seu canto inferior Norte, que poderá indiciar a evolução do assentamento desta extremidade do edifício, adjacente à zona designada por X2, que colapsou em 2001.

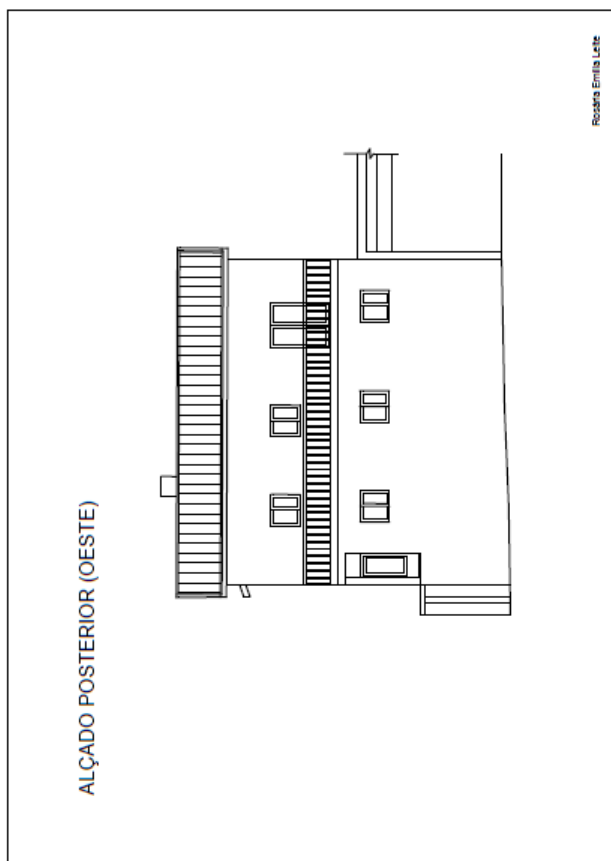
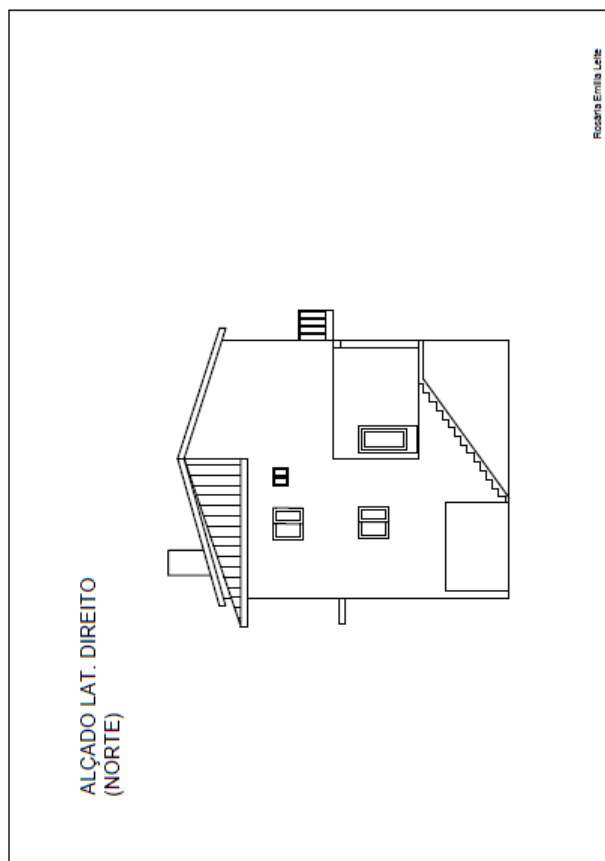
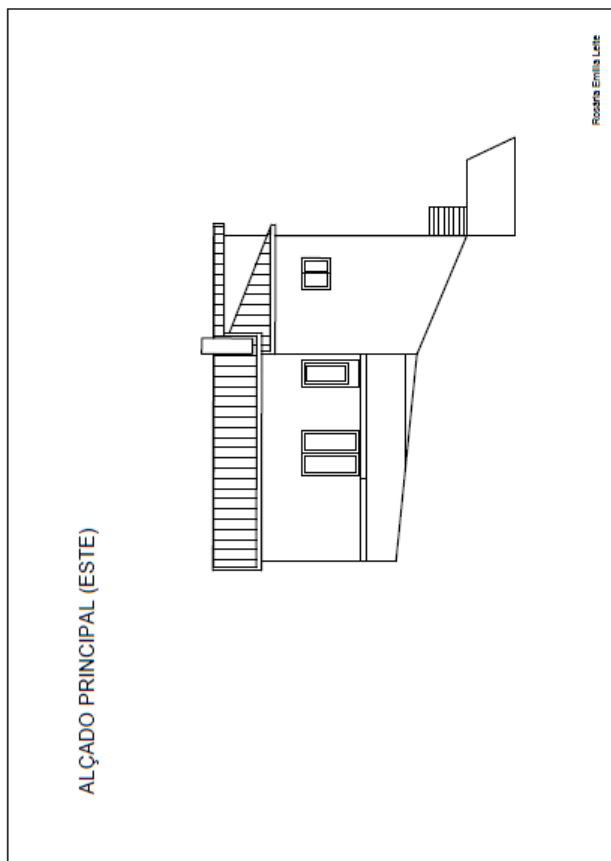
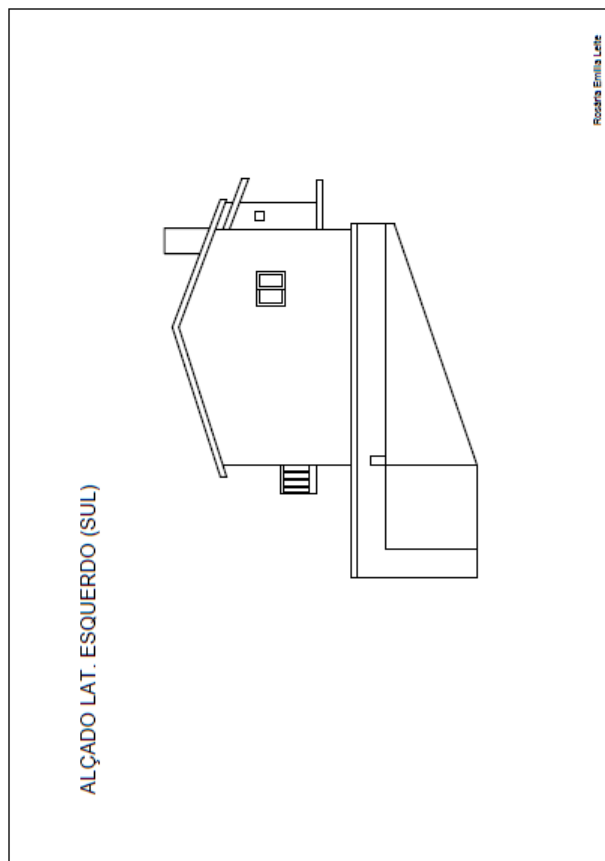
Figura 6.26 - Desenhos dos alçados da moradia de Rosária Emília de Jesus Leite (situação existente).

Na moradia B a fissuração presente no alçado Oeste e na face interior Oeste da cave são compatíveis com o assentamento do cunhal Sul, adjacente também à zona designada por X2. Por outro lado, a fissuração presente no alçado Norte e na face interior Norte da cave é compatível com o assentamento do pilar Oeste do portão de entrada da cave, o que poderá associar-se ao colapso do terreno ocorrido na rua sobrejacente, em 2013. Na face interior Norte da cave a fissuração estará relacionada com o assentamento do cunhal Sul da habitação, adjacente à zona que colapsou designada por X1.

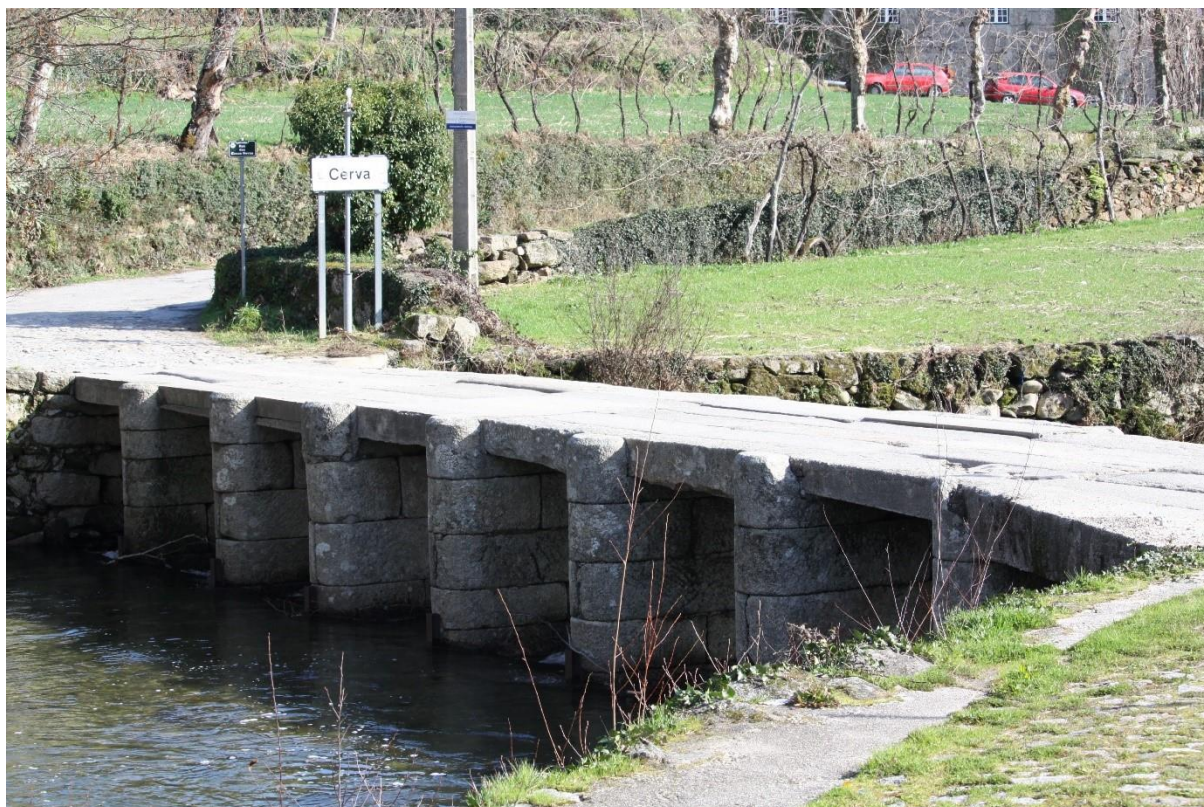
Figura 7.1 – A ponte existente.

Próximo do local de implantação da ponte existe já uma outra, antiga, de reduzida largura. A ponte existente, com uma solução estrutural que se reproduz no território nacional em diversas travessias ao longo de rios, é constituída por pilares de alvenaria de granito sobre os quais assenta um lajedo, também de granito, materializando vários vãos de cerca de 2 m cada (Figura 7.1).

O crescente volume de tráfego, o valor mais elevado das cargas atuais, relativamente às presentes aquando da conceção da ponte existente, a reduzida largura desta obra de arte, impedindo o cruzamento de dois veículos, e a cota demasiado baixa do respetivo tabuleiro, que impõe a sua submersão em alturas de maior pluviosidade, inviabilizando a travessia, constituem fatores que levaram à decisão de construção de uma nova ponte.

A ponte existente, um bom exemplar e em razoável estado de conservação da solução estrutural usada para o atravessamento de muitos rios, sobretudo no Norte de Portugal, será conservada para fins pedonais e constituirá um testemunho do património histórico edificado nacional.
