INSTITUTO SUPERIOR DE ENGENHARIA DO PORTO

Curso de Mestrado em
ENGENHARIA CIVIL - CONSTRUÇÕES

Relatório de Estágio

AVALIAÇÃO DO ESTADO DE CONSERVAÇÃO DE FACHADAS E ENSAIOS DE
ARRANCAMENTO DE ELEMENTOS EM AÇO DE PRÉ-ESFORÇO COLADOS COM
RESINA EPOXY A PROVETES DE PEDRA NATURAL

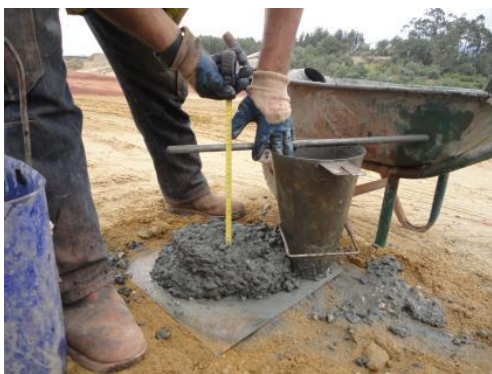
Figura 28 - Ensaio *slump* realizado em obra – controlo de qualidade

Na obra, por questões de fiscalização e controlo de qualidade, foi necessário realizar novo ensaio de *slump* para verificar o comportamento da composição tendo-se obtido o mesmo resultado.

Abaixamento de 210 mm após 1 hora (ver em pormenor a seguinte imagem)

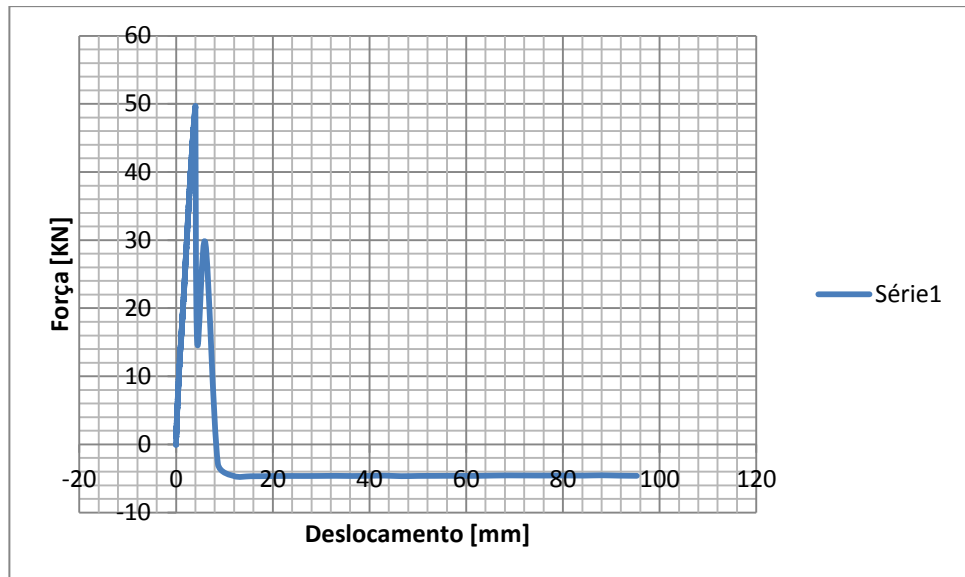
Gráfico 5 - Força de arrancamento – ensaio EEC2.G

Força máxima 49,73 KN com deslocamento associado de 4,004 mm
