## **Metodologias Construtivas Utilizadas pela Porto Vivo, SRU**

# **METODOLOGIAS CONSTRUTIVAS UTILIZADAS PELA PORTO VIVO, SRU**

Relatório de Estágio submetido para satisfação parcial dos requisitos do grau de

**MESTRE EM ENGENHARIA CIVIL – RAMO DE CONSTRUÇÕES**

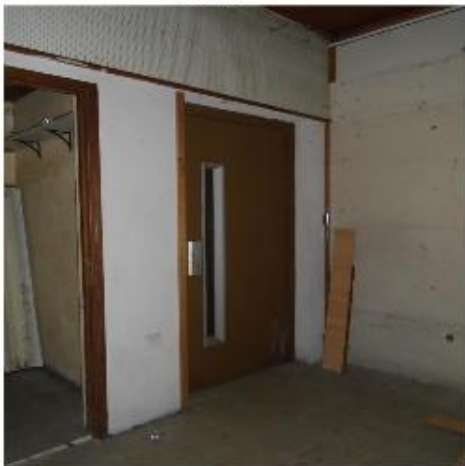
Foto 1

Nº do elemento funcional	Relato Síntese da Anomalia:	Identificação das fotografias ilustrativas
15	Instalação de ascensores - ascensor não se encontra funcional	1
22	Tectos - tetos com descontinuidades e em desagregação	2
27	Dispositivos de proteção contra queda - dispositivos de proteção com elementos deteriorados, indiciando risco de queda de pessoas	3
33	Instalação eléctrica - diversos componentes bastante deteriorados ou removidos	4
35	Instalação de ventilação - ausência de solução adequada de ventilação na cozinha/kitchenette	5

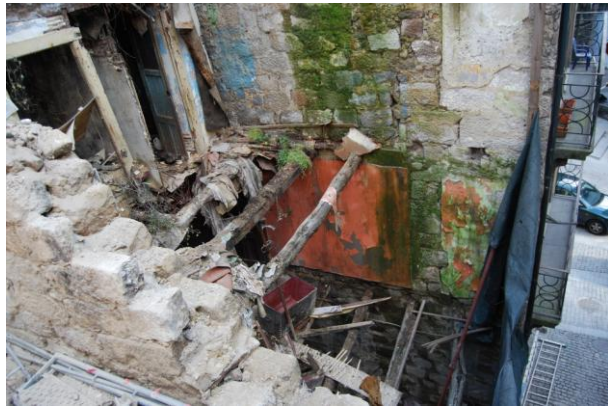
A espessura das paredes de meeira seria cerca de 40 cm. Apesar das paredes referidas de seguida se encontrarem com alguma sujidade, musgo e pequenas fendas devido ao desgaste da argamassa, como se pode observar na Figura 4.2, pode verificar-se que se encontravam em bom estado de conservação e assim depois de serem lavadas e tratadas foram mantidas para o edifício que se reabilitou. É importante referir que estas paredes não apresentavam os revestimentos originais.

Figura 4.2 – Parede meeira em alvenaria de pedra (Porto Vivo, SRU)

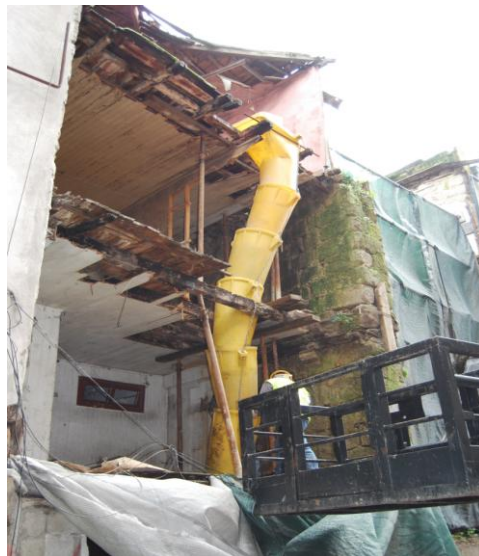
Figura 4.3 – Alvenaria de tijolo revestida com madeira (Porto Vivo, SRU)

Como se pode ver nas figuras anteriores, as paredes divisórias não se encontravam em bom estado, pois grande parte delas já se encontravam demolidas e as que ainda se encontravam no local estavam com falta de elementos, falta de pintura e algumas fissurações.

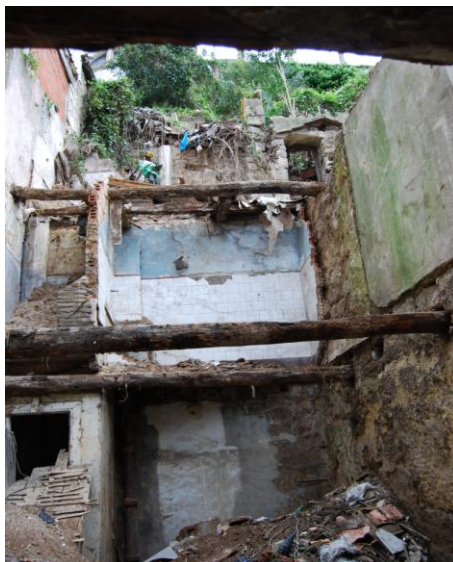
Figura 4.4 – Parede divisória em alvenaria de tijolo revestida com azulejo (Porto Vivo, SRU)

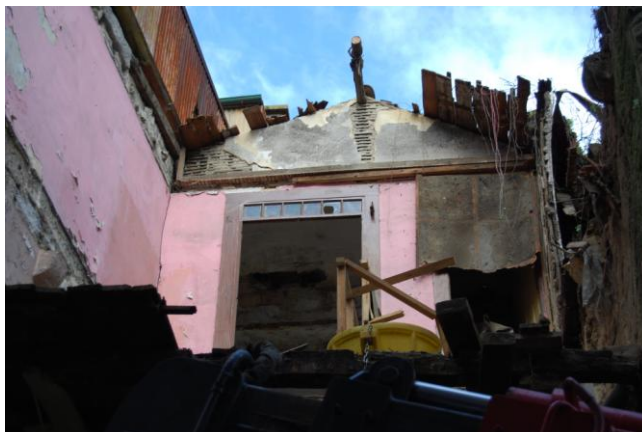
Tendo em conta o referido anteriormente, não é fácil conseguir perceber qual o tipo e a constituição da estrutura da cobertura. Na estrutura da cobertura parte-se do princípio que se recorreu à utilização de asnas de madeira. E como complemento da asna, existem elementos de travamento, nomeadamente, o frechal e as madres e elementos de ligação como os pés de galinha (em chapa ou barra de ferro). Este

Figura 4.8 – Cobertura inicial na Operação A (Porto Vivo, SRU)

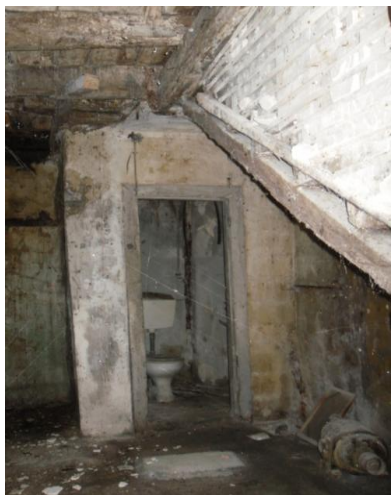
Figura 4.55 – Parede divisória em alvenaria de tijolo (Porto Vivo, SRU)

Como se pode ver nas figuras anteriores, as paredes divisórias não se encontravam em bom estado, visto que se verificava sujidade, falta de elementos, falta de pintura e algumas fissurações.

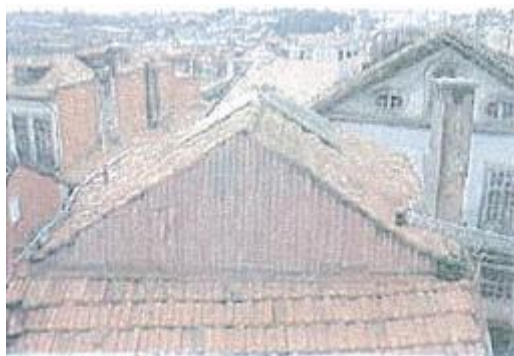
Figura 4.58 – Vista da cobertura do Projeto 3 (Porto Vivo, SRU)

Como já se referiu anteriormente o edifício encontrava-se em ruínas e colocava em perigo a saúde pública, portanto a visualização do estado de conservação da cobertura foi realizada a partir de outro edifício. De acordo com os dados fornecidos pelo documento estratégico nessa visualização apenas foi possível observar a parte superior da cobertura. Com essa visualização verificou-se que a cobertura se encontrava em mau estado de conservação. A cobertura era constituída por várias águas e apresentava um revestimento de telha cerâmica. Ao nível da estrutura da cobertura não foi possível tirar qualquer conclusão.
