Curso de Mestrado em
TECNOLOGIA E GESTÃO DAS CONSTRUÇÕES

**METODOLOGIA DE ANÁLISE DA PATOLOGIA DE FACHADAS
DE EDIFÍCIOS RECENTES COM SISTEMA ETICS**

José Oliveira, N° 1000891

Setembro de 2011

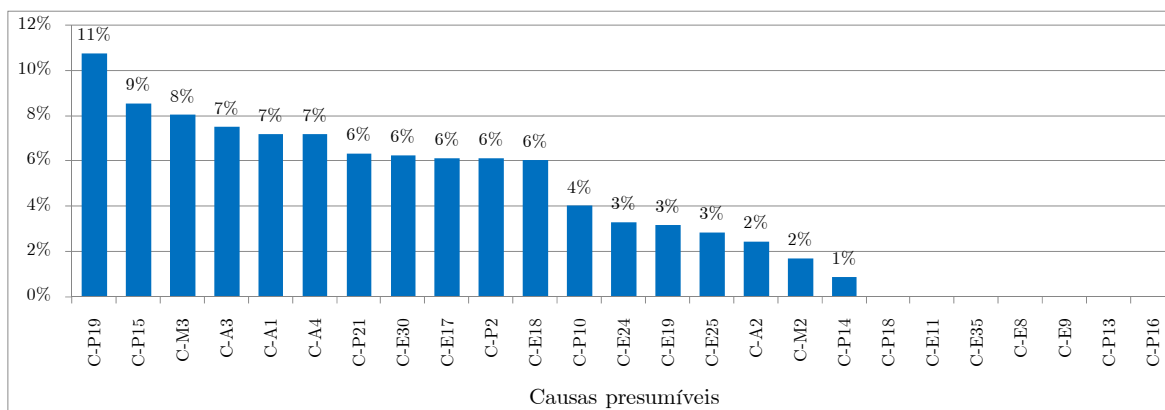
Figura 4.4 – Frequências relativas das causas presumíveis – FAUP.

Da análise do gráfico da Figura 4.4 destacam-se por ordem decrescente de frequências relativas as seguintes causas presumíveis mais frequentes: as causas C-P19 (11%), “Deficientes pormenores construtivos” e C-P15 (9%), “Características da superfície dos revestimentos (rugosidade, porosidade, permeabilidade)”, sendo ambas relacionadas com a fase de concepção e projecto; a causa C-M3 (8%), “Ausência ou deficientes acções de manutenção”; as causas C-A3 (7%), C-A1 (7%) e C-A4 (7%), classificadas no grupo das acções ambientais; e a causa C-P21 (6%), designada por “Geometria da fachada (zona plana com saliências)”.

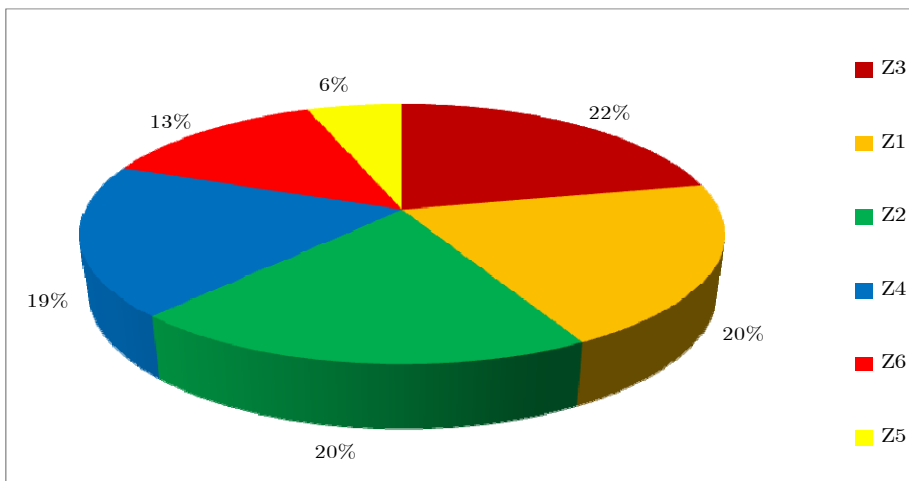
Figura 4.5 – Distribuição de frequências das anomalias por zona da fachada – FAUP.

Com base no gráfico da Figura 4.5, verifica-se que a zona de maior incidência das anomalias, é a zona Z3 (22%), “Aberturas na parede (janelas/peitoris)”, seguindo-se com valores muito próximos de incidência, as zonas. Z1 (20%), Z2 (20%) e Z4 (19%).

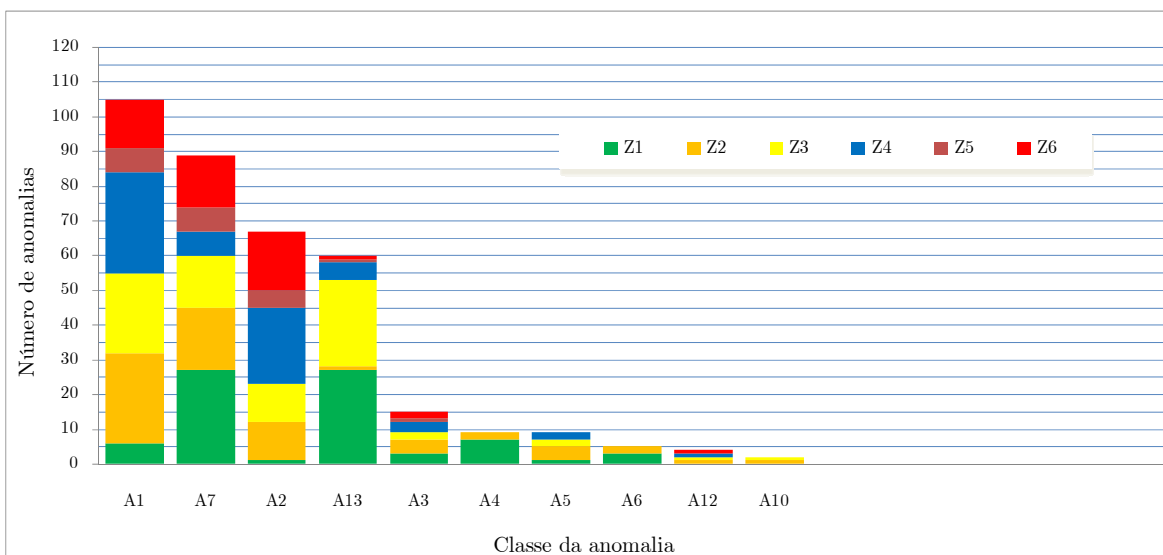
Figura 4.6 – Distribuição das anomalias mais frequentes com indicação da zona da fachada – FAUP.

Com base nos dados do relatório e no gráfico da Figura 4.6, podemos verificar a distribuição de cada anomalia mais frequente por zona da fachada. A anomalia mais frequente A1, incide em todas as zonas das fachadas, e tem uma maior incidência nas zonas Z4, Z2 e Z3. A segunda anomalia mais frequente, A7, está também presente em todas as zonas da fachada, mas tem uma maior incidência na zona Z1, e seguidamente nas zonas Z2, Z3 e Z6.

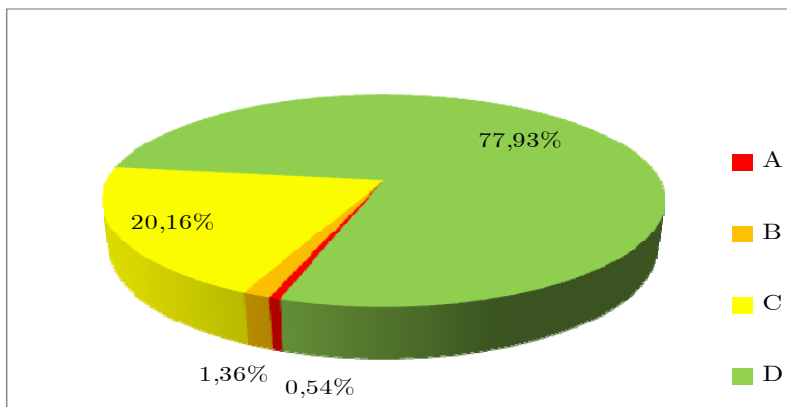
Figura 4.8 – Distribuição das anomalias por grupo de risco – FAUP.

No gráfico, da Figura 4.8, verifica-se que o peso relativo das anomalias observadas, classificadas no nível A, é praticamente nulo, ou seja, de acordo com a classificação “Prioridade de actuação”, somente 0,5% das anomalias observadas têm a classificação “Prioridade máxima”. A grande percentagem das anomalias, cerca de 78%, está no nível D, o que corresponde à classificação “Prioridade mínima” em termos de prioridade de actuação.

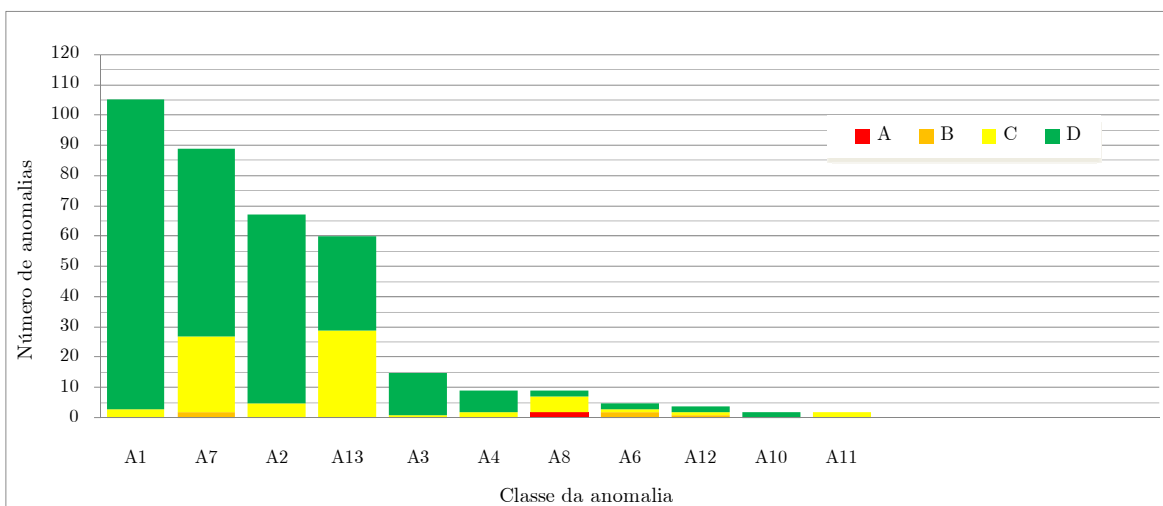
Figura 4.9 – Distribuição das anomalias por grupo de risco – FAUP.

Com base nos dados do relatório e no gráfico da Figura 4.9, também é possível verificar que o peso das anomalias do nível A, é reduzido, e ainda, que ocorreram apenas duas anomalias A8 deste nível, num total de nove anomalias do tipo A8.

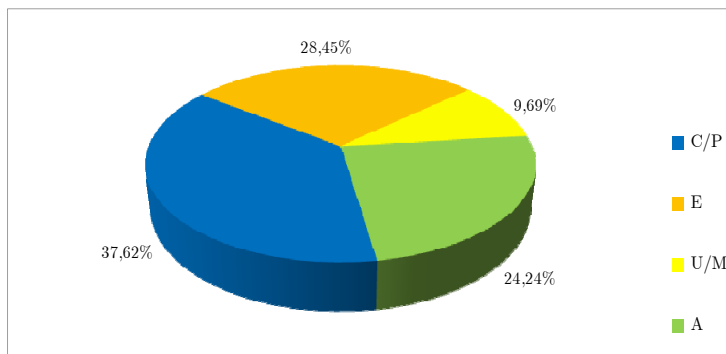
Figura 4.10 – Distribuição das causas presumíveis por fases do empreendimento e condições ambientais – FAUP.

Da análise do gráfico da Figura 4.9, é possível concluir que a maior percentagem, aproximadamente 38% das manifestações patologias está relacionada com a fase do empreendimento concepção e projecto, seguida da fase execução (28%) e das condições ambientais (24%), e, por último, da fase de utilização e manutenção (10%).

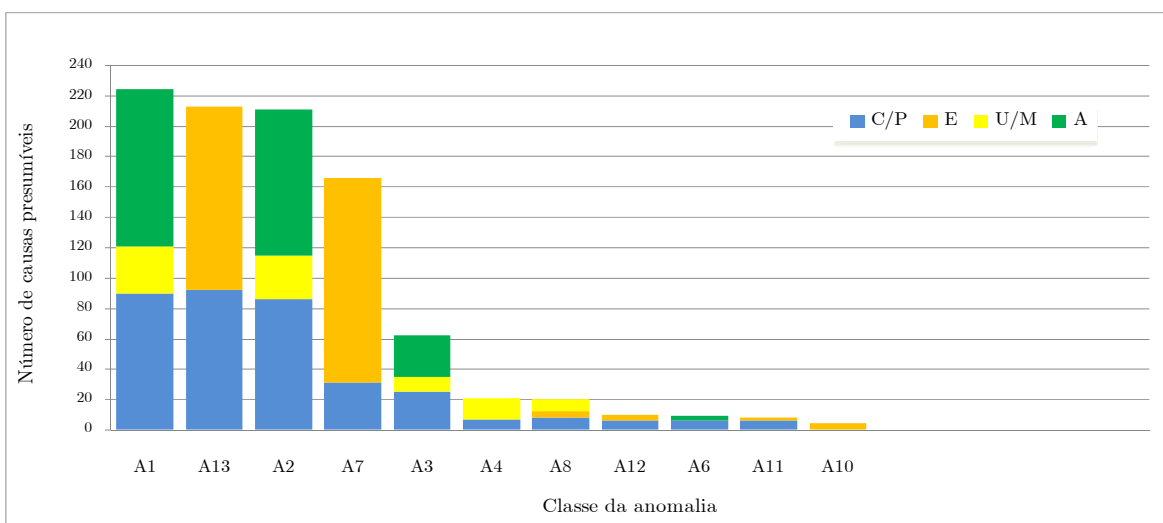
Figura 4.11 – Distribuição das causas presumíveis por fases do empreendimento e condições ambientais – FAUP.

Conforme foi referido no gráfico da Figura 4.10 a fase do empreendimento concepção e projecto é a que tem maior responsabilidade na globalidade das manifestações patológicas observadas, estando presente praticamente em todas elas. No gráfico da Figura 4.11 verifica-se que esta fase do empreendimento tem um peso muito significativo na responsabilidade de cada uma das manifestações patológicas, mas não é a que tem mais peso por anomalia, porque analisando-se individualmente as patologias, verifica-se que existem outras fases do empreendimento que pesam mais. Analisando as anomalias A1, A13, A2 e A7, verifica-se que a fase do empreendimento execução e as condições ambientais são as que têm uma maior responsabilidade nestas manifestações patológicas.

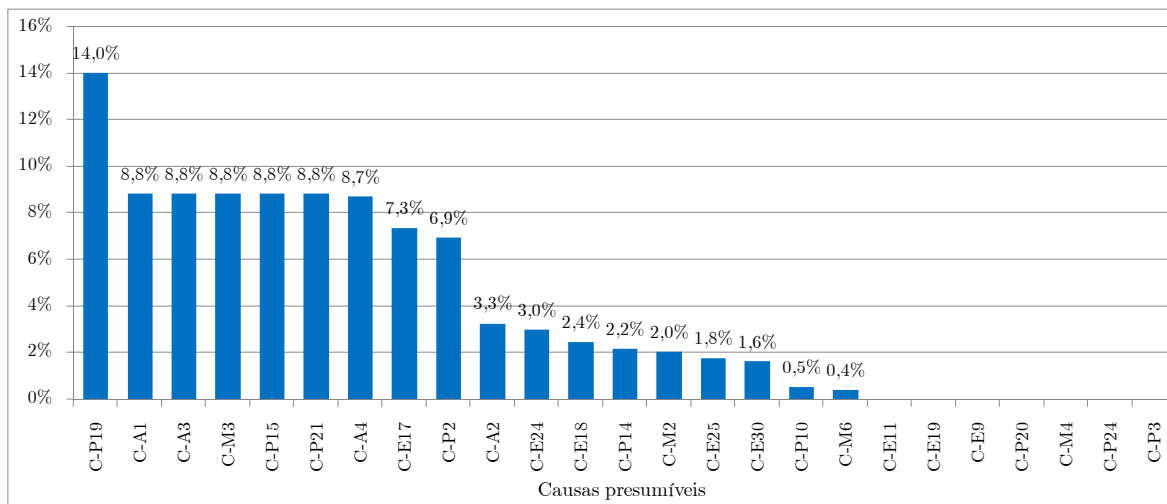
Figura 4.15 – Frequências relativas das causas presumíveis – FEUP.

Da análise do gráfico da Figura 4.15, destacam-se por ordem decrescente de frequências as seguintes causas presumíveis mais frequentes: a causa C-P19 (14%) “Deficientes pormenores construtivos” relacionada com a fase de concepção e projecto; um grupo de causas cujas frequências relativas rondam os 9%, nomeadamente, a causa C-P15 “Características da superfície dos revestimentos (rugosidade, porosidade, permeabilidade)”, a causa C-P21 “Geometria da fachada (zona plana com saliências)”, sendo ambas relacionadas com a fase de concepção e projecto, a causa C-M3 “Ausência ou deficientes acções de manutenção” e as causas C-A1, C-A3 e C-A4, classificadas no grupo das acções ambientais.

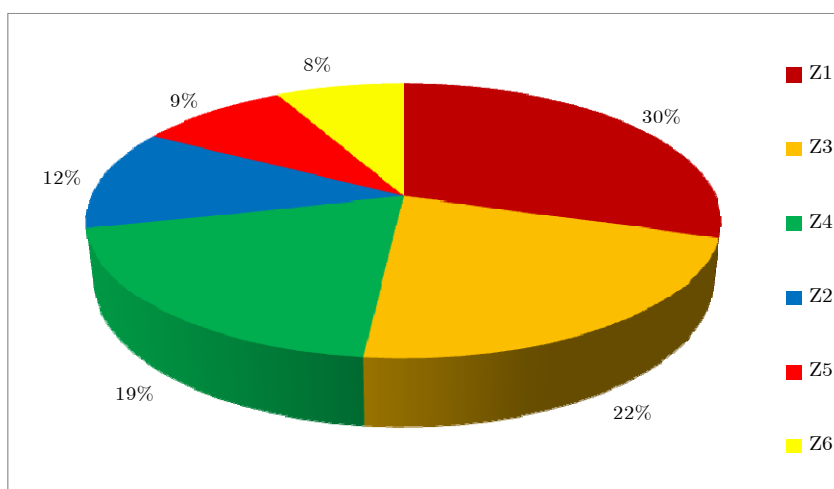
Figura 4.16 – Distribuição de frequências das anomalias por zona da fachada – FEUP.

Com base no gráfico da Figura 4.16, verifica-se que a zona de maior incidência das anomalias é a zona Z1 (30%), “Soco da fachada”, seguindo-se com valores de incidência aproximados, as zonas, Z3 (22%), e Z4 (19%).

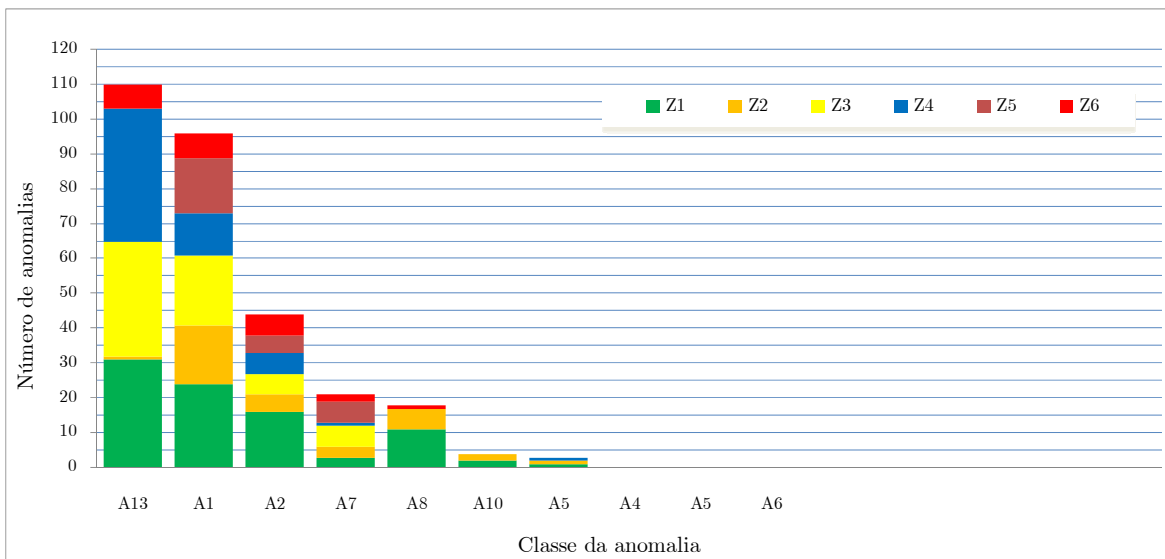
Figura 4.17 – Distribuição das anomalias mais frequentes com indicação da zona da fachada – FEUP.

Com base nos dados do relatório e no gráfico da Figura 4.17, podemos verificar a distribuição de cada anomalia mais frequente por zona da fachada. A anomalia mais frequente A13, incide em todas as zonas das fachadas, e tem uma maior incidência nas zonas Z4, Z3 e Z1. A segunda anomalia mais frequente, A1, está também presente em todas as zonas da fachada, mas tem uma maior incidência na zona Z1, e seguidamente nas zonas Z3, Z2 e Z5.

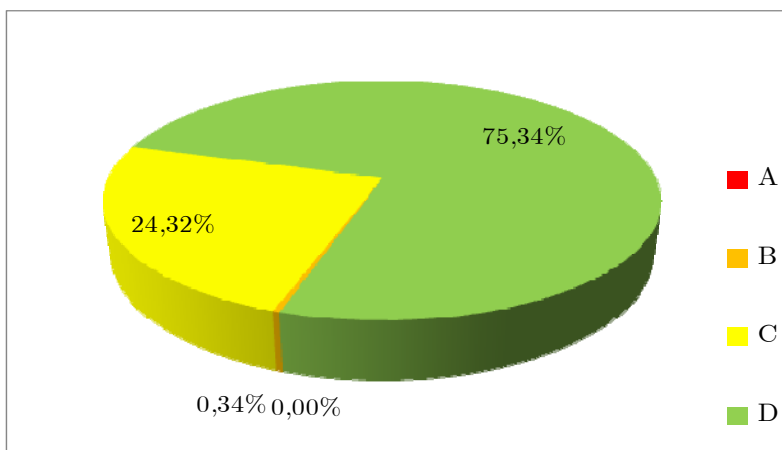
Figura 4.19 – Distribuição das anomalias por grupo de risco – FEUP.

No gráfico da Figura 4.19, verifica-se que o peso relativo das anomalias observadas classificadas no nível A, é nulo, ou seja, de acordo com a classificação “Prioridade de actuação” não foram observadas manifestações patológicas com a classificação “Prioridade máxima”. A grande percentagem das anomalias, cerca de 75%, está no nível D, o que corresponde à classificação “Prioridade mínima” em termos de prioridade de actuação.

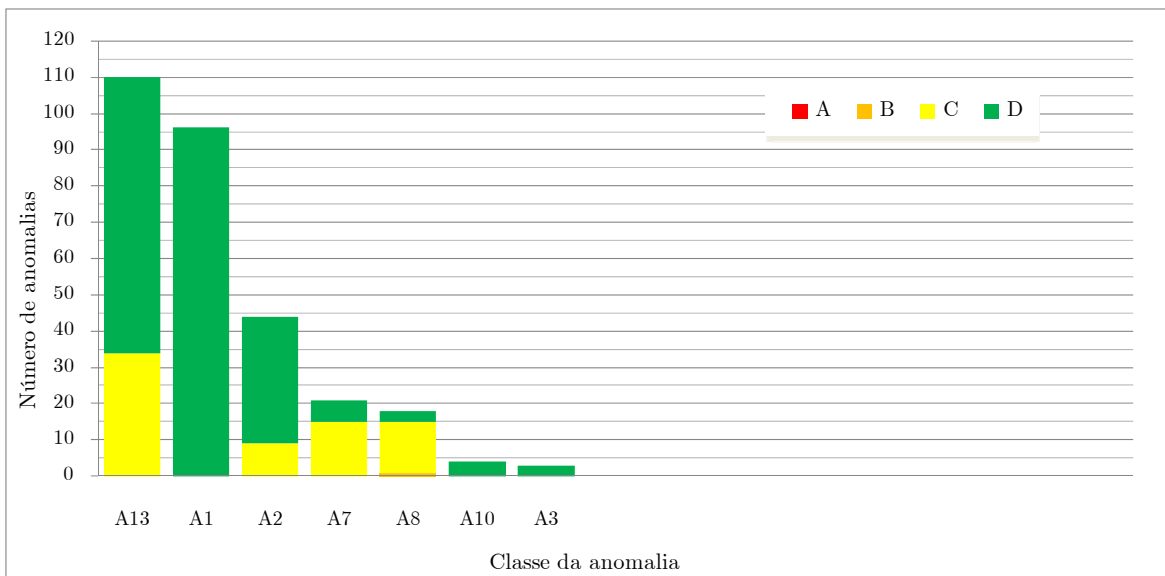
Figura 4.20 – Distribuição das anomalias por grupo de risco – FEUP

Com base nos dados do relatório e no gráfico da Figura 4.20, também é possível verificar a inexistência de manifestações patológicas do nível A, e que apenas ocorreu uma anomalia do tipo A8, do nível B, o que em termos de prioridade de actuação corresponde à classificação “Prioridade elevada”.

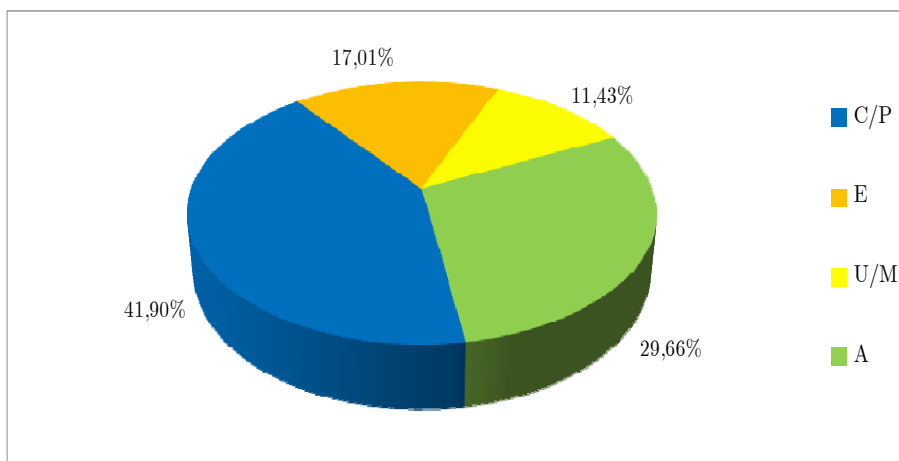
Figura 4.21 – Distribuição das causas presumíveis por fases do empreendimento e condições ambientais – FEUP.

Da análise do gráfico da Figura 4.21, é possível concluir que a maior percentagem, aproximadamente 42% das manifestações patológicas está relacionada com a fase do empreendimento, concepção e projecto, seguida das condições ambientais (29,66%) e da fase de execução (17%), e, por último, da fase de utilização e manutenção (11,43%).

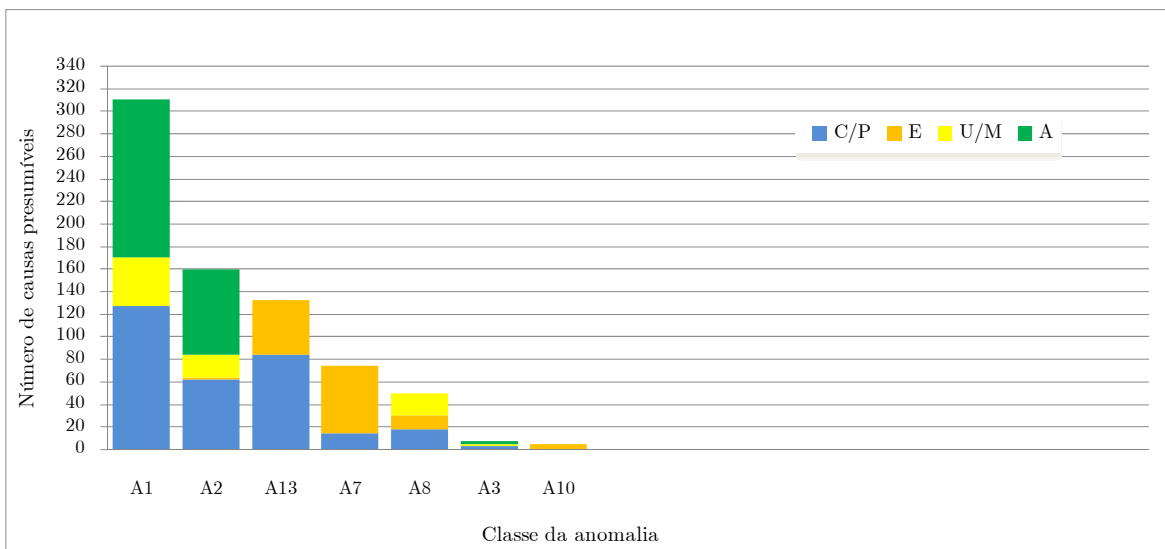
Figura 4.22 – Distribuição das causas presumíveis por fases do empreendimento e condições ambientais – FEUP.

Conforme foi referido na Figura 4.21, a fase do empreendimento concepção e projecto é a que tem maior responsabilidade na globalidade das manifestações patológicas observadas, estando presente praticamente em todas elas, realçando-se no gráfico da Figura 4.22, que esta fase de empreendimento tem um peso muito significativo na responsabilidade de cada uma das manifestações patológicas, não sendo no entanto a que tem mais peso por patologia, porque analisando-se individualmente as patologias, verifica-se que existem outras fases do empreendimento que pesam mais. Analisando as anomalias A1 e A2, verifica-se que as condições ambientais têm a maior responsabilidade nestas manifestações patológicas, seguindo-se as anomalias A13 e A7, em que se verifica que a fase do empreendimento execução também tem um peso bastante significativo nas respectivas patologias.

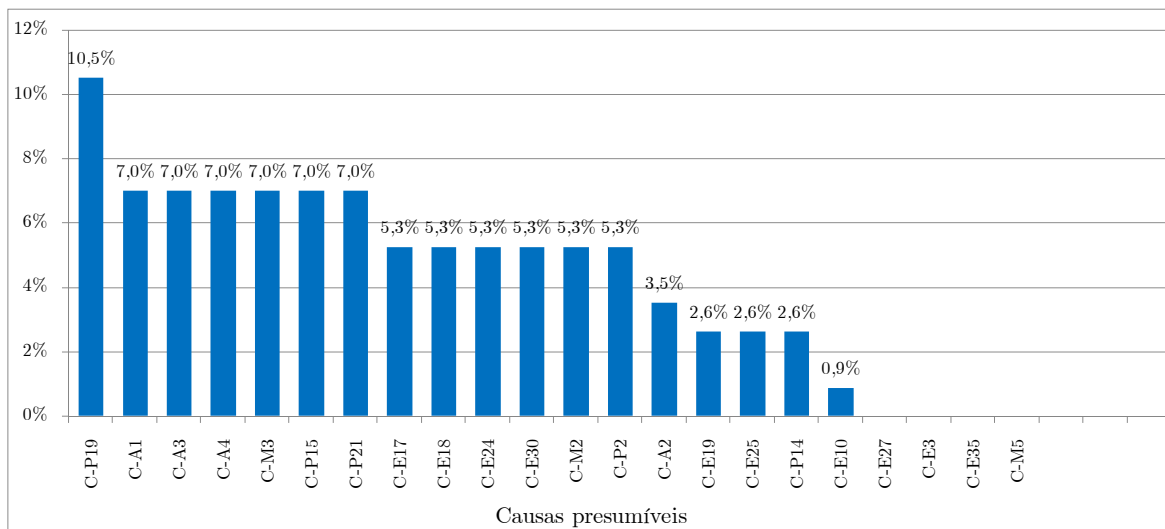
Figura 4.26 – Frequências relativas das causas presumíveis – ISEP.

No gráfico da Figura 4.26, são apresentadas as frequências relativas das causas presumíveis associadas às anomalias observadas, de acordo com a classificação proposta.

Da análise do gráfico anterior, destacam-se por ordem decrescente de frequências as seguintes causas presumíveis mais frequentes: a causa C-P19 (10,5%), “Deficientes pormenores construtivos” relacionada com a fase de concepção e projecto; um grupo de seis causas com a mesma frequência relativa (7%), nomeadamente, as causas C-P15 “Características da superfície dos revestimentos (rugosidade, porosidade, permeabilidade)” e C-P21 “Geometria da fachada (zona plana com saliências)”, relacionadas com a fase de concepção e projecto, a causa C-M3, “Ausência ou deficientes acções de manutenção”, relacionadas com a fase de utilização e manutenção, e as causas, C-A1, C-A3 e C-A4 (classificadas no grupo das acções ambientais).

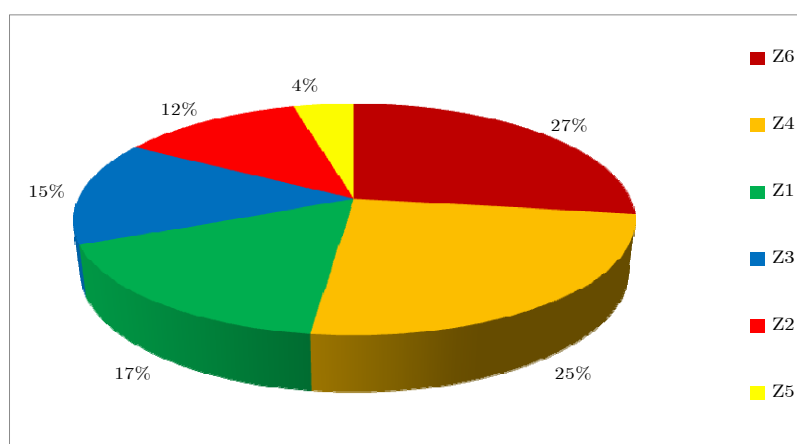
Figura 4.27 – Distribuição de frequências das anomalias por zona da fachada – ISEP.

Com base no gráfico da Figura 4.27, verifica-se que existem duas zonas de maior incidência das anomalias, Z6 (27%) e Z4 (25%), respectivamente, “Arestas/esquinas e cantos” e “Zonas de platibandas, rufos”, seguindo-se com valores muito próximos de incidência de anomalias, as zonas. Z1 (17%), Z3 (15%) e Z2 (12%). A zona Z5 “varandas, beirais, palas” é pouco afectada, devido ao facto destes edifícios terem poucos elementos construtivos salientes.

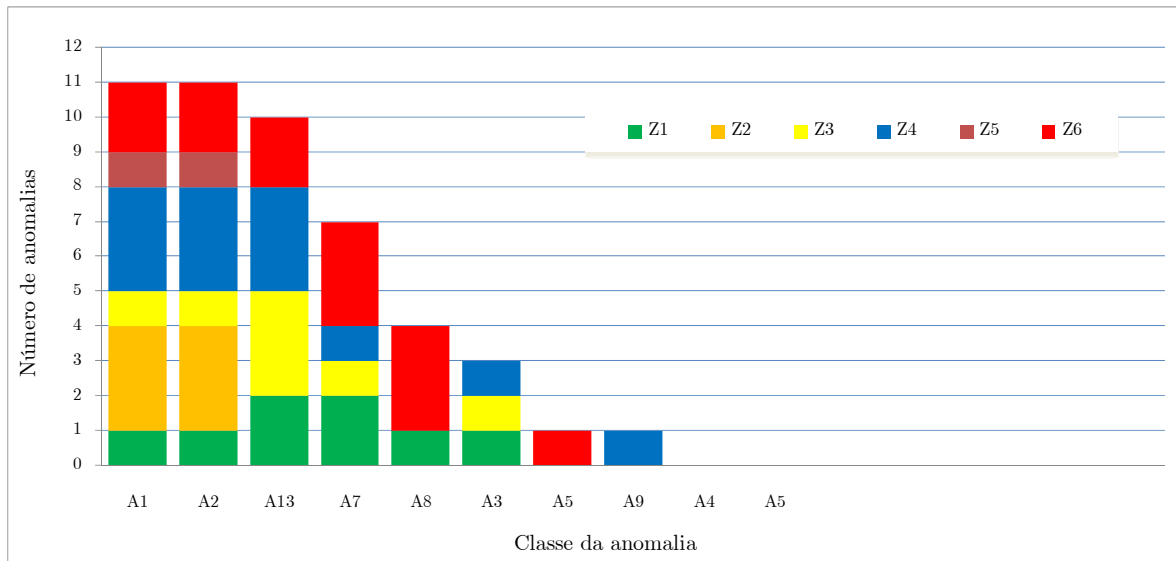
Figura 4.28 – Distribuição das anomalias mais frequentes com indicação da zona da fachada – ISEP.

Com base nos dados do relatório e no gráfico da Figura 4.28, podemos verificar a distribuição de cada anomalia mais frequente por zona da fachada. A anomalia mais frequente A1, incide em todas as zonas das fachadas, e tem uma maior incidência nas zonas Z2, Z4 e Z6. A segunda anomalia mais frequente, A2, está também presente em todas as zonas da fachada, e tal como a A1, tem uma maior incidência nas zonas Z2, Z4 e Z6.

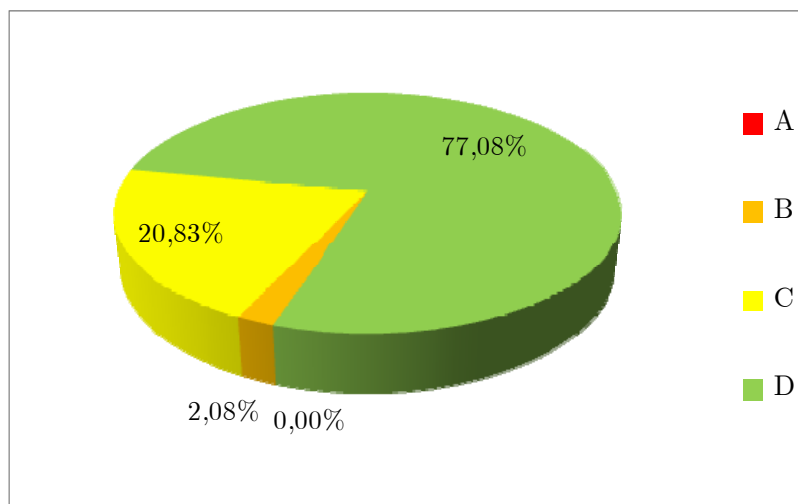
Figura 4.30 – Distribuição das anomalias por grupo de risco – ISEP.

No gráfico Figura 4.30, verifica-se que o peso relativo das anomalias observadas, classificadas no nível A, é nulo, ou seja, de acordo com a classificação “Prioridade de actuação” não foram observadas anomalias com a classificação “Prioridade máxima”. A grande percentagem das anomalias, cerca de 77%, está no nível D, o que corresponde à classificação “Prioridade mínima” em termos de prioridade de actuação.

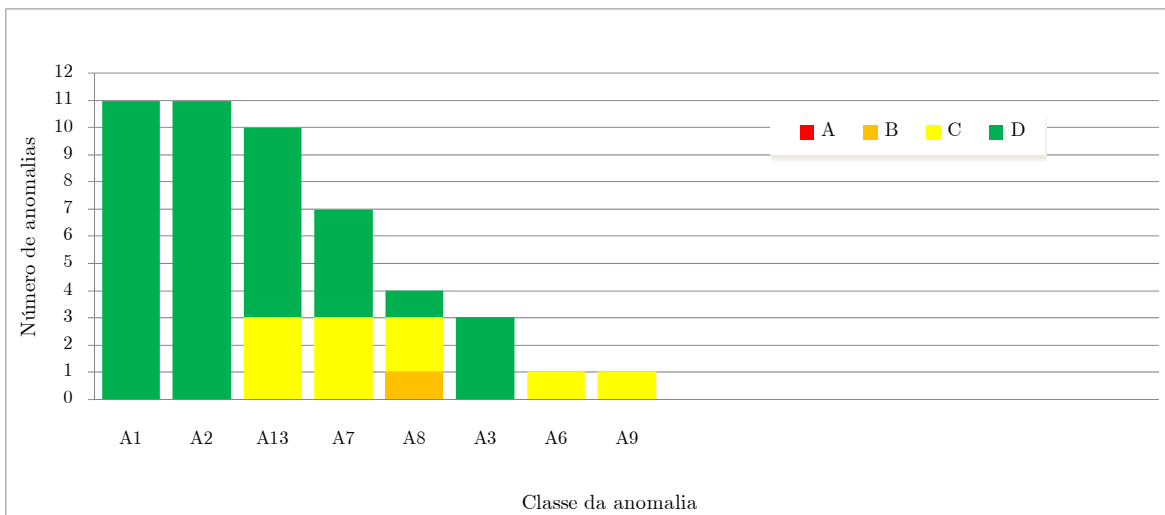
Figura 4.31 – Distribuição das anomalias por grupo de risco – ISEP.

Com base nos dados do relatório e no gráfico da Figura 4.31, também é possível verificar a inexistência de manifestações patológicas do nível A, e que apenas ocorreu uma anomalia do tipo A8, do nível B, o que em termos de prioridade de actuação corresponde à classificação “Prioridade elevada”.

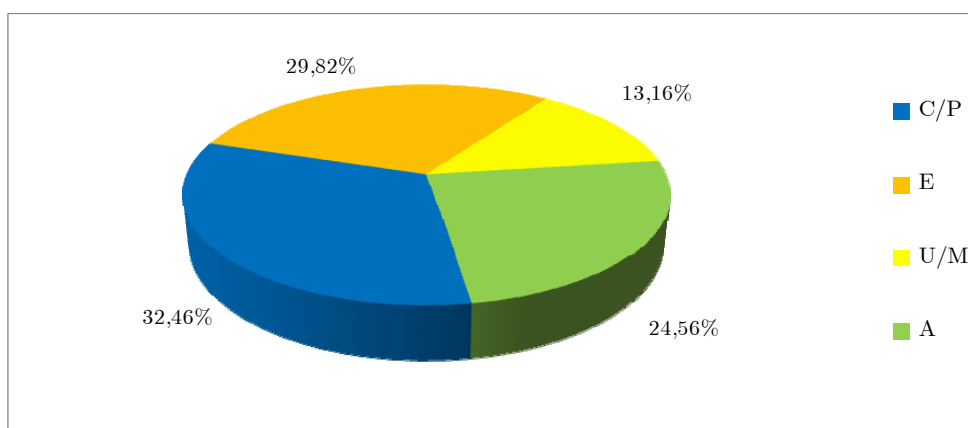
Figura 4.32 – Distribuição das causas presumíveis por fases do empreendimento e condições ambientais – ISEP.

Da análise do gráfico da Figura 4.32, é possível concluir que a maior percentagem, aproximadamente 32,5%, das manifestações patológicas está relacionada com a fase do empreendimento, concepção e projecto, seguida da fase de execução (29,8%) e das condições ambientais (24,5%) e, por último, da fase de utilização e manutenção (13%).

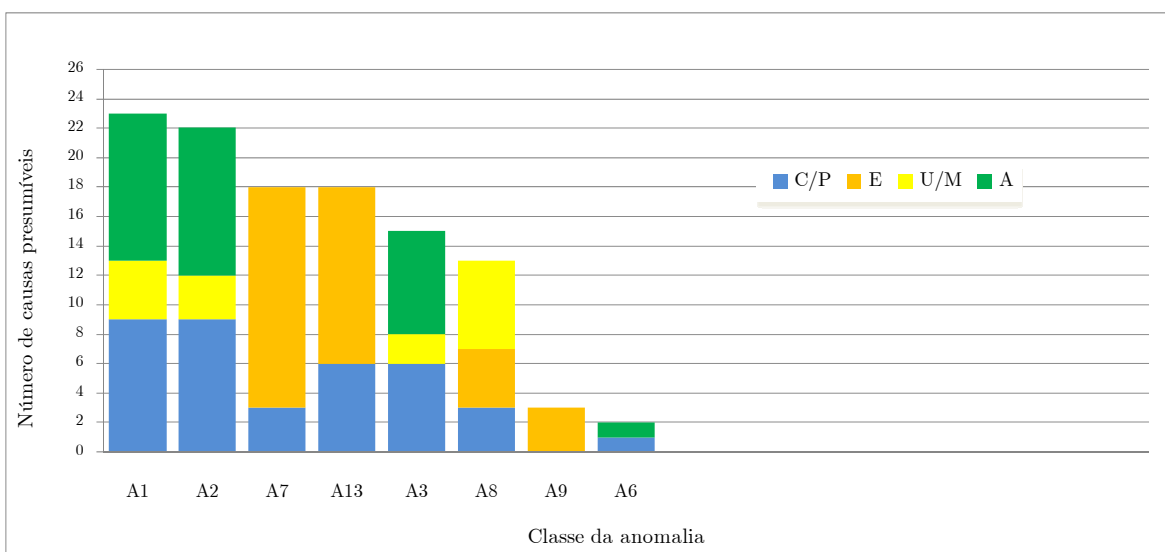
Figura 4.33 – Distribuição das causas presumíveis por fases do empreendimento e condições ambientais – ISEP.

Conforme foi referido no gráfico da Figura 4.32, a fase do empreendimento concepção e projecto é a que tem maior responsabilidade na globalidade das manifestações patológicas observadas, estando presente praticamente em todas elas. No gráfico da Figura 4.33,

verifica-se que esta fase de empreendimento tem um peso muito significativo na responsabilidade de cada uma das manifestações patológicas, não sendo no entanto a que tem mais peso por anomalia, porque analisando-se individualmente as patologias, verifica-se que existem outras fases do empreendimento que pesam mais. Analisando as anomalias A1, A2, A7 e A13, verifica-se que a fase do empreendimento execução e as condições ambientais têm uma maior responsabilidade nestas manifestações patológicas.

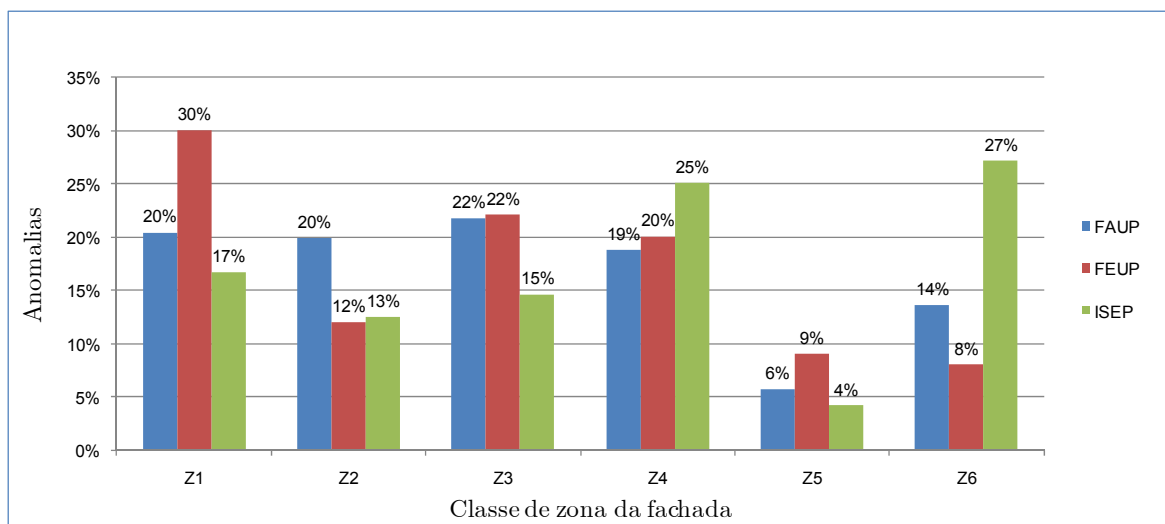
Figura 4.34 – Distribuição das anomalias por zona da fachada.

- Relativamente à incidência das manifestações patológicas por tipo de zona da fachada, verifica-se que não há uma tendência comum de ocorrências nos três conjuntos de edifícios, conforme se pode analisar facilmente na Figura 4.34. No entanto, verifica-se que a incidência de anomalias é semelhante em algumas zonas das fachadas, nomeadamente, nas zonas Z3 e Z4, entre os edifícios da FAUP e da FEUP, e na zona Z2, entre os edifícios da FAUP e do ISEP;

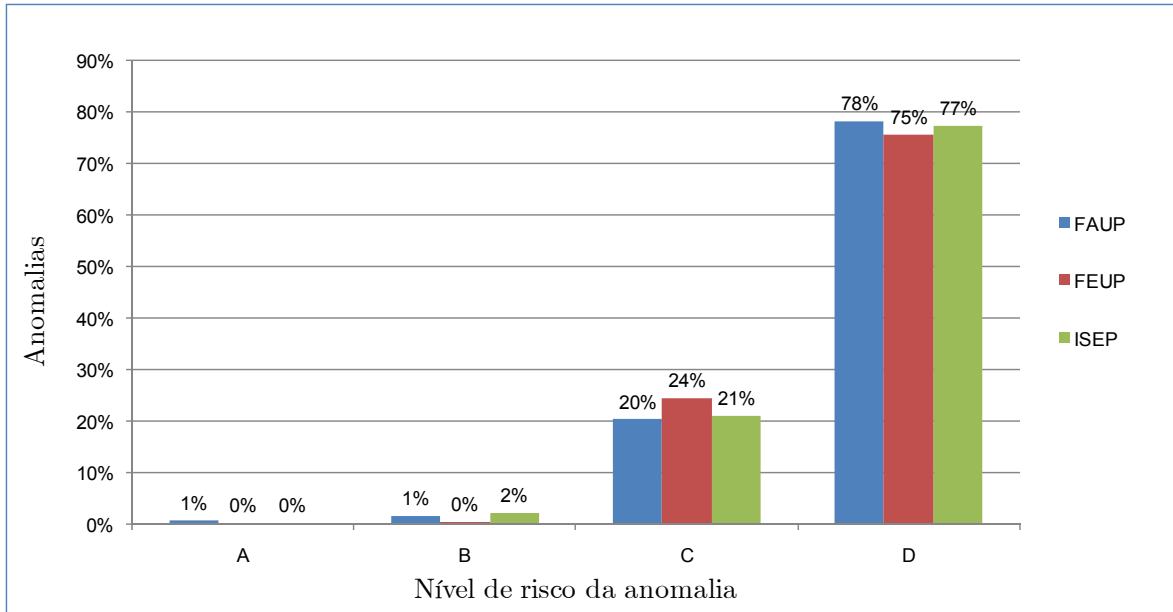
Figura 4.35 – Distribuição das anomalias por nível do grupo de risco.

- Relativamente à incidência das manifestações patológicas por grupo de risco ou prioridade de actuação das anomalias, verifica-se para os três conjuntos de edifícios o seguinte: são praticamente nulas as ocorrências de anomalias com classificação no nível de gravidade A “Prioridade máxima”; as ocorrências de anomalias com classificação no nível de gravidade B “Prioridade elevada”, são pouco significativas; as ocorrências de anomalias com classificação no nível C “Prioridade reduzida”, apresentam já valores significativos; o peso da incidência das anomalias está concentrado no nível de gravidade D, o que corresponde à classificação “Prioridade mínima” em termos de prioridade de actuação. O gráfico da Figura 4.35, permite obter uma percepção rápida do que foi referido anteriormente, ou seja, facilmente se pode verificar que existe uma tendência comum da incidência das anomalias por nível de gravidade ou prioridade de actuação nos três conjuntos de edifícios observados;

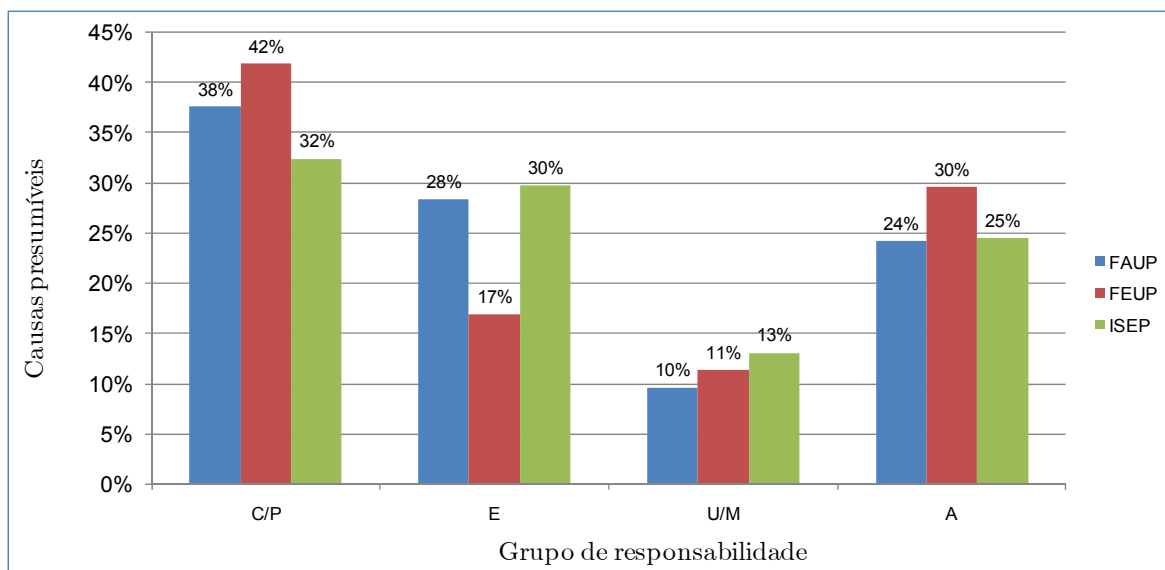
Figura 4.36 – Distribuição das causas presumíveis por fase do empreendimento e condições ambientais.

- Conforme se pode analisar facilmente no gráfico da Figura 4.36, os três conjuntos de edifícios apresentam tendências semelhantes, relativamente à incidência das manifestações patológicas e às inerentes “responsabilidades” das várias fases do empreendimento e condições ambientais, destacando-se a fase de concepção e projecto como principal responsável pelo aparecimento das anomalias nas fachadas. A fase de execução associada aos edifícios da FEUP, é a única excepção à tendência geral dos três conjuntos de edifícios, verificando-se que esta tem um peso substancialmente menor na responsabilidade das anomalias relativamente aos restantes edifícios. Verifica-se que a fase concepção e projecto tem um peso superior a um terço na responsabilidade das anomalias, seguindo-se a fase do empreendimento de execução e as condições ambientais com responsabilidades idênticas, ou seja, cada um destes grupos é responsável por cerca de um quarto das anomalias observadas.

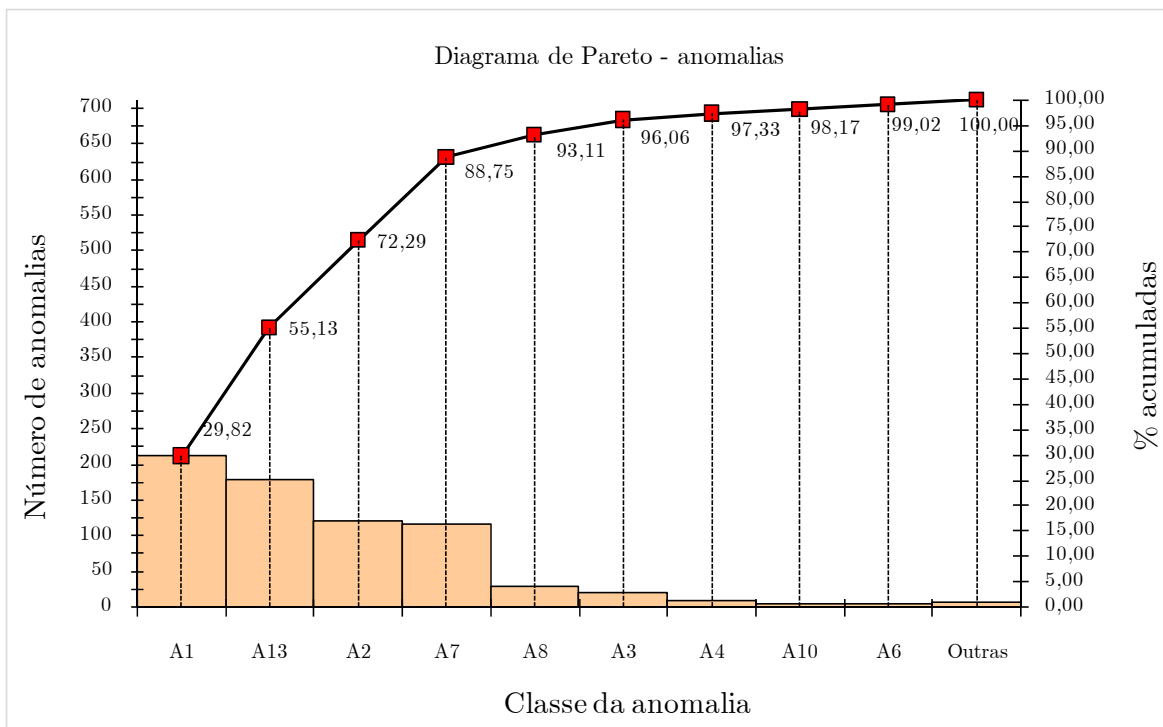
Figura 4.37 – Distribuição da globalidade das anomalias.

No diagrama da Figura 4.37, verifica-se que cerca de 89% das manifestações patológicas, são devidas apenas a quatro tipos de anomalias, nomeadamente, A1, A13, A2 e A7, respectivamente, a “Alteração da cor da superfície do revestimento”, a “Deterioração/Destacamento do recobrimento nos pontos singulares do sistema”, o “Aparecimento de microorganismos biológicos” e a “Fissuração do revestimento”, tendo estas já sido identificadas anteriormente.

No entanto, para os dados considerados neste diagrama, verifica-se que este não permite uma informação mais real da importância relativa das diversas anomalias em análise, porque pode acontecer que uma determinada anomalia seja muito menos frequente do que as outras, mas que mereça uma maior atenção em termos de nível de gravidade ou prioridade de actuação.

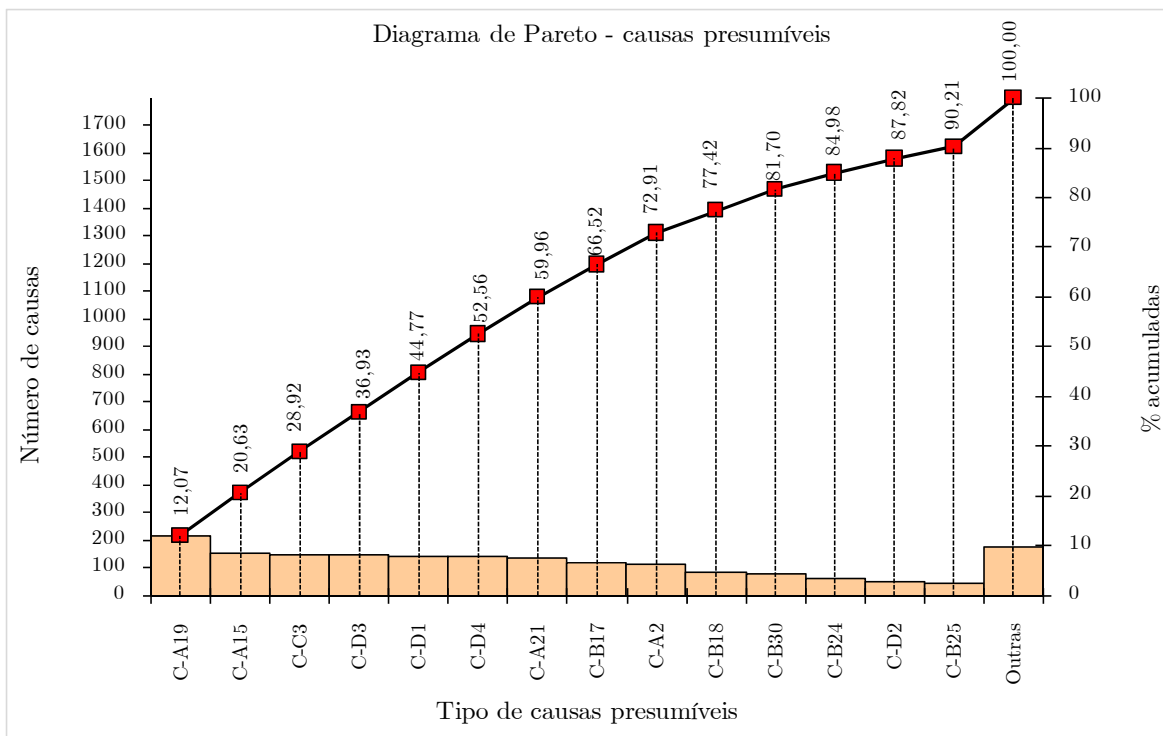
Figura 4.38 – Distribuição da globalidade das causas presumíveis.

No diagrama da Figura 4.38, verifica-se que não é possível salientar de acordo com a regra de Pareto dos 80-20, as principais categorias de causas presumíveis referentes à globalidade dos casos de estudo, porque apresenta um conjunto significativo de causas com frequências relativas muito semelhantes, facto este, que condiciona a sua aplicação, mas que serve também para advertir no cuidado que é necessário ter na atribuição das causas presumíveis a uma determinada manifestação patológica.

No entanto, e conforme esperado para a globalidade dos casos de estudo, evidenciaram-se as causas presumíveis mais frequentes: C-A19 “Deficientes pormenores construtivos”, e C-A15 “Características da superfície dos revestimentos (rugosidade, porosidade e permeabilidade)”.

Considera-se também importante referir que no seguimento da análise de Pareto efectuada para a identificação das principais anomalias, deveria ser efectuada posteriormente uma análise utilizando a mesma ferramenta, apenas para as causas presumíveis relacionadas com cada uma das anomalias que se salientaram pela maior frequência e que devem ser objecto de prioridade, não sendo este o objectivo deste trabalho.
