## **Beneficiação geral e ampliação da escola Mestre Querubim Lapa - Acompanhamento da obra e estudo da eficiência energética e hídrica**

## **ACOMPANHAMENTO DA OBRA E ESTUDO DA EFICIÊNCIA ENERGÉTICA E HÍDRICA**

Relatório de Estágio submetido para satisfação parcial dos requisitos do grau de

**MESTRE EM ENGENHARIA CIVIL – RAMO DE CONSTRUÇÕES**

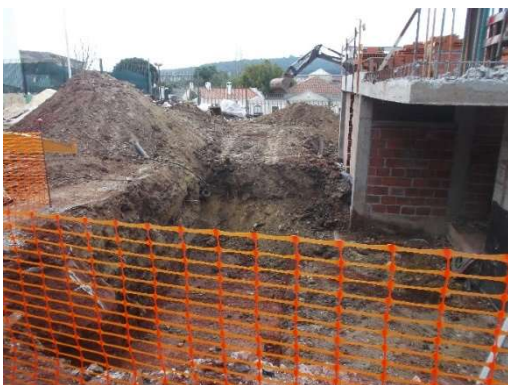
a) Delimitação de zonas com desníveis acentuados.

Todos os taludes existentes em obra eram devidamente sinalizados e vedados e foi também sinalizada e vedada uma zona de trabalho dentro do espaço de atividades da escola no âmbito da substituição da vedação existente. No entanto foi necessário por varias vezes chamar à atenção o trabalhador responsável pela animação de segurança em obra devido à falta de sinalização em algumas situações para que as mesmas fossem corrigidas. A Figura 3.16 apresenta ambas as situações mencionadas com a devida sinalização.

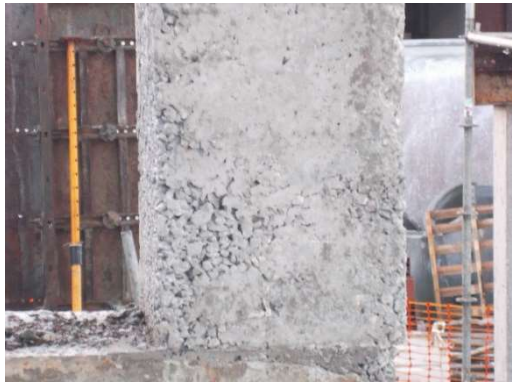
a) Exemplo de pilar antes da correção.

Os pilares do pavilhão gimnodesportivo foram divididos em dois tramos à sua altura de modo a facilitar os trabalhos de cofragem e betonagem e garantir a qualidade da execução dos trabalhos. No entanto, alguns dos pilares apresentavam evidências de má aderência e vibração na junta de betonagem a meio dos pilares. A fiscalização da Câmara Municipal de Lisboa decidiu que o procedimento correto seria a demolição destes pilares e aplicação de um agente de aderência e revestimento anticorrosivo para armaduras na junta de betonagem. O produto aplicado foi o SikaTop Armatec – 110 EpoCem e a Figura 3.30 ilustra o estado dos pilares antes da demolição e a aplicação do produto mencionado.

Este erro e a sua correção deram origem ao relatório de lições aprendidas descrito no subcapítulo anterior e que se encontra no Anexo X.

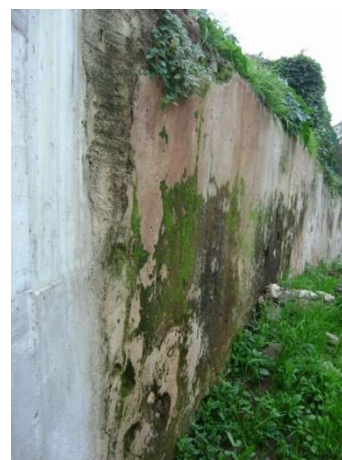
b) Estado do muro antes da intervenção.

Existia no alçado tardoiz um muro de pedra que se encontrava desaprumado e com claros indícios de cedência. Estava previsto em projeto a reparação deste muro com a sua picagem e a projeção de uma camada de 7 cm de betão com classe de resistência C30/37 e um  $D_{\text{máx}}$  de 23 mm. Posteriormente a entidade executante apercebeu-se de um erro em projeto em que, devido à inclinação do muro e para

que fosse possível garantir os 7cm de espessura na parte superior do muro, seria necessário preencher cerca de 25 cm de espessura na parte inferior do muro, ao contrario dos 12 cm previstos em projeto. Depois de alertar a fiscalização da Câmara Municipal de Lisboa para a impossibilidade de projetar betão com essas propriedades e com as espessuras desejadas, foi então decidido pelo Eng Pedro Neto Rebelo, autor do projeto de estabilidade, executar um muro simples em contacto com o muro a reparar, mantendo os 7 cm de espessura na parte superior do muro e com uma armadura constituída por uma malha electro soldada AQ30 em cada face do muro. A Figura 3.34 representa o desenho de execução da reparação em projeto, uma fotografia do muro antes da intervenção e o muro pronto a receber o betão projetado previsto.

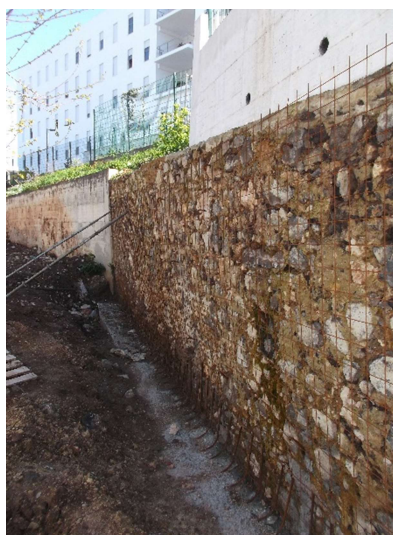
c) Muro pronto para a projeção de betão.

Infelizmente ocorreram problemas com a betonagem do muro devido à deficiente fixação dos painéis de cofragem, uma vez que estes foram fixados apenas com escoras e varões de 6 mm cravados cerca de 2 cm no muro existente com bucha química. A pressão criada pelo betão sobre a cofragem, em conjunto com o impulso criado pela vibração do betão foi suficiente para o arrancamento das pobres fixações existentes entre a cofragem e o muro e impulsionar os painéis de cofragem para cima, permitindo o escoamento do betão pela abertura criada na parte inferior do muro. Isto obrigou à interrupção dos trabalhos e a picagem de todo o muro cuja betonagem não ficou bem executada. A Figura 3.35 apresenta fotografias da cofragem inicial e do resultado após a picagem do muro.
