Inspeção, diagnóstico e reabilitação estrutural e o impacto do consumo de água na reabilitação de edifícios

FRANCISCO DANIEL CARVALHO ALVES

MESTRE EM ENGENHARIA CIVIL – RAMO DE ESTRUTURAS

Supervisor: Bruno Luís Quelhas da Silva (NCREP)

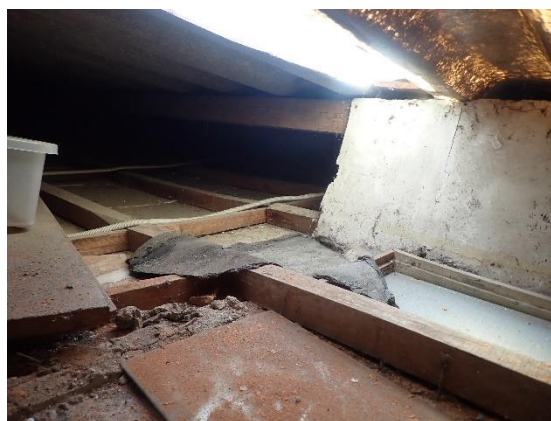
O teto do piso 1, junto à fachada de tardoiz, apresenta uma estrutura de madeira pouco qualificada, não tendo sido realizado levantamento estrutural, uma vez que a estrutura não oferecia condições de segurança para tal, Figura 4.7 - d).

d) Estrutura de madeira não qualificada do tecto do piso 1

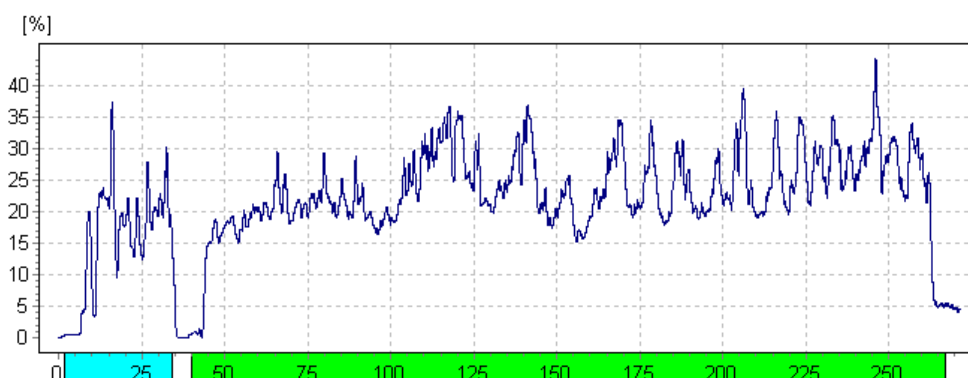
Figura 4.12 – Resultado ensaio Resistograph® - viga de pavimento do piso 1 em bom estado de conservação

A estrutura de madeira do edifício encontra-se em bom estado de conservação. Ainda que existam elementos estruturais com marcas de caruncho, nomeadamente na cobertura, este não é relevante na sua capacidade portante. A Figura 4.12 corresponde ao ensaio com o Resistograph® realizado a uma viga de madeira em bom estado de conservação (Figura 4.11 a)).

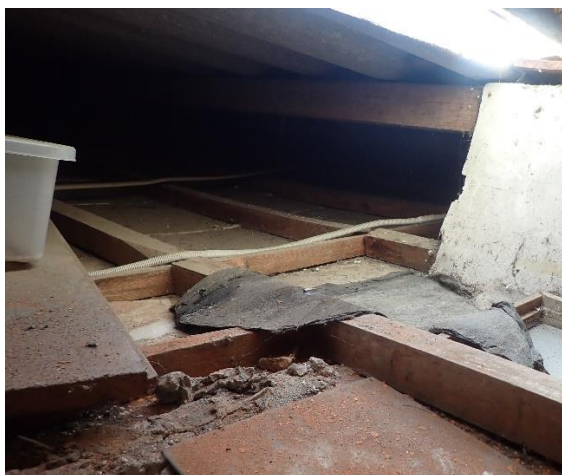
No teto do piso 1, junto à fachada de tardo, foram encontradas deformações excessivas. Como dito anteriormente, a estrutura de suporte do teto é uma estrutura não qualificada, Figura 4.13 – a), sendo que a deformação está associada à tipologia construtiva que não cumpre os requisitos de deformação e presumivelmente, de capacidade em estado limite último para as cargas atuantes instaladas, não sendo viável a sua manutenção.

a) Estrutura de suporte, não qualificada

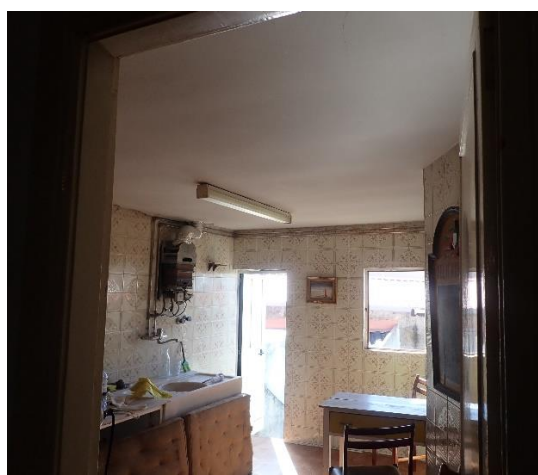
b) Deformação vertical

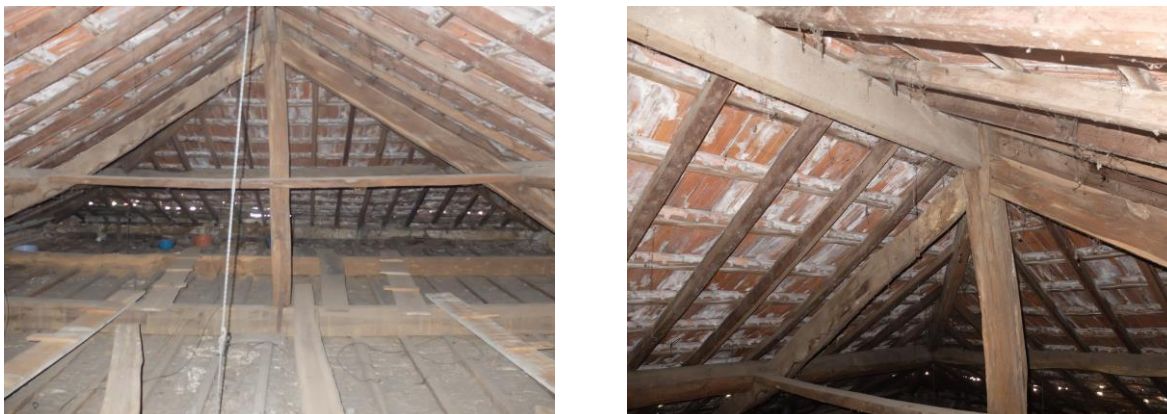
Foi realizada uma visita técnica à cobertura (Figura 5.2 e Figura 5.3) com o objetivo de fazer um levantamento estrutural, uma vez que não existia nenhum, identificar e avaliar o estado de conservação dos elementos estruturais da cobertura, bem como identificar os principais danos e anomalias presentes. Através da informação recolhida aquando da campanha de inspeção, representada pela Figura 5.1, foi possível desenvolver um projeto de estabilidade, onde as decisões tomadas tiveram por base a informação do estado de conservação atual da cobertura, promovendo a reabilitação estrutural da mesma, colmatando os danos e as insuficiências estruturais identificadas e dotando-a de condições de segurança e utilização regularmente exigidas e necessárias ao seu bom funcionamento.

Figura 5.2 - Fotos gerais da parte da cobertura alvo de intervenção

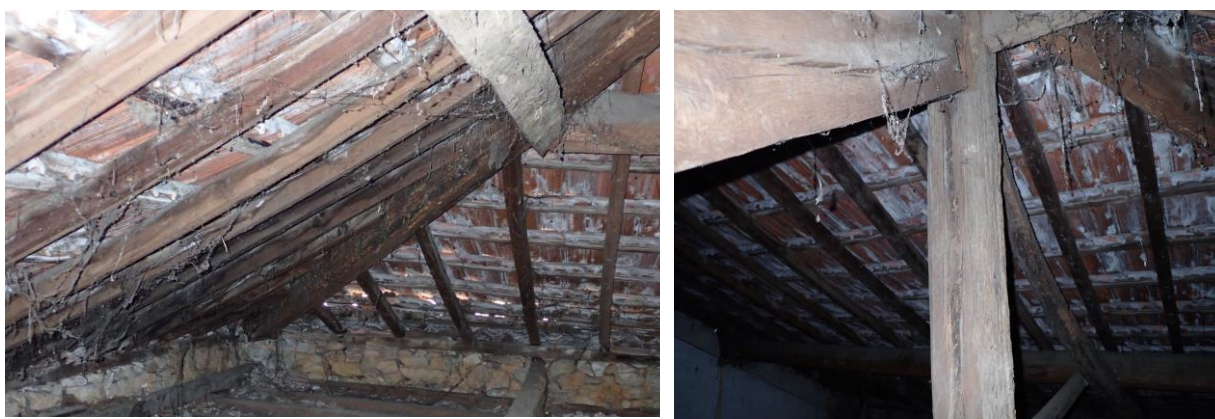
No campo das deformações, as águas da cobertura encontram-se com ligeira deformação (Figura 5.9 a)), fazendo uma flecha devido à insuficiente capacidade resistente dos elementos estruturais. Estas deformações podem ser explicadas pelo mau estado de conservação dos elementos estruturais e a existência de vãos livres muito grandes, que através do fenómeno da fluência na madeira levou a que esta se deformasse ao longo do tempo.

No que diz respeito à asna, verificaram-se fenómenos de encurvadura numa das pernas. Eram ainda evidentes fendas de secagem nas pernas e no pendural (Figura 5.9 b) e c)). A asna é caracterizada por uma fraca ligação entre os diversos elementos, nomeadamente entre as pernas e a linha.

a) Deformação das águas do telhado

b) Fenda de secagem, pendural

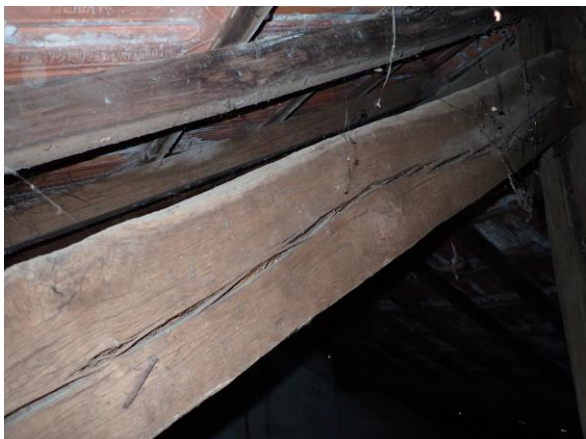
c) Fenda de secagem, perna

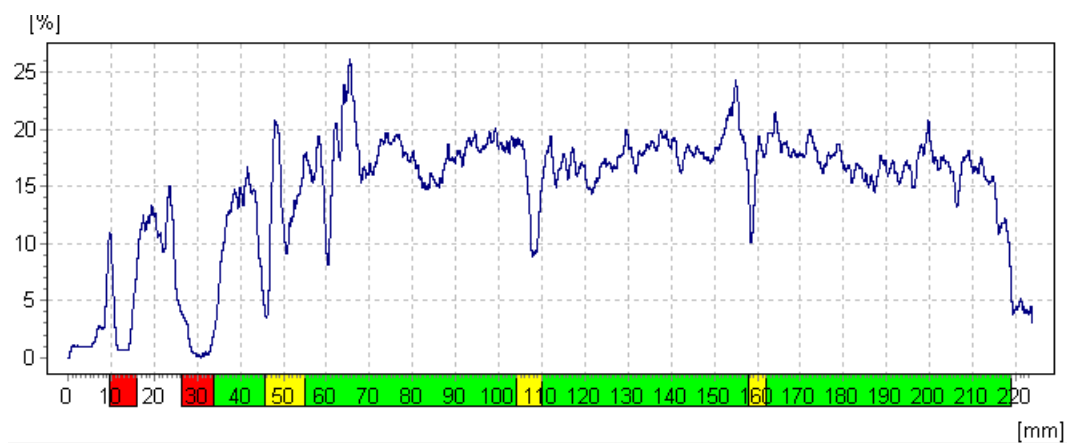
Durante as ações de inspeção, eram evidentes dos danos nos elementos estruturais de madeira. Note-se que os dados e comentários seguintes têm por base, não só a inspeção visual, como os resultados dos ensaios realizados in-situ, nomeadamente com o *Resistograph*[®] (Figura 5.10 e 5.11) e o higrómetro.

Figura 5.10 - Ensaio realizado numa viga de suporte de teto

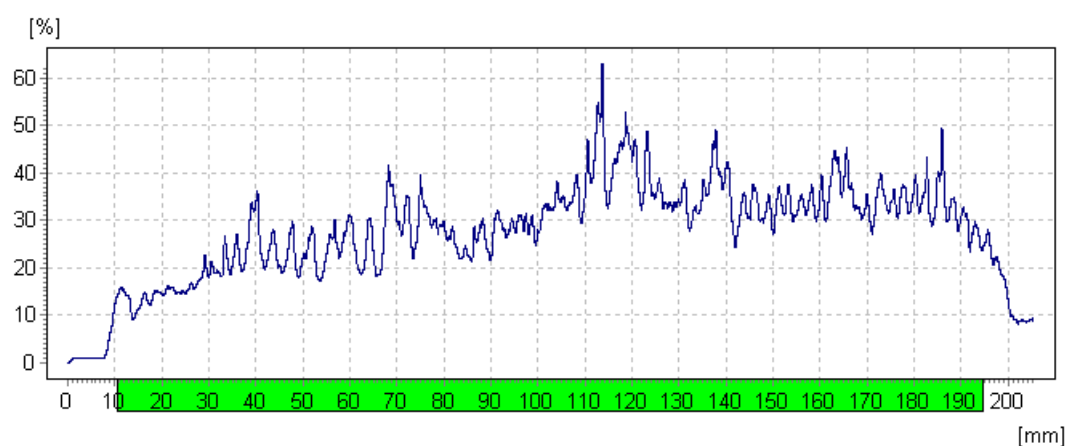
Figura 5.11 - Ensaio realizado no pendural

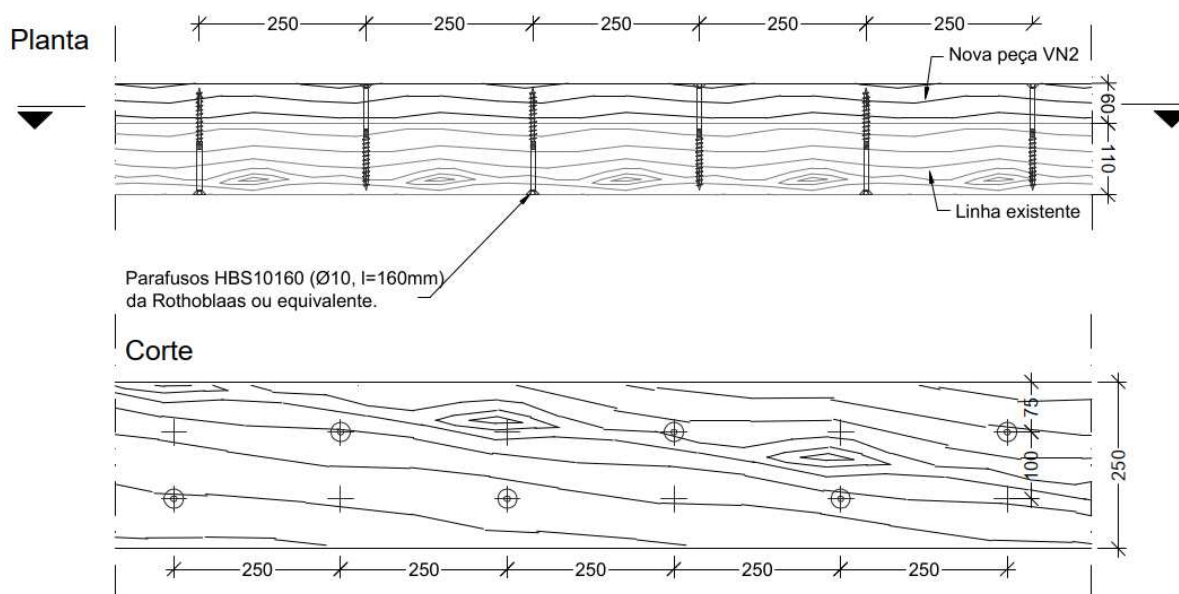
Figura 5.13 – Pormenor de ligação entre a linha da asna existente e uma peça de madeira nova

De forma a melhorar o comportamento global da cobertura todas as ligações foram reforçadas, especialmente as ligações da asna através de uma ligação de aço-madeira com chapas metálicas em ambas as faces e varões roscados e aparafusados. Ainda que nem todas as ligações careçam de chapas metálicas todas foram aparafusadas.

De modo a garantir a correta ligação entre peças de madeira existentes e peças de madeira novas, os elementos estruturais foram cosidos com parafusos em ambas as faces, Figura 5.13.

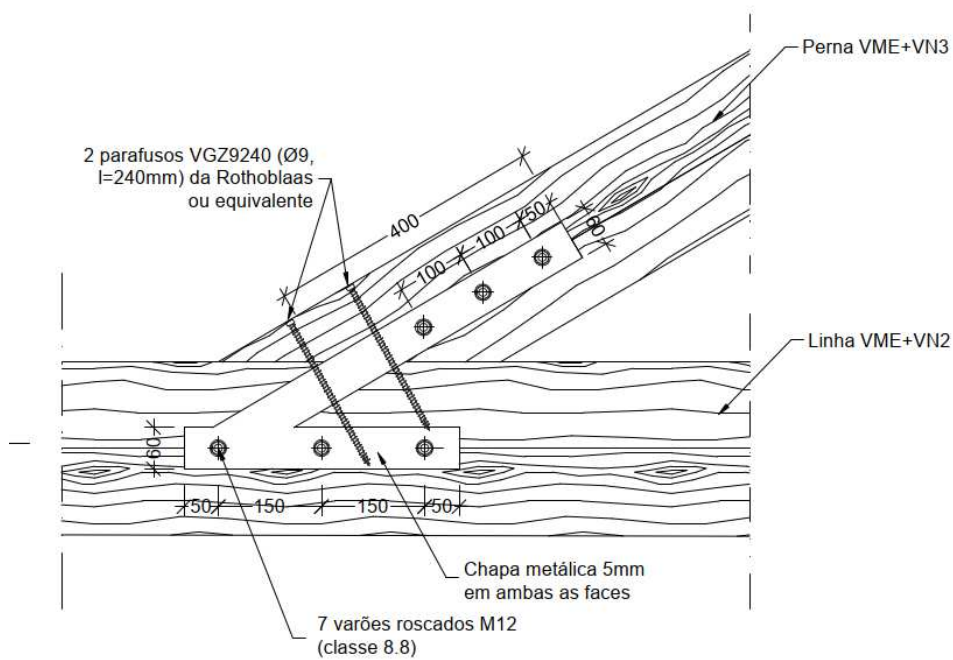
Figura 5.18 - Pormenor de ligação verificado na Tabela 5.8

A Figura 5.18 representa o pormenor construtivo resultante do dimensionamento das novas ligações projetadas entre a linha e a perna da asna.

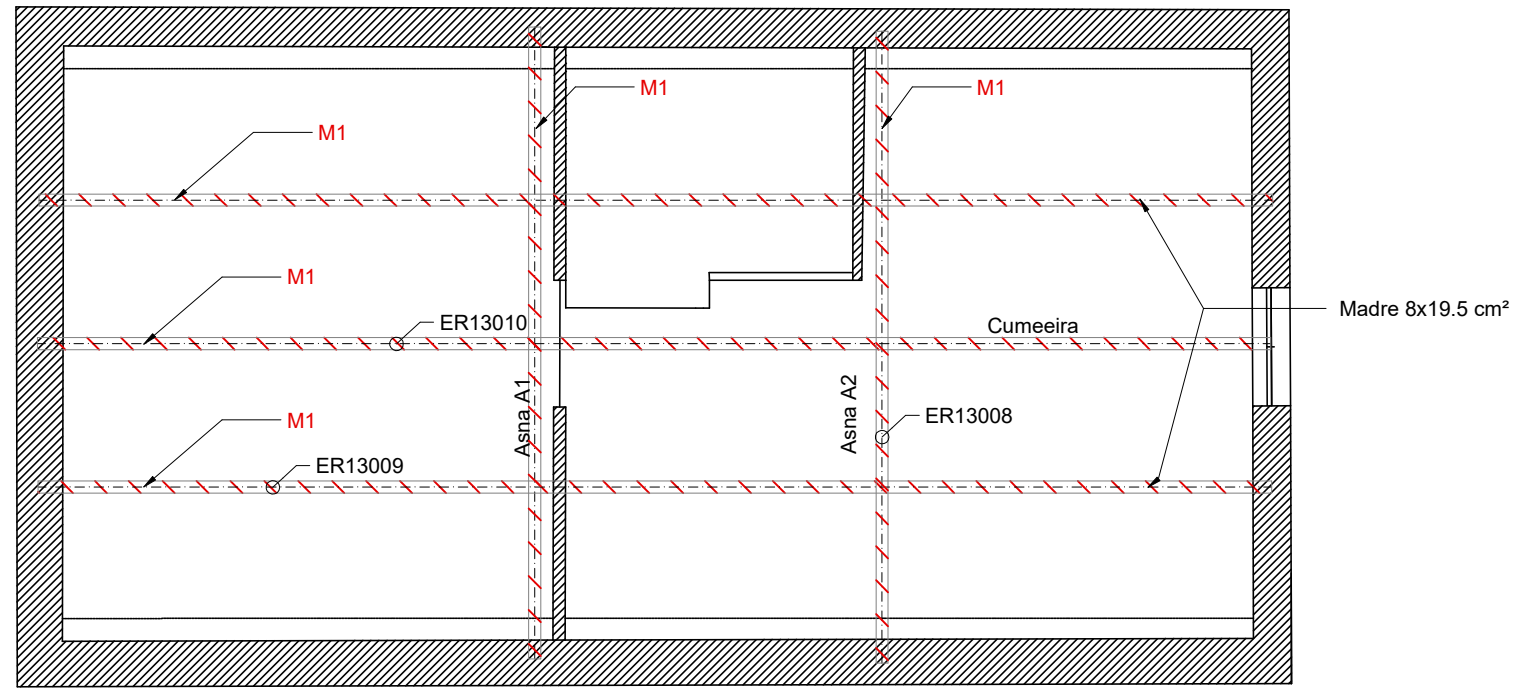
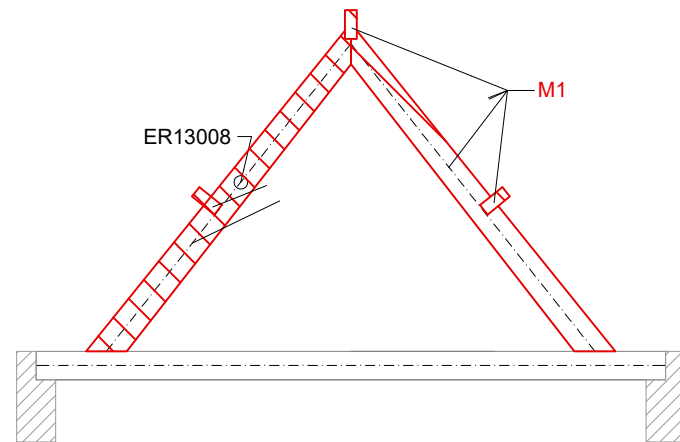
ELEMENTOS DE ALVENARIA	
Degradação com fissuração do reboco de revestimento	A1
ELEMENTOS DE MADEIRA	
Degradação por ataque de insectos xilófagos (Caruncho)	M1
Degradação por ataque de insectos sociais (Térmitas)	M2
Humidade	M3
Deformação do teto/pavimento	M4
Rotura de elemento estrutural	M5
ELEMENTOS DE BETÃO ARMADO	
Húmidade (Face Inferior)	B1

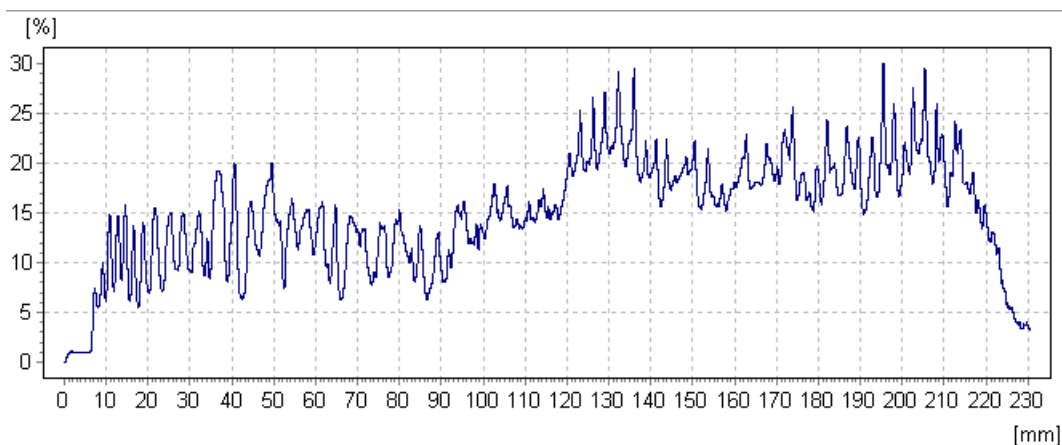
Comentário:
 Secção com perda de resistência nos primeiros cm da peça em relação ao resto da peça, no entanto sem indícios de ataque de agentes bióticos. Bom estado de conservação
 Ensaio vertical ascendente

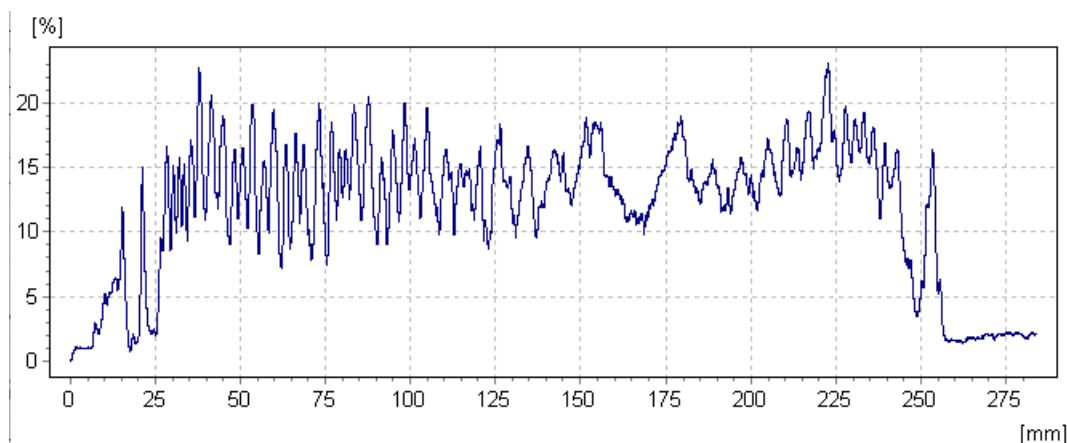
Ensaio: ER13046	Modo: Direto	Localização: Entrega da linha
------------------------	---------------------	--------------------------------------

Comentário:
 Secção em bom estado de conservação. (Parte a azul – soalho)
 Ensaio vertical (cima - baixo)

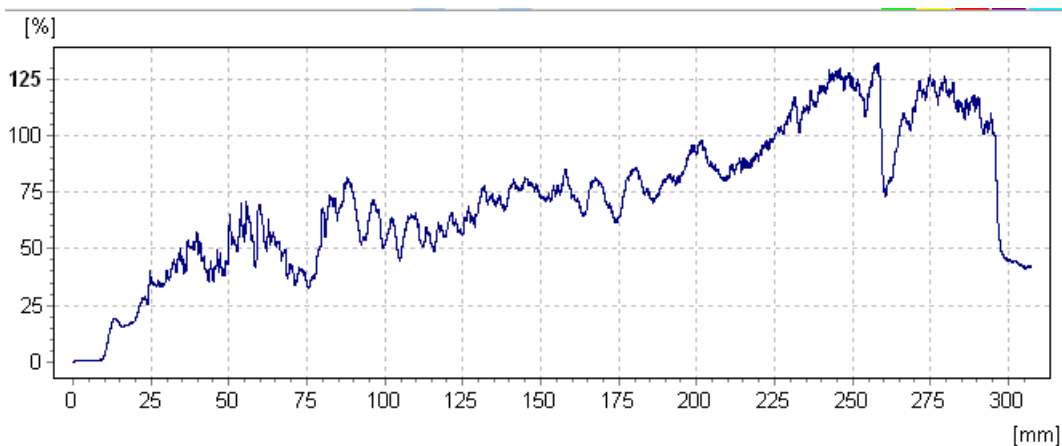
Ensaio: ER13047	Modo: Direto	Localização: Escora, estrutura de suporte da mansarda
------------------------	---------------------	--

Comentário: Secção em bom estado de conservação
Ensaio diagonal descendente

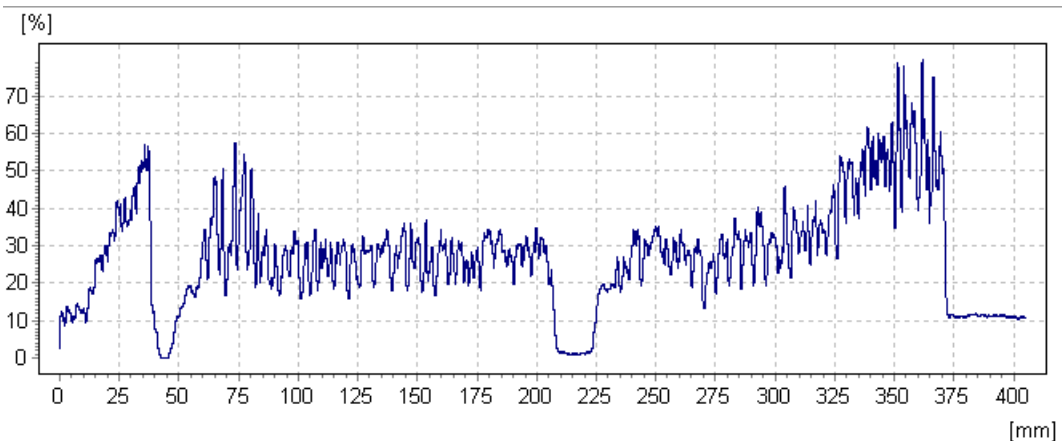
Ensaio: ER13049	Modo: Direto	Localização: Viga da estrutura do suporte da mansarda
------------------------	---------------------	--

Comentário: Secção com fendas de secagem com largura considerável
Ensaio diagonal

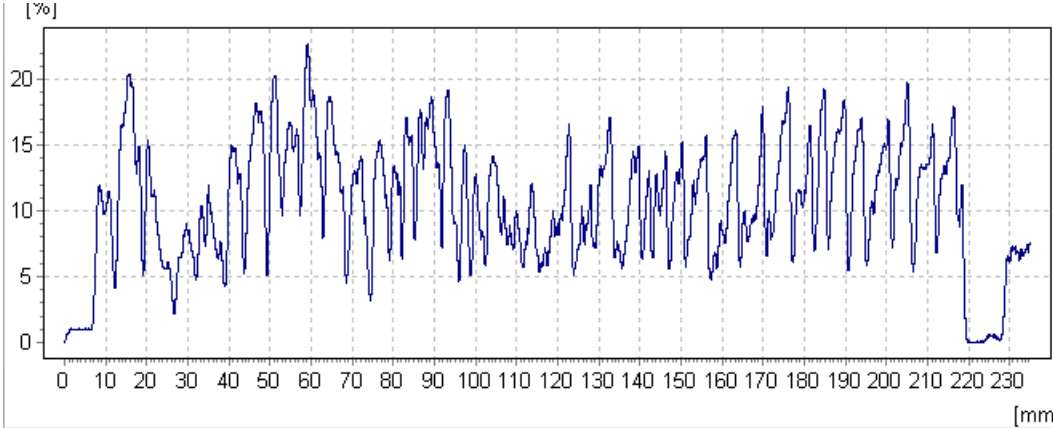
Ensaio: ER13050	Modo: Direto	Localização: Entrega da cumeeira do anexo de arrumo
<p>Secção em bom estado de conservação. Anéis de crescimento em bom estado de conservação</p> <p>Comentário: conservação</p> <p>Vertical</p>		
<p>Resultado:</p>

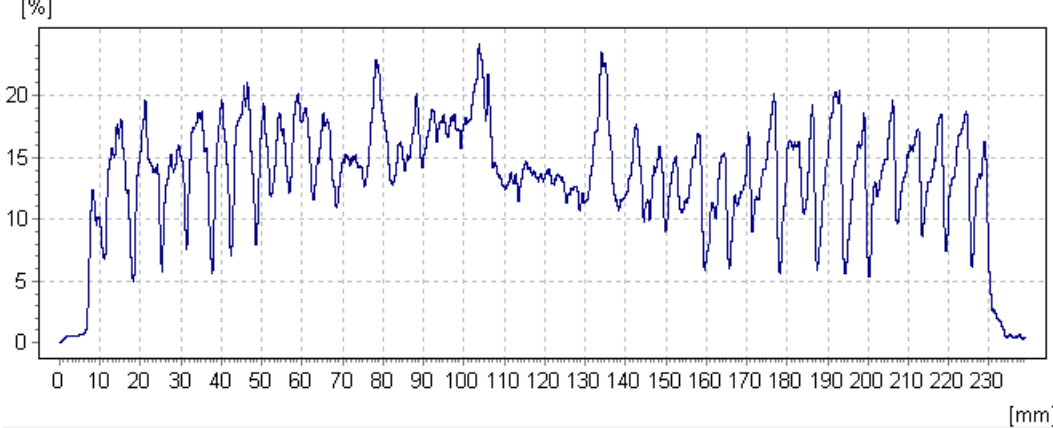
Ensaio: ER13051	Modo: Indireto	Localização: Entrega da cumeeira da estrutura anexo
<p>Secção em bom estado de conservação. Anéis de crescimento bem evidenciados</p> <p>Comentário: Ensaio diagonal</p>		
<p>Resultado:</p>

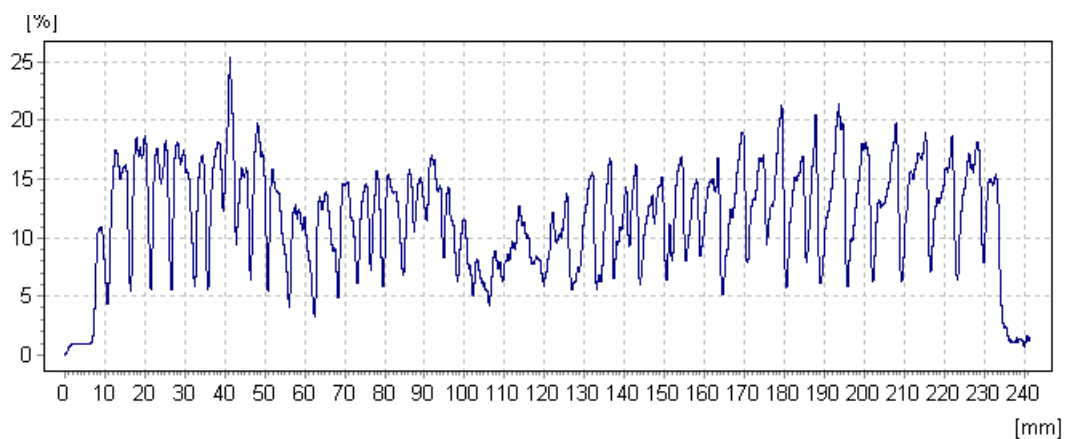
Ensaio: ER13052	Modo: Direto	Localização: Cumeeira a 1m da entrega
------------------------	---------------------	--

Comentário: Secção em bom estado de conservação. Anéis de crescimento bem evidenciados
Ensaio vertical ascendente

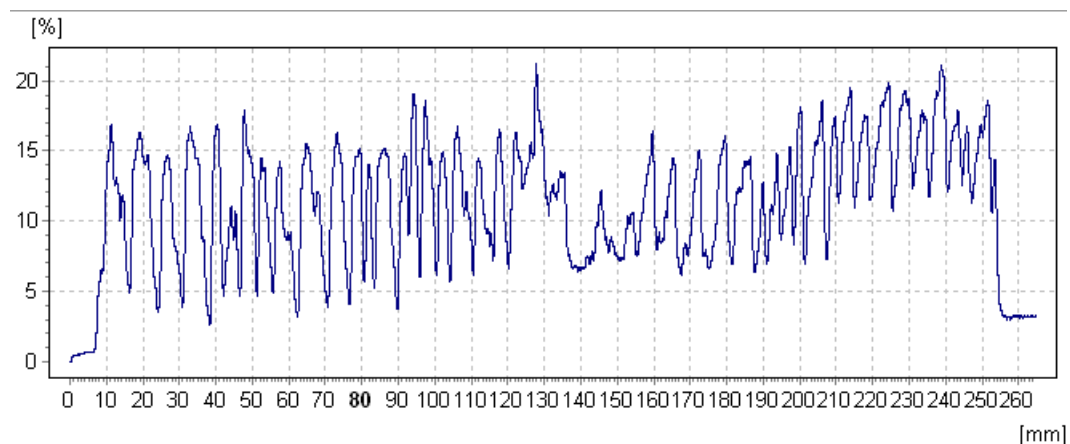
Ensaio: ER13053	Modo: Indireto	Localização: Cumeeira do anexo, entrega parede tabique, mansarda
------------------------	-----------------------	---

Comentário: Secção em bom estado de conservação. Anéis de crescimento bem evidenciados
Ensaio vertical ascendente
