# **GESTÃO E FISCALIZAÇÃO DE EMPREENDIMENTOS - GESTÃO DA QUALIDADE EM OBRA**

julho de 2023

**MESTRE EM ENGENHARIA CIVIL – RAMO DE GESTÃO DA CONSTRUÇÃO**

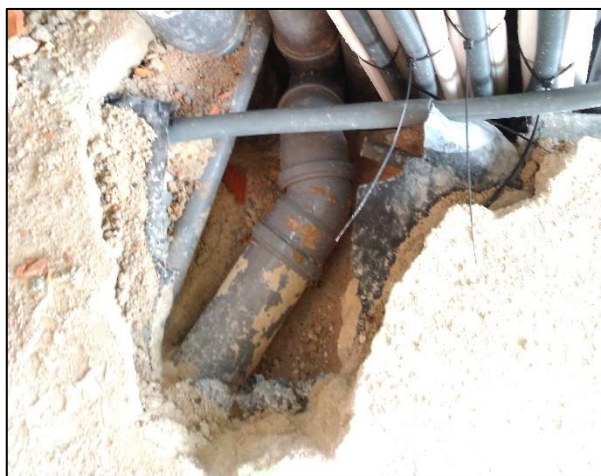
Figura 3.60 – Tubagem de ARD substituída (autor).

- Para a rede de drenagem de águas residuais, face ao definido em projeto, constatou-se que algumas tubagens percorriam um caminho ligeiramente diferente nas zonas de sala/sala de estar, mas sem que daí resulte um problema – nas plantas fornecidas não foram tidas em conta as tubagens necessárias para escoamento de águas residuais de unidades de ar condicionado (apenas estavam incluídas nas plantas de AC, que não eram as plantas utilizadas pelos trabalhadores responsáveis pela rede de drenagem de ARD), tendo sido necessário fazer alguns ajustes “in situ”. Para além disso, houve a necessidade de substituir uma tubagem de ARD que foi acidentalmente danificada. Infelizmente, já o pavimento estava com o betão leve, manta acústica e betonilha aplicados, obrigando a partir/picar essa zona e depois reencher. A tubagem, já substituída, pode-se ver a seguir na Figura 3.60:

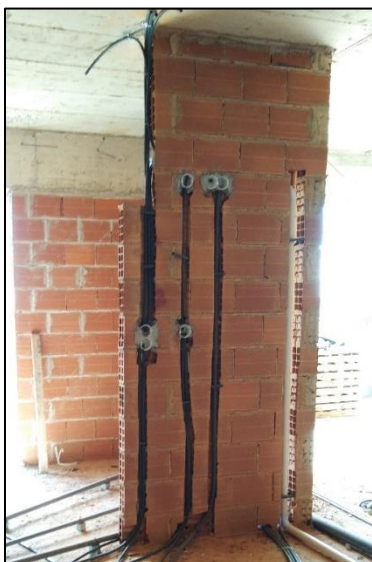
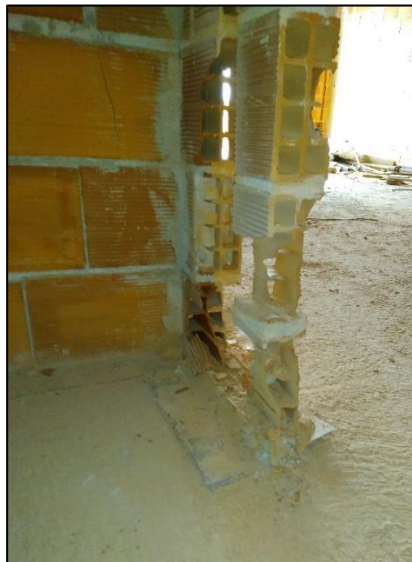
Figura 3.61 – Más práticas na abertura de roços em alvenarias (autor).

- Abertura de roços em ambos os lados de uma parede de pano único de alvenaria, resultando na danificação excessiva de uma parte da parede e o colapso dessa zona. Embora seja o oposto do aconselhável, por vezes as paredes eram completamente furadas para passar as tubagens de aspiração central, como se pode ver a seguir na Figura 3.61. A solução escolhida passa por refazer ou reforçar essa zona, enchendo o volume em falta com argamassa.

a) Abertura de roços para tubagens de eletricidade e de aspiração central

b) Abertura de roços para tubagens de aspiração central

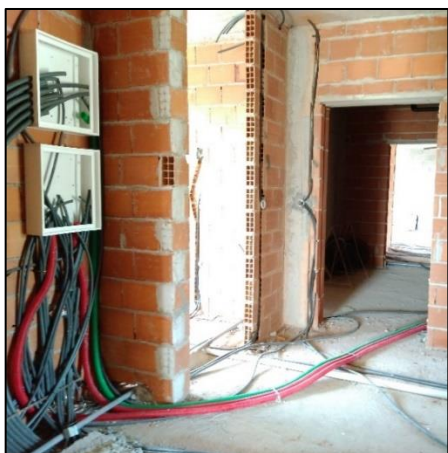
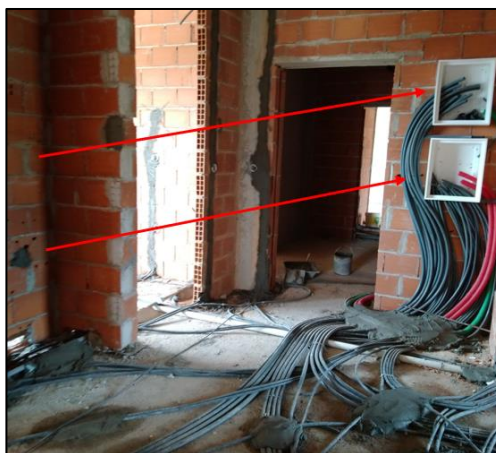
Figura 3.62 – Recolocação do ATI (autor).

- Colocação do ATI no sítio errado, obrigando à sua recolocação no local devido. Inclui também os trabalhos de desprender todas as tubagens já colocadas, recolocá-las no sítio certo (fazendo os acertos necessários nessas tubagens) e prendê-las de novo (quer os seus pontos de fixação no chão quer os seus pontos de entrada no ATI), como se pode ver a seguir na Figura 3.62:

a) Pormenor de ATI instalado no local errado

b) Pormenor da instalação do ATI após a sua correção

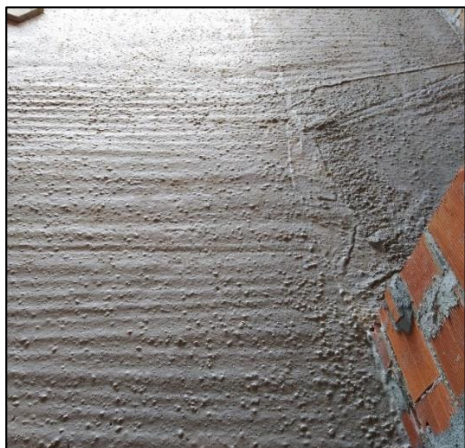
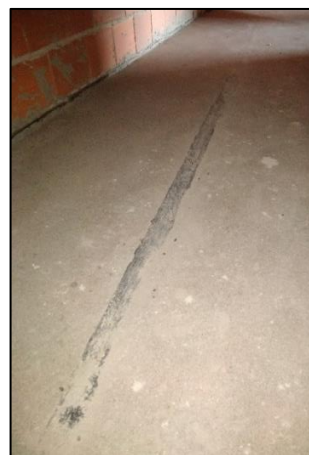
Figura 3.63 – Não conformidades detetadas após a aplicação do betão leve nos pavimentos (autor).

a) Pormenor de erro de execução durante a aplicação do betão leve.

b) Pormenor de erro de execução durante a cravagem das tubagens ou da sua posterior danificação e não deteção.

Quanto à tubagem exposta, foi preciso picar e remover a betonilha envolvente para poder colocar a tubagem no sítio certo e depois encher o restante espaço até ao nível devido com argamassa. Além do mais, em algumas zonas, a altura do betão leve estava acima do devido, condicionando a aplicação da camada de betonilha com a espessura estabelecida em projeto – implicando os trabalhos de “picar” o betão leve em alguns centímetros, para se poder depois aplicar a manta acústica e betonilhas sem que ultrapasse a altura esperada para o pavimento.

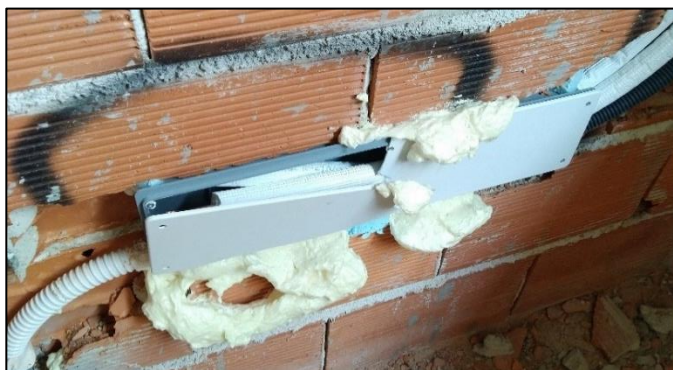
Figura 3.64 – Caixa AC partida (autor).

- Tampa de caixa de AC partida, sendo preciso substituí-la, como se pode ver a seguir na Figura 3.64:

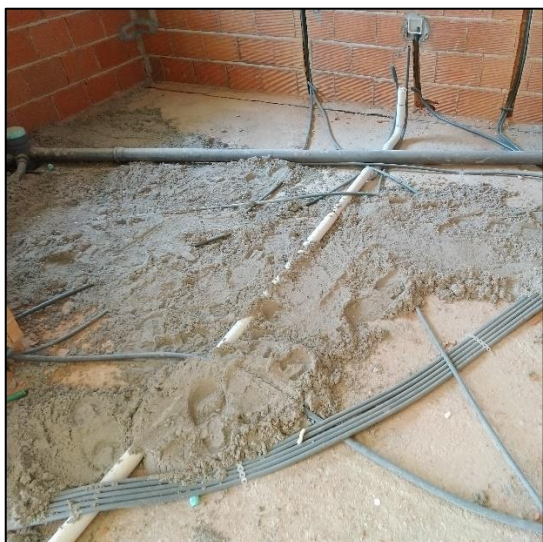
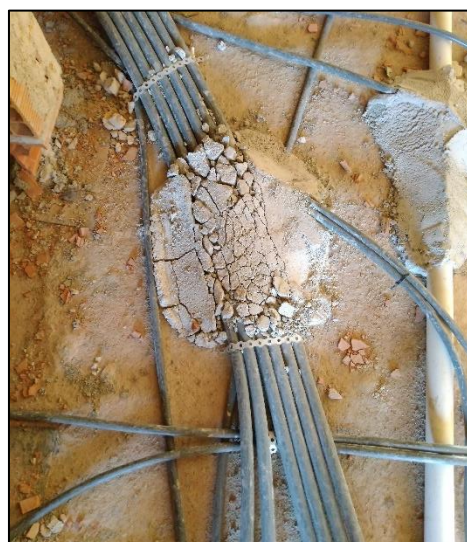
Figura 3.65 – Não conformidades na cravação de tubagens de chão (autor).

- Pontualmente, também se constatou haver tubagens mal cravadas ou com a argamassa já partida – ficando as tubagens soltas outra vez, como se pode ver a seguir na Figura 3.65. Problema com fácil solução: aplicar uma outra camada de argamassa para voltar a segurar as tubagens.

a) Pormenor de argamassa mal aplicada

b) Pormenor de argamassa partida

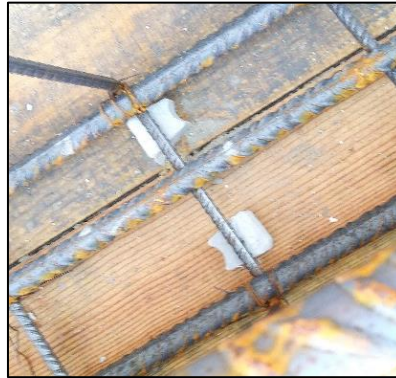
Figura 3.73 – Espaçadores colocados erradamente (autor).

- Colocação errada de espaçadores, não cumprindo os recobrimentos estabelecidos em projeto. Por erro de execução, alguns espaçadores foram colocados de lado, em vez de estarem “ao alto”. Assim, o espaçamento dado para o recobrimento entre a armadura e a cofragem passa dos 35 mm esperados para apenas cerca de 20 mm, como se pode ver a seguir na Figura 3.73:

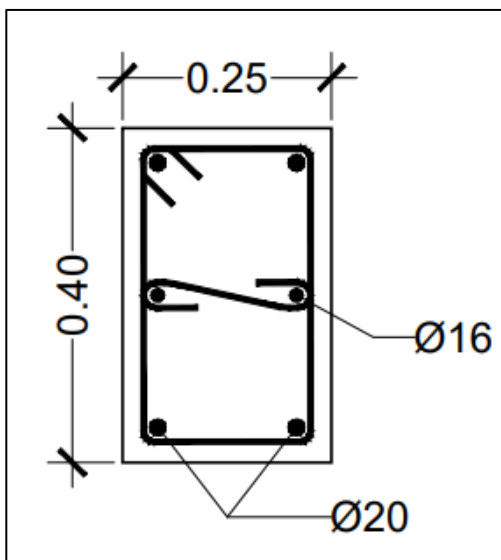
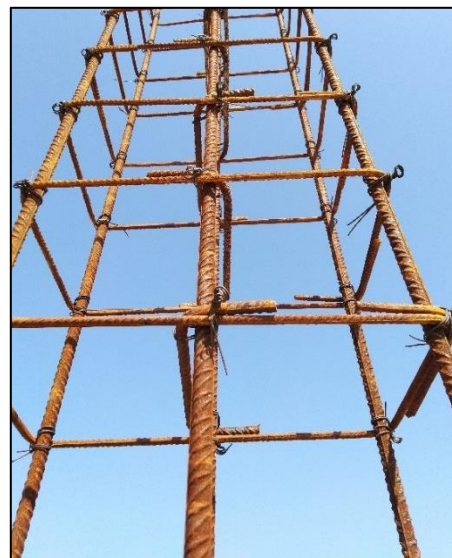
- Em pilares com menos de 25 cm de largura ou espessura não havia espaço suficiente para executar as dobras necessárias à aplicação de estribos em “S”, a amarração definida em projeto. A solução passou por aplicar estribos em “C”, alternando a sua direção e mantendo o diâmetro e espaçamentos previstos, como se pode ver a seguir na Figura 3.74:

a) Exemplo de estribos em “S” (1)

b) Estribos alternados em pilar do piso térreo (autor)

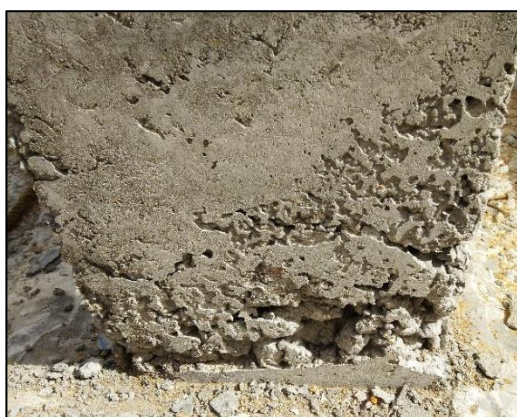
Figura 3.75 – Dano no pilar e solução adotada (autor).

- Em alguns pilares, causado pela incorreta/insuficiente vibração durante a betonagem, ou algum erro na remoção da cofragem, algumas arestas estavam danificadas ou com material em falta. A solução adotada foi a aplicação de “cimento-cola” para acertar essas zonas, como se pode ver a seguir na Figura 3.75:

a) Pormenor de NC no pilar

Danos: resultado de má vibração ou erro de colocação alguns pilares têm estes danificados. Solução: acerto com cimento-cala.

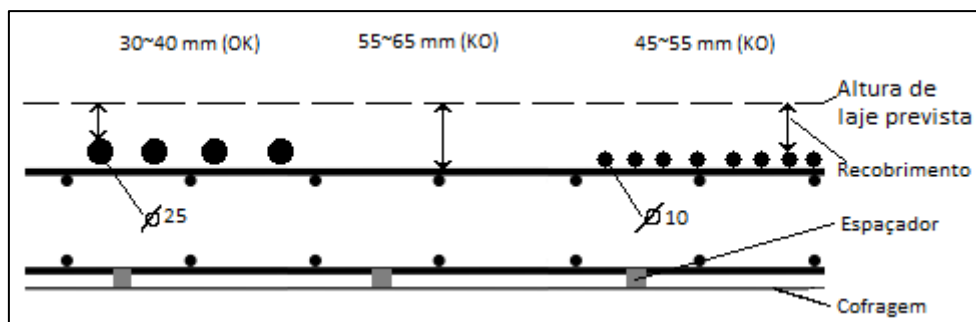
Figura 3.78 – Esquema de armaduras de diferentes diâmetros e seus recobrimentos numa laje (autor).

- Nas lajes houve zonas em que não se cumpriu o recobrimento mínimo estabelecido em projeto: em obra, a execução do recobrimento era feita tendo em conta as zonas com mais armaduras (que ficarão mais perto do topo da laje, não havendo margem livre para cumprir o recobrimento mínimo) e, portanto, as zonas com menor densidade de armadura acabavam por ter mais recobrimento que o planeado. O exemplo mais comum é nas zonas onde se utilizou o maior diâmetro de varão (25 mm), onde logo ao lado com os varões de menor diâmetro (10 mm, 12 mm ou 16 mm) se vê que ficam um pouco abaixo dos de 25 mm e por isso com maior recobrimento (ver Figura 3.77 e Figura 3.78).
